## Kosteus- ja sisäilmatekninen kuntotutkimus

Hiekkaharjun päiväkot  
Hiekkaharjuntie 12  
01300 Vantaa

| Päiväys | 23.6.2025 |
| Projektinumero | 12013397 |

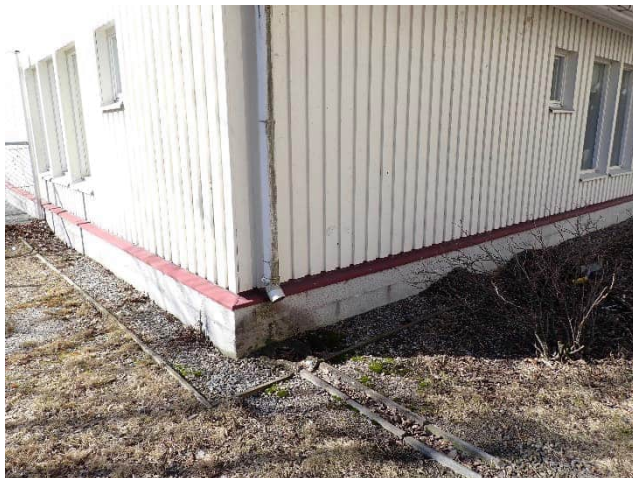
| Kuva nro. | Havainto | Kuva |
|---|---|---|
| Kuva 4.2 | Rakennuksen idänpuoleisella julkisivulla katolta tulevat sade- ja sulamisvedet on johdettu betonikouruihin ja edelleen maaperään. Syöksytorven ulosheitot on asennettu liian korkealle, jolloin siitä purkautuvat vedet sekä betonikourusta roiskuvat vedet kastelevat sokkelirakennetta. | |

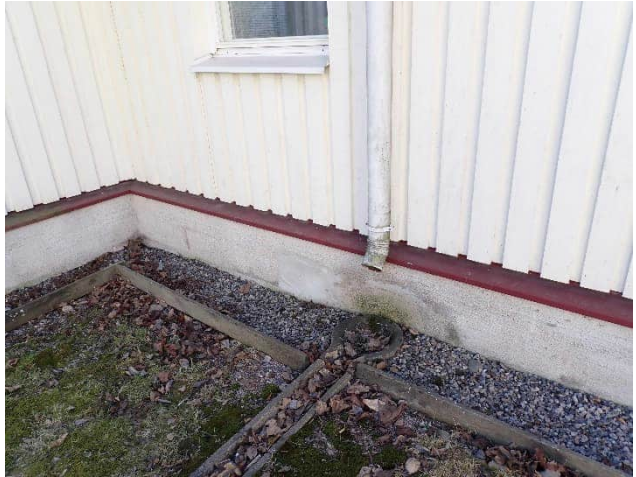
| Kuva<br>nro. | Havainto | Kuva |
|---|---|---|
| Kuva<br>4.5 | Betoniset sadevesikourut rakennuksen idänpuoleisella julkisivulla täyttyvät helposti roskista. Katolta tulevat vedet eivät purkautu hallitusti, vaan aiheuttavat roiskuessaan ylimääräistä kosteusrasitusta perustusrakenteille. | |

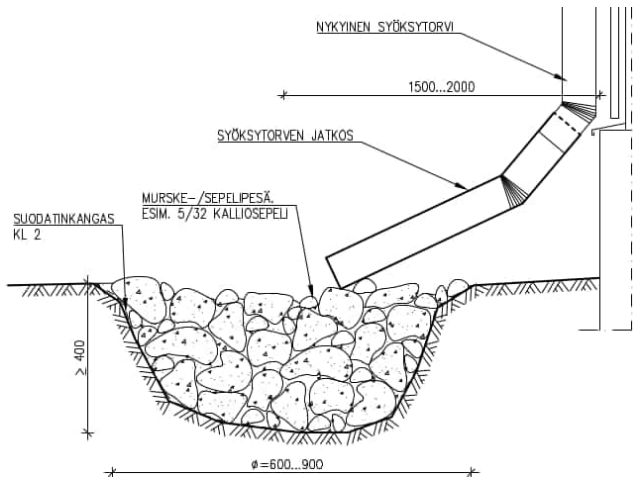
| Kuva<br>nro. | Havainto | Kuva |
|---|---|---|
| Kuva<br>4.6 | Vuoden 2017 osaperusparannuksessa esitetty syöksytorvien kohdalle kuvan DET4 mukaista kaivantoa, jossa sadevesien imeytymistä tehostava kivipesä (RAK 6452-K-002). Kohteessa ei havaittu suunnitelmien mukaisia kivipesiä. Katoilta valuvat vedet purkautuvat sadevesisuppiloihin, betonikouruihin tai suoraan asfaltille/sadevesikaivoon. | |

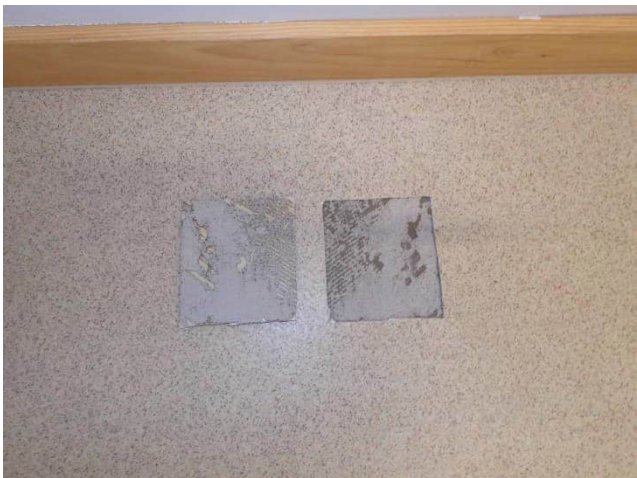
| Kuva nro. | Havainto | Kuva |
|---|---|---|
| Kuva 5.13 | Varaston 30 lattianpinnoitteesta otetussa materiaalinäytteessä BULK.02 todettiin VOC-yhdisteiden kokonaispitoisuudeksi 945 µg/m <sup>3</sup> g ja 2-etyyli-1-heksanolipitoisuudeksi 246,3 µg/m <sup>3</sup> g. Näytteessä havaittiin aistinvaraisesti melko vahvaa kemikaalimaista tuoksua. | |

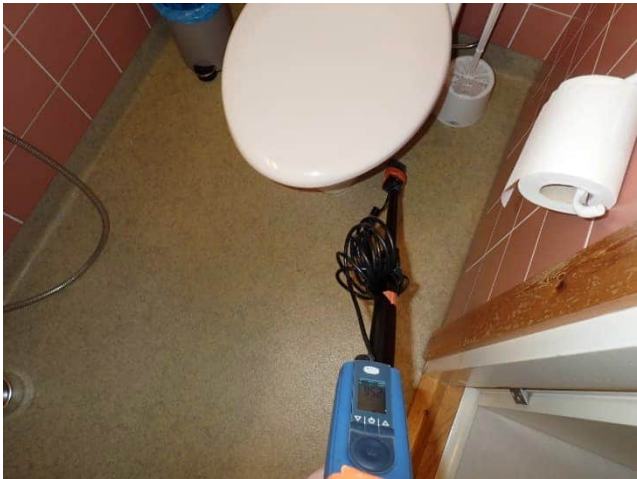
| Kuva nro. | Havainto | Kuva |
|---|---|---|
| Kuva 5.14 | Henkilökunnan WC-tilassa 31 havaittiin WC-istuimen vieressä koholla olevia pintakosteuden mittausarvoja. Viereisessä suihkutilassa 32 ei havaittu poikkeavia pintakosteusarvoja. | |

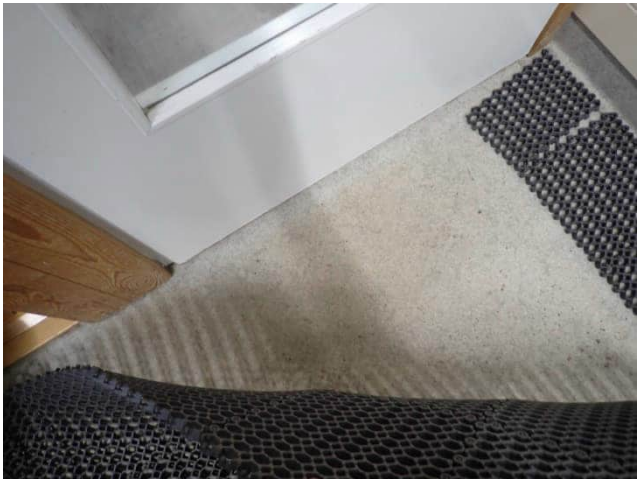
| Kuva nro. | Havainto | Kuva |
|---|---|---|
| Kuva 5.15 | Märkäeteisten 46 ja 55 lattiapäällysteeksi on jätetty muovimatto. Rakennuksen pohjoispuolen märkäeteisissä päällysteinä on keraaminen laatta. | |

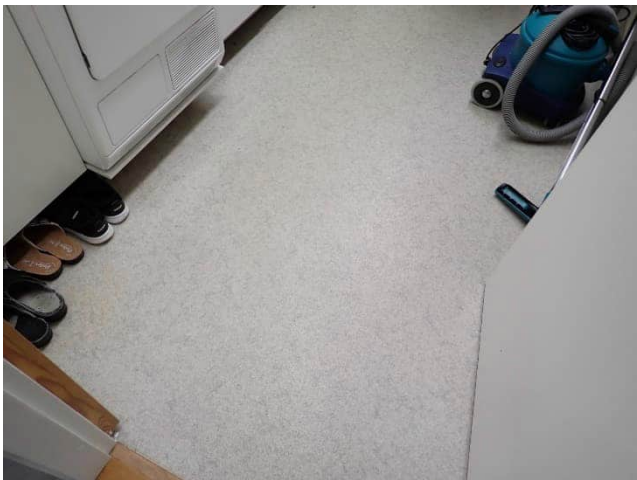
| Kuva nro. | Havainto | Kuva |
|---|---|---|
| Kuva 5.16 | Vaatehuoltotilassa 43 sekä siivouskomerossa 35 lattiapäällysteenä on muovimatto (kuva vaatehuoltotilasta 43). Tiloissa ei havaittu poikkeavia pintakosteuden mittausarvoja. | |

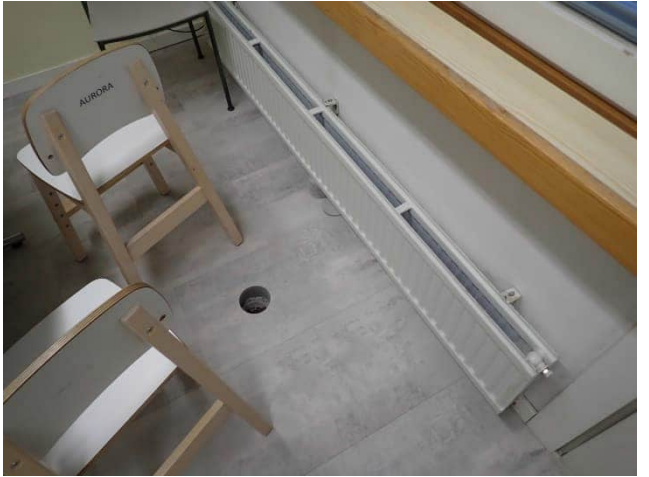
| Kuva nro. | Havainto | Kuva |
|---|---|---|
| Kuva 5.20 | Alapohjan rakenneavaus RA.02-AP suoritettiin tilassa 51. Rakenteen alapuolisena maatayttönä todettiin olevan hienoa hiekkaa, joka ei estä kapillaarisen kosteuden nousua rakenteeseen. | |

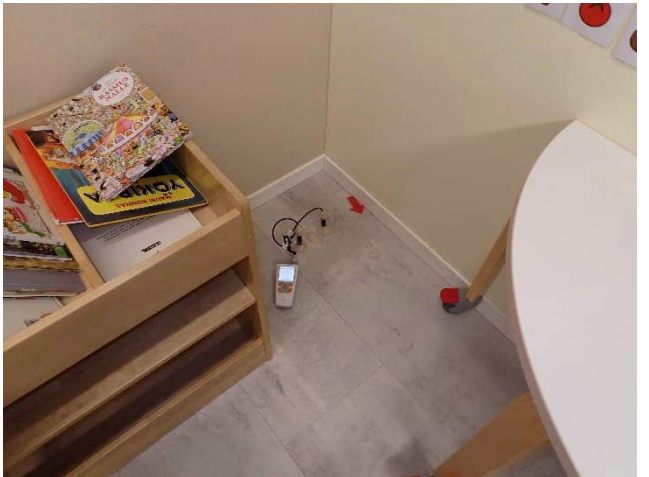
| Kuva nro. | Havainto | Kuva |
|---|---|---|
| Kuva 5.21 | Tilassa 51 suoritetussa alapohjan rakennekosteusmittauksessa KO.01 todettiin betonin suhteellinen kosteus 20 mm lattiapäällysteen yläpinnasta oli 63,8 RH%. Mittaustulosten perusteella maaperän kosteutta kulkeutuu rakenteeseen kapillaarisesti, mutta betonin kosteusarvot eivät ole merkittäviä lattiapäällysteen vaurioitumisriskin kannalta. | |

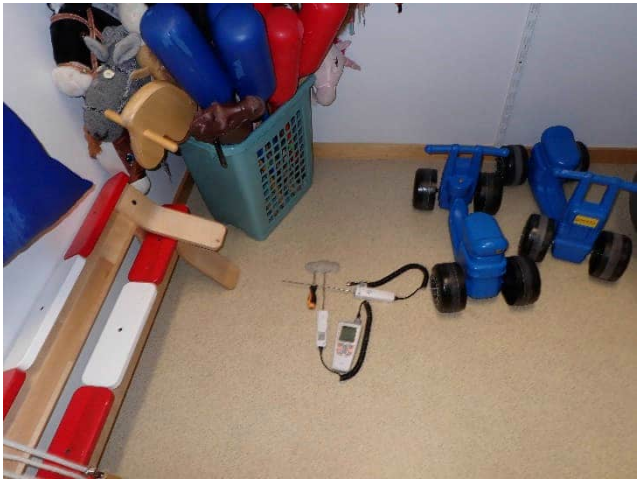
| Kuva nro. | Havainto | Kuva |
|---|---|---|
| Kuva 5.22 | Varastotilassa 30 suorite-<br>tussa viiltomittauksessa<br>VM.02 muovimaton alla<br>oleva suhteellinen kos-<br>teus oli 71,2 RH%. | |

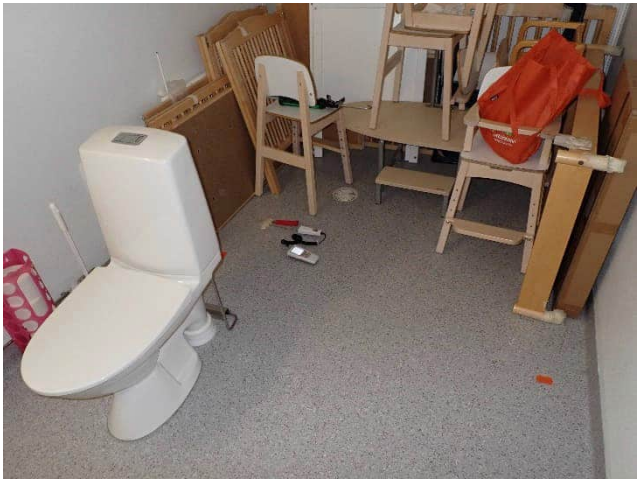
| Kuva nro. | Havainto | Kuva |
|---|---|---|
| Kuva 5.23 | Inva-WC:ssä 11 suorite-<br>tussa viiltomittauksessa<br>VM.01 muovimaton alla<br>oleva suhteellinen kos-<br>teus oli 73,3 RH%. | |

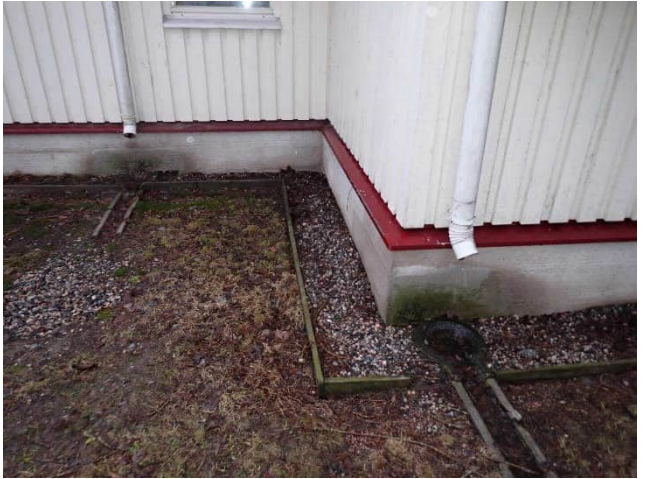
Sokkeleiden paikallista kosteusrasitusta lisäävät rakennuksen itäpuolella syökytorvista hallitsemattomasti betonikouruihin purkautuvat kattovedet. Syökytorvien ulosheitot on asennettu liian korkealle, ja betonikouruista vedet eivät ohjautu hallitusti pois päin rakennuksesta. Rakennuksen länsipuolella katolta tulevat vedet on sitä vastoin ohjattu sadevesisuppiloihin. Kattovesien ohjausta on suositeltavaa parantaa rakennuksen itä- ja eteläpuolella.

| Kuva nro. | Havainto | Kuva |
|---|---|---|
| Kuva 6.9 | Syöksytorvien kohdalla sokkelirakenteisiin kohdistuu paikallisesti ylimääräistä kosteusrasitusta. Sokkelin pinnalla on kosteusjälkeä sateen jäljiltä ja leväkasvustoa. | |

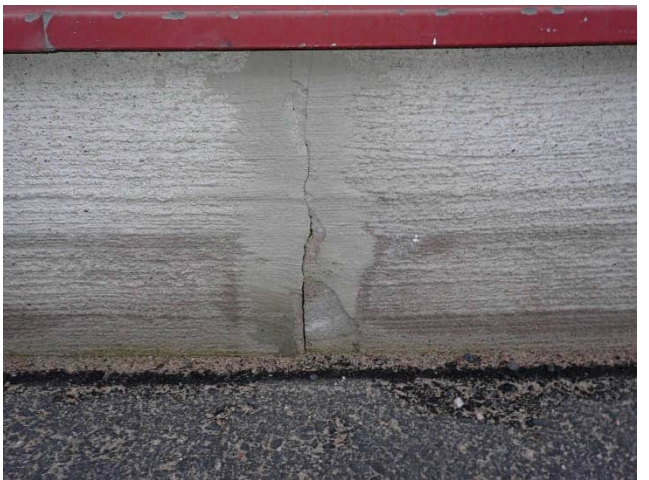
| Kuva nro. | Havainto | Kuva |
|---|---|---|
| Kuva 6.10 | Sokkelin pinnoitteessa havaittiin paikoin yksittäisiä halkeamia, jota on aiemmin paikkakorjattu. | |

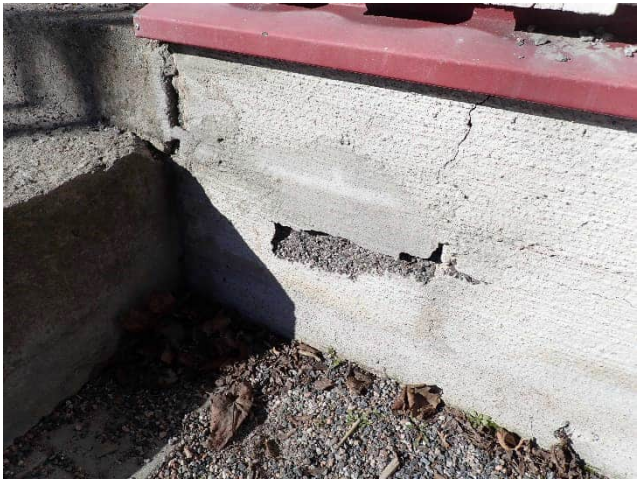
| Kuva nro. | Havainto | Kuva |
|---|---|---|
| Kuva 6.11 | Sokkelin pinnoite on vaurioitunut aiemmin paikka-<br>korjatussa kohdassa rakennuksen eteläpää-<br>dyssä. | |

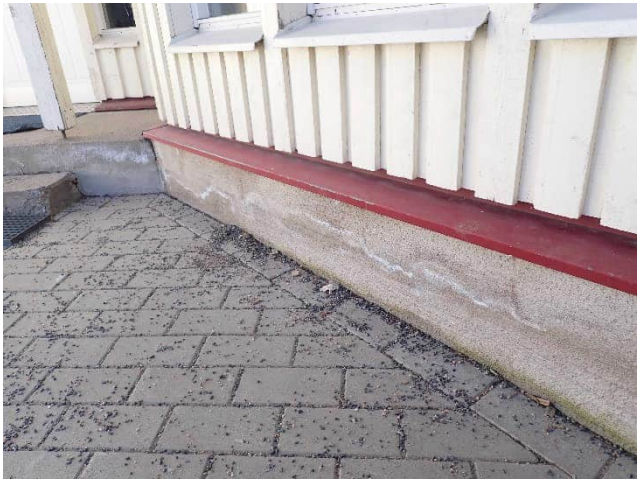
| Kuva nro. | Havainto | Kuva |
|---|---|---|
| Kuva 6.12 | Sokkelissa on paikoin havaittavissa ajoittaisesta<br>kosteuden noususta rakenteeseen rakennuksen<br>läntisellä puolella. | |

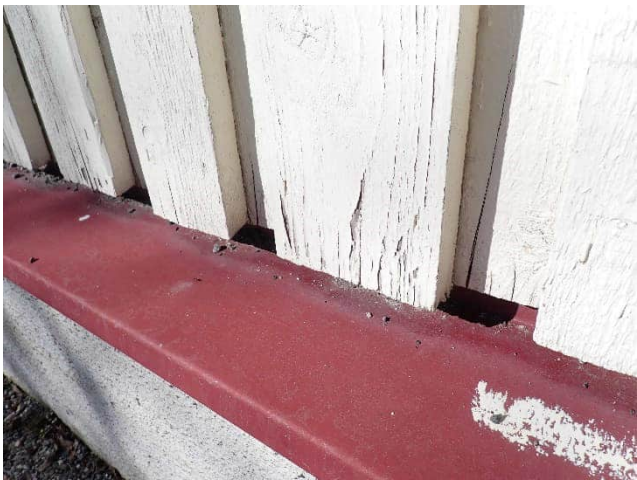
| Kuva nro. | Havainto | Kuva |
|---|---|---|
| Kuva 6.13 | Julkisivun maalipinnoit-<br>teessa havaittiin paikoin<br>haristumaa. Haristumaa<br>todettiin paikoin kaikilla<br>julkisivuilla. Ulkoseinära-<br>kenne tuulettuu loma-<br>laudoituksen raoista.<br>Tuulensuojavillana on<br>pehmeä villa, joka osin<br>tukkii tuuletusraon ja voi<br>heikentää rakenteen tuu-<br>lettumista. | |

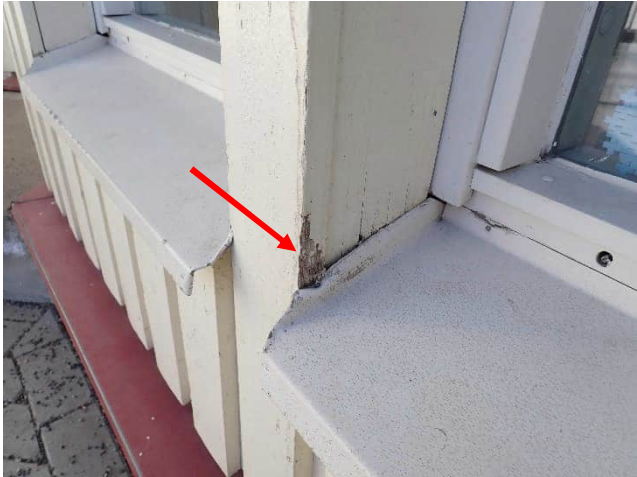
| Kuva nro. | Havainto | Kuva |
|---|---|---|
| Kuva 6.14 | Julkisivun maalipinnoite on paikallisesti vaurioitunut lähellä rakennuksen pohjoisosan sisäänkäyntiä. | |

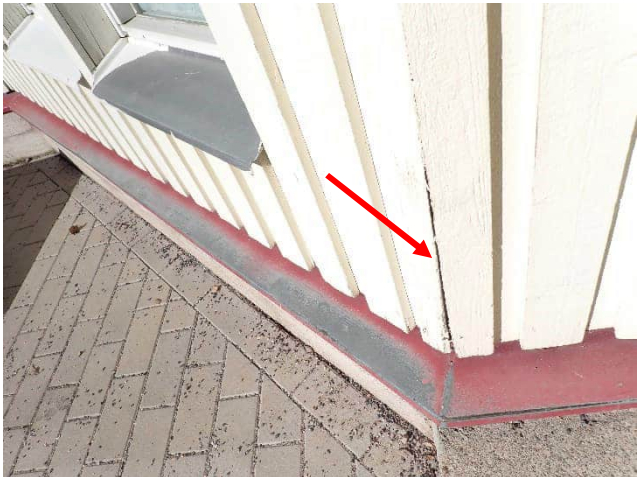
| Kuva nro. | Havainto | Kuva |
|---|---|---|
| Kuva 6.15 | Julkisivulaudoituksen liitoskohdassa havaittiin rako lähellä rakennuksen pohjoispuolen sisäänkäyntiä. | |

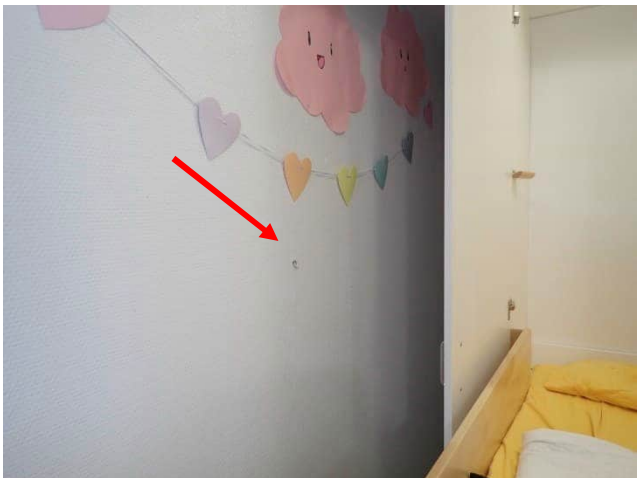
| Kuva nro. | Havainto | Kuva |
|---|---|---|
| Kuva 6.16 | Ulkoseinän sisäverhouslevyssä on reikä leikki- ja lepohuoneessa 56. Reikä on suositeltavaa paikka- korjata ilmavuotojen estämiseksi rakenteesta sisäilmaan (reikä paikattu väliaikaisesti). | |

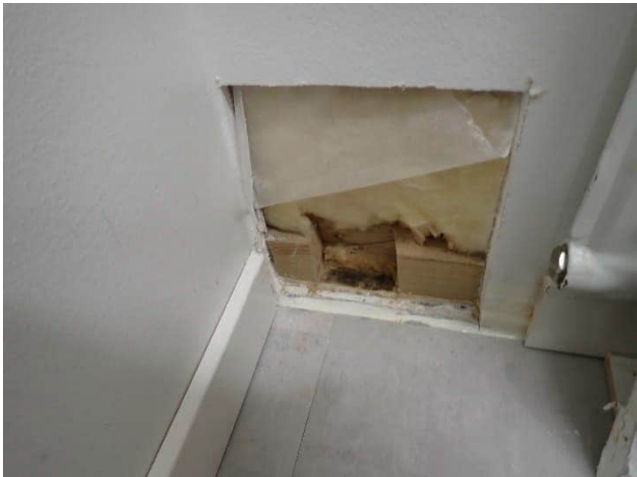
| Kuva nro. | Havainto | Kuva |
|---|---|---|
| Kuva 6.17 | <p>Yleiskuva rakenneavauksesta RA.05-US tilassa 17. Rakenteessa on alkuperäiset lämmöneristeet. Alapohjan ja ulkoseinän liittymä on tiivistetty.</p> <p>Tarkemmat havainnot rakenneavauksista on esitetty raportin liitteissä 4.</p> | |

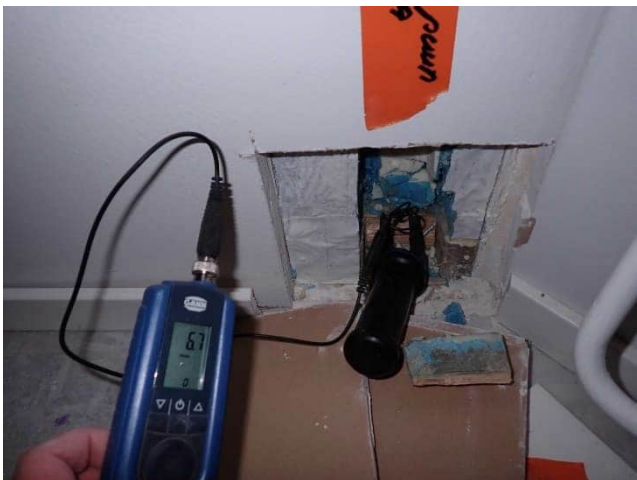
| Kuva nro. | Havainto | Kuva |
|---|---|---|
| Kuva 6.18 | <p>Yleiskuva rakenneavauksesta RA.06-US ryhmähuoneessa 41. Rakenteen lämmöneristeet on uusittu. Alapohjan ja ulkoseinän liittymä on tiivistetty (DET 1, kuva 6.5). Alaohjauspuussa ei havaittu koholla olevaa kosteuspitoisuutta.</p> <p>Tarkemmat havainnot rakenneavauksista on esitetty raportin liitteissä 4.</p> | |

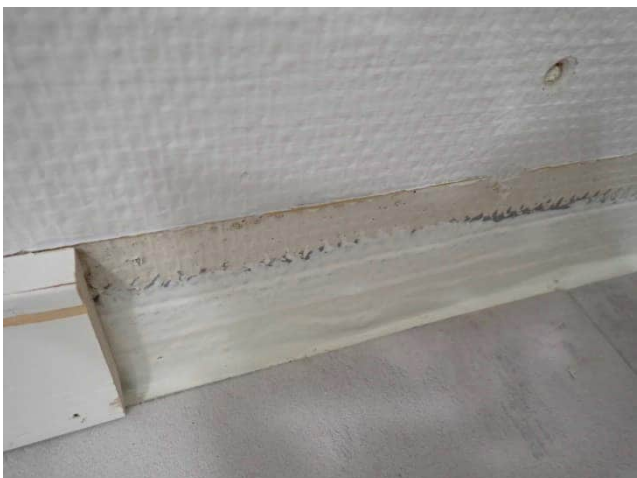
| Kuva nro. | Havainto | Kuva |
|---|---|---|
| Kuva 6.19 | <p>Leikki- ja lepotilassa 56 ulkoseinän ja alapohjan liittymä on tiivistetty detailisuunnitelman DET 15 mukaisesti (kuva 6.6).</p> | |

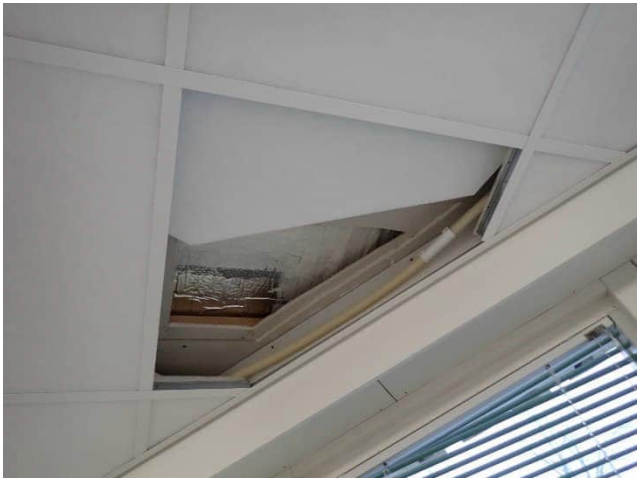
| Kuva nro. | Havainto | Kuva |
|---|---|---|
| Kuva 7.8 | Yläpohjan rakenneavaus RA.11-YP ryhmähuoneessa 27. Rakenne on havaintojen perusteella uusittu vuoden 2018 rakennesuunnitelmien mukaisesti. | |

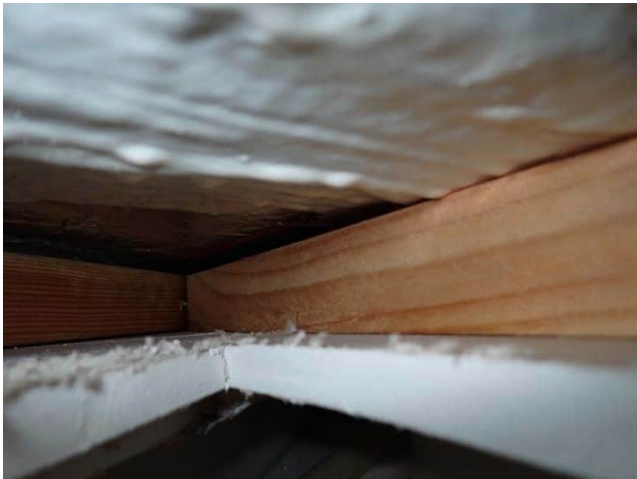
| Kuva nro. | Havainto | Kuva |
|---|---|---|
| Kuva 7.9 | Ryhmähuoneessa 27 (RA.11-YP) polyuretaanilevyeristettä ei avattu, koska rakenteen todettiin vastaavan ryhmähuoneen 15 yläpohjarakennetta. Eristelevyjen saumakohdat on sivelty vedeneristepinnoitteella. | |

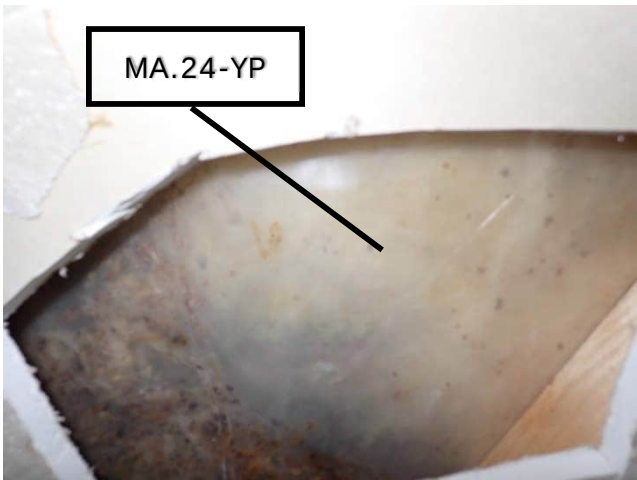
| Kuva nro. | Havainto | Kuva |
|---|---|---|
| Kuva 7.10 | Ryhmähuoneen 41 yläpohjarakenne on alkupe-<br>räinen (RA.12-YP). Mine-<br>raalivillassa havaittiin<br>mahdollisesti pieneläimen<br>aiheuttamia jätöksiä ja<br>roskaantumista. Myös-<br>kään vanhan vesivaurion<br>mahdollisuutta ei voida<br>sulkea pois.<br><br>Materiaalinäytteessä<br>MA.24-YP ei todettu mik-<br>robikasvustoa. | |

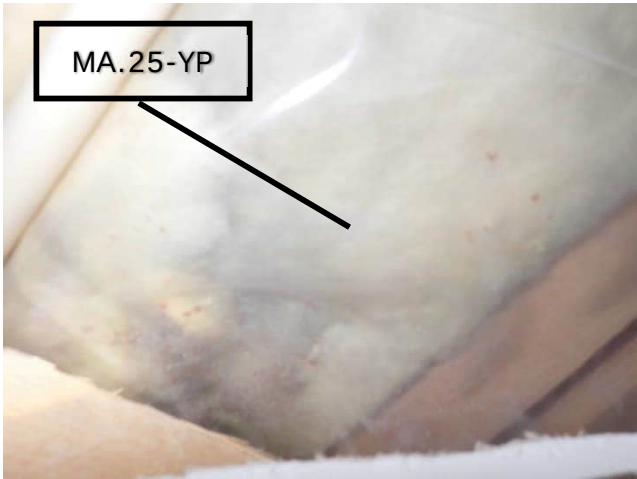
| Kuva nro. | Havainto | Kuva |
|---|---|---|
| Kuva 7.11 | <p>Ryhmähuoneen 48 yläpohjarakenne on alkupe-<br/>räinen (RA.13-YP). Mine-<br/>raalivillassa havaittiin pai-<br/>kallista roskaantumista,<br/>joka voi olla pieneläimen<br/>aikaansaamaa.</p> <p>Materiaalinäytteessä<br/>MA.25-YP ei todettu mik-<br/>robikasvustoa.</p> | |

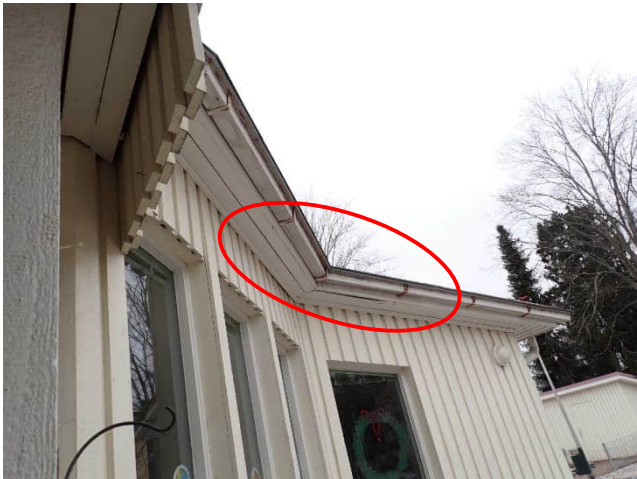
| Kuva nro. | Havainto | Kuva |
|---|---|---|
| Kuva 7.12 | <p>Yleiskuva räystäsraken-<br/>teesta ryhmähuoneen 41<br/>kohdalla. Räystäslaudoi-<br/>tuksissa on paikoin ha-<br/>vaittavissa viitteitä raken-<br/>teeseen kohdistuneesta<br/>kosteusrasituksesta.</p> | |

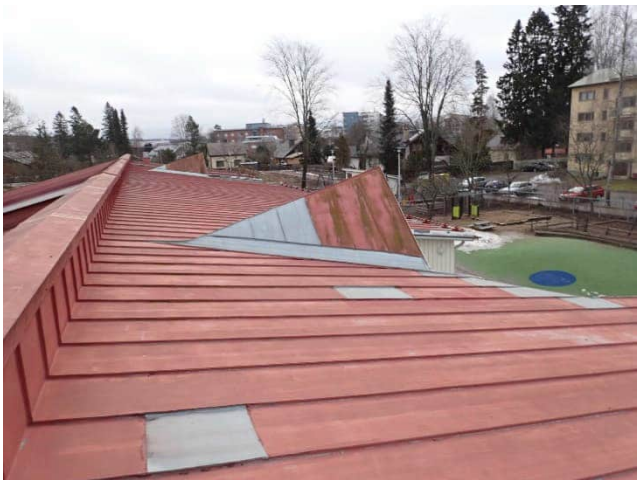
| Kuva nro. | Havainto | Kuva |
|---|---|---|
| Kuva 7.13 | <p>Yleiskuva rakennuksen<br/>vesikatoilta etelän suun-<br/>taan. Vesikatoille ei ole<br/>asennettu kattoturvatuo-<br/>teita, kuten kattosilloja<br/>tai turvaköysien kiinnitys-<br/>pisteitä. Kattopeltirivejä<br/>on havaintojen perus-<br/>teella monin paikoin kor-<br/>jattu palanvaihoilla<br/>vuonna 2018 suoritetun<br/>vesikaton kuntotarkas-<br/>tuksen jälkeen (Katto-<br/>tutka Oy).</p> | |

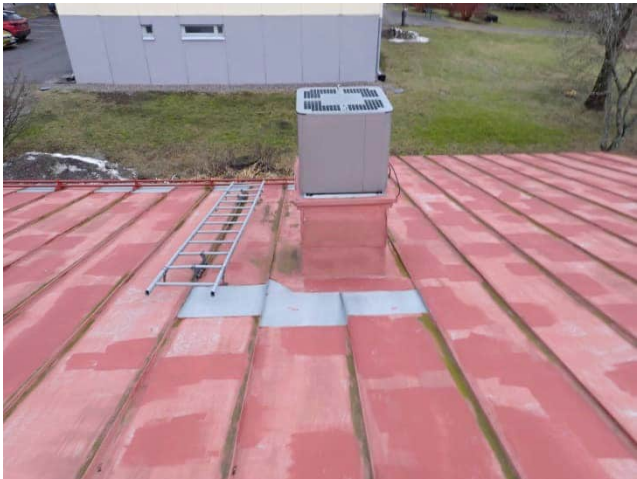
| Kuva nro. | Havainto | Kuva |
|---|---|---|
| Kuva 7.14 | <p>Vesikaton pääsyä varten ei ole asennettu talotikkaita, vaan katolle kuljetaan irtotikkaiden avulla, mikä on turvallisuusriski. Katolle on asennettu yhdet lapetikkaat.</p> <p>Huonokuntoisia maalipinnoitteita ja katteen vauriokohtia on paikkamaalattu.</p> | |

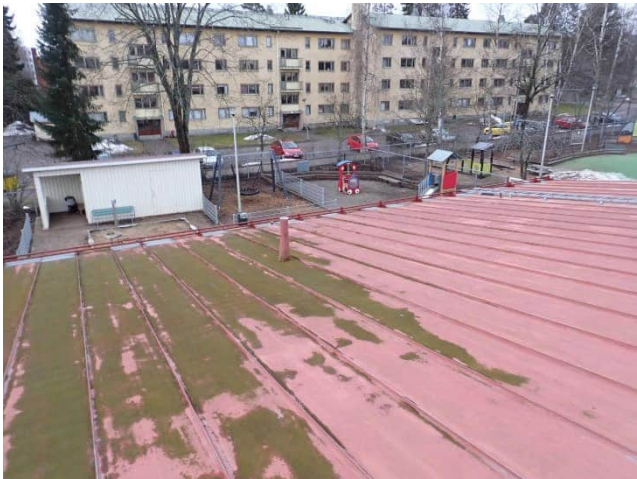
| Kuva nro. | Havainto | Kuva |
|---|---|---|
| Kuva 7.15 | <p>Vesikaton peltikatteen pinnalla on paikoin runsaasti vihreää sammalkasvustoa.</p> | |

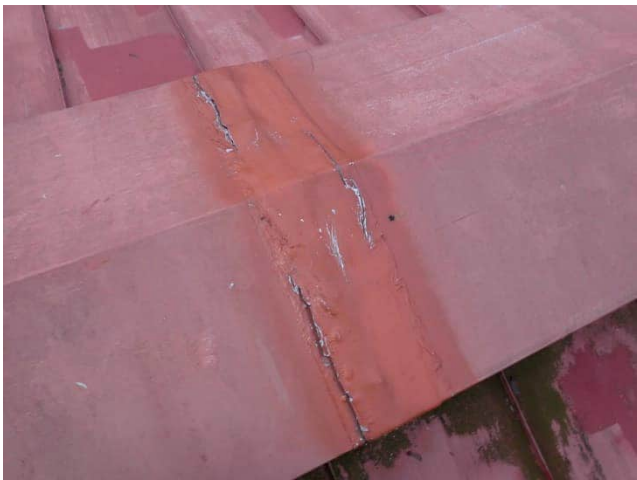
| Kuva nro. | Havainto | Kuva |
|---|---|---|
| Kuva 7.16 | <p>Harjatuulettimena toimivan korokkeen kansipellitöksen saumoissa havaittiin tiivistemassan rakoilua.</p> | |

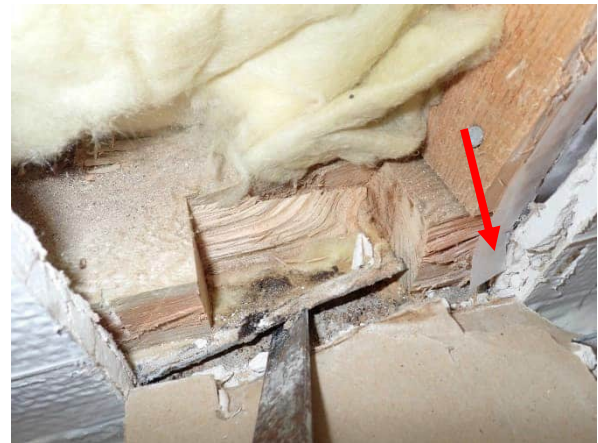
Kuva rakenneavauksesta RA.06-US, näytteenottokohdat osoitettu kuvassa.

Ulkoseinärakenteen ja betonirakenteisen sokkelin väliin on asennettu kosteussulkuksi bitumikermi. Höyrynsulkumuovin alareuna on tiivistämättä.

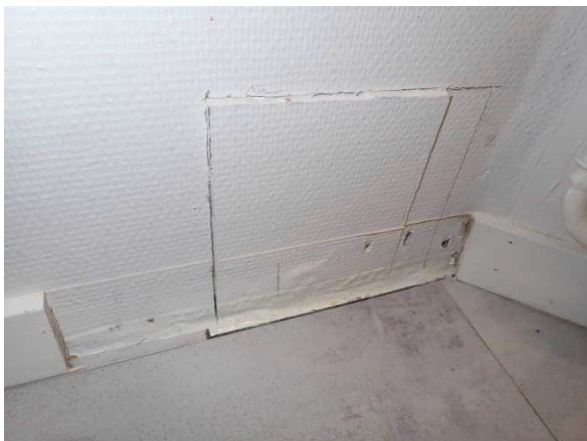
Ulkoseinän ja alapohjan liittymä on tiivistetty.

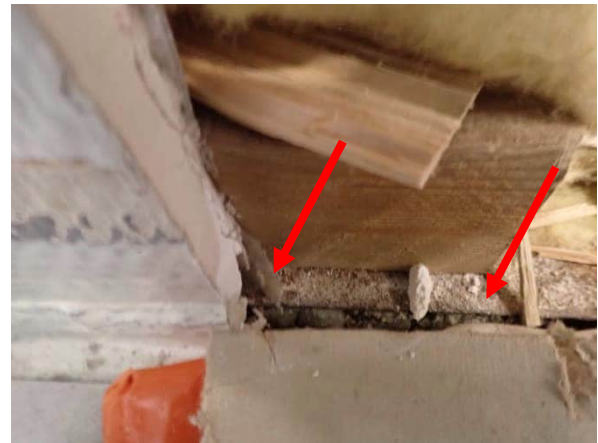
Kuva rakenneavauksesta RA.07-US, näytteenottokohdat osoitettu kuvassa.

Ulkoseinärakenteen ja betonirakenteisen sokkelin väliin on asennettu kosteussulkuksi bitumikermi. Höyrynsulkumuovin alareuna on tiivistämättä.

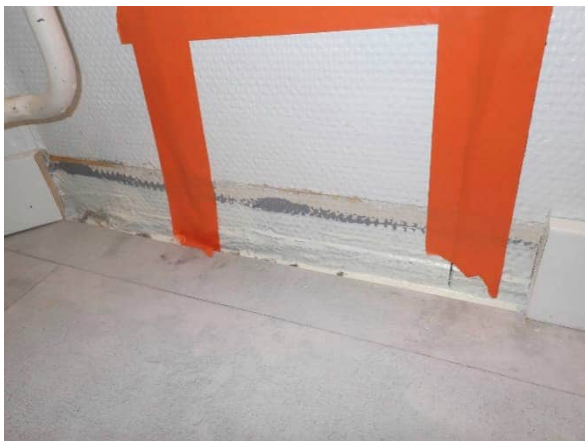
Ulkoseinän ja alapohjan liittymä on tiivistetty.
