## Kosteus- ja sisäilmatekninen kuntotutkimus

Raikupolun päiväkoti  
Raikukuja 6 A  
01620 Vantaa

| Päiväys | 11.2.2026 |
| Projektinumero | 12023371 |

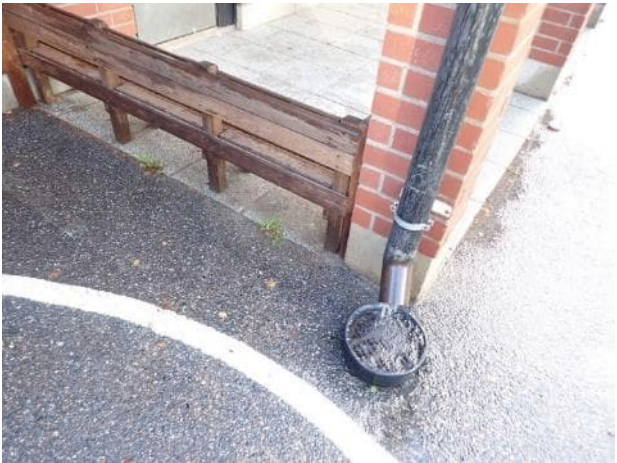
| Kuva nro. | Havainto | Kuva |
|---|---|---|
| Kuva 4.2 | Leikkipihan puoleisen katoksen kohdalla sadevesi-suppilo tulvi sateen aikana. Suppiloiden puhtaus on suositeltavaa tarkistaa säännöllisesti. Myös syökytorven pään asennuskorkeuteen on suositeltavaa kiinnittää huomiota, jotta putkesta purkautuva ei kastele ympäröiviä rakenteita. | |

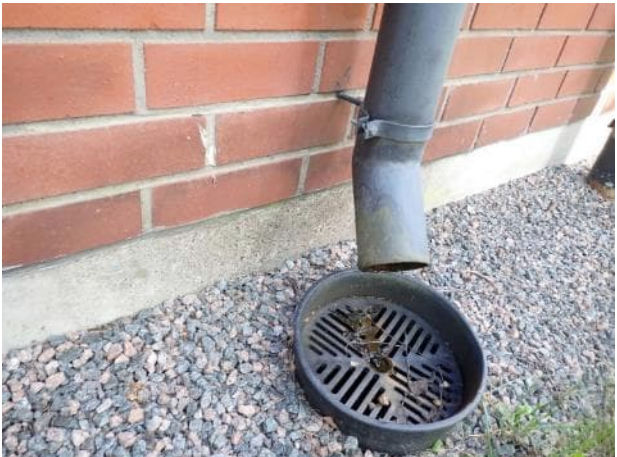
| Kuva nro. | Havainto | Kuva |
|---|---|---|
| Kuva 4.3 | Räystäskourujen kohdalla sokkelin ulkopinnalla on monin paikoin kosteusjälkeä.<br><br>Sokkelin ulkopinnoilla ei havaittu vedeneristettä tai patolevyä. | |

Katolta purkautuvien vesien ohjauksen parantaminen (kohdat, joissa sokkelissa on kosteusjälkiä).

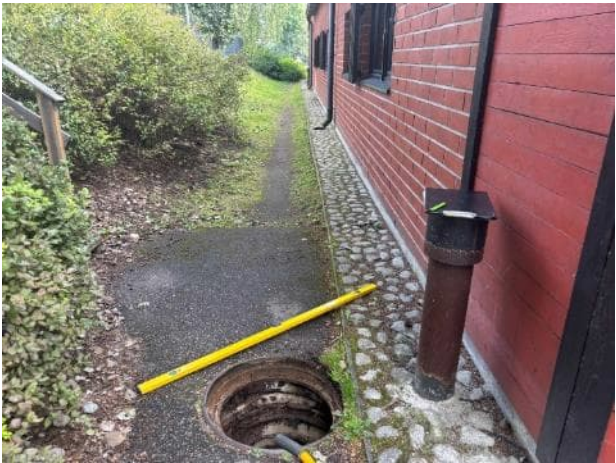
| Kuva nro. | Havainto | Kuva |
|---|---|---|
| Kuva 4.4 | Kuva rakennuksen luoteispuolella sijaitsevasta salaojakaivosta. Kaivot ovat betonirakenteisia rengaskaivoja. | |

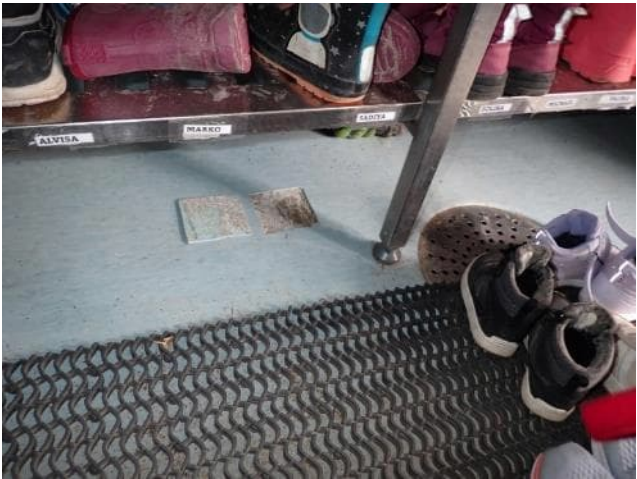
| Kuva nro. | Havainto | Kuva |
|---|---|---|
| Kuva 5.12 | Märkäeteisen 9 viiltomitauksessa muovimaton alla todettiin koholla olevaa kosteutta (80,5 RH%). Lattiapinnoitteesta otetussa materiaalinäytteessä BULK.01 todettiin VOC-yhdisteiden kokonaispitoisuudeksi 537 µg/m <sup>3</sup> g ja 2-etyyli-1-heksanolipitoisuudeksi 145,7 µg/m <sup>3</sup> g. Tulokset ylittävät selkeästi viitearvot. | |

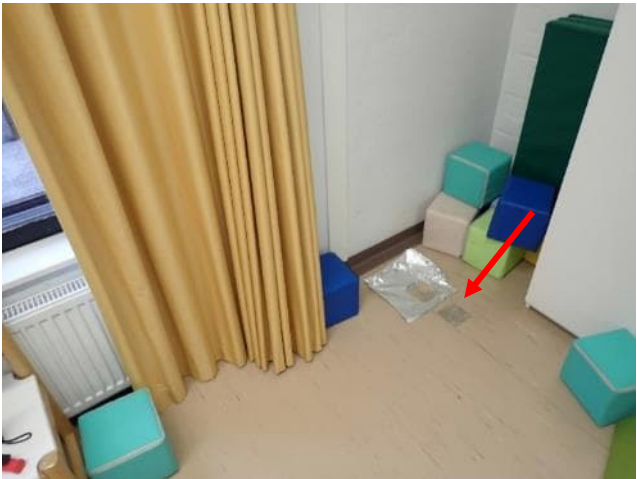
| Kuva nro. | Havainto | Kuva |
|---|---|---|
| Kuva 5.13 | Leikki- ja lepohuoneen 13 lattiapinnoitteesta otetussa materiaalinäytteessä BULK.02 todettiin VOC-yhdisteiden kokonaispitoisuudeksi 210 µg/m <sup>3</sup> g ja 2-etyyli-1-heksanolipitoisuudeksi 131,9 µg/m <sup>3</sup> g. Tulokset ylittävät viitearvot. Viilto-mittauksen VM.01-AP tuloksen perusteella alapohjan suhteellinen kosteus ei ole koholla (64,9 RH%). | |

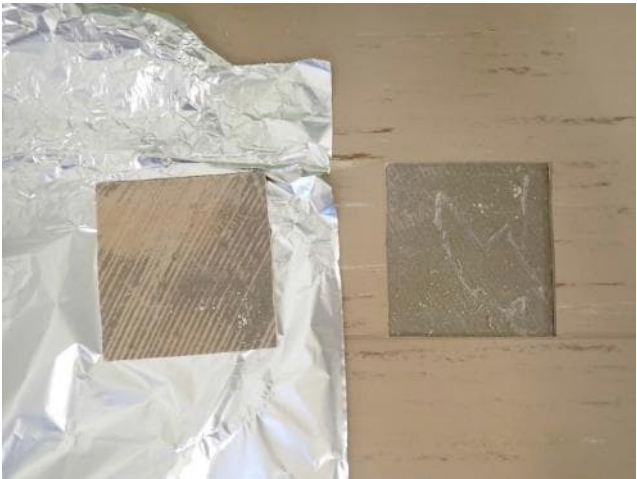
| Kuva nro. | Havainto | Kuva |
|---|---|---|
| Kuva 5.14 | Näytteessä BULK.02 havaittiin aistinvaraisesti melko vahvaa kemikaalimaista tuoksua. Matto irtosi helpohkosti alustastaan. | |

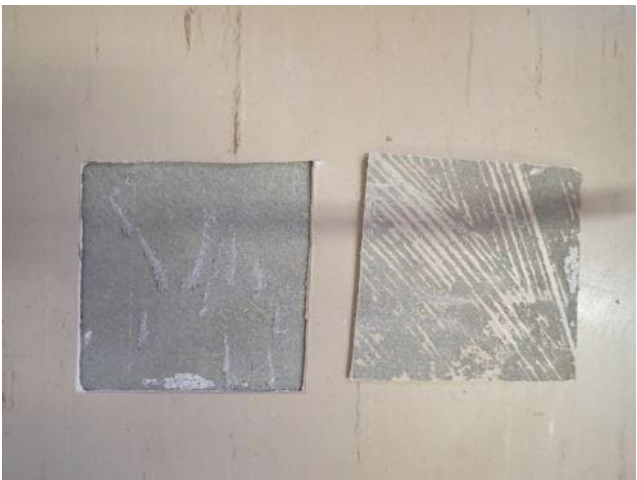
| Kuva nro. | Havainto | Kuva |
|---|---|---|
| Kuva 5.16 | Näytteessä BULK.03 ei aistinvaraisesti havaittu erityisen poikkeavaa hajua. Matto irtosi melko helposti alustastaan. | |

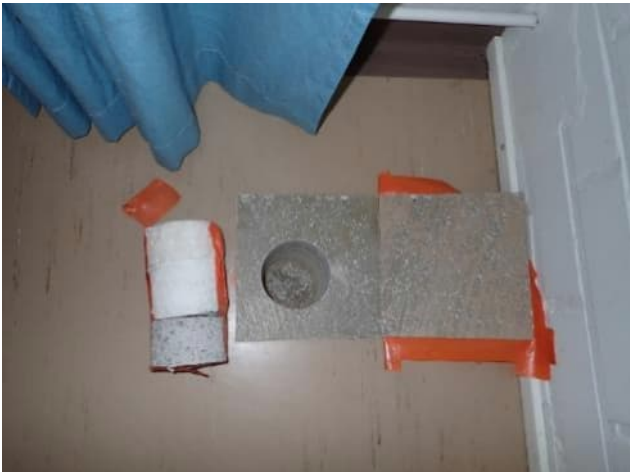
| Kuva nro. | Havainto | Kuva |
|---|---|---|
| Kuva 5.17 | Rakenneavaus RA.01-AP suoritettiin ryhmähuoneessa 20. Lämmöneristeestä (EPS) otetussa näytteessä MA.18-AP ei todettu viitteitä mikrobivauriosta. Lämmöneristeen alla todettiin ohut hiekkakerros. Avauskohdasta ei aistittu poikkeavaa tuoksua. | |

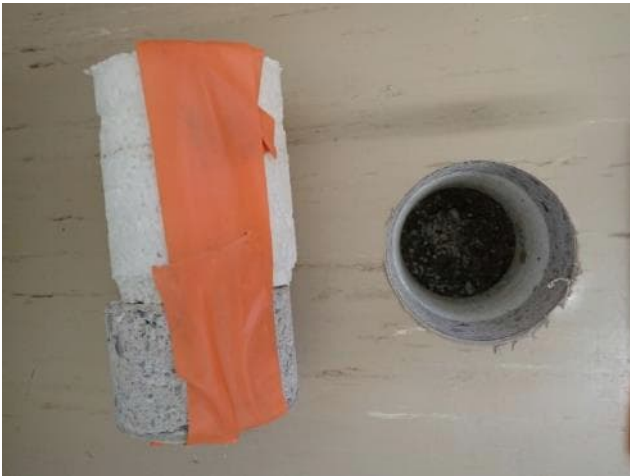
| Kuva nro. | Havainto | Kuva |
|---|---|---|
| Kuva 5.19 | Lämmöneristeestä (EPS) otetussa näytteessä MA.21-AP ei todettu viitteitä mikrobivauriosta. Lämmöneristeen alla todettiin ohuehko hiekkakerros. Avauskohdasta aistittiin hieman maakellarimaista hajua. | |

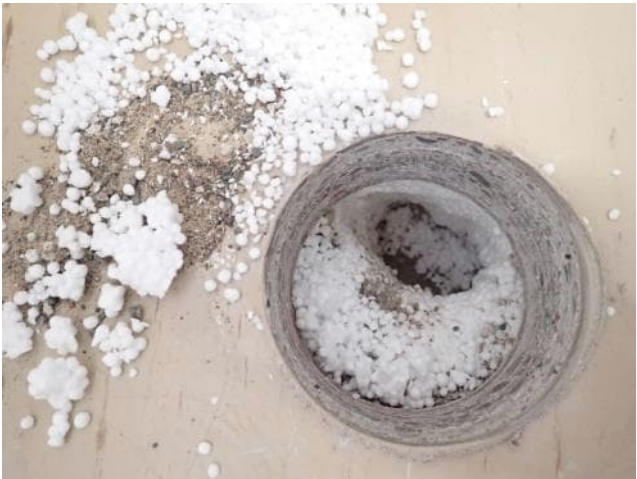
| Kuva nro. | Havainto | Kuva |
|---|---|---|
| Kuva 5.21 | Lämmöneristeestä (EPS) otetussa näytteessä MA.13-AP ei todettu viitteitä mikrobivauriosta. Avauskohdan pohjalla havaittiin hiekkaa. | |

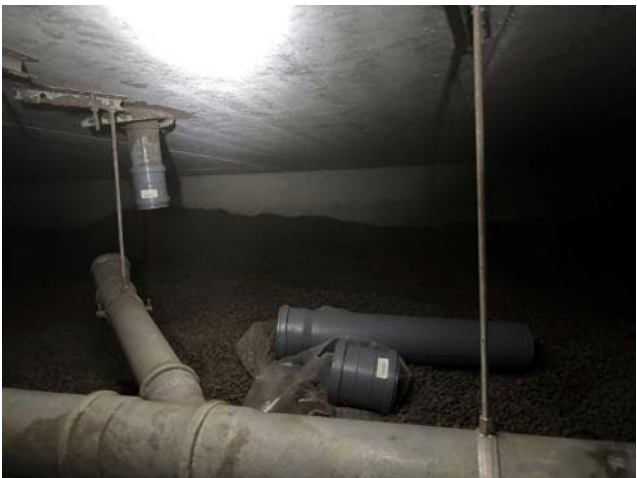
| Kuva nro. | Havainto | Kuva |
|---|---|---|
| Kuva 5.28 | Ryömintätilassa kaikki alapohjalaatan läpiviennit on tiivistetty. Tilassa havaittiin yksittäisiä käytöstä poistettuja putkia ja pohjalle jätettyjä putkenosia. | |

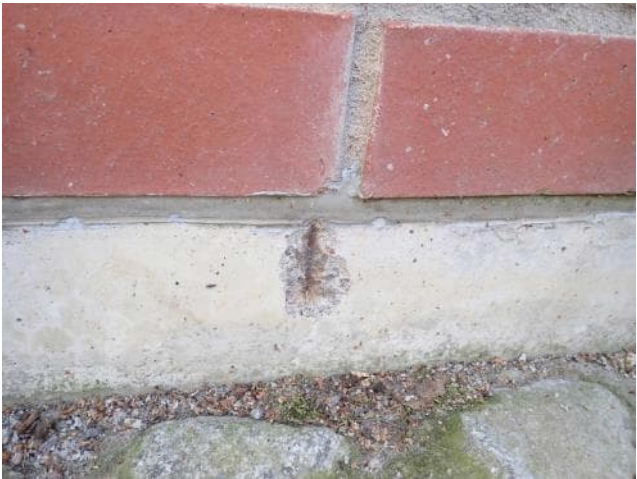
| Kuva nro. | Havainto | Kuva |
|---|---|---|
| Kuva 6.9 | Sokkelissa havaittiin paikoin raudoitteen korroosioaurioita. | |

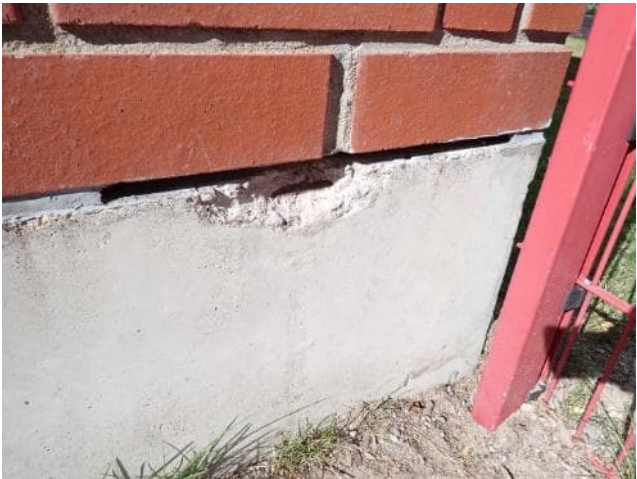
| Kuva nro. | Havainto | Kuva |
|---|---|---|
| Kuva 6.10 | Lounaanpuoleisen portin vieressä sokkelissa ja tiilisaumauksessa on vaurioita. | |

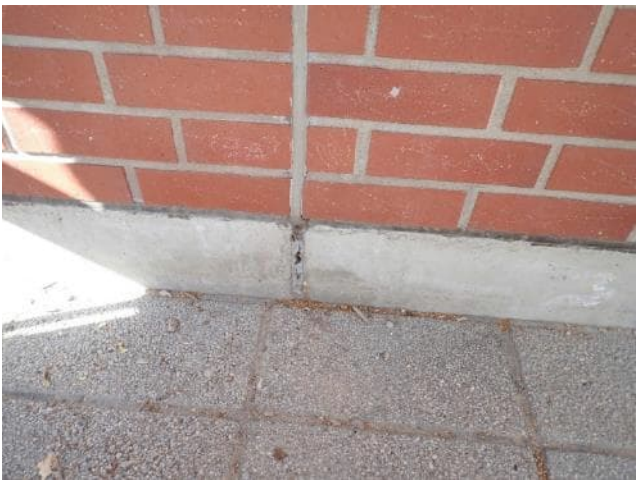
| Kuva nro. | Havainto | Kuva |
|---|---|---|
| Kuva 6.11 | Sokkelin elementtisauma on auki yksittäisessä kohdassa katoksen alla itäisellä julkisivulla. | |

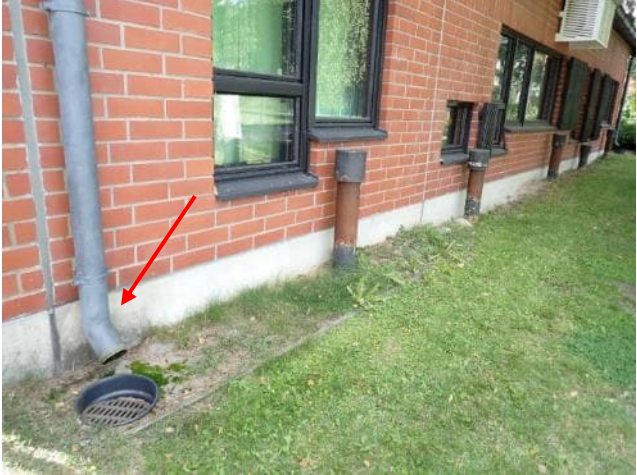
| Kuva nro. | Havainto | Kuva |
|---|---|---|
| Kuva 6.12 | Koillispäädyssä syöksytorven kohdalla sokkelirakenteen pinnalla on kosteusjälkeä. Rakeneavauksessa RA.04-SO/US otetuissa näytteissä lämmöneristeissä ei todettu mikrobivaurioitumista. | |

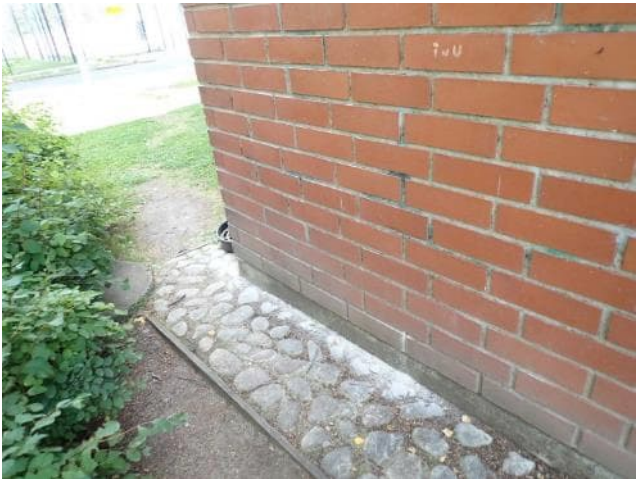
| Kuva nro. | Havainto | Kuva |
|---|---|---|
| Kuva 6.13 | Sokkeli on matala rakennuksen luoteenpuoleisella julkisivulla, ja siinä on kosteusjälkeä. Sweco Oy:n vuonna 2021 tekemässä kuntotutkimuksessa salin ulkoseinäeristeestä otetussa näytteessä todettiin mikrobikasvustoa ja kosteusvaurioindikaattoreita. | |

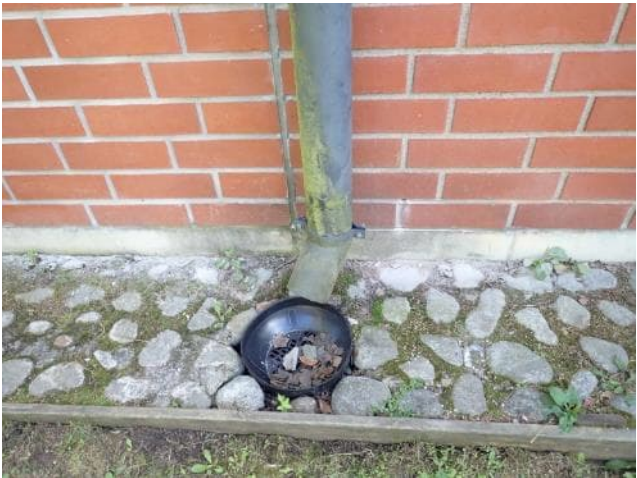
| Kuva nro. | Havainto | Kuva |
|---|---|---|
| Kuva 6.14 | Luoteenpuoleisella julkisivulla henkilöstön taukhuoneen 35 kohdalla syöksytorven alueella sokkelirakenteessa on kosteusjälkeä. Rakeneavauksessa RA.08-SO/US otetuissa näytteissä sokkelin lämmöneristeessä todettiin mikrobivaurioitumista. | |

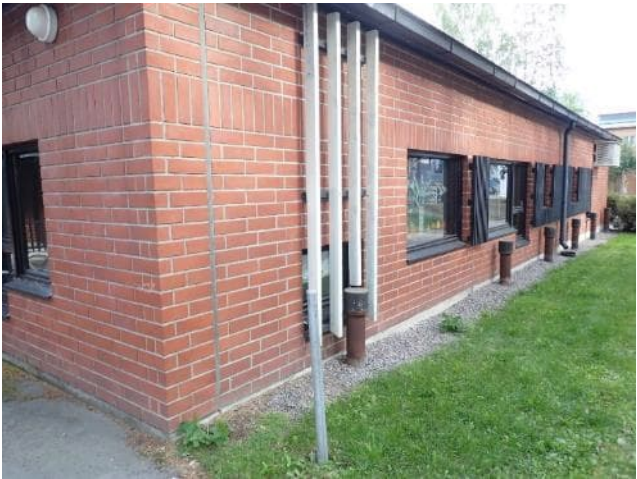
| Kuva nro. | Havainto | Kuva |
|---|---|---|
| Kuva 6.15 | Rakennuksen lounaanpuoleisessa päädyssä matala sokkeli voi altistaa ulkoseinän alaosan kosteusrasitukselle. Pienryhmähuoneessa 29 tehdystä rakenneavauksessa RA.07-SO/US sokkelin lämmöneristeissä todettiin mikrobivaurioitumista tai epäily siitä. | |

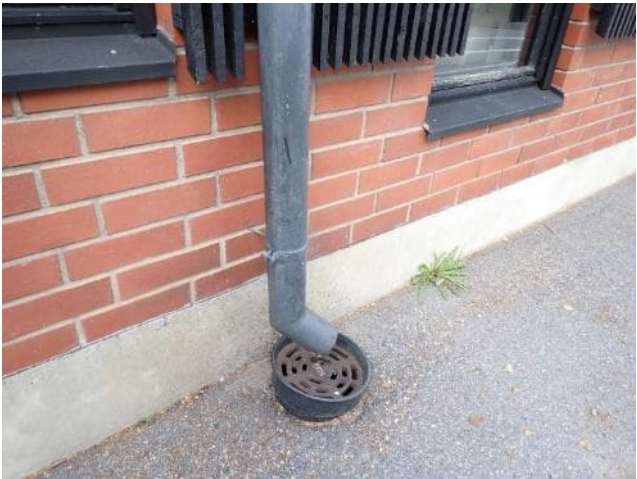
| Kuva nro. | Havainto | Kuva |
|---|---|---|
| Kuva 6.16 | Kaakonpuoleisella julkisivulla sokkeli on verrattain korkea, jolloin ulkoseinän alaosan kosteusrasitus on vähäisempi kuin matalammilla sokkeliosuuksilla. Syöksytorven alueella sokkelissa on hieman kosteusjälkeä ryhmähuoneen 20 kohdalla. Rakenneavauksessa sokkelin ja ulkoseinän lämmöneristeissä todettiin viitteitä mikrobivaurioitumisesta. | |

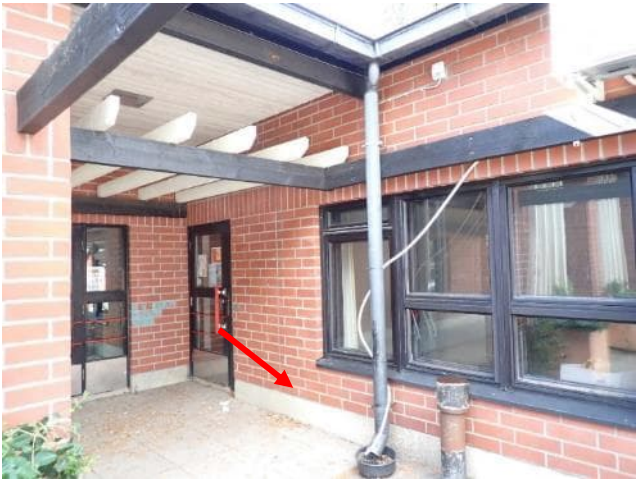
| Kuva nro. | Havainto | Kuva |
|---|---|---|
| Kuva 6.17 | Rakenneavaus RA.05-SO/US suoritettiin nuolen osoittamaan paikkaan. Lämmöneristeistä ote-<br>tuissa näytteissä ei to-<br>dettu mikrobivaurioitu-<br>mista. | |

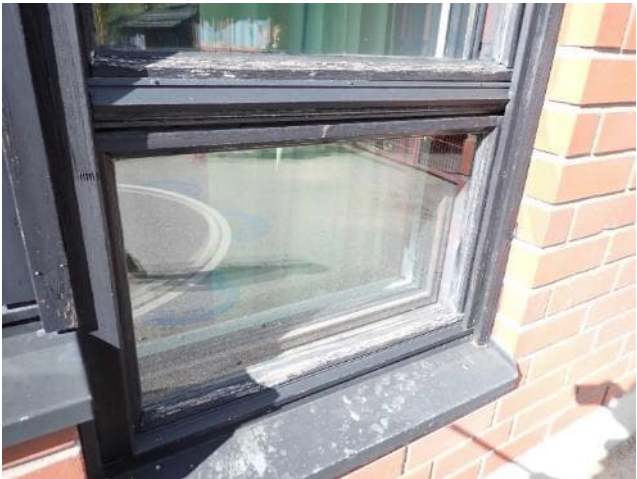
| Kuva nro. | Havainto | Kuva |
|---|---|---|
| Kuva 6.18 | Ikkunoiden puuosien<br>maalipinnoitteet ovat jul-<br>kisivun puolella monin<br>paikoin huonokuntoiset. | |

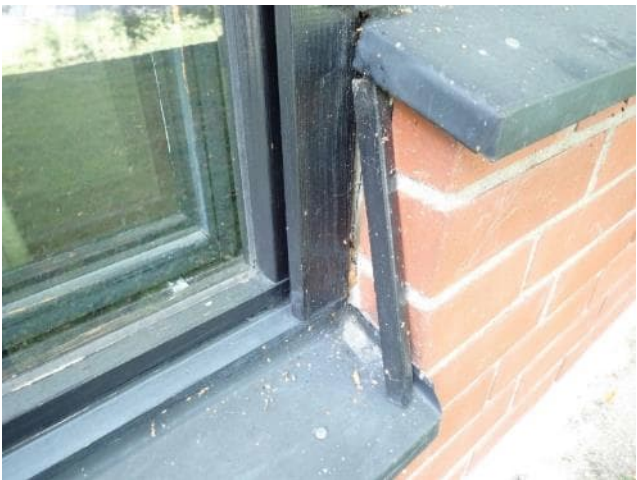
| Kuva nro. | Havainto | Kuva |
|---|---|---|
| Kuva 6.19 | Koillispäädyssä ikkunan<br>puuosa on irronnut. | |

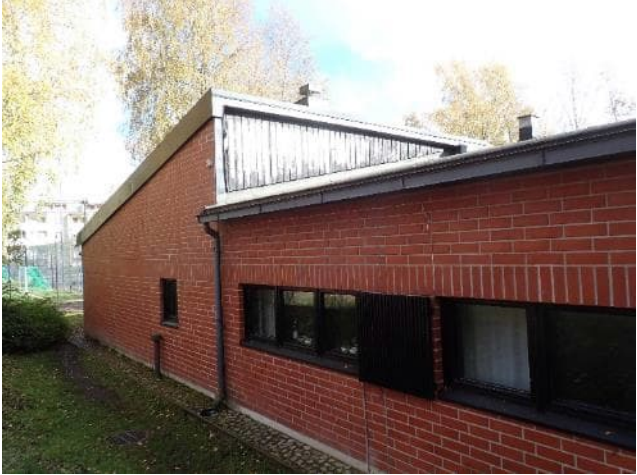
| Kuva nro. | Havainto | Kuva |
|---|---|---|
| Kuva 6.23 | Liikuntasalissa 31 parven puoleinen ulkoseinäosuus poikkeaa muista ulkoseinäarakenteista. Sisäkuori on tiilimuurattu ja julkisivumateriaalina on teräspoimulevy, jonka pinnoite on kulunut. | |

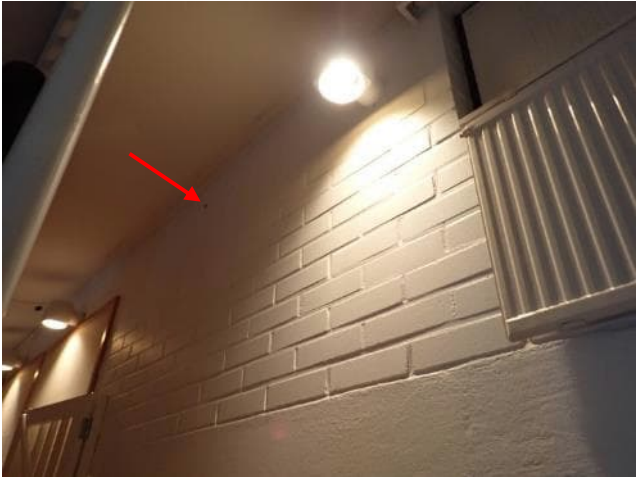
| Kuva nro. | Havainto | Kuva |
|---|---|---|
| Kuva 6.24 | Liikuntasalissa 31 parven ulkoseinäosuudesta otetussa mineraalivillanäytteessä MA.30-US ei todettu mikrobivaurioitumista. 130 mm paksun tiilimuurauksen takana todettiin höyrynsulkumuovi sekä 170 mm paksuinen eristetila. Julkisivuna on teräspoimulevy. | |

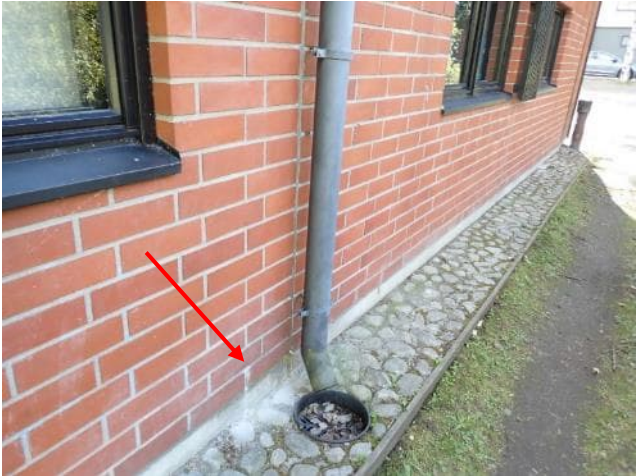
| Kuva nro. | Havainto | Kuva |
|---|---|---|
| Kuva 6.25 | Luoteenpuoleisella julkisivulla tilan 40 kohdalla syöksytorven alueella sokkelirakenteessa on kosteusjälkeä. Nuolen osoittamassa kohdassa ulkoseinäeristeestä otetussa näytteessä MA.02-US ei todettu mikrobivaurioitumista. | |

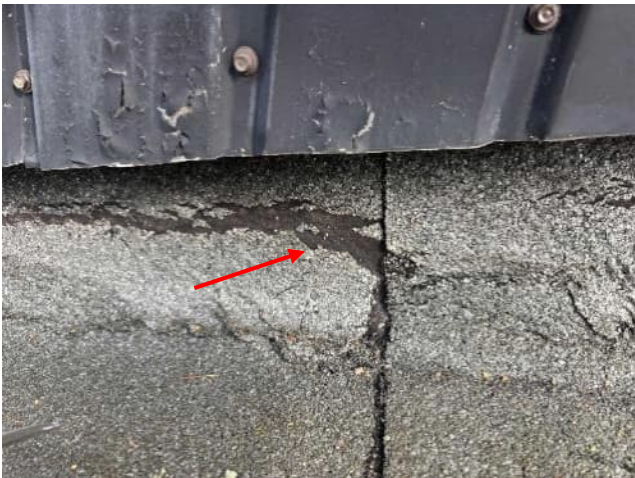
| Kuva nro. | Havainto | Kuva |
|---|---|---|
| Kuva 7.8 | Kermin ylösnostoissa havaittiin paikka paikoin merkittävää venymistä. | |

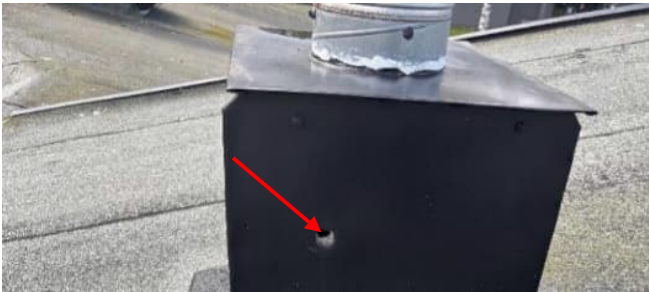
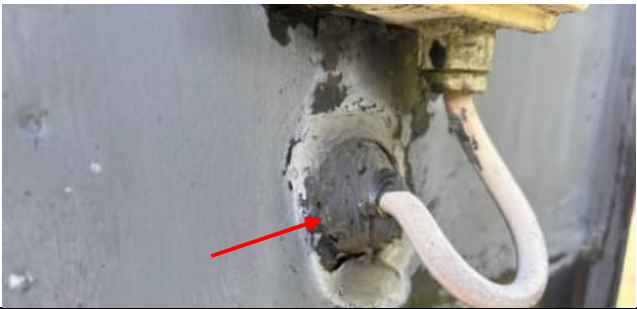
| Kuva nro. | Havainto | Kuva |
|---|---|---|
| Kuva 7.9 | Yksittäisessä huippuimurissa tiivistämätön läpivienti. Tiivistettyjen läpivientien tiivistemassat rakoilevat. | |

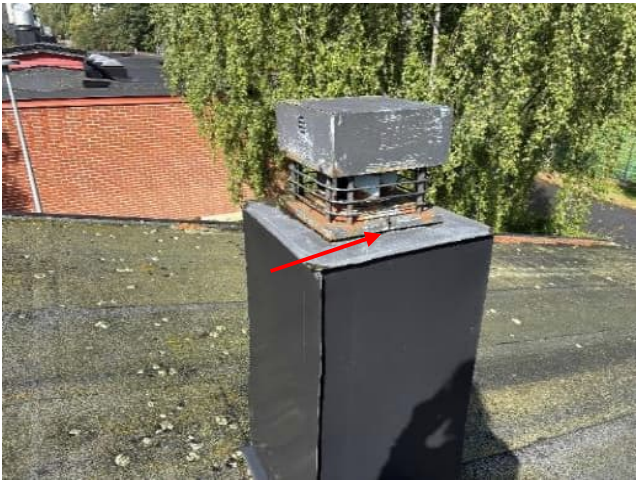
| Kuva nro. | Havainto | Kuva |
|---|---|---|
| Kuva 7.10 | Takkaimurin suojakehikossa korroosiota kauttaaltaan. Kehikon kiinnitysruuvi puuttuu. | |

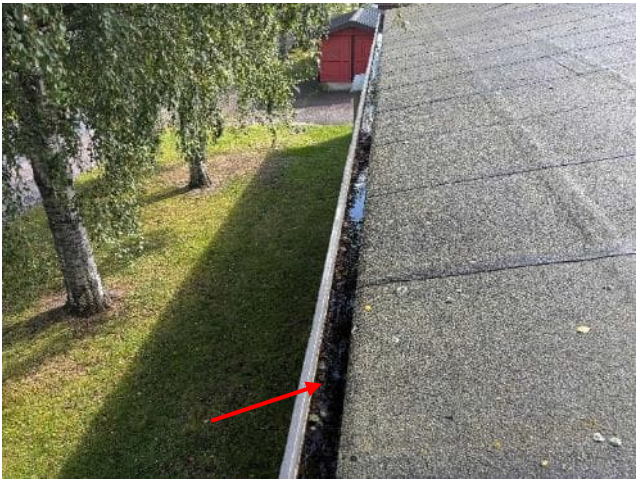
| Kuva nro. | Havainto | Kuva |
|---|---|---|
| Kuva 7.11 | Räystäskouruissa havaittiin monin paikoin lehtiroskaa. | |

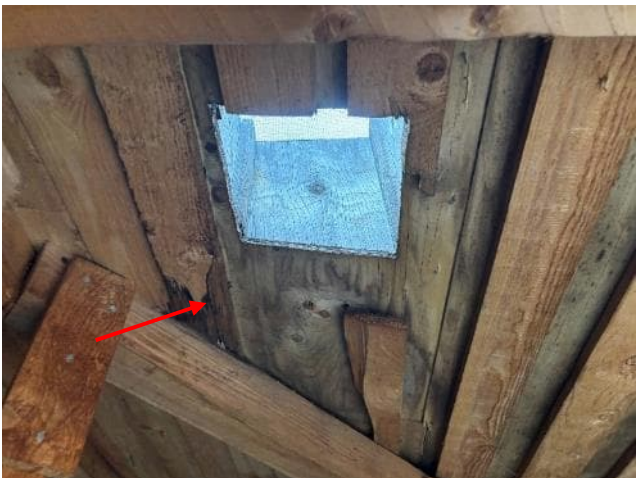
| Kuva nro. | Havainto | Kuva |
|---|---|---|
| Kuva 7.13 | Tuuletushormin läheisyydessä havaittiin paikoin kosteusjälkiä. Tarkastelu tehtiin sateettoman jakson aikana, jolloin ei voida arvioida ovatko vuotokohdat aktiivisia. | |

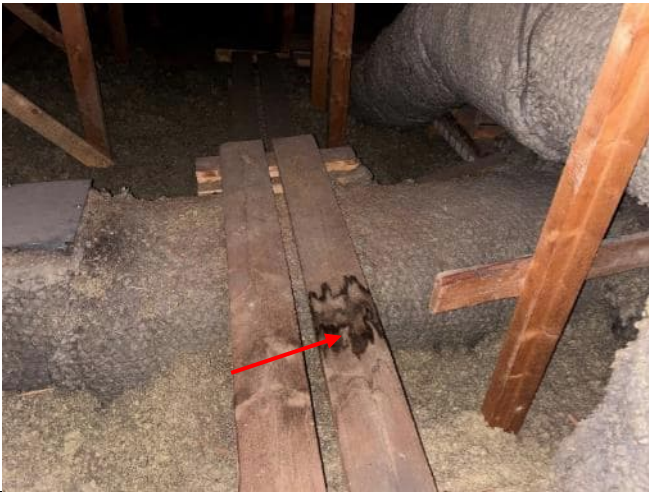
| Kuva nro. | Havainto | Kuva |
|---|---|---|
| Kuva 7.14 | Yläpohjassa havaittiin paikoin luukkujen ja tuuletusaukkojen kohdalla vuotojälkiä kulkusilloissa. Tarkastelu tehtiin sateetoman jakson aikana, jolloin ei voida arvioida ovatko vuotokohdat aktiivisia. | |

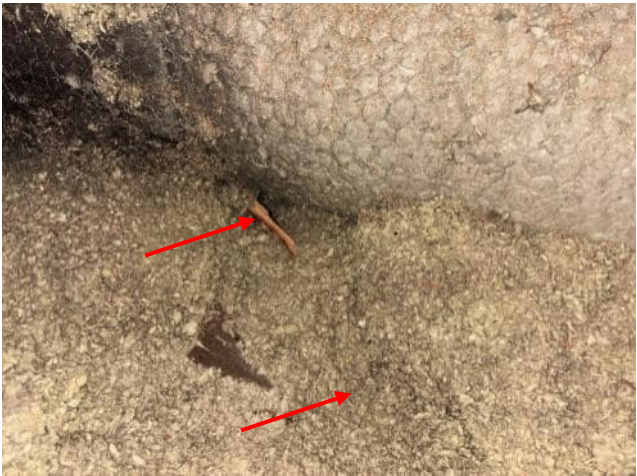
| Kuva nro. | Havainto | Kuva |
|---|---|---|
| Kuva 7.16 | Yläpohjan eristetilassa havaittiin runsaasti onkaloita, jyräjöiden jätöksiä ja kulkureittejä. | |

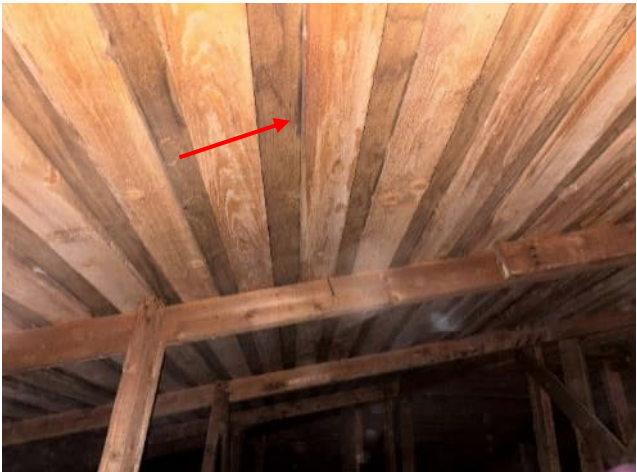
| Kuva nro. | Havainto | Kuva |
|---|---|---|
| Kuva 7.17 | Vesikaton alapinnassa vannerissa havaittiin monin paikoin kosteusjälkiä. | |

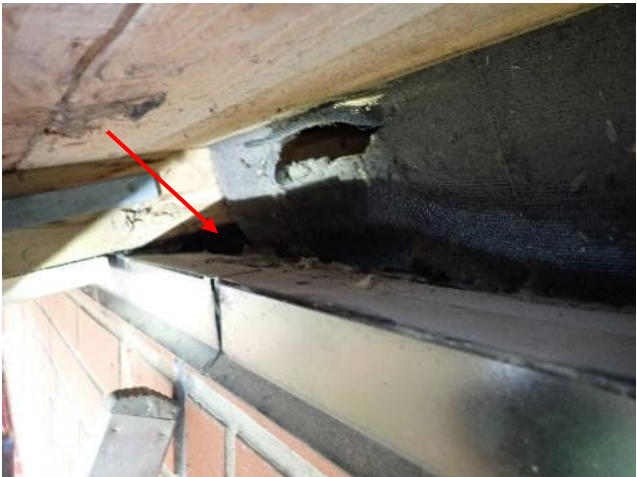
| Kuva nro. | Havainto | Kuva |
|---|---|---|
| Kuva 7.18 | Liikuntasalin 31 kohdalla räystäslauta poistettiin ja pieneläinverkkoa raotettiin yläpohjan ja ulkoseinän välisen liittymän tarkastelemiseksi. Pieneläinverkon reunaan on verkkoa asennettaessa jäänyt aukko (merkitty nuolella), josta pieneläimet mahtuvat sisään yläpohjaan. | |

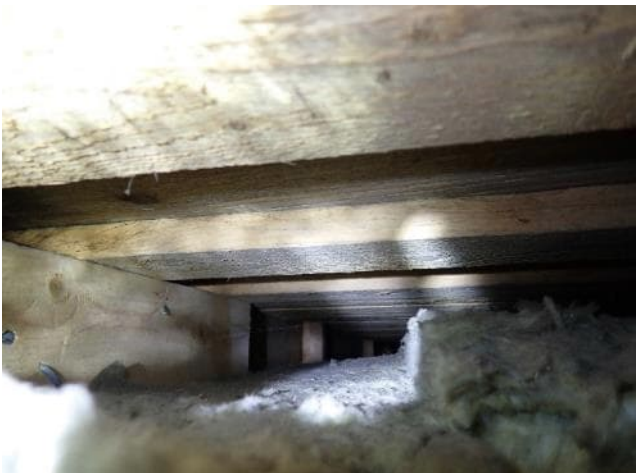
| Kuva nro. | Havainto | Kuva |
|---|---|---|
| Kuva 7.19 | Räystäältä rakennetta tarkasteltaessa ei havaittu viitteitä siitä, että ulkoseinäelementin lämmöneristeeseen kohdistuisi ylimääräistä kosteusrasitusta yläpohjan puolelta. Yläpohjan lämmöneristeestä otetussa näytteessä MA.31-YP ei todettu mikrobivaurioitumista. | |

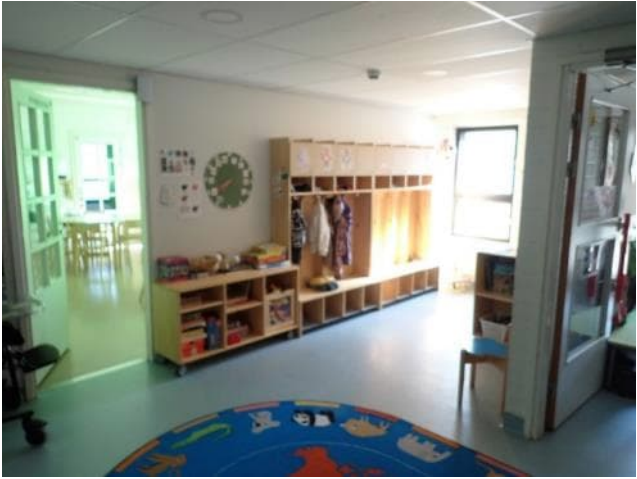
| Kuva<br>nro. | Havainto | Kuva |
|---|---|---|
| Kuva<br>8.3 | Kuraeteisen 1 viereinen eteinen 8 on vuonna 2016 muutettu vesileikkihuoneesta nykyiseksi eteistilan laajennukseksi. Nykyisen eteiskaapiston kohdalla on ollut allas. Riskinä on lattia- ja väli-seinärakenteeseen mahdollisesti kohdistunut kosteusrasitus. | |

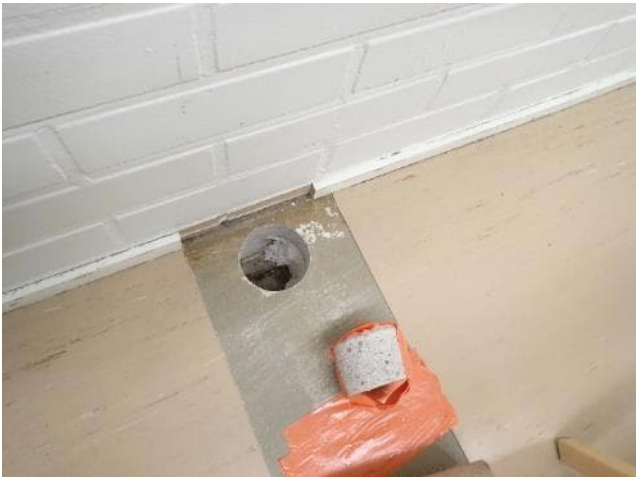
| Kuva nro. | Havainto | Kuva |
|---|---|---|
| Kuva 8.6 | Vanhan vesileikkihuoneen viereisessä ryhmähuoneessa 4 suoritettiin rakenneavaus RA.09-AP/VS alapohjarakenteeseen tiilimuuratun väliseinän viereen rakenteen todentamiseksi ja materiaalinäytteenottoa varten. Toisella puolella väliseinää aiemmin sijainnut allas voi olla kosteusvaurioriski. | |

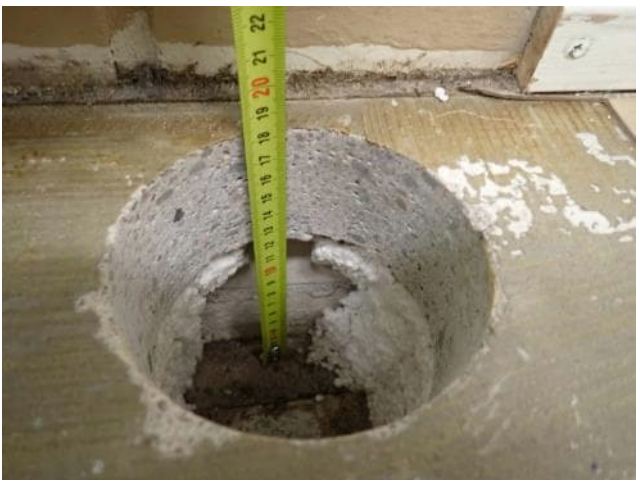
| Kuva nro. | Havainto | Kuva |
|---|---|---|
| Kuva 8.7 | Rakenneavauksessa todennettiin, että tiiliseinä on perustettu ontelolattian päälle. Lämmöneristeestä otetussa näytteessä MA.15-AP ei todettu mikrobikasvustoa. Avauskohdassa havaittiin kuitenkin maakellari- maista hajua. Ontelolattian ja lämmöneristeen välissä havaittiin hiekkaa. | |

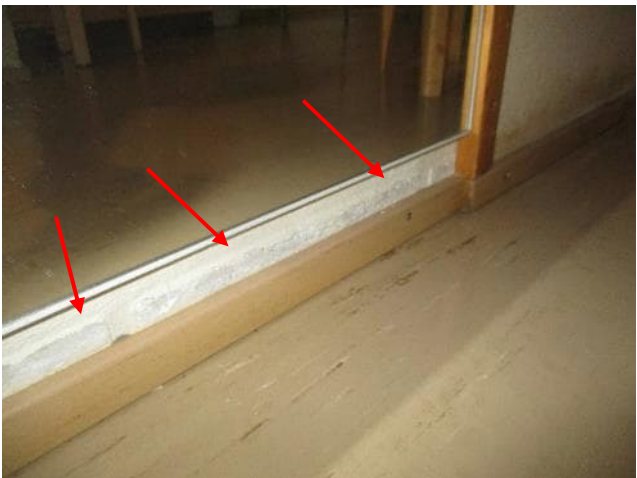
| Kuva nro. | Havainto | Kuva |
|---|---|---|
| Kuva 8.8 | Tilan 38 tiilimuuratun väliseinän alaosassa on havaittavissa kosteusrasitukseen viittaavia jälkiä. Väliseinän ja alapohjan liittymään suoritettiin rakenneavaus RA.10-AP/VS rakenteen tarkastelemiseksi. | |

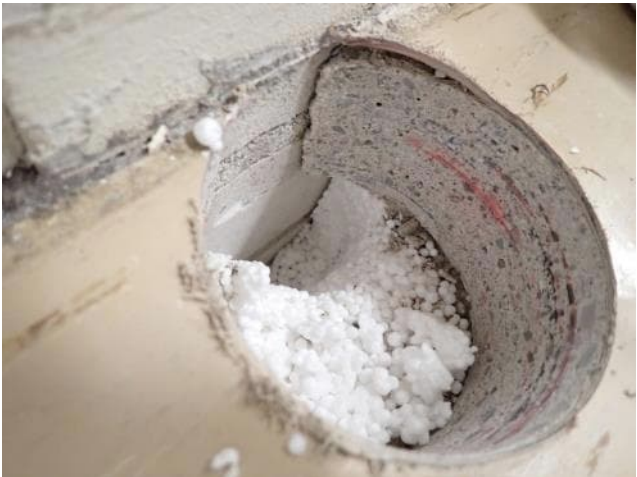
| Kuva nro. | Havainto | Kuva |
|---|---|---|
| Kuva 8.9 | Rakenneavauksessa RA.10-AP/VS todennettiin, että tiiliseinä on perustettu ontelolaatan päälle. Lämmöneristeestä otetussa näytteessä MA.14-AP ei todettu mikrobikasvustoa. Avauskohdasta ei aistittu poikkeavaa tuoksua. Alapohjan ja väliseinän välinen liittyminen on tiivistämätön. | |

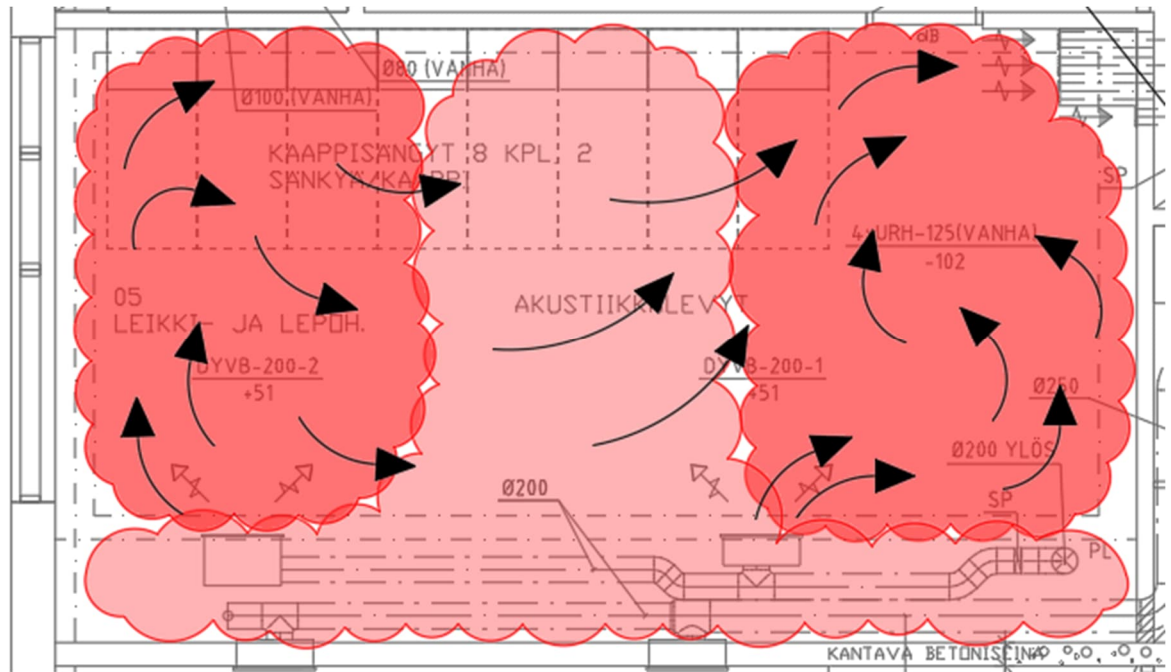
Kuva 9.29. Ilmavirran jakautuminen leikki- ja lepohuoneessa (5).

- Ilmavirran jakautuminen tilassa on melko kattavaa – päätelaitteiden tuloilmasuihku suuntautuu huoneen kattoon sekä päätyihin
  - Tuloilman primäärisuihku jättää katvealueen huoneen keskelle, mutta sekundäärinen ilmavirtaus jakautuu kattavasti tilassa.
  - Tuloilmasäleikköjen ritiläsuuntauksella voidaan korjata ilmavirtaa tilaan paremmin jakautuvaksi

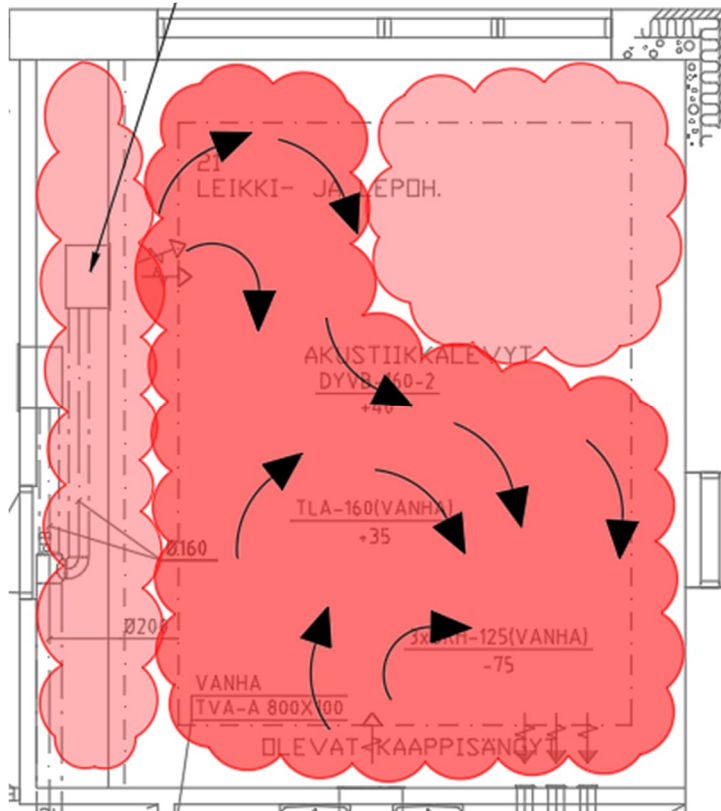
Kuva 9.31. Ilmavirran jakautuminen leikki- ja lepohuoneessa (21).

- Ilmavirran jakautuminen tilassa on heikkoa – Tuloilmasuihkut on suunnattu suoraan tuloilmasäleikköjen alapuolelle, jolloin tuloilmasuihku törmää suoraan lattiaan
- Tuloilman primäärisuihkut on suunnattu suoraan lattiaan ja täyttävät vain huoneen toisen reunan, sekundäärinenkin ilmavirtaus täyttää huoneen hyvin hitaasti
- Tuloilmasäleikköjen ritiläsuuntauksella voidaan merkittävästi korjata ilmavirtaa tilaan paremmin jakautuvaksi

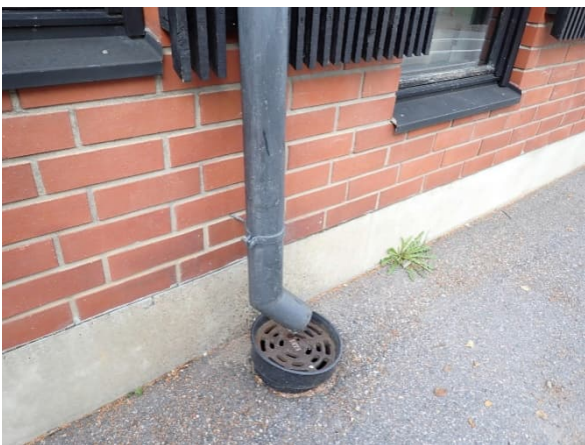
Avauskohdassa julkisivun puolella syöksytorstesta purkautuvat kattovedet ovat aiheuttaneet hieman kosteusjälkeä sokkelin pintaan.

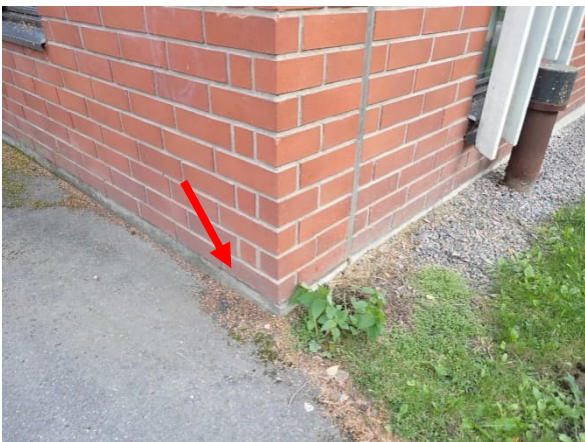
Rakenneavauksen kohdalla sokkelirakenne on erittäin matala ja siten alttiina ulkopuoliselle kosteusrasitukselle.

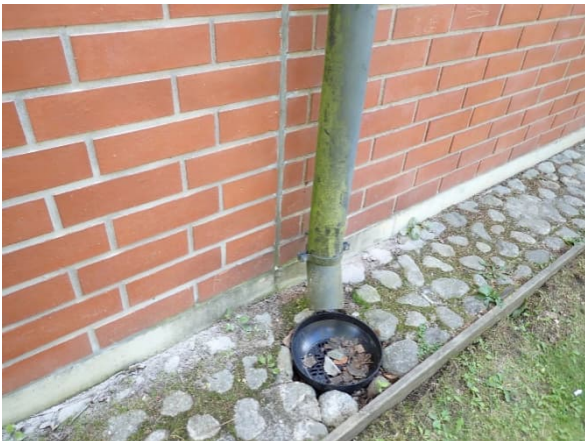
Rakenneavauksen kohdalla sokkelirakenteen pinnalla julkisivun puolella on kosteusjälkiä seurauksena syöksytorvesta valuvista vesistä.
