Tutkimusselostus

Hakunilanrinteen päiväkot

Sisäilma- ja kosteustekninen kuntotutkimus

6.6.2025

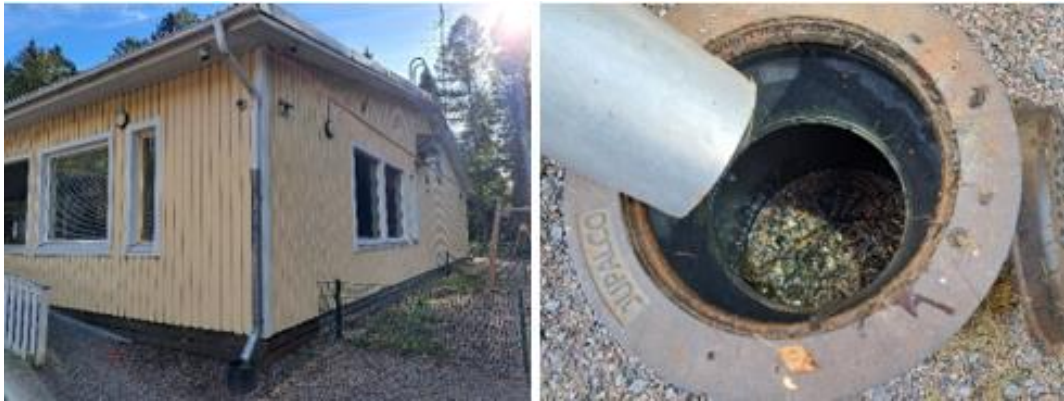
Kuva 4. Rakennuksen syöksytoria on uusittu aiemmin sinkityillä peltiputkilla, joita on jatkettu lisäpalalla lähemmäs sadevesikaivoja (vasen, kuva luoteisnurkasta). Lounais- ja luoteisnurkan kaivoissa on paljon hiekkaa pohjalla (oikea, kuva lounaisnurkalta).

Rakennuksen piha-alueet ovat yleisesti hyväkuntoiset. Piha-alueella todettiin vain korjausta vaativa syöksytorven vuoto ja hiekkaa täynnä olevat rännikaivot, jotka suositellaan puhdistamaan. Rakennuksen vierustan multamaalla oleva alue suositellaan korvaamaan sorastuksella.

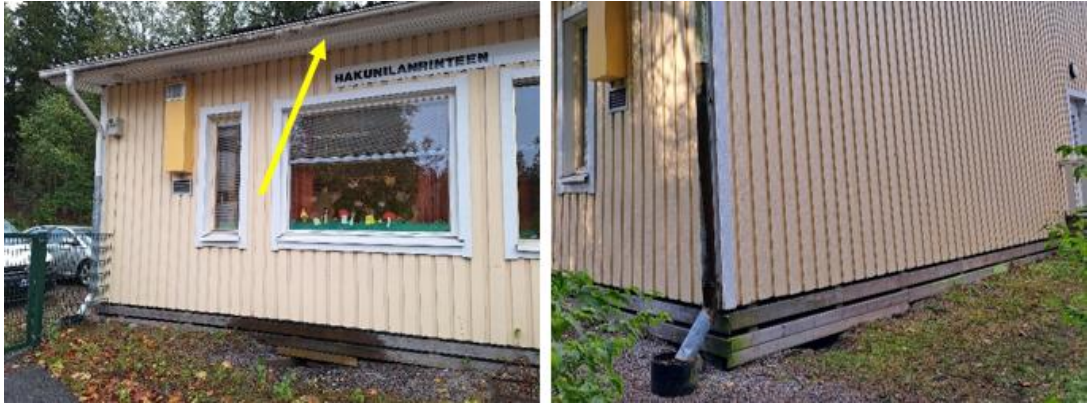
Kuva 5. Räystäskouru vuotaa yhdestä kohdasta rakennuksen pohjoispuolelta koillisnurkan lähellä ja kastelee ulkoseinän alaosa ja ryömintätilan reunan laudoituksia (vasen, keltainen nuoli). Rakennuksen kaakkoisnurkan syöksytorvi vuotaa ja kastelee seinäpintaa (oikea). Hiekoituksessa kasvaa kasvillisuutta pääasiassa pohjois- (vasen) ja länsipuolella. Rakennuksen itäpuolella maapinta on multamaata, jossa kasvaa kasvillisuutta (oikea).

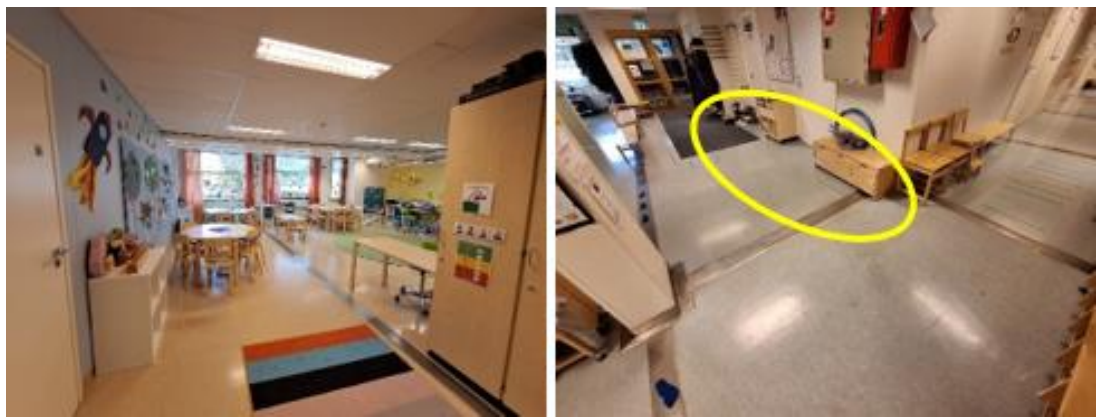
Kuva 7. Yleiskuvia alapohjasta olotilassa 18 (vasen) ja aulassa 26 (oikea). Aulan 26 kuvassa näkyvien ovien edessä on tilaajalta saatujen tietojen perusteella ollut aiemmin katon vesivuoto.

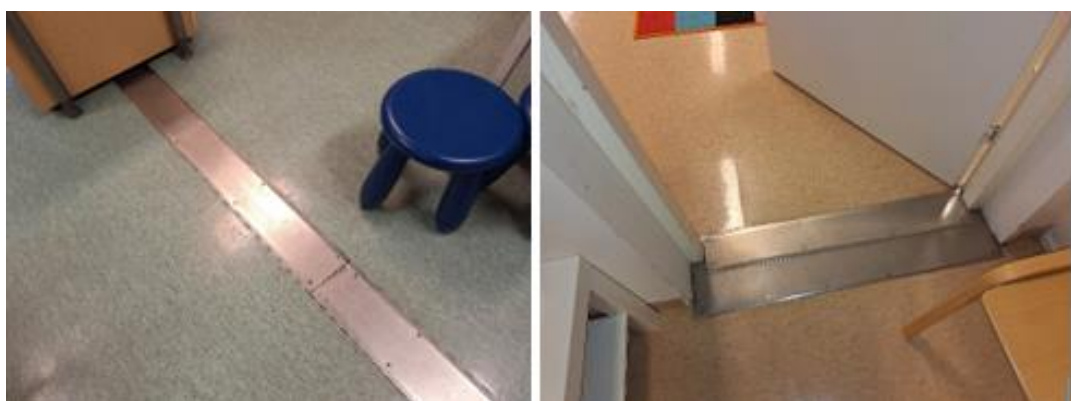
Kuva 8. Alapohjassa tilaelementtien välisissä liitoskohdissa on teräslistat. Liitoskohtia on myös joidenkin tilojen ovien kohdilla, joissa kynnyksenä on käytetty samaa teräslistoitusta kuin saumoissa muuallakin.

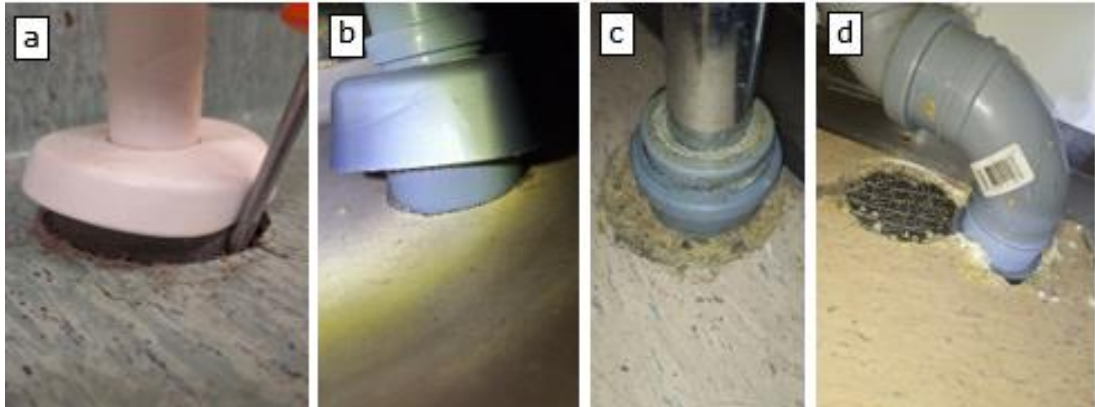
Kuva 9. Alapohjan kuivien tilojen putkiläpiviennit ovat pääosin tiivistämättä. Ryhmätiloissa suurin osa putkista on viety suoraan alapohjarakenteen läpi ja läpivienneistä havaittiin selvä ilmavirtaus rakenteesta sisätiloihin päin merkisavulla (a). Muovimaton ja viemäriputken liitoksista voi ilman siirtymisen lisäksi päästä esimerkiksi siivousvettä muovimaton alle. Keittiössä 35B läpiviennissä on polyuretaanivaahtoa (c), astianpesuhuoneessa 35A avoin (b). Keittiön kaapiston alapuolisen läpiviennin vieressä on vanha läpiviennin reikä, jonka kautta tilaan on käyttäjän mukaan kulkenut aiemmin hiiriä. Reikä on nykyisellään verkotettu (d). WC- ja pesutiloissa läpivienneissä on silikonimassaus.

- Avointen läpivientien tiivistys alapuolelta kiireellisesti.
- Alapohjan kosteusvaurioituneiden alueiden vaurioituneiden materiaalien uusiminen kiireellisesti:

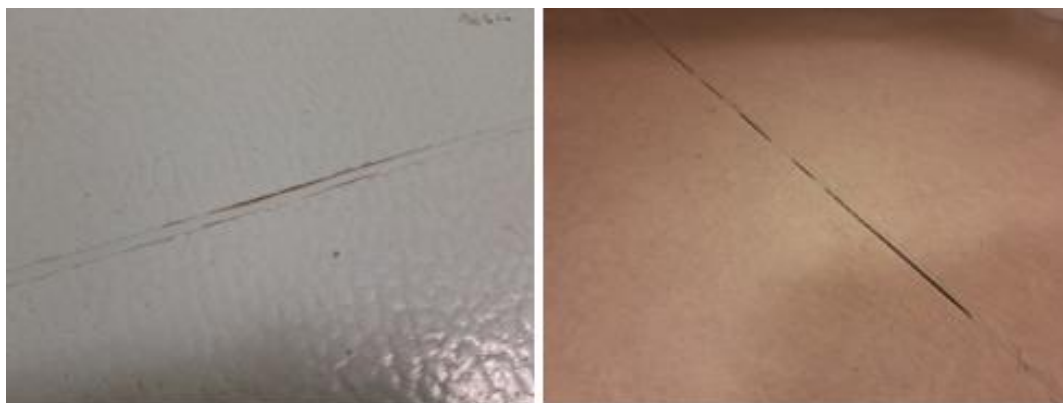
Kuva 10. Muovimaton hitsisaumat ovat ratkeilleen märkätiloissa sekä muissa tiloissa paikoitellen.

Alapohjarakenteen kuivien tilojen ja märkätilojen pintamateriaalit olivat pääasiassa tyydyttävässä kunnossa. Muovimattojen saumat rakoilivat paikoitellen ja olotilojen käsienpesualtaisen poistoputken liitosta ei ole tiivistetty pääosassa tiloja. Muovimaton epätiiviyyskohdista pesuvesi tai märkätilojen käyttövesi voi päästä maton alle. Maton alle pääsevä vesi voi vaurioittaa materiaaleja ja vaikuttaa sisäilman laatuun. Muovimatolla toteutettujen märkätilojen lattioiden keskimääräinen tekninen käyttöikätaavoite on noin 20 vuotta ja oletettavasti alkuperäiset muovimatot ovat näin ollen teknisen käyttöikänsä päässä. Havaintojen perusteella matoissa on kuitenkin vielä jonkin verran käyttöikää jäljellä. Avonaiset mattosaumat suositellaan hitsaamaan kiinni ja käsienpesualtaiden poistoputken liitokset tiivistämään seuraavan 0–1 vuoden aikana.

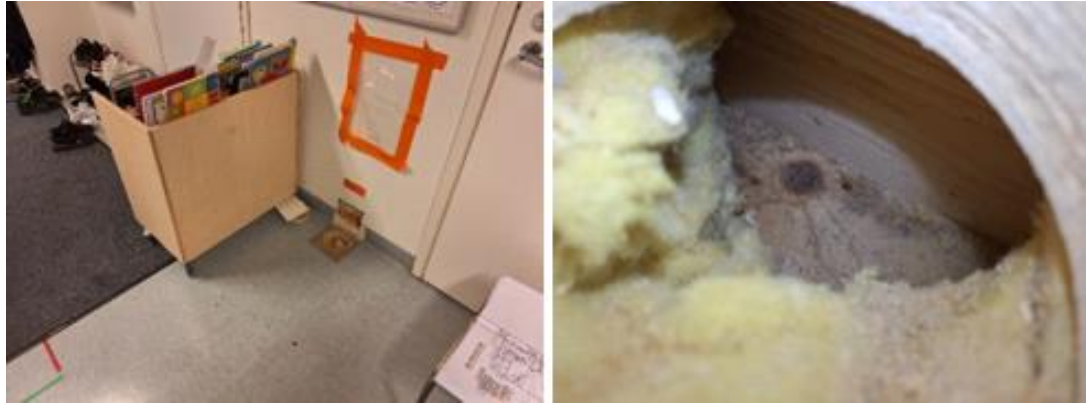
Rakenteet vastasivat suunnitelmia pääasiassa hyvin, vain alapohjan palkkien ja eristetilan todellinen 200 mm paksuus poikkesi suunnitelmien mukaisesta 250 mm paksuudesta. Aulan 26 vanhan kattovuodon kohtaan tehdystä rakenneavauksesta RA6 ja olotilan 21 käsienpesualtaan poistoputken vuotojäljen kohdalle tehdystä avauksesta RA24 havaittiin maakellarimaista hajua. Lisäksi olotilan 22 rakenneavauksesta RA24 havaittiin maakellarimaista hajua, rakenneavaus tehtiin kohtaan, jossa havaittiin ryömintätilan puolelta kosteusjälkiä tuulensuojalevyssä laajasti tilaelementin alueella. Elementtisauman kohdan avauksesta RA16 havaittiin alapuolisen ryömintätilan hajua. Muista avauksista ei havaittu poikkeavaa hajua. Pääosassa avauksista havaittiin pohjan vanerissa tummaa pilkkuilua ja vanerin kosteuspuiteisuuden olevan koholla 21,0–24,5 paino-% verrattuna yläpohjasta vastaavasta vanerista mitattuun 12,7 paino-%. Alapohjan palkin sivusta mitatut kosteudet vaihtelivat välillä 12,9–15,3 paino-% rakenteen keskeltä mitatuissa kohdissa ja välillä 12,5–17,1 paino-% tilaelementtien välisen sauman palkeissa.

Kuva 11. Rakenneavaus RA6 aulan 26 alapohjassa kohdalla, jossa tilaajalta saatujen tietojen mukaan vuotanut vettä katosta aiemmin. Avauksesta havaittiin maakellarimainen haju ja pohjan vanerissa tummaa pilkkuilua. Alapohjan rakenne oli sama lähes kaikissa alapohjan avauskohdissa. Eri tasoista pilkkuilua havaittiin myös avauksissa, joista ei aistittu poikkeavaa hajua.

- Olotilan 21 käsienpesualtaan poistoputken ympärys
 - Aulan 26 inva-WC:n 23 edustan aiemman vesivuodon alue
 - Olotilan 22 toisen tilaelementin mahdollisesti siirtoaikaisen kosteusvaurion alue

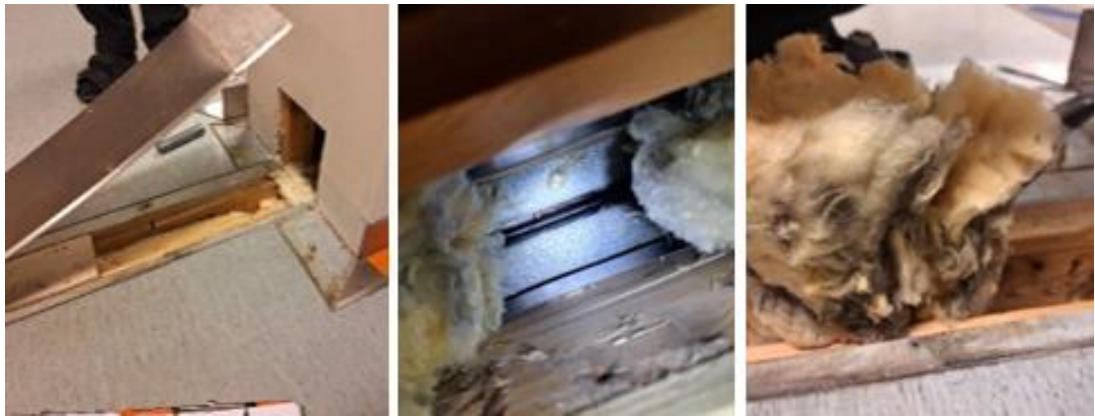
Kuva 12. Rakenneavaus RA5 aulan 26 alapohjan tilaelementtien välisen liitoksen kohdalla. Saumaan on sullottu mineraalivillaa. Saumaa ei ole tiivistetty ryömintätilan eikä sisäpinnan puolelta ja villassa havaittiin runsaasti ilmavirtausten aiheuttamaa tummumaa. Kaikkien avattujen saumojen rakenteet olivat samanlaisia. Avauksen mineraalivillasta kerätyssä materiaalinäytteessä ei todettu mikrobikasvua.

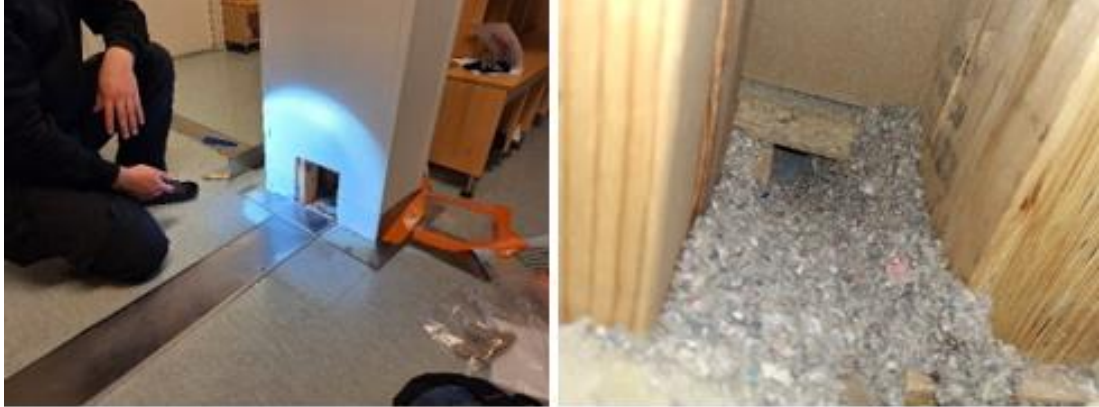
Kuva 13. Rakenneavaus RA4 aulan 26 pilarikotelon alaosaan. Kotelon alaosaan on sullottu mineraalivillaa, jonka alla rakenne on avoin ryömintätilaan tilaelementtisaumojen tavoin. Kotelon yläosa on avoin alakattotilaan. Avauksen kohdalla havaittiin hiiren kulkureitti ryömintätilasta pilarikoteloon, josta ne pääsevät kiipeämään alakattotilaan asti. Kohdassa oli mineraalivillan lisäksi ekovillaa, joka on todennäköisesti peräisin yläpohjan lisälämmöneristyksestä.

Aulan 26 pilarikotelon pohjalta kerätyssä materiaalinäytteessä todettiin mikrobikasvua analyysissä, mutta kohdassa ei havaittu vesivuotoon viittaavia jälkiä. Kohdassa on hiiren kulkureitti ja kohta on avoin ryömintätilaan. Vaurioituminen liittyy mahdolliseen ryömintätilan kosteuden kondensoitumiseen rakennepinnoille. Pilarikotelon kohdalta

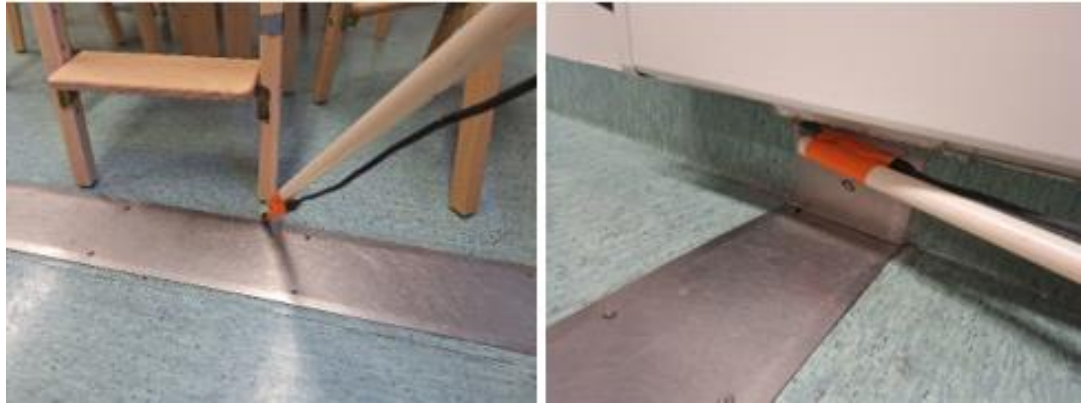
Kuva 14. Vähäistä pistemäistä ilmavuotoa havaittiin tilaelementtien välisten saumojen kautta teräslistan sivuilta ja avoimesta kiinnitysreiästä (vasen kuva) sekä ulkoseinän vastaavasta kohdasta teräslistan päästä kahdessa kohdassa (oikea kuva). Ilmavuotoa teräslistan sivuilta havaittiin useasta kohdasta.

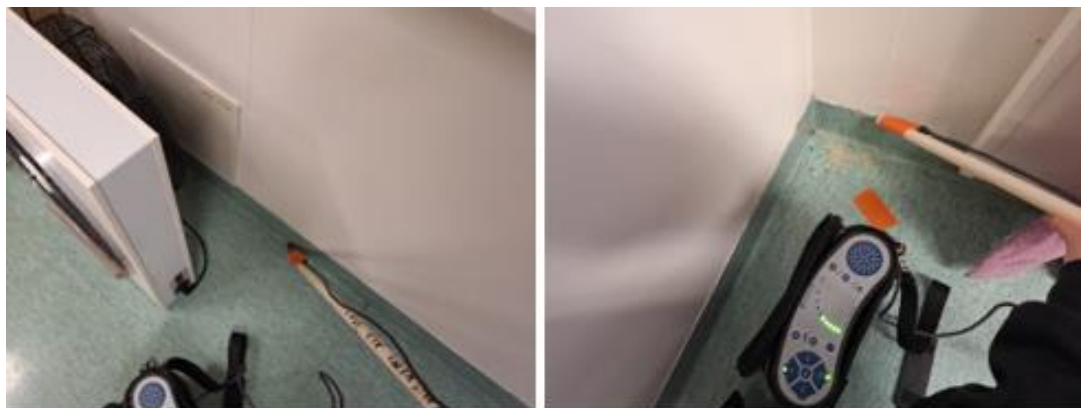
Kuva 15. Vasen kuva: Vähäistä pistemäistä ilmavuotoa havaittiin alapohjan ja väliseinän välissä olevasta mahdollisesta hiirenkolosta

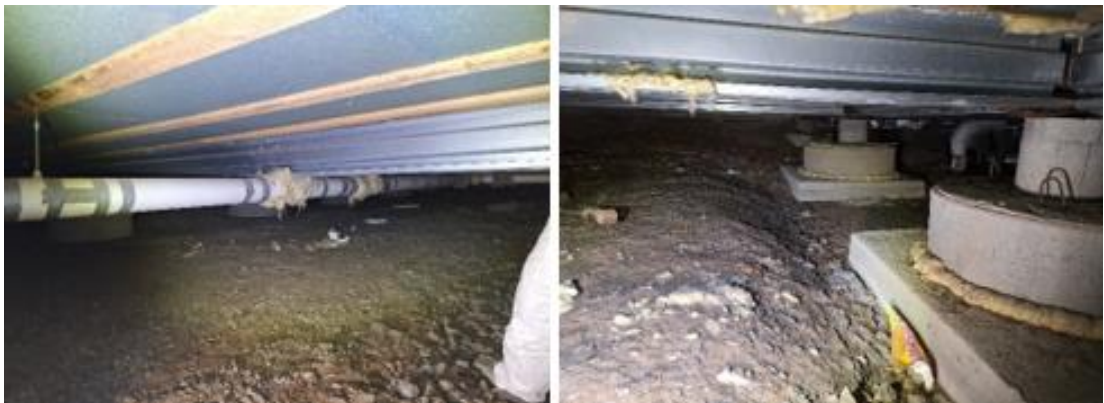
Kuva 16. Yleiskuvia ryömintätilasta. Ryömintätilan keskeisellä anturalinjalla maanpinta on muuta tilaa matalammalla (oikea kuva).

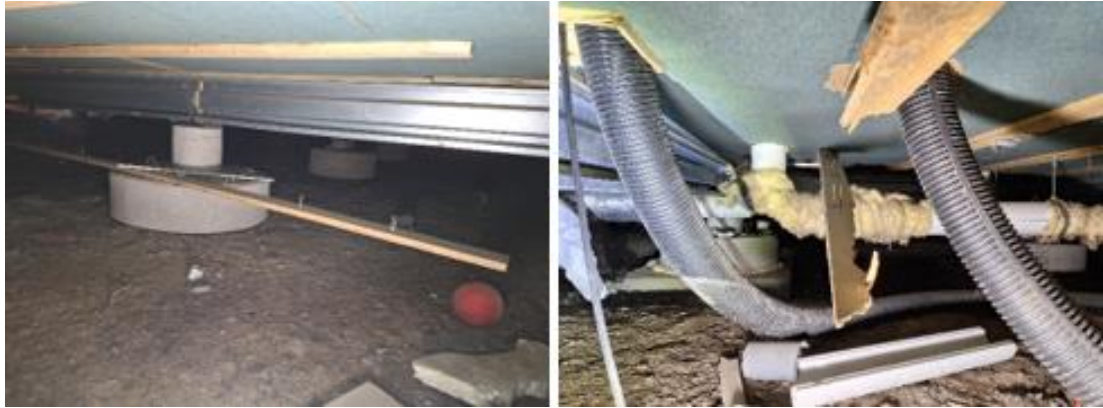
Kuva 17. Tuulensuojalevyt on kiinnitetty nauloilla ja koolingeilla alapohjaan. Koolingit ovat irtoilleet paikoitellen ja tuulensuojalevy on irronnut joissakin kohdissa vähäisesti raolleen.

Alapohjan tuulensuojalevyjen liitoksia ei ole teipattu, ja ne ovat paikoitellen avoimia ryömintätilassa. Ryömintätilan tuulensuojalevyjen harvalaudoitusta on myös tippunut paikoitellen. Tuulensuojalevyn pinnoilla havaittiin alueittain tummaa pilkkuilua ja niiden kiinnitysnaulat ovat ruostuneet laajalla alueella. Osassa koolingeista havaittiin myös merkittävää tummaa pilkkuilua ja koolinkien kosteuspitoisuus oli yleisesti koholla koko ryömintätilassa piikkimittarilla mitattuna. Tuulensuojalevyihin ja laudoituksiin kohdistuu todennäköisesti liiallista kosteusrasitusta ryömintätilan ilmankosteudesta alapohjan vanerin tavoin, ja vaurioitumista on tapahtunut alueittain eri tasolla kohdan tuulettavuudesta ja yksittäisestä koolingin koostumuksesta riippuen. Vaurioituneet tuulensuojalevyt ja koolingit suositellaan uusimaan ja kaikkien tuulensuojalevyjen reunat tiivistämään seuraavan 1–3 vuoden aikana.

- Alapohjan kosteusvaurioituneiden tuulensuojalevyjen ja laudoitusten (pilkkuilu) uusiminen ja tuulensuojalevyjen saumojen/reunojen tiivistys seuraavan 1–3 vuoden aikana.
- Kaikki mahdollisten hiiren kulkureittien sulkeminen alapohjan ryömintätilan puolelta tehtävien tiivistystöiden yhteydessä.
- Viemäriin takakaatoisen runkolinjan korjaus kiireellisesti.
- Viemäriputkien kannakoinnin ja sivutuennan päivitys vastaamaan nykyohjeistusta seuraavan 1–3 vuoden aikana.
- Kunnollisen huoltoreitin toteutus ryömintätilaan seuraavan ryömintätilan korjausten yhteydessä.

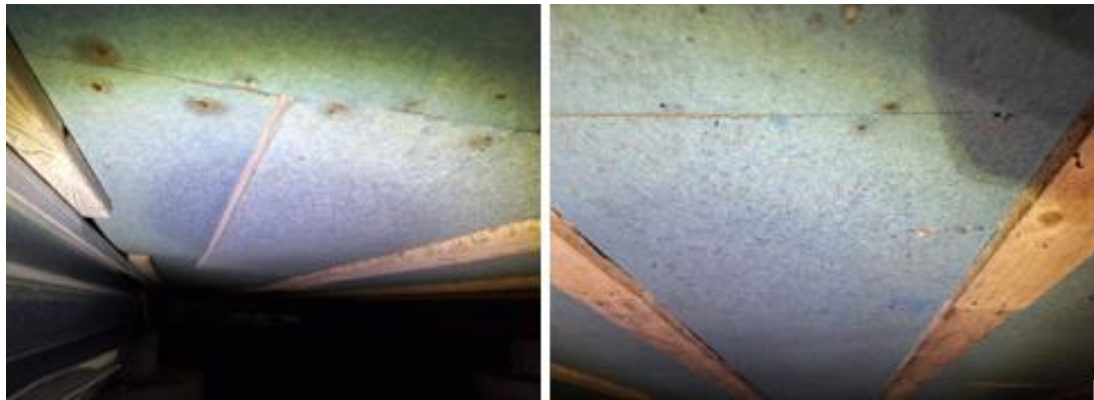
Kuva 18. Tuulensuojalevyjen kiinnitysnauloissa on ruostejälkiä alueittain ryömintätilassa. Tuulensuojalevyjen saumoja ei ole tiivistetty teippauksin. Tuulensuojalevyjen pinnassa on tummaa pilkkuilua joillakin alueilla ja sigmapalkin pinnassa on ruostekohtia paikoitellen.

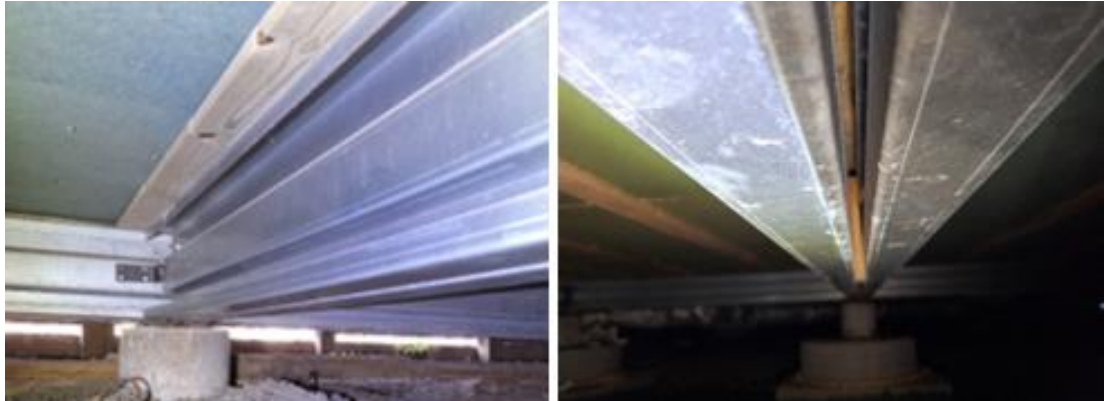
Kuva 19. Alapohjan tilaelementtien väliset saumat sijaitsevat sigmapalkkien yläpuolella. Sigmapalkkien sivuliitoksia (vasen kuva) ja alareunaa (oikea kuva) ei ole tiivistetty teippauksin.

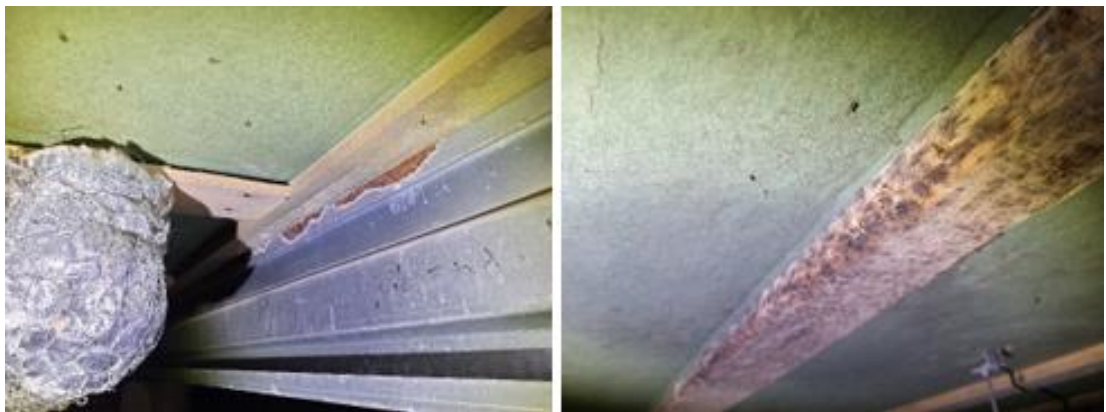
Kuva 20. Tuulensuojalevyssä on laaja-alainen kosteusjälki olotilan 22 toisen tilaelementin kohdalla. Sigma-palkissa on kohdassa ruostejälki. Tuulensuojalevyn harvalaudoituksessa on kohdassa merkittävää tummaa pilkkuilua (piikkimittarilla 22,3 paino-%). Puukoolingeissa on vaihtelevasti ryömintätilassa pilkkuilua myös muualla. Joidenkin tilaelementtien alueella oli pilkkuilevia ja täysin puhtaita laudoituksia. Laidoituksista mitattiin kosteuspitoisuutta piikkimittarilla eri puolilta ryömintätilaa ja niiden kosteus vaihteli välillä 19,4...24,2 paino-%.

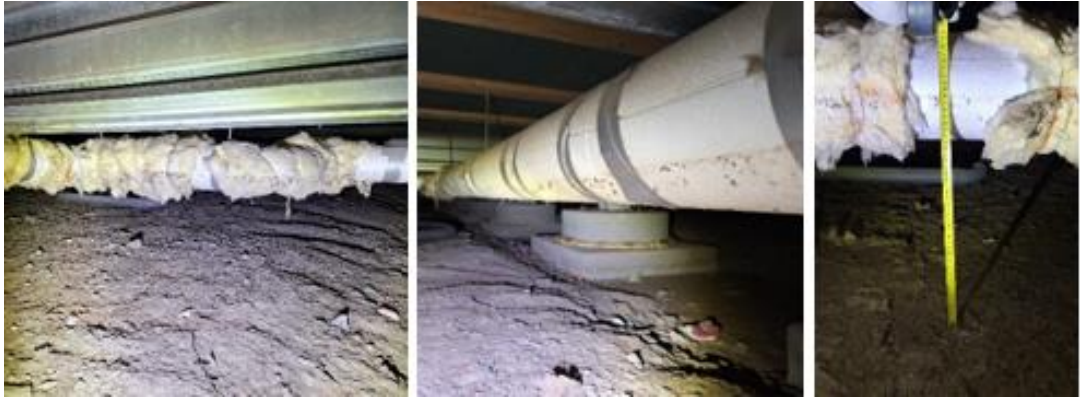
Kuva 21. Ryömintätilassa on kauttaaltaan putkien eristepinnassa havaittavissa vesirajan jälki noin 400 mm korkeudessa. Tilaan on siis päässyt joskus suuria määriä vesiä, ja vedenpinta on noussut puoleenväliin asti tilan koko korkeudesta. Putket on lämmöneristetty vaihtelevasti EPS-eristeellä ja mineraalivillalla.

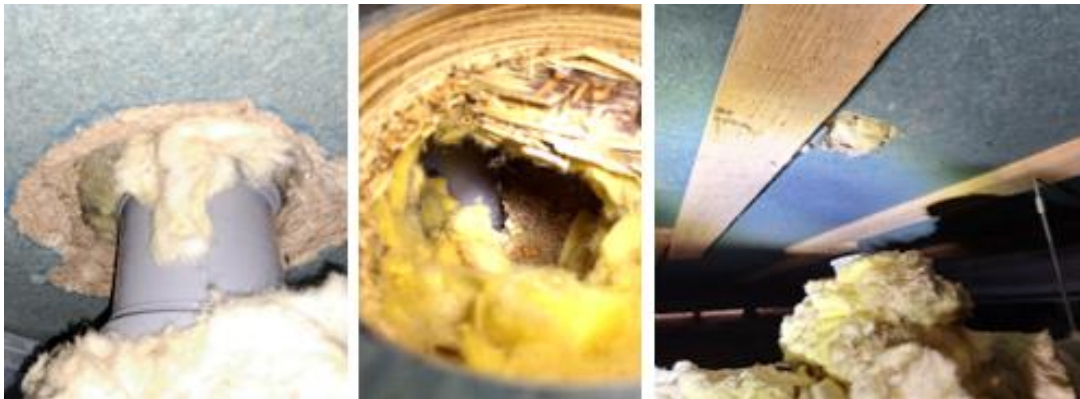
Kuva 22. Suurta osaa putkien läpivienneistä ei ole tiivistetty ala- (vasen kuva) eikä yläpuolelta (keskikuva, rakenneavaus RA24). Joidenkin putkien kohdilla läpivientiin on lisätty polyuretaanivaahtoa. Tilan 25A kohdalla purettu käsienpesualtaan putken läpivientiin on sullottu vain mineraalivillaa (oikea kuva).

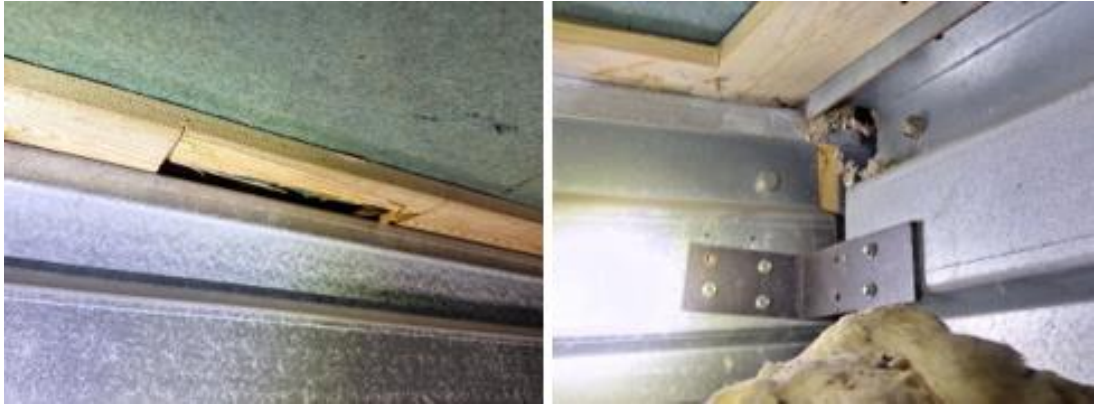
Kuva 23. Alapohjassa havaittiin joitakin hiirien kulkureittejä tilaelementtien saumojen kohdilla.

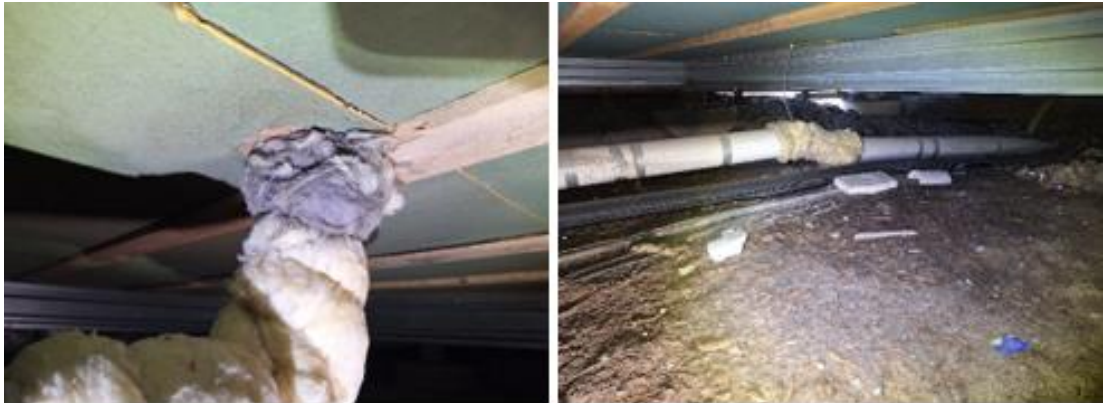
Kuva 24. Vasen kuva: Tuulensuojalevyssä havaittiin vuotojälki olotilan 21 käsienpesualtaan poistoputken ympärillä, jonka vieressä lauta oli piikkimittarilla 18,1...19,6 paino-%. Oikea kuva: Putki on takakaatonen juuri ennen runkoviemärilinjan purkua rakennuksen koillisnurkan alueella. Kohdassa kannake on vääntynyt. Putket heiluvat yleisesti ryömintätilassa ja sivusuuntainen kannakointi on puutteellinen.

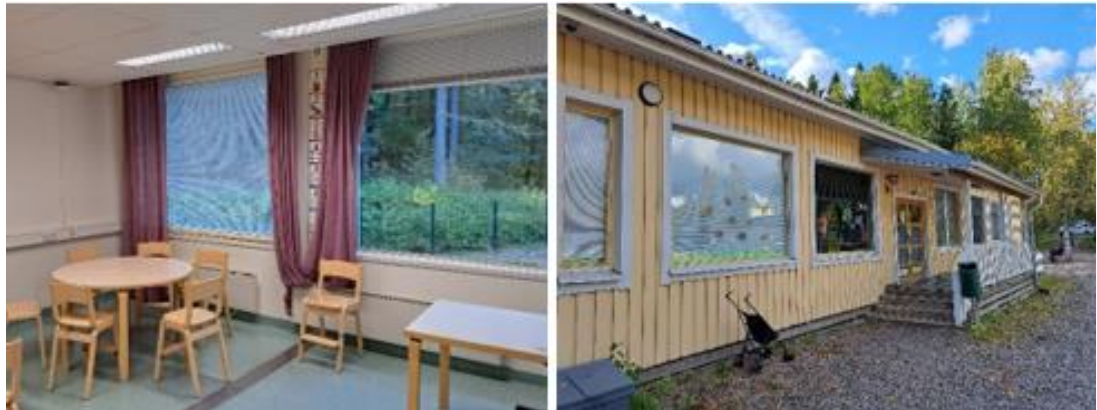
Kuva 26. Vasen kuva: Yleiskuva ulkoseinärakenteesta sisäpuolta. Sisäpuoliset pinnat ovat yleisesti hyvässä kunnossa eikä seinäpinnoilla tai ikkunaliitoksissa havaittu kosteusrasitukseen viittaavia jälkiä. Oikea kuva: Yleiskuva ulkoseinärakenteesta ulkopuolelta. Rakennuksen pääovi sijaitsee katoksen alla ja se on hyväkuntoinen. Rakennuksen päädyssä olevan oven kohdalla ei ole katosta, mutta ovi on likaantumista lukuun ottamatta hyväkuntoinen. Rakennuksessa on pitkät räystäät, jotka suojaavat ovea ja julkisivua yleisesti hyvin sateelta.

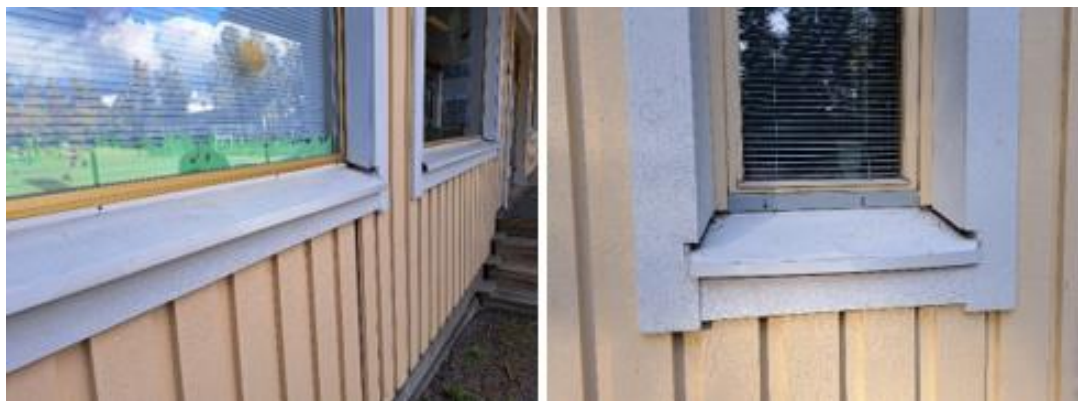
Kuva 27. Ikkunoiden vesipellitysten liitokset ovat kosteusteknisesti toimivia. Pellitykset ovat paikoittain kolhuisia, mikä ei häiritse niiden kosteusteknistä toimivuutta.

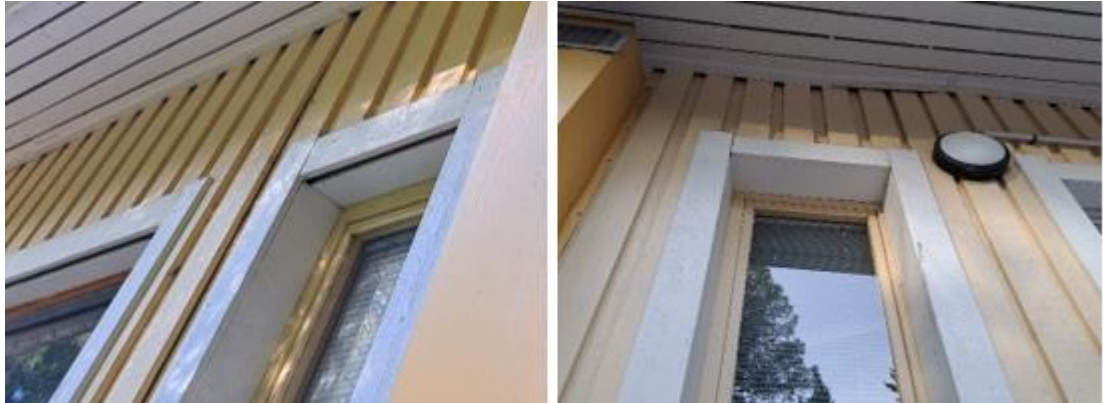
Kuva 28. Ikkunoiden yläosissa on osassa ikkunoita tuuletusrako/rako vedenpoistoa varten (vasen kuva). Osassa ikkunoita tuuletusrakoa ei ole (oikea kuva). Ikkunoiden yhteydessä ei havaittu kosteusrasitukseen viittaavia jälkiä.

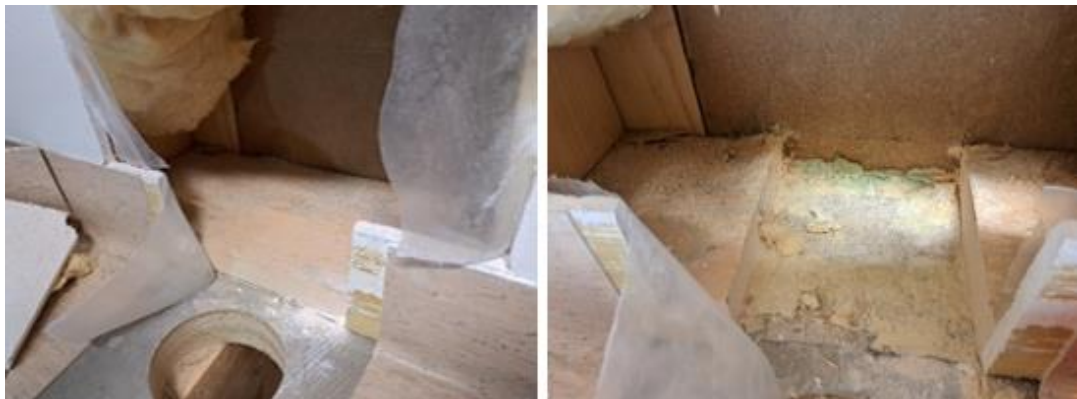
Kuva 29. Rakenneavaus RA2 opettajienhuoneen 34 ulkoseinässä. Ulkoseinien avauksissa ei pääasiassa havaittu kosteusjälkiä eikä hiiriin viittaavia jälkiä. Alaohjauspuun alapuoli oli tiivistetty polyuretaanivaahdolla.

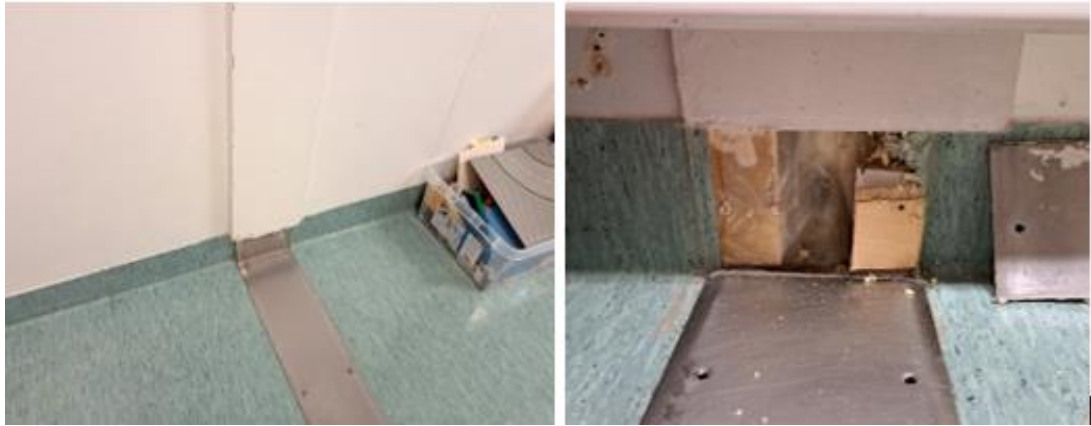
Kuva 30. Rakenneavaus RA13 olotilan 25 ulkoseinässä. Höyrinsulku seinän sisäpinnassa on viety tilaelementtien välisen sauman yli.

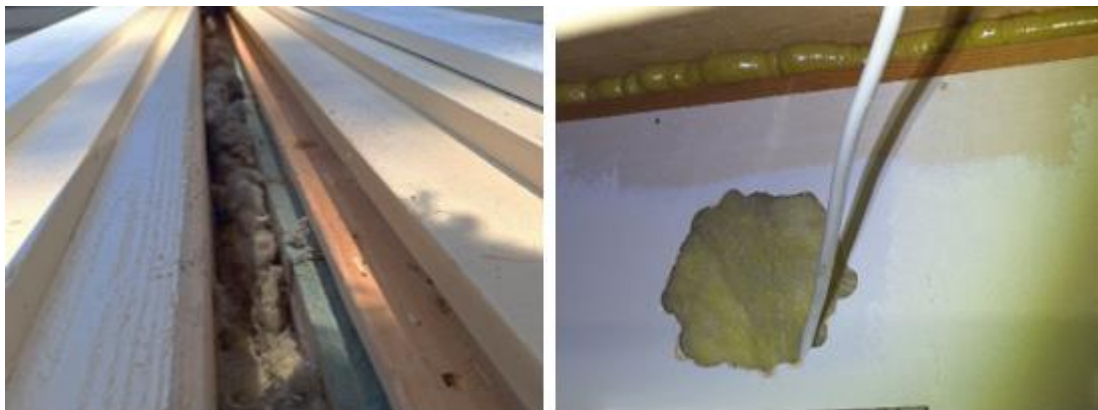
Kuva 31. Vasen kuva: Rakenneavaus RA23 rakennuksen pohjoissivulla tilaelementtien välisen sauman kohdalla. Sauman kohdalla seinässä ei ole tuulensuojalevyä. Oikea kuva: Rakennuksen idänpuolisella ulkoseinällä tilaelementtien sauman lähellä havaittiin hiiren kulkureitti ulkoseinän sisäpuolisen levytyksen läpi alakattotilaan. Kohdassa on ollut sähköläpivienti, jota jyrsijät ovat suurentaneet. Hiiret pääsevät kohtaan ulkopuolelta mahdollisesti elementtien sauman kautta.

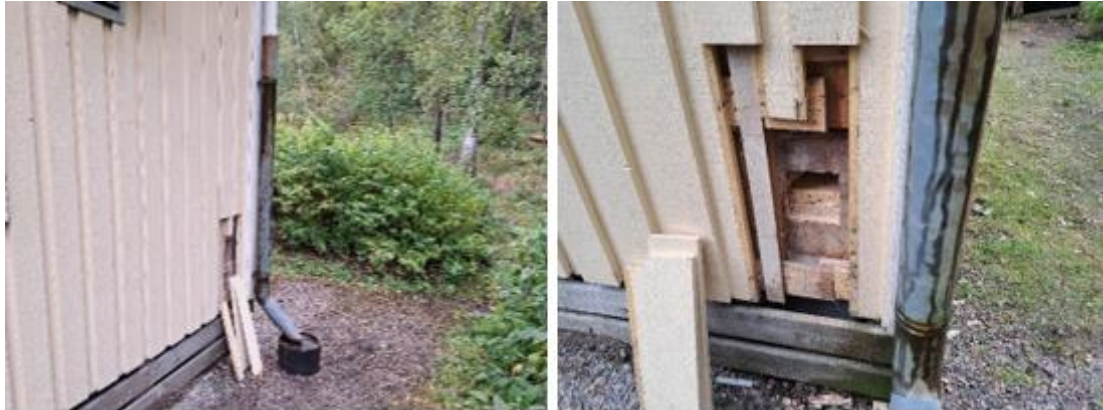
kosteuspitoisuus oli 11,1-11,3 paino-%. Julkisivua kastelevan rikkinäisen syöksytorven kohdalla seinän vanerin kosteuspitoisuus oli 30,0 paino-%. Rakenneavausten kautta mitattiin lisäksi ulkoseinän alaohjaus- ja runkopuiden kosteuksia, jotka vaihtelivat pääasiassa välillä 10,3-11,3 paino-%. Muiden ulkoseinien rakenteesta eroavalla itäjulkisivulla runkokuun kosteus oli 15,8 paino-%, mutta kohdassa ei havaittu kosteusrasitukseen viittaavia jälkiä.

Kuva 32. Ulkopuolinen rakenneavaus RA9 olotilan 20 ulkoseinässä. Kohdassa vuotava syöksytorvi kastelee seinää ja ulkoseinän vanerissa havaittiin kosteusjälkiä. Ulkoseinän mineraalivillaeristeessä kerättyssä materiaalinäytteessä ei todettu mikrobikasvustoa analyysissä. Piikkimittarilla mitattuna kohdan vanerin kosteuspitoisuus oli 30,0 paino-%, koolauksen 18,2 paino-% ja ulkoverhouslaudan 17,8 paino-% eli rakennekohdan kosteudet ovat koholla.

Olotilan 20 ulkonurkan vuotavan syöksytorven kohdassa ulkoseinärakenteissa havaittiin kosteusjälkiä ulkoverhouksen takana. Kohdan puurakenteiden kosteudet olivat myös koholla piikkimittarilla mitattuna. Kohdan kastuneet materiaalit suositellaan uusimaan kiireellisenä toimenpiteenä vuotavan syöksytorven korjausten jälkeen, joka on esitetty luvussa "3 Piharakenteet".

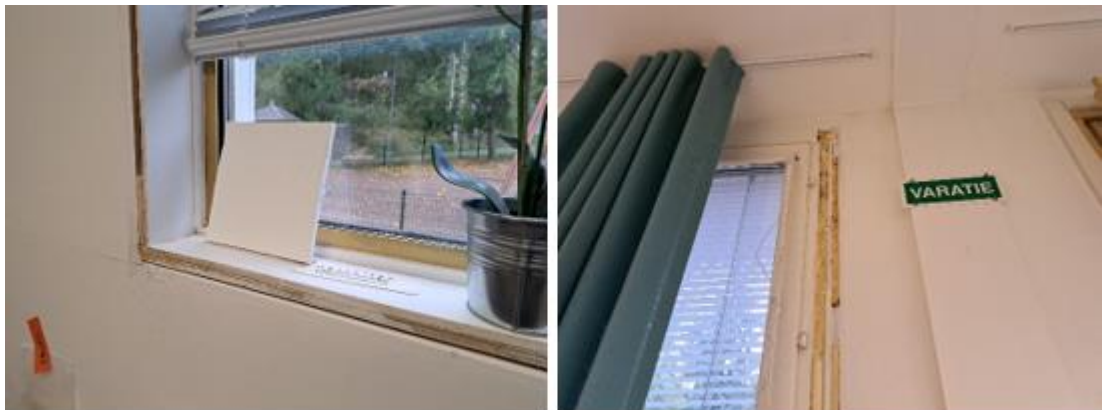
Kuva 33. Ikkunoiden peitelistoja irrotettiin ikkunan liitostavan tarkastamiseksi. Ulkoseinän höyrynsulkuja ei ole ulotettu ikkunalle asti, vaan höyrynsulku on asennettu puristukseen apukarmin ja levytyksen väliin. Metallikkunoiden yhteydessä ikkunasmyygi on toteutettu levyllä (vasen kuva). Levyn ja ulkoseinärakenteen väliin on asennettu polyuretaanivaahdotus, mutta vaahdotus on jäänyt osittain vajaaksi eikä sitä ole koko ulkoseinän paksuudelta. Ikkunan alaliitoksen tilkkeitä ei havaittu. Puuikkunoiden yhteydessä ikkunoissa ei ole

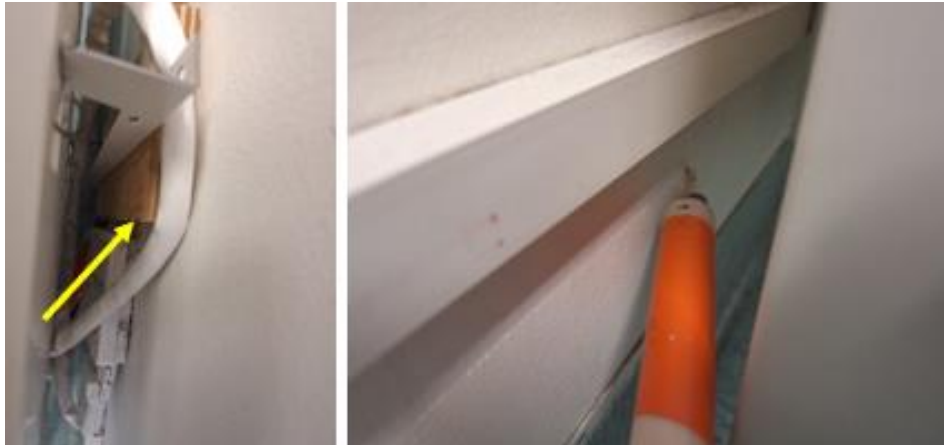
Kuva 34. Vähäistä pistemäistä ilmavuotoa havaittiin patterikannakkeiden kiinnikekohdista sekä vanhoista kiinnikereijistä seinän levytyksessä.

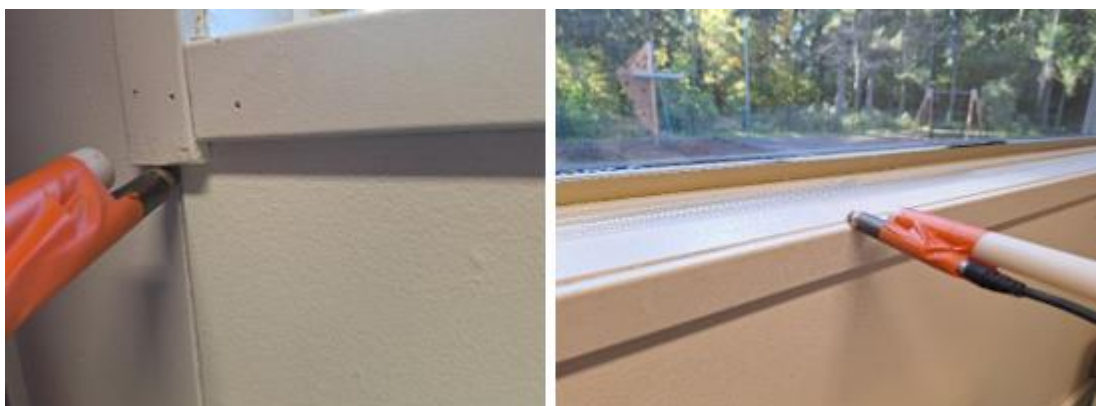
Kuva 35. Vähäistä pistemäistä ilmavuotoa havaittiin ikkunan liitoksista.

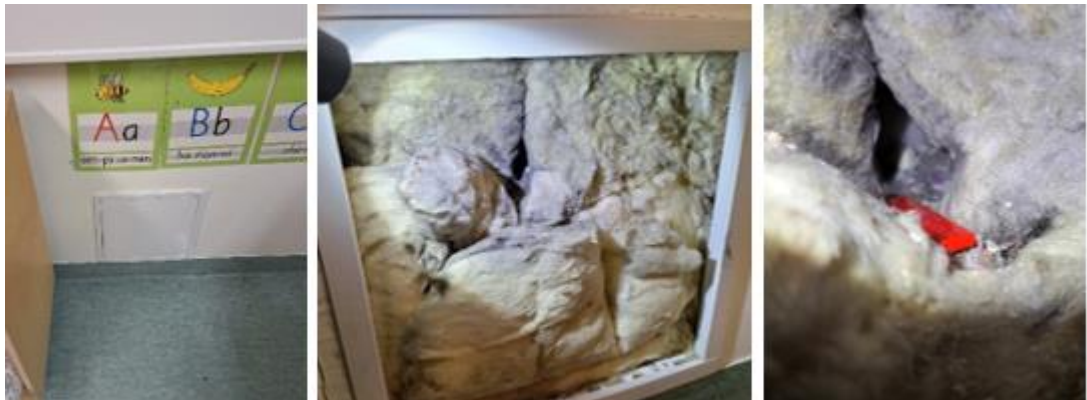
Kuva 36. Olotilojen väliseinissä oli luokkuja, joiden takana oli mineraalivillaa ja väliseinätila, eikä niiden käyttötarkoituksesta ole tietoa. Luokkuja on saatettu käyttää rakennuksen siirtämävaiheessa

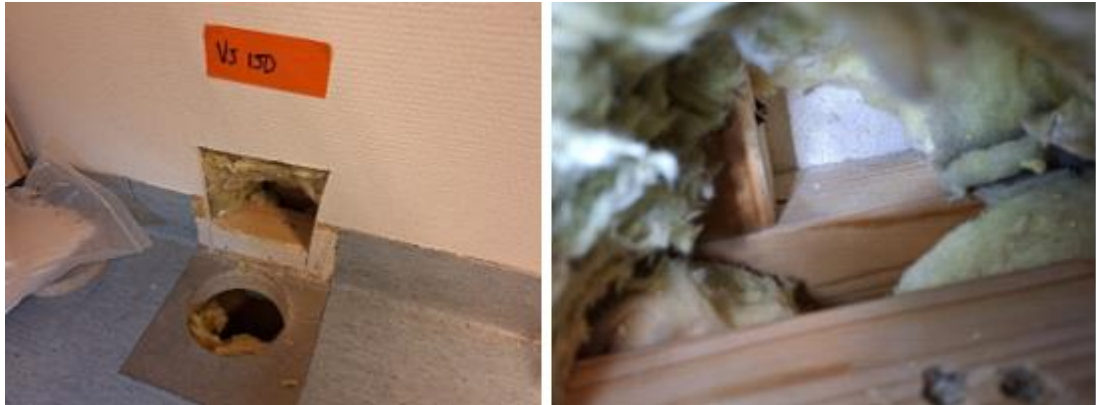
Kuva 37. Rakenneavaus RA7 aulan 26 väliseinässä kohdassa, jossa tilaajalta saatujen tietojen mukaan vuotanut vettä katosta aiemmin. Avauksessa ei havaittu kosteuteen viittaavia jälkiä. Väliseinä on tilaelementtien välisen sauman kohdalla ja väliseinä on alaspäin ryömintätilaan avoin, kuten alapohjan saumakohdat. Sauman kohdalla oli lattiantasossa alapohjien saumoja vastaavasti mineraalivillaa. Alaohjauspuun kosteuspitoisuus kohdassa oli 9,4 paino-%. Rakenteesta kerätyssä materiaalinäytteessä ei todettu mikrobikasvua analyysissä.

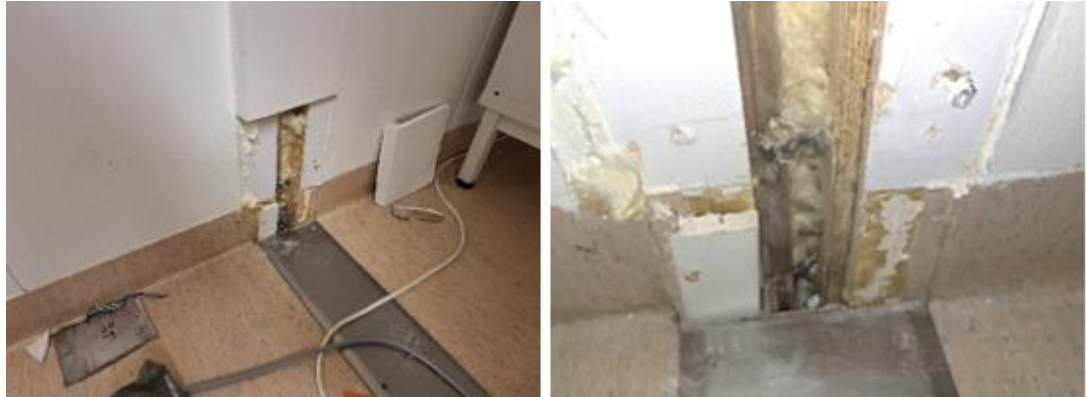
Kuva 38. Rakenneavaus RA11 opettajienhuoneen 34 väliseinässä tilaelementtien sauman kohdalla. Avauksen toiselle toisen tilaelementin kohdalla väliseinässä havaittiin höyrynsulku levytyksen takana. Toisen elementin kohdalla höyrynsulkua ei havaittu. Sauman alaosassa mineraalivillan pinnassa havaittiin ilmavirtauksien aiheuttamaa tummumaa. Mineraalivillasta kerätyssä materiaalinäytteessä todettiin mikrobikasvua analyysissä. Sauma on alaosastaan avoin ryömintätilaan, kuten alapohjan saumakohdat.

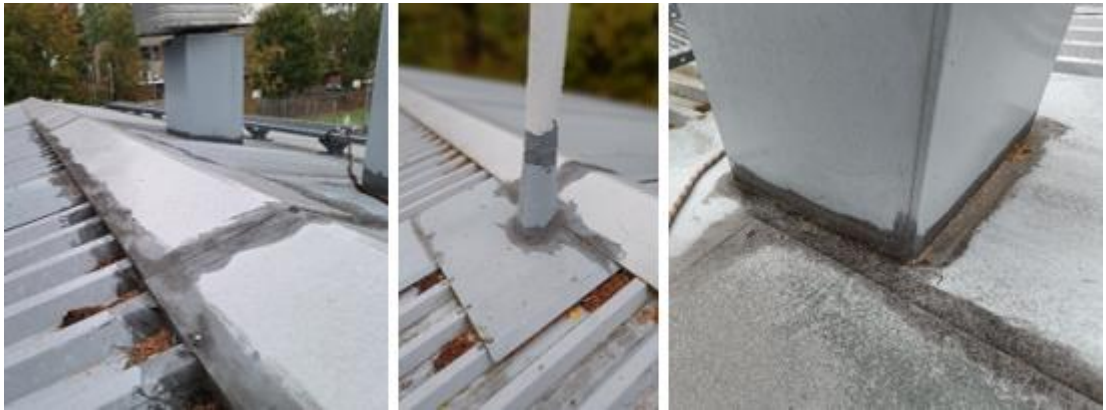
Kuva 40. Pellityksen liitoksia on tiivistetty siveltävällä massalla, joka oli aistinvaraisesti arvioituna tiivis.

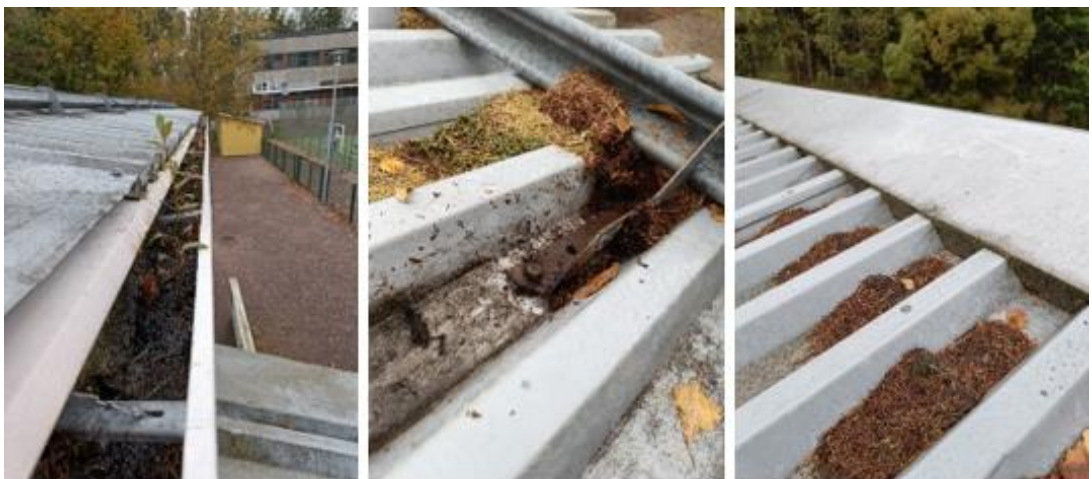
Kuva 41. Vesikatolla on paljon lehtiä, sammalta ja muuta moskaa. Räystäskourut ovat täynnä moskaa.

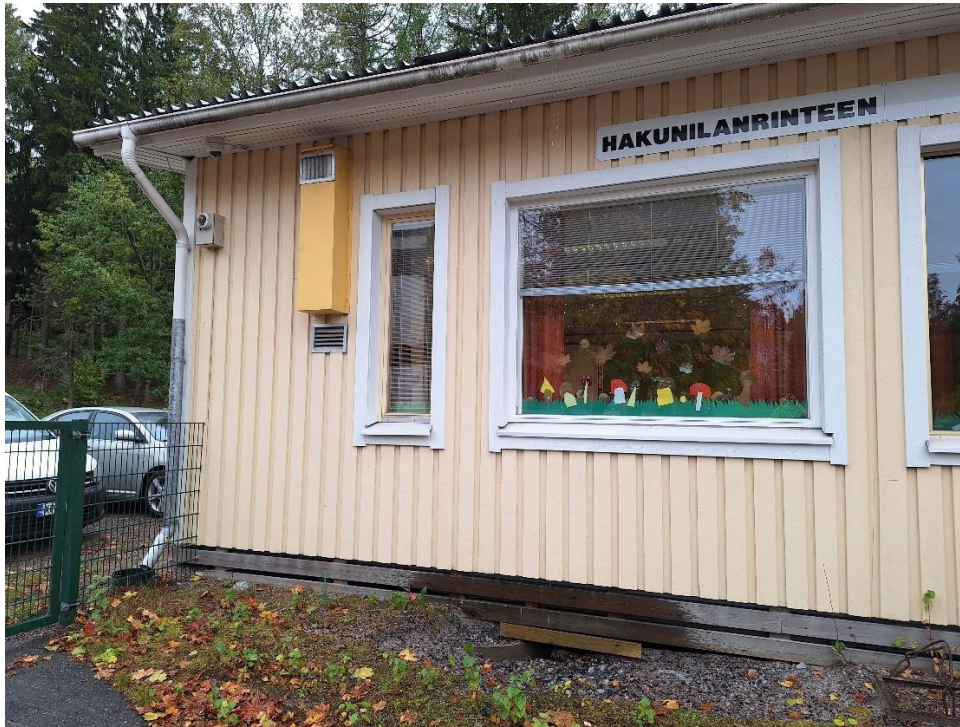
Kuva 42. Rakennuksen pohjoissivulla koillisnurkan vieressä vesikaton räystäskourun laidan yli vuotaa sadevesiä.

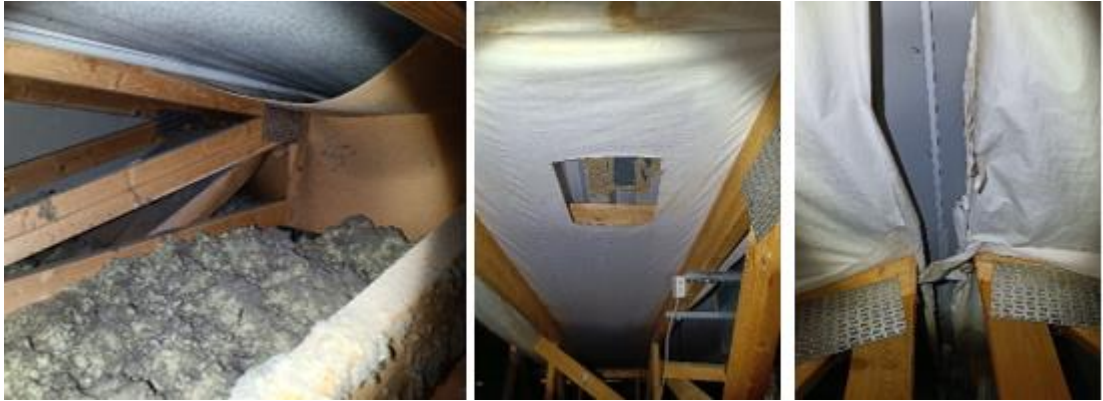
Kuva 44. Vasen kuva: Tuulenojaimet on tehty kovalevystä ja osa niistä on romahtanut. Keskimmäinen kuva: Aluskatteessa on muutamia epätiiviyiskohtia vanhan läpiviennin kohdalla ja joitakin nykyisistä läpivienneistä ei ole liitetty aluskatteeseen. Oikea kuva: Aluskatetta ei ole liitetty yhteen harjan kohdalla.

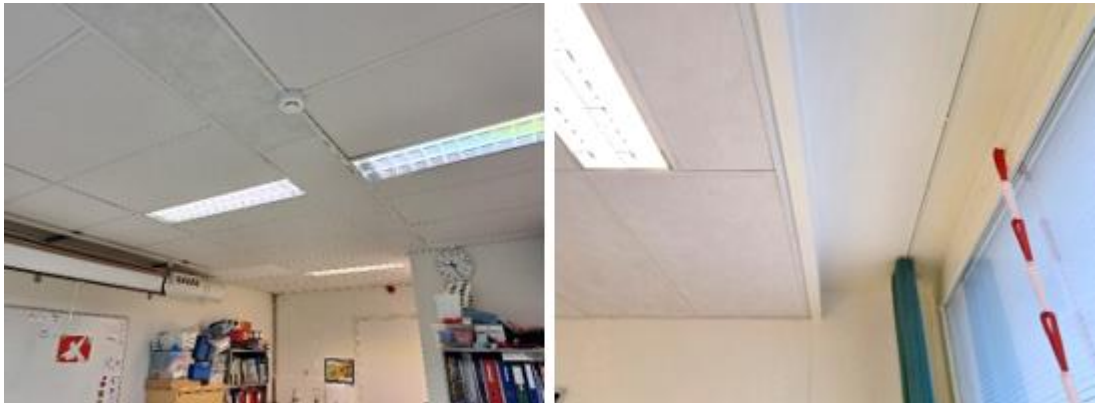
Kuva 45. Yleiskuvia rakennuksen alakatoista. Ulkoseinän lähetyvillä katossa ei ole alakattoa vaan kohdat on toteutettu levytyksellä ja kohdissa kattopinta on alakattoa korkeammalla.

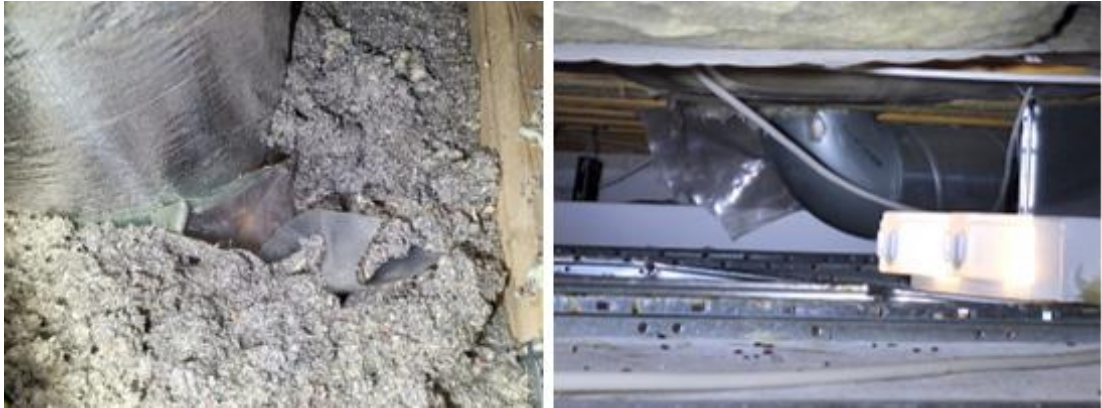
Kuva 46. Yläpohjan höyrynsulku on osan läpivientien kohdalla epätiivis.

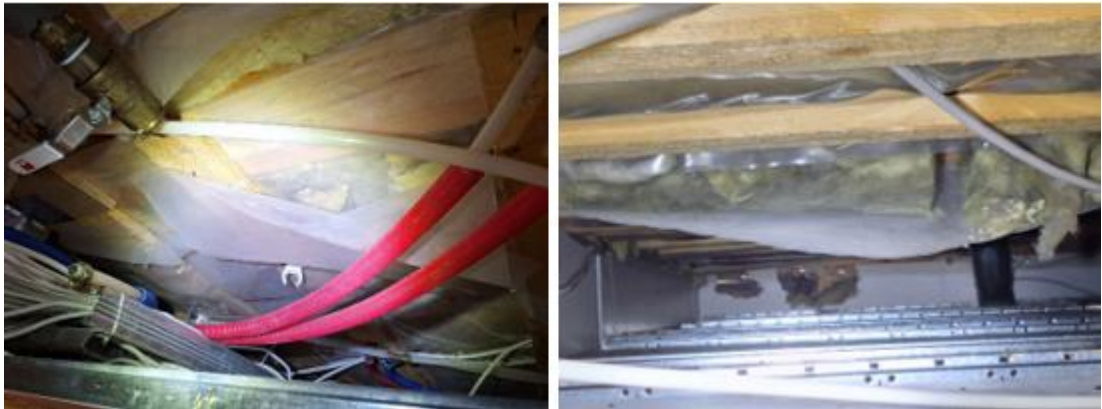
Kuva 47. Yläpohjan höyrynsulku on useissa kohdissa epätiivis.
