Tutkimusselostus

Hakunilanrinteen päiväkot

Sisäilma- ja kosteustekninen kuntotutkimus

6.6.2025

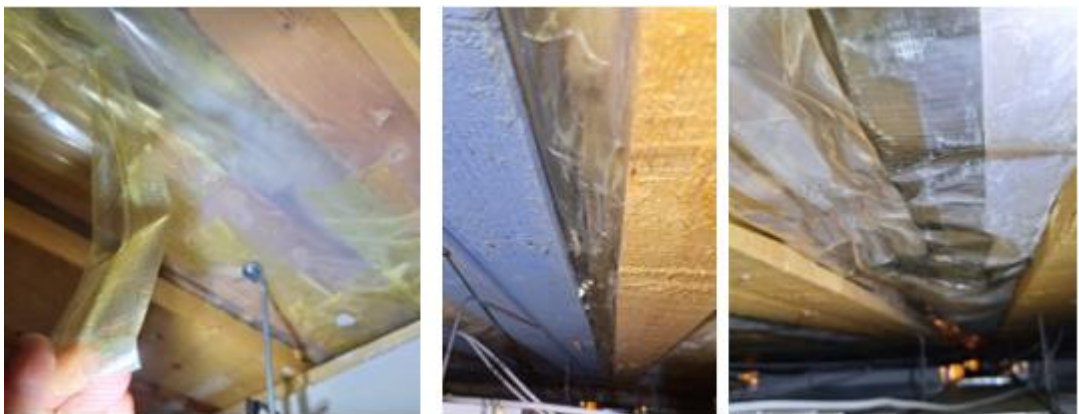
Kuva 48. Höyrynsulun tiivistyksessä on käytetty erilaisia teippejä, mm. pakkausteippiä ja ilmanvaihtoteippiä. Jotkin teipeistä ovat hapertuneet eikä niiden liimapinta enää pidä (vasen kuva). Teippaukset ovat

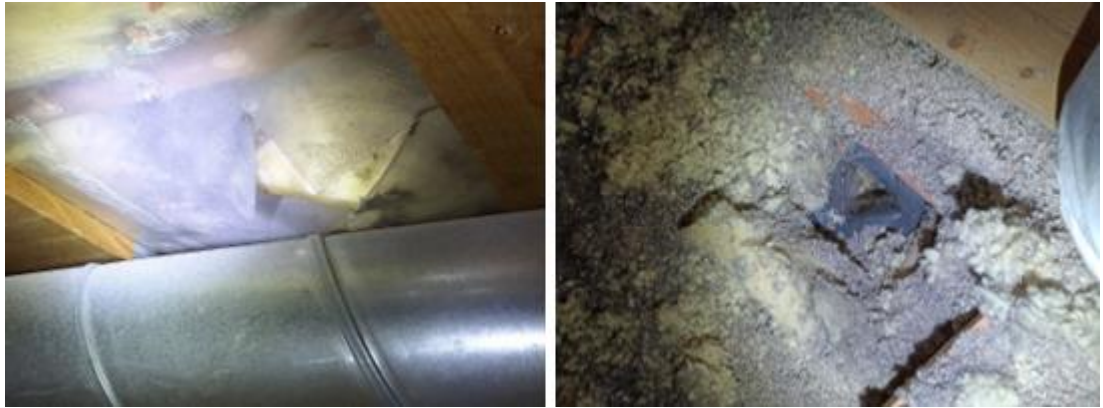
Kuva 49. Varastossa 59 höyrynsulkuun on tehty aiemmin reikä läpivientiä varten ja kohdasta on poistettu lämmöneriste yläpuolelta. Tilaan pääsee reiästä ilmaa suoraan kylmästä yläpohjatilasta ja tila oli hyvin viileä tutkimuspäivänä. Reiän ympärillä muovipinnassa oli havaittavissa kosteutta sisäilman kosteuden kondensoitumisesta viilleille muovipinnoille.

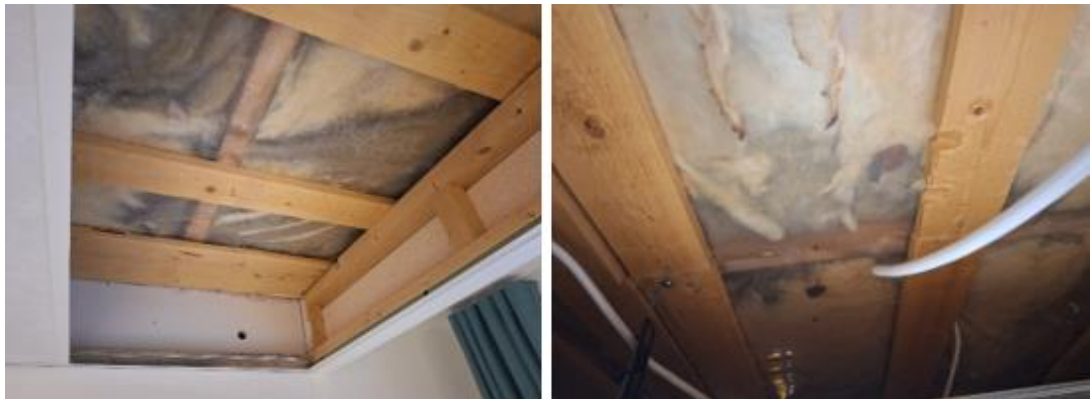
Kuva 50. Yläpohjan eristeissä havaittiin paikoittain laajaakin ilmavirtojen aiheuttamaa tummentumaa. Tummumaa havaittiin alueittain runsaasti erityisesti räystäslinjojen läheisyydessä missä eristekerroksissa on todennäköisesti enemmän rakoja tai ilmavirrat liikkuvat eristeiden rakojen läpi keskialueita voimakkaammin. Tummut mukailivat alueita, joilla eristeen ja höyrynsulun välissä on tilaa tai niitä oli puukoolausten ympärillä, joissa levyt eivät ole tiiviisti puupintaa vasten. Yläpohjan höyrynsulkumuovit olivat yleisesti epäpuhtaita koko rakennuksessa.

Rakennuksen yläpohjaan on lisätty mineraalivillaa jälkikäteen, mutta eristys on tehty paikoittain epätasaisesti. Eristys on tehty alapinnassa villalevyillä ja ilma pääsee virtaamaan villalevyjen ja puuvasojen välissä, joka on aiheuttanut laaja-alaista tummumista yläpohjan eristeisiin suurella osaa rakennusta. Missään mineraalivillasta kerätyssä materiaalinäytteessä ei kuitenkaan todettu mikrobikasvua analyysissä eivätkä eristeet ole siis päässeet vaurioitumaan. Höyrynsulun yläpuolella ei havaittu myöskään hiiren jälkiä tarkastetuissa kohdissa. Yläpohjan eristeet suositellaan tasoittamaan yläpohjatilassa ja tarvittaessa lisäämään eristettä vajaisiin kohtiin. Osa yläpohjan tuulenohjaimista on romahtanut ja nämä

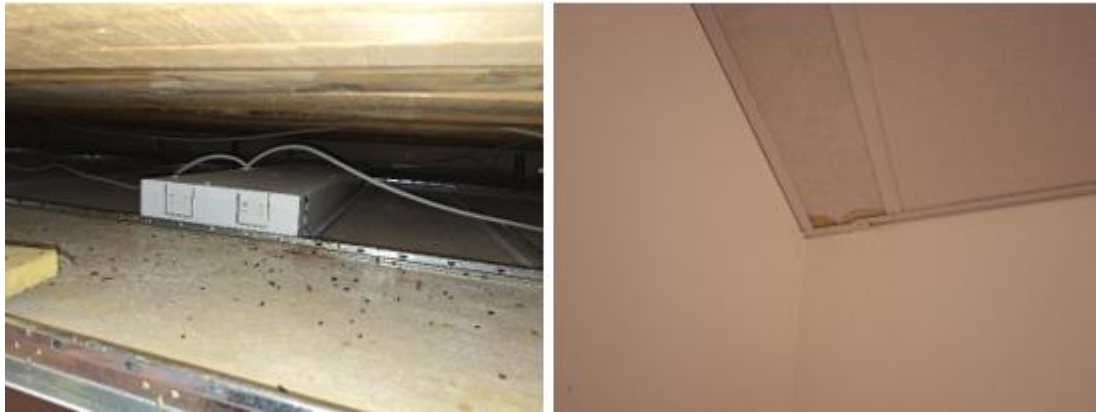
Kuva 51. Alakattotiloissa havaittiin koko rakennuksen alueella hiiren jätöksiä. Alakattolevytyksen reunoissa oli nähtävillä alapuolelta pieniä vuotojälkiä, jotka ovat hiiren virtsajälkiä.

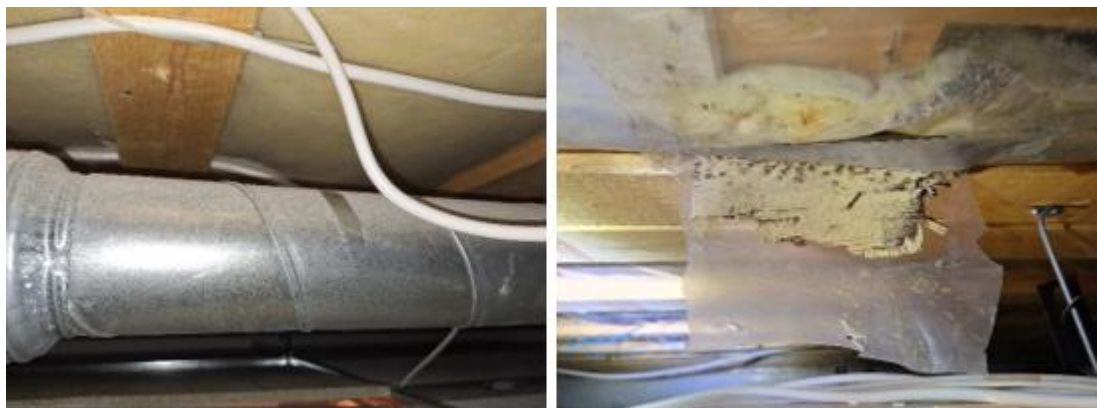
Kuva 52. Vasen kuva: Alakattotilojen taloteknisien asennusten päällä havaittiin pölyä. Oikea kuva: Kolmessa kohdassa yläpohjassa havaittiin tilaelementtien sauman kohdalla vähäisiä vuotojälkiä. Vuotojäljet olivat vanhoja, kohdissa höyrynsulun yläpuolella koolauspuiden kosteuspitoisuus oli piikkimittarilla mitattuna 9,2-9,5 paino-%. Yläpohjatilan puolella aluskatteessa ei havaittu kohdissa epätiiviyskohtia. Vuodot ovat

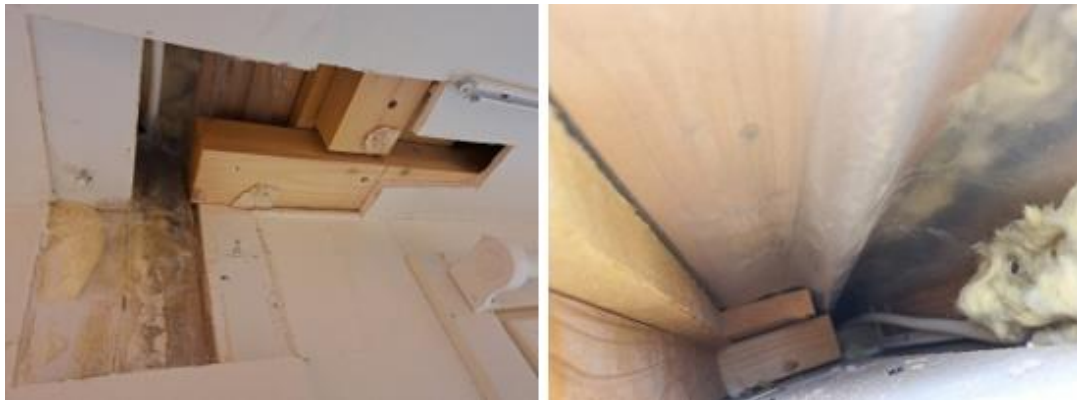
Kuva 53. Rakenneavaus RA18 olotilassa 20. Ulkoseinän höyrynsulku on käännetty US-YP liitoksen kohdalla sisäpuolelle. Höyrynsulkua ei ole liitetty teipillä, mutta se on rimoituksen alla puristuksissa.

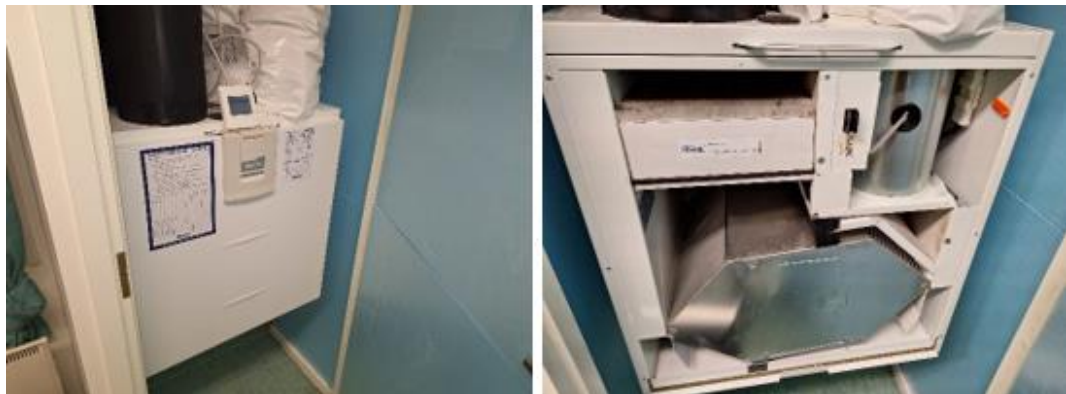
Kuva 54. Yleiskuvat ilmanvaihtokoneesta TK/PK14. Ilmanvaihtokone on silmämääräisen arvion perusteella hyvässä kunnossa.

Ilmanvaihtokoneet ovat TK/PK01 sekä TK/PK14 ovat hyvässä kunnossa. Ilmanvaihtokoneissa ei havaittu merkittäviä vaurioita tai ilmapuotoja. Suosittelemme seuraavien vuosien aikana ilmanvaihtokoneiden kaikkien tiivisteiden uusimista sekä mittaus-, säätö- ja toimilaitteiden uusimista tarpeen mukaan.

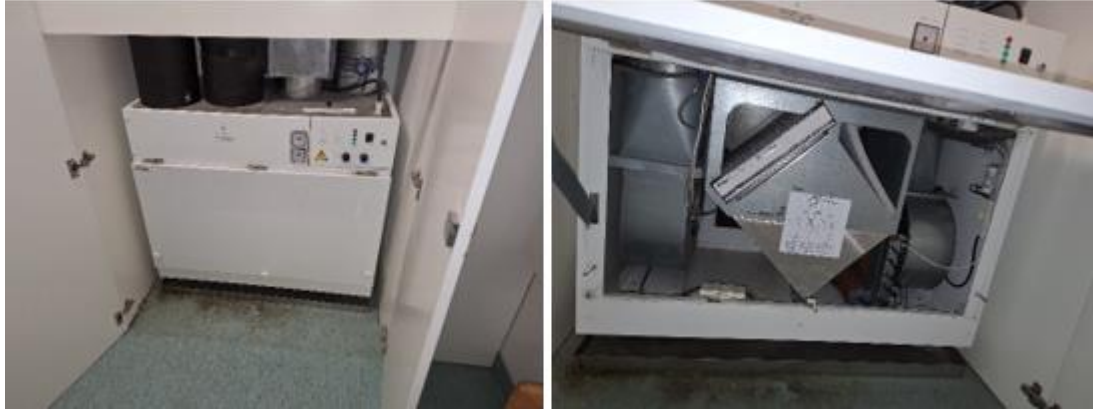
Kuva 55. Yleiskuvat ilmanvaihtokoneesta TK/PK15 (TK/PK12, TK/PK13, TK/PK16 ja TK/PK17 ovat samanlaisia). Ilmanvaihtokoneet ovat silmämääräisen arvion perusteella toimintakuntoisia.

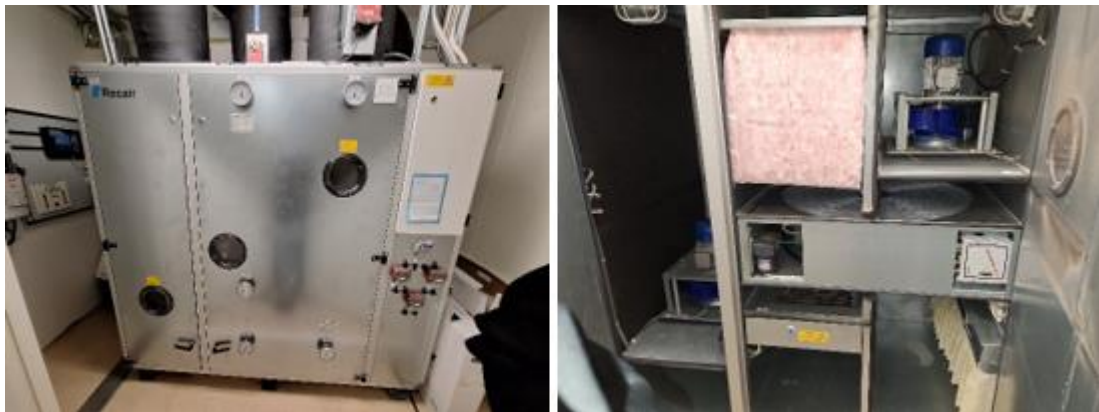
Kuva 56. Yleiskuvat ilmanvaihtokoneesta TK/PK01. Silmämääräisen arvion perusteella ilmanvaihtokone on hyvässä kunnossa.

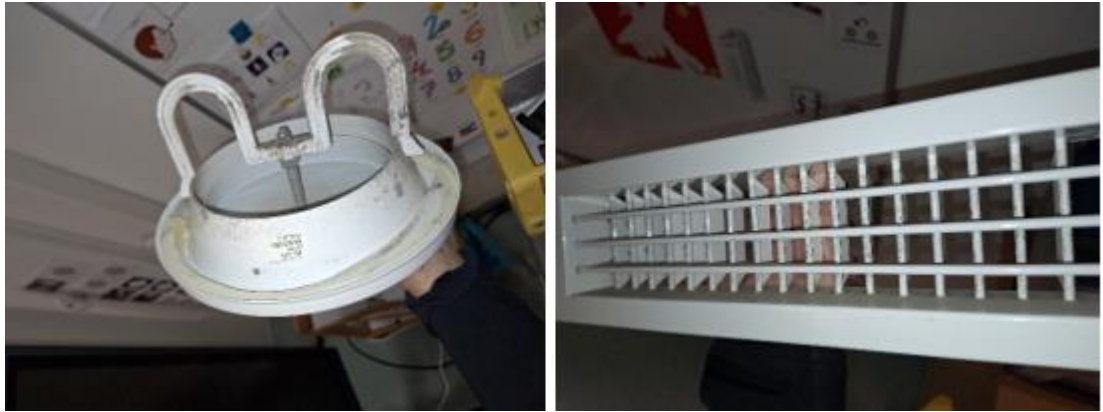
Kuva 57. Yleiskuvat poistoilmapäätelaitteesta (vasemmanpuoleinen kuva) ja tuloilmapäätelaitteesta (oikeanpuoleinen kuva). Päätelaitteissa havaittiin jonkin verran pölynkertymää.

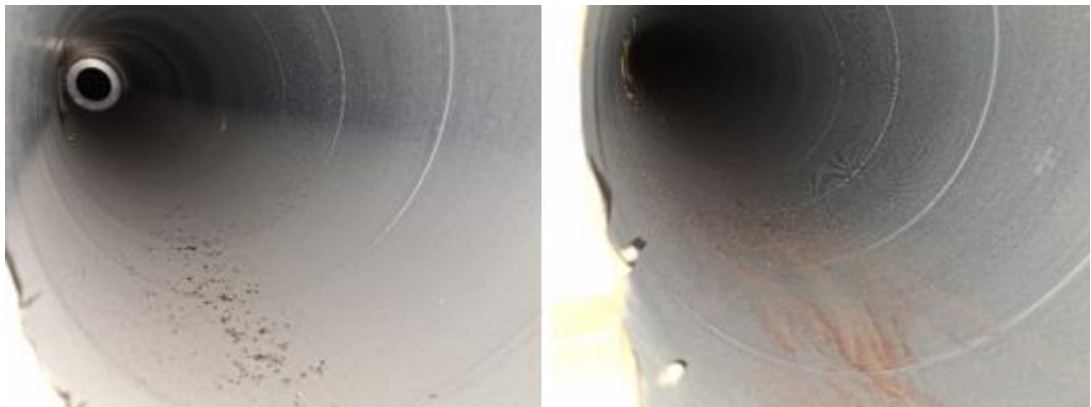
Kuva 58. Yleiskuvat tuloilmanvaihtokanavistosta. Tuloilmakanavistossa havaittiin runsaasti pölynkertymää, hyönteisiä sekä punertavaa kiviainespölyä.

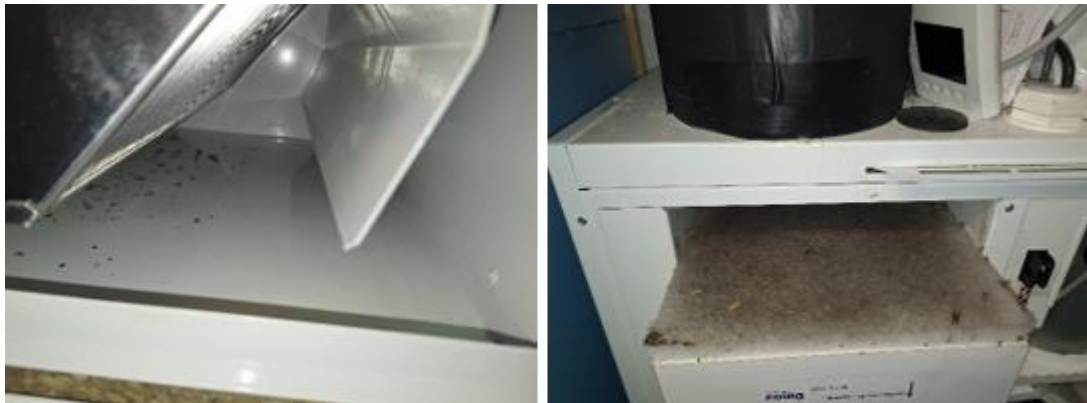
Kuva 60. Yleiskuvat ilmanvaihtokoneiden puhtaudesta. Huonetilojen "asuntokohtaisten" iv-koneiden suodattimien havaittiin olevan likaiset ja koneiden pohjalla olevan runsaasti hyönteisiä.
