Raportti

Hakunilanrinteen päiväkoti

Lämpökuvaus

6.6.2025

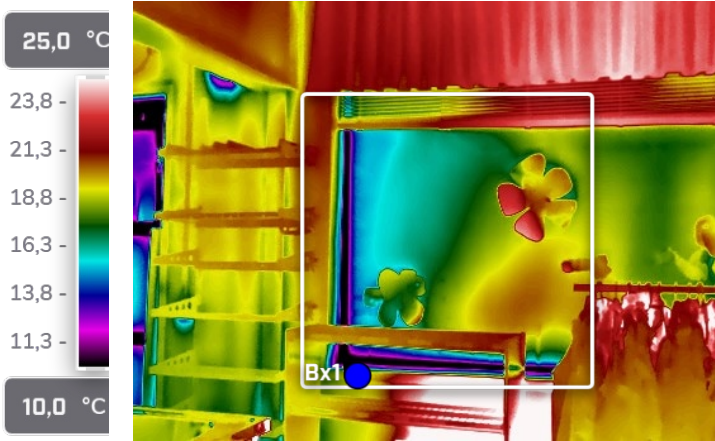
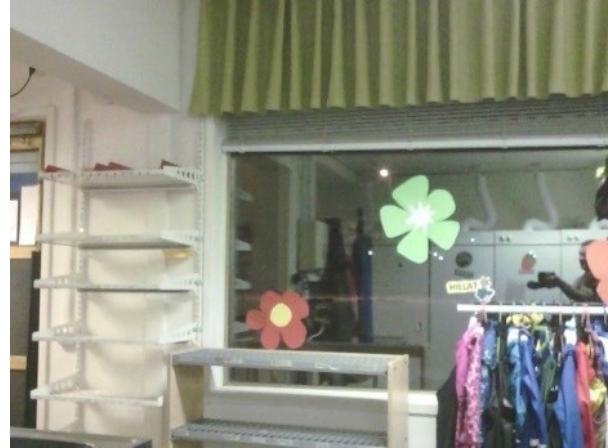
Kuvauspaikka: Märkäeteinen 22, ikkuna
KUVA 1

Lasituksen reunan lämpötila alittaa asumisterveysasetuksen 545/2015 lämpötilan indeksirajan T161. Kiinteän ikkunan lasituksen reuna kylmä. Rakenteellinen ominaisuus.

Ei korjattavissa yksinkertaisin toimin. Ei toimenpiteitä.

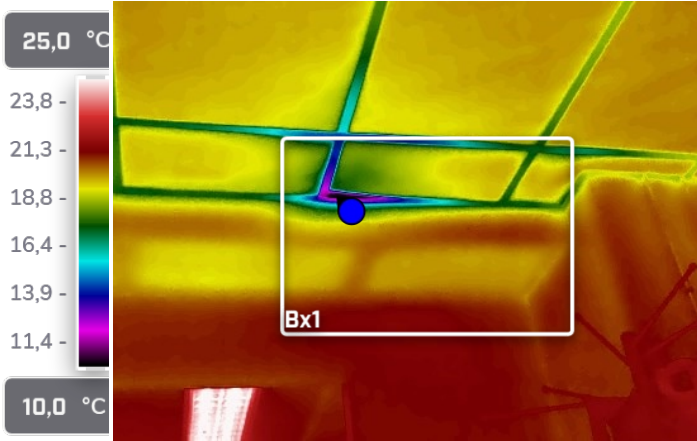
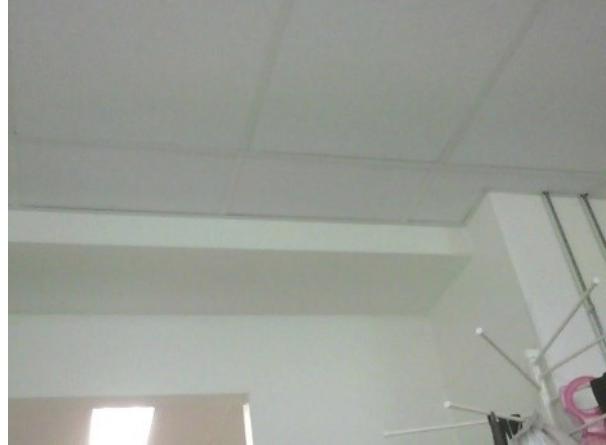
KUVA 2

Alittaa asumisterveysasetuksen lämpötilaindeksin TI61.
Ilmavuoto yläpohjasta akustiikkalevyn reunassa.

Vuotokohdan paikannus ja tiivistys.

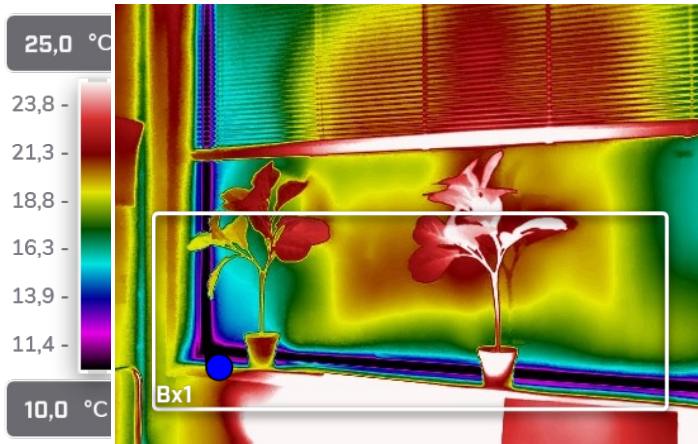
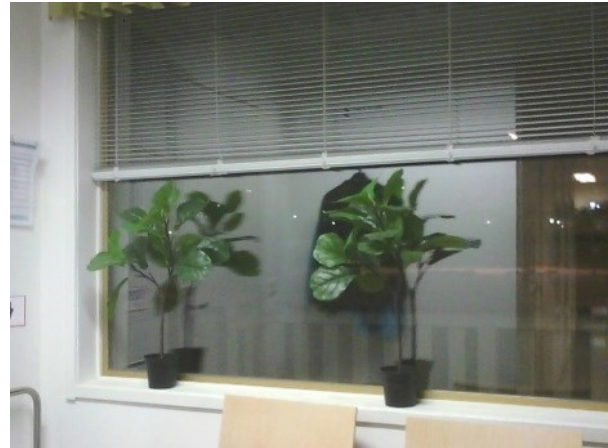
KUVA 3

Alittaa asumisterveysasetuksen lämpötilaindeksin TI61.
Lasituksen reunan rakenne kylmä.

Rakenteellinen ominaisuus, ei korjattavissa yksinkertaisin toimin. Ei toimenpiteitä.

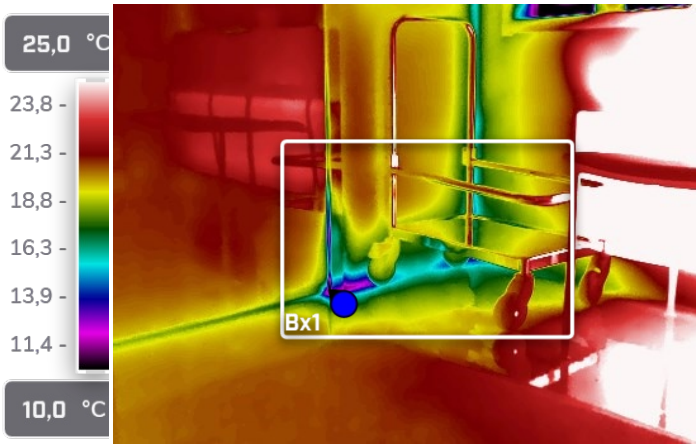
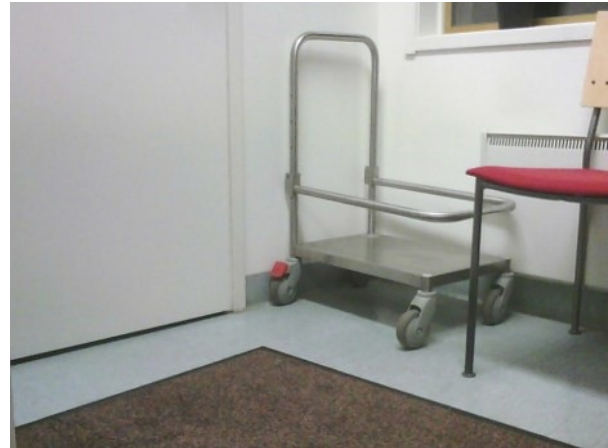
KUVA 4

Ei alita lämpötilaindeksiä Ti61.
Ilmavuoto tuulettuvasta alapohjasta.

Tiivistys soveltuvien menetelmin.

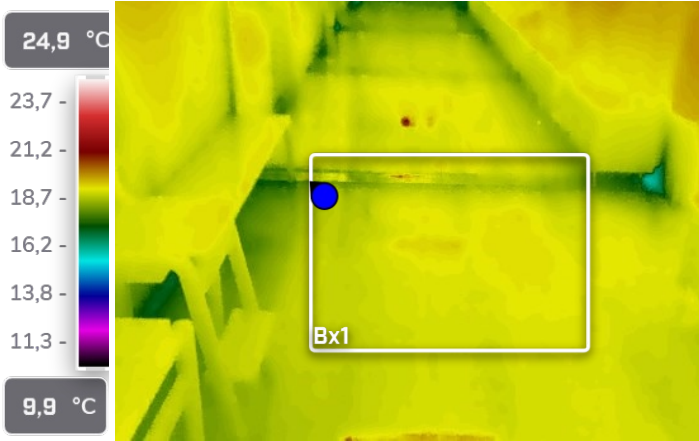
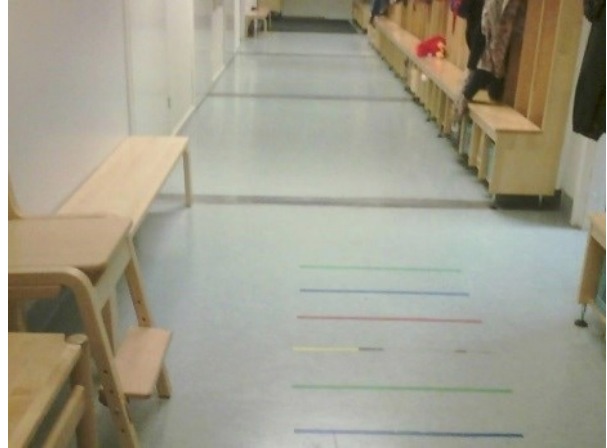
KUVA 5

Käytävän lattian keskilämpötila 19,1 astetta.
Täyttää lattian keskilämpötilan indeksivaatimuksen
TI92.

Ei toimenpiteitä.

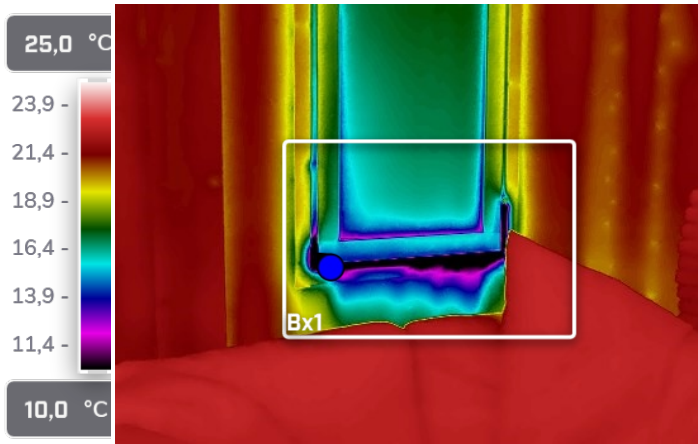
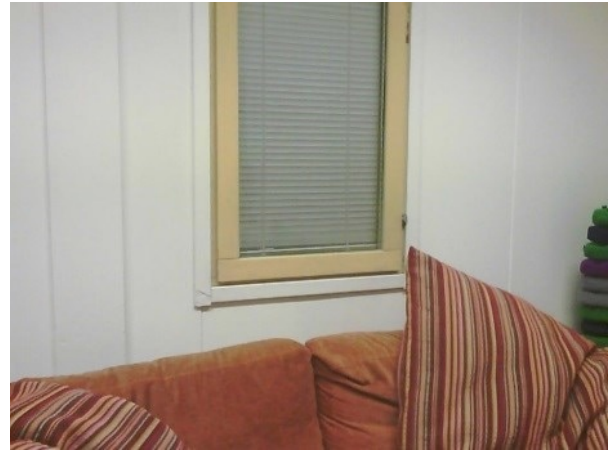
KUVA 6

Lämpötila alittaa lämpötilaindeksin TI61.
Voimakas ilmavuoto ikkunan ja seinän rakenneliitoksesta peitelistan alta.

Rakenneliitoksen tiivistys soveltuvien menetelmin.

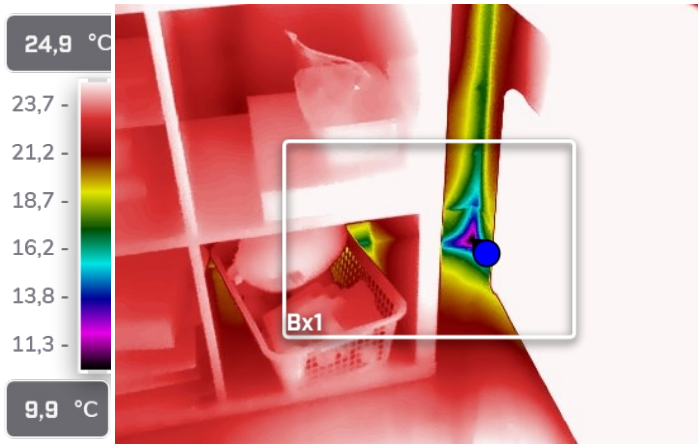
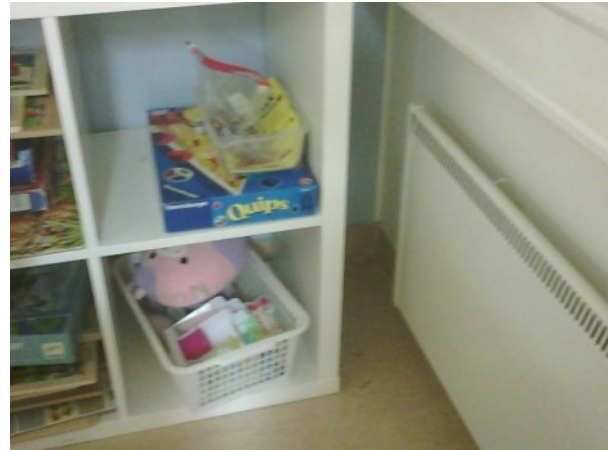
KUVA 7

Mahdollinen ilmavuoto alapohjasta seinän ja lattian nurkassa. Lämpötila alittaa lämpötilaindeksin TI61.

Ilmavuodon tiivistys esim. elastisella tiivistysmassalla.
