# Tutkimusselostus

Vartiokujan päiväkot

Rakenne- ja kosteustekninen kuntotutkimus

13.12.2023

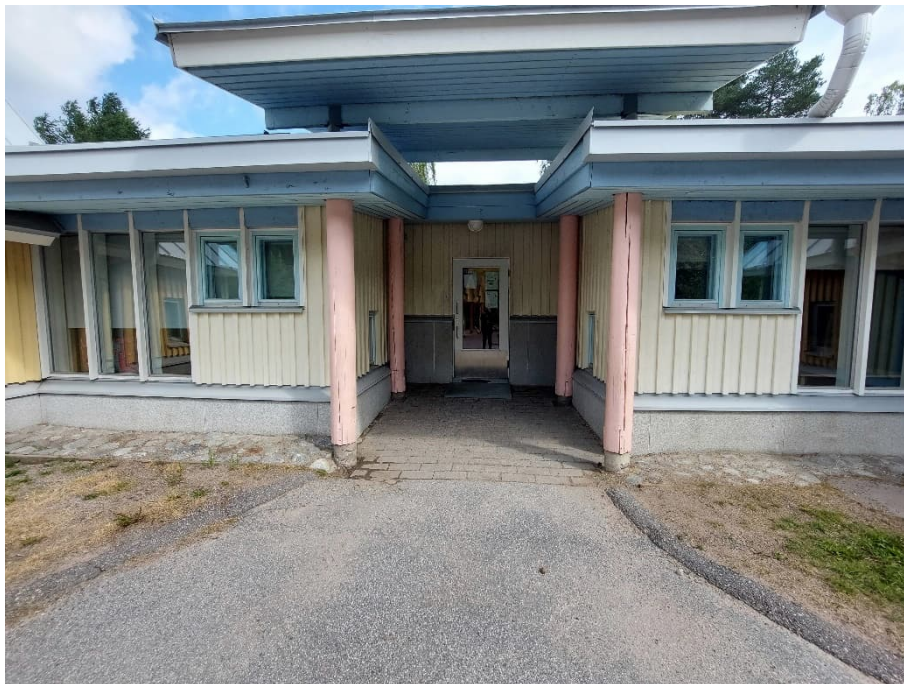
*Kuva 11. Sisääntulokatoksen puiset kannatintolpat ovat paikoitellen halkeilleet. Vastaavanlaisia halkeamia oli myös keittiön sisääntulokatoksen kohdalla, ks. kuva 8.*

Sisääntulokatosten puisten pilarien pystysuuntaiset halkeamat ovat todennäköisesti syntyneet puun kuivumisen seurauksena. Suosittelemme seuraamaan pilareiden kuntoa, tällä hetkellä ne eivät vaadi toimenpiteitä.

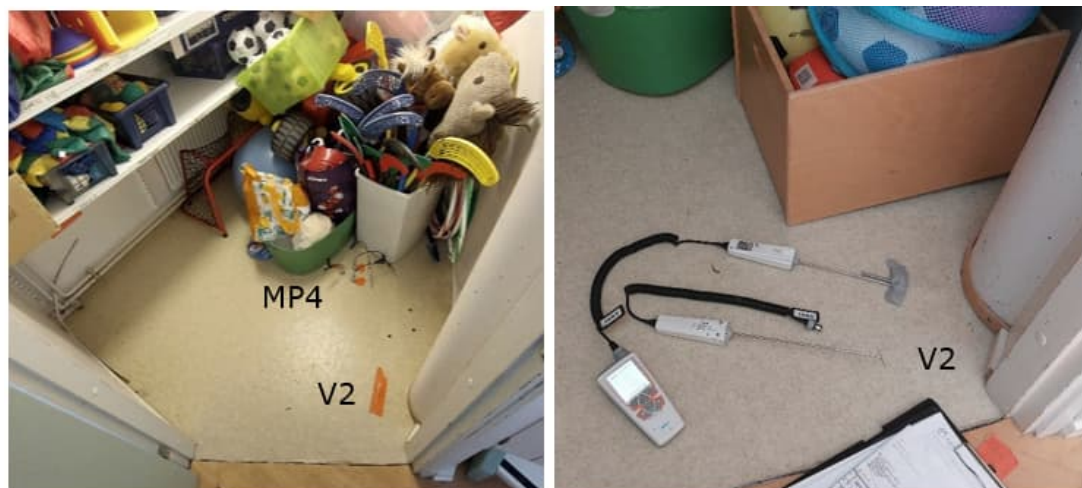
*Kuva 17. Porareikämittapiste MP4, sekä oranssin teipin kohdalla viiltomittaus V2 (59,6 %RH). Muovimatto oli hyväkuntoinen ja tiukasti kiinni alustassa.*

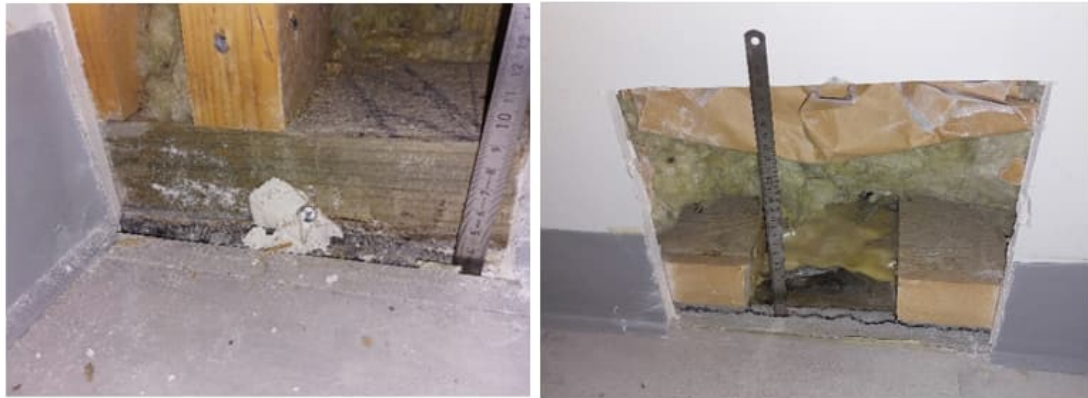
Rakenneavauksista havaittiin, että ulkoseinän US1 ja alapohjan liitoskohdassa on rako. Myös Vaahteramäen wc-tilan ja eteisen välisen väliseinän alla todettiin valusauma, josta oli ilmavirtaus sisätilojen suuntaan. Pohjoisjulkisivulla ulokkeellisten ikkunoiden kohdalla ulkoseinärakenteen ilmatiiviyttä varmistaa muovitiivistyspaperi, joka on osin rikki ja liittymistä epätiivis.

*Kuva 21. Alapohjan ja ulkoseinän liitoskohdat eivät ole ilmatiiviitä. Alapohjan betonivalussa on halkeama.*

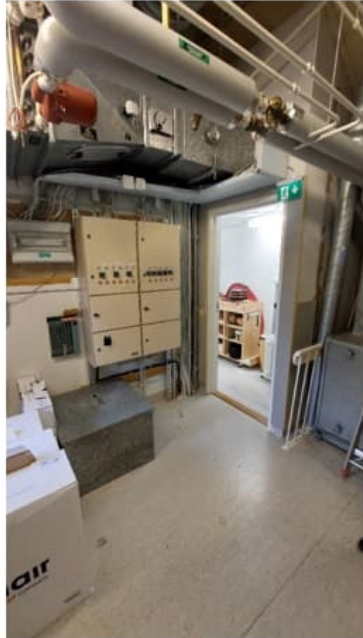
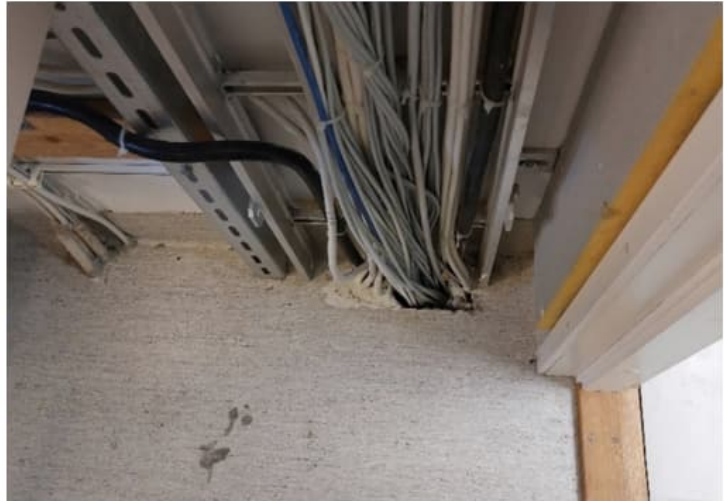
*Kuva 24. IV-konehuoneen märkätilan muovimatto oli hyväkuntoinen. Oven vieressä välipohjaan johtaa sähköläpivientejä, joista toinen oli tiivistämättä.*

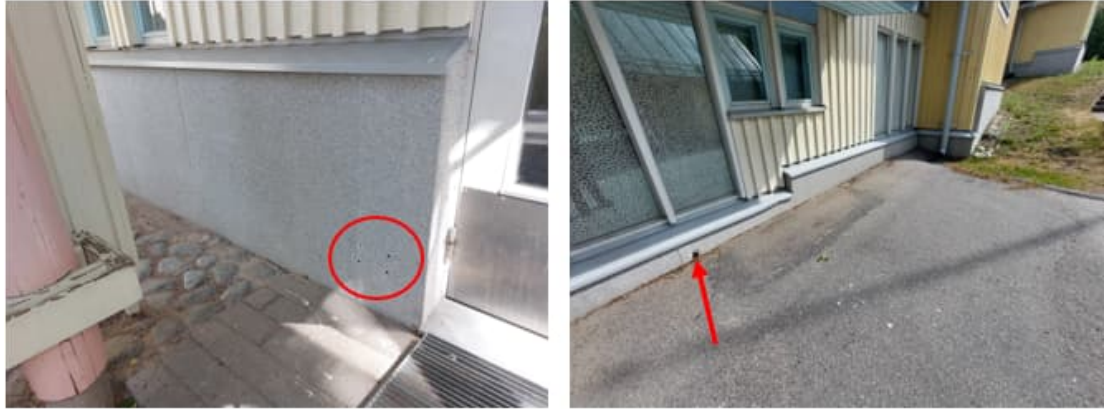
Sokkelit ja seinien alaosat on ulkopuolelta pinnoitettu v. 2006 erillisellä sokkelilevyllä, jossa on puukoolaus. Sokkelilevyissä havaittiin paikoin lohkeamia, halkeamia ja reikiä.

*Kuva 25. Julkisivun sokkelilevytyksessä oli lohkeamia ja halkeamia.*

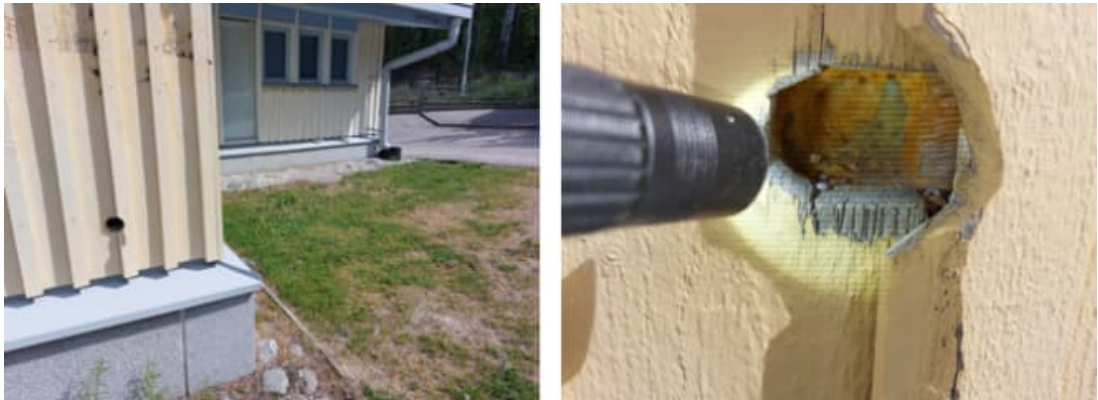
*Kuva 26. Eskaripäädyn kotikeittiön ulkoseinän julkisivulaudoituksessa oli reikä, jonka tarkoitus ei selvinnyt.*

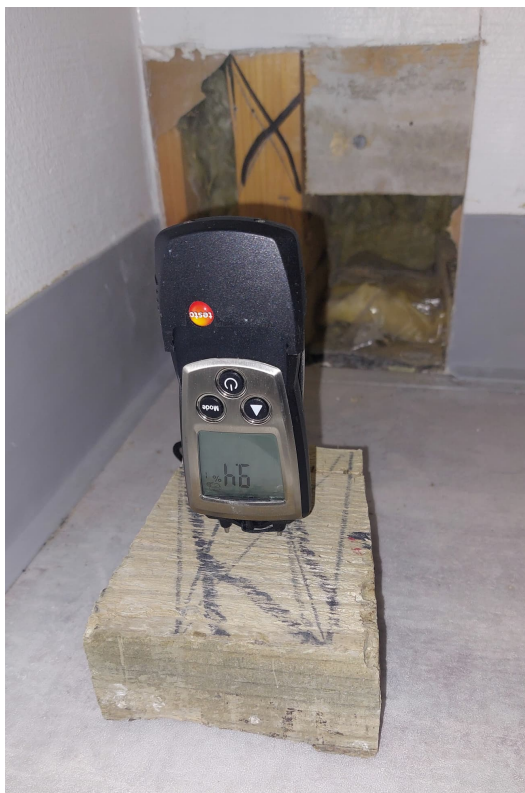
*Kuva 31. Rakenneavaus RA3, ulkoseinän alaohjauspuun alapinta oli piikkimittarilla mitattuna kuiva (9,4 paino-%). Vastaavia lukemia saatiin myös ulkoseinän avauksesta RA29.*

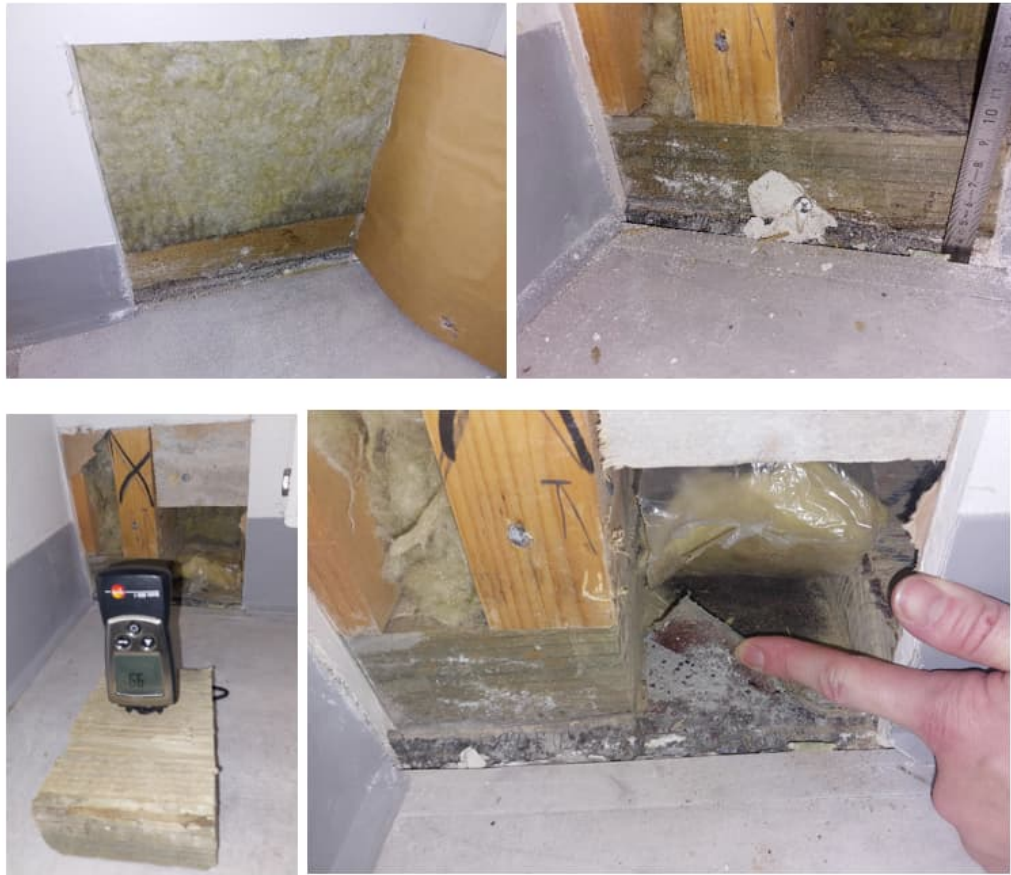
*Kuva 32. Höyrynsulkupaperin alareuna ei liity tiiviisti alapohjaan ja lattianrajassa on rako. Alajuoksupuoli oli kuiva: kosteuspitoisuus piikkimittarilla mitaten 9,9 %. Alajuoksupuolelta ei havaittu merkkejä kosteusjäljestä. Kuvissa rakenneavaukset RA3 ja RA29.*

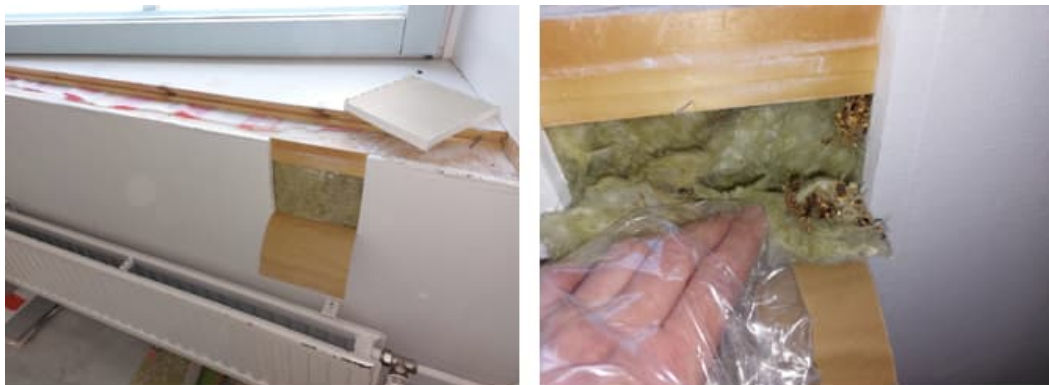
*Kuva 33. Pohjoisjulkisivun ulokkeellisten ikkunoiden ja ulkoseinän liittymiä tarkasteltiin rakenneavauksista. Vainikkunan sisäverhouslevyn ja ikkunapenkin liittymä ei ollut tiivis. Ikkunapenkin höyrynsulkuna on rakennusmuovi, jota ei ole liitetty ulkoseinän höyrynsulkupaperiin.*

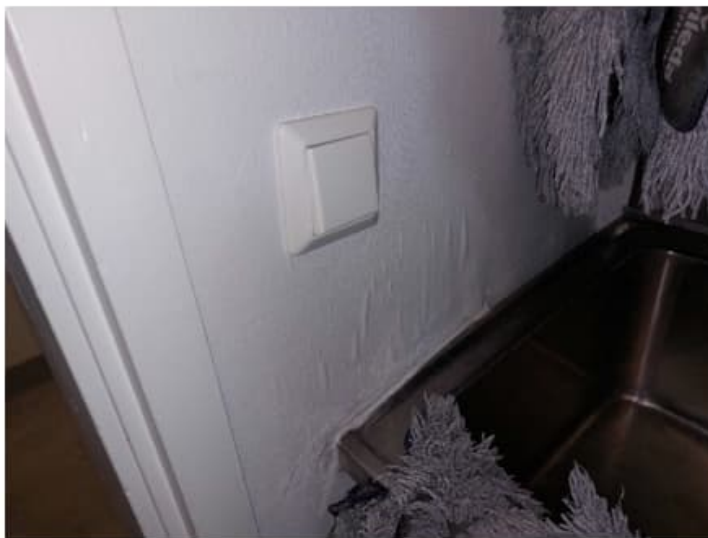
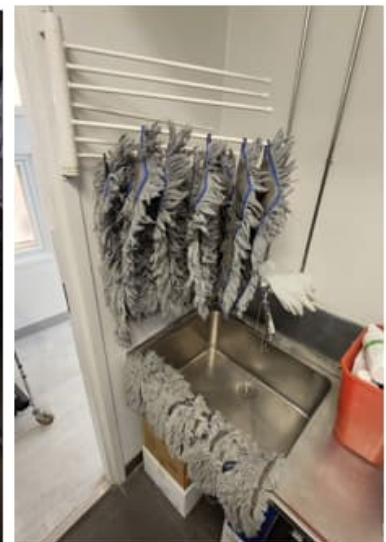
*Kuva 36. Siivousskomeron vesipisteen vieressä väliseinän lasikuitutapetissa oli kosteusjälkiä ja kupruilua.*

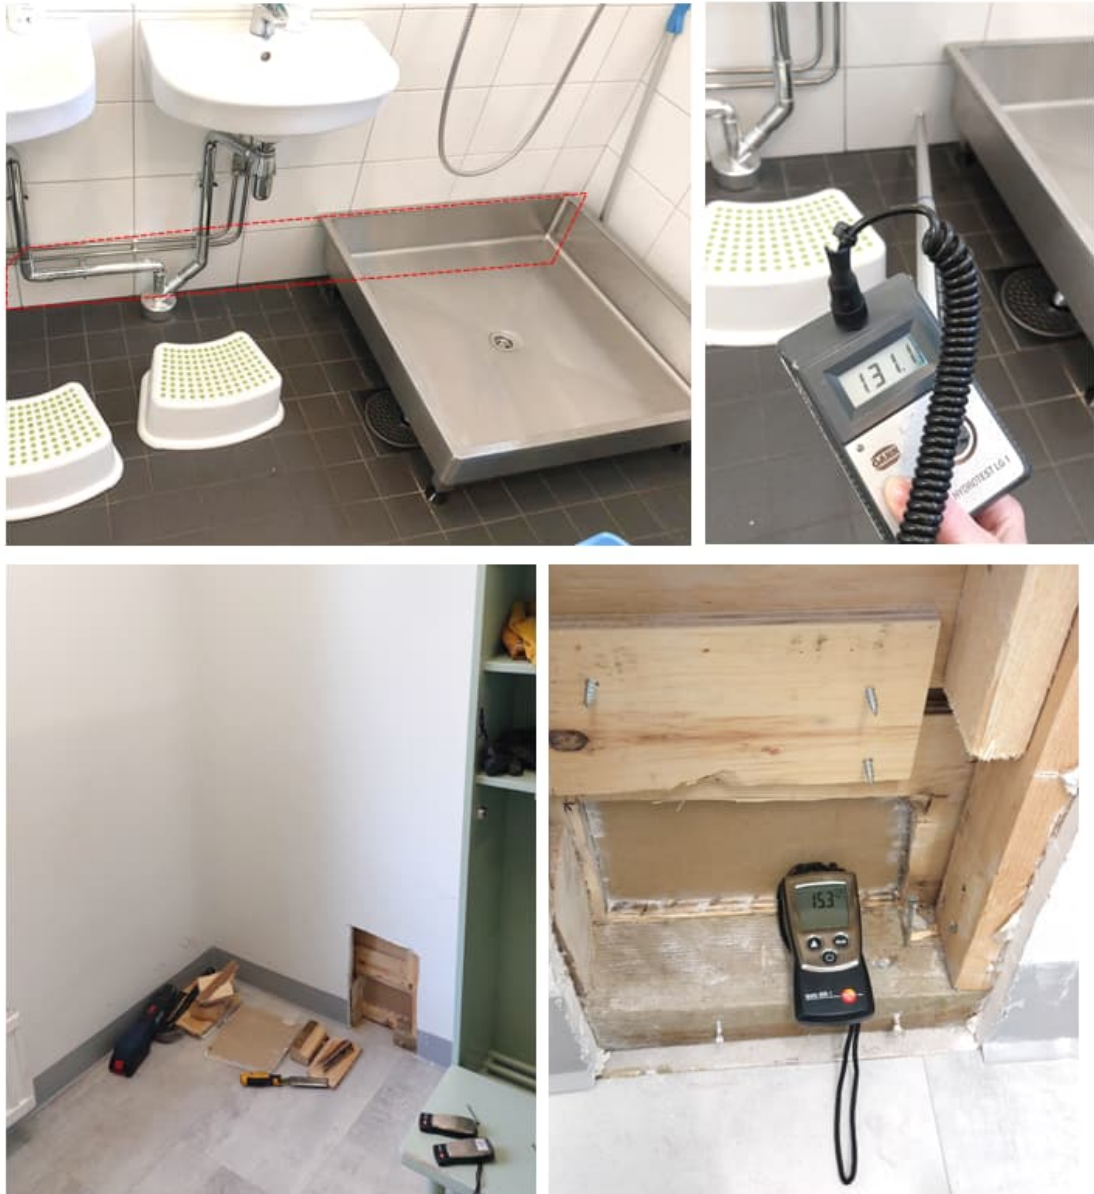
Kuva 37. WC-tilan 206 väliseinän alaosaan havaittiin alimmassa laattarivissä korkeita pintakosteuslukemia (lukemat 120–131, alue merkitty pun. katkoviivalla kuvaan). Kohdassa kosteus viipyy keraamisen laatoituksen ja vedeneristeen välissä poistuen hitaasti lattiakaivolle. Rakennusvaihe tehtiin käytävän 225 ja WC-tilan 206 väliseinän alaosaan suihkunurkkaan. Avauksessa ei havaittu kosteusjälkiä, rakenteet olivat kuivat. Alaohjauspuun kosteuspitoisuus oli piikkimittarin mukaan 10,9 % ja väliseinän kipsilevyn 15,3 %. Kipsilevystä otetussa materiaalinäytteessä ei todettu mikrobeja.

Keraamisten laattojen saumojen kautta laatoituksen ja vedeneristeen väliin pääsee vettä, joka poistu hyvin hitaasti seinän alaosan kiinnityslaastista. Korkeammat pintakosteusilmaisimen lukemat lattiakaivon ympärillä ja em. seinän alla viittaavat myös hitaasti kohti lattiakaivoa siirtyvään kosteuteen. Todennäköisesti seinä-lattialiitos on toteutettu niin, että veden siirtyminen lattian vedeneristeen päälle ja sitä pitkin lattiakaivolle on hidastunut: lattianrajassa voi olla silikonit, jotka tukkii kulkureitin tai kiinnityslaastin hammastus on vaakasuuntainen, jolloin laattojen taa kertyy kosteutta. Vedeneristeitä rikkomatta asiaa ei pysty selvittämään. Havaintojen mukaan kosteus on oikeassa paikassa vedeneristeen päällä, eikä se vaurioita rakenteita. Toimenpidetarvetta ei tässä hetkessä tarvita, mutta suosittelemme seuraamaan seinärakennetta esimerkiksi säännöllisesti pintakosteuskartoituksella. Nykyaikaisen vedeneristeen käyttöikä tavanomaisessa käytössä on noin 25–30 vuotta.

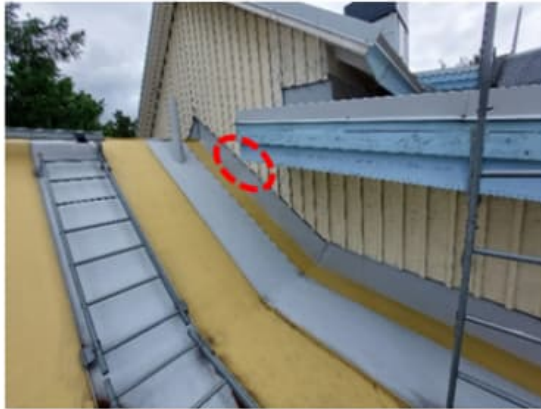
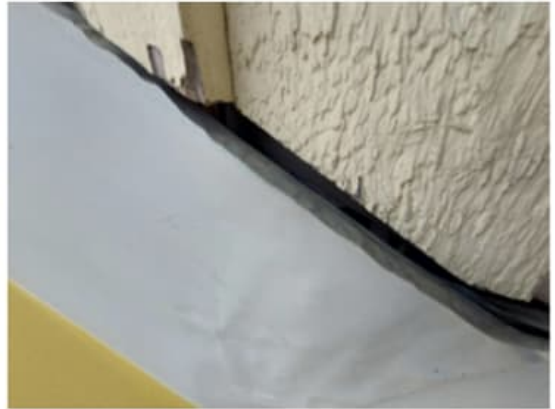
*Kuva 50. Vesikatteen pellityksen ylösnosto ulkoseinälle on puutteellinen: vesikatolla on rakoja, joista sadevesi voi päästä ulkoseinien sisälle. Edellisen kuvan kosteusjäljen sijainti yläpohjassa ympyröity kuvaan.*

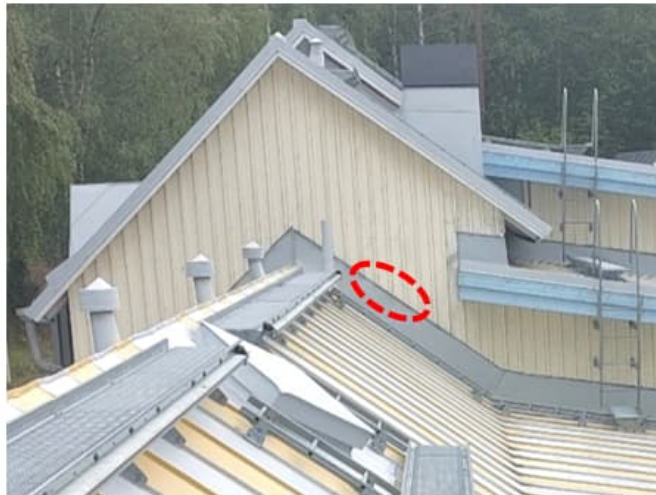
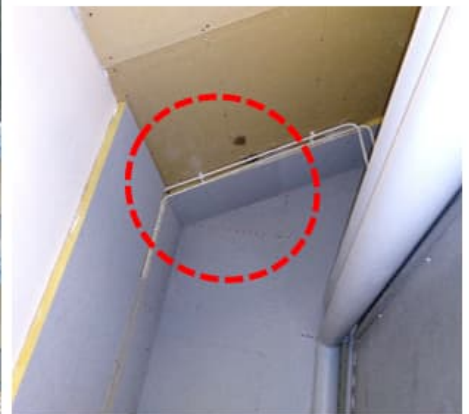
*Kuva 51. IV-konehuoneen ja varaston katon vuotoon liittyvä kosteusjäljen sijainti yläpohjassa ympyröity kuvaan. Oikealla IV-konehuoneen katossa on korjattu rakenteita, materiaaleissa näkyy pieniä kosteusjälkiä.*

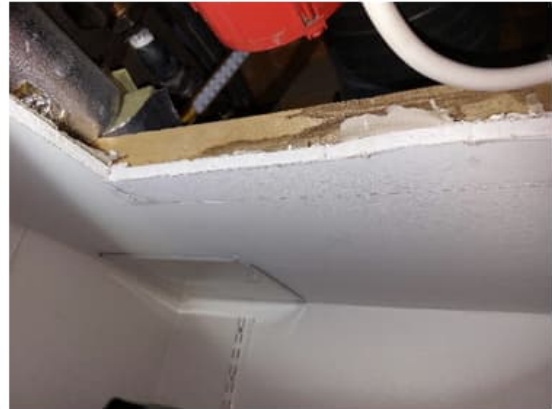
*Kuva 52. Varaston vanhoja, tarkasteluhetkellä kuivia vuotojälkiä.*

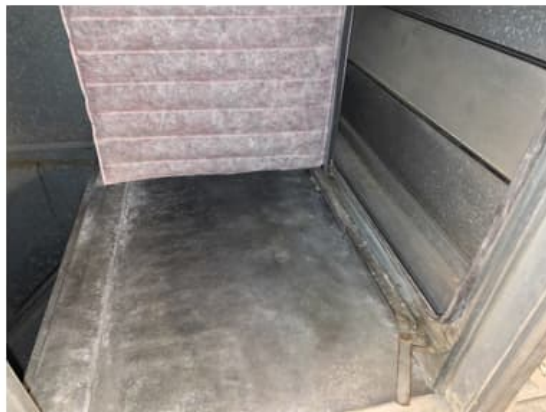
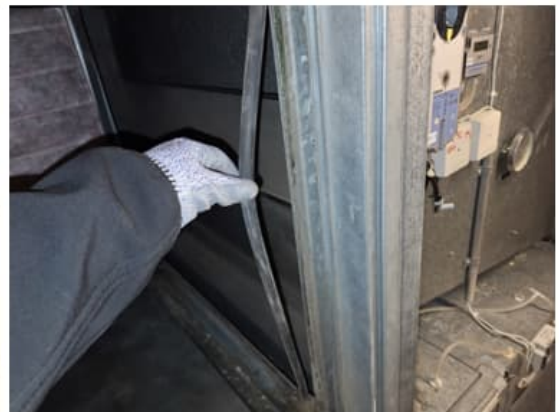
*Kuva 59a ja b. Tuloilmasuodatinkammiossa havaittiin kosteusjälkiä ja hieman likaa. Suodatinrunkojen sekä huoltoluukkujen tiivistekkeet ovat*

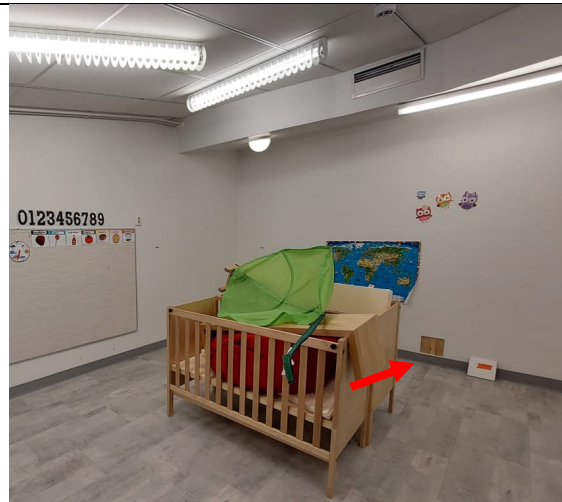
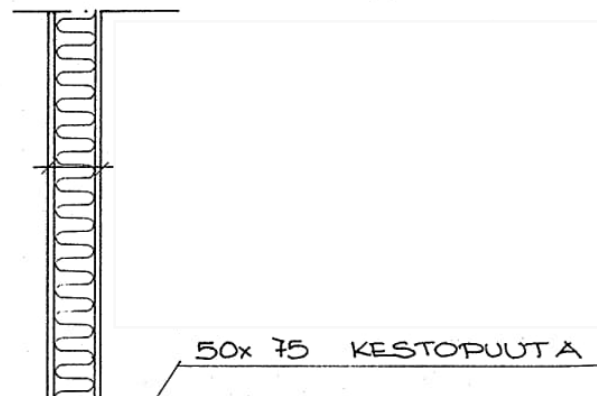
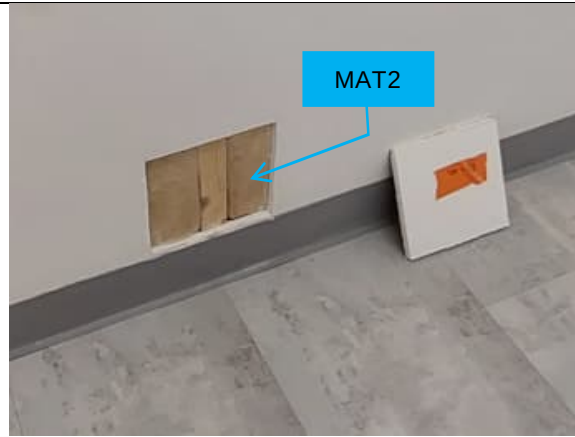
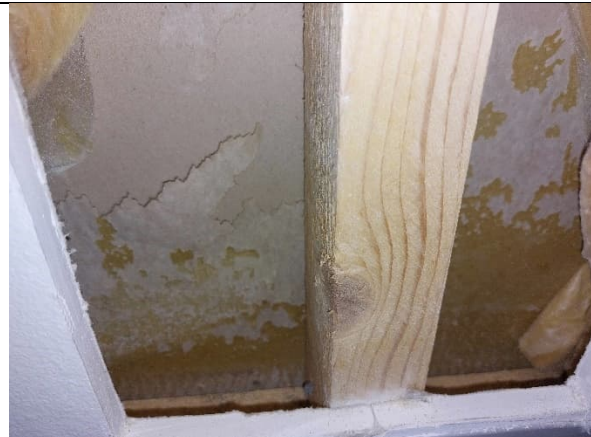
Rakenneavaus tehtiin väliseinän alaosaan kohtaan, jossa seinän toisella puolella on keittiön astianpesulinjasto. Rakenteen sisällä olevan kipsilevyn pinnalla havaittiin värjäytymää. Rakenteessa havaittiin ummehtunutta hajua. Ei havaittu selkeää ilmvirtausta eikä kosteusjälkiä.

Keittiötä vasten olevan väliseinän paikallinen kosteusvaurio suositellaan korjaamaan heti. Suosittelemme ensisijaisesti tiivistämään keittiön avoimet läpiviennit ja parantamaan korjauksissa keittiön puolella seinän vedeneristysten toimivuutta. Seinän alaosan paikallisen kosteusvaurion korjaus edellyttää rakenteen avaamista ja vaurioituneiden materiaalien uusimista.

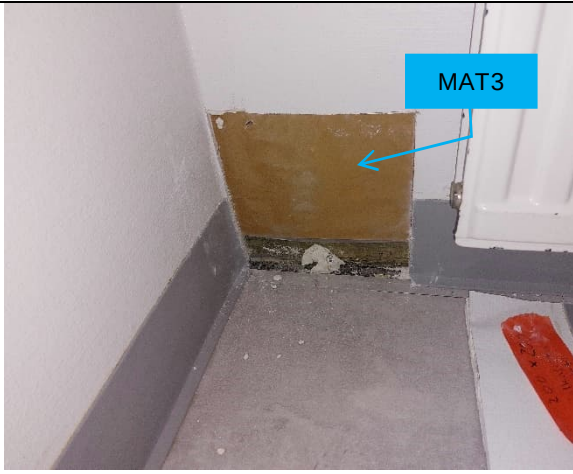
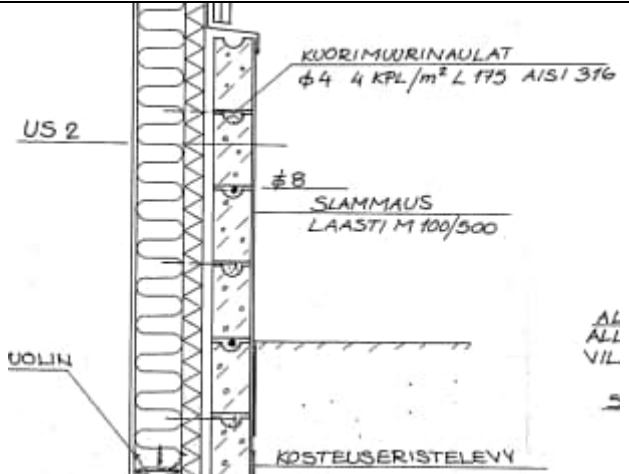
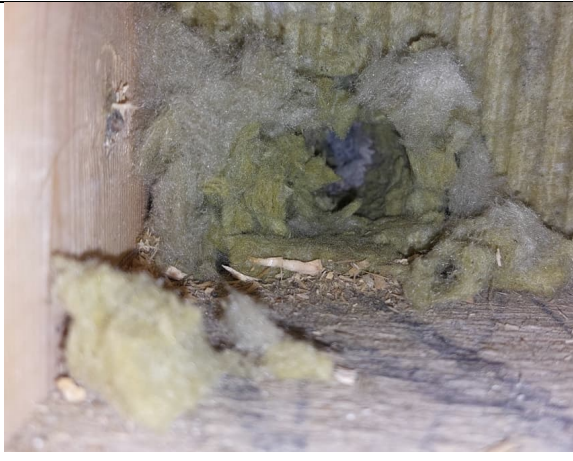
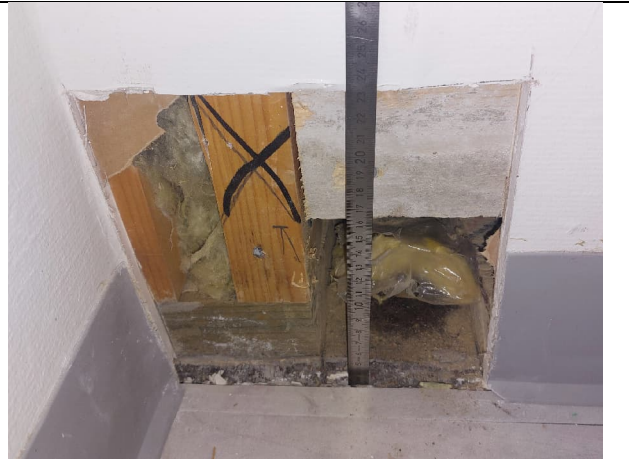
| <p>Rakenneavaus tehtiin ulkoseinän alaosaan. Rakenteet vastasivat pääosin alkuperäisiä suunnitelmia. Ulkoseinässä höyrynsulkupaperi puristuu puukoolauksen ja kipsilevytyksen väliin ollen aistinvaraisesti riittävän tiivis. Höyrynsulku ei liittynyt tiiviisti alapohjarakenteeseen. Mineraalivillan alla havaittiin rakennusaikaista puupurua. Alaohjauspuu irrotettiin ja mitattiin kosteus 9...10 paino % (kuiva). Alaohjauspuun alla pussitettu mineraalivilla ja kermikaistale. Metalliviivain upposi lattian betonivalun halkeamasta. Vastaava halkeama/valusauma todettiin myös muissa avauksissa.</p> <p>Rakenne oli aistinvaraisesti arvioituna kuiva eikä avauksessa todettu poikkeavia hajuja. Ilmavirtauksen havaittiin olevan merkkisavulla selkeästi sisäilmaan päin.</p> <p>Mineraalivillaeristeestä otettiin materiaalinäyte mikrobianalyysiin. Näytteessä ei todettu mikrobikasvua.</p> | |

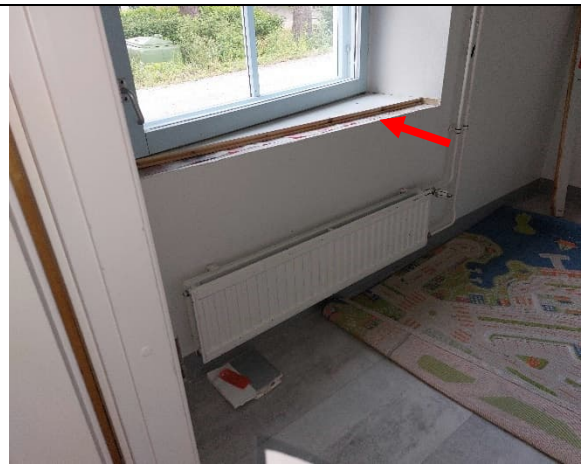
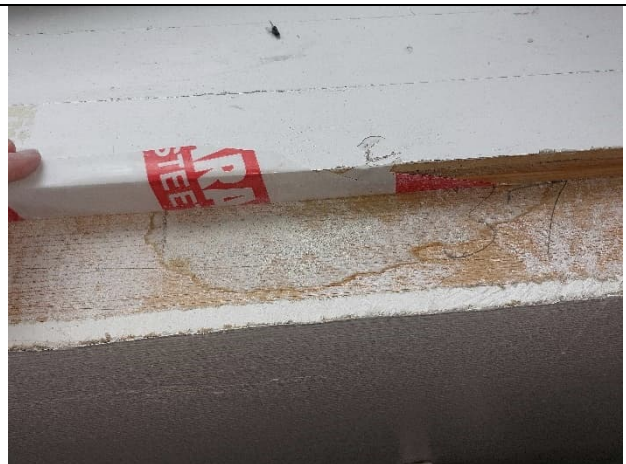
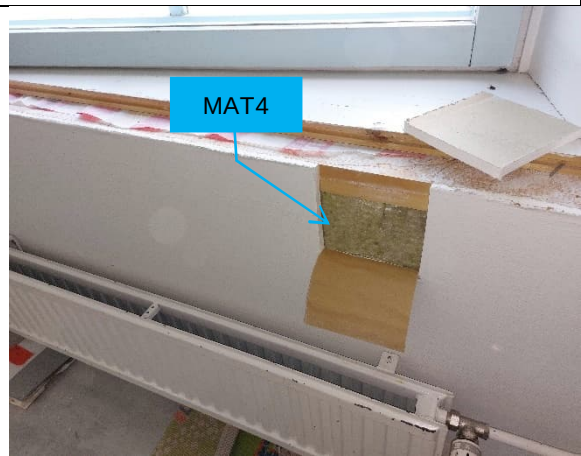
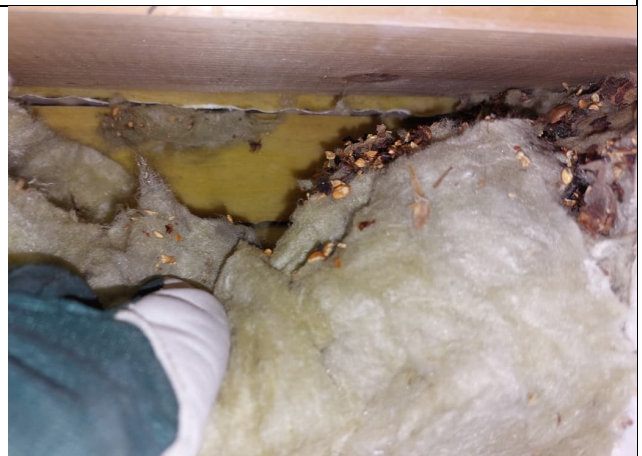
Rakenneavaus tehtiin ulkoseinän ikkunalaudan alaosaan. Avauksen yhteydessä olevat rakenteet vastasivat pääosin alkuperäisiä suunnitelmia. Ikkunalaudan puukoolauksen pinnalla oli tarkastus-  
hetkellä vanhoja kuivia kosteusjälkiä. Rakenteen sisällä ei havaittu kosteusjälkiä ja rakenne oli  
muuten aistinvaraisesti arvioituna kuiva. Rakenteessa ei todettu poikkeavia hajuja. Mineraalivil-  
lassa havaittiin ulkoilmasta tulleita roskia, kuten kuivia lehtiä ja siemeniä.

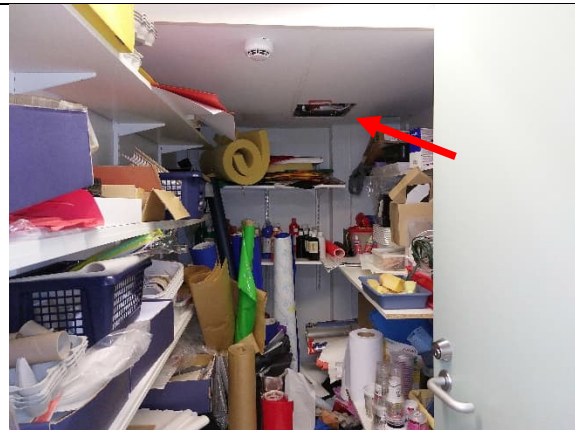
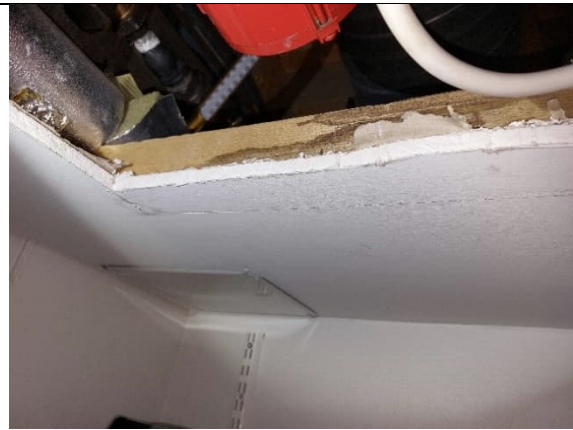
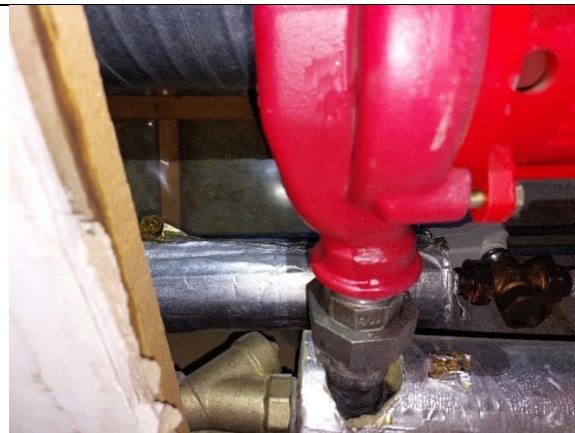
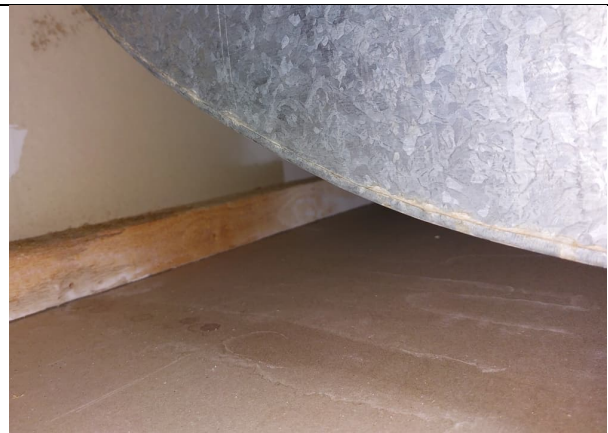
Rakenneavaus tehtiin keskusvarastotilan yläpohjaan, kohtaan, jossa on aiemmin ilmoitettu vesi-vuodosta. Rakenteet vastasivat pääosin alkuperäisiä suunnitelmia. Avauksessa havaittiin vanhaa kuivunutta kosteusjälkeä koolauspuissa sekä kipsilevyn sisäpinnalla. Rakenne oli aistinvaraisesti arvioituna kuiva eikä avauksessa todettu poikkeavia hajuja. Putkieristeiden ympärillä on käytetty paikoin pinnoittamatonta mineraalivillaa.

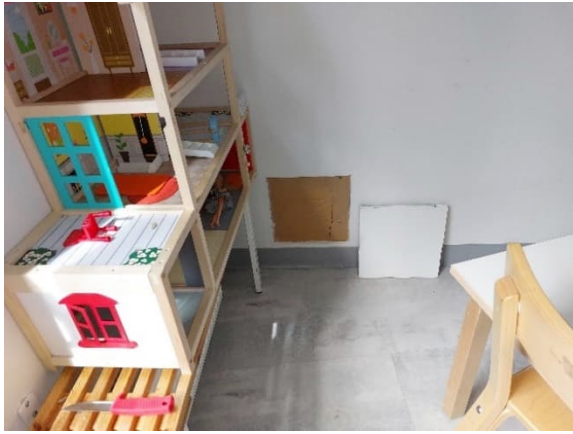
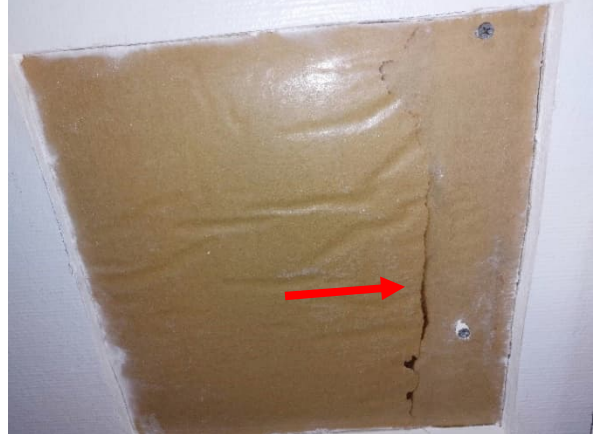
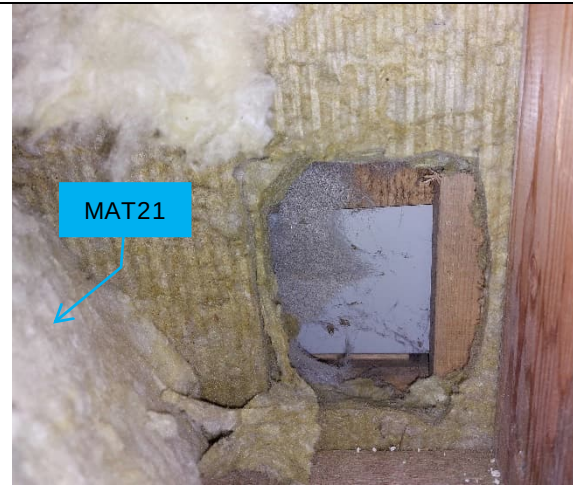
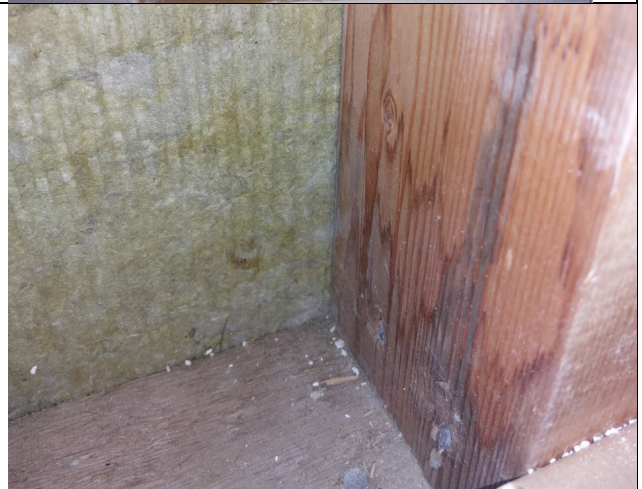
| <p>Rakenneavaus tehtiin ulkoseinän alaosaan. Rakenteet vastasivat pääosin alkuperäisiä suunnitelmia. Höyrynsulkupaperissa sekä pystypuurungossa havaittiin vanhoja kosteusjälkiä. Rakenne oli avaushetkellä aistinvaraisesti arvioituna kuiva eikä avauksessa todettu poikkeavia hajuja. Mineraalivillassa ei havaittu tummumia.</p> <p>Ilmavirtauksen havaittiin olevan merkkisavulla sisäilmaan päin.</p> <p>Mineraalivillaeristeestä otettiin materiaalinäyte mikrobianalyysiin. Näytteessä ei todettu mikrobikasvua.</p> | |

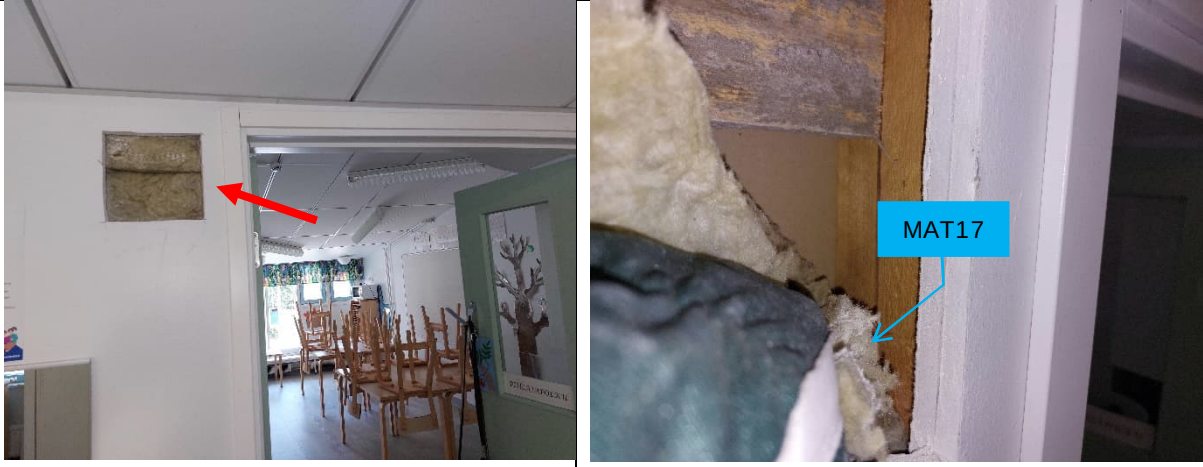
| <p>Rakenneavaus tehtiin väliseinän yläosaan kohtaan, jonka yläpuolella yläpohjassa oli kosteusjälki höyrynsulun yläpuolella. Rakenteet vastasivat pääosin alkuperäisiä suunnitelmia.</p> <p>Rakenne oli aistinvaraisesti arvioituna kuiva eikä avauksessa todettu poikkeavia hajuja.</p> <p>Merkkisavulla ei havaittu selkeää ilmavirtausta.</p> <p>Mineraalivillaeristeestä otettiin materiaalinäyte mikrobianalyysiin. Näytteessä ei todettu mikrobi-kasvua.</p> | |

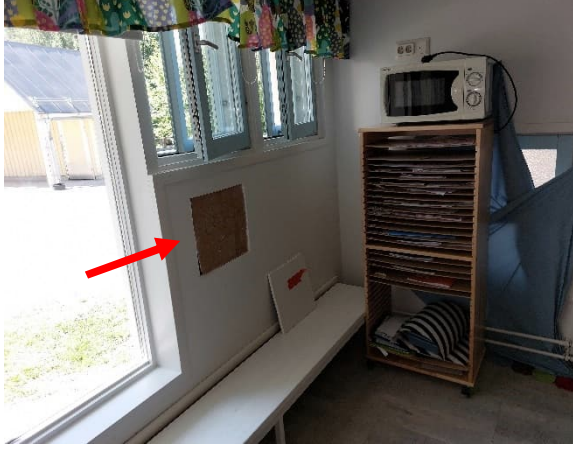
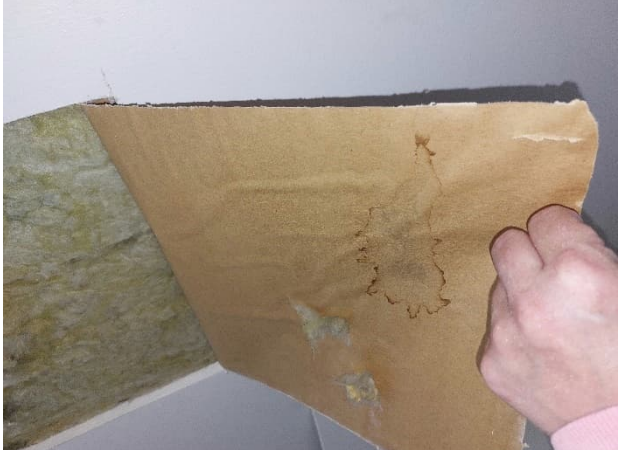
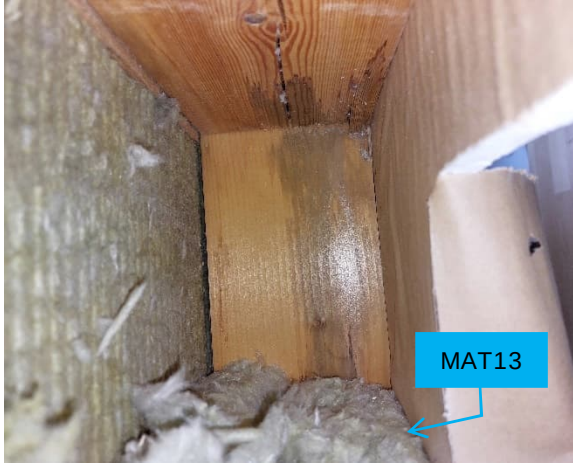
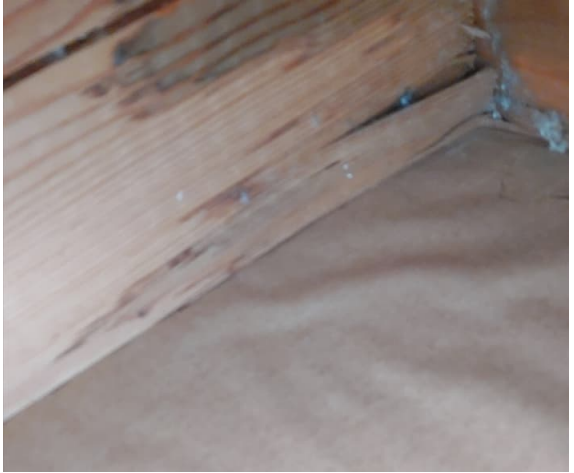
| <p>Rakenneavaus tehtiin ulkoseinän keskiosaan. Rakenteet vastasivat pääosin alkuperäisiä suunnitelmia. Höyrynsulkupaperissa sekä pystypuurungossa havaittiin vanhoja kosteusjälkiä. Havaintojen perusteella höyrynsulkupaperi menee puurungon alle ja paperissa esiintyi kupruilua. Pystypuurungossa havaittiin tummumaa. Rakenne oli avaushetkellä aistinvaraisesti arvioituna kuiva eikä avauksessa todettu poikkeavia hajuja.</p> <p>Ilmavirtauksen havaittiin olevan merkkisavulla sisäilmaan päin.</p> <p>Mineraalivillaeristeestä otettiin materiaalinäyte mikrobianalyyysiin. Näytteessä ei todettu mikrobikasvua.</p> | |

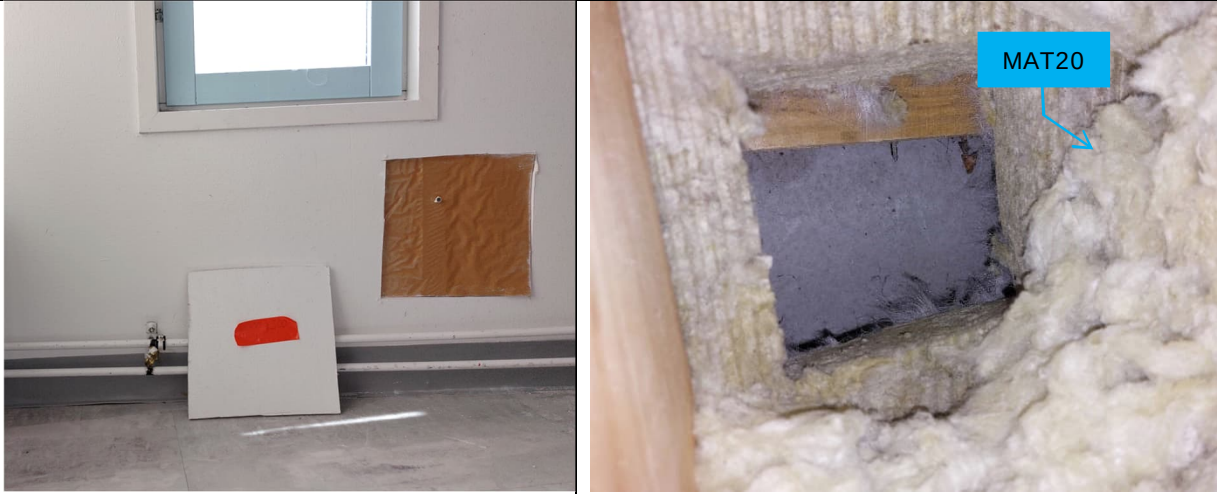
| <p>Rakenneavaus tehtiin ulkoseinän alaosaan. Höyrynsulkupaperissa esiintyi vähäistä kupruilua. Ulkokuolinen sokkelilevy on havaintojen perusteella tehty sementtilevystä. Rakenne oli aistinvaraisesti arvioituna kuiva eikä avauksessa todettu poikkeavia hajuja.</p> <p>Merkkisavulla ei havaittu selkeää ilmapirtausta.</p> <p>Mineraalivillaeristeestä otettiin materiaalinäyte mikrobianalyysiin. Näytteessä ei todettu mikrobikasvua.</p> | |

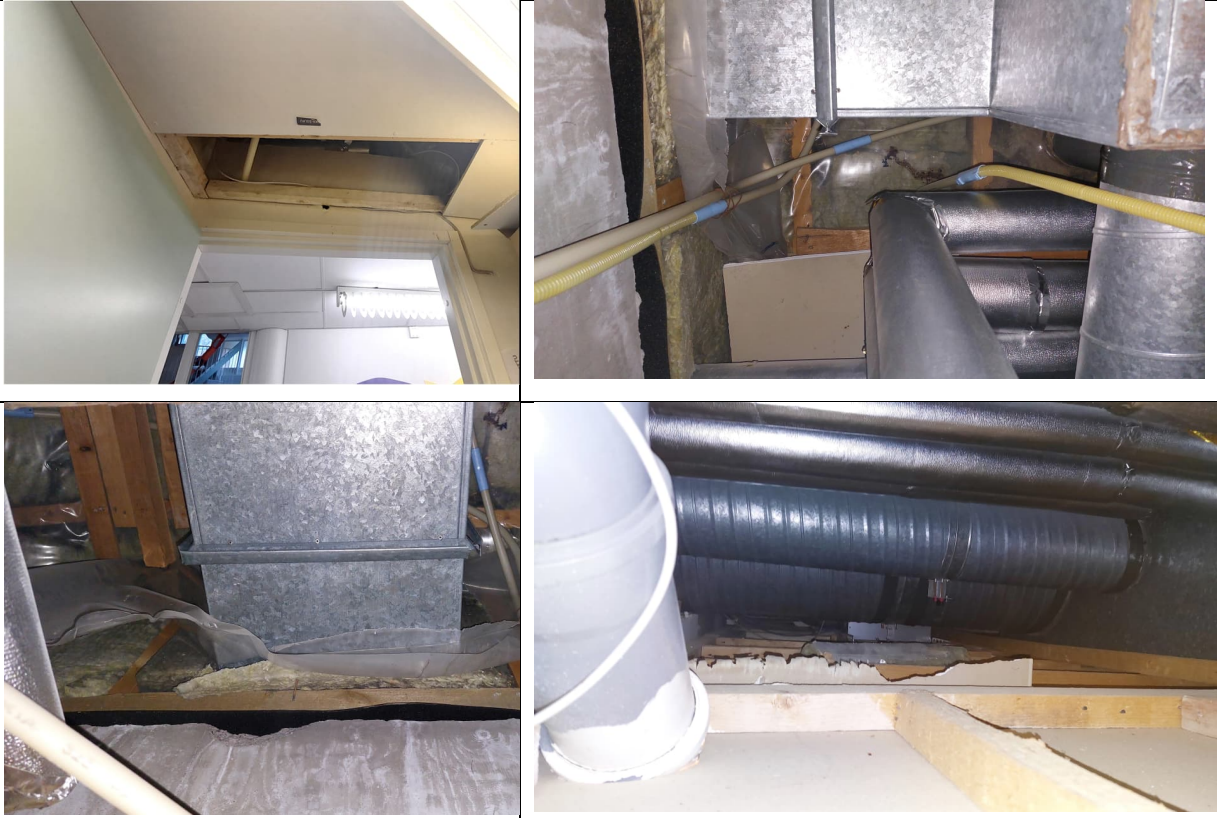
| <p>Rakenneavaus tehtiin keskusvarastotilan yläpohjaan, oviaukon yläpuolelle alakattotilan tarkastamiseksi aiemmin tapahtuneiden vesivuotojen vuoksi. Vuotojälkiä ei todettu.</p> <p>Avauksessa havaittiin vanhaa kuivunutta kosteusjälkeä yläpohjan höyrynsulkumuovin pinnalla, yläpohjassa. Rakenteet olivat avaushetkellä aistinvaraisesti arvioituna kuiva eikä avauksessa todettu poikkeavia hajuja. Ilmanvaihtokanavien läpivienneissä on käytetty pinnoittamatonta mineraalivillaa.</p> | |

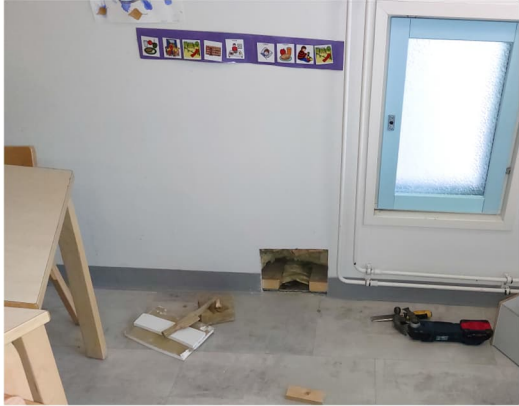
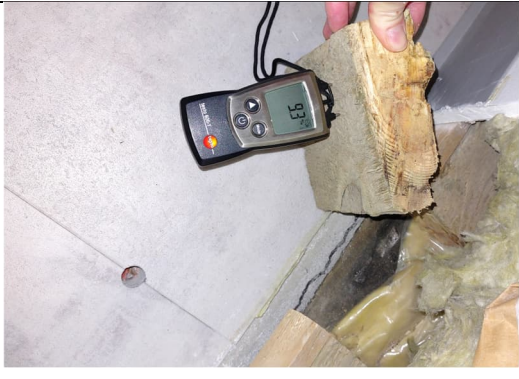
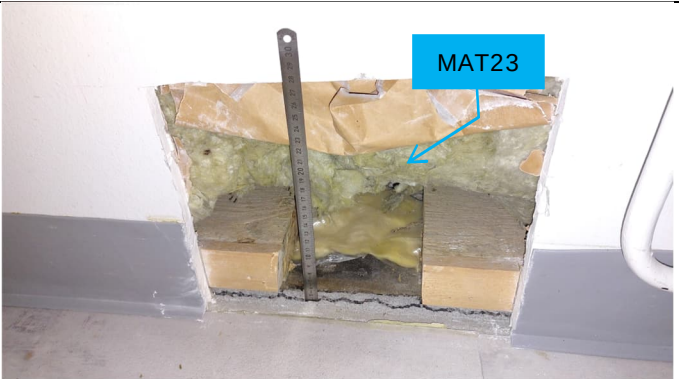
| <p>Rakenneavaus tehtiin ulkoseinän alaosaan. Rakenteet vastasivat pääosin alkuperäisiä suunnitelmia. Havaintojen perusteella seinän alaosassa bitumikermi- vedeneriste on nostettu ylös seinän runkoa vasten. Rakenne oli aistinvaraisesti kuiva eikä avauksessa havaittu kosteusjälkeä tai poikkeavia hajuja. Rakenteen mineraalivillassa ei havaittu tummumia. Alajuoksupuun kestopuuta, kosteuspitäisyys oli mittarin mukaan 9,3 %. Alajuoksupuun alta havaittiin pussitettu mineraalivilla ja kermikaistale.</p> <p>Alapohjan betonissa havaittiin halkeama, johon metalliviivain upposi noin 45 mm. Ilmavirtauksen havaittiin selkeästi puhaltavan huonetilaan päin halkeamasta.</p> <p>Mineraalivillaeristeestä otettiin materiaalinäyte mikrobianalyysiin. <b>Näytteissä ei todettu mikrobikasvua.</b></p> | |
