# Illenpihan päiväkot

Illenpiha 6, 01520 Vantaa

Rakennuksen rajattu rakenne- ja kosteustekninen kuntotutkimus  
8.12.2025, päivitetty 30.4.2026 (lisääavaukset, FLECit ja seurannat)

Työnro 24-1611-1

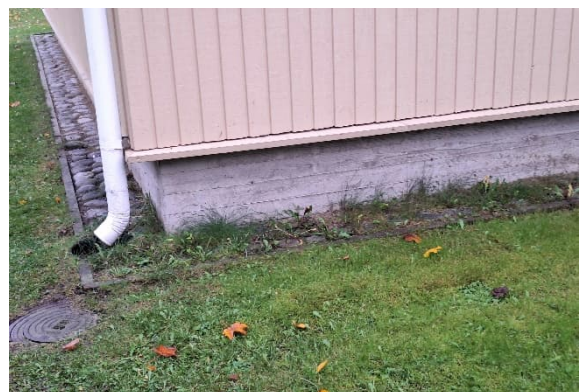
**Kuva 13**  
Syöksyt ovat tarpeeksi pitkät eikä roiskevesistä johtuvia kosteusjälkiä näkynyt sokkelin pinnassa.

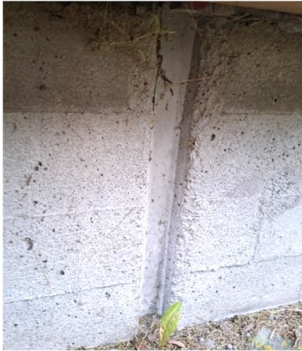
**Kuva 14**

Sokkelin saumaus on hyväkuntoinen.

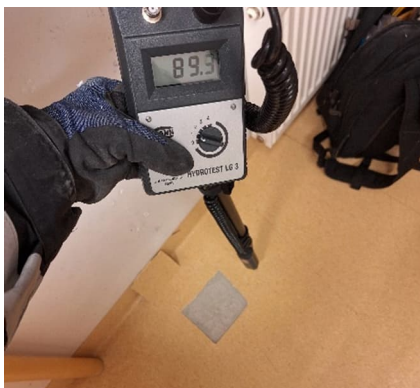
**Kuva 29**

Verstaan lattia on pintakosteus ulkoseinän vierestä.

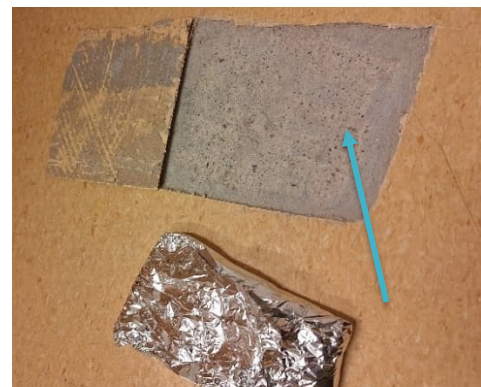
**Kuva 30**

VOC-bulk -näyte otettiin avauksen reunaan, jossa pintakosteus oli koholla.

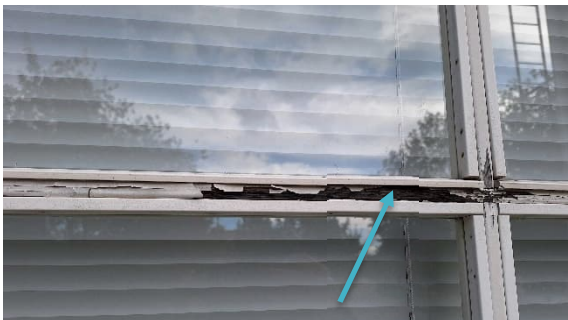
**Kuva 42**  
Länsipäädyn ikkunassa on maali- ja lahovauriota.

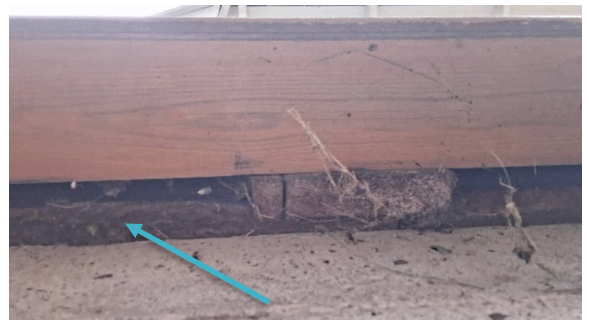
**Kuva 43**  
Julkisivun tuuletusrako on riittävä. Julkisivun alaosaan puuttuu eläinverkko. Kuvassa näkyy julkisivun vaakalauta, sen takana pystykoolaus sekä tuulensuojalevyä (nuoli).

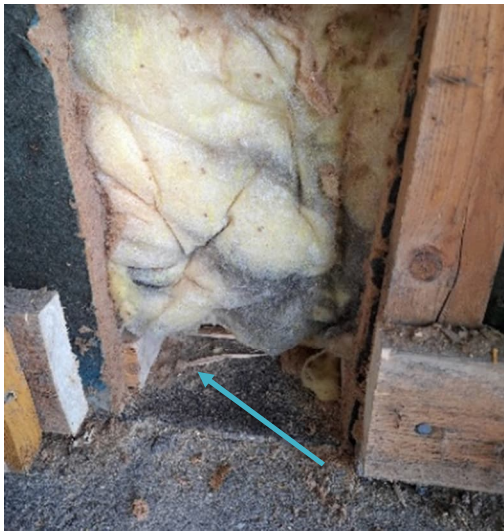
**Kuva 52**

US5. Alaohjauspuu on betonilaiturin tasolla. Puun rakennekosteus on normaali: 7,5 p-%.

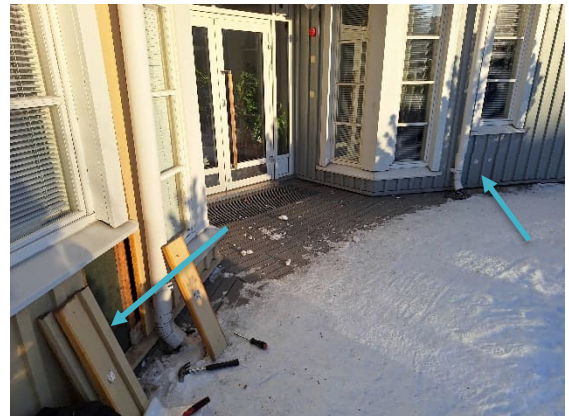
**Kuva 53**

US8 tilan 109 ikkunan alle sekä oikealla oleva avauskohta US7.

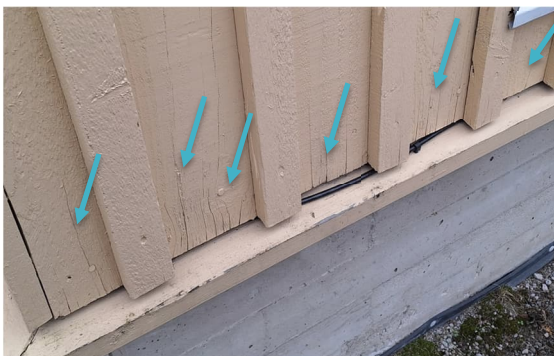
**Kuva 60**

Halkeamia eli vauriokohtia laudoitusten länsipäädyn alaosissa.

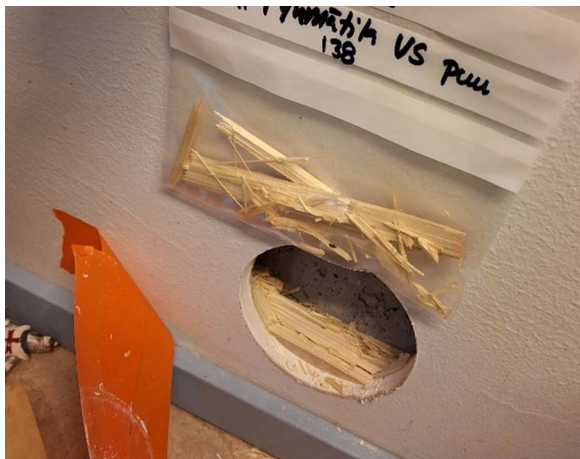
**Kuva 88**

VS2. Tilan 138 avauksesta otettiin mikrobinäyte MN4 alaohjauspuusta, jossa oli epäily mikrobivauriosta.

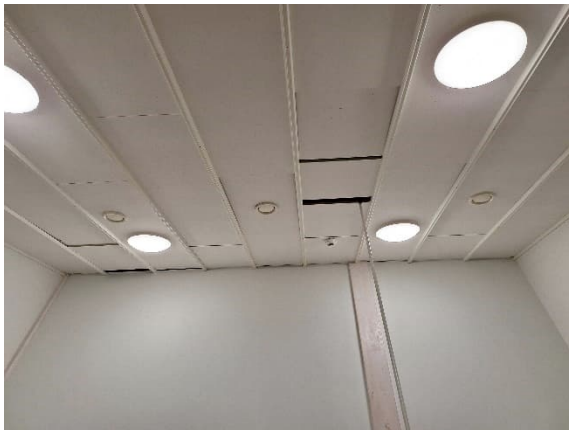
**Kuva 108**

Lukkarien nukkarissa on useampi äänenvaimennuslevy hieman pois paikoiltaan. Levyjen reunat ovat pinnoittamatta.

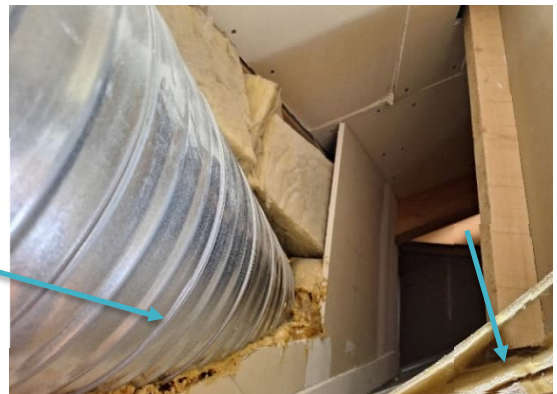
**Kuva 111**

Parven alaslaskutilassa on avointa viilaa. Lisäksi äänenvaimennuslevyn reuna on vaurioitunut mekaanisesti (oikea nuoli).

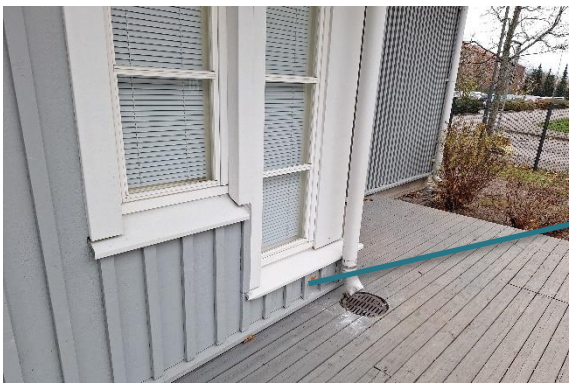
**Kuva 1**  
US1. Rakenneavaus nukkumatilán 141 ikkunan alapuolelle, lähelle sadevesisyöksyä.

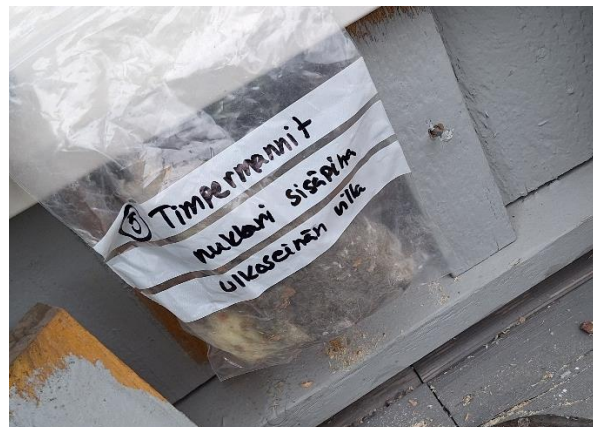
| Näy-tenro | Avaus, tila, tarkennus | Materiaali | Tulkinta |
|---|---|---|---|
| MN5 | US1, Tila 141, ikkunan alapuolelta, läheltä maanpinnan tasoa | Mineraalivilla | Viite vauriosta |

**Kuva 4**  
US1. Avauksesta otettiin mikrobinäyte MN5, jossa oli selvä viite mikrobivauriosta.

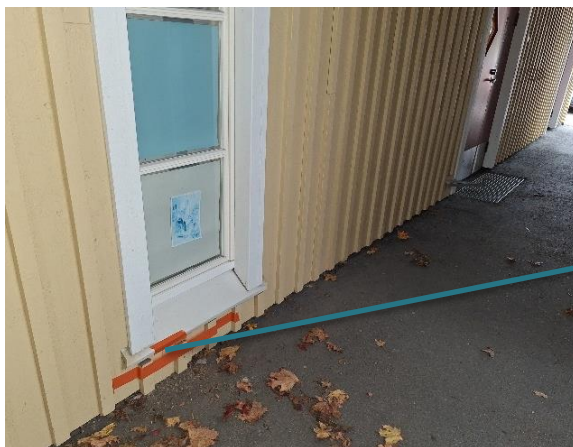
**Kuva 5**

US2, avaus tilan 141 päätyseinään, ikkunan alapuolelle.

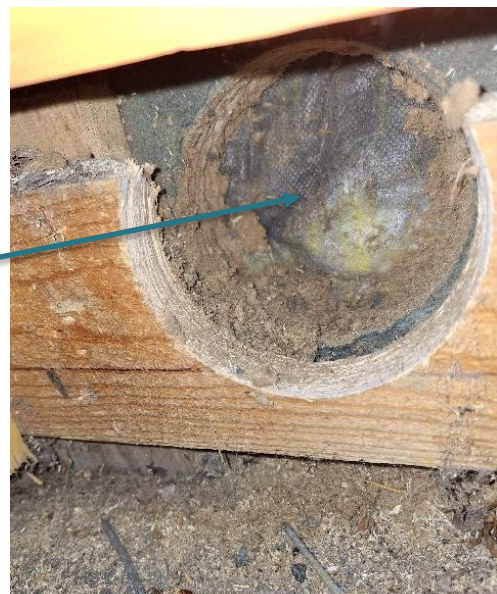
**Kuva 6**

US2. Tuulensuojana on käytetty pehmeää tuulensuojalevyä, 30 mm.

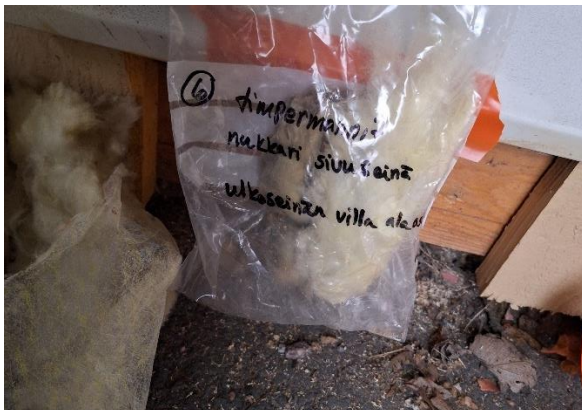
| Näy-tenro | Avaus, tila, tarkennus | Materiaali | Tulkinta |
|---|---|---|---|
| MN6 | US2, Tila 141, ulkoseinä läheltä maanpinnan tasoa, katoksen kohdalla | Mineraalivilla | Viite vauriosta |

**Kuva 7**  
US2. Mikrobinäyte MN6 ulkoseinän alaosista, jossa oli viite mikrobivauriosta.

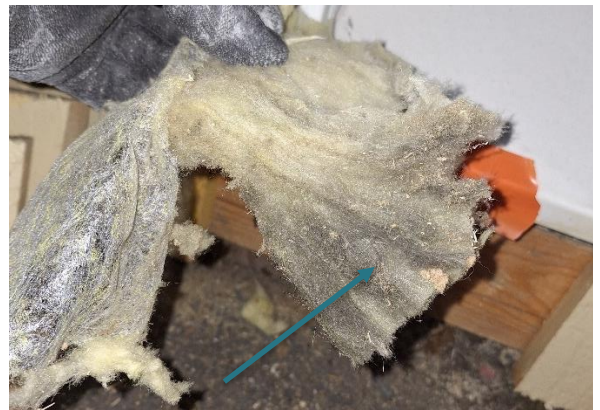
**Kuva 8**  
US2. Eriste on alaosistaan tummunutta.

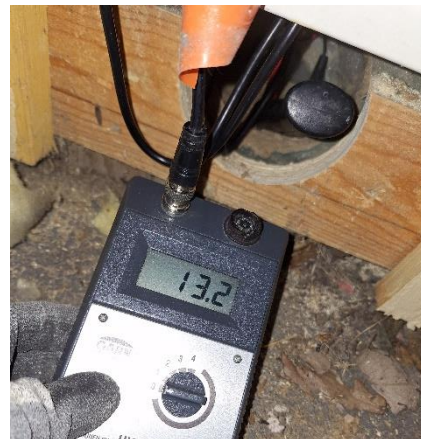
**Kuva 10**  
US2. Avauksen alaohjauspuun kosteus on 13,2 p-%.

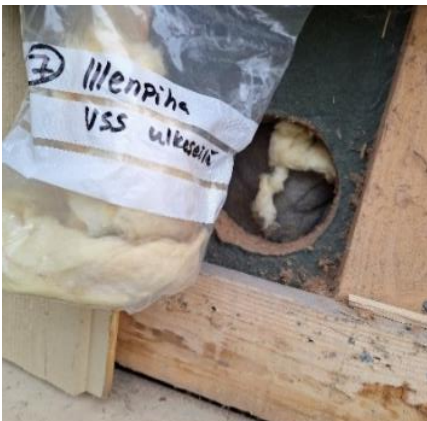
**Kuva 13**

US3. Materiaalinäyte MN7 otettiin eristekerroksen sisäpinnasta, läheltä alaohjauspuuta. Näytteessä ei ollut viitteitä mikrobivauriosta.

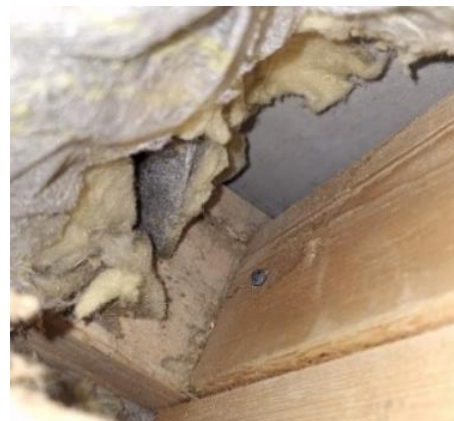
**Kuva 14**

US3. Alaohjauspuun rakennekosteus oli 15,2 p-%. Eristelevyjen pinnoissa oli tummentumaa.

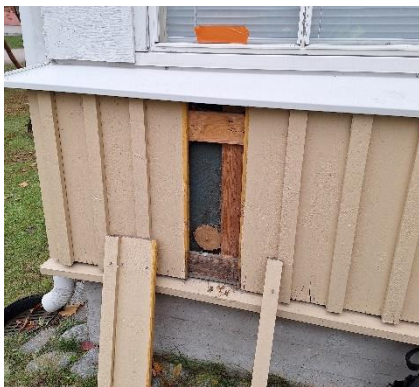
**Kuva 23**

US4. Avaus tehtiin rakennuksen toiseen päähän tilaan 104. Avaus tehtiin 600...650 mm maanpinnasta.

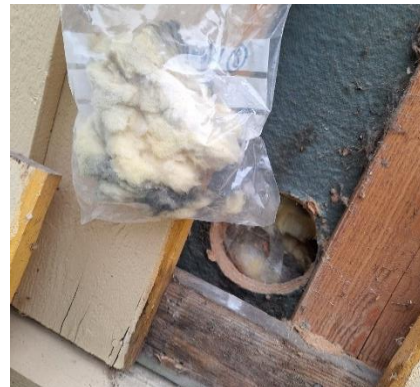
**Kuva 24**

US4. Materiaalinäyte MN8 ei sisältänyt viitteitä mikrobivauriosta.

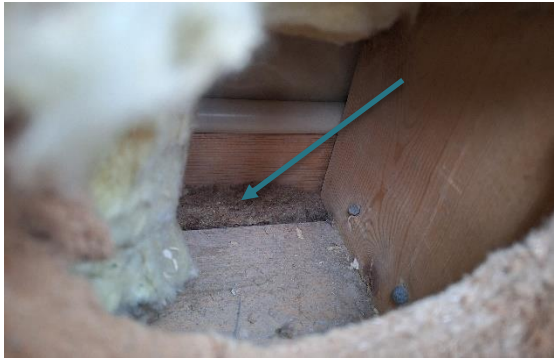
**Kuva 25**

US4. Alaohjauspuun takana oli pellavaa. Alaohjauspuun pinnan rakennekosteus oli 10,0 p-%.

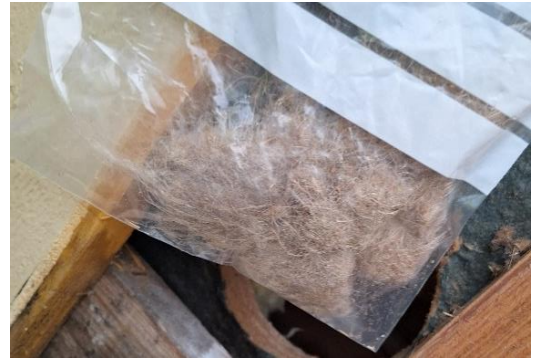
**Kuva 26**

US4. Pellavanäyte MN9 ei sisältänyt viitteitä mikrobivauriosta.

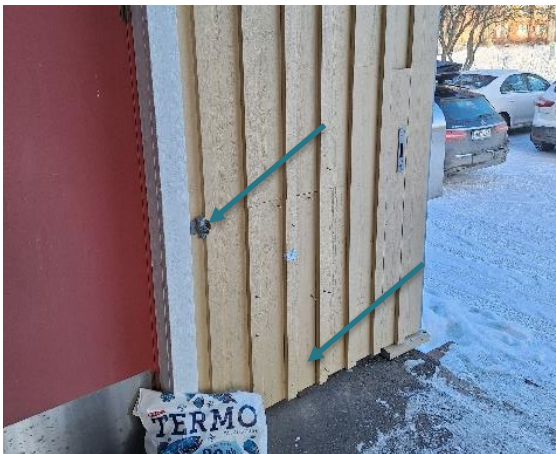
**Kuva 31**

US5 rakennuksen päätyyn. Oven vieressä on vesipiste (ylempi nuoli).

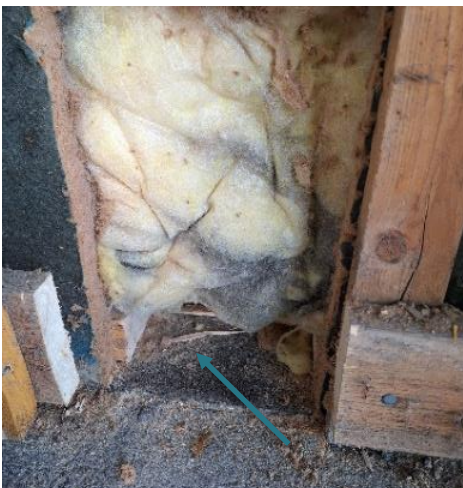
**Kuva 35**  
US5. Alaohjauspuu on betonilaiturin tasolla. Puun rakennekosteus on normaali: 7,5 p-%.

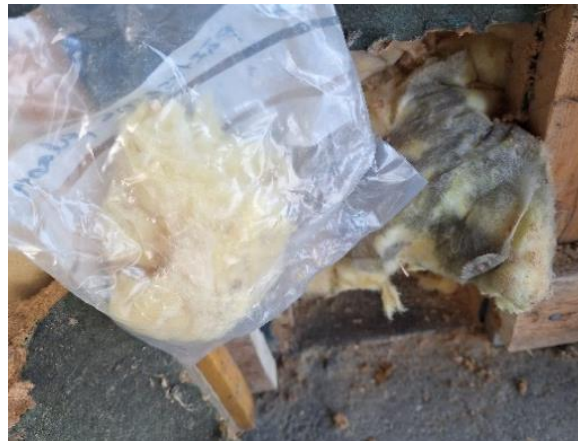
**Kuva 36**  
US5, eristenäyte LN5 otettiin eristeen keskiosista, jossa ei ollut tummentumia. Eristeen alaosissa on tummentumaa.

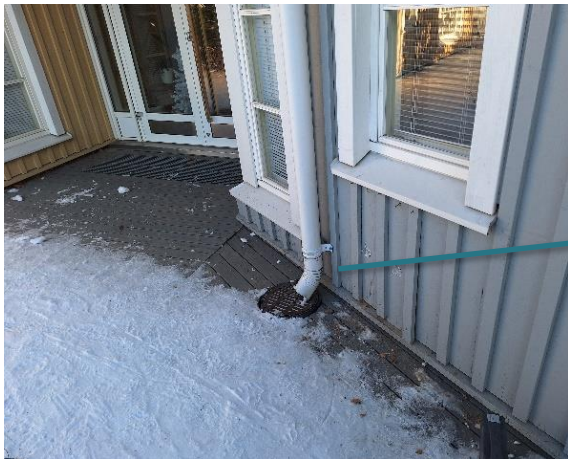
**Kuva 41**  
US7 tilan 132 ikkunan alle.

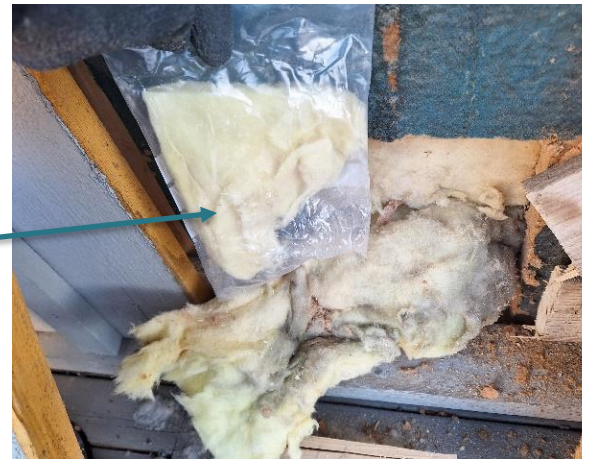
| Näy-tenro | Avaus, tila, tarkennus | Materiaali | Tulkinta |
|---|---|---|---|
| LN3 | US7, Tila 132, eristeen sisäpinta | Mineraalivilla | Viite vauriosta |

**Kuva 42**  
US7, eristenäyte LN3 otettiin eristeen sisäpinnasta.

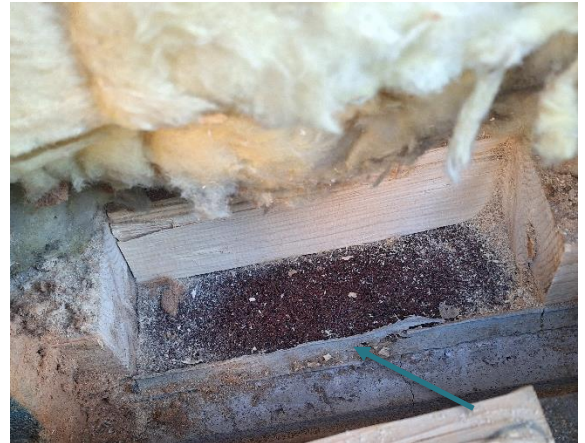
**Kuva 44**  
US7, alaohjauspuun alla on bitumi ja  
puun alareunassa tiivistysmassa.

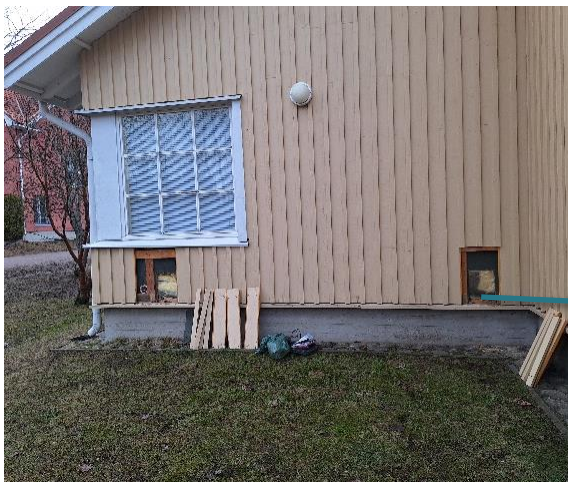
**Kuva 71**  
US12 ja US4 rakennuksen länsipäädyssä.

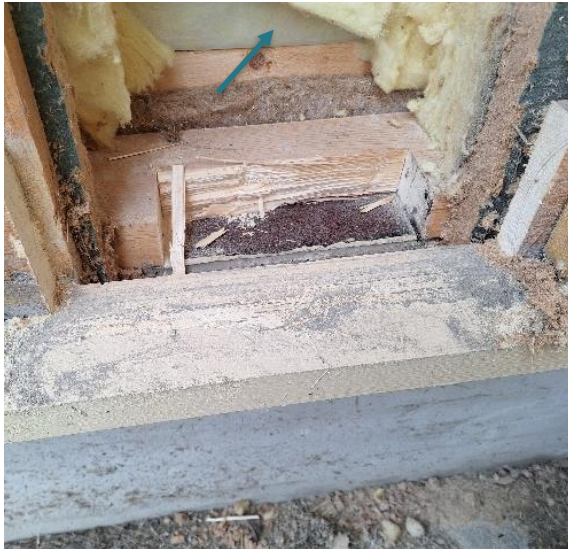
**Kuva 73**

US12. Alaohjauspuiden välissä on pellavaa ja ulomman alaohjauspuun alla on bitumihuopa. Höyrynsulkumuovi ei mene alaohjauspuiden väliin (nuoli).

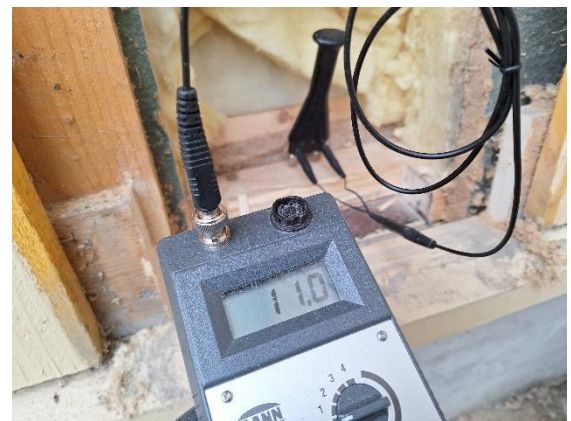
**Kuva 76**

US12. Sisäpinnan kosteus 11,0 p-%.

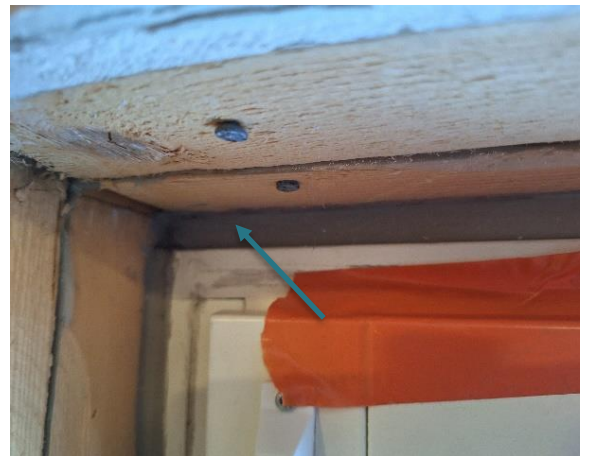
**Kuva 80**  
US13. Ikkunan ja ulkoseinän rakenneliittymä on tiivistetty massalla.
