# Tutkimusselostus

Kartanonkosken koulu

Rakenne- ja sisäilmatekninen kuntotutkimus

7.2.2024

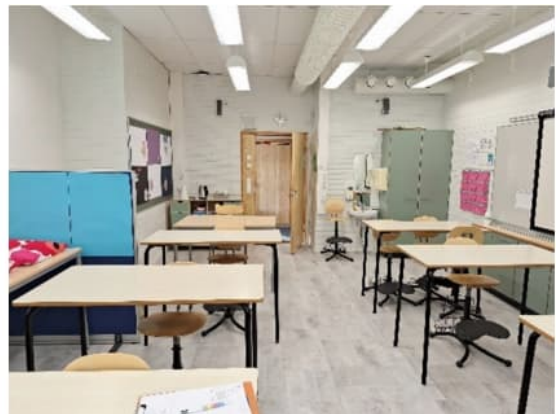
*Kuva 11 a-b. Valtaosa tilojen lattiapinnoista on keraamista laattaa tai vinyyilankkua. Näissä lattioissa ei havaittu poikkeavia pintakosteuden vertailuarvoja, eikä pintavaurioita.*

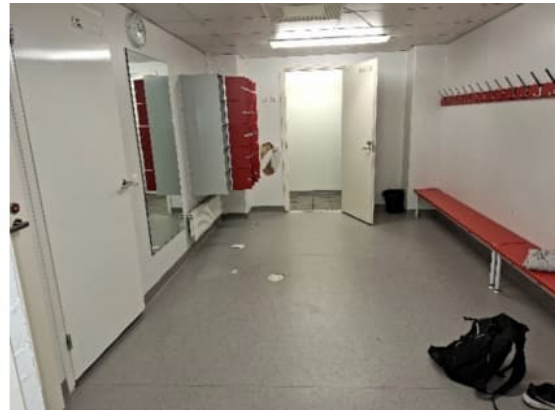
Kuva 12 a-b. I1-osan [REDACTED] sosiaalityloja. Suurissa suihkuhuoneissa on keraaminen laatoitus. Lattiakaivojen ritaläkannet eivät pysy hyvin paikallaan, vaan ne irtoavat niiden päälle astuttaessa. Pukuhuoneissa on muovimatto, josta havaittiin kohonneita pintakosteuden vertailuarvoja märkätilojen kynnyksen edustalla. Suuremmissa suihkutiloissa on kahdeksan suihkua ja viisi lattiakaivoa. On mahdollista, että lattiakallistukset eivät ole riittäviä ja kynnyks liian matala, jolloin vesi pääsee kulkeutumaan pukuhuoneen puolelle.

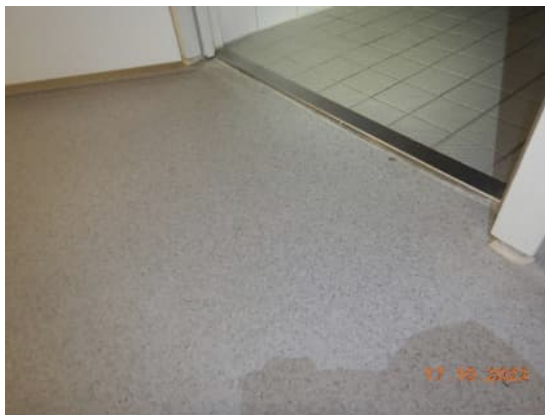
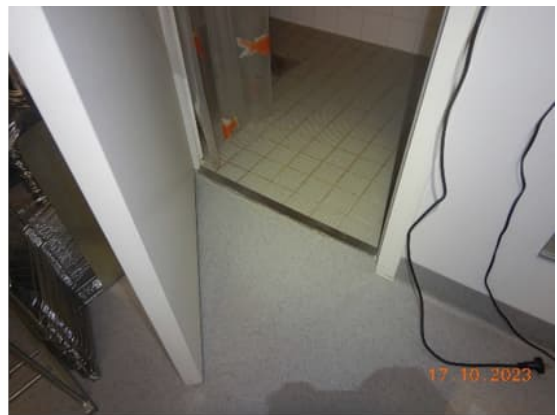
Kuva 13 a-b. Yleisesti sosiaalityloissa on muovimatot ja pesuhuoneissa keraaminen laatoitus. Oven kohdalla ei ole tarkoituksenmukaista kynnystä ja lähes kaikkien pesutilojen ovien edustoilla havaittiin kohonneita pintakosteuden vertailuarvoja.

Vastaavanlaisia kohonneita pintakosteushavaintoja märkätilojen ja sosiaali-tilojen kynnyksen edustalla havaittiin tiloissa 1100, 1105, 1123 ja 1117. On siis todennäköistä, että kynnysliittymän kautta kastuneita muovimattolattioita on myös näissä muissa pukuhuoneissa. Paikallisesti kastunut muovimatto ei heikennä merkittävästi sisäilman laatua, sillä ilmanvaihto huuhtelee tiloja tehokkaasti. Suosittelemme kuitenkin tilojen 1100, 1105, 1109, 1123 ja 1117 muovimattojen poistamista joko kauttaaltaan tai vähintään noin 1 metrin matkalle pesuhuoneen ovelta ja lattiarakenteen kuivattamista ennen uuden lattiapäällysteen asentamista edellä mainituissa tiloissa. Uusien pintamateriaalien asentamisen yhteydessä suositellaan kiinnittämään erityistä huomiota kynnysliittymien vesitiiveyteen ja kynnyksen riittävään korkeuteen, jolla pidennetään rakenteiden käyttöikää.

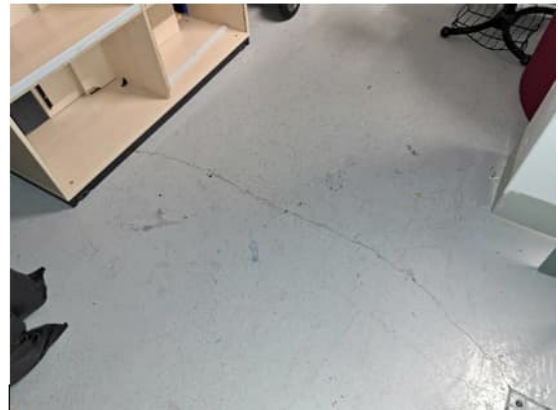
*Kuva 14 a-b. Varastotiloissa on maalattuja ja epoksilla pinnoitettuja betonilattioita. Useassa betonilattiassa on selkeitä halkeamia. Kuvassa vasemmalla solun I [REDACTED] IV- ja dieselhuone 1112, kuvassa oikealla solun G auditorion alla oleva varasto. Myös liikuntasalin välinevaraston maalatussa lattiapinnassa on halkeamia.*

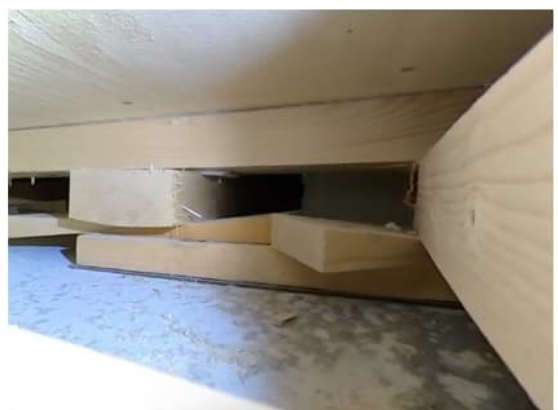
Suunnitelmista poiketen liikuntasalin joustoparkettilattiassa ei ollut eristekerrosta, vaan lattian puurakenteet on asennettu suoraan betonin päälle.

*Kuva 15 a-b. Solun H / Suitia Liikuntasalin joustoparkettilattia ei ole suunnitelmien mukainen. Rakenteesta puuttuu suunnitelmissa esitetty mineraalivillaeriste. Betonin ja puurakenteiden välissä on tarkoituksenmukainen huopakaistale.*

RA28 tehtiin liikuntasalin parkettilattiaan ja havaittiin, että rakenteesta puuttuu suunnitelmien mukainen eristekerros. Eristekerrosta ei havaittu myöskään näyttämön alapuolisen tilan kautta tehdyssä tarkastuksessa.

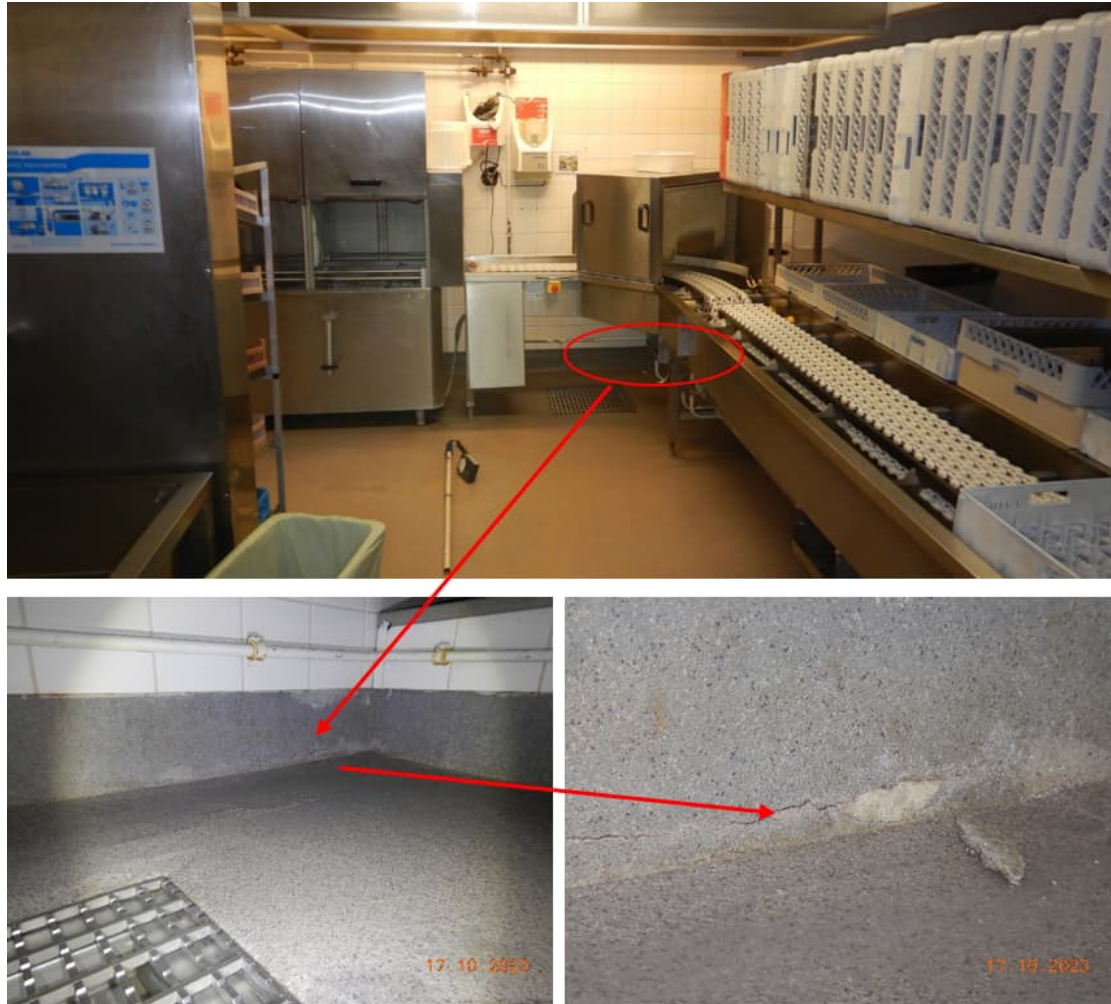
*Kuva 16 a-c. Solun C1/Ruukki, astianpesutilan 1084  
akryylibetonipinnoitteessa on halkeama ja pinnoite on irronnut  
seinäliittymästä. Tällä kohtaa ei kuitenkaan havaittu kohonneita  
vertailuarvoja pintakosteudenosoittimella.*

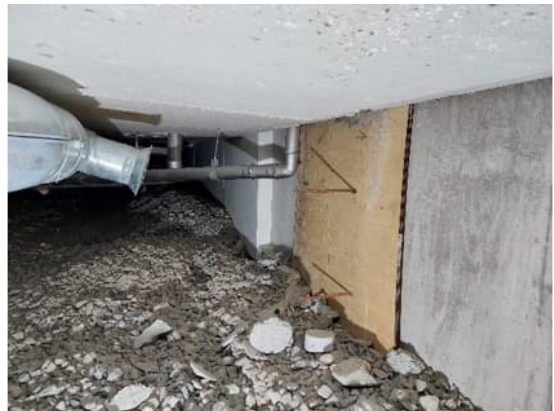
*Kuva 27 a-b. Ryömintätilassa havaittiin hyvin vähän orgaanista materiaalia, kuten muottipuutavaraa. Muutaman palkkilinjan juotosvalujen muotit oli jäänyt paikalleen ja yksittäisiä muottilevyjä on jätetty paikalleen. Aistinvaraisesti arvioituna muottitavaroihin ei ole vielä kohdistunut merkittävää kosteusrasitusta.*

Ryömintätilassa olevat muottipuutavarat eivät ole vielä vaurioituneet ryömintätilassa. Maasta irti olevien muottitavaroiden vaurioituminen on epätodennäköistä, mikäli ilmanvaihto toimii tarkoituksenmukaisesti. Maata vasten olevat muottitavarat ovat alttiimpia maaperästä nousevalle

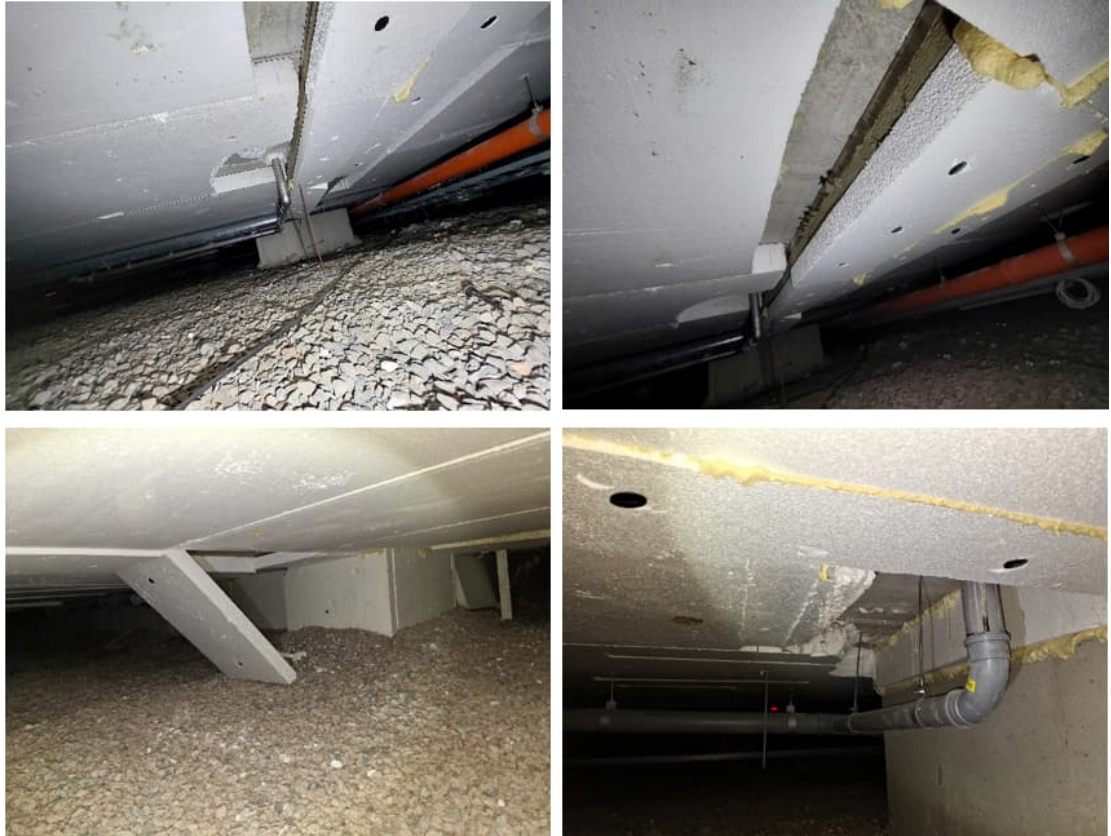
*Kuva 28 a-d. Ryömintätilassa on runsaasti erilaisia eristepuutteita. Yleisin puute on läpiviennin kohdalla irronnut/repeytynyt eriste. Lisäksi useita muutamien neliömetrien kokoisia alueita, joista eriste puuttuu kokonaan. Paikoin eristeet ovat myös irronneet kiinnityksestään.*

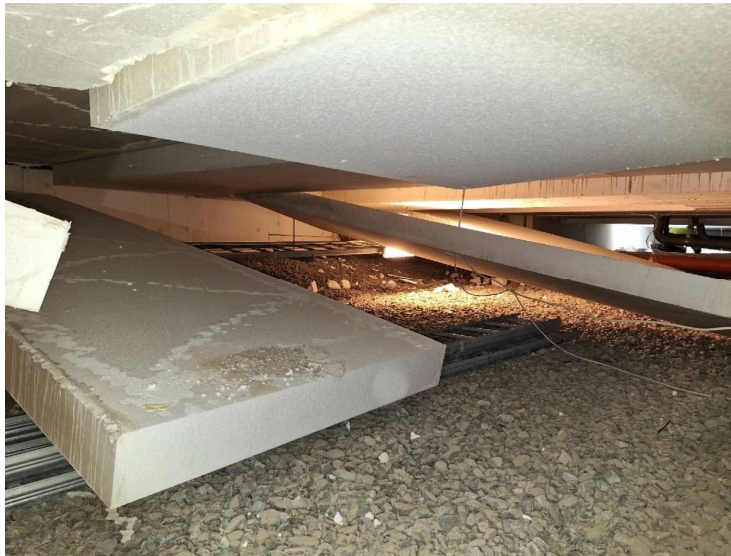
*Kuva 29 Solun I ryömintätilassa on runsaasti irti olevia kokonaisia EPS-levyjä. Havaintojen mukaan solun I eristelevyt on kiinnitetty ainoastaan liimaamalla alustaan ja mekaaninen kiinnike puuttuu kokonaan. Osa levyistä ei ole vielä irronnut, mutta ne olivat osittain irti ja heiluivat. Irronneet suuret eristelevyt ovat repineet mukanaan sähköjohtoja.*

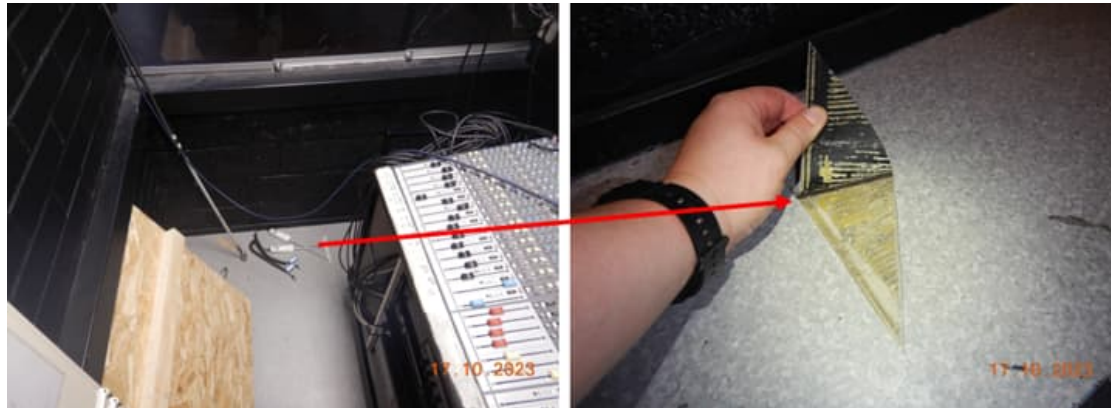
*Kuva 30 a-b. Lattiapäällysteen alapuolinen viiltokosteusmittaus V1 Solu H / Suitia, laitehuone 1089. Mittauskohdalla pintakosteusilmaisimen vertailuarvo oli 85, joka oli alueen korkein vertailuarvo. Viiltomittaustulos oli alhainen (52,4 %RH). Viillosta havaittiin muovi-/kumimatolle tyypillinen lievä muovin haju ja maton kiinnitys oli tiukka.*

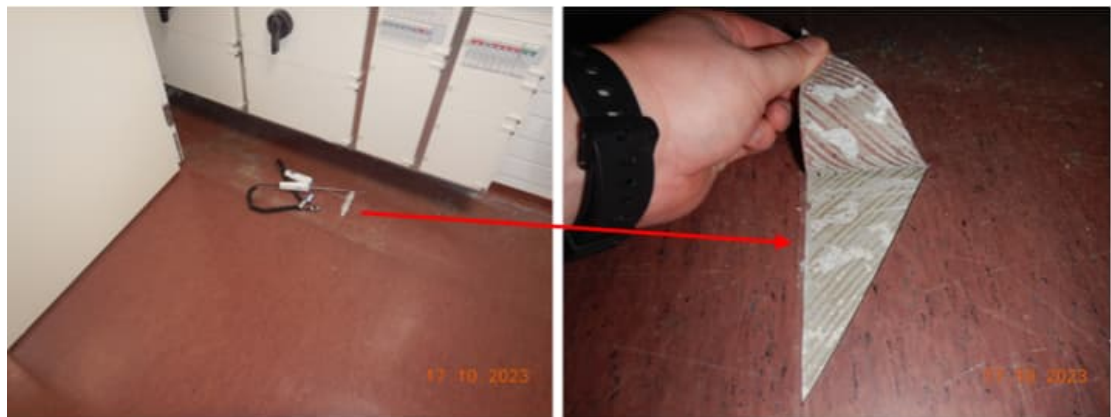
*Kuva 31 a-b. Lattiapäällysteen alapuolinen viiltokosteusmittaus V2 / solu C / Ruukki, käytävä 1076 sähkökaapin edustalla. Mittauskohdalla pintakosteusilmaisimen vertailuarvo oli 61, joka vastasi yleisesti alueella havaittuja vertailuarvoja. Viiltomittaustulos oli alhainen (64,2 %RH). Viillosta ei havaittu poikkeavaa hajua ja muovimaton kiinnitys oli kohtalaisen tiukka.*

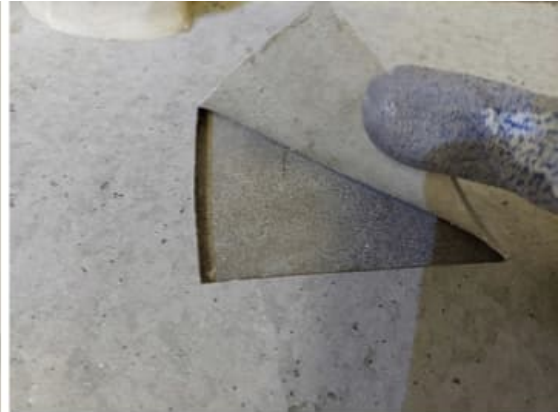
*Kuva 23 a-b. Lattiapäällysteen alapuolinen viiltokosteusmittaus V9, solu I, tilassa 1109 pesutilan sisäänkäynnin kohdalla. Mittauskohdalla pintakosteusilmaisimen vertailuarvo oli 100, joka on korkeahko paikallinen lukema. Viiltomittauksen kosteusmittaus tulos oli korkea (98,5 RH %). Viillosta havaittiin kemiallista pesuainemaista hajua, muovimaton kiinnitys oli lähes olematon johtuen kiinnitysliiman puutteesta.*

Soluun I1 tehtyjen viiltomittausten perusteella sosiaali-tilojen muovimatoissa havaittiin paikallisesti kohonneita pintakosteuden vertailuarvoja pesutilojen edustalla. Yhdestä mittapistestä (V9/1109) mitattiin koholla olevia kosteusmittaustuloksia viiltomittauksissa.

Viiltomittauksen mittapiste valikoitui koholla olevien pintakosteusilmaisimen vertailuarvojen perusteella pesutilan 1106 ja pukuhuoneen 1109 välisen oviaukon edustalle. Mittapisteen kohdalla muovimaton alapinnalla ei ollut lainkaan kiinnitysliimaa. Kohonneet kosteusmittaustulokset johtuvat havaintojen mukaan puutteellisesti kiinnitetyn muovimaton ja kynnyksen epätiivelyskohtien kautta muovimaton alle kulkeutuneista pesuvesistä.

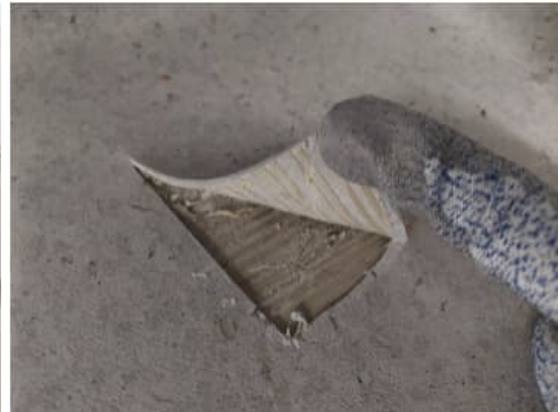
*Kuva 24 a-b. Lattiapäällysteen alapuolinen viiltokosteusmittaus V10, solu I, tilassa 1105. Mittauskohdalla pintakosteusilmaisimen vertailuarvo oli 75, joka vastasi tilassa muuten mitattuja vertailuarvoja. Viiltomittauksen kosteusmittaustulos oli kohtalainen (80,8 % RH). Viillosta oli havaittavissa muovimatolle tyypillistä hajua, maton kiinnitys oli kohtalainen.*

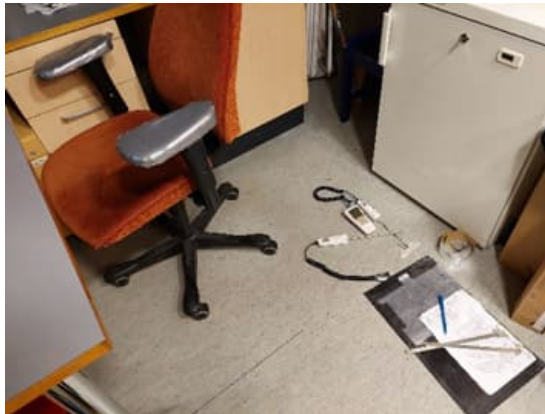
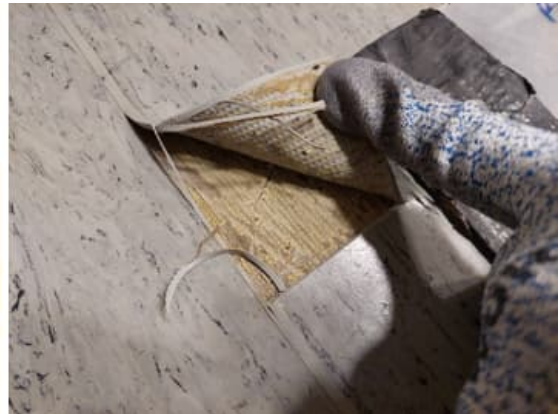
*Kuva 25 a-b. Lattiapäällysteen alapuolinen viiltokosteusmittaus V11, solu I, tilassa 1134. Mittauskohdalla pintakosteusilmaisimen vertailuarvo oli 85, joka vastasi tilassa muuten mitattuja vertailuarvoja. Viiltomittauksen kosteusmittaustulos oli kohtalainen (77,9 % RH). Viillosta oli havaittavissa muovimatolle tyypillistä hajua, maton kiinnitys oli kohtalainen.*

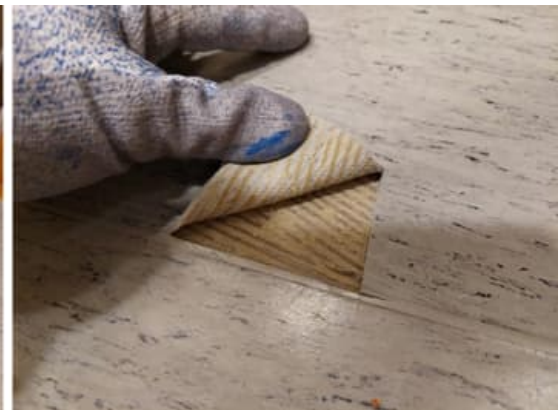
*Kuva 26 a-b. Lattiapäällysteen alapuolinen viiltokosteusmittaus V12, solu I, tilassa 1134. Mittauskohdalla pintakosteusilmaisimen vertailuarvo oli 85, joka vastasi tilassa muuten mitattuja vertailuarvoja. Viiltomittauksen kosteusmittaustulos oli kohtalainen (77,2 % RH). Viillosta oli havaittavissa muovimatolle tyypillistä hajua, sekä kosteahkon tunkkaista betonin hajua. Muovimaton kiinnitys oli kohtalainen.*

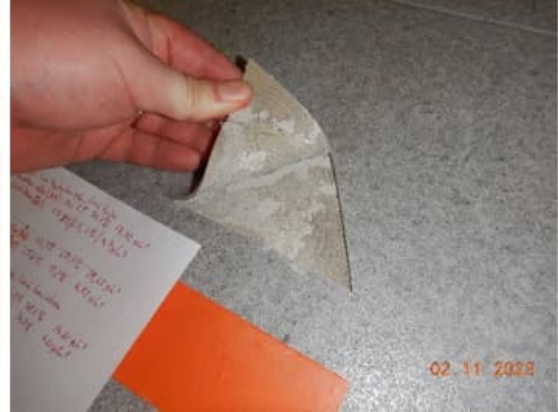
*Kuva 32 a-b. Lattiapäällysteen alapuolinen viiltokosteusmittaus V13, solu B1, tilassa 1046. Mittauskohdalla pintakosteusilmaisimen vertailuarvo oli 88, joka oli koholla verrattuna tilan yleisiin arvoihin. Viiltomittauksen kosteusmittaustulos oli kohtalaisen matala mittauspisteen lämpötilaan nähden (70,3 % RH ja 26,6 °C). Viillosta oli havaittavissa muovimatolle tyypillistä hajua. Muovimaton kiinnitys oli kohtalainen.*

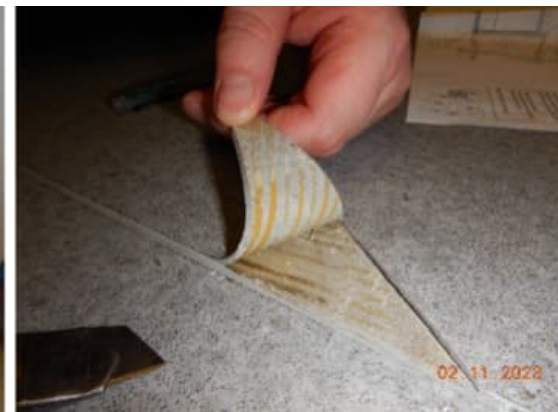
*Kuva 33 a-b. Lattiapäällysteen alapuolinen viiltokosteusmittaus V14, solun B1 tilassa 1046. Mittauskohdalla pintakosteusilmaisimen vertailuarvo oli 65, joka vastasi tilassa muuten mitattuja vertailuarvoja. Viiltomittauksen kosteusmittaustulos oli kohtalaisen matala mittauspisteen lämpötilaan nähden (68,5 % RH ja 32,3 °C). Viillosta oli havaittavissa muovimatolle tyypillistä hajua. Muovimaton kiinnitys oli kohtalainen.*

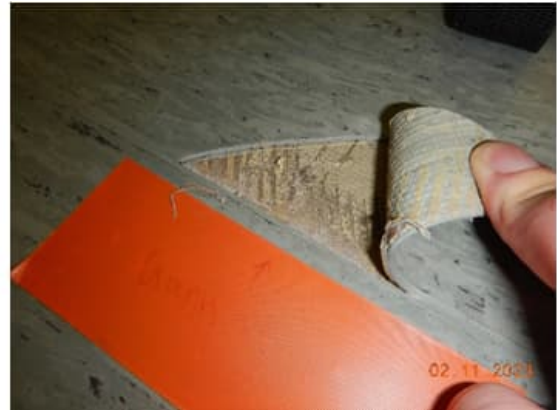
Kuva 34 a-b. Lattiapäällysteen alapuolinen viiltokosteusmittaus V15, solun B1 tilassa 1041. Mittauskohdalla pintakosteusilmaisimen vertailuarvo oli 80, joka oli käytävällä havaituista vertailuarvoista korkein. Viiltomittauksen kosteusmittaustulos oli kohtalaisen korkea (78,3 % RH). Viillosta oli havaittavissa muovimatolle tyypillistä hajua. Muovimaton kiinnitys oli kohtalainen.

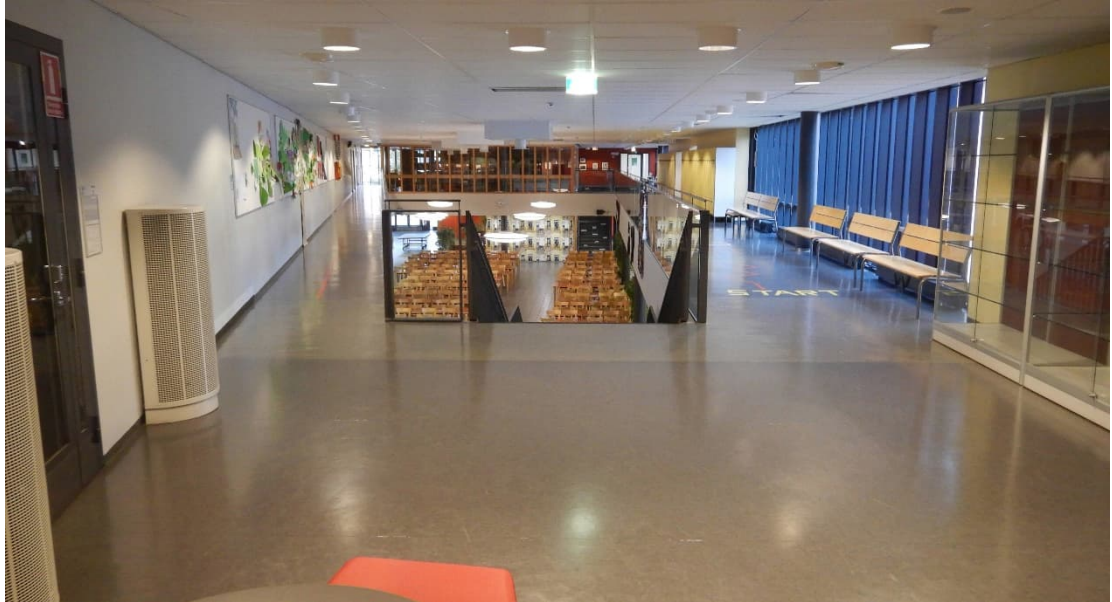
*Kuva 41. Yleiskuva G2 aulan välipohjan linoleumimattopinnasta.*

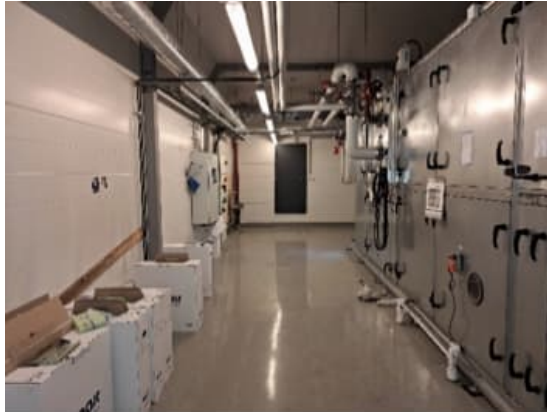
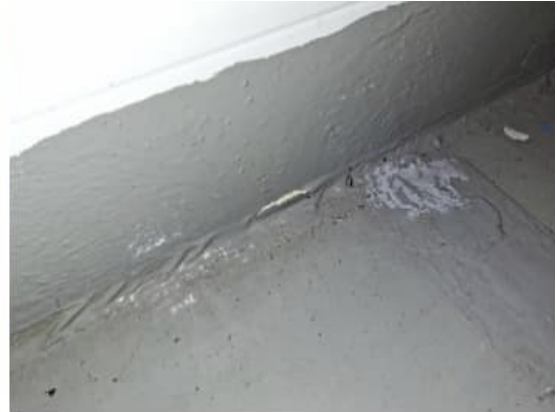
*Kuva 43 a-b. IV-konehuoneissa on epoksipinnoite, joka toimii tilojen vedeneristeenä. I-osan IV-konehuoneessa yläpinnan epoksilattia on seinäliittymästä halki. Halkeaman kohdalla ei ollut kuitenkaan viitteitä kastumisesta.*

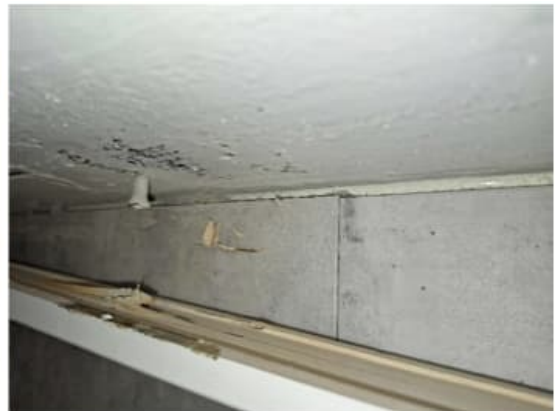
*Kuva 44 a-b. F2 Karuna, tilassa 2109 otettiin jalkalista irti ja tarkastettiin liittymä. Ulkoseinä-välipohjaliittymään on tehty tiivistys vinyylilankun alle.*

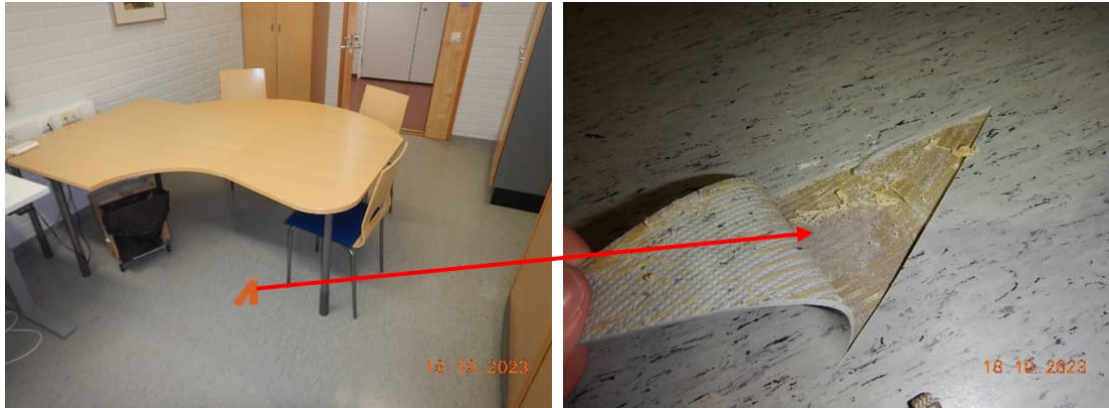
Pintakosteuskartoituksen ja viiltomittausten perusteella kohonnutta kosteutta havaittiin solun I / Olkkalan (tilat 2037–2040, 2042 osittain, 2043–2049) lattiapinnoilla, missä lattiapinnoite on asennettu liian märän [REDACTED] päälle. VOC-mittauksen perusteella tilan

2037 sisäilman 2-etyyli-1-heksanolipitoisuus ylittää STMa 545/2015 asetetun toimenpideraja-arvon. Muovimatot hajoaminen liiallisen kosteuden vaikutuksesta huonontaa sisäilman laatua paikallisesti solu I 2. kerroksessa ja muovimatot suositellaan uusimaan tulevan kesän aikana. Kohonneita kosteuksia havaittiin lisäksi paikallisesti sosiaalitilojen 1100, 1105, 1109, 1117, 1123 märkätilojen ovien kohdalla, missä pesuvedet pääsevät kulkeutumaan maton alle. Vaurioituneet muovimatot ovat paikallisia eikä heikennä sisäilman laatua, mutta suositellaan uusimaan pintojen toimivuuden ja vaurion etenemisen vuoksi.

*Kuva 45 a-b. Lattiapäällysteen alapuolinen viiltokosteusmittaus V3, solun I / Olkkala, tilassa 2037. Mittauskohdalla pintakosteuden osoittimen vertailuarvo oli 80, joka oli alueen korkein vertailuarvo. Viiltomittaustulos oli korkeahko (81,8 %RH). Viillosta havaittiin normaalista poikkeavaa kemiallista hajua ja maton kiinnitys oli heikko.*

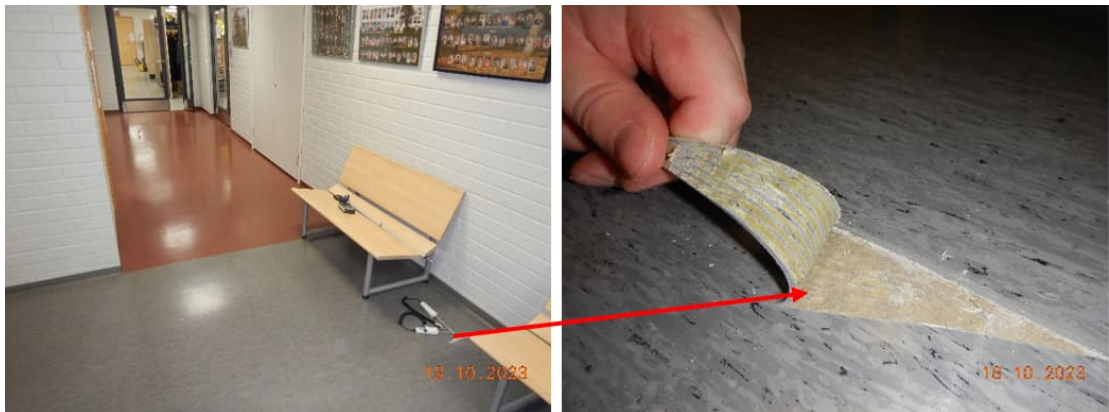
*Kuva 46 a-b. Lattiapäällysteen alapuolinen viiltokosteusmittaus V4, solun I / Olkkala, käytävällä 2044. Mittauskohdalla pintakosteuden osoittimen vertailuarvo oli 60, joka oli alueen korkein vertailuarvo. Viiltomittaustulos oli korkeahko (79,5 %RH). Viillosta ei havaittu poikkeavaa hajua ja maton kiinnitys oli kohtalaisen tiukka.*

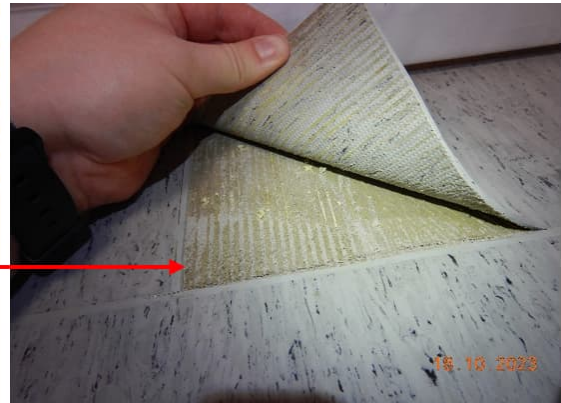
Kuva 47 a-b. Lattiapäällysteen alapuolinen viiltokosteusmittaus V5, , solun I / Olkkala, opettajanhuoneessa 2042, pilarin vierestä [REDACTED]. Mittauskohdalla pintakosteuden osoittimen vertailuarvo oli 70, joka oli alueen korkein vertailuarvo. Viiltomittauksena oli korkeahko (83,8% RH). Viillosta havaittiin normaalista poikkeava voimakas kemiallinen haju, maton kiinnitys oli heikko ja liima oli pehmeää.

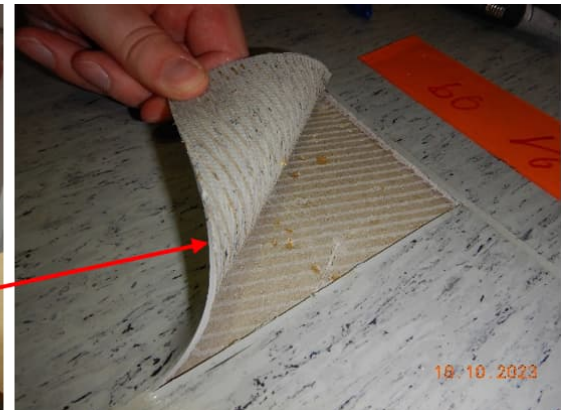
Kuva 48 a-b. Lattiapäällysteen alapuolinen viiltokosteusmittaus V5, solun I / Olkkala, opettajanhuoneessa 2042, [REDACTED]. Mittauskohdalla pintakosteuden osoittimen vertailuarvo oli 60, [REDACTED]. Viiltomittauksena oli korkeahko (83,4 %RH). Viillosta havaittiin normaalista poikkeava kemiallinen haju, maton kiinnitys oli heikko ja liima oli pehmeää.

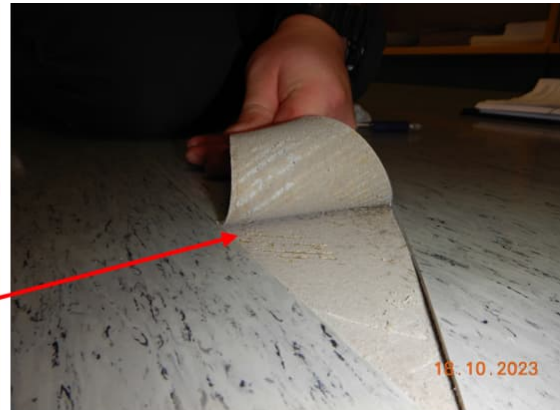
Kuva 49 a-b. Lattiapäällysteen alapuolinen viiltokosteusmittaus V7, solun I / Olkkala, opettajanhuoneessa 2042, [REDACTED]. Mittauskohdalla pintakosteuden osoittimen vertailuarvo oli 60, [REDACTED]. Viiltomittauksen tulos oli korkea (81,8 %RH). Viillosta havaittiin normaalista poikkeava kemiallinen haju ja maton kiinnitys oli heikko.

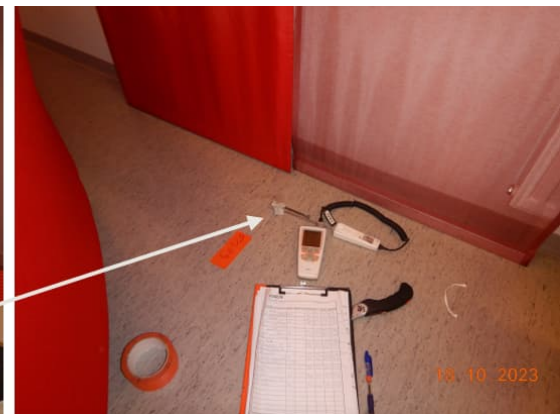
Kuva 50 a-b. Lattiapäällysteen alapuolinen viiltokosteusmittaus V8, solun I / Olkkala, opettajanhuoneessa 2042, alapuolella [REDACTED], vaan ontelolaatta välipohja. Mittauskohdalla pintakosteuden osoittimen vertailuarvo oli 40, joka oli alueen korkein vertailuarvo. Viiltomittauksen tulos oli matala (45,0 %RH). Viillosta ei havaittu hajua, mutta kiinnitys oli huono.

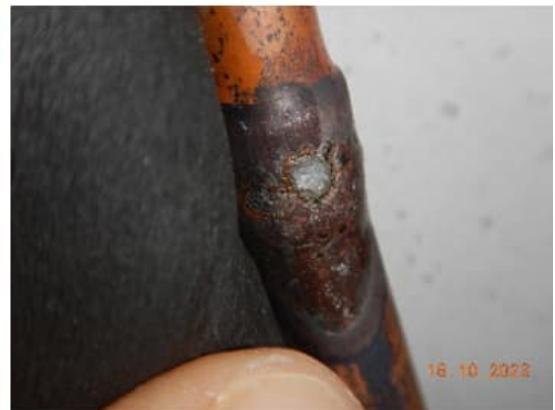
*Kuva 56 a-b. Solun G2 Luokahuoneessa 2030 on ikkunoiden edustalla alakatossa vuotojälkiä. Jälkien kohdalla ei havaittu alakatossa aktiivisia kosteuslähteitä. Vuotojälkien kohdalla on jäähdytysputket, joissa on pistesyöpymän paikkausjälki, joka on todennäköisin vuotojälkien aiheuttaja.*

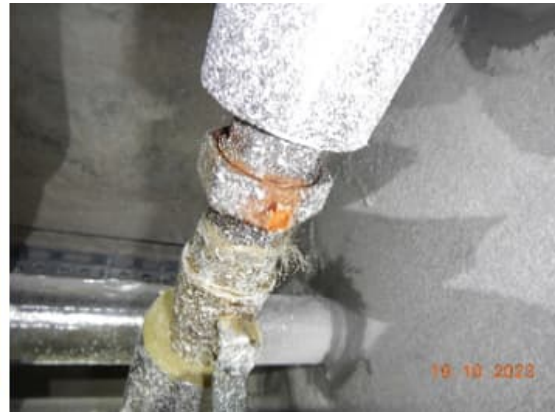
*Kuva 57 a- b. Solun G1 Käytävällä 2062, E1 oven kohdalla on alakatossa vuotojälkiä. Vuotojälkien kohdalla vesiputkessa on vuotojälki. Vuoto ei ollut aktiivinen tarkasteluhetkellä.*

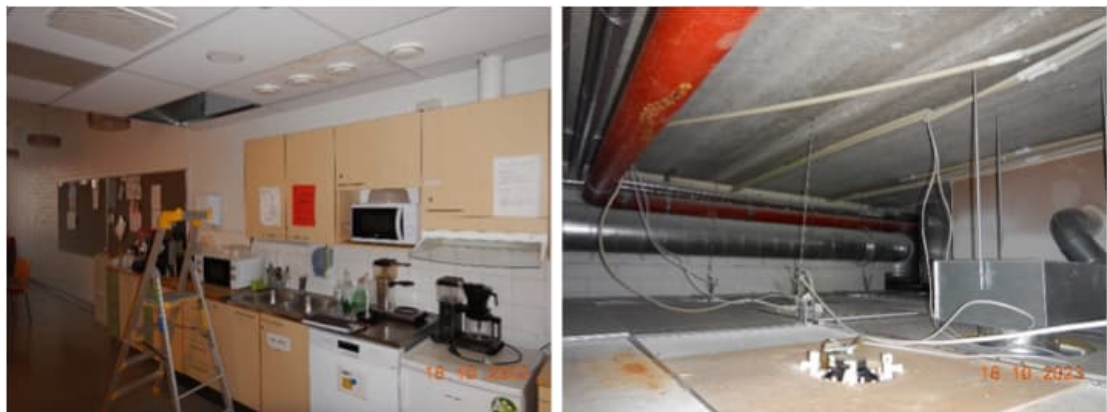
*Kuva 60 a-b. Solun I / Olkkalaa, tilassa 2042 on alakaton sisällä kulkevassa viemäriputkessa useita halkeamia ja aktiivisia vuotokohtia. Alakattolevyissä on vuotojälkiä.*

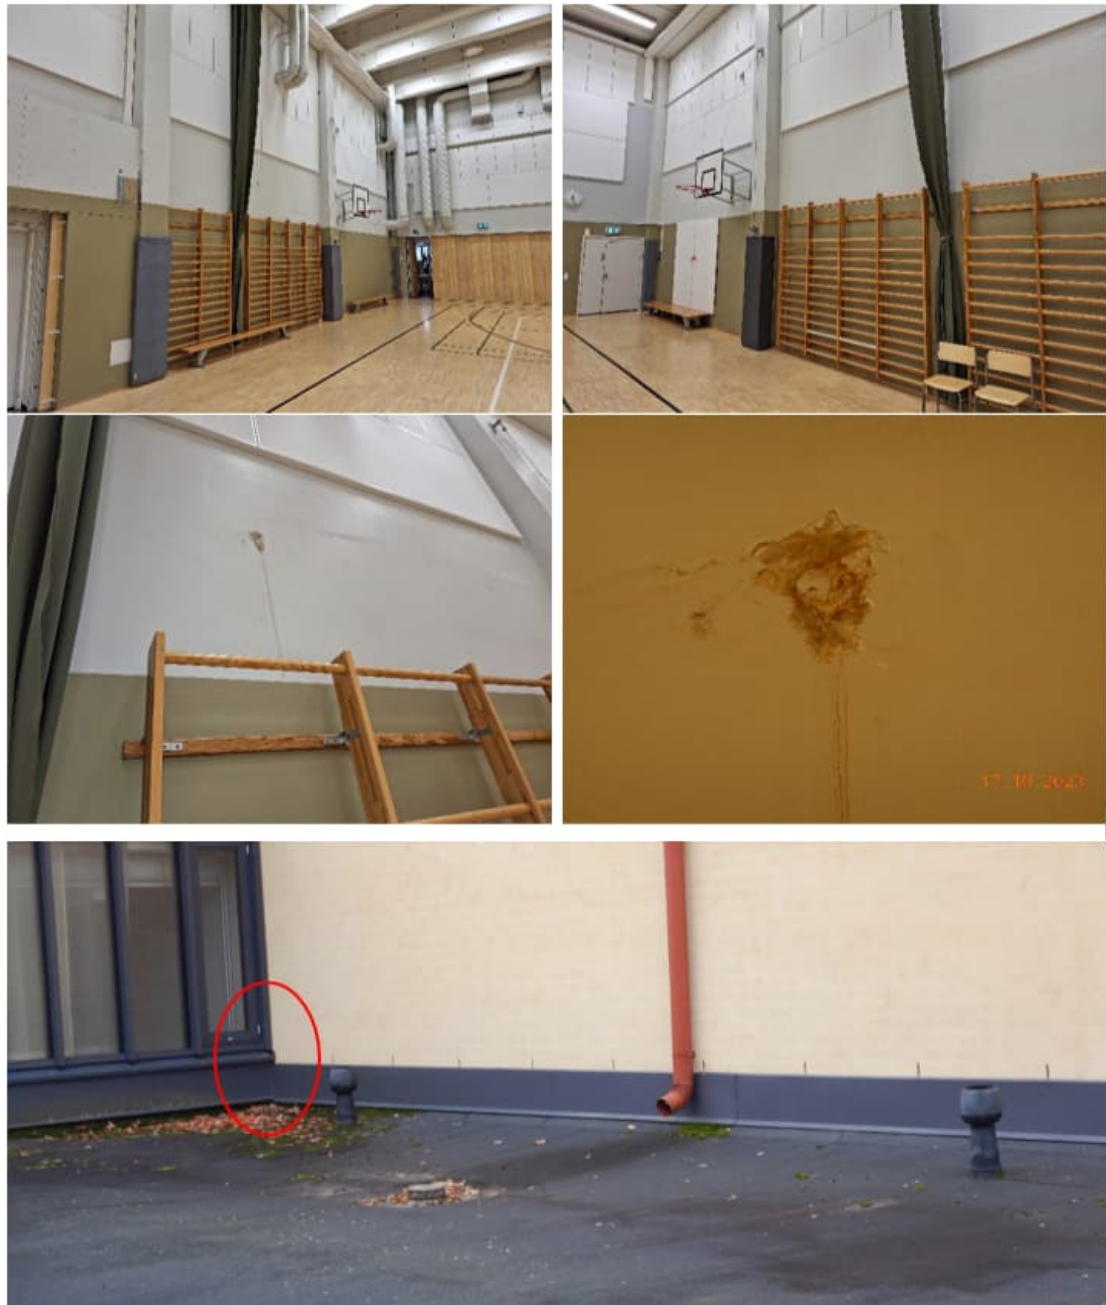
*Kuva 63 a-e. Solun H1 / Suitia liikuntasalissa 1087, I-osaa vasten oleva seinä on osittain väliseinään ja osittain ulkoseinää. Rakenteen liittymäkohdassa on sisäpuolella koko seinän matkalla halkeama ja vuotojälkiä. Yhdessä kohdassa vuotojälki on selkeästi suurempi. Jäljen kohdalla ei havaittu kohonneita pintakosteuden vertailuarvoja. Jälki sijoittuu ikkuna-ulkoseinäliittymän kohdalle, jossa liittymää ei ole kitattu vaan sadevedellä on suora yhteys rakenteen sisälle.*

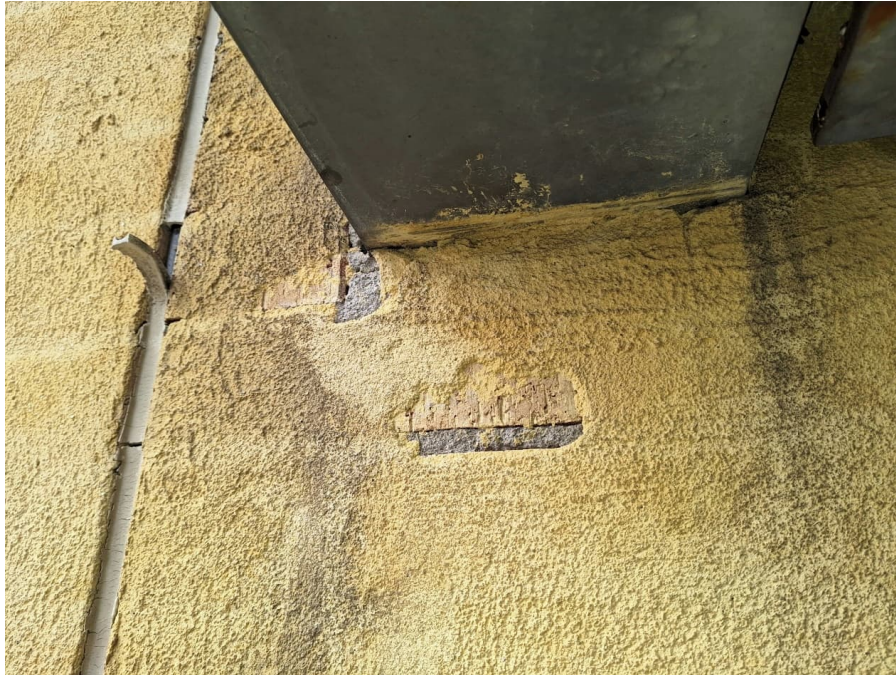
*Kuva 66. Saumojen puutteiden lisäksi porrastasanteiden kohdalla julkisivun rappauspintaan kohdistuu ylimääräistä kosteusrasitusta, ja rappauspinta on värjäätynyt sekä osittain irronnut. Paikoin rappauksen irtoaminen johtuu ilkvallasta.*

Julkisivuissa on useampia huollollisia toimenpidetarpeita, jotka eivät kuitenkaan vielä ole aiheuttaneet merkittäviä vaurioita. Julkisivujen osalta suosittelemme huonokuntoisten saumojen ja kittauksen uusimista, julkisivupellitysten kiinnityksen ja tiiveyden parantamista sekä puuosien huoltomaalausta. Samassa yhteydessä suositellaan uusimaan ikkunoiden ulkopuitteiden kittaukset.

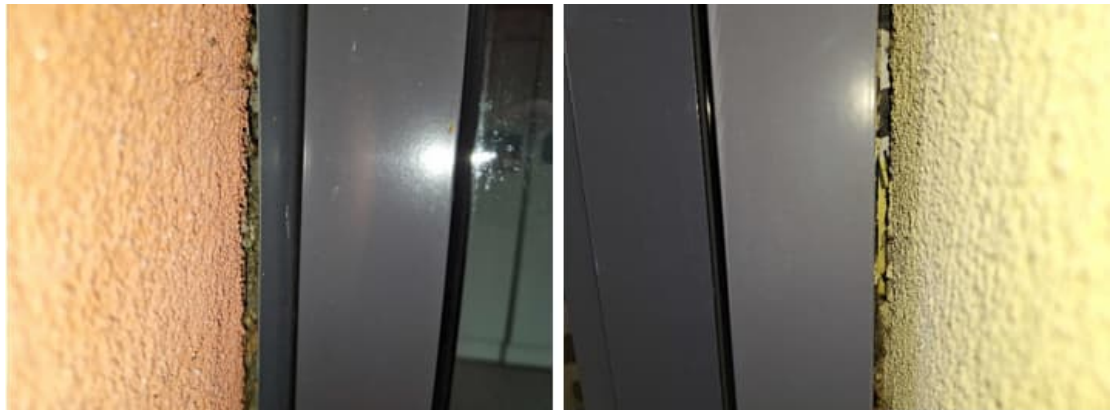
*Kuva 67 a-b. Rakennuksen julkisivupellityksissä on maantasosta katselmoituna useita kohtia, joissa pelti ei ole tiiviisti rappauspinnassa kiinni eikä liittymää ole kitattu. Korkeammalla olevia pellitysten liittymiä ei tarkastettu katselmuksen yhteydessä.*

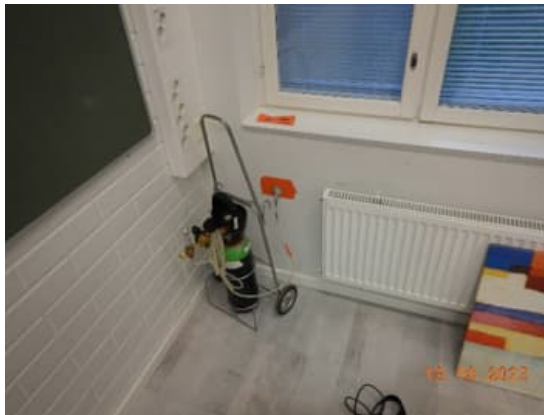
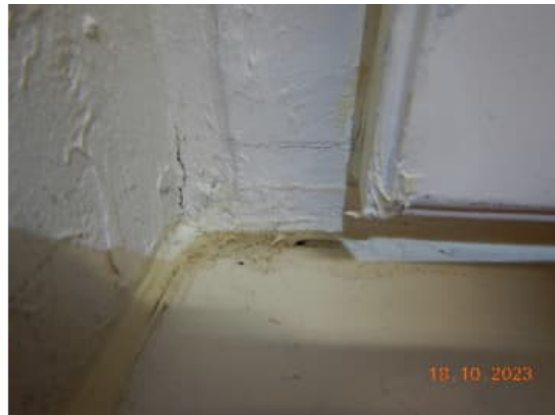
MK4 E1 Laukko, 1191:

*Kuva 73 a-b. Merkkiainekoe 4, solu E1 / Laukko, 1191, johon on tehty ilmatiiveyden parantamisen korjaukset. Painesuhde normaalitilanteessa +10 Pa ylipaineinen ulkoilmaan nähden. Kokeessa ulko- ja sisäilman välinen paine-ero oli noin – 13 Pa.*

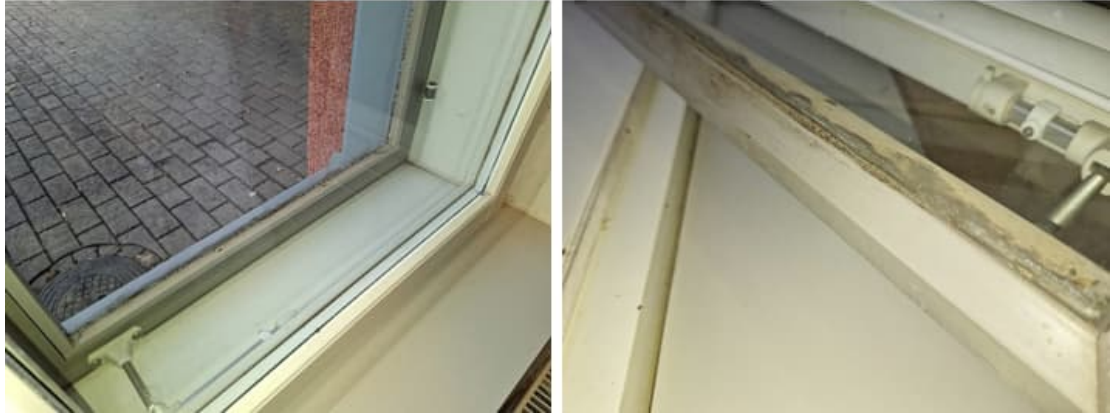
*Kuva 75 a-b. Ikkunoissa havaittiin puutteita ulkopuitteiden ulkopuolisissa lasikittauksissa, jonka takia sade- ja sulamisvesi voivat päästä kulkeutumaan ulkopuitteen alakappaleen sisäpuoliselle pinnalle vaurioittaen sisäpuolisia puuosia.*

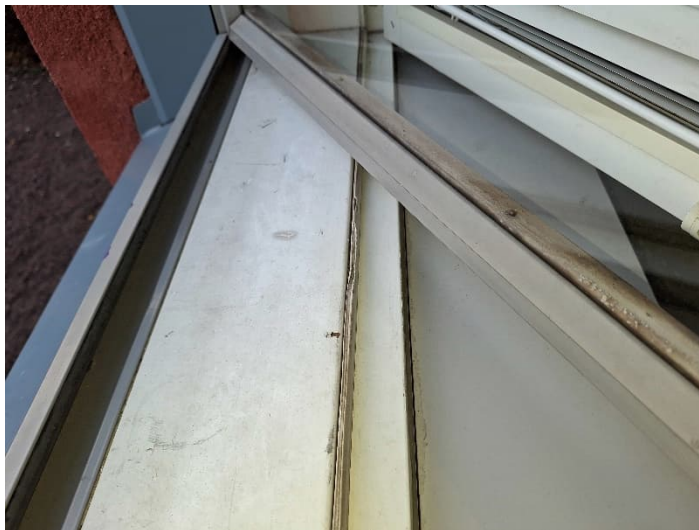
*Kuva 76 a-b. Ikkunoiden sisäpuolisissa tiivisteissä havaittiin myös puutteita ja osa tiivisteistä oli rikki.*

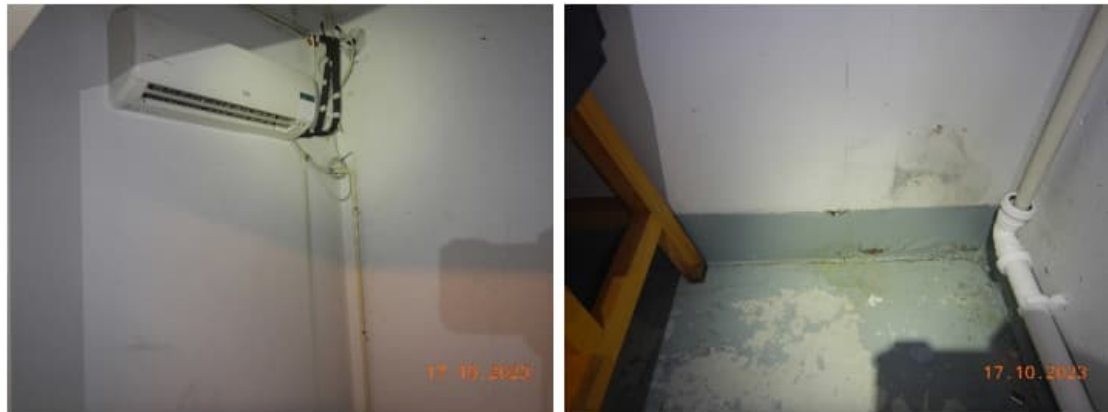
Tilan 1122 väliseinässä havaittiin ilmalämpöpumpun sisäyksikön kondenssiveden aiheuttama kosteusvaurio, mikä heikentää sisäilman laatua paikallisesti ja vaurioituneet rakenteet suositellaan uusimaan.

*Kuva 80 a-b. Solu I, tilojen 1122 ja 1116 välisessä väliseinärakenteessa havaittiin ilmalämpöpumpun sisäyksikön kondenssivesivuodon aiheuttama kosteusvaurio. Seinän alareuna oli tarkastushetkellä märkä.*

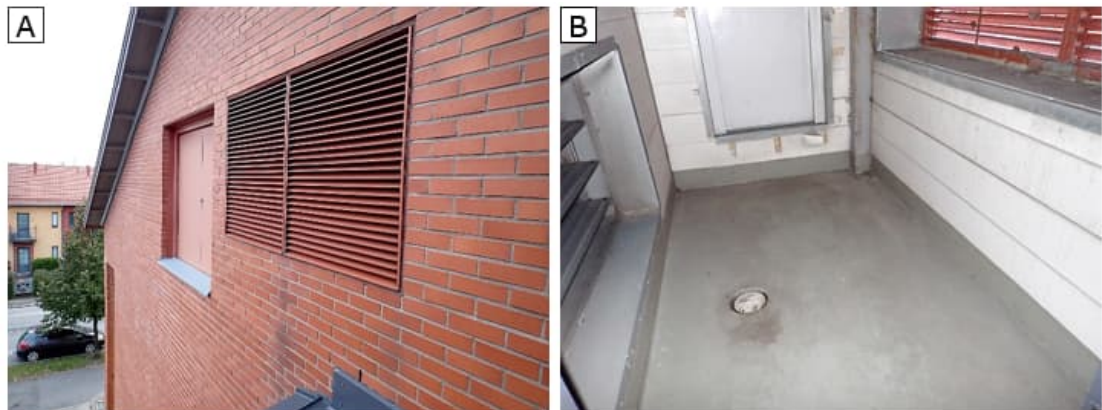
*Kuva 112 a-b. Yleiskuvat ulkoilmasäleiköstä ja ulkoilmakammioista (solu G). Kuvan B kammiossa on kosteusjälkiä, jotka viittaavat veden ja tuiskulumen pääsystä kammiioon.*

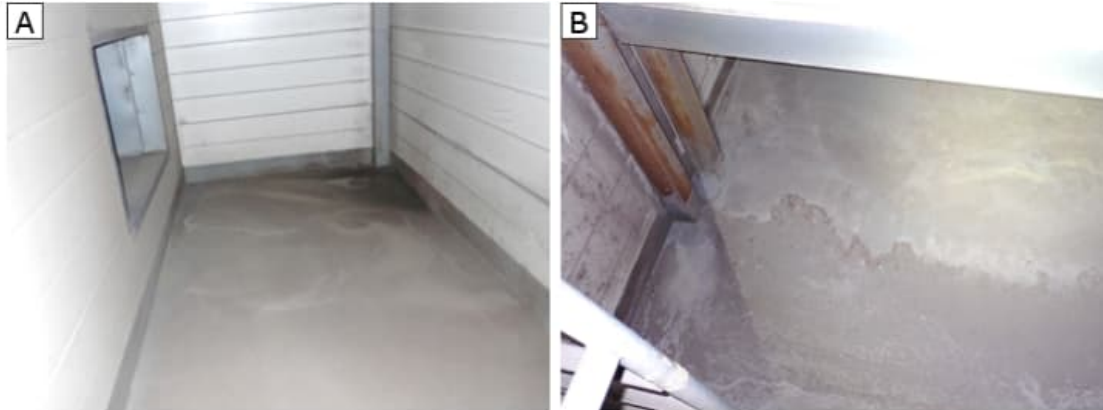
*Kuva 113 a-b. Yleiskuvat ulkoilmakammioista (solu F). Metallirakenteissa on korroosiovaurioita ja kammionpohjalla on kosteusjälkiä (kuva B).*

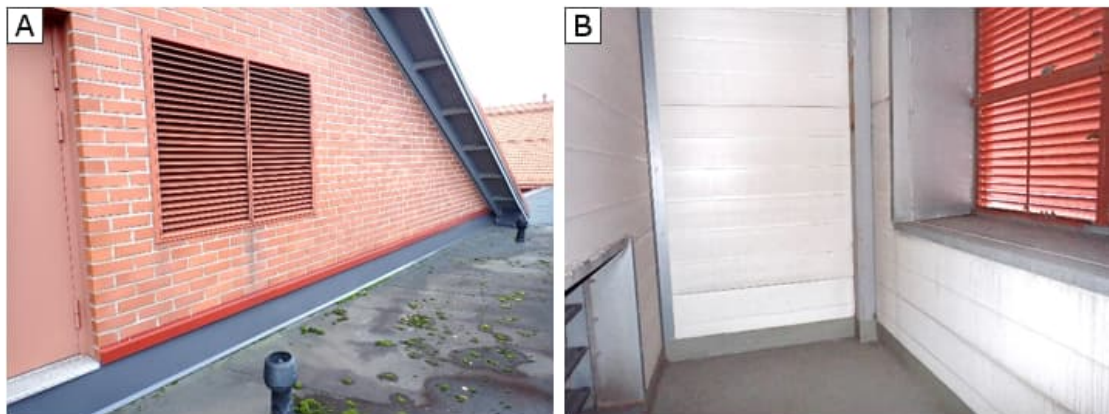
*Kuva 114 a-b. Yleiskuvat ulkoilmasäleiköstä ja ulkoilmakammioista (solu E). Säleikkö on lähellä kattopintaa ja kammiossa on jälkiä veden, sekä tuiskulumen pääsystä kammioon.*

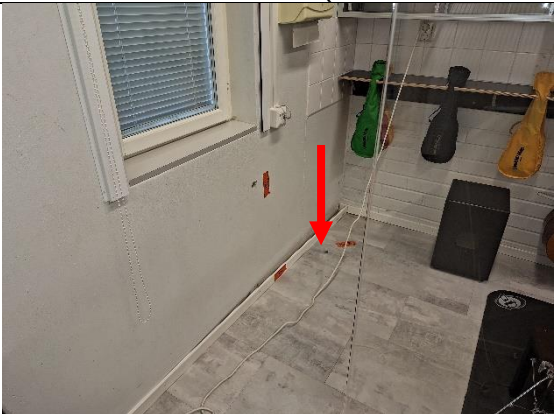
| Avaus ja materiaalinäyte | Tila / huoneselite |
|---|---|
| <p>Rakenneavaus tehtiin tilan 2109 välipohjarakenteeseen. Rakenteessa ei ole täyttökerrosta.</p> | |
