Projektinumero  
1510078656

Päivämäärä  
21.12.2023  
Päivitetty 12.4.2024

# KOSKIMYLLYN PÄIVÄKOTI

## KOSTEUS- JA SISÄILMATEKNINEN KUNTOTUTKIMUS

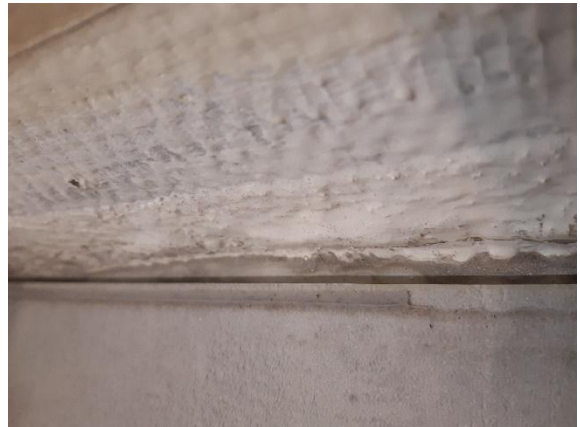
Kuva 15. Alapohjan ja ulkoseinän liitoskohta on tiivistetty liimamassalla.

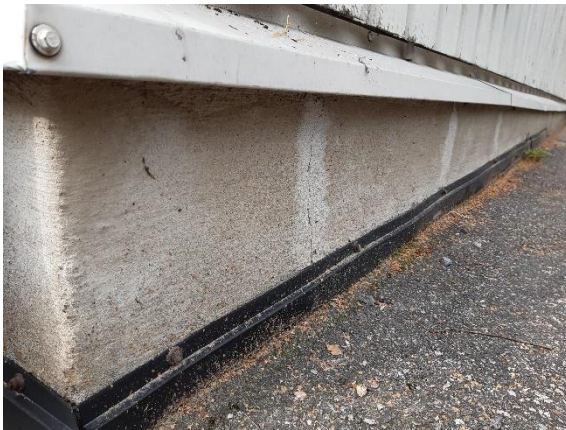
Kuva 19. Sokkelissa pystyhalkeamia.

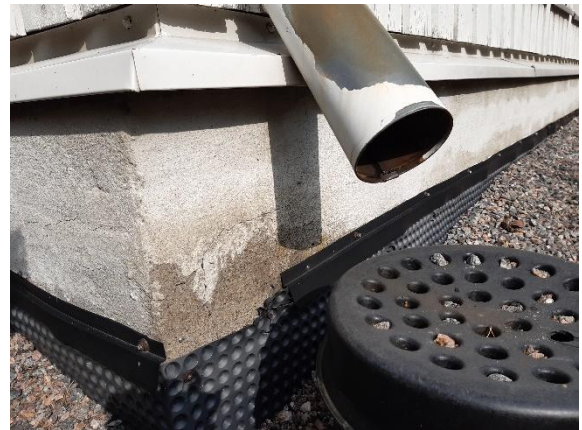
Kuva 20. Sokkeli kastunut ja vaurioitunut syöksytorven ulosheittäjän kohdalla.

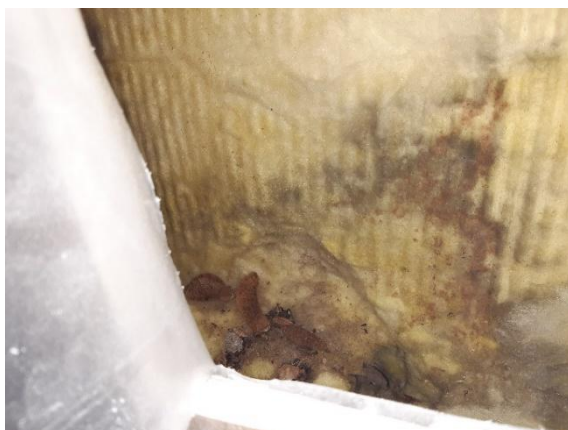
Kuva 27. RA-US3. Eristekerroksessa roskaa ja kosteusjälkiä.

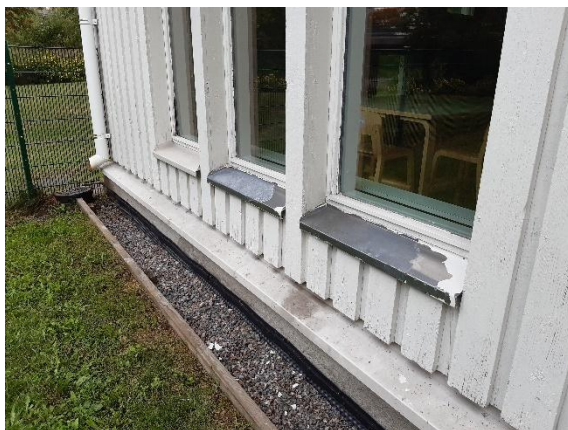
Kuva 35. Vesipeltien maalipinnoite on irronnut lähes kokonaan.

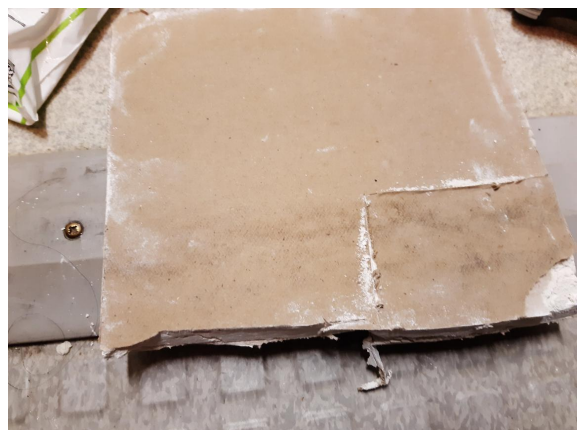
Kuva 45. RA-VS5. Väliseinän kipsilevy on mikrobivaurioitunut.

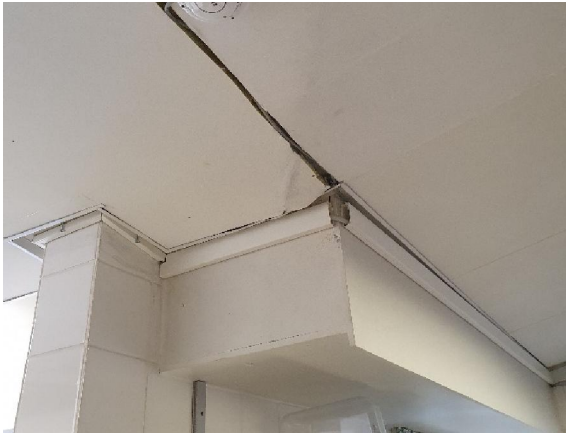
Kuva 52. Keittiön kattolevy on lohjennut nurkasta.

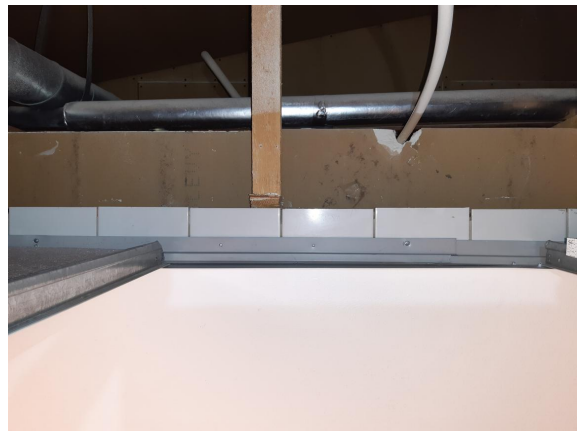
Kuva 55. Vanhan vesileikkitila 43:n väli-seinän kipsilevyssä kosteusjälkiä.

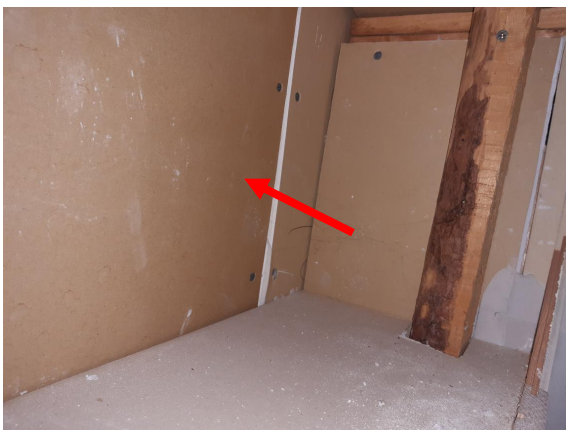
Kuva 56. Tilassa 05 ulkoseinän kipsilevy on todennäköisesti kastunut asennus-vaiheessa.

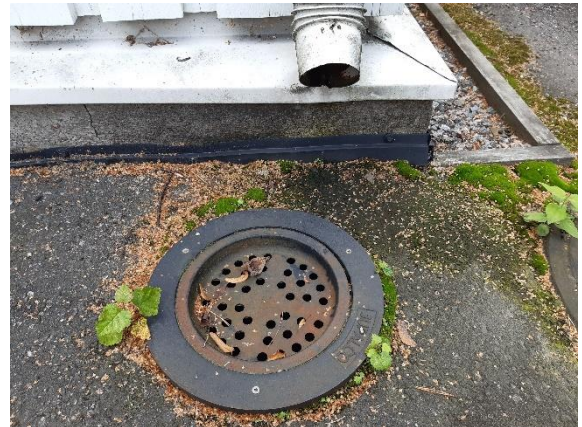
Kuva 61. Puutteellinen vedenpoisto rakennuksen pohjoissivulla.

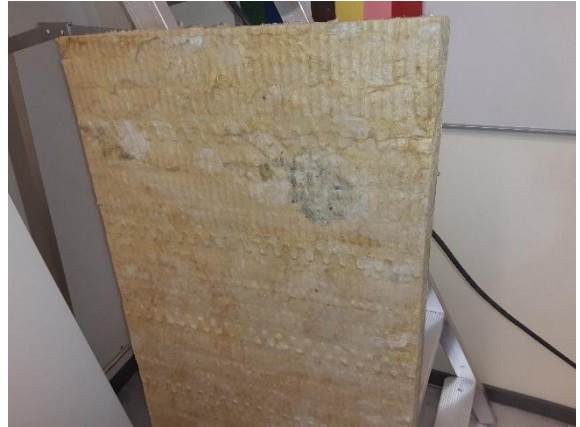
Kuva 63. RA-YP1. Akustiikkalevyn yläpinnassa havaittiin mikrobikasvustoa.

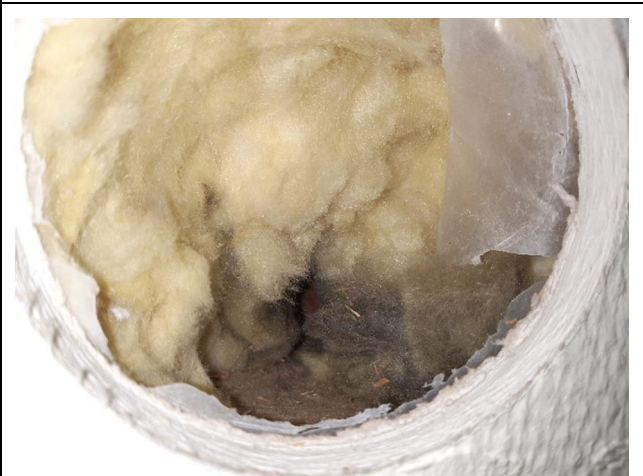
| <p><b>Kuva 3.</b> Mineraalivilla oli tummentunut alareunasta.</p> | | <p><b>Kuva 4.</b> Alasidepuun kosteutta mitattiin kosteusmittarilla.</p> | | |

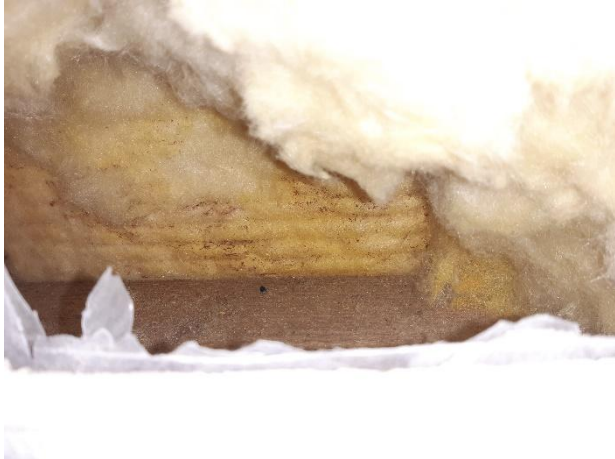
| <div><div>Kuva 1.</div><div>Rakenneavaus tehtiin ulkoseinän alanurkkaan.</div></div> | <div><div>Kuva 2.</div><div>Tuulensuojalevyn (mineraalivilla) sisäpinta oli likainen.</div></div> | |

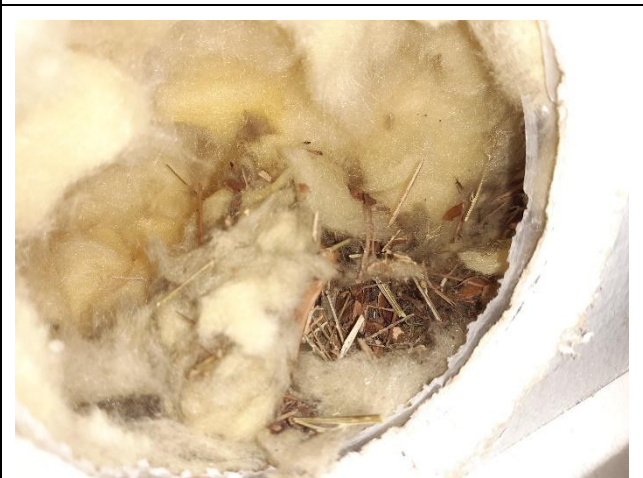
| <p><b>Kuva 3.</b> Eristekerroksessa havaittiin jyrsijän pesän jäänteitä.</p> | | <p><b>Kuva 4.</b> Puun kosteuspitoisuutta mitattiin kosteusmittarilla.</p> | | |

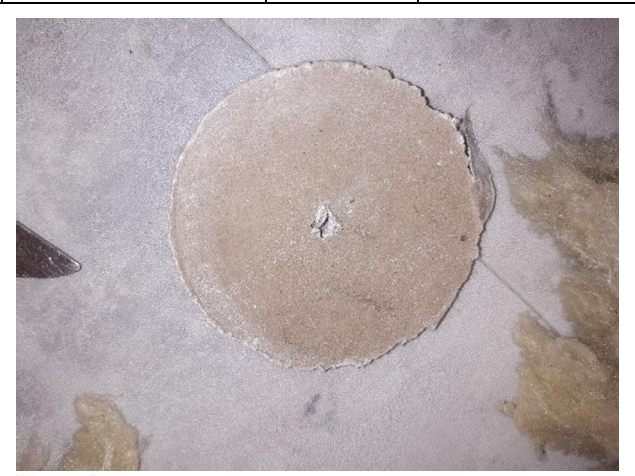
| <b>Kuva 3.</b> Alasidepuun kosteuspitoisuutta mitattiin kosteusmittarilla. | | <b>Kuva 4.</b> Kipsilevyn pinnalla havaittiin vähäisesti mikrobikasvustoon viittaavia jälkiä. | | |

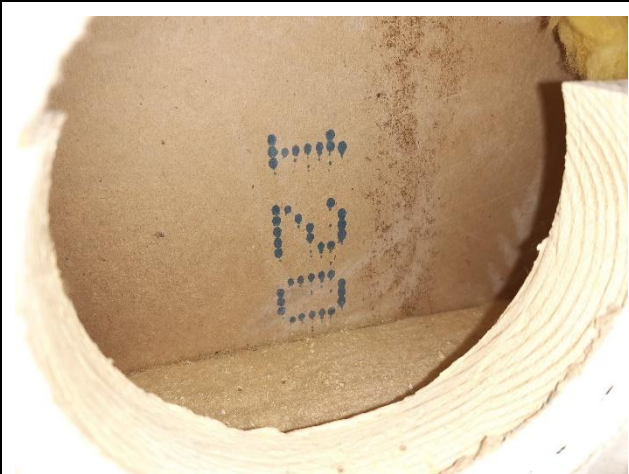
| <div data-bbox="159 324 790 795"> </div> <div data-bbox="159 795 790 884"> <p><b>Kuva 3.</b> WC:n vastaisen kipsilevyn pinnassa pystysuuntainen, mikrobikasvustoon viittaava jälki.</p> </div> | | | |

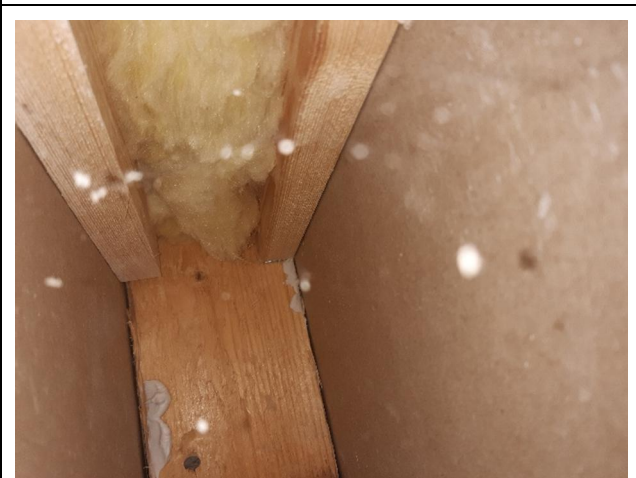
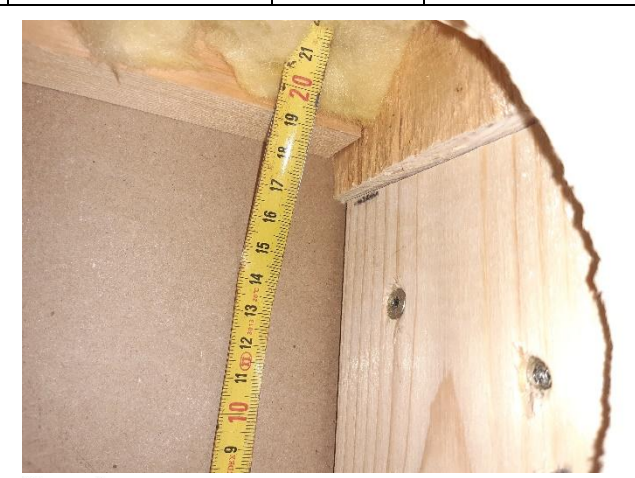
| <p><b>Kuva 3.</b> Rakenneavauksen kohdalle ei ollut eristekerrosta.</p> | | <p><b>Kuva 4.</b> Mineraalivillakerros alkaa vasta n. 190 mm korkeudella.</p> | | |

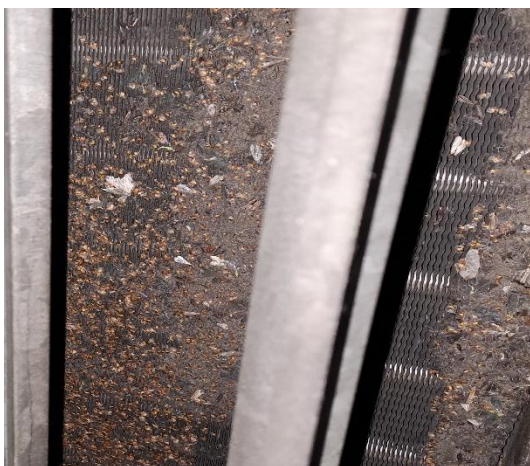
**Kuva 5 Jälkilämmityspatteri on lähes tukossa pöly ja likakertymästä**

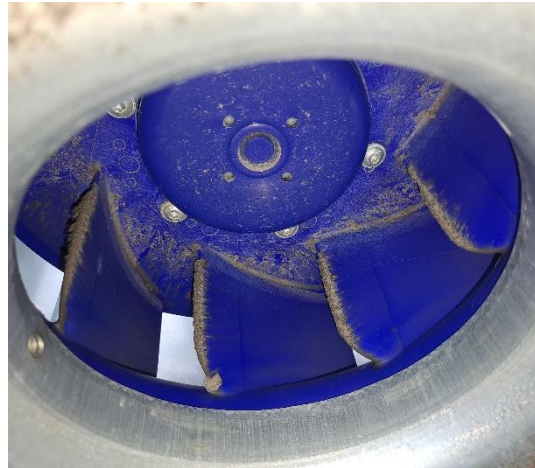
**Kuva 8. Siipipyörässä on alkavaa pölykerrostumaa**

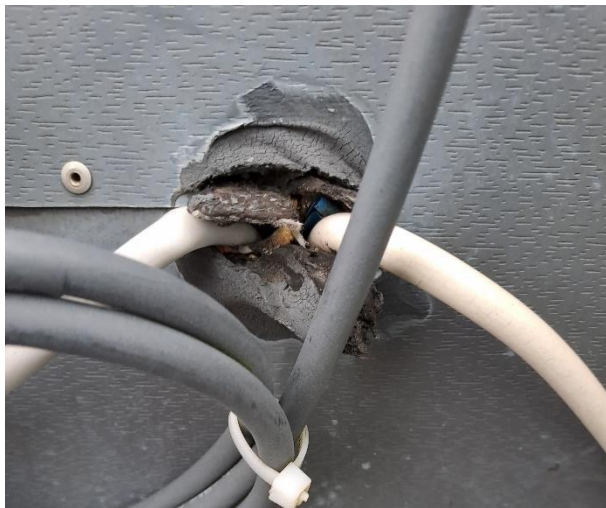
**Kuva 9 Tiivistämättömät johtoläpiviennit mahdollistavat sadeveden pääsyn rakenteisiin**

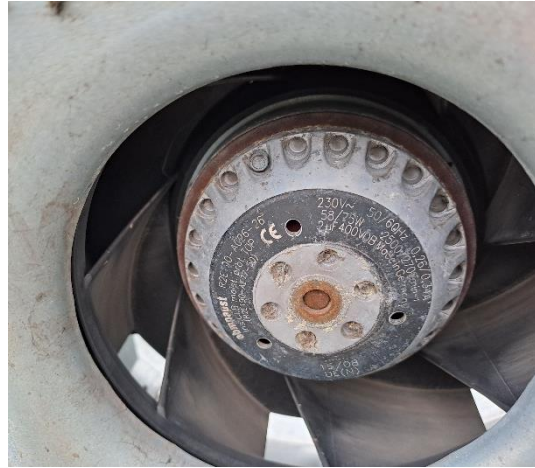
**Kuva 12. Siipipyörässä on alkavaa pölykerrostumaa**

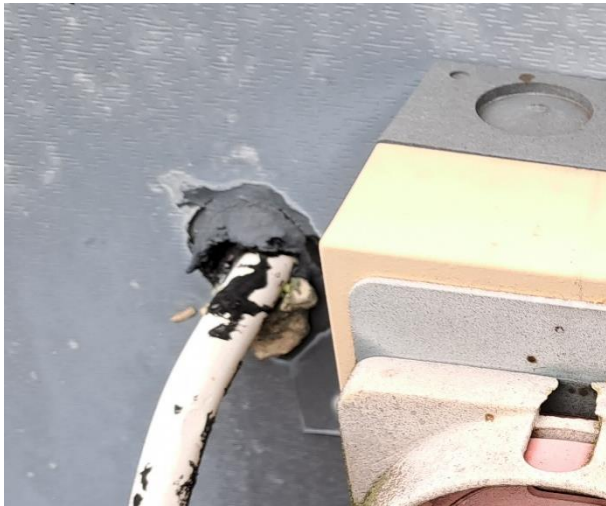
**Kuva 13. Tiivistämättömät johtoläpiviennit mahdollistavat sadeveden pääsyn rakenteisiin**
