# Lehdokin päiväkoti

Orvokkitie 6, 01300 Vantaa

Rakennuksen tiiveystutkimus ja ulkoseinän mikrobianalyysit  
20.6.2023

Työnro 2422259.1

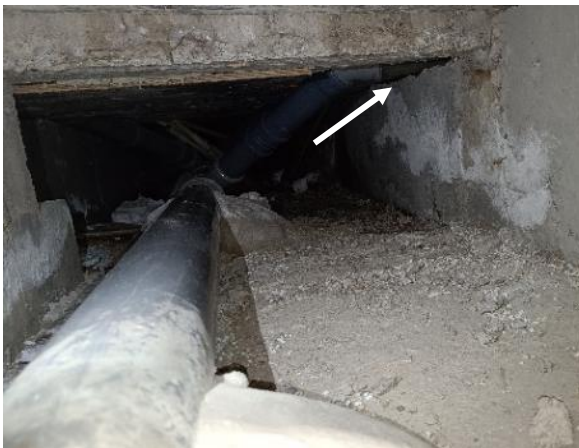
**Kuva 15**  
Viemäri kulkee putkikanaalin seinämän yli nuolen osoittamassa kohdassa, eli kanaalista on ilmayhteys alapohjan eristetilaan.

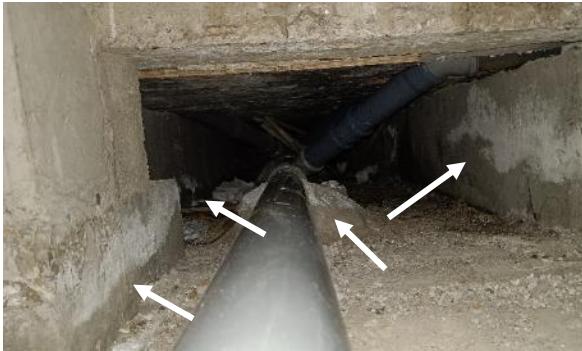
**Kuva 17**

Kanaalin seinämällä ja pilarin pinnalla on havaittavissa poikkeavan kosteuden aiheuttamia vauriojälkiä.

Rakennuksen alapohjan alla sijaitsevan putkikanaalin seinämällä on havaittavissa poikkeavan kosteuden aiheuttamia vauriojälkiä (kalkkihärmää) ja kanaalin pohjalla paikoin oleva hiekka oli aistinvaraisten arvioiden perusteella kosteaa. Kosteus nousee todennäköisesti kapillaarisesti maaperästä tai liittyy aiemmin tapahtuneeseen putkivuotoon, jonka seurauksena vettä on päässyt putkikanaaliin. Havaintojen perusteella kanaalin pohjalla on jonkin verran rakennusjätettä. Tarkastushetkellä kanaalin sisäilmassa ei havaittu mikrobiperäistä hajua.

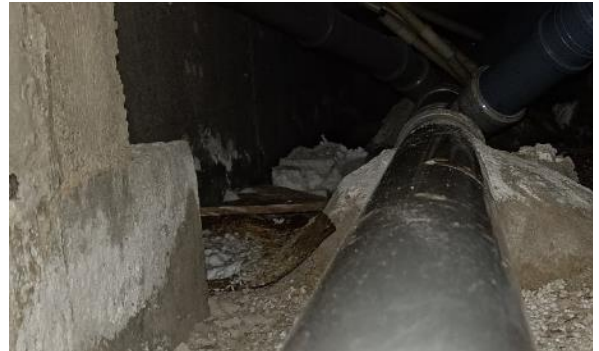
**Kuva 18**

Kanaalin pohjalla on rakennusjätettä.

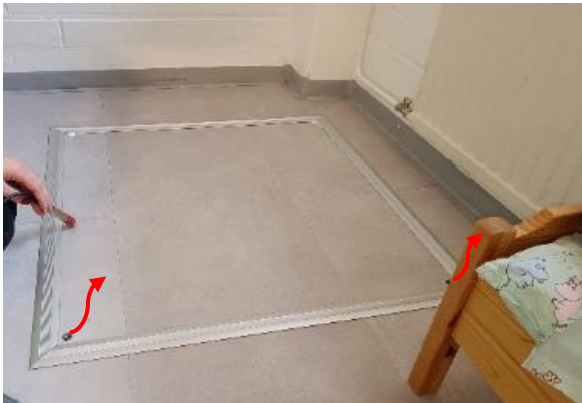
**Kuva 22**  
MA1. Tulppaukset lattialuukun kahdessa muussa kulmassa estivät ilmvuodon sisätilaan.

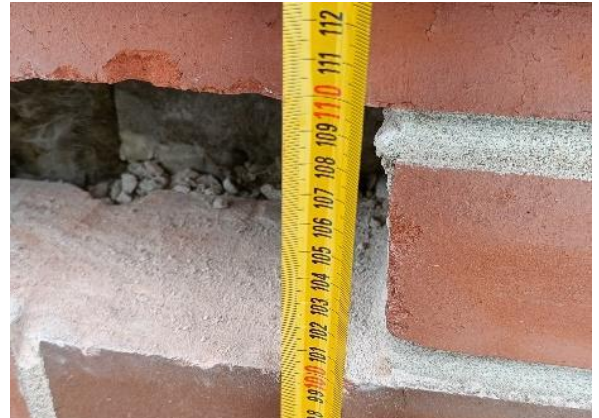
**Kuva 39**  
Avaus 1 tehtiin 1000...1100 mm korkeudelle maanpinnan tasosta. Näyte N1 otettiin avauksen yläosasta mineraalivillasta.

| Näyte | Tila | Tarkennus, materiaali | Tulkinta |
|---|---|---|---|
| N1 | 02 | ikkunan alapuoli, 1000 mm maan pinnan tasosta, uusi villa | Ei viitettä vauriosta |

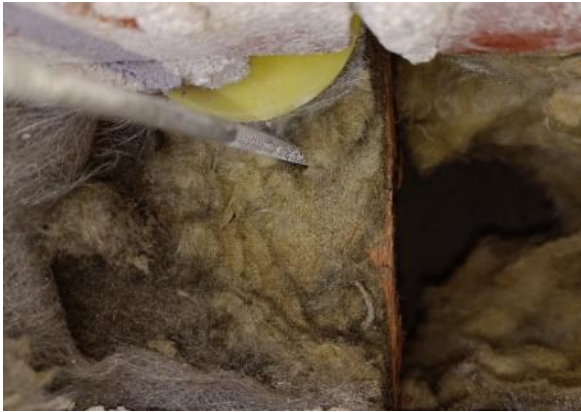
**Kuva 44**

Avaus 2. Materiaalinäyte N2 otettiin tuulensuojavillan takaa, pystypuun oikealta puolelta.

| Näyte | Tila | Tarkennus, materiaali | Tulkinta |
|---|---|---|---|
| N2 | 43 | ikkunan alapuoli, ulkoseinien kulmaus, 800 mm maan pinnan tasosta, vanha villa | Viittaa vaurioon |

Analyysitulosten perusteella yhdessä ulkoseinän lämmöneristeestä otetussa näytteessä todettiin viite vauriosta (näyte N2). Tässä näytteessä kasvoi runsaasti ulkoilmalle tyypillistä *Cladosporium* -sienisuvun mikrobeja sekä niukasti kosteusvaurioon viittaavaa *Aspergillus versicolor* -sienilajin mikrobeja.

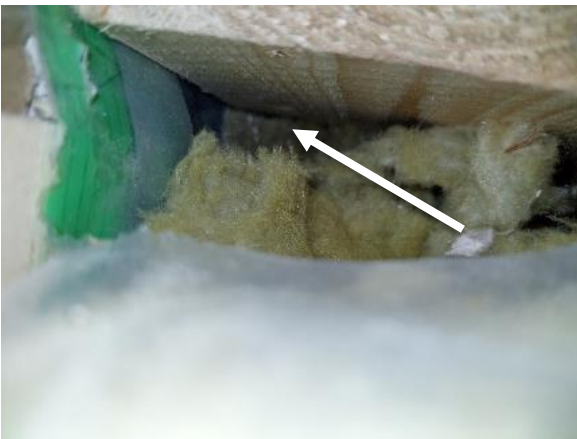
**Kuva 52**

Avaus 4. Uuden ja vanhan rakenteen liittymässä on sinistä höyrynsulkumuovia ja uutta höyrynsulkuteippiä. Villoitus puun vieressä on vajavainen (nuoli).

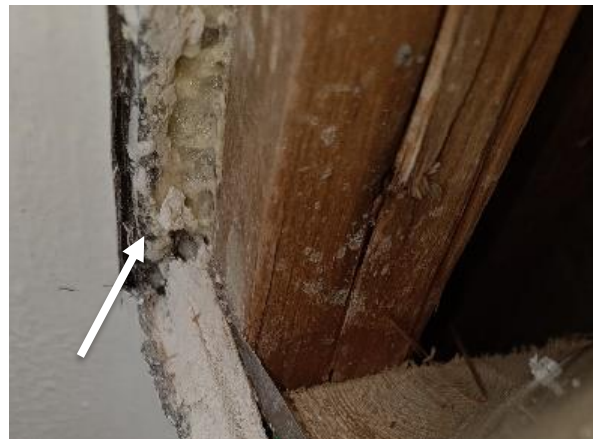
**Kuva 53**

Avaus 4. Puun ja pilarin liitoskohta on tiivistetty uretaanivaahdolla ja mustalla massalla (nuolen osoittama kohta). Liitymäkohdassa on myös tukinauha.

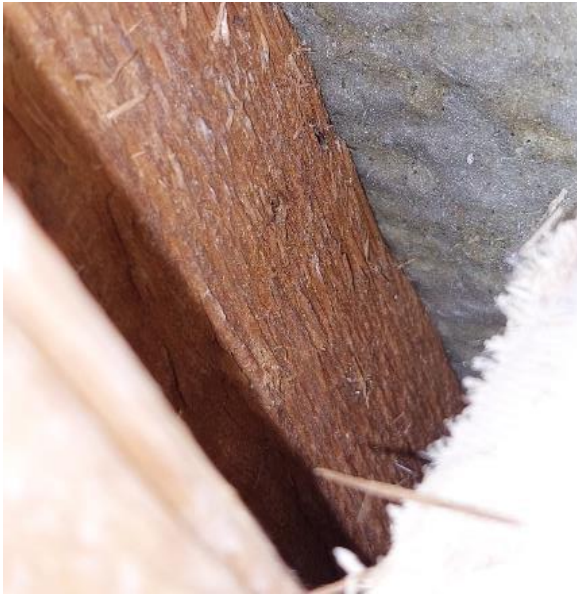
**Kuva 54**

Avaus 4. Tukipuiden ja pilarin takana on rako, josta puuttuu lämmöneristys kokonaan.

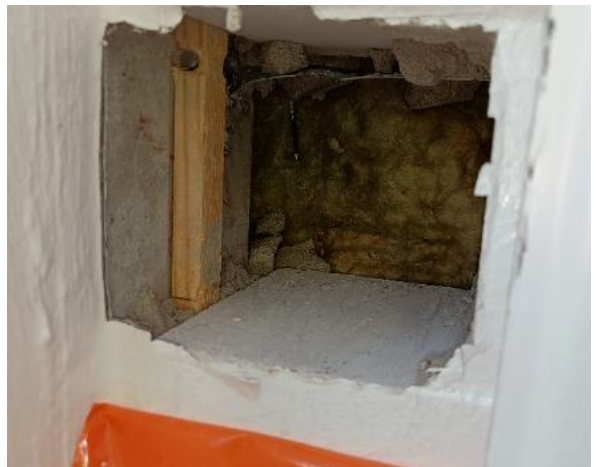
**Kuva 57**

Avauksessa 5 oli selkeä mikrobiperäinen haju ja ilmavirtaus kävi sisätilan suuntaan. Näyte N5 otettiin tiilen takaa olevasta villasta avauksen yläosasta, ikkunan alapuolelta.

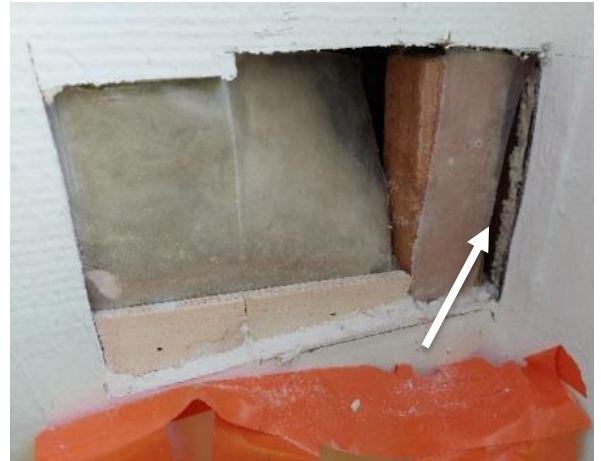
**Kuva 59**

Avaus 6 on vanhan kipsilevyn kohdalle. Läpinäkyvä muovi päättyy pilarin vieressä olevaan puuhun (nuoli). Näyte N6 otettiin mineraalivillan yläosista ikkunan alta.

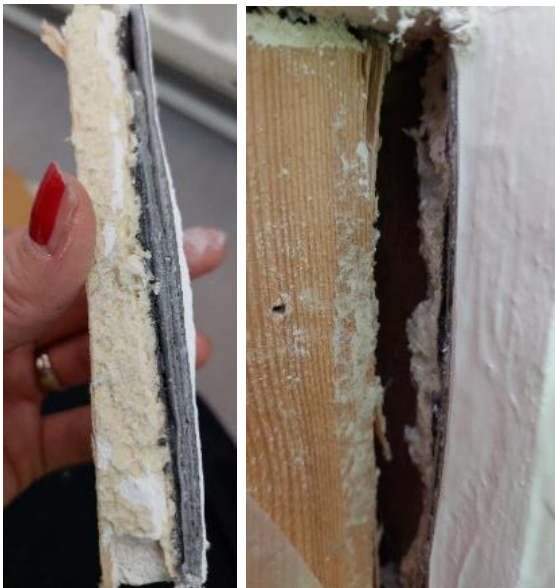
**Kuva 60**

Avaus 6. Kipsilevyn ja pilarin liitoskohta on tiivistyskorjattu. Tiivistysmassoja on kaksi kerrosta. Takana raon kohdalla on myös uretaanivaahtoa lämmöneristeenä.

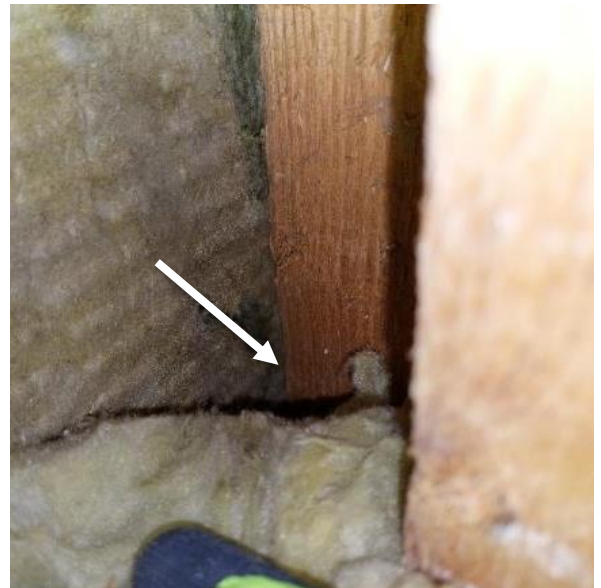
**Kuva 61**

Avaus 6. Pilarin vieressä olevan puun takana on eristämätön kohta.

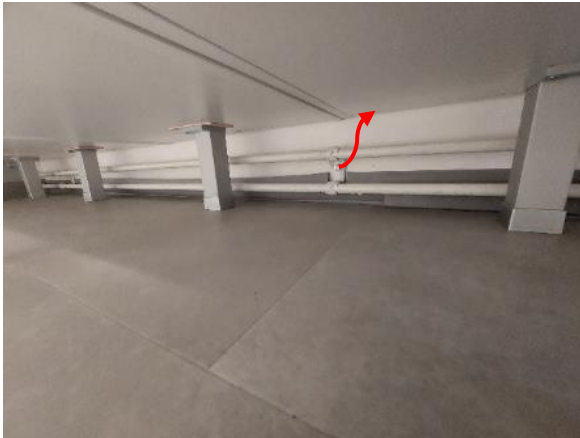
**Kuva 64**

MA4. Selvä ilmavuotokohta havaittiin putkikannakkeen kohdalla.

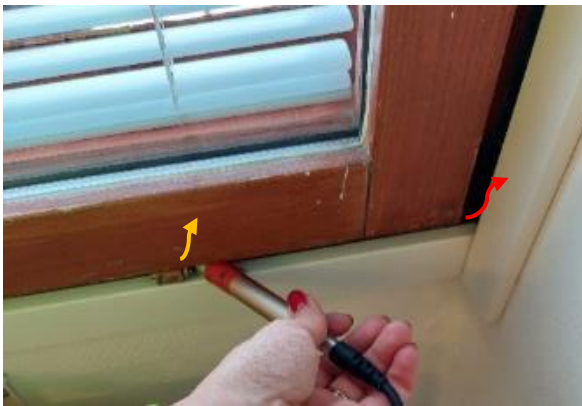
**Kuva 73**

Selvää ilmavuotoa havaittiin ikkunan ja pilarin liitoskohdassa. Saranan kohdalta havaittiin lievää vuotoa.

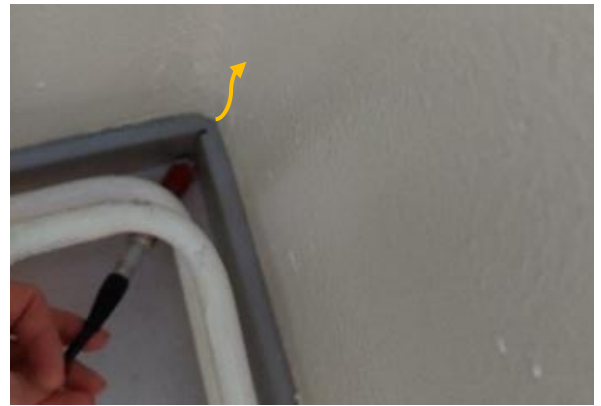
**Kuva 74**

Lievää ilmavuotoa havaittiin lattian, ulkoseinän ja pilarin liitoskohdassa.

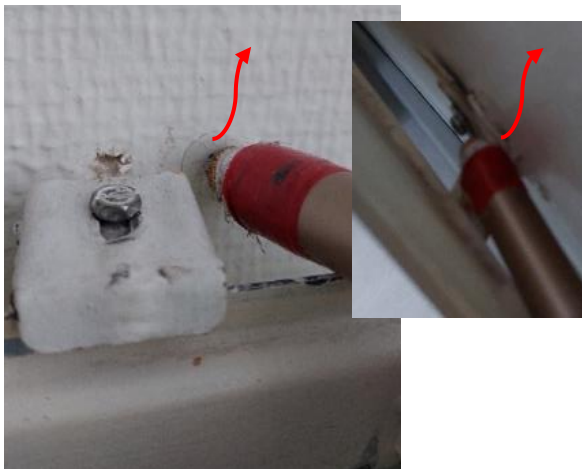
**Kuva 79**

MA7. Patterikannakkeiden kohdalla tapahtui selkeitä ilmapuottoja.

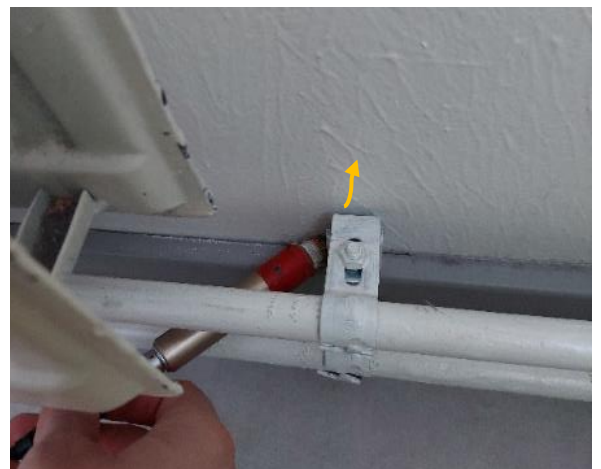
**Kuva 80**

MA7. Yhden lämpöputken kannakkeen kohdalla esiintyi lievää vuotoa.

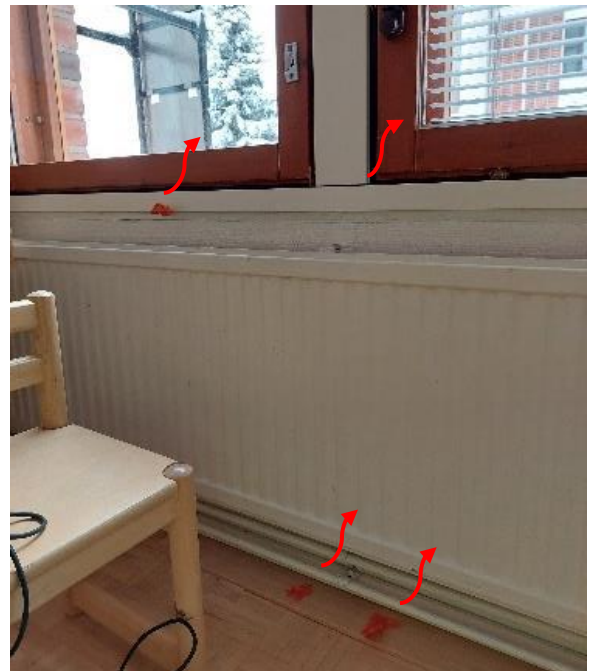
**Kuva 84**  
MA8, Liikuntasali 21. Selkeä ilmavuotoa havaittiin lattian ja ulkoseinän liitoskohdassa ja ikkunan ja ulkoseinän liitoskohdissa.

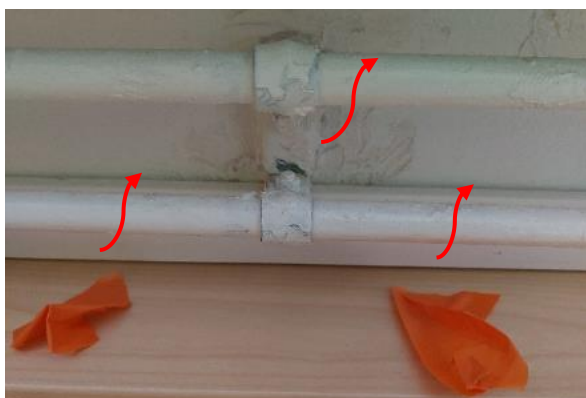
**Kuva 85**

MA8. Lattian ja ulkoseinän liitoskohdassa sekä putkikannakkeen kohdalla havaittiin selkeää ilmavuotoa.

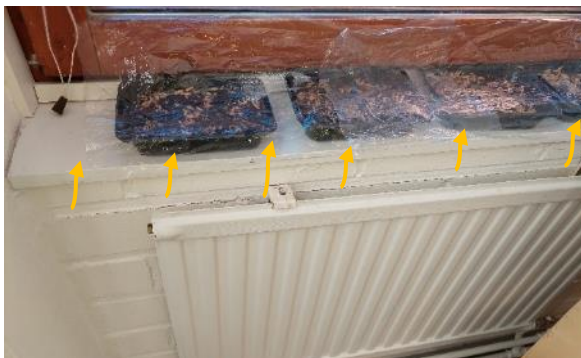
**Kuva 113**

MA15. Erittäin lievää vuotoa havaittiin tiilimuurausten vaakasauman kohdalla olevassa halkeamassa.

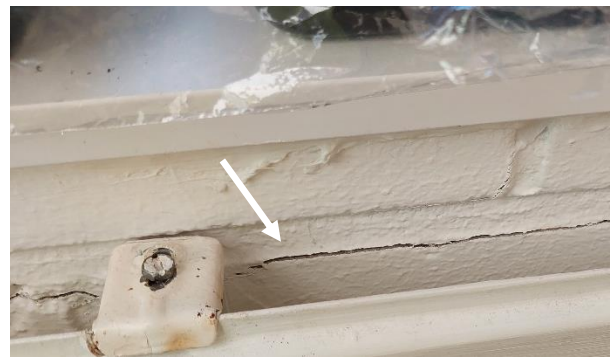
**Kuva 114**

MA15. Halkeaman lähikuva.

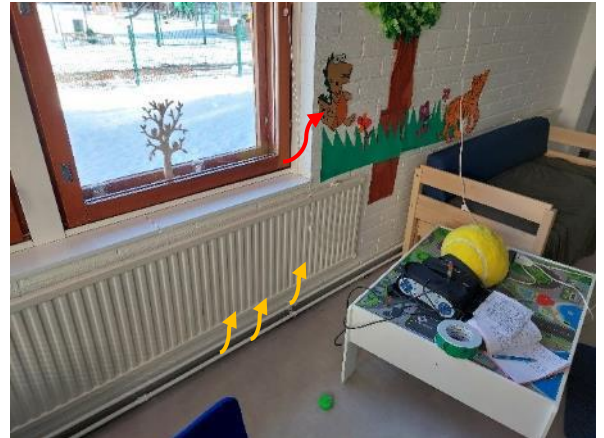
**Kuva 135**

MA21. Selvä vuotokohta havaittiin ikkunan ja ulkoseinän liitoskohdassa. Lieviä vuotokohtia havaittiin lattian ja ulkoseinän liitoskohdassa ja putkikannakkeen kohdalla.
