# LEHDOKIN PÄIVÄKOTI, TIIVISTYSKORJAUSTEN TARKASTUS, MUISTIO

Projekti **Lehdokin päiväkot**  
 Asiakas **Vantaan kaupunki**  
 Päivämäärä **15.5.2023**  
 Vastaanottaja **Stenlund Leena**  
 Laatija **Joni Koskinen, Markku Sillanpää, Esa Huurinainen**  
 Tarkastaja **Juho Lipponen**

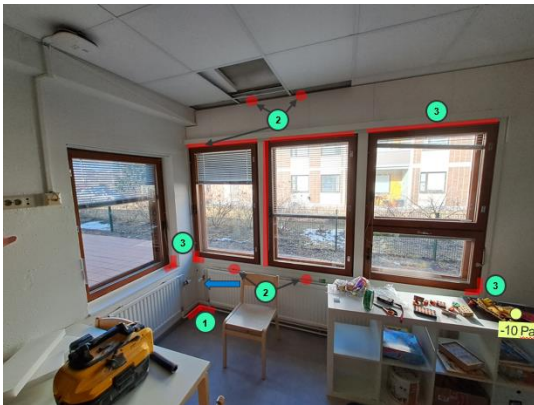
**Kuva 6. Tilan 43 (MAK1) merkkiaineen syöttökohta merkattu sinisellä nuolella ja rakenteen paine-ero keltaisella pallolla. Kaasua syötettiin myöhemmin myös paineeron mittauskohdan reiän kautta. Havaitut vuotokohdat merkattuna kuvaan punaisella.**

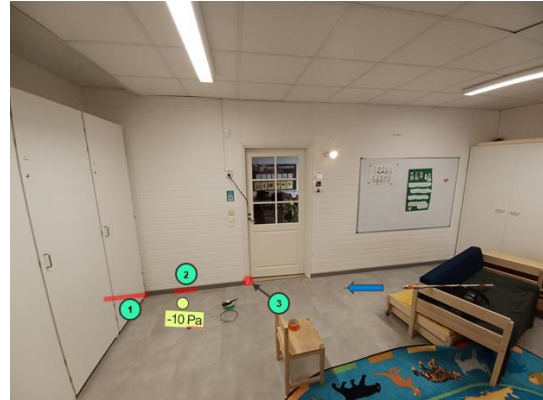
**Kuva 7. Tilan 43-44 (MAK2) väliseinän ja alapohjan liittymissä esiintyneet vuotokohdat.**

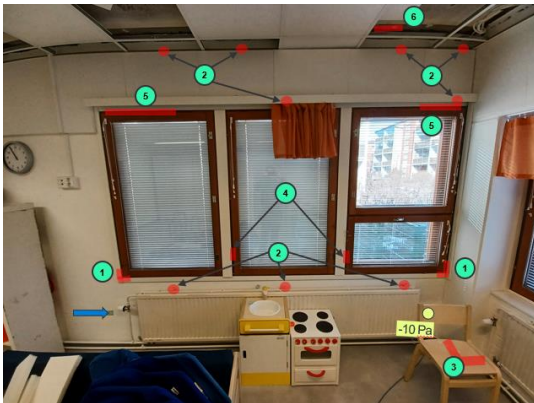
**Kuva 8. Tilan 44 (MAK3) merkkiaineen syöttökohta merkattu sinisellä nuolella ja rakenteen paine-ero keltaisella pallolla. Kaasua syötettiin myöhemmin myös paineeron mittauskohdan reiän kautta. Havaitut vuotokohdat merkattu kuvaan punaisella.**

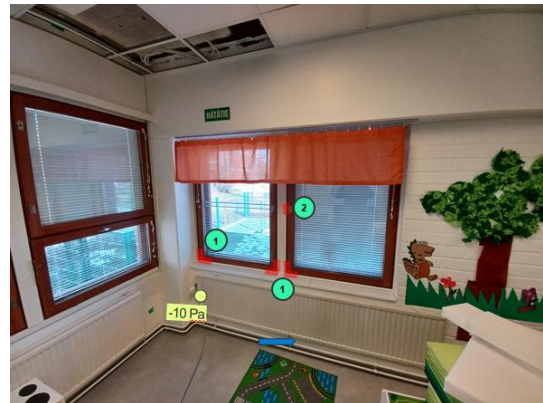
**Kuva 9. Tilan 43 (MAK4) merkkiaineen syöttökohta merkitty sinisellä nuolella. Merkittävää viivamaista vuotoa havaittiin ikkunatiivistysten nurkka-alueilla.**

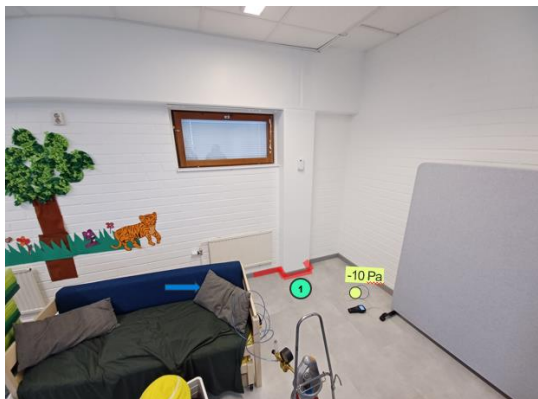
Kuva 10. Tilan 44 (MAK5) merkkiaineen syöttökohta merkitty sinisellä nuolella. Merkittävää viivamaista vuotoa pilarin ja alapohjan liittymäkohdista.

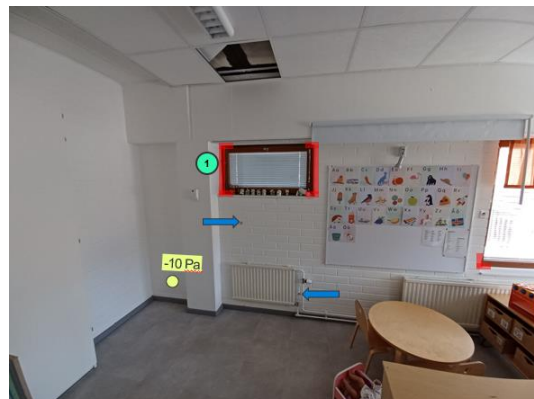
Kuva 11. Tilan 44 (MAK6) merkkiaineen syöttökohdat merkattu sinisillä nuolilla. Merkittävää viivamaista vuotoa havaittiin ikkunatiivistysten nurkka-alueilla sekä pystyosuuksilla.

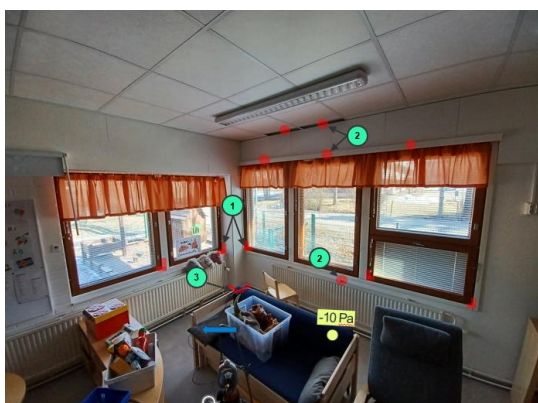
Kuva 12. Tilan 36 (MAK7) merkkiaineen syöttökohta on merkitty sinisellä nuolella. Merkittäviä vuotokohtia havaittiin ikkunatiivistysten nurkka-alueilla sekä rakenteen läpäisevien kiinnikkeiden kiinnityskohdista.

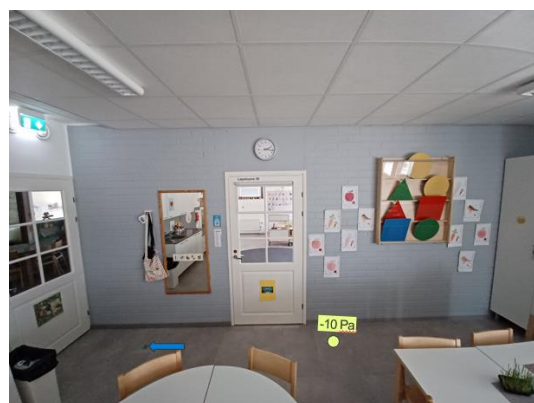
Kuva 13. Tilan 35 (MAK8) merkkiaineen syöttökohta on merkitty sinisellä nuolella. Kaasua syötettiin myöhemmin myös paineeron mittauskohdan tehdyn reiän kautta. Kaasu siirtyy hyvin tehtyjen reikien välillä eikä vuotokohtia esiintynyt.

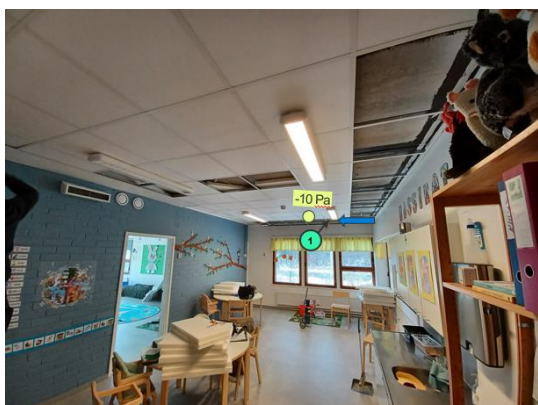
Yläpohjarakenteiden tiivistyksissä havaittiin ainoastaan alakattokiinnikkeen kohdalla yksittäinen vuotokohta (ks. liite 1 tilakohtainen merkkiainekortti - MAK9). Kaasu leviää ontelon saumassa hyvin seuraavaan tilaan tehtyjen reikien välillä.

Kuva 14. Tilan 12 (MAK9) merkkiaineen syöttökohta on merkattu sinisellä nuolella. Merkittävä pistemäinen vuotokohta alakatokiinnikkeen kohdalla (ks. liite 1 tilakohdainen merkkiainekortti). Muuten ei havaittuja vuotokohtia ontelolaattojen saumoissa eikä ulkoseinän liitoskohdissa.

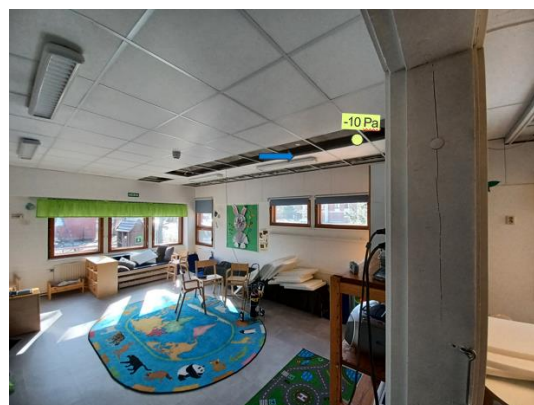
Kuva 15. Tilan 11 (MAK10) merkkiaineen syöttökohta merkattu sinisellä nuolella. Kaasua syötettiin myöhemmin myös paineeron mittauskohdasta. Kaasu kulkeutuu hyvin saumaan tehtyjen reikien välillä eikä tiivistyskorjausten saumoissa havaittu vuotokohtia.

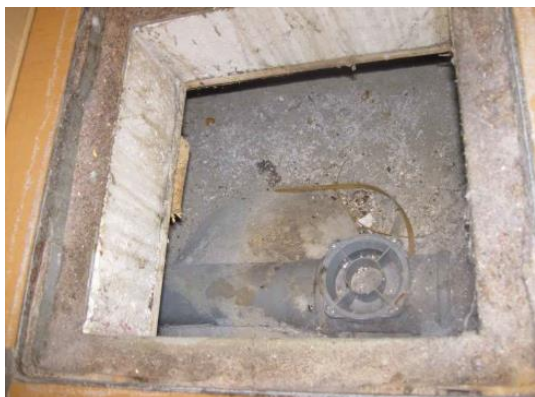
**Kuva 16. Kuva 3. Optiplanin 31.3.2015, päiväystä lausunnosta. Lattia luukun kaulus on vaihdettu, ja osa rakennusjätteestä on poistettu**

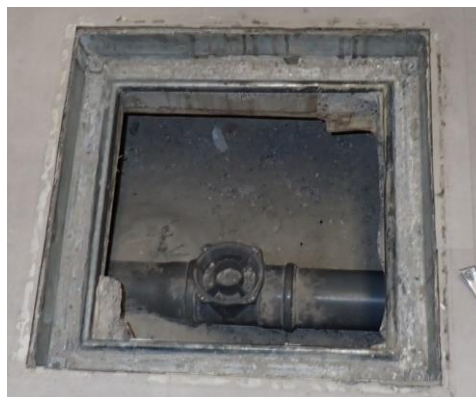
Putkikanaalin tarkastusluukku on kaasutiivis, mutta luukkua ei ole suljettu tiiviisti. Luukku on laskettu paikoilleen, mutta pultteja ei ollut kiristetty. Tiiviisteet eivät tällöin tiivisty riittävästi, jotta luukku olisi kaasutiivis. Luukun kanteen on liimattu lattiaverhoilu siten, että luukun tiivistäviä pultteja ei voi kiristää. Luukun kauluksissa on jonkin verran hiekkaa, roskaa, joka saattaa haitata luukun tiivisteiden tiivistymistä.

**Kuva 17. Nykytilanne lattialuukun kohdalla. Luukun kaulus on vaihdettu, mutta kanaalin pohjalla näkyy edelleen hienoa rakennusjätettä.**

Kanaalin huolto luukun kaulus tulee puhdistaa ja kansi tulee sulkea kaasutiiviisti. Kanaali tulee puhdistaa rakennusjätteestä. Suosittelemme että kanaaliin lisätään kaasutiiviitä huoltoluukuja, joiden kautta kanaalia voidaan puhdistaa ja huoltaa laajemmin.

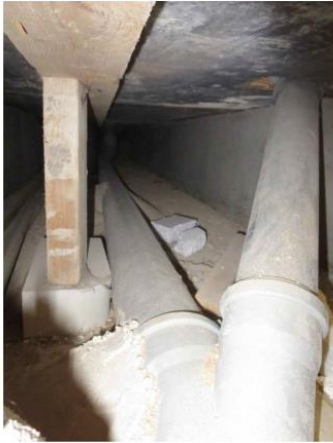
**Kuva 18. Kuva 4. Optiplanin 31.3.2015, päivätystä lausunnosta. Kanaalissa näkyviä rakennusjätteitä.**

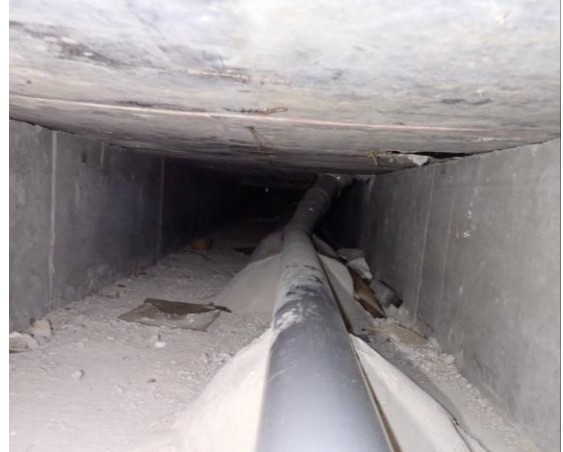
Putkikanaali oli aistinvaraisen havainnoinnin perusteella hieman tunkkainen ja kanaalin ilma oli kosteaa. Luukun kohdalla kanaalin pohjalla havaittiin vain vähäisiä määriä kiviainespeiräistä rakennusjätettä. Verrattaessa Optiplanin 31.3.2015 päivätyyn lausuntoon, voidaan todeta, että kanaalista on poistettu rakennusjätettä kuten muottilautoja sekä kanaalin luukku kehyksineen on vaihdettu. Kanaalissa on kuitenkin selvästi edelleen hienoa rakennusjätettä ja luukusta kauempana on selvästi enemmän rakennusjätettä. Muottivanerit on jätetty paikoilleen kanaalin sisään ja vain niiden tukena ollutta sahatavaraa on poistettu.

**Kuva 19. Nykytilanne, suuremmat rakennusjätteet on poistettu, mutta pohjalla on edelleen hienoa ja isompaa rakennusjätettä. Muottivaneri on edelleen kanaalissa, vain sahatavarasta valmistetut valutuet on poistettu.**

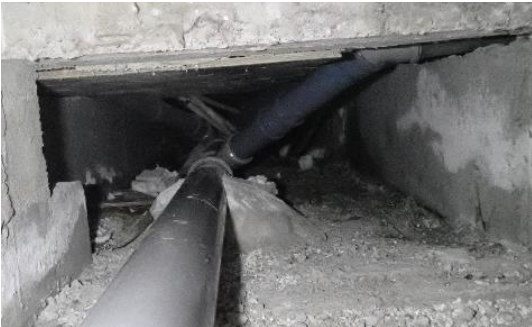
**Kuva 20. Tähystettäessä kauemmaksi kanaaliin voidaan kanaalissa olevan edelleen rakennusjätettä**

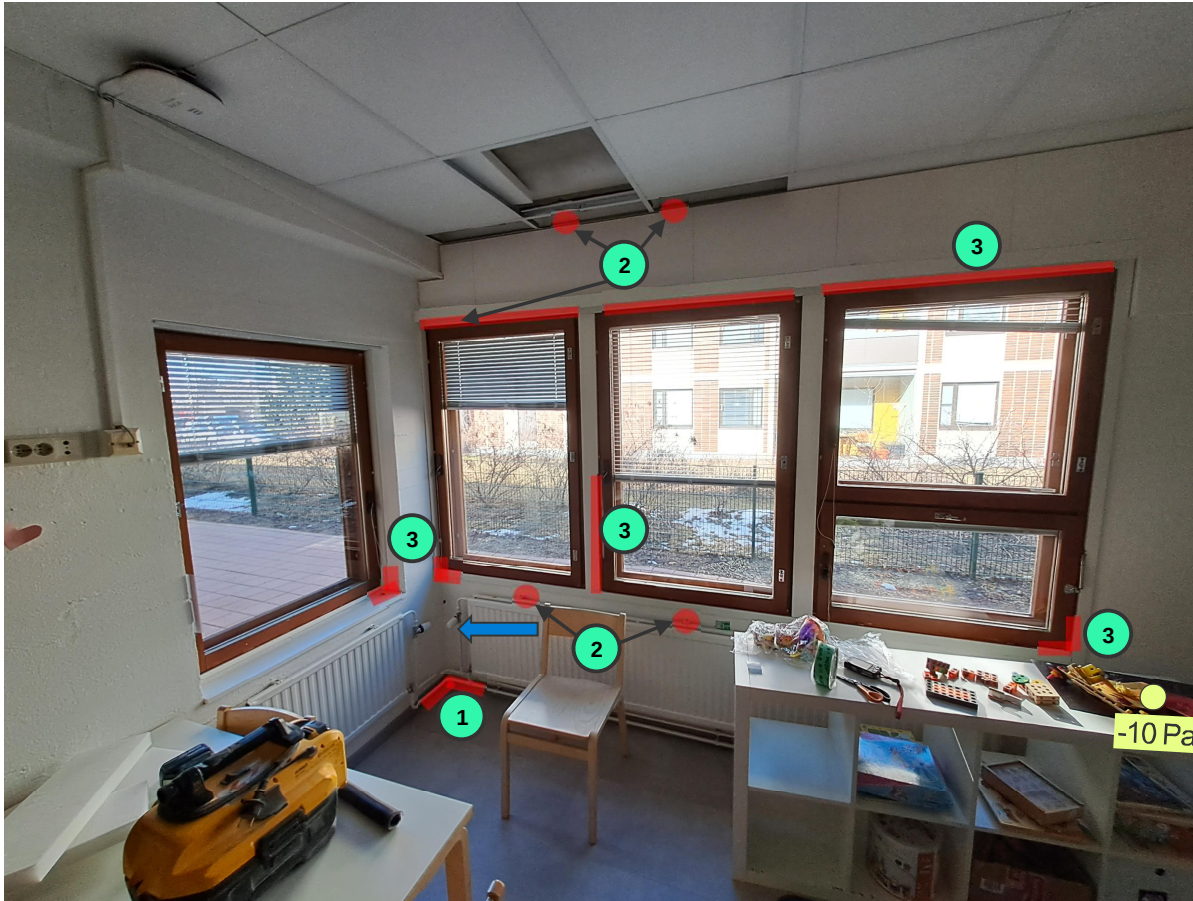
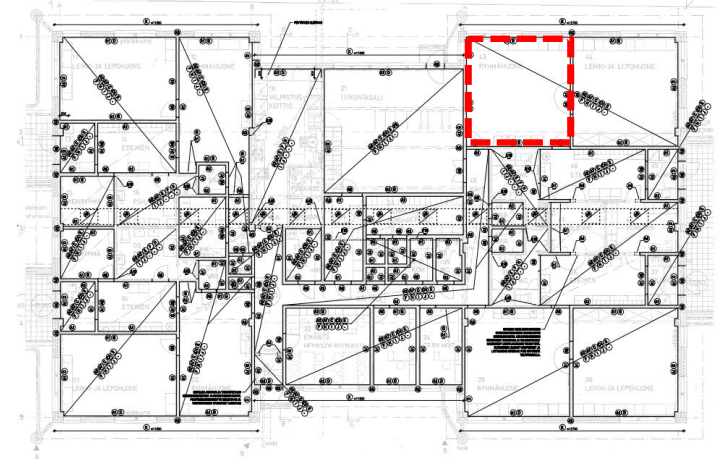
# MAK1 tilan 43 ulkoseinän MAK-US (puurunkoinen) merkkiainetutkimus

1. Merkittävä ilmavuoto alapohjan ja ulkoseinän liitoskohdassa.
2. Merkittäviä ilmavuotoja patteri-, alakattokiinnikkeiden ja verhokiskojen kiinnityskohdista
3. Merkittäviä ilmavuotoja ikkunan ja ulkoseinärakenteen liitoskohdista (nurkka-alueet sekä pysty ja vaakasuudet). Näkyviä rakoja tiivistysteippauksissa.

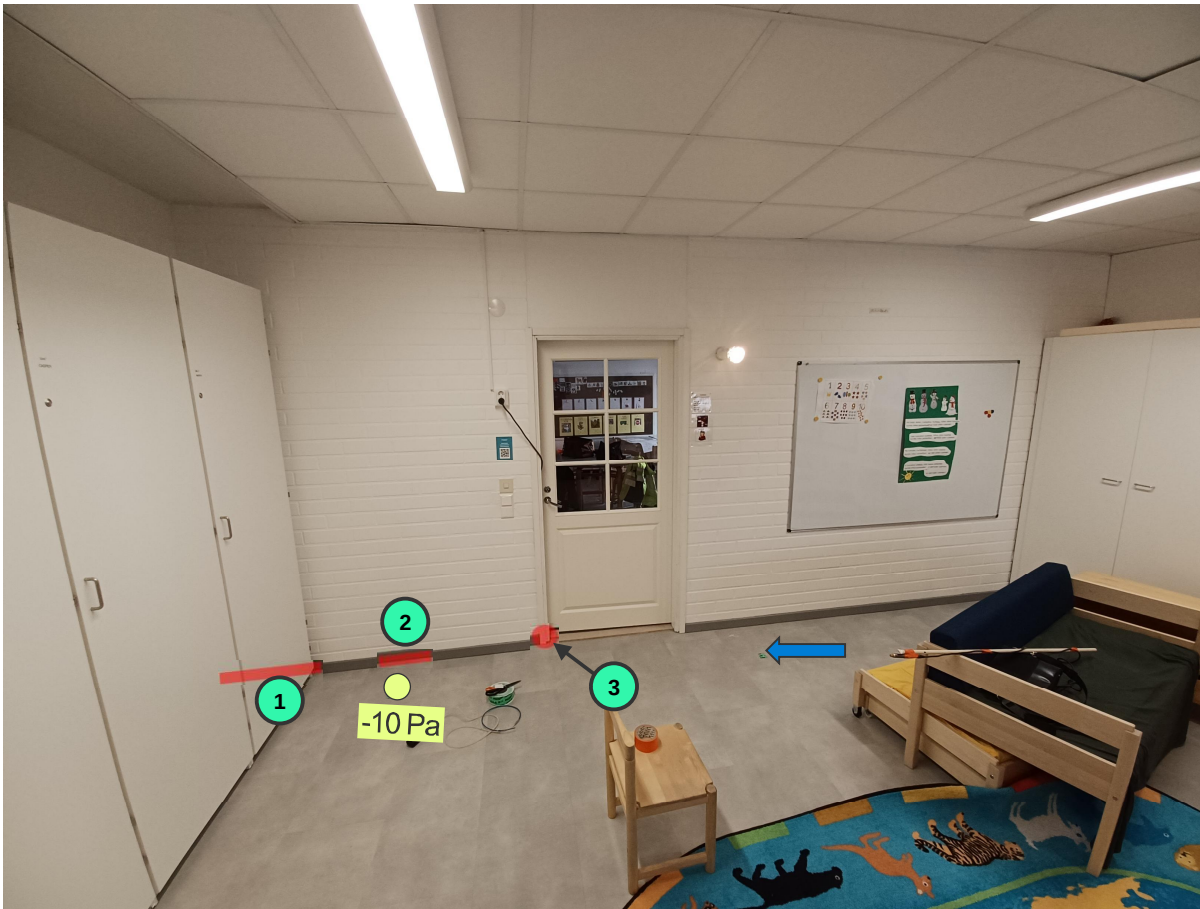
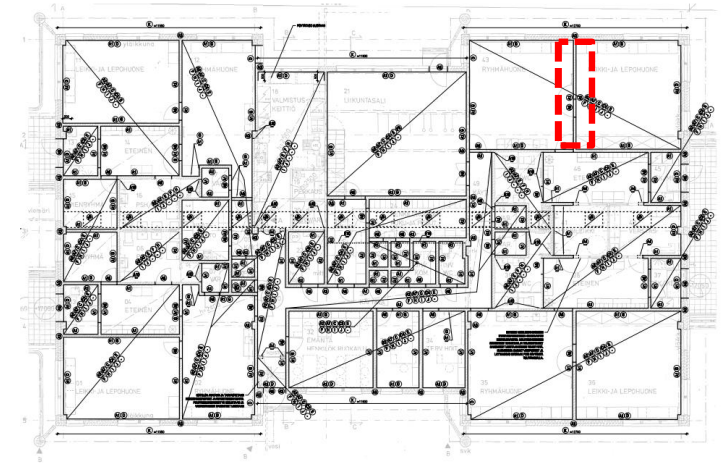
# MAK 2 tilan 43-44 MAK-AP väliseinän ja alapohjan liitoskohdan merkkiainetutkimus

1. Merkittävä ilmavuoto alapohjan ja väliseinän liitoskohdassa.
2. Vähäinen ilmavuoto alapohjan ja väliseinän liitoskohdassa.
3. Merkittävä ilmavuoto oven kynnyksen nurkan liitoksesta.

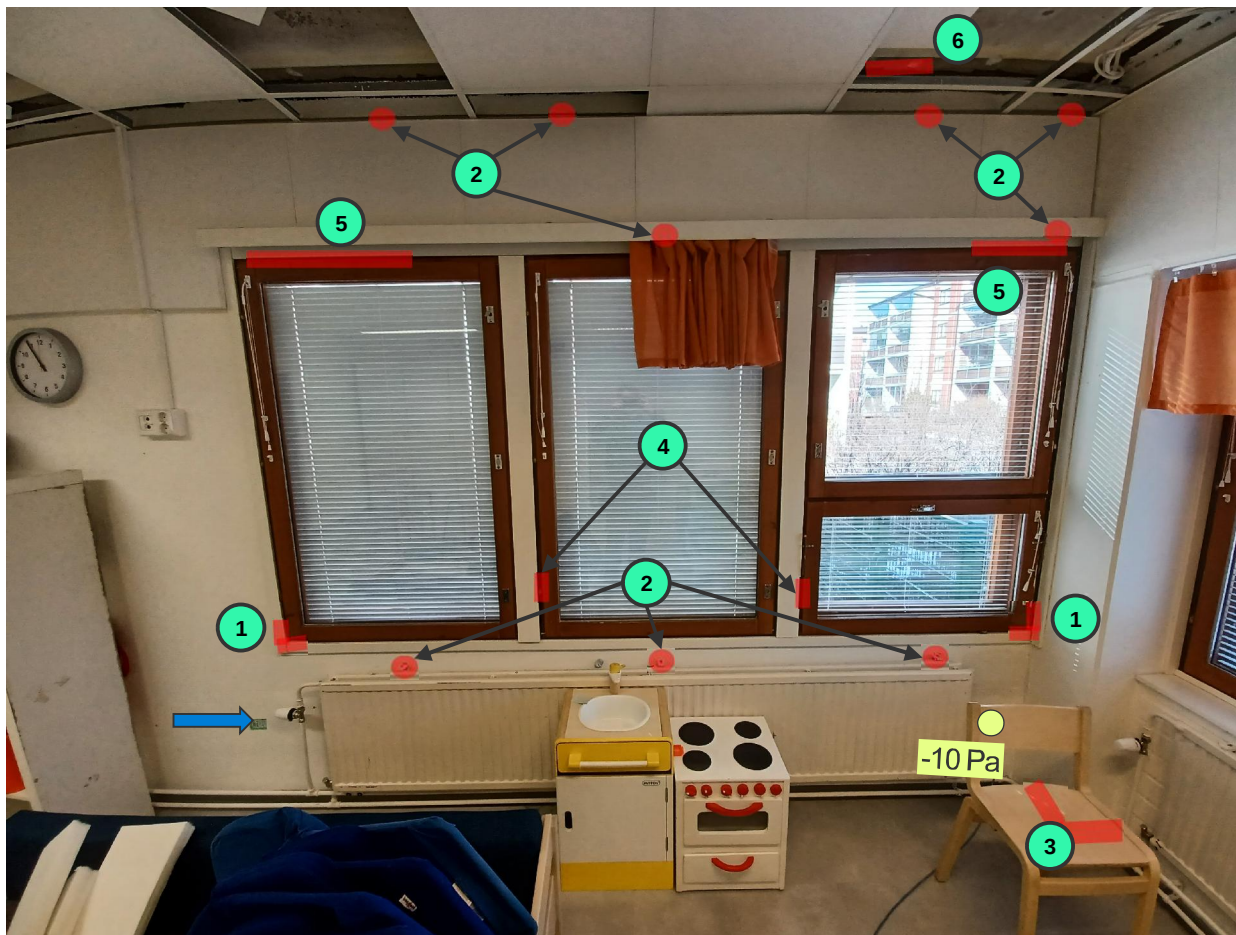
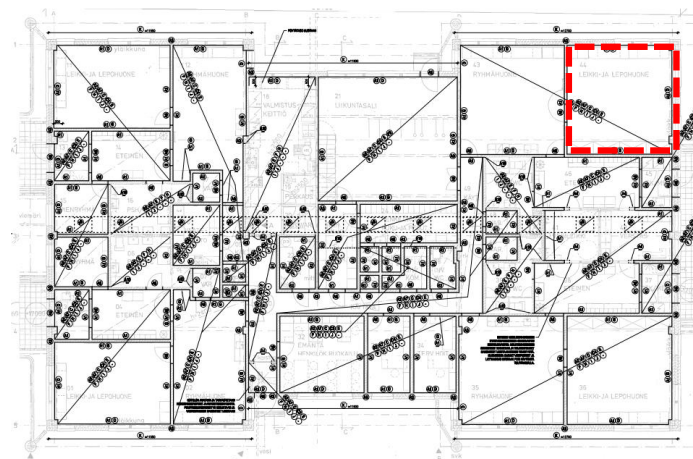
# MAK3 tilan 44 ulkoseinän (puurunkoinen) MAK-US merkkiainetutkimus

1. Merkittäviä ilmavuotoja ikkunan ja ulkoseinärakenteen nurkan liitoskohdista.
2. Merkittäviä ilmavuotoja patteri-, alakattokiinnikkeiden ja verhokiskojen kiinnityskohdista.
3. Merkittäviä ilmavuotoja pilarin ja alapohjan liitoskohdasta.
4. Ikkunoiden välisillä pystyosuuksilla merkittävää ilmavuotoa, tiivistysteippauksessa näkyviä rakoja.
5. Merkittävää ilmavuotoa ikkunoiden yläosassa, tiivistysteippauksessa puutteita
6. Merkittävä ilmavuoto välipohjan ja ulkoseinän liitoskohdassa, näkyvä rako tiivistysteippauksessa.

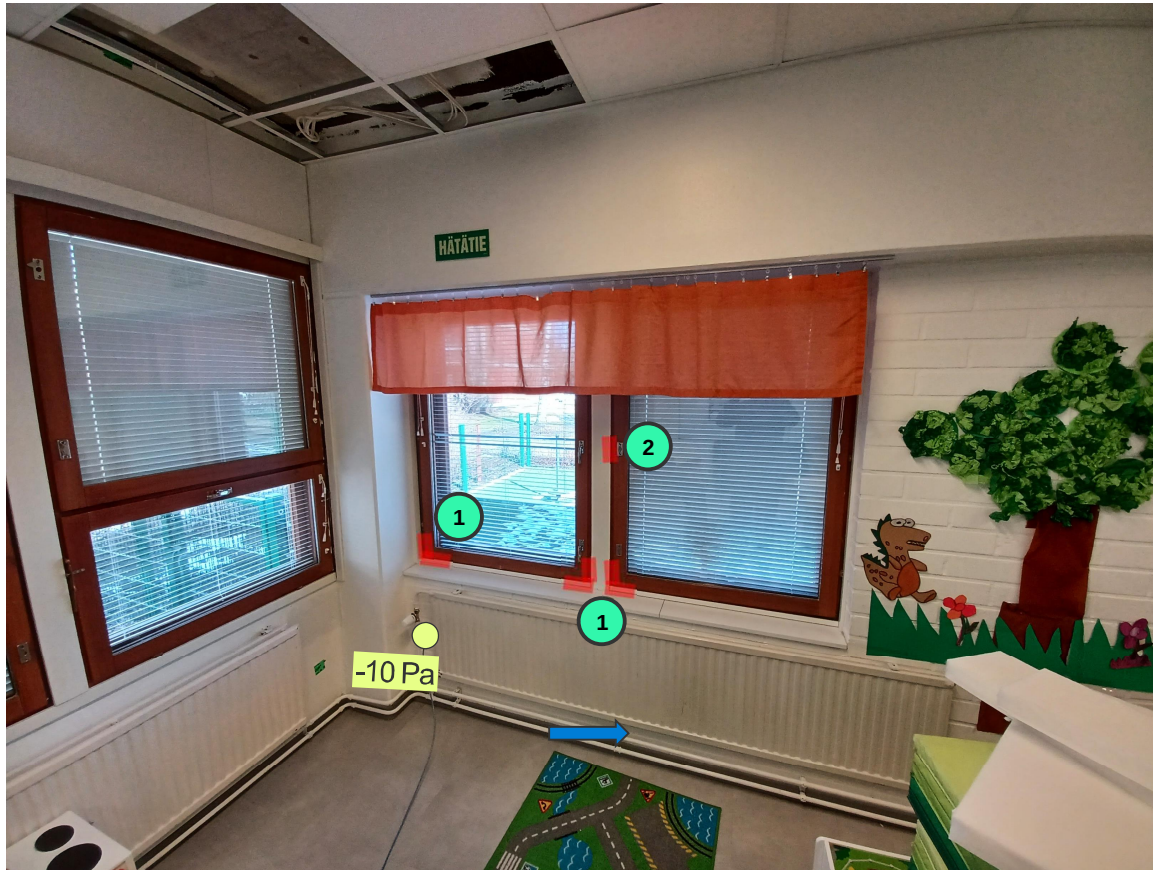
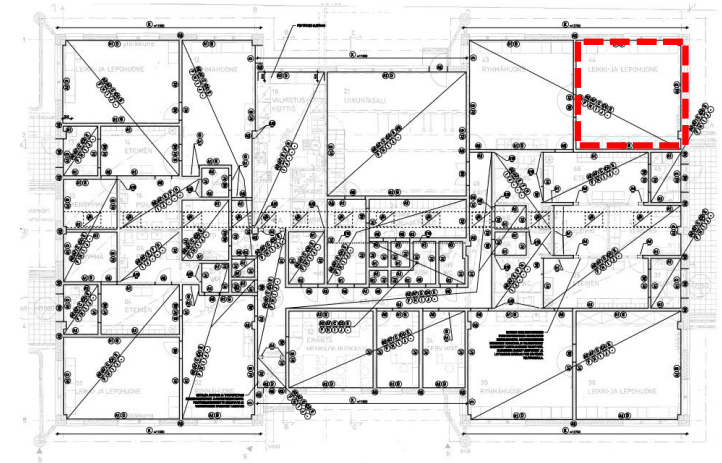
# MAK4 tilan 44 ulkoseinän (tiili-villa-tiili) MAK-US merkkiainetutkimus

1. Merkittäviä ilmavuotoja ikkunapenkin ja ikkunan liitoskohdasta
2. Merkittäviä ilmavuotoja patteri-, alakattokiinnikkeiden ja verhokiskojen kiinnityskohdista.

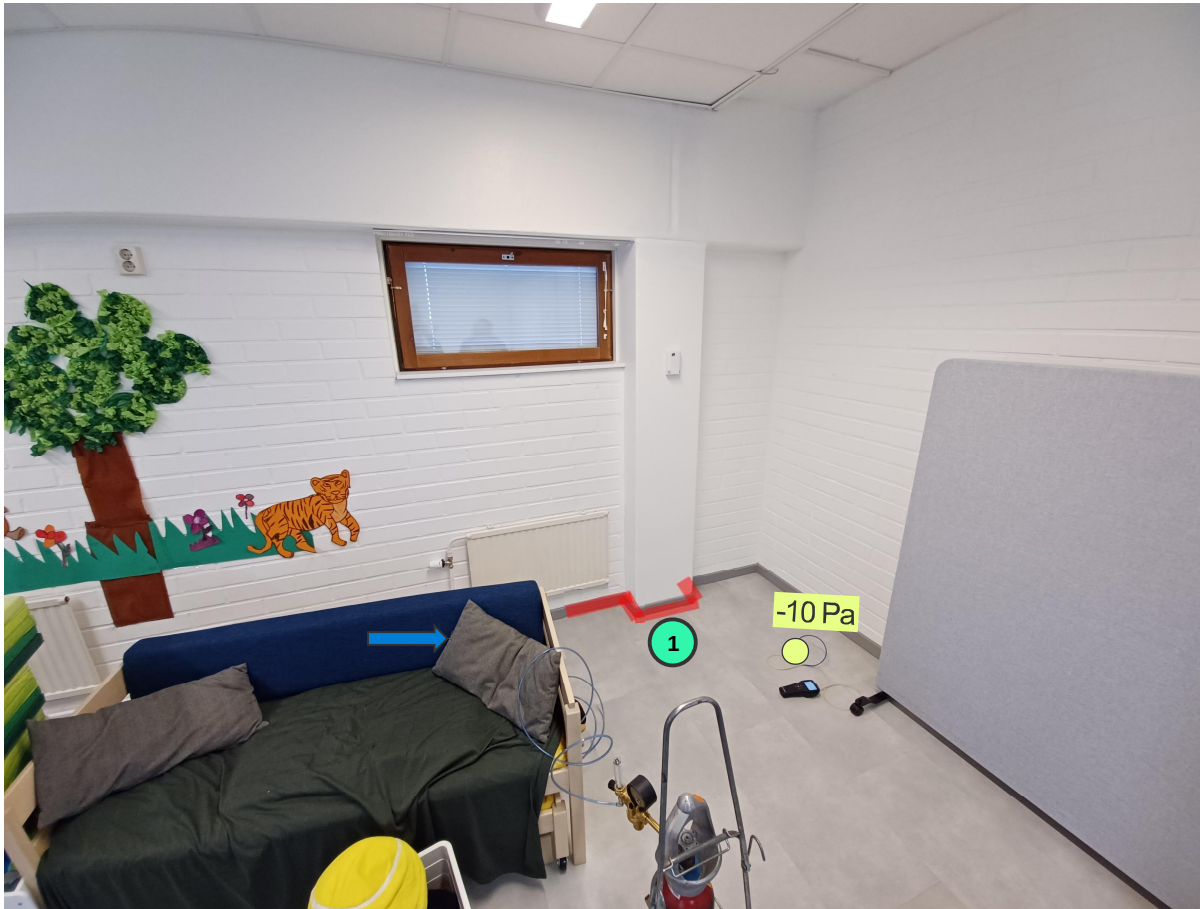
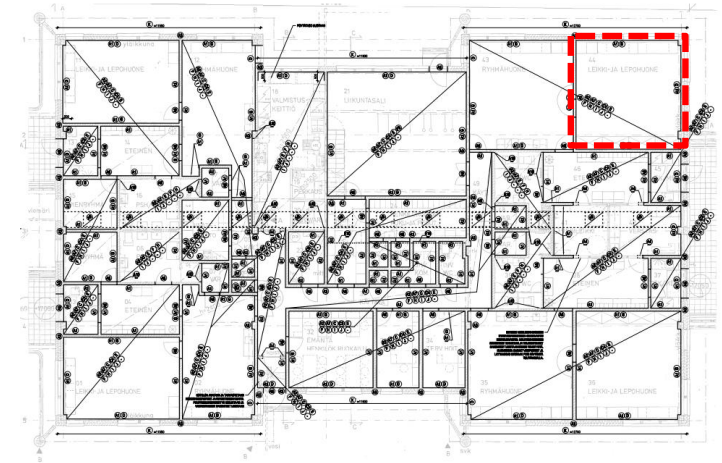
# MAK5 tilan 44 MAK-AP pilarin ja alapohjan liitoskohdan merkkiainetutkimus

1. Merkittävää ilmavuotoa pilarin ja alapohjan liitoskohdasta

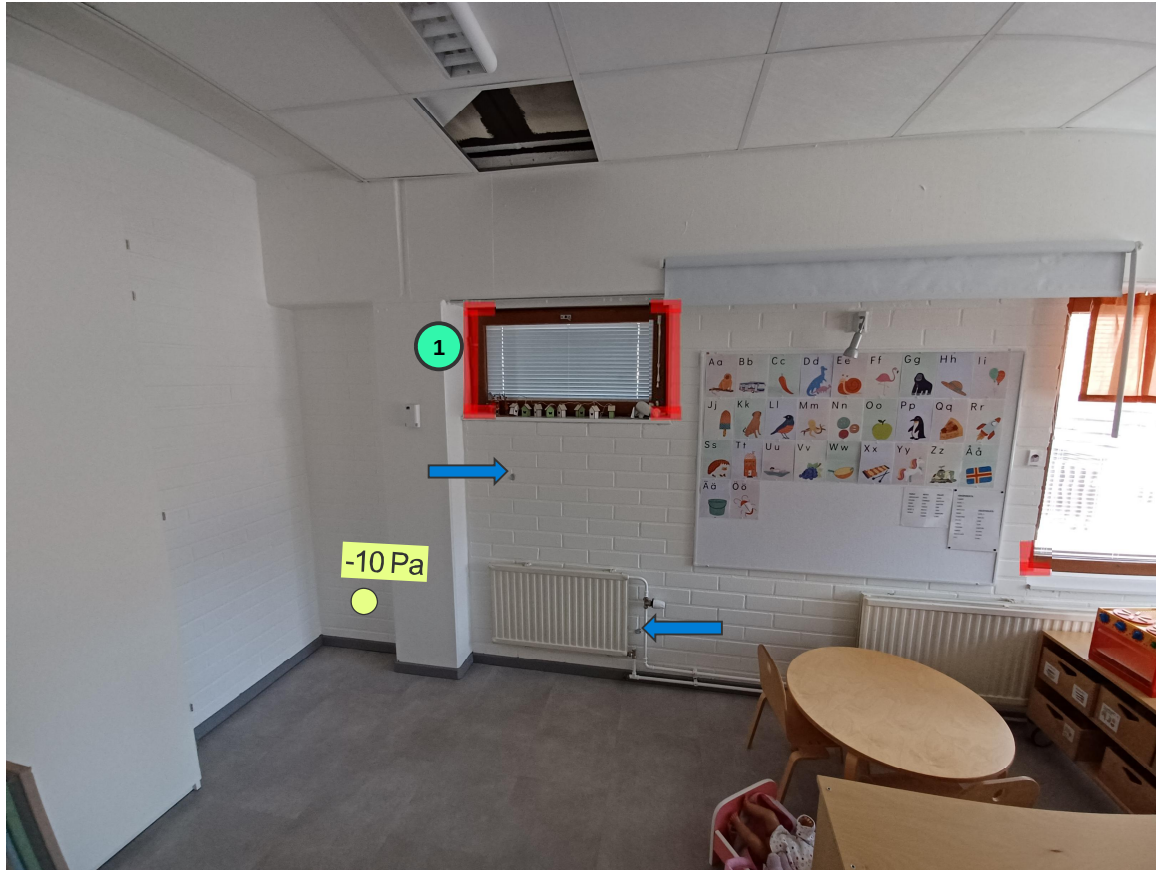
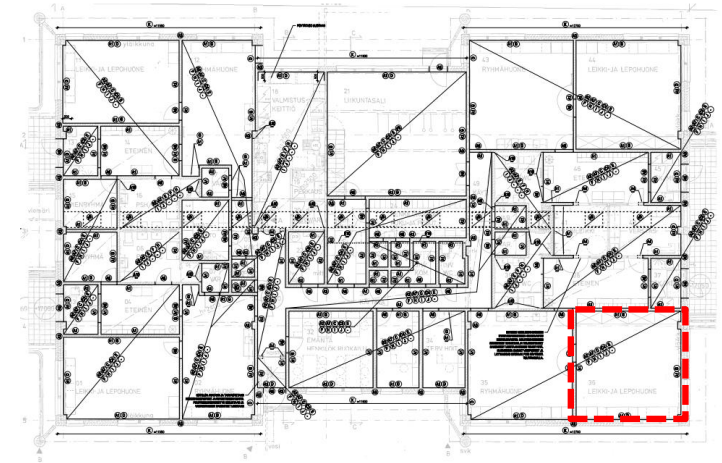
# MAK6 tilan 36 ulkoseinän (tiili-villa-tiili) MAK-US merkkiainetutkimus

1. Merkittäviä ilmapuotoja ikkunan ja ulkoseinärakenteen liitoskohdista.

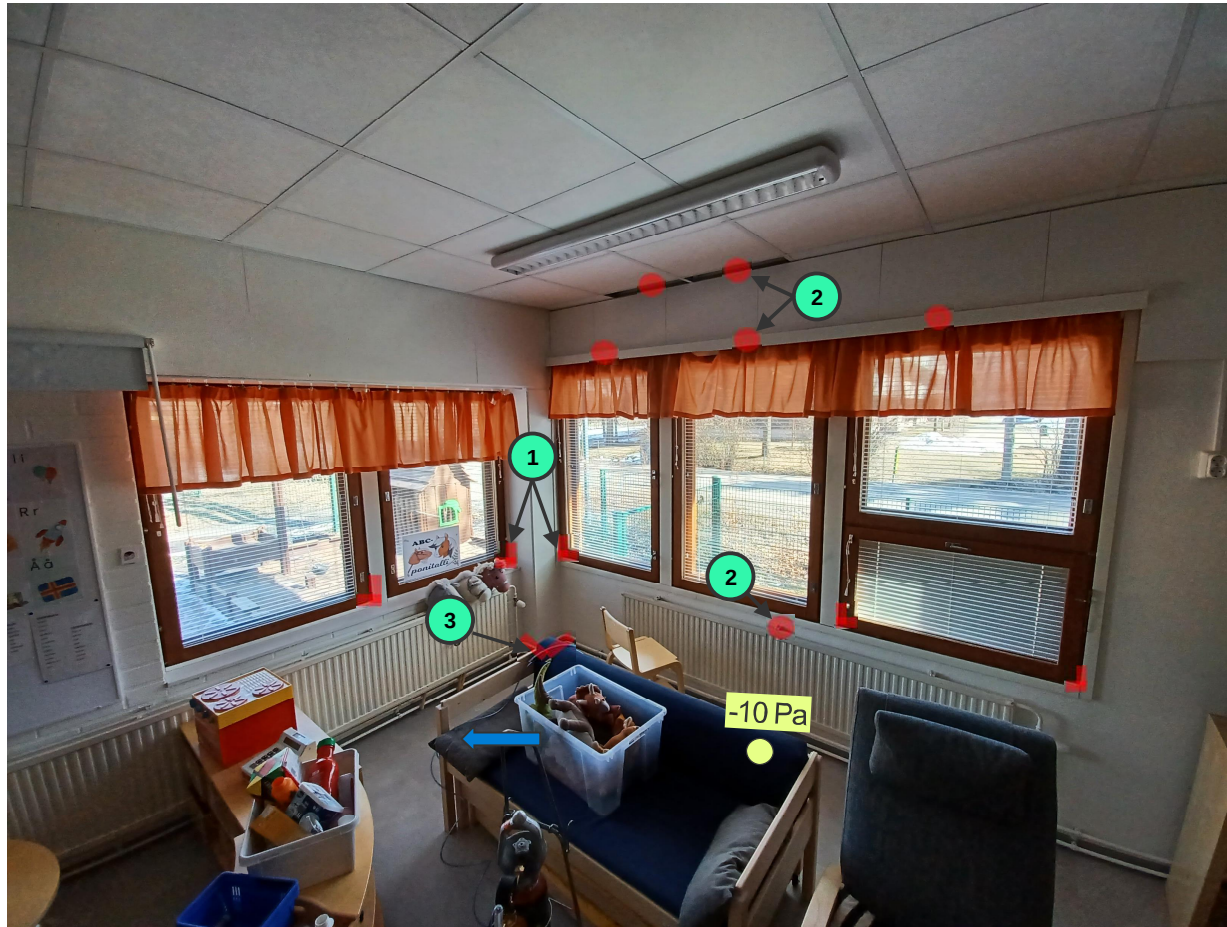
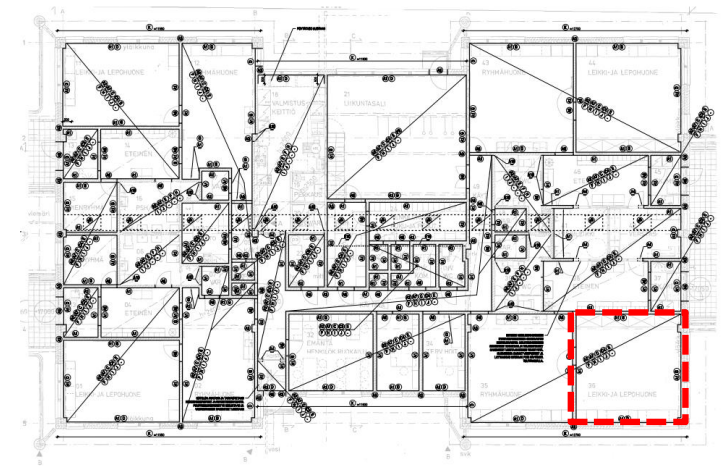
# MAK7 tilan 36 alapohjan MAK-AP merkkiainetutkimus

1. Merkittäviä ilmapuotoja ikkunan ja ulkoseinäarakenteen nurkka-alueilta.
2. Merkittäviä ilmapuotoja patteri-, alakattokiinnikkeiden ja verhoiskojen kiinnityskohdista.
3. Merkittävää ilmapuotoja pilarin ja alapohjan liitoskohdasta.

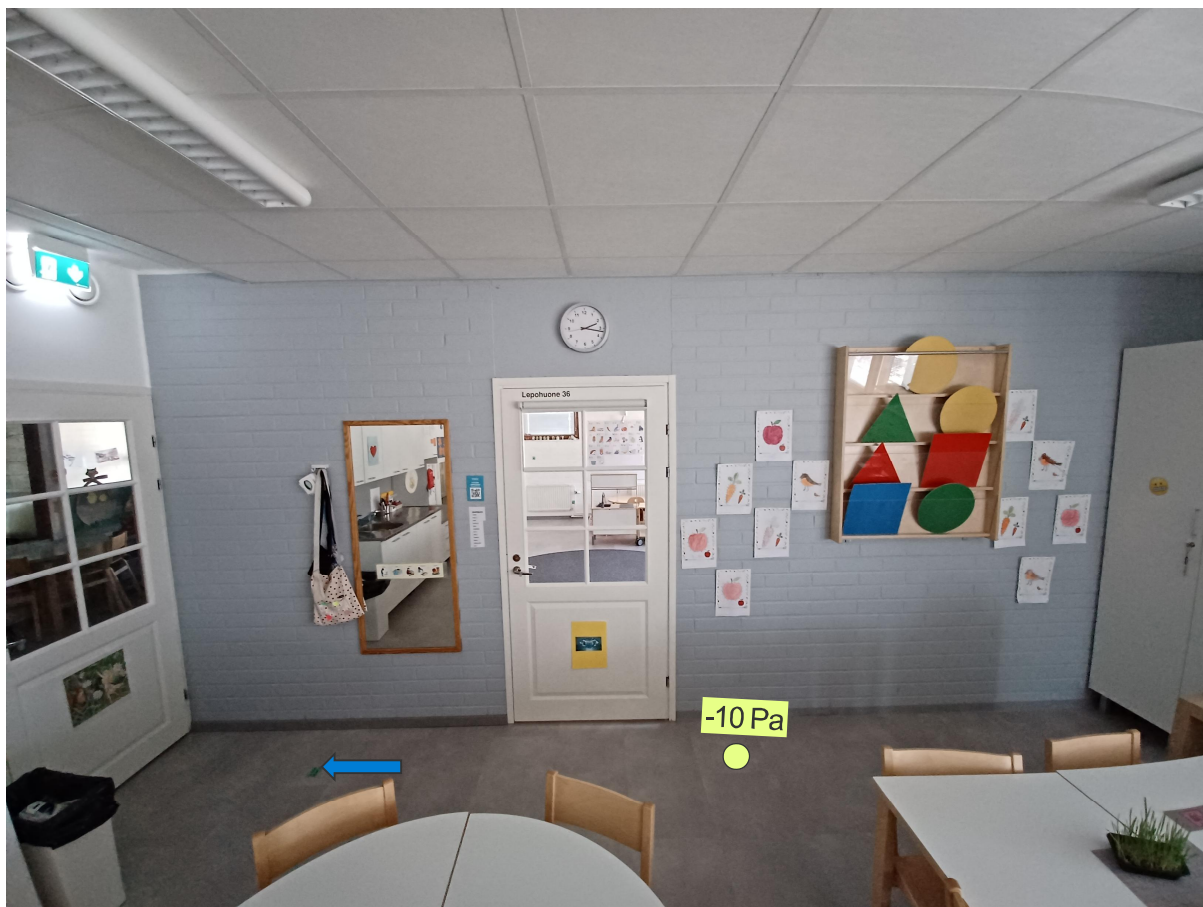
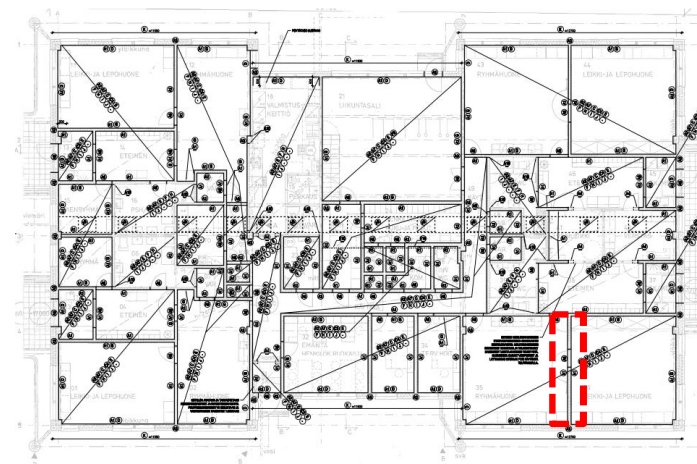
# MAK8 Tilan 35 väliseinän ja alapohjan liitoskohdan merkkiainetutkimus

- Ei havaittuja vuotokohtia.
- Kaasu siirtyi hyvin porattujen reikien välillä.

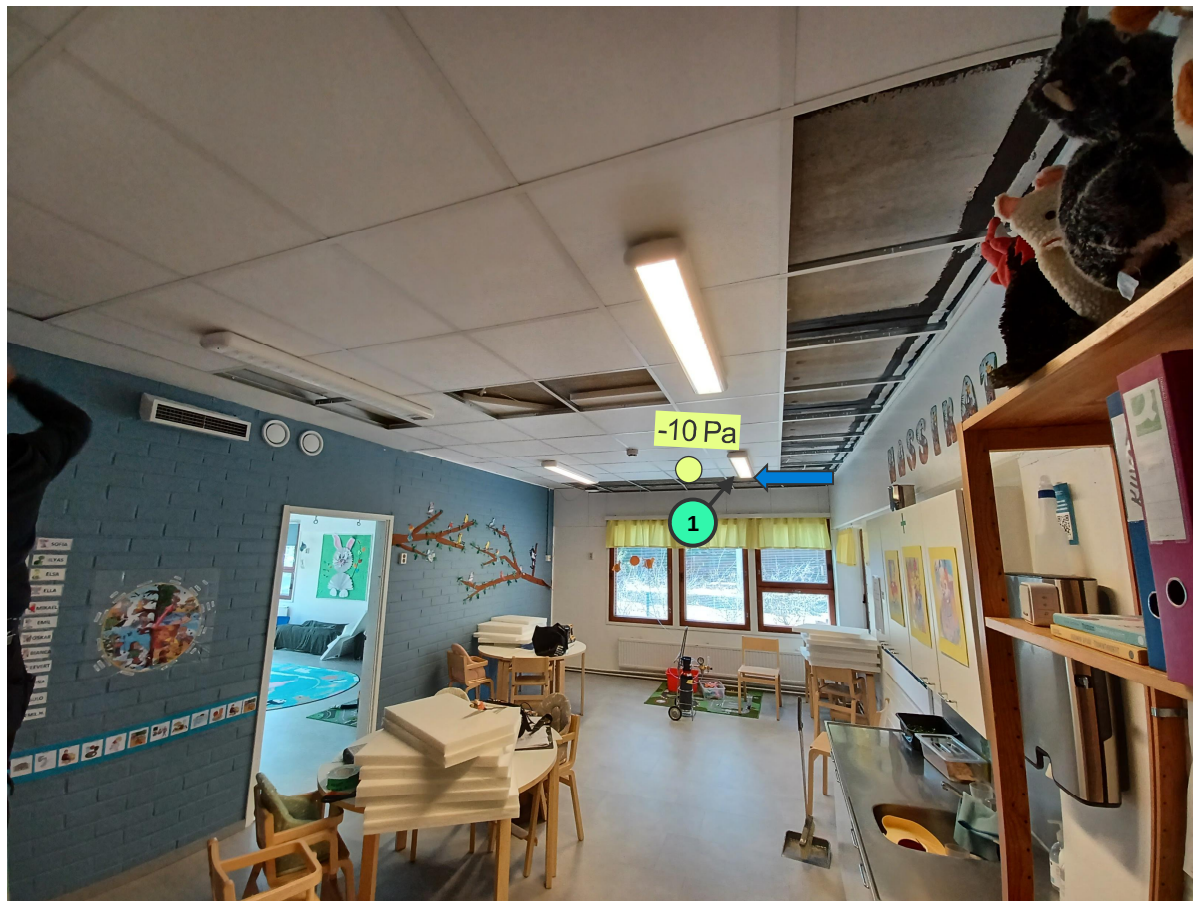
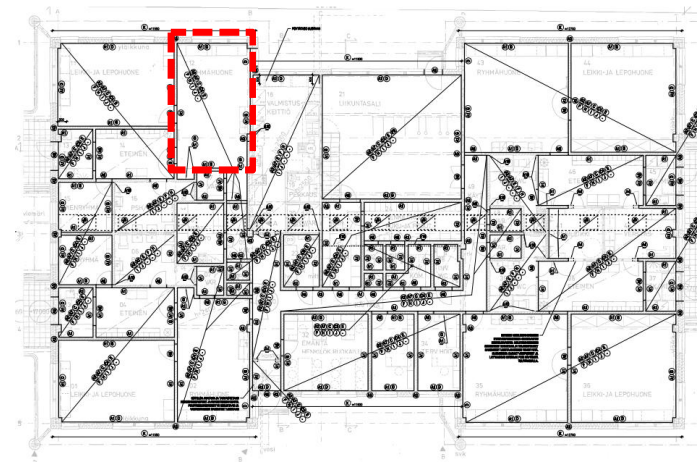
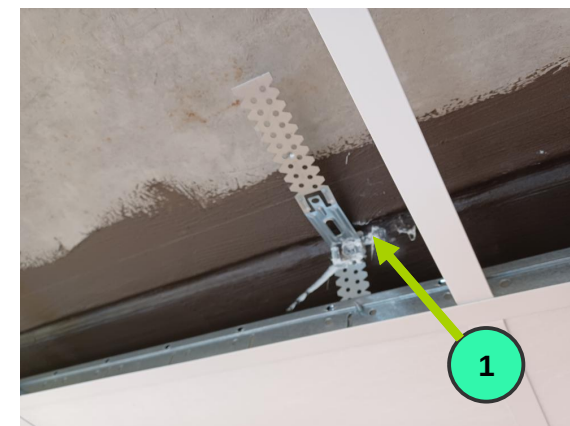
# MAK9 tilan 12 MAK-YP merkkiainetutkimus

1. Pientä pistemäistä vuotoa alakattokiinnikkeen kohdalla.

Kaasu leviää saumassa hyvin seuraavaan tilaan tehtyjen reikien kautta.

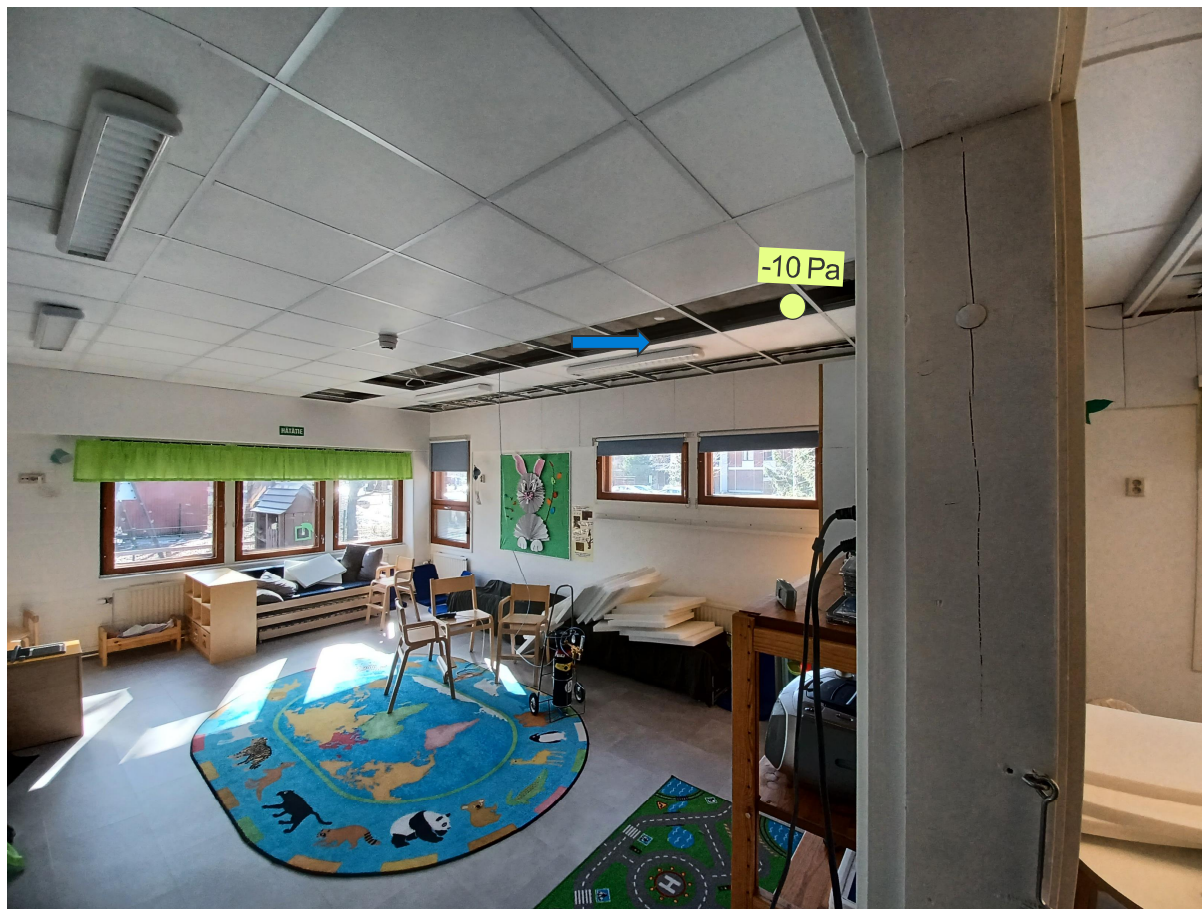
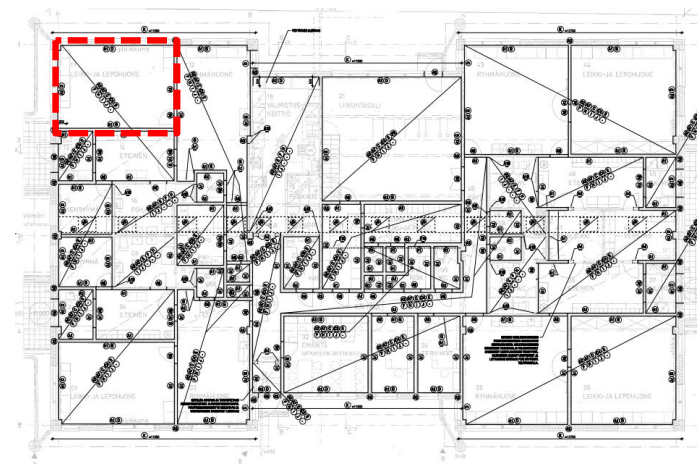
# MAK10 tilan 11 MAK-YP merkkiainetutkimus

- Ei havaittuja vuotokohtia onteloiden saumoissa eikä ulkoseinän ja yläpohjan liittymäkohdissa.
- Kaasu kulkeutuu hyvin ontelolaattojen saumoihin tehtyjen reikien välillä.
