## Kosteus- ja sisäilmatekninen kunto- tutkimus

Malminiityn päiväkoti  
Uusiniitynkuja 3  
01350 Vantaa

| <b>Päiväys</b> | 9.5.2025 |
| <b>Projektinumero</b> | 12013396 |

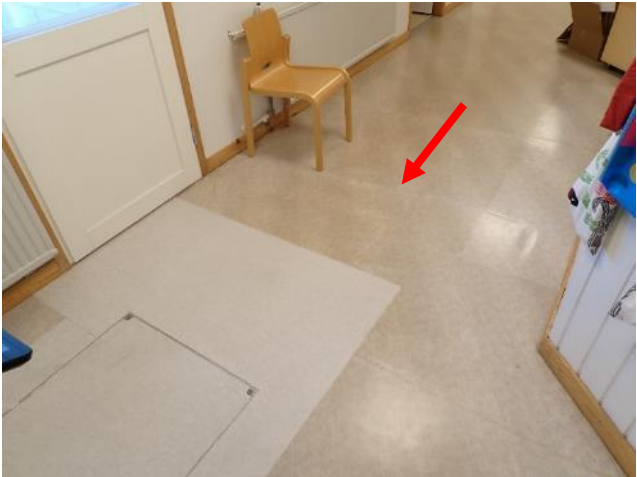
| Kuva nro. | Havainto | Kuva |
|---|---|---|
| Kuva 5.8 | Aulassa (19) pintabetonilaatassa havaittiin halkeama nuolen osoittamassa kohdassa. Vastavanlaisia halkeamia havaittiin paikoin myös muualla rakennuksessa. Havaittujen halkeamien sijainnit on esitetty tutkimuskartan liitteenä olevassa paikannuskuvassa (Liite 2). | |

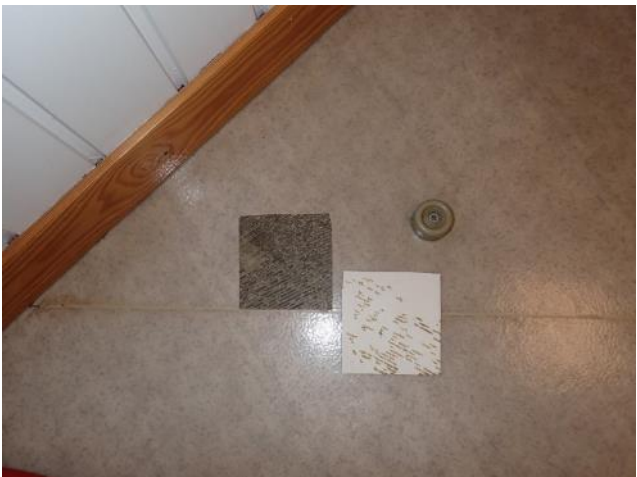
| Kuva nro. | Havainto | Kuva |
|---|---|---|
| Kuva 5.9 | Aulassa (19) muovimattosta ja liimasta otettiin materiaalinäyte BULK.01-AP. Näytteessä havaittiin mm. 2-Etyyli-1-heksanolia ( $10,2 \mu\text{g}/\text{m}^3\text{g}$ ), TXIB:tä ( $46,9 \mu\text{g}/\text{m}^3\text{g}$ ) ja $\text{C}_6\text{-C}_{16}$ -alkoholeja ( $83,5 \mu\text{g}/\text{m}^3\text{g}$ ) ja muita alkoholeja ( $34,8 \mu\text{g}/\text{m}^3\text{g}$ ). | |

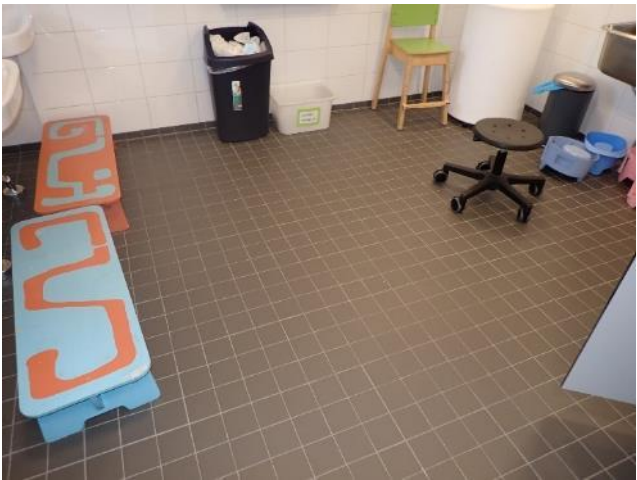
| Kuva nro. | Havainto | Kuva |
|---|---|---|
| Kuva 5.15 | Teknisen osakorjauksen yhteydessä saneeratuissa pesuhuoneissa (32 ja 34) sekä märkäeteisissä (01, 28 ja 35) on lattiapäällysteenä käytetty kuvan mukaista keraamista laatta, jonka alla on – suunnitelmapiirustusten perusteella – nykyaikainen siveltävä vedeneristys. | |

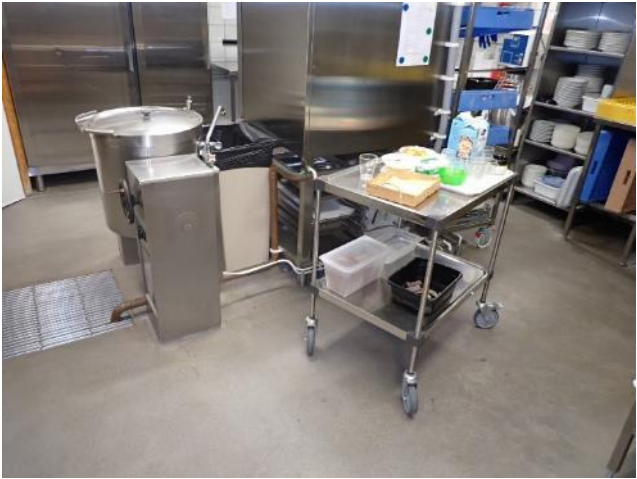
| Kuva nro. | Havainto | Kuva |
|---|---|---|
| Kuva 5.16 | Keittiössä (13) lattiapäällysteenä akryylimassalattia. Teknisen osakorjauksen suunnitelmapiirustuksessa esitettyä halkeamien paikkakorjausta lukuun ottamatta lähtötiedoissa ei ole mainintoja keittiön lattiapäällysteille tehdyistä laaja-alaisista korjauksista. | |

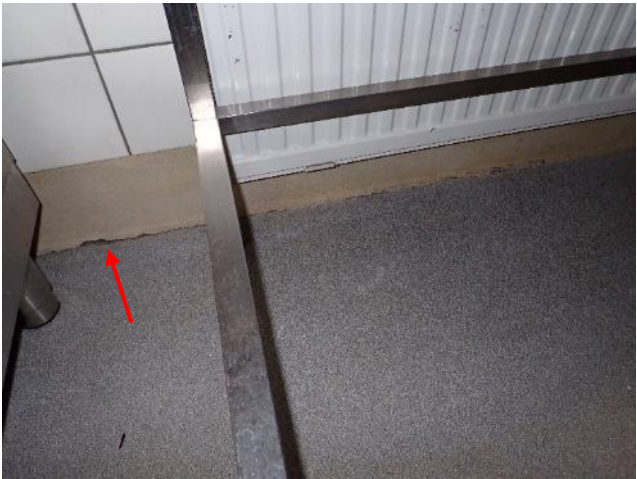
| Kuva nro. | Havainto | Kuva |
|---|---|---|
| Kuva 5.17 | Keittiön (13) akryylimassalattian jalkalistojen alareunassa oli paikoin silmin havaittavia rakoja. Pintakosteuskartoituksessa ei kuitenkaan havaittu kohonneita pintakosteuden mittausrakkoja tai viitteitä epätiivetyshäviöiden kautta rakenteisiin kulkeutuneesta käytöstä. | |

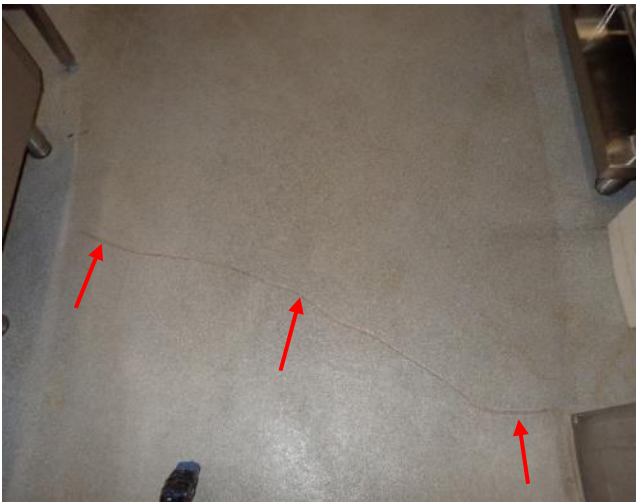
| Kuva nro. | Havainto | Kuva |
|---|---|---|
| Kuva 5.18 | Keittiön (13) akryylimassalattiassa oli paikoin kuvan mukaisia uria. Silmämääräisen tarkastelun perusteella voi urat olla paikkakorjattuja halkeamia. Vaihtoehtoisesti urat voivat olla keittiökalusteiden/-laitteiden siirtämisen (raahaamisen) yhteydessä syntyneitä vaurioita. | |

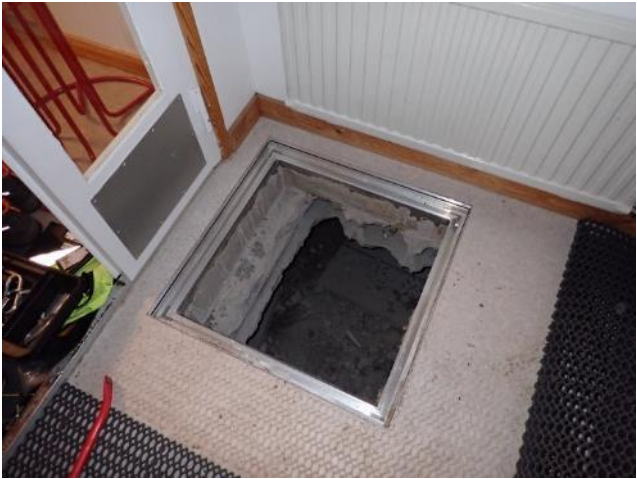
| Kuva nro. | Havainto | Kuva |
|---|---|---|
| Kuva 5.19 | Käynti alapohjan ryömintätilaan on toteutettu alapohjaan tehtyjen kaasutiiviiden alumiinirunkoisten tarkastusluukkujen kautta. Tarkastusluukut sijaitsevat aulassa (19) ja tuulikaapissa (20), joka kuvassa. Tarkastusluukut on todennäköisesti asennettu vuonna 2000 tehdyn alustatilan tuuletuksen lisäyksen yhteydessä. | |

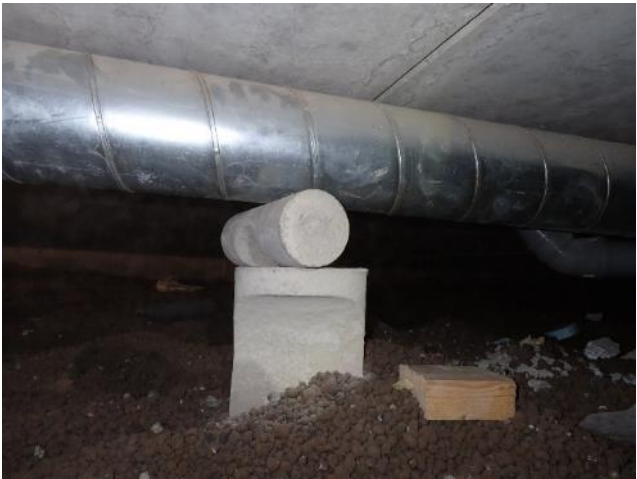
| Kuva nro. | Havainto | Kuva |
|---|---|---|
| Kuva 5.32 | Ilmanvaihtokanavat ovat kannakoitu pääosin reikävanteilla. Kuvassa kohta, jossa ilmanvaihtokanavaa on tuettu alapohjan ontelolaatan timanttiporauksessa syntyneillä porakappaleilla. Puutteelliseen kannakointiin on todennäköisesti vaikuttanut ryömintätilan matala korkeus. | |

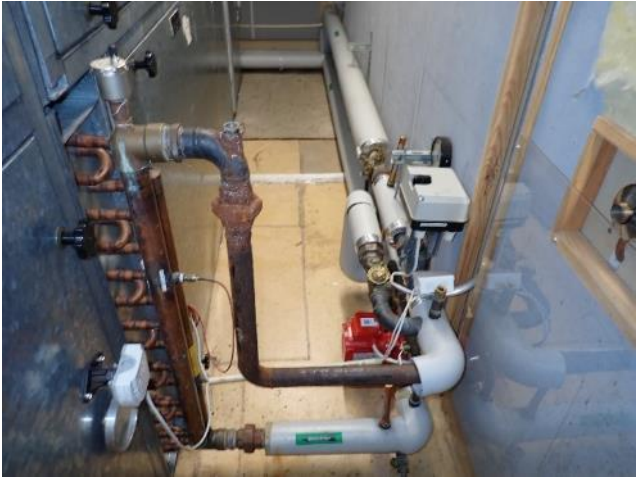
| Kuva nro. | Havainto | Kuva |
|---|---|---|
| Kuva 6.3 | Yleiskuva ilmanvaihtokonehuoneen (42) lattiapinnasta. Lattiapäällysteenä käytetty muovimatto muodostuu useasta mattopalasta. Muovimattojen saumojä on yritetty monin paikoin tiivistää sauman päälle levitetyllä elastisella liima- ja tiivistysmassalla. Saumaukset olivat kuitenkin monin paikoin epätiivitä. | |

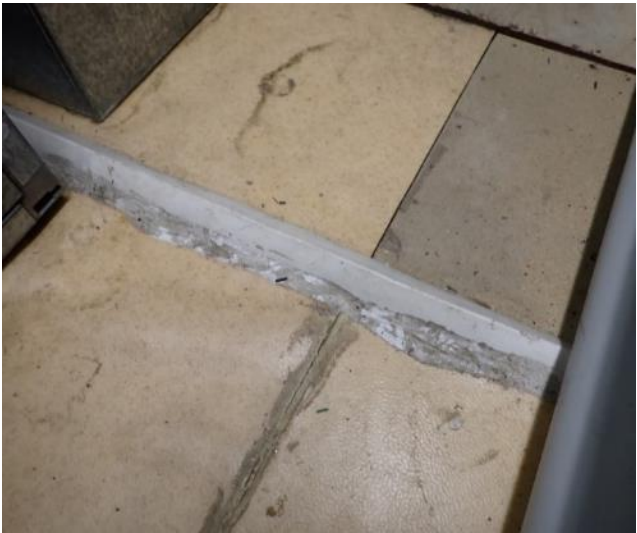
| Kuva nro. | Havainto | Kuva |
|---|---|---|
| Kuva 6.4 | Havainnekuva lattiassa olevasta kulmalistasta, jonka tarkoituksena on ilmeisesti toimia mahdollista vuotoa padottavana kynnyksrakenteena, ja ehkäistä veden pääsy listan toisella puolella olevien lattia-äpivientien kautta välipohjarakenteeseen. Listan toisella puolella lattiapäällysteen alusrakenteena käytetty lastu-/vanerilevy oli myös laajalti päällystämättä. | |

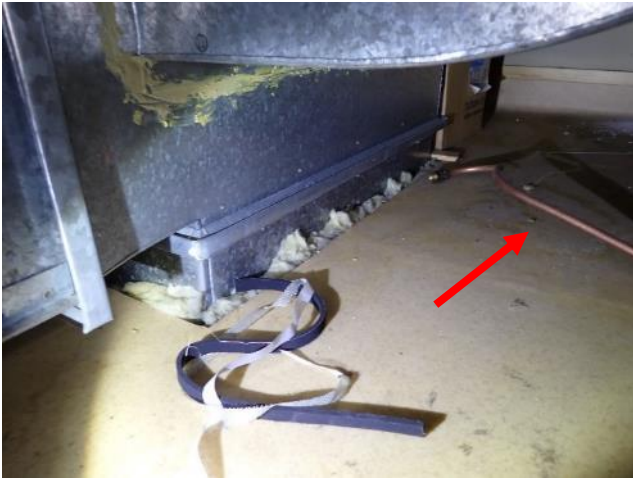
| Kuva nro. | Havainto | Kuva |
|---|---|---|
| Kuva 6.5 | Havainnekuva kynnysrakenteen ulkopuolella olevasta ilmanvaihtokanavan avonaisesta lattialäpiviennistä. Läpiviennin läheisyydessä muovimatossa havaittavissa paikon kosteusjälkiä ja viitteitä päällysteen päälle lammikointuneesta vedestä (punainen nuoli). | |

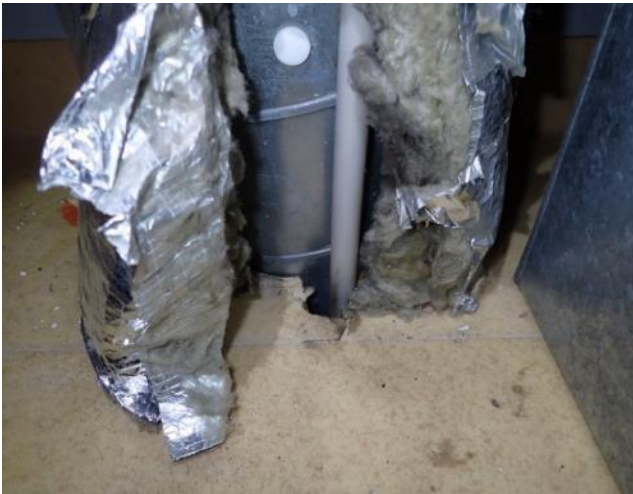
| Kuva nro. | Havainto | Kuva |
|---|---|---|
| Kuva 6.6 | Havainnekuva kynnysrakenteen sisäpuolella olevan ilmanvaihtokanavan lattialäpiviennistä, joka oli tiivistämättä. Tyypillinen tapa ilmanvaihtokonehuoneiden läpivientien tiivistyksissä on tehdä läpiviennin ympärille 100 mm:iä korkea kaulusrakenne, jota vasten vedeneristeenä käytetty lattiapäällyste (muovimatto) nostetaan. | |

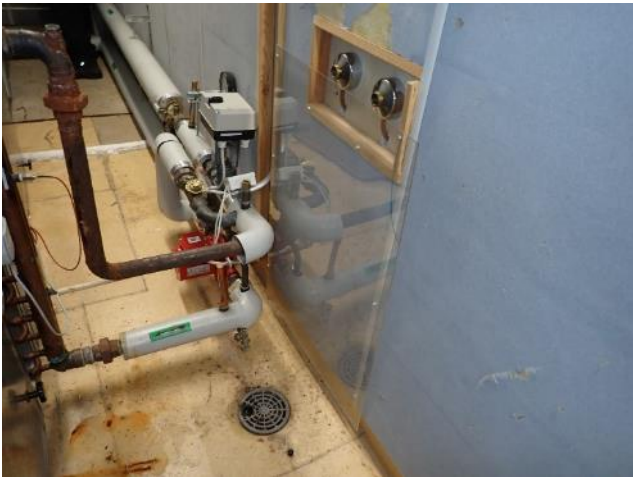
| Kuva nro. | Havainto | Kuva |
|---|---|---|
| Kuva 6.7 | Ilmanvaihtokonehuoneessa (42) oli valurautainen lattiakaivo ja vanha käytöstä poistettu vesipiste. | |

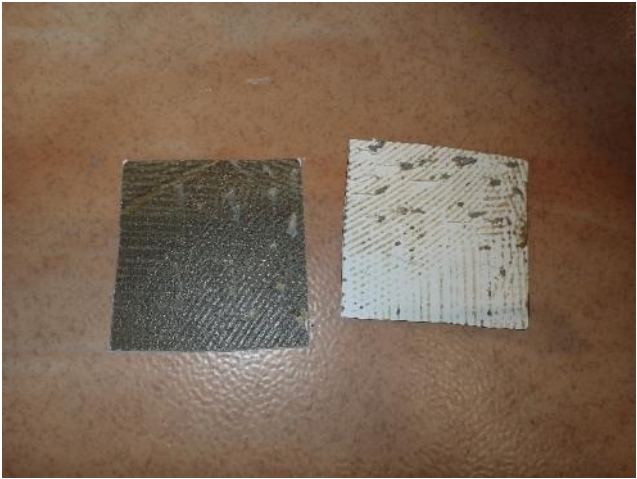
| Kuva nro. | Havainto | Kuva |
|---|---|---|
| Kuva 6.11 | Salin (20) parven muovimatosta ja liimasta otettiin värjäytyneeltä alueelta materiaalinäyte BULK.02-VP. Näytteessä havaittiin mm. 2-Etyyli-1-heksanolia (67,5 $\mu\text{g}/\text{m}^3\text{g}$ ), TXIB:tä (174,7 $\mu\text{g}/\text{m}^3\text{g}$ ) ja C <sub>6</sub> -C <sub>16</sub> -alkoholeja (69,0 $\mu\text{g}/\text{m}^3\text{g}$ ) sekä muita alkoholeja (125,8 $\mu\text{g}/\text{m}^3\text{g}$ ) | |

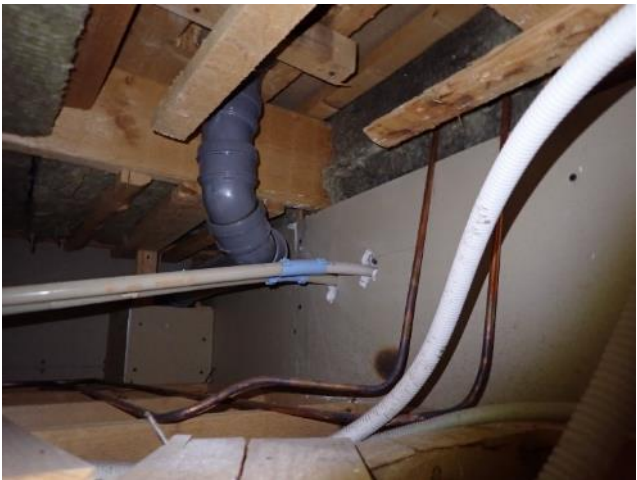
| Kuva nro. | Havainto | Kuva |
|---|---|---|
| Kuva 6.13 | Asennustilasta tehdyssä tarkastuksessa ei havaittu viitteitä vesivuodoista tai muusta vaurioitumisesta. Kuvassa ilmanvaihtokonehuoneessa olevan käytöstä poistetun vesipisteen vesijohdot sekä käytössä olevan lattiakaivon viemäriputki. Asennustilassa olevia vesijohtoja ja viemäriä ei ole kannakoitu. | |

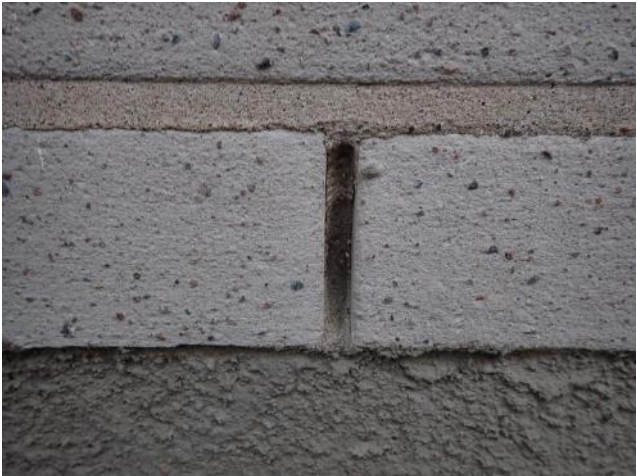
| Kuva nro. | Havainto | Kuva |
|---|---|---|
| Kuva 7.13 | Pistokoeluonteisten tarkastusten perusteella julkisivumuurausten alareunassa pystysaumoissa oleva tuuletusrako ei ole avoin. | |

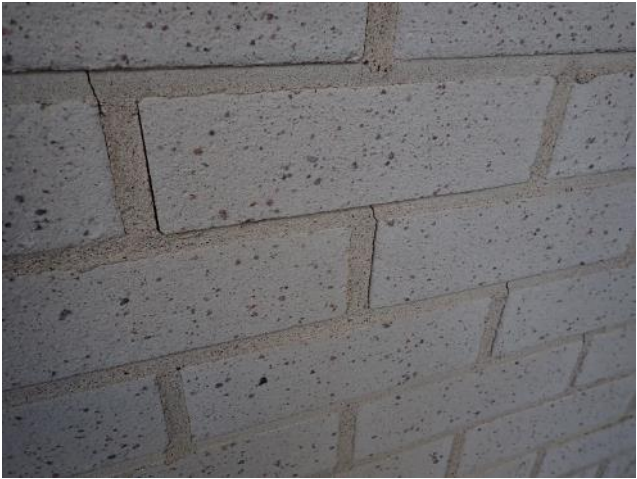
| Kuva nro. | Havainto | Kuva |
|---|---|---|
| Kuva 7.14 | Julkisivumuurauksen vaaka- ja pystysaumoissa oli paikoin kuvassa esitetyn mukaisia halkeamia ja rakoja. Tarkasteluiden perusteella arvioidaan halkeamien ja rakojen olevan seurausta lämpövaihtelun seurauksena muurauksessa tapahtuneista vaakasuuntaisista muodonmuutoksista. | |

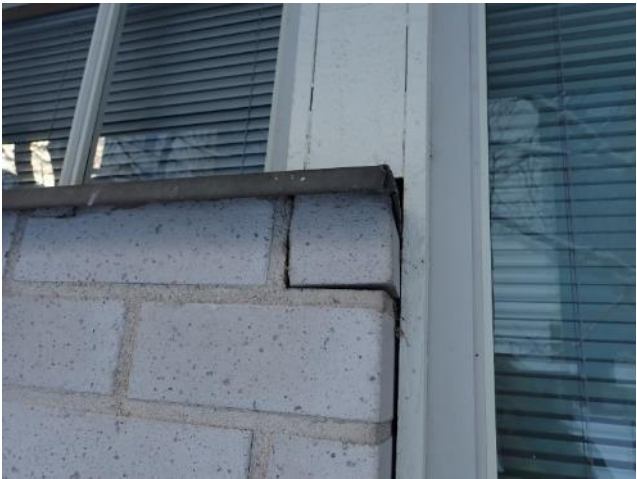
| Kuva nro. | Havainto | Kuva |
|---|---|---|
| Kuva 7.15 | Ikkuna-aukkojen kohdalla, muurauksen nurkissa, havaittiin paikoin irtonaisia julkisivutiiliä. | |

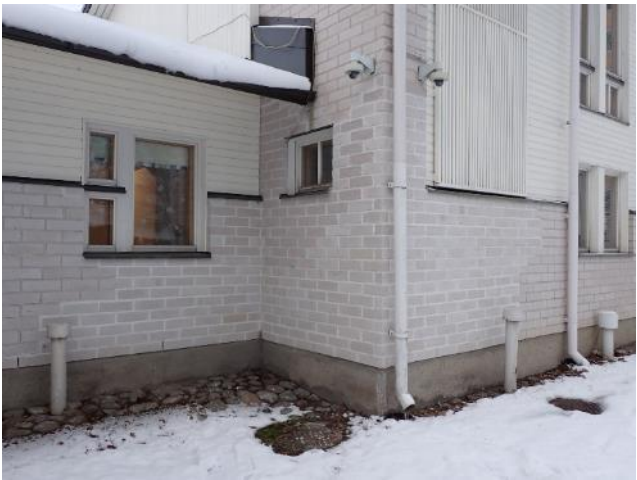
Tilaaajalta saadun tiedon mukaan liikuntasalin varaston (23) ulkoseinässä on ollut sadevesikourun ylivuodosta johtuva vesivaurio vuonna 2008, minkä seurauksena on ulkoseinää korjattu. Tarkempaa tietoa vaurio-/korjauslaajuudesta tai tehdyistä korjaustoimenpiteistä ei kuitenkaan ole. Tutkimusten yhteydessä päiväkodin henkilökunnalta saadun tiedon mukaan liikuntasalin varaston (23) ulkoseinään on törmännyt lisäksi henkilöauto, minkä seurauksena on ulkoseinää korjattu sisältäen mm. julkisivumuurauksen osittaisen uusimisen. Törmäyksen tai korjausten ajankohdasta ei kuitenkaan ole tietoa. Tilaaajalta lähtötietoina saatujen valokuvien perusteella törmäys on kuitenkin tapahtunut ennen vuotta 2008.

| Kuva nro. | Havainto | Kuva |
|---|---|---|
| Kuva 7.16 | Tilaajilta saadun tiedon mukaan varaston (23) ulkoseinässä on ollut sadevesikourun ylivuodosta johtuva vesivaurio vuonna 2008. Henkilökunnalta saadun tiedon mukaan ulkoseinään on törmännyt lisäksi henkilöauto, minkä seurauksena on mm. julkisivumuurausta jouduttu uusimaan osittaisen. | |

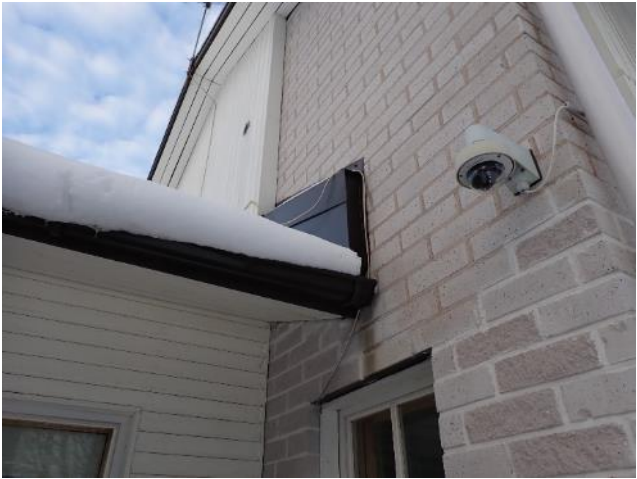
| Kuva nro. | Havainto | Kuva |
|---|---|---|
| Kuva 7.17 | Varaston (23) kohdalla julkisivumuurauksessa oli havaittavissa vuotojälkiä julkisivuun liittyvän räystäskourun alapuolella. | |

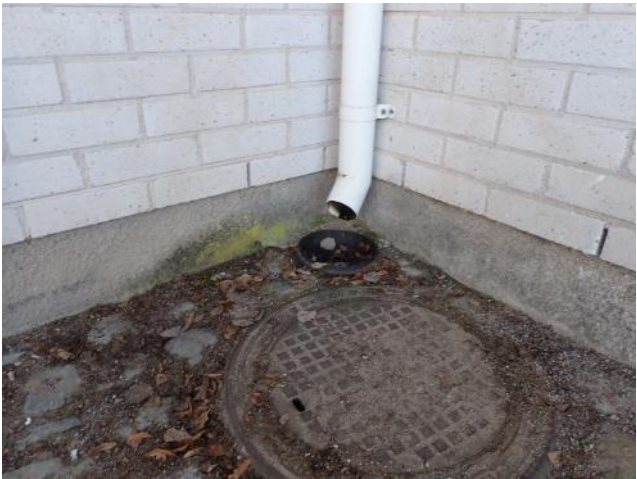
| Kuva nro. | Havainto | Kuva |
|---|---|---|
| Kuva 7.18 | Räystäskourujen kohdalla sokkelipinnalla oli paikoin kosteusrasitukseen viittaavaa levä-/sammalkasvustoa. | |

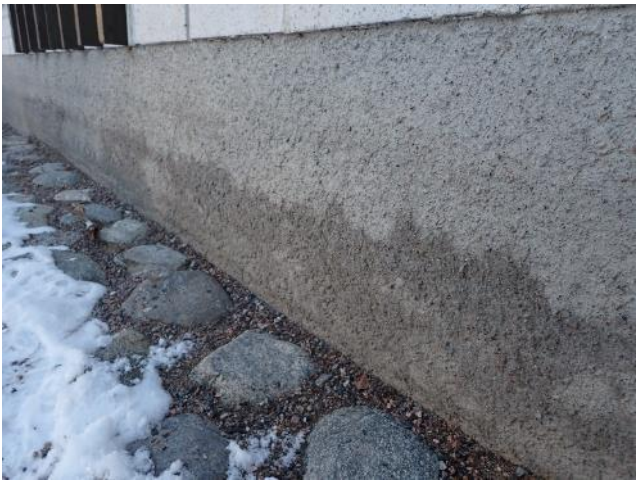
| Kuva nro. | Havainto | Kuva |
|---|---|---|
| Kuva 7.19 | Rakennuksen eteläpäädyssä sokkelin pinnalla oli havaittavissa kosteuteen viittaavaa tummentumaa. Lähtötietojen ja rakennetta rikkomattoman tarkastelun perusteella tummentuma sijaitsi sokkelihalkaisun alapuolisessa sokkelipalkissa. | |

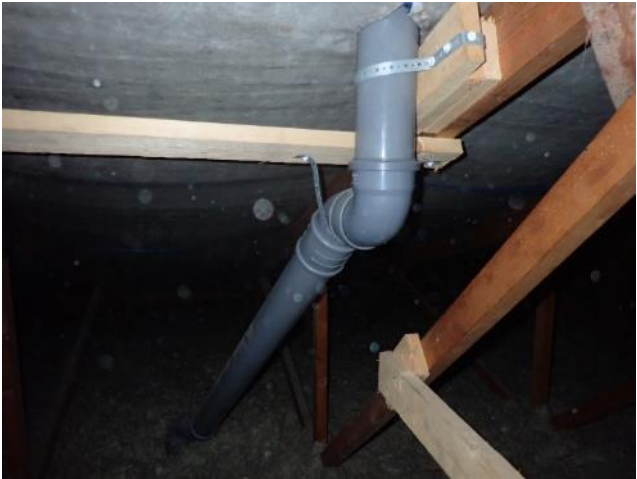
| Kuva nro. | Havainto | Kuva |
|---|---|---|
| Kuva 8.14 | Viemärin tuuletusputkea ei ole lämmöneristetty. Tuuletusviemärin ja vesikatkon (VK2) vapaasti asennetun aluskatteen läpivienti on tiivistetty tiivistysteipillä (Tescon No. 1 tai vastaava). Aistinvaraisen tarkastelun perusteella arvioidaan tehty tiivistys kuitenkin epätiiviiksi. | |

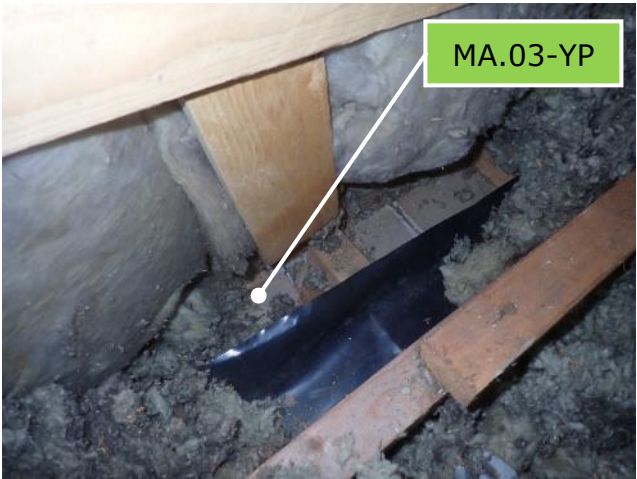
| Kuva nro. | Havainto | Kuva |
|---|---|---|
| Kuva 8.15 | Pistokoeluonteisesti tehdyn tarkastelun perusteella yläpohjan höyrynsulkua ei ole tiivistetty yläpohjan ontelotilaan ulottuviin seinärakenteisiin. Liittymän kohdalta puhallusvillasta otetusta materiaalinäytteestä MA.03-YP tehdyssä laimennosviljelyssä ei havaittu viitteitä mikrobikasvusta materiaalissa. | |

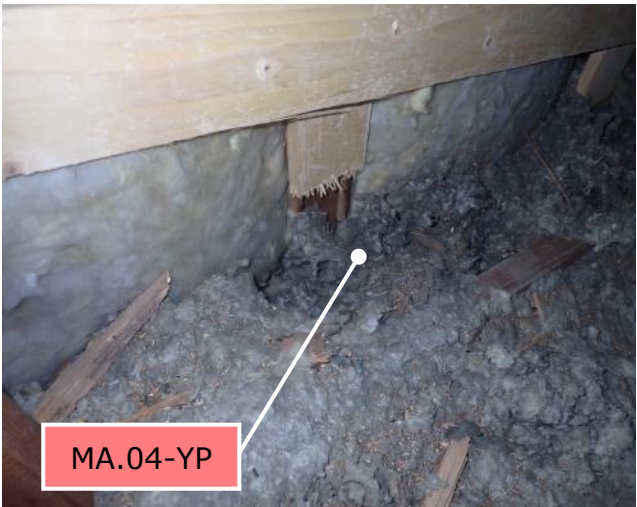
| Kuva nro. | Havainto | Kuva |
|---|---|---|
| Kuva 8.16 | Yläpohjassa havaittiin kuivunut vuotojälki siivousskomeron (26) kohdalla. Vuotojäljen kohdalta puhallusvillasta otetun materiaalinäytteen MA.04-YP home- ja hiivasienten pitoisuus (DG18: 19 000 pmy/g) ylitti toimenpiderajan. Lisäksi näytteessä havaittiin kosteusvaurioindikaattoreita. | |

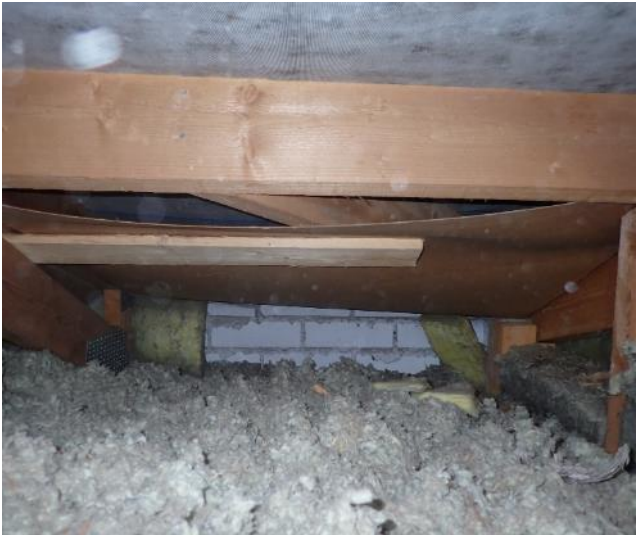
| Kuva nro. | Havainto | Kuva |
|---|---|---|
| Kuva 8.17 | Rakennuksen ulkopuolelta ja yläpohjan ontelotilasta käsin tehtyjen rakenteita rikkomattomien tarkasteluiden perusteella on yläpohjan sivuräystäät toteutettu tuulettuvina. Rakennuksen eteläpäädyssä sivuräystäillä on lisäksi asennettu kartongista valmistetut tuulenohjaimet. Kuvassa tiilimuuratun ulkoseinän tuulensuojan yläreunassa havaittu epäjatkuvuuskohta. | |

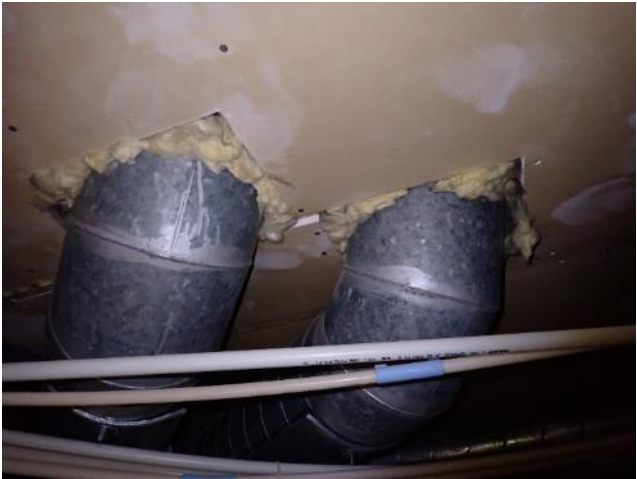
| Kuva nro. | Havainto | Kuva |
|---|---|---|
| Kuva 8.26 | Aulassa (19) tehtyjen rakennetta rikkomattomien tarkasteluiden perusteella ilmanvaihtokanavien läpivientien kohdalla yläpohjan höyrynsulkuna käytettyä muovia ei ole tiivistetty ilmanvaihtokanavaan. | |

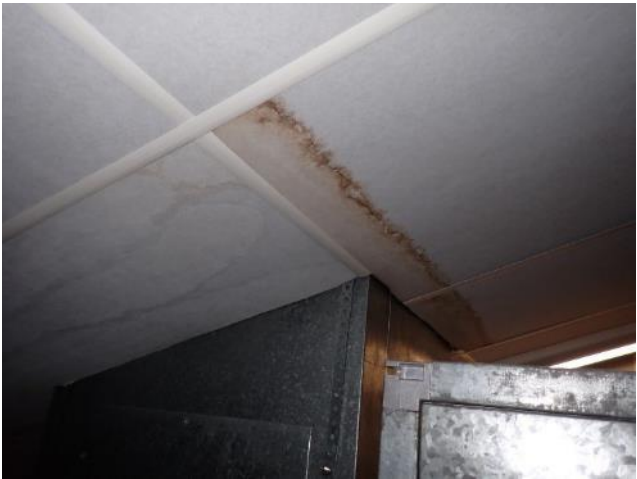
| Kuva nro. | Havainto | Kuva |
|---|---|---|
| Kuva 8.27 | Ilmanvaihtokonehuoneessa (42) yläpohjan sisäkattorakenteessa käytetyissä akustiikkalevyissä oli vesivuotoihin viittaavia värjäytymiä ja valumajälkiä poistoilman ulospuhalluksen läpivientin kohdalla. Tarkastushetkellä vuotokohdat olivat aistinvaraisesti tarkasteltuna kuivia. | |

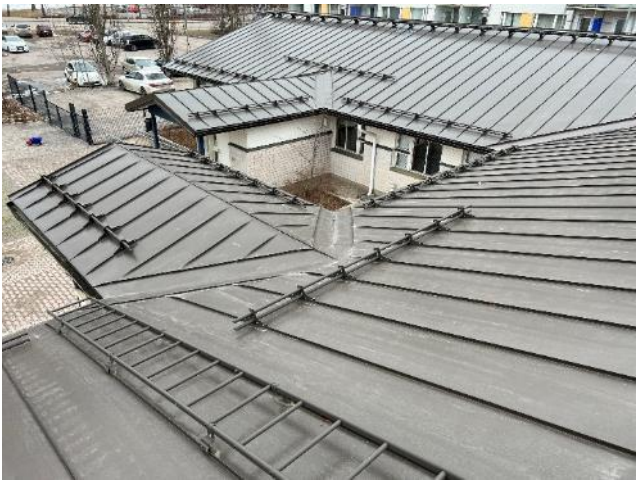
| Kuva nro. | Havainto | Kuva |
|---|---|---|
| Kuva 8.28 | Yleiskuva vesikatolta (17.3.2025). Katemateriaalina on käytetty pinnoitettua teräsohutlevyä. Pinnoitteessa ei havaittu vaurioita, ainoastaan töhryjä paikoittain. | |

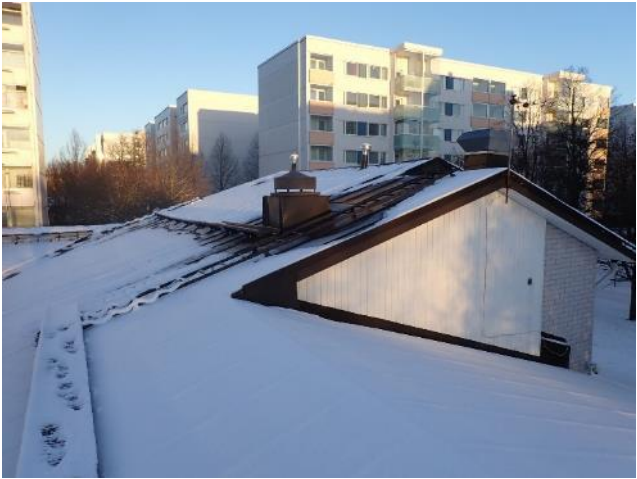
| Kuva nro. | Havainto | Kuva |
|---|---|---|
| Kuva 8.29 | Varsinaisen kuntotutkimuksen (11.12.2024) aikana ilmanvaihtokonehuoneen kohdalla vesikattolle satanut lumi oli paikoin sulanut, mikä voi olla seurausta esimerkiksi yläpohjan heikosta lämmöneristävyydestä ja/tai ilmanvaihtokoneen ulospuhaltamasta lämpimästä poistoilmasta. | |

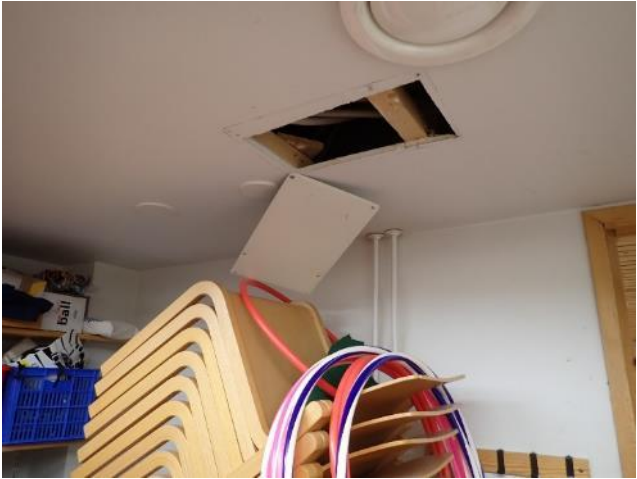
| Kuva nro. | Havainto | Kuva |
|---|---|---|
| Kuva 9.6 | Sali (20) kantavan väli-seinän (VS2) tarkastelu sisälsi myös varaston (22) alaslasketun sisäka-ton asennustilasta käsin tehtävän tarkastelun. Tarkastelun tarkoituksena oli selvittää salin (20) alapohjan ontelolaattojen vedenpoistoreikien kohdalla havaittujen vuoto-jälkien alkuperää (kts. <a href="#">kohta 5.2</a> ). | |

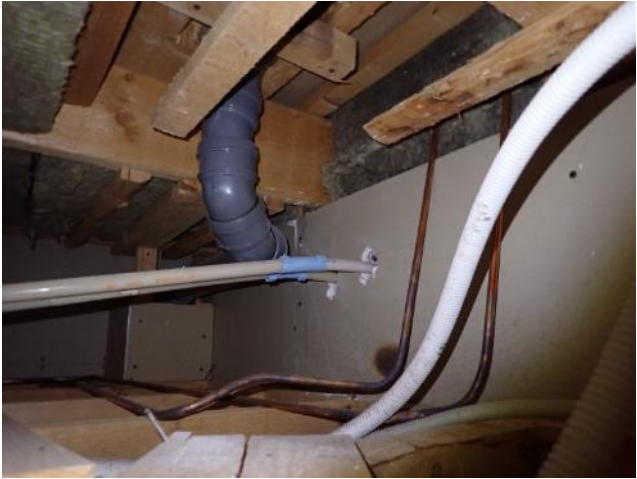
| Kuva nro. | Havainto | Kuva |
|---|---|---|
| Kuva 9.7 | Asennustilasta tehdyssä tarkastuksessa ei ha-vaittu viitteitä vesivuo-doista tai muusta vaurioi-tumisesta. | |

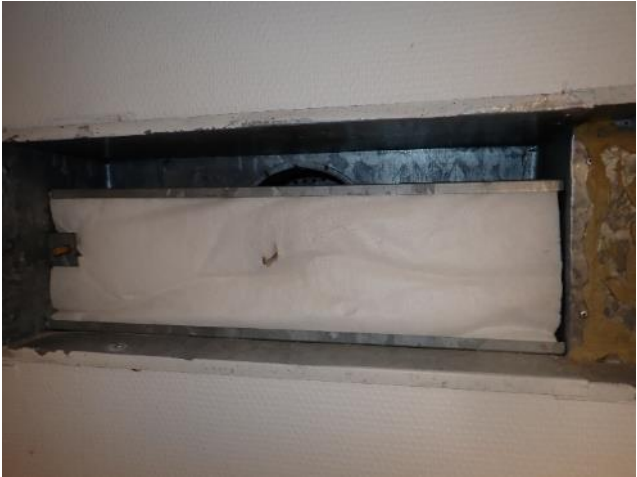
| Kuva nro. | Havainto | Kuva |
|---|---|---|
| Kuva 10.13 | Tuloilman päätelaitteisiin on vaihdettu vaimenninmateriaalit kuiduttomiin. Kuvassa päätelaitteen säleikkö poistettuna. | |

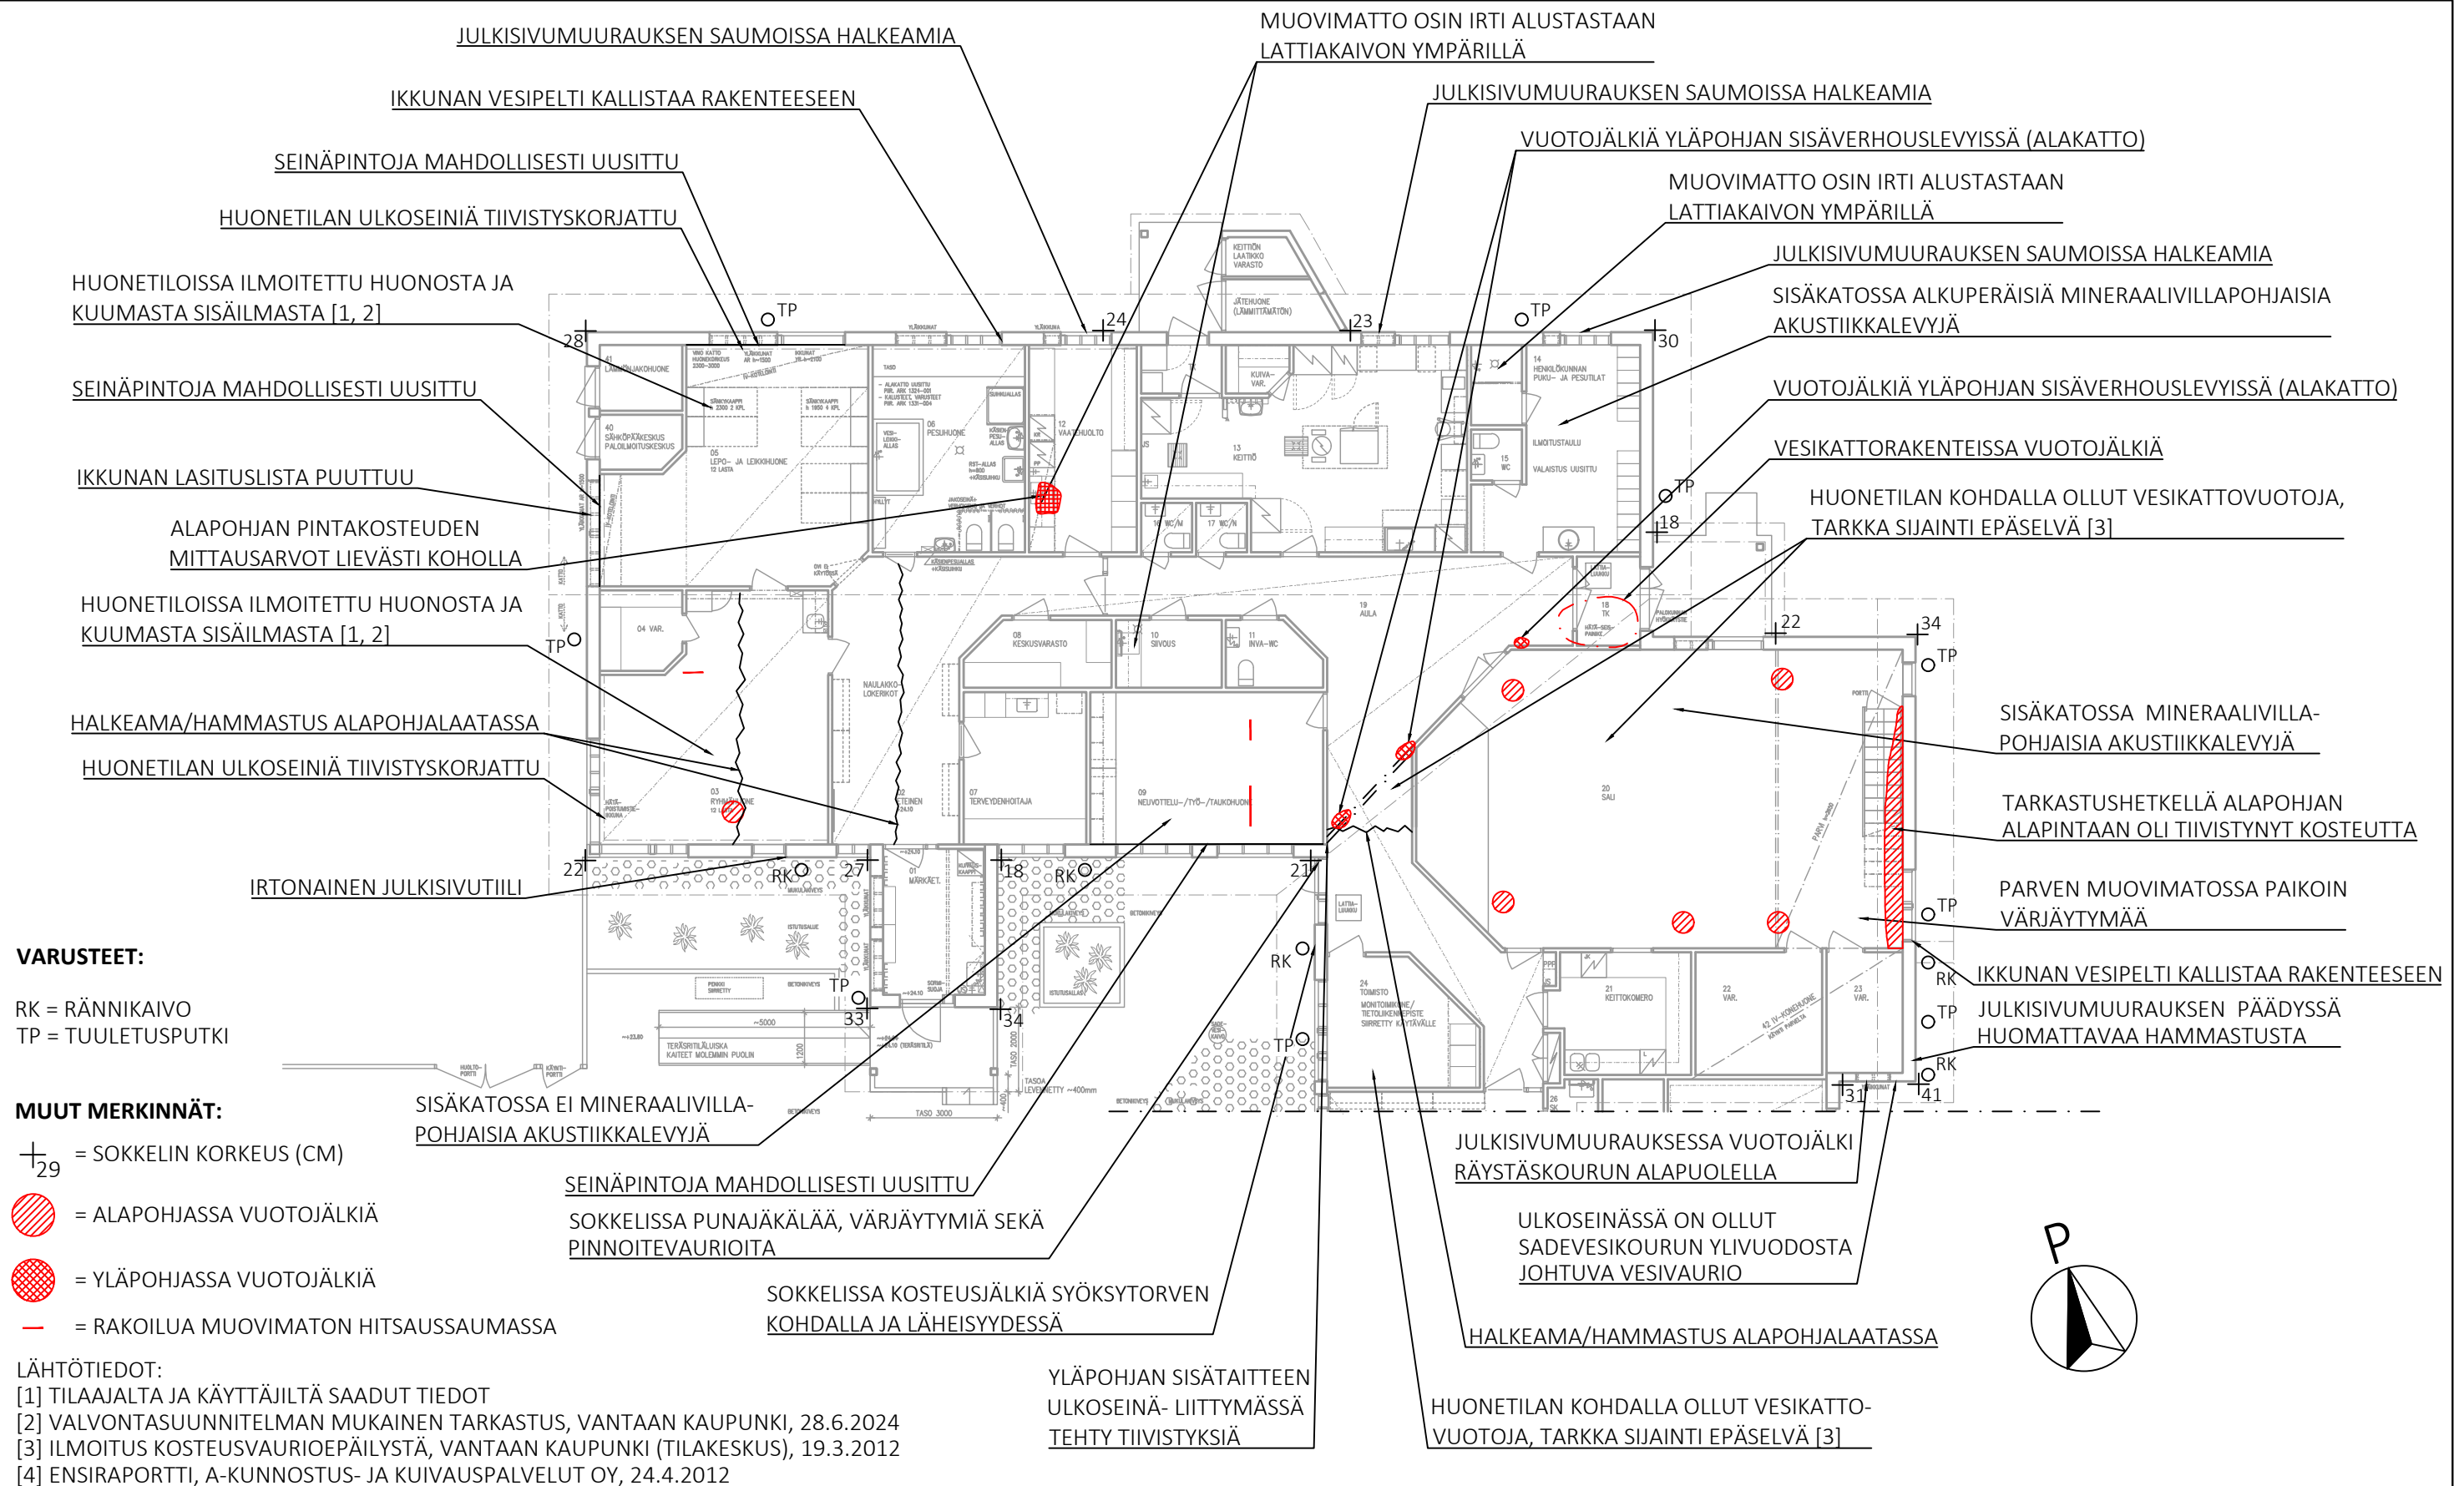
SOKKELISSA LEVÄKASVUSTOA  
SYÖKSYTORVEN KOHDALLA

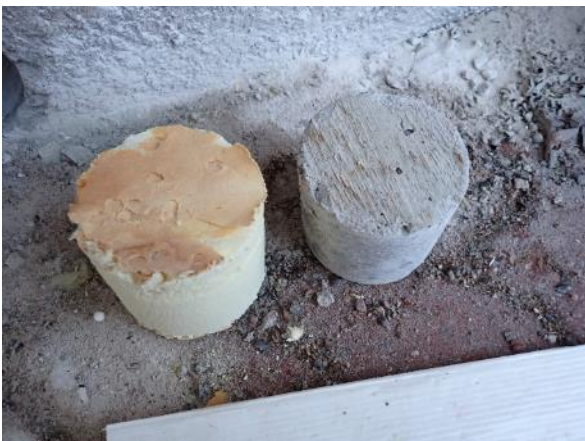
Sokkelihalkaisun ulko- ja sisäpinnassa olevassa kartongissa oli havaittavissa kosteusrasitukseen viittaavaa värjäytymää, mutta ei silmin tunnistettavaa mikrobikasvua.

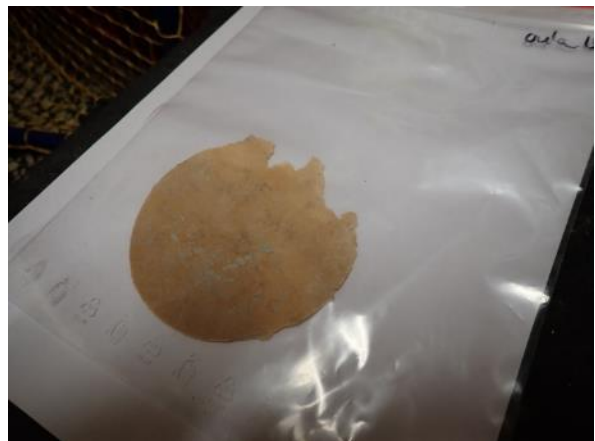
Materiaalinäyte MA.16-US otettiin polyuretaanilevystä irti poratun näytekappaleen sisäpinnan kartonkilaaminaatista, jossa oli havaittavissa kosteusrasitukseen viittaavaa värjäytymää, mutta ei silmin tunnistettavaa mikrobikasvua.

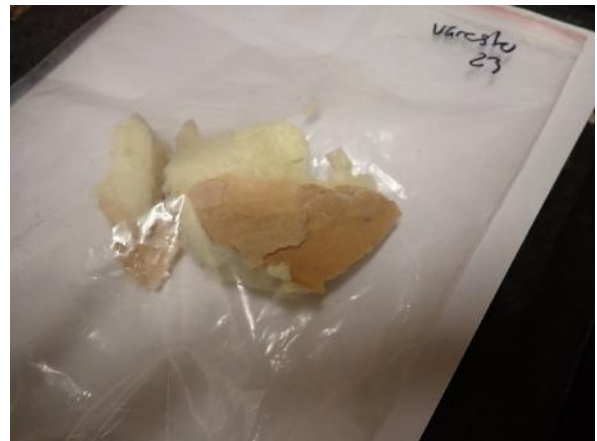
Materiaalinäyte MA.25-US otettiin polyuretaanilevystä irti poratun näytekappaleen sisäpinnan kartonkilaaminaatista, jossa oli kosteusrasitukseen viittaavaa värjäytymää.

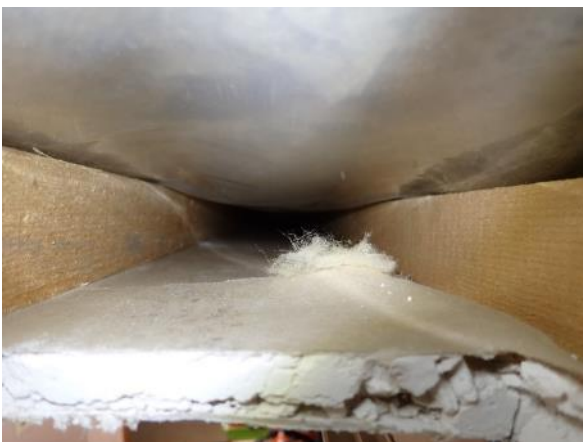
Valokuvaamalla koolauksen välistä tehdyissä tarkasteluissa ei kipsilevyn yläpinnassa havaittu viitteitä kosteus- tai mikrobivaurioista.

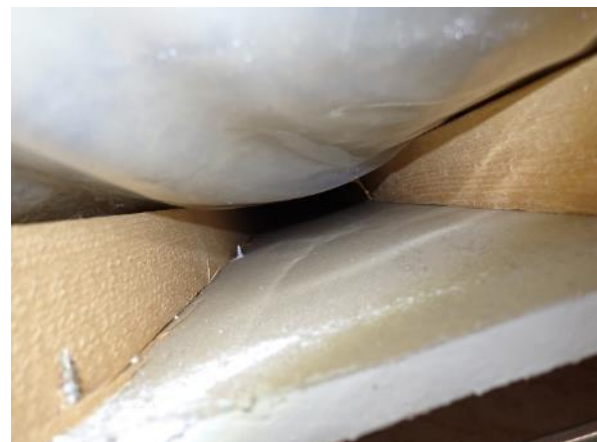
Valokuvaamalla koolauksen välistä tehdyissä tarkasteluissa ei kipsilevyn yläpinnassa havaittu viitteitä kosteus- tai mikrobivaurioista.

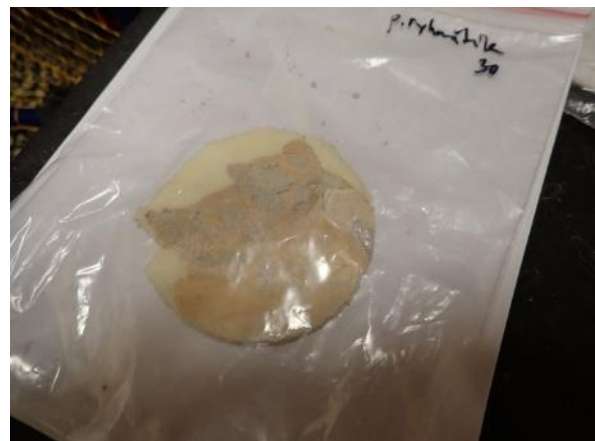
Materiaalinäyte MA.29-US otettiin polyuretaanilevystä irti poratun näytekappaleen sisäpinnan kartonkilaaminaatista, jossa oli kosteusrasitukseen viittaavaa värjäytymää.
