# Sisäilmatutkimukset

## Aiemmat tutkimukset ja korjaukset

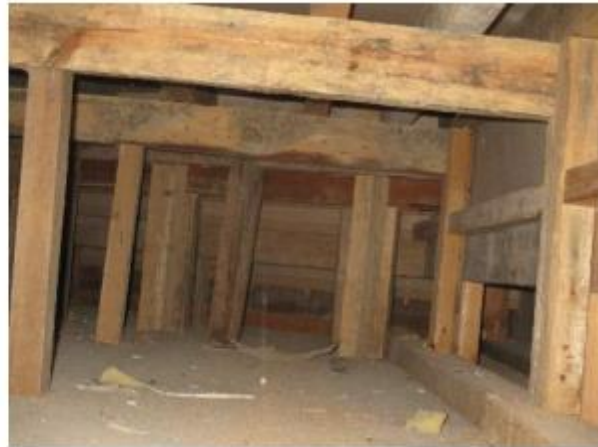
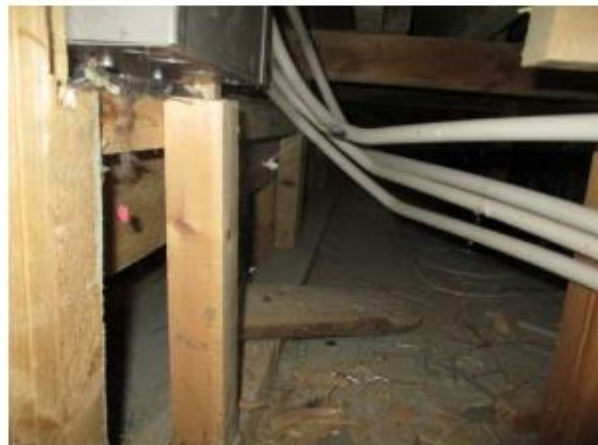
Näyttämön rakenteissa vauriota, näyttämön alla epätiivitä rakenneliittymiä ja läpivientejä, joista tulee hajuja ja epäpuhtauksia auditorioon. Näyttämön alustila on roskainen.

Kuva 5.27 Auditorion näyttämön alapuolella alapohja on betonipinnalla. Lattialla havaittiin runsaasti pölyä ja rakennusjätettä. Puurakenteiden pinnoilla on paikoin mahdollisesti mikrobikasvustoon viittaavia värimuutoksia.

Auditoriossa on yleisesti aistittavissa tunkkaista, lievästi maakellarimaista hajua. Näyttämön alustila on tuulettamaton, eikä sinne ole kulkuluukkuja.

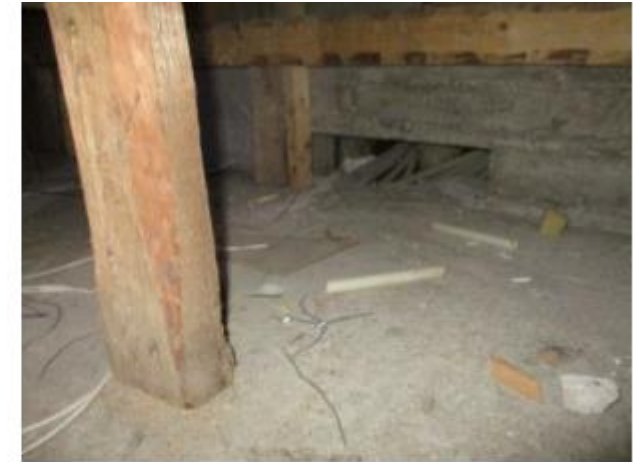
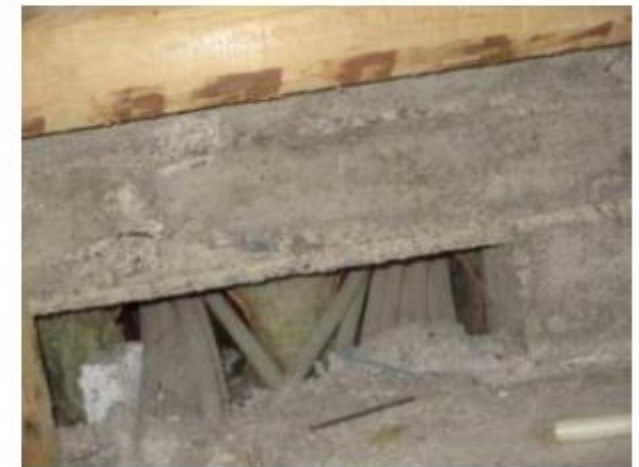
Kuvat 5.28 Auditorion näyttämön alapuolisessa betonirakenteessa kulkee avonaisia läpivientejä, joiden kautta näyttämön alustilaan ja edelleen sisäilmaan voi kulkeutua epäpuhtauksia.

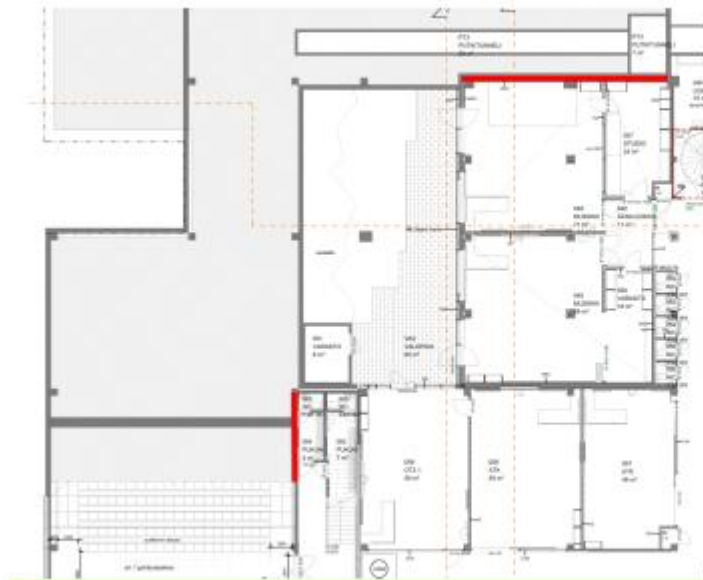
Musiikkiluokan maanvastaisessa seinässä todettiin mikrobivauriota, haju tuulettuu alakattoon ja sieltä ympäristöön. Rakenteiden liitoskohdissa on epätiiveyttä, epätiiveyskohdista pääsee hajuja ja epäpuhtauksia sisätilaan.

Kuva 6.1 Maanvastaisten ulkoseinärakenteiden sijainti pohjakerroksessa.

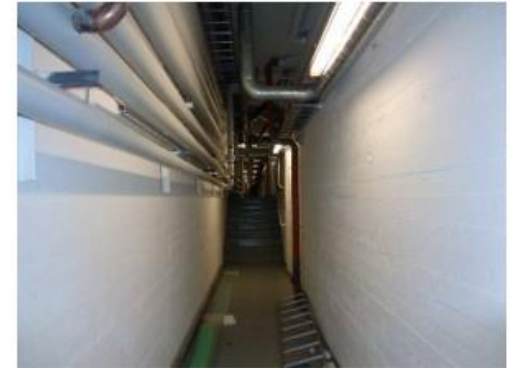
Liikuntasalin viereisestä putkikanaalista on ilmavuotoa, läpivientikohtia on tiivistämättä, epätiiveyskohdista pääsee hajuja ja epäpuhtauksia sisätilaan.

Kuva 5.22 Putkitunneli PT1 kulkee liikuntasalin myötäisesti. Tunnelissa havaittiin maakellarimaista hajua. Tunnelista on kulku liikuntasalin ja pukutilojen viereiseen käytävätilaan 134. Putkitunnelista voi paine-erojen vaihteluiden myötä kulkeutua epäpuhtauksia liikuntasalitilojen sisäilmaan.

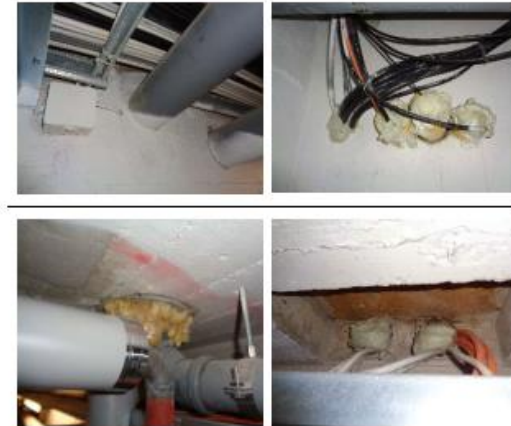
Kuva 5.23 Putkitunnelissa PT1 läpivientejä ei ole tiivistetty. Läpivienteihin on monin paikoin lisätty polyuretaanivaahtoa, mutta läpiviennit ovat aistinvaraisesti epätiivaitä.

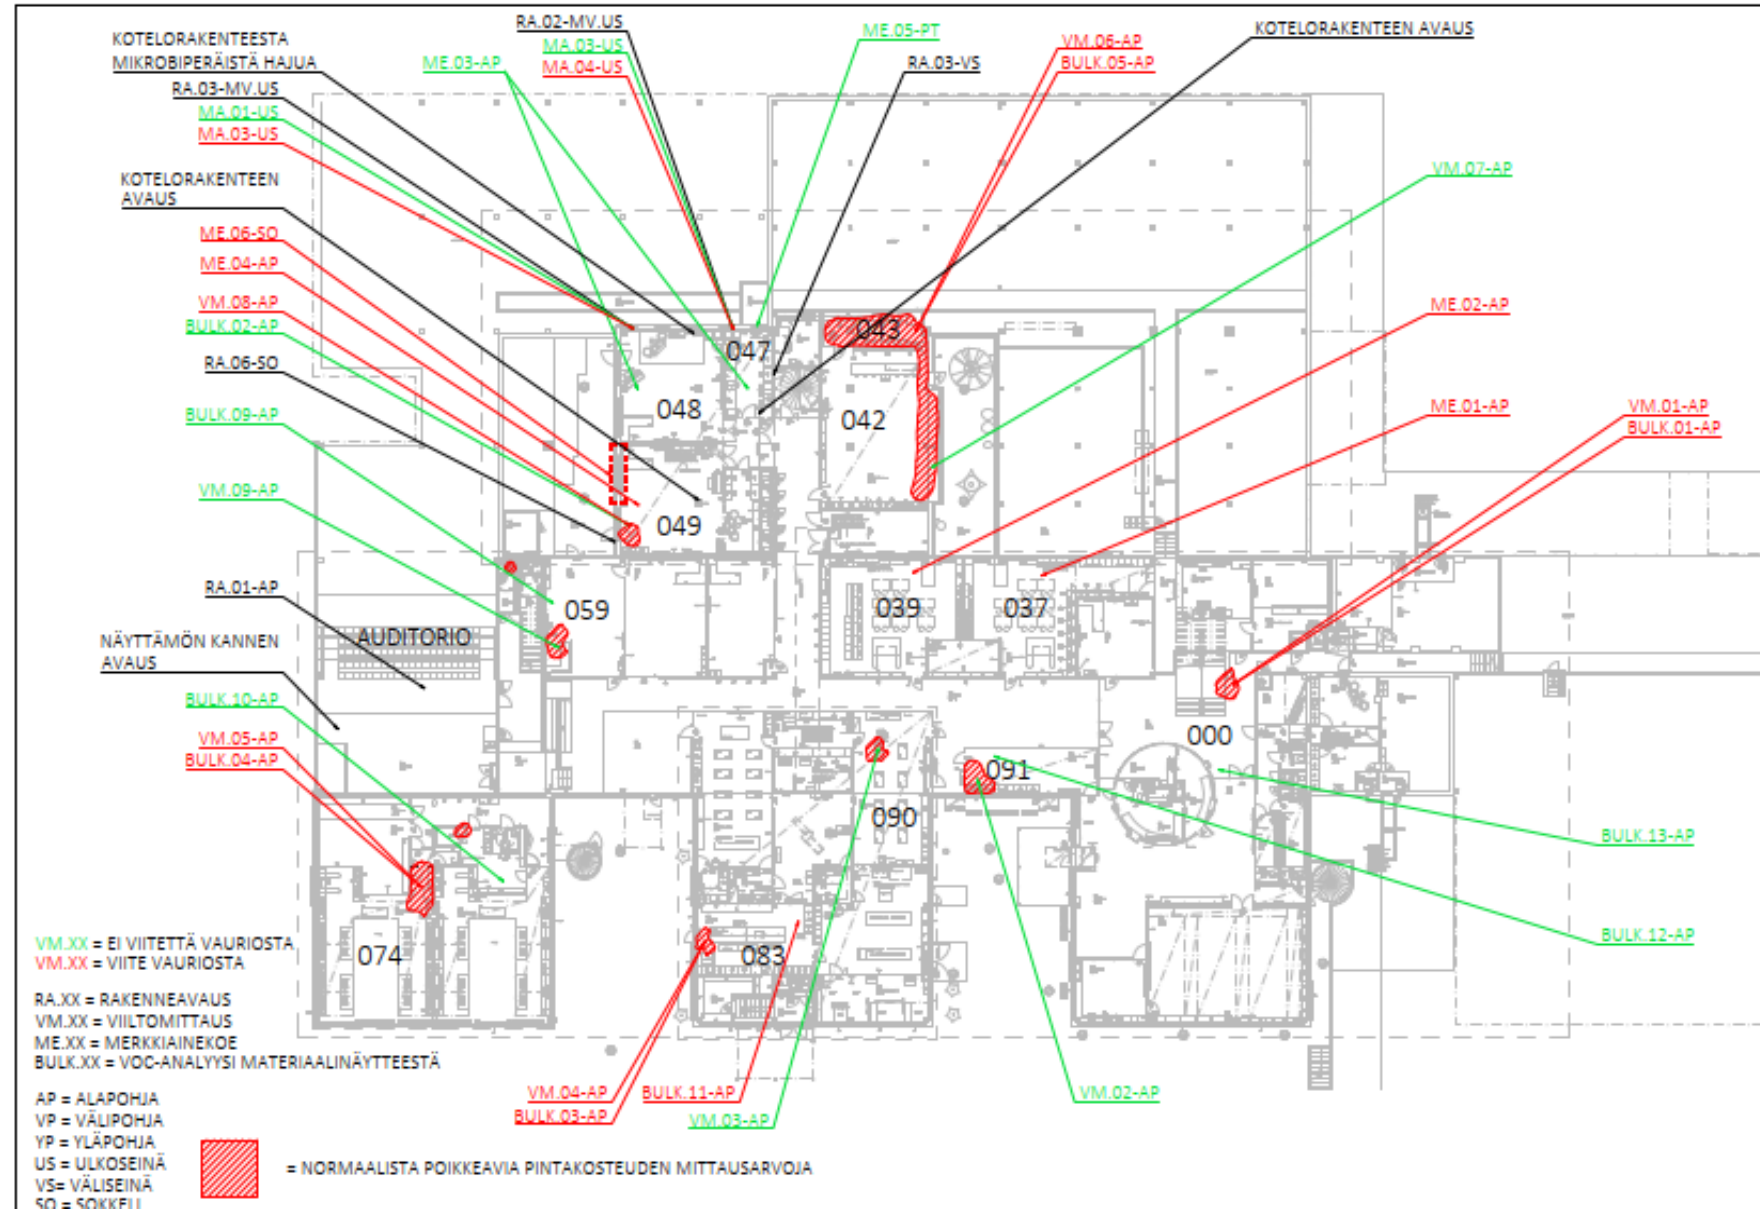
Lattiapinnoissa todettiin paikoitellen kosteutta ja VOC-päästöjä 1. ja 2. krs tiloissa. Osaa tiloista on jo aiemmin korjattu kapseloimalla.

Kosteutta on tullut rakenteeseen jo rakennusvaiheessa ja lisäksi on tapahtunut paikallisia kosteusvaurioita. Tyypillisesti muovimaton kemiallinen hajoaminen tapahtuu vuosien ja vuosikymmenten aikana vähitellen.
