## Sisäilmakatselmus

Mikkolan koulu, Lyyra rakennus  
Vammaisopetuksen tilat  
Lyyranpolku 2, 01480 Vantaa

| <b>Päiväys</b> | <b>13.4.2026</b> |

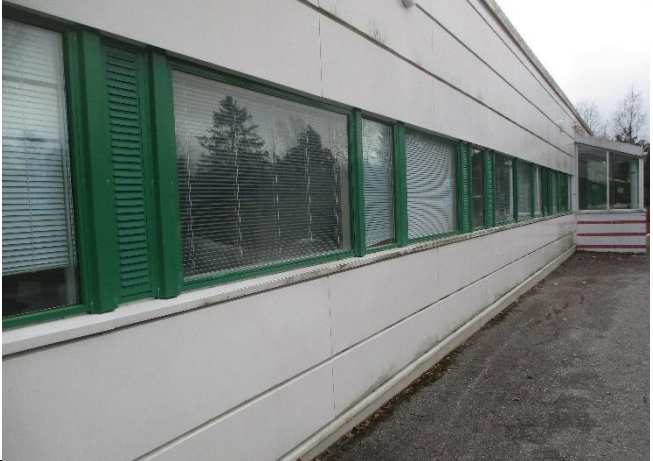
| Kuva nro. | Havainto | Kuva |
|---|---|---|
| Kuva 6.1 | Yleiskuva rakennuksen pohjoisenpuoleiselta seinustalta. Ulkoseinäraakenne on peltikasettiverhoiltu. Tilaan 1027 on toteutettu rakenneavaus vuonna 2021. Rakenteessa ei ole havaittu mikrobivaurioita laboratorioanalyysissä. | |

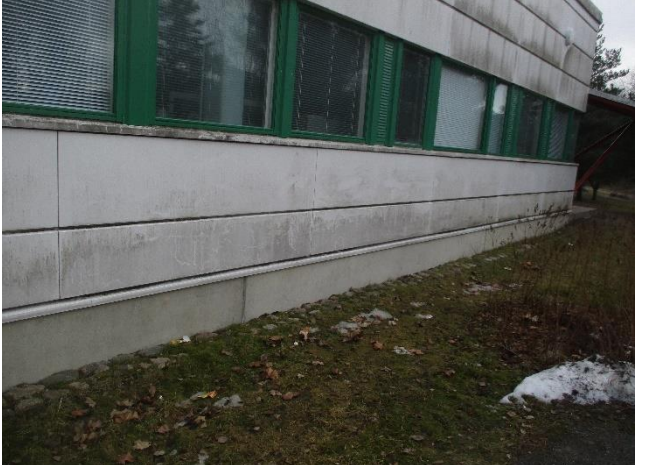
| Kuva nro. | Havainto | Kuva |
|---|---|---|
| Kuva 6.2 | Varsinkin rakennuksen luoteisnurkassa on havaittavissa leväkasvustoa, mikä voi viitata viistosateen aiheuttamaan melko, korkeaan kosteusrasitukseen. | |

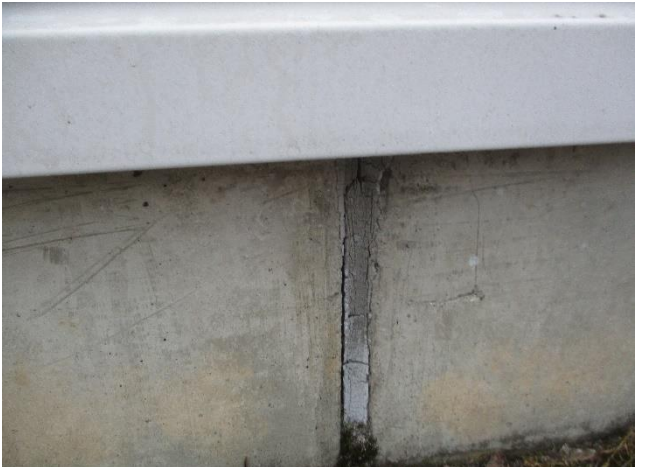
| Kuva nro. | Havainto | Kuva |
|---|---|---|
| Kuva 6.3 | Vammaisopetussiiven etelän puoleisella seinustalla todettiin sokkelielementin saumauksessa haurastumista ja epätiiveyttä. | |

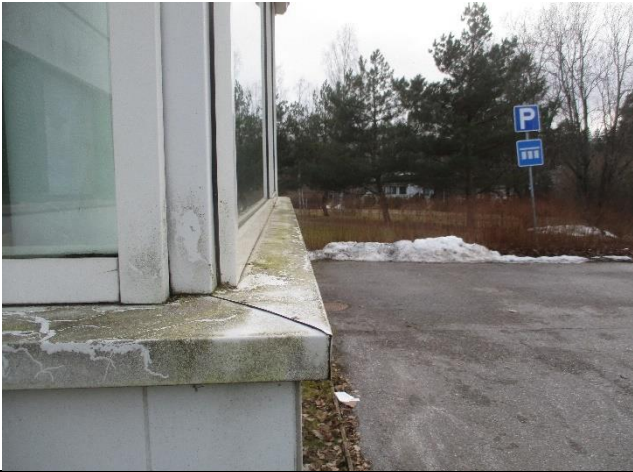
| Kuva nro. | Havainto | Kuva |
|---|---|---|
| Kuva 6.4 | Rakennuksen vesipeltien kallistukset ovat yleisesti puutteelliset, mikä voi lisätä sadevesien kulkeutumista ulkoseinärakenteisiin. | |

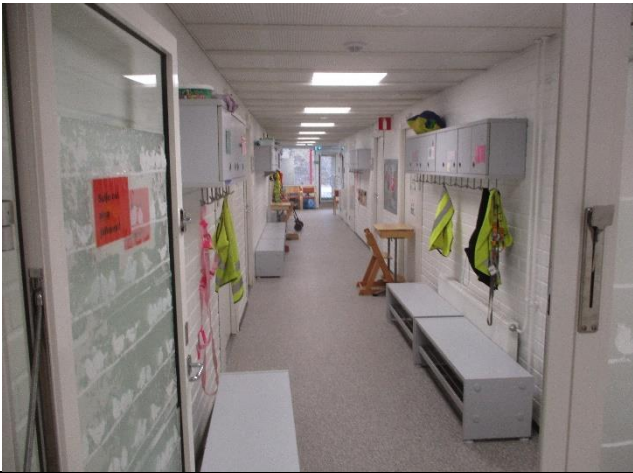
| Kuva nro. | Havainto | Kuva |
|---|---|---|
| Kuva 6.5 | Yleiskuva tutkittujen tilojen käytävästä. Kohteella tehtyjen havaintojen mukaan käyttävät viettävät melko paljon aikaa käytävä ja aulatiloissa mm. kuljetuksia odottaessa. Käytävässä on lattiapäällysteenä muovi/kumipala-laatta (paksuus 6 mm). | |

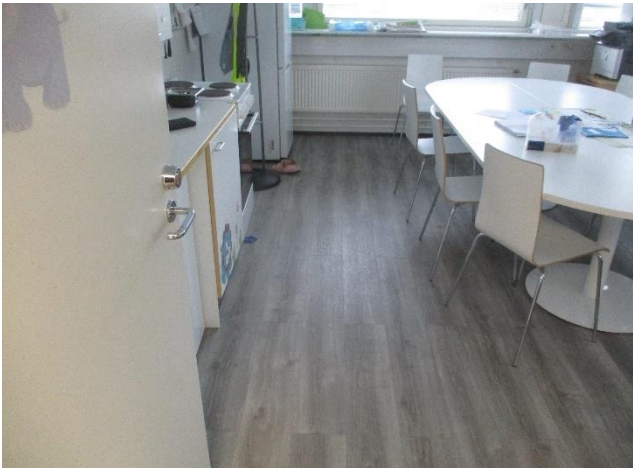
| Kuva nro. | Havainto | Kuva |
|---|---|---|
| Kuva 6.6 | Luokkatiloissa ja henkilökunnan huoneessa on lattiapäällysteenä lähtötietojen mukaan liimattava vinyyililankku. | |

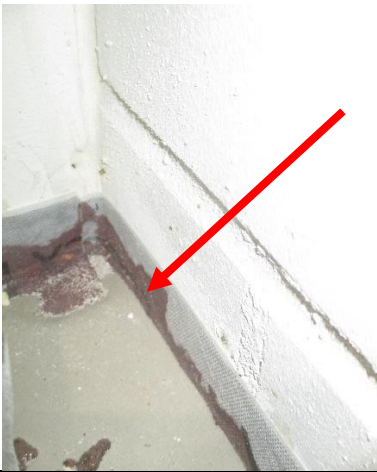
| Kuva nro. | Havainto | Kuva |
|---|---|---|
| Kuva 6.7 | Putkikotelosta tehtyjen tarkasteluiden mukaan vinyylilankun alapuolella on mahdollisesti vanha/alkuperäinen lattiapäällyste. Lattian ja väliseinän liitoksessa näkyy tiivistyskorjauksessa asennettu vahvikenauha ja TKR-massa. | |

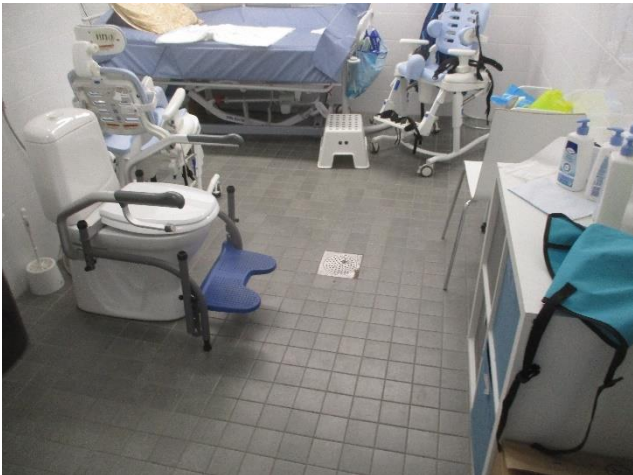
| Kuva nro. | Havainto | Kuva |
|---|---|---|
| Kuva 6.8 | Märkätiloissa on lattia-päällysteenä keraaminen laatta. | |

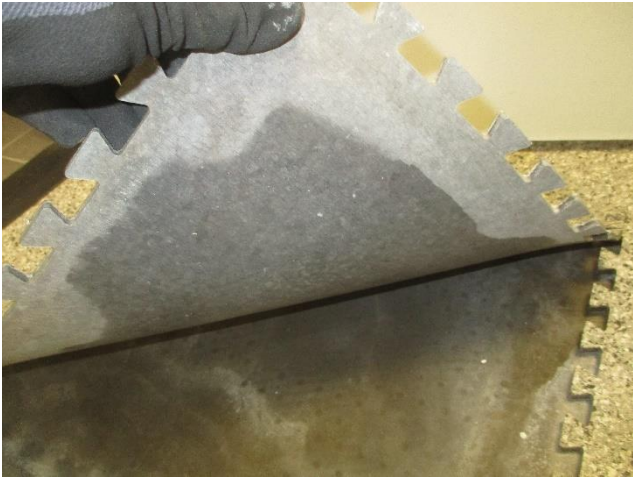
| Kuva nro. | Havainto | Kuva |
|---|---|---|
| Kuva 6.3 | Käytävällä WC-tilojen edessä, jossa on kuivattu rakenteita hiihtolamaviikolla, on edelleen lievästi pintakosteus koholla (n. 2 m <sup>2</sup> alueella). Muovilaatan alapuolella irtovettä ja poikkeava haju. | |

Alapohjarakenteiden kosteuskartoituksessa todettiin poikkeavia pintakosteuden mittausrvoja wc-tilojen 1004 ja 1006 edessä n. 2 m<sup>2</sup> alueella. Kohdalle ei tehty viiltomittauksia, koska lattiapäällyste on palamatto ja alapuolella on ainoastaan alapohjan betonilaatta.

Katselmuksen yhteydessä lattiapäällysteen alla todettiin poikkeavaa tuoksua wc-tilojen edustalla, jossa on aiemmin ollut vesivuotoa. Vaikka kohteessa on käytetty ns. kelluvaa lattiapäällystetyyppiä, jossa ei ole käytetty liimaa, oli tuoksu merkittävä ja voi heikentää sisäilman laatua varsinkin käytävällä ja sen läheisyydessä. Katselmuksen perusteella ei voida arvioida muodostuuko kysei-sestä materiaalista VOC-päästöjä, mutta tätä voidaan pitää todennäköisenä. Matto on suositeltavaa uusia wc-tilojen edestä vähintään n. 2 m<sup>2</sup>:n alueelta ja kuivattaa betonirakenne.

- Lattiapäällysteen uusiminen ja alustan kuivaus käytävällä wc:n edessä
- Mineraalikuituja sisältävien siirtoilmaventtiilien äänenvaimentimien uusiminen kuiduttomilla materiaaleilla
- Tilojen perusteellinen yläpölyjen ja harvemmin siivottavien pintojen puhdistus

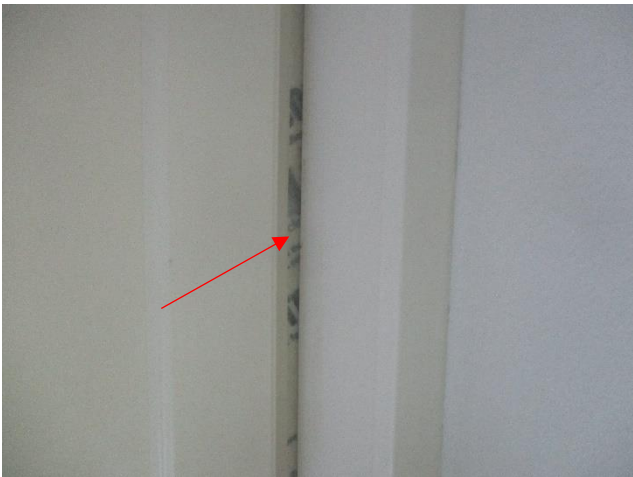
| Kuva nro. | Havainto | Kuva |
|---|---|---|
| Kuva 6.9 | Kohteessa on toteutettu tiivistyskorjauksia vuosina 2015 ja 2017. Ulkoseinärakenteiden liitoksissa näkyy paikoin käytettyjä tiivistyskorjausmateriaaleja. | |

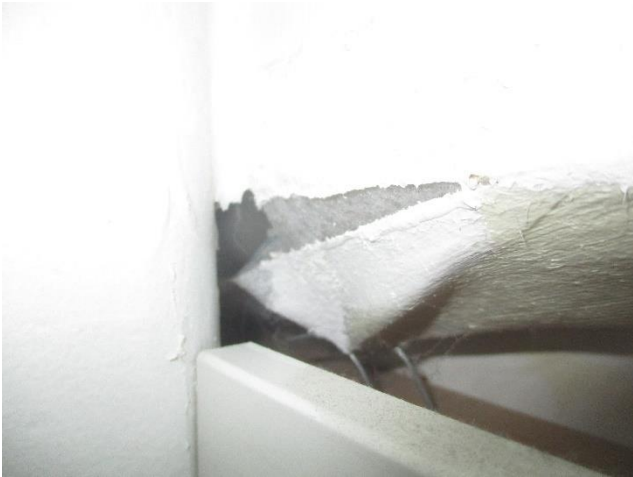
| Kuva nro. | Havainto | Kuva |
|---|---|---|
| Kuva 6.10 | Useammassa tilassa tiivistyksissä on havaittavissa puutteita, eikä ne aistinvaraisesti ole enää ilmatiiviitä. Listoja on irronnut ja listat ovat repäisseet tiivistysnauhoja mukaan. | |

Kohteeseen on havaintojen ja lähtötietojen mukaan toteutettu tiivistyskorjauksia ulkoseinä- ja alapohjarakenteille. Varsinkin ulkoseinärakenteiden ja ikkunaliittymien tiivistyksissä todettiin paikoin puutteita ja revenneitä vahvikenauhoja. Havaintojen perusteella voidaan olettaa, että ulkoseinän tiiveys ei enää vastaa tiivistyskorjauksessa tavoiteltua tiiveyttä. Ulkoseinärakenteissa ei lähtötietojen mukaan ole todettu ainakaan laajoja vaurioita, mutta ulkoseinärakenteista tulevat ilmavuodot eivät ole suositeltavia ja niillä voi olla sisäilman laatua heikentävä vaikutus. Ulkoseinärakenteissa todettiin tekijöitä (ikkunapellitykset, ulkovaipan kosteusrasitus, sokkelin saumauksen puutteet), jotka voivat lisätä rakenteiden ja materiaalien kosteusvaurioriskiä. Rakenteista tulevia ilmavuotoja voi lisätä rakennuksen alipaineisuus. Ulkoseinärakenteissa on myös pilariliittymiä, joiden tiiveydessä on aistinvaraisesti puutteita. Kohteeseen on suositeltavaa tehdä tarkentavia tutkimuksia ulkoseinän mikrobiologisen kunnon ja tiiveyden selvittämiseksi.

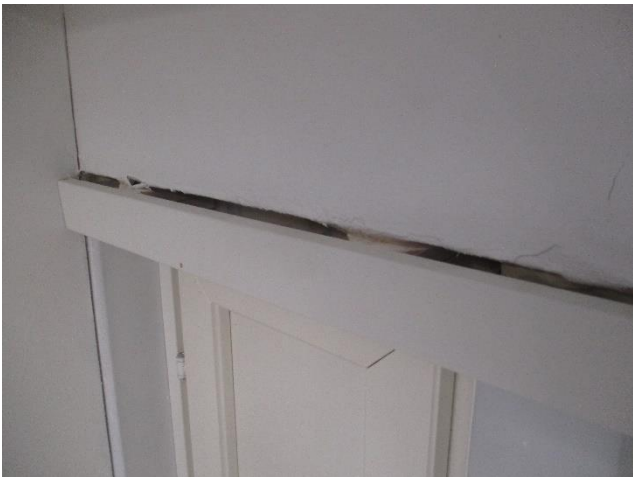
| Kuva nro. | Havainto | Kuva |
|---|---|---|
| Kuva 6.11 | Useammassa tilassa tiivistyksissä on havaittavissa puutteita, eikä ne aistinvaraisesti ole enää ilmatiiviitä. Listoja on irronnut ja listat ovat repäisseet tiivistysnauhoja mukaan. | |

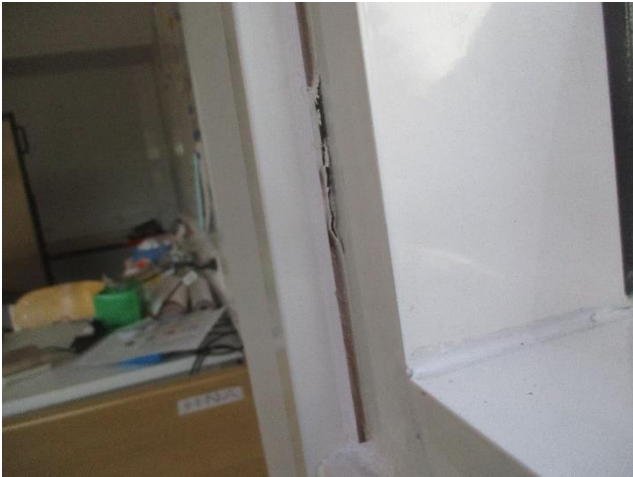
| Kuva nro. | Havainto | Kuva |
|---|---|---|
| Kuva 6.12 | Useammassa tilassa tiivistyskorjauksissa on havaittavissa puutteita. Listoja on irronnut ja listat ovat repäisseet tiivistysnauhoja mukaan. | |

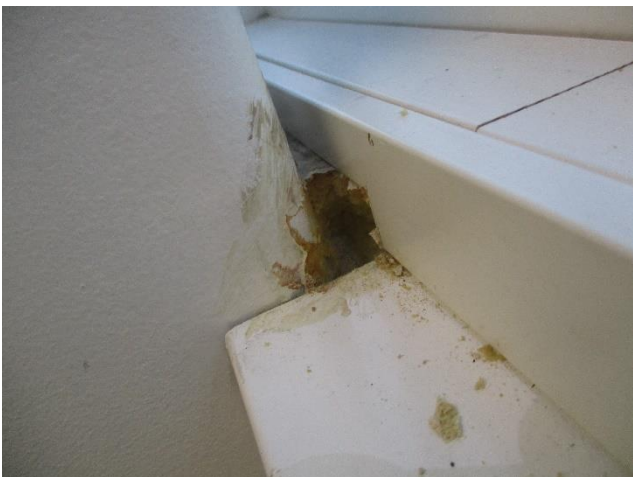
| Kuva nro. | Havainto | Kuva |
|---|---|---|
| Kuva 6.13 | Ulkoseinälinjalla olevien pilareiden kohdalla on rakojen välissä uretaanitiivistys. Aistinvaraisesti arvioiden kohdat eivät ole ilmatiiviitä mikä voi lisätä ilmavuotojen kulkeutusta sisäilmaan. | |

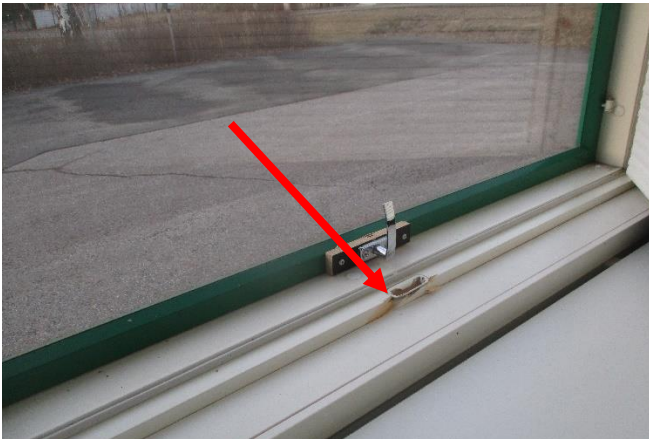
| Kuva nro. | Havainto | Kuva |
|---|---|---|
| Kuva 6.14 | Huoneessa 1037 avattavan ikkunan sisäpuutteen lukitus on rikki. Tutkimushetkellä ikkuna oli auki. | |

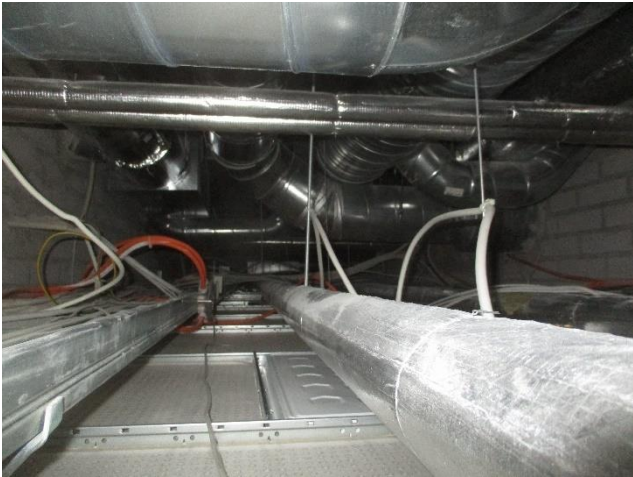
| Kuva nro. | Havainto | Kuva |
|---|---|---|
| Kuva 6.15 | Katselmoiduissa tiloissa on alakattoja käytävällä ja osin luokka/huoneti-loissa. Tutkituilta osin alakattotiloissa ei todettu kuitulähteitä tai muuta si-säilman laatuun vaikutta-via tekijöitä. Käytävän alakatoissa on suunnitel-mien mukaan äänen-vaimentimia, mutta käy-tävän alakattotila on to-della ahdas eikä mahdolli-sia tarkistusluukkuja löy-detty. | |

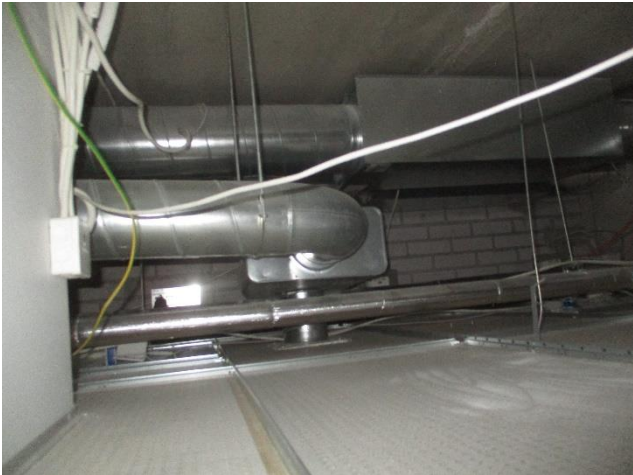
| Kuva nro. | Havainto | Kuva |
|---|---|---|
| Kuva 6.16 | Katselmoiduissa tiloissa on alakattoja käytävällä ja osin luokka/huoneti-loissa. Tutkituilta osin alakattotiloissa ei todettu kuitulähteitä tai muuta si-säilman laatuun vaikutta-via tekijöitä. | |

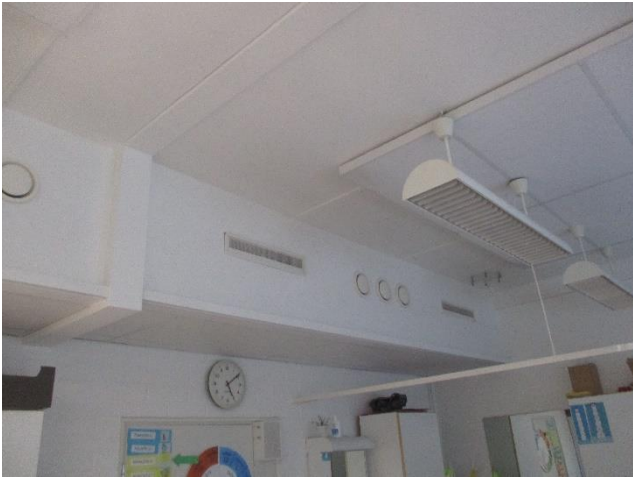
| Kuva nro. | Havainto | Kuva |
|---|---|---|
| Kuva 6.17 | Ilmanvaihto on tuotu luokkatiloihin oviseinälle otsapintaan asennettujen tulo- ja poistoilmaventtiilien kautta. Osin tuloilman jakautumiseen voi vaikuttaa tuloilmasuihkun edessä olevat valaisimet. | |

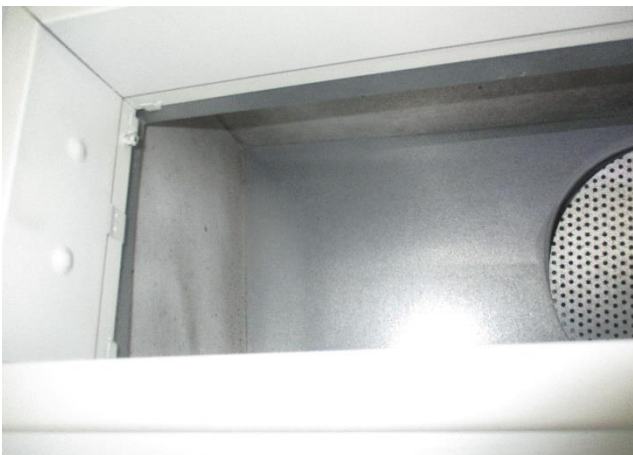
| Kuva nro. | Havainto | Kuva |
|---|---|---|
| Kuva 6.18 | Luokkatiloissa olevissa tuloilman päätelaitteissa ei todettu mineraalivillakuituja sisältäviä materiaaleja. Äänenvaimentimena on käytetty kuidutonta materiaalia (Ewona tmv.). | |

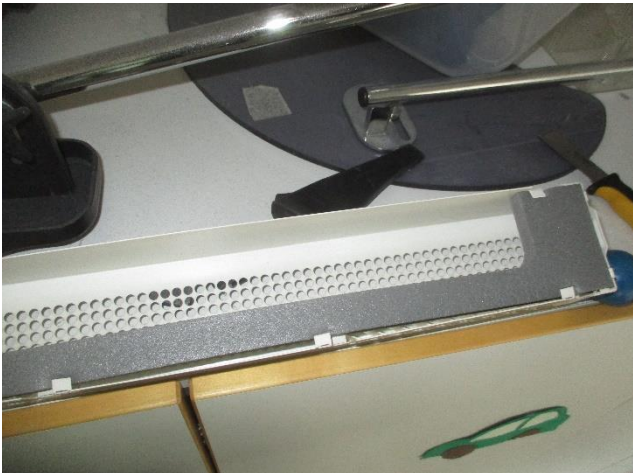
| Kuva nro. | Havainto | Kuva |
|---|---|---|
| Kuva 6.19 | Luokkatiloissa olevissa tuloilman päätelaitteissa ei todettu mineraalivillakuituja sisältäviä materiaaleja. Äänenvaimentimena on käytetty kuidutonta materiaalia (Ewona tmv.). | |

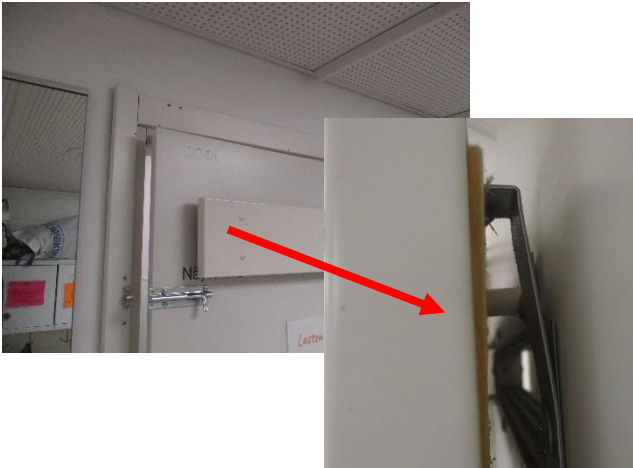
| Kuva nro. | Havainto | Kuva |
|---|---|---|
| Kuva 6.20 | WC-tilojen ovissa on siirtoilmasäleiköt, joissa on äänenvaimentimena mineraalivillakuitulevy. | |

Märkätilojen siirtoilmaventtiileissä todettiin mineraalivillakuituja sisältävä eriste, josta voi irrota kuituja sisäilmaan. Käytävältä otetussa pyyhintänäytteessä todettiin mineraalivillakuituja. Kuituja todettiin myös käytävän tuloilman päätelaitteessa, vaikka ilmanvaihtojärjestelmässä ei todettu kuituja. Ilmanvaihtokoneen sekä tarkastelluilta osin ilmanvaihdon päätelaitteiden äänieristeet ovat kuiduttomia. Runkokanavissa on ilmanvaihtosuunnitelmien mukaan äänenvaimentimia alakattotiloissa, mutta tilojen ahtauden takia äänenvaimentimia ei löydetty eikä niitä ole tarkastettu. Tuloilman päätelaitteeseen on voinut kulkeutua kuituja, kun ilmanvaihto on pois päältä. Siirtoilmasäleikköjen eristeet on suositeltavaa vaihtaa kuiduttomiin materiaaleihin.

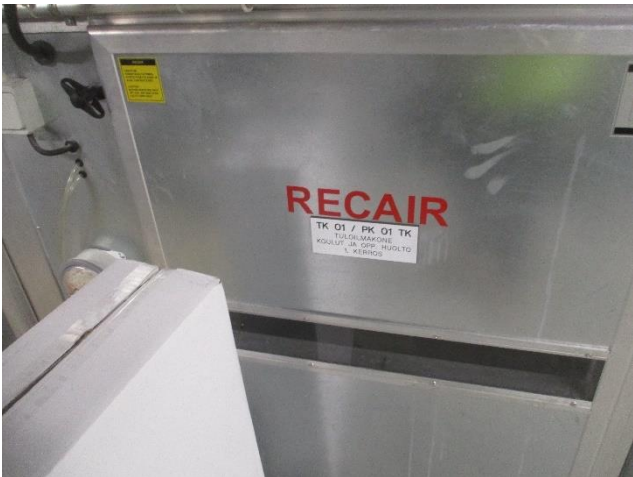
| Kuva nro. | Havainto | Kuva |
|---|---|---|
| Kuva 6.21 | Vammaisopetuksen tiloja palvelee tulo-poistokone TK/PK1. Konetarkaste- luissa ei todettu sisäilman laatuun vaikuttavia puutteita. IV:n aikaohjelman mukaan tulokone on päällä arkisin 5.00–19.00 ja viikonloppuisin molempina päivinä tunnin (8–9). Poistokone ja erillispoistot seuraavat tulokoneen aikaohjelmaa. | |

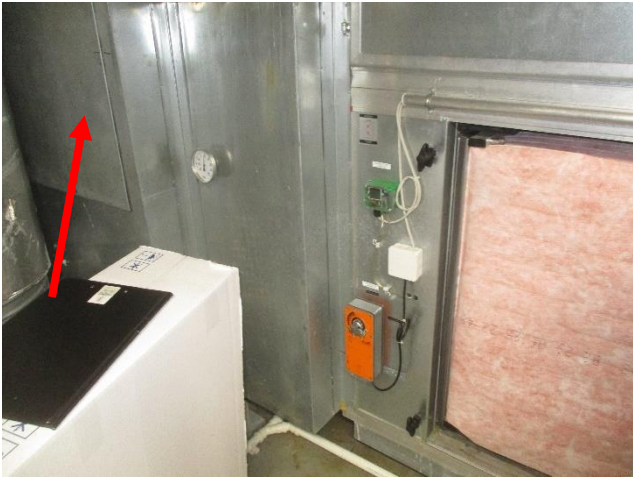
| Kuva nro. | Havainto | Kuva |
|---|---|---|
| Kuva 6.22 | Tulo-poistokone TK/PK1 oli aistinvaraisesti siisti ja suodattimet asianmukaiset. Koneen päässä äänenvaimennin on kuiduton (Ewona tmv.) Tuloilmakammiota ei tarkistettu, koska kammioon ei ole avattavaa tarkistusluukua. | |

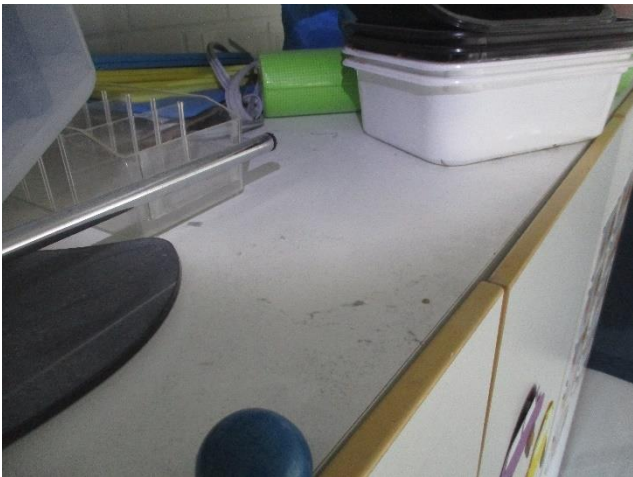
| Kuva nro. | Havainto | Kuva |
|---|---|---|
| Kuva 6.23 | Katselmoiduissa tiloissa havaittiin ylätasoilla ja harvemmin siivottavilla pinnoilla aistinvaraisesti melko paljon pölykertymää. | |

Tiloissa todettiin tasopinnoilla kaikissa tutkituissa näytteissä rakennuspölyyn viittaavia kuituja sekä aistinvaraisesti melko runsasta pölykertymää harvemmin siivottavilla pinnoilla. Sisäilman hiukkaspitoisuuden nousu ja rakennuspöly heikentää sisäilman laatua.

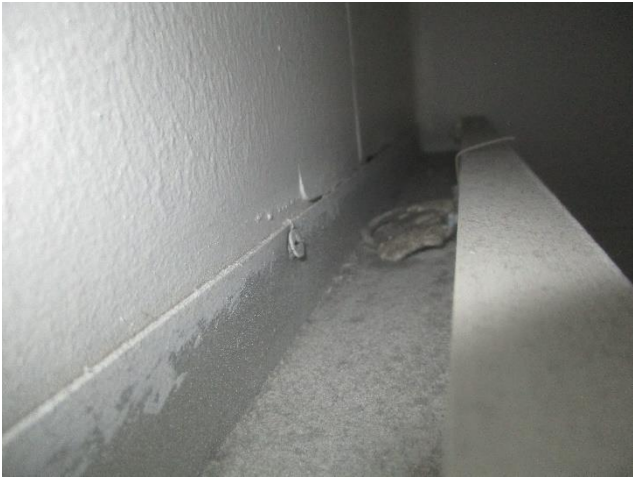
| Kuva nro. | Havainto | Kuva |
|---|---|---|
| Kuva 6.24 | Katselmoiduissa tiloissa havaittiin ylätasolla ja harvemmin siivottavilla pinnoilla aistinvaraisesti melko paljon pölykertymää. | |

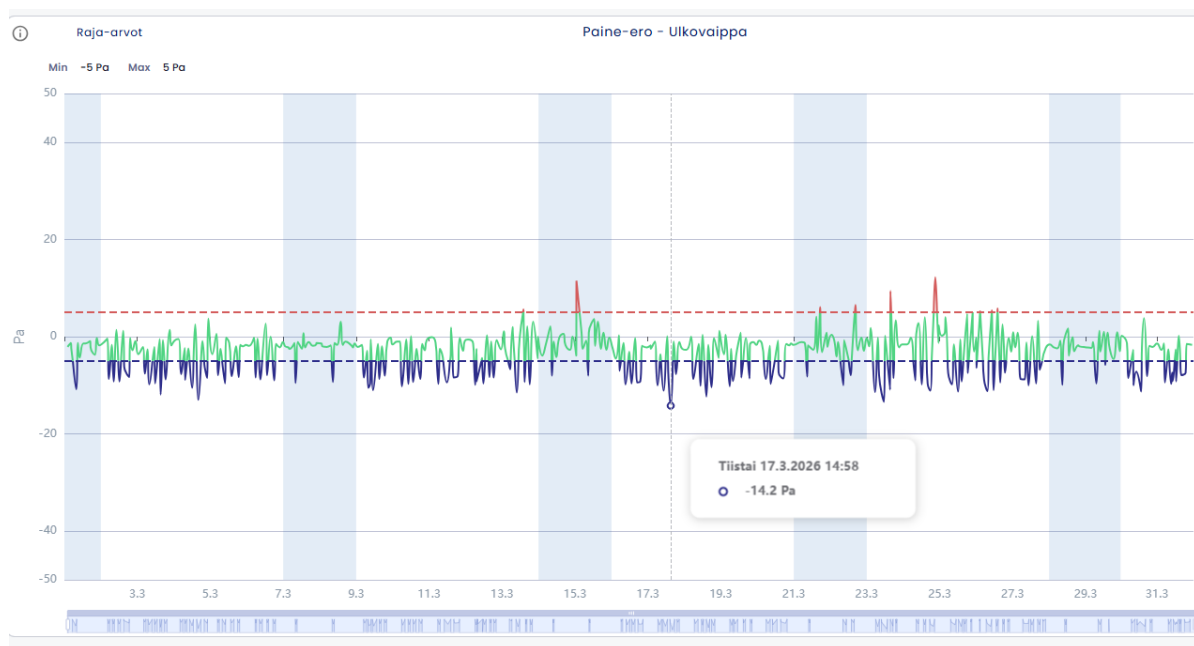
Mittausdatan mukaan rakennus on pääsääntöisesti lievästi alipaineinen. Tilassa 1008 keskiarvoisesti -4 Pa ja tilassa 1034 keskiarvoisesti -2 Pa. Käyttöaikojen ulkopuolella (illat, yöt ja viikonloput) alipaineisuus on lievempää kuin käyttöaikoina ilman vaihtokoneen ollessa toiminnassa. Päiväkohtaisesti paine-eroissa on kuitenkin vaihtelua, johtuen todennäköisesti tuuliolosuhteista ja ovien avaamisesta ym.

Huomioitava, että viikonloppuisin kun ilmanvaihtokone on tunnin päällä ja tiloissa ei ole käyttöä (ovien avaamista ym.) on alipaineisuus tilassa 1008 lähellä -10 Pa.

Kuva 6.25 Kuvakaappaus freesipalvelusta tilan 1008 paine-eromittauksista aikavälillä 1.3.-31.3.2026. Sinisellä näkyväosuus kuvaajasta on yli -5 Pa alipainetta ja punainen yli 5 Pa ylipainetta. Viikonloput on rajattu sinisellä taustalla.
