## Rajattu kosteus- ja sisäilmatekninen kuntotutkimus

Mikkolan koulu, Lyyra-rakennus  
Vammaisopetuksen tilat  
Lyyranpolku 2, 01480 Vantaa

| Päiväys | 5.10.2026 |
| Projektinumero | 12034695 |

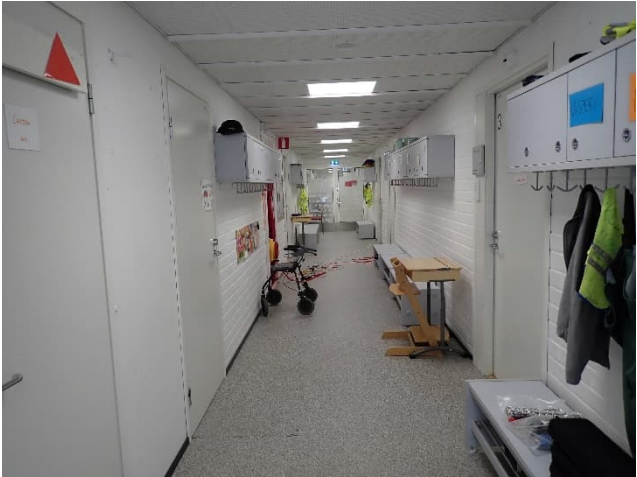
| Kuva nro. | Havainto | Kuva |
|---|---|---|
| Kuva 5.4 | Yleiskuva käytävätilasta 1006. Käytävällä lattiapäällysteenä on muovi/kumipalalaatta. Käytävän alkupäässä olevassa WC-tilassa 1004 on alkuvuonna 2026 ollut vesivahinko, jolloin vesi on kastellut käytävän lattiaa. Vesivahingon korjauksia ja kuivatusta on toteutettu viikolla 8/2026. | |

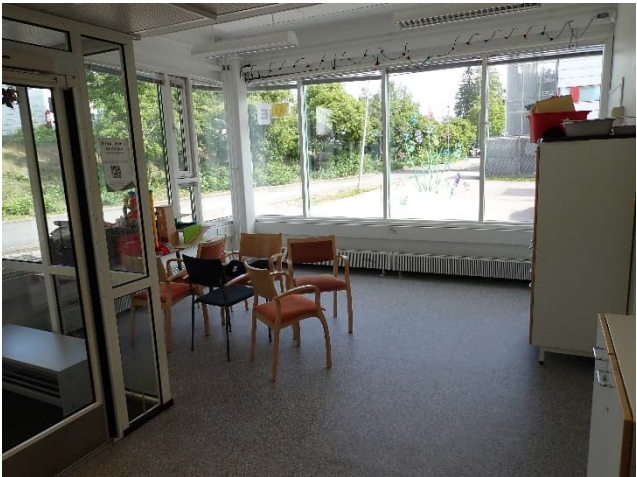
| Kuva nro. | Havainto | Kuva |
|---|---|---|
| Kuva 5.5 | Yleiskuva aulatilasta 1002. Lattiapäällysteenä on muovi/kumipalalaatta. | |

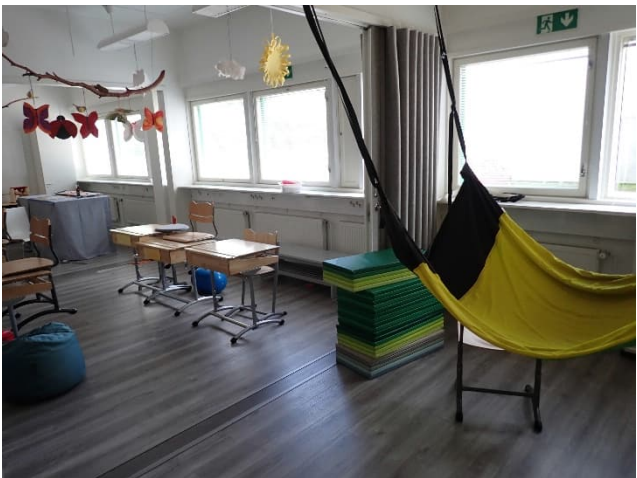
| Kuva nro. | Havainto | Kuva |
|---|---|---|
| Kuva 5.6 | Tilat 1008, 1009 ja 1010 on yhdistetty yhdeksi opetustilaksi väliseinien poistolla. Lattiapäällysteenä on vinyylilankku. | |

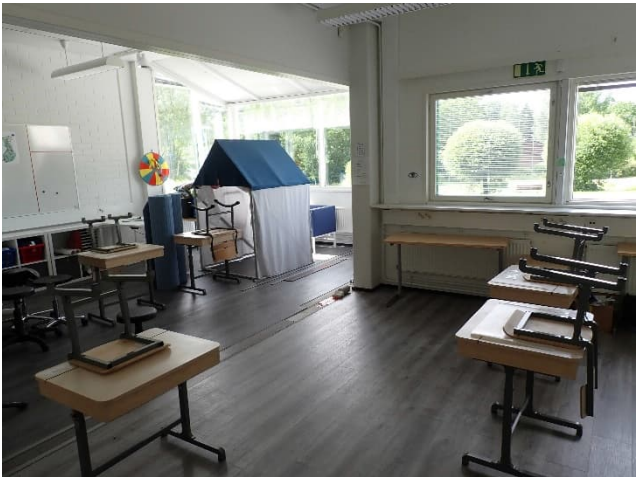
| Kuva nro. | Havainto | Kuva |
|---|---|---|
| Kuva 5.7 | Tilat 1034 ja 1036 on yhdistetty yhdeksi opetustilaksi väliseinän poistolla. Lattiapäällysteenä on viinyytilankku. | |

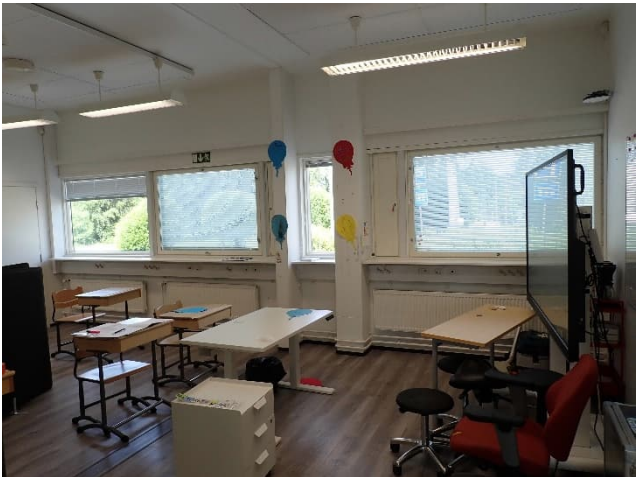
| Kuva nro. | Havainto | Kuva |
|---|---|---|
| Kuva 5.8 | Tilat 1038 ja 1039 on yhdistetty yhdeksi opetustilaksi väliseinän poistolla. Lattiapäällysteenä on viinyytilankku. | |

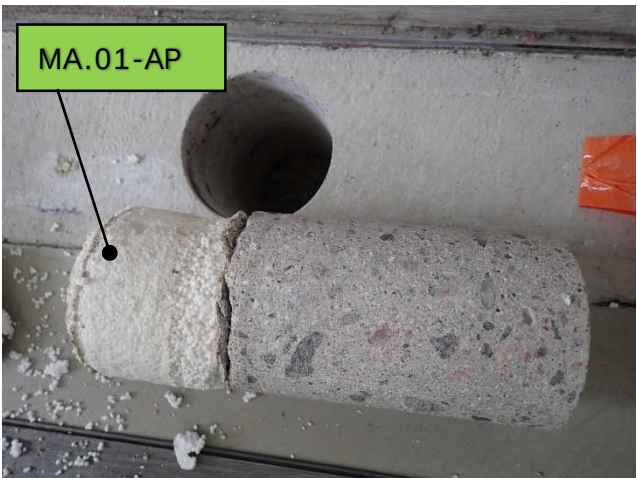
| Kuva nro. | Havainto | Kuva |
|---|---|---|
| Kuva 5.9 | Alapohjan rakenneavaus RA.01-AP suoritettiin tilojen 1034 ja 1036 välisen puretun väliseinän kohdalle.<br><br>Lämmöneristeen alapinnalta otetussa materiaalinäytteessä MA.01-AP ei todettu viitteitä mikrobivaurioitumisesta. | |

Lämmöneristeestä otettiin mikrobinäyte MA.01-AP, jossa ei todettu viitteitä mikrobivaurioitumisesta.

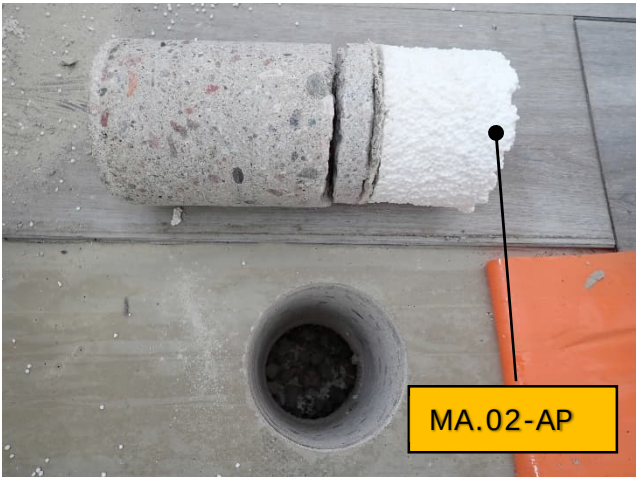
| Kuva nro. | Havainto | Kuva |
|---|---|---|
| Kuva 5.20 | <p>Alapohjan rakenneavaus RA.02-AP suoritettiin tilojen 1008 ja 1009 välisen puretun väliseinän kohdalle.</p> <p>Lämmöneristeen alapinnalta otetussa materiaalinäytteessä MA.02-AP todettiin epäily mikrobivaurioitumisesta.</p> | |

Näytteessä MA.02-AP todettiin epäily mikrobikasvustosta. Näytteessä todettiin kohtalaisesti kosteusvaurioindikaattoreita, valtaosin *Acremonium*-sukuryhmän homeita. Alapohjan lämmöneriste on kosketuksissa maaperän kanssa, jolloin mikrobien kulkeutuminen maaperästä eristeeseen on mahdollista ja tavanomaista. Näytteessä MA.01-AP ei todettu viitteitä mikrobivaurioitumisesta.

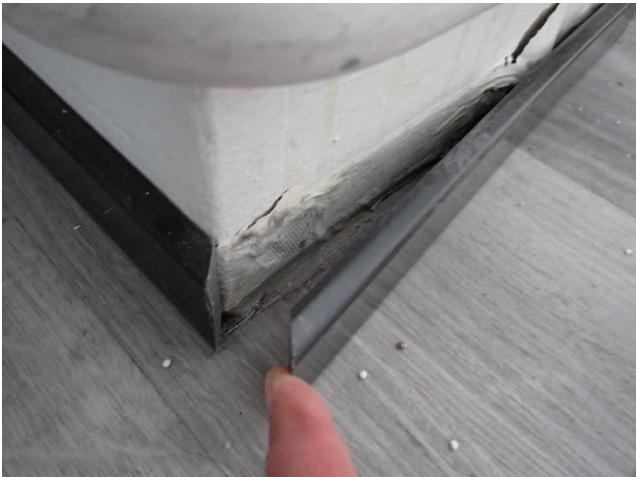
| Kuva nro. | Havainto | Kuva |
|---|---|---|
| Kuva 5.31 | <p>Tilassa 1038 pilarin ja alapohjan tiivistyskorjauksessa liittymässä on aistinvaraisesti tarkasteltuna mahdollisesti epätiiveyttä.</p> | |

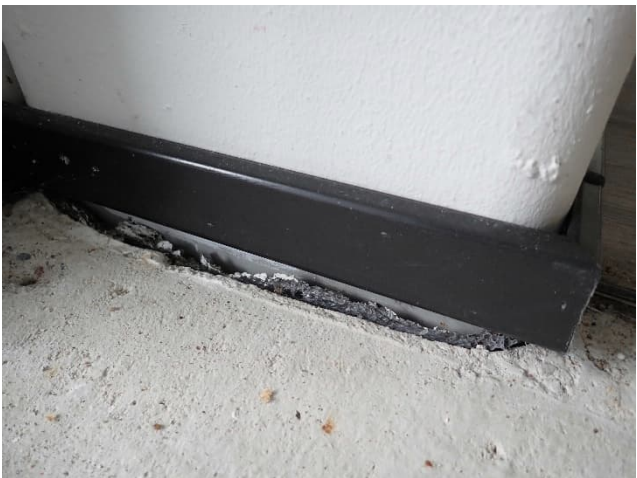
| Kuva nro. | Havainto | Kuva |
|---|---|---|
| Kuva 5.42 | <p>Opetustilassa 1034 pilarin liittymässä alapohjalaattaan on aistinvaraisesti havaittavissa epätiiveyttä.</p> | |

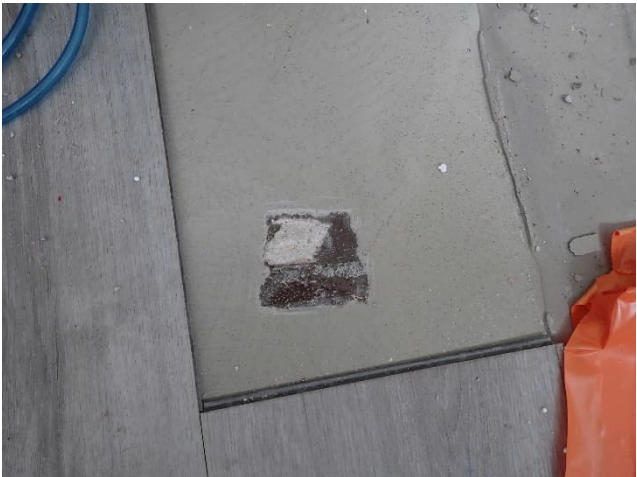
| Kuva nro. | Havainto | Kuva |
|---|---|---|
| Kuva 5.64 | Opetustilassa 1008 vinylilankun alla todettiin tasote, epoksinnoite ja betonilaatta. Sama havainto tehtiin myös alapohjan merkkiainekokeiden yhteydessä tehdyistä porarei'istä. | |

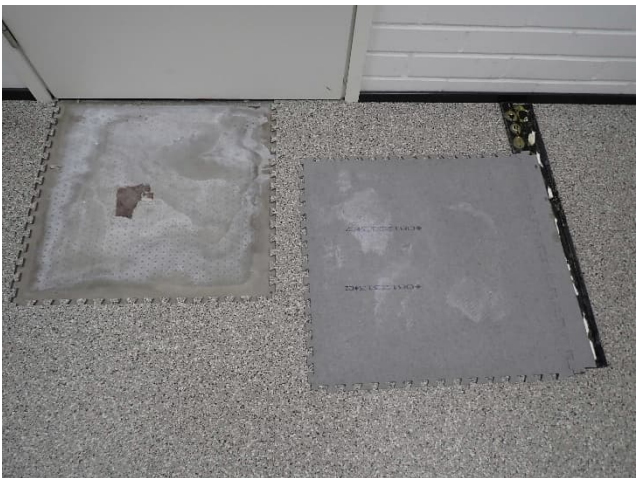
| Kuva nro. | Havainto | Kuva |
|---|---|---|
| Kuva 5.75 | Käytävällä 1006 irrotettiin muovi/kumipalalaatta varastotilan 1007 edessä. Maton alta havaittiin melko vahvaa sitruunamaista, kemiallista tuoksua. | |

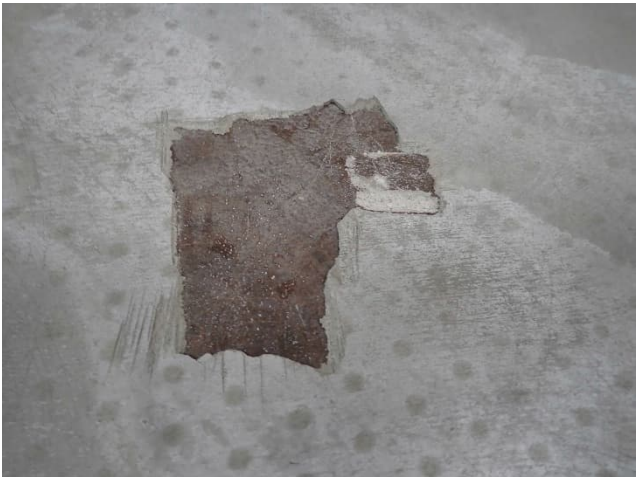
| Kuva nro. | Havainto | Kuva |
|---|---|---|
| Kuva 5.86 | Käytävällä 1006 lattiapinnoitteena toimivan muovi/kumipalalaatan alla todettiin tasoite, epoksinnoite ja betonilaatta. Tasoitteesta otettiin osanäyte koontiäytettä BULK.01-AP varten. Tasoitteessa todettiin viitearvon ylittävä TVOC-pitoisuus. | |

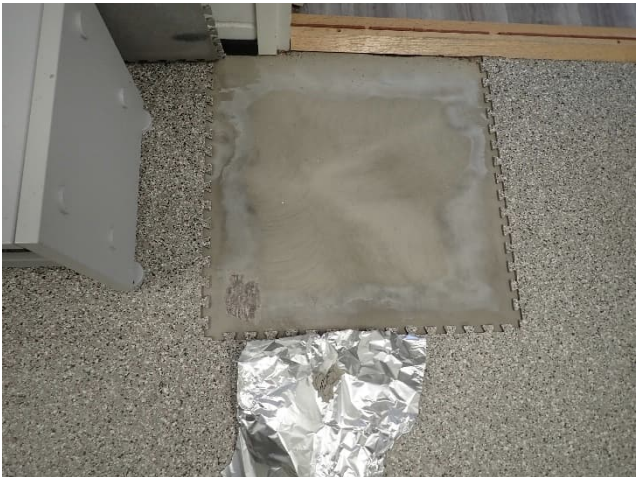
| Kuva nro. | Havainto | Kuva |
|---|---|---|
| Kuva 5.97 | Käytävällä irrotettiin muovi/kumipalalaatta opetustilan 1010 edessä. Käytävällä 1006 lattiapinnoitteena toimivan palalaatan alla todettiin tasoite, epoksinnoite ja betonilaatta. Tasoitteesta otettiin osanäyte koontiäytettä BULK.01-AP varten. Tasoitteessa todettiin viitearvon ylittävä TVOC-pitoisuus. | |

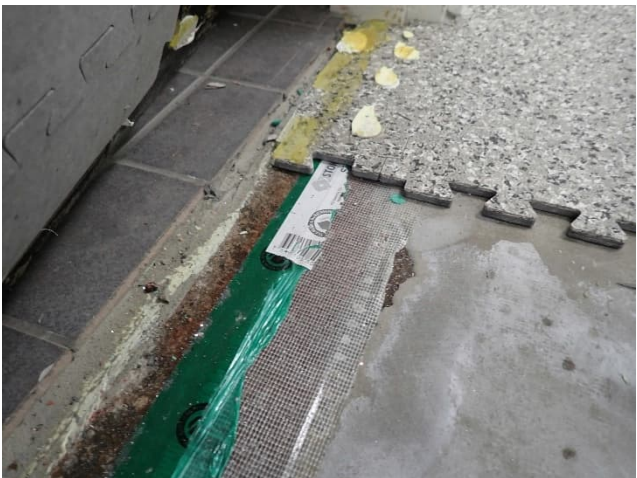
| Kuva nro. | Havainto | Kuva |
|---|---|---|
| Kuva 5.108 | Epoksinnoitetta on havaittavissa myös käytävän reunalla. | |

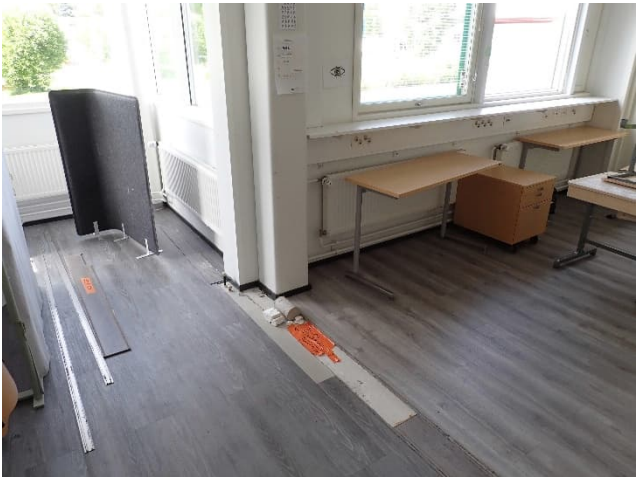
| Kuva nro. | Havainto | Kuva |
|---|---|---|
| Kuva 5.119 | Porareikämittaus KO.01-AP opetustilassa 1034. Rakennekosteuden mitausarvot olivat 20 ja 60 mm syvyydellä 53,5 ja 52,3 RH%. | |

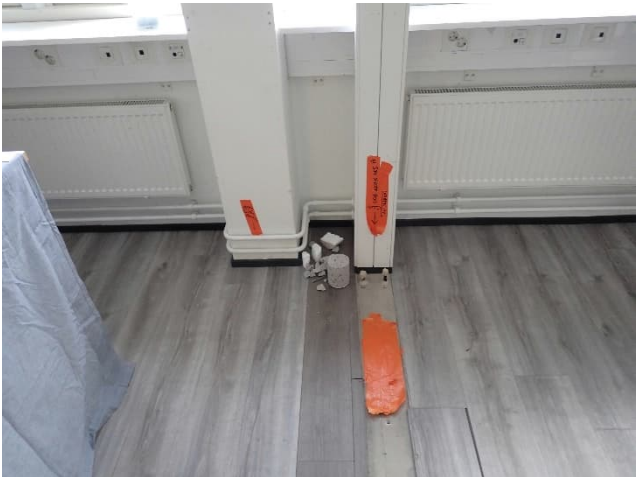
| Kuva nro. | Havainto | Kuva |
|---|---|---|
| Kuva 5.20 | Porareikämittaus KO.02-AP opetustilassa 1038. Rakennekosteuden mitausarvot olivat 20 ja 60 mm syvyydellä 49,8 ja 53,8 RH%. | |

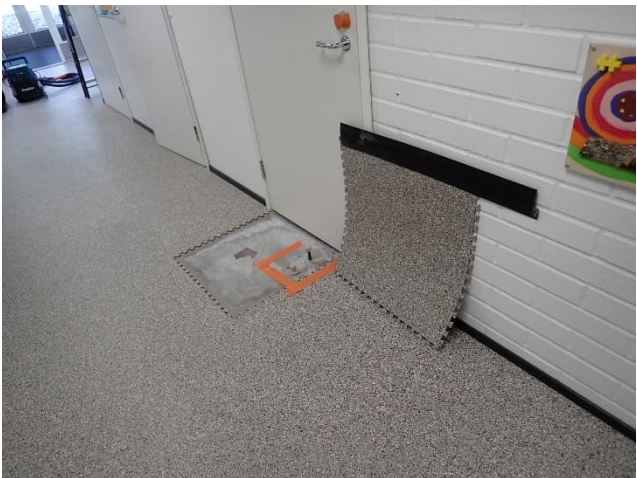
| Kuva nro. | Havainto | Kuva |
|---|---|---|
| Kuva 5.212 | Porareikämittaus KO.03-AP käytävällä. Rakennekosteuden mitausarvot olivat 20 ja 60 mm syvyydellä 63,3 ja 65,3 RH%. | |

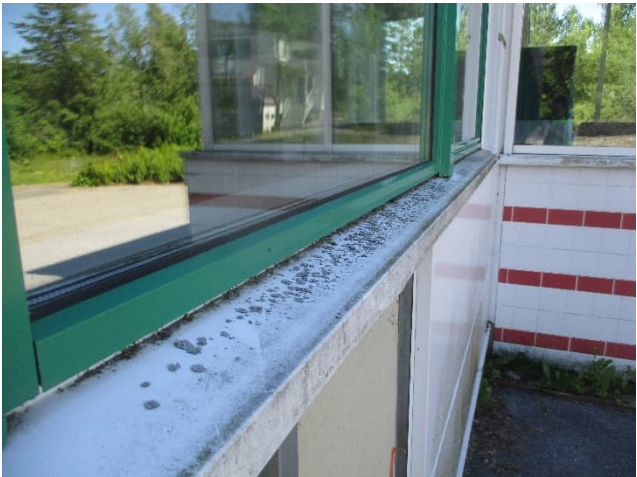
| Kuva nro. | Havainto | Kuva |
|---|---|---|
| Kuva 6.4 | Vesipeltien kallistukset ovat puutteelliset, mikä voi lisätä sadevesien kulkeutumista ulkoseinärakenteeseen. | |

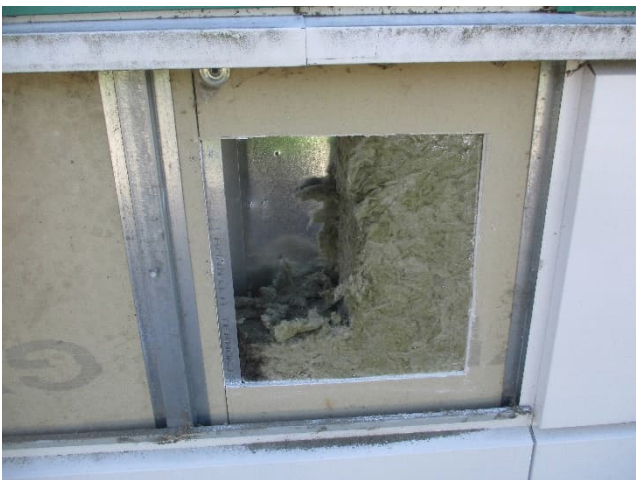
| Kuva nro. | Havainto | Kuva |
|---|---|---|
| Kuva 6.5 | Rakenneavaus RA.03-US suoritettiin henkilökunnan taukhuoneen ulkoseinärakenteeseen. Ulkoseinärakenteissa ei aistinvaraisesti tai mikrobianalyysien perusteella todettu merkittäviä viitteitä mikrobivaurioista. Kahdeksasta eristevillasta otetusta näytteestä yhdessä todettiin mikrobikasvua. | |

Näytteessä MA.03-US todettiin mikrobikasvustoa. Muissa näytteissä ei todettu viitteitä mikrobivaurioitumisesta. Lajisto koostui pääosin tavanomaisista ulkoilmassa esiintyvistä mikrobilajeista.

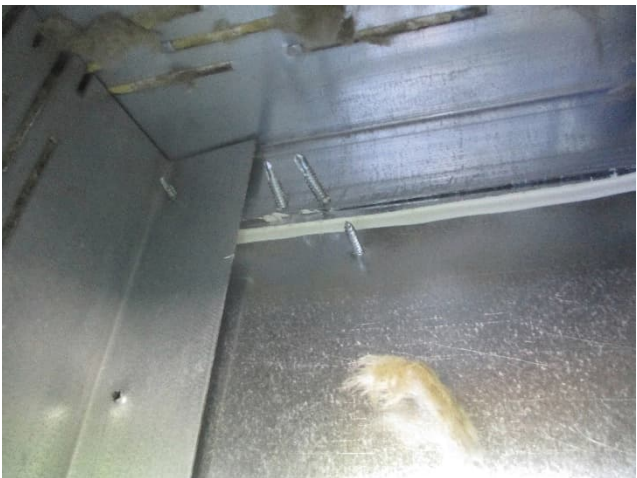
| Kuva nro. | Havainto | Kuva |
|---|---|---|
| Kuva 6.6 | Taustan teräsohutlevyn läpi on kiinnitetty ruuveja, joiden kohdalla paikoin havaittiin ilmavuoja merkkiainekokeiden yhteydessä. | |

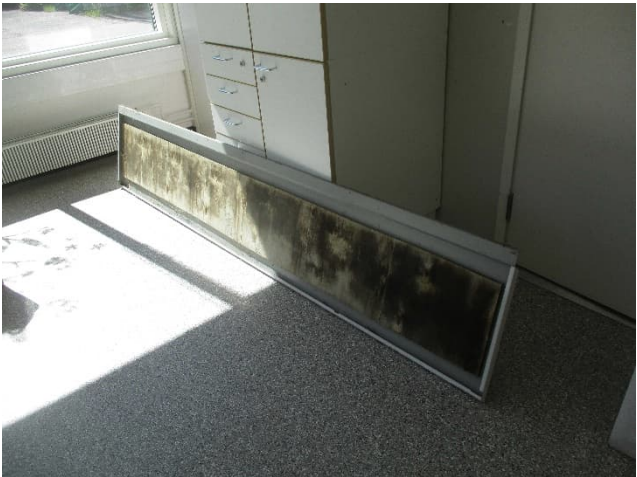
| Kuva nro. | Havainto | Kuva |
|---|---|---|
| Kuva 6.7 | Julkisivukasetin sisäpin-<br>nalla olevassa vanerile-<br>vyssä on pintakasvustoa,<br>mikä viittaa kosteuden<br>kulkeutumiseen rakentee-<br>seen ja sen heikkoon kui-<br>vumiseen. | |

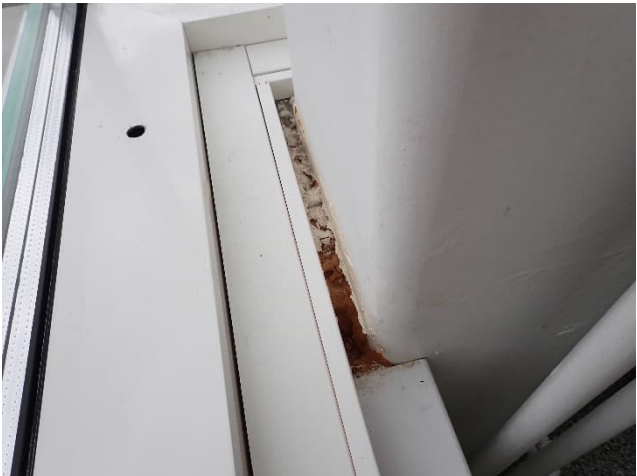
| Kuva nro. | Havainto | Kuva |
|---|---|---|
| Kuva 6.9 | Aulassa 1002 ulkosei-<br>nälinjalla olevien pilarei-<br>den kohdalla on rakojen<br>välissä uretaanitivistys.<br>Aistinvaraisesti arvioiden<br>kohdat eivät ole ilmatii-<br>viitä, mikä voi lisätä ilma-<br>vuotojen kulkeutumista<br>sisäilmaan. | |

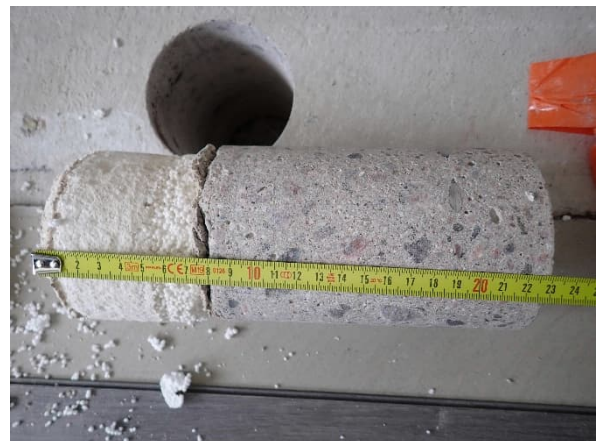
Kuva rakenneavauksesta RA.01-AP.

Alapohjarakenteessa teräsbetonin paksuus poikkeaa alkuperäisistä rakennesuunnitelmista.

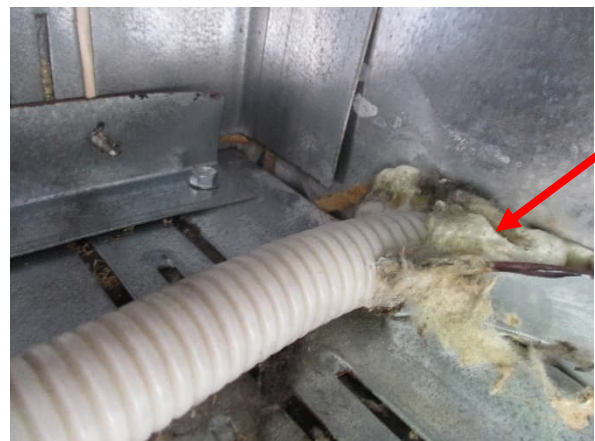
Termorangan ja taustan teräsohutlevyn liittymiä ei ole aistinvaraisesti tiivistetty. Läpivienti on epätiivis.

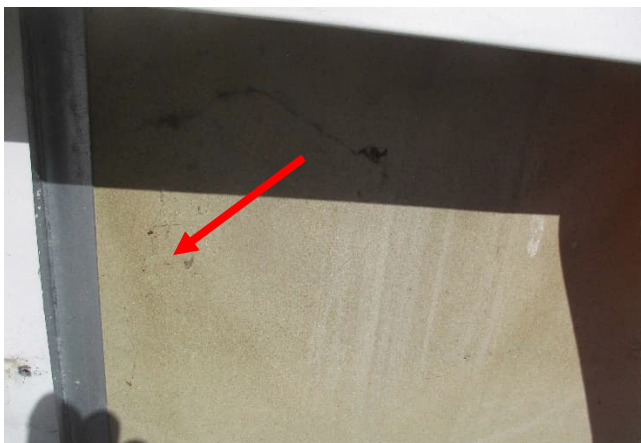
Ulkoseinän tuulensuojalevyn (kipsi) ulkopinnalla on lievää tummentumaa.

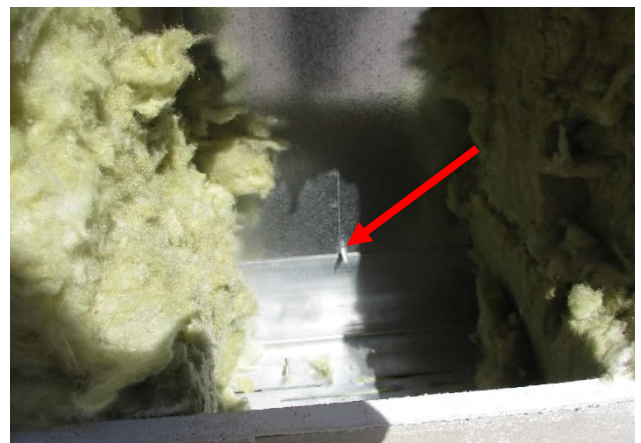
Taustan teräsovutlevyyn on tehty kiinnityksiä, jotka voivat olla epätiiviiä.

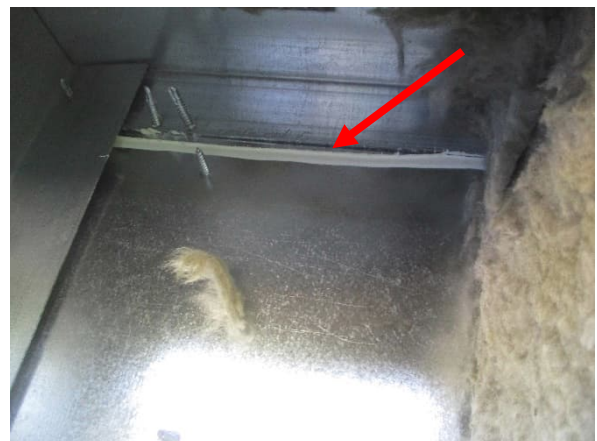
Termorangan ja taustan teräsohutlevyn liittymiä ei ole aistinvaraisesti tiivistetty. Läpivienti on epätiivis.

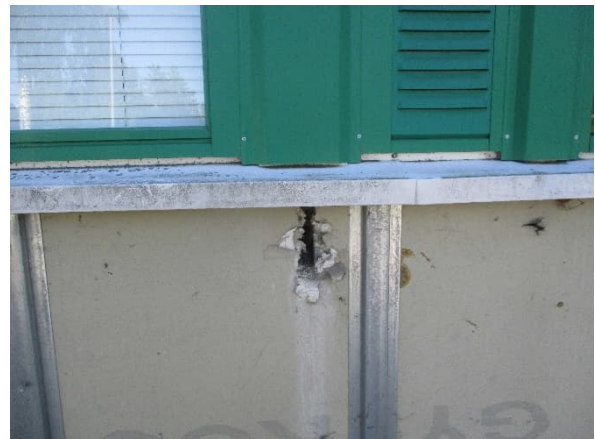
Rakenneavauksen vierustalla on tuulensuojalevy rikki.

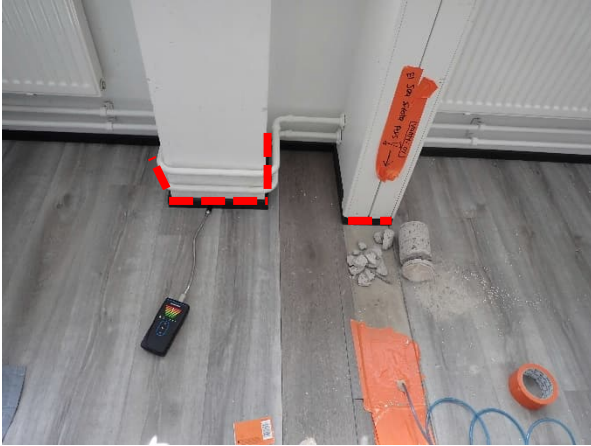
1. Alapohjan ja pilarin liittymästä sekä väliseinäliittymästä todettiin merkittävää ilmavuotoa normaaleissa käyttöolosuhteissa ja alipaineistettuna.

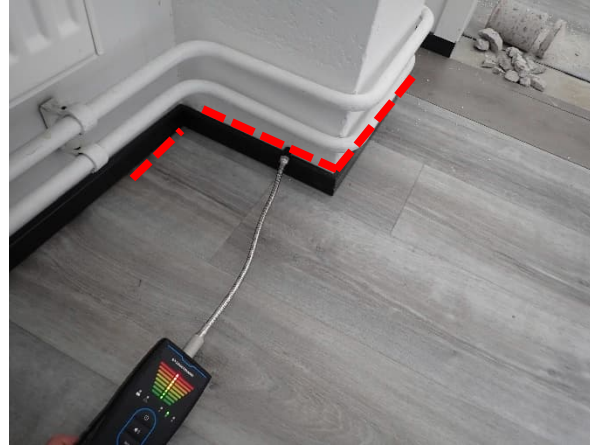
2. Alapohjan ja pilarin liittymästä todettiin merkittävää laaja-alaista ilmavuotoa normaaleissa käyttöolosuhteissa ja alipaineistettuna.

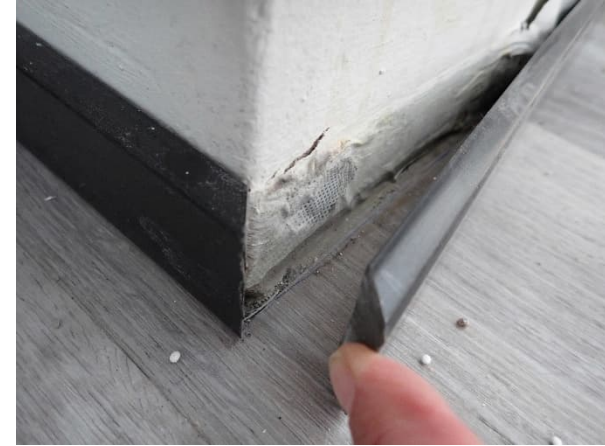
3. Tiivistysnauhan tiiveydessä koteloidun pilarin ja alapohjan välillä on aistinvaraisesti tarkasteltuna mahdollisesti puutteita.

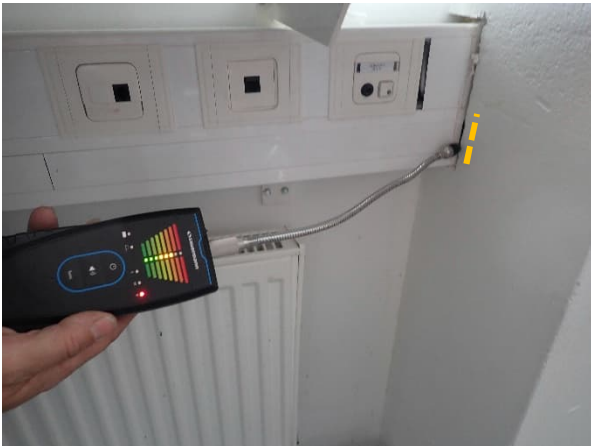
4. Koteloidun pilarin ja sähkökourun välisestä raosta havaittiin vähäistä rakomaista ilmavuotoa normaaleissa käyttöolosuhteissa ja alipaineistettuna.

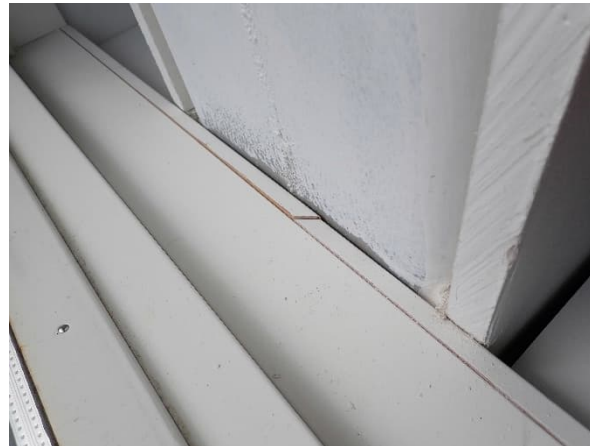
5. Koteloitu pilari on ulkoseinälinjan puolella paikoin tiivistetty. Alapohjan ja betonipilarin välistä tiivistystä ei pystytty tarkastamaan.

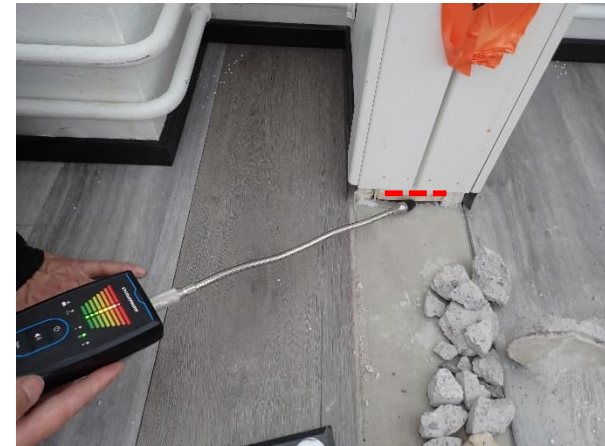
6. Vanhan väliseinän kohdalta havaittiin merkittävää rakomaista ilmavuotoa normaaleissa käyttöolosuhteissa ja alipaineistettuna.

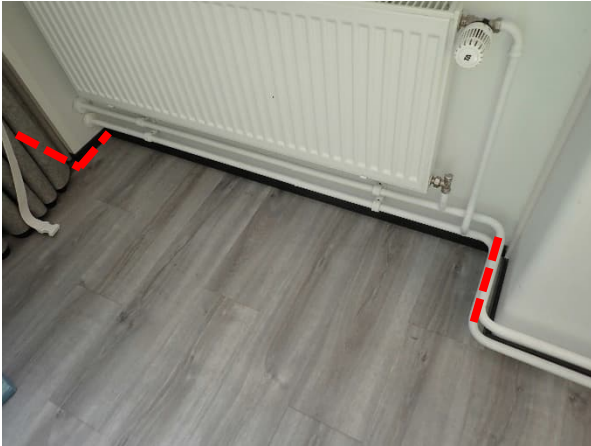
1. Alapohjan ja pilarin liittymästä sekä väliseinäliittymästä todettiin merkittävää ilmavuotoa normaaleissa käyttöolosuhteissa ja alipaineistettuna.

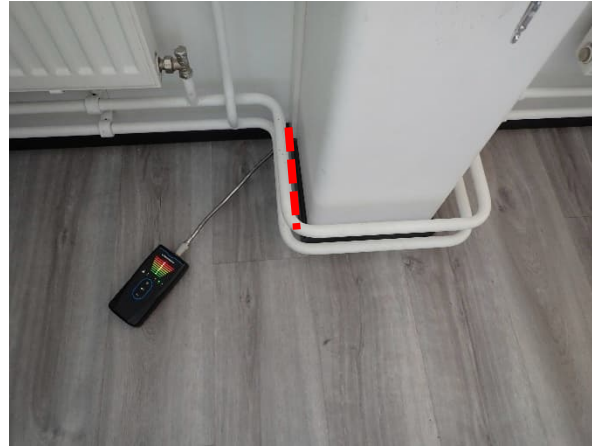
2. Koteloimattoman betonipilarin ja alapohjan liittymästä todettiin merkittävää ilmavuotoa yhdellä pilarin sivustalla.

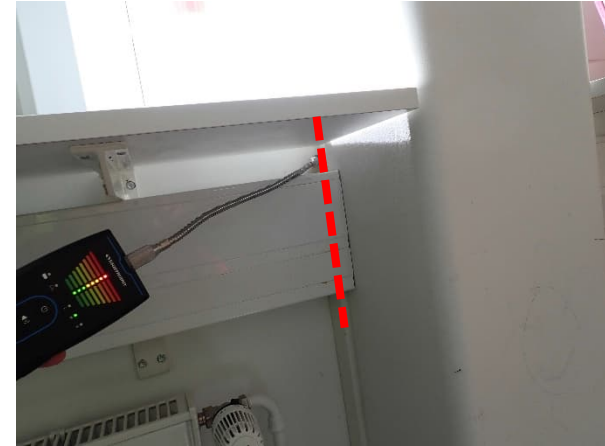
3. Pilarin ja ulkoseinän/sähkökourun liittymästä todettiin merkittävää ilmavuotoa normaaleissa käyttöolosuhteissa ja alipaineistettuna.

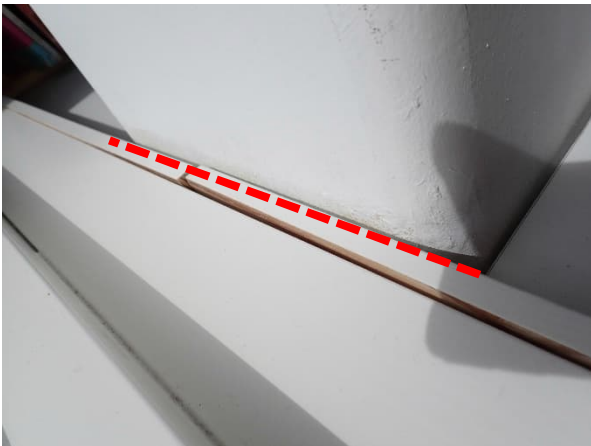
4. Pilarin ulkoseinälinjan puoleiselta sivulta havaittiin laaja-alaisesti merkittävää ilmavuotoa.

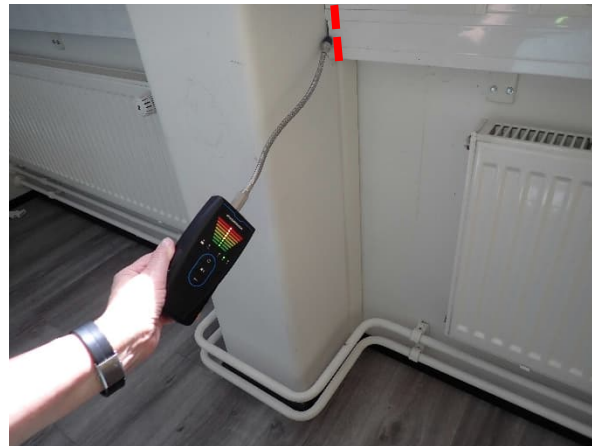
5. Pilarin ja sähkökourun liittymästä todettiin merkittävää ilmavuotoa normaaleissa käyttöolosuhteissa ja alipaineistettuna.

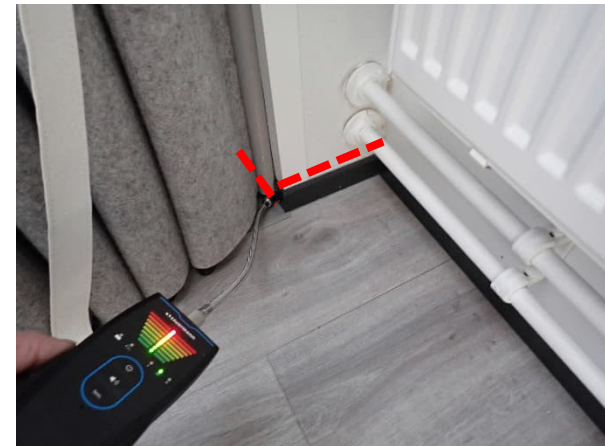
6. Vanhan väliseinän ja alapohjan liittymästä todettiin merkittävää ilmavuotoa normaaleissa käyttöolosuhteissa ja alipaineistettuna.

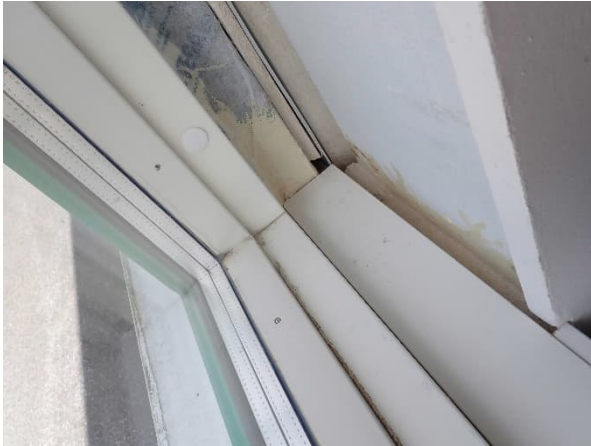
1. Koteloidun pilarin liittymä on paikoin tiivistetty ulkoseinälinjan puolella. Betonipilarin ja alapohjan välisestä tiivistyksestä ei ole tietoa.

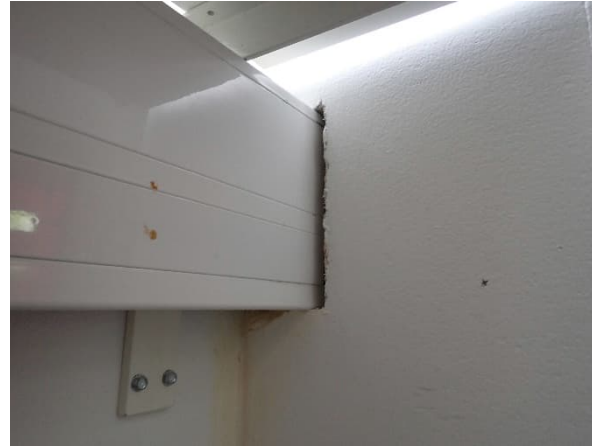
2. Pilarin koteloinnin ja sähkökourun välinen liitos on tiivistämätön.

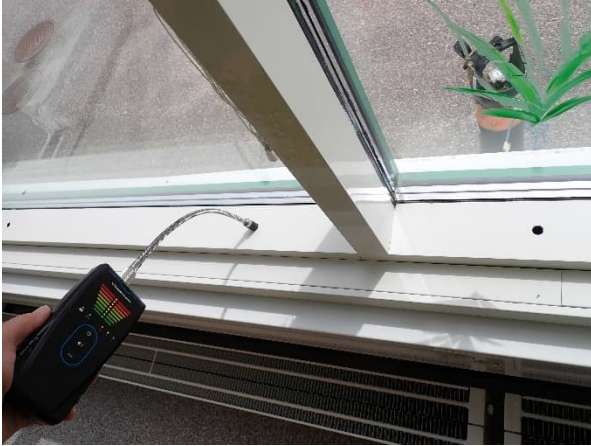
1. Metallikarmien rei'istä todettiin merkittävää ilmavuotoa kaasunsyöttökohtien ympärillä normaaleissa käyttöolosuhteissa ja alipaineistettuna.

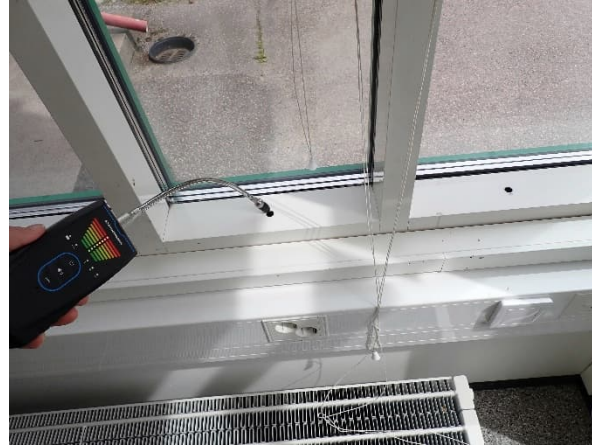
2. Metallikarmien rei'istä todettiin merkittävää ilmavuotoa kaasunsyöttökohtien ympärillä normaaleissa käyttöolosuhteissa ja alipaineistettuna.

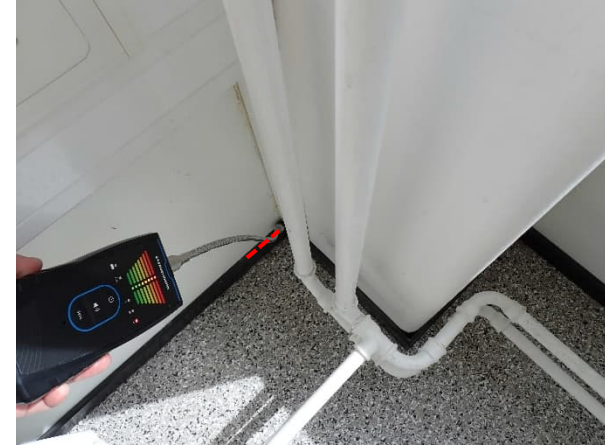
3. Pilarin juuresta todettiin merkittävää ilmavuotoa normaaleissa käyttöolosuhteissa ja alipaineistettuna.

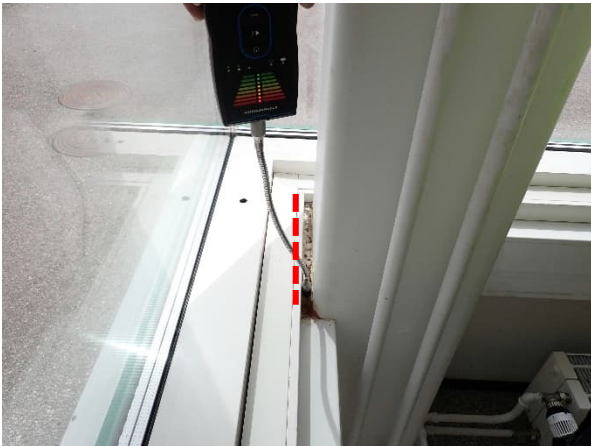
4. Pilarin ja ulkoseinän välisestä raosta todettiin merkittävää laaja-alaista ilmavuotoa normaaleissa käyttöolosuhteissa ja alipaineistettuna.

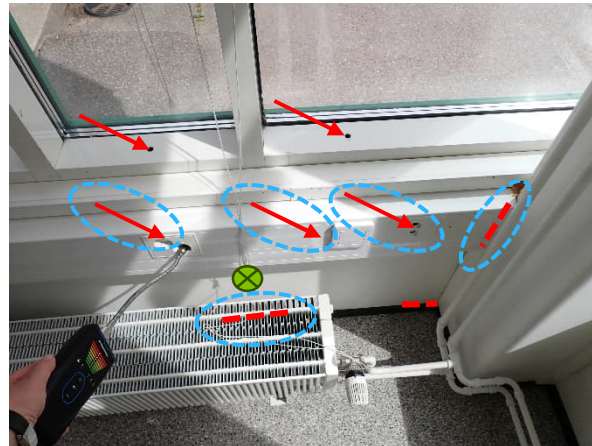
5. Alipaineistetuissa olosuhteissa todettiin merkittävää ilmavuotoa pistorasioista, sähkökourun päädyistä sekä alapohjaliittymästä.

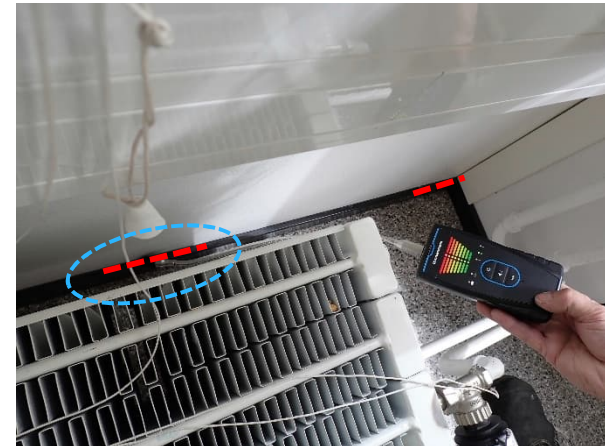
6. Ulkoseinän ja alapohjan liittymästä todettiin merkittävä rakomainen ilmavuotokohta kaasunsyöttökohdassa, kun tila oli alipaineistettu.

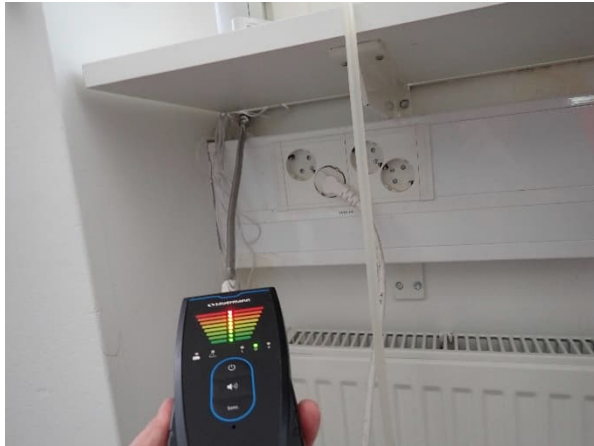
1. Koteloidun pilarin ja ulkoseinän liittymästä todettiin merkittävää rakomaista ilmavuotoa normaaleissa käyttöolosuhteissa. Alipaineistettuna vuotokohta laajeni.

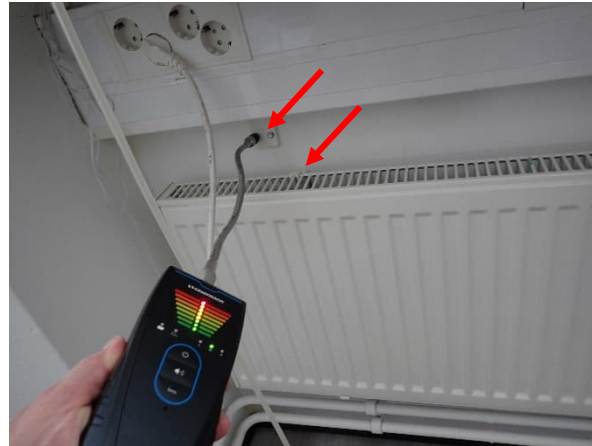
2. Kiinnikeruuveista havaittiin monin paikoin merkittävää ilmavuotoa normaaleissa käyttöolosuhteissa ja alipaineistettuna.

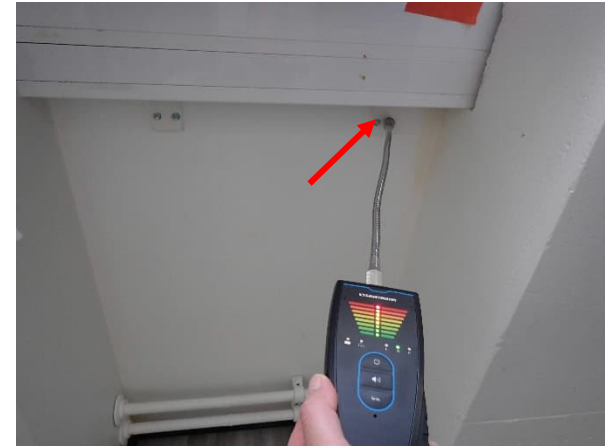
3. Kiinnikeruuveista havaittiin monin paikoin merkittävää ilmavuotoa normaaleissa käyttöolosuhteissa ja alipaineistettuna.

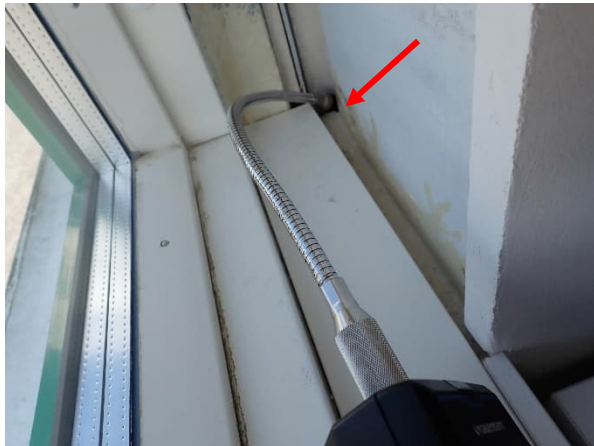
4. Koteloidun pilarin ja ulkoseinän liittymästä todettiin merkittävää pistemäistä ilmavuotoa tilan ollessa alipaineistettuna.

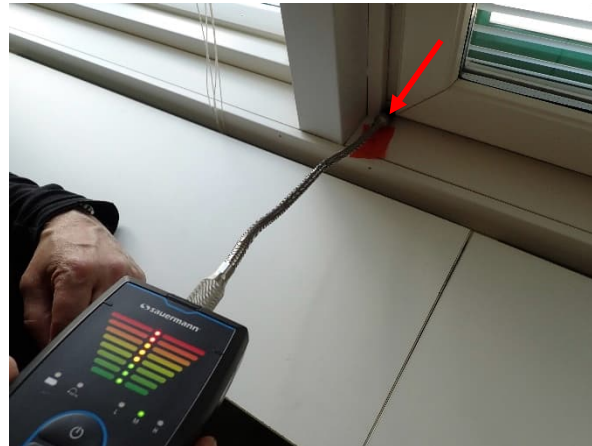
5. Yksittäisistä karmiliittymistä havaittiin pistemäistä ilmavuotoa.

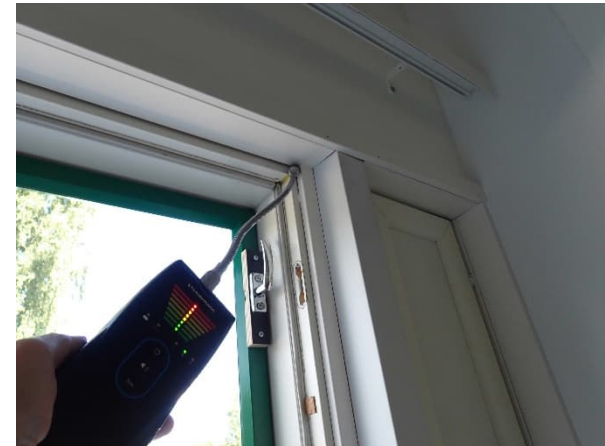
6. Yksittäisistä karmiliittymästä todettiin merkittävää pistemäistä vuotoa, kun kaasu syötettiin ulkoseinän yläosaan ja tila oli alipaineistettu.

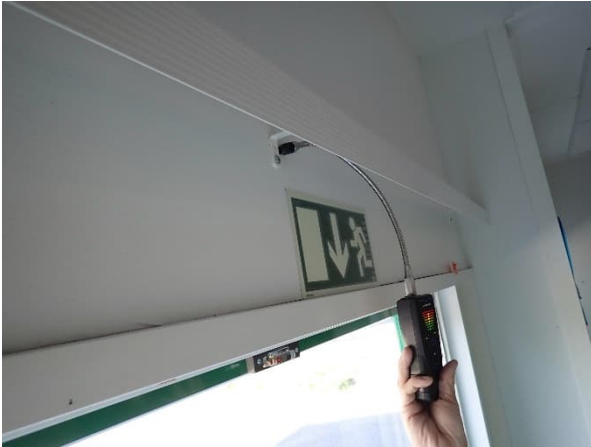
7. Ikkunan yläpuolisesta kiinnikeruuvista havaittiin merkittävää pistemäistä ilmavuotoa alipaineistetuissa olosuhteissa.
