Lehtikuusen koulu, Havu- rakennus

Hiirakkotie 9, VANTAA

Olosuhdearvion päivitys

Työnro 32-1535

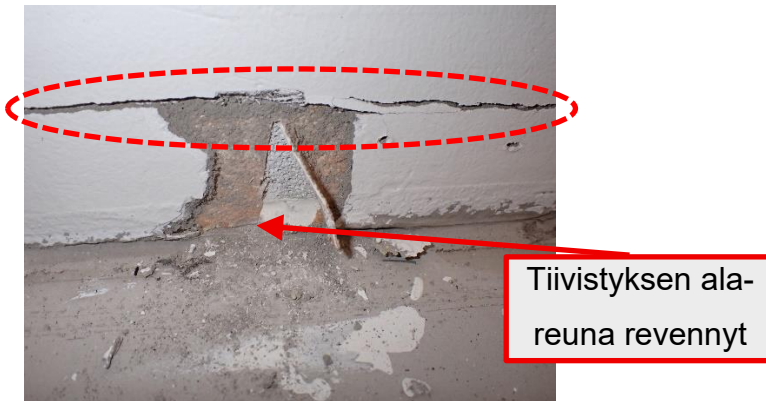
Kuva 2

Luokan 158 osalta tarkasteltiin merkkiainekokeella päätyseinän tiivistysten toimivuutta. Kyseisellä kohdalla alapohjaliittymään on muodostunut selkeä halkeama.

Merkkiainekokeissa havaittiin normaaleissa käyttöolosuhteissa merkittävää vuotoa. Liittymään tehtiin pieni rakenneavaus, jonka avulla tarkasteltiin aiempien tiivistysten toteutustapaa. Havaintojen perusteella aiempaan tiivistykseen on muodostunut repeämä liittymän nurkkakohdalle. Repeytymä selittää tiiviyspuutteet liittymissä.

Luokan 158 päätyseinälle on muodostunut halkeama ja nurkkakohtaan on muodostunut repeämä.

Tehtyjen merkkiainekokeiden perusteella luokan 161 alapohjaliittymässä on yksittäisiä vähäisiä ja pistemäisiä ilmavuotokohtia, eli tiivistykset eivät täytä tiiviysluokkaa 1. Tilan 158 tiivistyksiä ei ole korjattu ja alapohjaliittymissä on merkittäviä ilmavuotokohtia.

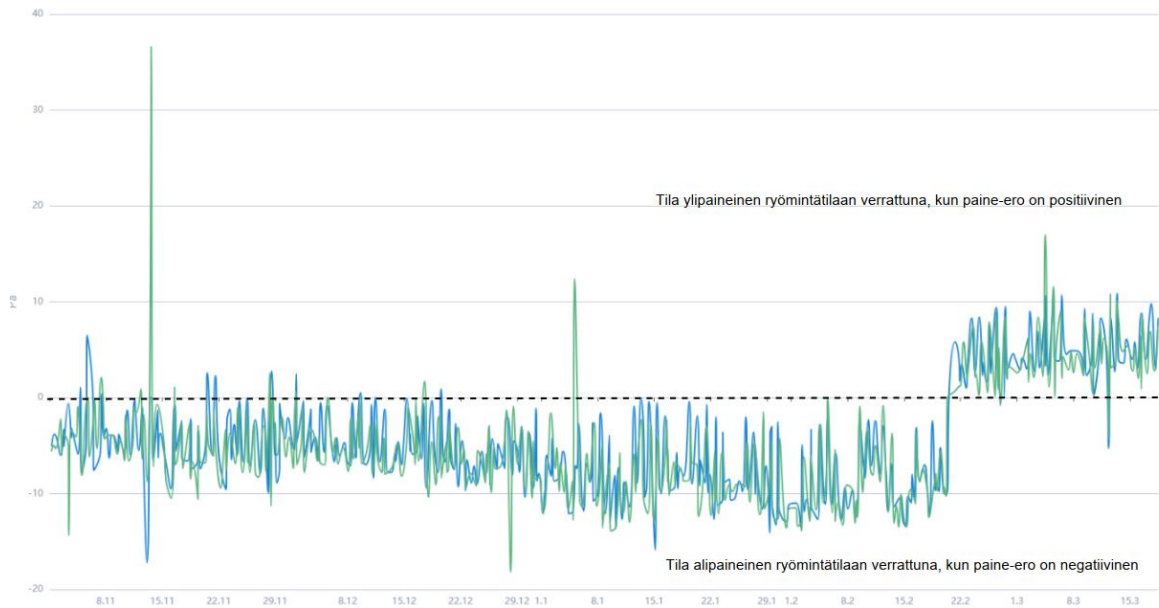
Kuva 3

Sisä- ja alapohjatilan välisen paine-eromittauksen tulokset 1.kerroksessa aikavälillä 11/2025-3/2026. Painesuhdemittausten perusteella sisätilat ovat ryömintätilan alipaineistuksen lisäämisen jälkeen (20.2.2026 →) ylipaineisia ryömintätilaan nähden.

Mittausten perusteella ryömintätila on ollut ylipaineinen sisätiloihin nähden marras-kuusta helmikuuhun asti. Ryömintätilaan asennettiin 20.2.2026 alipaineistus, jonka jäl-keen ryömintätila on ollut n. -4 Pa alipaineinen sisätiloihin nähden (mittaukset käytä-vällä).

- Ryömintätilan alipaineistusta suositellaan lisäämään siten, että ryömintätila on jatkuvasti yli 10 Pa alipaineinen ulkoilmaan nähden. Lisäksi ilmanvaihtoa suositellaan tasapainottamaan, että paine-ero sisä- ja ulkoilman välillä pysyttelee kaikissa tiloissa 0...-5 Pa välillä
- Ryömintätilasta ja alapohjarakenteista tapahtuvia ilmavuotoja suositellaan lisäksi vähentämään 1. kerroksessa alapohja- ja välipohjaliittymien tiivistyskorjauksilla ja parantamalla tiivistyksiä.
- Teknisen työn tilassa 155 ja 157 ulkoseinärakenteen lisälämmöneristeen korjaukset ja alapohjaliittymien tiivistys
- Tilan 146 ja liikuntasalin välisen väliseinän tiivistys
- 2. kerroksen käytävien väliseinien alaosien tiivistyskorjaukset siten, että ehkäistään asennuskiilojen ja sisäilman välinen ilmayhteys.
- 2. kerroksen luokka- ja toimistotilojen osalta havaittujen epätiiviyiskohtien tiivistys.

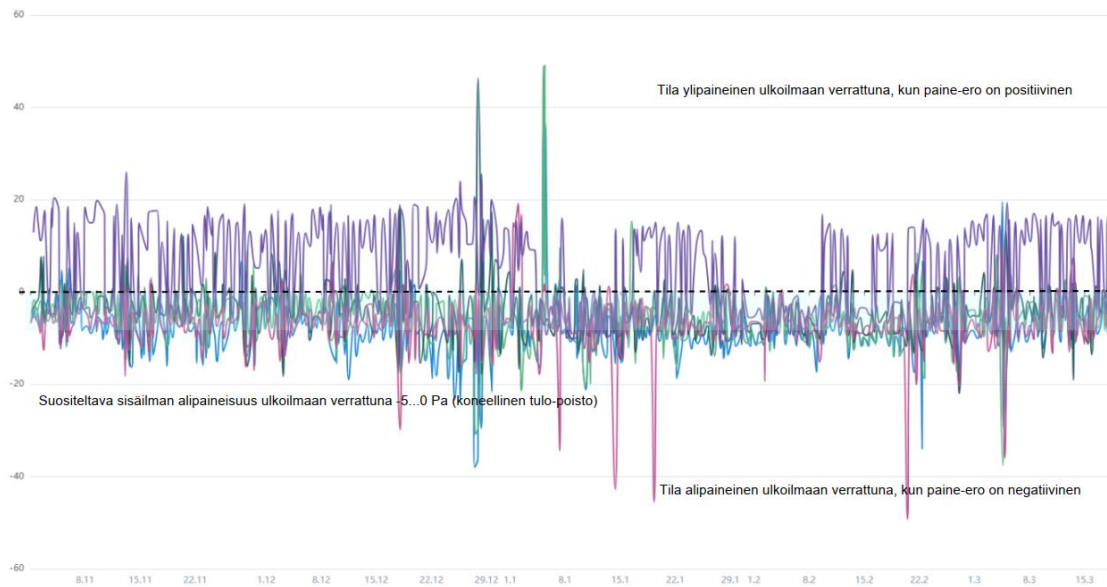
Kuva 4

Sisä- ja ulkoilman välisen paine-eromittauksen tulokset 1.kerroksessa.

Muilta osin painesuhteet ulkovaipan yli vaihtelevat rakennuksessa 1. kerroksessa 0...-10 Pa välillä ja 2. kerroksessa +5...-5 Pa välillä. Mittauksissa näkyy edelleen tila 118, joka on jatkuvasti +20 Pa ylipaineinen ulkoilmaan nähden. Myös tilassa 259 esiintyy edelleen ylipainetta, mutta ylipaine on pienentynyt aiempiin havaintoihin verrattuna.

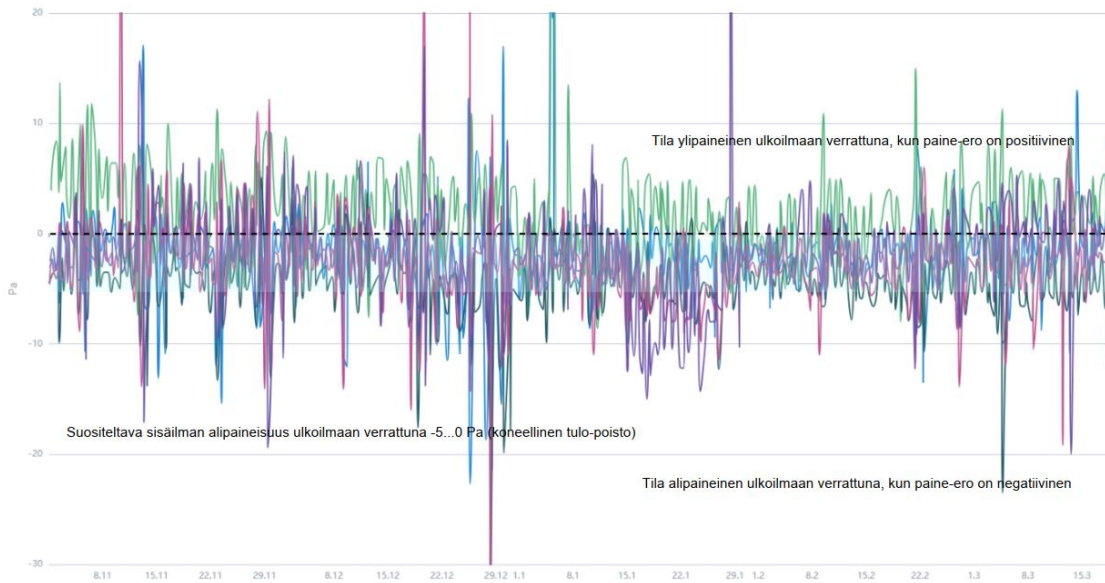
Kuva 5

Sisä- ja ulkoilman välisen paine-eromittauksen tulokset 2.kerroksessa.

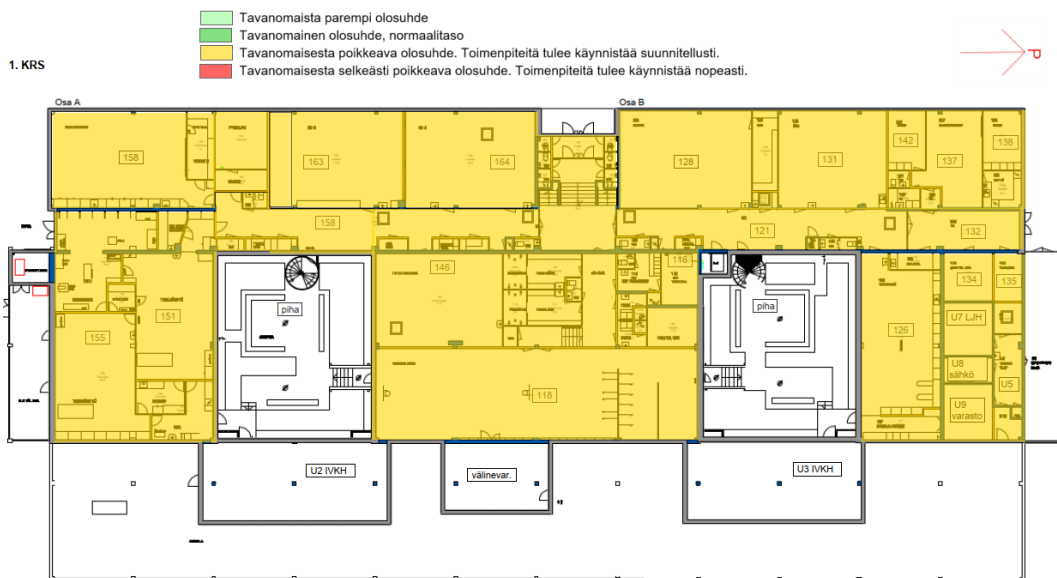
Kuva 7

Tutkimustulosten perusteella 1.kerroksen tilojen olosuhdearviointi määritellään luokkaan C. Sisäilman laatu ja olosuhteet poikkeavat tavanomaisesta. Toimenpiteitä sisäilman laadun ja olosuhteiden näkökulmasta tarvitaan tai toimenpiteitä on tehtävä lainsäädännön perusteella.

Olosuhdearviointi merkittynä pohjakuvaan. 1. kerros.

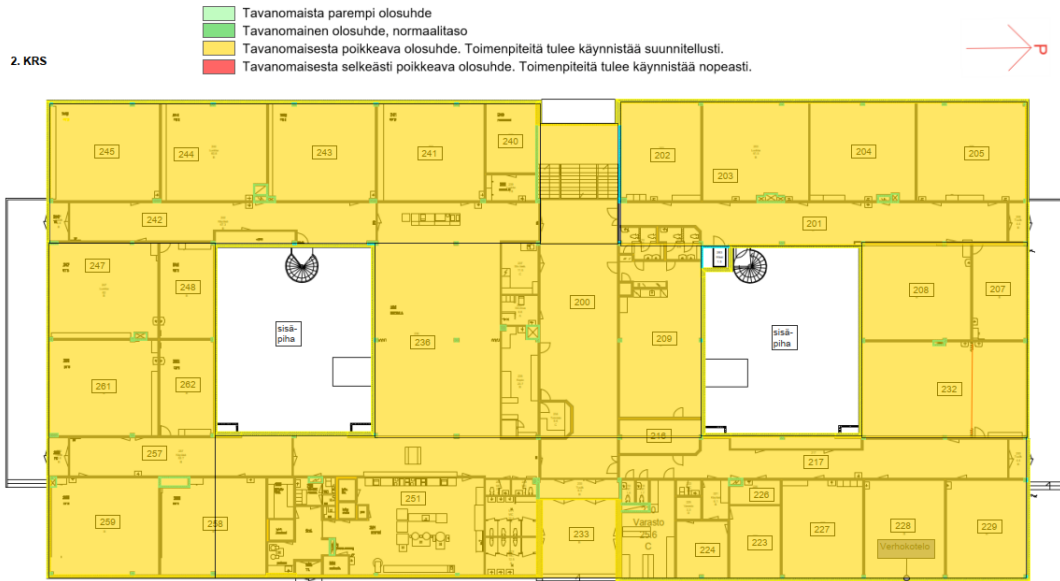
Kuva 8

Tutkimustulosten perusteella 2.kerroksen tilojen olosuhdearviointi määritellään luokkaan C. Sisäilman laatu ja olosuhteet poikkeavat tavanomaisesta. Toimenpiteitä sisäilman laadun ja olosuhteiden näkökulmasta tarvitaan tai toimenpiteitä on tehtävä lainsäädännön perusteella.

Olosuhdearviointi merkittynä pohjakuvaan. 2. kerros.

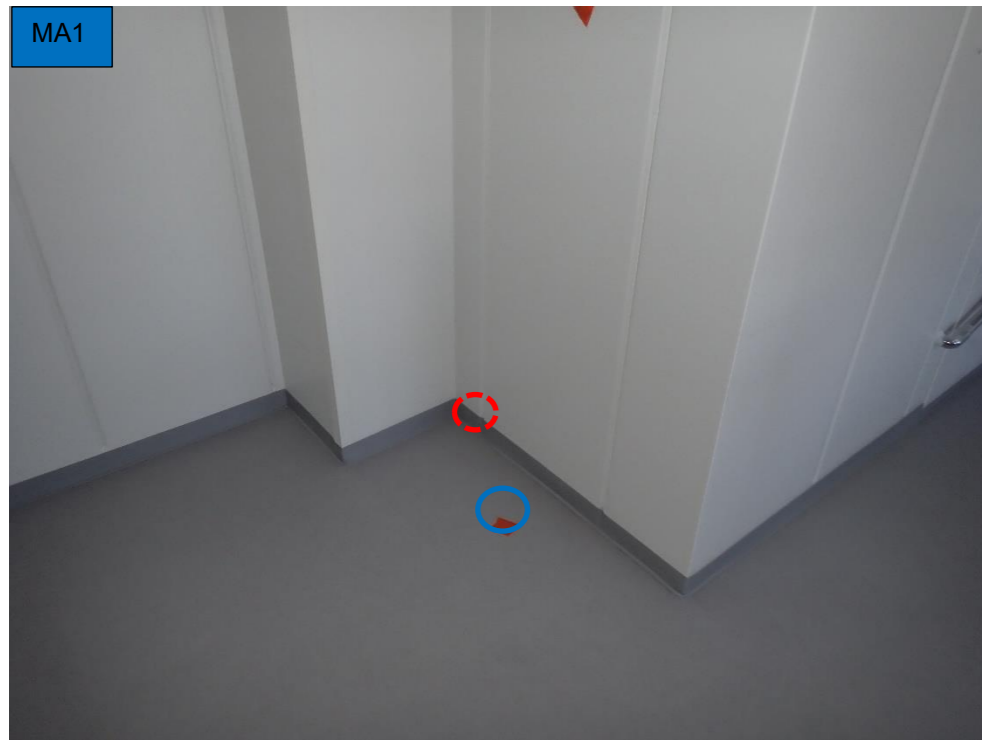
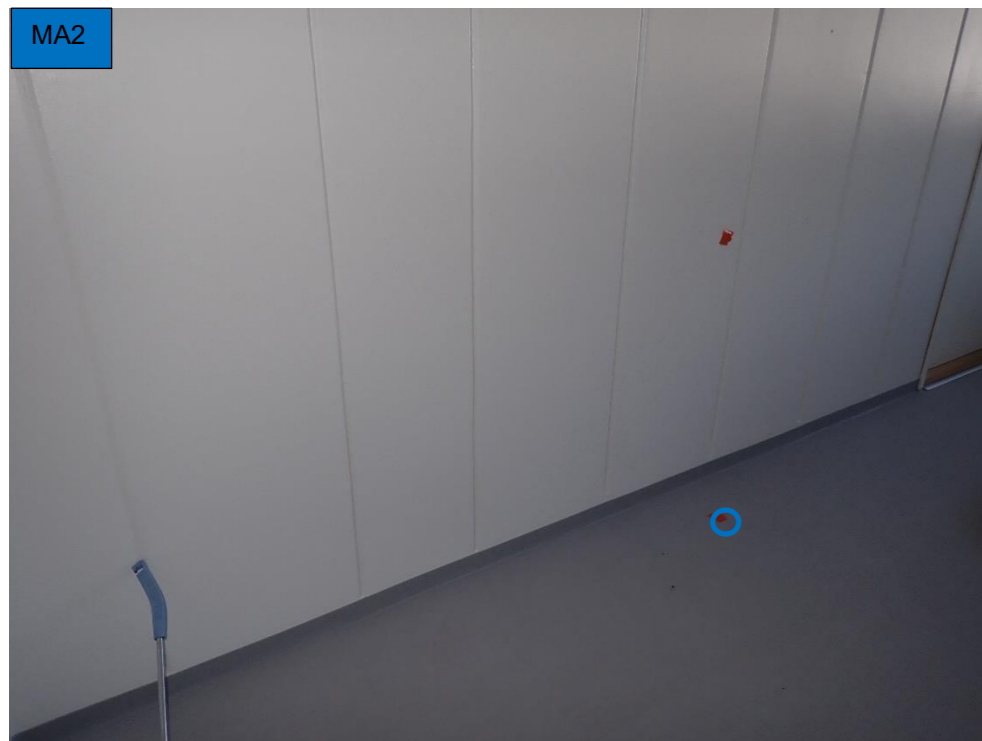
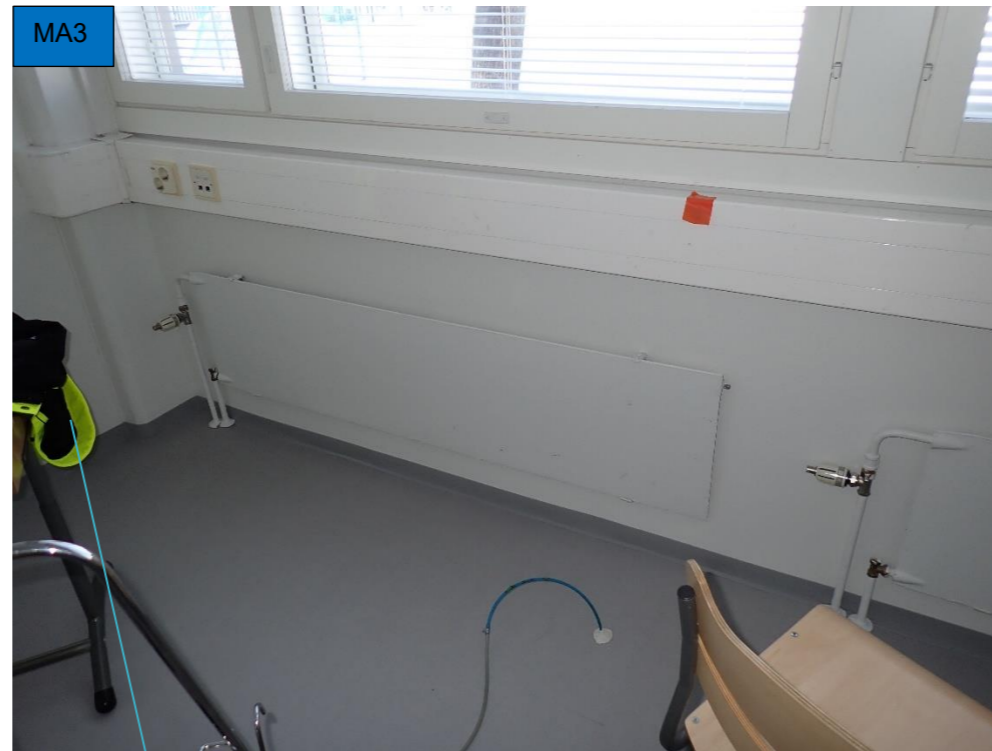
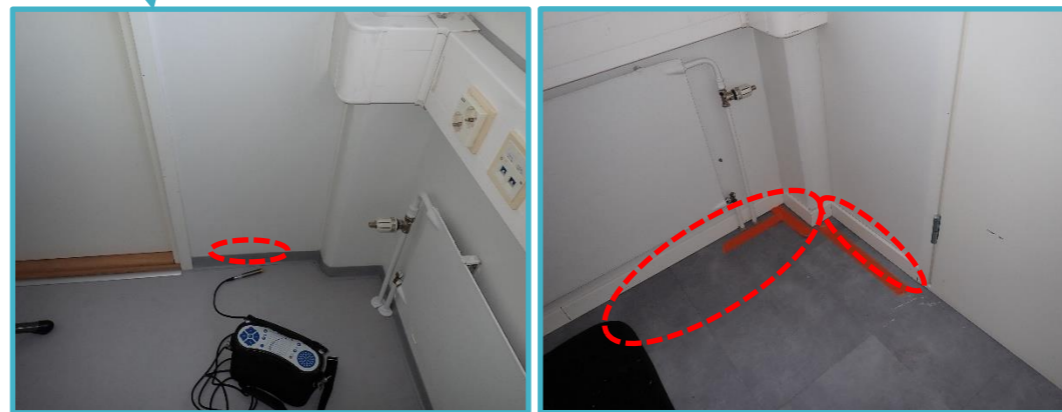
Vuodot tilan 158 puolella

Tila 161: Merkkiainekokeet MA1 ja MA2 ja MA3
 Merkkiaine syötettiin alapohjan eristetilaan. Kokeet tehtiin normaalialipaineessa, jolloin sisätila oli noin -9 Pa alipaineinen ulkoilmaan nähden ja noin -1 Pa alipaineinen alapohjan eristekerrokseen nähden

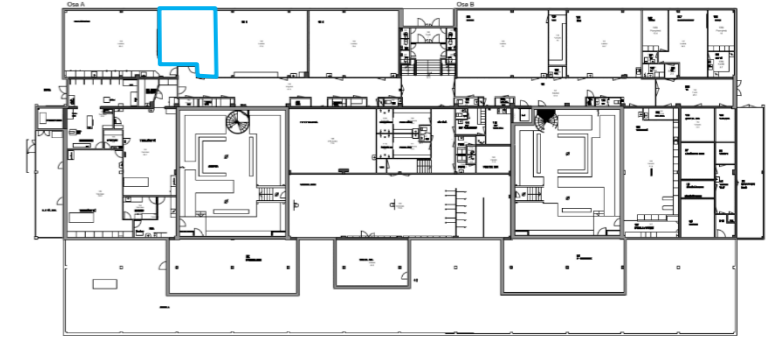
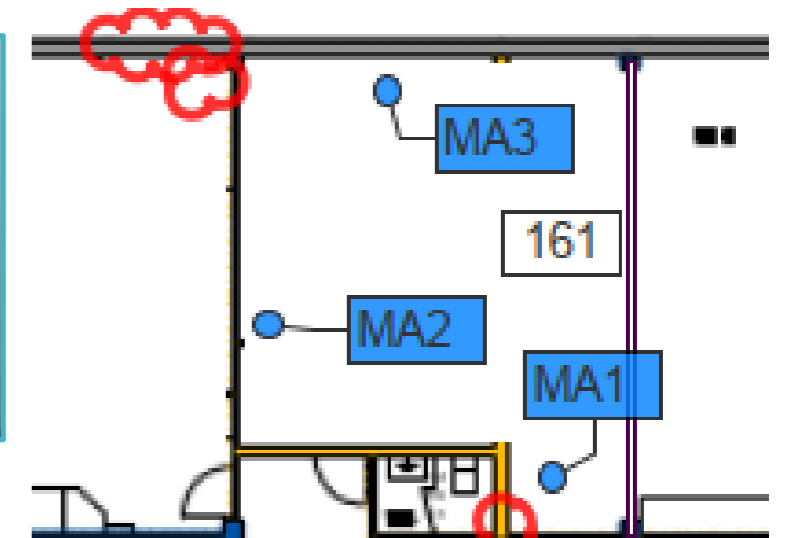
MA1 vuotokohtat:

- Pistemäinen vuoto jalkalistan takaa

MA2 vuotokohtat:

- Ei vuotoja

MA3 vuotokohtat:

- Vähäistä vuotoa väliseinäliittymästä tilan 161 puolelta
- Merkittävää vuotoa väliseinä-, ulkoseinä- ja pilariliittymästä tilan 158 puolelta

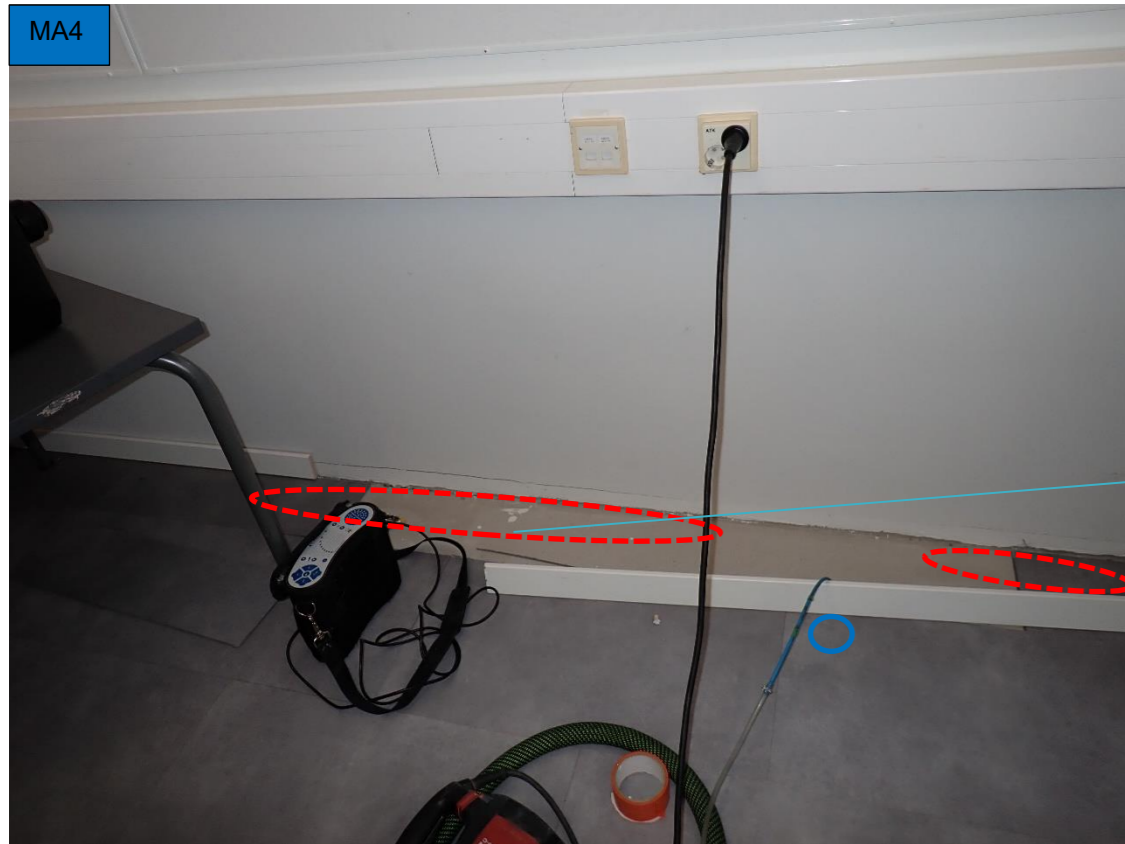
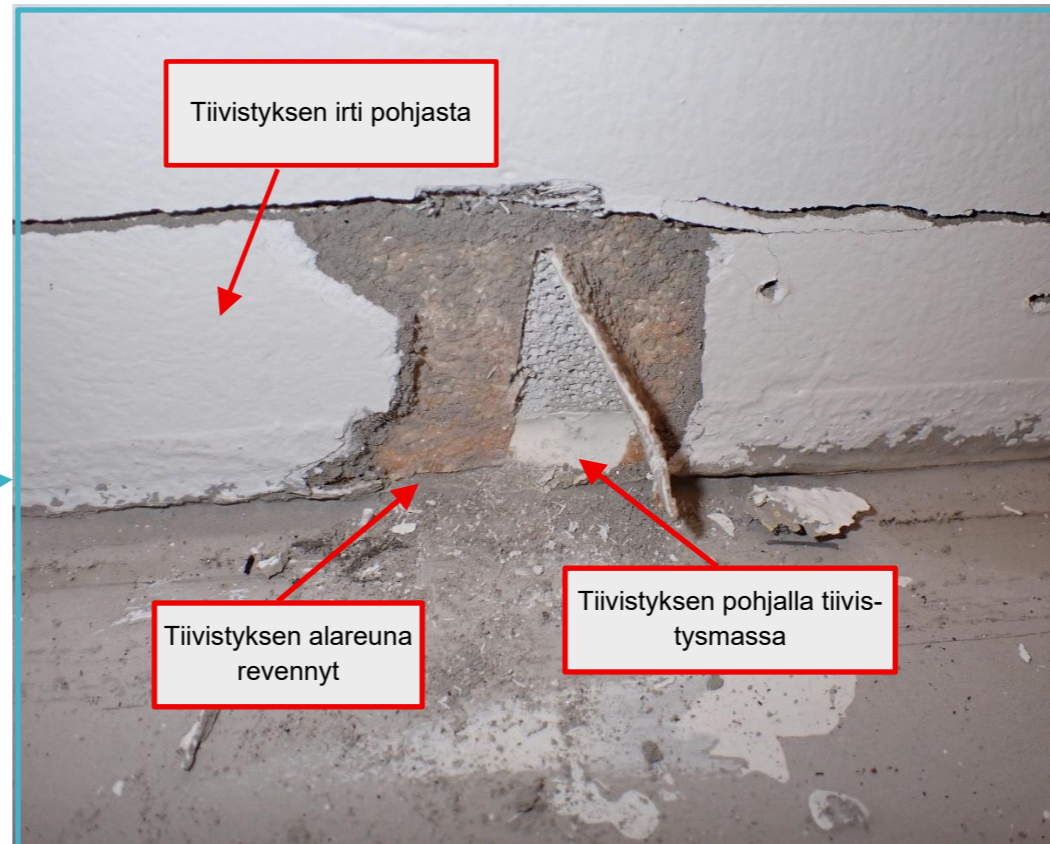
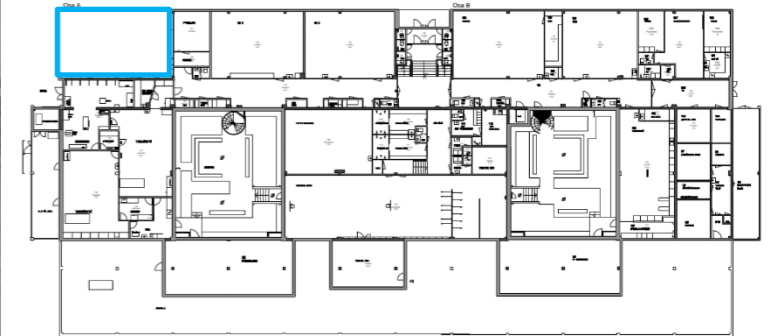
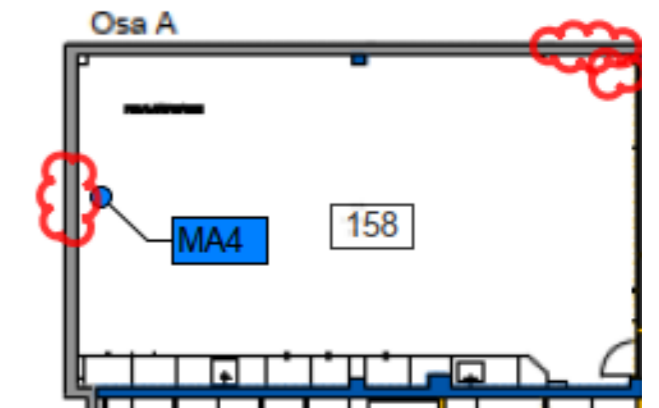
Tila 158: Merkkiainekokeet MA4

MA4 vuotokohtat:

- Merkittävää vuotoa ulkoseinäliittymästä

Havainnot tiivistyksestä:

- Tiivistys irronnut pohjasta
- Tiivistyksen alareuna revennyt
- Tiivistyksen pohjana tiivistysmassa (valkoinen)
