# Sisäilmaselvitys

Jokivarren koulu, Nikinmäen opetuspiste / Paviljonkirakennus

Perhotie 27, Vantaa

6.8.2024

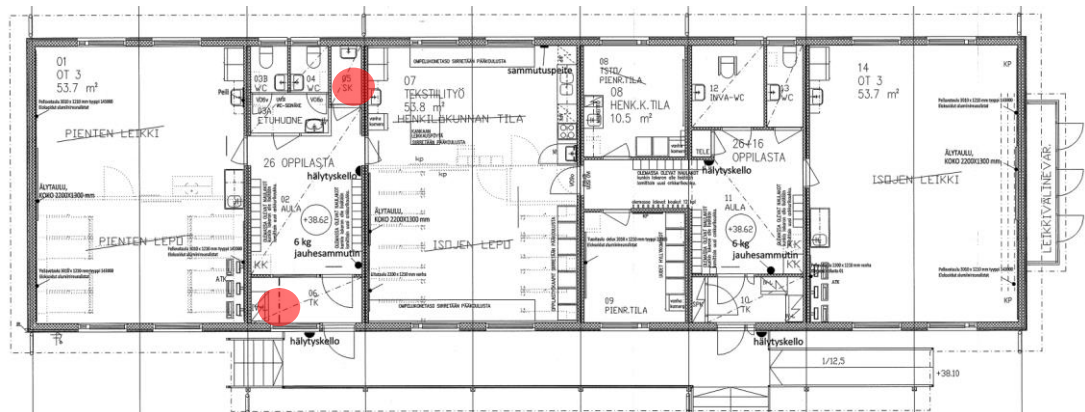
## 2.2 Tutkimuksen tausta

Kuva 2. Vesivuotokohdat ARK-pohjapiirustuksessa.

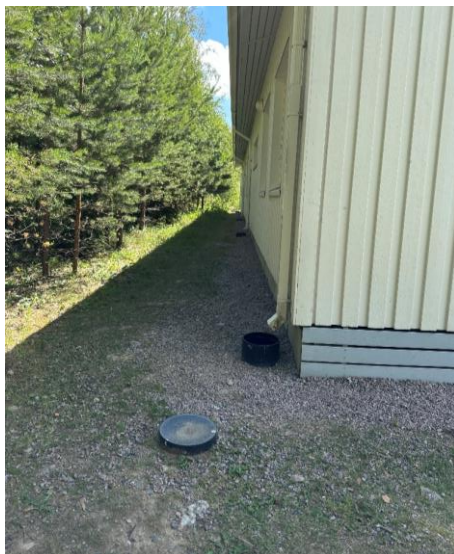
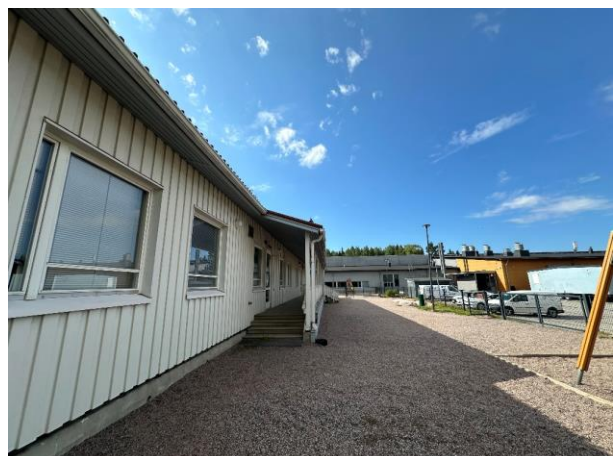
*Kuva 3 a ja b. Maanpinnan kallistukset rakennuksen vierellä kallistavat pois päin rakennuksesta tai ovat melko tasaiset. Salaojakaivot ovat näkyvissä.*

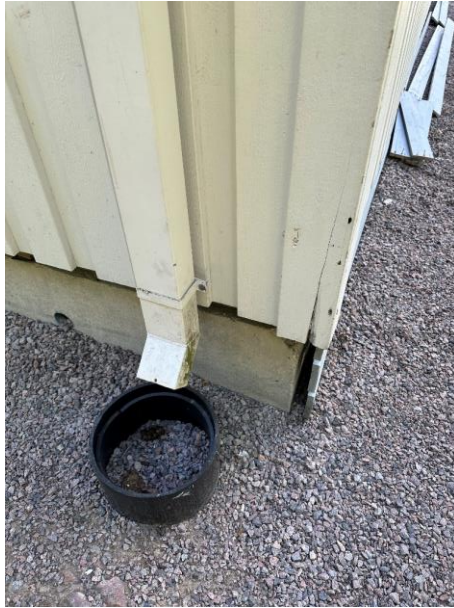
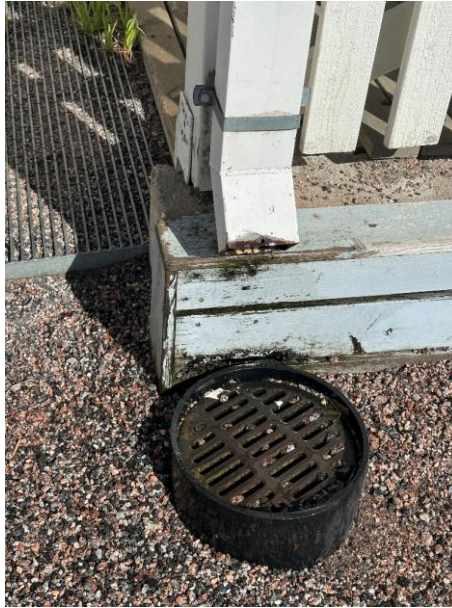
*Kuva 4 a ja b. Sadevesien ohjaus toimii tyydyttävästi, mutta paikoin syöksytorvi on korkealla ja kastelee rakenteita. Rännikaivoissa on melko paljon soraa tai sinne kuulumatonta roskaa.*

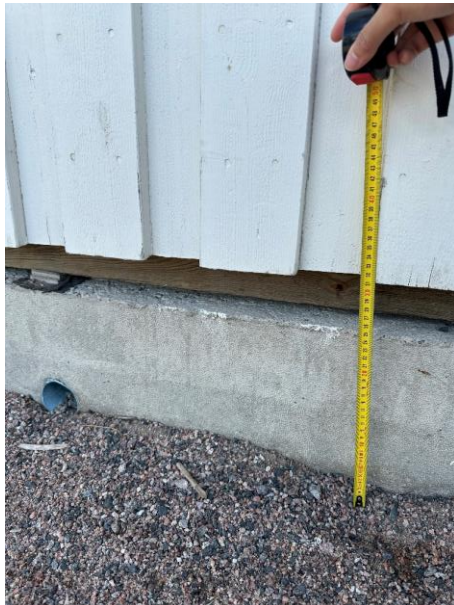
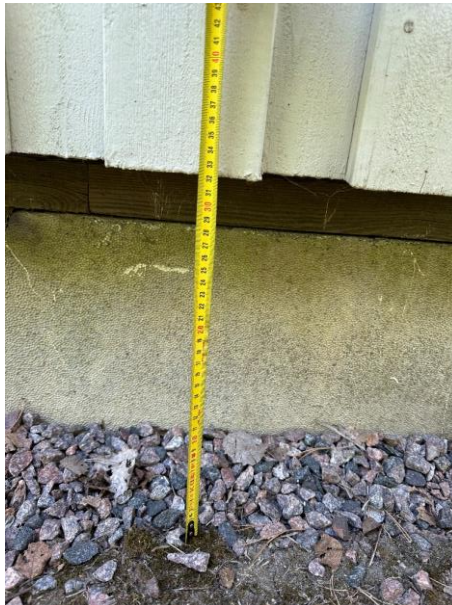
*Kuva 5 a ja b. Sokkelikorkeus rakennuksen ympärillä on keskimäärin 25...30 cm. Sokkelipalkin ja tilaelementin välissä on painekyllästetty puu, jonka päälle tilaelementit on asennettu.*

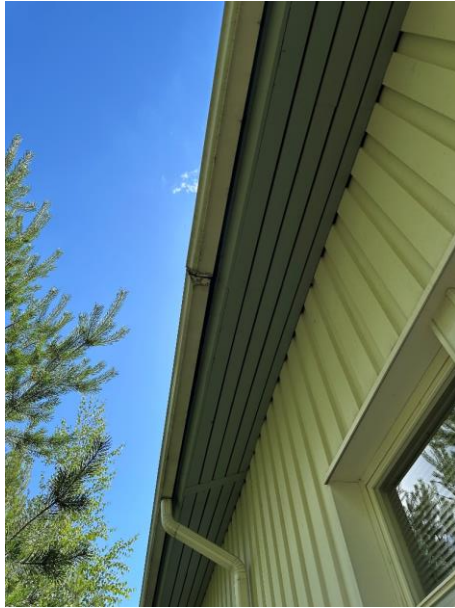
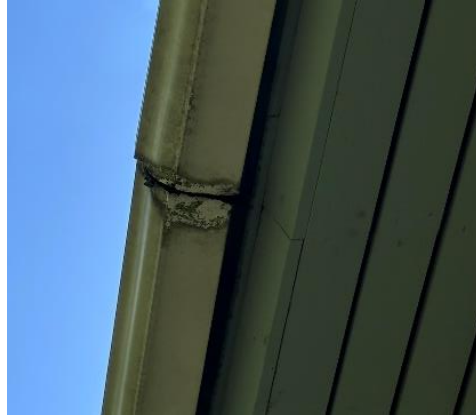
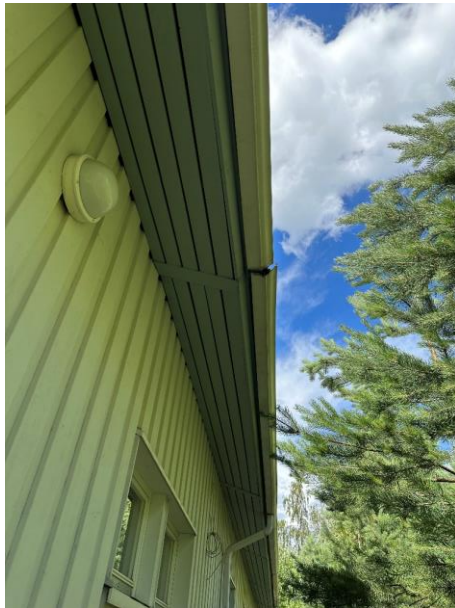
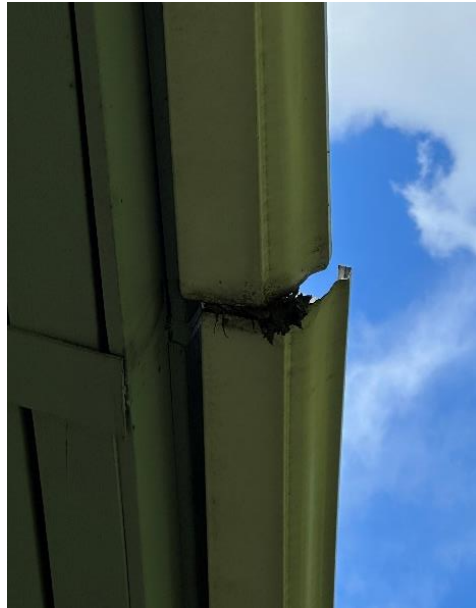
*Kuva 6 a...d. Räystäskourut ovat paikoin irronneet toisistaan.*

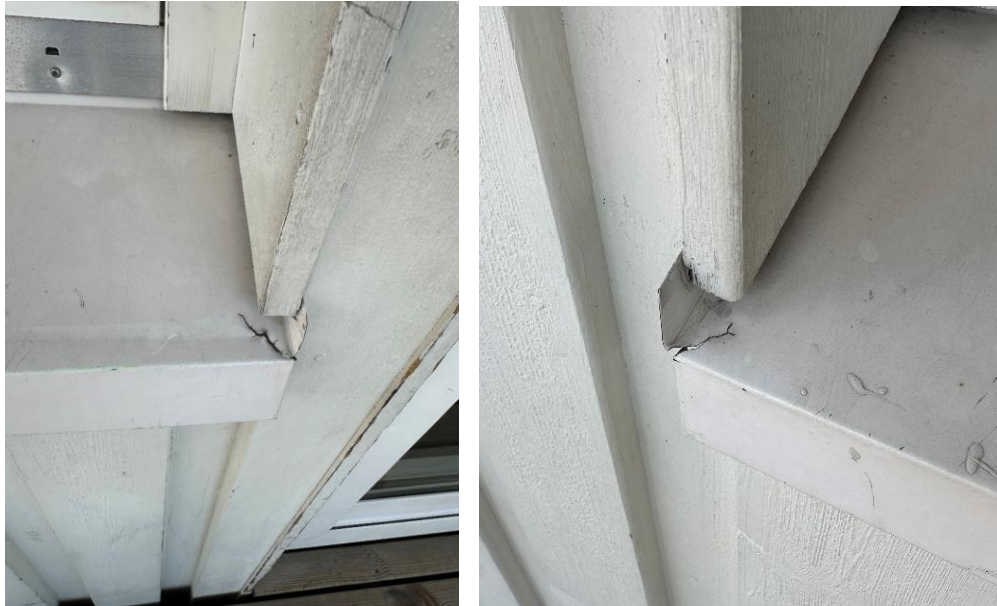
*Kuva 7. Ikkunan vesipeltien ja niiden liittymien tiiveys on hyvä, mutta yksittäisten peltien kulmissa on paikoin halkeamia, jotka eivät kuitenkaan juuri vaikuta vedenohjaukseen.*

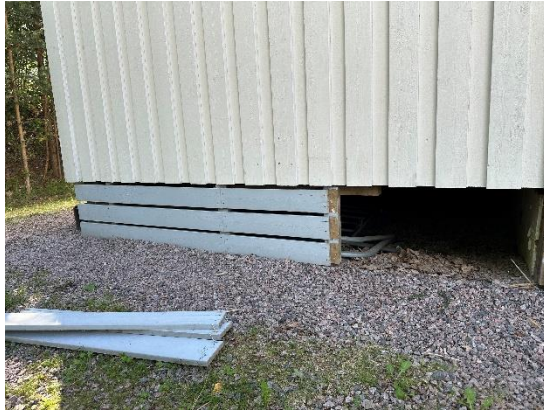
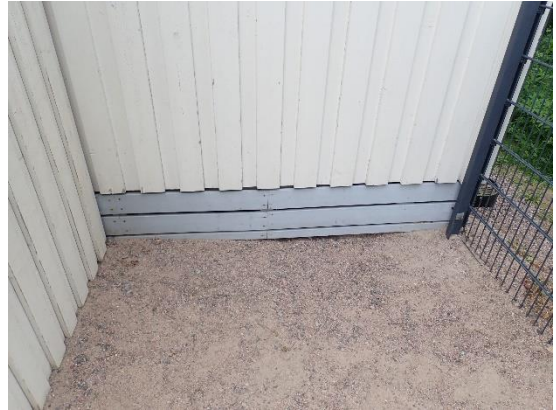
*Kuva 8 a ja b. Perustuspalkit jakavat ryömintätilan kolmeen eri lohkoon, jotka tuulettuvat molemmista päistään. Päädyt on suojattu laudoituksella, jotka avattiin ryömintätilan tarkastusta varten.*

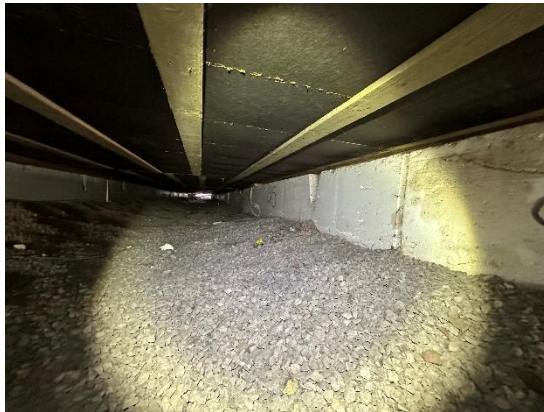
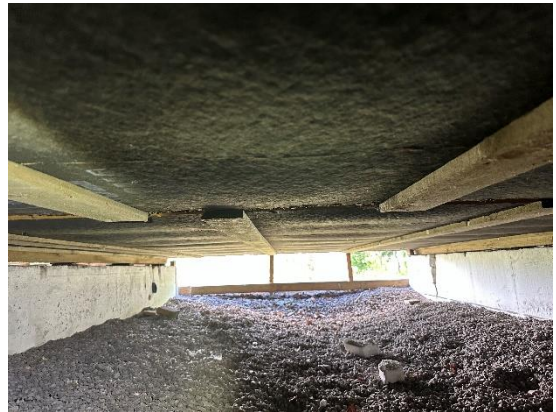
*Kuva 9 a ja b. Yleiskuvia ryömintätilasta. Täyttönä on sepeli ja alapohjan alapinnassa tuulensuojalevy ja sen kannatinlaudat. Perustuspalkkeissa on myös paikoin varausreikiä.*

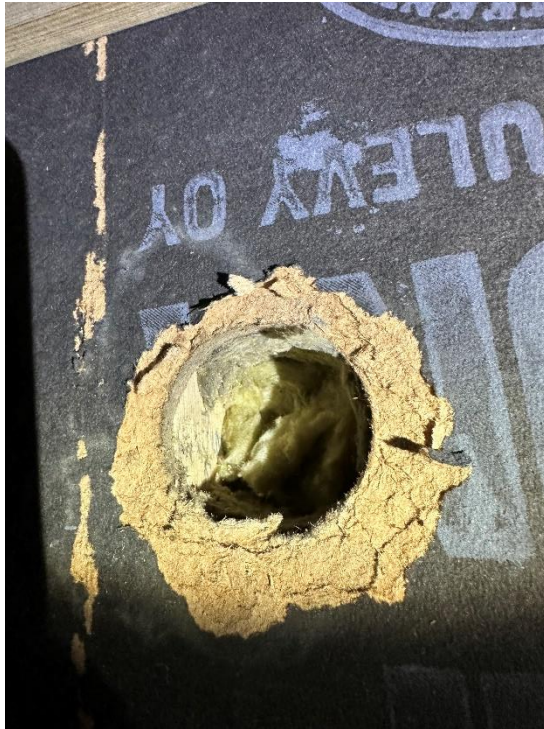
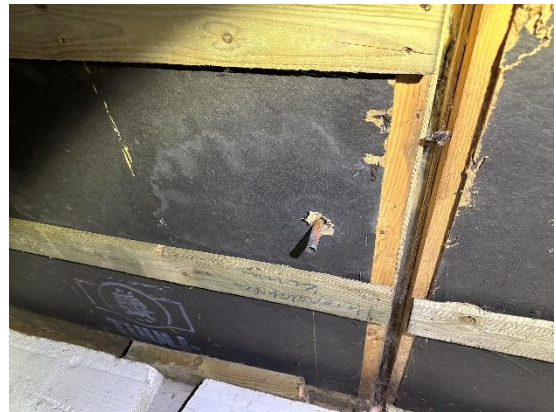
*Kuva 10 a ja b. Tuulensuojalevyissä on yksittäisiä reikiä entisistä läpivienneistä tai varauksista. Suurempi reikä on sisäänkäynnin puolelta lukien toisessa palkkivälissä ja pienempi ensimmäisessä palkkivälissä lähellä vesipostin vuotokohtaa. Samassa kohdassa on myös vuotojälkeä.*

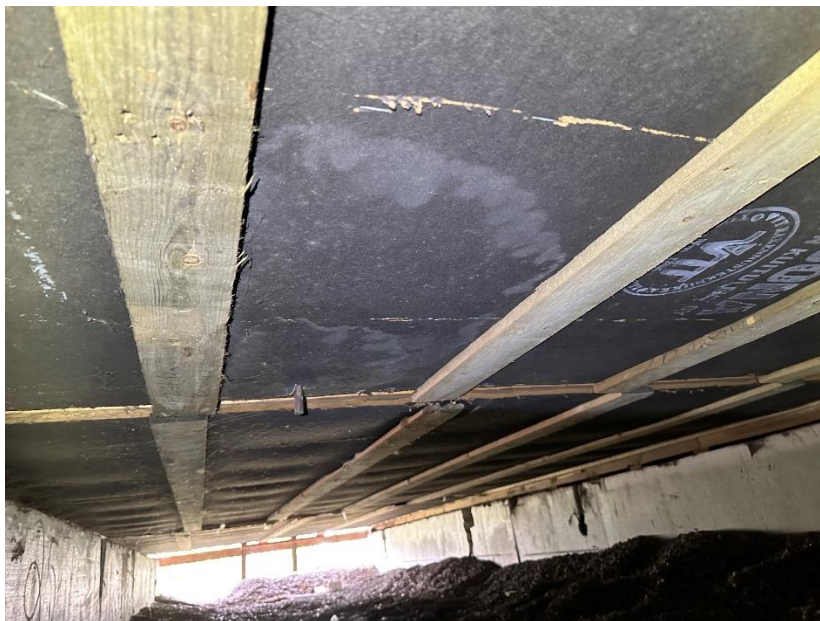
*Kuva 11. Vesipostin kohdalla olevan vesivuotokohdan alueella tuulensuojalevyssä on kosteusjälkeä.*

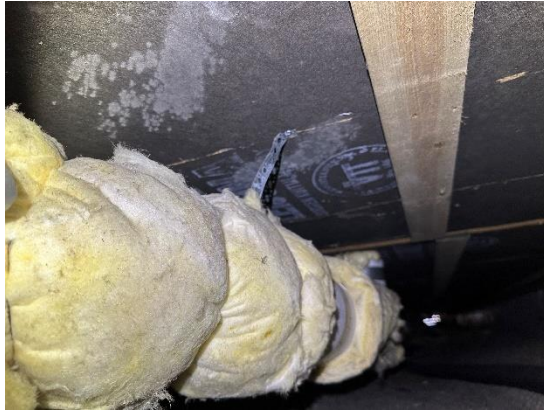
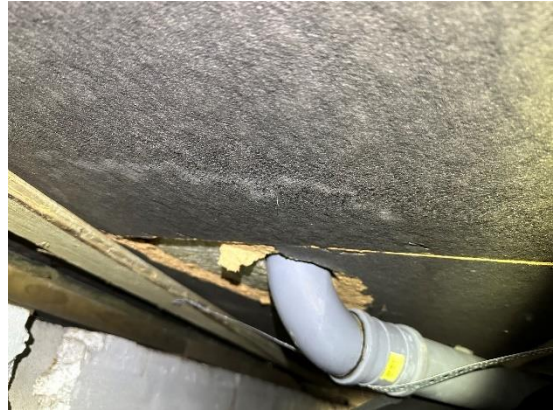
*Kuva 12 a ja b. Lämminvesivaraajan vuotokohdan alueella tuulensuojalevyssä on kosteusjälkeä.*

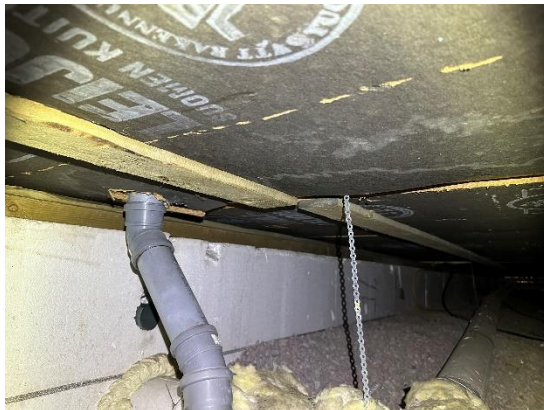
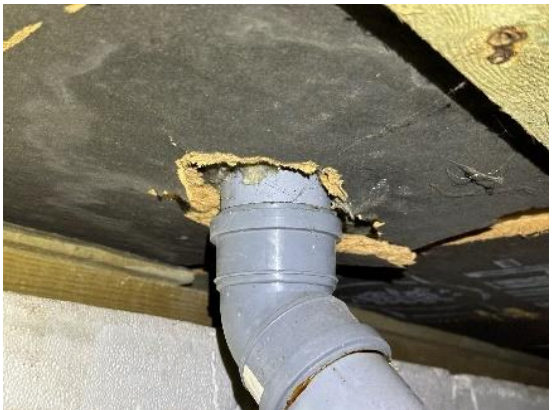
*Kuva 13 a ja b. Tiedossa olevien vuotokohtien lisäksi havaittiin vesivuotojälkeä tilan 07 pesualtaan kohdalla.*

paikallinen viite vesivuodosta tilan 07 pesualtaan kohdalta, mikä tulee huomioida korjauksissa. Tehtyjen tutkimusten perusteella rakennuksen alapohjarakenteisiin ei kohdistu kosteus- ja sisäilmatekniseltä kannalta muita kuin vesivahinkojen aiheuttamia korjaustarpeita. Alla on esitetty minimilaajuus vesivuotokorjauksien aiheuttamien vaurioiden korjaamiseksi. Alapohjarakenteista tulee merkityltä alueelta uusia kaikki levyrakenteet, lämmöneristeet ja tuulensuojalevyt ja puhdistaa mekaanisesti huolellisesti kaikki jäävät puurakenteet tai vaihtoehtoisesti uusia myös puurakenteet. Liittyvien rakenteiden kunto tulee tarkastaa ja uusia samoin periaattein rakenteet, joissa mahdollisesti havaitaan kosteusjälkiä tai mikrobikasvua. Korjausten yhteydessä on suositeltavaa uusia tilojen pintarakenteita hieman laajemminkin, etenkin märkätilojen osalta.

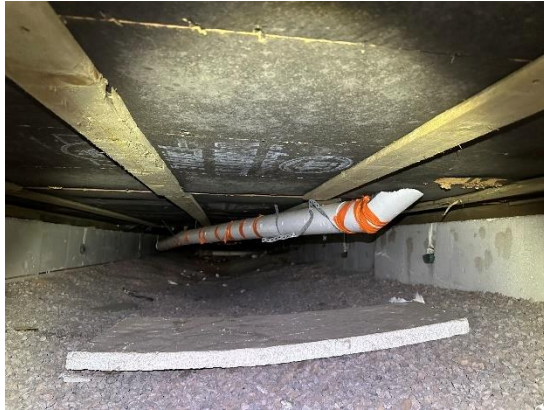
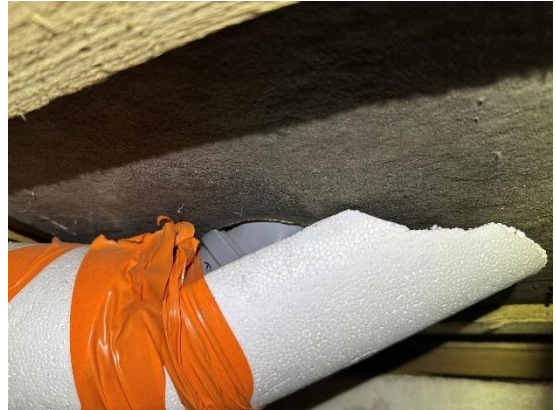
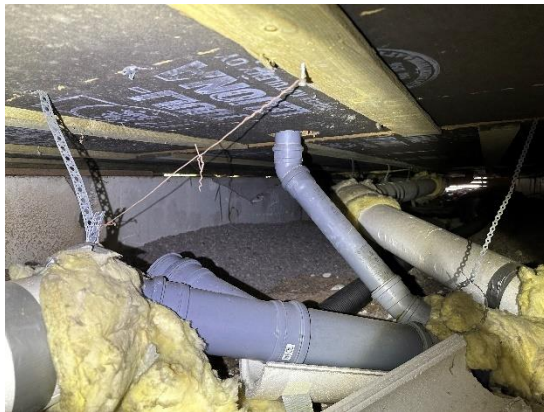
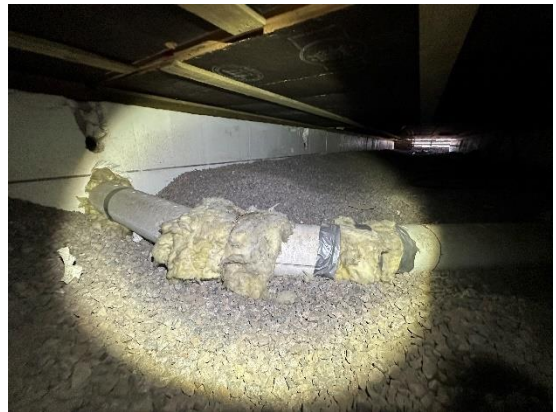
*Kuva 14 a...d. Ryömintätilassa kulkevien vesi- ja viemäriputkien kannakoinnissa ja eristyksissä on puutteita. Etenkin viemäreitä on paikoin kokonaan ilman eristeitä.*

Ryömintätilojen LVI-asennusten eristys- ja kannakointipuutteet aiheuttavat riskin putkien jäätymiselle tai liitosten irtoamiselle/rikkoontumiselle, ja sen seurauksena vesivahingoille. Kannakointeja ja lämmöneristystä tulee parantaa. Kannakoinnissa tulee käyttää reikänauhan sijasta tehdasvalmisteisia putkikannakkeita ja putket kannakoida alapohjasta niin, etteivät ne makaa sepelitäytön päällä.

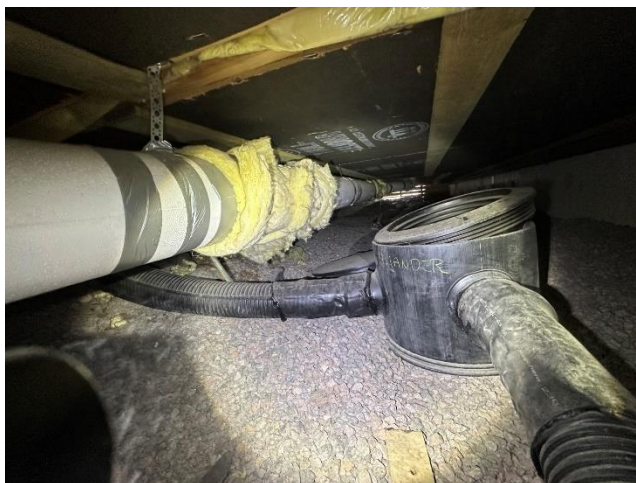
*Kuva 15. Ryömintätilassa on yksi sadeveden tai salaojien tarkastuskaivo, jota ei löydy lähtötietoina olevista suunnitelmista. Putket kulkevat sepelitäytön päällä.*

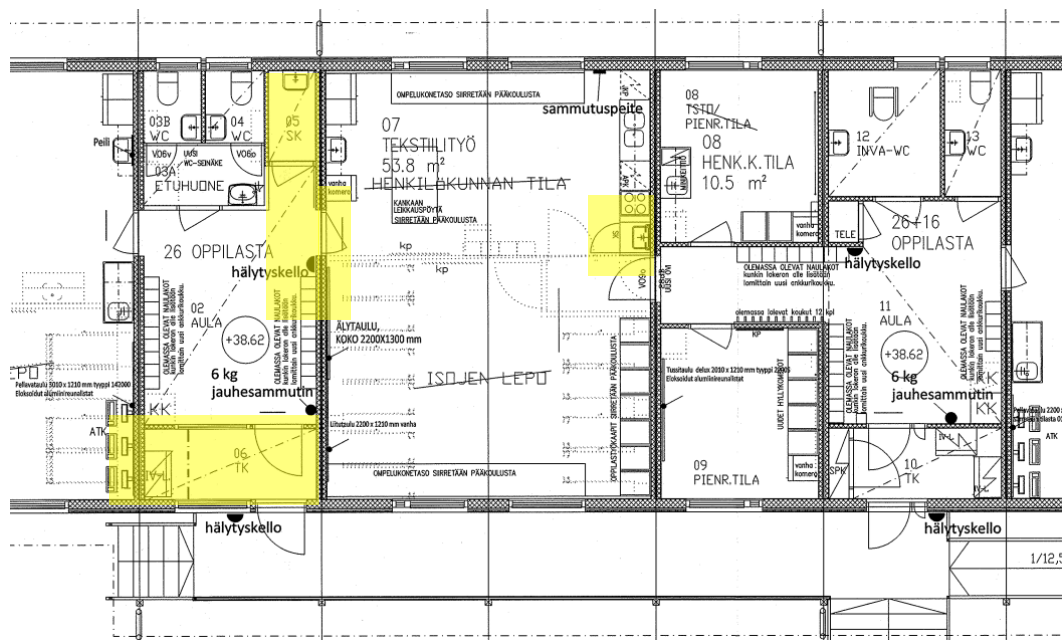
Rakenneavausten ja materiaalinäytteiden mikrobianalyysien perusteella rakenteet toimivat kosteusteknisesti hyvin. Mikrobikasvua havaittiin vain tiedossa olevien vesivuotokohtien kohdalla. Mikrobikasvu on näillä kohdin aiheutunut vesivahinkojen vuotoveden seurauksena. Vesivahinkojen vuotovedet eivät havaintojen perusteella ole levinneet kovin laajalle alapohjarakenteessa, vaikka lopullinen korjauslaajuus selviääkin lopullisesti vasta korjaustyön aikana rakenteiden laajemman avaamisen yhteydessä. Tiedossa olevien vesivuotokohtien lisäksi löydettiin yksi

*Kuva 16. Minimikorjausalue osapohjapiirukseen merkittynä.*

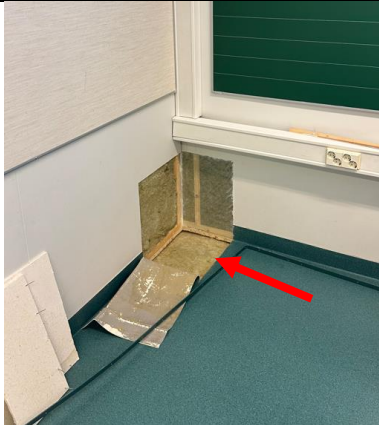
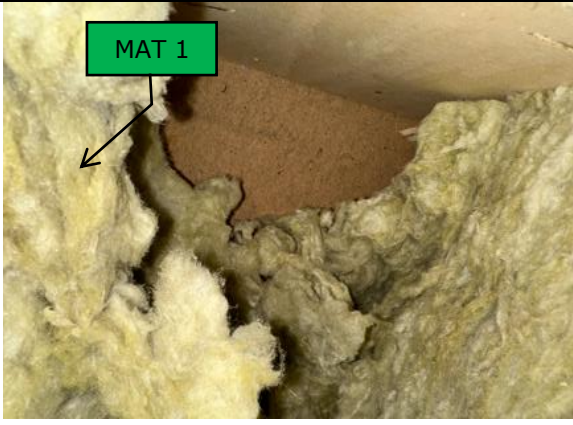
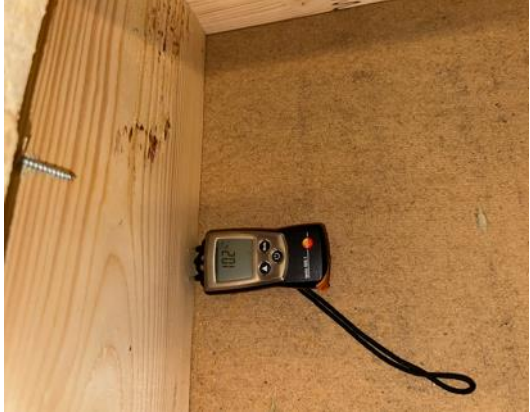
| Avas ja materiaalinäyte | Tila / huoneselite |
|---|---|
| <p>Alapohjarakennetta tarkasteltiin sisäpuolelta rakenneavauksin. Rakenneavaus tehtiin Opetustilan 03 ulkoseinänurkkaukseen.</p> <p>Rakenneavauksesta ei havaittu tavallisesta poikkeavaa hajua tai viitteitä kosteusjäljestä. Mineraalivillaeriste oli tarkastushetkellä kuivanoloista. Alapohjarakenne oli aistinvaraisesti tarkasteltuna ilmatiivis. Merkkisavulla tarkasteltuna avauksesta ei havaittu ilmavirtausta.</p> <p>Puurakenteissa ei todettu kohonneita kosteuspitoisuuksia. Alapohjarakenteenpuukehikon kosteudeksi mitattiin piikkimittarilla 10,2 %.</p> <p>Avauksesta otettiin mineraalivillaeristeen yläpinnasta materiaalinäyte MAT1 mikrobianalyysiä varten. Näytteessä ei todettu mikrobikasvua.</p> | |

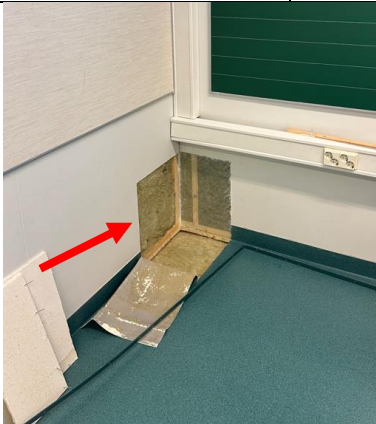
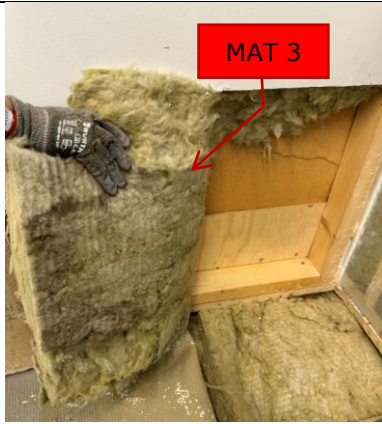
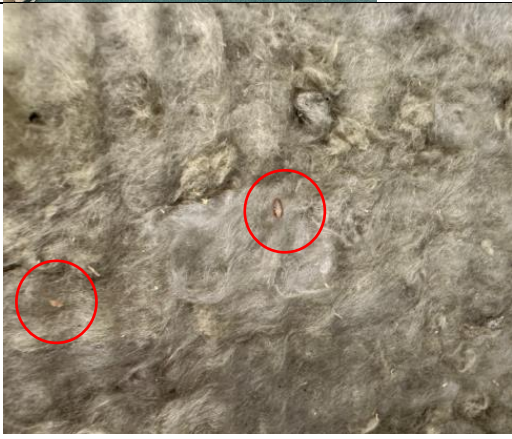
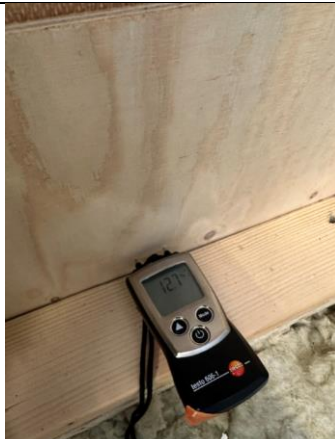
| Avas ja materiaalinäyte | Tila / huoneselite |
|---|---|
| <p>Väliseinärakennetta tarkasteltiin sisäpuolelta rakenneavauksin. Rakenneavaus tehtiin Opetustilan 03 ulkoseinänurkkaukseen.</p> <p>Muovimatto oli nostettu 100 mm korkeuteen lattiapinnasta. Rakenneavauksesta havaittiin lievää mikrobiperäistä hajua. Mineraalivillan sisäpinnassa havaittiin tummentumaa ja pieniä kuoriaisia. Puukuitulevyssä havaittiin halkeama. Merkkisavulla tarkasteltuna avauksesta ei havaittu ilmavirtausta.</p> <p>Puurakenteissa ei todettu kohonneita kosteuspitoisuuksia. Vanerin kosteudeksi mitattiin piikkimittarilla 10,2 % ja puukuitulevyn kosteudeksi 12,7 %.</p> <p>Avauksesta otettiin mineraalivillaeristeestä materiaalinäyte MAT3 mikrobianalyysiä varten. <b>Näytteessä todettiin mikrobikasvustoa.</b></p> | |

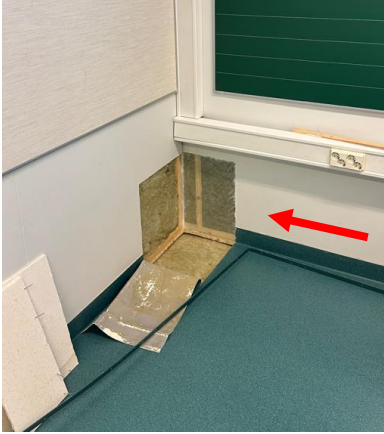
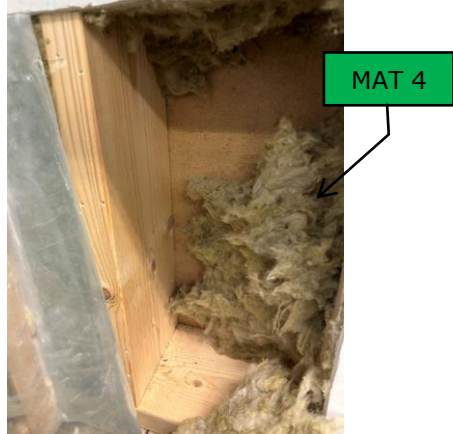
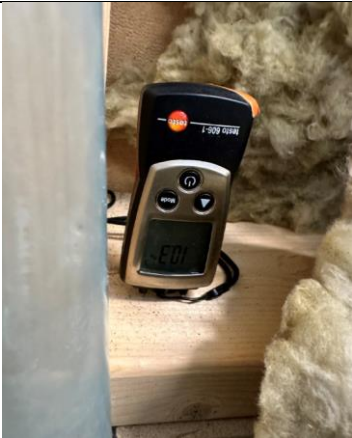
| Avaus ja materiaalinäyte | Tila / huoneselite |
|---|---|
| <p>Ulkoseinärakennetta tarkasteltiin sisäpuolelta rakenneavauksin. Rakenneavaus tehtiin Opetustilan 03 ulkoseinänurkkaukseen.</p> <p>Muovimatto oli nostettu 100 mm korkeuteen lattiapinnasta. Rakenneavauksesta ei havaittu tavallisesta poikkeavaa hajua tai viitteitä kosteusjäljestä. Mineraalivillaeriste oli tarkastushetkellä kuivanoloista. Alapohjarakenne oli aistinvaraisesti tarkasteltuna ilmatiivis. Merkkisavulla tarkasteltuna ilmavirtauksen suunta oli huonetilaan päin. Höyrynsulkumuovi ulottuu havaintojen mukaan alajuoksupuun alle.</p> <p>Puurakenteissa ei todettu kohonneita kosteuspitoisuuksia. Alajuoksupuun kosteudeksi mitattiin piikkimittarilla 10,3 %.</p> <p>Avauksesta otettiin mineraalivillaeristeen sisäpinnasta materiaalinäyte MAT4 mikrobianalyysia varten. Näytteessä ei todettu mikrobikasvua.</p> | |

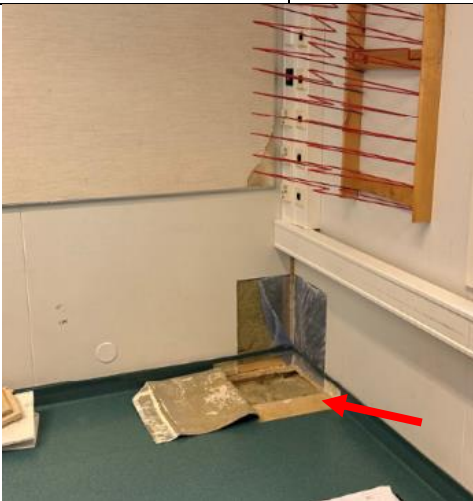
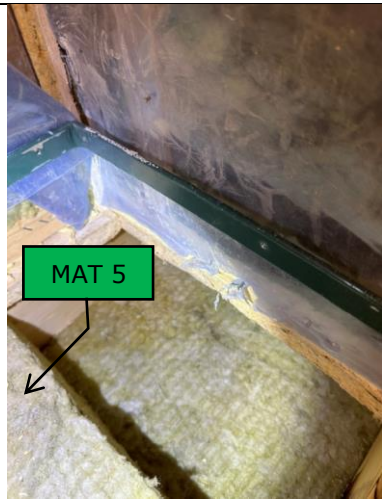
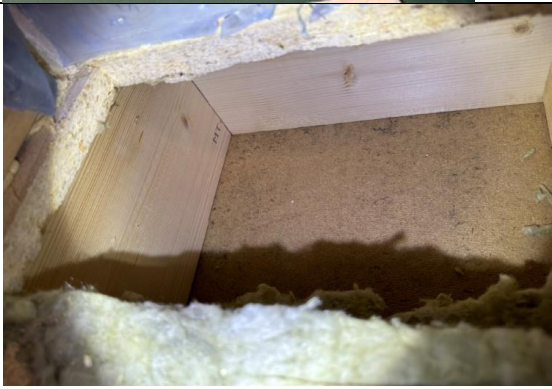
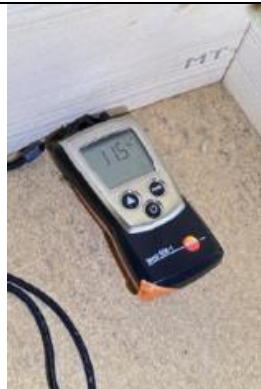
| Avaus ja materiaalinäyte | Tila / huoneselite |
|---|---|
| <div> </div> <p>Alapohjarakennetta tarkasteltiin sisäpuolelta rakenneavauksin. Rakenneavaus tehtiin Opetustilan 03 ulkoseinänurkkaukseen.</p> <p>Rakenneavauksesta ei havaittu tavallisesta poikkeavaa hajua tai viitteitä kosteusjälijistä. Mineraalivillaeriste oli tarkastushetkellä kuivanoloista. Alemmassa mineraalivillakerroksessa havaittiin kellastumaa. Alapohjarakenne oli aistinvaraisesti tarkasteltuna ilmatiivis. Merkkisavulla tarkasteltuna avauksesta ei havaittu ilmavirtausta.</p> <p>Puurakenteissa ei todettu kohonneita kosteuspitoisuuksia. Alapohjarakenteenpuukehikon kosteudeksi mitattiin piikkimittarilla 11,5 % ja puukuitulevyn kosteudeksi 11,8 %.</p> <p>Avauksesta otettiin mineraalivillaeristeen yläpinnasta materiaalinäyte MAT5 mikrobianalyysiä varten. Näytteessä ei todettu mikrobikasvua.</p> | |

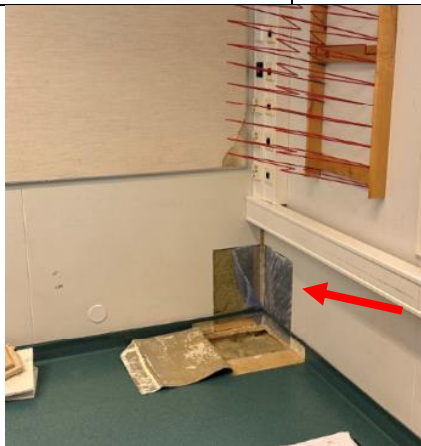
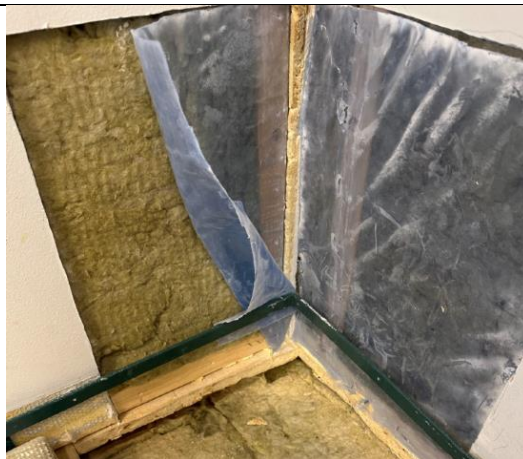
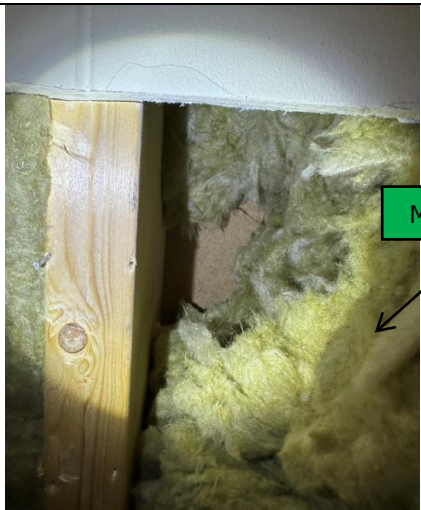
MAT 7

Muovimatto oli nostettu 100 mm korkeuteen lattiapinnasta. Rakenneavauksesta ei havaittu tavallisesta poikkeavaa hajua tai viitteitä kosteusjäljistä. Mineraalivillan sisäpinnassa havaittiin kellastumaa. Merkkisavulla tarkasteltuna avauksesta havaittiin heikko ilmavirtaus huone-tilaan. Avauskohdan yläpuolella on ilmoitustaulun kulmassa kosteusjälki.

Puurakenteissa ei todettu kohonneita kosteuspitoisuuksia. Alajuoksupuun kosteudeksi mitattiin piikkimittarilla 10,2 % ja puukuitulevyn kosteudeksi 10,9 %.

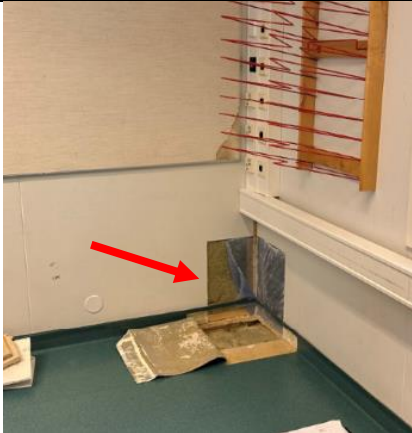
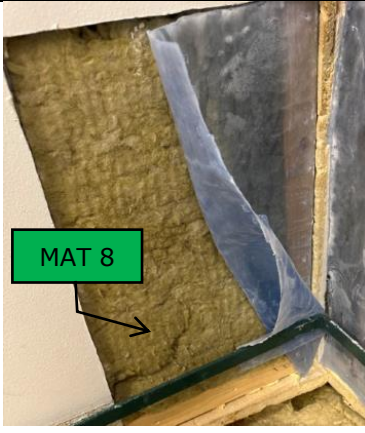
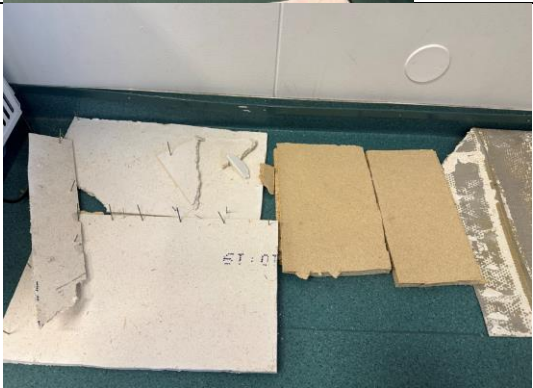
| Avaus ja materiaalinäyte | Tila / huoneselite |
|---|---|
| <p>Väliseinärakennetta tarkasteltiin sisäpuolelta rakenneavauksin. Rakenneavaus tehtiin Opetustilan 03 ulkoseinänurkkaukseen.</p> <p>Muovimatto oli nostettu 100 mm korkeuteen lattiapinnasta. Rakenneavauksesta ei havaittu tavallisesta poikkeavaa hajua tai viitteitä kosteusjäljestä. Mineraalivillaeriste oli tarkastushetkellä kuivanoloista. Merkkisavulla tarkasteltuna avauksesta havaittiin heikko ilmavirtaus huonetilaan.</p> <p>Puurakenteissa ei todettu kohonneita kosteuspitoisuuksia. Alajuoksupuuhun kosteudeksi mitattiin piikkimittarilla 10,1 % ja puukuitulevyn kosteudeksi 10,7 %.</p> <p>Avauksesta otettiin mineraalivillaeristeen sisäpinnasta materiaalinäyte MAT8 mikrobianalyysiä varten. <b>Näytteessä ei todettu mikrobikasvua.</b></p> | |

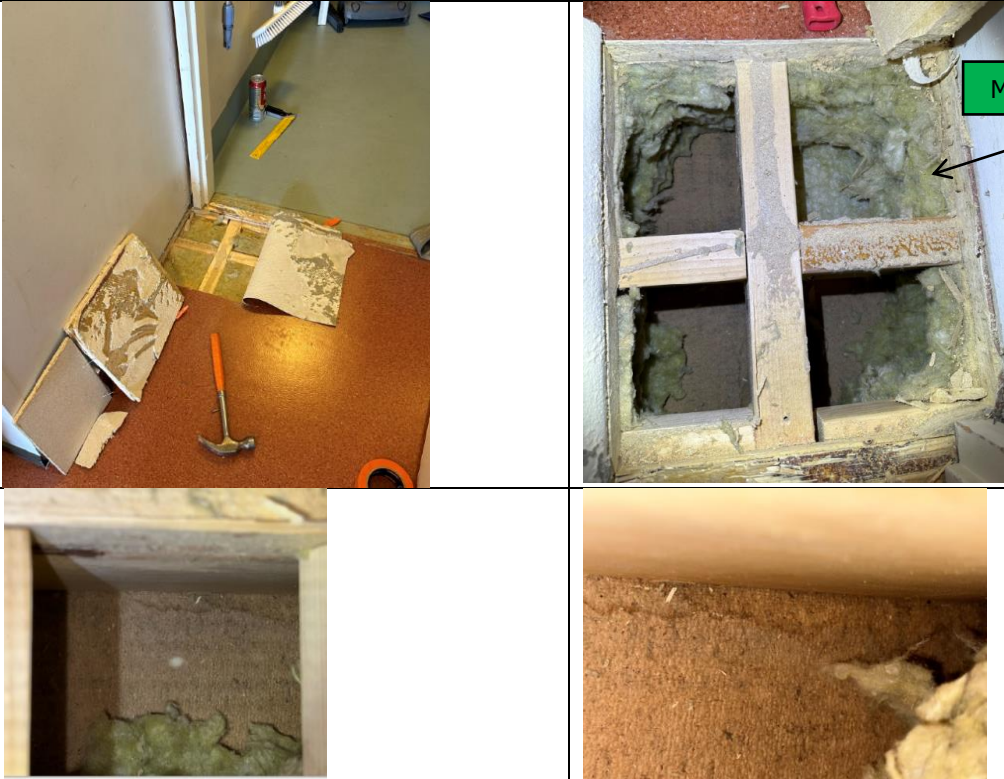
| Avaus ja materiaalinäyte | Tila / huoneselite |
|---|---|
| <p>Alapohjarakennetta tarkasteltiin sisäpuolelta rakenneavauksin. Rakenneavaus tehtiin Aulan 02 ja Siivouskomeron 05 väliin aiemman kosteusvaurion kohdalle.</p> <p>Muovimaton havaittiin olevan tiukasti kiinni alustassa. Rakenneavauksesta ei havaittu tavalisesta poikkeavaa hajua. Rakenteen pohjalla havaittiin vanhaa kosteusjälkeä. Merkkisavulla tarkasteltuna avauksesta ei havaittu ilmapirtausta.</p> <p>Puurakenteissa ei todettu kohonneita kosteuspitoisuuksia. Alapohjarakenteenpuukehikon kosteudeksi mitattiin piikkimittarilla 13,1 % ja puukuitulevyn kosteudeksi 13,3 % vanhan kosteusjäljen kohdalla.</p> <p>Avauksesta otettiin mineraalivillaeristeen yläpinnasta materiaalinäyte MAT9 mikrobianalyysiä varten. Näytteessä ei todettu mikrobikasvua.</p> | |

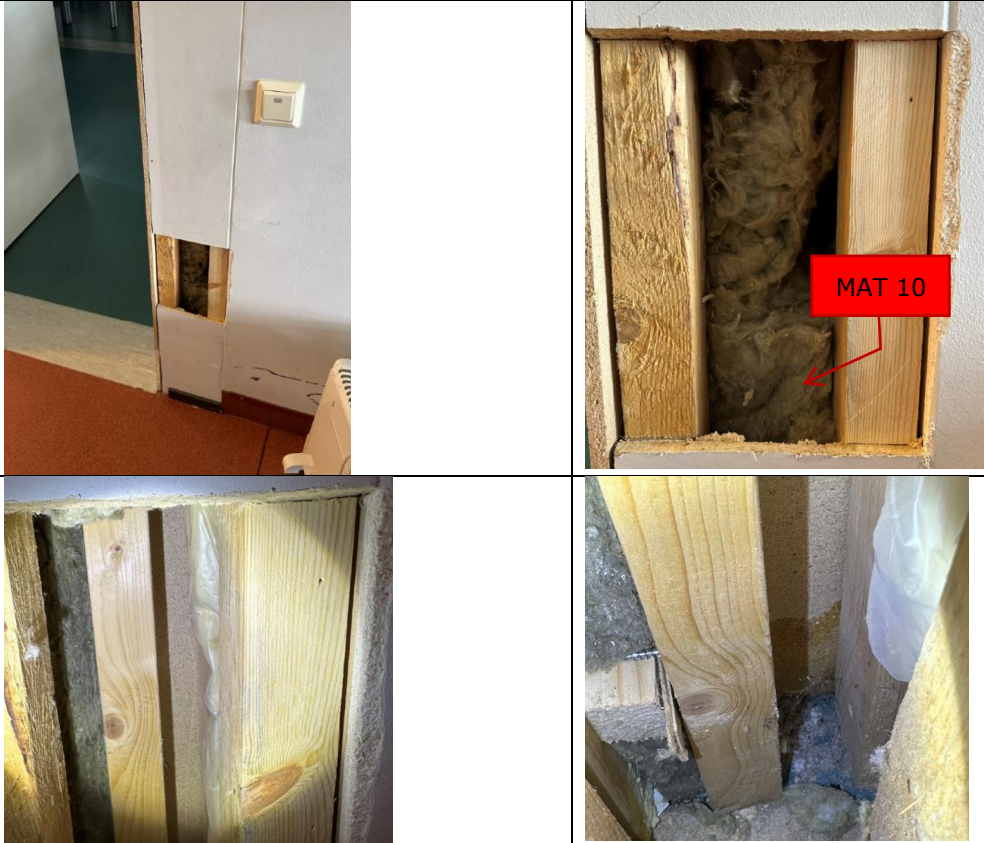
| Avaus ja materiaalinäyte | Tila / huoneselite |
|---|---|
| <p>Väliseinärakennetta tarkasteltiin sisäpuolelta rakenneavauksin. Rakenneavaus tehtiin Aulan 02 ja tekstiilityötilan 07 väliseinään.</p> <p>Rakenneavauksesta havaittiin lievä tunkkainen haju. Mineraalivillaeristeen alapinnassa lattialiittymän kohdalla havaittiin vähäistä tummumaa. Puukuitulevyssä lattialiittymän kohdalla havaittiin vanhaa kosteusjälkeä. Puurakenteissa ei todettu kohonneita kosteuspitoisuuksia.</p> <p>Rakenneavauksen oikealla puolella pystypuurungon takana havaittiin muoviin eristetty mineraalivillakerros 70 mm ja pystypuurunko 60 mm x 45 mm + ilmaväli 60 mm.</p> <p>Rakenneavauksen vasemmalla puolella pystypuurungon takana havaittiin mineraalivillakerros 60 mm + puupalkki 60 mm x 45 mm.</p> <p>Avauksesta otettiin mineraalivillaeristeen alapinnasta materiaalinäyte MAT10 mikrobianalyysia varten <b>Näytteessä todettiin mikrobikasvustoa.</b></p> | |

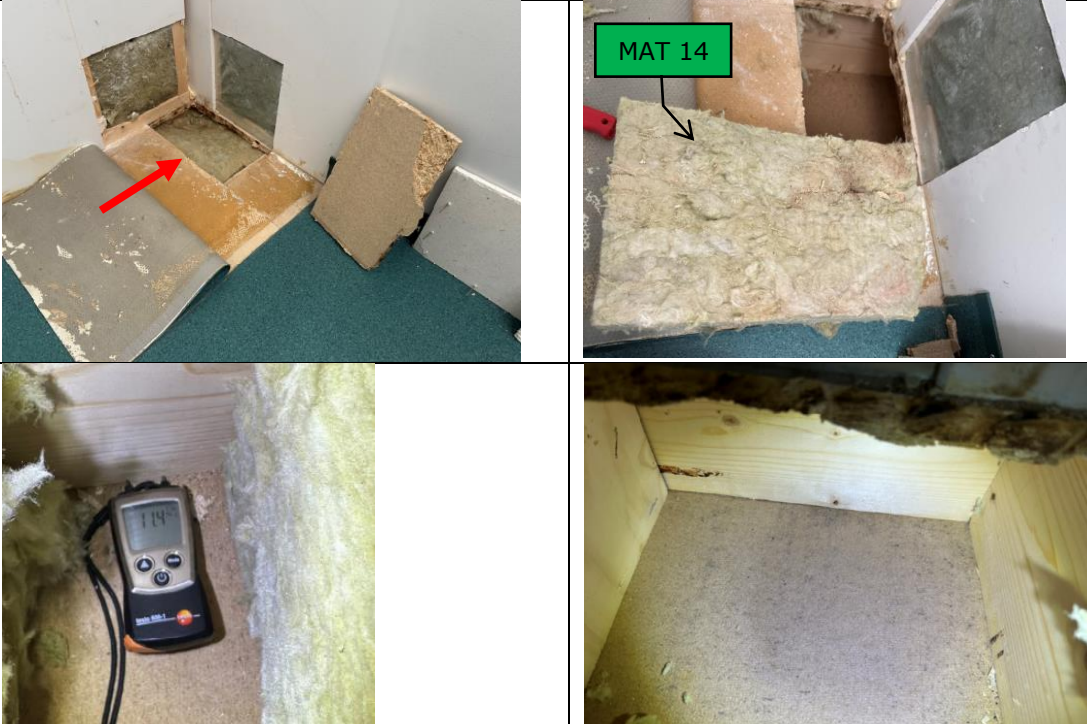
| Avaus ja materiaalinäyte | Tila / huoneselite |
|---|---|
| <p>Alapohjarakennetta tarkasteltiin sisäpuolelta rakenneavauksin. Rakenneavaus tehtiin Tekstiilityötilan 07 ulkoseinänurkkaukseen.</p> <p>Rakenneavauksesta ei havaittu tavallisesta poikkeavaa hajua tai viitteitä kosteusjäljestä. Mineraalivillaeriste oli tarkastushetkellä kuivanoloista ja eristeen pinnassa oli paikoitellen kellastumaa. Alapohjarakenne oli aistinvaraisesti tarkasteltuna ilmatiivis. Merkkisavulla tarkasteltuna avauksesta ei havaittu ilmavirtausta.</p> <p>Puurakenteissa ei todettu kohonneita kosteuspitoisuuksia. Alapohjarakenteen puurakenteen kosteudeksi mitattiin piikkimittarilla 11,4 % ja puukuitulevyn kosteudeksi 12,0 %.</p> <p>Avauksesta otettiin mineraalivillaeristeen yläpinnasta materiaalinäyte MAT14 mikrobianalyysiä varten. <b>Näytteessä ei todettu mikrobikasvua.</b></p> | |

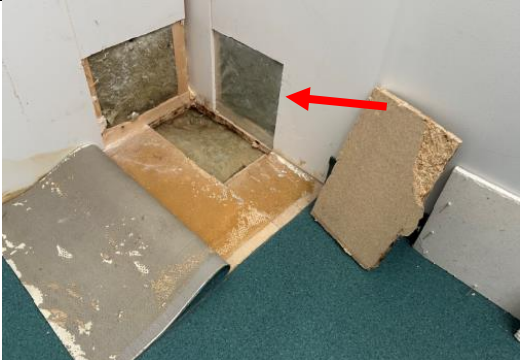
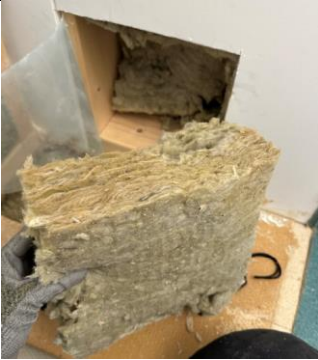
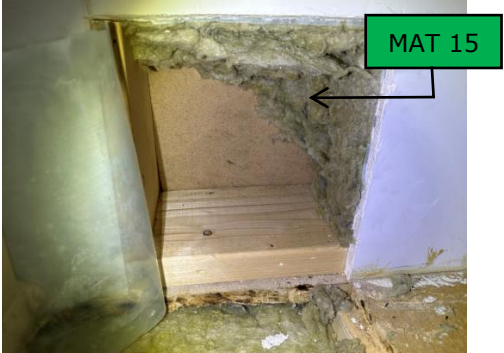
| Avaus ja materiaalinäyte | Tila / huoneselite |
|---|---|
| <p>Ulkoseinärakennetta tarkasteltiin sisäpuolelta rakenneavauksin. Rakenneavaus tehtiin Tekstiilityötilan 07 ulkoseinänurkkaukseen.</p> <p>Rakenneavauksesta ei havaittu tavallisesta poikkeavaa hajua tai viitteitä kosteusjäljestä. Mineraalivillaeriste oli tarkastushetkellä kuivanoloista. Merkkisavulla tarkasteltuna avauksesta havaittiin heikko ilmavirtaus huonetilaan.</p> <p>Puurakenteissa ei todettu kohonneita kosteuspitoisuuksia. Alajuoksupuuhun kosteudeksi mitattiin piikkimittarilla 10,9 % ja puukuitulevyn kosteudeksi 11,2 %.</p> <p>Avauksesta otettiin mineraalivillaeristeen sisäpinnasta materiaalinäyte MAT15 mikrobianalyysiä varten. <b>Näytteessä ei todettu mikrobikasvua.</b></p> | |

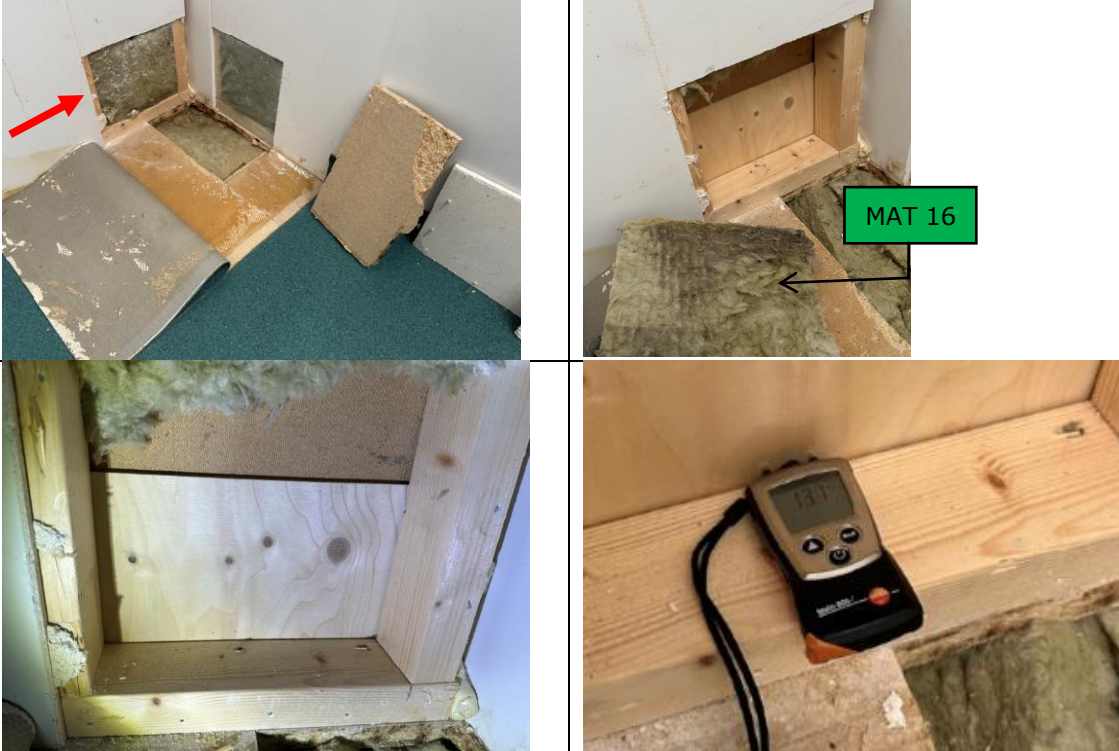
| Avas ja materiaalinäyte | Tila / huoneselite |
|---|---|
| <p>Väliseinärakennetta tarkasteltiin sisäpuolelta rakenneavauksin. Rakenneavaus tehtiin Tekstiilityötilan 07 ulkoseinänurkkaukseen.</p> <p>Rakenneavauksesta ei havaittu tavallisesta poikkeavaa hajua tai viitteitä kosteusjäljestä. Mineraalivillaeristeen alapinnassa havaittiin ilmavirtauksesta johtuvaa tummumaa. Merkkisavulla tarkasteltuna avauksesta havaittiin selkeä ilmavirtaus huonetilaan.</p> <p>Puurakenteissa ei todettu kohonneita kosteuspitoisuuksia. Alajuoksupuun kosteudeksi mitattiin piikkimittarilla 9,5 % ja vanerin kosteudeksi 13,1 %.</p> <p>Avauksesta otettiin mineraalivillaeristeen sisäpinnasta materiaalinäyte MAT16 mikrobianalyysia varten. <b>Näytteessä ei todettu mikrobikasvua.</b></p> | |

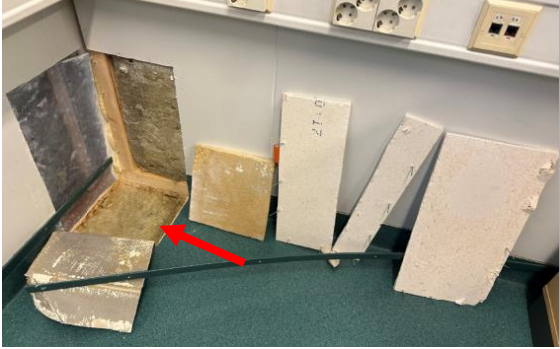
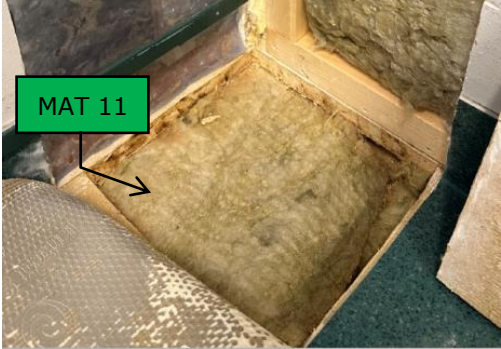
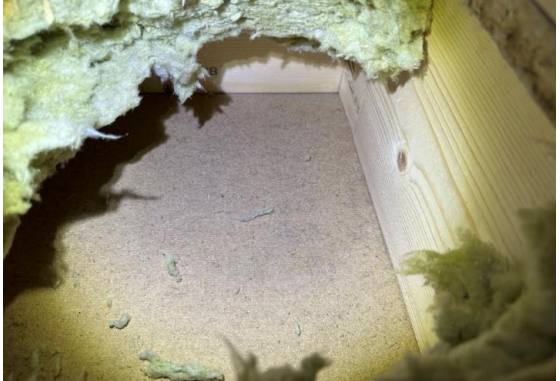
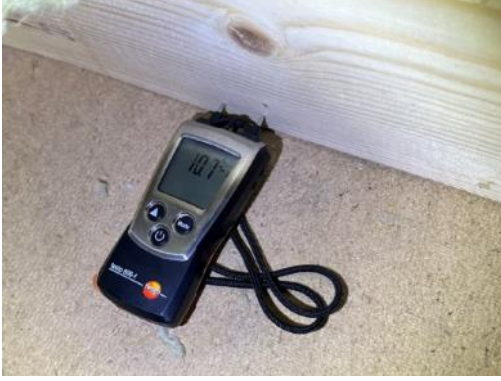
| Avaus ja materiaalinäyte | Tila / huoneselite |
|---|---|
| <p>Alapohjarakennetta tarkasteltiin sisäpuolelta rakenneavauksin. Rakenneavaus tehtiin Opetustilan 03 ulkoseinänurkkaukseen.</p> <p>Rakenneavauksesta ei havaittu tavallisesta poikkeavaa hajua tai viitteitä kosteusjäljestä. Mineraalivillaeriste oli tarkastushetkellä kuivanoloista. Alapohjarakenne oli aistinvaraisesti tarkasteltuna ilmatiivis. Merkkisavulla tarkasteltuna avauksesta ei havaittu ilmavirtausta.</p> <p>Puurakenteissa ei todettu kohonneita kosteuspitoisuuksia. Alapohjarakenteenpuukehikon kosteudeksi mitattiin piikkimittarilla 10,7 % ja puukuitulevyn kosteudeksi 11,3 %.</p> <p>Avauksesta otettiin mineraalivillaeristeen yläpinnasta materiaalinäyte MAT11 mikrobianalyysia varten. <b>Näytteessä ei todettu mikrobikasvua.</b></p> | |

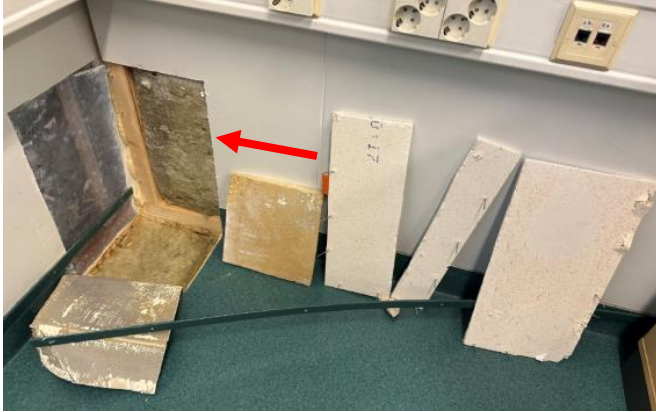
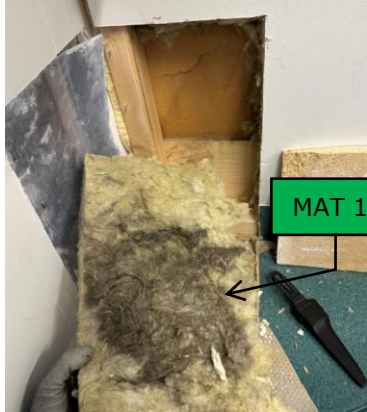
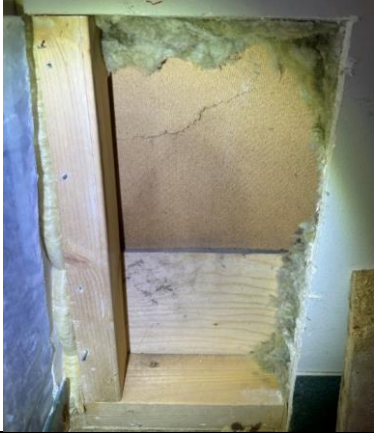
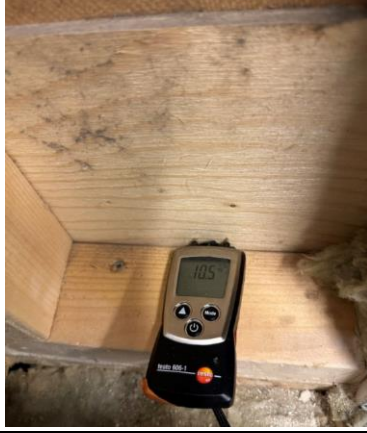
| Avaus ja aalinäyte | materi- | Tila / huoneselite |
|---|---|---|
| <p>Väliseinärakennetta tarkasteltiin sisäpuolelta rakenneavauksin. Rakenneavaus tehtiin Opetustilan 03 ulkoseinänurkkaukseen.</p> <p>Muovimatto oli nostettu 100 mm korkeuteen lattiapinnasta. Rakenneavauksesta ei havaittu tavallisesta poikkeavaa hajua tai viitteitä kosteusjäljestä. Mineraalivillaeristeen sisäpinnassa oli tummumaa. Lisäksi vanerin ja puukuitulevyn pinnalla havaittiin tummumaa.</p> <p>Puurakenteissa ei todettu kohonneita kosteuspitoisuuksia. Vanerin kosteudeksi mitattiin piikimittarilla 10,5 % ja puukuitulevyn kosteudeksi 9,8 %.</p> <p>Avauksesta otettiin mineraalivillaeristeen sisäpinnasta materiaalinäyte MAT12 mikrobianalyyssiä varten. <b>Näytteessä ei todettu mikrobikasvua.</b></p> | | |
