Korson asukaspuiston rakennus

Rakenne- ja kosteustekninen kuntotutkimus

Ilmanvaihtojärjestelmän kuntotutkimus

27.3.2026

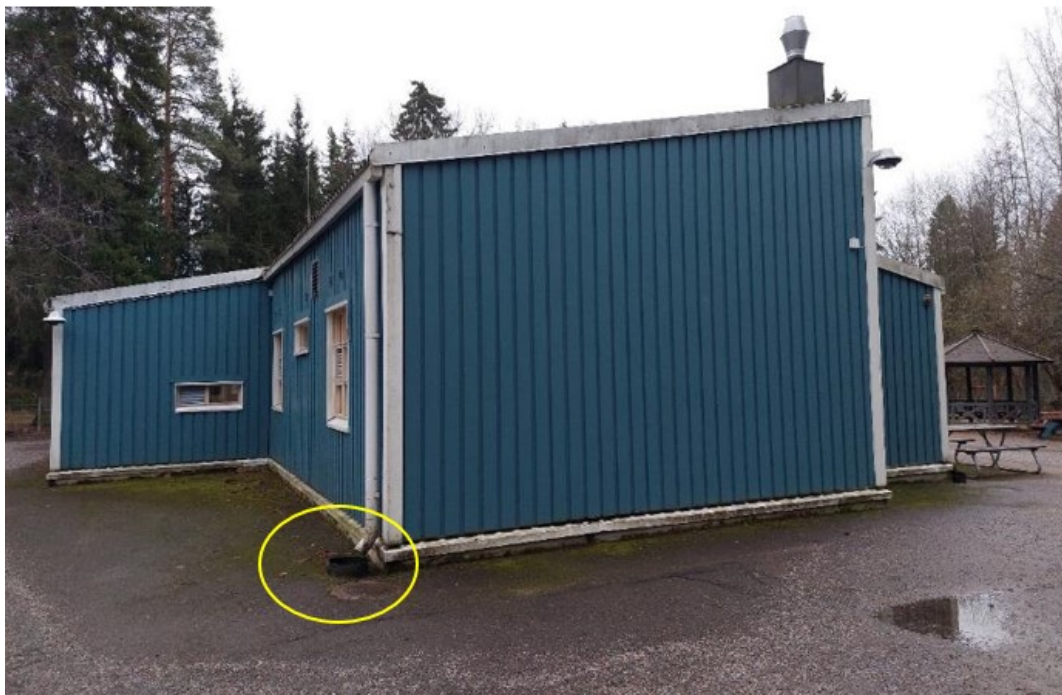
Kuva 13. Rakennuksen luoteispääty. Maanpinta kallistaa hyvin loivasti pois päin rakennuksesta, mutta matala sokkeli ja asfaltti ovat rakennuksen ympärillä voimakkaasti sammaloituneet. Sokkelin juuressa on peltikaista. Pohjoisnurkalla on rännikaivo ja alkuperäisten suunnitelmien mukainen salaojakaivo.

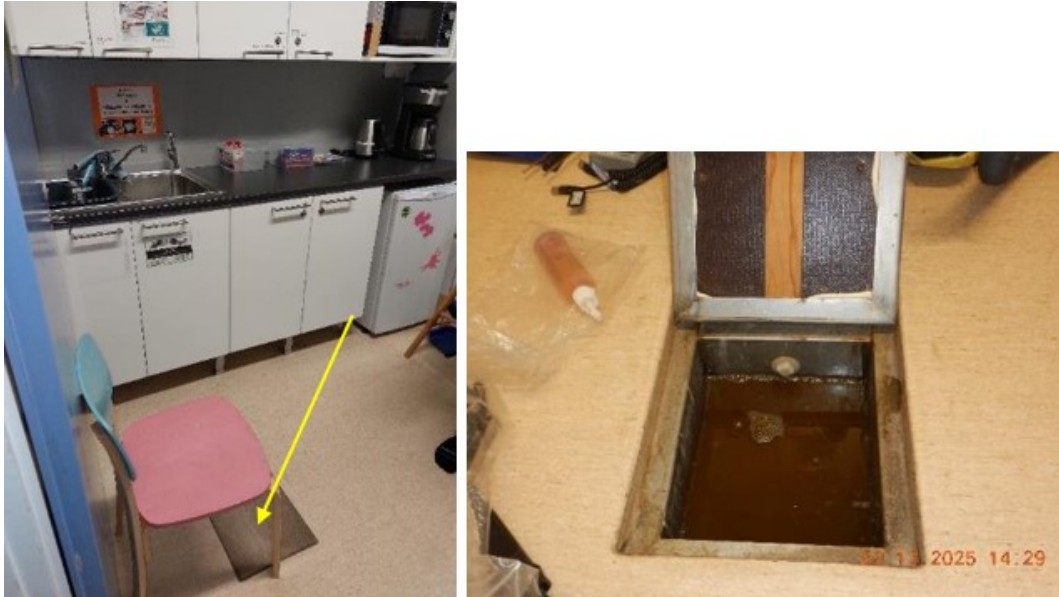
Kuva 20. Kaivo tilan 107 lattiassa. Tila on ennen ollut verstaskäytössä, kaivo on vanha lattiakaivo. Kaivossa oleva vesipinta toimii kokonaisuudessaan vesilukkona. Kansi on vesivaneria metallikehikossa. Kaivossa oli likaa ja vedenpinta oli limoittunutta. Kansi ei sulkeudu tiiviisti. Tutkimusten aikana kaivossa oli vettä, eikä viemärin hajua ollut aistittavissa. Mikäli kaivo syystä tai toisesta kuivuu, voi kaivon epätiiviyistä kannesta johtuen käyttötiloihin tulla viemärinhajua.

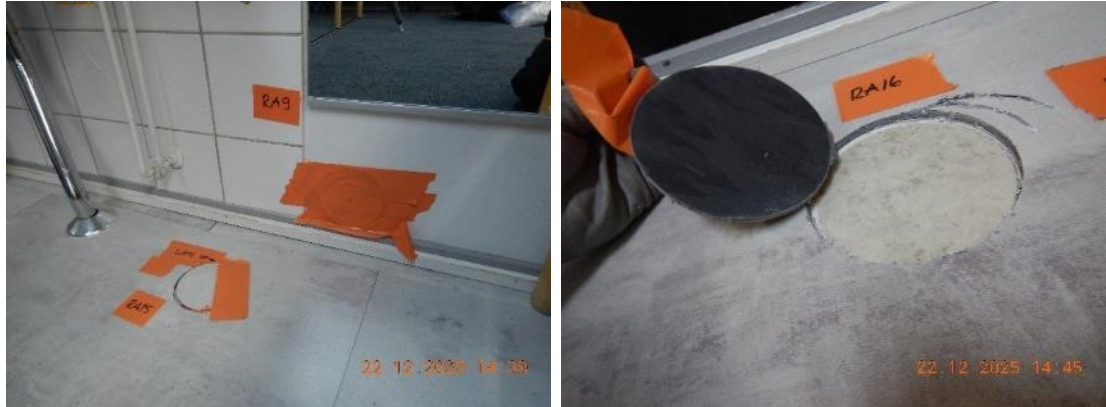
Kuva 21. Alapohjan rakenneavauksia: vasemmalla avaus RA15 lavuaarin alle. Kuvassa näkyvän väliseinän takana on wc, jossa lattiaan ja seinän pintakosteuslukemat olivat koholla seinän viereltä. Oikealla avaus RA16 tilan 105 lattiaan tilan 102 vastaisen väliseinän vierelle. Laminaatin alla todettiin molemmissa avauksissa vanha muovimatto. Kummassakaan avauksessa ei todettu päällysteiden vaurioitumiseen viittaavia hajuja tai muuta poikkeavaa.

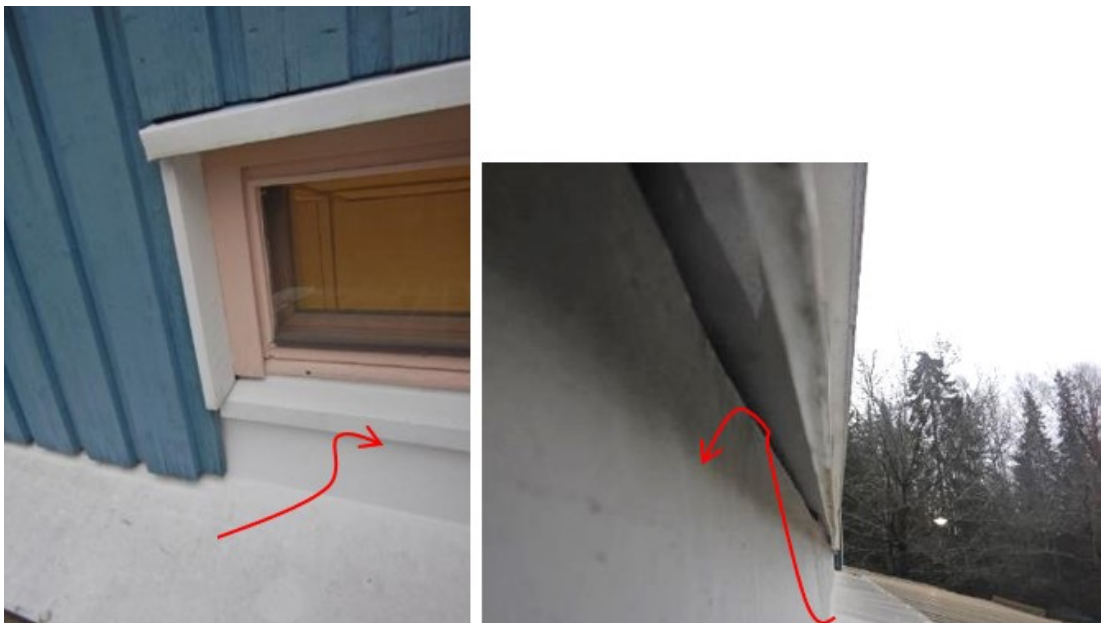
Kuva 33. Yläikkunoiden alareuna on lähellä alemman kattolapteen pintaa. Liittymässä on pelti, jonka ylösnoston korkeus on vain n. 150 mm ja reunasta puuttuu myrskytaite. Sadevesi pääsee liittymästä kovalla tuulella rakenteeseen (nuoli).

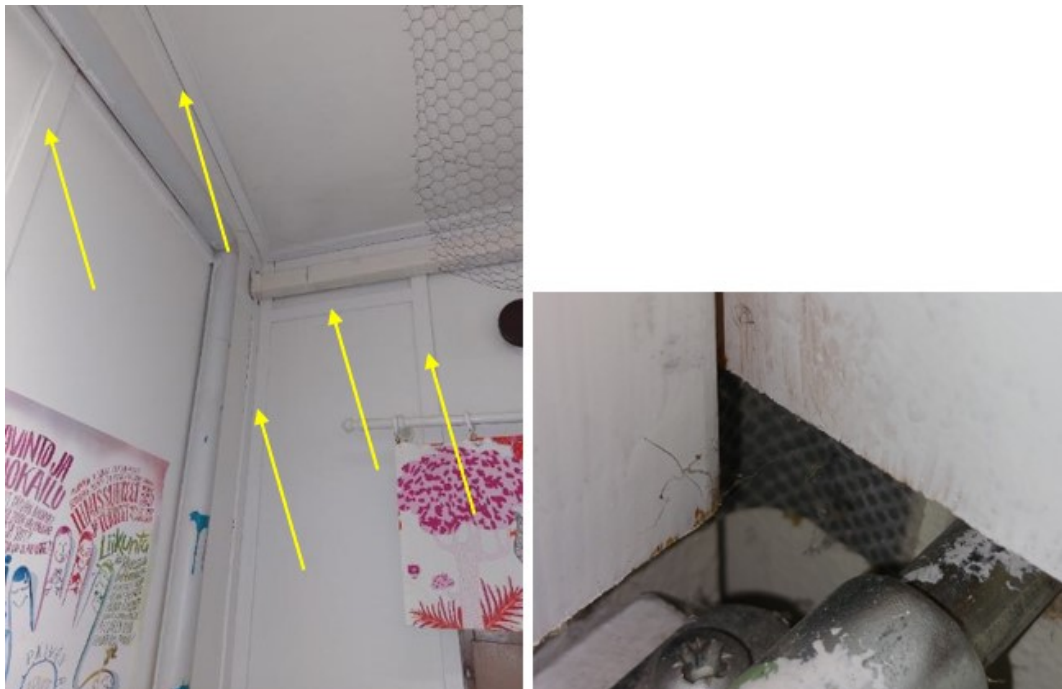
Kuva 34. Ulkoseinien sisäpintoja. Levysaumoissa ja seinän ja katon liitoksessa (nuolet) on peitelistat, joiden alla on tiivistysnauha. Oikealla: tiivistyksessä on käytetty listojen alla suunnitelmien mukaisesti itseliimautuvaa tiivistysnauhaa.

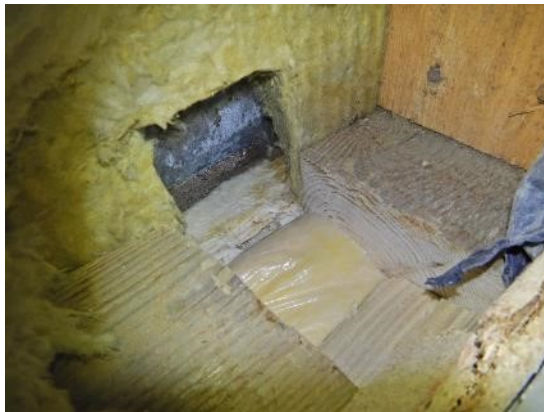
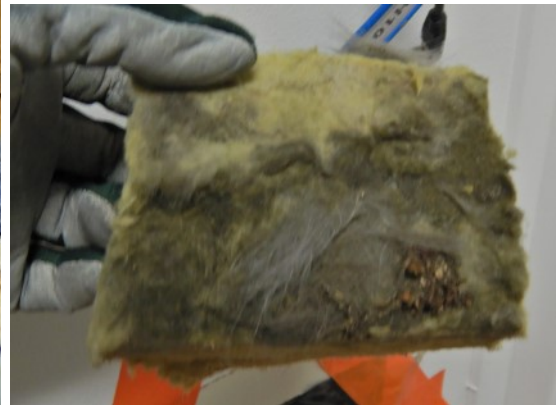
- Ulkoseinän tuulensuojavillan alaosassa todettiin näyteanalyysissä mikrobikasvustoa ja materiaali oli myös aistinvaraisesti arvioituna vaurioituneen näköistä. Vauriotulos voidaan muiden havaintojen perusteella yleistää koskemaan muita matalan sokkelikoron seinäiä (julkisivut koilliseen ja luoteeseen).

Kuva 39. Ulkoseinän alaosan rakenneavaus RA3. Tuulensuojavillan takana pelti. Tuulensuojavillan alaosassa roskaa, ilmavuotojälkeä ja mikrobikasvustoa. Rangan tasossa villassa ei mikrobikasvustoa, alajuoksun alapinnassa puun kosteus 15 p-% ja näytteessä epäily mikrobikasvustosta (elinkyvyttöä vanhaa rihmastoa).

alareunan alapuolelta, poistamaan pellit, uusimaan tuulensuojavillat ja tarkastamaan rungon ja eristeiden kunnan kauttaaltaan. Korjaus on suositeltavaa tehdä samassa yhteydessä maanpinnan muotoilun kanssa, ks. kohta 2.2. Sisempänä ja ylempänä rakenteessa, kuten myöskään alajuoksuisissa tai niiden alapuolella olevassa eristekaistassa ei todettu kosteus- ja mikrobivaurioitumista. Tuulensuojakerroksen vaurioilla ei ole tällä hetkellä merkittävää sisäilmalaatua heikentävää vaikutusta, koska vauriot ovat rakenteen ulko-osassa ja sisäkuoren ilmatiiveys on hyvä (ks. alla). Vaurio tulevat kuitenkin todennäköisesti laajenemaan ajan myötä, mistä syystä rakenteen korjaaminen toimivaksi on erittäin suositeltavaa.

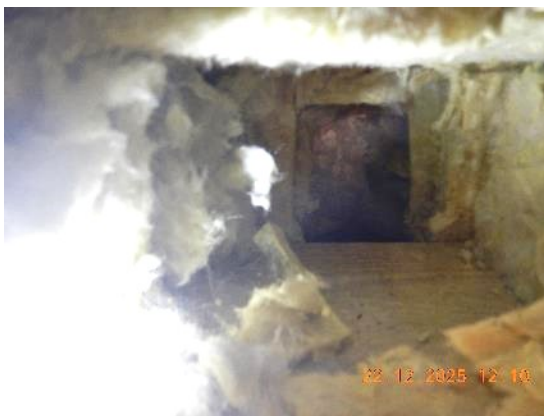
Kuva 40. Ulkoseinän alaosan rakenneavaus RA4a. Rakenteen rakenne kuten RA3. Rangan tasossa villassa ei mikrobikasvustoa, ei muita näytteitä. Tuulensuojavillaan tehdyn aukon takana näkyy pelti, vrt. seuraava kuva.

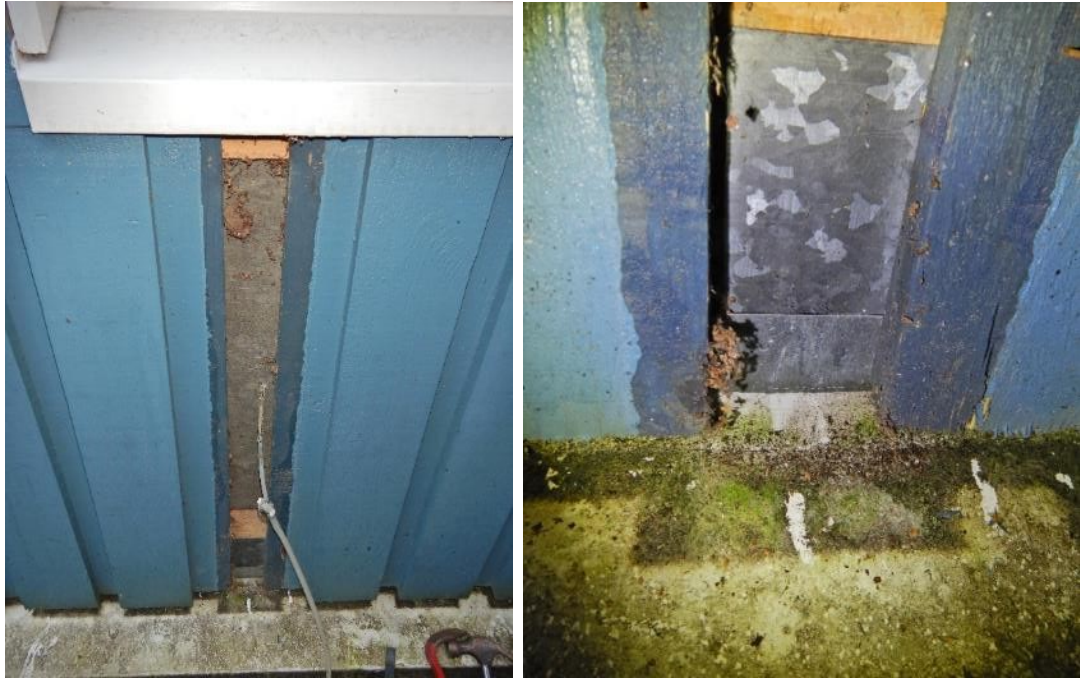
Kuva 41. Lastulevyseinän RA4b samaan kohtaan kuin RA4a sisältä. Rakenteen alaosassa näkyy sokkelin suojapelti ja sen ylösnosto, jonka takana on n. 20 cm korkeudelle ulottuva toinen pelti. Julkisivuverhouksen takana tuuletusväli ja tuulensuojavillan ulkopinta. Julkisivulaudoituksen alaosassa hieman kosteusjälkiä, puuosat muutoin ok.

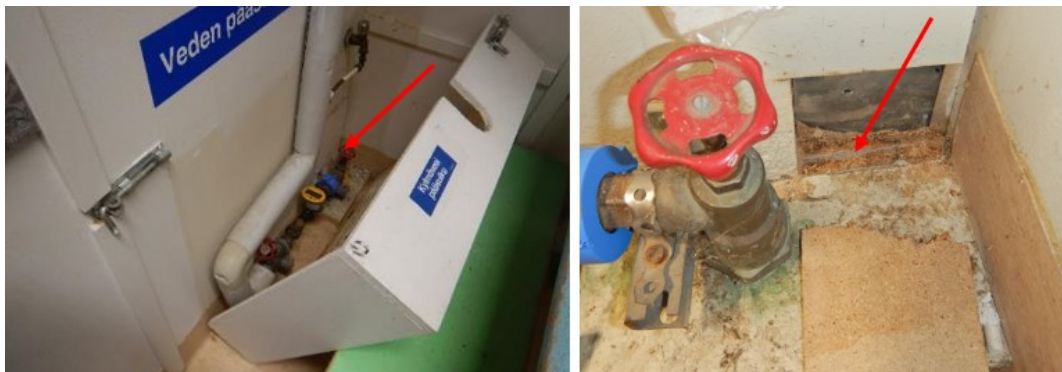
- Tilan 107 ulkoseinässä vesimittarikotelon sisällä on paikallinen selvä kosteus- ja mikrobivaurio sisäverhouslevyissä.
- Muutoin ulko- ja väliseinärakenteissa ei todettu aistinvaraisesti arvioituna tai näyteanalyysien perusteella vaurioitumista.

Kuva 42. Ulkoseinän rakenneavaus RA17 vesimittarin/pääsulun kotelon sisällä. Rakenteen sisäosassa vesiputken vuodon aiheuttama mikrobivaurio lastulevyssä. Höyrynsulun takana rakenne oli kunnossa.

Tilassa 107 on vesimittarinkotelon sisällä paikallinen kosteus- ja mikrobivaurio. Vauriolla on todennäköisesti sisäilmanlaatua paikallisesti heikentävä vaikutus. Rakenne tulee korjata paikallisesti (vaurioituneiden sisäverhouslevymateriaalien poisto, höyrynsulun tiivistys, uudet levytykset).

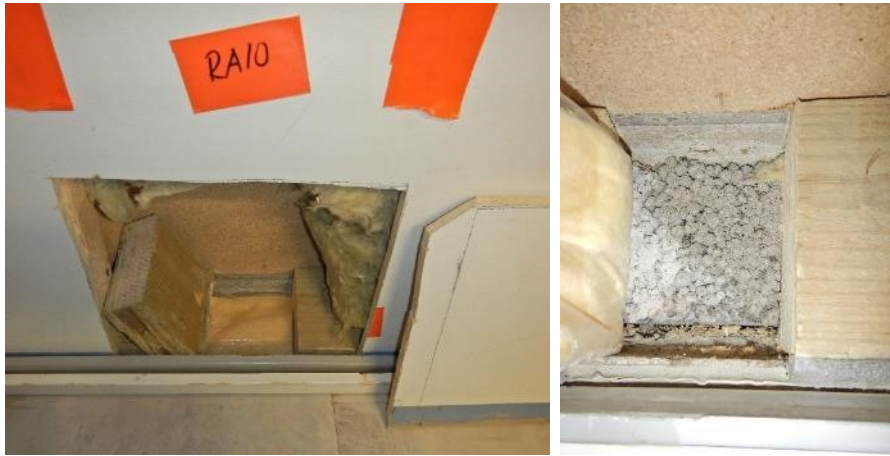
Kuva 43. Omilla perustuksilla lepäävän väliseinän rakenneavaus RA10. Ei poikkeavaa.

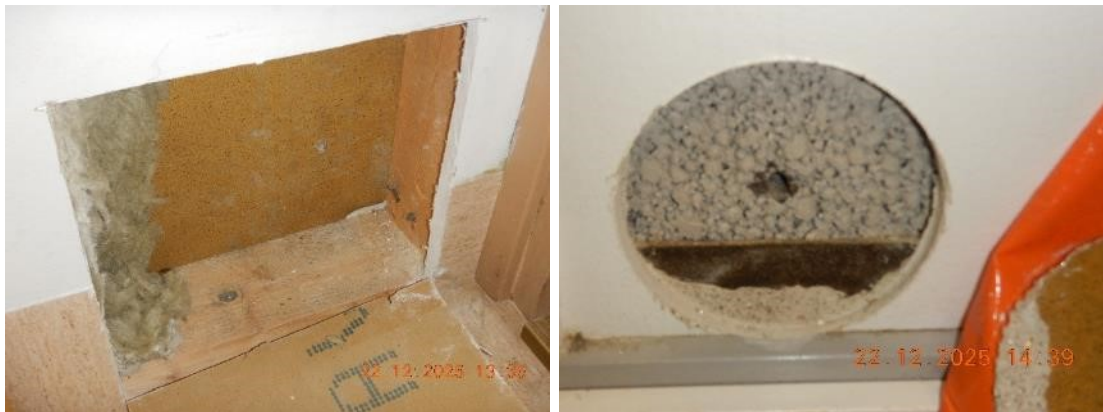
Kuva 44. Vanhan suihkun vastaisen väliseinän rakenneavaus RA7 (vasemmalla) ja wc:n vastaisen väliseinän avaus RA9 (oikealla). Suihkua vasten puurunko ja kuitusementtilevy, wc:tä vasten seinän alaosassa harkko ja kerminosto.

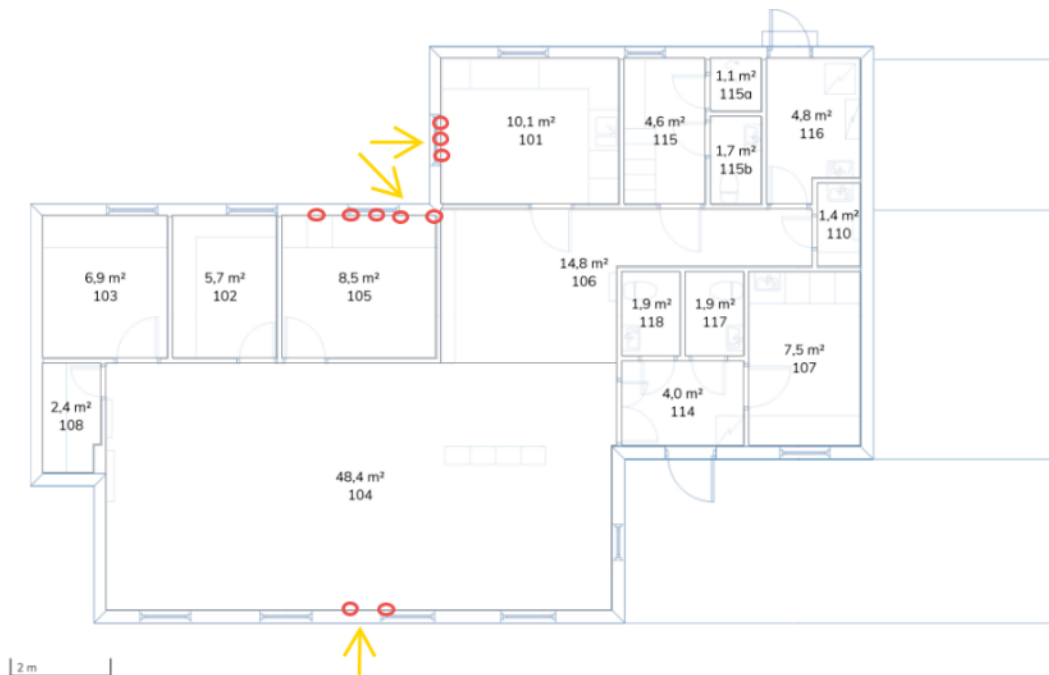
Kuva 45. Merkkiainekokeet. Merkkiaineen syöttöalueet on merkitty keltaisella ja havaitut pistemäiset ilmapuodot punaisella.

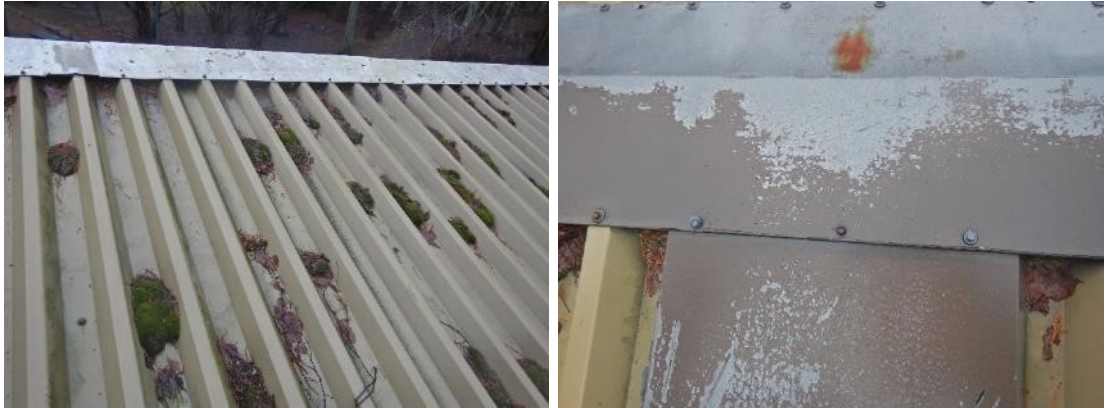
Kuva 70. Sammalta vesikatteen urissa. Oikealla harjapelti, jonka maali on kulunut ja pellin pinta on alkanut ruostua.

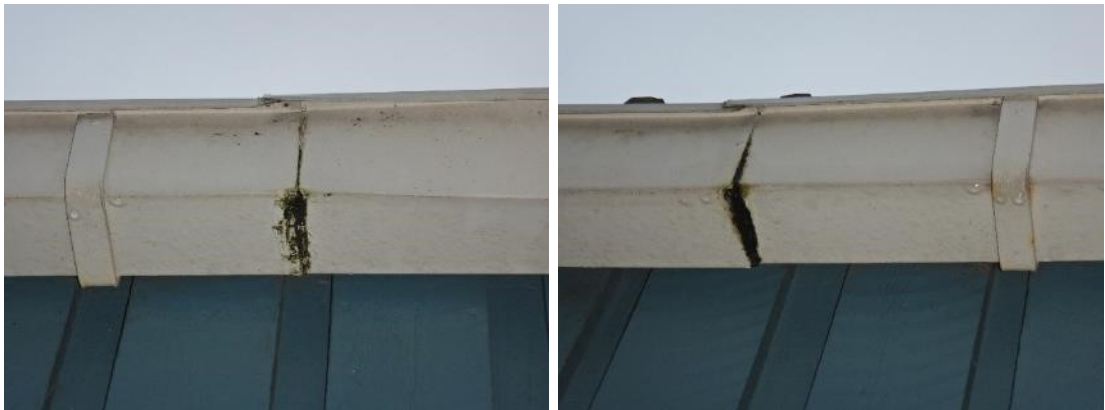
Kuva 71. Vuotavia sadevesikourun liitoksia.

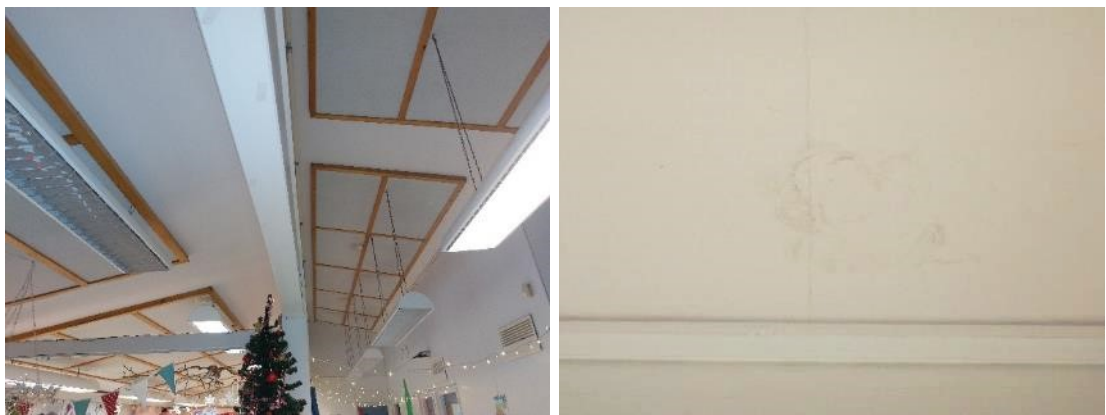
Kuva 72. Lappeen suuntaista kattoa salissa 104. Alemman lappeen reunassa havaittiin kosteusjälki joka tutkittiin rakenneavauksella (RA14).

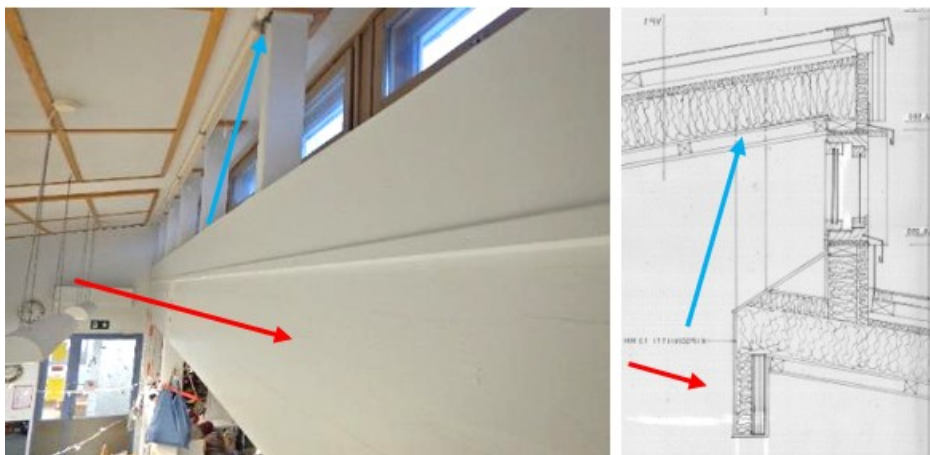
Kuva 73. Yläikkunat kahden kattolapteen välissä. Toteutus poikkeaa suunnitelmista siltä osin, että kantavana vaakarakenteena toimivan liimapuupalkin pinnassa (punaiset nuolet) ei ole suunnitelmassa esitetty eristettä ja levytystä, vaan puupalkki on molemmilta sivuilta näkyvissä. Pystypilarien läpiviennit kattoon eivät ole ilmatiiviitä (siniset nuolet).

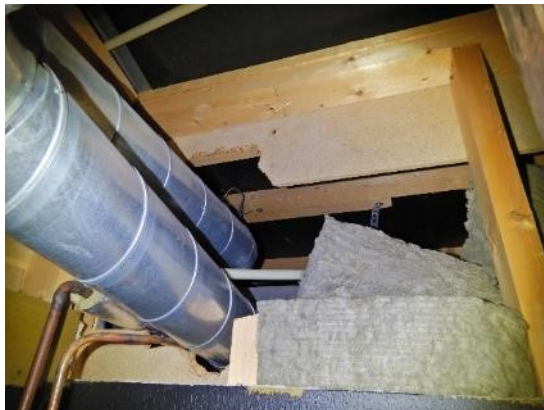
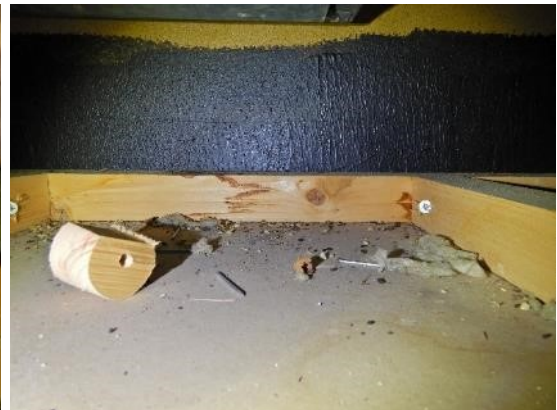
Kuva 75. Wc:n 118 alakattotilaa. Tilassa avointa mineraalivillaa, hiirenpapanoita, roskaa ja vanhoja kosteusjälkiä. Tilassa ovat näkyvillä uusitut, vedeneristetyt väliseinälevytykset sekä myös vanhaa lastulevytystä.

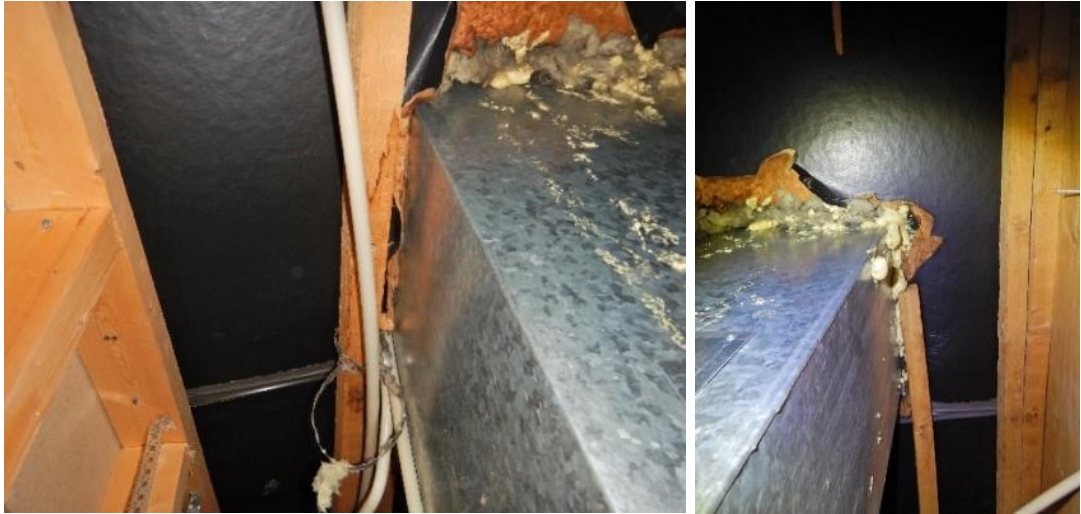
Kuva 76. Wc:n 118 alakattotilaa. Yläpohjarakenteen alapinnan "tiivistyslevyn" materiaali on muovitetulla mustalla paperilla päällystettyä huokoista puukuitulevyä. Läpivienti huippuimurille on vuotanut. Levyssä oli kosteusvauriojälkiä jäteilmakanavan ympärillä. Hankalan sijainnin takia levystä ei saatu näytteitä mikrobianalyysiin, mutta silmämääräisesti arvioituna levy oli selvästi vaurioitunutta. Liittymää on tiivistetty mineraalivillatilkkeillä ja polyuretaanivaahdolla ja levysaumoja putkiteipillä.

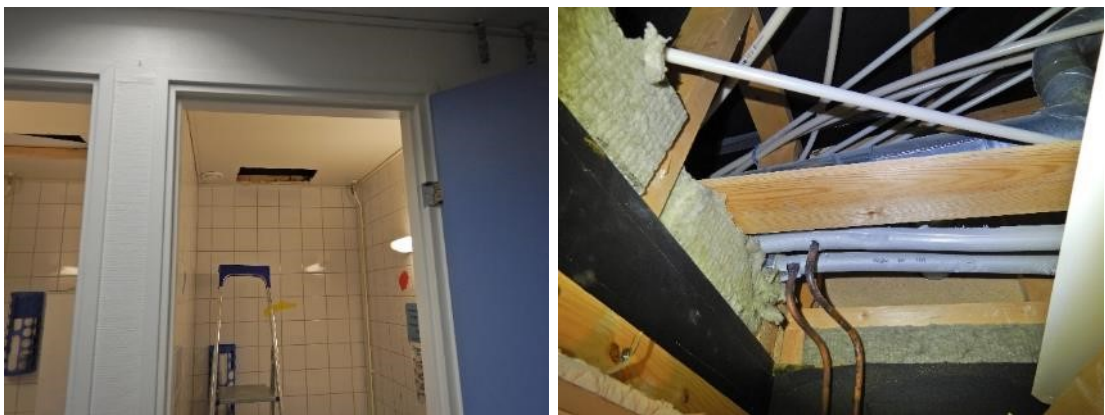
Kuva 77. Wc:n 117 alakatto. Alakatto on samaa tilaa wc:n 118 kanssa. Havainnot kuten 118 edellä. Alakattotilassa on runsaasti sähkövetoja, vesiputket ja ilmanvaihtokanavia.

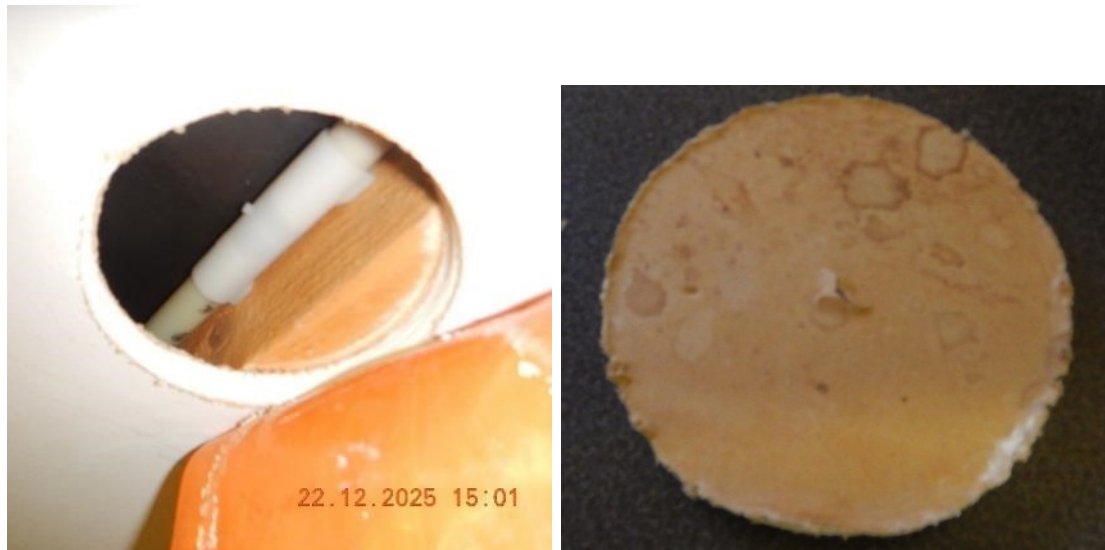
Kuva 79. Rakenneavaukset RA12 ja RA13 keittiön 101 kattoon. Molemmissa avauskohdissa todettiin kosteusjälkiä rakenteessa.

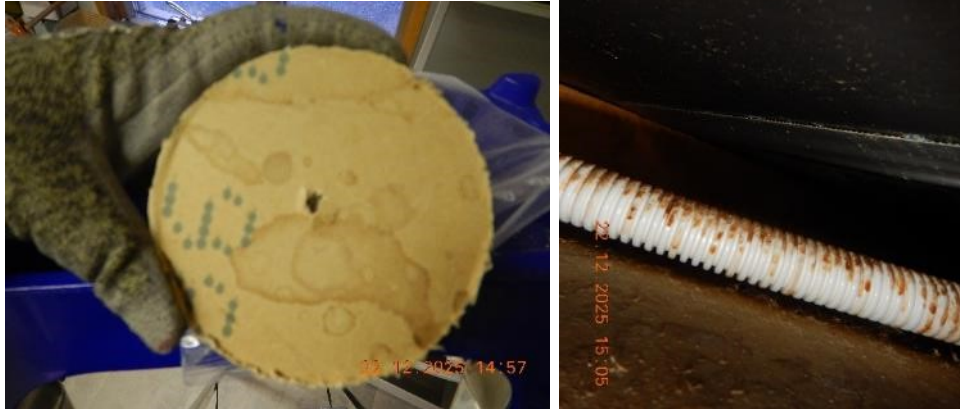
Kuva 80. Rakenneavaukset RA12 ja RA13 keittiön 101 kattoon. Molemmassa avauskohdissa todettiin kosteusjälkiä rakenteessa.

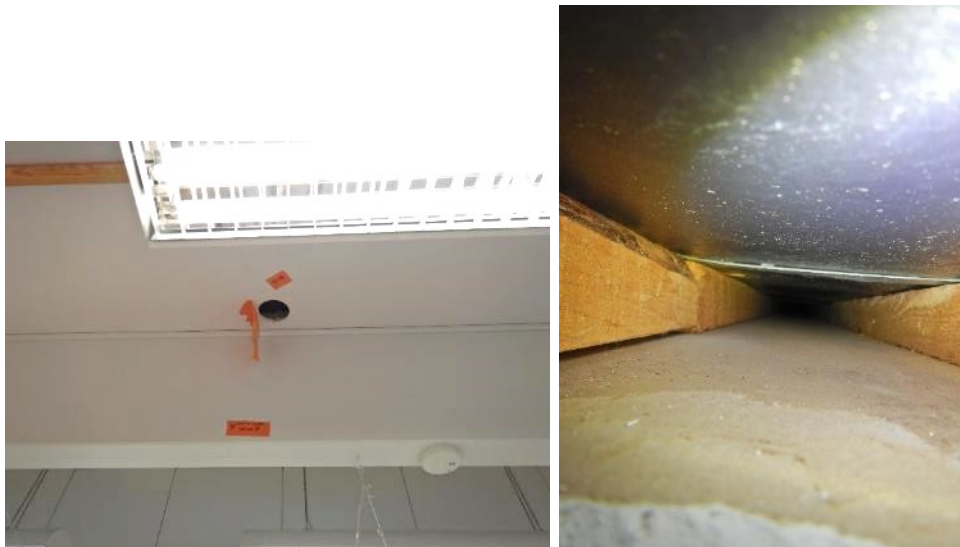
Kuva 81. Rakenneavaus RA14 monitoimitilan 104 kattoon vuotojäljen kohdalle. Kipsilevyssä oli kosteusjälkiä.

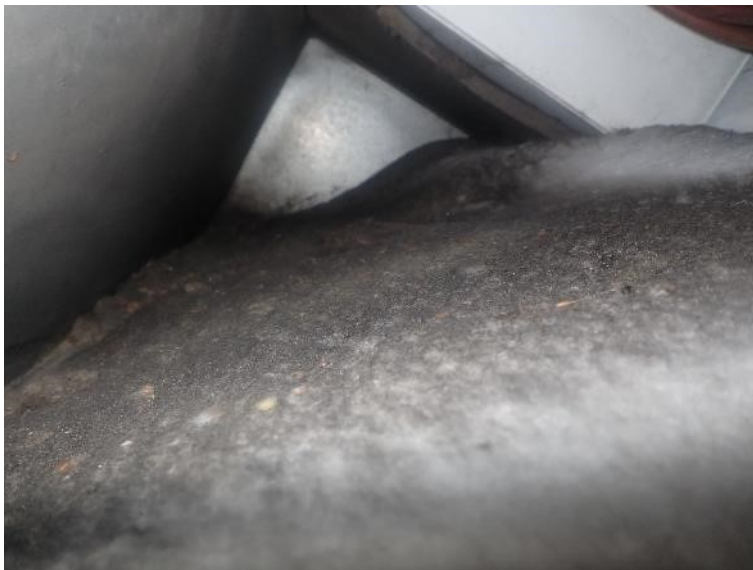
Kuva IV3. Tuloilmakoneen karkeasuodattimessa havaittiin runsaasti pölykerrostumaa ja ulkoilman epäpuhtauksia.

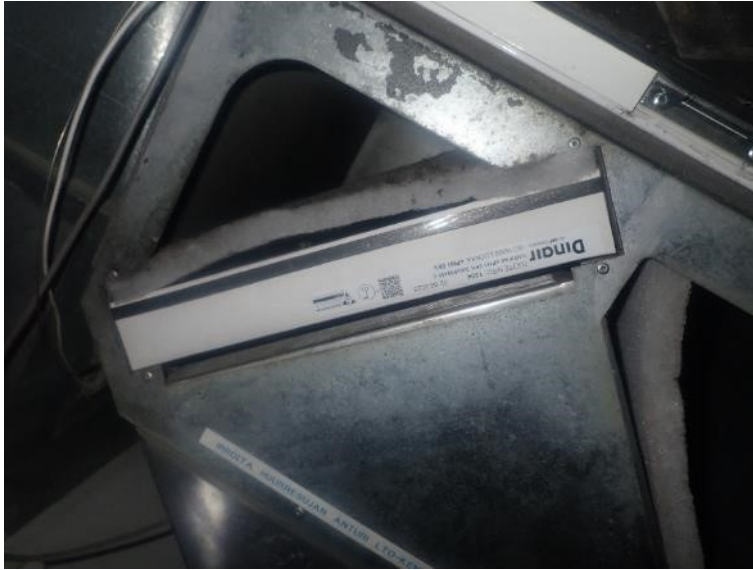
Kuva IV4. Tuloilmakoneen kasettsuodattimen ja ilmanvaihtokoneen rakenneosien välinen tiiveys on puutteellista, josta aiheutuu ohivirtausta.
