22500325-497

RAKENNE- JA KOSTEUSTEKNINEN KUNTOTUTKIMUS

SOTUNGIN KOULUN ASUNTOLA,
SOTUNGINTIE 19, VANTAA

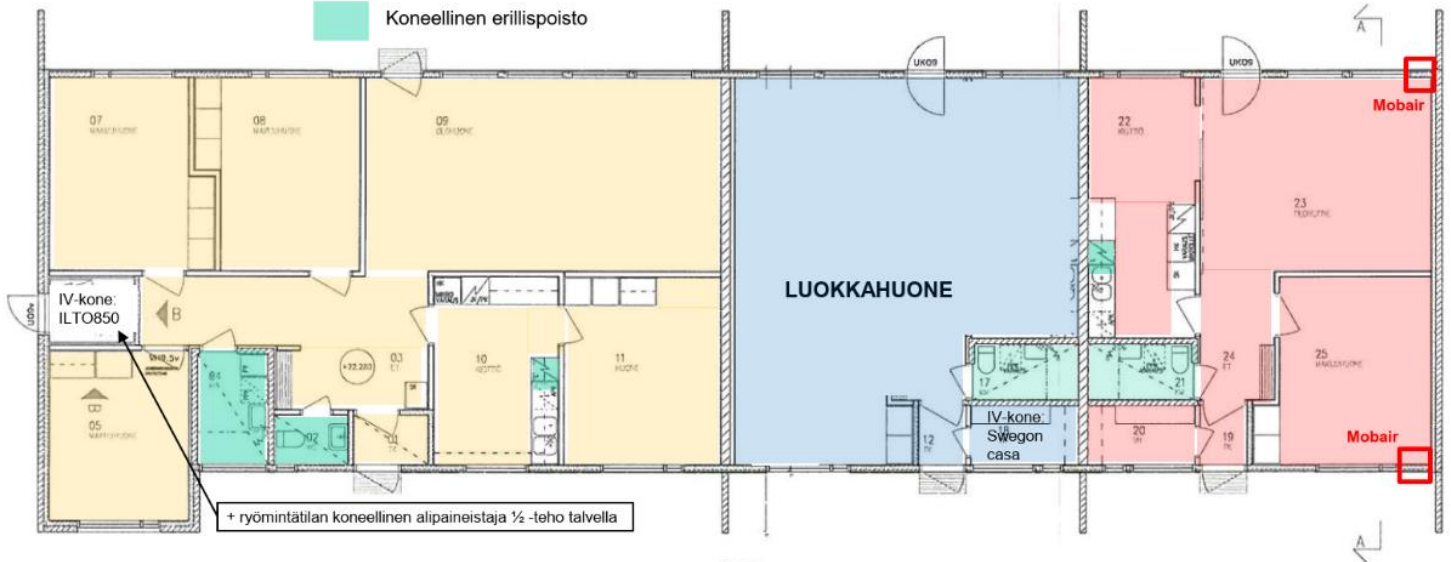
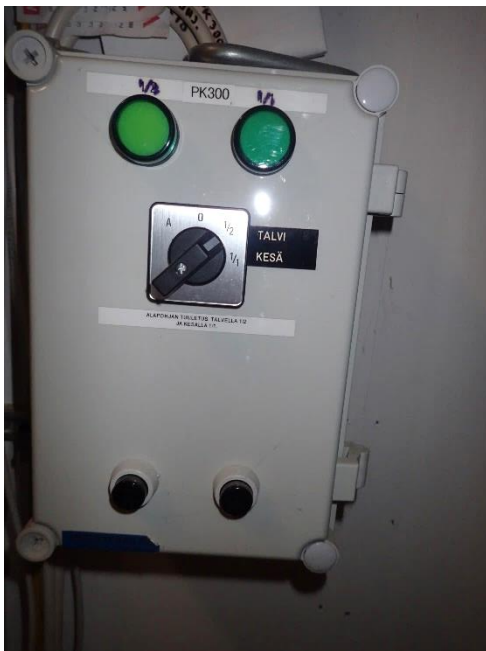
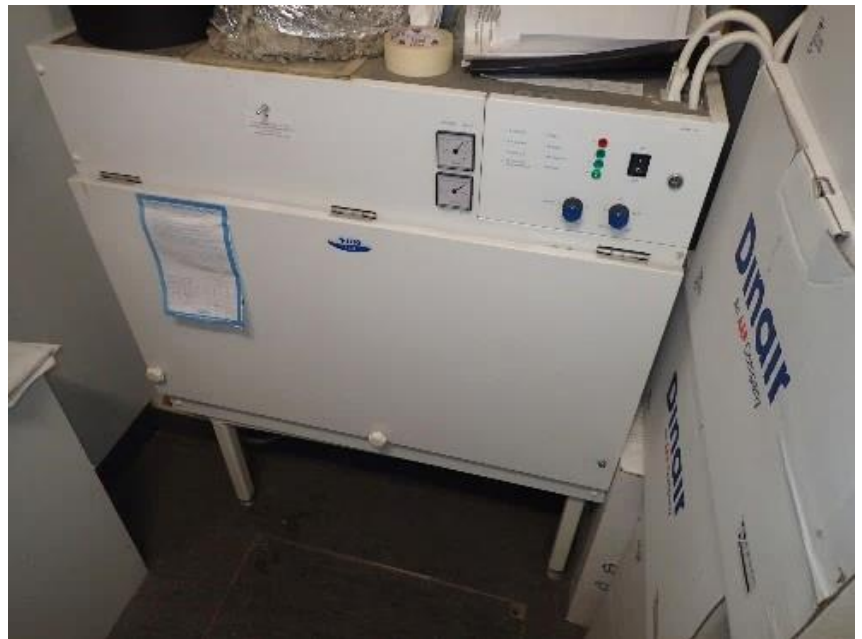
Kuvat 2, 3 ja 4. Kuvassa 2 on esitetty ilmanvaihdon palvelualueet. Ilmanvaihtokuvia ei ollut käytössä, joten tiedot ovat suuntaa antavia. Ryömintätilaan on asennettu erillispoisto, jossa on talvi- ja kesäsäätö. Rakennuksen itäpäätä (rehtorin vanha asunto) palvelee ILTO850 -kone, joka oli säädetty asentoon 2 (normaali, asteikko 1-3).

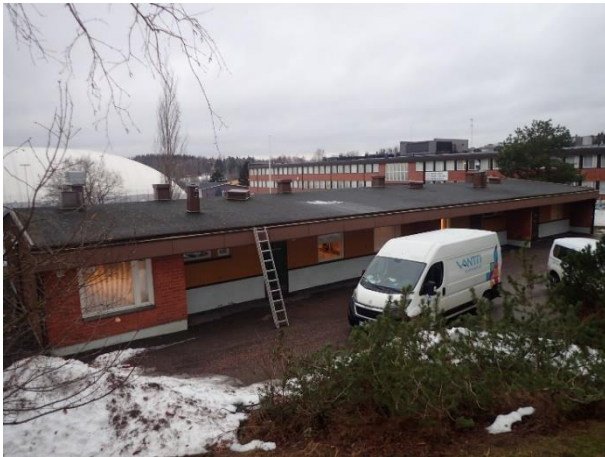
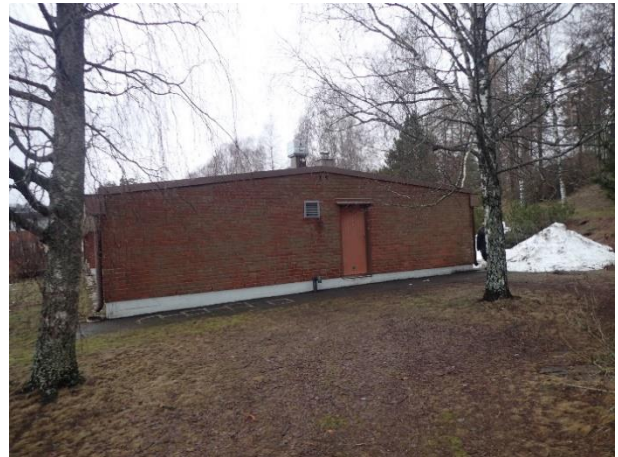
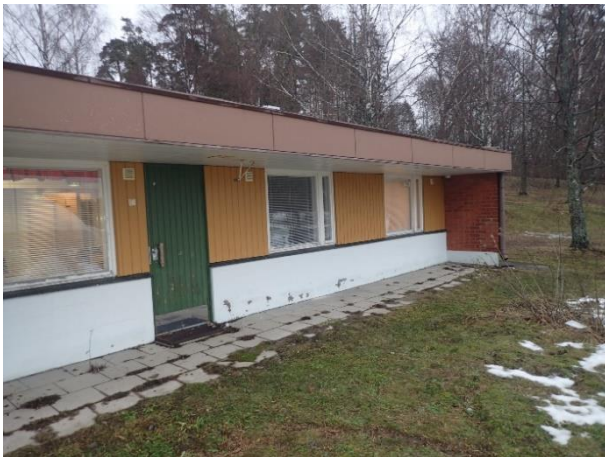
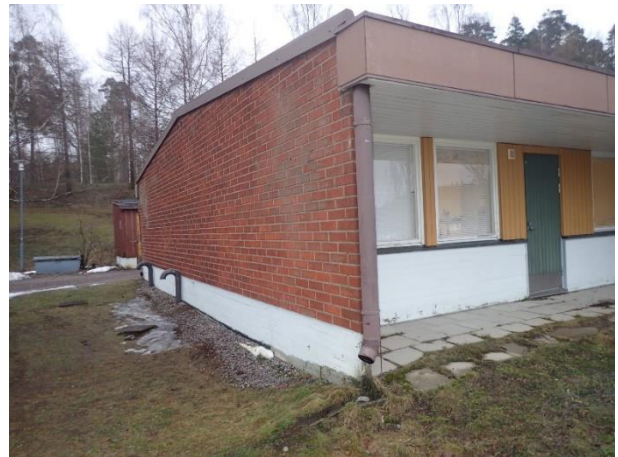
Kuvat 5, 6, 7 ja 8. Asuntolarakennuksen julkisivut ja rakennusta ympäröivät piha-alueet.

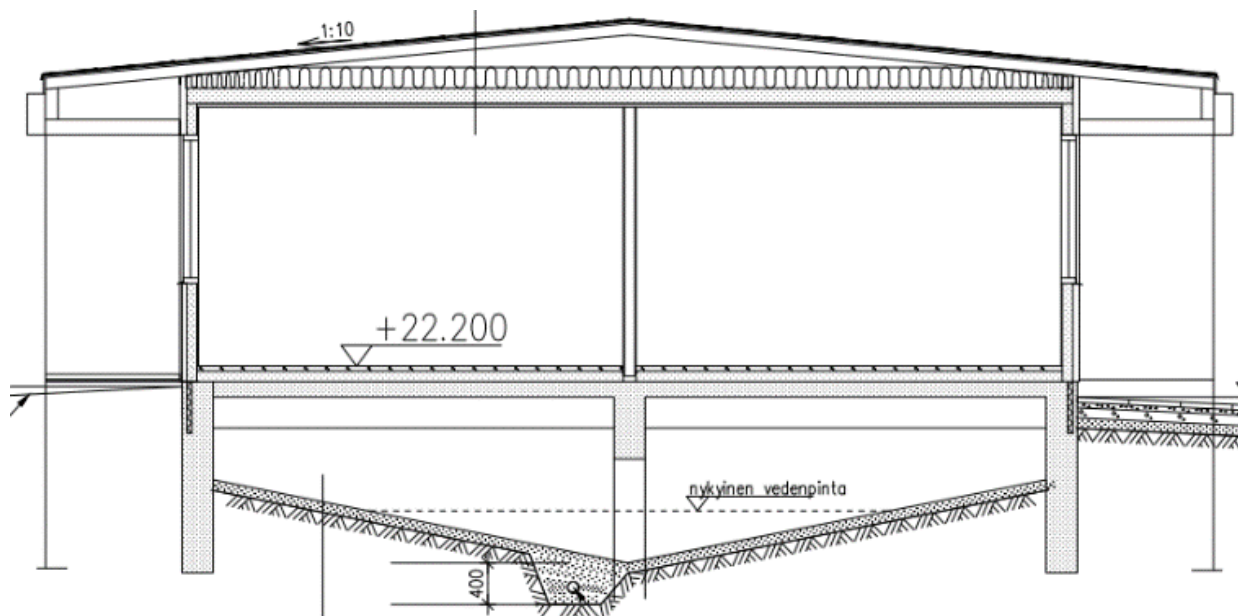
Kuva 9. Vuoden 2005 rakenneleikkauskuva (A-A) oli ainoa lähtötieto rakennetyypeistä.

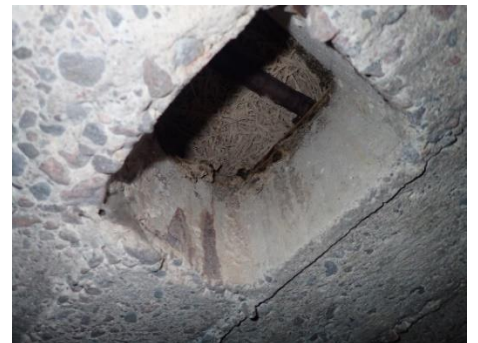
Kuva 11. Kuva ryömintätilan puolelta vanhasta alapohjarakenteen läpivientikohdasta. Eristekerroksena on tojax-eriste.

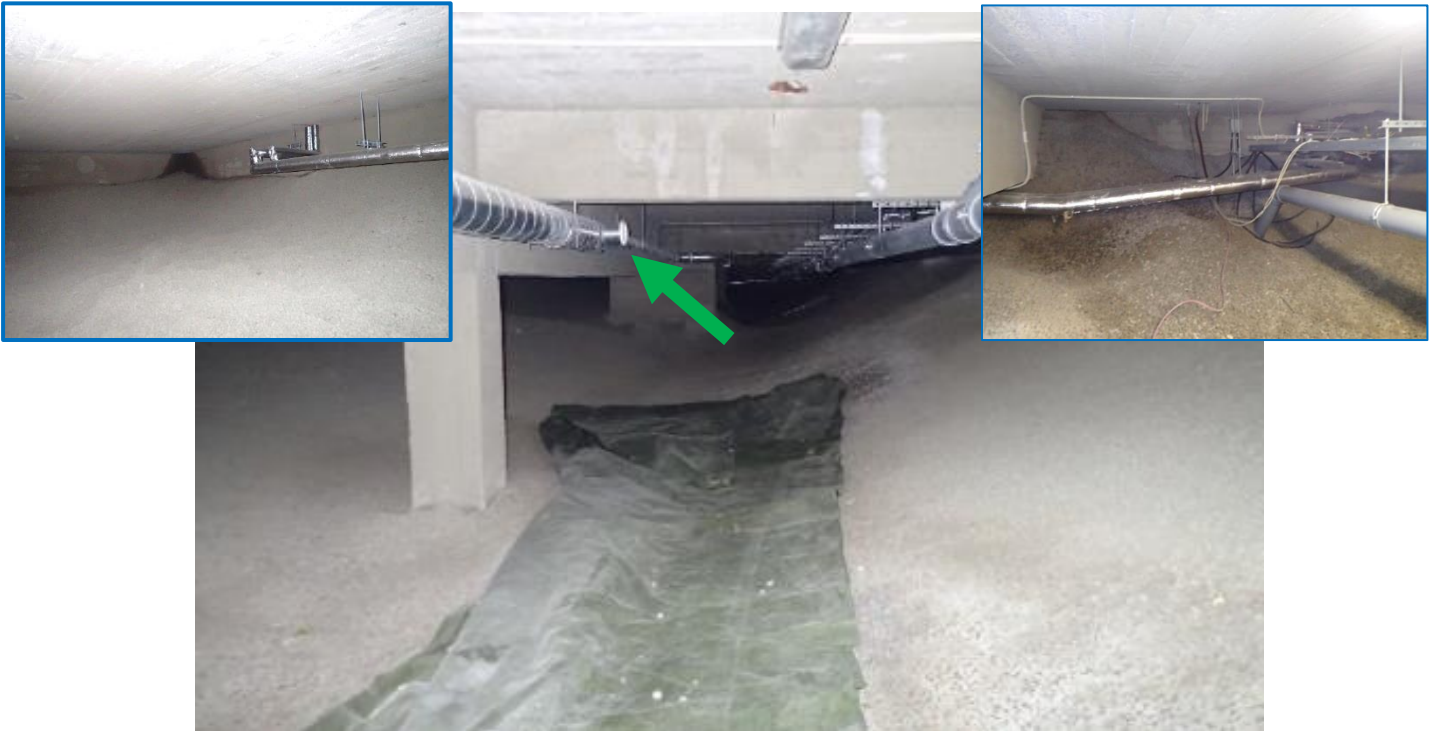
Merkittävin havainto ryömintätilassa oli tilan hyvä kunto. Ryömintätilassa ei todettu rakennusjätettä, poikkeavaa hajua, eikä vettä. Kaikissa rakennuksen kulmauksissa todettiin kosteusjälkiä sokkelirakenteessa noin 0,5 m² alueella. Asuntolan lattian pintakosteuskartoituksen perusteella pintalaattarakenne on kuiva. Pintakosteuskartoituksen tarkemmat tulokset on esitetty liitteessä 1.1.

Kuvat 12, 13 ja 14. Ryömintätilan yleisilme on siisti. Asennustöihin tms. käytetty pressu oli jäänyt ryömintätilan pohjalle. Perusmuurin / sokkelien kulmauksissa todettiin kosteusjälkiä, joiden merkitys tilan sisäilman laadulle arvioidaan vähäiseksi. Ryömintätilassa oli useamassa kohtaa poistoilmaventtiili, joiden todettiin toimivan. Korvausilmaa tuodaan tilaan 4 kohdasta (metallinen tuuletusputki), joista länsipäädyn tuuletusputken aukko on soran peitossa (kuva oikealla ylhäällä).

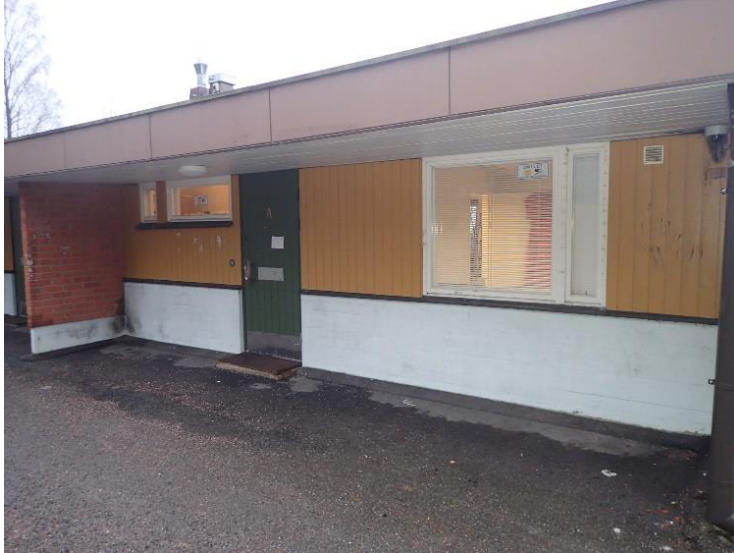
Kuva 15. Pitkillä julkisivuilla ulkoseinärakennetta suojaa säärasitukselta leveät räystäät.

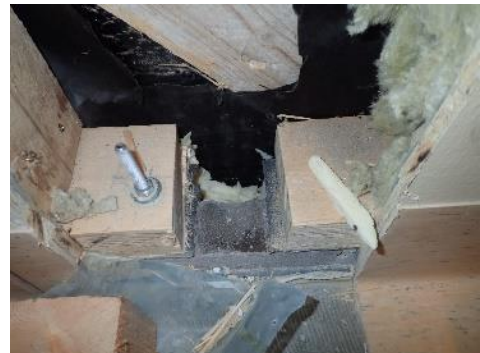
Kuva 16. Tilan 05 ulkoseinän tervapaperin pinnoissa, mineraalivillassa tai SPU-eristeessä ei todettu mikrobikasvustoa.

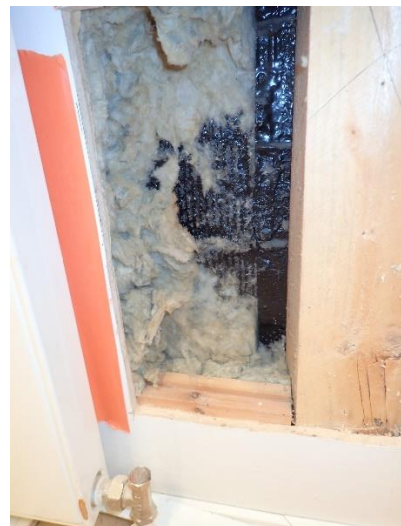
Kuva 18. Luokahuoneen ulkoseinän mineraalivillaeristeessä ei todettu mikrobikasvustoa.

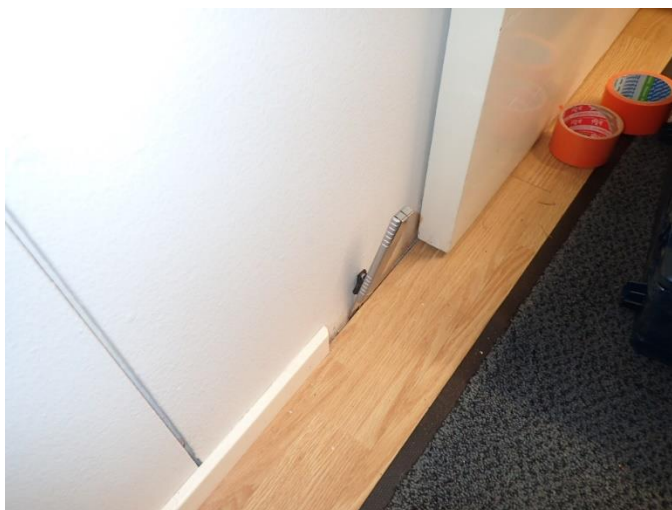
Väliseiniin ei tehty rakenneavauksia. Väliseinät ovat pääosin levyrakenteisia. Vanhojen huoneistojen välissä on tiiliseinät (2 kpl), jotka on levytetty. Myös wc-tilojen väliseinärakenteet ovat todennäköisesti kivrakenteisia. Osa väliseinistä on rakennettu paikalla valetun kantavan betonilaatan päältä, jolloin eristekerroksesta on suora ilmayhteys sisäilmaan (**kuva 20**).

Kuva 20. Keittiön väliseinärakennetta tilassa 23, joka on todennäköisesti alkuperäinen rakenne. Lattian ja väliseinän liitokohdassa on rako eristekerrokseen asti.

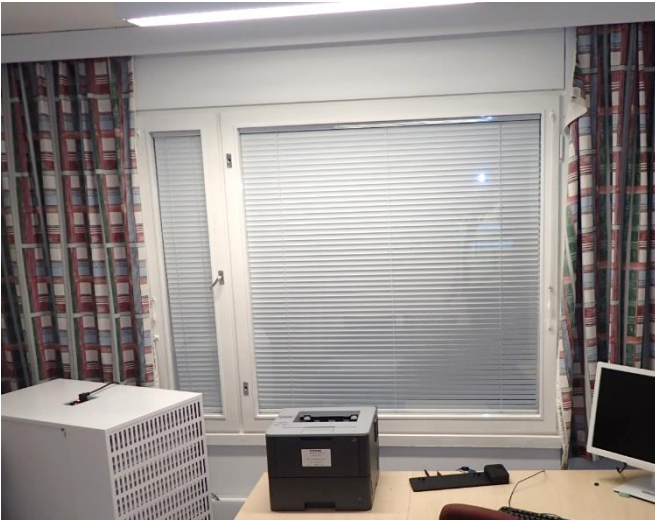
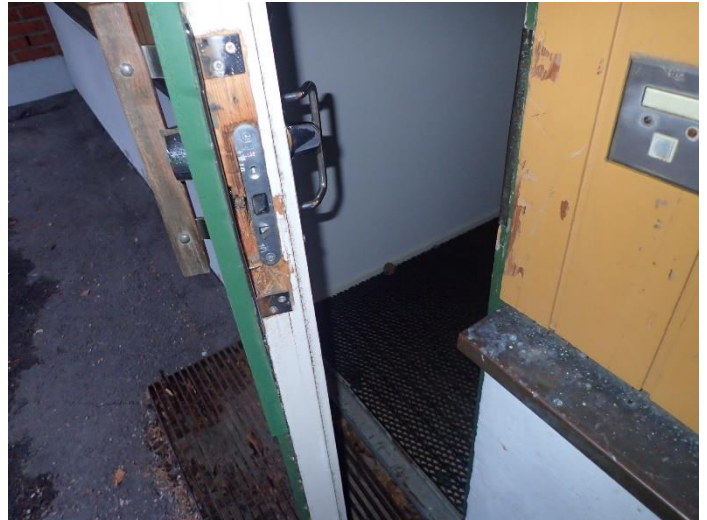
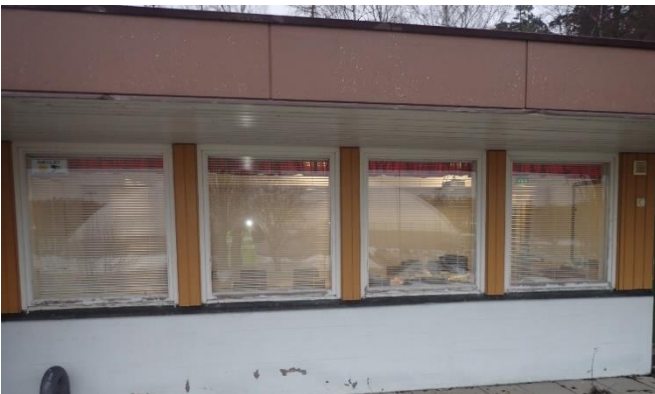
Kuva 21, 22 ja 23. Yleiskuvia kohteen ikkunoista ulko-ovesta. Eteläjulkisivun puoleiset ikkunapuitteet ja ovet ovat huoltotoimenpiteiden tarpeessa.

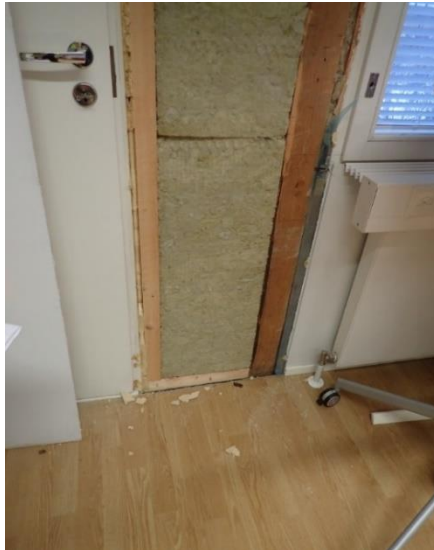
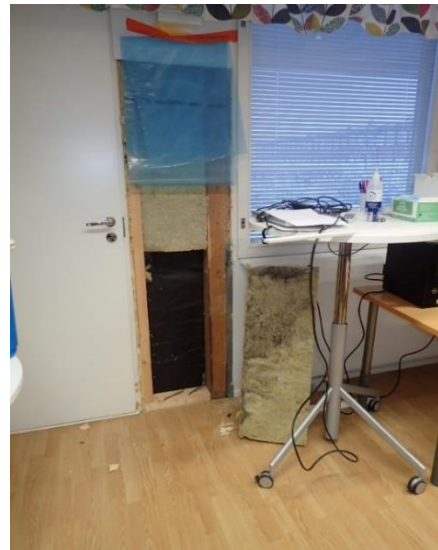
Kuvat 24 ja 25. Rakenneavaus RA13 tilassa 23. Rakenne on korjattu todennäköisesti viimeisen peruskorjauksen yhteydessä 2005-2006. Valesokkelirakennetta on korjattu nostamalla alaohjauspuu lattiatasolle. Alkuperäinen tervapaperi on jätetty rakenteeseen betonirakenteen pikisivelyn ja mineraalivillaeristeen väliin. Tervapaperin liitoskohdat eivät ole tiiviitä. Ilmavuotojen jälkiä on näkyvissä eristeen ulkopinnassa. Höyrynsulkumuovi on limitetty, mutta muovia ei ole teipattu.

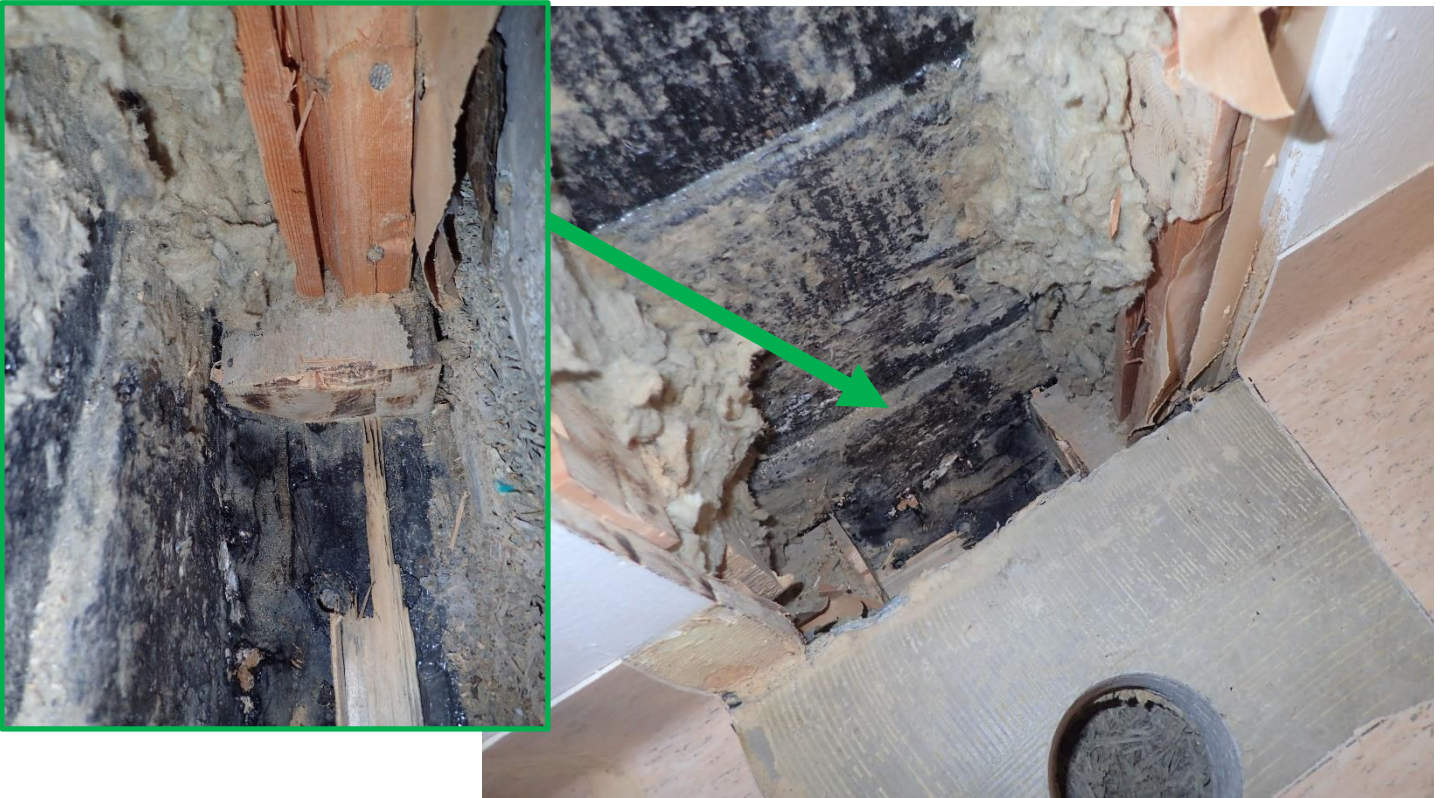
Kuvat 26, 27 ja 28. Rakenneavaus RA12 tilan 22 ulkoseinärakenteeseen. Rakenne on todennäköisesti alkuperäinen. Höyrynsulkuna on muovipintainen paperi ja eriste on kiinni betonirakenteen pikisivelyssä. Mineraalivillaeristenäytteessä MR15, joka otettiin alaohjauspuun päältä ja betonirakenteen pinnan vierestä, ei todettu mikrobikasvustoa. Alaohjauspuun pinnoissa sekä pintalaatan valusuojan pinnoissa todettiin viite mikrobikasvustosta. Lattiarakenteen eristeenä on lastuvillalevy (tojax-levy). Rakenneavauksessa RA7 tilassa 09 (kokoustila) irrotettiin ikkunarakenteiden välinen vuorilista ja otettiin näytteet pahvista (MR10) ja mineraalivillaeriste -"tilkkeistä" (MR11), joissa ei todettu mikrobikasvustoa.

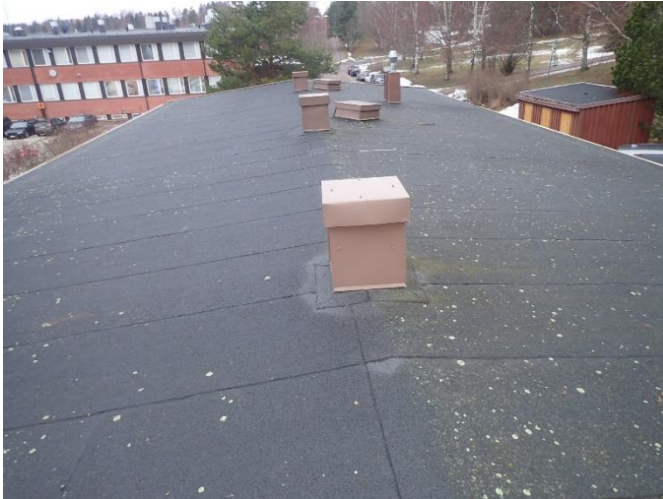
Kuvat 29, 30 ja 31. Yleiskuvaa yläpohjarakenteen pintarakenteista. Sisäpuolelta levyrakennetta on osittain uusittu ja lisätty akustiikkalevyjä. Todennäköisesti maalattu panelimainen puukuitulevy on alkuperäistä rakennetta.

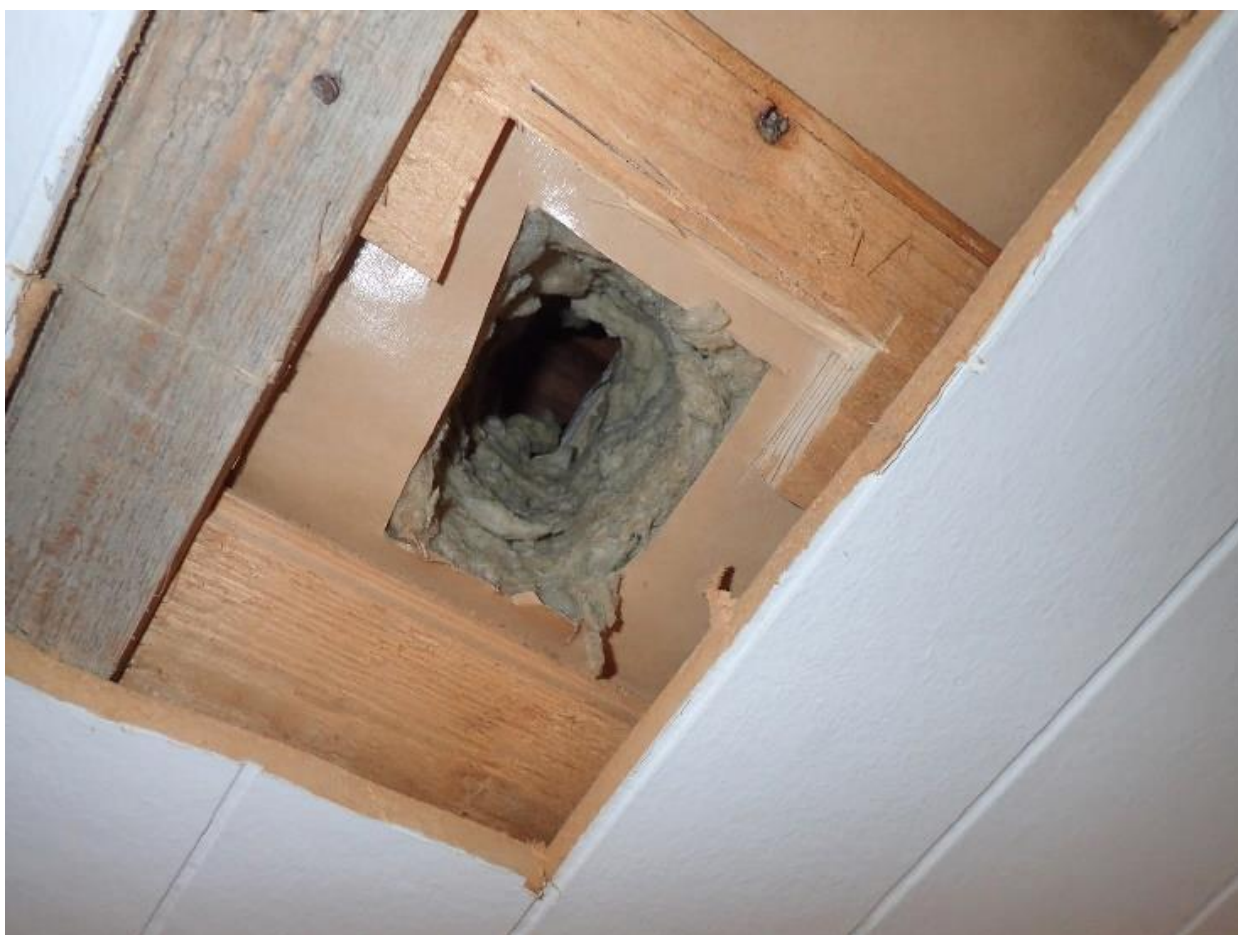
Kuva 33. Rakenneavaus RA3 tilassa 07. Muovitetun pahvin päältä otetusta mineraalivillanäytteestä MR8 ei todettu mikrobikasvustoa.

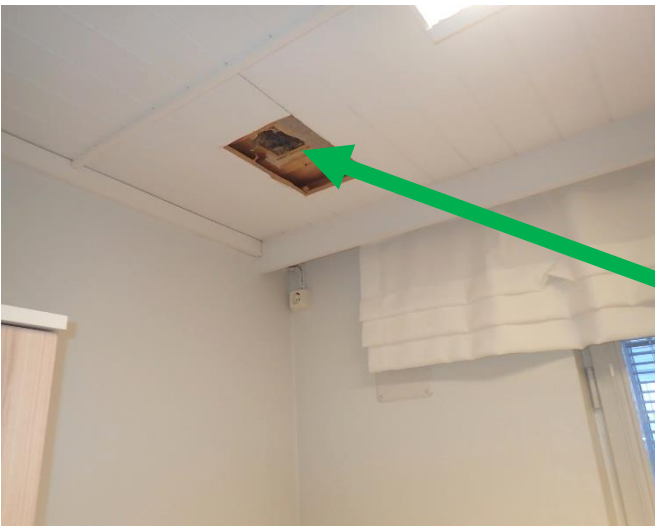
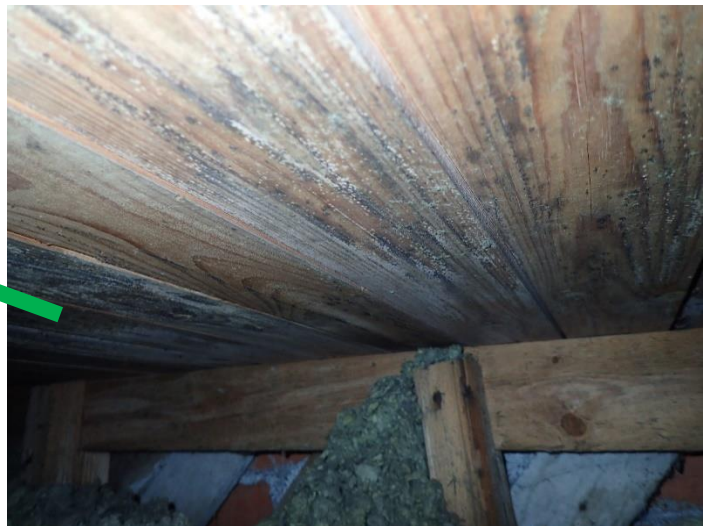
Yläpohjan rakenneavauksissa havaittiin voimakkaammin samaa "vanhan talon hajua" kuin tultaessa sisään rakennukseen. Aistinvaraisen arvion perusteella haju on mineraalivillamainen ja aavistuksen mikrobiperäinen.

Kuvat 34 ja 35. Tilan 07 yläpohjan rakenneavauksesta RA3 kuva päätyseinän suuntaan. Kattolaudoituksen pinnassa on silminnähtävää mikrobikasvustoa.

Tulosten ja havaintojen perusteella rakennuksen yläpohjarakenne on sisäilman laadulle ongelmallisin rakenne. Kattoluukun puurakenteissa, kattolautojen pinnoissa ja katon alustilan irtonaisissa laudoissa todettiin silminnähten laho- tai mikrobivaurioita. Näytteitä otettiin 2 kpl mineraalivillaeristekerroksen sisätilojen puoleisesta pinnasta. Näissä materiaalien mikrobiinäytteissä ei todettu mikrobikasvustoa. Merkkiainekokeiden ja jatkuvatoimisten paine-eromittausten tulosten perusteella yläpohjarakenteesta kulkeutuu ilmaa sisätiloihin. Todennäköisesti merkittävin osa rakennuksen sisäilmassa tunnistettavasta poikkeavasta hajusta on peräisin yläpohjasta. Katon alustilan tuuletusaukot ovat ”harjan” kohdalla rakennuksen päädyissä ja pitkillä sivuilla räystäsrakenteessa. Vuonna 2005 räystäsrakenteeseen on suunniteltu tuulenohjaimia. Kahden viikon seurannassa tilassa 09 yläpohjan eristetila oli keskimäärin ylipaineinen sisätilaan nähden. Katon tuuletuksen toimivuuteen tarvitaan lisäselvityksiä.

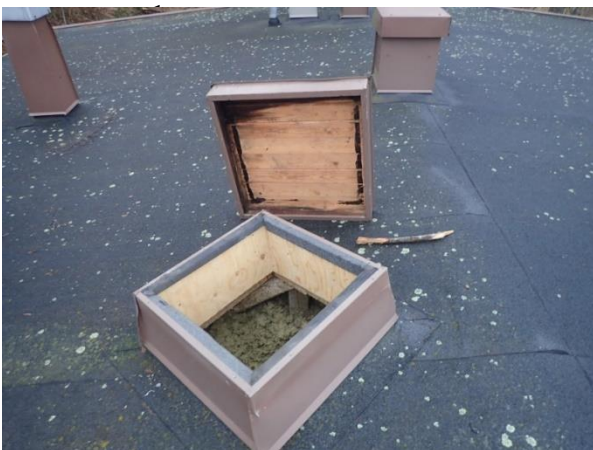
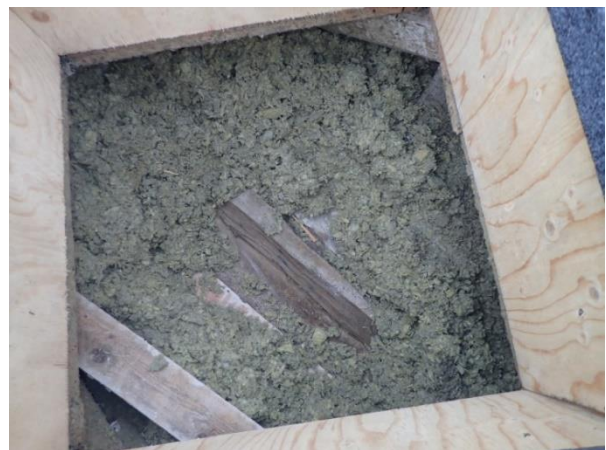
Kuvat 36 ja 37. Tilan 03 kohdalla kattoluukku todettiin osittain mikrobivaurioituneeksi (tummentumat luukussa). Laudanpalat ja osa puhallusvillasta oli märkää.

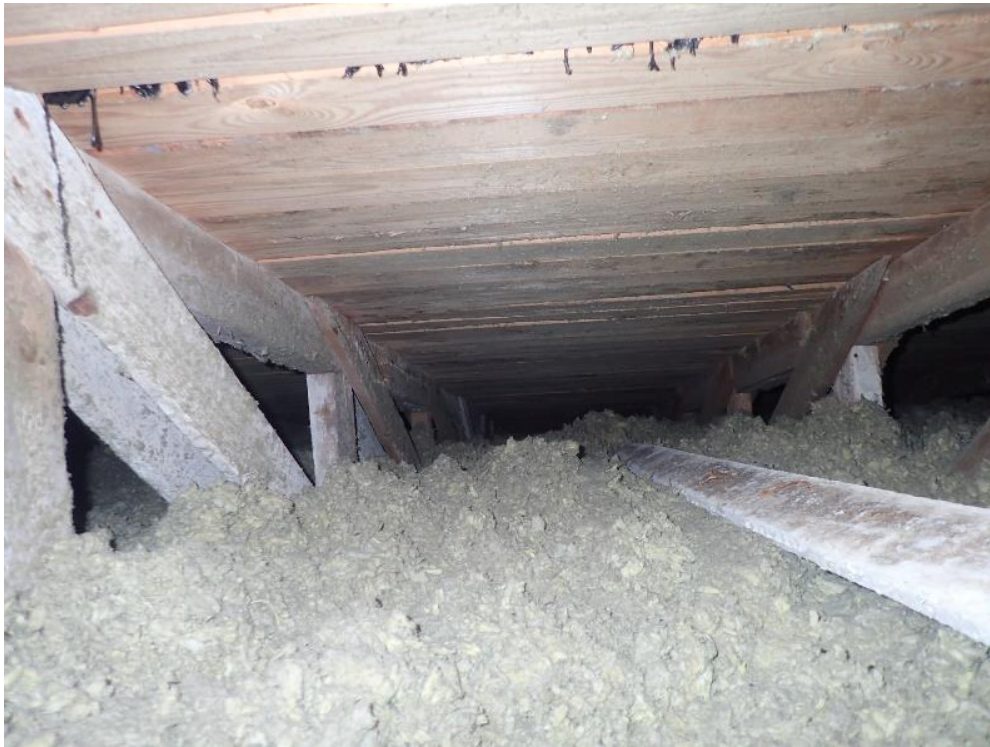
Kuvat 38, 39 ja 40. Katon alustilassa on korkeutta n. 300 – 400 mm. Viimeisessä peruskorjauksessa on suunniteltu, että vanha rakennusjäte poistetaan ja lisätään puhallusvillaa, sekä kattolaudoitus uusitaan vaurioituneilta osin.

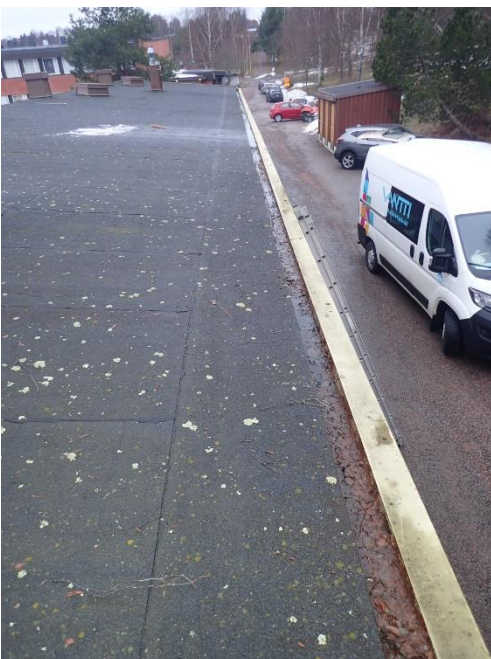
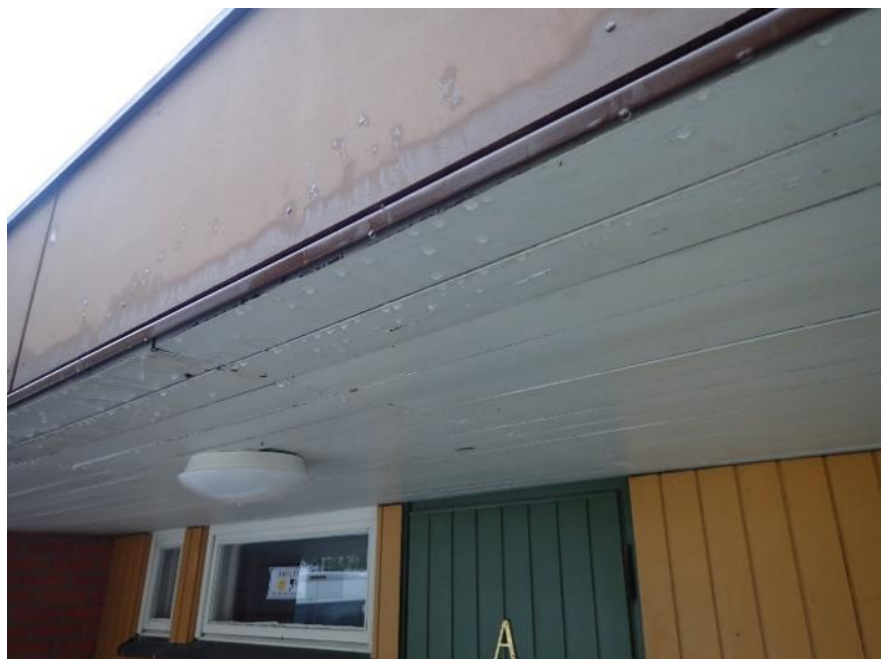
Katon räystäskouruissa oli paljon lehtiä ja vesi seiso i kouruissa. Akuutti vesivuoto todettiin A-sisäänkäynnin edessä leveässä räystäsrakenteessa. Todennäköisesti kourussa on epätiivittä kohtia, joista vesi pääsee lipan rakenteeseen. Vesivuotokohdan rakenteisiin ei tehty rakenneavauksia.

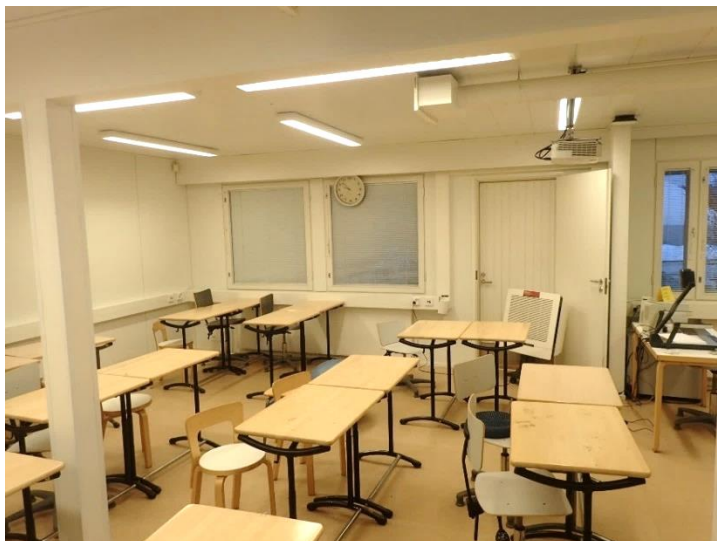
Kuva 41. Luokkahuoneessa seurattiin hiilidioksidipitoisuutta, jonka kuvaajan perusteella luokassa oli käyttöä kolme kertaa seurantajakson aikana. Tilan käyttäjämäärät eivät ole tiedossa.
