Raportti

Vaskivuoren lukio, laajennusosa

Rajattu kosteus- ja sisäilmatekninen kuntotutkimus

15.1.2026

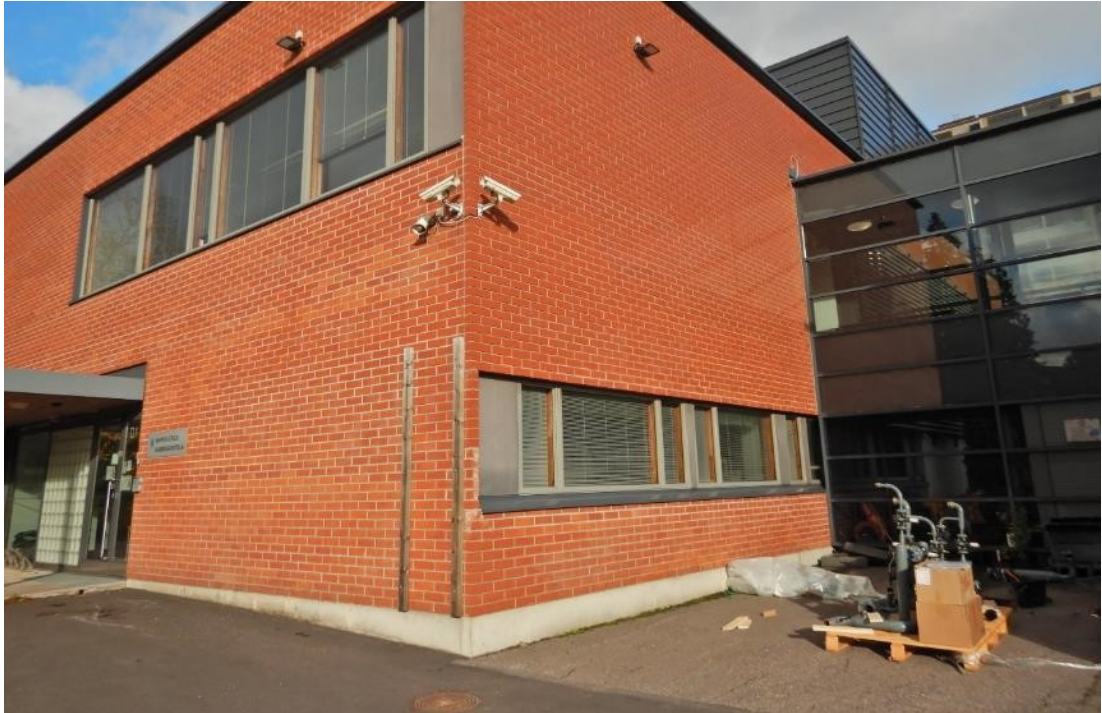
Kuva 10. Laajennusosan asfaltoitujen/laatoitettujen alueiden ja sokkelin välissä on paikoittain sammalkasvua. Laajennusosan lounaisnurkassa oli vähäistä kalkkihärmää julkisivumuurauksen pinnassa, joka liittyy todennäköisesti kohdassa aiemmin olleisiin asennuksiin.

tai eläinverkoin. Sokkelin juurille oli kasvanut sammalta joillakin alueilla. Näissä kohdissa sammal suositellaan poistamaan ja sokkelin viereen tekemään asfalttimakkarat veden lammikoitumisen estämiseksi suoraan rakennuksen juurelle.

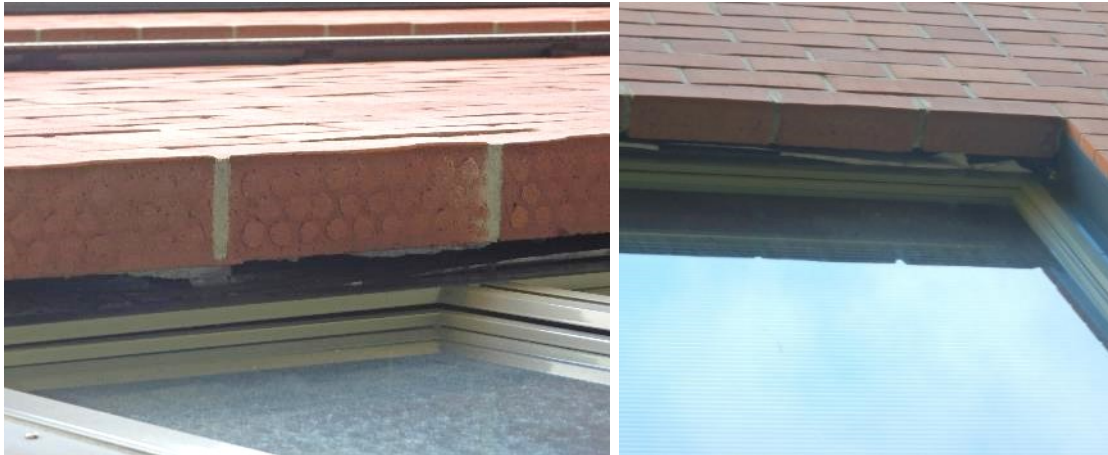
Kuva 13. Ikkunaliittymän yläosa on avoinna ulkoseinän tuuletusrakoon. Tuulensuojapaperi roikkuu / on irronnut alaosaan monin paikoin.

Julkisivut olivat yleisesti hyväkuntoiset ja toimenpidetarpeet liittyvät pääasiassa ikkunaliittymiin, joissa ikäänntyneiden joustavien saumamassojen uusinta on ajankohtaista lähivuosina. Ikkunoiden yläpuoliset liittymät ovat avoinna ja ulkoseinän tuulensuojavillan tuulensuojapaperi on irti laajoilla alueilla. Tuulensuojapaperi suositellaan kiinnittämään ja liittymä suojaamaan tuuletusrei'illä varustetuin pellityksin

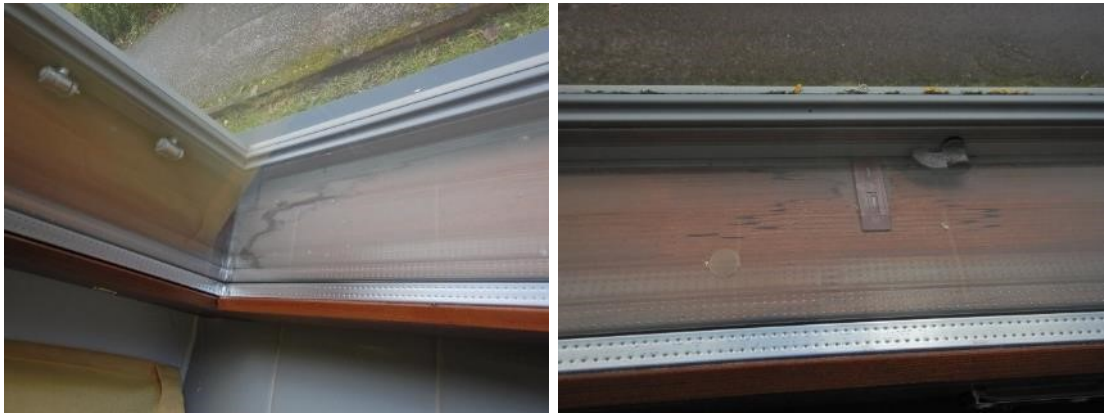
Tilojen ikkunoiden välitiloissa havaittiin kosteusjälkiä. Todennäköisesti vettä pääsee alakarmin päälle kovalla tuulella ulkolehden ja karmin liitoksesta. Tilan 172 tuuletusikkuna oli jumissa.

Kuva 19. 1. kerroksen tilojen ikkunoiden väleissä oli kosteusjälkiä yleisesti mutta pienialaisesti.

Ikkunoiden väleissä havaittiin kosteusjälkiä. Jotta rakenteisiin ei ajan myötä pääse kehittymään vaurioita suositellaan ikkunoiden käyntiä ja ikkunaliittymien tiiveyttä selvittämään tarkemmin ja korjaamaan havaitut vesitiiveyspuutteet ikkunoiden pitkäaikaiskestävyyden varmistamiseksi.

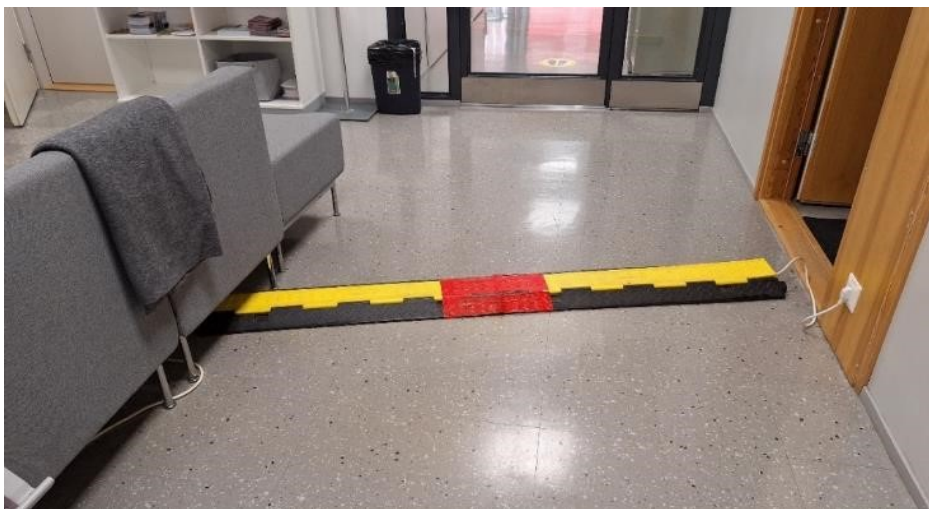
Kuva 20. Tilojen 172/173 ja 179/180 välissä olevassa odotustilassa oleva johtokotelo, josta havaittiin PAH-yhdisteisiin/öljyhilivetyihin viittaavaa hajua.

- tilojen 172/173 ja 179/180 välissä olevan odotustilan haisevan johtokotelon poisto välittömästi, tilalle suositellaan tehtäväksi tarkoituksenmukainen johtoveto sähköasentajan toimesta
- linoleumitaulujen poisto tilasta 172 seuraavan vuoden aikana
- ikkunoiden alakarmien päällä olevien kosteusjälkien syyn tarkempi selvitys

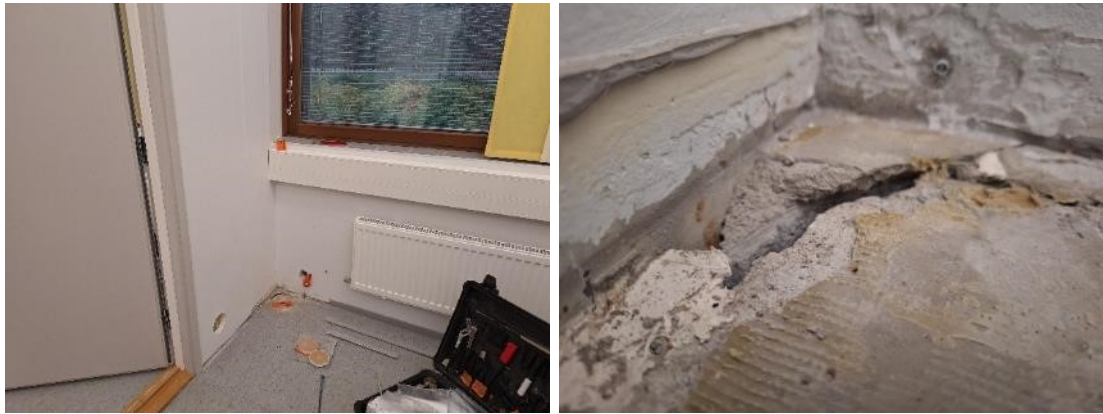
*Kuva 21. **Vasen kuva:** Yleiskuva kohdasta, johon kaikki tilan rakenneavaukset tehtiin. **Oikea kuva:** Nurkasta irrotettiin lattian muovimatto ja tämän alla havaittiin painuma ja halkeama tasoitevalussa. Nurkassa alapohjan betonilaatan irrotuskaista on asennettu liian etäälle nurkasta ja valu on haljennut kohdasta. Painumisen on todennäköisesti saanut aikaan betonilaatan ja reunan kuivumisvaiheessa eri tavalla muotoaan muuttanut valu. Havaintojen perusteella nurkkaa on myös tiivistetty valkoisella massalla ennen plaanon asennusta. Halkeaminen on tapahtunut plaanon ja maton asennuksen jälkeen. Halkeamasta havaittiin ilmavirtaus rakenteesta sisätiloihin päin, eli kohdassa radonkaista ei ole tiivis. Lattian ja seinän liittymässä on muuten radonkaista ja lisäksi laatan reunoille on lisätty joustava saumamassaus, jotka tekevät liittymästä yleisesti tiiviin. Alapohjaan tehtiin myös porareikä (RA3), jossa ei todettu poikkeavaa, ks. liite 3.*

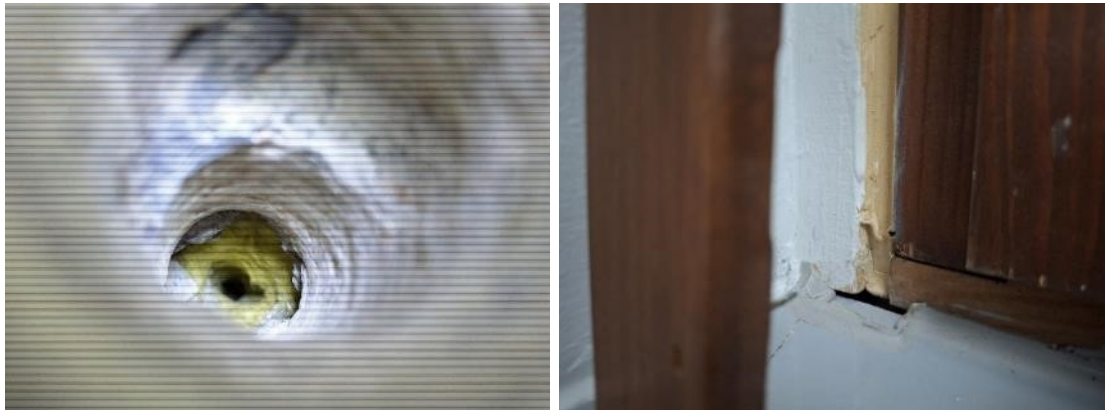
*Kuva 22. **Vasen kuva:** Rakenneavaus RA1 ulkoseinään. Ulkoseinän eristeenä on mineraalivillaa, jossa ei havaittu poikkeavaa ja sen mikrobianalyysissä ei todettu mikrobikasvua. **Oikea kuva:** Ikkunakarmin ja ulkoseinän liittymään (RA4) on lisätty joustava saumamassaus pystyliittymään. Massaus puuttuu vaakaliittymistä.*

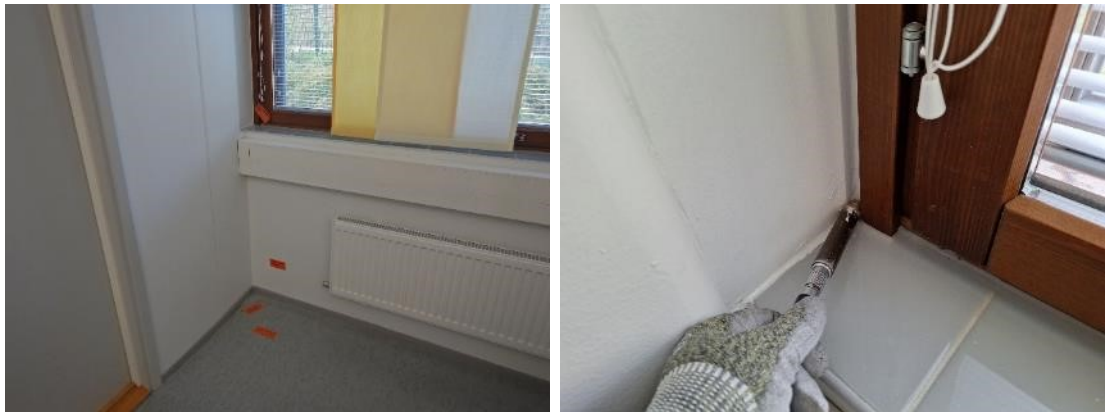
Kuva 23. Vasen kuva: Merkkiainekokeessa tutkittu ulkoseinän osuus.

Oikea kuva: Ikkunan pystylistan takaa havaittiin kohtalaista pistemäistä ilmavuotoa normaalissa ja koneellisesti alipaineistetussa tilassa. Kohdan rakenneavauksessa havaittiin, että karmiliittymään on asennettu joustava saumamassaus, joka oli aivan alareunastaan kuitenkin avoin.

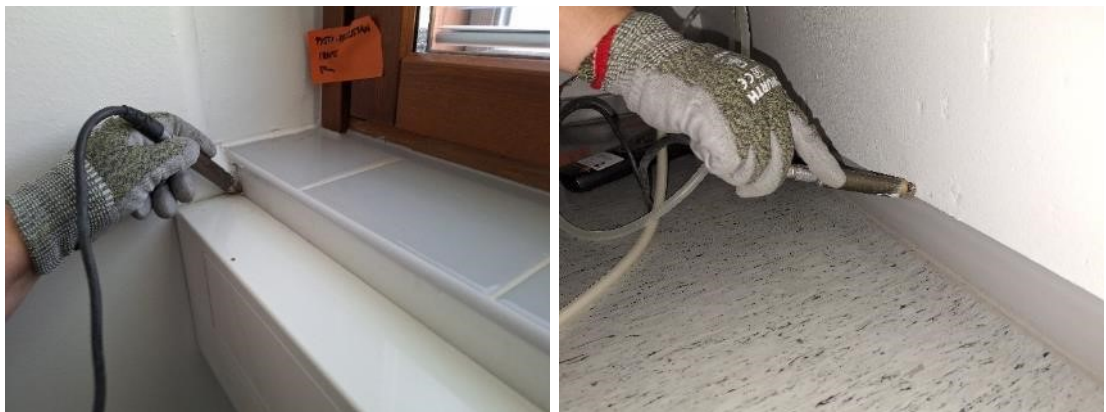
Kuva 24. Vasen kuva: Sähkökourun liittymäkohdasta havaittiin vähäistä...kohtalaista pistemäistä ilmavuotoa koneellisesti

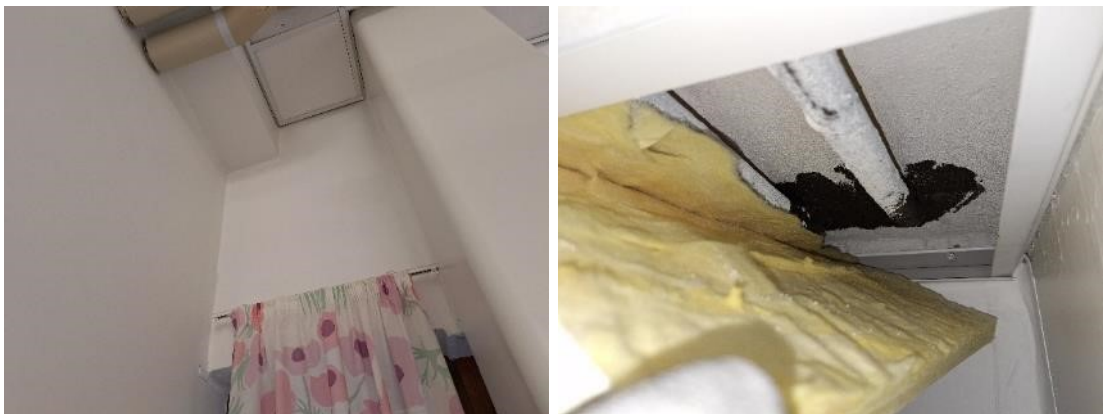
Kuva 26. Nurkkakohta tilassa 180, jossa siivousvedet ovat vuotaneet ylemmästä kerroksesta patteriputkien läpiviennin kautta aiemmin. Kohdassa alakattolevy on uusittu pinnoittamattomalla mineraalivillalevyllä ja patteriputken läpivienti on tiivistetty.

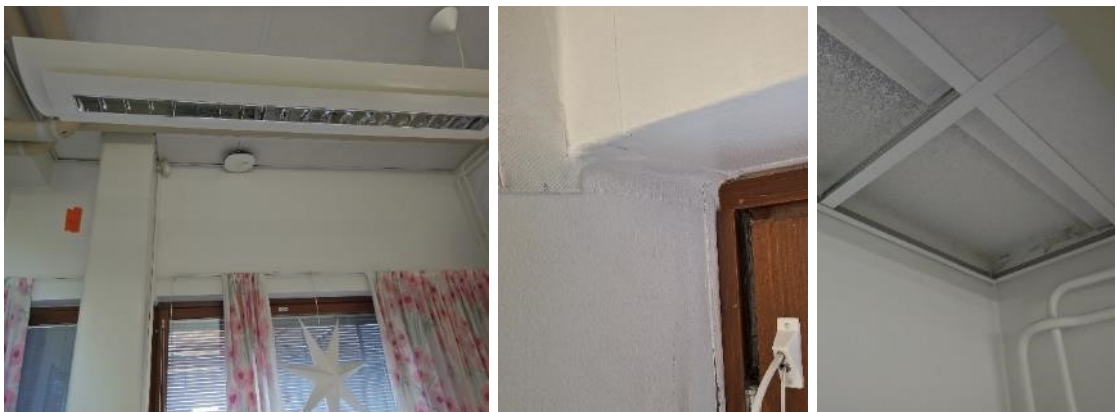
Kuva 27. Tilassa 180 ikkunaliittymät on tiivistetty, mutta välipohjan liittymät ovat tiivistämättä, toisin kuin tilassa 179 (ks. seuraava kuva).

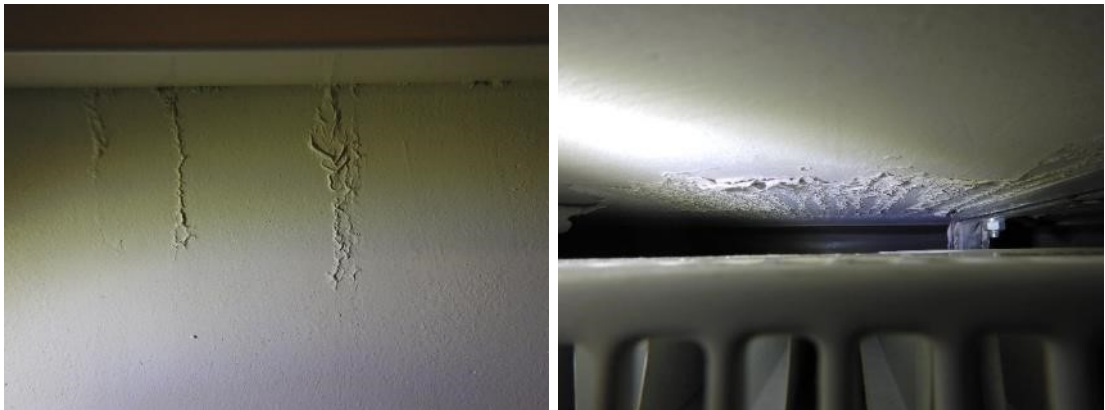
Kuva 29. Tilan 179 maalipinta hilseilee pääasiassa seinän alaosassa, erityisesti patterin takana. Hilseily oli epätavallisen näköistä; maali ja tasoite eivät olleet pehmenneitä, vaan maalipinta oli tiivis ja kiinni alustassa, vaikkakin kuprulla.

Tilan 179 patterin takana maalin hilseilyn tarkka syy ei ole tiedossa. Hilseily poikkeaa tyypillisestä rakenteen kosteusrasituksesta johtuvasta hilseilystä olomuodoltaan eikä rakenteissa havaittu kohonneita kosteuspitoisuuksia. On mahdollista, että kohtaan on päässyt jonkin verran kosteutta esim. avoimen ikkunan kautta rakennusaikana, kun maali on ollut tuoretta. Maali ja alapuolinen betoni eivät ole vaurioherkkiä materiaaleja, ja rakenne on havaintojen perusteella kuiva, eikä hilseily näin ollen vaikuta sisäilman laatuun heikentävästi.

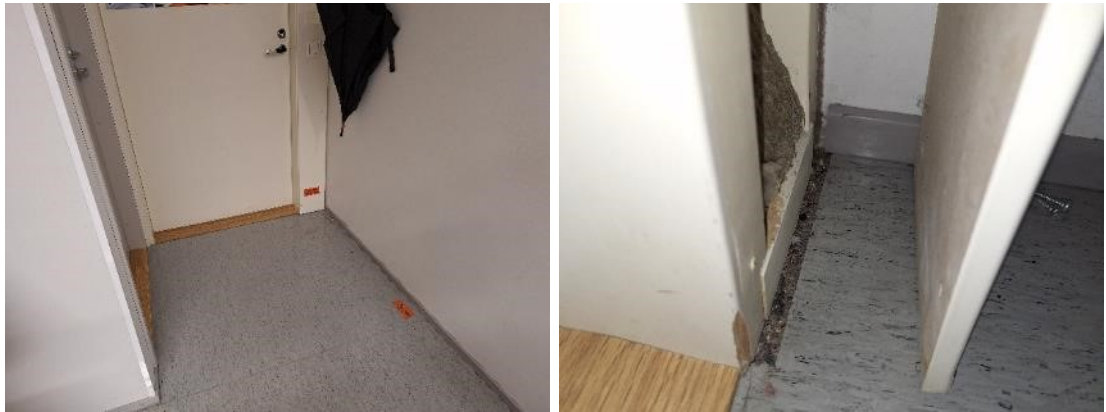
Kuva 30. Rakenneavaus RA7 tilassa 179. Kalustelevyn alareunassa havaittiin vähäisiä kosteusjälkiä, mutta puusta kerätyssä materiaalinäytteessä ei todettu mikrobikasvua. Kalustelevyn alareunassa oli vähäistä turpoamista. Avauskohdassa ei havaittu muuta poikkeavaa.

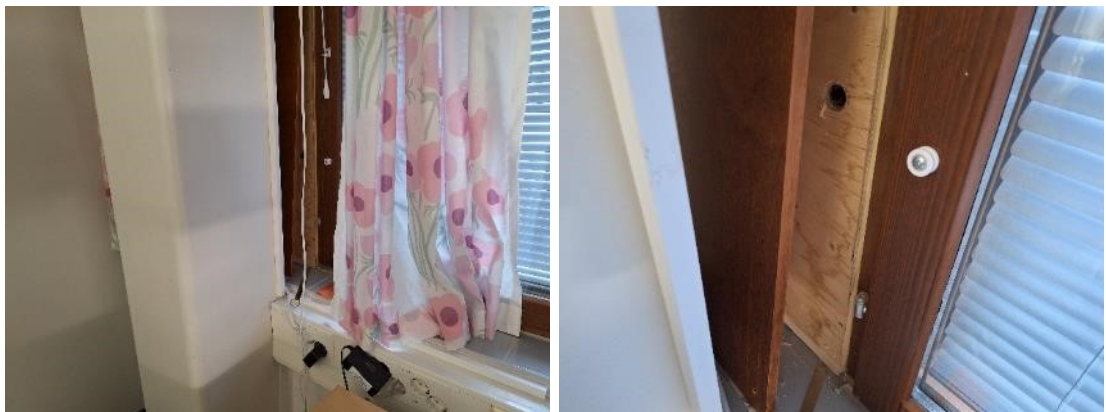
Kuva 31. Rakenneavaus RA6 tilassa 180. Ikkunavälin levytyksen vanerin reunassa havaittiin kosteusjälkiä ja sisäpinnan kalustelevy oli vähäisesti turvonnut yhdestä kohdasta. Vanerista kerätyssä materiaalinäytteessä

Tilan 180 katon välipohjan patteriputkien kautta aiemmin valuneet siivousvedet ovat todennäköisesti kulkeutuneet ikkunoiden välisen levytetyn osan kalustelevyn ja vanerin väliin. Vanerissa oli kosteusjälkiä ja siinä todettiin epäily mikrobikasvusta suoramikroskopoinnilla. Kohdan

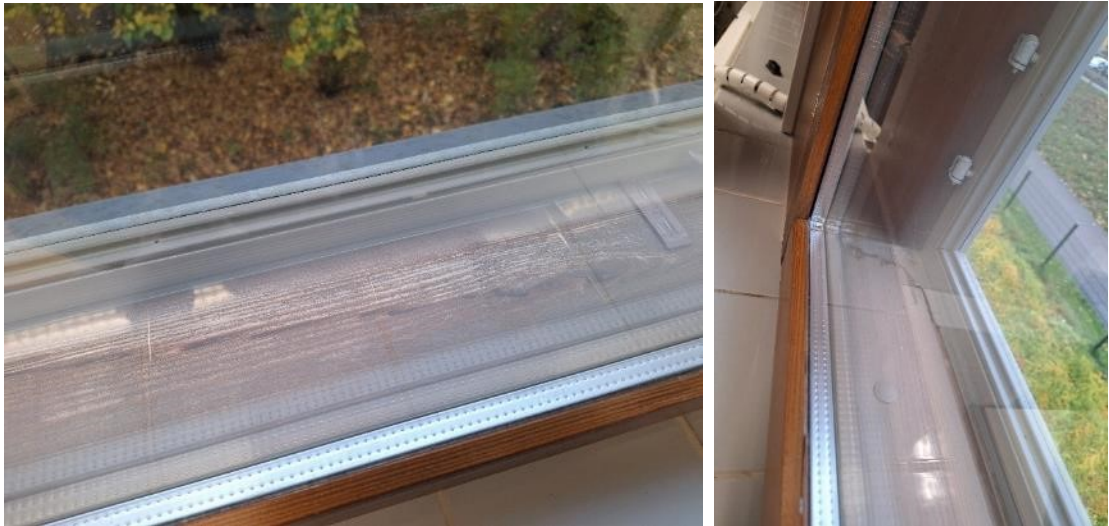
Kuva 33. Tilojen ikkunoiden välissä oli kosteusjälkiä pääosassa tarkastetuista tiloista.

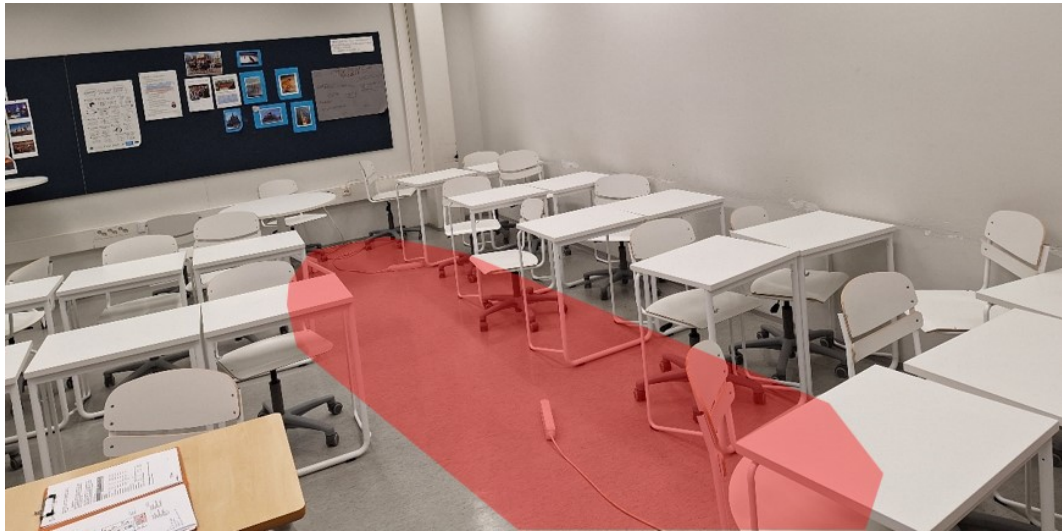
Kuva 34. Luokan 266 lattian alue, jossa havaittiin kohonneita pintakosteusilmaisimen lukemia. Viereisen väliseinän takana on WC-tiloja, joiden lattiassa on lähtötietojen perusteella kevytsoraeristekerros viemäriinjoja varten. Wc-tilojen lattioissa ei havaittu poikkeavia lukemia. Kohonneille lukemille luokan lattiassa ei havaittu selvää syytä.

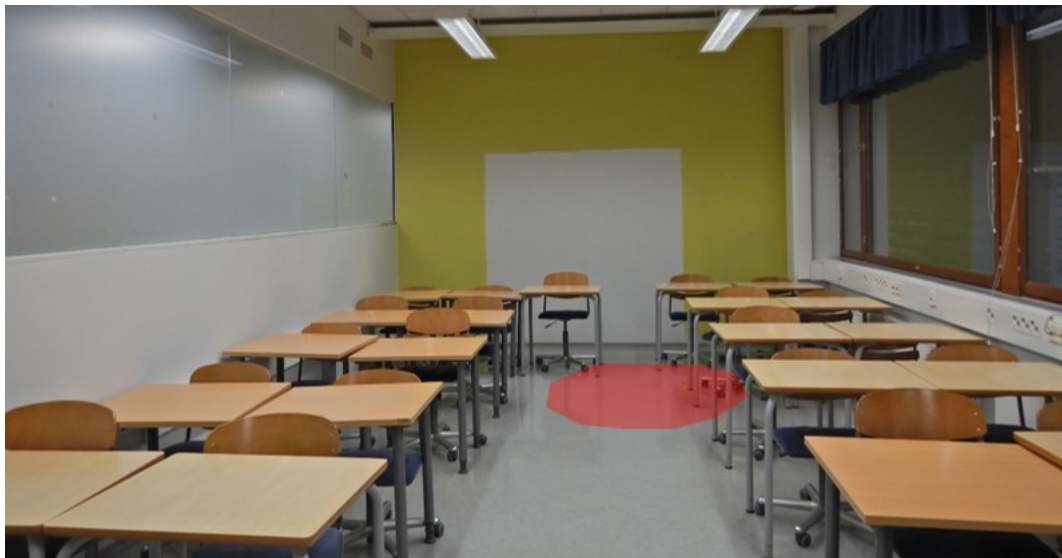
Kuva 35. Luokan 272 lattian alue, jossa havaittiin kohonneita pintakosteusilmaisimen lukemia. Kohonneille kosteuksille ei havaittu mitään selvää syytä.

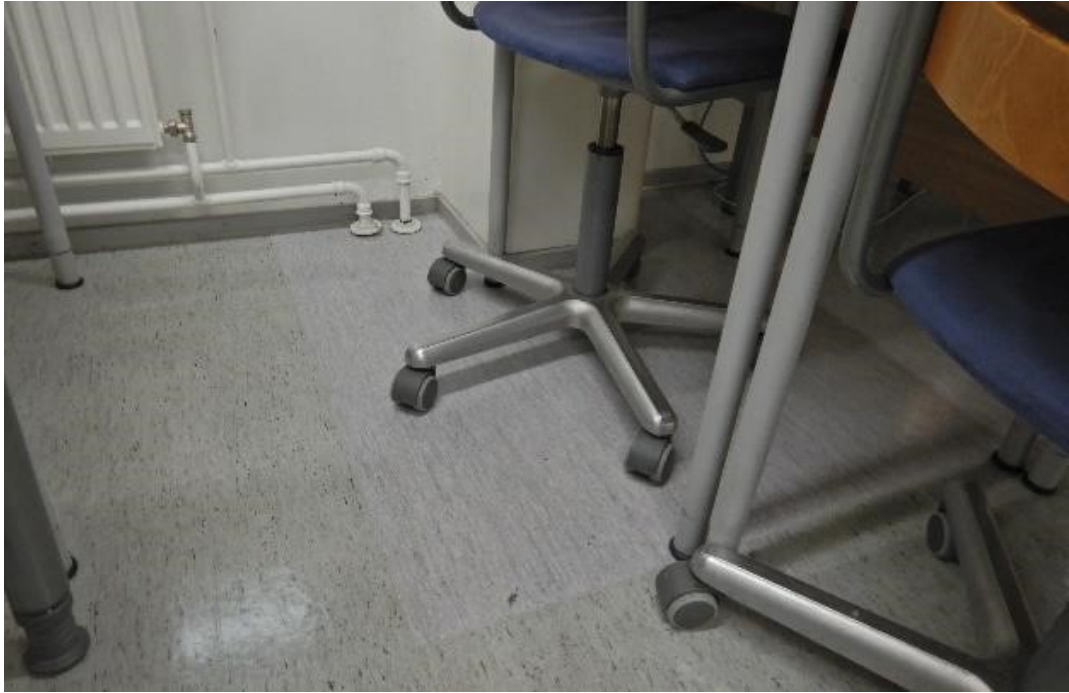
Kuva 36. Luokan 272 pilarin alueelta on vaihdettu muovimatto siivousvesien alempiin tiloihin vuotamisen jälkeen. Vuoto oli tapahtunut pilarin viereisten patteriputkien läpiviennin kautta ja se oli kastellut rajalliselta alueelta muovimaton alustaa.

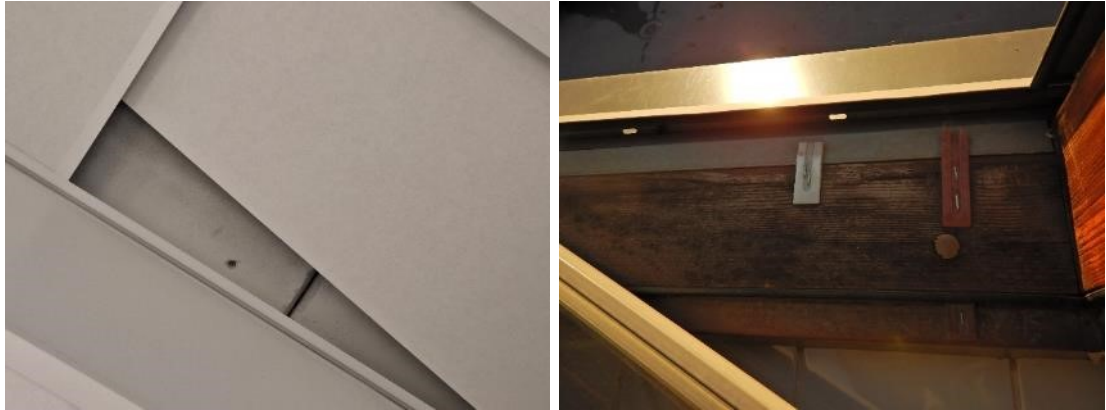
*Kuva 38. **Vasen kuva:** Yläpohjan ontelolaattojen saumat ovat massaamatta alapuolelta, mutta laattojen välit valetaan kuitenkin umpeen yläpuolelta. Myös yläpohjan höyrynsulkukermi laatan päällä tiivistää rakennetta. **Oikea kuva:** Tilojen ikkunoiden välissä alakarmin päällä oli kosteusjälkiä pääosassa tarkastetuista tiloista.*

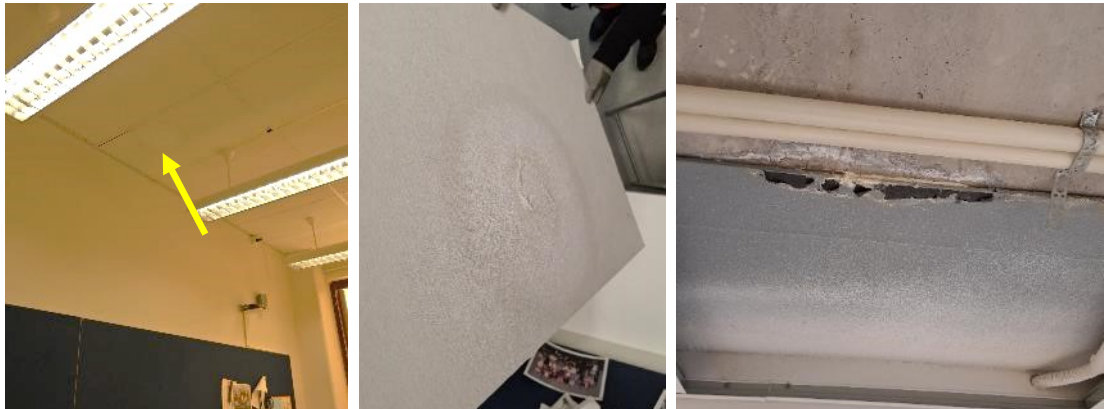
Kuva 39. Opettajien työtilan 278 alakaton levyssä havaittu vanha kosteusjälki ja tämän yläpuolinen kohta, josta vuotoa on tapahtunut deltapalkin ja ontelolaatan sauman kautta aiemmin.

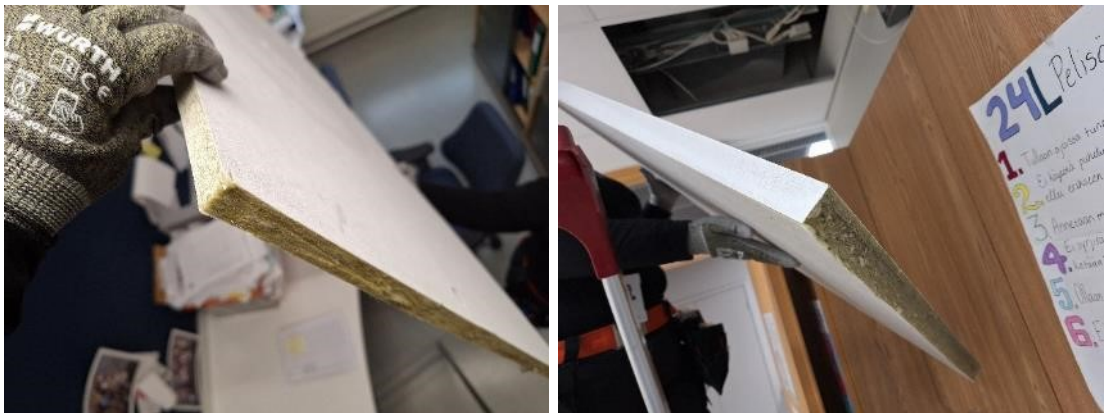
Kuva 41. Eri korkeuksille asennettujen alakattojen levytys poikkesi toisistaan. Ylemmällä, lähes kattopinnan tasolla olevan alakaton levyjen reunoihin oli tehty pölynsidontakäsittely. Alemmalla alakattotasolla levyjen reunoissa oli varsinainen pintakerros. Molemmilla tasoilla vajaamittausten levyjen leikkauspinnat levyissä olivat avoimella villapinnalla.

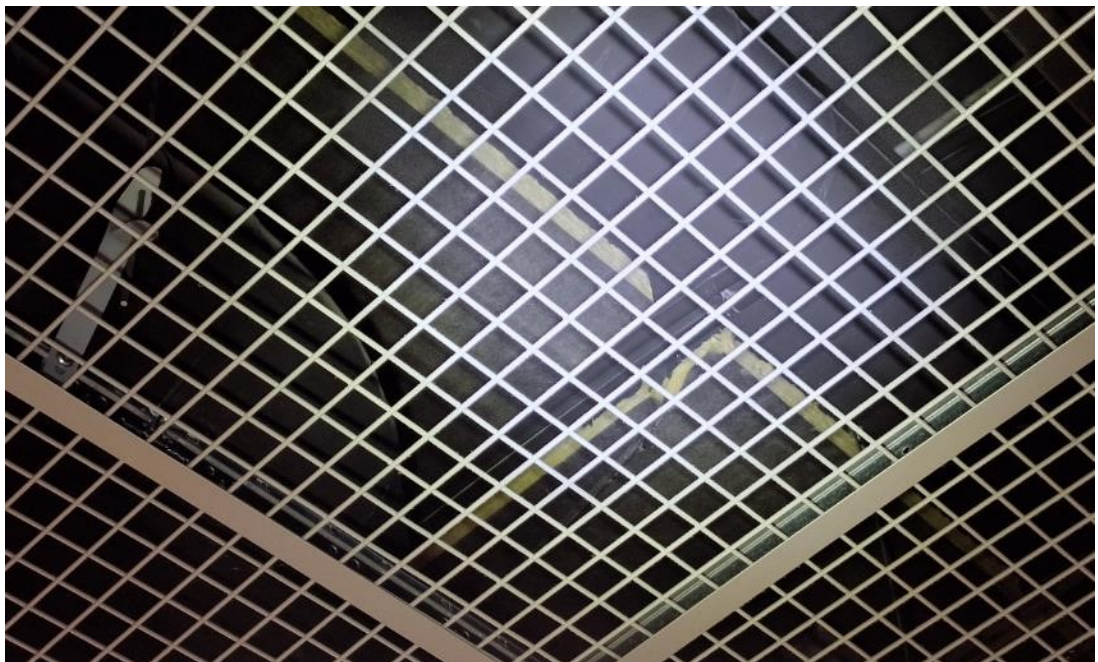
Kuva 43. 2. kerroksen käytävän ritiläkaton yläpuolella yläpohjan alapinnassa oli akustiikkalevyjä, joiden reunat olivat silmämääräisesti arvioituna avoimella villapinnalla.

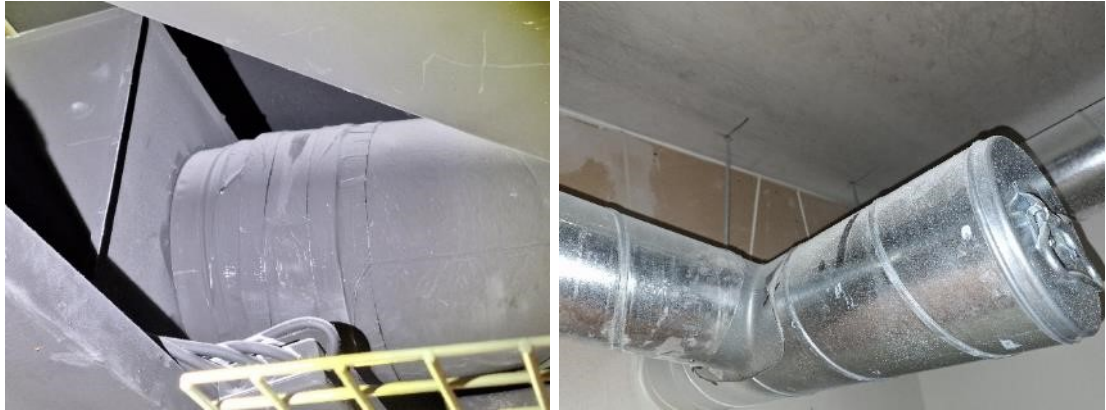
Kuva 44. Alakattojen sisällä taloteknisten asennusten päällä oli pölyä. Vasemmanpuolisessa kuvassa pölykertymää 2. kerroksen käytävän alakatosta ja oikeanpuolisessa kuvassa tilan 172 alakatosta.

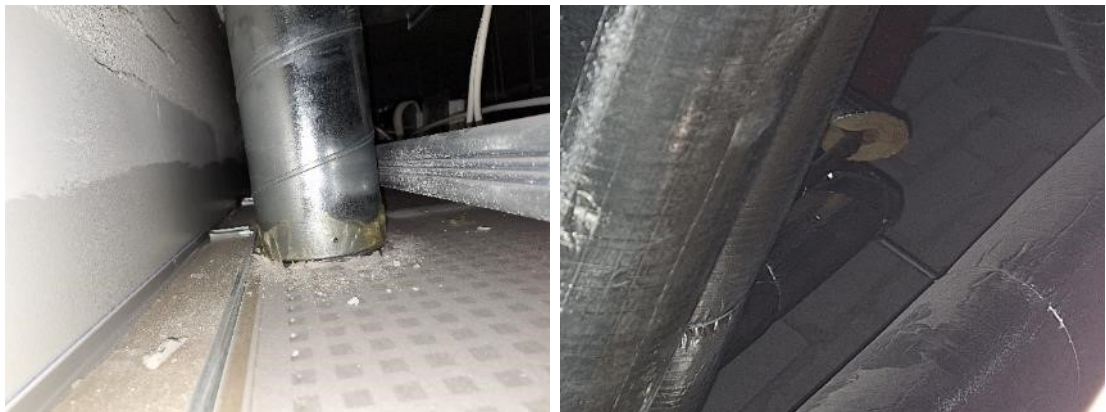
*Kuva 45. **Vasen kuva:** 1. kerroksen käytävällä alakattolevytyys oli kipsilevyä muista tiloista poiketen. Käytävän alakatossa oli rakennusmoskaa/pölyä taloteknisten järjestelmien asennuksesta. **Oikea kuva:** 1. kerroksen käytävän kohta, jossa havaittiin putkieristeen paikallinen irtoaminen.*

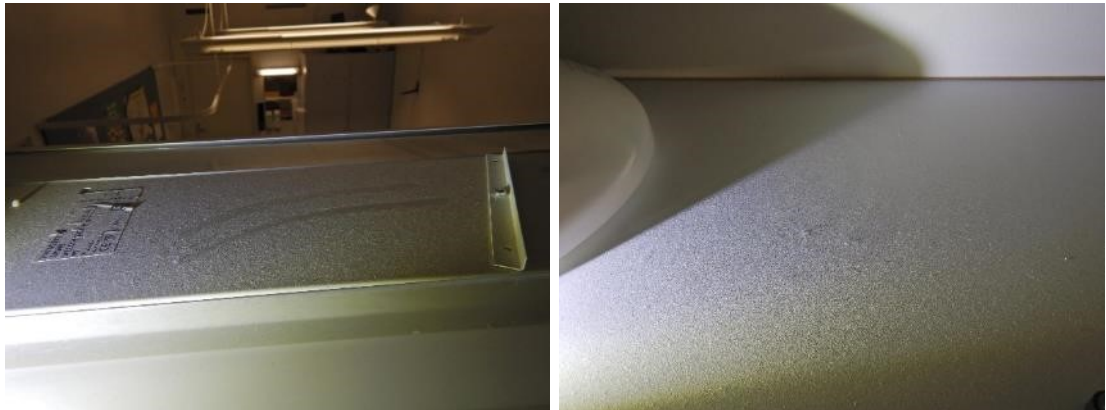
Kuva 46. Tilojen valaisimien ja korkeiden kalusteiden päällä havaittiin runsaita yläpölyjä. Muuten tilat olivat pääasiassa siistejä.

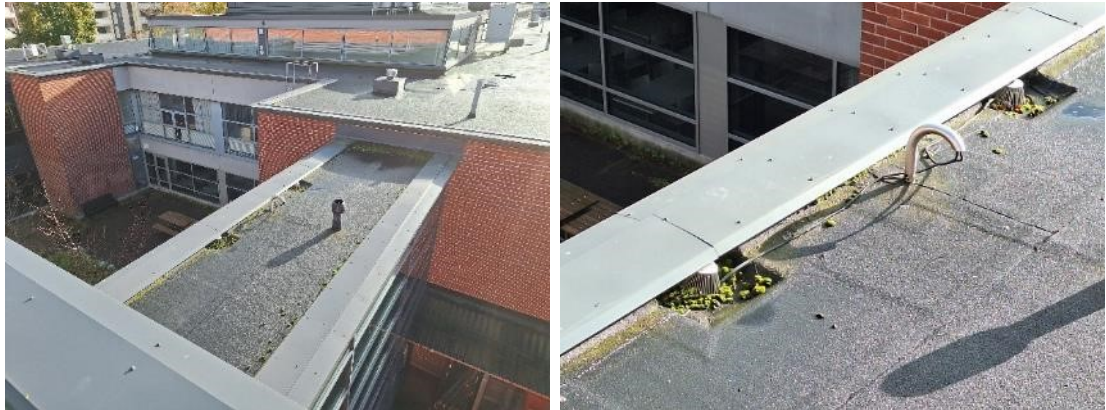
Kuva 47. Vesikatolla kasvaa jonkin verran sammalta. Alkuperäisen ja laajennusosan yhdyskäytävän kohdalla sammalta kasvaa kattokaivojen syvennyksissä.

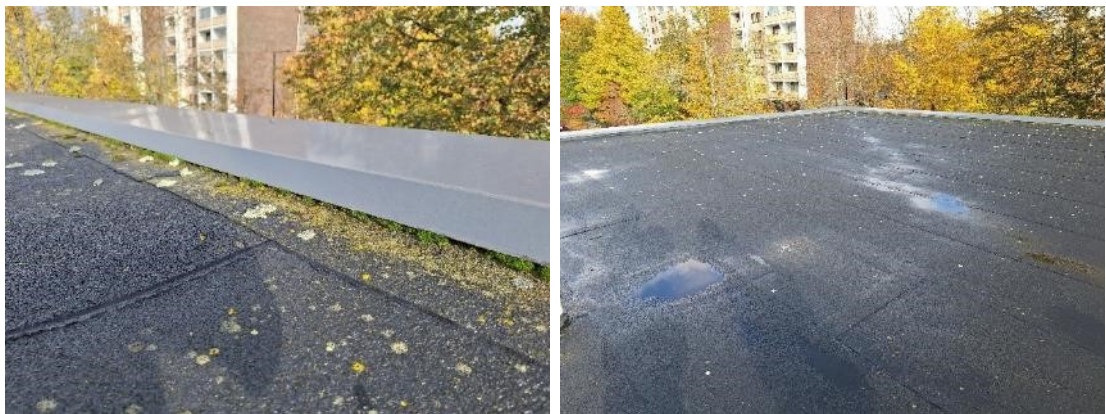
*Kuva 48. **Vasen kuva:** Sammalta kasvaa räystäiden pellitysten juuressa. **Oikea kuva:** Vesikatolle lammikoituu vesi vähäisesti.*

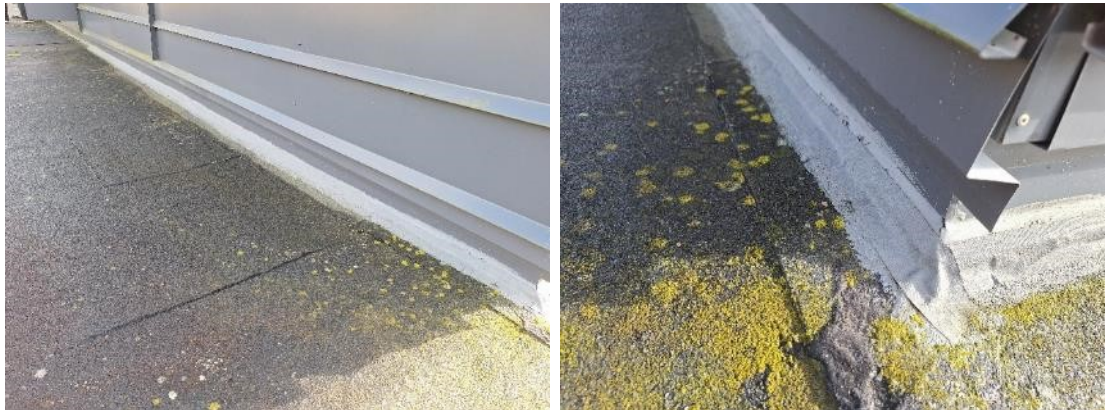
Kuva 49. IV-konehuoneen juuren liittymää on tiivistetty ulkopuolelta. Tiivistys on paikoittain poimuilla ja tiivistysmateriaali vaikuttaa epäsopivalta käyttötarkoitukseen.
