AFRY
ÅF PÖYRY

Tutkimusselostus

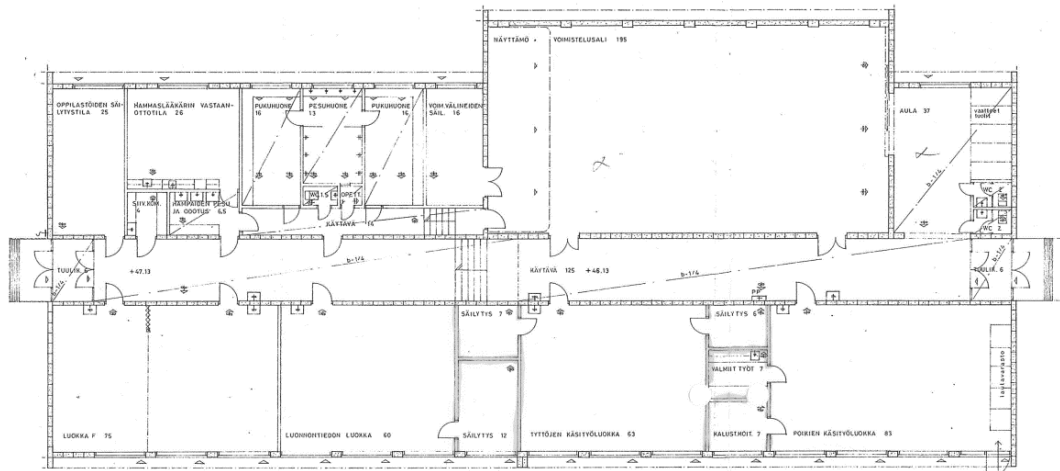
Kuva 2. Kohteen ensimmäisen kerroksen pohjakuva, ote alkuperäisistä suunnitelmista vuodelta 1970.

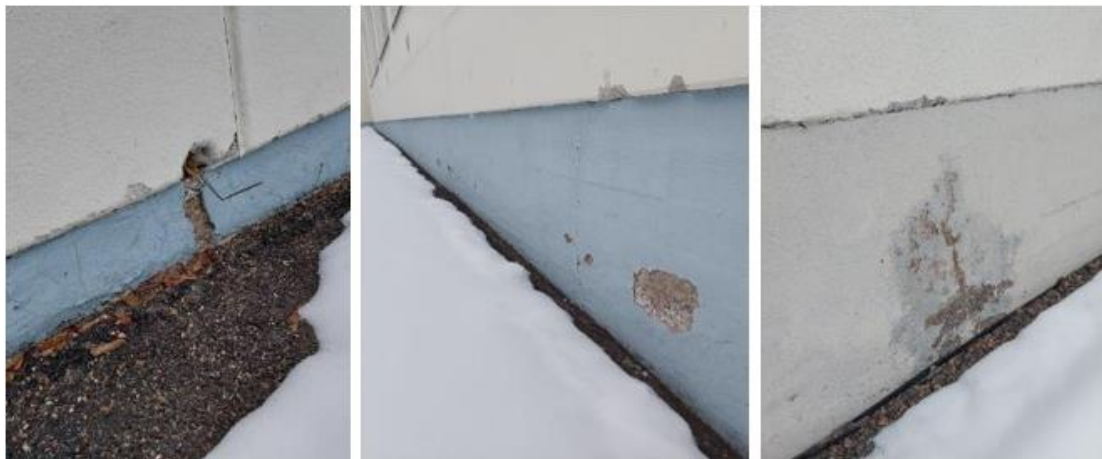
Kuva 11 a...c. Perusmuurissa havaittiin paikallisia maalipinnan hilseilyjä ja betoniteräksiä oli paikoin näkyvissä. Julkisivun havainnot tarkemmin, ks. kohta 5.2.

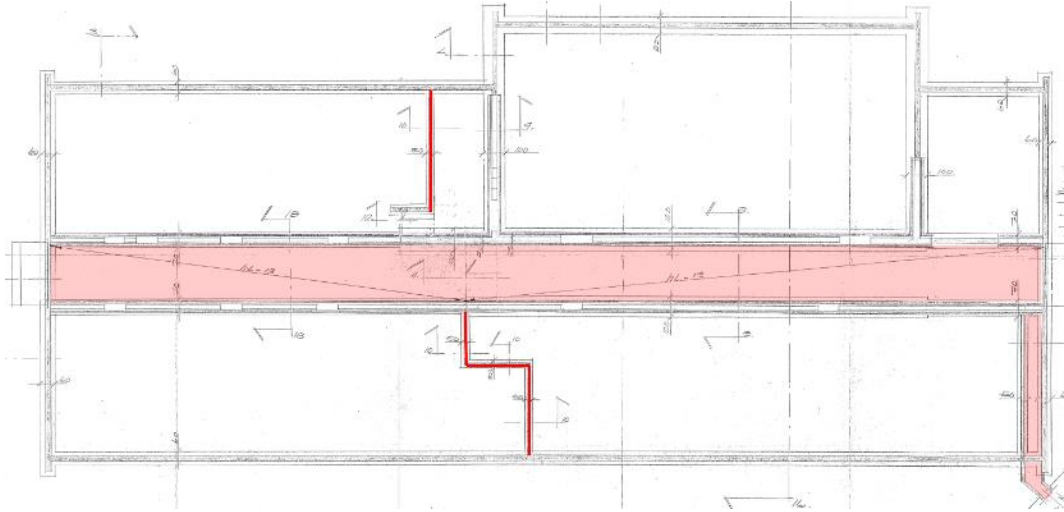
Kuva 12. Rakennuksen perustukset. Putkikanaalit on korostettu kuvaan vaaleanpunaisella taustavärillä ja linja, jossa alapohjassa on tasoero, punaisella viivalla. (Rakennepiirustus, perustukset, Insinööritoimisto Harry Pyykkö & CO 24.3.1970).

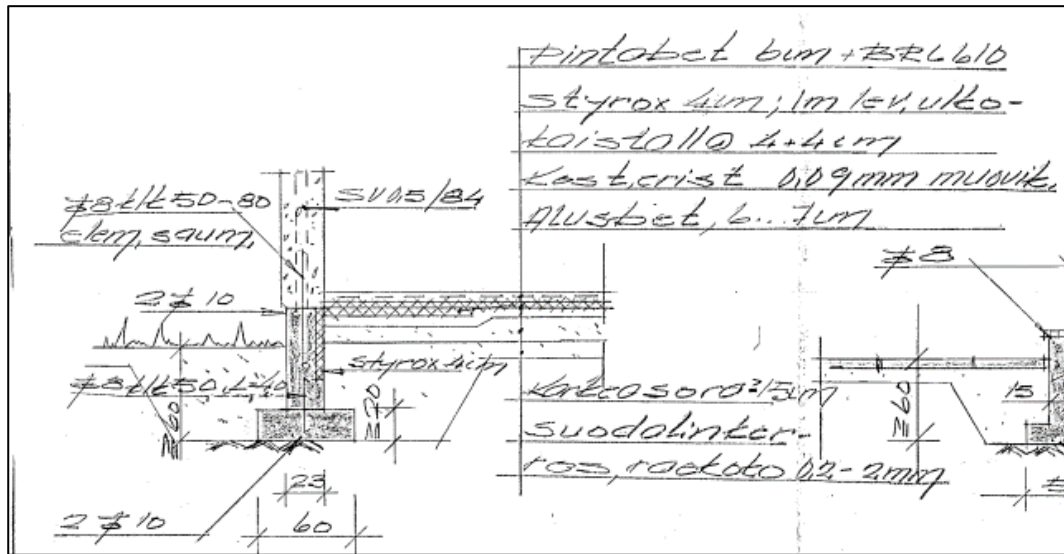
Kuva 13. Rakennuksen alapohja (Rakennepiirustus, sokkelileikkaus 1, Insinööritoimisto Harry Pyykkö & CO 24.3.1970).

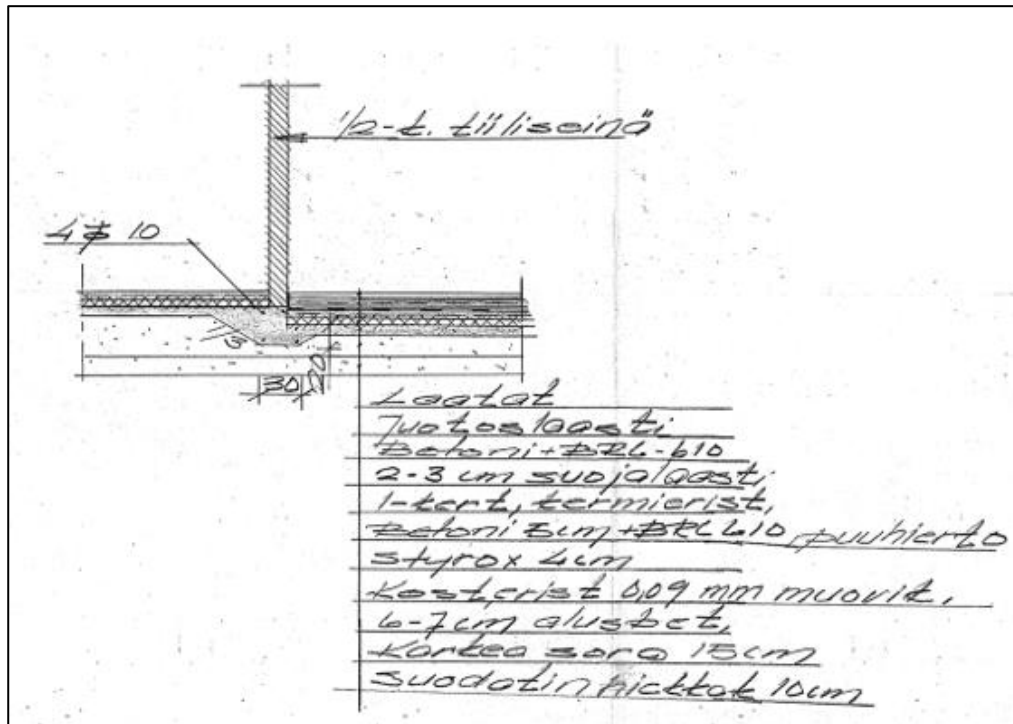
Kuva 14. Alapohjarakenne märkätilojen kohdalla (Perustusleikkaus, Insinööritoimisto Harry Pyykkö & CO 25.3.1970).

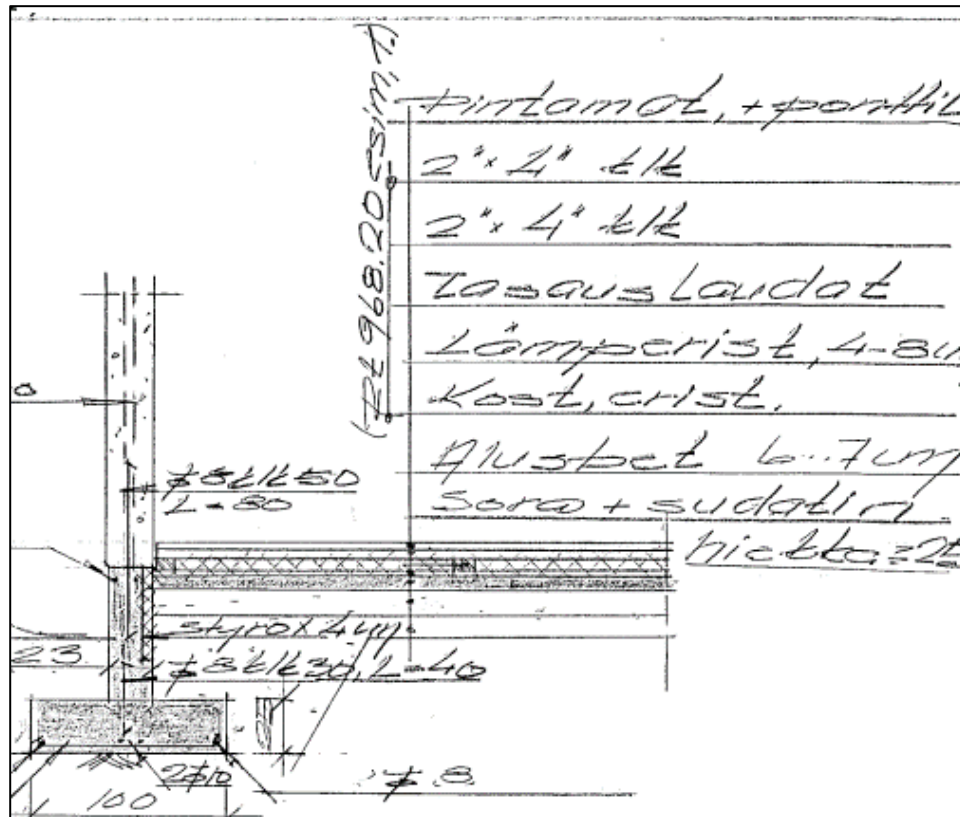
Kuva 15. Rakennuksen alapohja (Rakennepiirustus, leikkaus 4, Insinööritoimisto Harry Pyykkö & CO 24.3.1970).

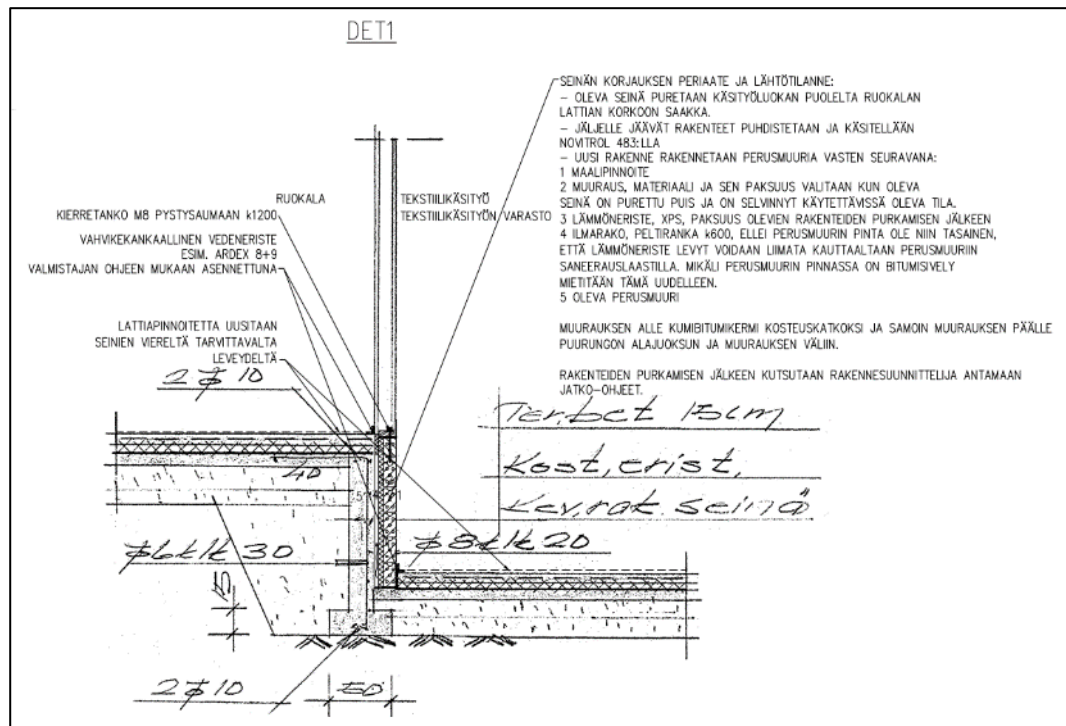
Kuva 16. Rakennuksen alapohja lattia tasoerojen kohdalla (DET1, Vantaan kaupungin tilakeskuksen kosteusvauriokorjaukset vuodelta 2008, alkuperäinen leikkaus 10, perustusleikkaukset, Insinööritoimisto Harry Pyykkö & CO 25.3.1970).

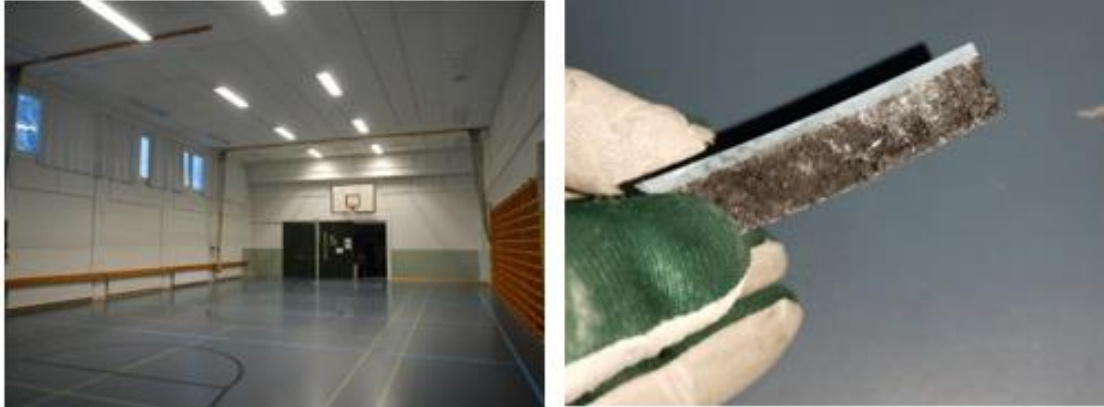
Kuvat 19 a ja b. Liikuntasalissa on lattianpäällysteenä alustaan liimattu kumirouhepohjainen, noin 10 mm paksuinen muovilattianpäällyste. Päällyste oli hyväkuntoinen eikä pintakosteuspoikkeamia todettu. Pintakosteudenosoittimella tarkastettiin ulkoseinälinja ja pistokoeluontoisesti muita kohtia.

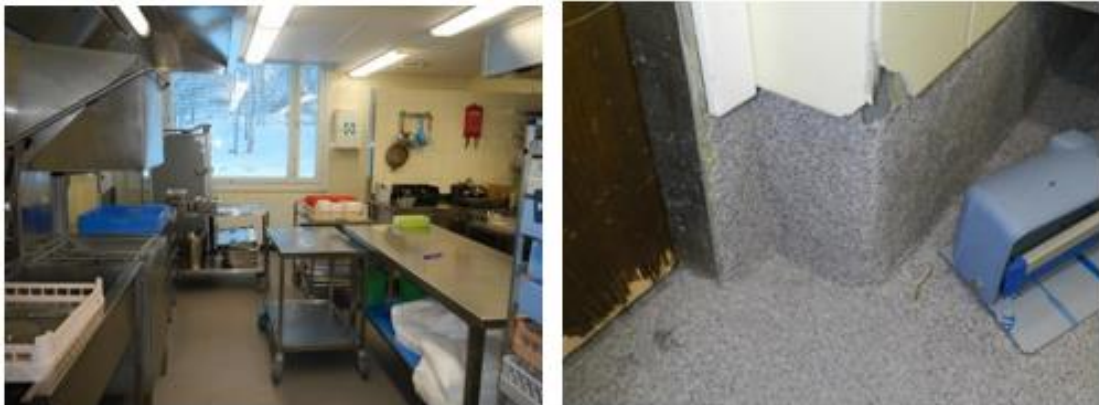
Kuvat 20 a ja b. Keittiössä on akryylibetoni- tai vastaava massalattia, joka on asennettu vanhan muovimaton päälle ainakin seinien ylösnostojen osalta. Pinnoite oli hyväkuntoinen, mutta liittyvissä vanhoissa materiaaleissa oli paikoin kulumaa ja mekaanisia vaurioita.

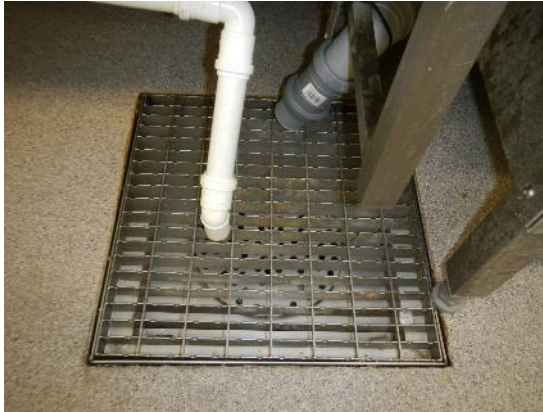
Kuva 21. Keittiössä ei todettu pintakosteuspoikkeamia. Kaivot olivat siistit ja toimivan näköiset.

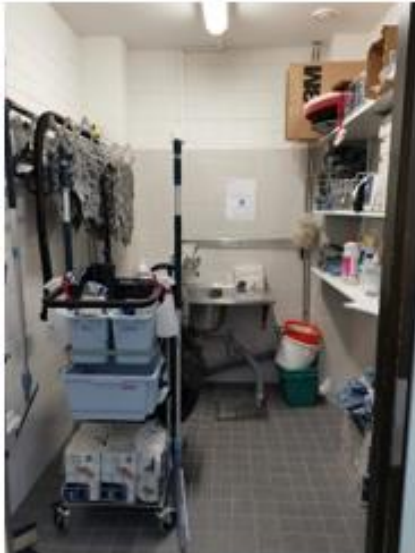
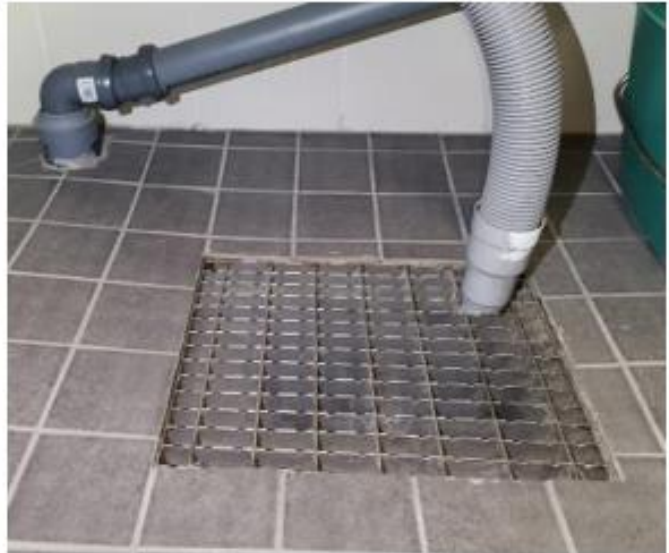
Kuvat 22 a ja b. Siivouskammerossa 035 on uudehko keraaminen laatta. Laatoitus oli hyväkuntoinen. Liittymät ja läpiviennit olivat silmämääräisesti ja merkisavulla arvioituna ilmatiiviit.

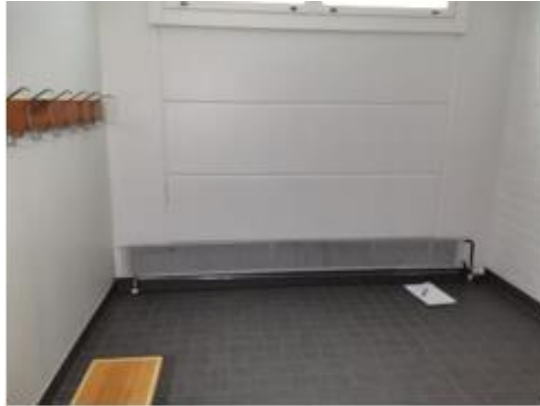
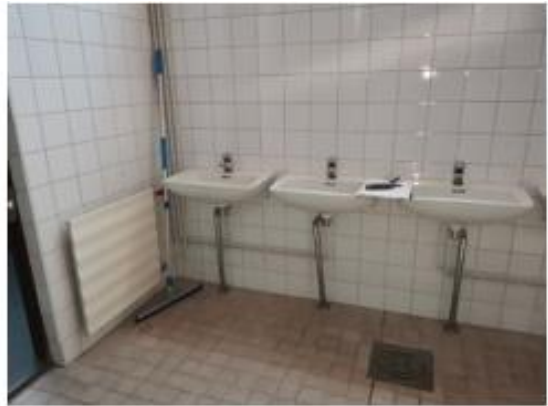
Kuvat 23 a ja b. A) Pukuhuoneissa 023 ja 024 kosteusvauriotunut muovimatto on vaihdettu keraamiseen laattaan. Päälysteet olivat hyväkuntoiset. B) Pesutilassa 025 on vanhempi laatoitus. Lattialaatat ovat kopolla keskilattialla. Lattian kallistus on poikkeuksellisen voimakas, mikä on saattanut käynnistää laatoituksen /vedeneristeen irtoamisen alustasta. Pukuhuoneissa ja suihkutilassa ei todettu pintakosteuspoikkeamia. Liittymät ja läpiviennit olivat silmämääräisesti ja merkkisavulla arvioituna ilmatiiviit.

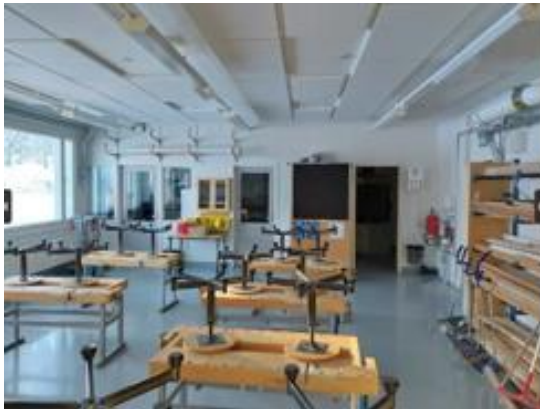
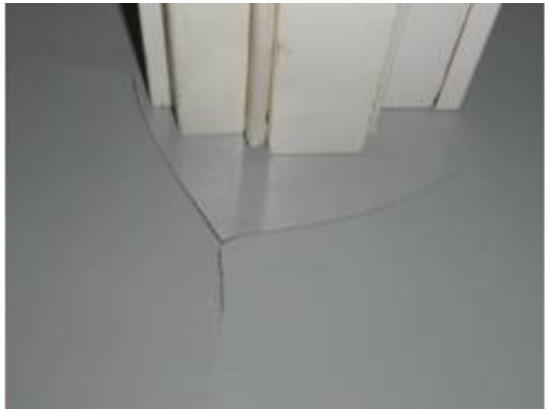
Kuvat 24 a ja b. Puutyöluokan lattianpinnoitteena on polyuretaanityyppinen massapinnoite.

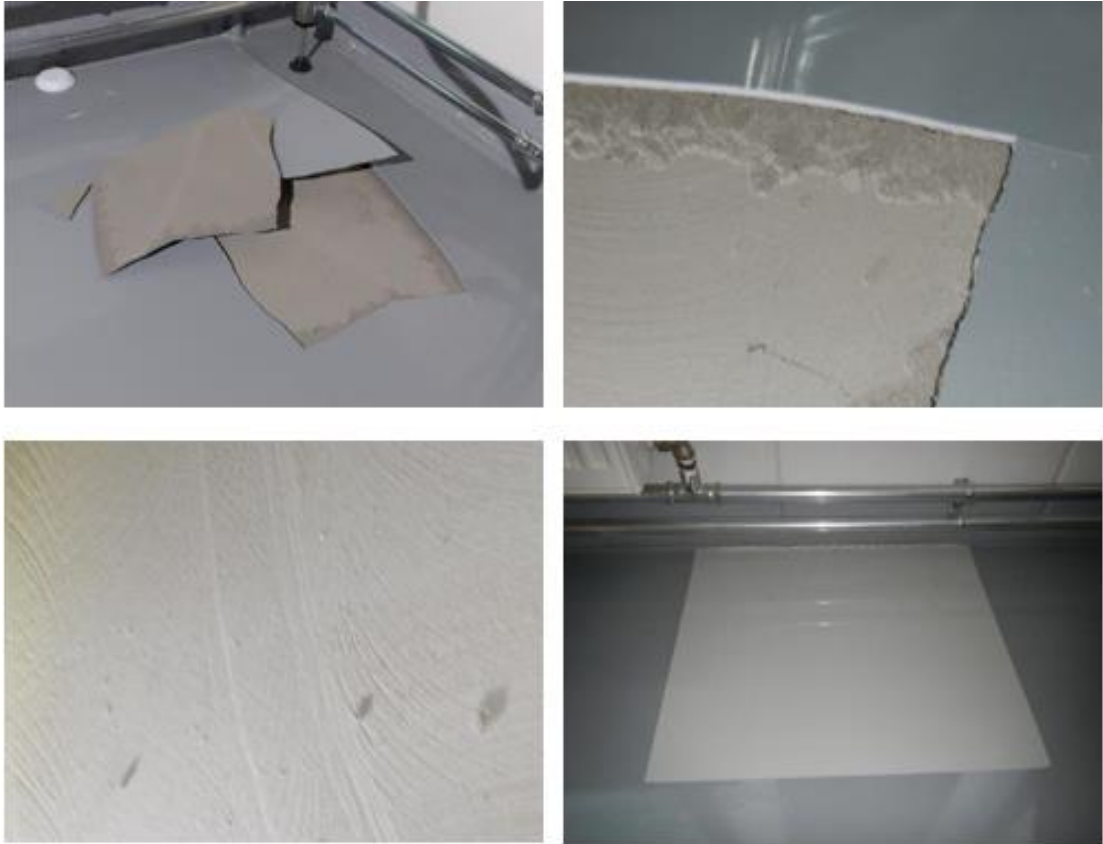
Kuvat 25 a-d. Puutyöluokan lattianpinnoite on halkeillut voimakkaasti useasta kohdasta ja irronnut paikoin isoina laattoina (a-b). Halkeamakohtissa murtopinta on pääosin tasoitteen ja alusbetonin välistä (b). Tasoitteen alla näkyy alusbetonin pinnassa betonin hiomajäljet (c). Pinnoitetta on korjattu paikoin jo kertaalleen (d). Halkeamia on tilankäyttäjien mukaan ilmestynyt ajan myötä lisää.

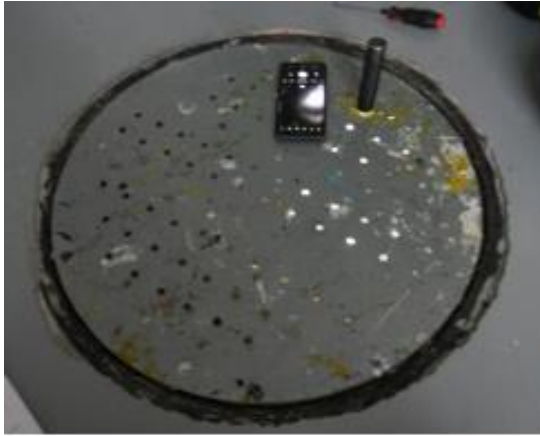
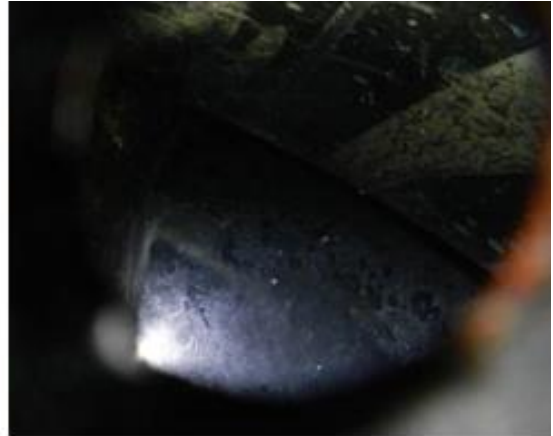
Kuvat 26 a ja b. Puutyöluokan varaston lattiassa on reikäkantainen kaivo, jossa on seisovaa vettä. Kaivo toimii tilan lattiakaivona.

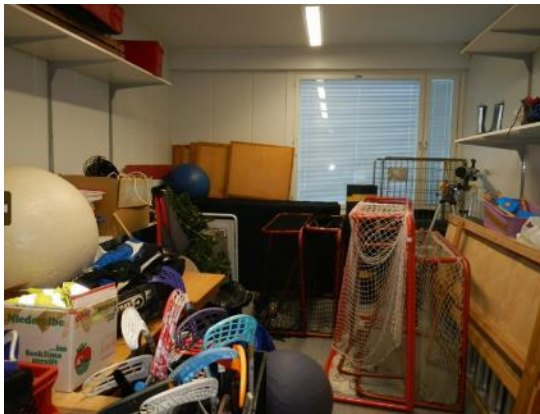
Kuva 27. Varastohuoneen 034 lattiassa on muovimatto. Tilassa on paljon tavaraa, eikä suurinta osaa huoneesta voitu tarkastaa. Lattianpäällyste oli tarkastetuin osin tyydyttävässä kunnossa, pintakosteuspoikkeamia ei todettu.

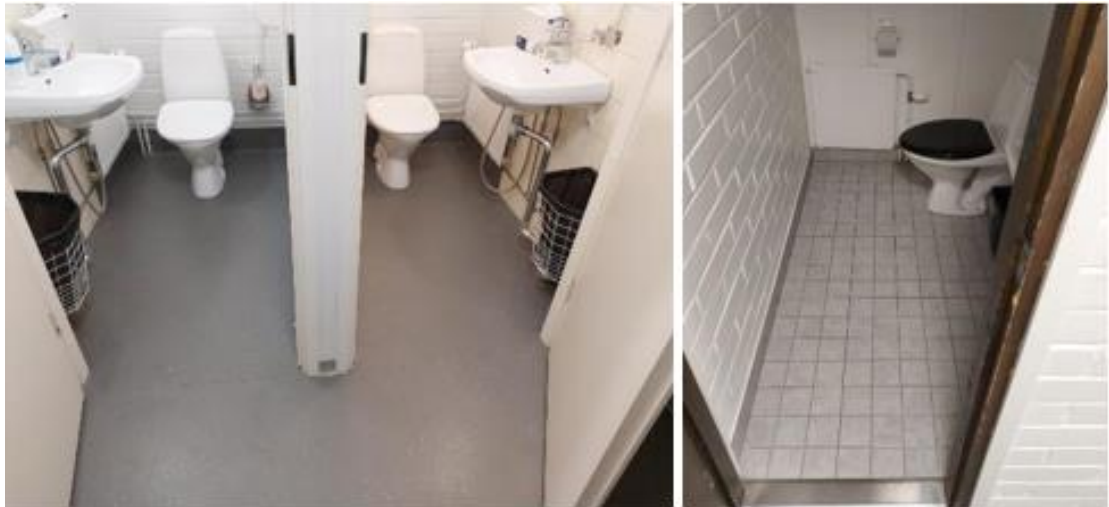
Kuvat 28 a ja b. Rakennuksen WC:iden lattiapäällysteenä on osin keraaminen laatta, osin muovimatto. Kaikki päällysteet olivat hyvässä tai tyydyttävässä kunnossa, pintakosteuspoikkeamia ei todettu. Muovimattojen ja laatoitusten saumat olivat ehjiä.

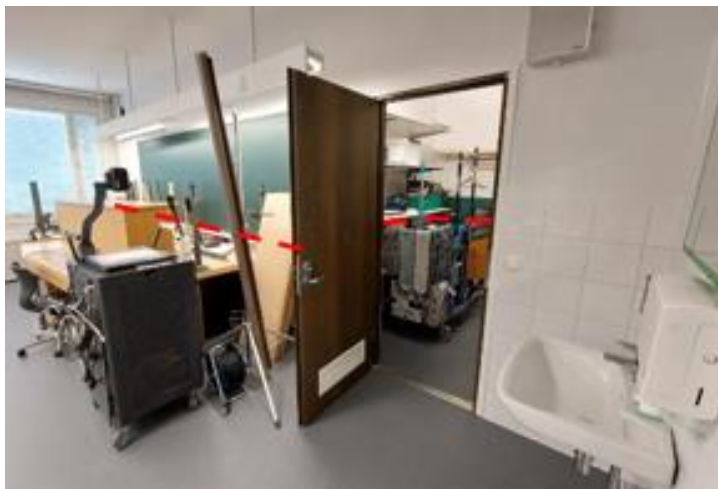
Kuva 29. Rakennuksen tasoerokohdassa seinän alaosa on maanvastainen. Kuvaan on merkitty punaisella katkoviivalla lattian taso seinän takana olevissa tiloissa. Maanvastaisten seinien alaosa on korjattu kivrakenteiseksi käyttötiloissa.

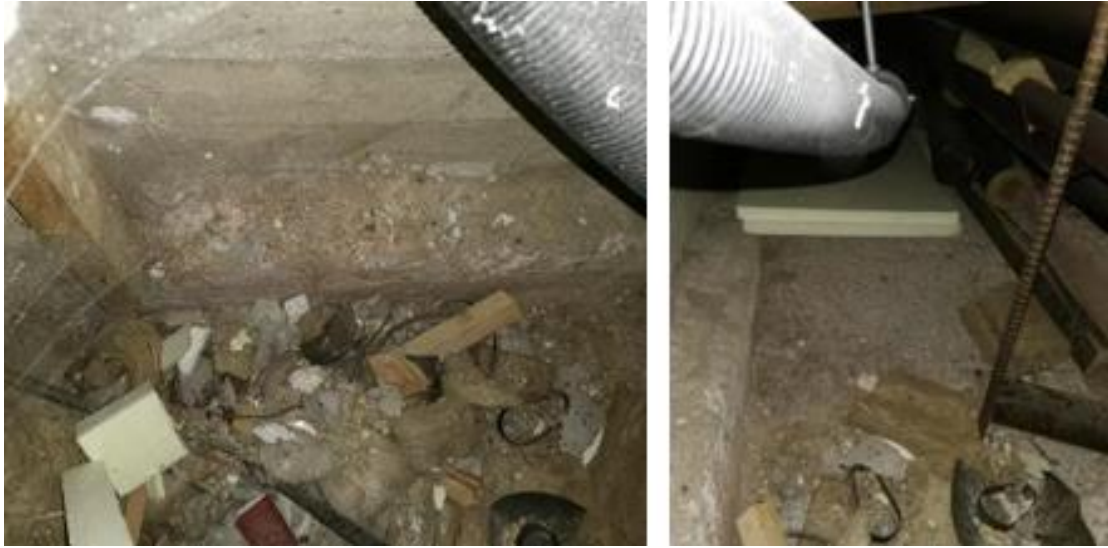
Kuvat 41 a ja b. Pienemmän kanaalin pohjalla on rakennusjätettä. Kanaalia ei ole mahdollista siivoamaan. Kanaalissa oli vastaava maakellarimainen haju kuin isossa kanaalissa.

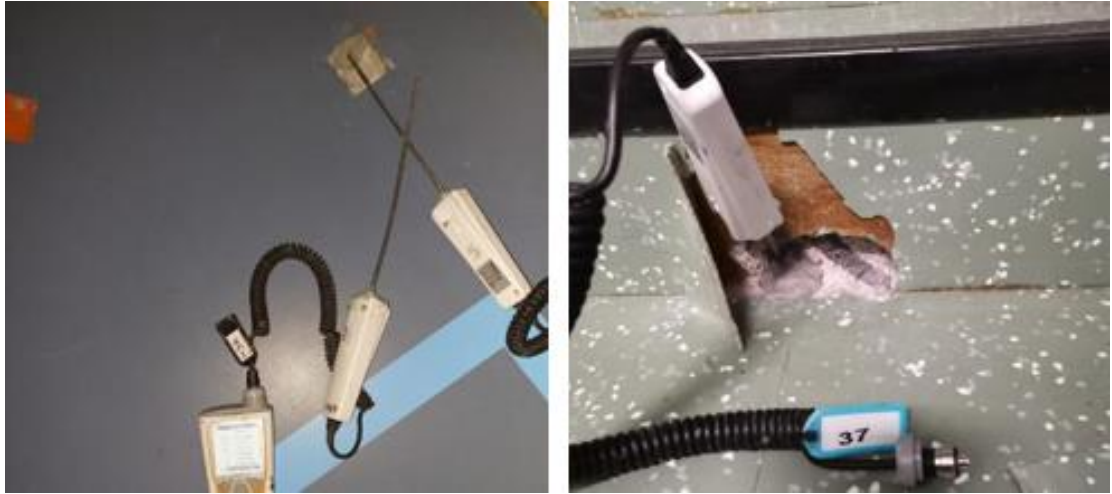
Kuvat 42 a ja b. Esimerkit viiltomittauksen ja portaan alla olevan ilmatilan mittausjärjestelyistä.

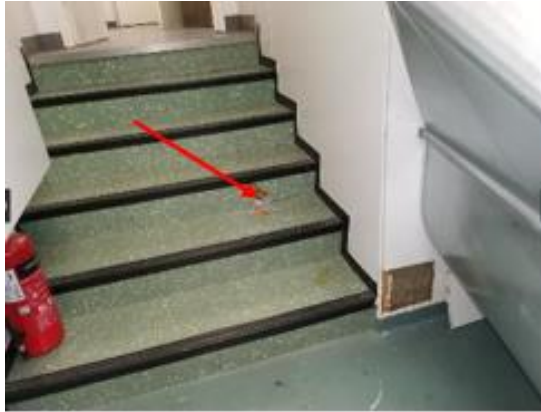
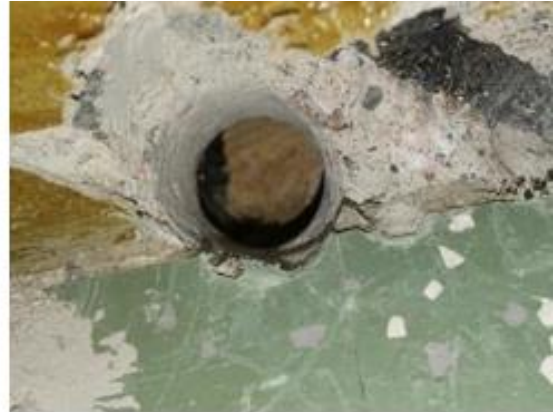
Kuvat 44 a ja b. Rakenneavaus RA4 tehtiin IV-konehuoneen porrarakenteeseen lattiaan. Rakenneavaus ulotettiin rakenteessa olevaan muottilautaan asti noin 70 mm:n syvyydelle. Avauksesta todettiin ilmavirtaus huonetilaan päin ja tunkkainen haju. Muovipäällysteen liima oli ajan myötä kellastunutta, mutta hajutonta.

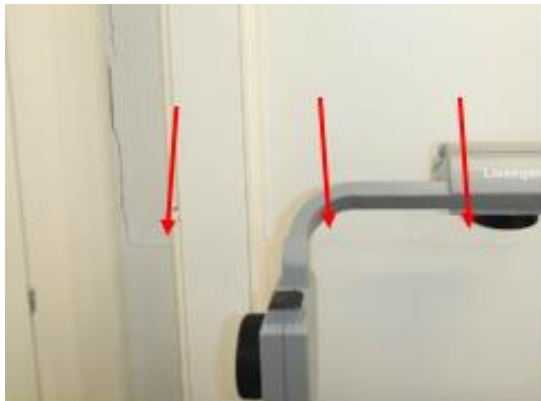
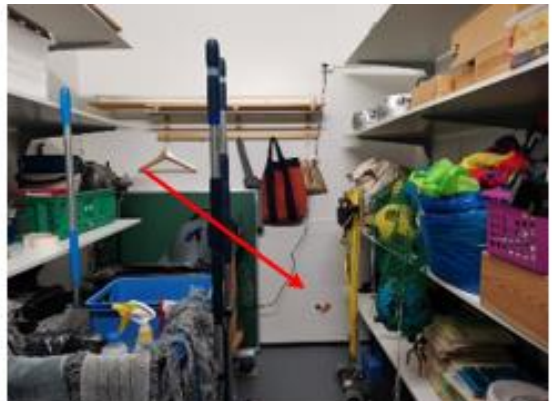
Kuvat 45 a ja b. Rakennuksen tasoerokohdassa on maanvastainen seinäosio. Maanvastaisen osan ja seinän yläosan rajalla oli paikoin halkeamaa (a). Maanvastaiseen seinäosaan tehtiin rakenneavaus varastoon 007 (RA10, kuva b). Avauksesta ei todettu vaurioihin tai muuhun poikkeavaan viittaavaa.

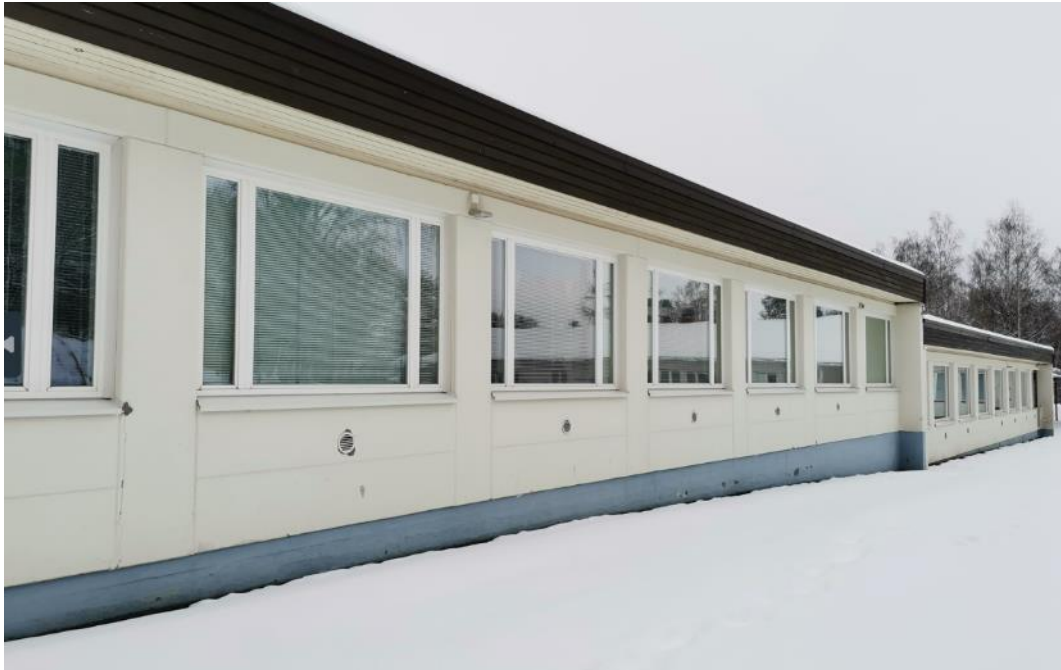
Kuva 62. Rakennuksen eteläjulkisivua. Julkisivuilla erottuu kevytbetonielementtirakenne. Ikkunoiden alla on vanhat raitisilmaventtiilit, joiden kanavat on nykyään ummistettu.

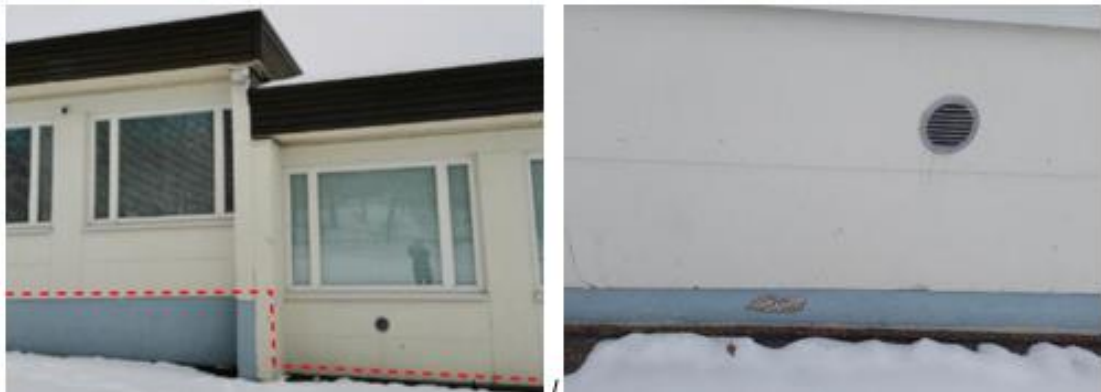
Kuvat 64 a ja b. Rakennuksen tasoerokohta. Lattiapinnan taso on merkitty kuvaan punaisella katkoviivalla. Alempana olevan osan sokkeli on liitoskohdalla hyvin matala. Tällä kohdalla on aiemmin ollut kosteusvaurio maanvastaisen väliseinöosan puurakenteissa. Alkuperäisten puurakenteisten väliseinien alajuoksun alapinta on ollut sokkelin yläpinnan tasossa. Tasoerokohdassa ja siitä kuvassa oikealle todettiin sekä sisä- että ulkopuolella rakenteissa 1-2 mm levyisiä halkeamia.

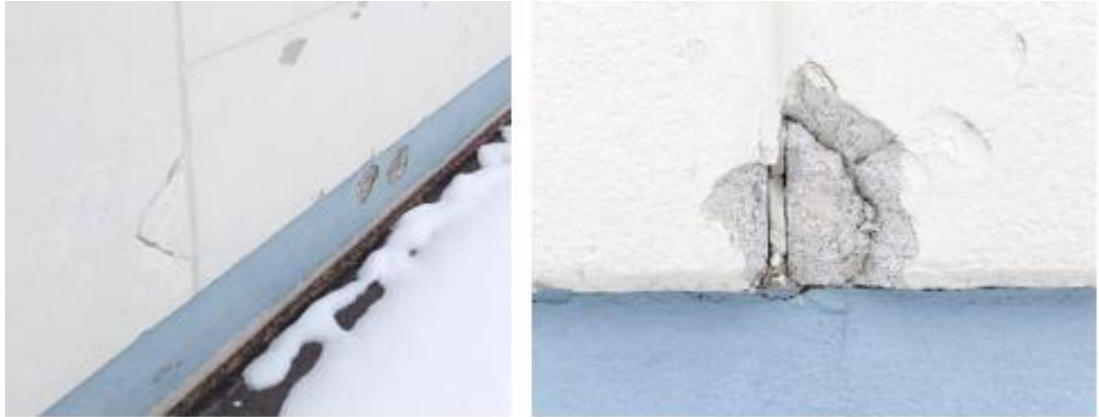
Kuvat 65 a ja b. Mekaanisia ja mahdollisesti osin pakkasrapautumisesta johtuvia vaurioita julkisivujen ja sokkelien pinnassa. Halkeamia on paikkakorjattu, mutta ne ovat uusiutuneet.

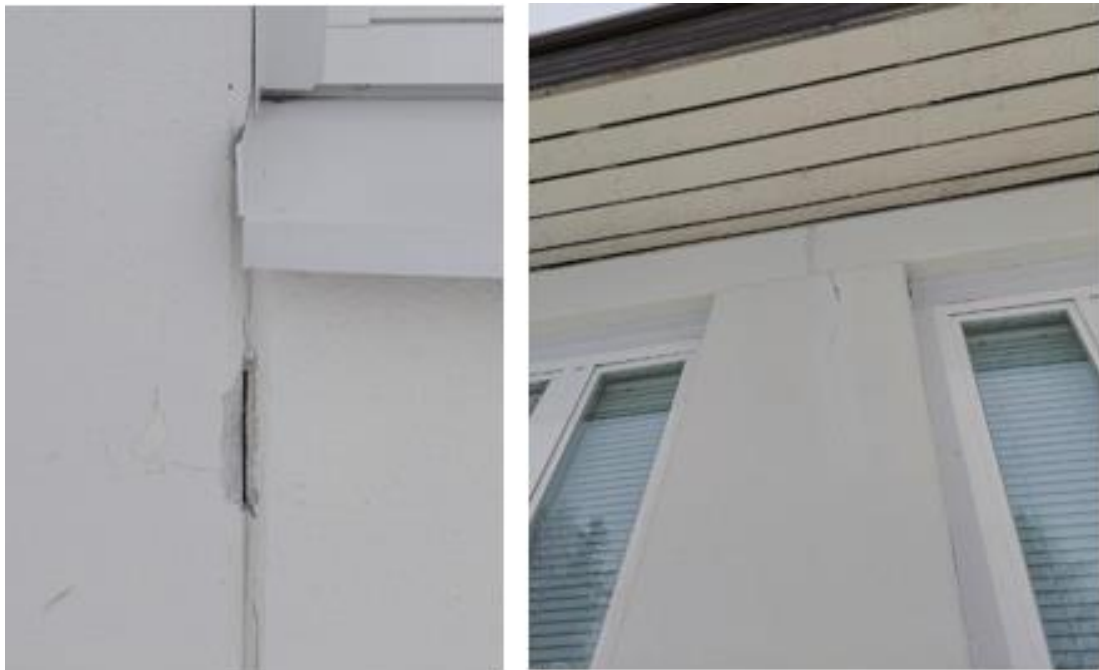
Kuvat 66 a ja b. Halkeamia siporex-elementtien pystysaumoissa ja elementtien keskellä. Vastaavia oli eri julkisivuilla muutamilla kohdilla.

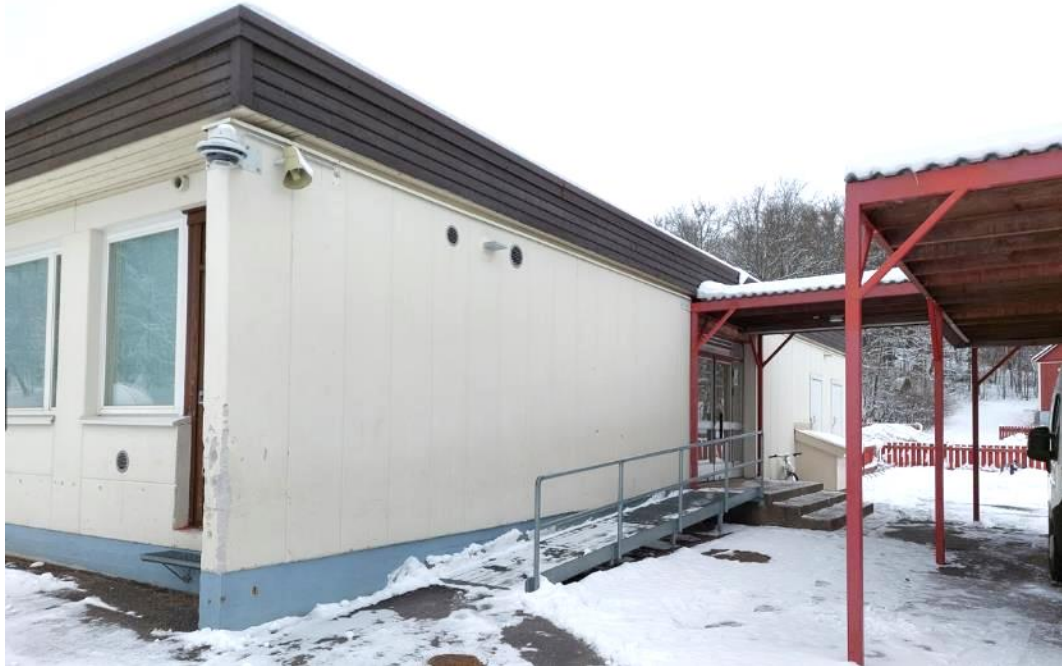
Kuva 67. Rakennuksen itäpääty. Julkisivupinnassa on koloja ja maalipinta on kulunut. Lämmöneristämättömät siporex-ulokkeet ovat pahiten rapautuneet. Lippa suojaa sisäänkäyntiä. Lipan ylösnostopelti ei ole tarpeeksi korkea suojaamaan räystäään otsalaudoitusta lipalle kinostuvalta lumelta.

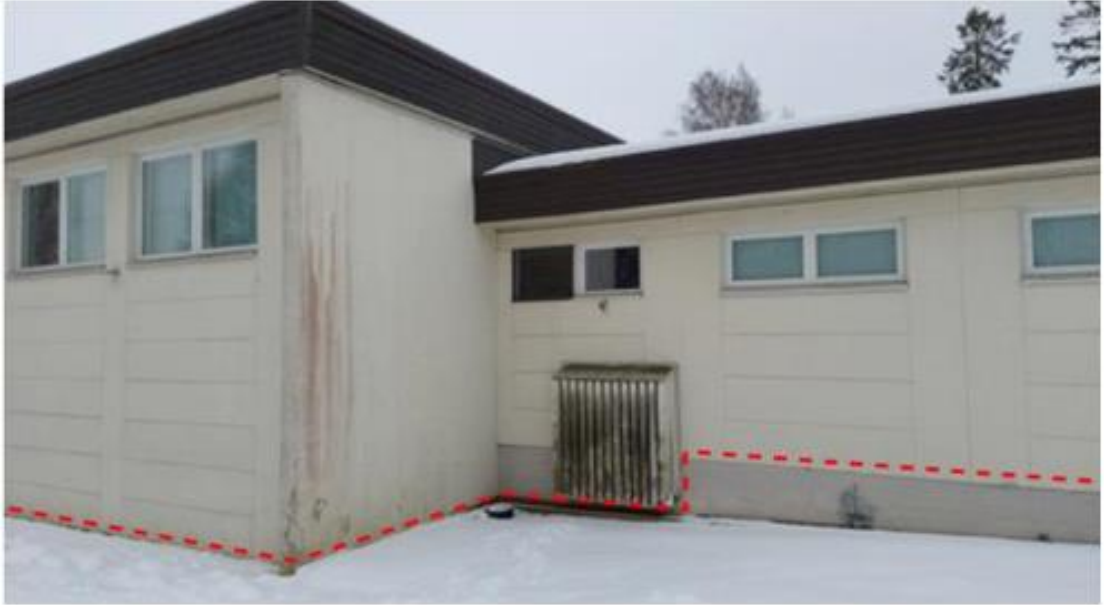
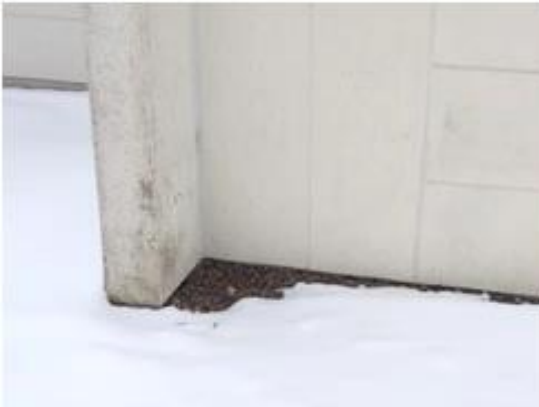
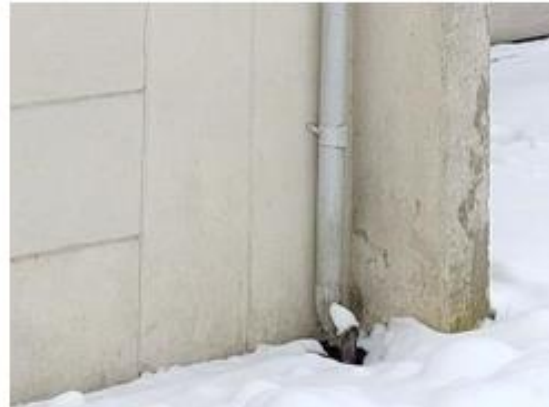
Kuvat 70 a...c. Liikuntasalin ja viereisen IV-konehuoneen kohdalla sokkelikorkeus on olematon. Liikuntasalin kohdalla siporex ulottuu lähes maahan saakka. Salin nurkalla on rakennuksen ainoa ulkopuolinen sadevesisyöksytorvi. Salin alkuperäinen puukoolattu lattia, jonka alapinta on ollut siporexin alapinnan tasossa, on purettu kosteusvaurioiden takia. IV-konehuoneen kohdalla ulkoseinän alaosa on betonirakenteinen, sisäpuoli on levytetty, eli rakenne on valesokkelityyppinen.

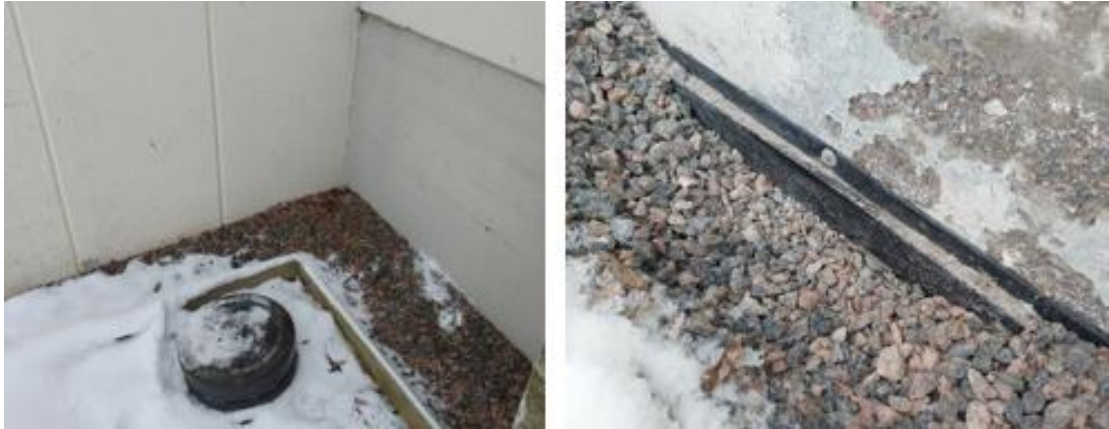
Kuvat 71 a ja b. IV-konehuoneen kohdalla on ainoa sokkelinvierustoilta löydetty salaojakaivo. Sokkelinvieren sorastus oli tällä alueella uudehkon näköistä. Rakennusvieren/sokkelin kuivatusta on mahdollisesti tehostettu samalla, kun liikuntasalin lattia on korjattu.

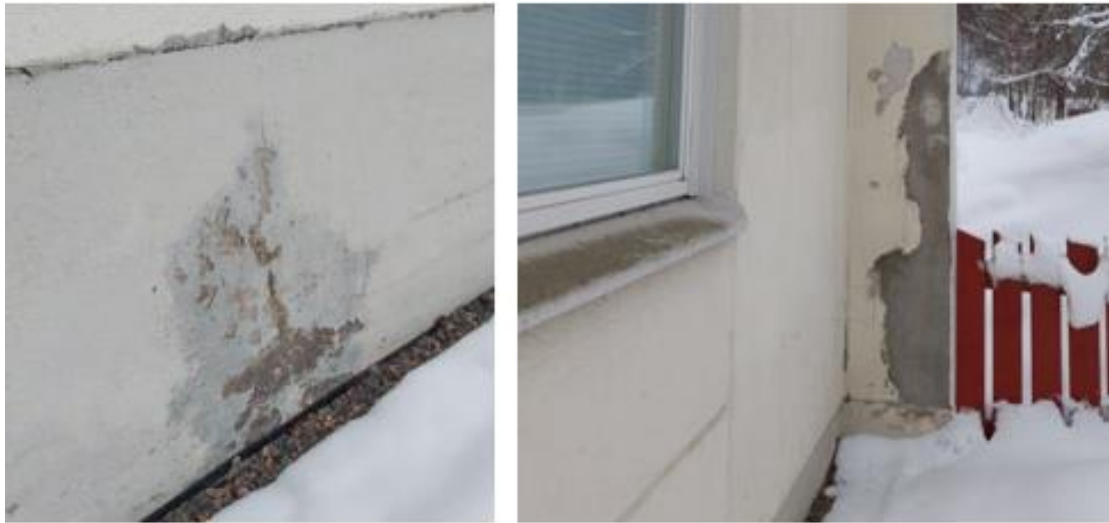
Kuvat 73 a ja b. Vaurioita pohjoisjulkisivun betonisokkelissa ja siporexissa.

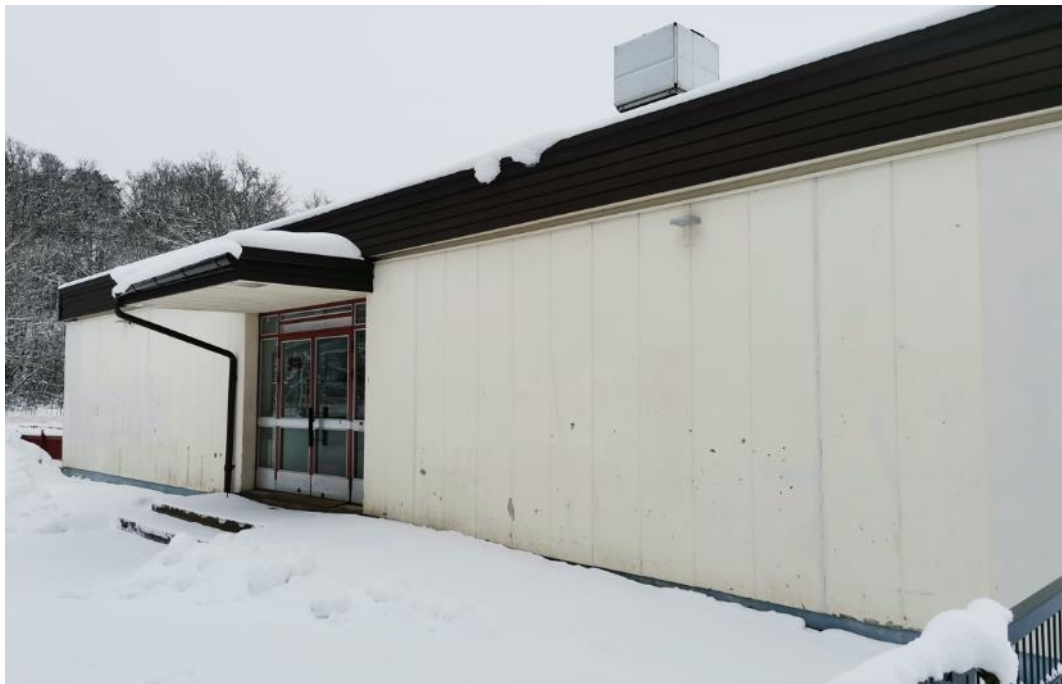
Kuva 74. Rakennuksen länsipääty. Sokkeli on melko matala. Lippa suojaa sisäänkäyntiä, mutta lipan pellityksen ylösnosto on riittämätön. Julkisivu on kulunut ja siinä on paljon pieniä koloja, ja halkeamia elementtisaumoissa. Kulmissa julkisivua on paikattu ja maalattu harmaansävyisellä maalilla.

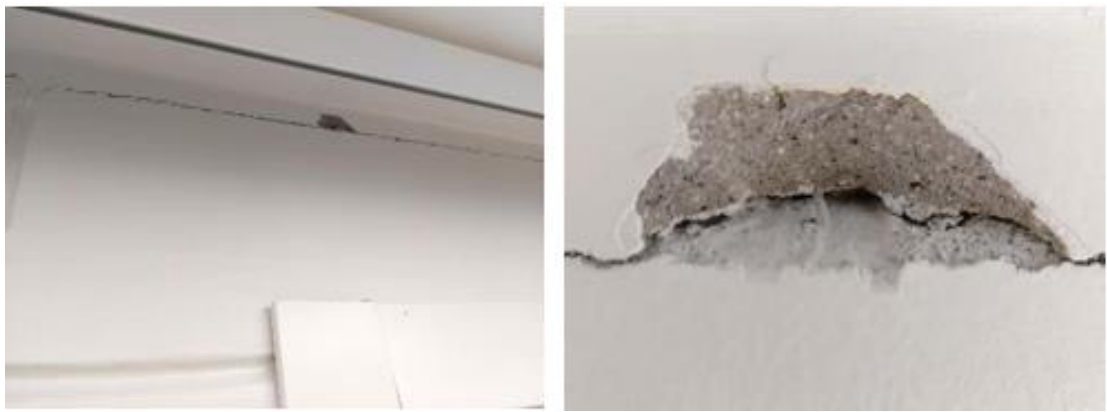
Kuvat 75 a ja b. Painumahalkeamia käsityöluokan 006 seinän yläosassa siporex-elementtien välisessä vaakasaumassa.

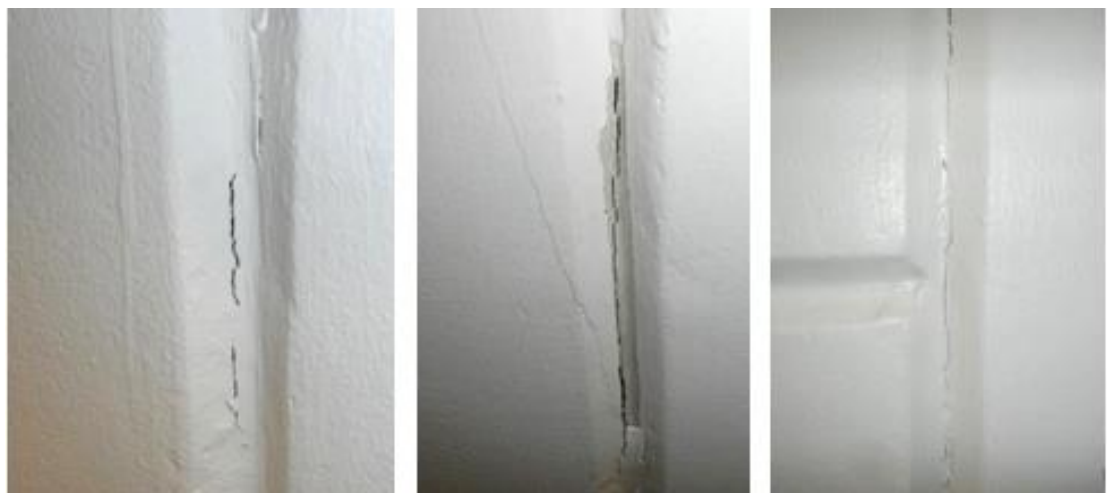
Kuvat 76 a...c. Paikallisia pystyhalkeamia siporex-elementtien välissä. Vastaavia oli koko rakennuksessa melko vähän.

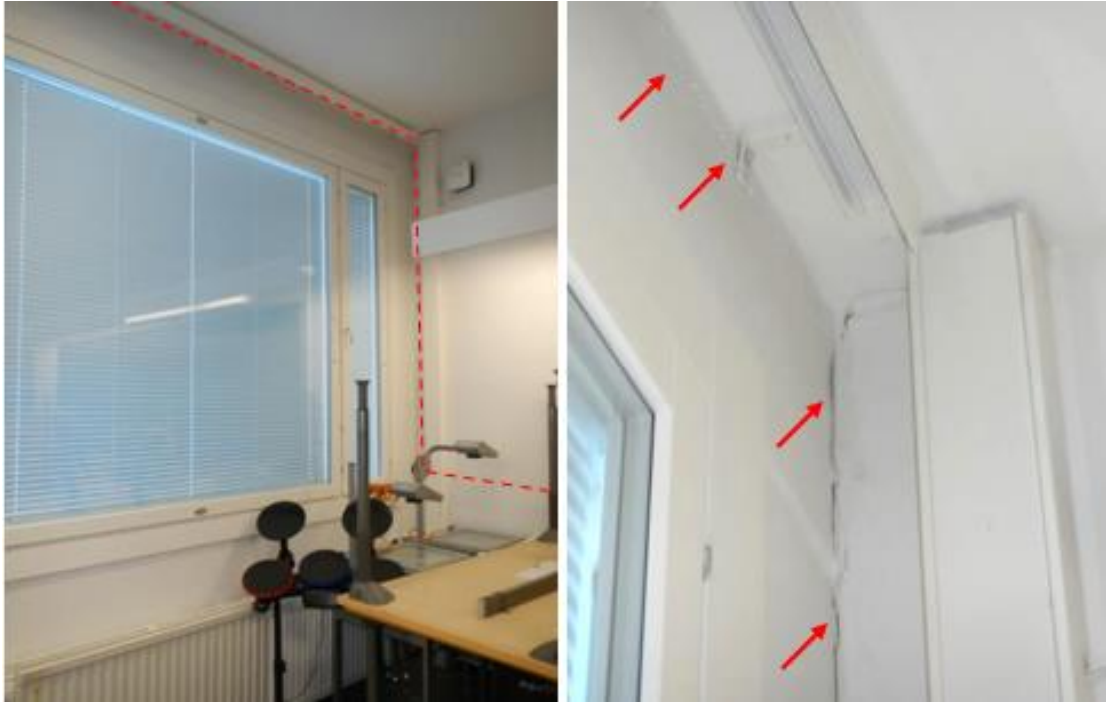
Kuvat 77 a ja b. Halkeamia käsityöluokan 006 rakenteissa rakennuksen tasoeron kohdalla.

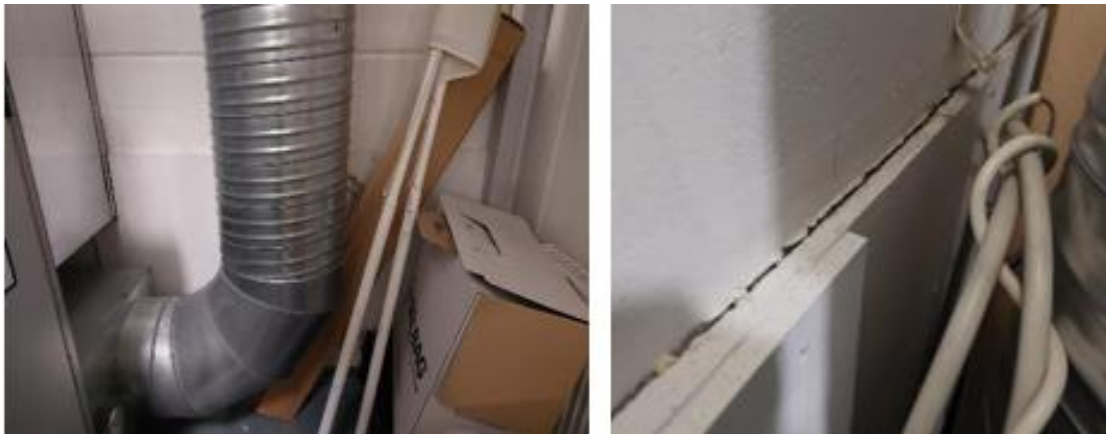
Kuvat 78 a ja b. IVKH:en ulkoseinässä on siporex-rakenteessa aukko raitisilmakanavaa varten. Seinän alaosa on eristetty mineraalivillalla ja verhottu lastulevyllä. Kohdan ulkopuolella on lumisiepparisäleikkö.

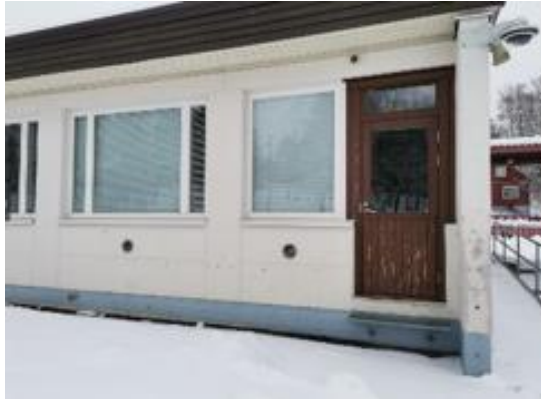
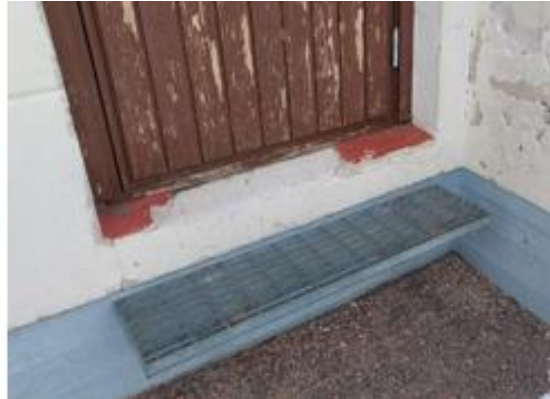
Kuvat 83 a ja b. Rakennuksen puuovia. Puuosien maalipinta oli heikossa kunnossa. Kynnyksellä ei ole pellitystä, siporexin pinta muodostaa oviaukon alaosan. Siporex on halkeillutta ja kynnyks ohjaa vettä oven alakarmiin ja sen alle. Kohdalla on teknisen työn tilat.

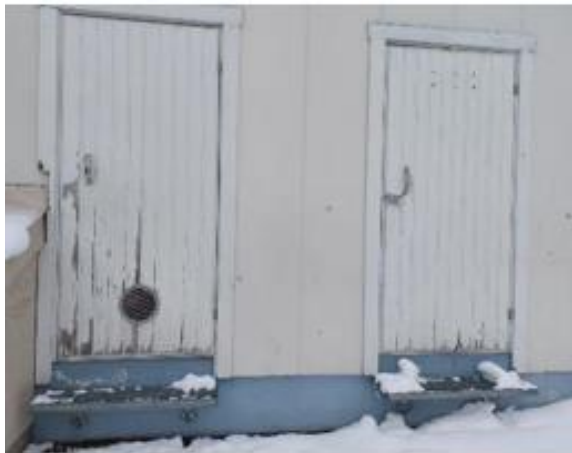
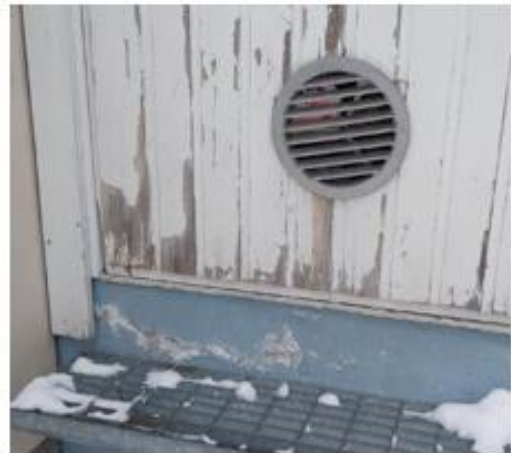
Kuvat 84 a ja b. Rakennuksen puuovia. Ovien maalipinta on huonokuntoinen ja puussa on alkavaa lahoa. Betonisokkelissa ovien alla on vaurioita.
