AFRY
ÅF PÖYRY

Tutkimusselostus

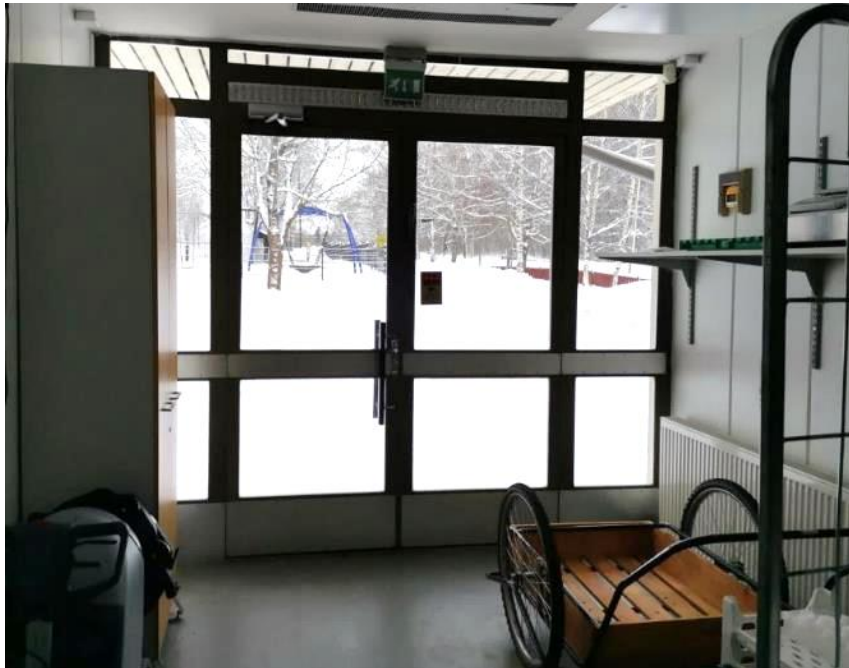
Kuva 85. Rakennuksen pääovet ovat ikkunallisia teräsovia. Näiden kunto oli hyvä.

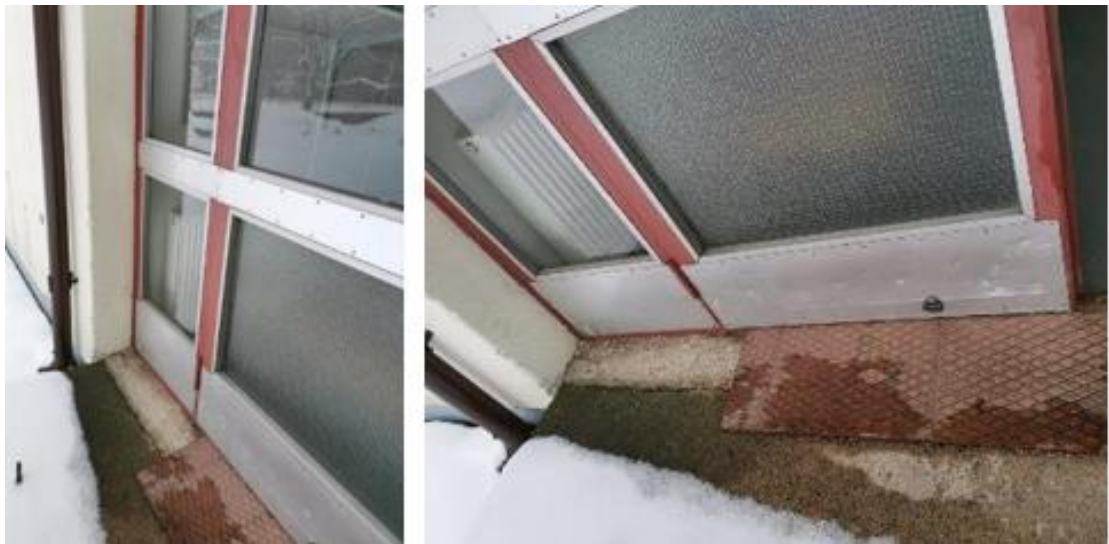
Kuvat 86 a ja b. Teräsovien maalipinnat ja pellitykset ovat hyvässä tai tyydyttävässä kunnossa. Kynnyspelti on vajaa, mutta kattolippa suojaa ovea melko hyvin. Tuulisella säällä oven alta voi kuitenkin kulkeutua kosteutta sisään. Eteisen lattiassa ei todettu kohonneita pintakosteuslukemia.

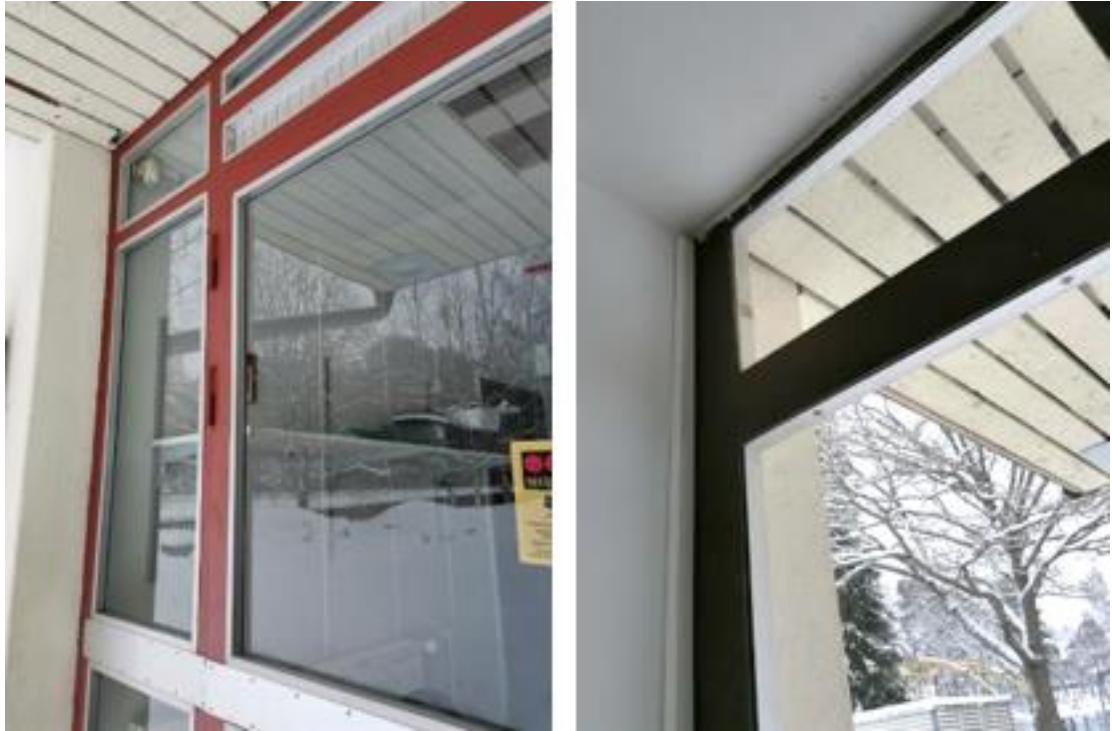
Kuvat 87 a ja b. Teräsovien liittymät ympäröiviin rakenteisiin on tiivistetty joustavalla massalla. Liittymät olivat silmämääräisesti arvioituna hyväkuntoiset ja ilmatiiviit.

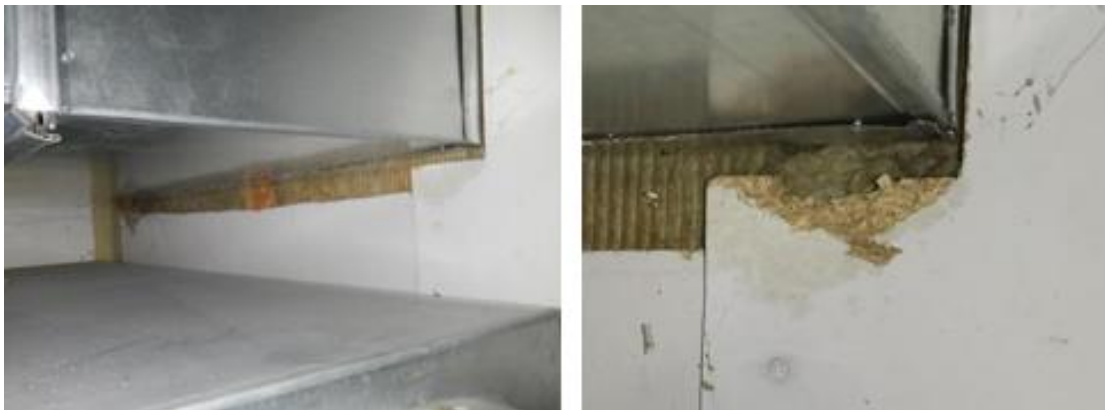
Kuvat 89 a ja b. IV-konehuoneen ulkoseinän kanavaläpivienti. Liittymä ei ole tiivis, nurkan kohdalla on vesivuotojälkeä ja lastulevy oli pehmennyt. Lastulevystä otettiin materiaalinäyte MAT-16 mikrobianalyysiin. Näytteessä ei todettu mikrobikasvustoa, mutta se oli aistinvaraisesti arvioituna kosteusvaurioitunut. Läpiviennistä vuotanut vesi on todennäköisesti kastellut enemmän rakenteen alaosaa. Alaosaa ei voitu tutkia, sillä IV-koneet ovat seinän edessä.

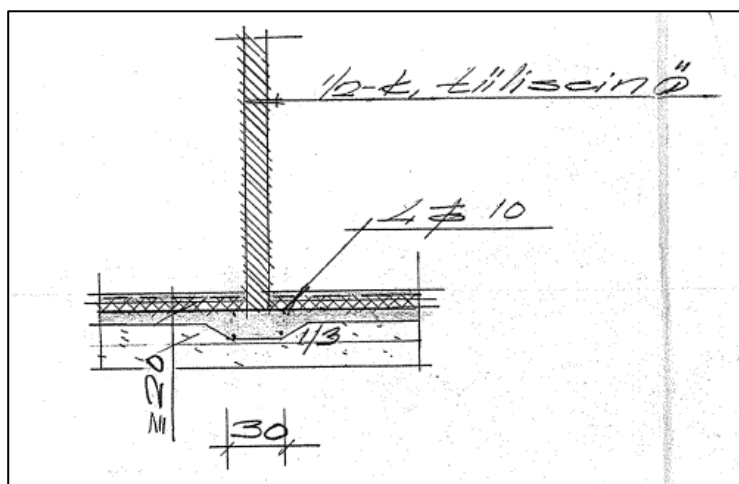
Kuva 93. Tiilirakenteinen väliseinä, rakenneleikkaus 9. 25.3.1970, Insinööritoimisto Harry Pyykkö & CO.

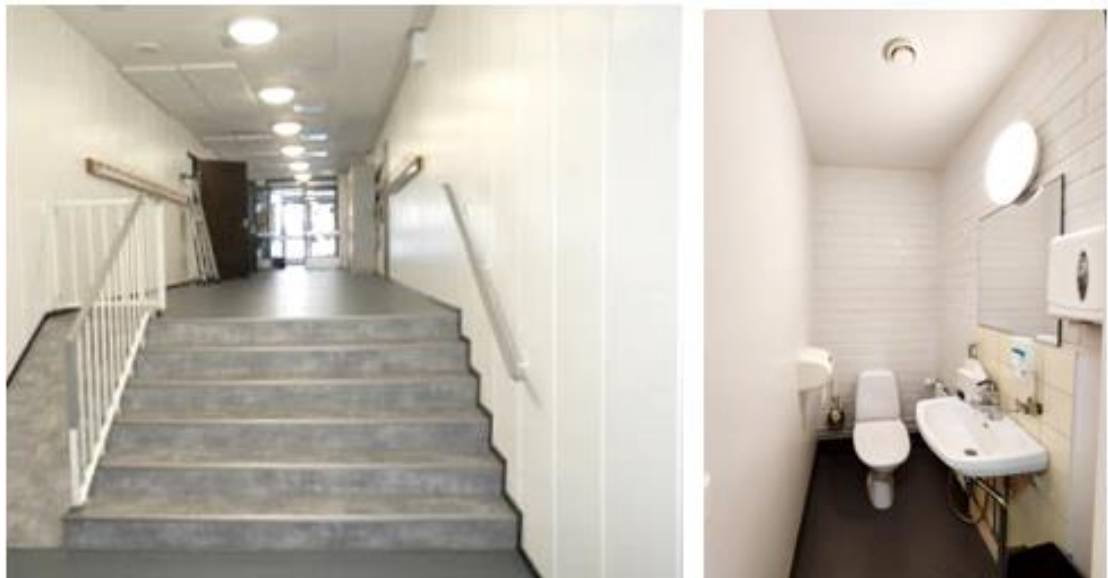
Kuvat 94 a ja b. Väliseinät pääkäytävän sivuilla sekä liikuntasalissa ovat kantavia siporex-elementtiseiniä. Väliseinien elementit ovat pystysuuntaisia. Rakennuksen muut väliseinät ovat maalattua tiiltä ja erikäisiä levyseiniä.

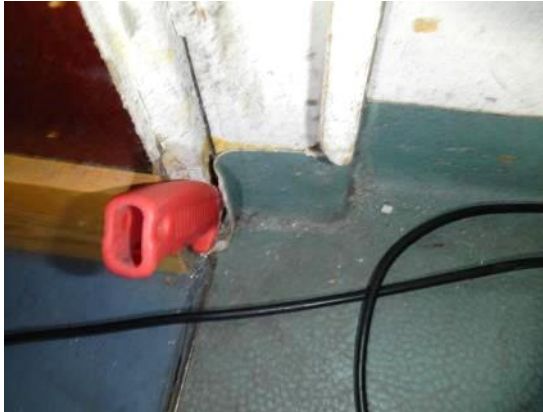
Kuva 95. Liikuntasalin sähkökaapin viereinen liukuoven runko alkaa alapohjan runkolaatan tasosta. Rakenteen alaosa on alapohjarakenteen sisällä ja on alaosastaan todennäköisesti kosteusvaurioitunut. Itse sähkökaapin rakenteet lähtevät lattiapinnan tasosta.

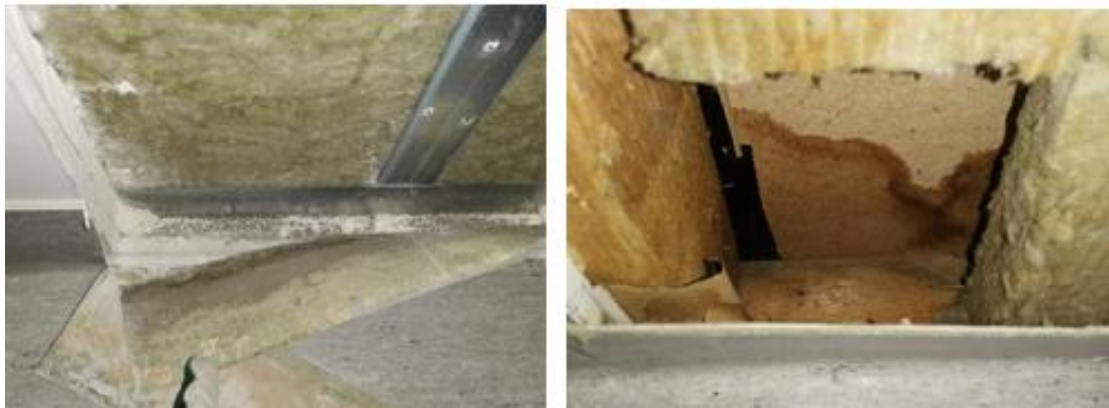
Kuvat 96 a ja b. Väliseinien rakenneavauksissa toinen tutkittu seinä todettiin jo korjatuksi (kuva a, rakenneavaus RA1). Toisessa seinässä todettiin vanha rakenne ja selvä kosteusvaurio (b, RA2). Lastulevy oli pehmentynyt ja tummunut seinän molemmiin puolin. Lastulevyssä todettiin laboratorioanalyysissä vanhaa mikrobikasvustoa.

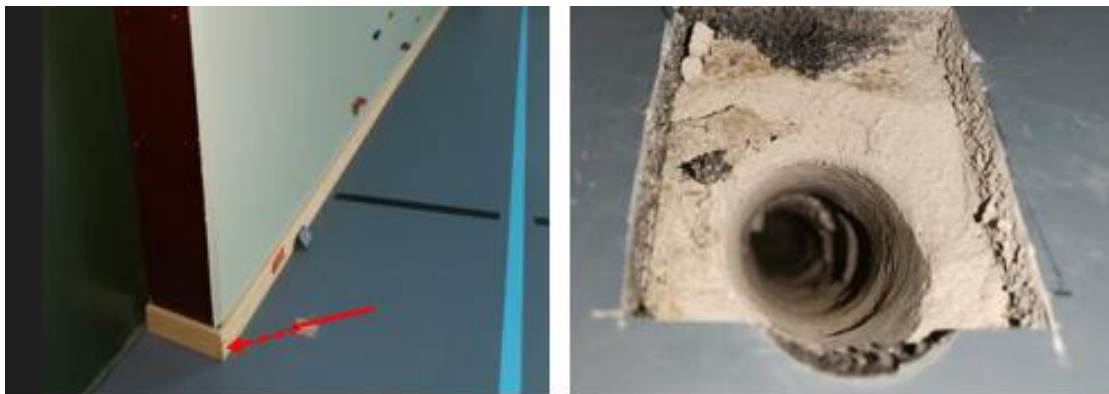
Kuvat 97 a ja b. Rakenneavaus RA5 porattiin 45 asteen kulmassa liikuntasalin siporex-väliseinän juureen saakka.

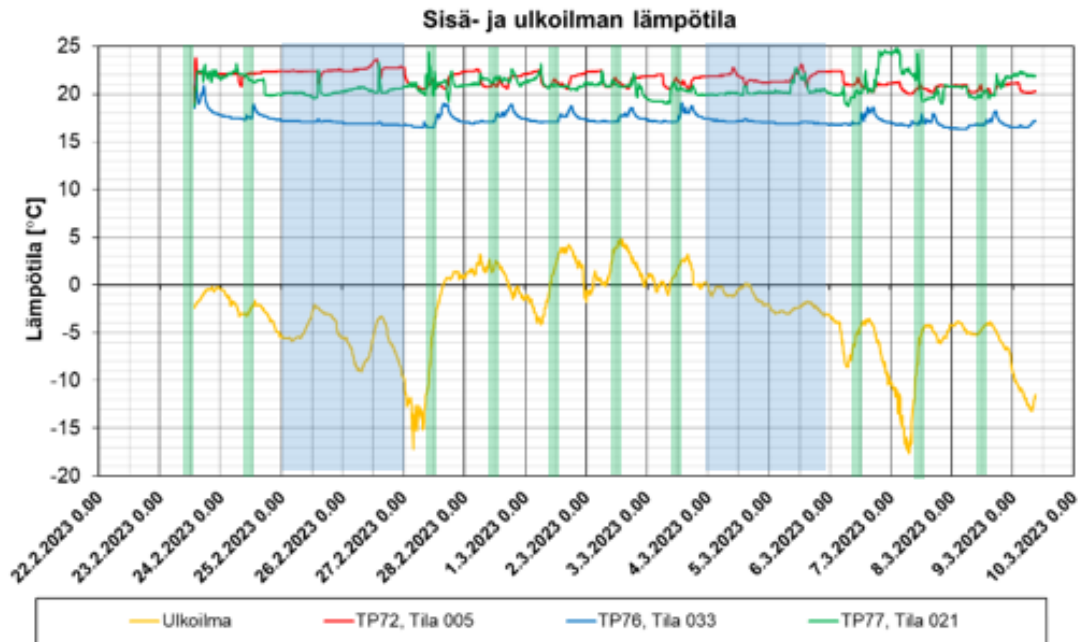
Kuvaaja 3. Sisä- ja ulkoilman lämpötilat seurantajaksolla 24.2-9.3.2023. Viikonloput on merkitty kuvaajaan sinisellä taustalla ja arkiajat (8-16) vihreällä.

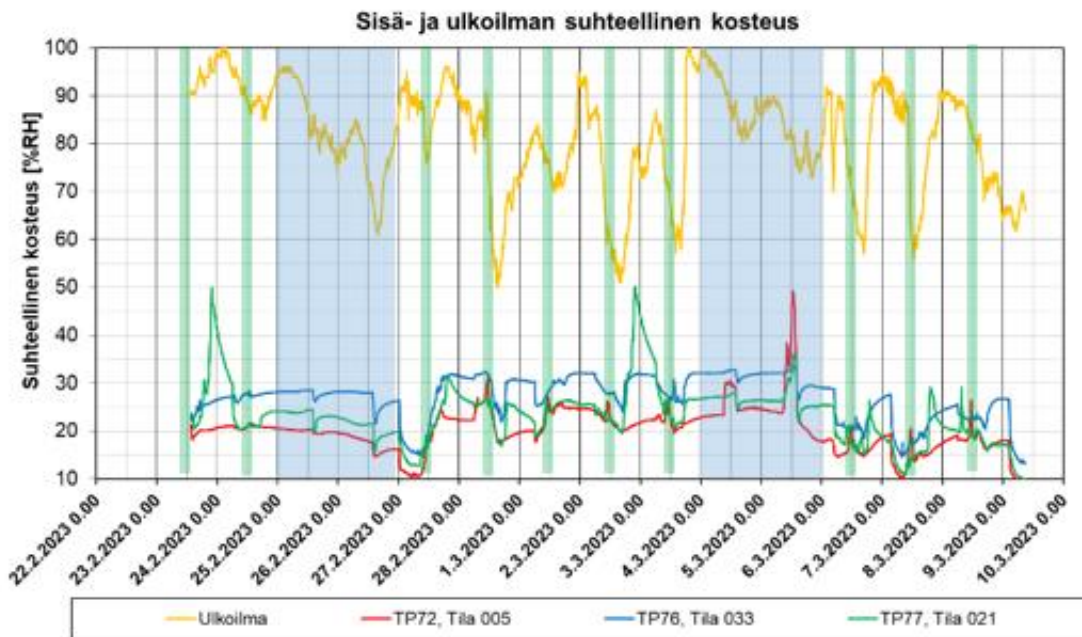
Kuvaaja 5. Sisä- ja ulkoilman suhteelliset kosteudet seurantajaksolla 24.2-9.3.2023. Viikonloput on merkitty kuvaajaan sinisellä taustalla ja arkiajat (8-16) vihreällä. Sisäilman kosteus vaihteli välillä 10-50 RH%. Suhteellinen kosteus oli vuodenaikaan pääosin tyypillinen. Liikuntasalissa 021 ja ruokalassa 005 suhteellinen kosteus nousi tilojen ilta- ja viikonloppukäytön aikana selvästi.

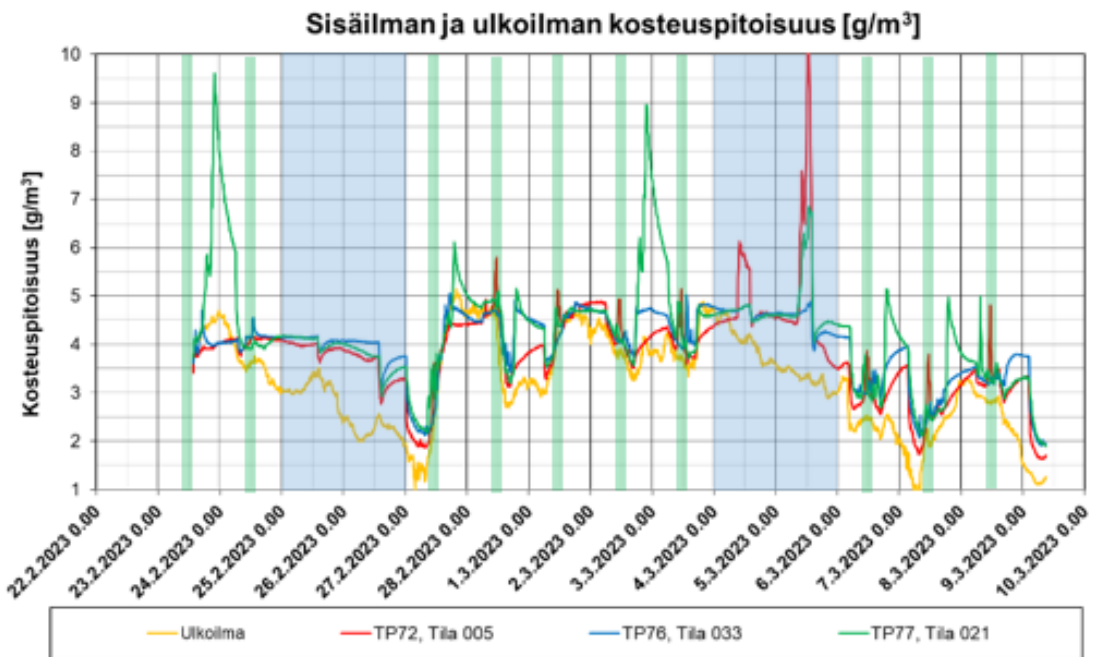
Kuvaaja 6. Sisä- ja ulkoilman kosteuspitoisuudet seurantajaksolla 24.2-9.3.2023. Viikonloput on merkitty kuvaajaan sinisellä taustalla ja arkiajat (8-16) vihreällä. Sisäilman kosteuslisä ulkoilmaan verrattuna oli ilmanvaihdon ollessa päällä vähäinen, noin 0,5-1,5 g/m³. Sisäilman kosteuslisä nousi jopa tasolle 6-7 /m³ tilojen ilta- ja viikonloppukäytön aikana, jolloin ilmanvaihto ei ole päällä normaaliteholla.

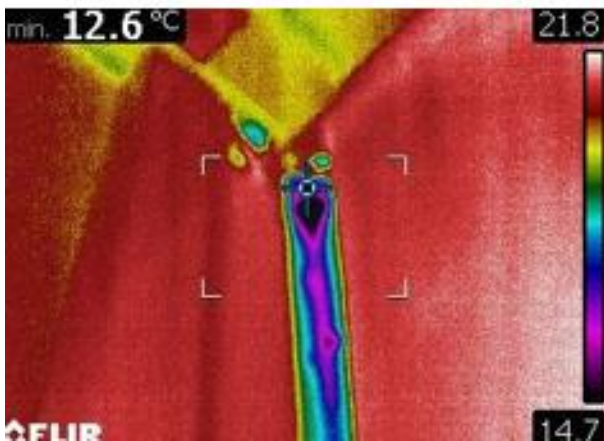
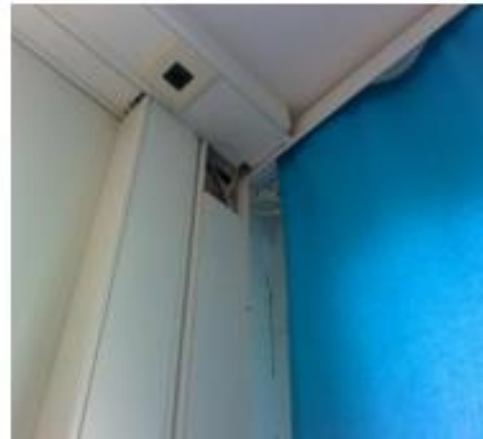
Kuvat 108 a ja b. Ruokalassa 005 ulkoseinän ja tilan 006 vastaisen väliseinän nurkassa peitelevytyksen kohdalla lämpötila oli 12,6 °C (indeksi noin 63 %). Liittymässä oli halkeama.

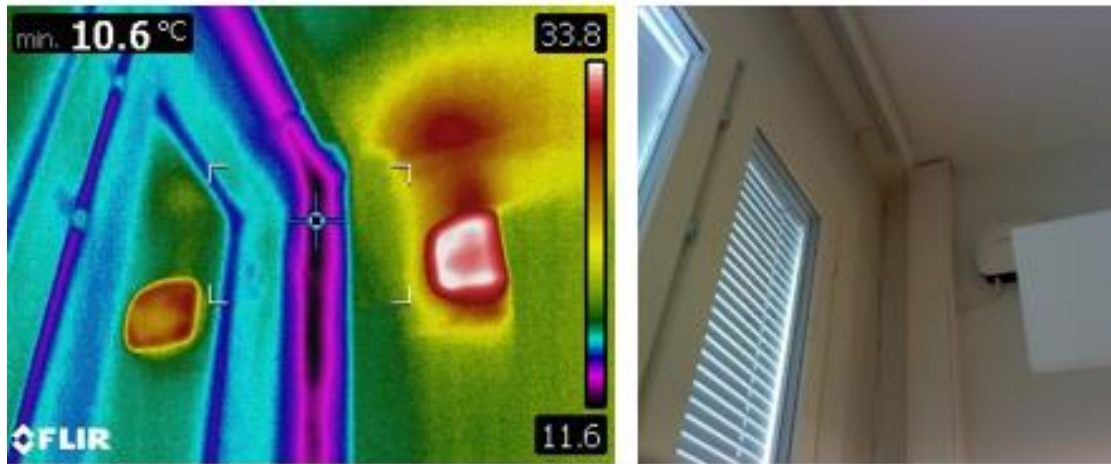
Kuvat 109 a ja b. Edellisessä kuvassa esitetty kohta tilan 006 puolelta nähtynä. Ulko- ja väliseinän liittymän yläosassa lämpötila oli 10,6 °C (indeksi noin 59 %). Liittymässä oli halkeama.

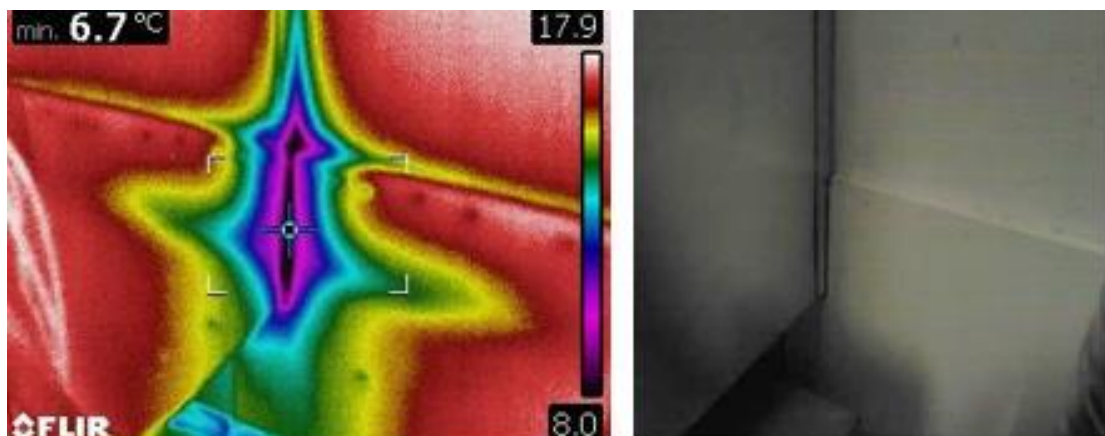
Kuvat 110 a ja b. IV-konehuoneessa peitelevytyksen kohdalla lämpötila oli 6,7 °C (indeksi noin 43 %). Kohta oli poikkeavan viileä. Kohdassa on ilmavuotoa IV-kanavan läpiviennistä. Mahdollisesti myös peltisen IV-kanavan lämmöneristys on puutteellinen.

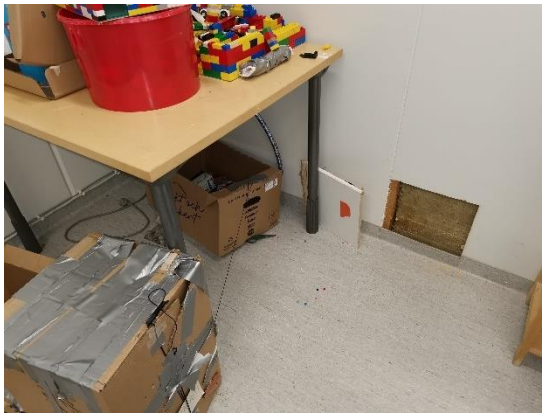
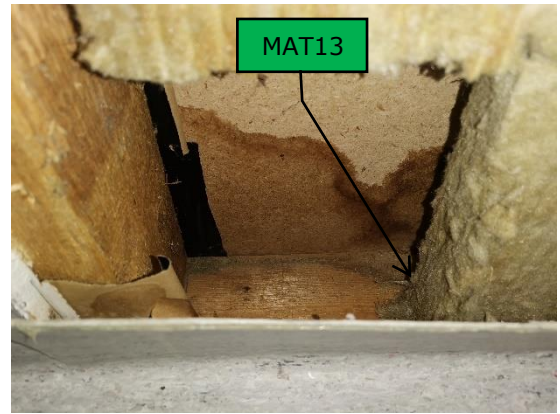
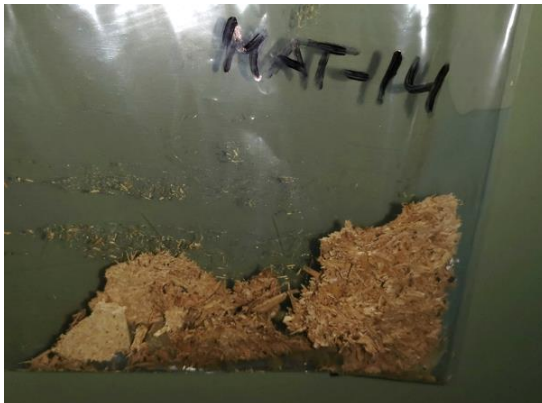
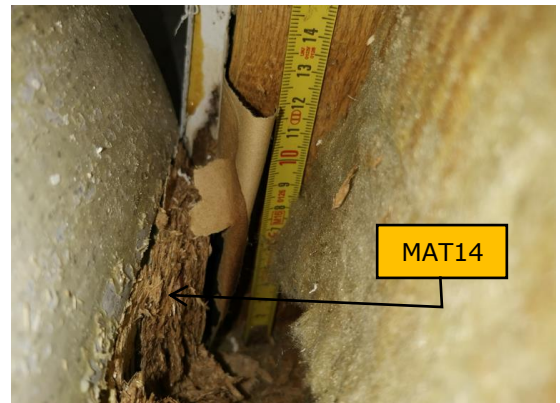
Väliseinärakenteeseen tehtiin n. 300 x 300 mm avaus varaston 003 väliseinän alaosaan. Rakenteen oli alkuperäinen. Seinän alajuoksun yläpinta on noin 90 mm lattiapinnan alapuolella. Runkopuiden ja levytyksen välissä oli seinän alaosassa osittain rakennuspaperi. Paperissa ei todettu PAH-yhdisteisiin viittaavaa hajua.

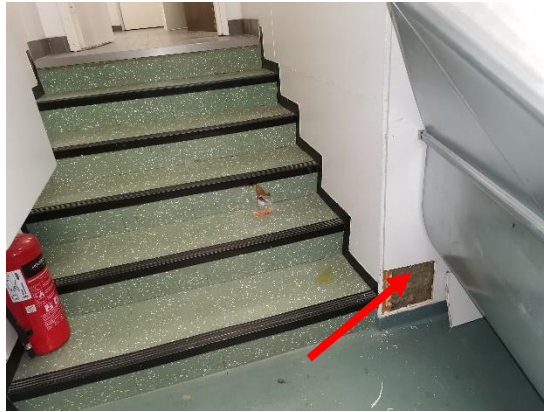
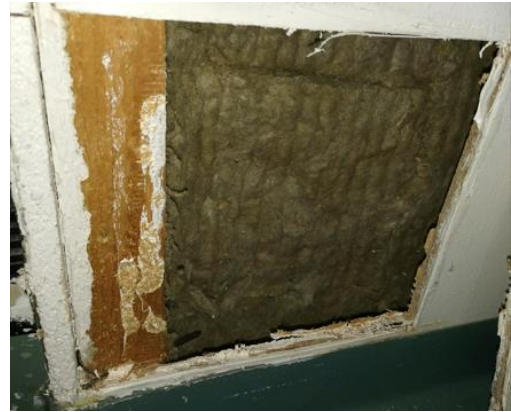
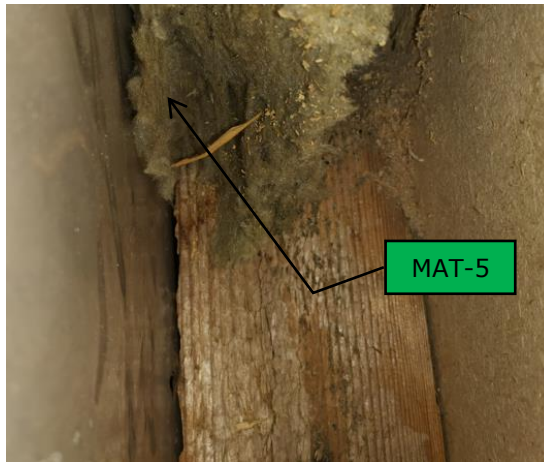
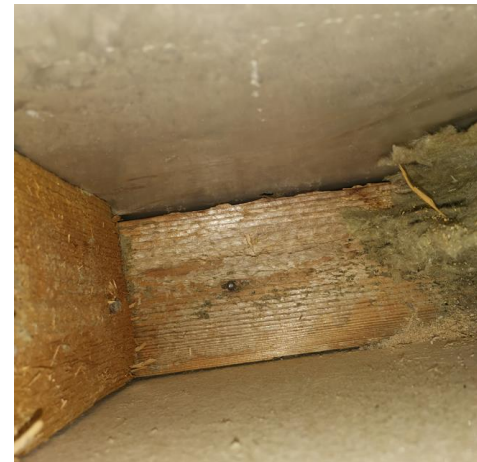
Väliseinärakenteen avaus tehtiin portaikon viereen tasoerokohtaan, alaosastaan maanvastaiseen väliseinään. Rakenne on alkuperäinen. Alajuoksun yläpinta oli noin 200 mm lattiapinnan alapuolella. Kevyen rakenteen ja alapohjan betonin välissä on höyrynsulkumuovi. Tutkimuskohdassa muovin takana betonissa ei todettu poikkeavaa.

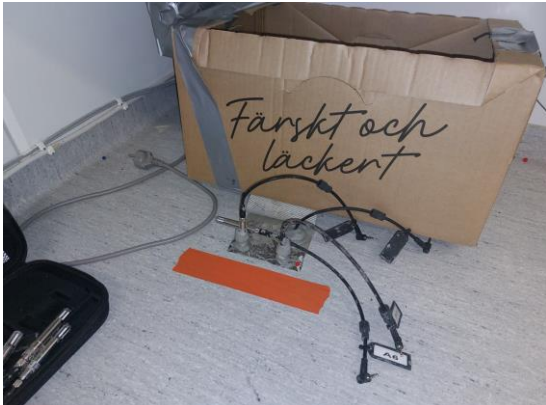
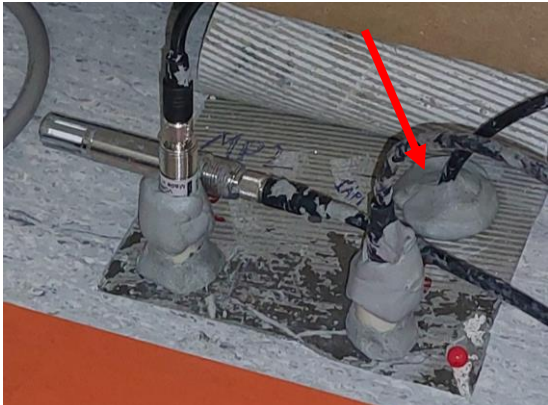
</div>	
<p>Rakenneavaus tehtiin entisen terveydenhoitajan huoneen lattiaan rakennekosteusmittauksen osana. Rakenteessa ei havaittu poikkeavaa. Maton tartunta alustaan oli hyvä eikä liimakeroksessa todettu poikkeavaa hajua.</p>

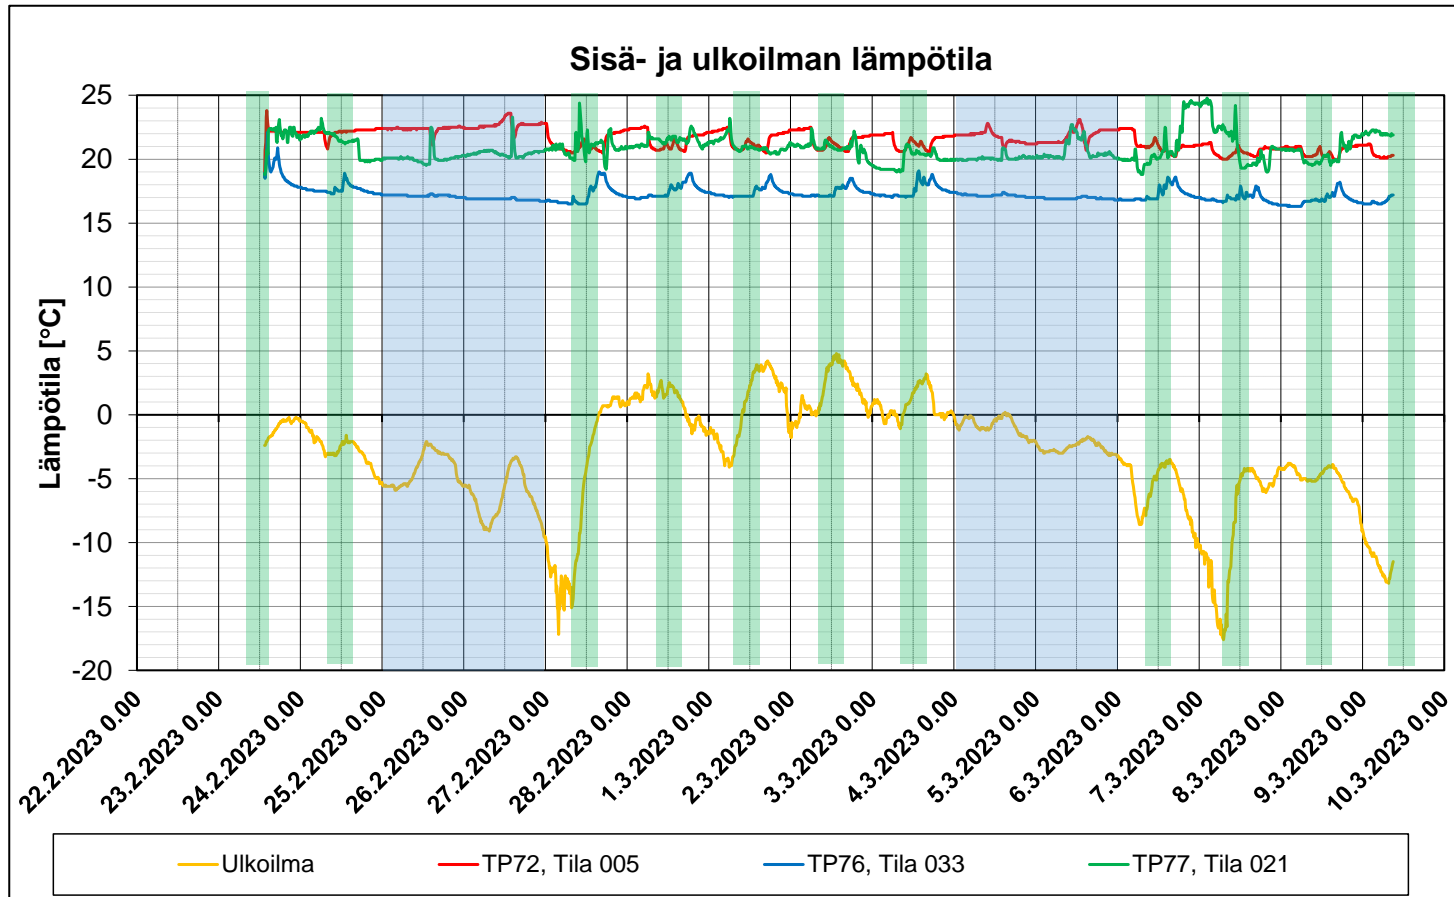
Kuvaaja 1. Lämpötilat käyttötiloissa sekä ulkoilmassa aikavälillä 23.2.-10.3.2023. Lämpötilat vaihtelivat sisäilmassa mittausjakson aikana välillä +16,3...+24,8 °C ja ulkoilmassa välillä -17,6...+4,8 °C. Viikonloput on esitetty sinisellä värillä ja käyttöajat (8-16) vihreällä värillä.

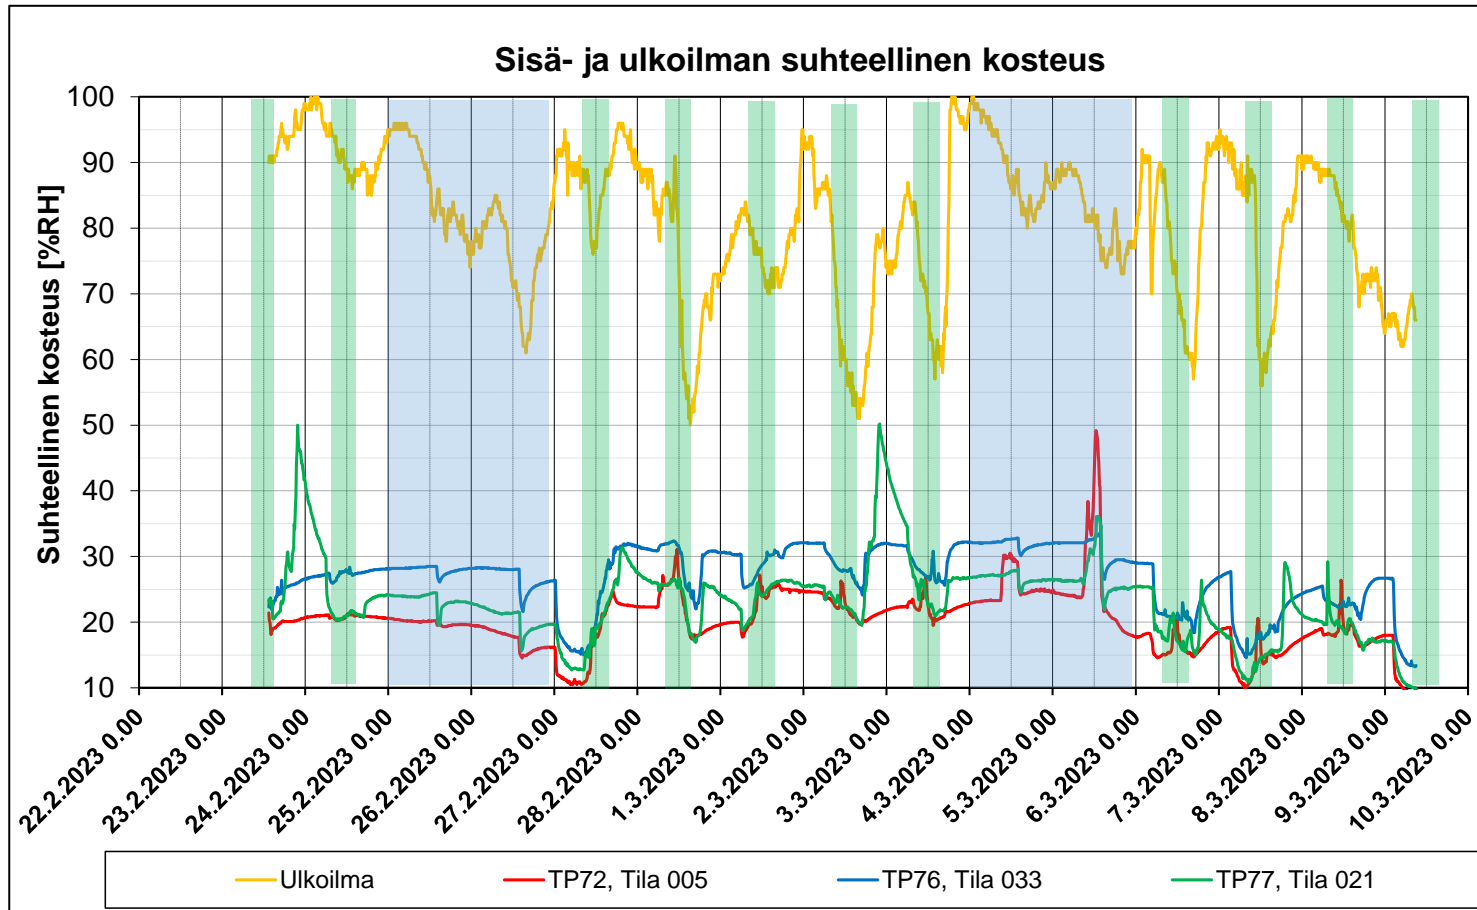
Kuvaaja 2. Suhteellinen kosteus sisällä sekä ulkona aikavälillä 23.2.-10.3.2023. Sisäilman suhteellinen kosteus mittausjaksolla vaihteli välillä 9...50 %RH ulkoilman suhteellisen kosteuden ollessa välillä 50...100 %RH. Viikonloput on esitetty sinisellä värillä ja käyttöajat (8-16) vihreällä värillä.

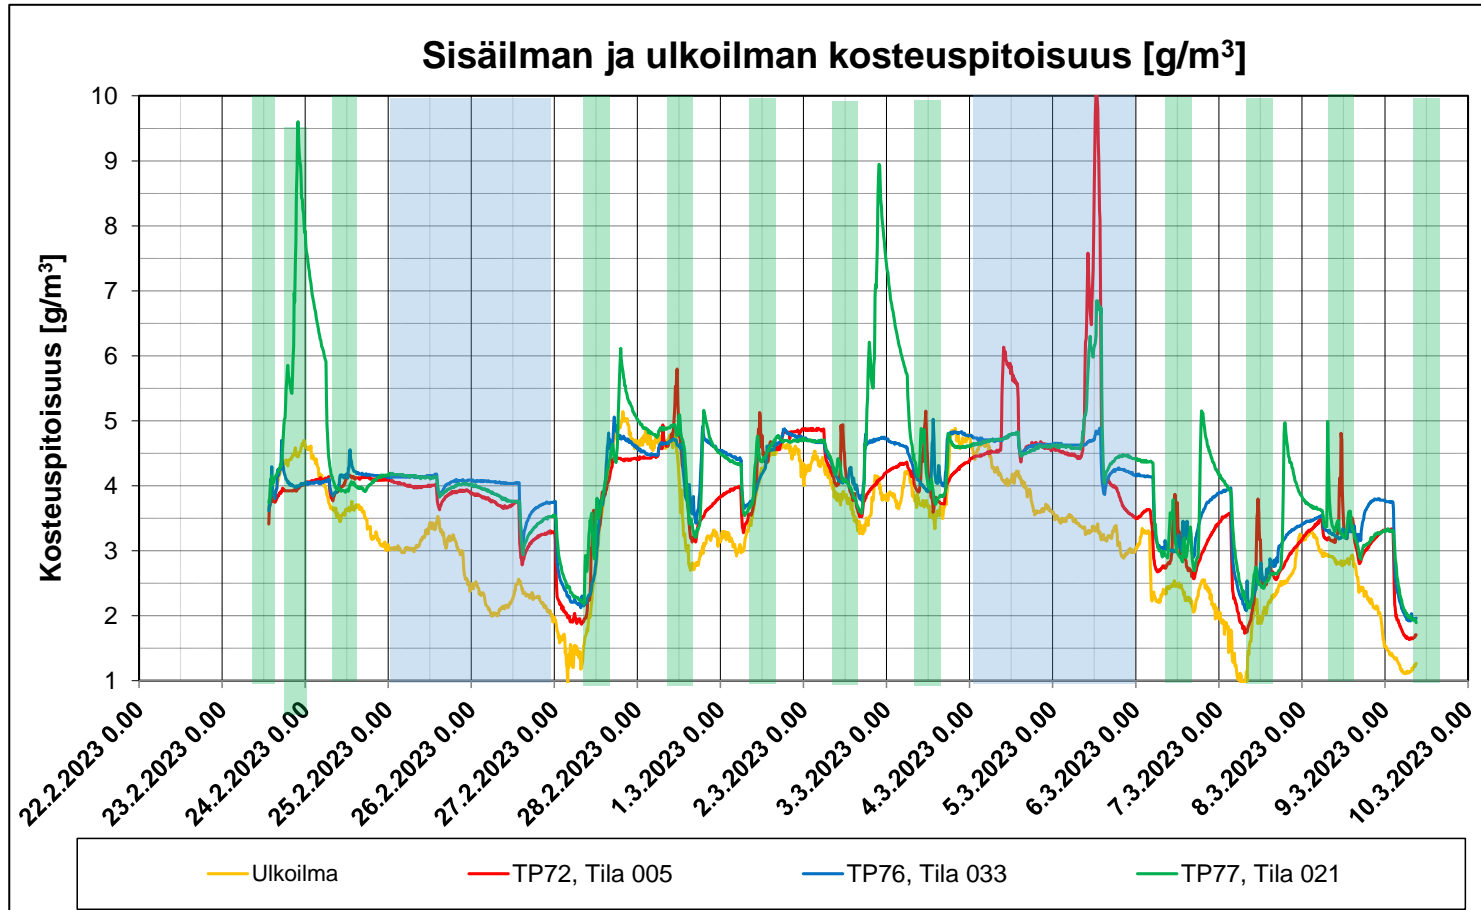
Kuvaaja 3. Ilman sisältämä absoluuttinen kosteus sisä- ja ulkotiloissa aikavälillä 23.2.-10.3.2023. Sisäilman absoluuttinen kosteus vaihteli mittausjakson aikana välillä 1,6...10,1 g/m³ ulkoilman absoluuttisen kosteuden ollessa 0,9...5,1 g/m³. Viikonloput on esitetty sinisellä värillä ja käyttöajat (8-16) vihreällä värillä.

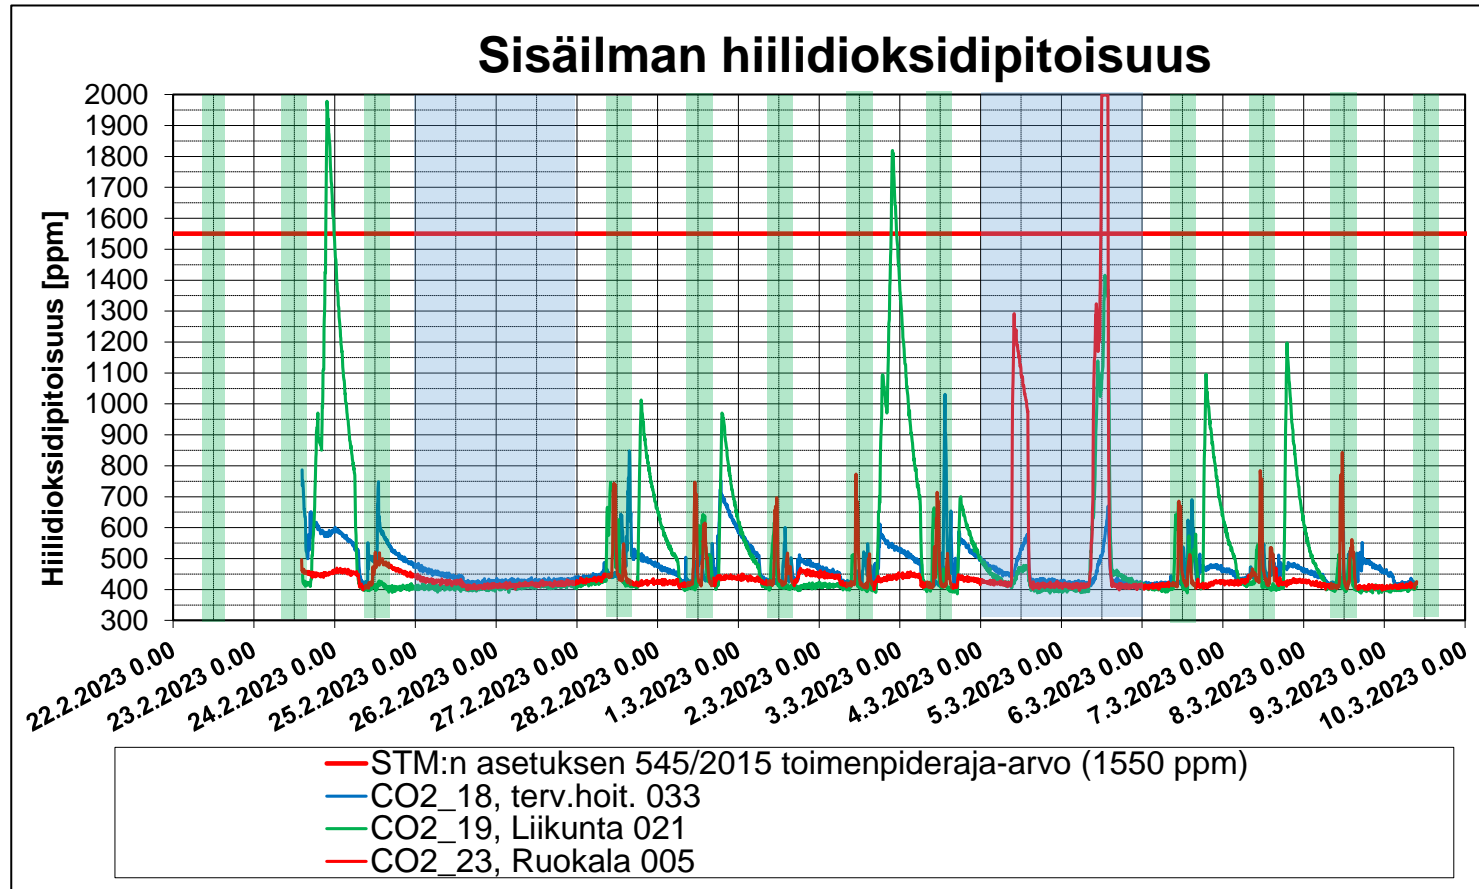
Kuvaaja 4. Sisäilman hiilidioksidipitoisuus aikavälillä 23.2.-10.3.2023. Mittaustuloksen perusteella hiilidioksidipitoisuus vaihteli välillä 386...1999 ppm. Viikonloput on esitetty sinisellä värillä ja käyttöajat (8-16) vihreällä värillä.
