Tutkimusselostus

Seutulan koulu (paviljonki)

Sisäilma- ja kosteustekninen kuntotutkimus

14.4.2023

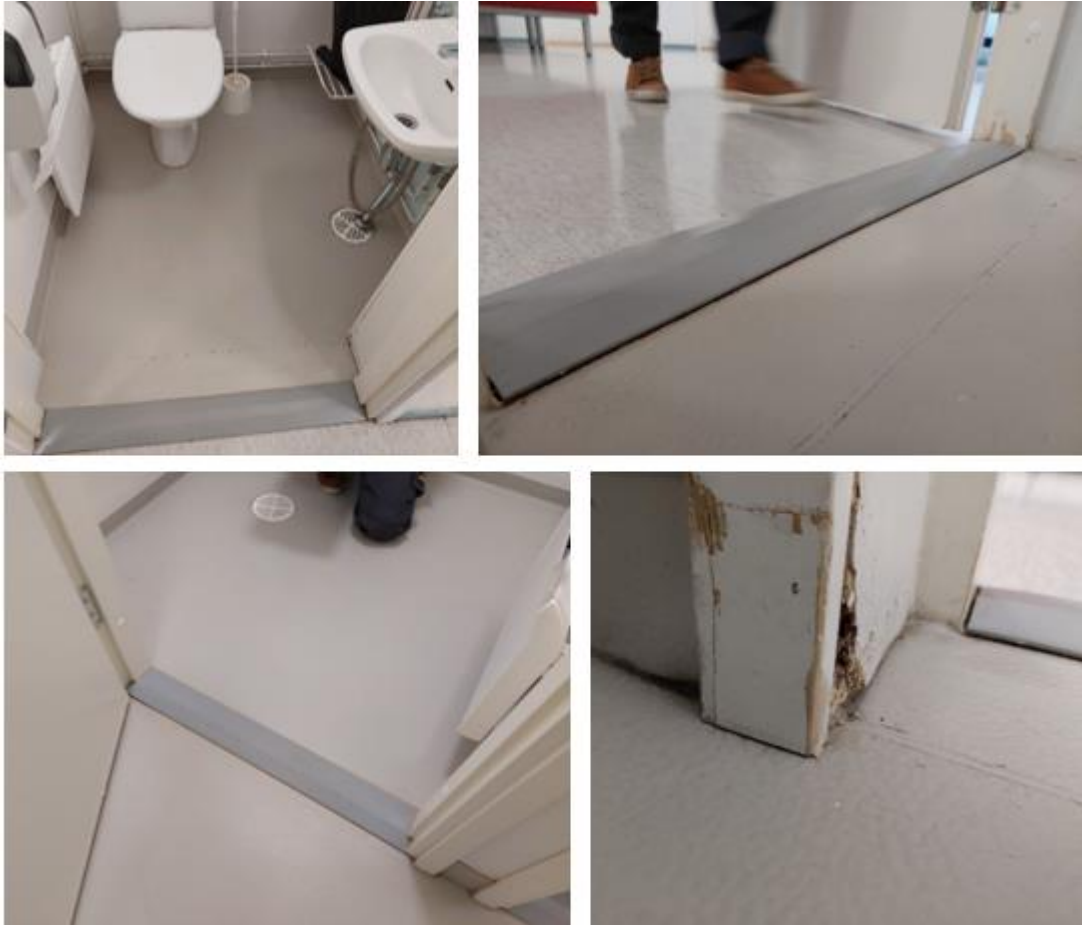
Kuvat 9 a...d. WC- ja suihkutilassa kynnykset ovat matalia ja liitokset märkätilan muovimattoon epätiivitä. Tulvatilanteessa vettä voi kulkeutua kynnyksen alle ja sitä kautta rakenteeseen. Useissa WC-tiloissa listoitukset kynnyksen lähistöllä olivat kuluneita ja turvonneita. Vauriot olivat pienialaisia. Märkätilan muovimatot olivat itsessään hyväkuntoisia.

Alapohjarakenteet ovat hyväkuntoisia eikä niihin kohdistu merkittäviä toimenpidetarpeita. Märkätilojen kynnykset ovat epätiivittä ja vähintään suihkutilassa kynnyks rakenne suositellaan tiivistämään. Ryömintätila tuulettuu hyvin ja sinne ei ole merkittäviä korjaustarpeita. Ryömintätilassa suositellaan korjaamaan tuulensuojalevytyksessä oleva reikä, laudoittamaan umpeen elementtisaumat sekä korjaamaan talotekniikkaeristys sekä vuoto viemärissä. Ryömintätilan maapohjan päällä on paljon lehtiä sekä paikoin muuta roskaa, jotka on suositeltavaa siivota.

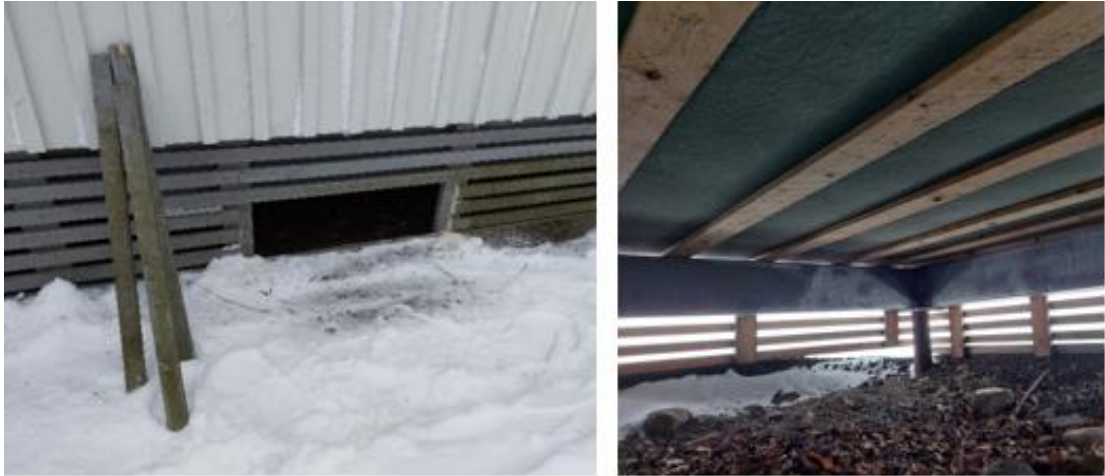
Kuvat 10 a ja b. Peiterimoitukseen tehtiin kulkuaukot ryömintätilaan pääsemiseksi. Ryömintätilan viereinen maapinta on ryömintätilan maapohjaa korkeammalla erityisesti rakennuksen eteläsivulla.

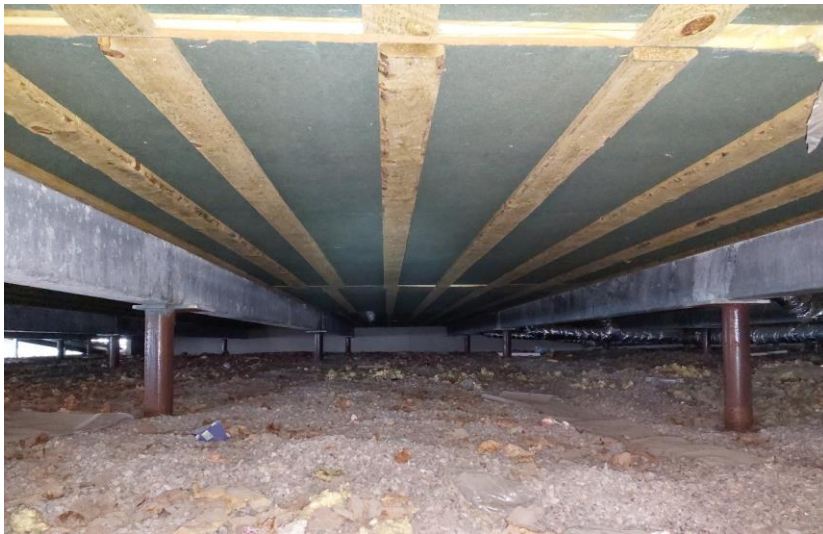
Kuva 11. Yleiskuva ryömintätilasta. Ryömintätila oli keskimäärin noin 80 cm korkea. Rakennus on perustettu teräspaalujen varaan, paalujen päällä on teräspalkit. Maapohjana on sepeli, jonka päällä oli jonkin verran tuulen ryömintätilaan puhaltamia puiden lehtiä.

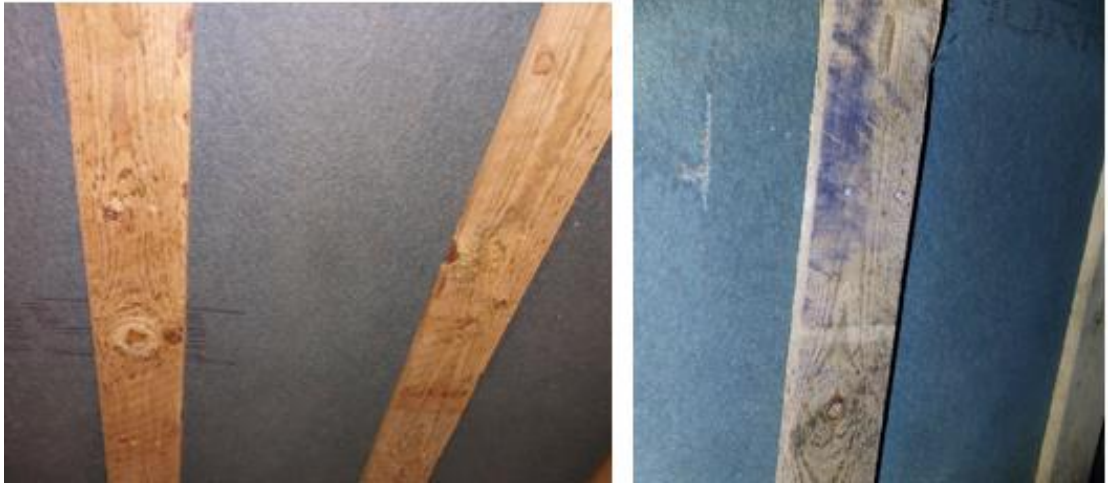
Kuvat 15 a ja b. Alapohjan tuulensuojalevyt olivat hyväkuntoisia. Levyn alapuolisessa laudoituksessa oli paikoin vähäistä sinistymää/pilkkuja.

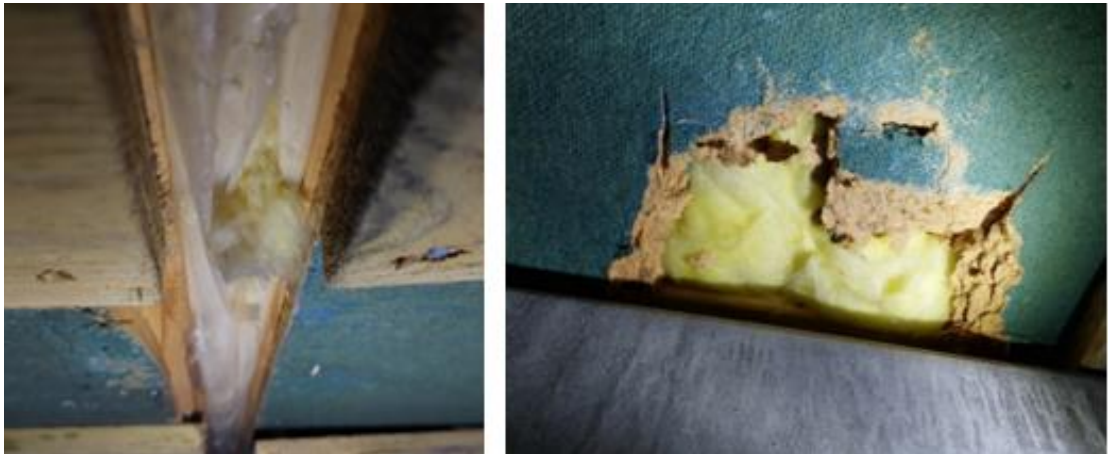
Kuvat 16 a ja b. Tilaelementtien väliset villakaistat ovat muovituksen sisällä, muovit olivat paikoin repeytyneet. Tuulensuojalevyssä oli yksittäinen reikä, josta oli näkyvissä mineraalivilla.

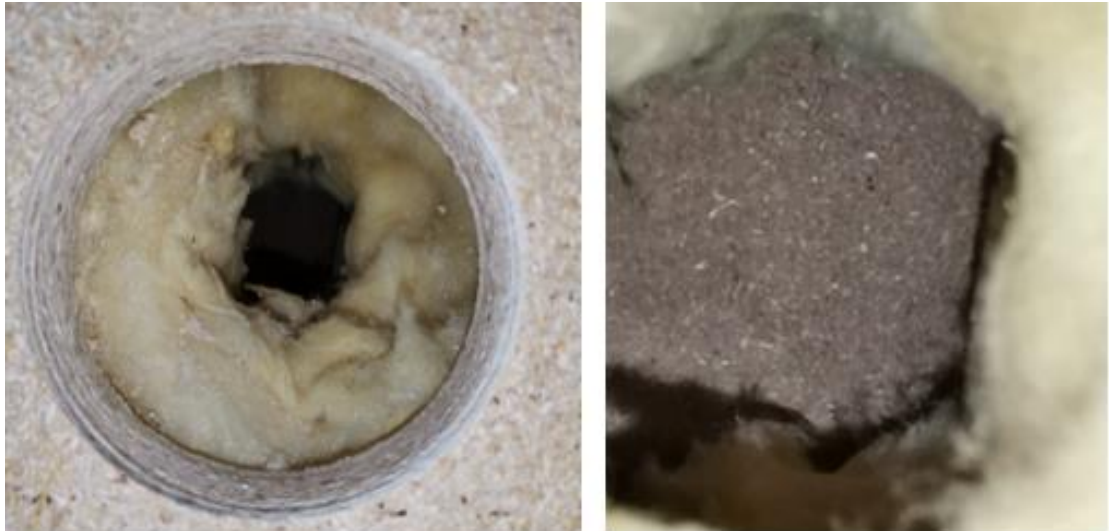
Kuvat 17 a ja b. Yleiskuva tilan 112 lattiaan tehdystä rakenneseavauksesta. Rakenneseavauksen perusteella lattiassa on pintamateriaalin alla lastulevy, lattiavasat ja lasivillaeriste sekä pohjalla puukuitulevy (tuulensuojalevy). Rakenteet olivat hyväkuntoisia kaikissa avauskohdissa.

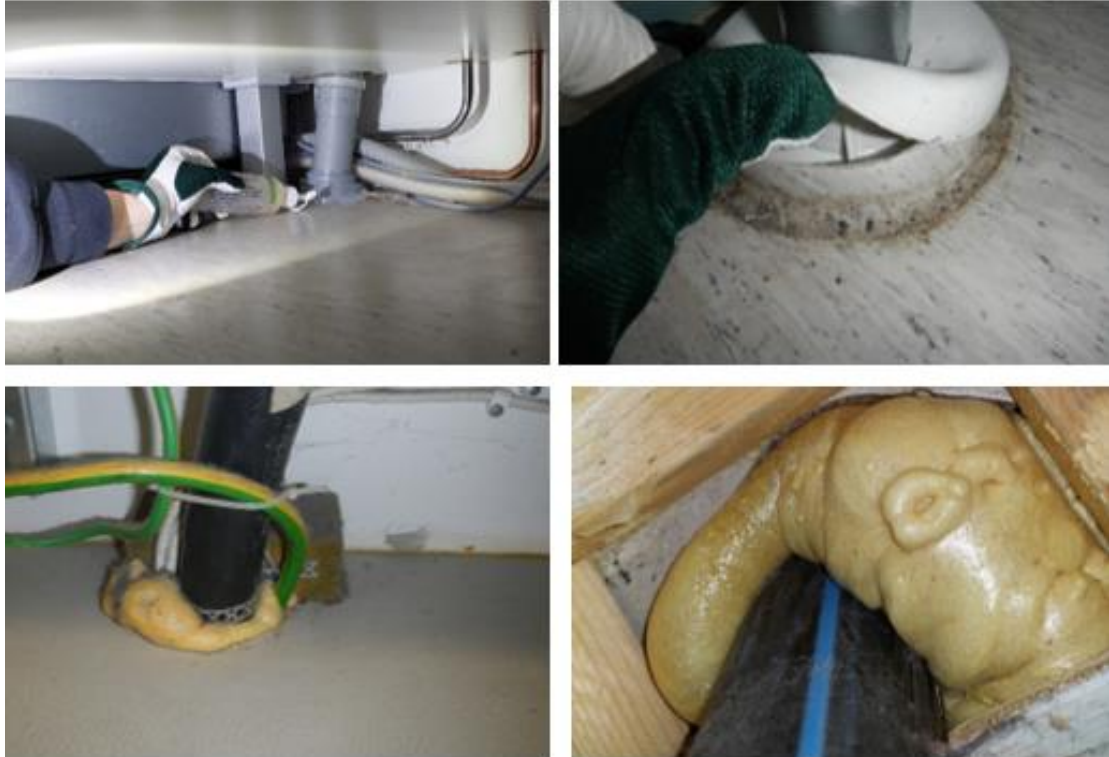
Kuvat 18 a...d. Lattian läpiviennit olivat pääosin tiiviitä merkisavulla arvioituna. Siivouskomerossa 121 oli lattiassa epätiivis päävesijohdon läpivienti (kuva d).

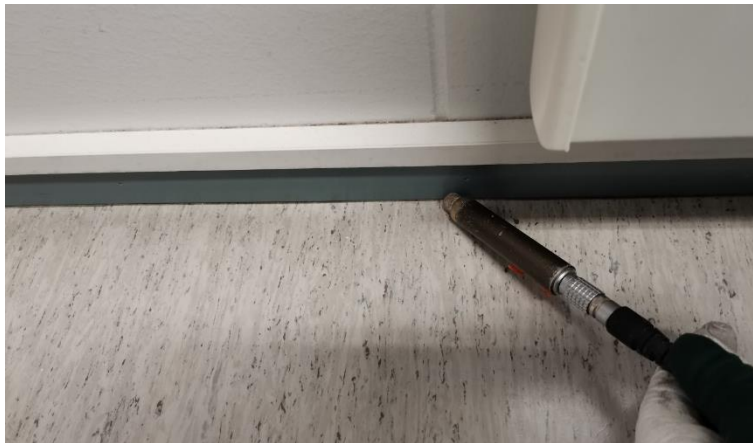
Kuva 20. Lattia-seinäliittymästä havaittiin ilmavuotoa. Ilmavuoto oli kohtalaista mutta vuotokohta vain pistemäinen.

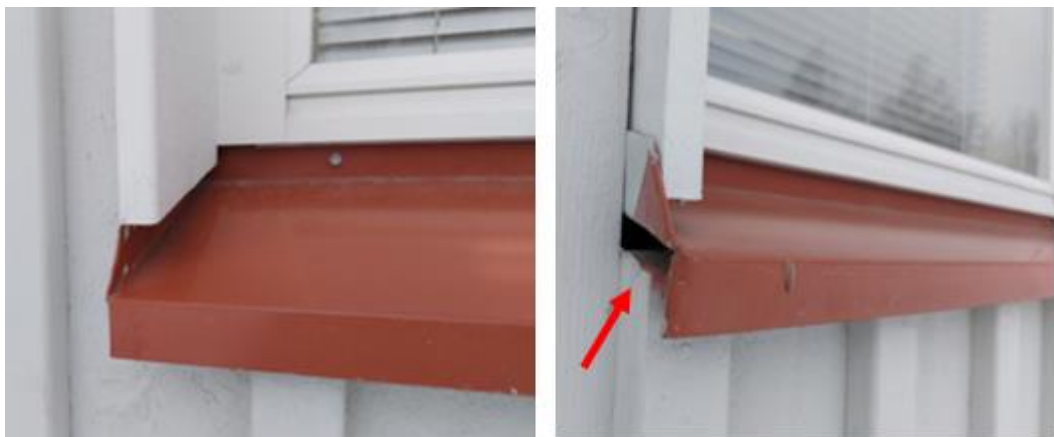
Kuvat 23 a ja b. Ikkunapellityksissä ei havaittu merkittäviä puutteita. Peltien päädyssä on pieni rako, josta vähäisiä määriä sadevettä voi päästä julkisivuverhouksen taakse.

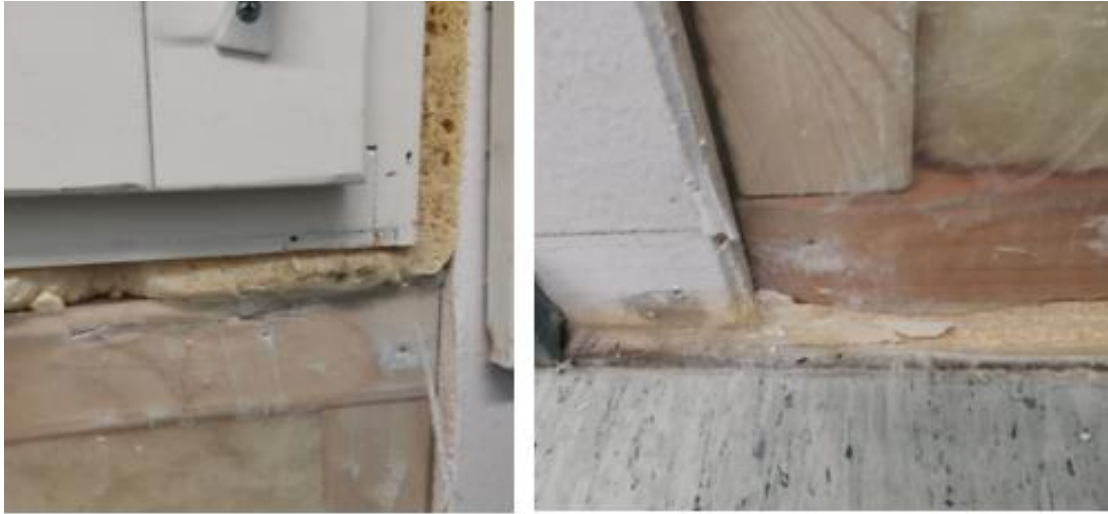
Kuvat 26 a...c. Ulkoseinärakenteet olivat hyväkuntoisia. Vuotojälkiä ei todettu. Ikkunaliittymät on tiivistetty polyuretaanivaahdolla. Höyrynsulkumuovit eivät ole tiiviitä liitoskohdissa.

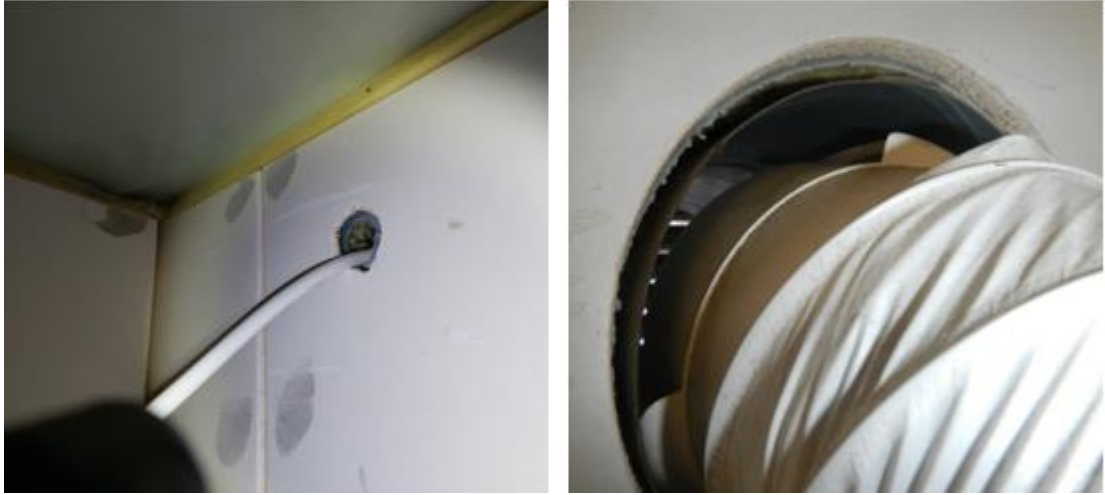
Kuvat 29 a ja b. Ulkoseinässä oli höyrynsulun läpäiseviä reikiä alakaton yläpuolella sähköläpiviennissä tuulikaapissa 134 (kuva a) sekä kuivauskaapin poistoputken läpivienneissä tuulikaapeissa 113 ja 133. Ulkoseinän höyrynsulku on limitetty yläpohjan höyrynsulun kanssa, mutta limityksiä ei ole teipattu.

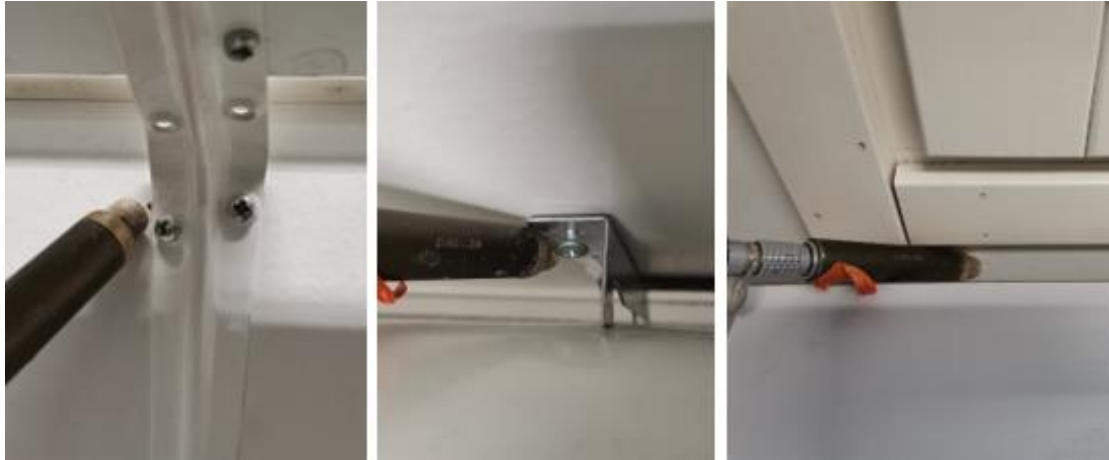
Kuvat 30 a...c. Ilmavuotoa havaittiin osasta patterikannakkeiden kiinnityskohtia sekä paikallisesti ikkunaliittymästä. Lisäksi ilmavuotoa havaittiin pistemäisesti kahdesta kohdasta lattia-seinäliittymästä.

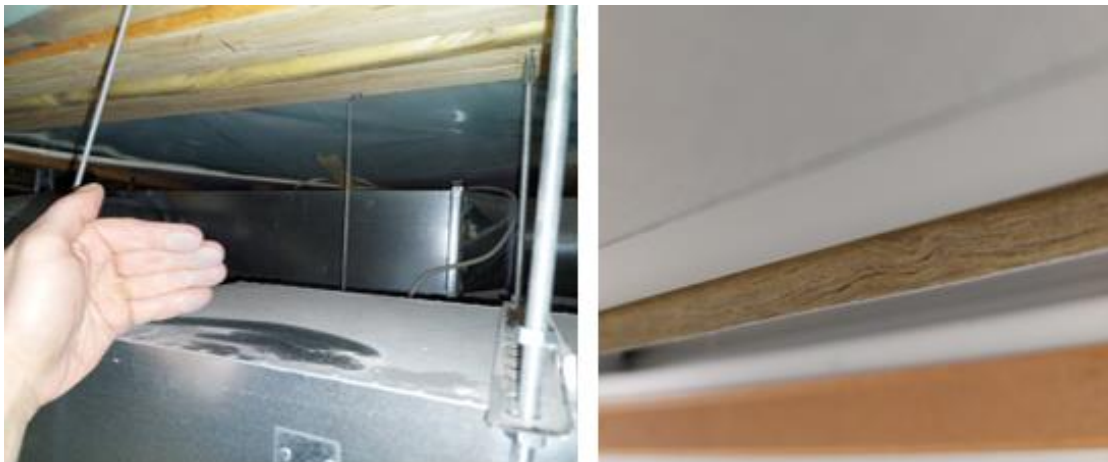
Kuvat 35 a ja b. Alakattojen yläpuolella oli paikoin runsaasti pölyä pinnoilla. Alakattolevytysten leikattuja reunoja ei ollut maalattu/pinnoitettu ja niissä oli avoimia mineraalivillapintoja.

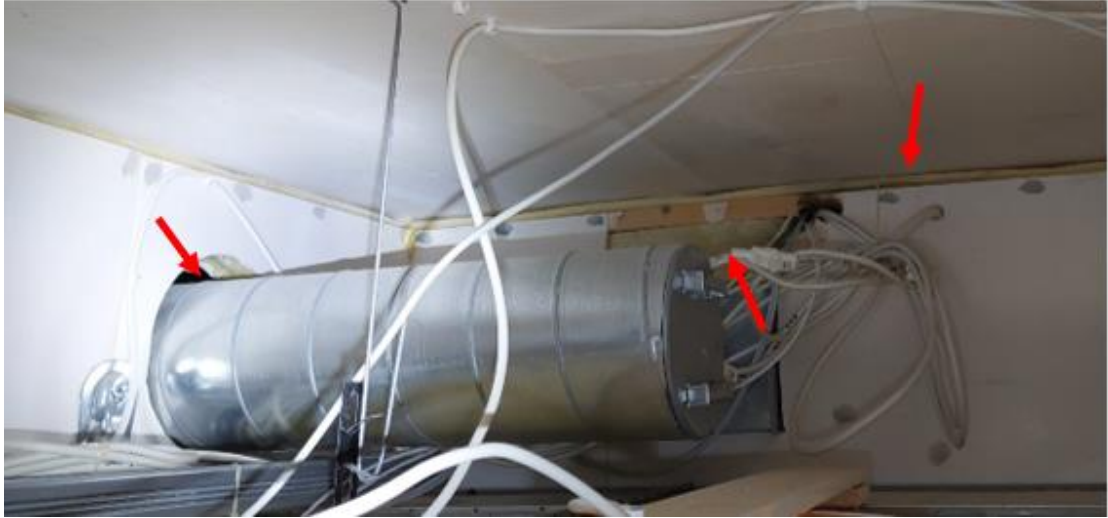
Kuva 36. Alakattojen yläpuolisissa tiloissa oli paikoin avoimia villapintoja mm. seinien läpivientien kohdassa sekä seinien ja yläpohjan liitoksissa. Eteisissä yläpohjan höyrynsulku ei ollut näkyvissä, vaan katossa oli levytys alakaton yläpuolella.

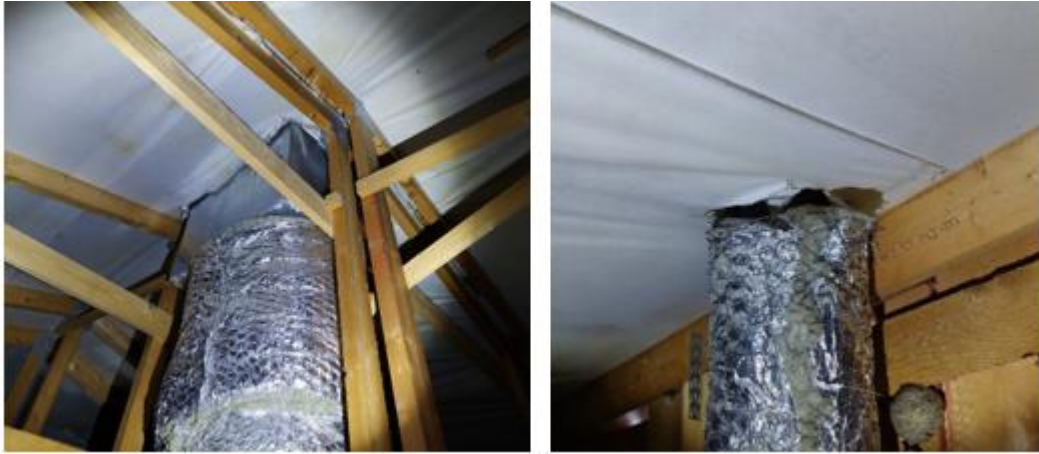
Kuvat 39 a ja b. Aluskatteen läpiviennit eivät olleet tiiviitä, mutta viitteitä vuodoista ei havaittu. Puset kattotuolit olivat siistit.

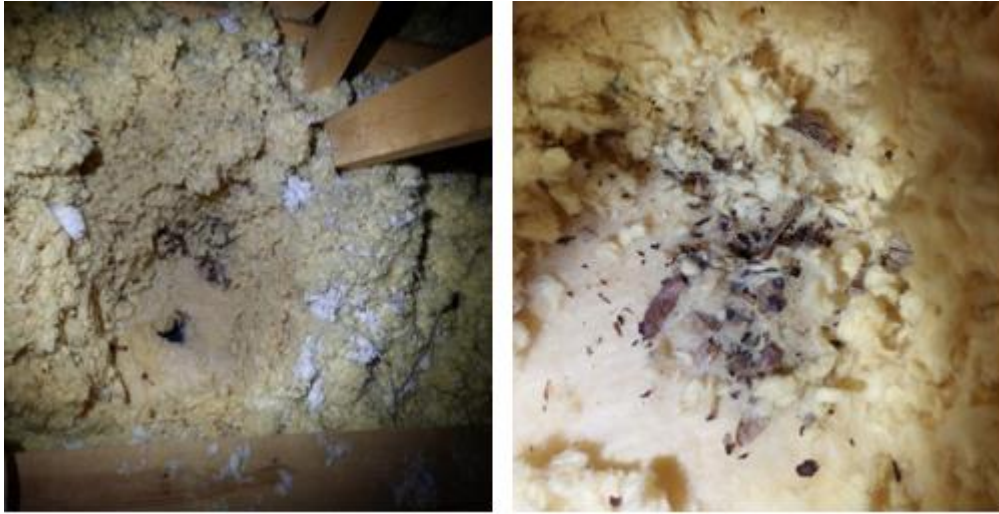
Kuvat 41 a ja b. Yläpohjan eristykseen tehtiin yksi tarkastuskuoppa. Höyrynsulkumuovin päällä on 100 mm levyvilla ja ~250 mm puhallusvillaa. Villan seassa oli jyrssiöihin viittaavaa roskaa.

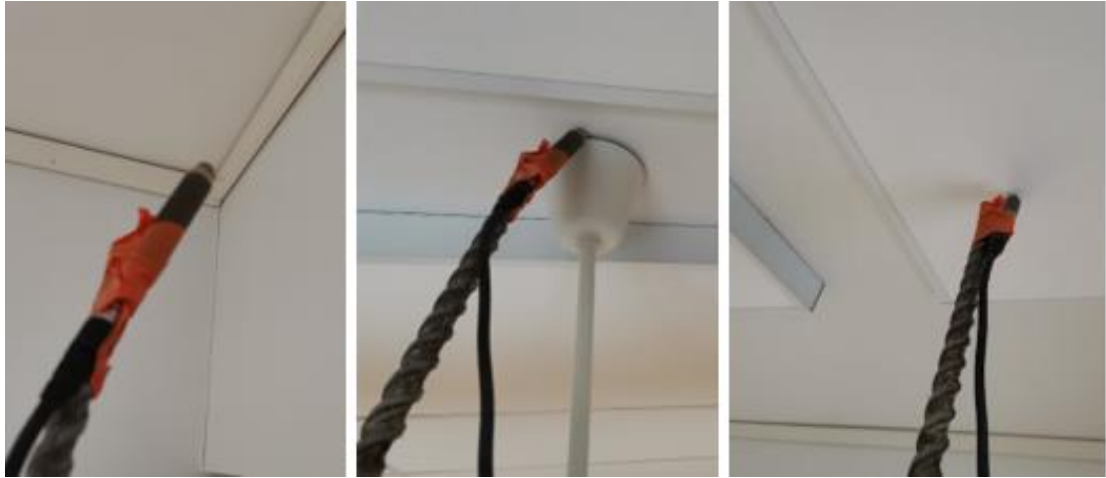
Kuvat 43 a...c. Ilmavuotoa havaittiin seinä-kattoliittymästä, valaisimen kiinnikkeen/valaisinjohdon läpiviennin kohdalta sekä kattopintaan liimatun akustiikkalevyn kohdalta, ilmeisesti levyn takana olevasta epätiivetyyskohdasta.

Nykyisellään tiiveyspuutteista ei ole merkittävää haittaa sisäilmanlaadulle sillä rakenteissa ei todettu vaurioita. Yläpohjarakenteen ilmatiiveyttä suositellaan parantamaan seuraavan laajemman korjauksen yhteydessä tai mikäli rakennus siirretään.

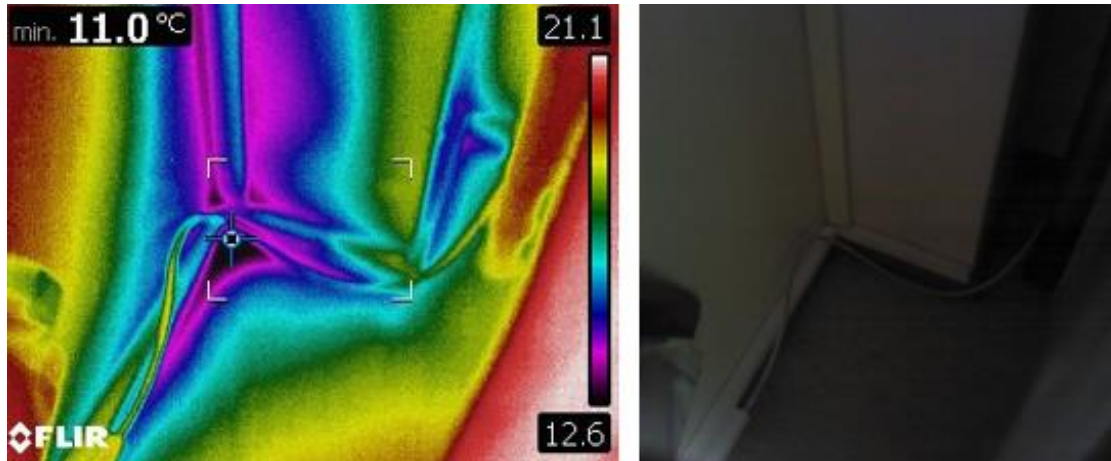
Kuvat 44 a ja b. Tilassa 111 kotelon kohdalla lämpötila oli 11,0 °C (indeksi noin 59 %).

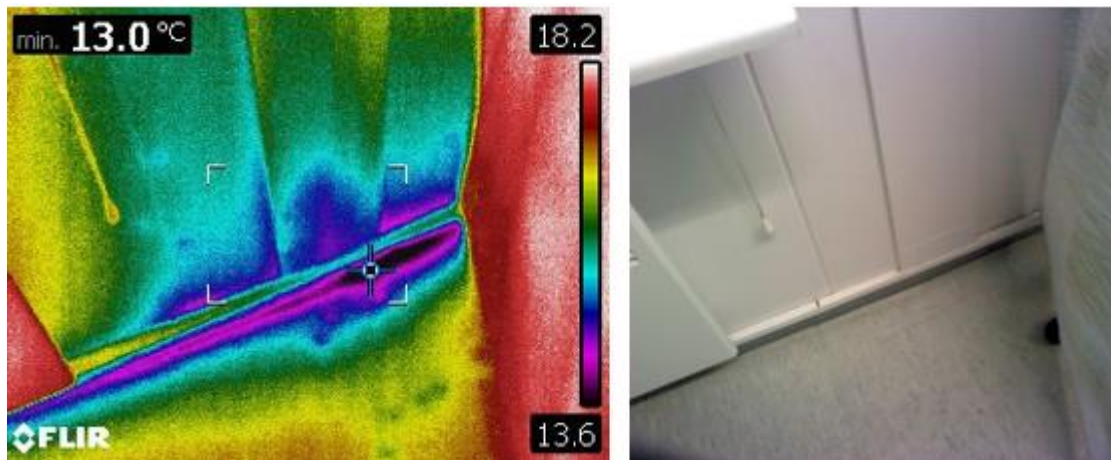
Kuvat 45 a ja b. Tilassa 119 lattia-seinäliittymässä tilaelementtien liitoskohdassa alin lämpötila oli 13,0 °C (indeksi noin 70 %).

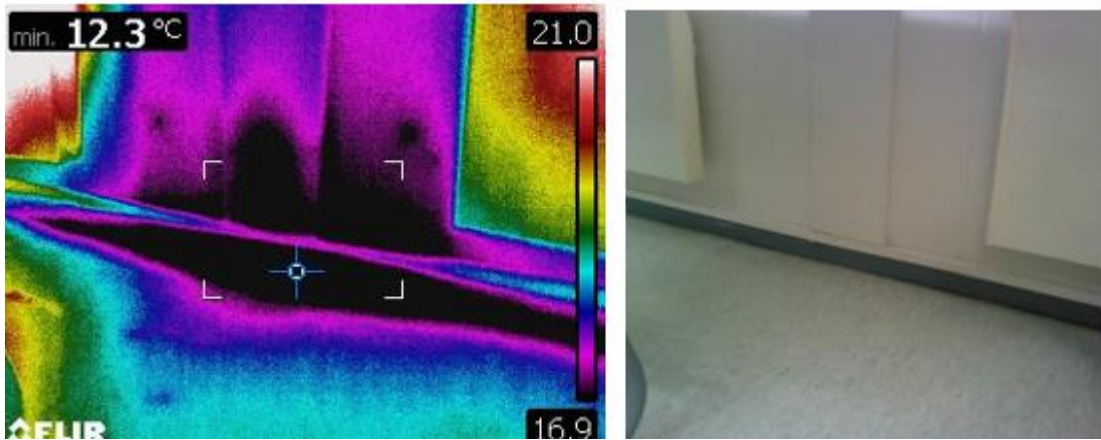
Kuvat 48 a ja b. Tilassa 104 lattia-seinäliittymässä tilaelementtien liitoskohdassa alin lämpötila oli 12,3 °C (indeksi noin 70 %).

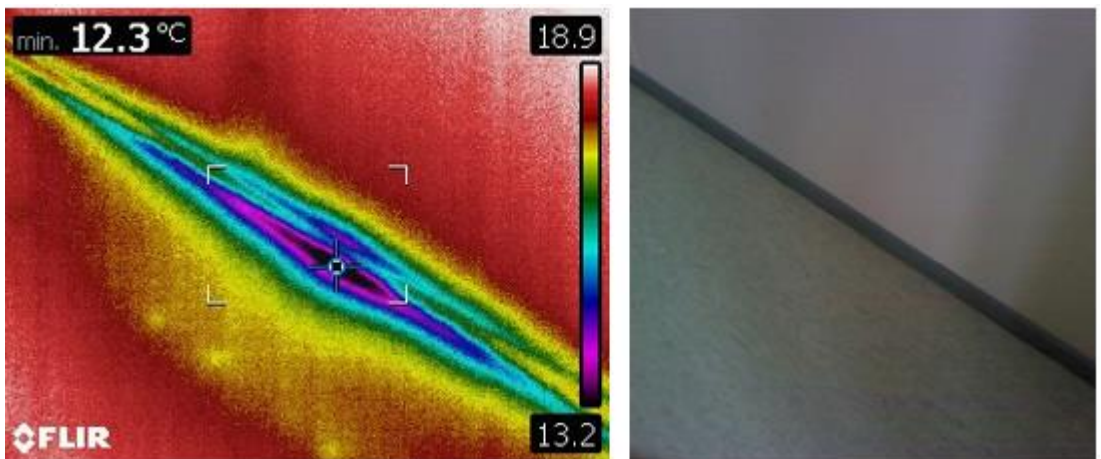
Kuvat 49 a ja b. Tilassa 101 lattia-seinäliittymässä alin lämpötila oli 12,3 °C (indeksi noin 68 %).

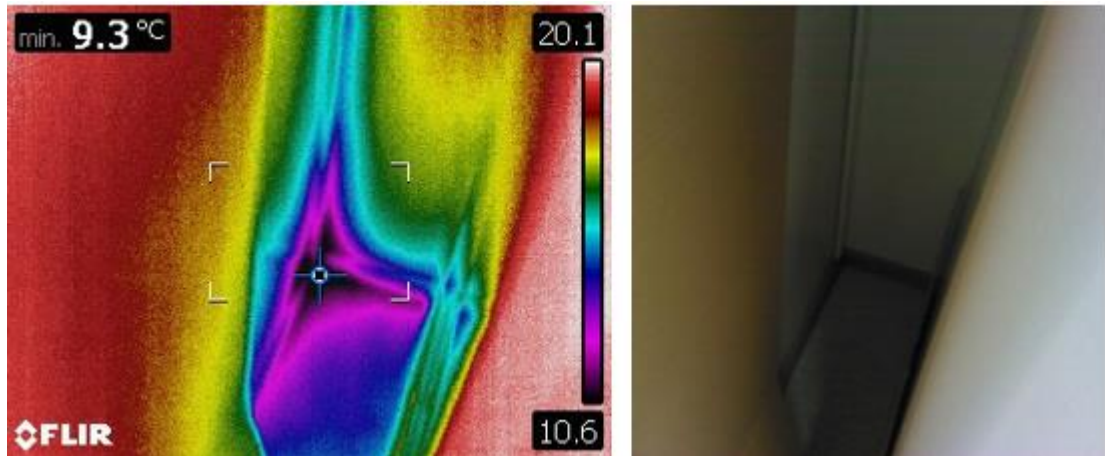
Kuvat 50 a ja b. Tilassa 138 lattia-seinäliittymässä ulkoseinänurkassa alin lämpötila oli 12,3 °C (indeksi noin 51 %).

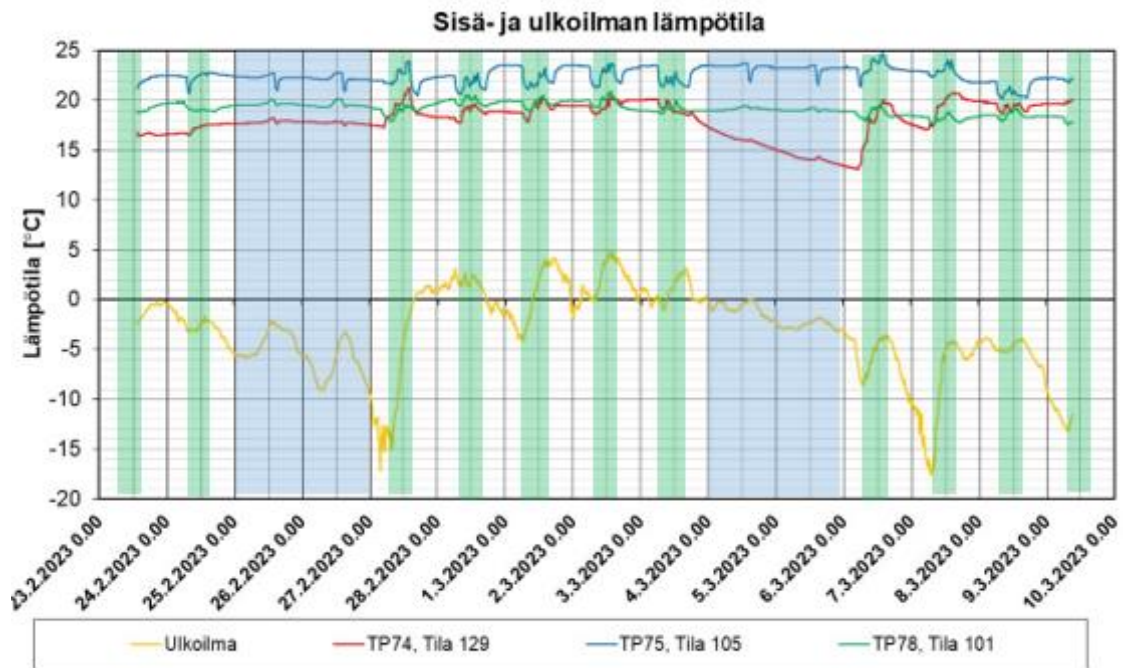
Kuvaaja 1. Sisä- ja ulkoilman lämpötilat seurantajaksolla 23.2-10.3.2023. Lämpötilat olivat tiloissa 101 ja 129 hieman viileät. Tilan 129 lämpötila laski viikonloppuna alle 15 °C. Viikonloput on merkitty kuvaajaan sinisellä taustalla sekä käyttöajat (8-16) vihreällä.

Jatkuvatoimisten seurantamittausten perusteella lämpötila on ajoittain hieman viitearvojen alapuolella tiloissa 101 ja 129. Tilassa 129 oli tarkastuksen aikana viileää. Tilassa 129 lämpötila laski viikonloppuna alle 15 °C ja käytön aikana lämpötila oli selvästi alle 20 °C. Lämpötiloja on suositeltavaa nostaa siten, että lämpötila pysyy yli +20 °C käyttöaikoina. Sisäilman kosteusolosuhteet ovat suositusten alapuolella, mutta tyyppilliset vuodenaikaan nähden. Kosteuslisä oli pieni ja hetkellinen mitatuissa tiloissa.

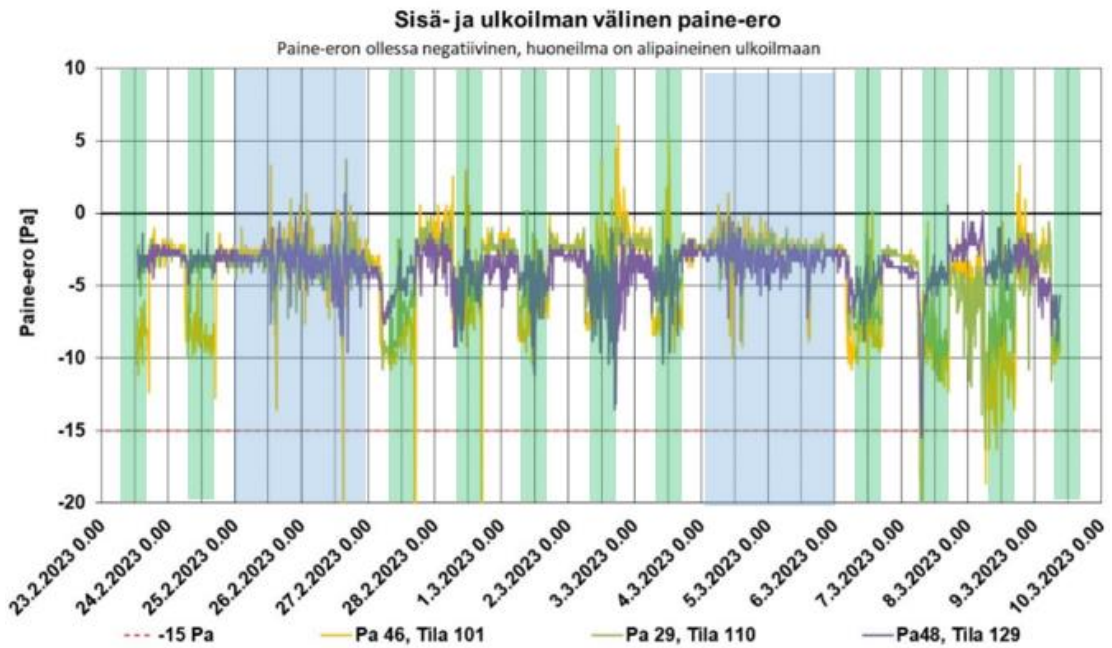
Kuvaaja 5. Sisä- ja ulkoilman välinen paine-ero seurantajaksoilla 23.2-10.3.2023. Sisätilat olivat pääosin alipaineisia ulkoilmaan nähden koko mittausjakson. Pääosin paine-ero vaihteli välillä -10...0 Pa. Kuvaajissa näkyy hetkellisiä alipainepeikkejä, jotka johtuvat IV-koneiden aikakatkaistuista. Tulosten perusteella ilmanvaihto on täydellä käytöllä noin välillä 6.00-17.00. Viikonloput on merkitty kuvaajaan sinisellä taustalla sekä käyttöajat (8-16) vihreällä.

- o Ilmanvaihtojärjestelmän kuitukartoitus, mineraalivillakuitulähteiden poistaminen ja sen jälkeen mineraalivillakuitujen määrän selvitys 2 viikon laskeumanäytteellä.
- o Ilmamäärien hienosäätö, siten että paine-erot lähellä 0 Pa.
- o Raitisilmakanavan kosteuslähteen selvitys ja korjaus

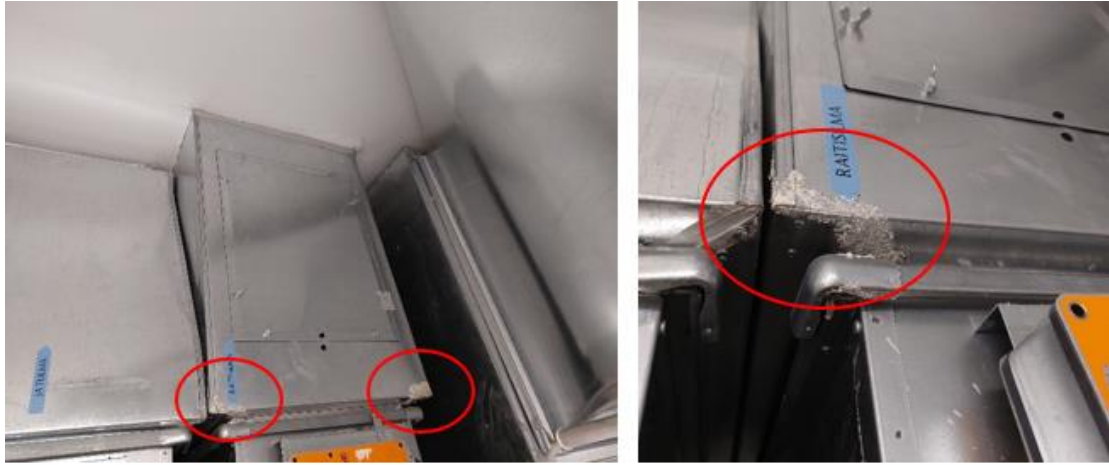
Kuvat 52 a ja b. Ilmanvaihtokonehuoneessa 009 havaittiin raitisilmakanavaan nurkissa kosteuteen viittaavia jälkiä. Katolla olevaan raitisilmakanavaan kulkeutuu todennäköisesti vettä lumen tai viistosateen mukana. Raitisilmakanavan alapuolella on tuloilman suodattimet, jotka voivat kastua raitisilmakanavaan päässeestä vedestä.

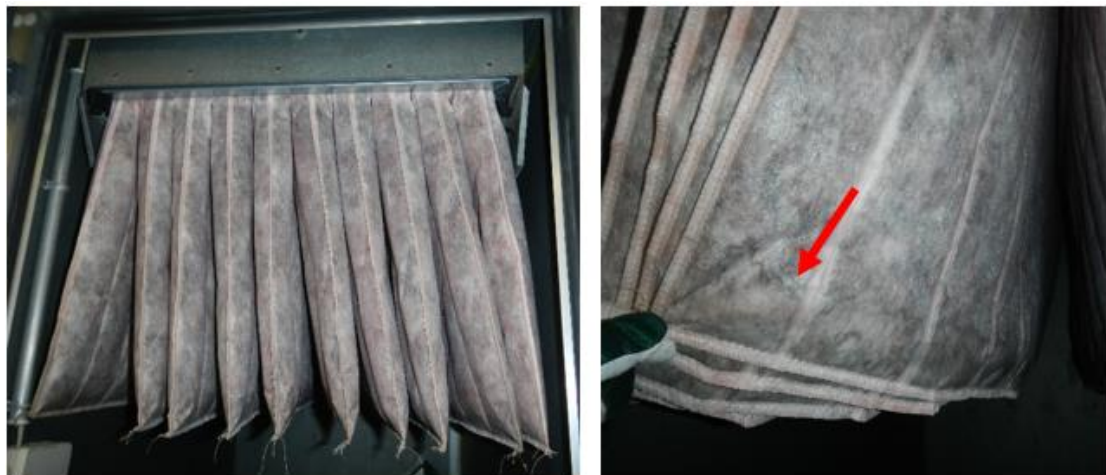
Kuvat 53 a ja b. Tuloilmasuodattimet olivat hyvin likaisia ja niiden alaosassa oli pieniä kosteusjälkiä. IV-konehuoneessa olevan huoltotarran mukaan suodattimet on vaihdettu noin puolen vuoden välein. Ilmanvaihtokoneet olivat muilta osin siistejä.
