# Simonkallion koulu osittainen peruskorjaus

Tehdyt korjaustoimenpiteet  
hyvän sisäilman laadun  
varmistamiseksi

3.2.2026

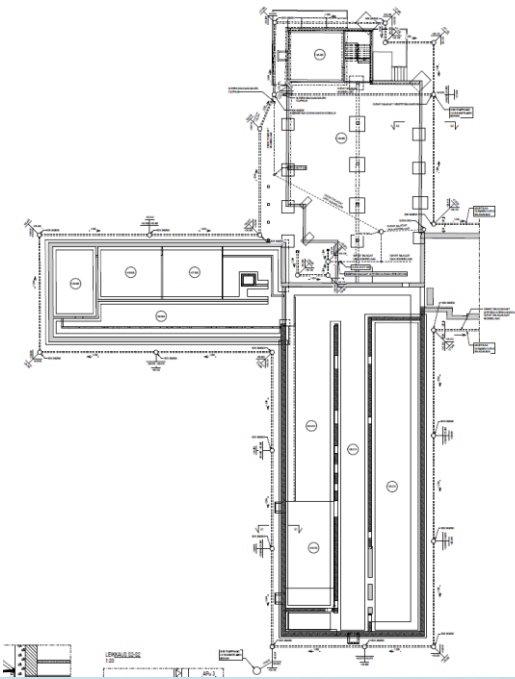
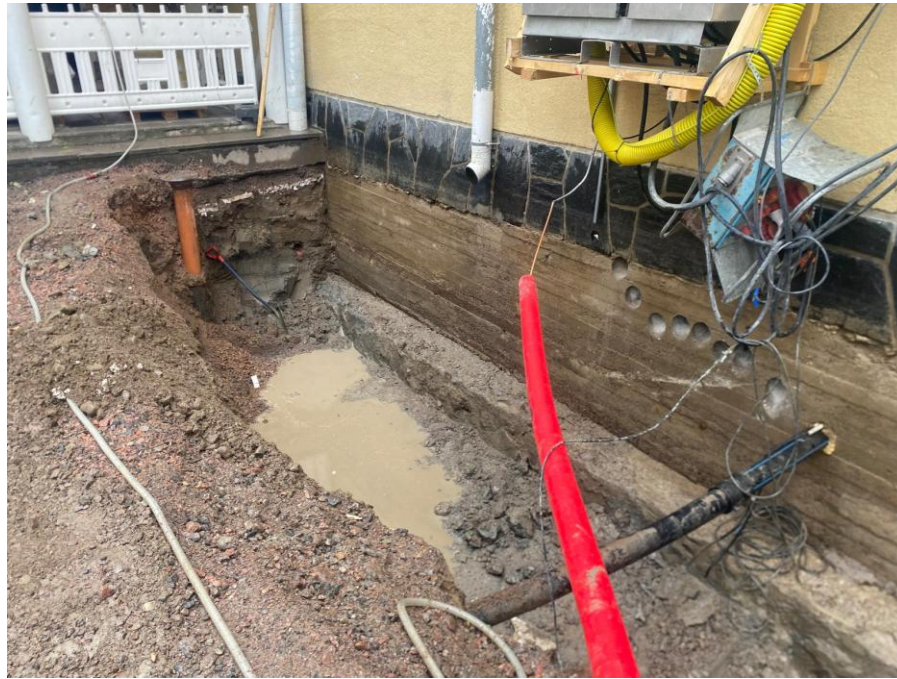
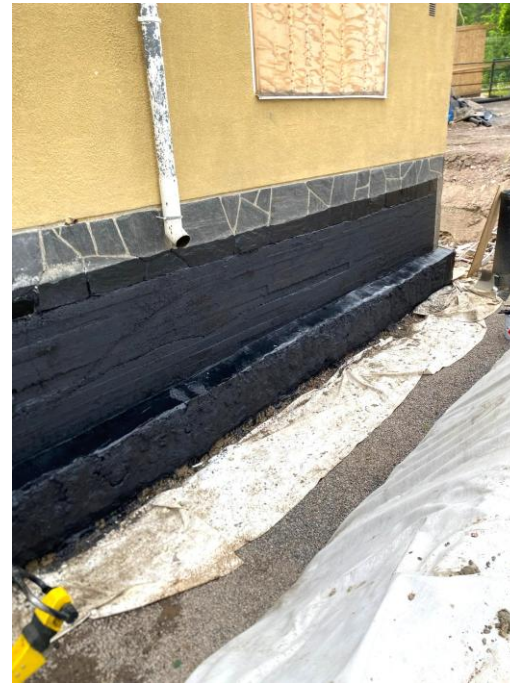
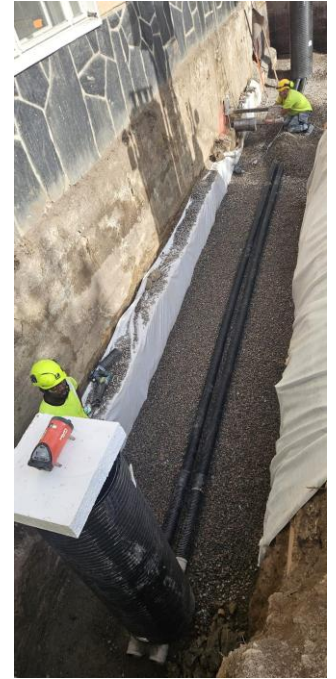
# Rakennuksen ulkopuolinen kosteudenhallinta

- Salaojajärjestelmä lisätty, sokkelin vedeneristystä parannettu ja maanpintoja muotoiltu hulevesien hallitsemiseksi

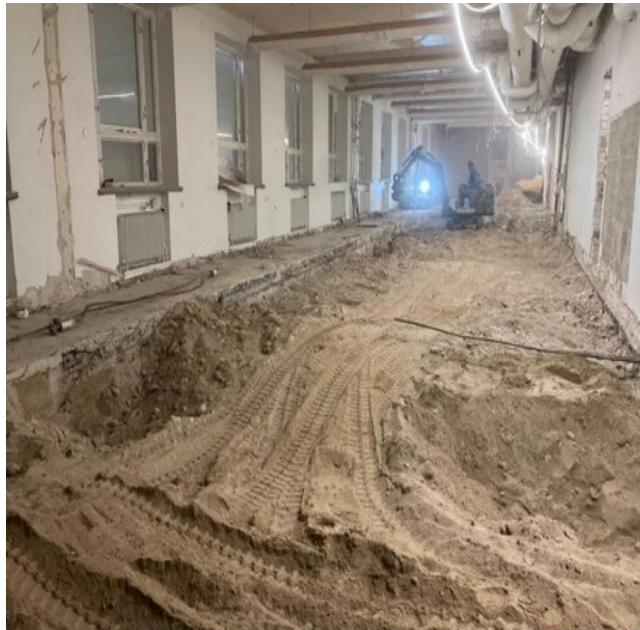
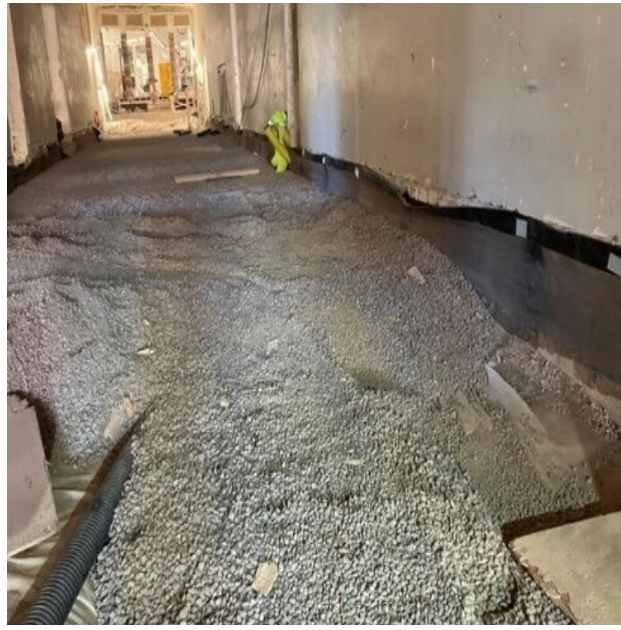
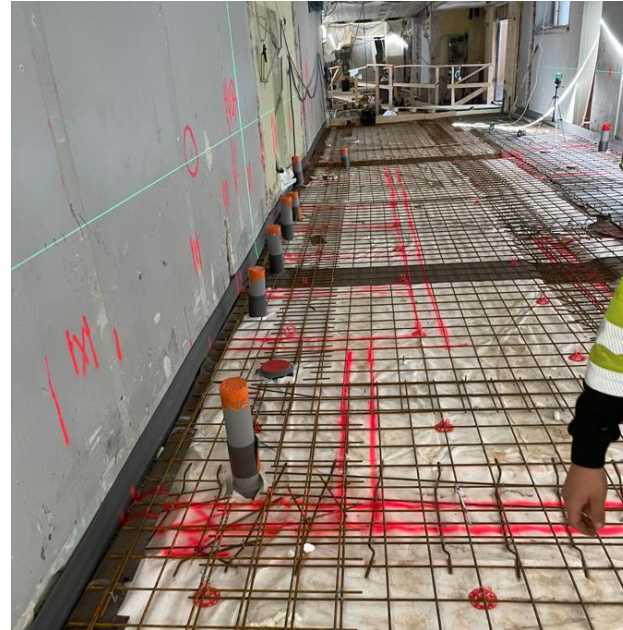
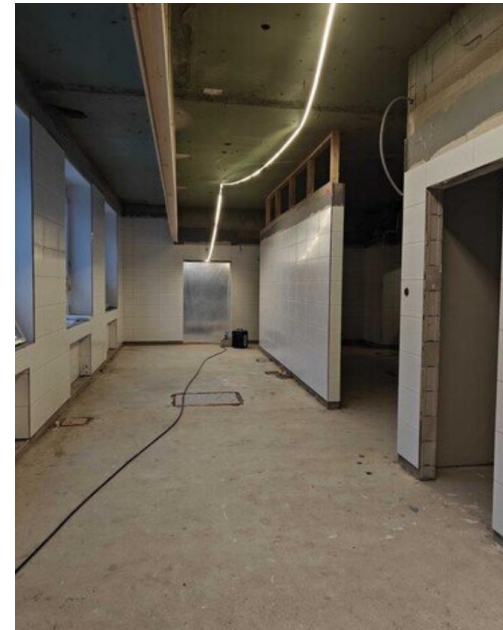
# Alapohjarakenteiden kosteusteknisen toimivuuden parantaminen

- A- ja B siipiin uusittu alapohjat sekä tehty radon-tiivistykset ja radonputkitus
- Uusittu käyttötarkoitukseen soveltuvat ja vesihöyryä läpäisevät pintamateriaalit
- D-osan alapohjan tuuletusta parannettu

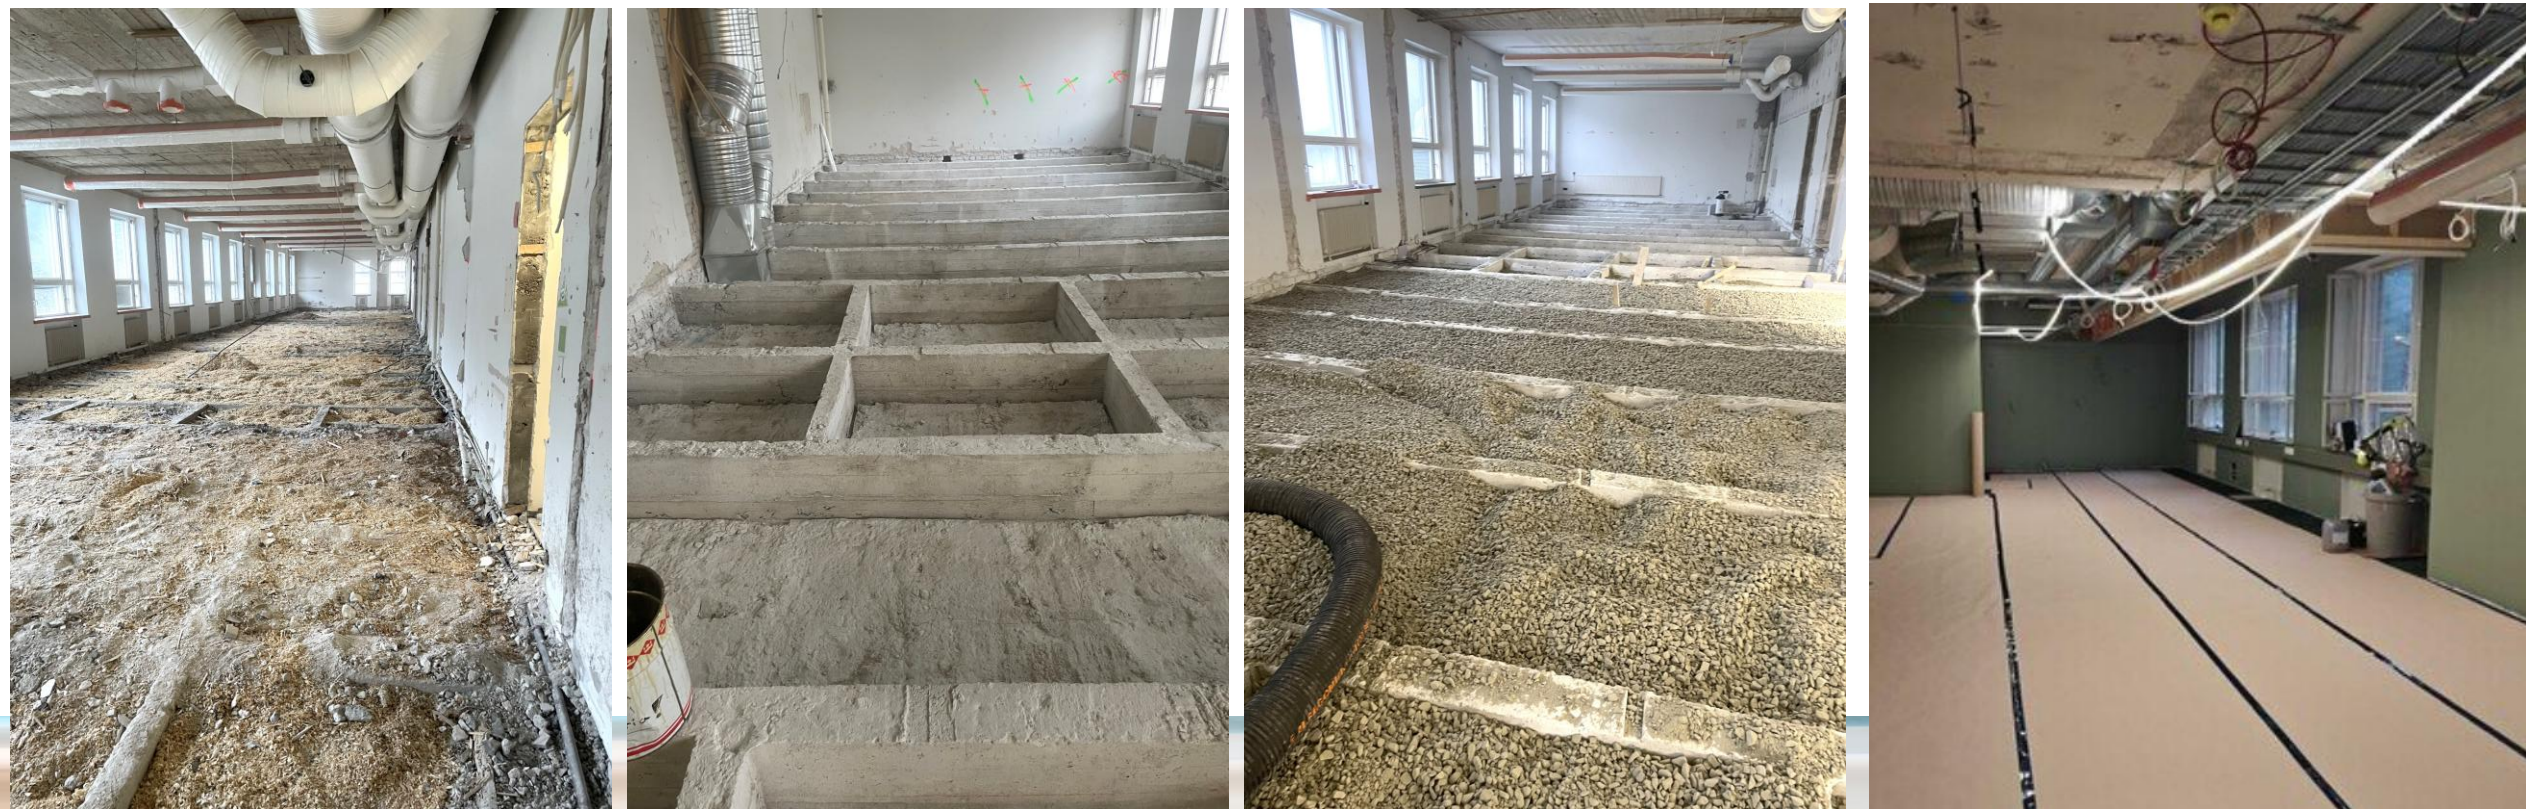
# Välipohjarakenteiden eriste- ja pintamateriaalien uusiminen

- Välipohjien orgaanisten eristettäytöt ja vanhat pintamateriaalit poistettu
- Eriste- ja pintamateriaalit uusittu (mosaiikkibetonipinnat säilytetty)

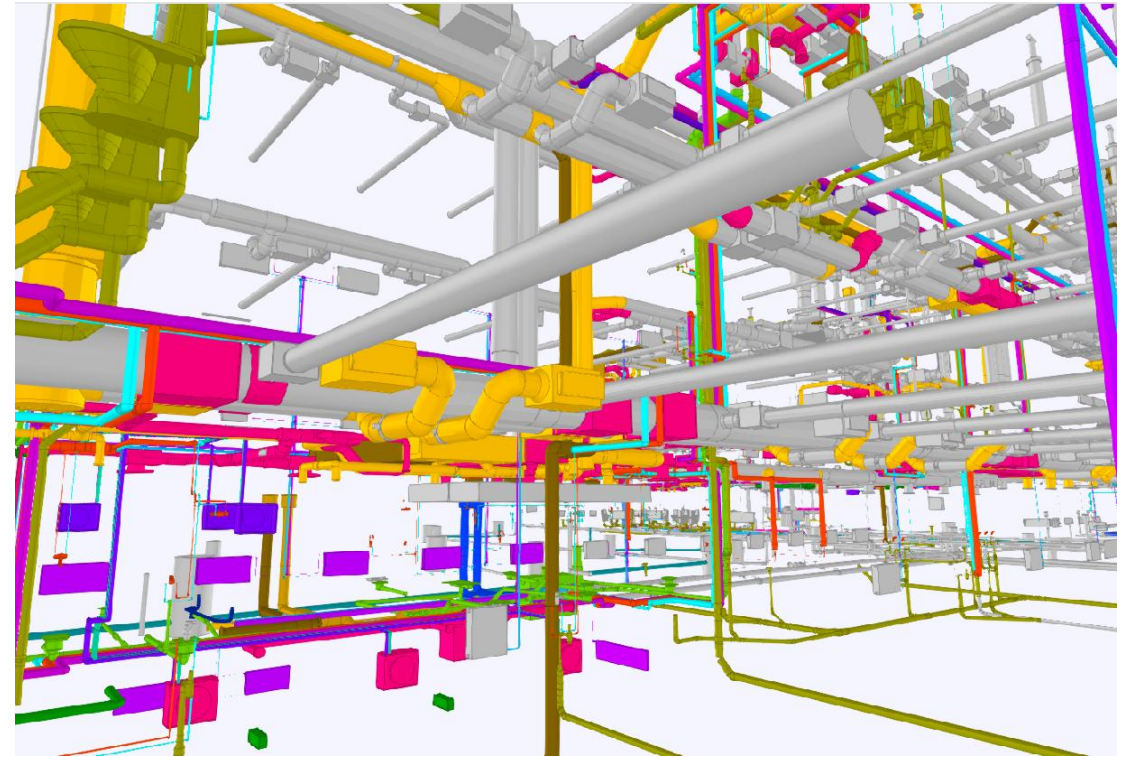
# LVIAS- parannustoimet

- Ilmanvaihtojärjestelmän kuitulähteet poistettu
- Ilmanvaihtojärjestelmä puhdistetaan, ilmamäärät mitataan ja säädetään
- Ilmanvaihtokoneita lisätty: B-osa kellari, 1. krs, A-osa 1-2 krs päädyt (huomioiden tilojen uusi käyttötarkoitus)
- Ilmanvaihtokoneet kytketään etävalvonta- ja automaatiojärjestelmään; reaaliaikainen valvonta, säädettävyyys ja toiminnan varmistus
- Sähkötekniset järjestelmä uusitaan pois lukien noin 10 vuotta uusitut ilmanvaihtokoneiden ja valaisimien sähkötekniikka
  - hyödynnetty v. 2017 uusittuja LED-valaisinasennuksia
- Lämmitysjärjestelmää parannettu; uusittu patteriventtiilit, varustettu B-osan kellari lämmityksellä ja tehty putkieristekorjauksia
- Keittiötilojen vesi- ja viemärijärjestelmät uusittu kokonaisuudessaan

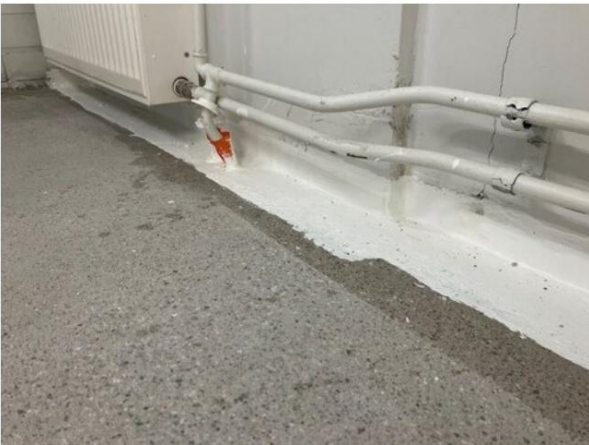
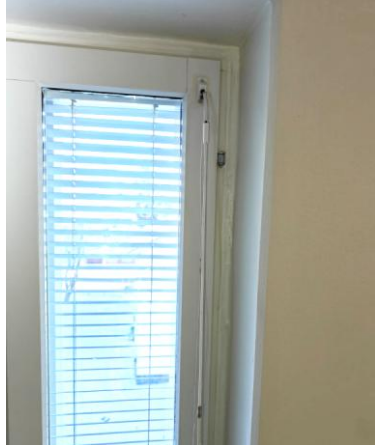
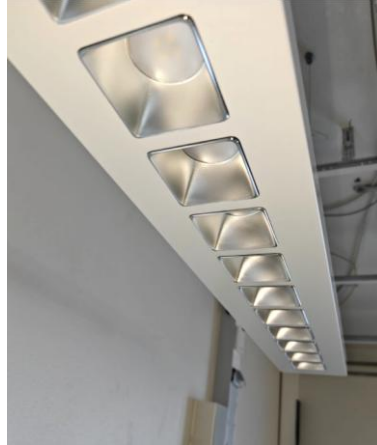
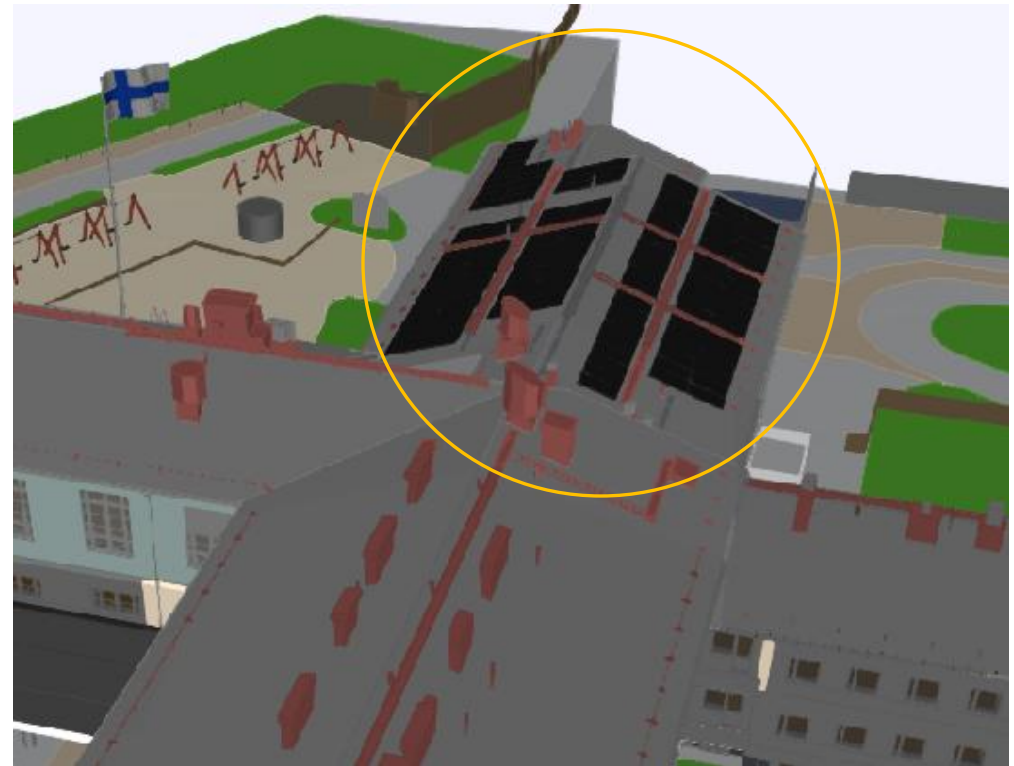
# Rakenteiden tiiveyden ja energiatehokkuuden parantaminen

- Uusien rakenteiden lämmönläpäisykertoimet määritetty nykyvaatimusten mukaisiksi
- Ikkunat tiivistetty, vanhassa osassa myös ikkunavälit
- D-osan siivelle lisätty aurinkopaneelit (teho 50 kWp), joilla kompensoidaan uusien ilmanvaihtokoneiden viemä sähkökuorma ja käyttäjien tekniikkalisäykset
- Valaisimien uusittu LED-valaisimiksi; vaikutus 10 t kWh kulutuksesta pois vuodessa

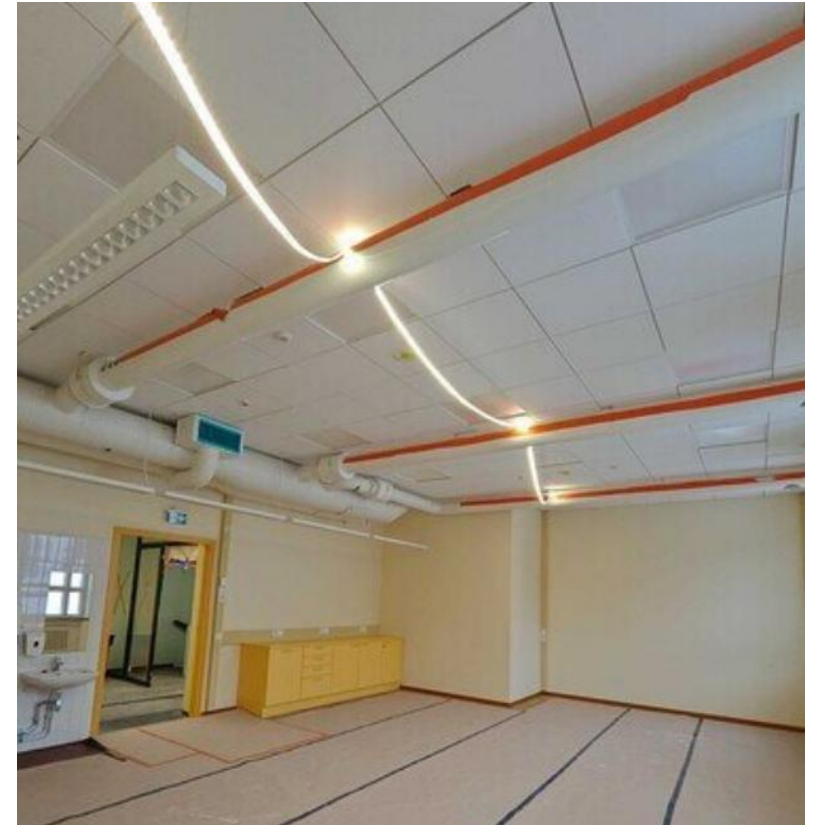
# Akustiikka ja ääneneristävyys

- Aikaisempaa enemmän ääntä vaimentavia pintoja
  - tekstiilimatot, akustiikkarapatut sisäkatot, saliin riippuvia akustiikkapintoja
  - Akustiikkaa parannettu: käytävät, luokat, ruokala, liikuntasali ja erityisesti musiikkiluokka.
- Suurin osa väliovista uusittu
  - luokkien ovet äänieristettyjä.
  - Luokkien välillä myös pako-ovia.
  - Lasiaukolliset ovet lisäävät osaltaan myös turvallisuutta.
