Trollebon päiväkoti, Vantaa

Kosteus- ja sisäilmatekninen korjaustarveselvitys

17.2.2026

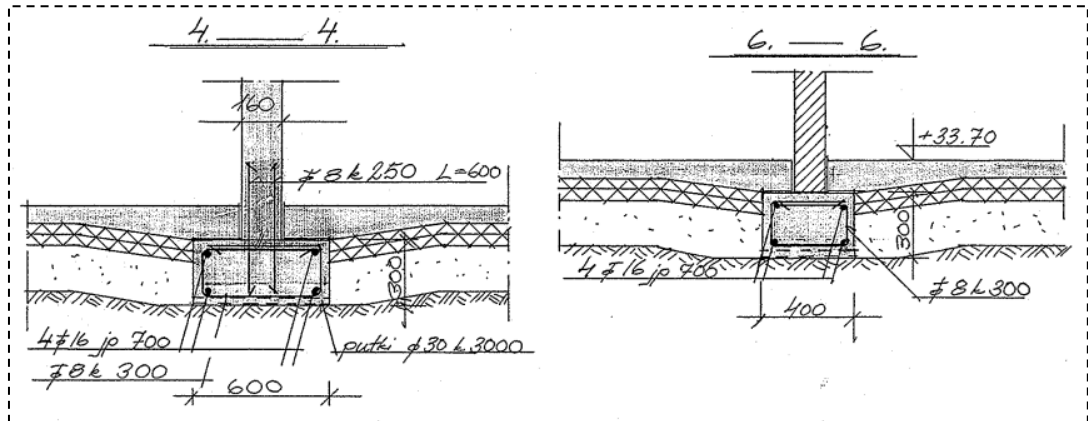
Kuva 8. Kantavien väliseinien liitoksia alapohjarakenteeseen: väliseinärakenteet ulottuvat perustuksille eikä kosteuden siirtymistä alhaaltapäin ole estetty (ote piirustuksesta nro 1, 20.1.1981).

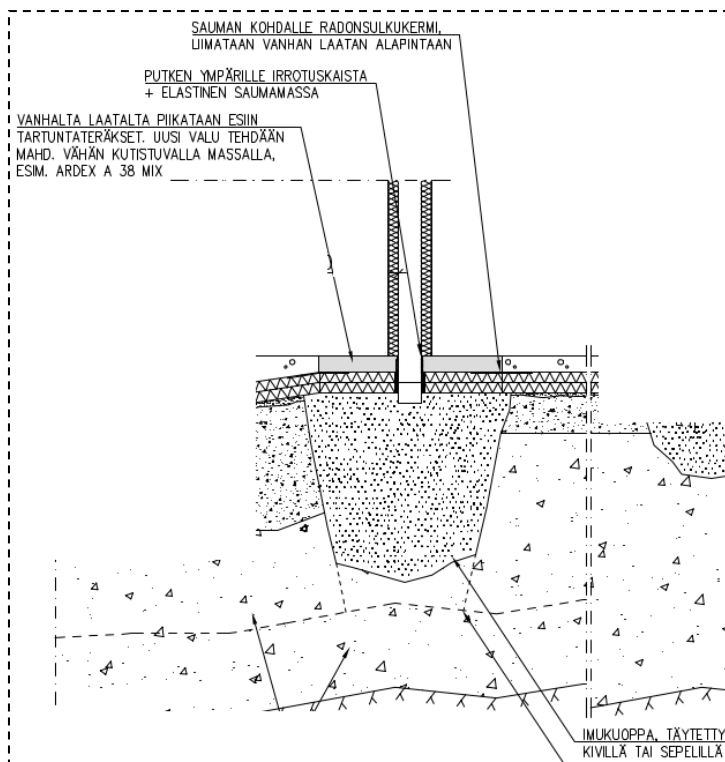
Kuva 9. Radonpoisto on toteutettu imukuopilla (ote piirustuksesta nro 6918-006, 30.6.2017). Suunnitelman mukaisesti uusi betonilaatta on tiivistetty vanhaan laattaan radonsulkukermillä, ja läpivienti on tiivistetty joustavalla saumamassalla. Massaa ei havaittu rakenneavauksissa.

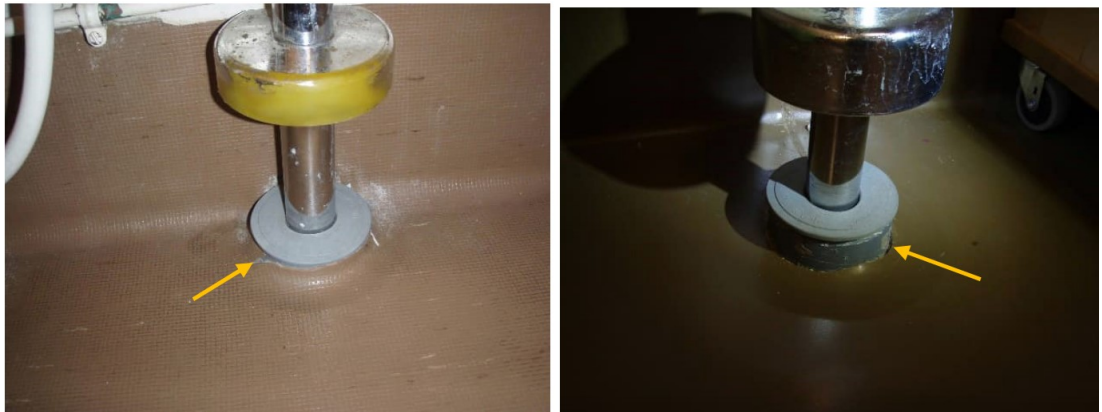
Kuva 14. Alkuperäisten muovimattojen kohdalla pesuallasviemärin liittymässä on rakoja ja siten vesitiiviyspuutteita. Näillä alueilla ei havaittu poikkeavia pintakosteusilmaisimen lukemia. Viemäriliittymässä on HK-tiivisteet, jotka olivat yhtä lukuun ottamatta tiiviit. Tiloissa ei aistittu viemärin hajua.

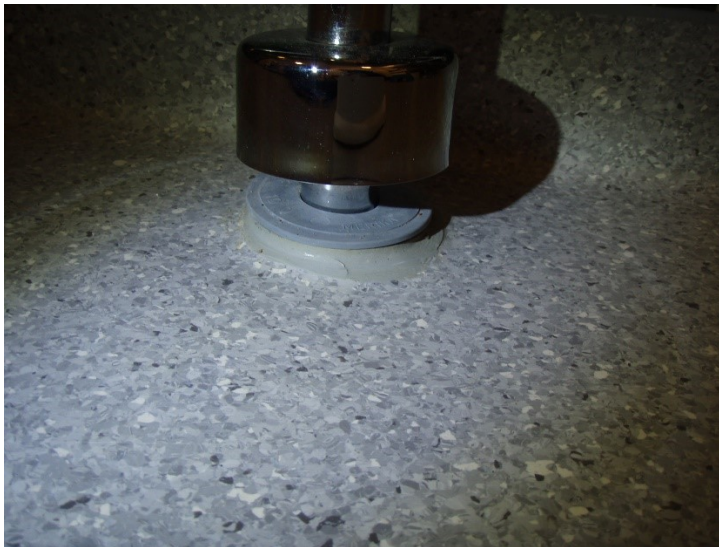
Kuva 15. Uudempien muovimattojen pesuallasviemärin liittymässä on joustava massa, mutta vedeneristeenä toimivaa muovimattoa ei ole nostettu viemäriputkea vasten. Näillä alueilla ei havaittu poikkeavia pintakosteusilmaisimen lukemia. Viemäriliittymässä on HK-tiivisteet.

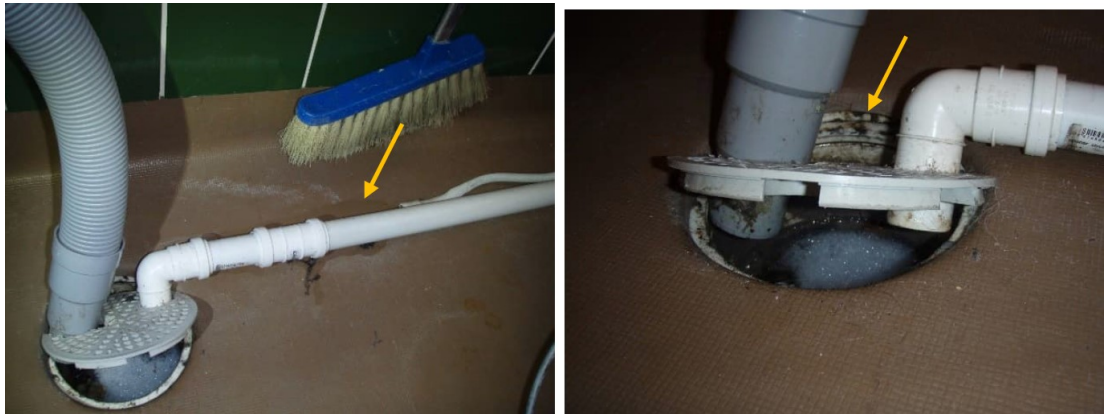
Kuva 16. Tilassa 109 (vaatehuolto) kuivausrummun vesi tyhjenetään vanhalle rypyläpintaiselle muovimatolle, lattialla oli vettä. Vedeneristeenä toimivan muovimaton lattiakaivoliittymä on epätiivis. Lattiakaivon läheisyydessä havaittiin kohonneita pintakosteusilmaisimen lukemia.

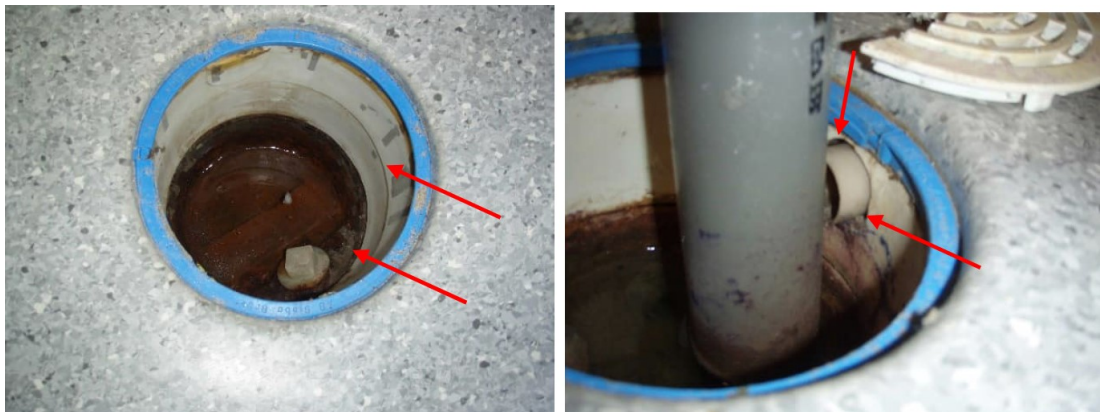
Kuva 17. Uudempien muovimattojen lattiakaivojen läheisyydessä havaittiin kohonneita pintakosteusilmaisimen lukemia, vaikka muovimatto vaikutti ulottuvan tiiviin kiristysrenkaan alle. Kaivoissa on muoviset korotusrenkaat, joiden liittymät keskenään ja valurautapohjaan voivat olla epätiivit. Pesuhuoneessa 106 lattiakaivoon on jätetty puretun RST-altaan viemäriputki, jonka liittymä korokerenkaaseen on epätiivis.

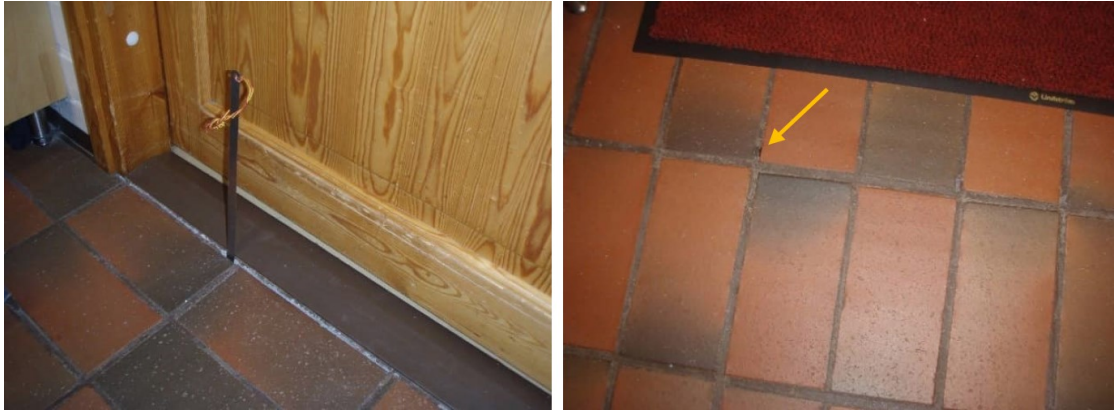
Kuva 18. Tiililaatoituksessa havaittiin jonkin verran rakoja ja koloja. Näiden kohdalla ei havaittu ilmavirtausta. Raot eivät ulotu tiililaatoitusta syvemmälle, vaan ovat lähinnä saumapuutteita.

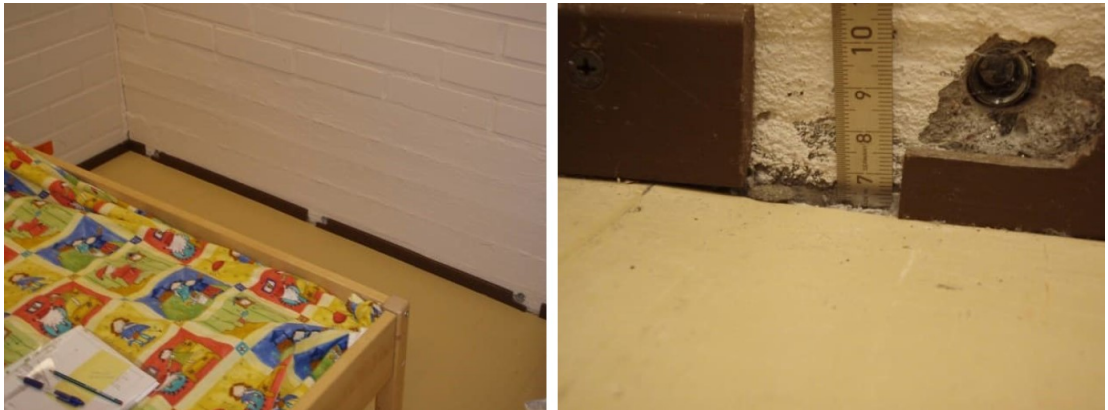
Kuva 19. Tilassa 113 alapohjan ja kantavan väliseinän sekä portaan pielimuurauksen ja kantavan väliseinän liittymissä havaittiin rakoja. Alapohjaliittymän rako ulottuu lähes alapohjalaatan alapintaan. Raossa havaittiin ilmavirtausta.

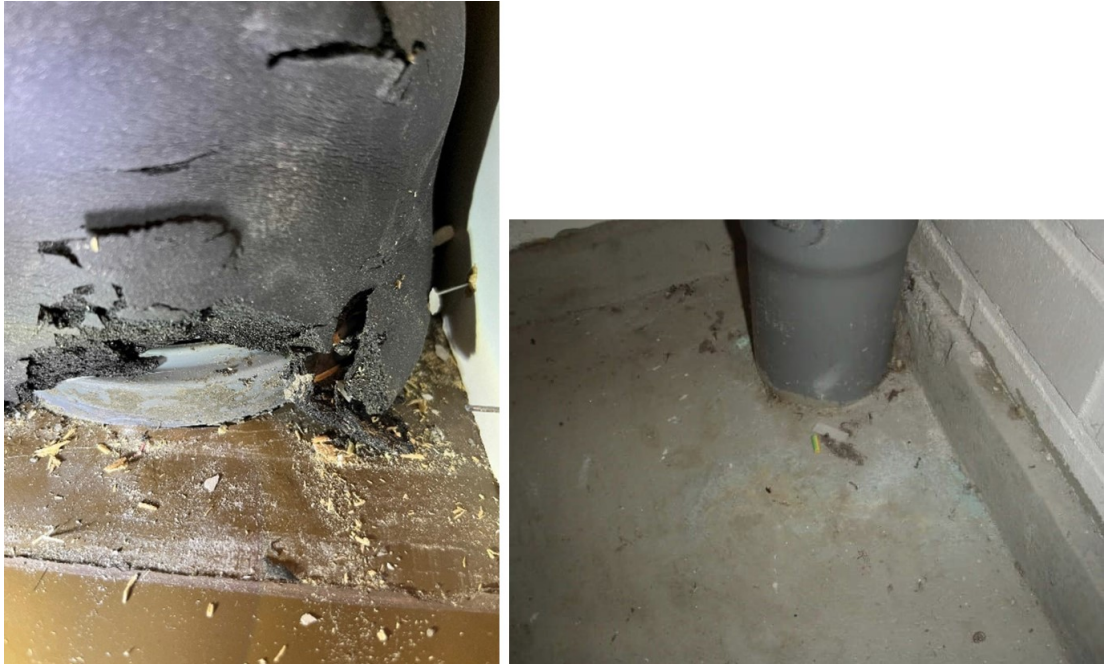
Kuva 20. Alapohjan läpiviennit ovat valussa, niitä ei ole erikseen tiivistetty. Osassa läpivientejä havaittiin rakoa putken ja alapohjarakenteen liittymässä.

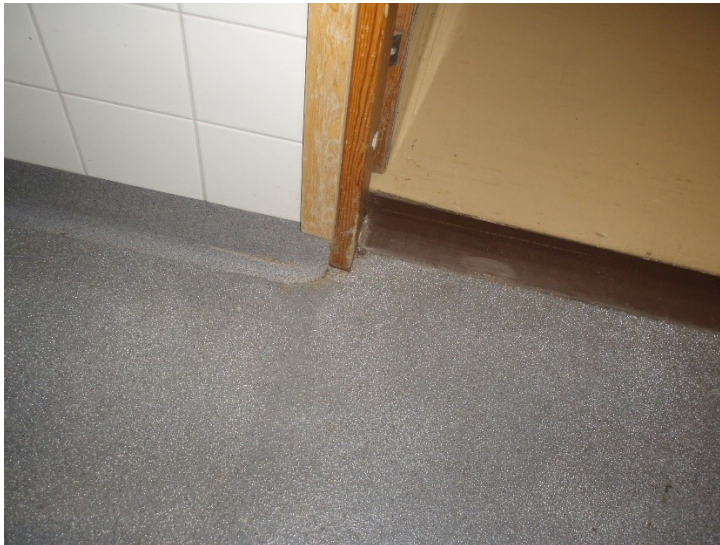
Kuva 21. Keittiössä on hyväkuntoinen akryylibetonilattia, joka on nostettu seinille, mutta ei kynnykselle. Oven pielissä pinnoitteessa on pienet raot. Ovien pielissä eikä kynnyksalueella havaittu poikkeavia pintakosteusilmaisimen lukemia. Ovikarmin puu oli kovaa.

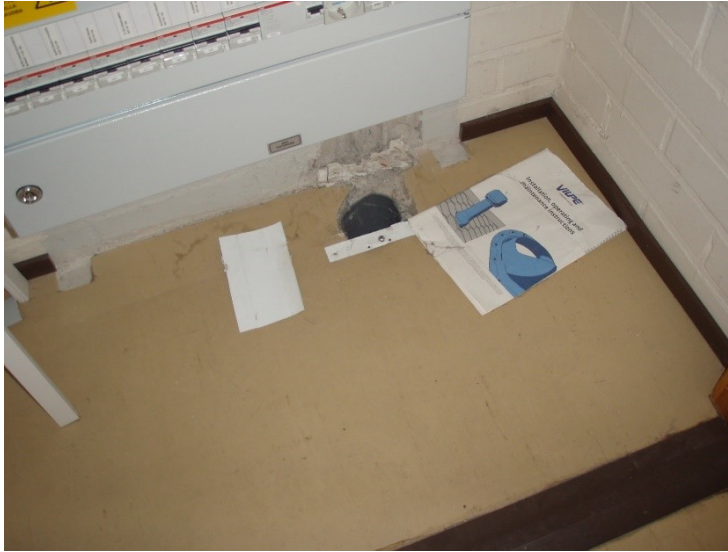
Kuva 22. Sähkökeskusten lattiat olivat varsin siistit. Yhden sähkökeskuksen alapohjassa on avoin, tyhjä putki. Putkessa ei havaittu ilmavirtausta.

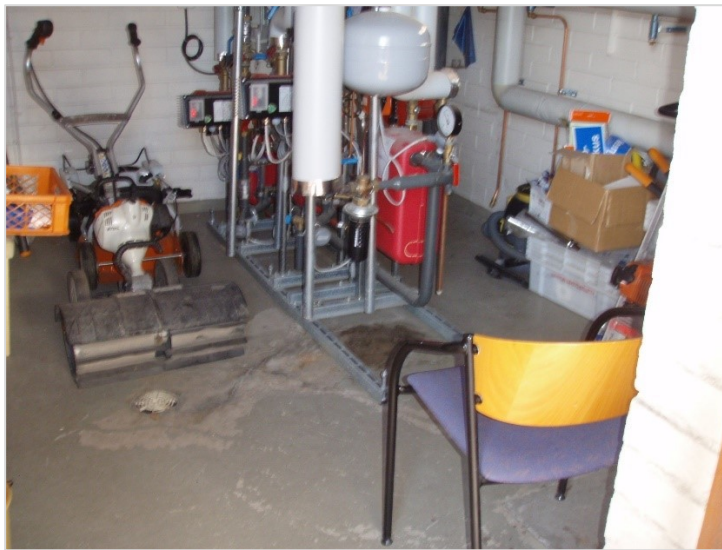
Kuva 23. Lämmönjakuhuoneen alapohjan maalipinta on kulunut, ja alapohjalaatassa on jonkin verran halkeamia. Käyttöveden lämmönsiirtimestä vuotaa vettä lattialle.

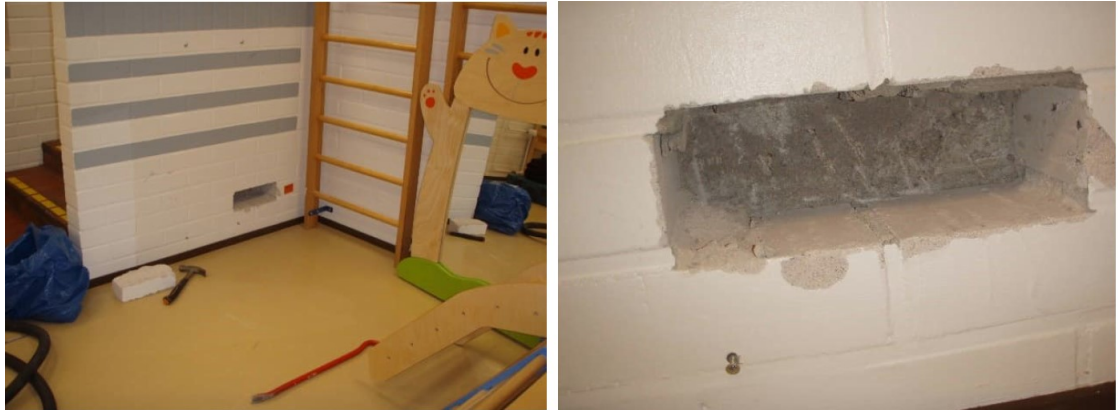
Kuva 26. Sisäportaan pielimuurauksen rakenneavauksessa ei havaittu suunnitelman mukaista pahvia. Tiilimuurauksen takana on portaan paikalla valettu betonirakenne.

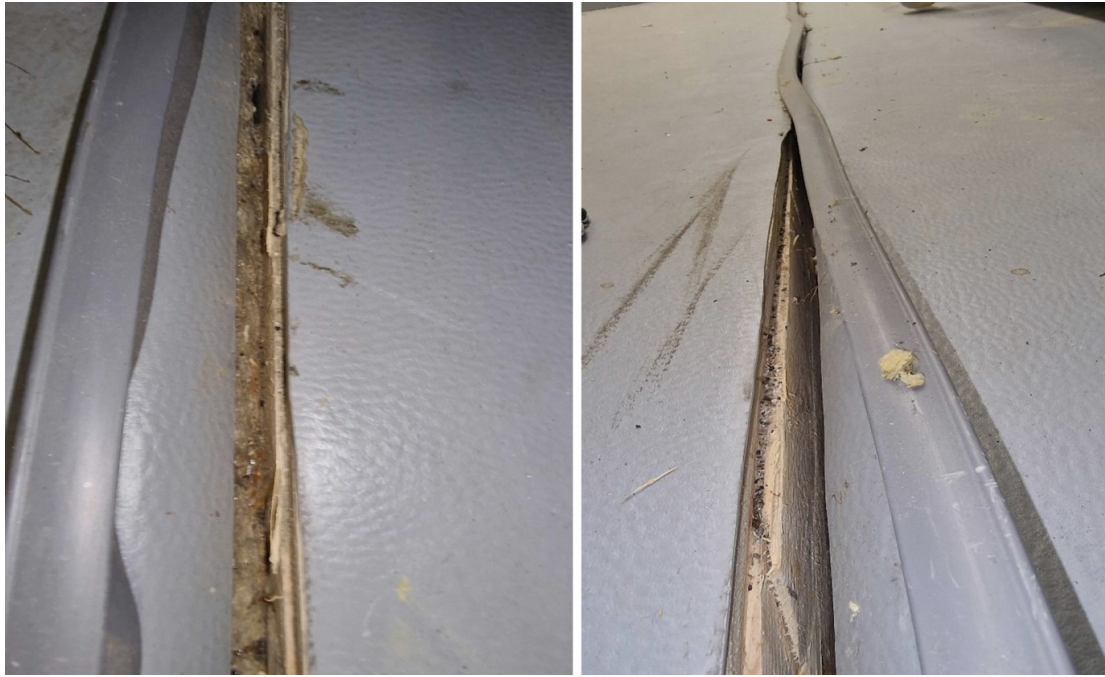
Kuva 30. Ilmanvaihtokonehuoneessa on muutaman sentin korkuinen pykällyys ja rako, jossa on muovilista, mutta se ei tiivistä rakenteita asianmukaisesti.

Ilmanvaihtokonehuoneen lattiassa olevat raot muodostavat riskin, sillä mahdollinen vesivuoto tai kondenssivesi voi kulkeutua rakenteisiin ja aiheuttaa kosteusvaurioita. Suosittelemme tiivistämään konehuoneen lattiarakon elastisella massalla, jotta estetään kosteuden pääsy rakenteisiin ja parannetaan tilan puhdistettavuutta sekä rakenteellista suojaa.

Ilmanvaihtokonehuoneen lattiaa tarkasteltiin aistinvaraisesti. Rakenteessa on tiivistämätön rako, joka muodostaa kosteus- ja rakenneteknisen riskin. Suositellaan raon tiivistämistä elastisella massalla kosteuden hallinnan parantamiseksi.

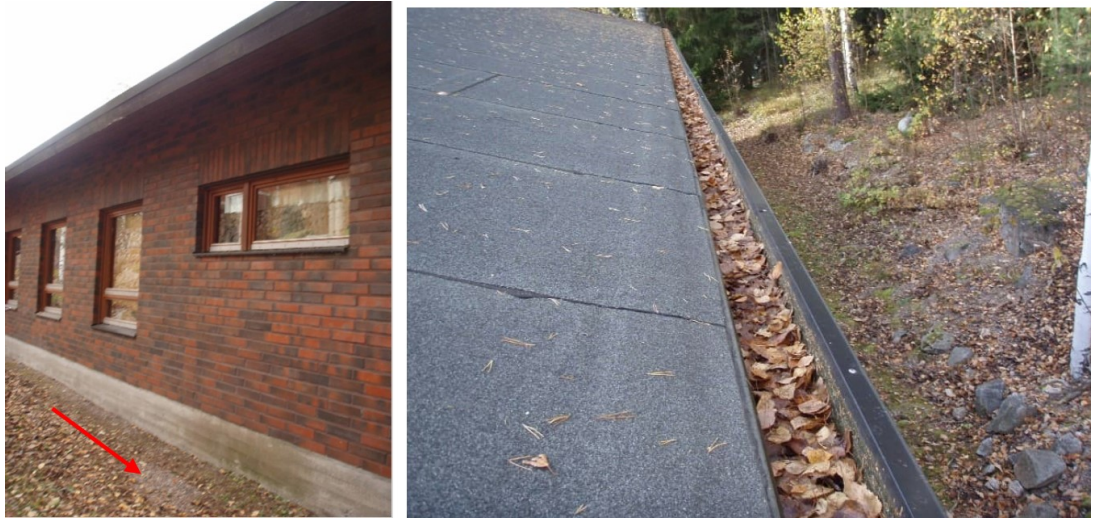
Kuva 34. Wc-tilan 106 kohdalla sokkelin tummuma johtuu räystäskourun tulvimisesta, mikä on havaittavissa sokkelin vierussoran puhtaudesta verrattuna ympäristöön.

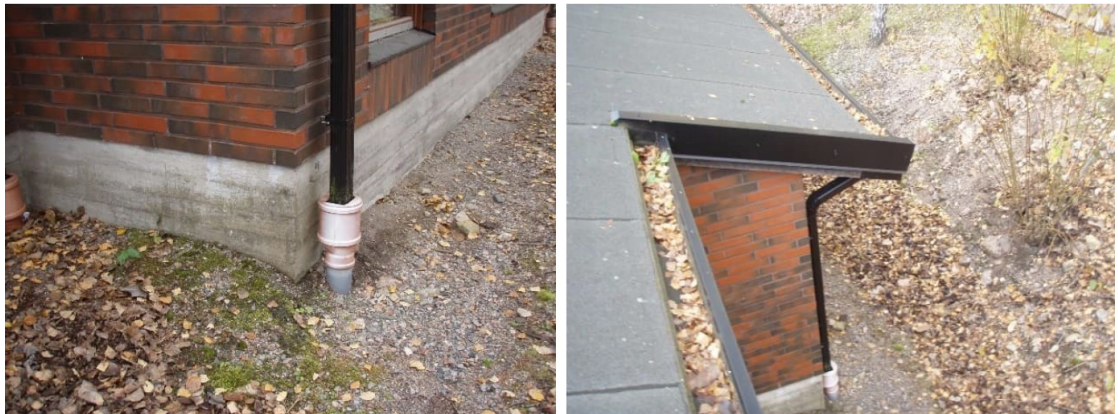
Kuva 35. Varastotilan 125 nurkalla sokkelin tummuma on peräisin vanhasta tilanteesta, jolloin katon sadevedet johdettiin suoraan maahan, josta vesi on roiskunut sokkelille. Nyt sadevedet johdetaan putkella suoraan sadevesijärjestelmään.

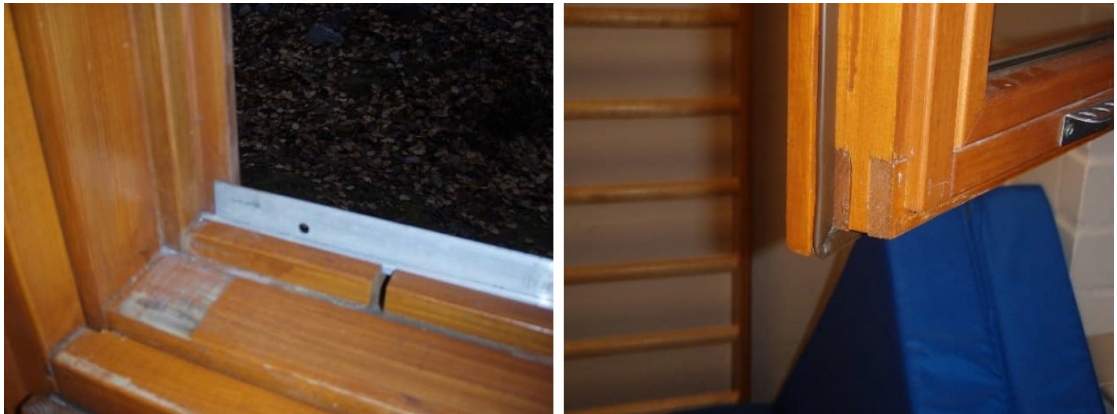
Kuva 39. Koillissivun alkuperäisen ikkunan maalipinta on paikallista käyntipuutteesta johtuvaa kulumaa lukuun ottamatta hyväkuntoinen. Tiivisteet ovat ehjät, mutta painuneet.

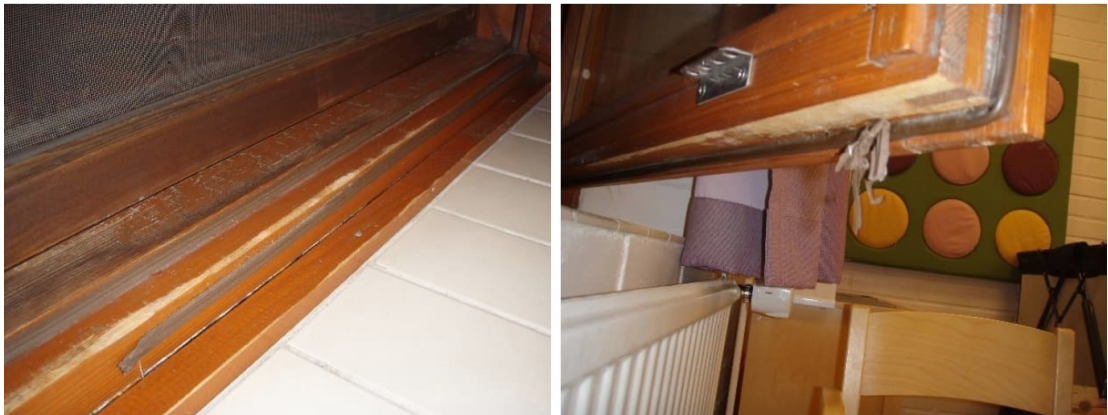
Kuva 41. Luoteispäädyn alkuperäisen ikkunan maalipinta on kulunut ja tiivisteet rikki. Ikkunan käynnissä on puutteita.

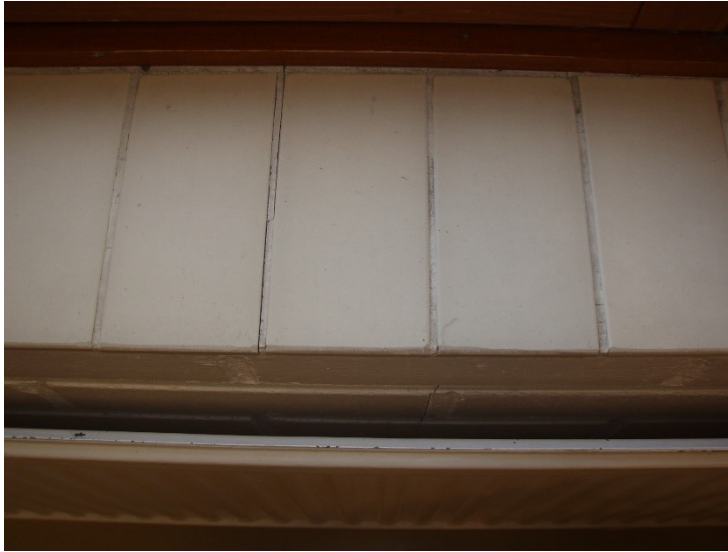
Kuva 44. Ikkunapenkkien keraamisen laatoituksen laastisaumoissa oli paikoin halkeilua.

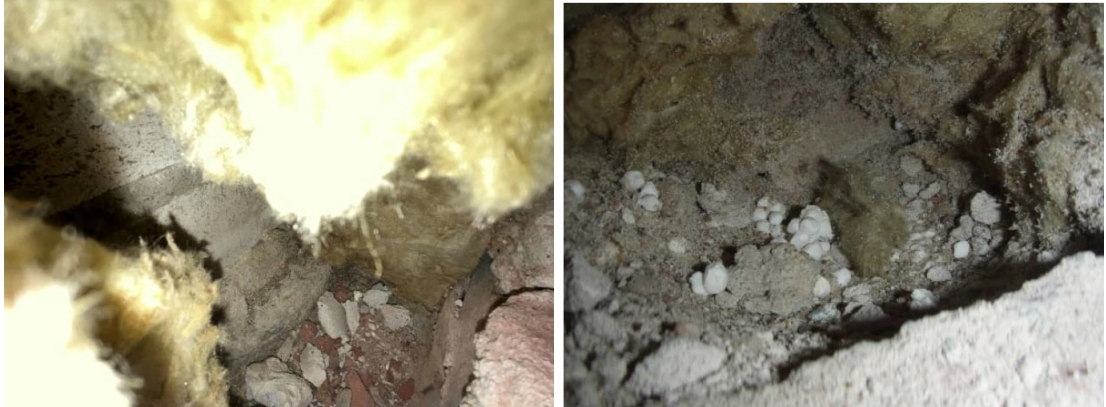
Kuva 46. Rakenneavaukset RA10 tilan 124 ja RA11 tilan 113 ulkonurkkaan. Ulkoseinän ja sokkelin eristekerrokset ovat yhteydessä toisiinsa (kuvat sokkelin EPS-eristeen yläpinnasta). Rakenneavauskohdan RA10 ulkoseinän mineraalivillasta otetussa näytteessä (RA10A, MAT3) eikä sokkelin EPS-eristeestä otetussa näytteessä (RA10B, MAT4) todettu mikrobikasvustoa. Rakenneavauskohdan RA11 ulkoseinän mineraalivillasta otetussa näytteessä (RA11A, MAT5) todettiin mikrobikasvustoa, mutta sokkelin EPS-eristeestä otetussa näytteessä (RA11B, MAT6) kasvustoa ei todettu.

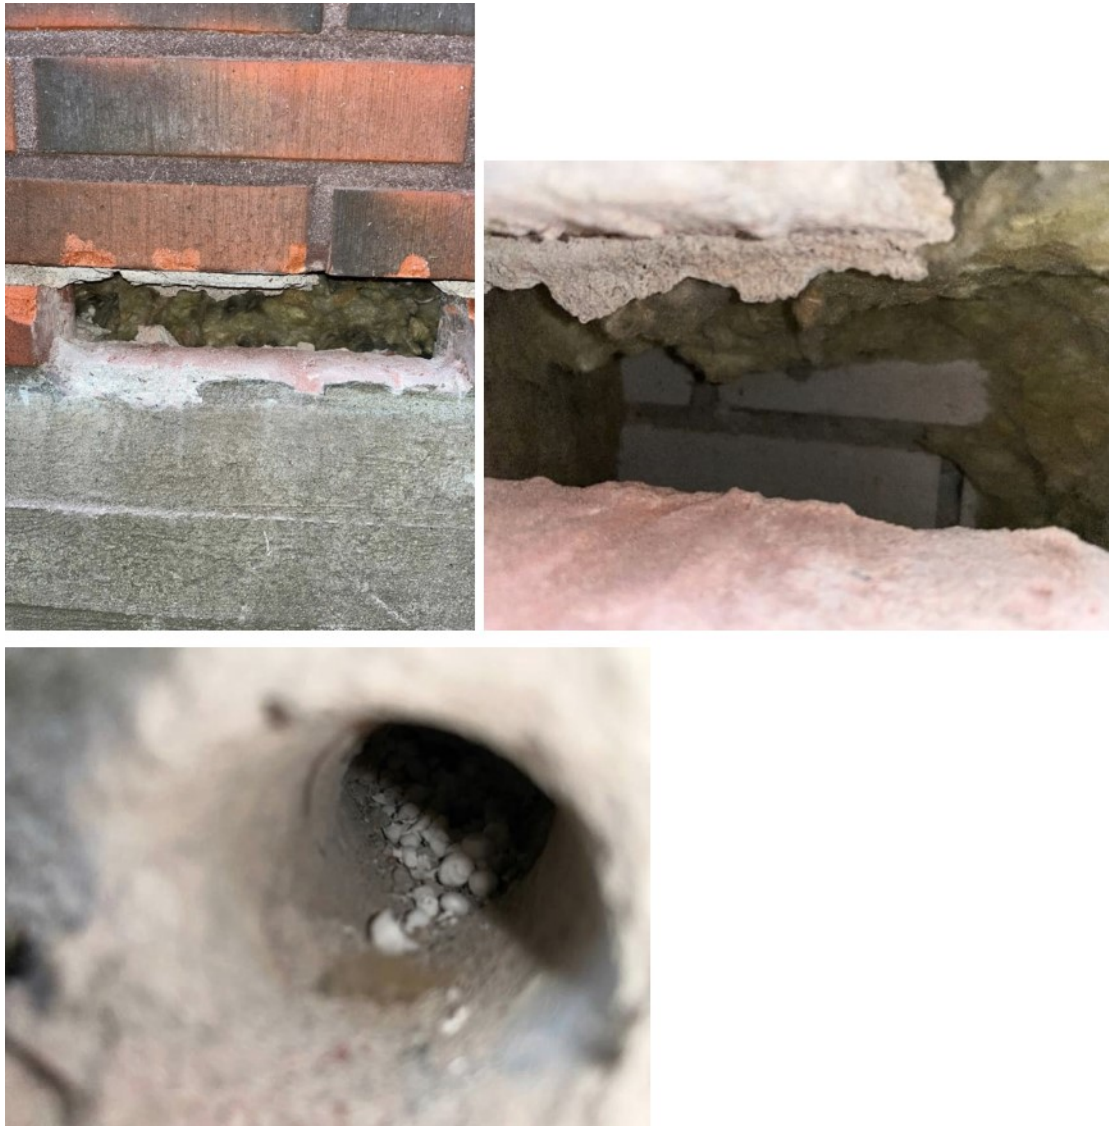
Kuva 47. Rakenneavaukset RA13A ja RA13B tilan 106 ulkoseinään ja sokkelin alareunaan. Ulkoseinän mineraalivillasta (MAT9) eikä sokkelin EPS-eristeestä (MAT10) otetuissa näytteissä todettu mikrobikasvustoa. Avauskohdalla sokkelissa oli tummumaa. Räystääkouru tulvii ja vesi roiskuu sokkelille.

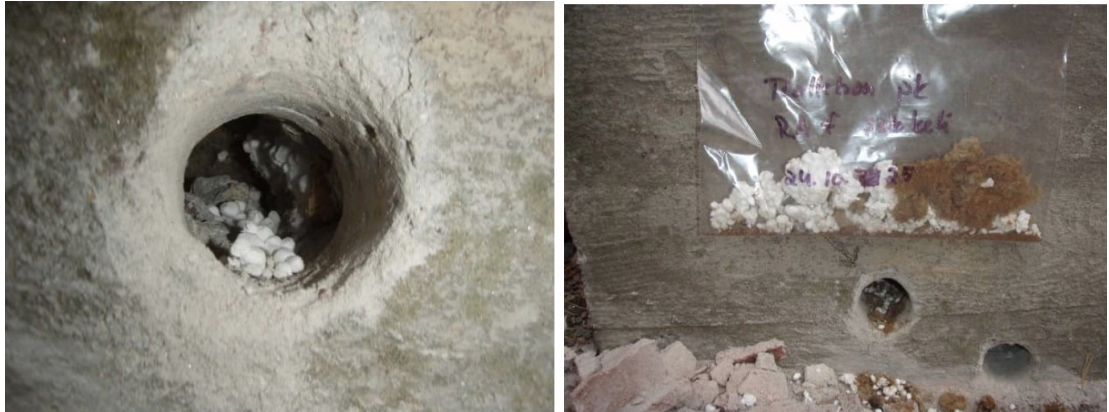
Kuva 48. Rakenneavaus RA14B sokkelin alareunaan. Sokkelin eristetilassa havaittiin EPS-eristeen lisäksi mineraalivillaa ja orgaanista ainesta. Rakenneavauksen EPS-eristeestä ja mineraalivillasta otetussa näytteessä (MAT12) todettiin mikrobikasvustoa. Näytepussin näytemerkintä RA f on tutkimuksen aikainen.

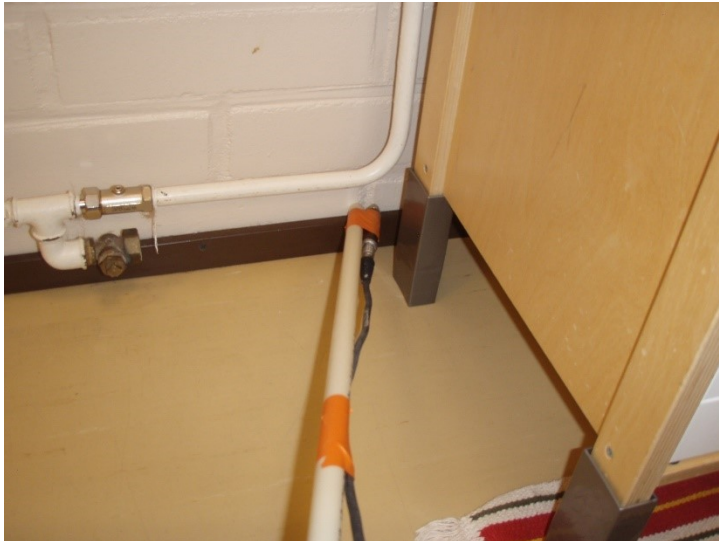
Kuva 50. Ilmavuotoa havaittiin alapohjaliittymässä tiilisaumojen kohdalla.

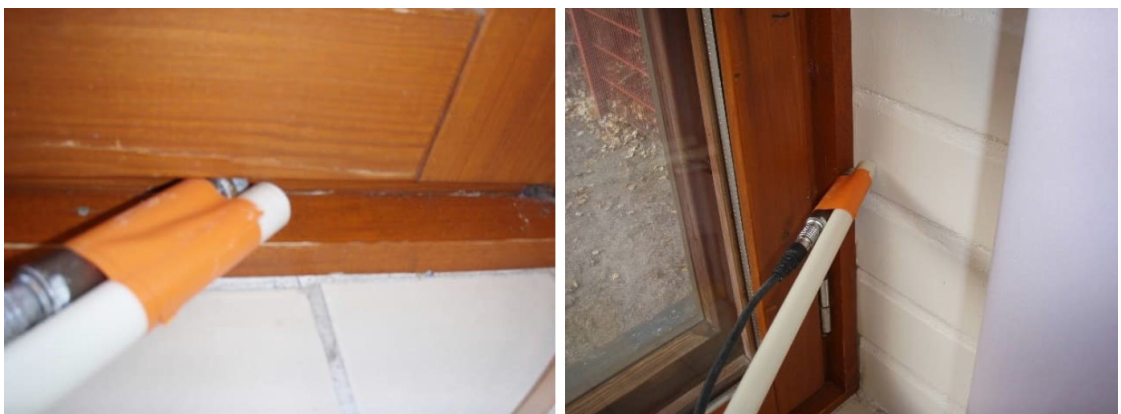
Kuva 51. Ilmavuotoa havaittiin ikkunan ala- ja pystyliittymissä.

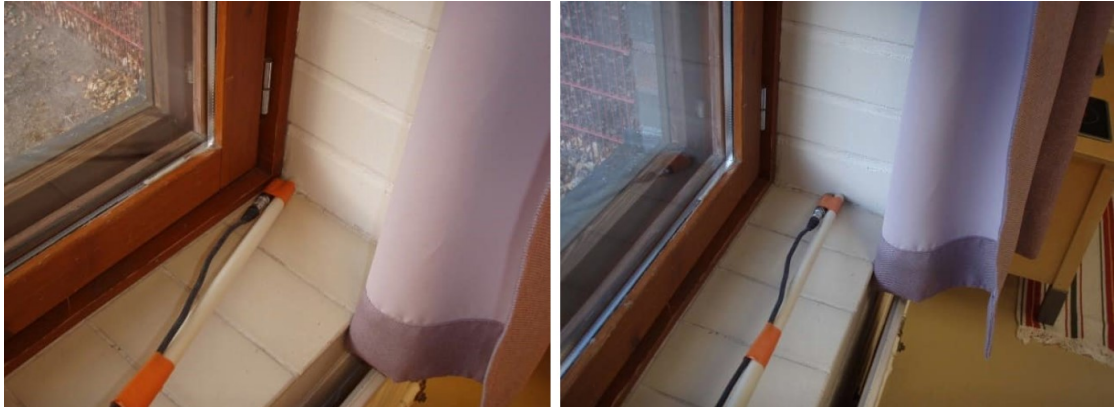
Kuva 52. Ilmavuotoa havaittiin ikkunapenkin liittymissä.

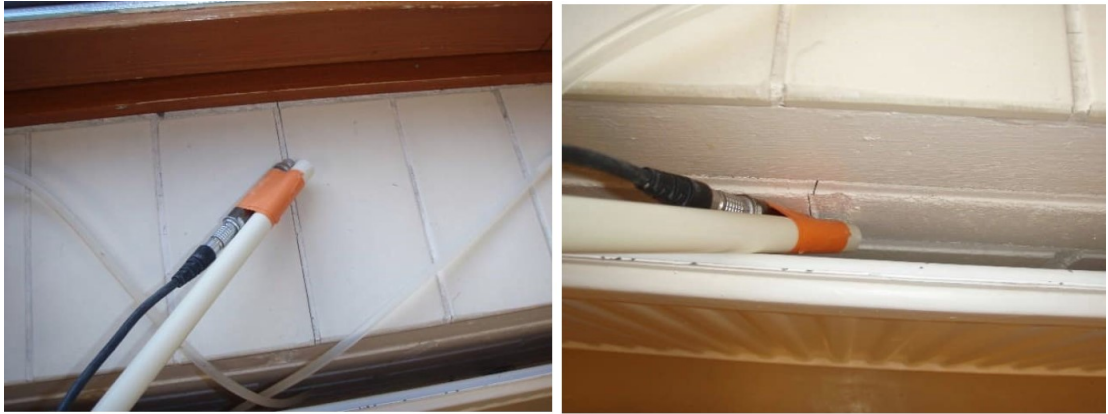
Kuva 53. Ilmavuotoa havaittiin ikkunapenkin ja seinän halkeamien kohdalla.

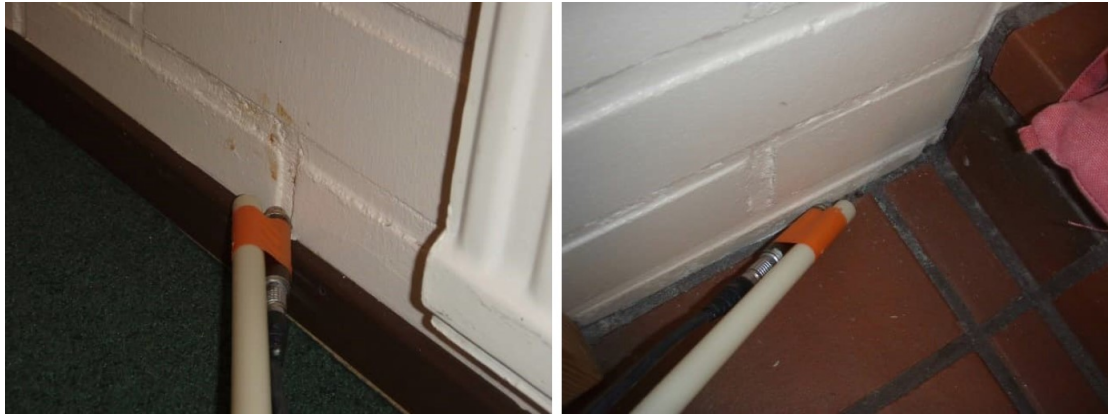
Kuva 54. Ilmavuotoa havaittiin alapohjaliittymässä tiilisaumojen kohdalla.

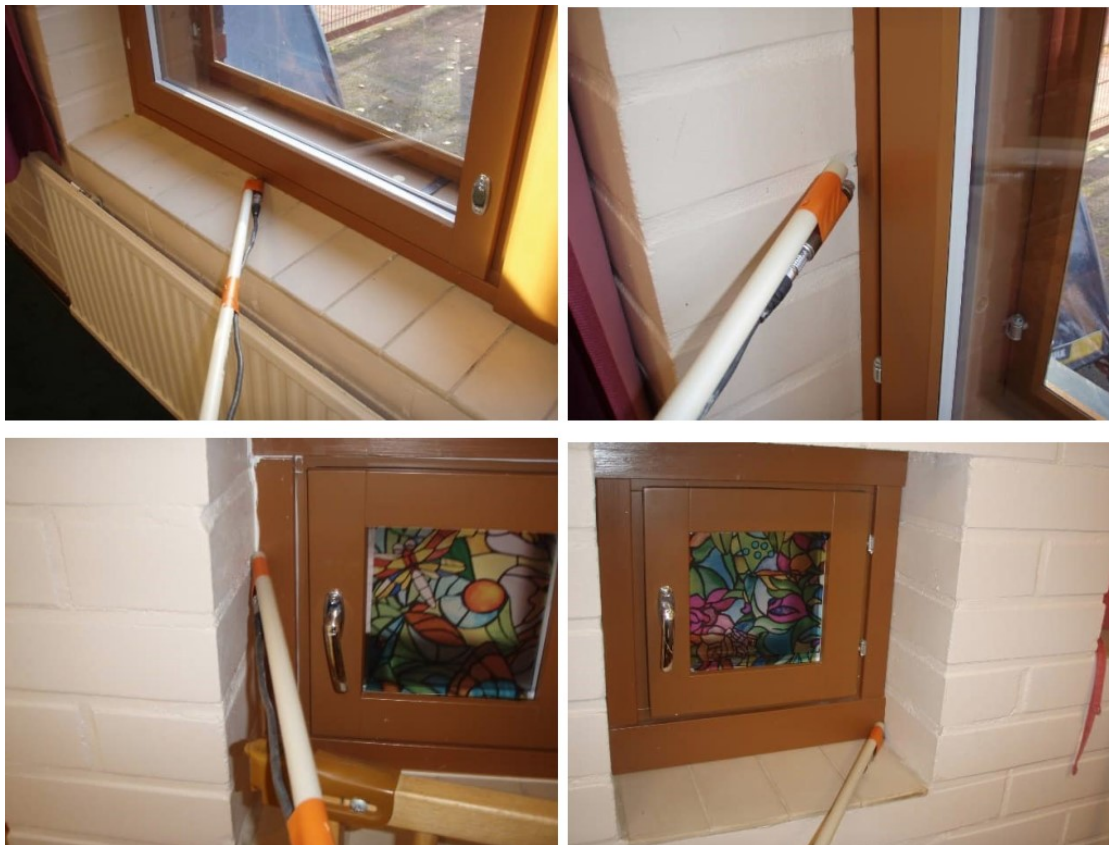
Kuva 55. Ilmavuotoa havaittiin ikkunoiden ala- ja pystyliittymissä.

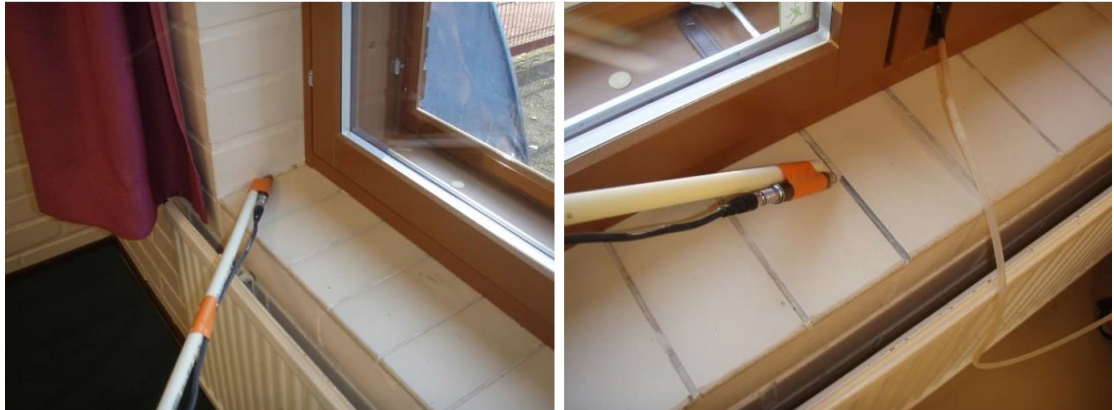
Kuva 56. Ilmavuotoa havaittiin ikkunapenkin liittymissä ja halkeamassa.

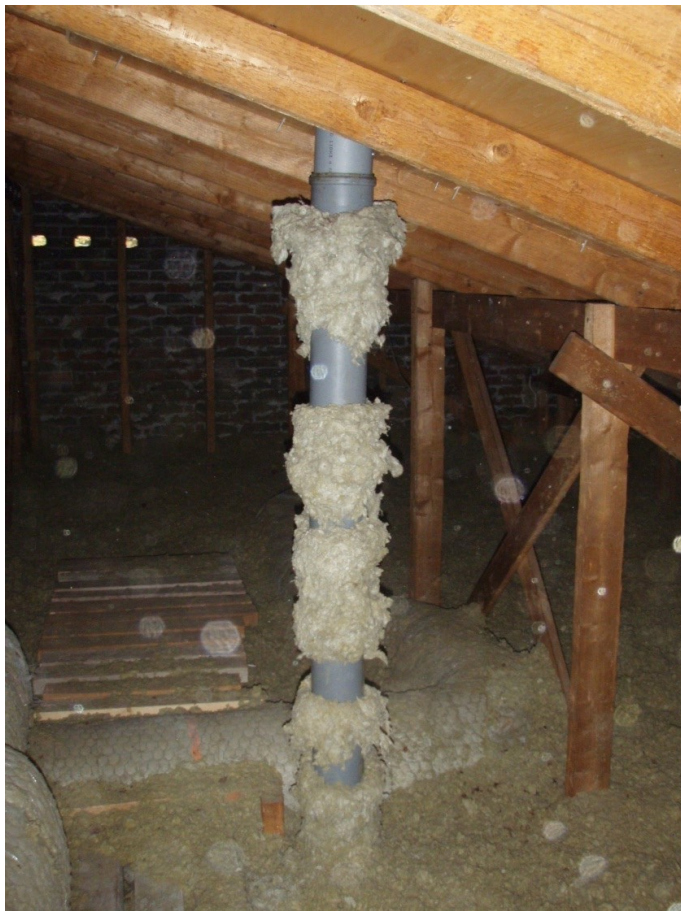
Kuva 62. Viemärin tuuletusputken lämmöneriste on puutteellinen.

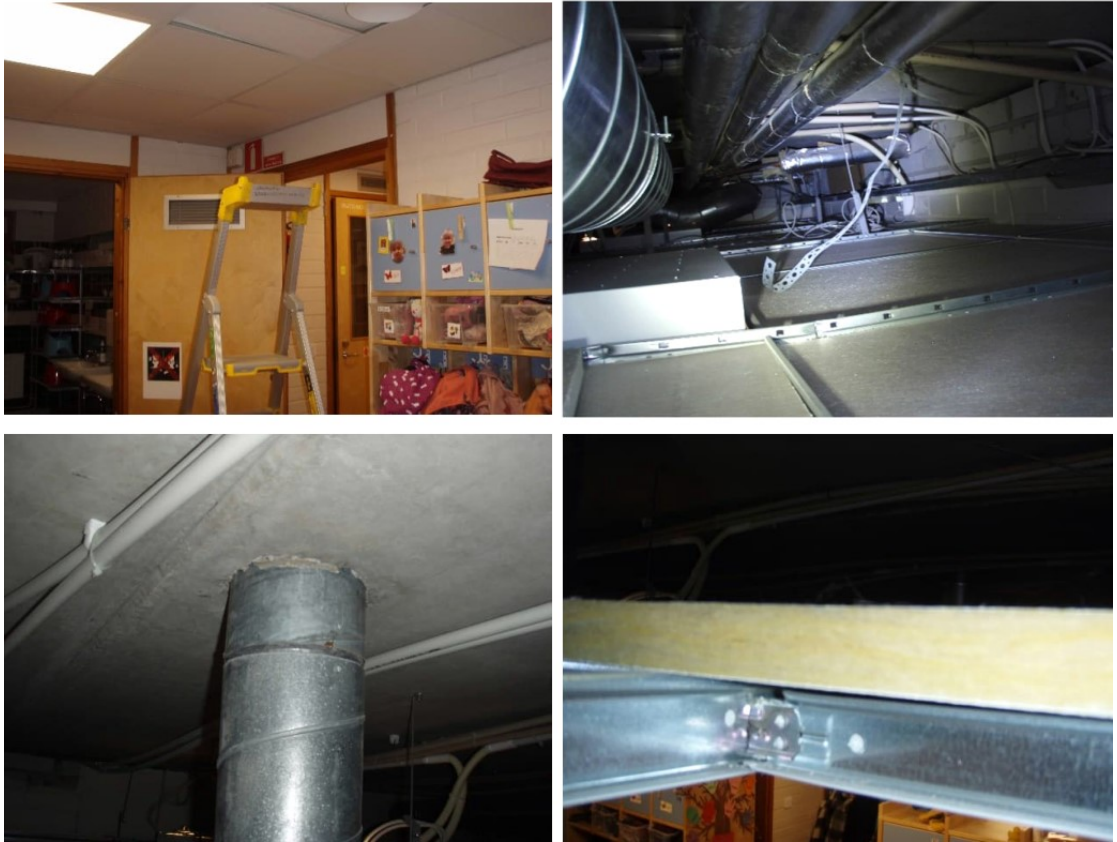
Kuva 64. Alakattoavaus AKA2 käytävällä 107. Alakattotila on korkea, ja siellä on talotekniikka-asennuksia. Yksittäinen pinnoittamaton putkieristeen pää havaittiin. Yläpohjan kanavaläpiviennissä on rakoja, mutta ilmavirtausta ei havaittu. Alakattolevyn leikkauspintaa ei ole pinnoitettu.

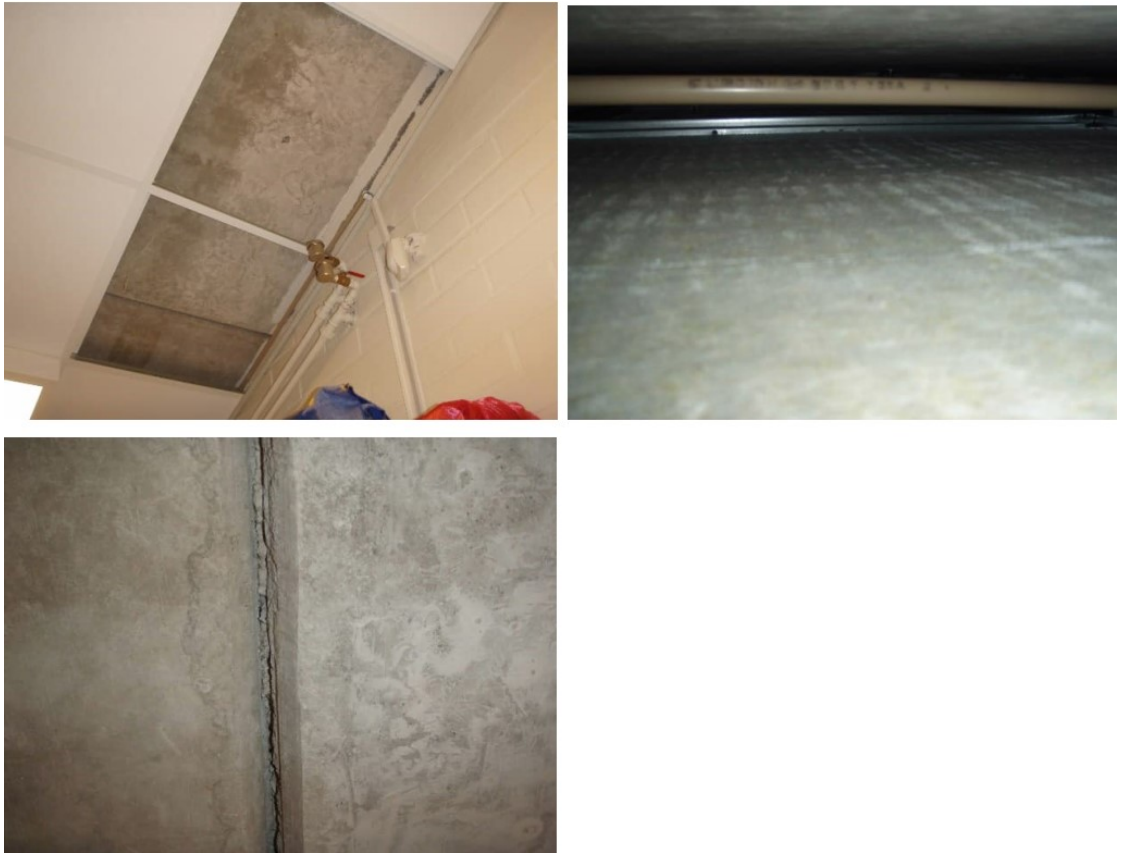
Kuva 65. Alakattoavaus AKA3 varastossa 125 kohdassa, jossa vanhassa alakatossa oli ollut kosteusjälki. Katto oli vuotanut ennen vuotta 2000. Alakattotila on noin 70 mm korkea. Tila ja rakenteet ovat siistit ja hyväkuntoiset. Ontelolaatan saumassa ei havaittu ilmavirtausta.

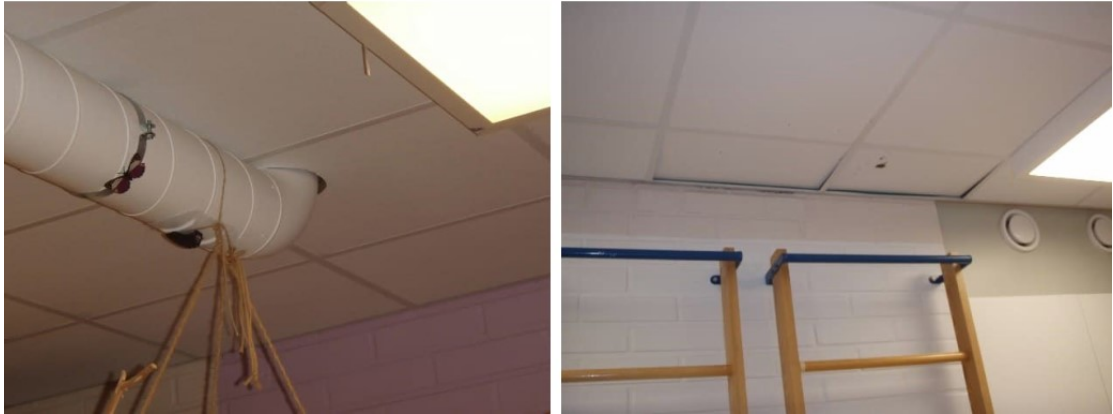
Kuva 66. Alakattojen läpivientien kohdalla mineraalivillalevyjen leikkauspintaa ei ole pinnoitettu. Tilassa 136 mineraalivillalevyn pinnoite on rikki.

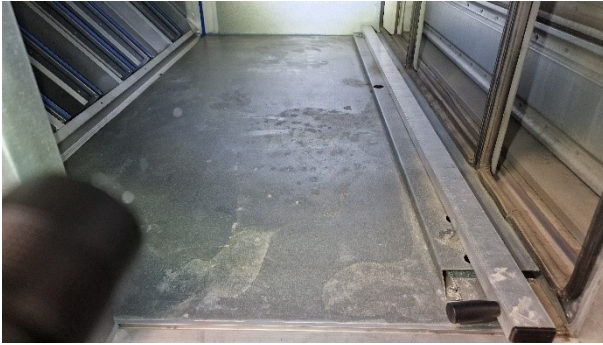
Kuva 70. Tuloilmakoneen suodatuskammiossa havaittiin hieman pölyä ja vanhoja kosteusjälkiä.

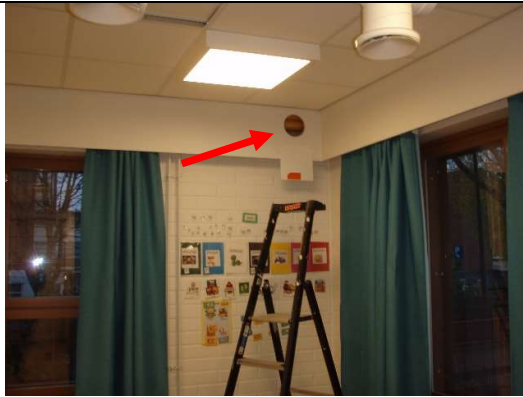
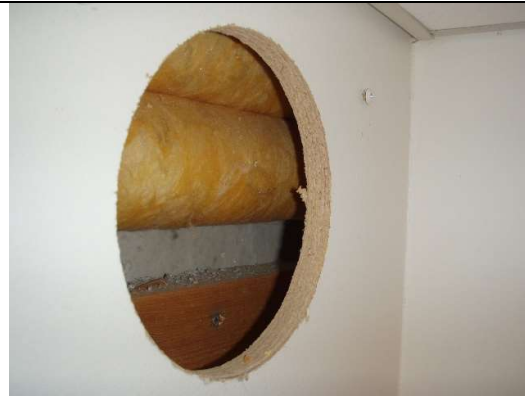
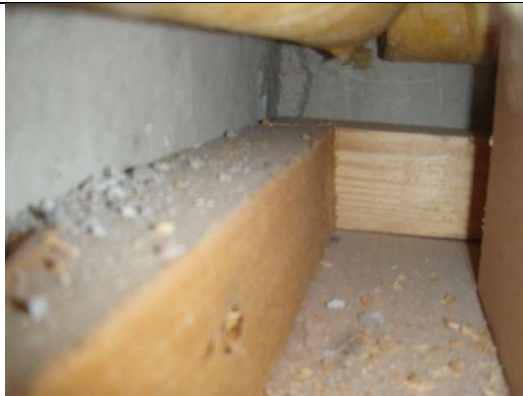
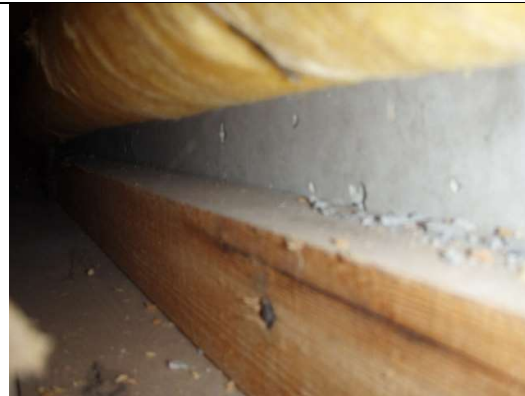
Ryhmätilan 136 ulkoseinän yläosan koteloon tehtiin rakenneavaus irrottamalla kotelon metallinen peitelevy. Kotelorakenne lastulevy- ja puurakenteinen. Mineraalivillaeristettä oli putkien ympärillä. Mineraalivillassa ei ollut viitteitä kosteudesta tai tummumisesta. Rakenne oli aistinvaraisesti arvioituna kuiva eikä avauksessa todettu poikkeavia hajuja, ilmavirtausta tai viitteitä kosteusjäljistä. Kotelon sisällä havaittiin paljon pölyä.

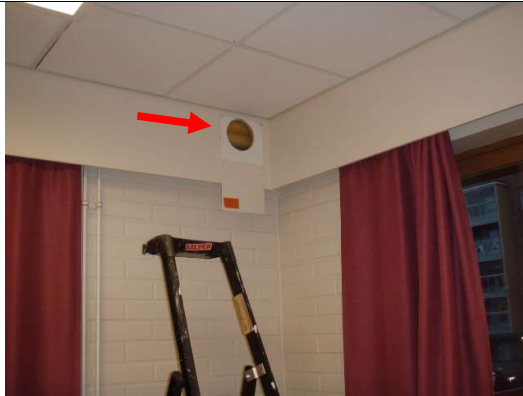
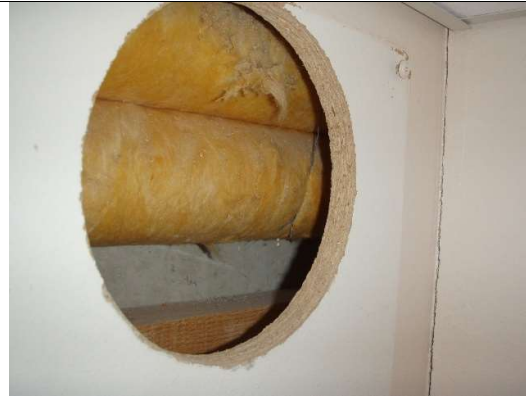
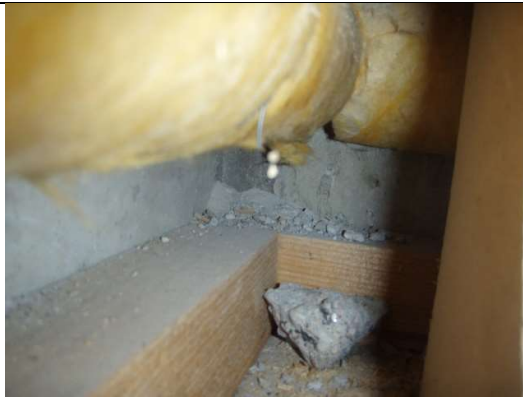
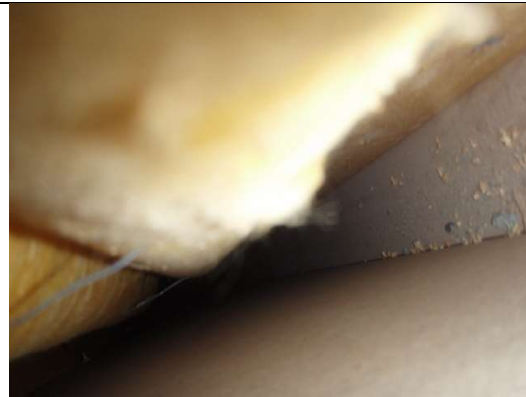
Ryhmätilan 113 ulkoseinän yläosan koteloon tehtiin rakenneavaus irrottamalla kotelon metallinen peitelevy. Kotelorakenne lastulevy- ja puurakenteinen. Rakenneavaus vastasi avauksen RA3 ha-
 vaintoja. Mineraalivillaeristettä oli putkien ympärillä. Mineraalivillassa ei ollut viitteitä kosteudesta tai tummumisesta. Rakenne oli aistinvaraisesti arvioituna kuiva eikä avauksessa todettu poik-
 keavia hajuja, ilmavirtausta tai viitteitä kosteusjäljistä. Kotelon sisältä havaittiin paljon pölyä ja laastimuruja.
