# Tutkimusselostus

Länsimäen koulu

Kosteus-, sisäilma- ja ilmanvaihtotekninen kuntotutkimus

21.3.2024

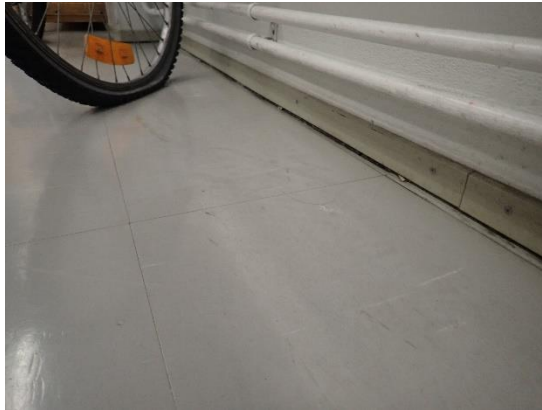
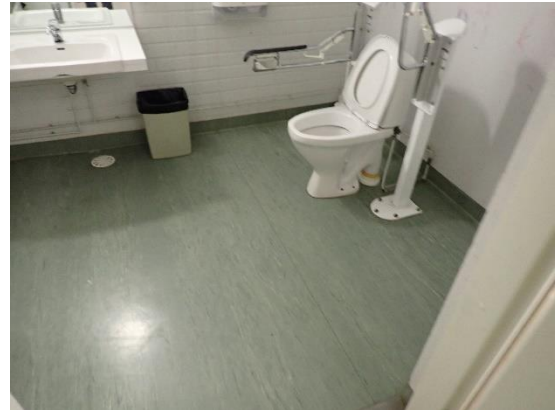
*Kuvat 16 a ja b. Lattiapäällysteenä alkuperäisellä osalla on pääosin vinyylilaatta tai muovimatto. Lattiapäällysteissä havaittiin tyypillistä käytön aiheuttamaa kulumaa ja ne ovat pääosin alkuperäisiä.*

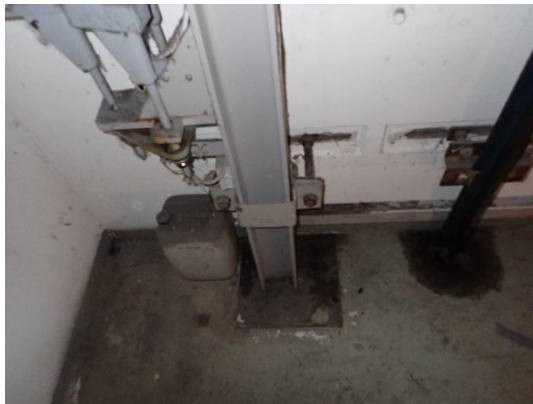
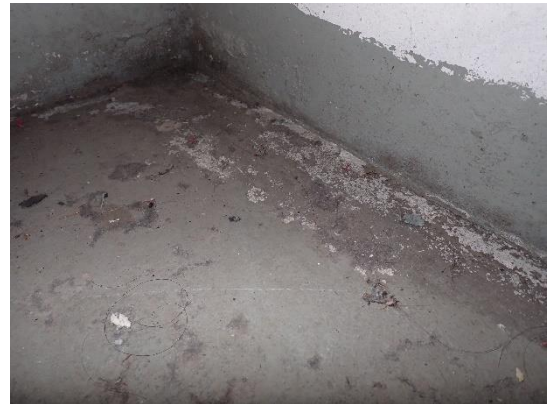
Hissikuilun pohja tarkastettiin aistinvaraisesti ja pintakosteusmittauksin. Kuilun pohjalla havaittiin kohtuullisen paljon epäpuhtauksia sekä paikallisia öljyvuotojälkiä. Pintakosteuskartoituksessa ei havaittu selkeitä kosteuspoikkeamia, kuilun pohjan maali on paikallisesti hilseillyt.

*Kuva 20. Hissikuilun pohja tarkastettiin aistinvaraisesti. Kuilun pohjalla oleva maalipinnoite on paikoin hilseillyt.*

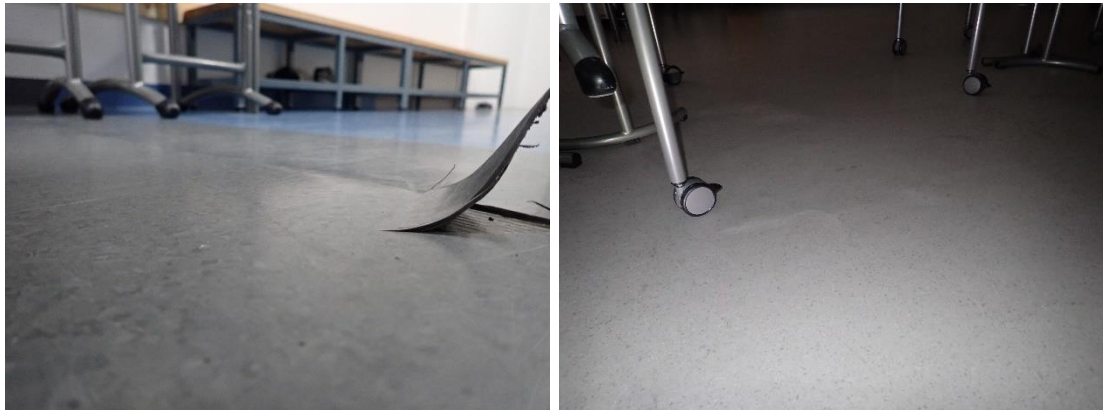
Laajennusosan alapohjarakenteen pintamateriaalit ovat yleisilmeeltään siistissä kunnossa, mutta paikallisesti pinnoitteissa oli kohtuullisen paljon käytön aiheuttamaa kulumaa. Lisäksi muovimatossa havaittiin paikallisesti maton alustana toimivan tasoitteen halkeilua ja irtoilua alustastaan.

*Kuva 21 a ja b. Muutamissa kohdissa laajennusosalla muovimaton alusta (tasoite) on halkeillut ja muovimatto, sekä tasoite on irti alustastaan.*

Laajennusosalla lattiapäällysteet ovat pääosin hyväkuntoisia, mutta muutamissa tiloissa lattiapäällysteen alla oleva tasoite on irronnut alustastaan ja aiheuttanut muovimattopinnoitteeseen kupruja ja halkeamajälkiä. Tasoitteen heikko tartunta alustaansa on todennäköisesti aiheutunut rakentamisen aikaisesta puutteellisesta pohjustustyöstä. Alustastaan irronneet lattiapäällysteet suositellaan uusimaan tarpeen mukaan paikkakorjauksena.

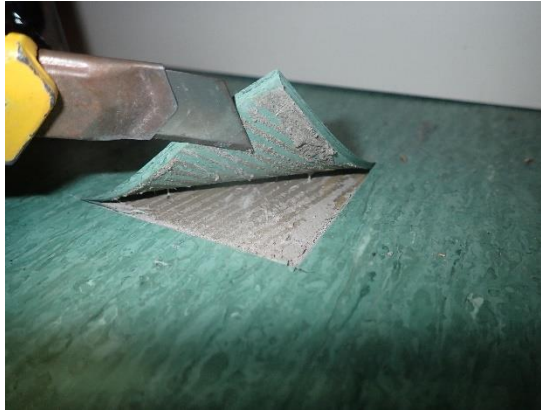
*Kuva 22. Viiltomittauksessa VM1 ei poikkeavaa hajua, tasoite irti alustastaan.*

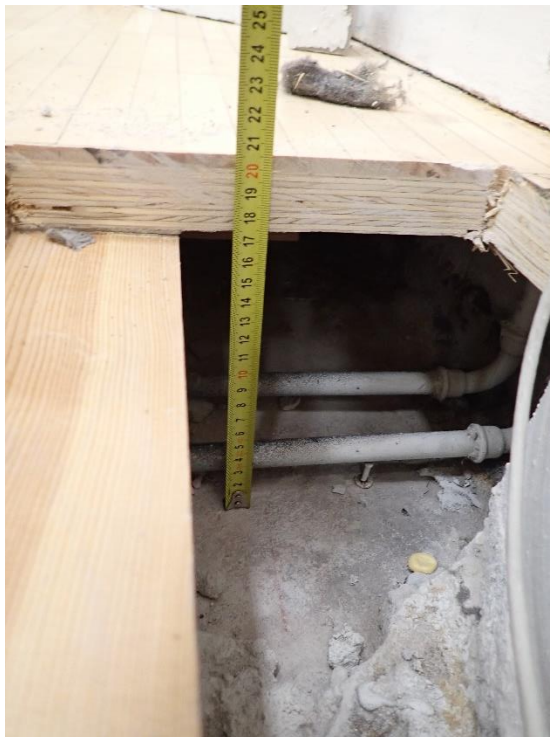
*Kuva 50. Yleiskuva liikuntasalin lattiaan tehdystä rakenneavauksesta (RA4). Rakenneavauksen perusteella lattiassa on pintamateriaalin alla lastulevy, puupalkit ja mineraalivillaeriste. Mineraalivillaeriste on irti betonilaatasta. Puurakenteet on irrotettu betonista huopakaistalla.*

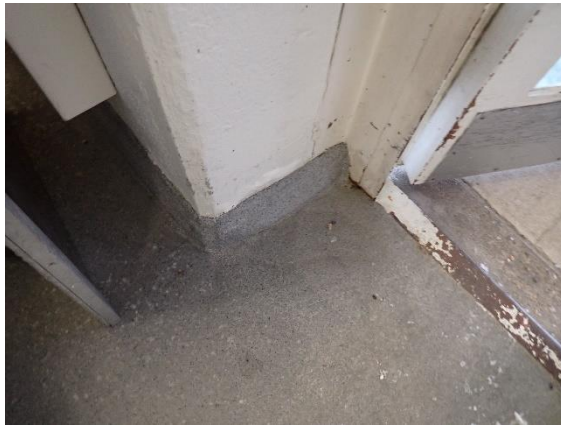
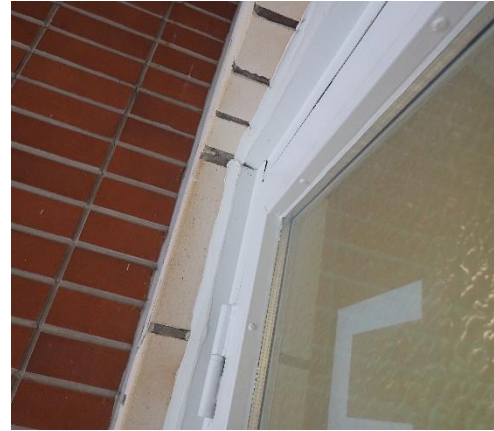
Ulkoseinien alaosien pistokoeluontoisessa pintakosteuskartoituksessa ei havaittu poikkeavia kosteuksia. Ainoastaan keittiön ulko-oven vieressä seinien alaosissa havaittiin kosteuspoikkeamaa. Ulkopuolelta oven liittymiä on tiivistetty elastisella massalla.

*Kuvat 62 a ja b. Keittiön ulko-oven vieressä seinien sisäpinnoilla havaittiin pintakosteudenosoittimella kosteuspoikkeamaa. Ulkopuolelta oven liittymiä on tiivistetty, vesivuotoa on ilmeisesti ollut oven liittymien kautta.*

Keittiön ulko-ovella havaitun kosteuspoikkeaman tilannetta on syytä seurata. Mikäli rakenteeseen tulee edelleen ylimääräistä kosteusrasitusta, on kosteuden alkuperä selvitettävä tarkemmilla tutkimuksilla.

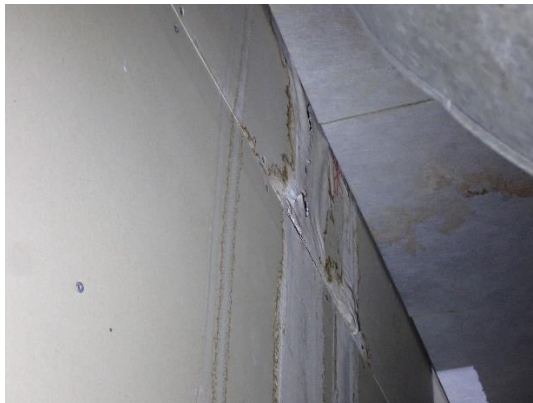
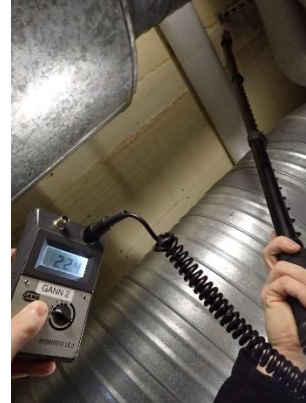
*Kuva 63 a ja b. Ilmanvaihtokonehuoneen seinälevytyksessä on vanhoja kuivuneita vuotojälkiä.*

Ilmanvaihtokonehuoneen vaurioituneiden sisäverhouslevyjen uusiminen on suositeltavaa seuraavien iv-konehuoneen korjaustöiden yhteydessä. Vaurioilla ei ole vaikutusta käyttötilojen sisäilman laatuun.

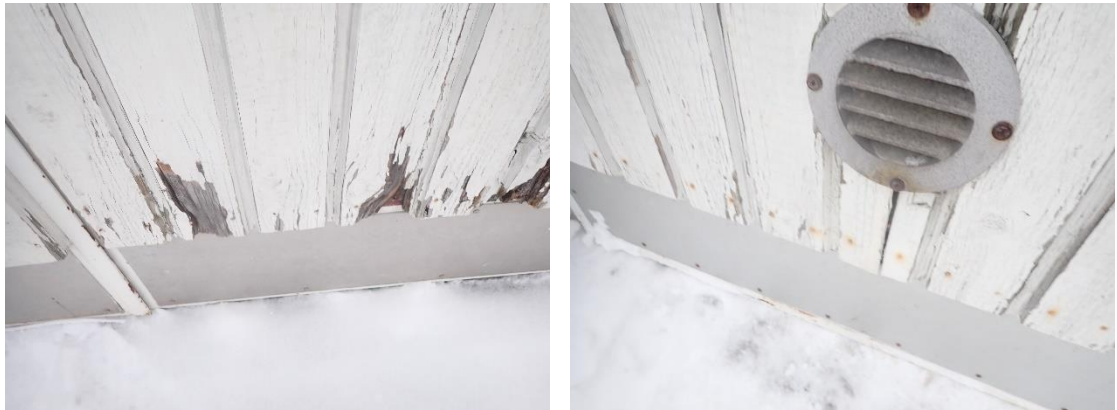
*Kuvat 72 a ja b. Ulko-ovien ulkopinnan laudoituksen alaosaan on lahovaurioita.*

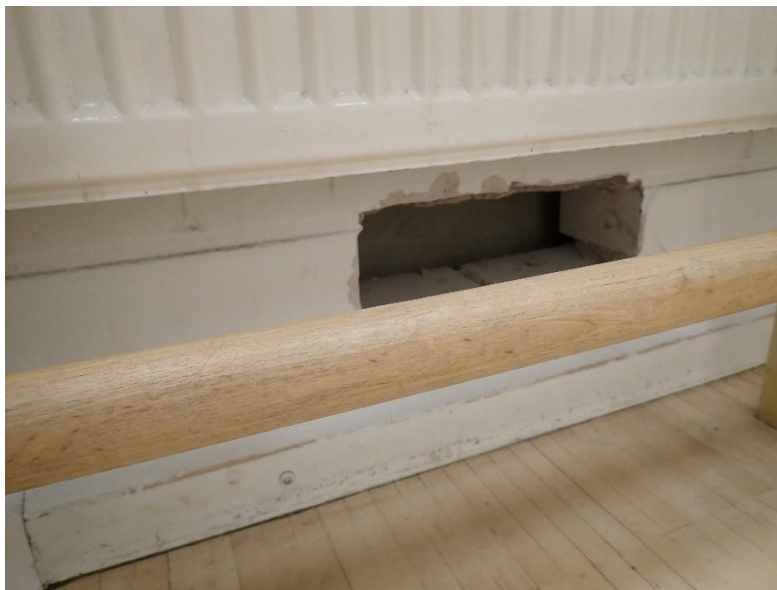
*Kuva 73. Yleiskuva liikuntasalin päätyseinään tehdystä rakenneavauksesta (RA5). Tiilikuoren takana on tuuletusväli ja mineraalivillaeriste. Ulkoseinään tehdyistä rakenneavauksista ei aistinvaraisesti havaittu viitteitä kosteus- tai mikrobivaurioista. Mineraalivillasta otettiin materiaalinäyte 6, jossa ei ollut mikrobikasvustoa.*

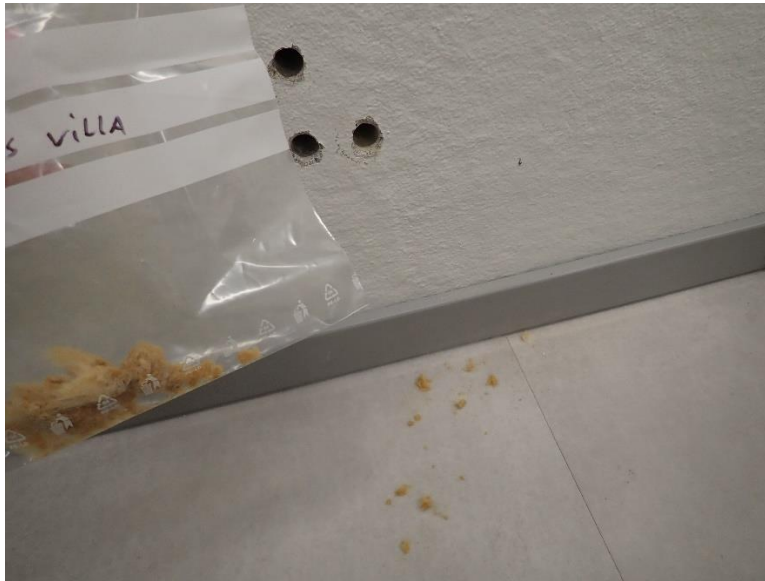
*Kuva 74. Tilan 0044 päädyn maanvastaiseen ulkoseinään tehtiin rakennetarkastusreikä, jonka perusteella rakenteessa on käytetty lämmöneristeenä mineraalivillaa. Mineraalivillasta otettiin materiaalinäyte 1, jossa ei ollut mikrobikasvustoa.*

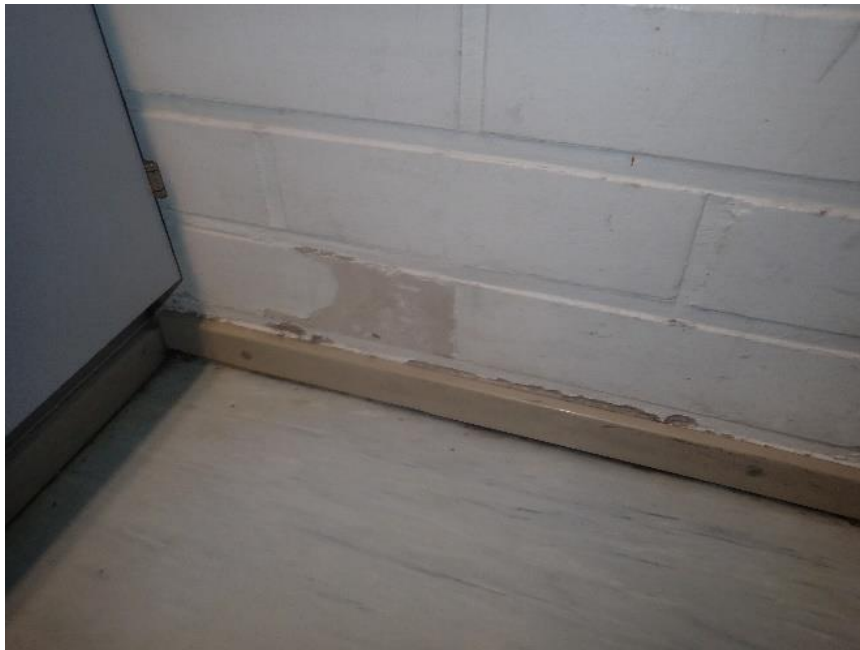
Luokkatilan 1080 seinän alaosassa havaittiin hieman vertailulukemia korkeampia pintakosteudenosoittimen lukemia sekä paikallista pinnoitevauriota. Väliseinän toisella puolella on keittiön (tila 1091) pesulinja, jossa havaittiin useita vanhoja tiivistämättömiä kiinnikereikiä, joiden kautta seinä on kastunut. Rakenteet ovat kosteudenkestäviä, joten haitta on lähinnä esteettinen, mutta vähäistä mikrobikasvuakin on voinut syntyä esim. jalkalistan taakse.

*Kuva 84. Luokkatilan 1080 seinän alaosassa kosteuspoikkeamaa ja pinnoitevaurioita.*

Keittiön 1091 ja luokkatilan 1080 välinen paikallinen kosteusvaurio on tehtyjen havaintojen sekä pintakosteuskartoituksen perusteella vanha kosteusvaurio eikä sen korjaaminen kiireellisesti ole välttämätöntä. Keittiön astianpesulinjastolla avoimet reiät on kuitenkin suositeltavaa tiivistää ja samalla korjata pinnoitevauriot seinän toisella puolen.

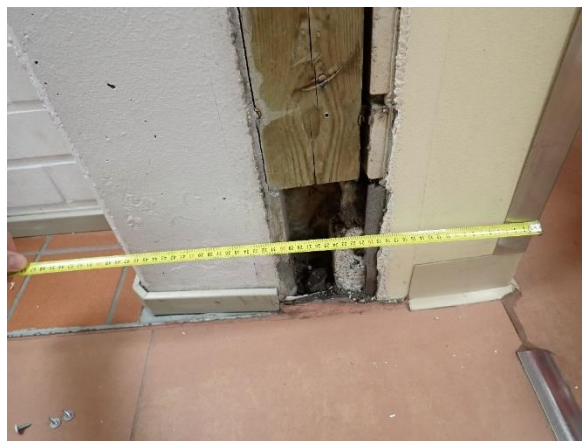
Rakennuksen alkuperäisen ja laajennusosan välillä olevan väliseinän (entinen ulkoseinä) rakenteissa on materiaalinäytteen perusteella mikrobikasvua ja rakenne on ilmayhteydessä sisäilmaan. Rakenne on kuiva, eikä siinä tapahdu aktiivista mikrobikasvua, mutta vanhojen kasvustojen epäpuhtaudet voivat vaikuttaa sisäilman laatuun ko. seinärakenteen läheisyydessä. Suosittelemme rakenteen tiivistämistä tai vaihtoehtoisesti raskaampaa korjausta, jossa vaurioitunut materiaali poistetaan.

*Kuva 85. Rakennuksen alkuperäisen osan ja laajennusosan välillä olevaan entiseen ulkoseinään tehtiin rakenneavaus. Rakenteessa ei aistinvaraisesti todettu viitteitä vaurioitumisesta, mutta mineraalivillasta otetussa näytteessä esiintyi mikrobikasvustoa. Seinän eristetilasta on ilmayhteys sisäilmaan. Puurunko on painekyllästettyä puutavaraa.*

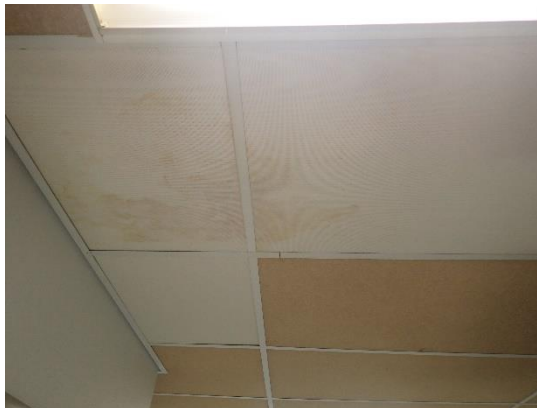
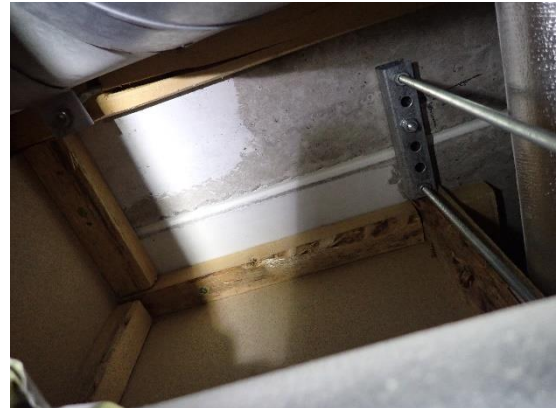
*Kuvat 92 a ja b. Yleiskuvia alakattolevyjen vanhoista vuotojäljistä alkuperäisellä osalla. Alakattolevyissä havaitut vuotojäljet sijoittuivat pääosin ontelolaataston saumakohdille. Jäljet ovat todennäköisesti peräisin ontelovesistä. Osaa ontelon saumakohdista on tiivistetty elastisella massalla.*

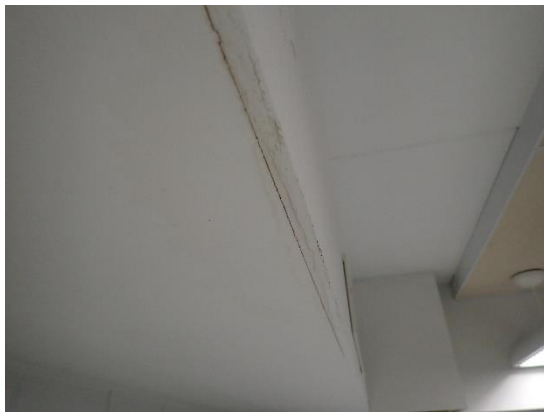
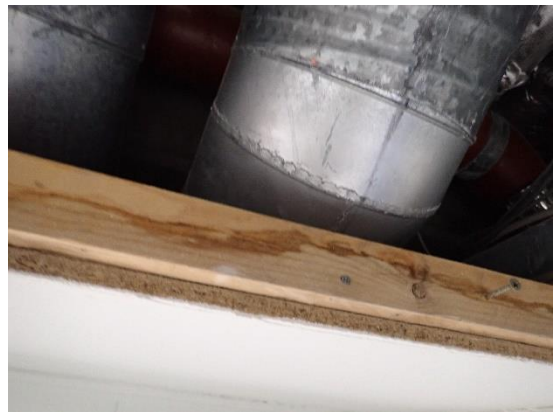
*Kuvat 94 a ja b. Tilan 1011 alakaton kotelorakenteissa on kosteusjälkiä. Kosteusjäljet vaikuttaisivat olevan peräisin ontelon saumakohdasta, jota on yritetty tiivistää elastisella massalla.*

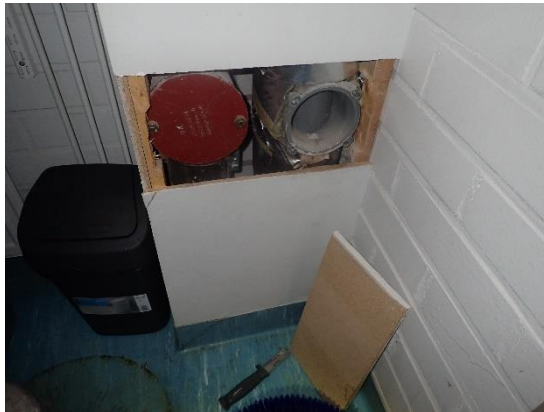
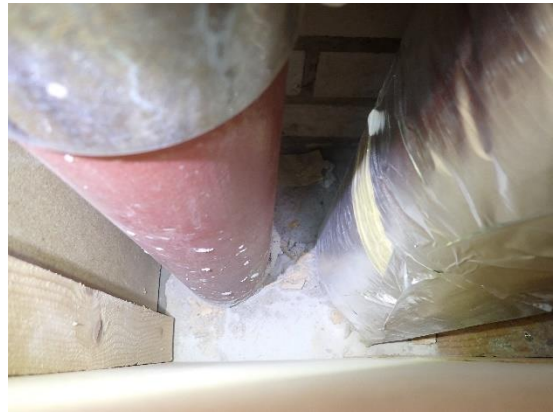
*Kuva 95 a ja b. Välipohjien putkiläpivienneissä ei havaittu merkittäviä puutteita. Kuva alkuperäisen osan kotelorakenteesta olevista läpivienneistä.*

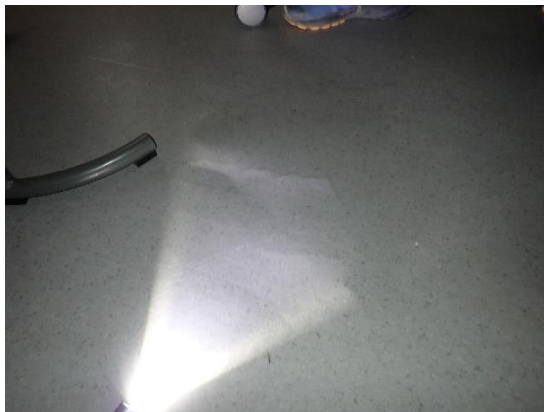
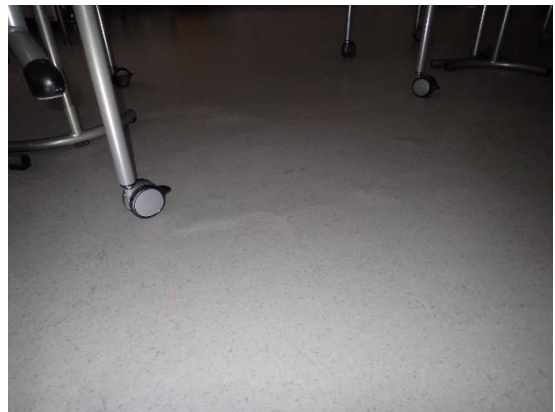
*Kuva 96 a ja b. Muutamissa kohdissa laajennusosalla muovimaton alusta (tasoite) on halkeillut ja muovimatto sekä tasoite on irti alustastaan (tila 2071).*

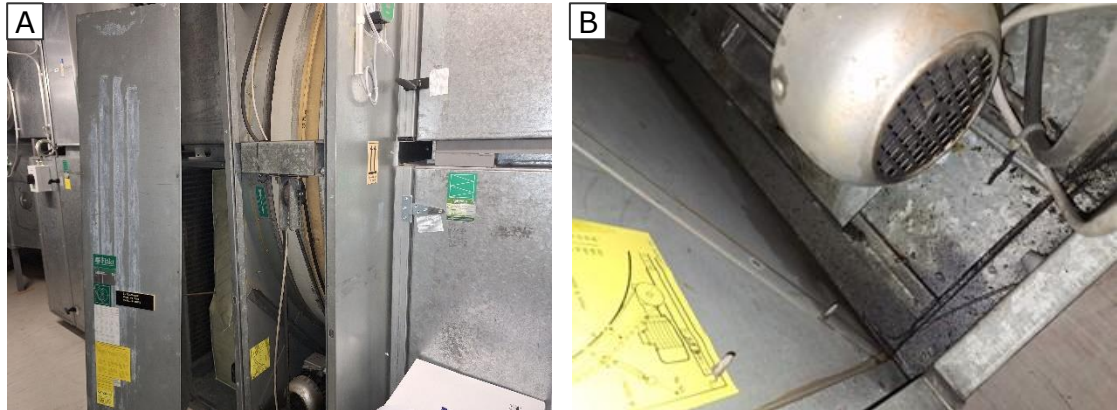
*Kuva 108 a ja b. Yleiskuvat ilmanvaihtokoneen TK1 LTO-osasta. LTO:n komponentit ovat silmämääräisen arvionperusteella pääosin alkuperäiset ja osan pohjalla, sekä moottorissa havaittiin öljyjälkiä. Muissa ilmanvaihtokoneissa havaittiin eri ikäisiä lto-ohjauskeskuksia ja/tai moottoreita.*

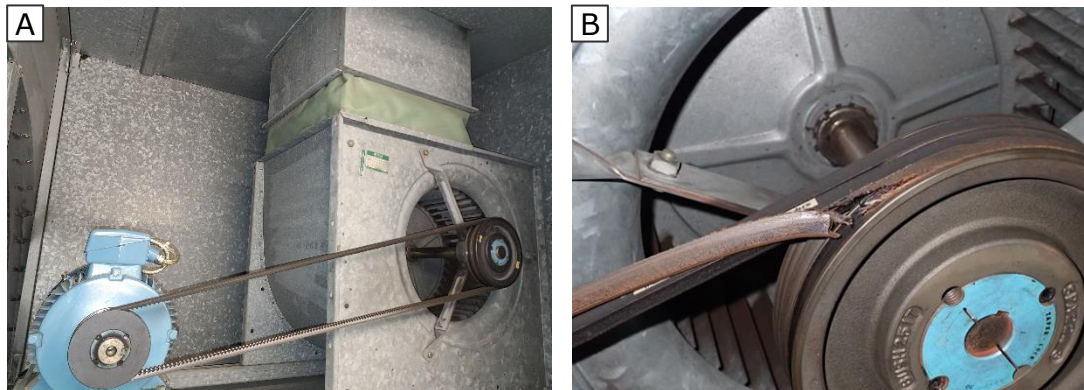
*Kuva 109 a ja b. Yleiskuva alkuperäisten iv-koneiden moottori- ja puhallinyhdistelmästä (kuvassa PK1 puhallin). Kuvassa B on esitetty tuloilmapuhaltimen TK3 kiilahihna, joka on lähes katkennut.*

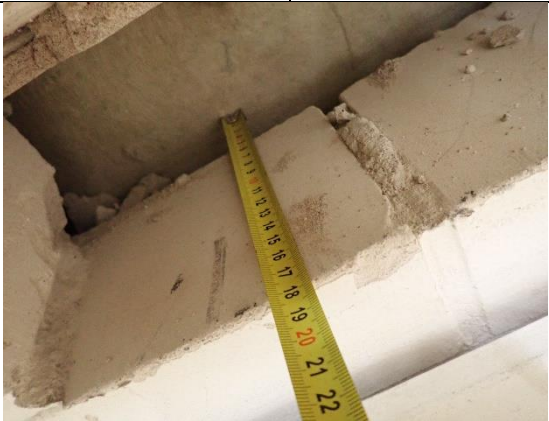
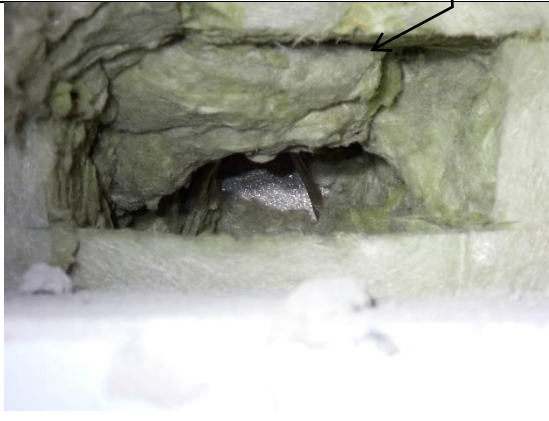
| Avaus ja materiaalinäyte | Tila / huoneselite |
|---|---|
| Ulkoseinärakennetta tarkasteltiin irrottamalla tiili seinän alaosasta.<br>Avauksesta ei havaittu viitteitä vaurioista.<br>Rakenneavauksesta otettiin materiaalinäyte MAT6. Näytteessä ei todettu mikrobikasvua. | |

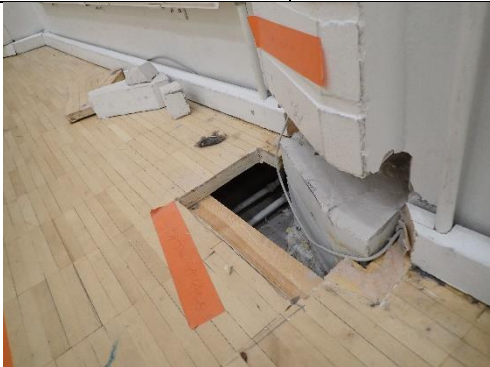
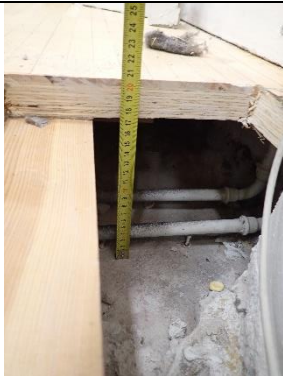
| Avaus ja materiaalinäyte | Tila / huoneselite |
|---|---|
| <p>Alapohjarakennetta tarkasteltiin ulkoseinän viereltä avaamalla lattiarakenteita.</p> <p>Avauksesta ei havaittu viitteitä vaurioista. Avauksen perusteella liikuntasalin puurakenteinen alapohjarakenne tuulettuu hyvin. Betonilaattaa vasten olevat puurakenteet on tehty kyllästetystä puutavarasta.</p> <p>Rakenneavauksesta ei otettu materiaalinäytettä.</p> | |
