# Tutkimusselostus

Hämeenkylässä päiväkotia

Kosteus- ja sisäilmatekninen kuntotutkimus

5.12.2024

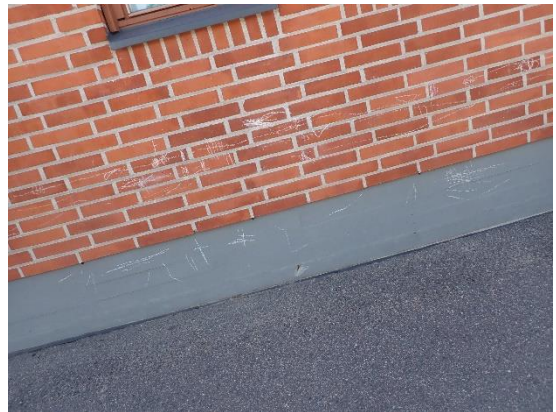
*Kuva 3 a ja b. Maanpinnat rakennuksen ympärillä ovat tasaiset tai viettävät loivasti rakennuksesta pois päin. Asfaltti tulee kiinni rakennukseen.*

Maanpintojen tulee lähtökohtaisesti olla rakennuksesta poispäin kaltevia. Nykyohjeistuksena on, että maanpintojen kallistusten tulisi olla rakennuksen vierellä kolmen metrin matkalla vähintään 1:20 (noin 15 cm). Silmämääräisesti arvioiden kohteessa tämä ei kaikilta osin toteudu, jolloin pintavedet ohjautuvat kohti perusrakenteita aiheuttaen niille kosteusrasitusta. Maanpintojen kallistuksia on suositeltavaa parantaa paikallisesti rakennuksen eteläpäädyssä, jossa kallistukset ovat vähäisempiä ja kasvillisuutta on lähellä rakennusta. Perusmuurilevyjen ylälistojen kiinnitykset on suositeltavaa tarkastaa ja korjata.

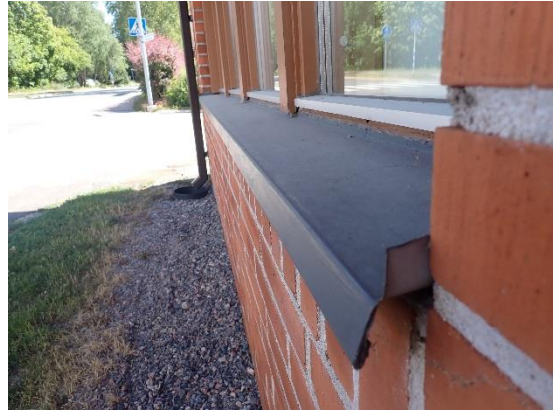
*Kuva 4 a ja b. Rakennuksen koillisjulkisivulla nurmialue on erotettu sorakaistalla rakennuksesta.*

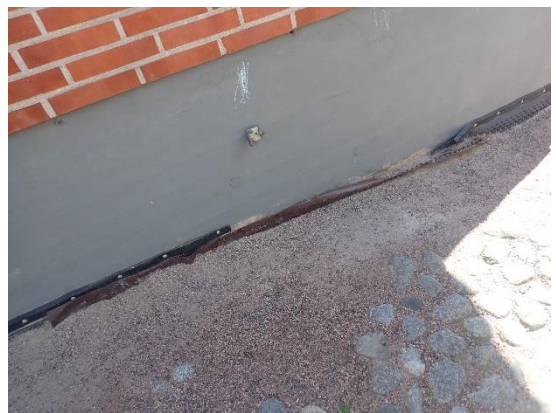
*Kuva 6 a ja b. Perusmuurilevystä on irronnut ylälistä.*

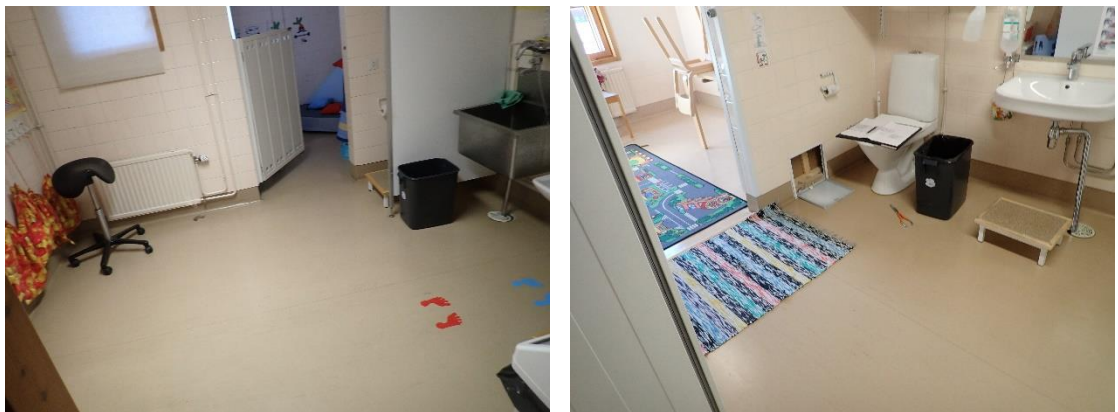
*Kuvat 11 a ja b. Lattianpäällysteenä on pääosin muovimatto. Pinnoitteissa havaittiin tyypillistä käytön aiheuttamaa kulumaa ja ne ovat pääosin alkuperäisiä.*

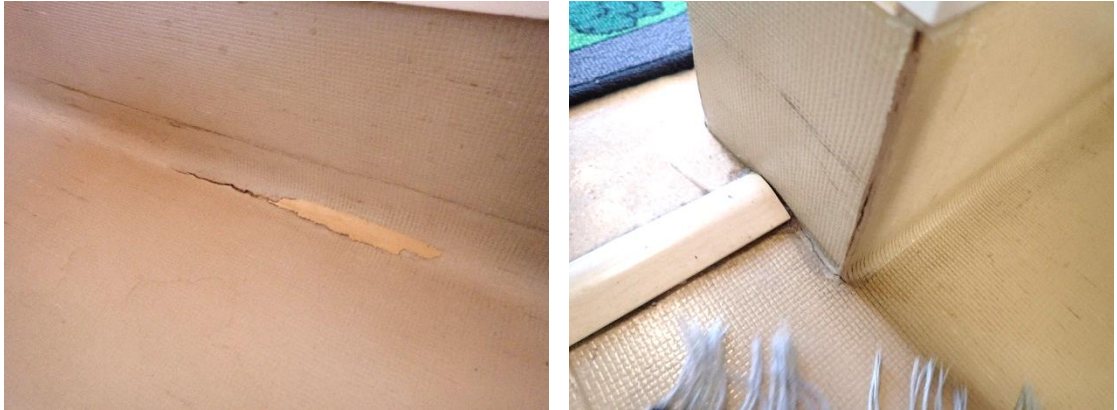
*Kuva 12 a ja b. Muovimattopäällysteissä havaittiin yksittäisiä epätiivelyskohtia märkätiloissa.*

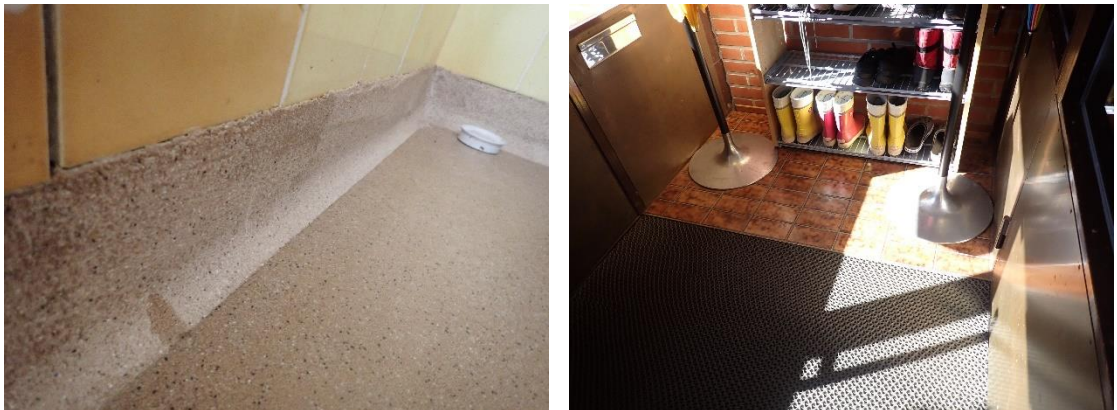
*Kuvat 13 a ja b. Keittiössä on käytetty akryylipinnoitetta ja muutamissa tiloissa on keraaminen laatoitus.*

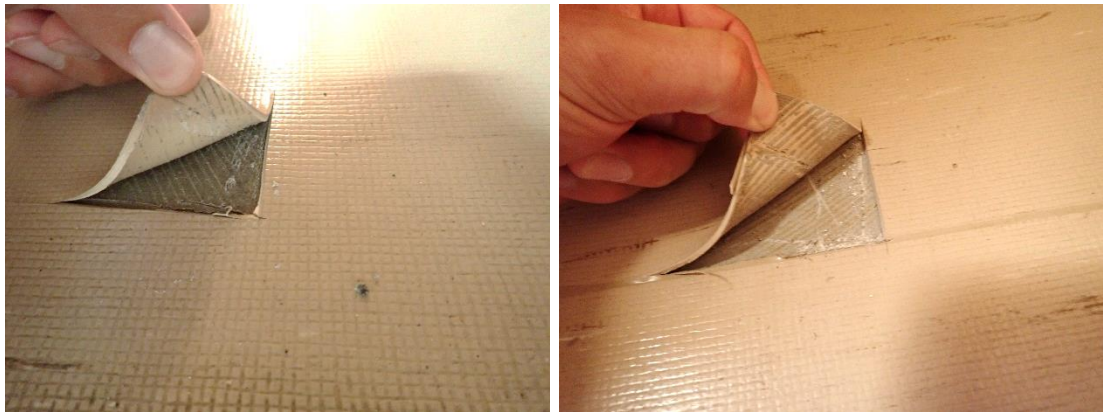
Kuva 14 ja 14. Kuvassa 13 viiltomittauksessa VM1 muovimaton alla havaittiin lievä kemikaalimainen hajua. Maton tartunta alustaansa oli hyvä. Kuvassa 15 viiltomittauksessa VM2 muovimaton alla havaittiin lievä kemikaalimainen hajua. Maton tartunta alustaansa oli hyvä.

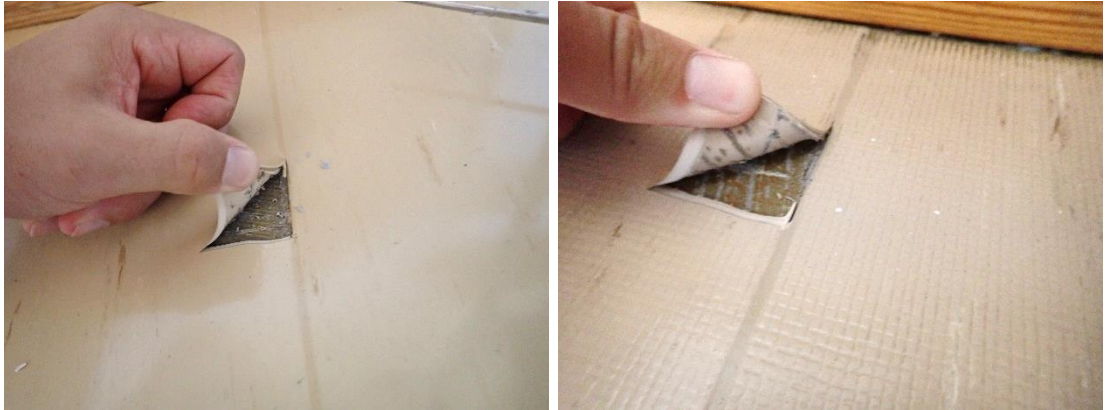
Kuva 15 ja 16. Kuvassa 15 viiltomittauksessa VM3 muovimaton alla ei hajua. Maton tartunta alustaansa oli hyvä. Kuvassa 16 viiltomittauksessa VM4 muovimaton alla havaittiin lievä kemikaalimainen haju. Maton tartunta alustaansa oli hyvä

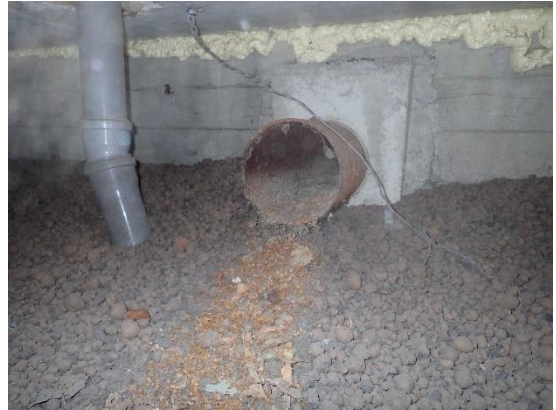
*Kuva 19 a ja b. Ryömintätilan korvausilma tulee tuuletusputkien kautta ulkoilmasta. Osa tuuletusputkista tulee sokkelin läpi maanpinnan yläpuolelta, suurin osa maanpinnan alapuolelta. Tuuletusputkien kohdalla ryömintätilassa on ulkoilmasta kulkeutunutta orgaanista ainesta.*

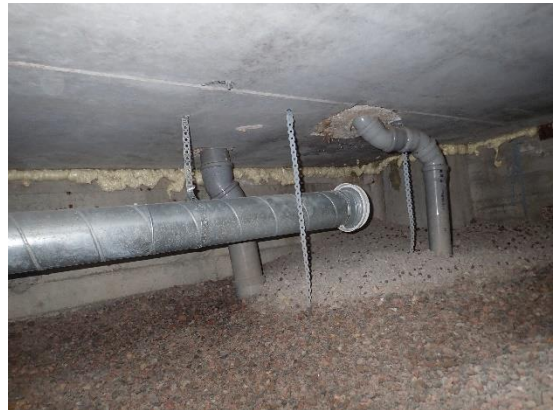
*Kuva 20 a ja b. Ryömintätilan tuuletuksen kanavoiteja. Poistoilmaa on kanavoitu kaikkiin eri ryömintätilan lohkoihin, mutta pienimmästä lohkosta (Kuva 18, vihreä väri) puuttuu korvausilma. Tuuletus on toteutettu kahdella eri poistoilmapuhaltimella.*

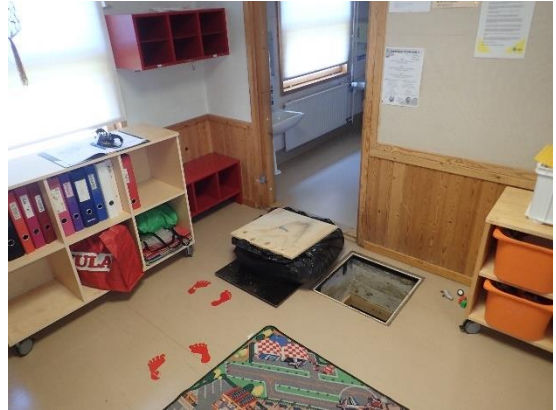
*Kuva 21 a ja b. Ryömintätilan sekä viemäreiden tarkastuskaivojen luukut ovat teräsrakenteisia ja niiden tiiveys on tyydyttävä. Luukkujen kohdalta ei havaittu tutkimusajankohtana poikkeavaa hajua ennen luukun avaamista.*

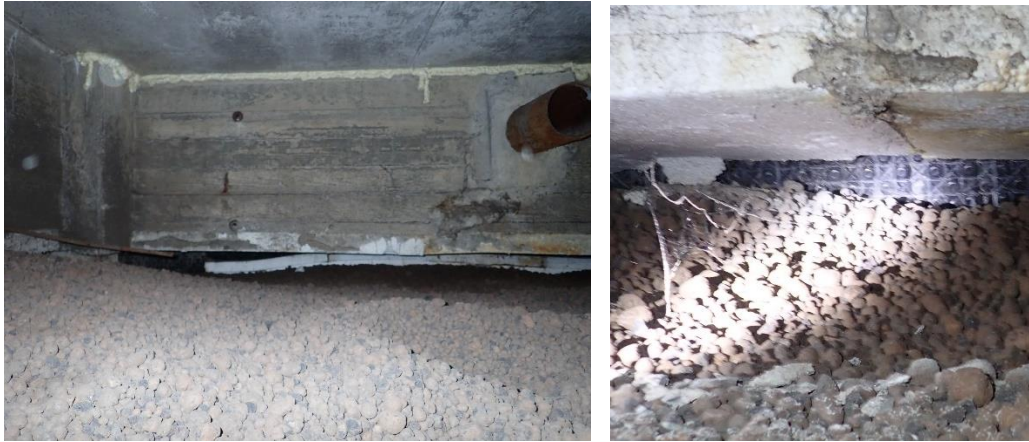
*Kuva 23 a ja b. Rakennuksen täytöt ovat monin paikoin painuneet niin, että sokkelipalkin alla on tyhjää tilaa. Kuvat lounaispäädyssä, josta näkyvät myös ulkopuoliset routaeristykset ja perusmuurilevy.*

Ryömintätila on yleisilmeeltään hyväkuntoinen eikä sen kosteusteknisessä toiminnassa tai ilmatiiveydessä ole merkittäviä puutteita. Alapohjan täyttömateriaalit ovat ryömintätilan kohdalla monin paikoin painuneet niin, että ulkopuolinen perusmuurilevy on näkyvissä. Rakennus on paalutettu,

eikä painumaan viittaavia vaurioita havaittu. Painuma voi kuitenkin lisätä sade- ja sulamisvesien kulkeutumista ryömintätilaan, joten suosittelemme täyttämään painumakohdat sepelillä tai kevytsoralla seuraavan peruskorjauksen yhteydessä.

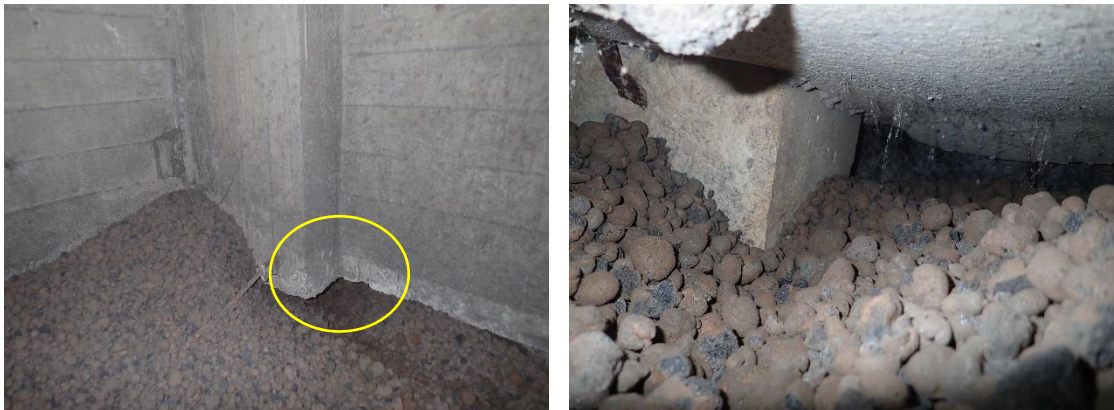
*Kuva 24 a ja b. Rakennus on paalutettu. Rakennuksen kulmassa oleva paalu näkyy, kun kevytsoraa kaivaa hieman pois edestä. Betonirakenteissa tai julkisivuissa ei havaittu painumaan viittaavia vaurioita.*

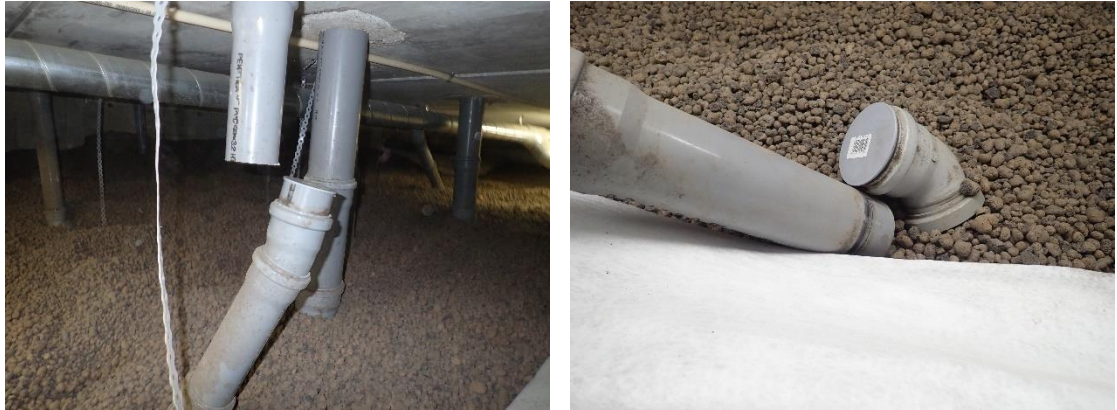
*Kuva 25. Viemäreitä on osin poistettu käytöstä. Käytöstä poistetut viemärit on tulpattu käytössä olevaan viemäriin liittyvältä osaltaan.*

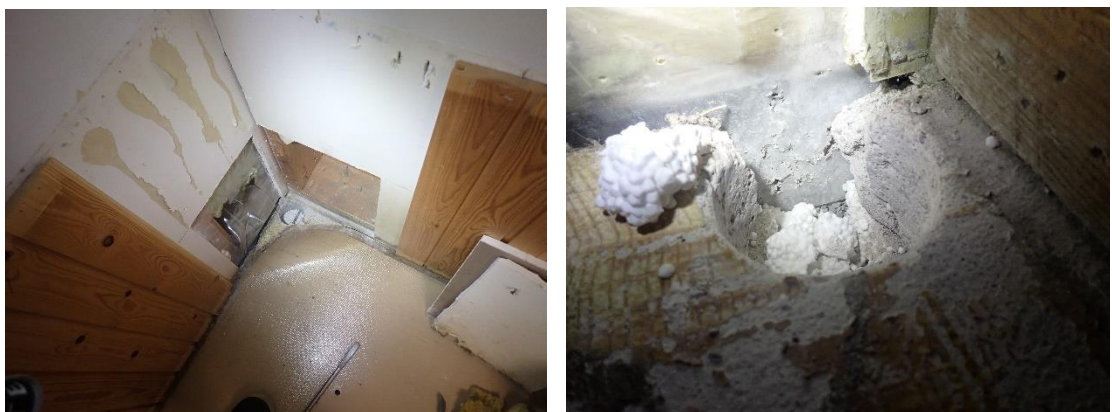
*Kuva 26. Yleiskuva lattiaan tehdystä rakennevauksesta (RA4). Rakennevauksen perusteella lattiassa on pintamateriaalin alla suunnitelmien mukaisesti teräsbetoni- ja EPS-eriste.*

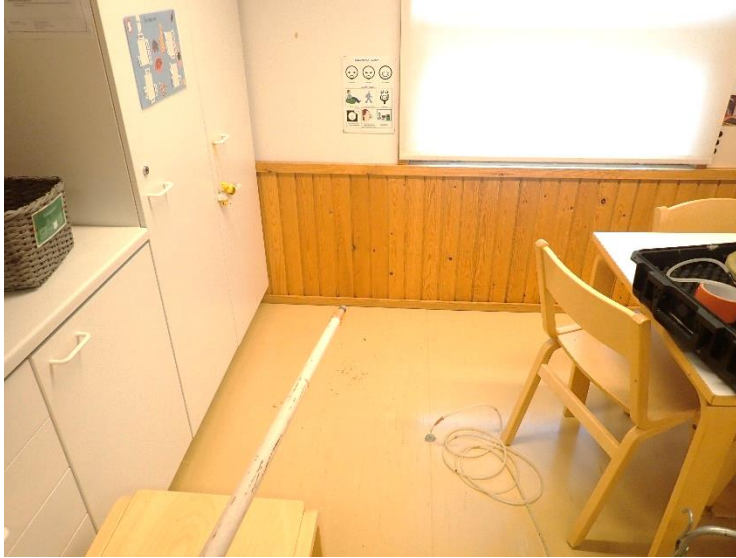
*Kuvat 27. Tilan 02 ryhmähuone alapohjarakenteeseen tehtiin merkkiainetutkimus. Tutkimus tehtiin ulkoilmaan nähden tilan normaalissa painesuhteessa ( $\sim -2$  Pa), sekä tehostetussa noin  $-11$  Pa alipaineessa. Alapohjan eristetilaan nähden painesuhde oli ( $\sim -0,5$  Pa), sekä tehostetussa noin  $-2$  Pa alipaine. Havainnot ilmavuotokohdista olivat vastaavia molemmissa eri tilanteissa.*

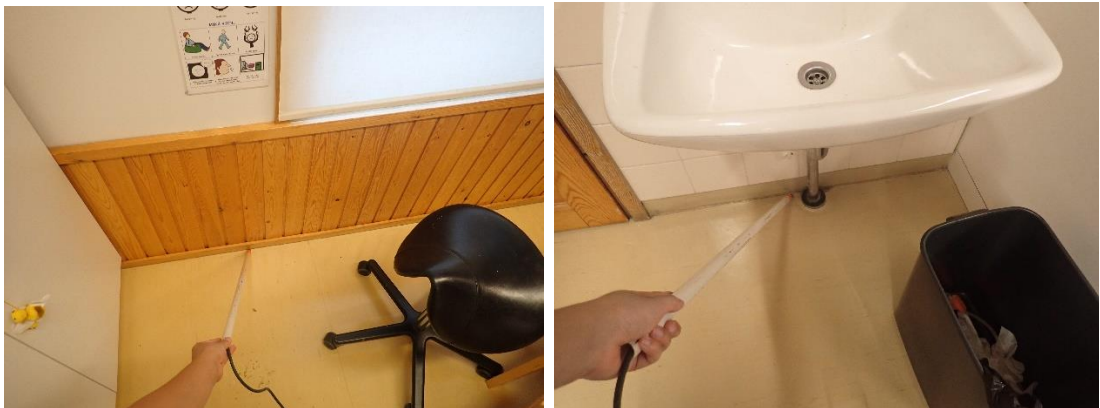
*Kuva 28. Ilmavuotoja havaittiin ulkoseinän ja alapohjarakenteen liittymästä. Lisäksi viemäriäpiviennin kohdalta havaittiin vähäistä ilmavuotoa.*

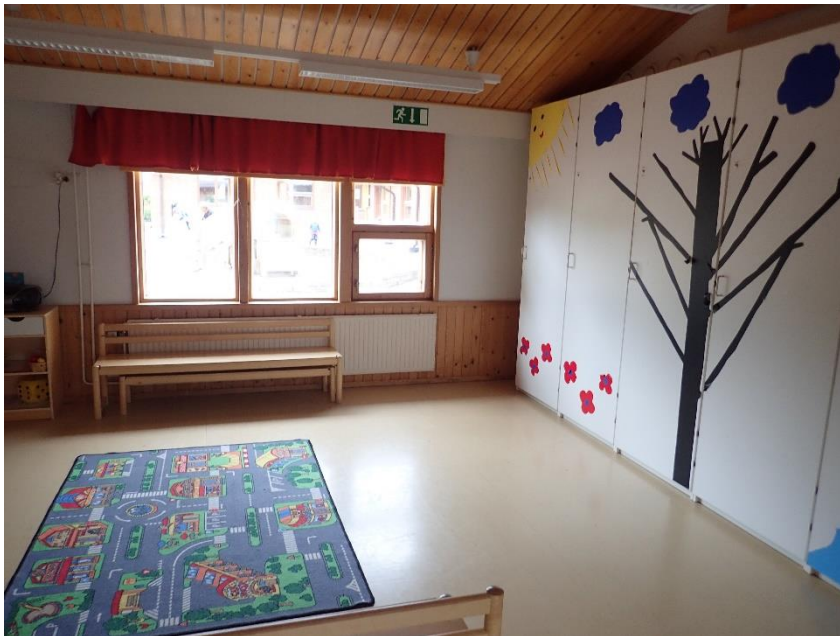
*Kuva 29. Yleiskuva ulkoseinästä sisäpuolelta. Sisäpinnat on levytetty kipsilevyllä ja osin sisäpinnassa on puolipaneeli. Ulkoseinän sisäpinnat ovat hyväkuntoisia eikä niissä havaittu puutteita. Seinäpinnoissa on lähinnä käytöstä aiheutunutta kulumaa.*

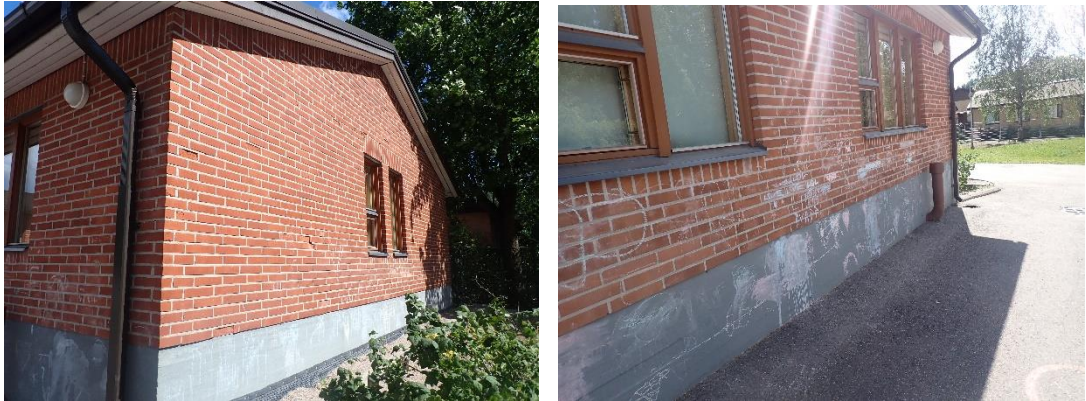
*Kuvat 33 a ja b. Yleiskuvia seinien ulkopinnoista.*

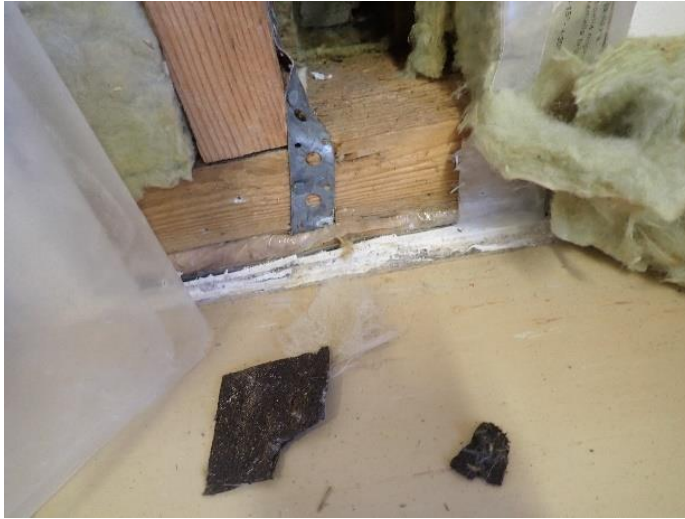
*Kuva 34. Yleiskuva Leikki- ja lepohuoneen 11 ulkoseinän alaosaan tehdystä rakenneavauksesta (RA3). Kovan mineraalivillan takana havaittiin kermi. Ulkoseinän rakenneavauksesta havaittiin mikrobiperäistä hajua. Mineraalivillasta otettiin materiaalinäytteet MAT6, MAT7 ja MAT8, joissa MAT6 ja MAT7 todettiin mikrobikasvua.*

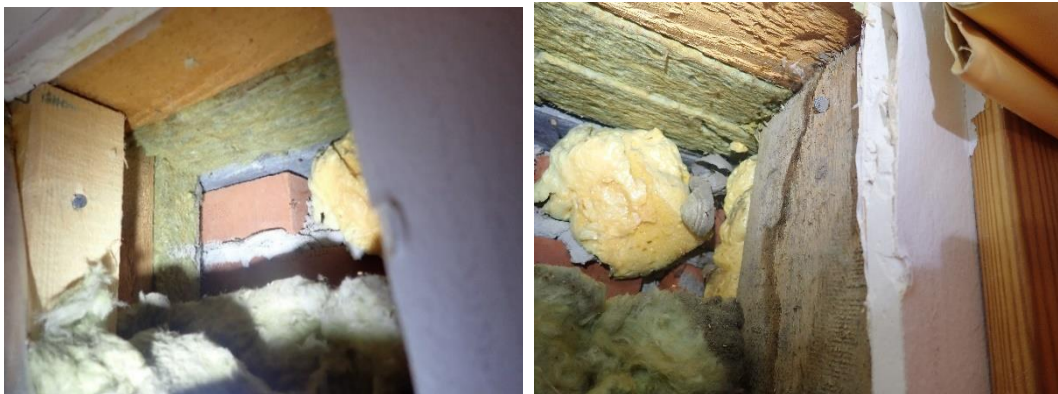
*Kuva 35 a ja b. Yleiskuva Leikki- ja lepohuoneen 34 ulkoseinään yläosaan tehdystä rakenneavauksesta (RA6). Rakenteissa on nähtävissä vanhoja kuivuneita vuotojälkiä, jotka mahdollisesti ovat peräisin vanhoista vesikattovuodoista. Rakenne vastaa pääosin alkuperäisiä suunnitelmia US1. Mineraalivillasta otettiin materiaalinäyte MAT14, jossa ei todettu mikrobikasvua.*

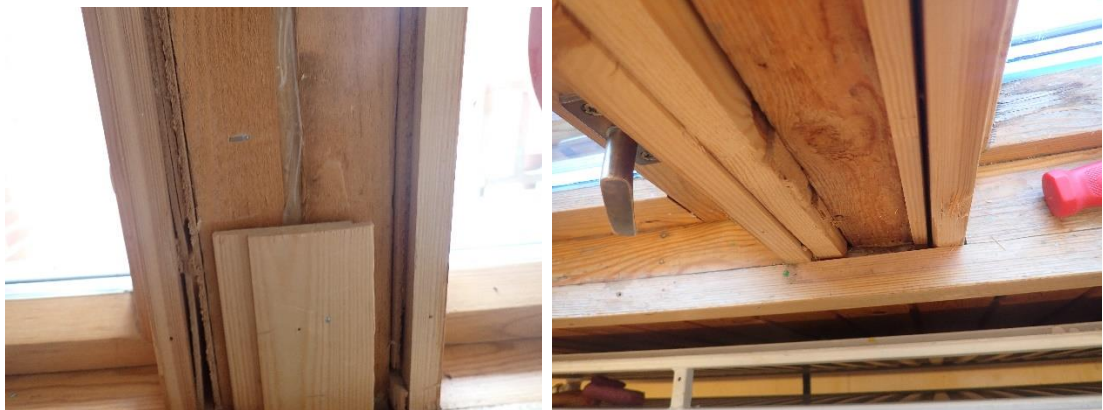
*Kuva 36. Ulkoseinän ja ikkunoiden välinen liittymä on tiivistetty mineraalivillalla. Rakenneliittymä ei ole täysin ilmatiivis.*

Ulkoseinärakenteeseen ei kosteus- ja sisäilmatekniseltä kannalta kohdistu merkittävää korjaustarvetta lähivuosina. Peruskorjauksen yhteydessä ulkoseinän ilmatiiveyttä on suositeltavaa parantaa, etteivät mahdolliset epäpuhtaudet pääse sisäilmaan. Hyvä ilmatiiviys vähentää myös rakennuksen energiankulutusta.

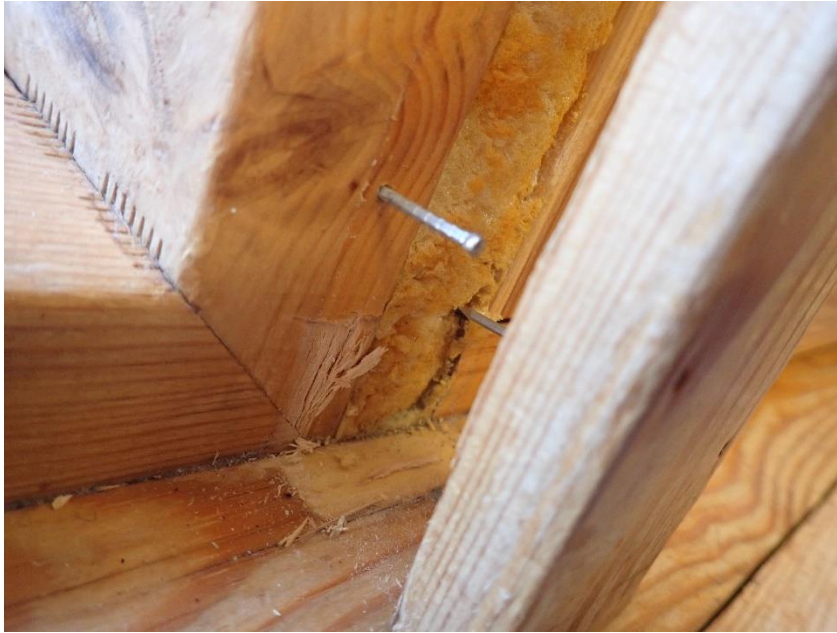
*Kuva 37. Ulkoseinän ja ikkunoiden välinen liittymä on osassa ikkunoita tiivistetty polyuretaanivaahdolla. Rakenneliittymä ei ole täysin ilmatiivis.*

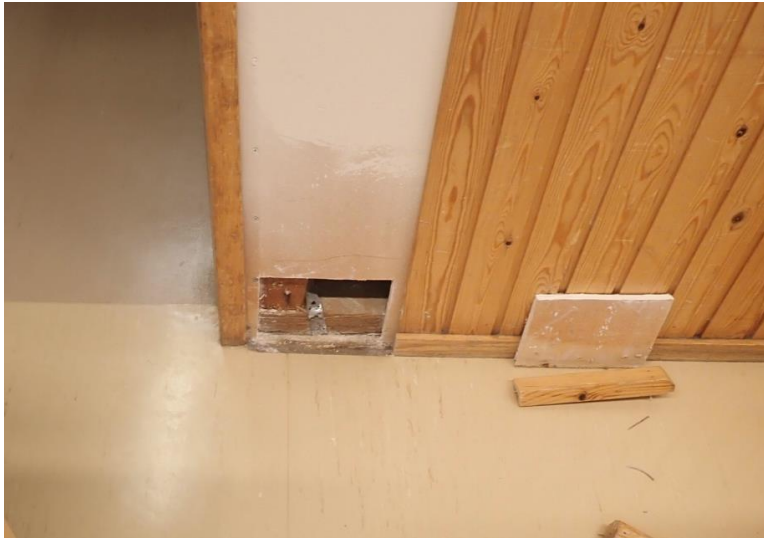
*Kuva 38. Kotikeittiön 35 ja Ryhmähuoneen 33 väliseinään tehtiin rakenneavaus. Rakenne vastaa pääosin alkuperäisiä suunnitelmia VS1. Väliseinärakenne on tehty lattiabetonin päälle. Rakenteessa ei todettu viitteitä vaurioitumisesta.*

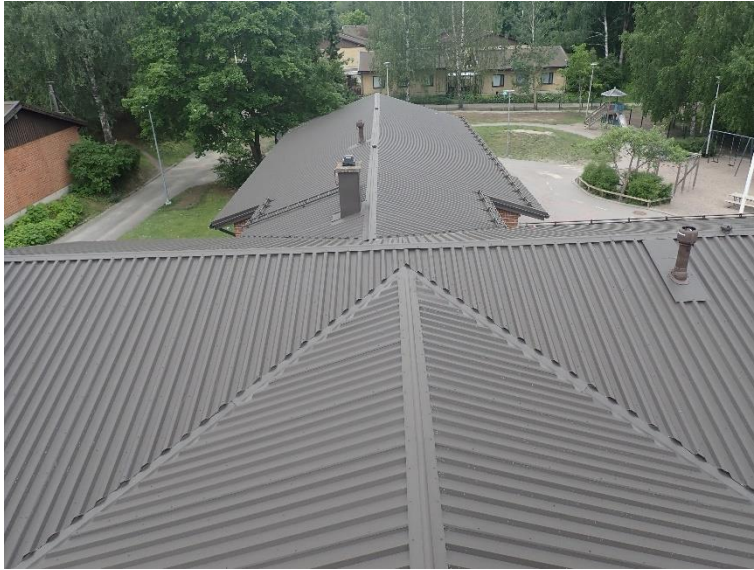
*Kuva 40 a ja b. Yleiskuva vesikatolta. Vesikate on uusittu vuonna 2015.*

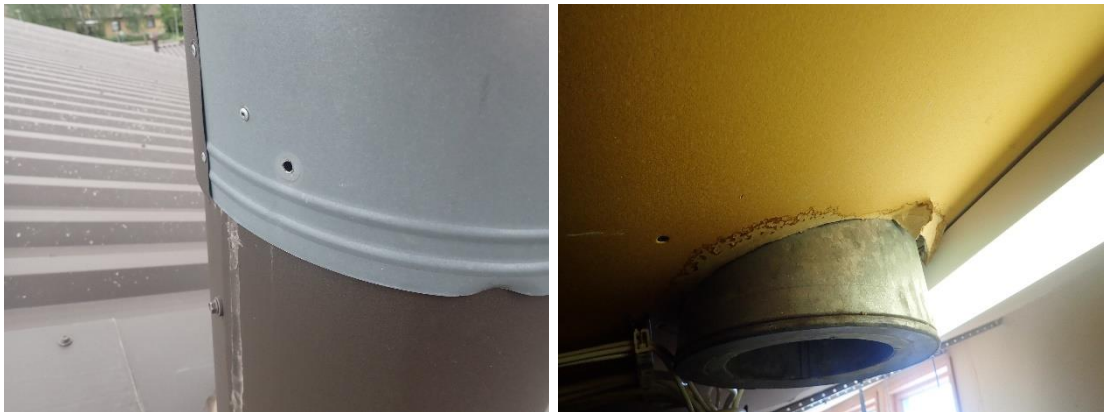
*Kuva 41 a ja b. Ilmanvaihtokonehuoneen tuuletusputkessa havaittiin mahdollisia epätiivelyskohtia. Ilmanvaihtokonehuoneen sisäkatossa on nähtävissä kosteusjälkiä tuuletusputken ympärillä.*

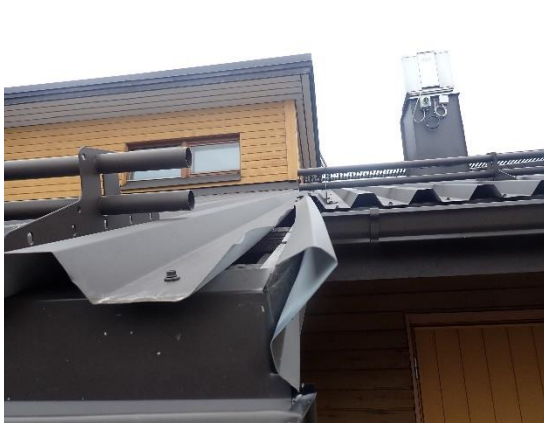
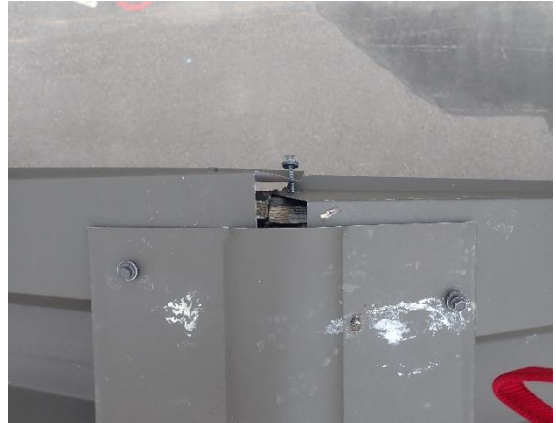
*Kuva 42 a ja b. Muutamissa pellityksissä havaittiin puutteita, jotka on suositeltavaa korjata.*

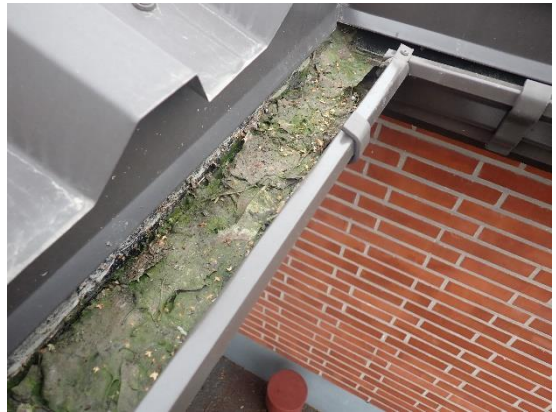
*Kuvat 43 a ja b. Räystäskourut useassa kohdassa täynnä roskaa.*

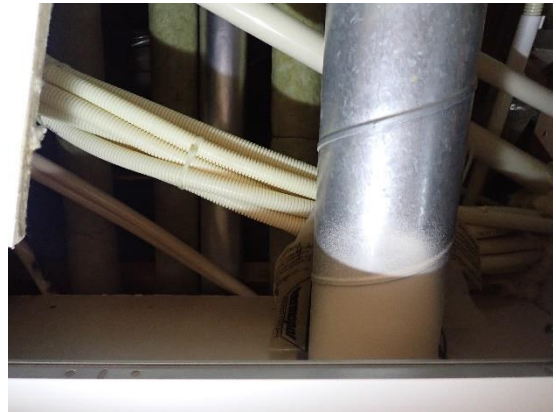
*Kuva 46 a ja b. Alakattotiloissa on paljaita, pinnoittamattomia mineraalivillakuitupintoja.*

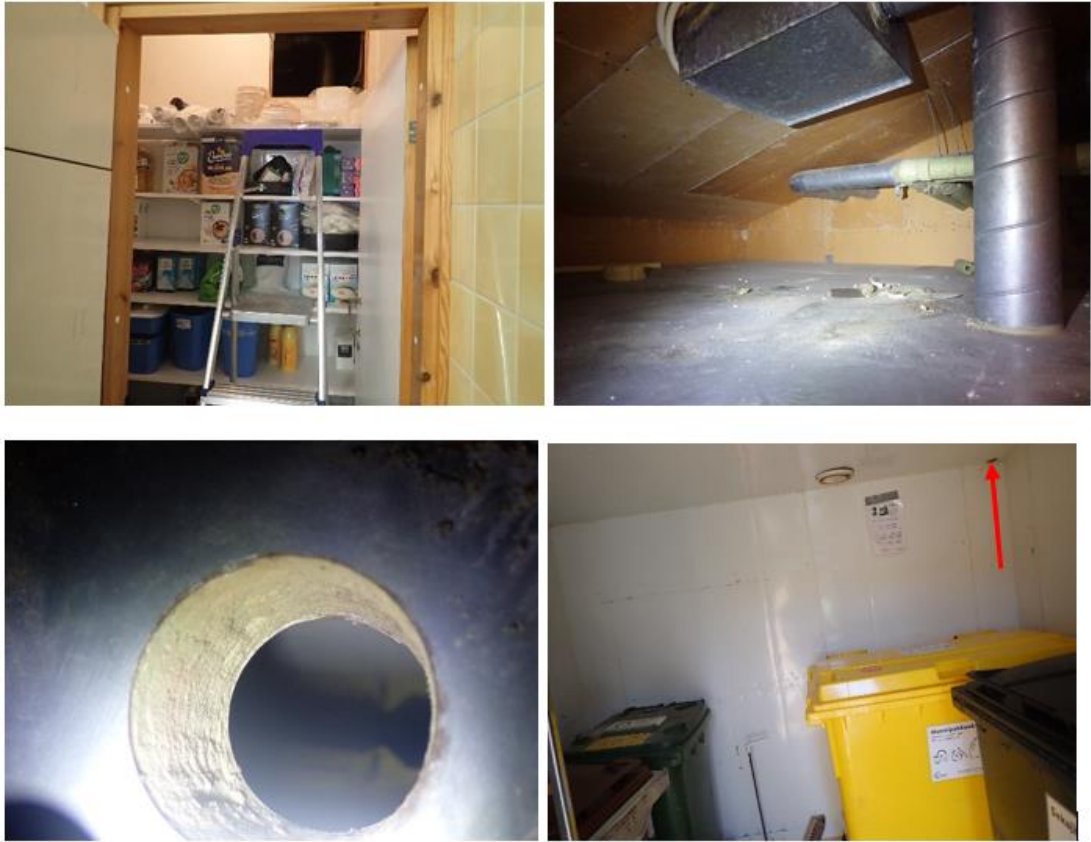
Kuva 47 a, b, c ja d. Jätehuoneesta on avoin ilmayhteys alakattotilan kautta keittiön varastoon.

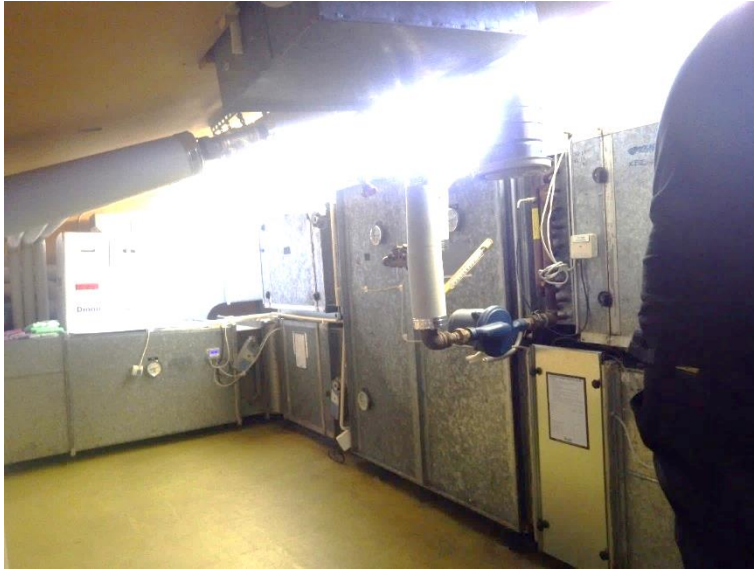
*Kuva 48. Yleiskuva ilmanvaihtokoneesta TP1/PP1. Huoltoluukkujen lukitukset ovat osittain rikki. Aistinvaraisen havainnon perusteella poistoilmapuhaltimen huoltoluukku on epätiivis ja kone imee poistoilmaa konehuoneesta.*

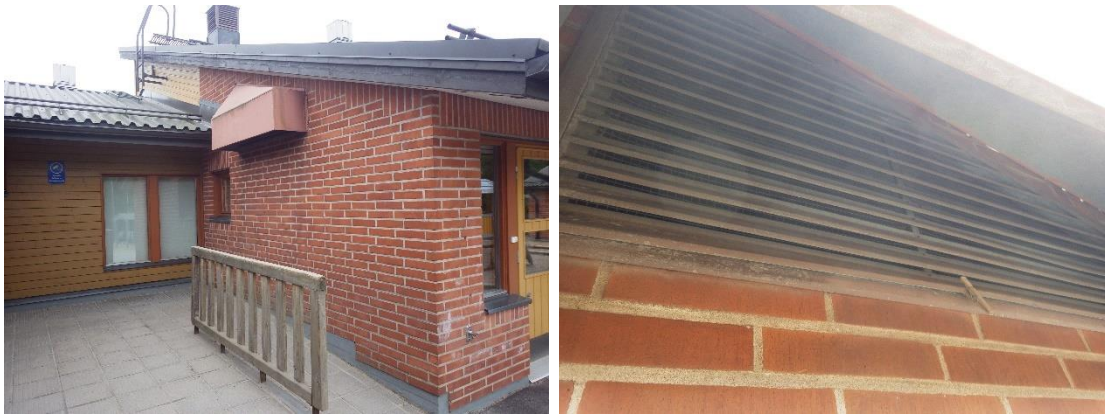
*Kuva 49 a ja b. Yleiskuvia tulo- ja poistoilmanvaihtokoneen ilmanottoaukosta. Ulkoilmasäleikkö oli tarkastushetkellä puhdas.*

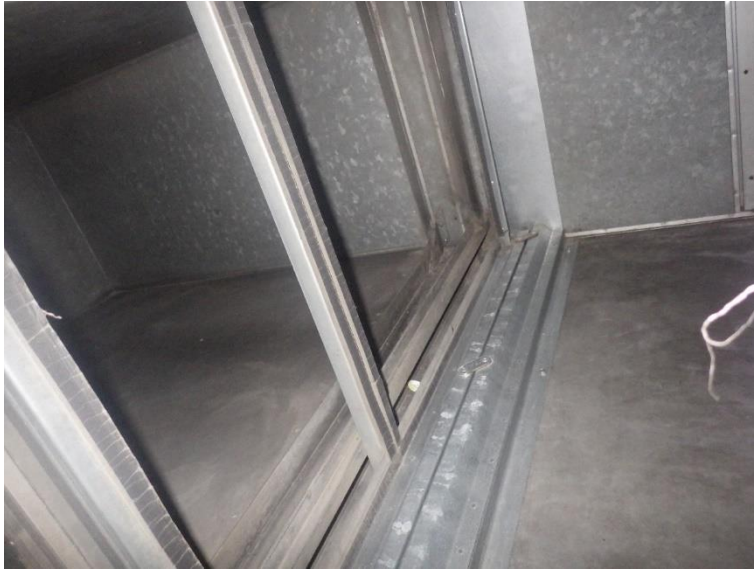
*Kuva 50. Suodatinrungot lukituksineen ovat hyvässä kunnossa ja suodattimet asettuvat runkoa vasten tiiviisti.*

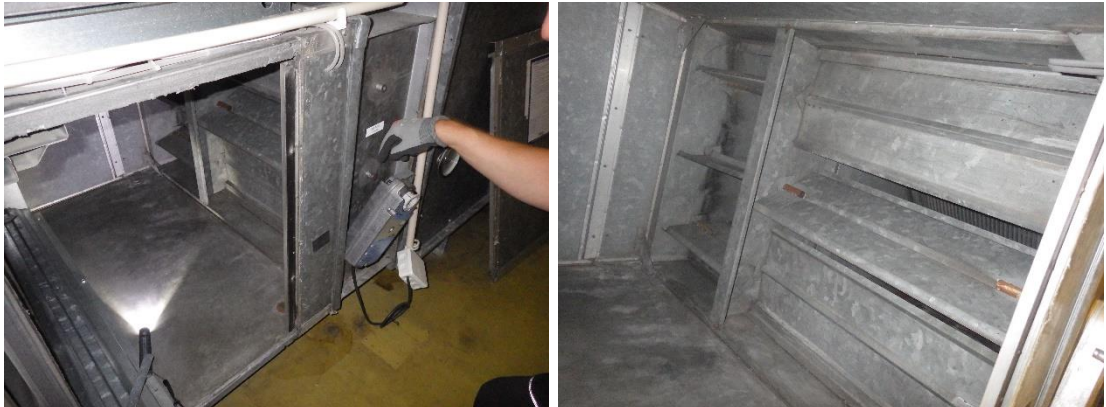
*Kuva 51 a ja b. Lämmöntalteenoton säätöpeltien toimilaite on irti akselistaan. Tarkastushetkellä ohituspellit ja LTO:n keskimäinen pelti olivat auki. LTO:n alin ja ylin pelti olivat kiinni.*

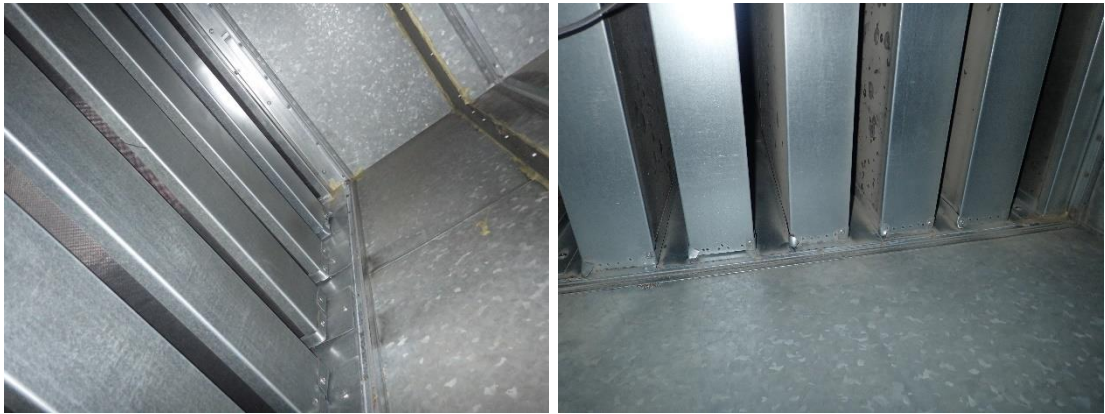
*Kuva 53 a ja b. Tuloilmapuolen äänenvaimentimet (vasen kuva) olivat siistit. Poistoilmapuolen äänenvaimentimet (oikea kuva) ovat ennen suodattimia ja niissä todettiin pölykertymää.*

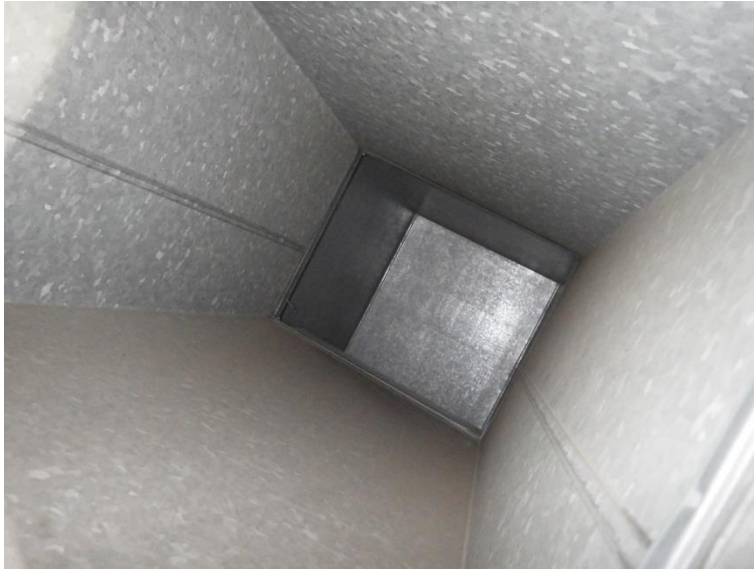
*Kuva 56. Tuloilman runkokanava on melko puhdas.*

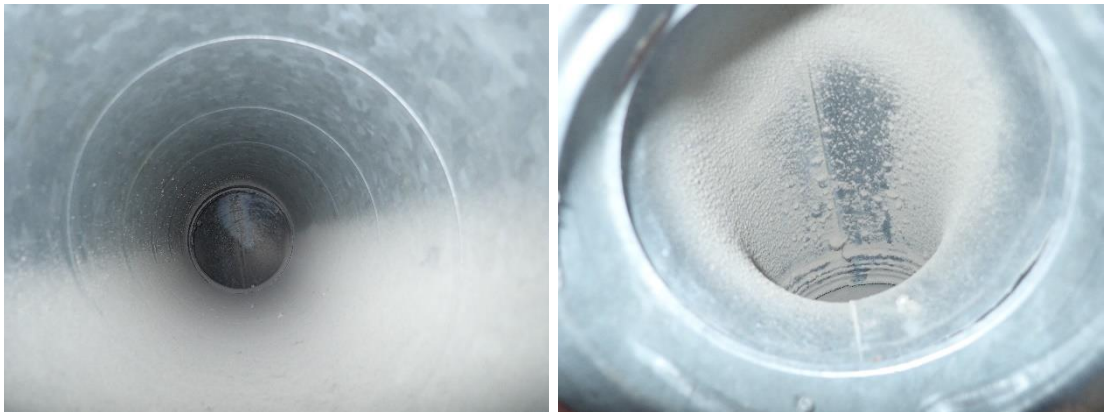
*Kuva 57 a ja b. Poistoilmakanavissa on pölykertymää.*

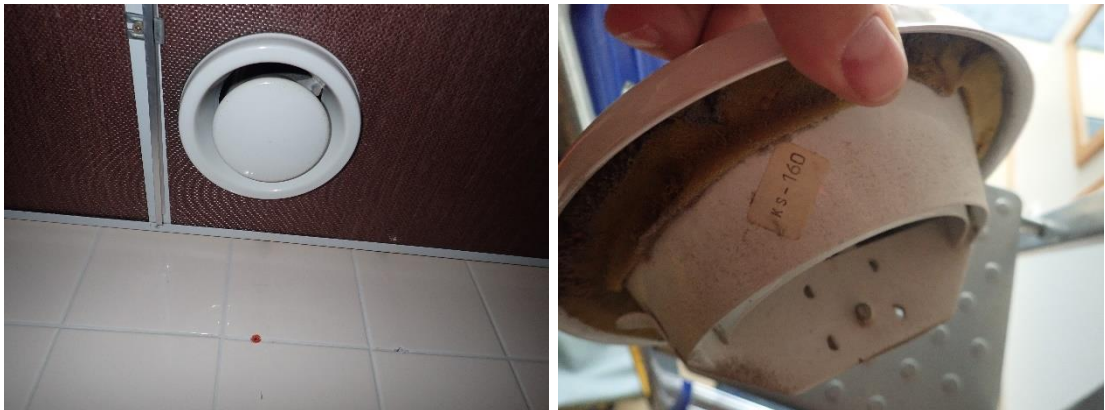
*Kuva 59 a ja b. Yleiskuvia poistoilmaventtiileistä. Poistoilmaventtiileissä havaittiin vähäistä pölykertymää.*

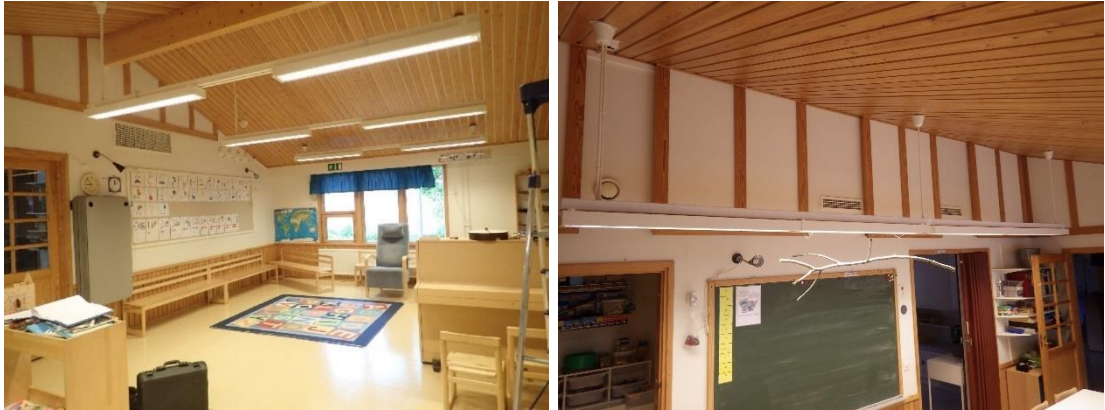
*Kuva 60 a ja b. Tilojen ilmanjako on toteutettu yleisesti siten, että päätelaitteet on sijoitettu samalle seinustalle. Oikeanpuoleisessa kuvassa tuloilmapäätteiden edessä olevat kattovalaisimet saattavat heikentää tuloilmavirtauksen leviämistä oleskeluvyöhykkeelle.*

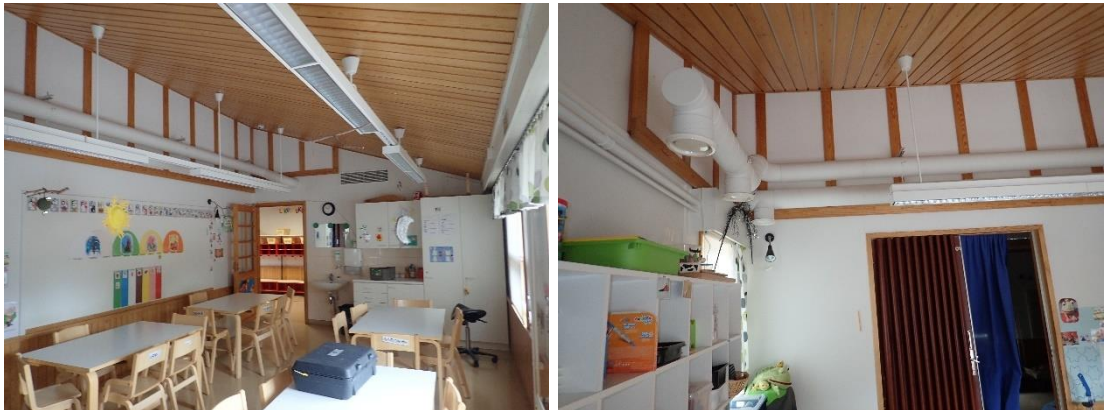
*Kuva 61 a ja b. Kuvia tilasta 02 (ryhmähuone). Poistoilmaventtiilit on kanavoitu tilan takaosaan.*

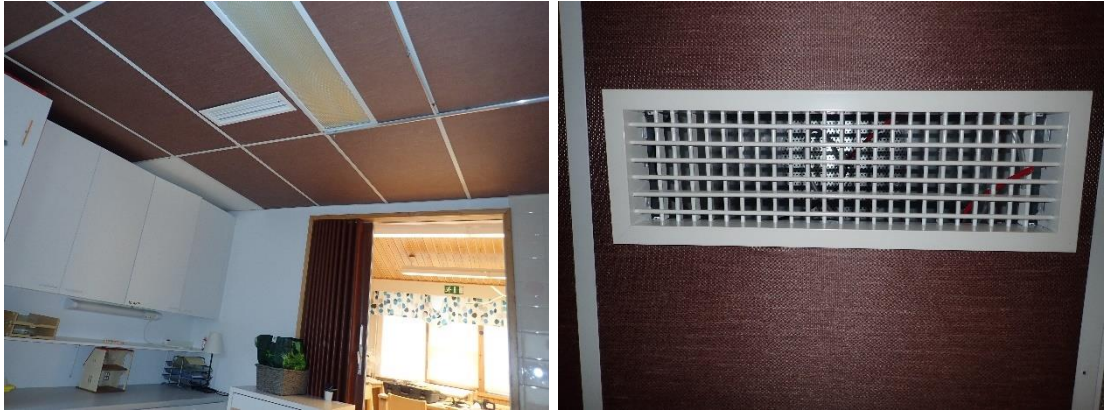
*Kuva 62 a ja b. Tilassa 45 (kotikeittiö) kattopintaan asennettu tuloilmäsäleikkö. Säleikkö on suunnattu puhaltamaan suoraan alaspäin.*

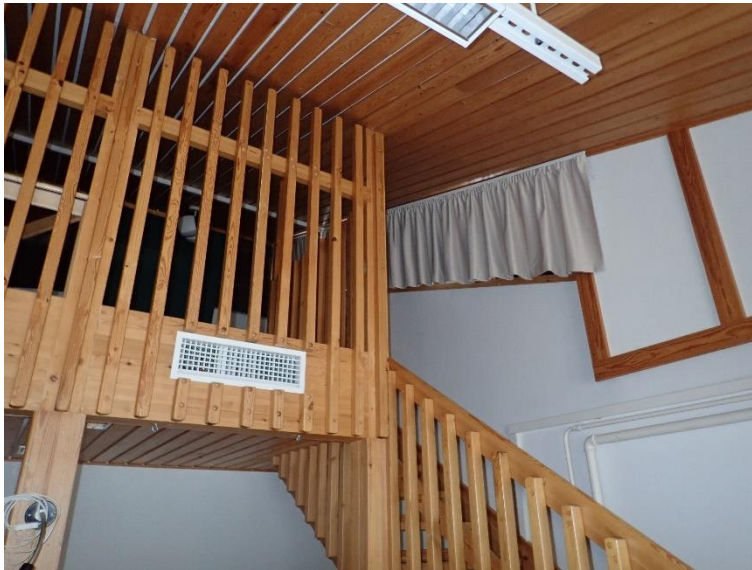
*Kuva 63. Tiloissa 11 ja 12 ilmanvaihdon päätelaitteet on asennettu parven etuseinään.*

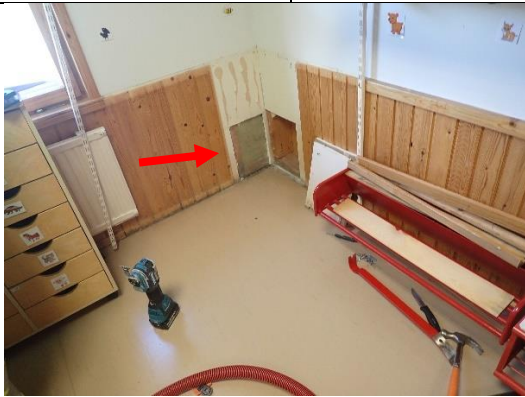
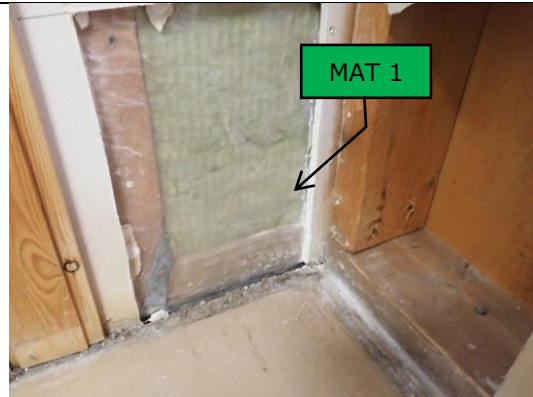
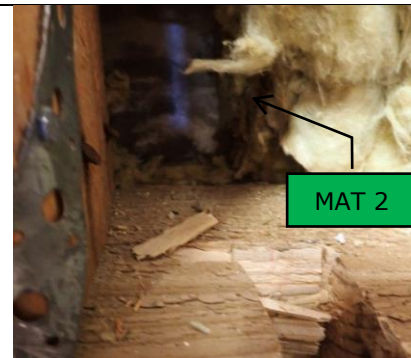
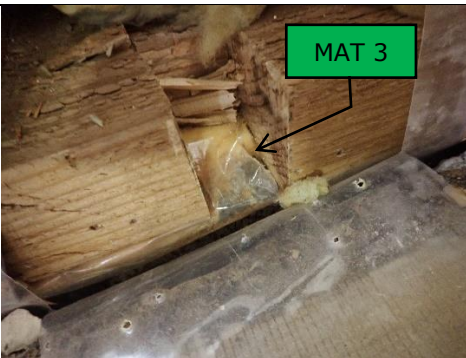
Ulkoseinärakennetta tarkasteltiin sisäpuolelta rakenneavauksin. Rakenneavaus tehtiin Eteistilan 04 ulkoseinänurkkaukseen. Rakenne vastaa pääosin alkuperäisiä suunnitelmia US1.

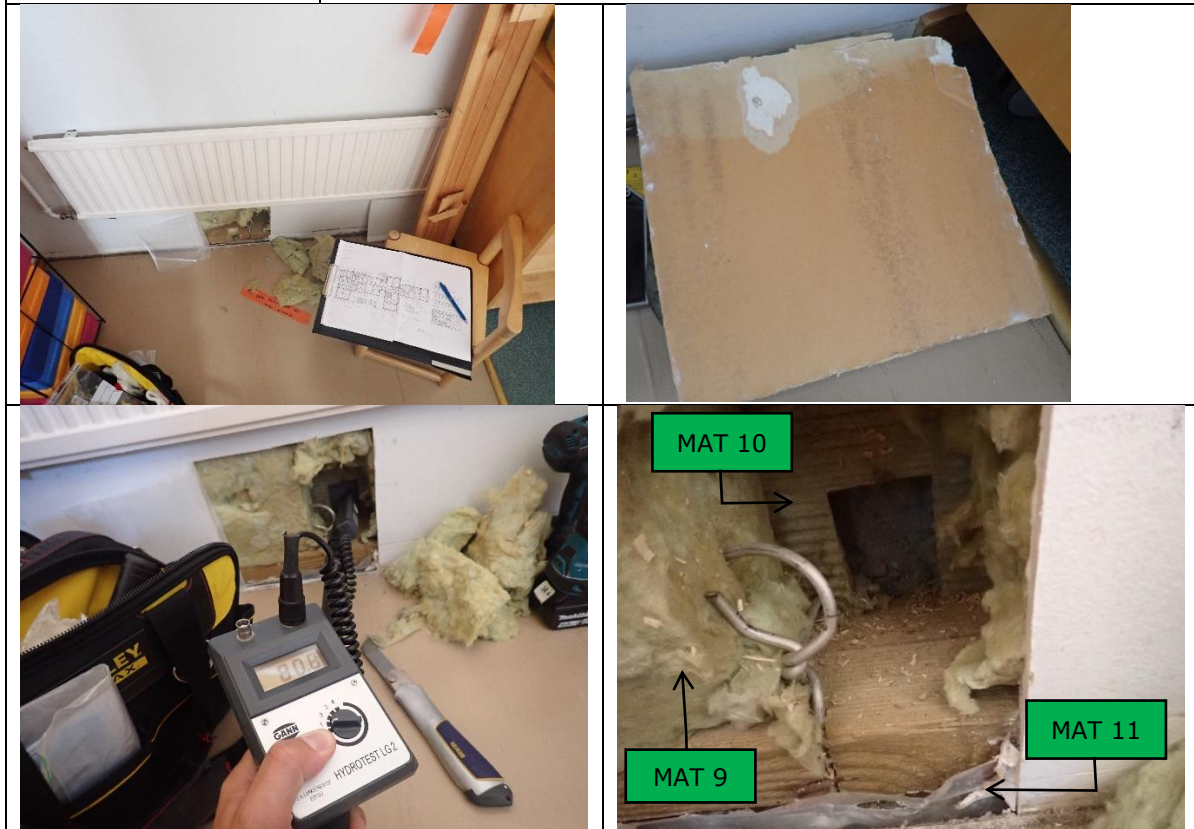
Ulkoseinärakennetta tarkasteltiin sisäpuolelta rakenneavauksin. Rakenneavaus tehtiin Leikki- ja lepohuoneen 11 ulkoseinän alaosaan. Rakenne vastaa pääosin alkuperäisiä suunnitelmia US2.

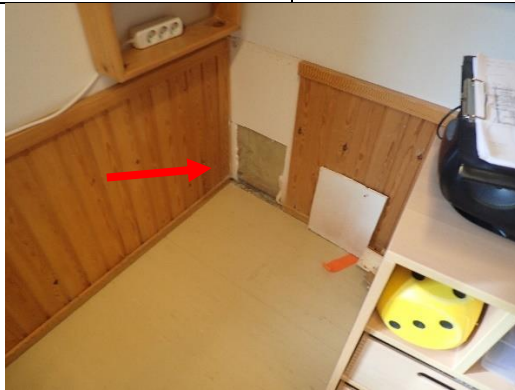
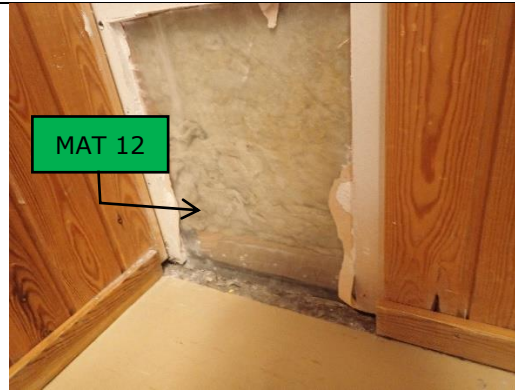
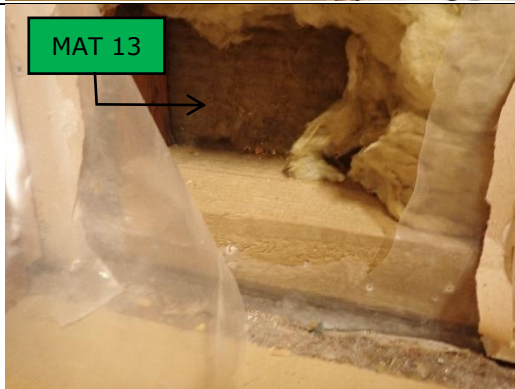
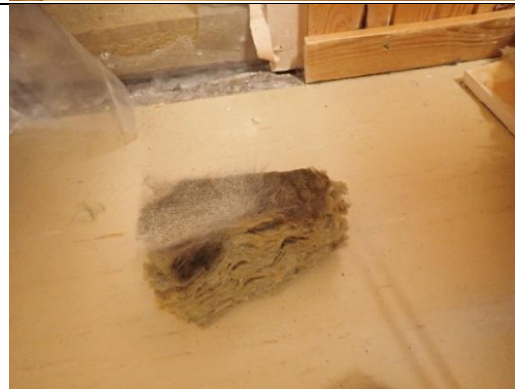
Ulkoseinä rakennetta tarkasteltiin sisäpuolelta rakenneavauksin. Rakenneavaus tehtiin Leikki- ja lepo huoneen 44 ulkoseinä nurkkaukseen. Rakenne vastaa pääosin alkuperäisiä suunnitelmia US1.
