# Tutkimusselostus

Hämeenkylässä päiväkotia

Kosteus- ja sisäilmatekninen kuntotutkimus

5.12.2024

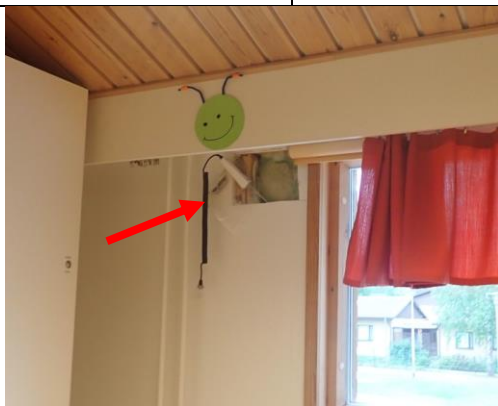
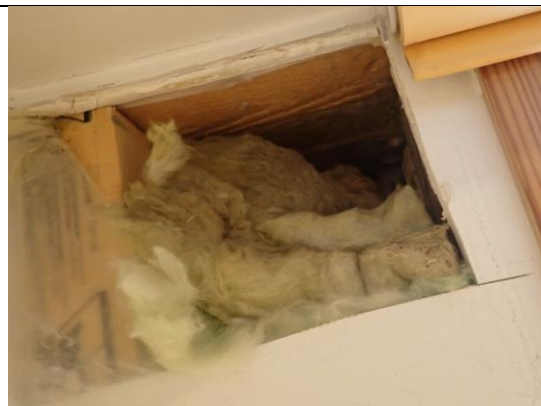
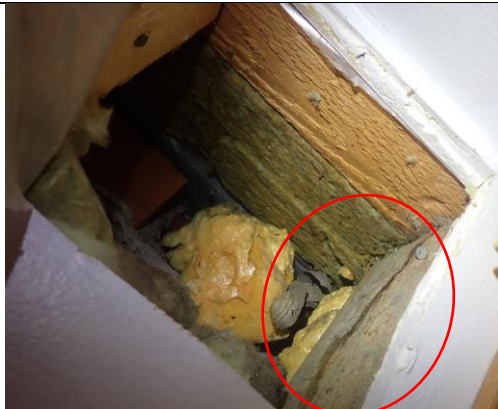
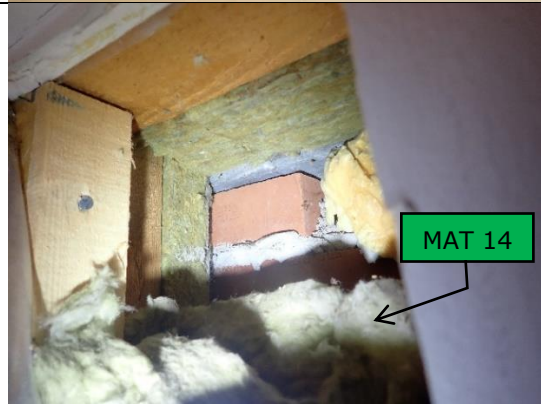
Ulkoseinärakennetta tarkasteltiin sisäpuolelta rakenneavauksin. Rakenneavaus tehtiin Leikki- ja lepo huoneen 34 ulkoseinän yläosaan. Rakenne vastaa pääosin alkuperäisiä suunnitelmia US1.
