# UIMAHALLIEN PINTAHYGIENIA

VALVONTAPROJEKTI 2024

Projektiyhteenveto

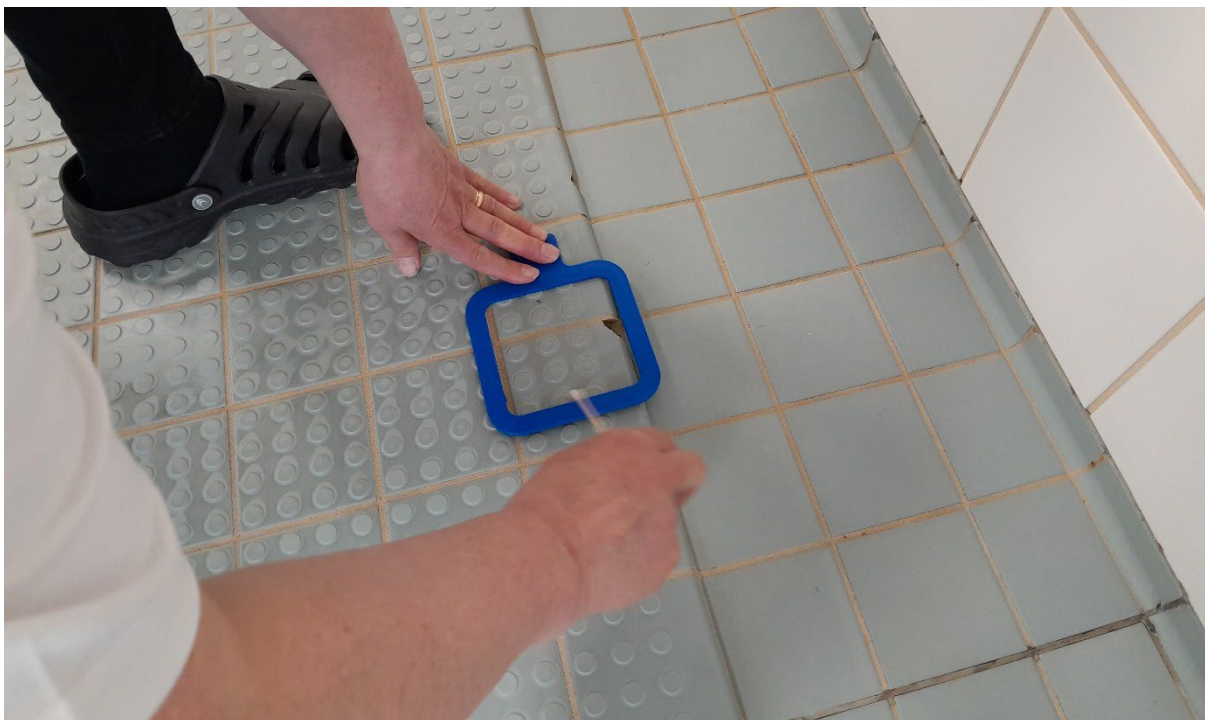
**Kuva 1. Näytteenottokohtiin sisällytettiin saumaa ja rikkiäisiä kohtia.**

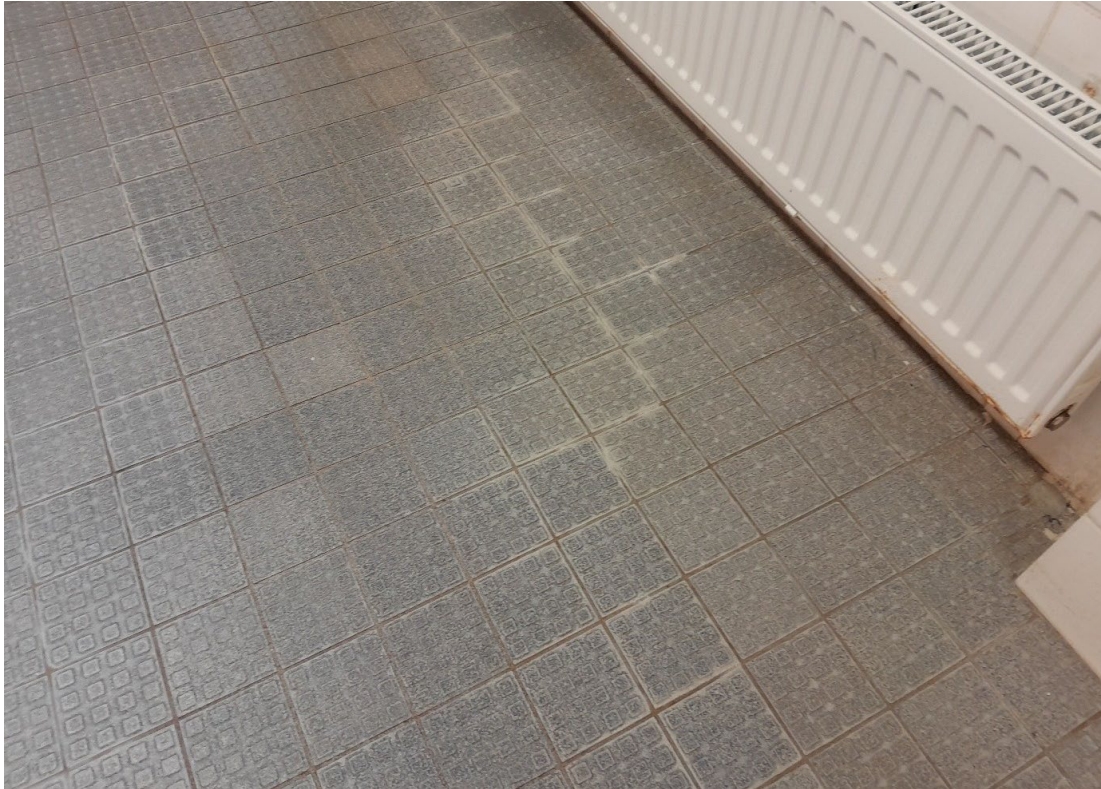
**Kuva 2. Saostumaa laattasaumoissa**

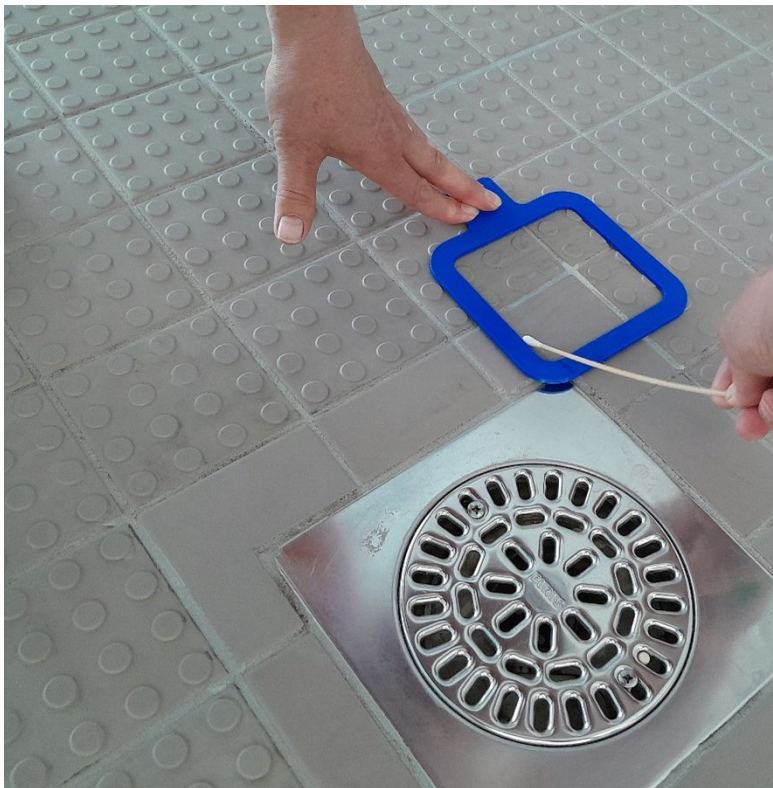
**Kuva 3. Näytteenotto lattiakaivon vierestä**

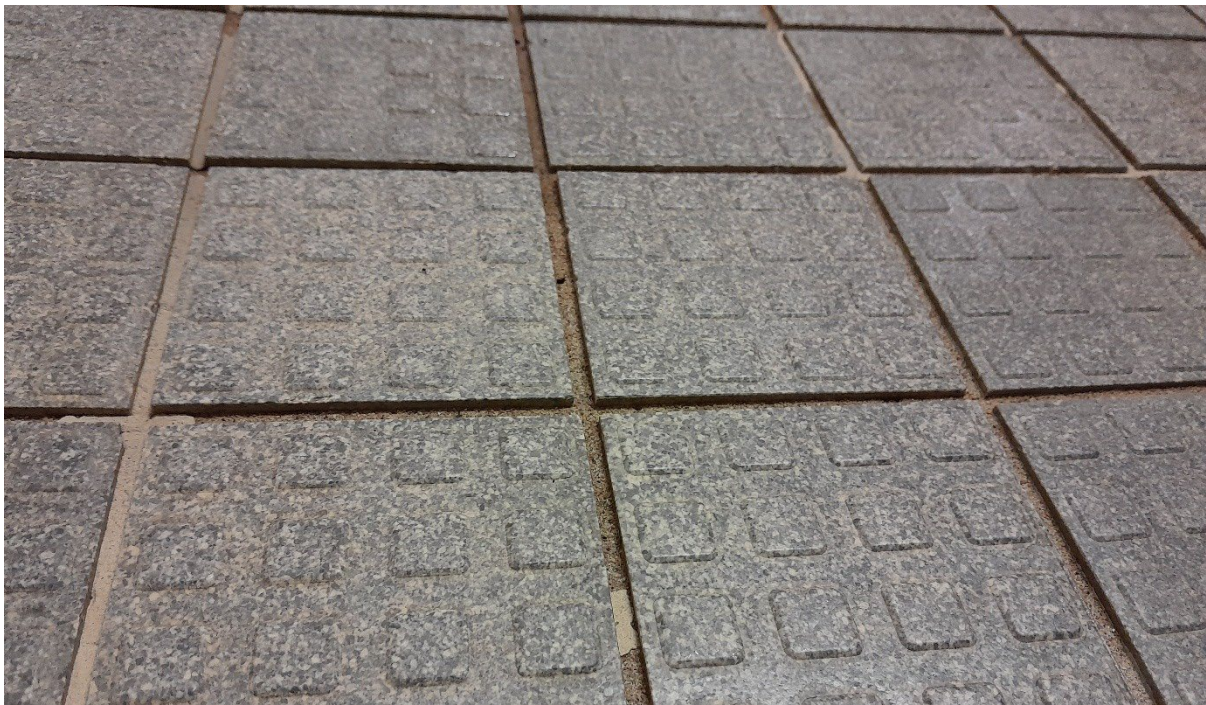
Todennäköisesti osasyynä huonoihin tuloksiin on pintamateriaalien huono kunto, joka on kolmen muun hallin pintamateriaalien kuntoa selkeästi huonompi. Koska syvät laattasaumat ja laattarikot keräävät likaa, vaatii pintojen puhtaanapito enemmän mekaanista puhdistusta. Rikkinäisten ja huonokuntoisten pintojen kuivuminen vie myös enemmän aikaa, mikä mahdollistaa runsaan mikrobikasvun. Toisaalta kyseisten uimahallien pintojen huono kunto on ollut tiedossa ja se olisi pitänyt huomioida palvelukuvausta laadittaessa. Ensimmäisen näytteenoton jälkeen toiminnanharjoittajaa, uimahallin siivouksesta vastaavaa tahoa ja kiinteistön omistajaa kehoitettiin yhteistyössä selvittämään, millä toimenpiteillä uimahallin pinnat saadaan pidettyä jatkossa hygieenisinä. Mahdollisiksi korjaustoimenpiteiksi terveydensuojeluviranomainen suositteli muun muassa siivoukseen tehtäviä muutoksia, omavalvonnan tehostamista ja laatukierrosten lisäämistä.

**Kuva 4. Syvät laattasaumat keräävät likaa ja kosteutta**

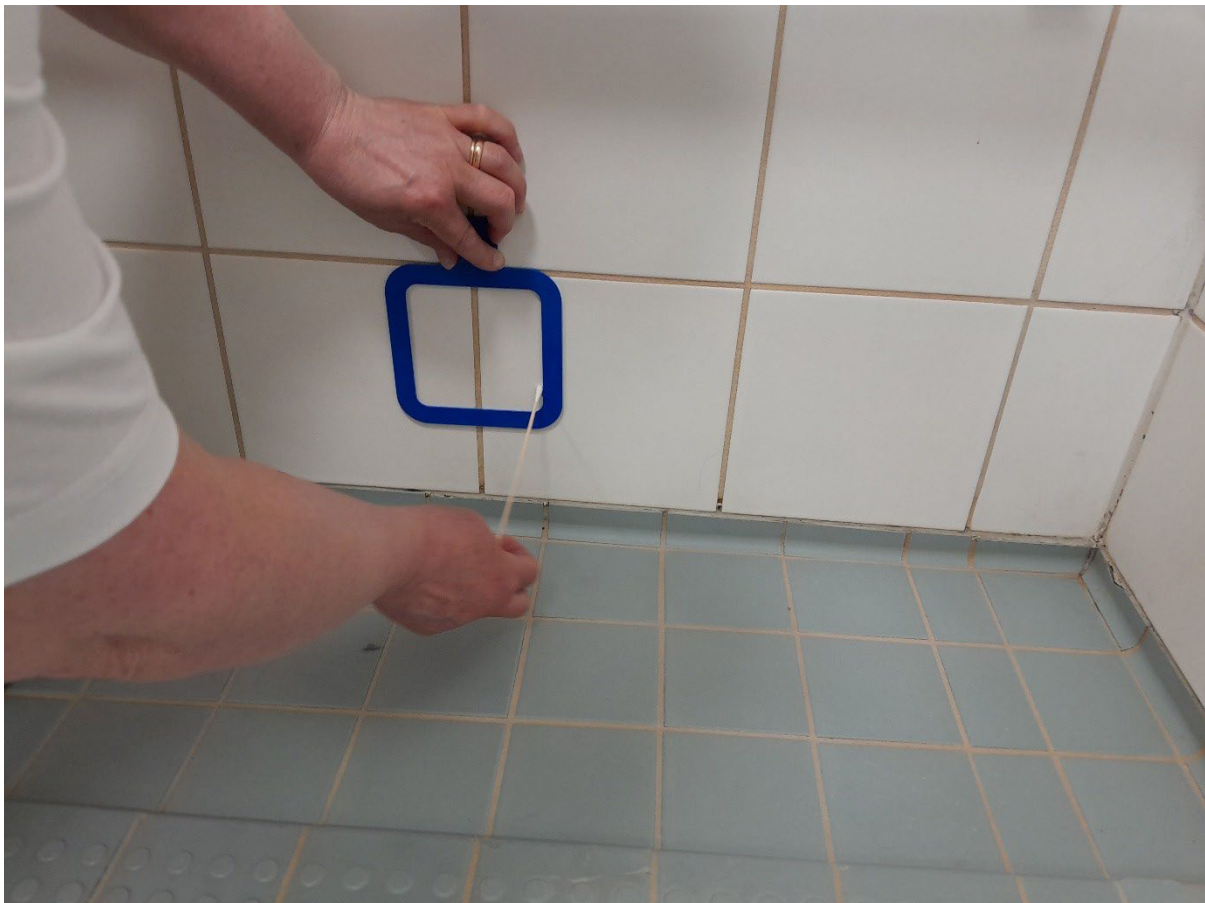
Pintapuhtausnäyte kohdistettiin projektissa suihkuseinän alaosaan, koska likaa kertyy asiakaskäytössä enemmän seinän alaosaan pesuveden valuessa ylhäältä alas. Seinä voi jäädä likaiseksi myös siivouksen yhteydessä. Jos seinän pesuun käytettävän välineen (ns. safety mopin) varren pituus on säädetty väärin, ei moppiin saada riittävästi painoa tai työ on fyysisesti hankalaa. Syynä huonoon tulokseen voi olla myös seinän huuhtelu. Seinää on huuhdeltava riittävästi ja huuhtelu on suoritettava järjestelmällisesti ylhäältä alas siirtyen. Seinän alaosa voi likaantua pesun jälkeen vielä uudelleen, koska suihkualan lattiaan reunat joudutaan pesemään käsin ja tällöin likavettä voi roiskua seinään. Kaikki nämä siivousmenetelmiin liittyvät asiat pitäisi tarkastaa syytä huonoon tulokseen selvittäessä.

**Kuva 5. Suihkuseinän alaosa likaantuu yläosaa enemmän**
