# Tutkimusselostus

## Vantaanlaakson päiväkoti Kosteus- ja sisäilmatekninen kuntotutkimus 31.7.2019

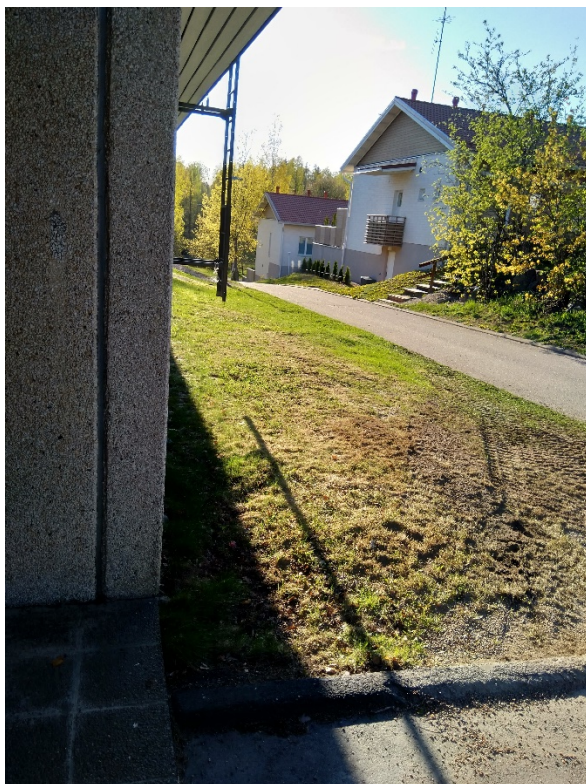
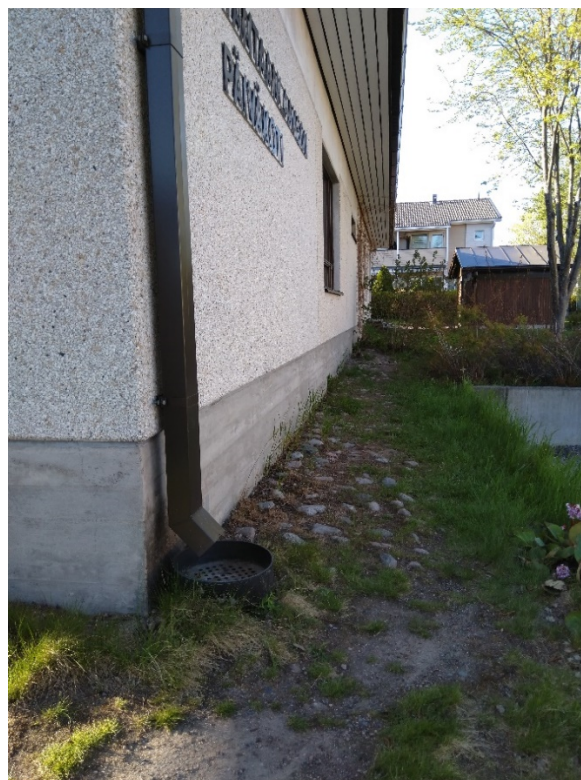
Rakennus sijaitsee mäen päällä kalliolla. Maan pinta viettää pääsääntöisesti rakennuksesta poispäin (kuva 2). Piha-alue on soraa tai asfalttia. Rakennuksen sokkeleiden vierustat on osin kivetty ja osin ne ovat soraa tai nurmikkoa (kuva 3). Rakennuksen välittömässä läheisyydessä on jonkin verran pensaita ja muuta kasvillisuutta.

*Kuvat 2 ja 3. Maaperä viettää rakennuksesta pois päin. Rakennuksen seinustalla on osin nurmikkoa ja jonkin verran muuta kasvillisuutta.*

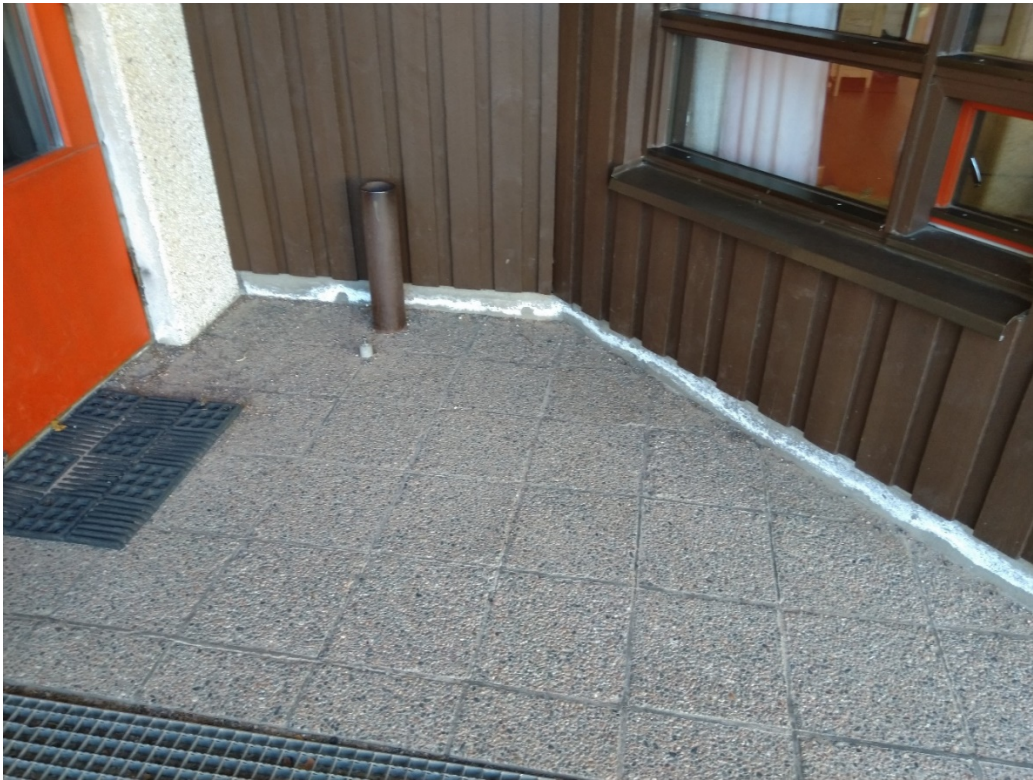
Kuva 4. Kalkkihärmää sokkelissa liikuntahuoneen H40 edustalla.

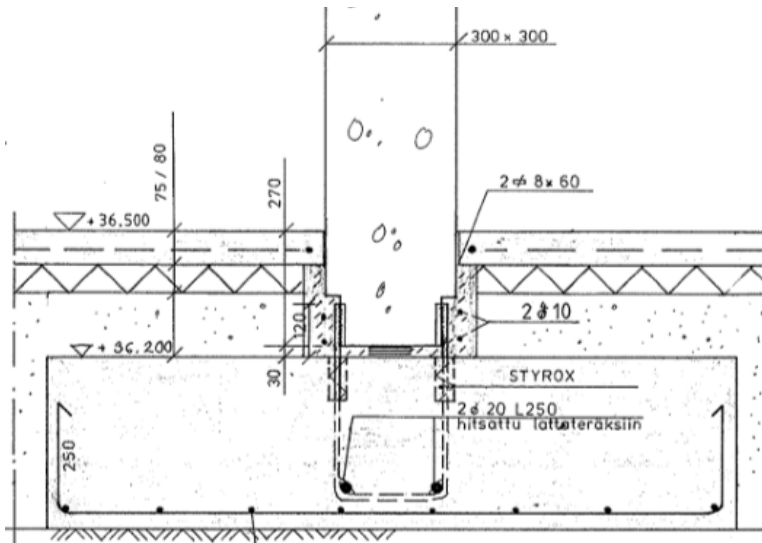
Vanhan osan alapohjarakenteeseen tehtiin kaksi rakenneavausta. Avaukset tehtiin käytävälle H27 ja huoneeseen H46. Käytävän H27 alapohjarakenne oli leikkauskuvan mukainen (kuva 5). Käytävän pinnoitteena on betonin pintaan liimattu muovimatto. Tilaan H40 (liikuntahuone) on uusittu lattiapinnoite vuonna 2015.

Kuva 5. Leikkauskuva vanhan osan alapohjarakenteesta mm. käytävällä H27.

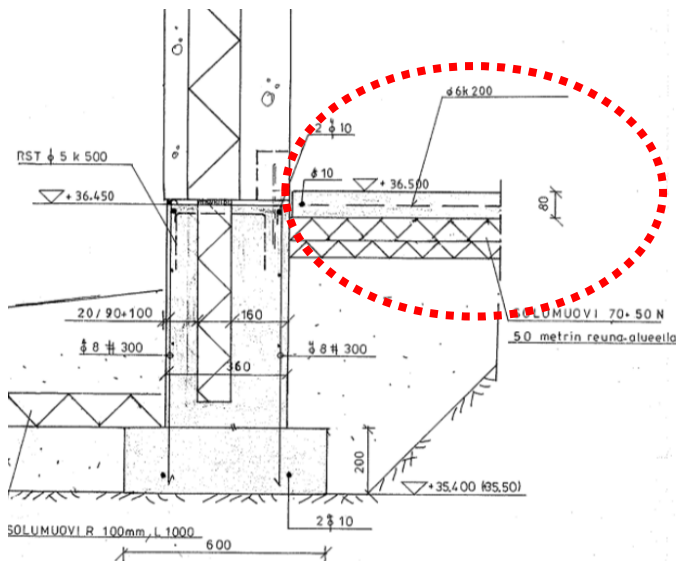
Huoneen H46 alapohjarakenne oli myös leikkauskuvan mukainen (kuva 6). Eroavaisuutena leikkauskuvaan oli se, että polystyreenilevykerros (Styrox) oli noin 150 mm paksu. Betonilaatan päällä on noin 3 mm tasoitekerros ja liimalla asennettu muovimatto.

Kuva 6. Leikkauskuva vanhan osan alapohjarakenteesta mm. huoneessa H46.

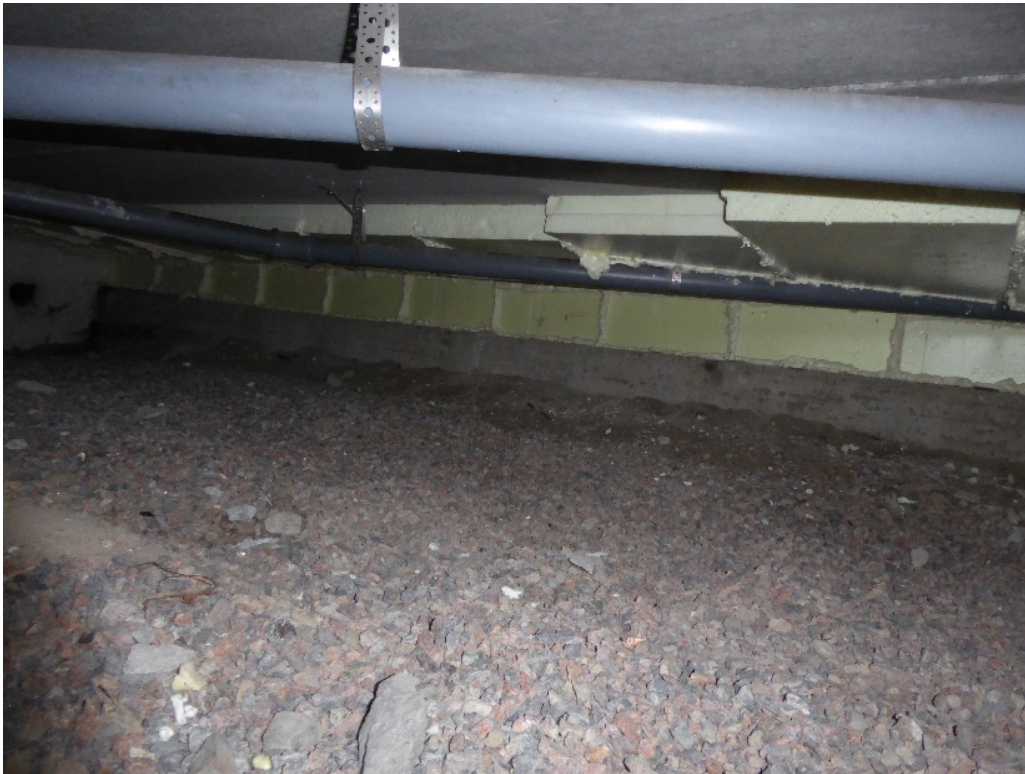
*Kuva 7. Yleiskuva ryömintätilasta. Perusmuuri ja alapohjarakenteen alapinta on paikoin eristetty polyuretaanilevyllä.*

Ryömintätila vaikutti aistinvaraisesti hyväkuntoiselta, eikä siellä havaittu normaalia poikkeavaa hajua tai mikrobikasvua. Ryömintätilan pohjalla ei havaittu orgaanista ainesta tai veden lammikoitumista.

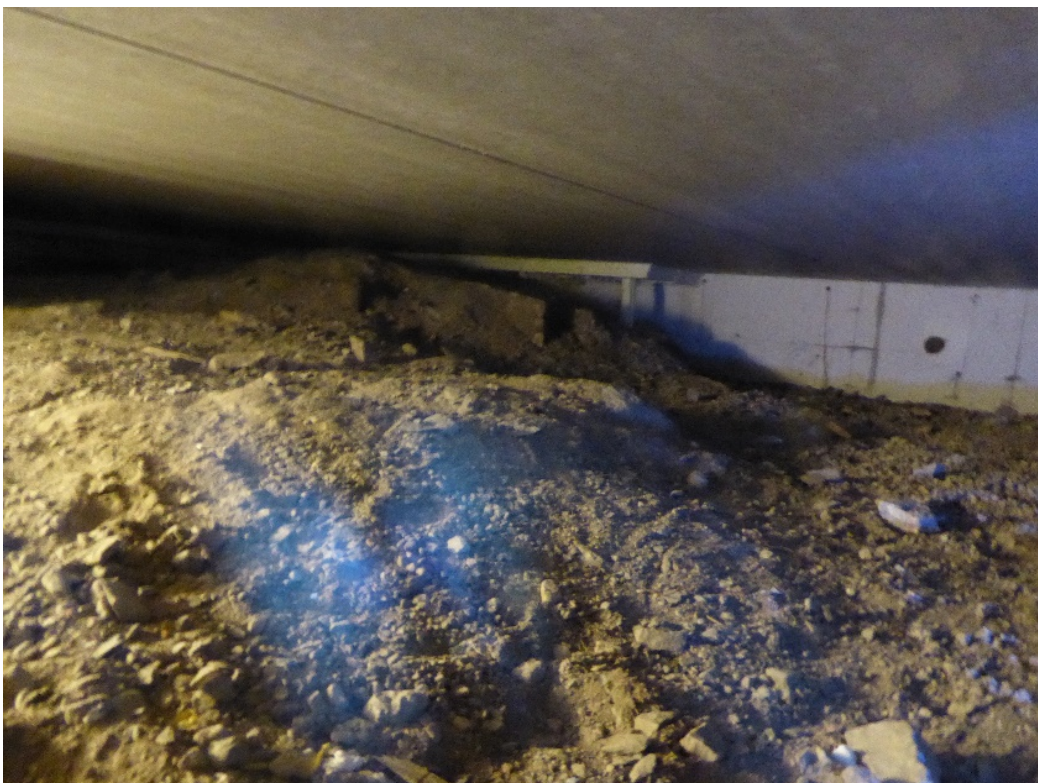
*Kuva 8. Tilan L17 kohdalla ryömintätilan korkeus vaihtelee kallion mukaisesti.*

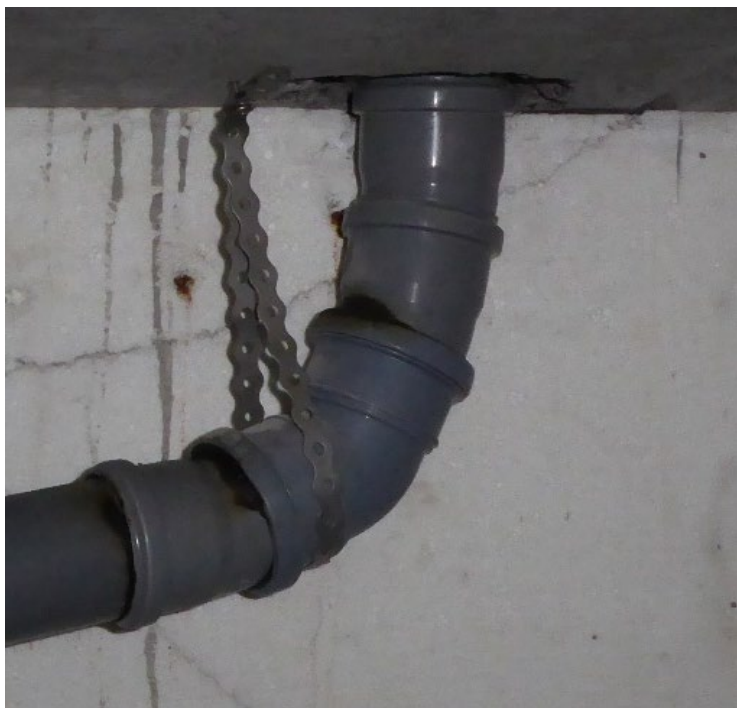
Tutkimusten aikana päiväkodin siistijä huuhteli WC:n muutamia kertoja, joiden aikana viemäriputkissa ei havaittu vuotoja. Yhden viemäriputken muhviiliitoksissa havaittiin tummentumaa, tämä saattaa johtua liitoksissa reilusti käytetystä liukastusaineesta (kuva 10). Alapohjan läpivientien tiiveyttä havainnoitiin paikoittain aistinvaraisesti. Läpiviennit eivät vaikuttaneet kaikilta osin tiiviiltä (kuvat 11-12).

*Kuva 10. Tummentumaa viemäriinjan muhviliitoksissa.*

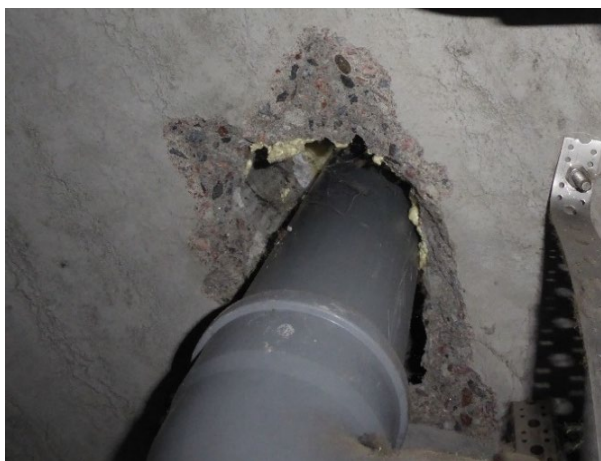
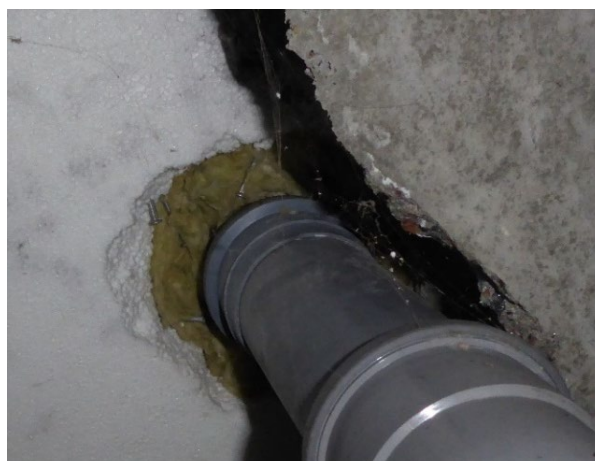
*Kuvat 11 ja 12. Esimerkkejä alapohjan läpivientien tiiveystasosta.*

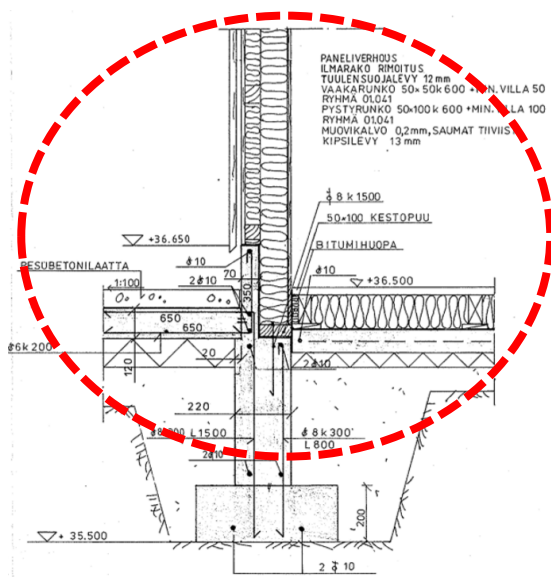
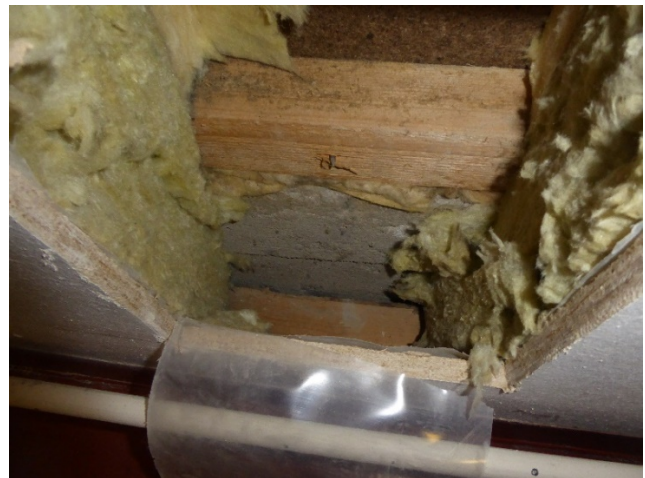
Tilojen H11 ja H40 ulkoseinärakenne oli leikkauskuvan mukainen (kuvat 13-14) sillä poikkeuksella, että sisäverhouksena oleva kipsilevy oli korvattu kipsilastulevyllä.

Kuvat 13-14. Vasemmalla leikkauskuva tilojen H11 ja H40 ulkoseinärakenteesta. Oikealla lähikuva tilan H11 vastaavasta rakenteesta.

Eristevillojen ulkopinnassa havaittiin molemmissa em. tiloissa tummumia, jotka viittaavat ilmavuotoihin. Eristevilloista otettiin materiaalinäytteet mikrobitutkimusta varten seinän alaosta läheltä sisäverhouslevyn pintaa (1 näyte tilasta H11 ja 2 näytettä tilasta H40). Kaikissa eristevillanäytteissä havaittiin heikko viite vauriosta.

Tilassa H11 alaohjauspuun kosteus mitattiin piikkimittarilla alaohjauspuun keskiosasta. Puun kosteus oli 12,5 painoprosenttia. Ylempänä seinärakenteessa olevan alimman vaakarunkopuun kosteus mitattiin myös piikkimittarilla. Puun kosteus oli 14,0 painoprosenttia. Puun homehtuminen saattaa alkaa, kun puun kosteus on pitkään yli 17-18 painoprosenttia. Sokkelin sisäpintaa tutkittiin rakenneavauksen kautta myös pintakosteudenosoittimella. Pintakosteudenosoittimen lukema oli normaalitasolla eli noin 80. Ulkoseinän puurakenteista ja sisäverhouslevystä otettiin materiaalinäytteitä mikrobitutkimusta varten (yhteensä 3 kpl). Kaikissa rakenteissa havaittiin viite vauriosta (liitteet 4, 9a ja 9b).

- Mikrobivaurioituneiden materiaalien poistaminen seinärakenteesta (eristevillat, alaohjauspuut, alimmainen vaakarunkopuu, sisäverhouslevy lattiatason alapuoliselta osuudelta)
- Seinärakenteen uusiminen niin, ettei maaperän kosteus aiheuta uusia mikrobivaurioita seinärakenteeseen (esimerkiksi termokenkä).
- Höyrynsulun uusiminen.

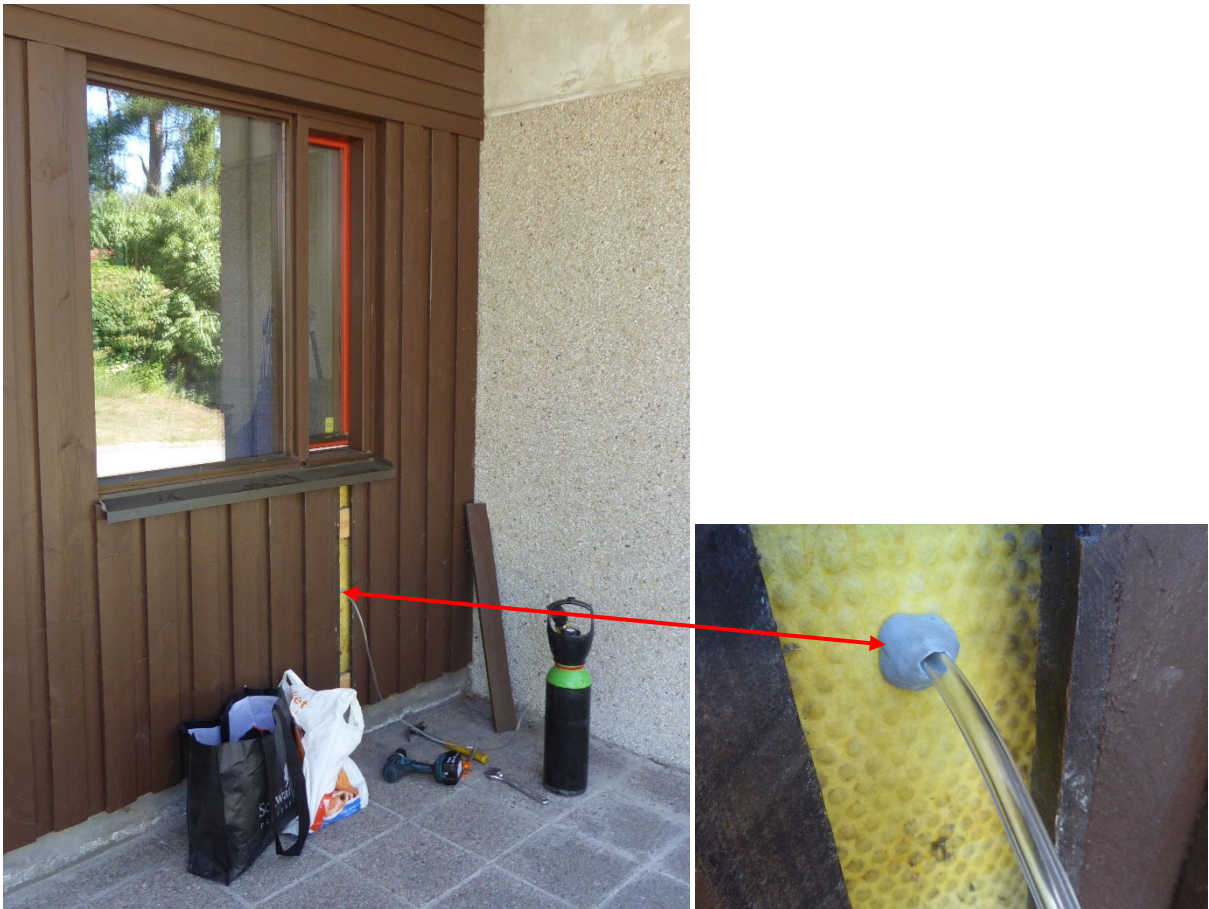
*Kuvat 18 ja 19. Merkkiainetta päästettiin seinärakenteen eristetilaan tuulensuojalevyyn tehdyn reiän kautta. Kuva on tilan H11 ulkopuolelta.*

Tilan H11 ollessa tavanomaisessa tilanteessa (tuloilmalaitteet ei teipattuina) tila oli noin 3-6 pascalia ylipaineinen ulkoilmaan nähden. Tavanomaisessa tilanteessa havaittiin vain vähäistä ja paikallista vuotoa sisäverhouslevyjen saumoista. Tilan H11 viereisissä tiloissa ei havaittu vuotoja. Myöskään keittiössä ei havaittu vuotoja.

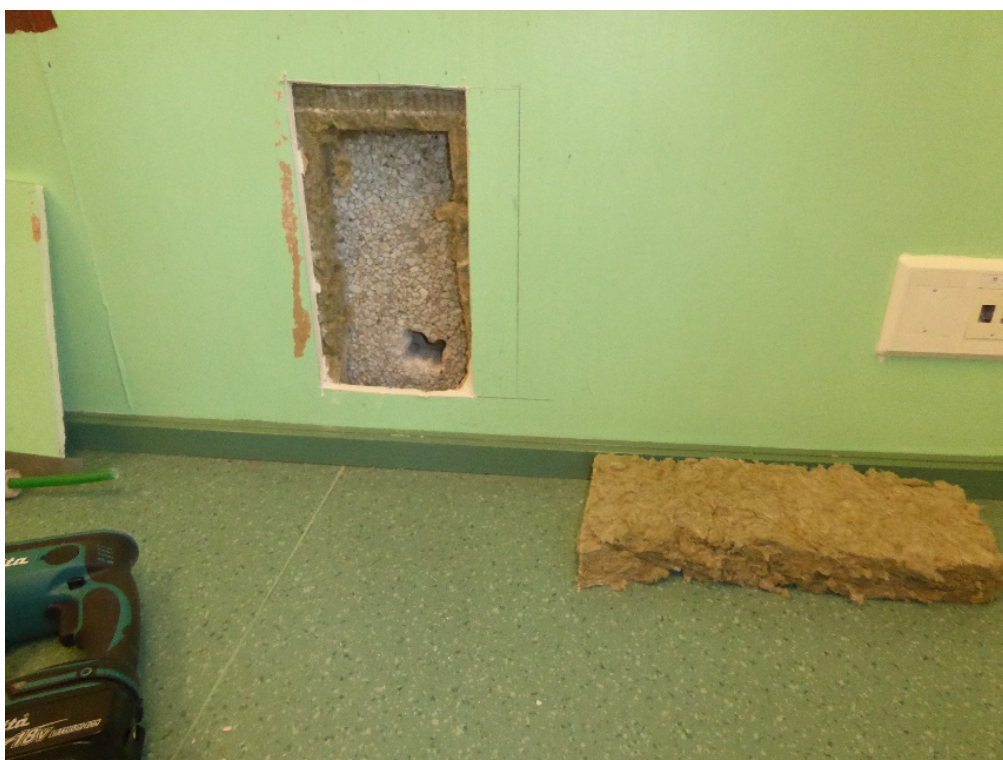
*Kuva 20. Tilan L21 väliseinän (entisen ulkoseinän) rakenneavaus. Seinärakenteessa ei havaittu vaurioon viittaavaa hajua eikä värimuunnoksia. Vanhan ulkoseinärakenteen mineraalivillan ulkopinnasta otettiin materiaalinäyte mikrobi tutkimusta varten. Näytteessä ei havaittu viitettä vauriosta.*

Väliseinärakenteissa ei havaittu vaurioon viittaavaa hajua tai värimuunnoksia. Vanhan ulkoseinärakenteen mineraalivillan ulkopinnasta (L21) otettiin materiaalinäyte mikrobiutkimusta varten. Näytteessä ei havaittu viitteitä vauriosta (liitteet 4 ja 9a).

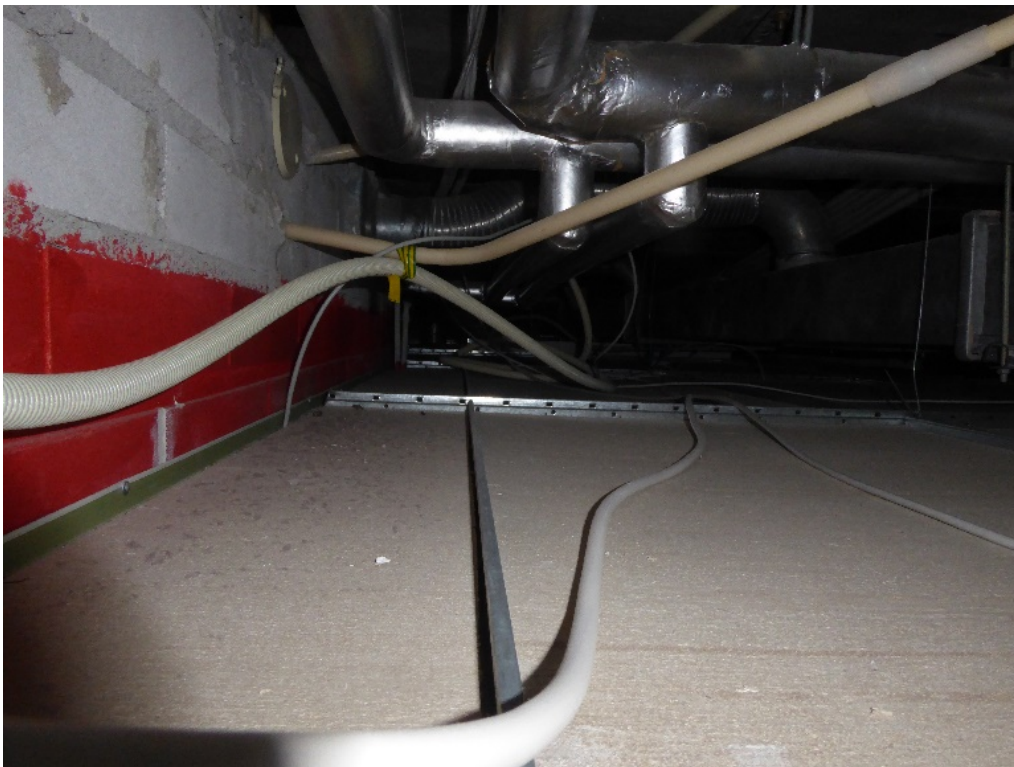
Kuva 21. Esimerkkikuva alaslasketun katon päältä käytävän H27 kohdalta.

Kosteusvaurioon viittaavia jälkiä ei alaslaskettujen kattojen päällä havaittu. Ontelolaattojen saumoissa havaittiin kosteuteen viittaavia jälkiä, mutta ne ovat todennäköisesti rakentamisen aikaisia saumojen valamisesta jääneitä jälkiä.

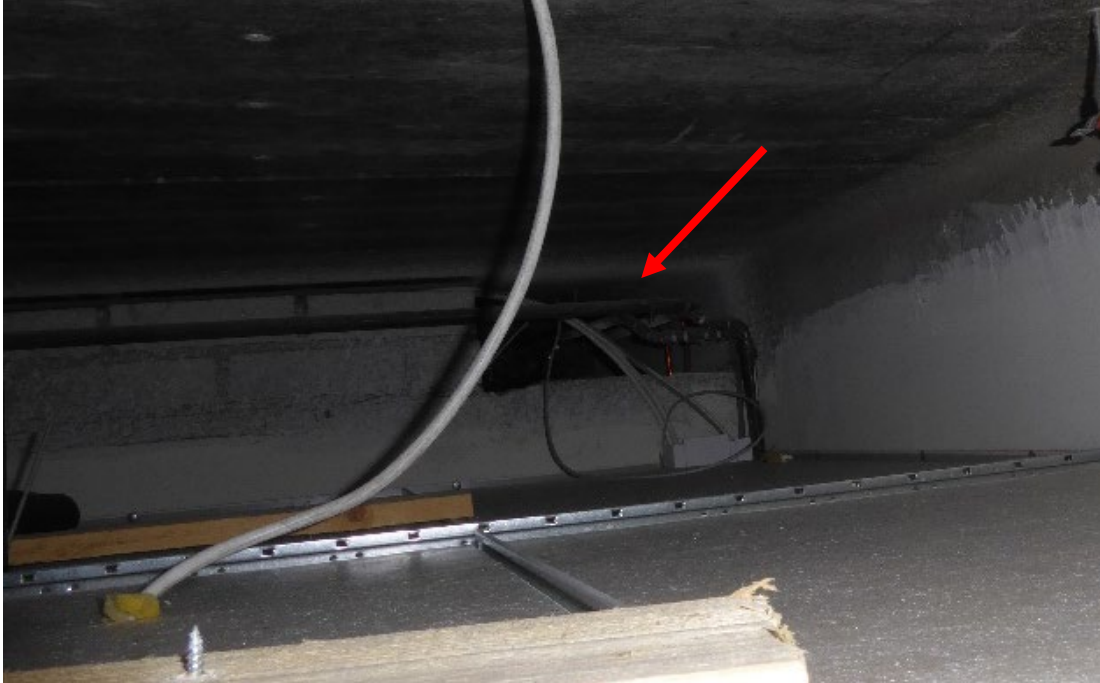
Kuva 22. Esimerkkikuva epätiiviyistä tilojen välisestä läpiviennistä alaslasketun katon yläpuolelta.

- Seinärakenteen uusiminen niin, ettei maaperän kosteus aiheuta uusia mikrobivaurioita seinärakenteeseen (H11).
- Alaslaskettujen kattojen yläpuolisten tilojen puhdistaminen pölystä ja eri tilojen välisten läpivientien tiivistäminen.

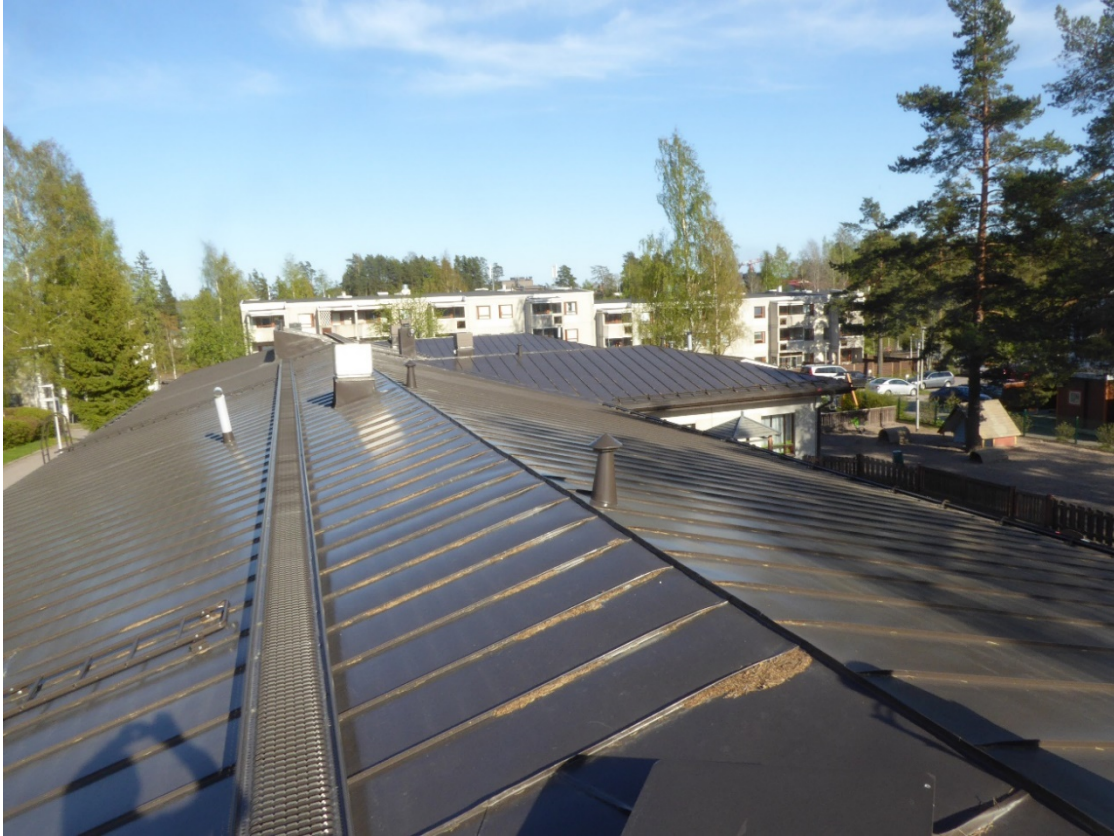
puutteita lukuun ottamatta. Katossa ei havaittu vesivuotoja tutkimushetkellä tapahtuneen voimakkaan vesisateen aikana yläpohjasta tarkasteltuna.

*Kuva 24. Yleiskuva rakennuksen vesikatolta. Vesikate on uusittu 2015 ja se oli hyväkuntoinen.*

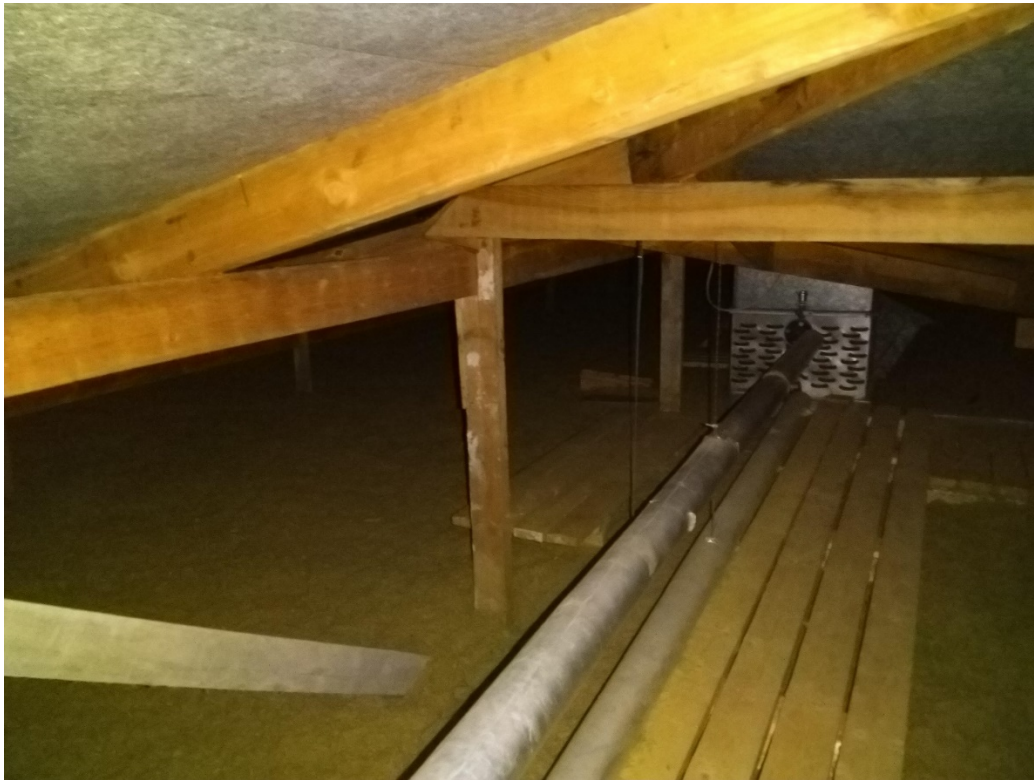
Yläpohjasta otettiin 2 kpl mikrobinäytteitä ns. kokoomanäytteinä rakennuksen molemmista päädyistä ontelolaatan yläpuolelta (kuva 25). Kummassakaan näytteessä ei havaittu viitteitä vauriosta (liite 9a).

*Kuva 25. Yleiskuva yläpohjan ja vesikaton välisestä tuulettuvasta tilasta.*
