# IVA-kuntotutkimus

Vaskivuoren lukio  
Virtatie 4, 01600 Vantaa  
Osat A ja B

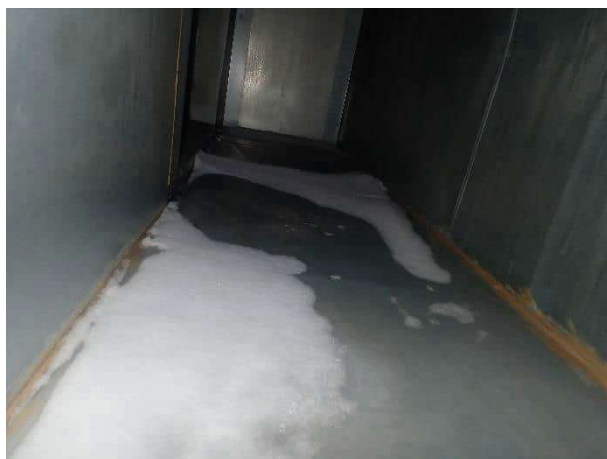
Kuva 4. Tuloilmakoneen TK01 TF1 raitisilmakammiossa havaittiin lunta.

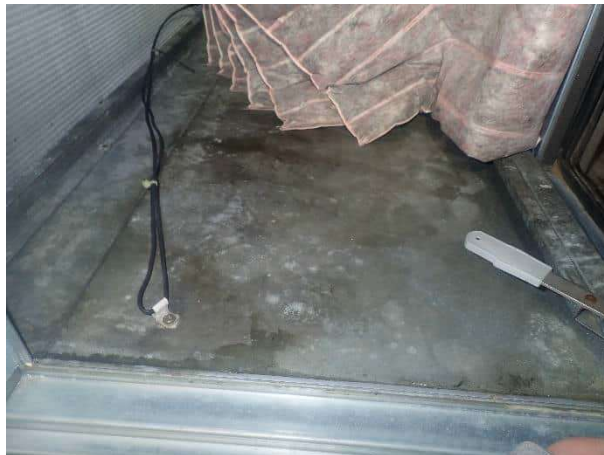
- Tuloilmakoneen suodatinkammiossa havaittiin kosteusjälkiä ja likaa (kuva 5).
- Tuloilmakoneen LTO-patterissa havaittiin hapettumaa ja likaa.
- Tuloilmakoneen LTO- ja lämmityspatterin välinen kammio ei aukea ja kammion oven väliköissä havaittiin valumajälkiä.

Kuva 5. Tuloilmakoneen suodatinkammiossa havaittiin kosteusjälkiä ja likaa.

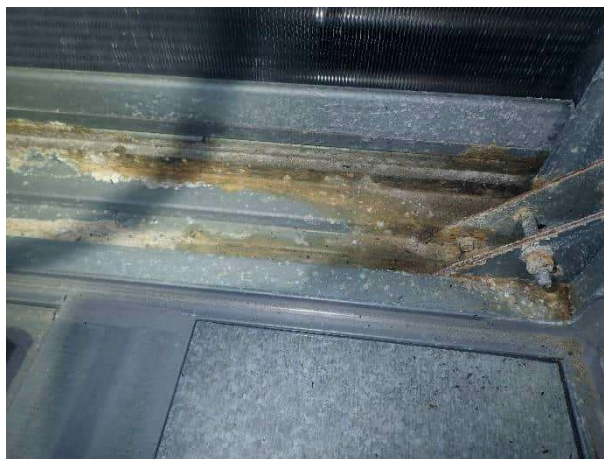
- Lämmityspatterissa havaittiin yksittäisiä painaumuksia.
- Tuloilmakoneen puhallinkammiossa havaittiin korroosioaurioita ja kumimursketta (kuva 6).
- Tulo- ja poistoilmapuhaltimien tärinänvaimentimet ovat haurastuneet ja ratkeilleet.

Kuva 6. Tuloilmakoneen puhallinkammiossa havaittiin kosteusjälkiä, korroosiovaurioita ja kumimursketta.

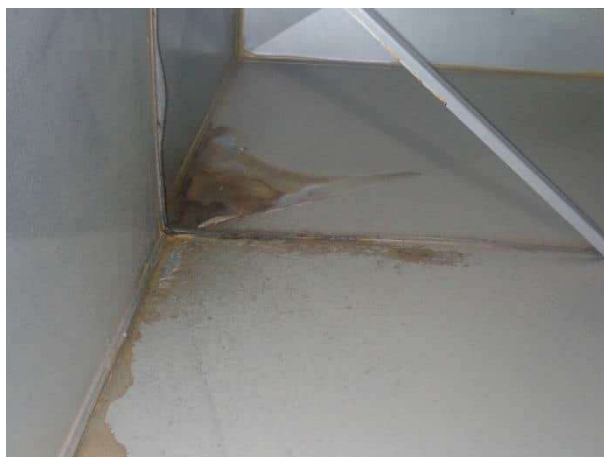
- Tulo- ja poistoilmakoneiden urapyörät sekä -hihnat ovat kuluneet.
- Puhaltimien siivet ovat pölyiset.
- Poistoilmakoneen imukammiossa havaittiin likaa ja kosteusjälkiä (kuva 7).

Kuva 7. Poistoilmakoneen imukammiossa havaittiin kosteusjälkiä ja likaa.

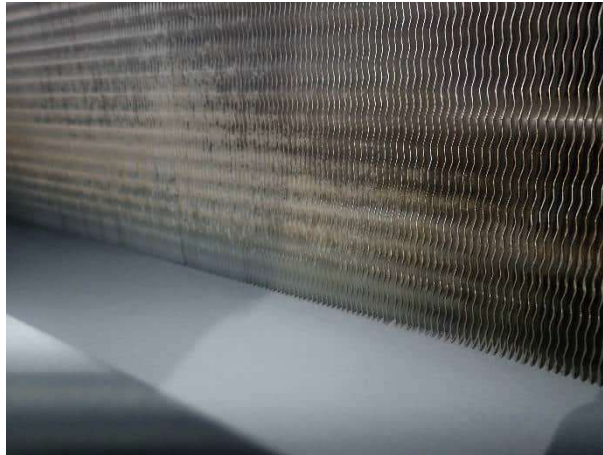
- Poistoilmakoneen LTO-patterissa havaittiin pölykertymää ja yksittäisiä roskia (kuva 8)
- Anturiläpivientejä ei ole tiivistetty ja niissä on suojaamatonta mineraalivillaa.

Kuva 8. Poistoilmakoneen LTO-patterissa havaittiin pölykertymää ja roskaa.

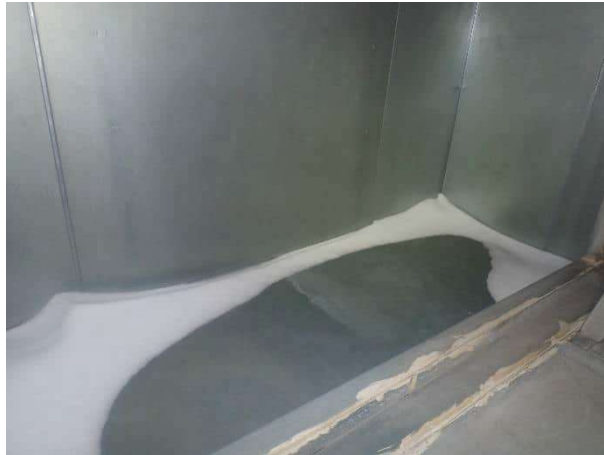
- Tuloilmakoneen raitisilmakammiossa havaittiin lunta (kuva 11).
- Raitisilmakammion viemärointia ei ole varustettu pallohajulukolla.
- Tuloilmakone on varustettu ePM 60 %-tason suodattimilla, poistopuolella on ePM2.5 50 %-tason suodattimet. Suodatustaso vastaa Sisäilmaluokitus 2018 S2 tasoa, ja sitä voidaan pitää riittävänä.
- Suodatinkehikon tiivisteiden läheisyydessä havaittiin vuotoon viittaavia jälkiä. Suodattimiin asennetut välitiivisteet heikentävät suodatinkehikoiden ja suodattimien välistä tiiveyttä.
- Tuloilmakoneen suodatinkammiossa havaittiin kosteusjälkiä ja likaa (kuva 12).
- Tuloilmakoneen LTO-patterissa havaittiin hapettumaa ja likaa ja yksittäisiä roskia.

Kuva 11. Raitisilmakammiossa havaittiin lunta.

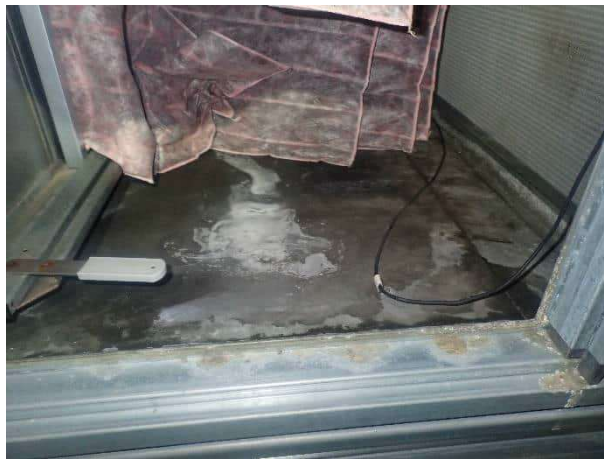
Kuva 12. Likaa, kosteutta ja kosteusjälkiä tuloilmakoneen suodatinkammiossa.

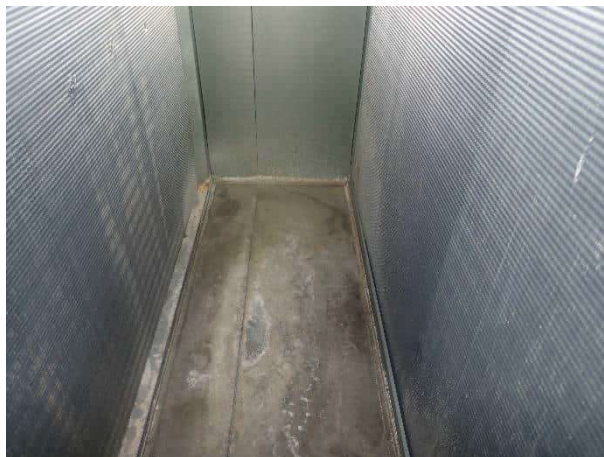
- Tuloilmakoneen LTO- ja lämmityspatterin välisessä kammiossa havaittiin kosteusjälkiä ja likaa (kuva 13).
- Lämmityspatterissa havaittiin yksittäisiä painaumuksia ja likaa (kuva 14).
- Tuloilmakoneen puhallinkammiossa havaittiin korroosioaurioita, kumimursketta ja likaa (kuva 15).
- Tulo- ja poistoilmapuhaltimien tärinänvaimentimet ovat haurastuneet ja ratkeilleet.
- Poistoilmakoneen urapyörät sekä -hinnat ovat kuluneet.
- Puhaltimien siivet ovat pölyiset.
- Poistoilmakoneen äänenvaimennuslamellit ovat runsaan pölykerroksen peittämiä.
- Anturiläpivientejä ei ole tiivistetty ja niissä on suojaamatonta mineraalivillaa (kuva 16).

Kuva 13. LTO- ja lämmityspatterin välisessä kammiossa havaittiin kosteusjälkiä ja likaa.

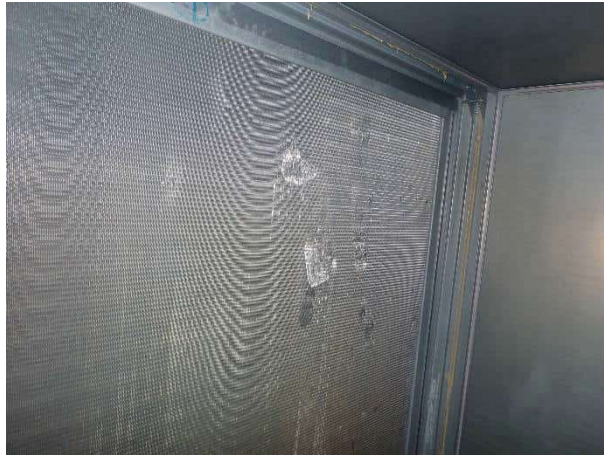
Kuva 14. Painumia ja likaa tuloilmakoneen lämmityspatterissa.

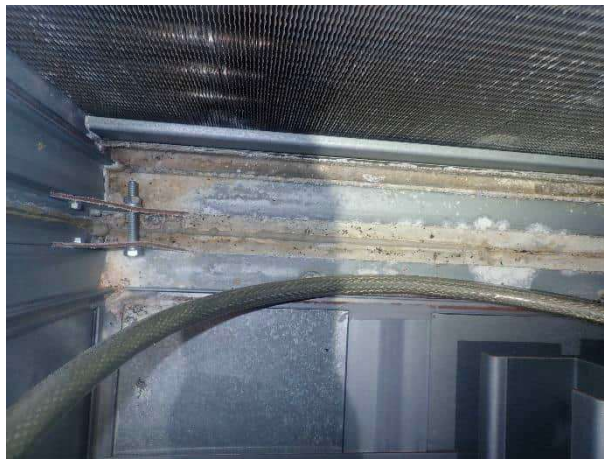
Kuva 15. Kumimursketta, likaa ja korroosiota tuloilmakoneen puhallinkammiossa.

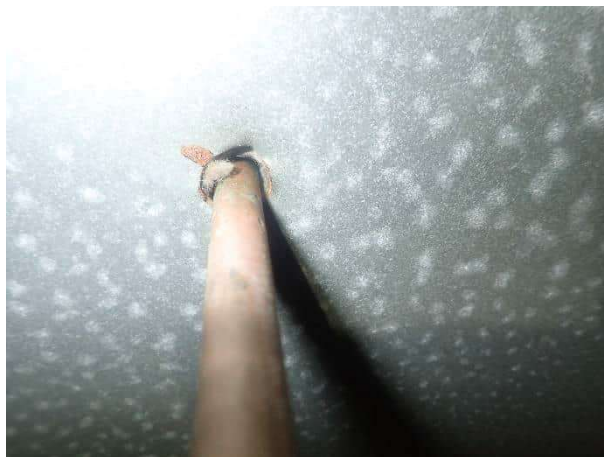
Kuva 16. Anturiläpivientejä ei ole tiivistetty ja niissä on suojaamatonta mineraalivillaa.

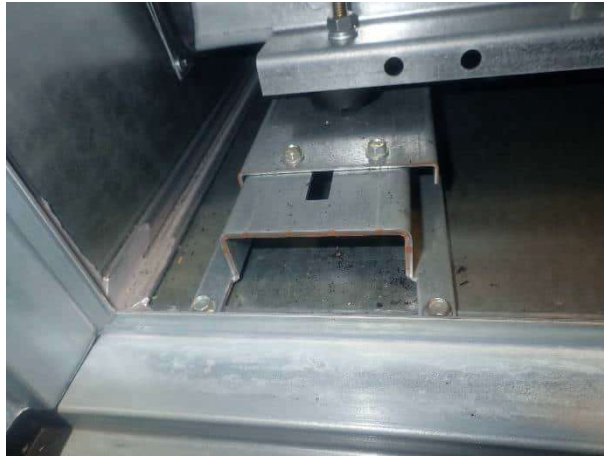
Kuva 18. Kumimursketta ja likaa tuloilmakoneen puhallinkammiossa.

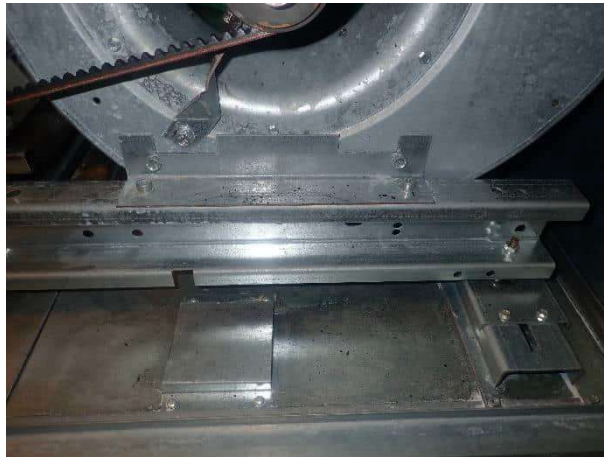
Kuva 19. Kumimursketta ja likaa poistoilmakoneen puhallinkammiossa.

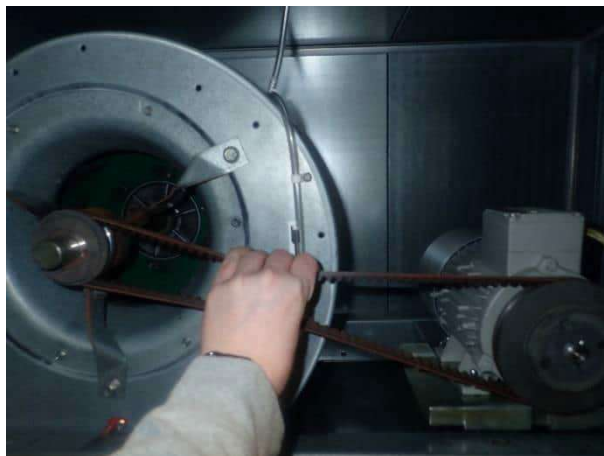
Kuva 20. Tulo- ja poistoilmakoneiden urapyörät sekä -hihnät ovat kuluneet. Hihnojen kireydessä havaittiin myös puutteita.

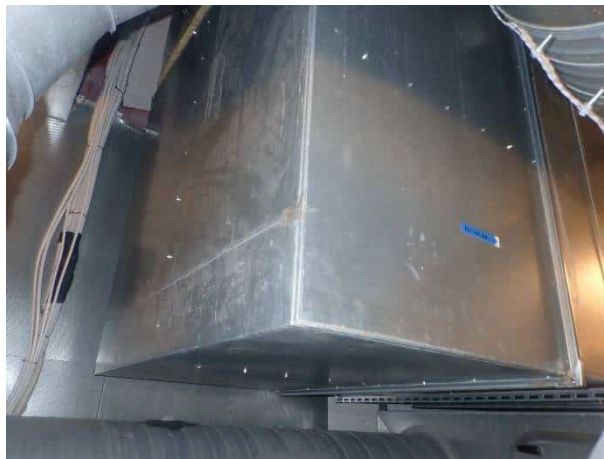
Kuva 22. Raitisilmakammiossa ei havaittu tarkistus-/puhdistusluukkua.

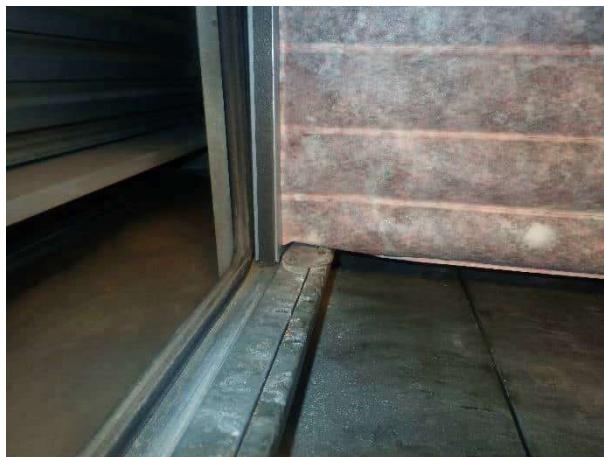
Kuva 23. Suodattimissa on välitiivisteet, minkä takia suodattimet eivät osu täysin suodatinkehikon tiivisteisiin, mikä heikentää suodatinkehikon ja suodattimien välistä tiiveyttä.

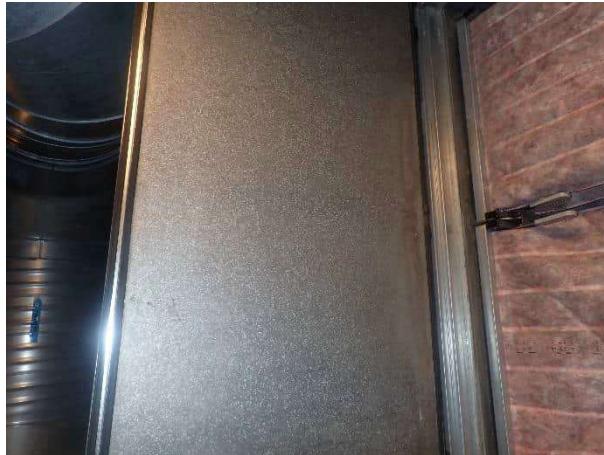
Kuva 24. Tuloilmakoneen suodatinkammion ovesta havaittiin suodatinkehikon ja suodattimien väliseen ohivirtaukseen viittaavia vuotojälkiä.

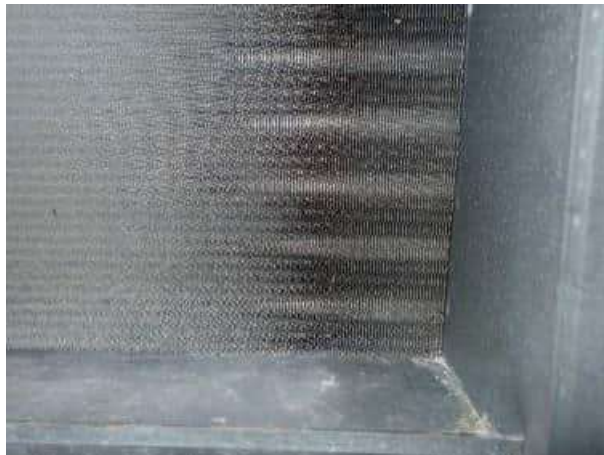
- Tuloilmakoneen suodatinkammiossa havaittiin kosteusjälkiä ja likaa.
- Tuloilmakoneen LTO-patterissa havaittiin hapettumaa ja likaa (kuva 25).
- Tuloilmakoneen LTO- ja lämmityspatterin välisessä kammiossa havaittiin runsaasti kosteusjälkiä, likaa ja korroosiota (kuva 26).

Kuva 25. Hapettumaa ja likaa tuloilmakoneen LTO-patterissa.

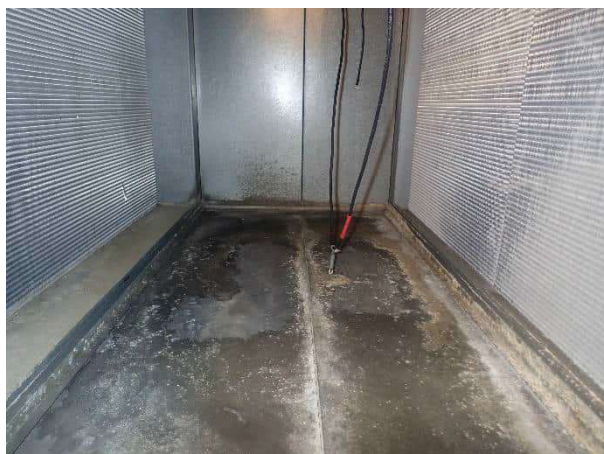
Kuva 26. Tuloilmakoneen LTO-patterin ja lämmityspatterin välisessä kammiossa havaittiin kosteusjälkiä, kosteutta ja likaa.

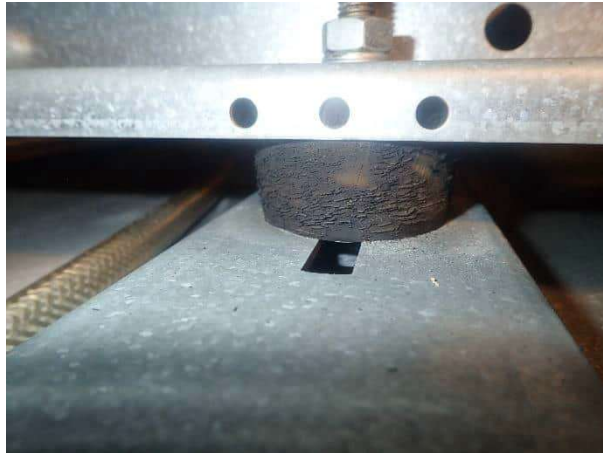
- Tulo- ja poistoilmapuhaltimien tärinänvaimentimet ovat haurastuneet ja ratkeilleet (kuva 27).
- Puhaltimien siivet ovat pölyiset.
- Poistoilmakoneen äänenvaimennuslamellit ovat runsaan pölykerroksen peittämiä (kuva 28).

Kuva 27. Tulo- ja poistoilmakoneiden puhaltimien kehikoiden tärinänvaimentimet ovat ratkeilleet.

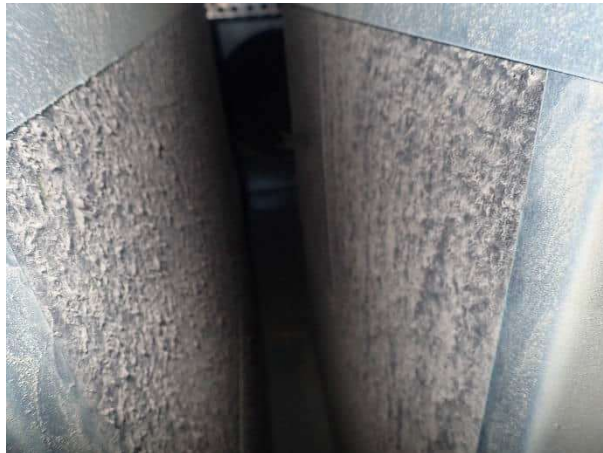
Kuva 28. Poistoilmakoneen äänenvaimennuslamellit ovat runsaan pölykerroksen peittämät.

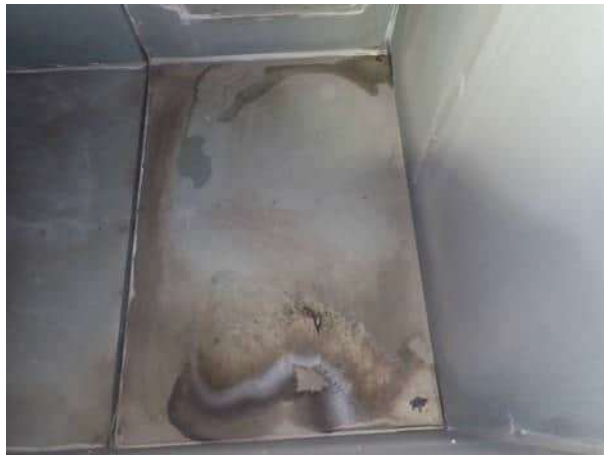
- Raitisilmakammiossa ei havaittu viemäröintiä.
- Raitisilmakammiossa havaittiin kosteusjälkiä ja likaa (kuva 29).
- Tuloilmakone on varustettu ePM 60 %-tason suodattimilla, poistopuolella on ePM2.5 50 %-tason suodattimet. Suodatustaso vastaa Sisäilmaluokitus 2018 S2 tasoa, ja sitä voidaan pitää riittävänä.

Kuva 29. Raitisilmakammiossa havaittiin kosteutta ja likaa, kammiossa ei havaittu viemäröintiä.

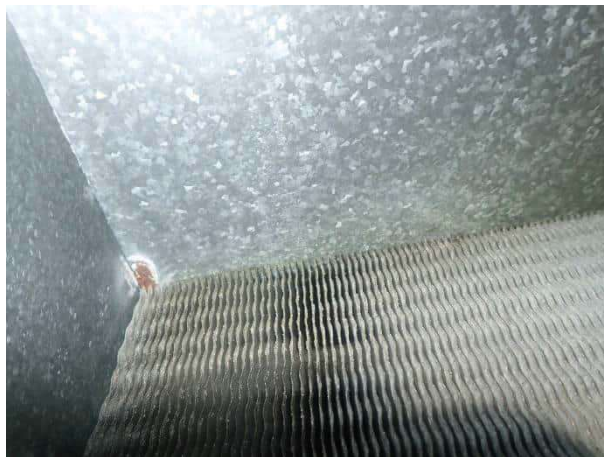
- Tuloilmakoneen LTO-patterissa havaittiin hapettumaa ja likaa.
- Tuloilmakoneen LTO-patterin läheisyydessä havaittiin korroosiota (kuva 30).
- Tuloilmakoneen LTO- ja lämmityspatterin välisessä kammiossa havaittiin runsaasti kosteusjälkiä, likaa ja alkavaa korroosiota.

Kuva 30. Tuloilmakoneen LTO-patterin läheisyydessä havaittiin korroosiovaurio.

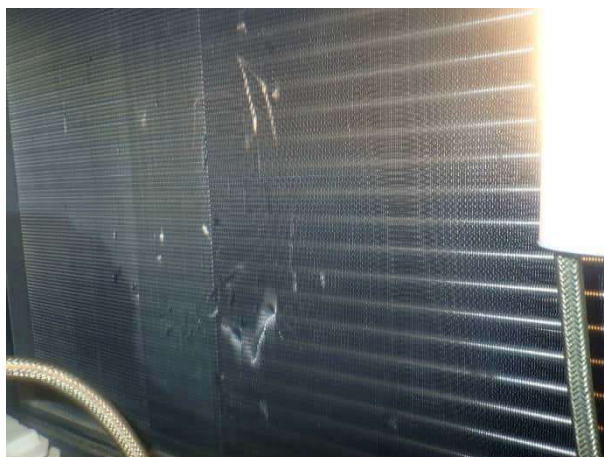
- Lämmityspatterissa havaittiin hapettumaa ja kolhuja (kuva 31).
- Tuloilmakoneen puhallinkammiossa havaittiin hienojakoista valkoista jauhemaista ainesta, kosteusjälkiä ja kumimursketta (kuva 32).

Kuva 31. Lämmityspatterissa havaittiin kolhuja.

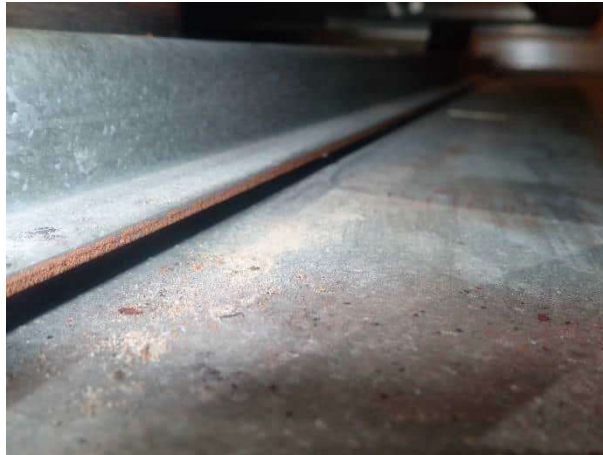
Kuva 32. Tuloilmakoneen puhallinkammiossa havaittiin hienojakoista valkoista jauhemaista ainesta, kosteusjälkiä ja kumimursketta.

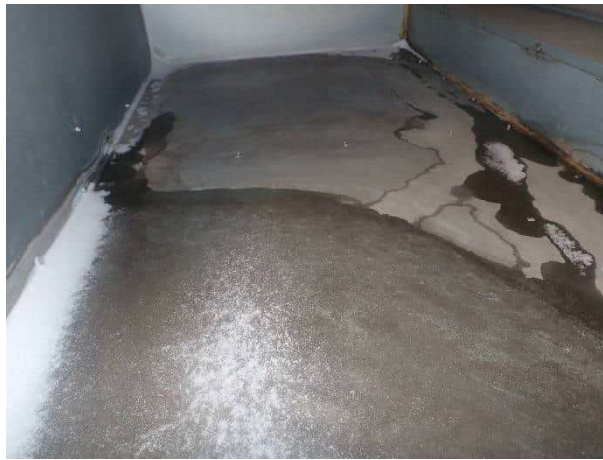
- Raitisilmakammiossa ei havaittu viemäröintiä.
- Raitisilmakammiossa havaittiin lunta, kosteusjälkiä ja likaa (kuva 32).
- Tuloilmakone on varustettu ePM 60 %-tason suodattimilla, poistopuolella on ePM2.5 50 %-tason suodattimet. Suodatustaso vastaa Sisäilmaluokitus 2018 S2 tasoa, ja sitä voidaan pitää riittävänä.
- Suodattimiin asennetut välitiivisteet heikentävät suodatinkehikoiden ja suodattimien välistä tiiveyttä. Suodatinkammioiden ovissa havaittiin ohivuotoon viittaavia jälkiä (kuva 33)
- Poistoilmakoneen suodatinkammion tiivisteet ovat osin irronneet.
- Tuloilmakoneen suodatinkammiossa havaittiin kosteusjälkiä ja likaa.
- Tuloilmakoneen LTO-patterissa havaittiin hapettumaa ja likaa.
- Tuloilmakoneen LTO- ja lämmityspatterin välisessä kammiossa havaittiin runsaasti kosteusjälkiä, likaa ja alkavaa korroosiota.

Kuva 32. Lunta ja kosteusjälkiä raitisilmakammiossa.

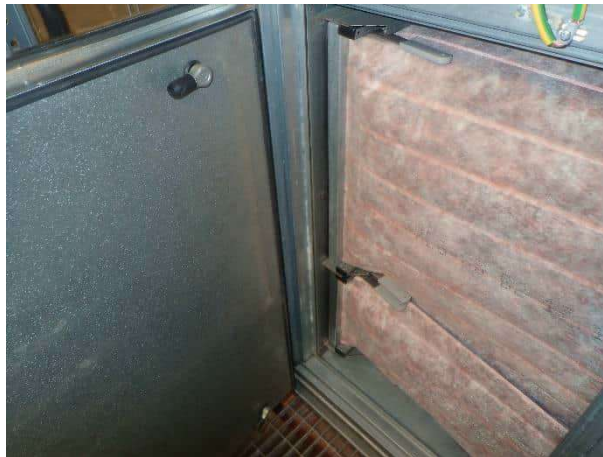
Kuva 33. Suodatinkammioden ovissa havaittiin ohivirtaukseen viittaavia jälkiä.

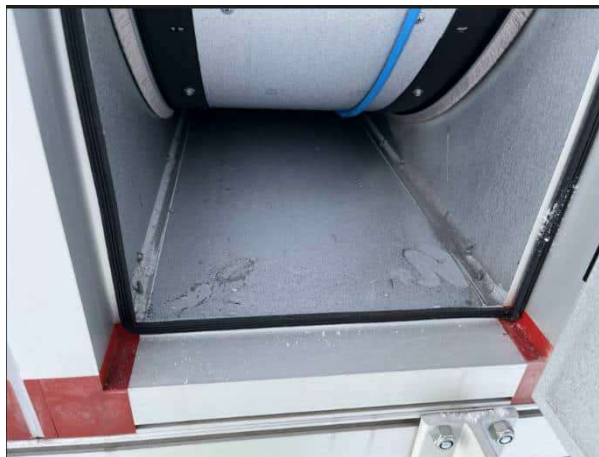
- Ilmanvaihtokone on varustettu ePM 55 %-tason suodattimilla. Suodatustaso vastaa Sisäilmaluokitus 2018 S2 tasoa, ja sitä voidaan pitää riittävänä.
- LTO-kammiossa havaittiin likaa (kuva 36).

Kuva 36. Likaa LTO-kammiossa.

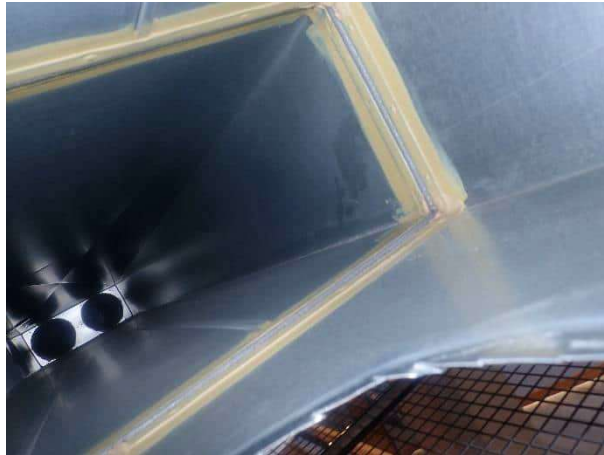
Kuva 38. Vähäistä pölykertymää tuloilmakanavistossa.

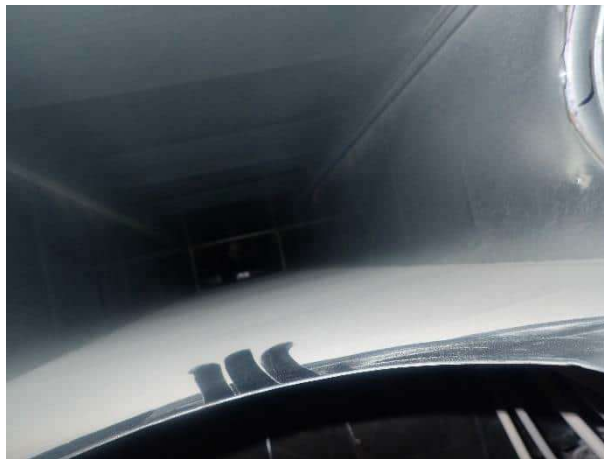
Kuva 39. Kohtalaista pölykertymää poistoilmakanavistossa.

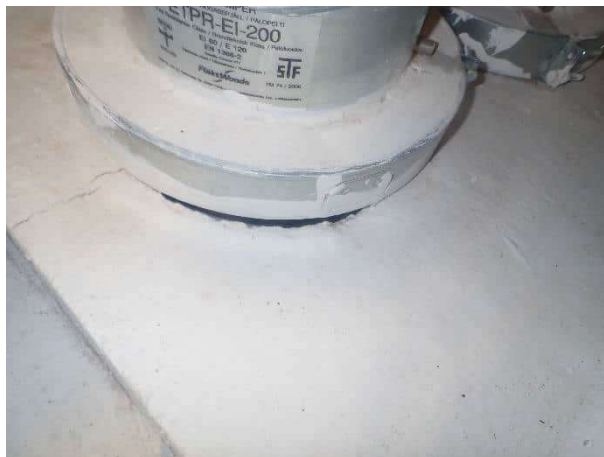
Tutkimusten yhteydessä havaittiin länsiosan ilmanvaihtokonehuoneessa epätiiviyttä palo-osastojen välisiä palopellillisiä läpivientejä (kuva 40). Lisäksi samassa ilmanvaihtokonehuoneessa havaittiin kanavaosuuksia, joissa on merkittäviä kannakointipuutteita (kuva 41).

Kuva 40. Palo-osastojen välinen läpivienti ei ole tiivis.

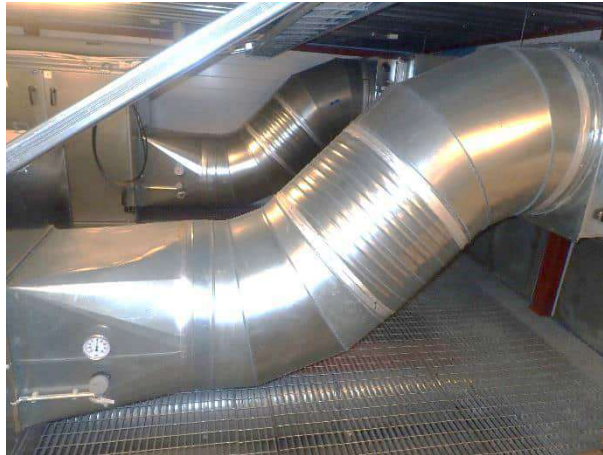
Kuva 41. Ilmanvaihtokanavia ei ole kannakoitu asianmukaisesti.

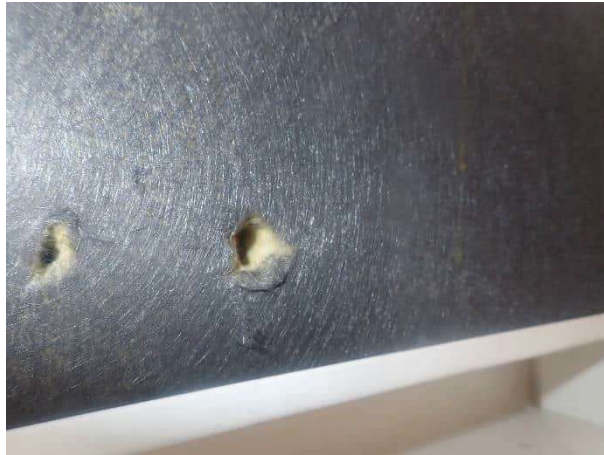
Kuva 48. Suojaamatonta mineraalivillaa kansliatilan tuloilmapäätelaitteessa.

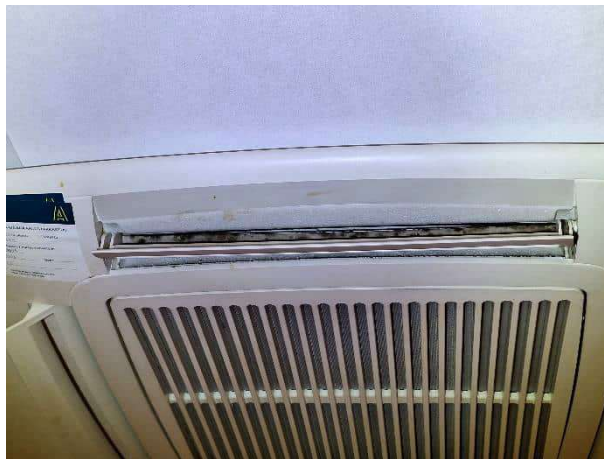
Tutkimusten yhteydessä havaittiin myös kellarikerroksessa sijaitsevassa kirjastoluokassa 037 likaantunut puhallinkonvektori (kuva 49).

Kuva 49. Puhallinkonvektori on likaantunut, ja sisäilmatutkimuksessa siinä todettiin myös mikrobikasvustoa (ks. erillinen kuntotutkimusraportti).

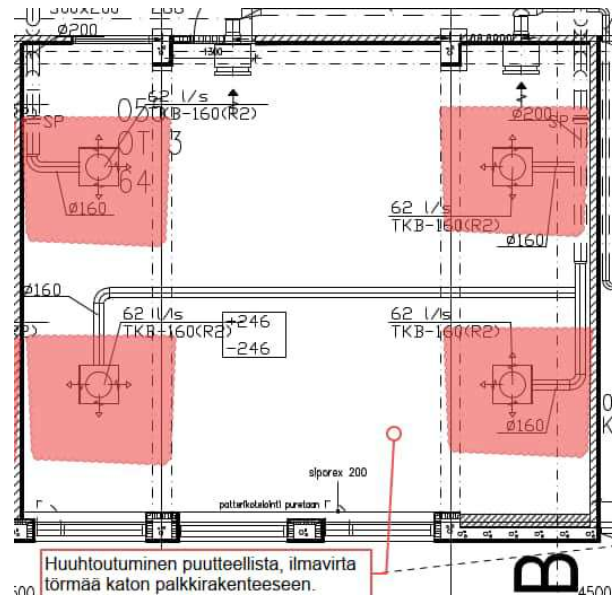
Kuva 50. Punainen pilvikuvio havainnollistaa tuloilman liikkumista opetustilassa. Huuhtoutuminen ei ole kattavaa koska ilmavirta törmää katon palkkirakenteeseen ja suuntaa siitä alaspäin.

Suoritettujen ilmamäärämittausten perusteella mitatut ilmamäärät poikkeavat paikoin merkittävästi suunnitelluista ilmamääristä. Merkkisavukokeiden perusteella tilojen huuhtoutuminen oli yleisesti hyvällä tasolla, mutta kellarikerroksen yksittäisisissä luokkatiloissa huuhtoutuminen oli heikolla tasolla. Kyseisissä luokkatiloissa tuloilma törmää kattorakenteiden palkkeihin, josta ilmavirta suuntautuu alaspäin, eikä ilmavirta huuhtelee laajasti kyseisiä luokkatiloja. Ongelman korjaamiseksi on suositeltavaa laskea tuloilmapäätelaitteita alas siten, että niiden tuloilmavirta ei osu katon palkkirakenteeseen.

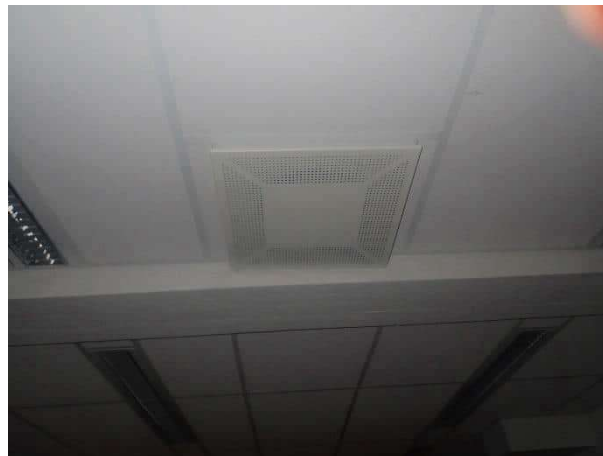
Kuva 51. Katon palkkirakenne estää tuloilmavirran kattavan leviämisen.
