Vaskivuoren lukio

Täydentävä kosteus- ja sisäilmatekninen kuntotutkimus

1.7.2025

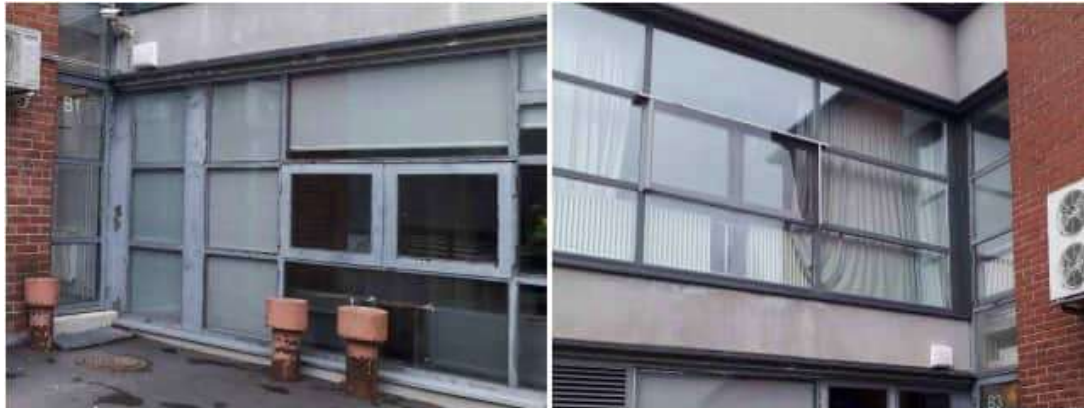
Kuva 132. Eteläpäädyn 1. kerroksen lasiseinä (vasemmalla) ja 2. kerroksen lasiseinä (oikealla).

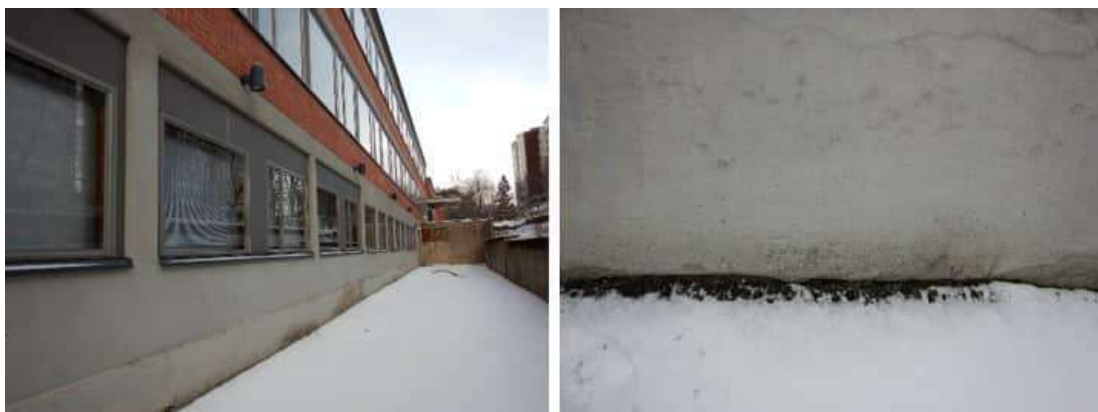
*Kuva 10. Sokkelin juuriin ei ole kohdistettu korjauksia v. 2020 jälkeen. Sokkelin juuressa kasvaa sammalta, liittymä asfalttiin on auki. Sokkelit ovat rapautuneet. Itäjulkisivulla sokkelissa oli myös pystyhalkeamia, jotka voivat viitata rakenteiden liikkumiseen, koska samassa kohdassa todettiin*

*halkeamia myös kellarin lattiassa. Kuvassa näkyy myös kellarin luokkien 052-055 ikkunanympärysrakenteiden levytyksiä.*

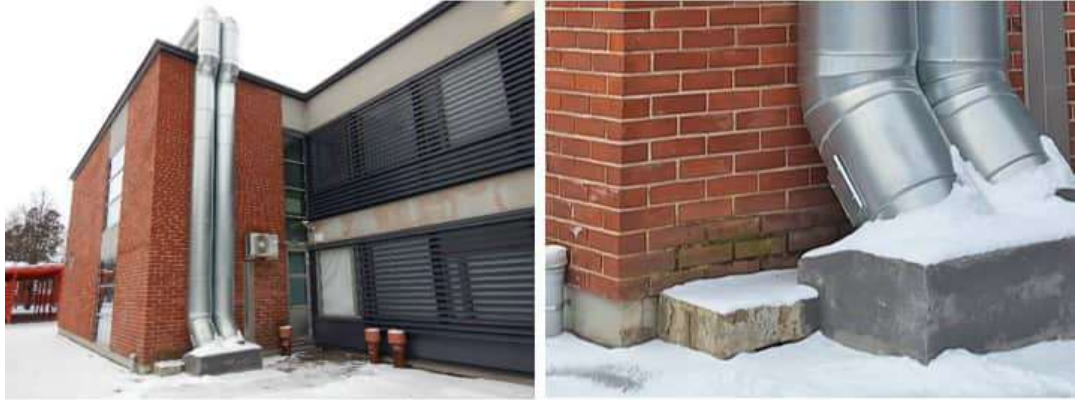
*Kuva 11. Musastudion uudet IV-runkokanavat kellarista vesikatolle, eteläjulkisivu. Ulkoseinä kastuu putkiasennusten juurella. Seinän takana kastumiskohdassa on porrashuone.*

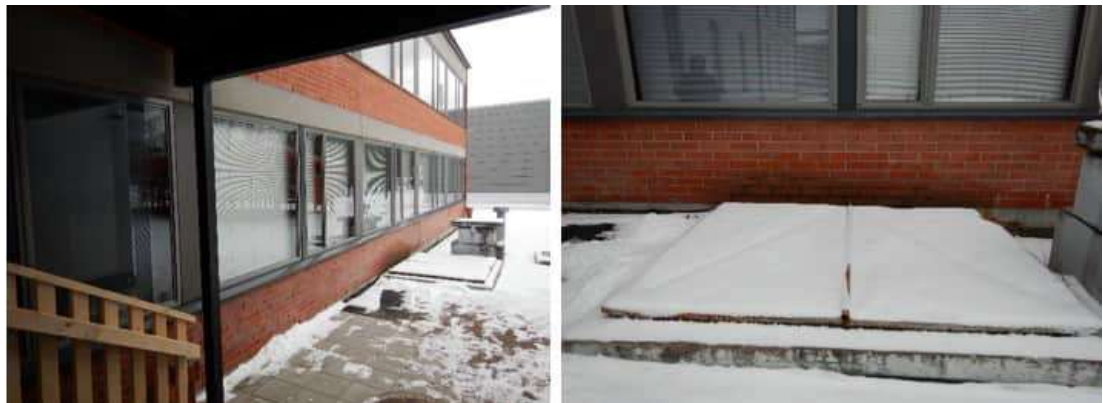
*Kuva 12. Länsijulkisivulla luokan 102 kohdalla haalausluukun kansi ohjaa roiskevettä julkisivuun, kuten 2020. Luukun alla oleva "monttu" on erittäin voimakkaasti kosteusvaurioitunut ja heikentää osaltaan kellarin sisäilmanlaatua.*

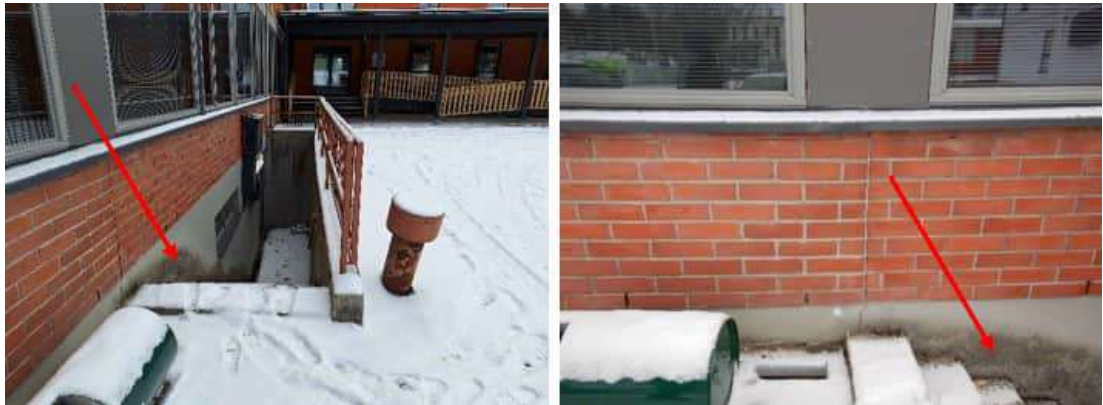
*Kuva 13. Länsijulkisivulla tilan 030 kohdalla sokkeliin kohdistuu kosteusrasitusta kellarin portaan liittymässä.*

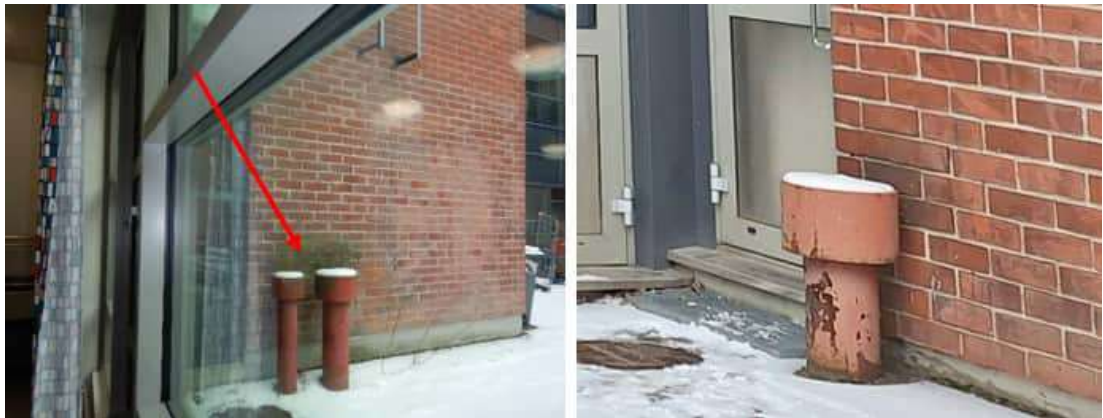
*Kuva 14. Eteläpäädyssä julkisivutiili on kostea ja pinnassa on runsaahko leväkasvusto alustatilan tuuletuspaalujen kohdalla. Pohjoispäädyssä vastaavassa kohdassa tilanne on parempi (kuva oikealla).*

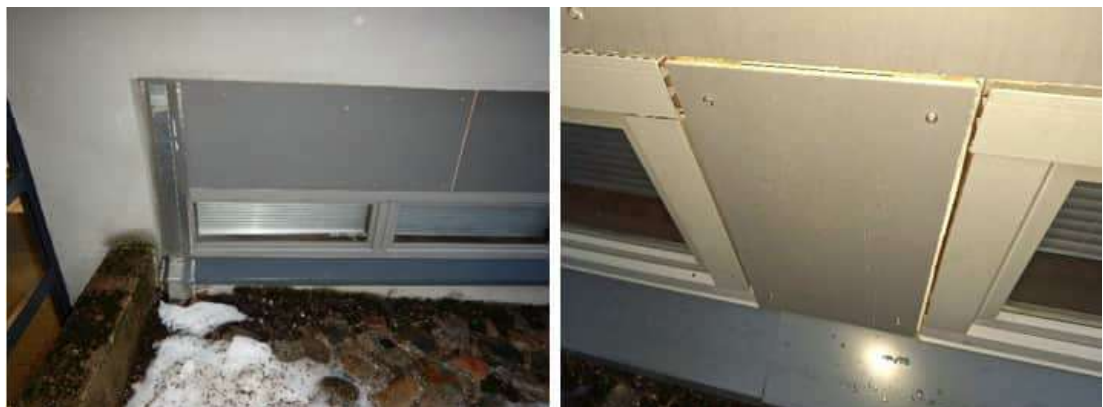
*Kuva 17. Kellarin etelänurkkaa, sokkelin juuri on kostea, ikkuna lähellä maanpintaa, ikkunan levyrakenteiden liittymät epätiivti. Levyjen takana ei ole yhtenäistä tuulensuojakerrosta.*

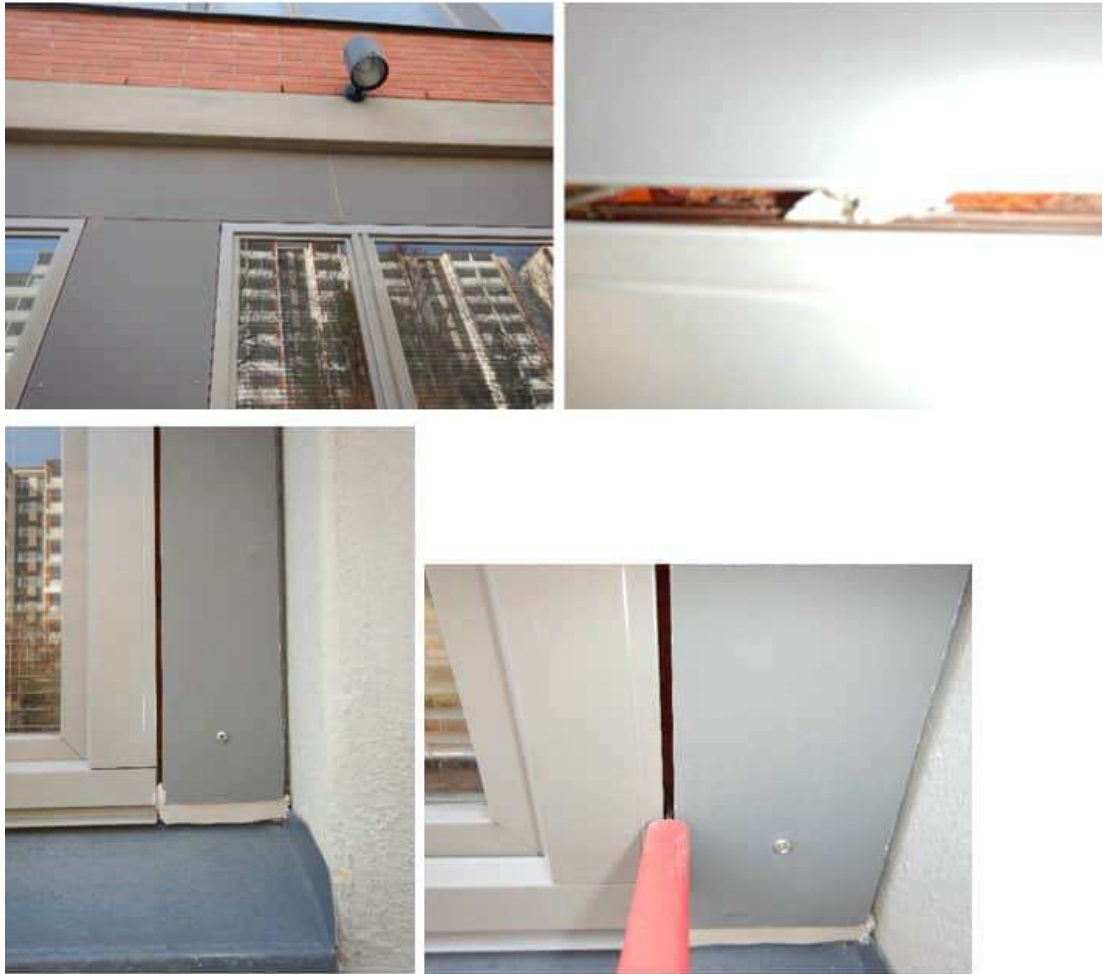
*Kuva 18. Epätiivitä ikkunoiden levyrakenteiden liittymiä eri julkisivuilla. Rakenne on auki ikkunakarmin ja ulkoseinän liittymään. Puukon terä uppoaa kokonaan rakenteeseen. Vrt. seuraava kuva.*

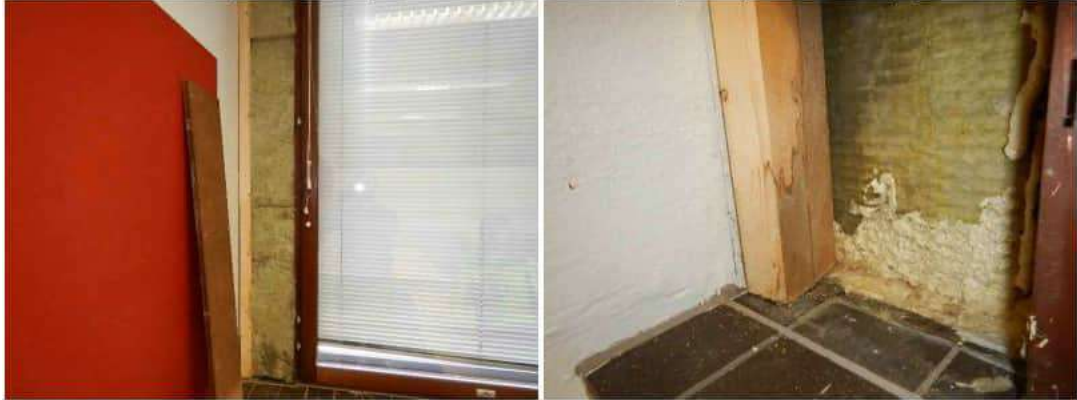
Luokkatilaan 101 tehdyn ikkunan levyrakenteisen osan avauksessa (IK100) ei havaittu höyrynsulkukerrosta.

Kuva 136. Ikkunan levyrakenteeseen tehty rakenneavaus IK100. Materiaalit olivat aistinvaraisesti kosteusvaurioituneita.

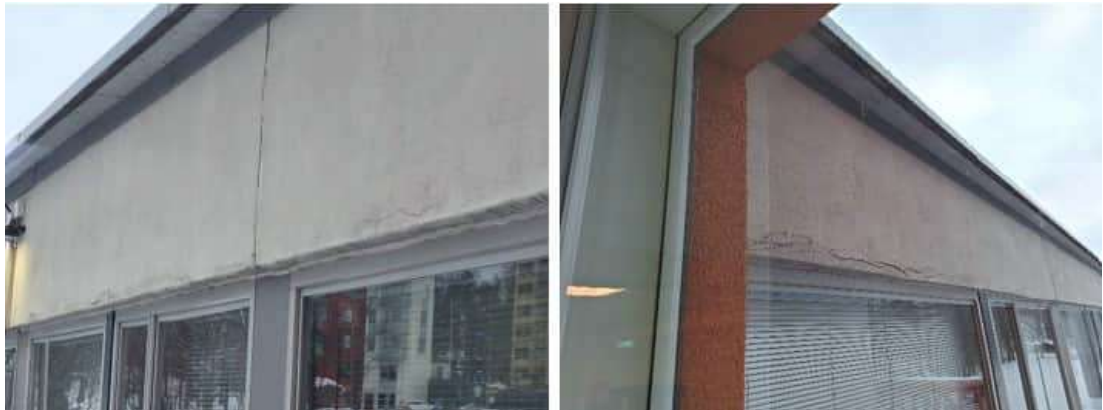
*Kuva 20. Julkisivun rapatussa yläosassa oli halkeamia pitkillä sivuilla, ikkunoiden päällä. Halkeamisen aiheuttaja ei selvinnyt. Huomaa myös ikkunavälien levytykset, toteutus kuten edellisissä kuvissa.*

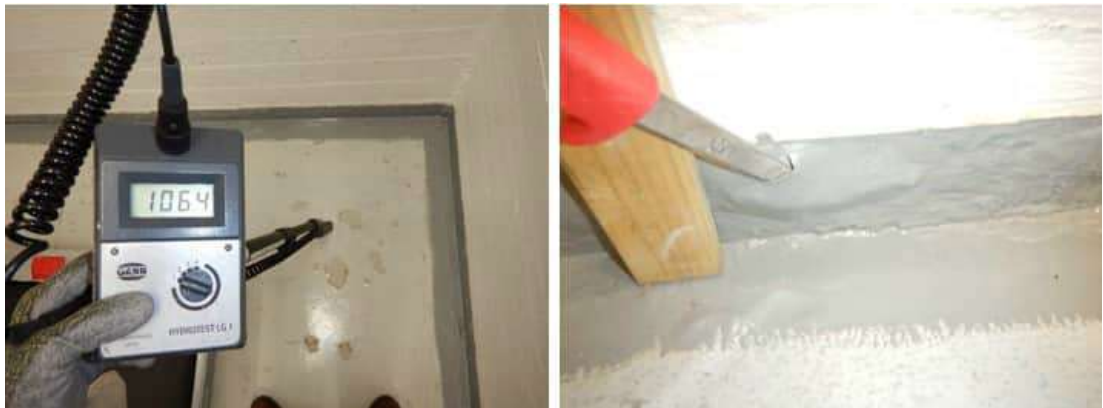
*Kuva 26. ■■■■■ 001-002 lattia ja seinien alaosat olivat pintakosteudenosoittimella tutkittuna kosteita, ja rakenneliittymän tiivistyskaista on laajasti kuprulla, irti alustasta.*

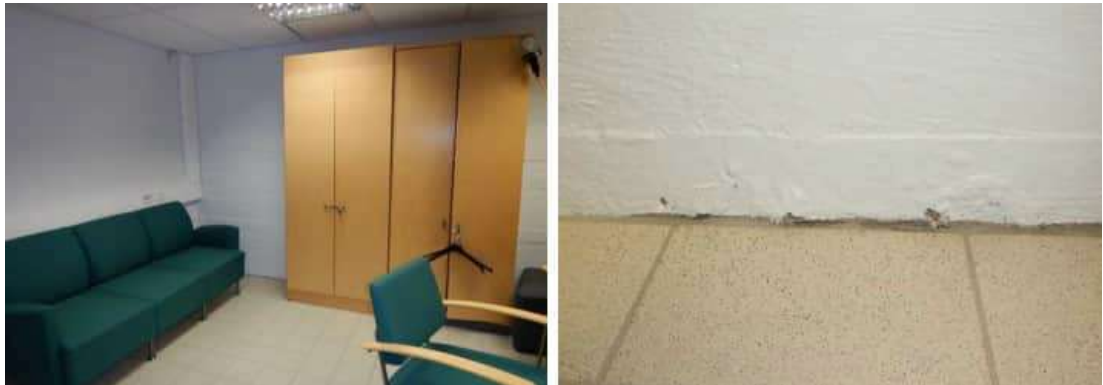
*Kuva 27. Kellarin tila 047b, jossa kantavan betoniväliseinän alaosa on kostea ja maalipinta vaurioitunut. Vastavia vaurioita oli muutamissa tiloissa, mutta ne olivat kokonaisuudessaan pienialaisia. Tilan lattian pintakosteuslukemat olivat tavanomaisella tasolla.*

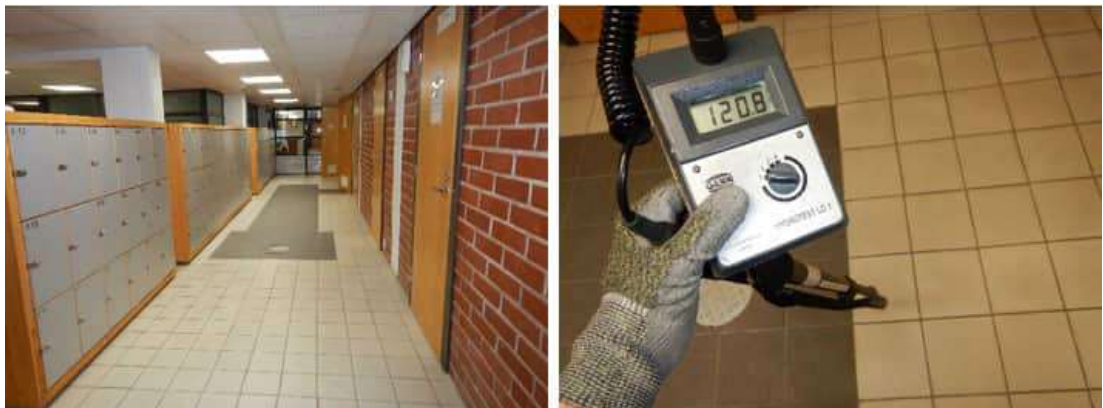
*Kuva 28. Kellarin länsipuolen käytävän lattian pintakosteuslukemat olivat koholla.*

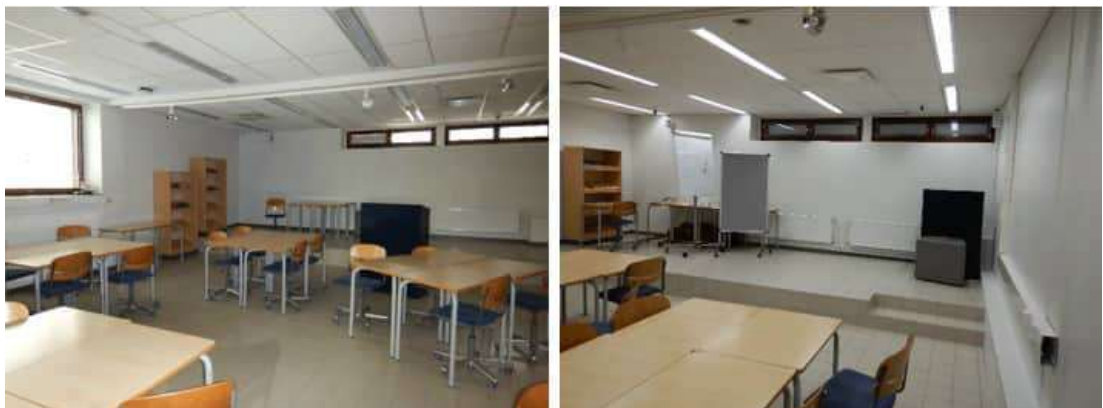
*Kuva 29. Kellarin itäpuolen luokassa 052 etelänpuoleinen päätyseinä on maanvastainen betoniseinä kevytbetonieristeellä. Maanpinta on kuvassa*

*näkyvien yläikkunoiden alla. Päätyseinän pintakosteuslukemat olivat koholla seinän alaosassa korotetun lattian alueella. Lattian ja itäjulkisivun seinän lukemat eivät olleet merkittävästi koholla.*

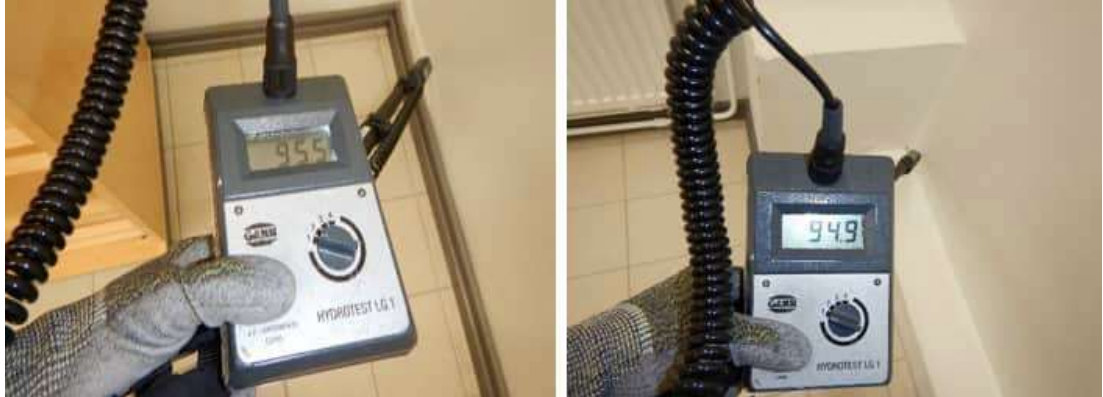
*Kuva 30. Kellarin luokan 052 päätyseinä. Ulkonurkassa on kosteuden aiheuttama pinnoitevaurio (vasemmassa kuvassa näkyvä nurkka). Myös toinen, porrashuoneen vastainen sivuseinä on maanvastaiselta osalta pintakosteudenosoittimen lukemien perusteella kostea.*

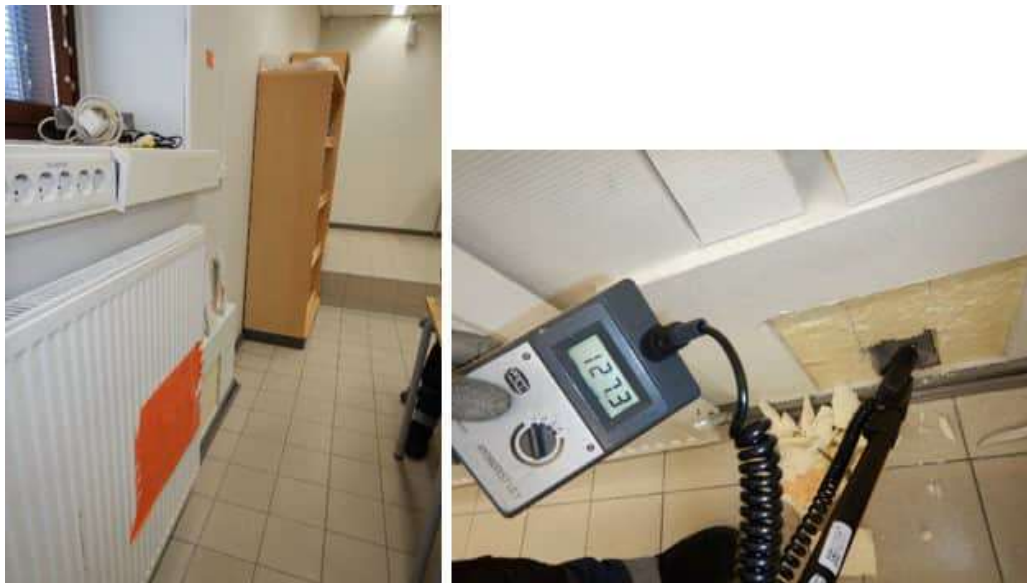
*Kuva 31. Tilan 052 ulkoseinän alaosan rakenneavauksen kautta todettiin sisäpuolisen eristekerroksen ja levytyksen takana oleva betonipilarin juuren pinnassa korkeita pintakosteuslukemia. Kyseisen rakenteen sisäpinnassa lukemat olivat tavanomaisella tasolla.*

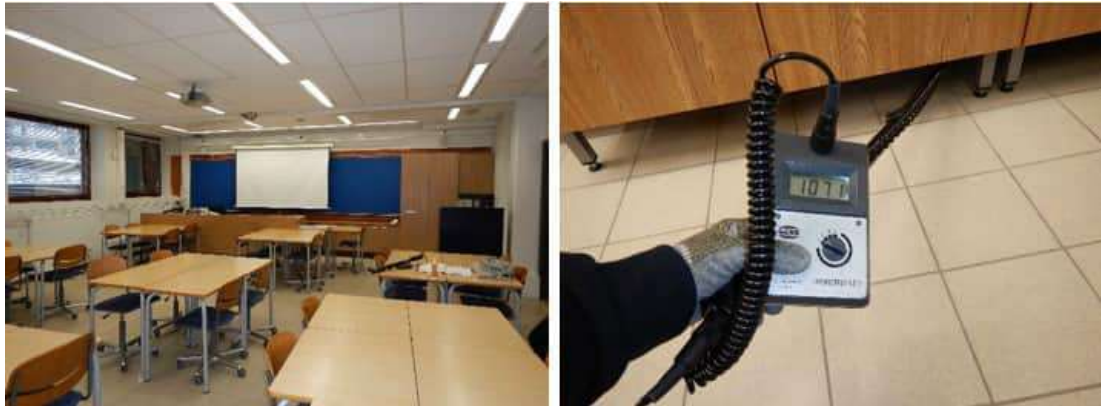
*Kuva 32. Tilaa 052 lukuun ottamatta kellarin itäpuolen luokissa oli vain paikallisia kosteita kohtia, lähinnä pilarien ja viemäriläpivientien lähellä. Kuvissa luokka 054, jossa pintakosteuspoikkeamaa luokan etuosan lavuaarikaapin alla.*

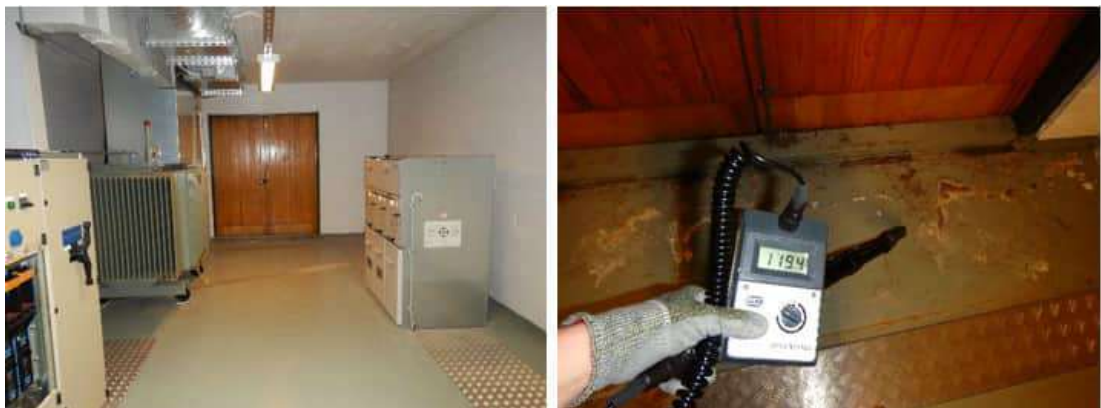
*Kuva 33. Muuntamotila 007. Lattian pintakosteudet olivat koholla erityisesti haalausmontun oven edustalla.*

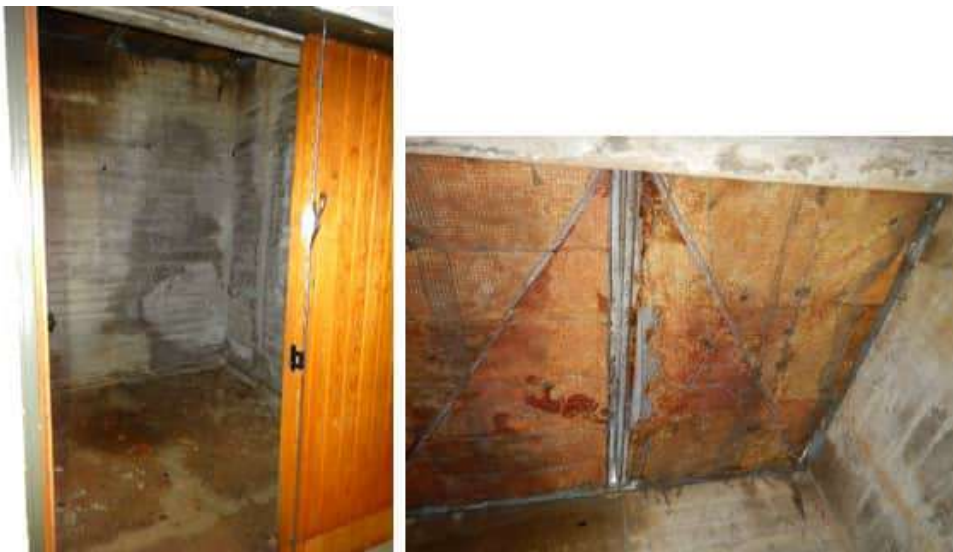
*Kuva 35. Muuntamotilan 007 haalausmonttu. Haalausaukon kansi on peltirakenne, joka on eristetty alapuolelta mineraalivillalla. Eriste oli voimakkaasti kastunut ja erittäin vaurioituneen näköinen. Tila on ylipaineinen käytävälle 017 ja väliovi epätiivis.*

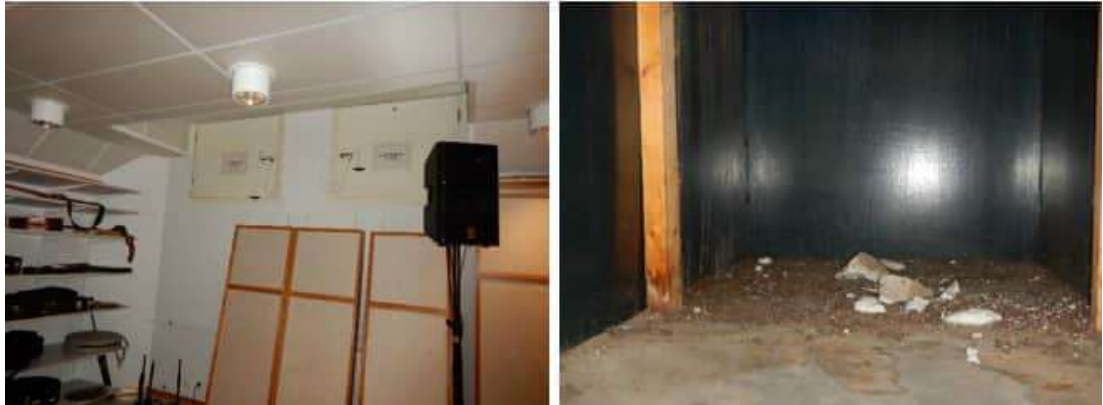
Musastudion 034b savunpoistoluukkujen kammioiden pohjalla oli kosteusjälkiä.

*Kuva 36. Tilan 034b kastuneet savunpoistokammiot.*

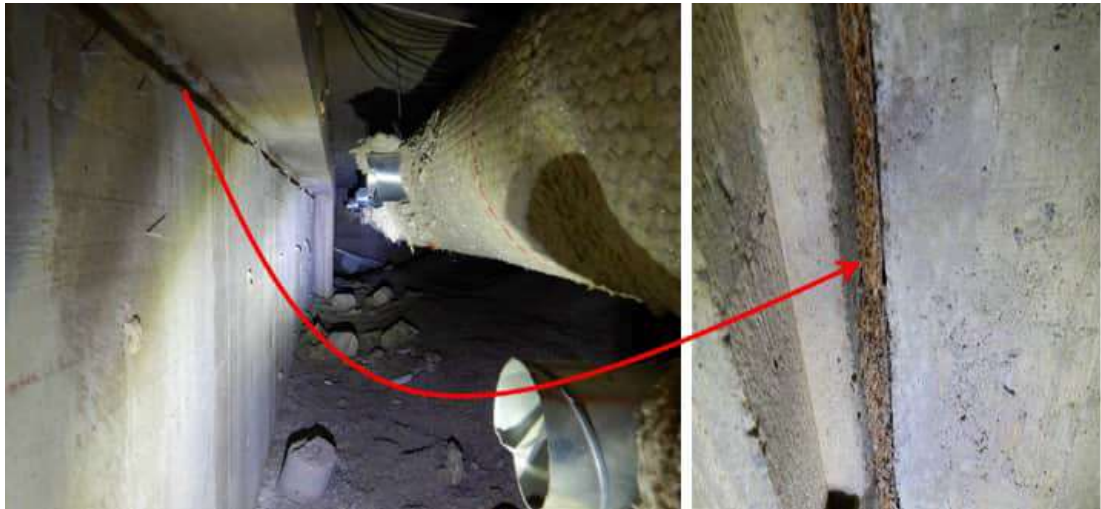
*Kuva 47. B-osan alapuolinen alustatila. Kuvassa näkymä tilojen 046 ja 047 vastaiselle puolelle alustatilaa. Kuvassa näkyy eristetty tuloilmakanava, josta ei kuitenkaan tullut ilmaa. Oikealla kuva A- ja B-osien välisestä liikuntasaumasta, jossa on erotuskaistana aistinvaraisesti arvioituna kosteus- mikrobivaurioitunut kuitulevy. Alustatila on ilmayhteydessä 1. kerroksen sisäilmaan liikuntasauaman kautta. Ilmavirran suunta oli tutkimusten aikaan alaspäin.*

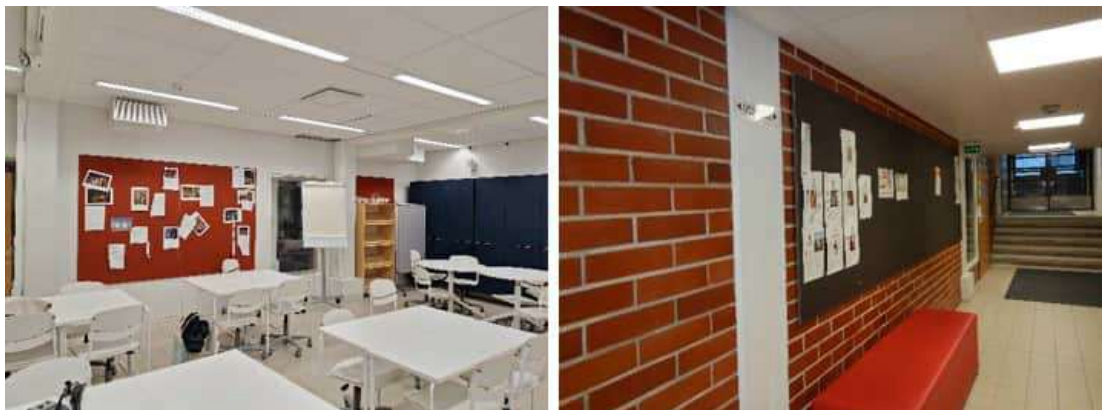
*Kuva 50. Linotauluja luokassa 053 ja käytävällä 048. Taulujen lähellä oli havaittavissa linoleumin hajua.*

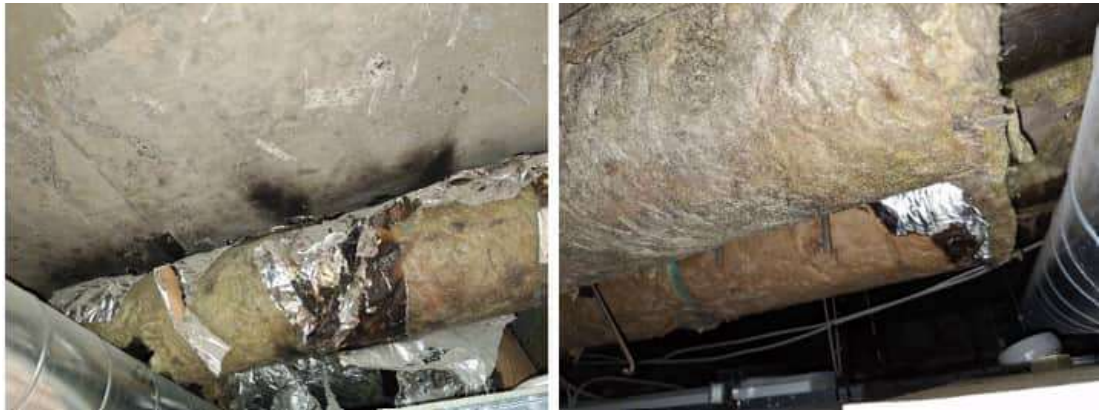
*Kuva 54. Tilan 055 alakatosta, vaurioitunutta putkieristettä.*

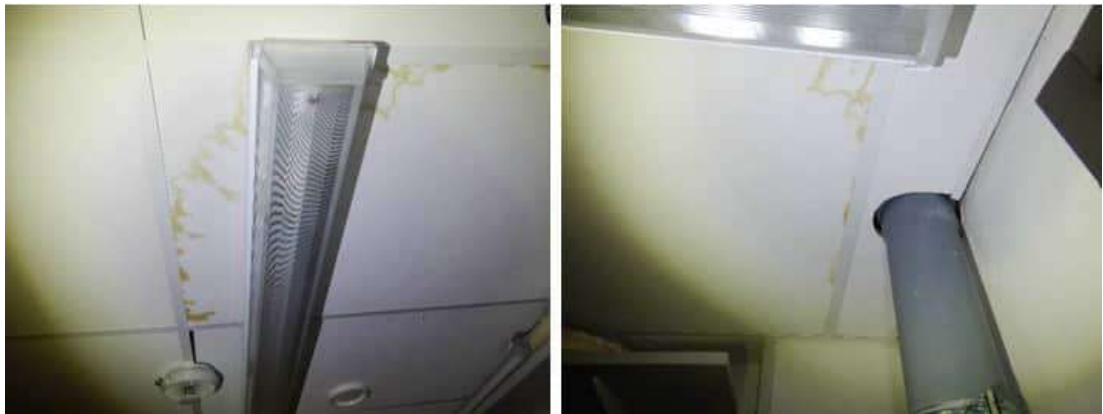
*Kuva 55. Varastotilasta 032: alakaton vuotojälkiä viemäriputken lähellä.*

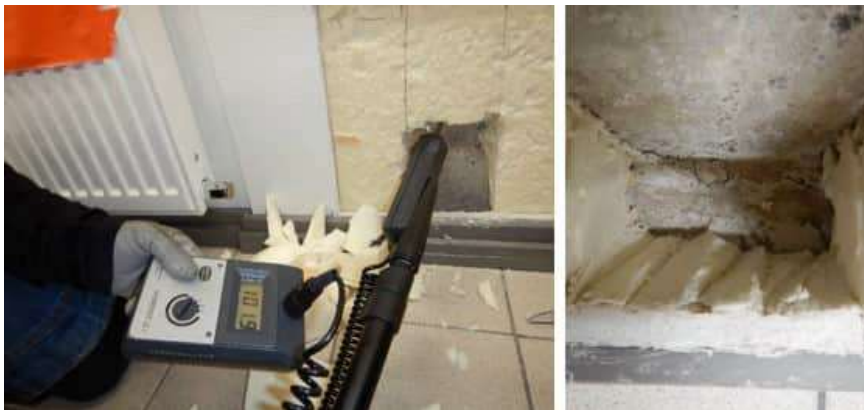
*Kuva 61. Luokassa 052 pilarin kohdalla (RA-4) rakenne on muuten kuten 053:ssa, mutta betonin sisäpinnassa ei ole laastikerrosta. Rakenteessa todettiin selvä maakellarimainen haju. Rakenteen ilmatiiveys vastaa oletettavasti tilaa 053, eli on epätiivis.*

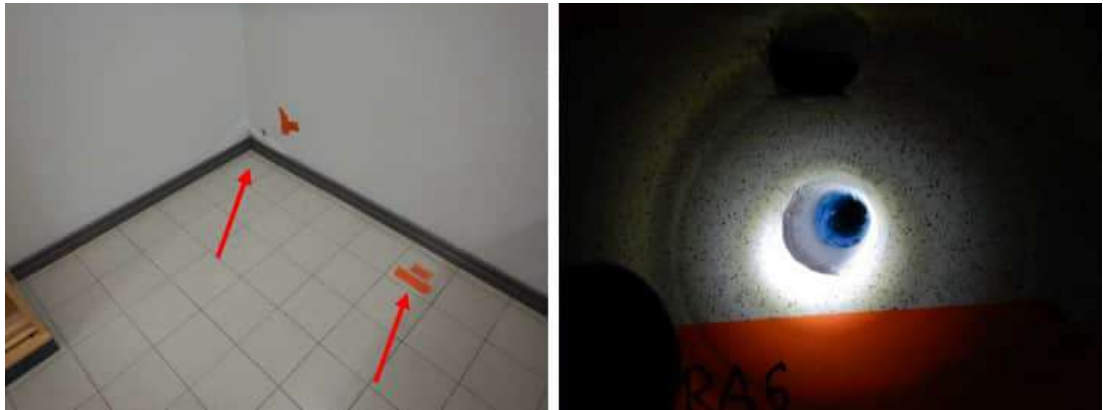
*Kuva 62. Luokan 052 eteläpään maanvastaisen seinän rakenne on rakenneavauksen (RA-5) perusteella peruskorjaussuunnitelmien mukainen, eli siporexilla eristetty betoniseinä. Pinnassa on lasikuitutapetti ja maali. Luokan etuosan lattian korotus on rakenneavauksen (RA-6, kuva oikealla) perusteella toteutettu vanhan alapohjan päälle asennetulla kovalla muovieristeellä ja betonilaatalla. Vanhan rakenteen pinnassa suhteellinen kosteus oli suuntaa-antavan hetkellisen mittauksen perusteella koholla. Rakenteessa oli maakellarimainen tai märän hiekan haju.*

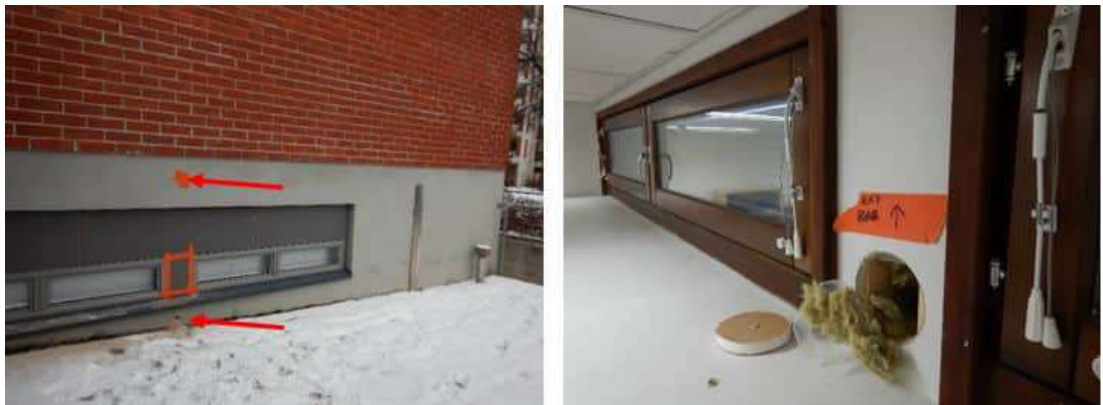
*Kuva 63. Kellarin ikkunoiden toteutusta tutkittiin luokan 052 eteläpäädyn yläikkunan alueen rakenneavauksilla. Havaintojen perusteella ikkunan ala- ja yläpuolella on mineraalivillalla toteutettu sokkelihalkaisu (RA14 ja 15 ulkopuolelta, nuolet vasemmanpuoleisessa kuvassa), joista ei saatu näytettä. Ikkunavälin rakenneavauksessa (RA-7, kuva oikealla), havaittavissa mikrobiperäistä hajua jonka arvioitiin kulkeutuvan eristehalkaisuista.*

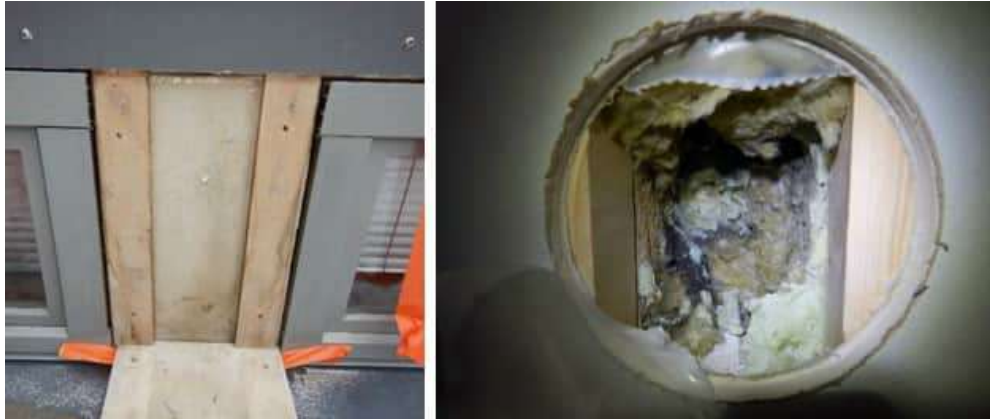
*Kuva 64. Eteläpäädyn ikkunavälin rakenne on toteutettu mineraalivillalla eristettynä, höyrynsulullisena rakenteena. Rakenne ei ole vesitiivis, vaan vesi pääsee ulkoverhouslevyjen saumoista rakenteeseen. Ulkopuolisessa rakenteessa tuulensuojakipsilevyssä todettiin kosteusjälkiä ja silminnäkyvää homepilkkua. Mineraalivillassa ei todettu viljelyanalyysillä mikrobikasvustoa ja ikkunavälin puuosat olivat kuivat. Vettä pääsee rakenteeseen ajoittain ja se saattaa osittain ohjautua myös alas sokkelihalkaisuun aiheuttaen mikrobikasvua siellä.*

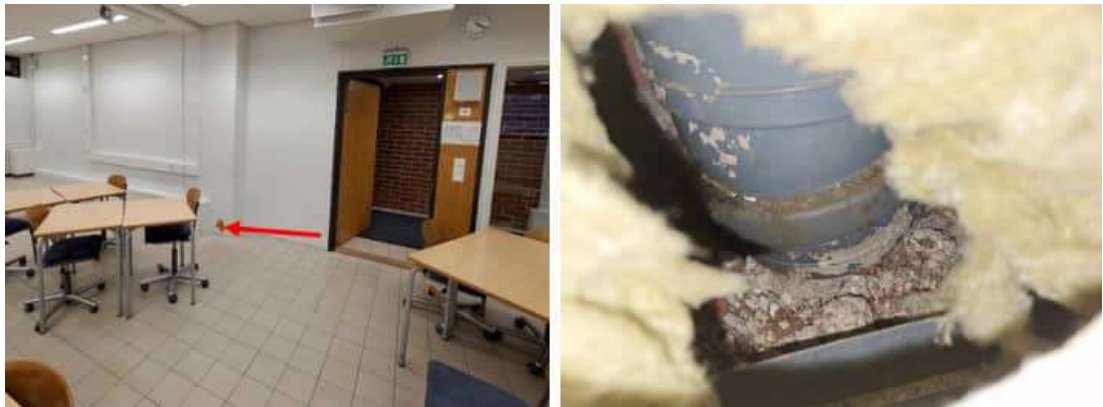
*Kuva 65. Luokassa 052 avattiin putkikotelon alaosa (RA-34). Avauksesta todettiin mikrobiperäistä hajua ja viljelyanalyysin perusteella mikrobivaurioitunutta mineraalivillaeristettä. Viemäriläpivienti alapohjaan ei ole tiivis. Kotelo on selvässä ilmayhteydessä huonetilaan alakaton kautta.*

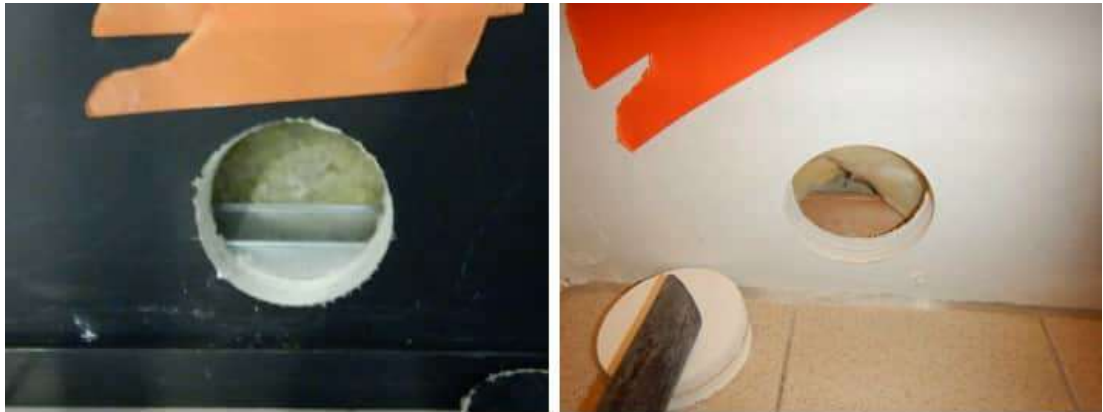
kalkkihärmää. Tilassa 026 ja 047 on - pintakosteuslukemien perusteella kosteaa - tiiliväliseinää vasten akustiikkasyistä asennettuja mineraalivillaeristeitä. Näiden kunto tutkittiin rakenneavauksin seinien alaosista (RA-8 ja RA-9). Materiaalinäytteiden (MAT-3 ja MAT-4) mikrobianalyysien perusteella eristeet ovat ainakin toistaiseksi kunnossa, kasvustoja ei todettu.

*Kuva 66. Tiloissa 047b (vasen kuva) ja 022 (oikealla) on akustisista syistä eristetty väliseinä, joiden toisella puolella todettiin kivirakenteisen seinän alaosassa kohonneita pintakosteuslukemia. Avauksista RA-8 ja RA-9 otetuissa eristenäytteissä ei todettu viljelyanalyysillä mikrobikasvustoa. Avauksessa RA-9 tilassa 022 oli lievä kellarimainen haju.*

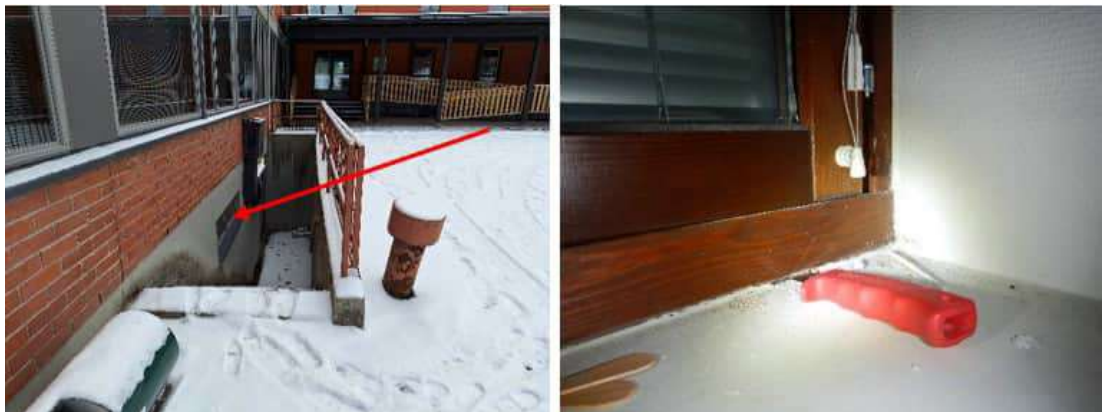
*Kuva 78. Tilassa 030 olevan ikkunan liittymää ei ole tiivistetty. Ikkuna sijaitsee uuden IV-kopin sisällä. Vasemmalla ko. ikkunan sijainti ulkoa nähtynä. Ikkunan lähellä on myös kosteusrasitettu kohta julkisivussa portaan vierellä.*

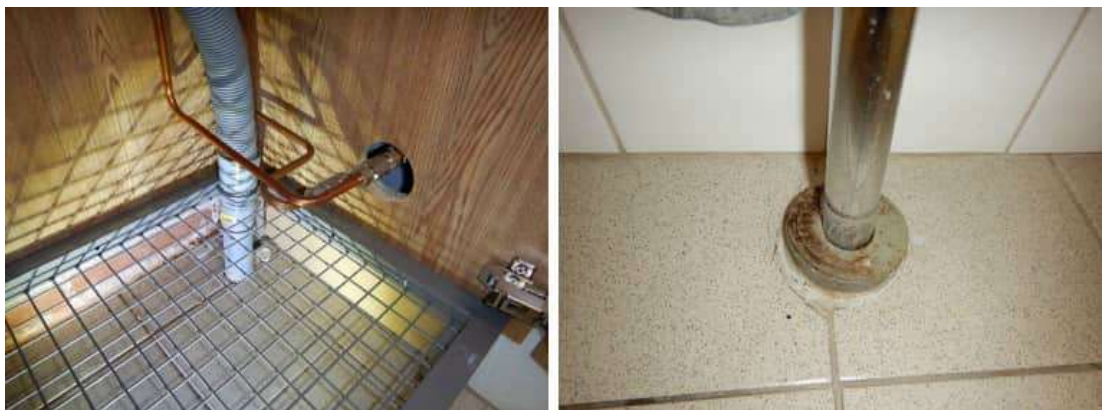
*Kuva 79. Kellarin tilasta 054. Yksittäistä lavuaarin viemäriläpivientiä alapohjaan ei ole erikseen tiivistetty (kuva vasemmalla). Märkätiloissa ja*

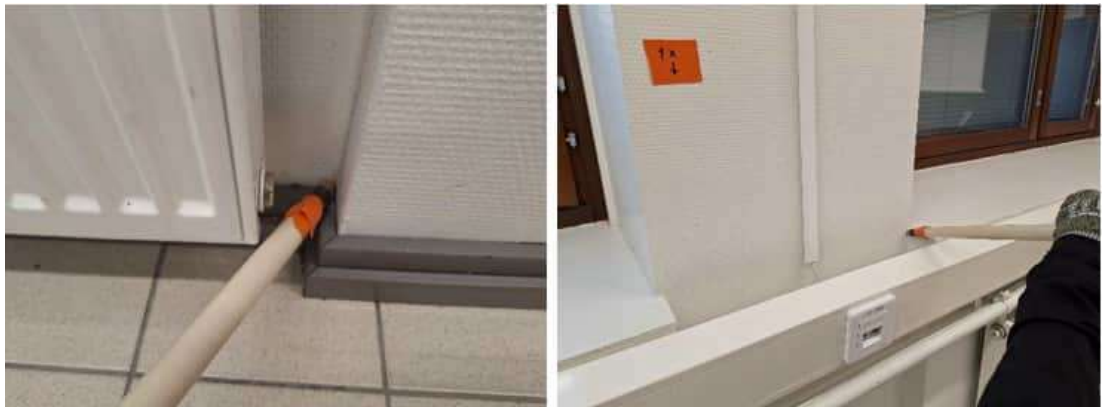
*Kuva 88. Tilan AP-US -liittymästä havaittiin ilmavuotoa (vasen kuva). Ulkoseinän sisäpintaa on levytetty ja ilma pääsee liikkumaan levytyksen takana. Levytyksen liitoskohdista havaittiin ilmavuotoa myös ylemmää ikkunan alatasosta (oikea).*

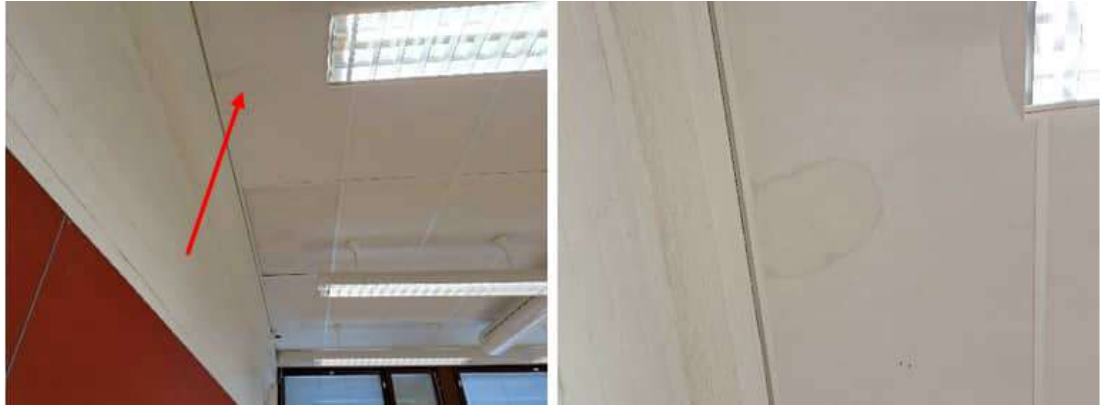
*Kuva 93. Luokan 102 alakattolevyssä on pieni kosteusjälki.*

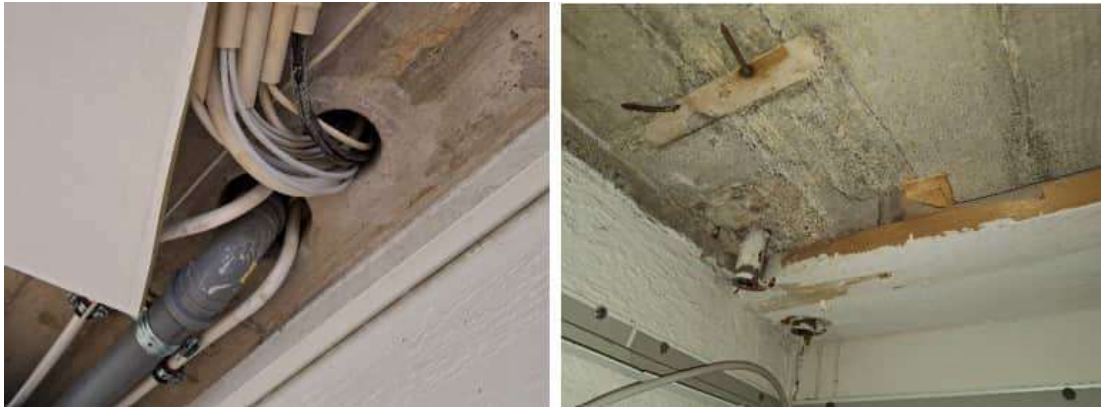
*Kuva 94. Luokan 102 alakaton kosteusjäljen kohdalla on täysin avonainen läpivienti yläpuoliseen luokkatilaan (vasen kuva). Läpivientiin on sullottu mineraalivillaa. Ulkonurkassa vanhat katkaistut lämpöputket ovat tiivistämättä. Putkiläpivientien ympärillä näkyy myös pieniä vesivalumajälkiä. Välipohjan alapinnassa on muottilaudoituksen jäämiä.*

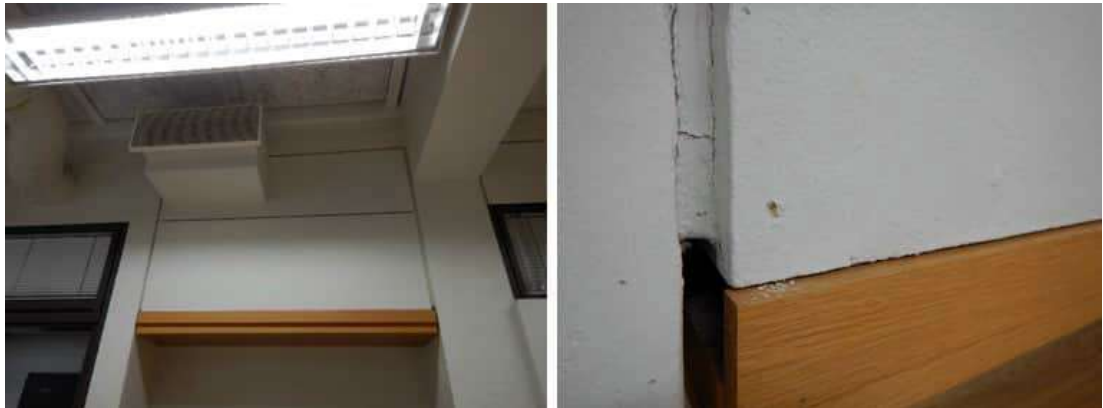
*Kuva 95. Luokkien käytävän vastaisen väliseinän yläosa on levyrakenteinen. Alkuperäinen levy on lastulevyä. Luokassa 101 levyt on vaihdettu, luokassa 102 ei. Rakenteessa ei ole eristettä. Levyissä ei todettu valumajälkiä tmv. viitteitä kastumiseen. Kuvat luokasta 102.*

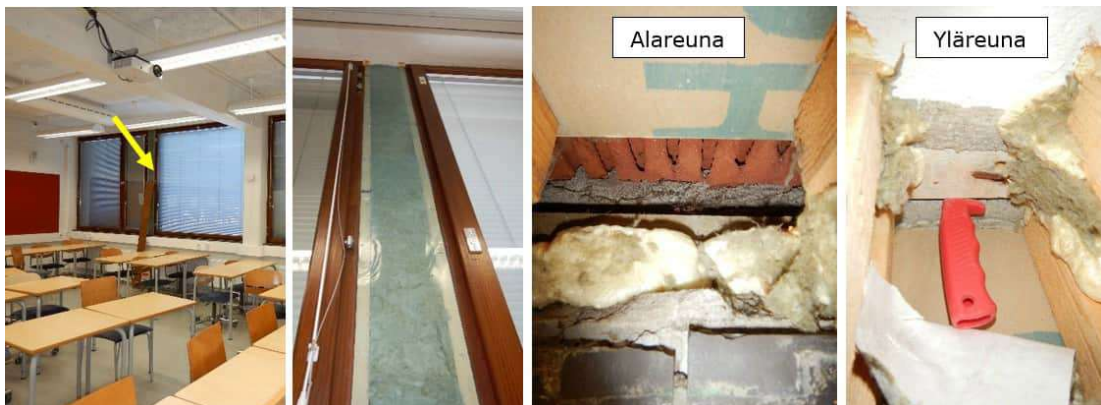
*Kuva 98. Luokan 102 ikkunavälin avaus RA12a. Rakenteen ilmatiiveys on heikko; höyrynsulku ei liity tiivisti karmeihin. Toisen ikkunavälin avauksessa todettiin kosteusjälkiä tuulensuojakipsissä. Muutoin vauriojälkiä ei havaittu. Ikkunavälistä on ilmayhteys ulkoseinän yläosan eristetilaan (oikeanpuolimmainen kuva).*

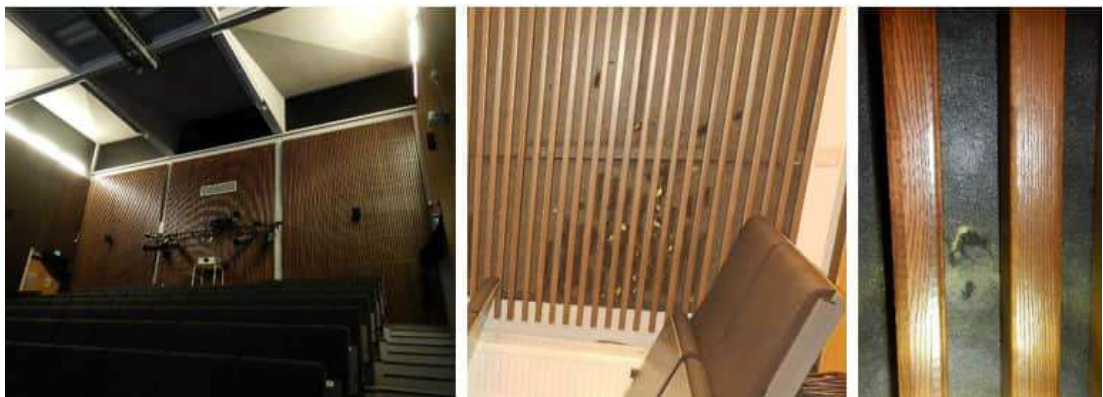
*Kuva 109. Auditorion harvalaudoituksen takana on mineraalivillalevytyks, jonka kangaspinta on rikottu useassa paikassa. Levyjen reunat ovat lisäksi avoimia.*

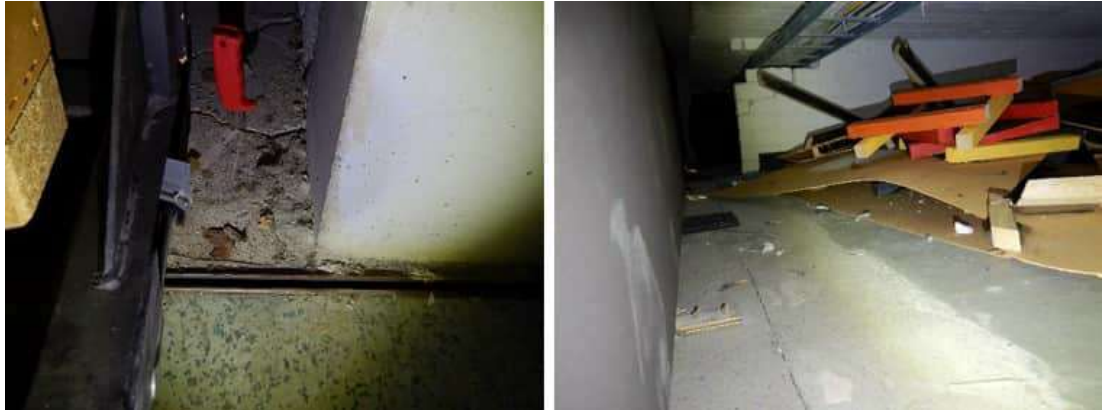
*Kuva 110. Auditorion alapuolisen varaston lattiassa on liikuntasauaman kohdalla halkeama, joka on ilmayhteydessä alapuoliseen alustatilaan. Alustatilan puolella saumassa on vaurioituneen näköinen kovalevy. Rakenteesta voi kulkeutua epäpuhtauksia.*

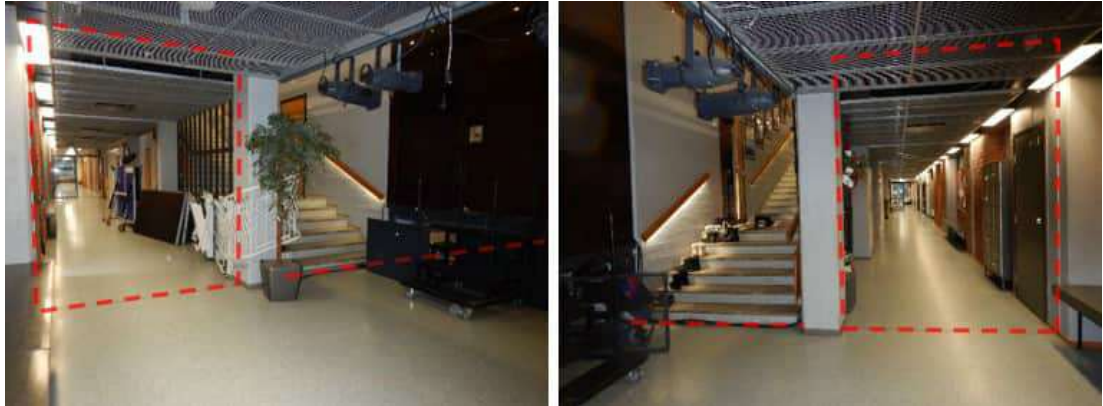
*Kuva 112. Liikuntasauman sijainti auditorion viereisillä käytävillä. Sauma on merkitty kuviin punaisella katkoviivalla. Saumassa on erotuskaista, joka on voinut vaurioitua 1. ja 2. krs siivousvesistä.*

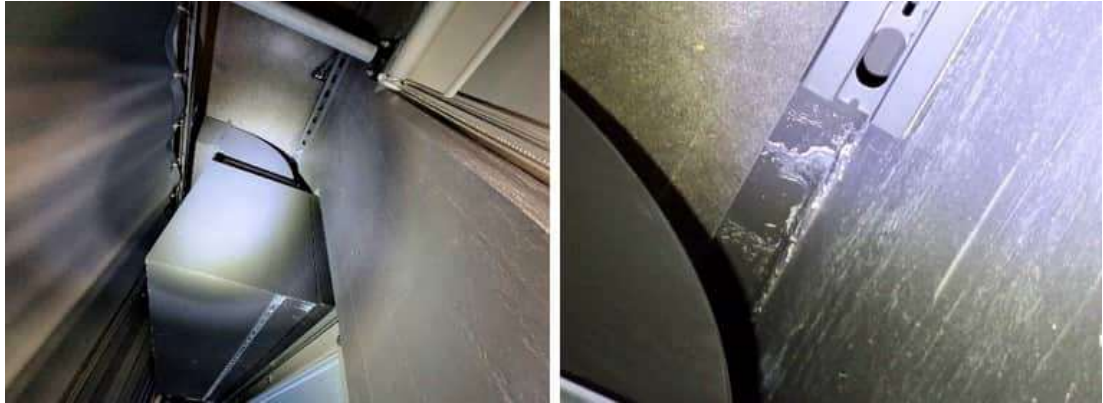
*Kuva 116. Näkymä tilan 123 ulkoseinän vierellä kohti kattoa. Ulkoseinän keskiosalla kattopinnassa ja seinän yläosassa oli pieni kosteusjälki, jossa havaittiin kohonneita pintakosteusilmaisimen lukemia (80-100). Katossa on mineraalivillalevy, jonka yläpinnassa saattaa olla kosteuden aiheuttamaa vaurioitumista.*

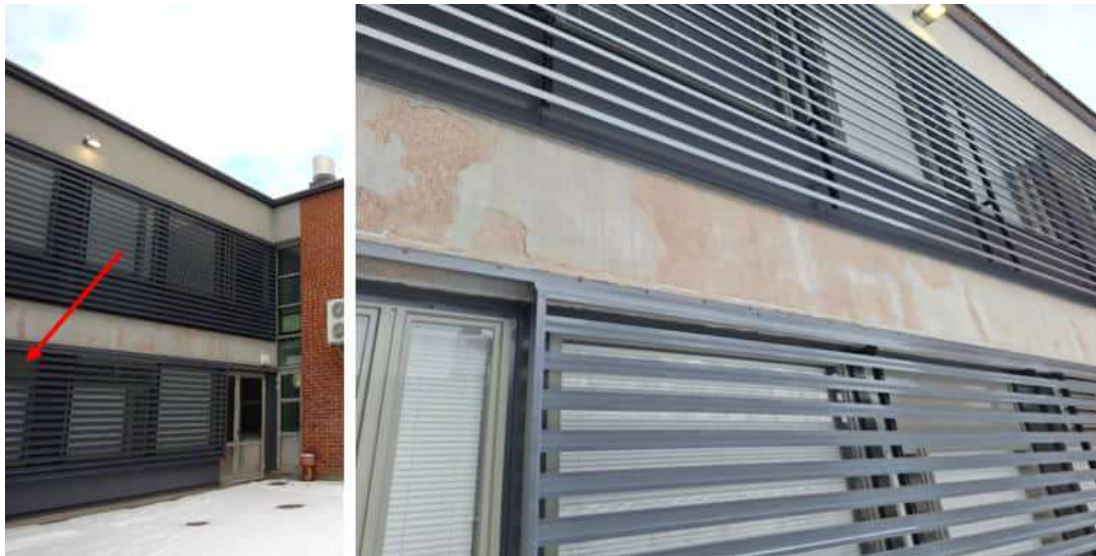
*Kuva 117. Eteläjulkisivun betonirakenteisten osien (1. ja 2. kerroksen yläosat) pinnoitevauriot vaikuttavat vanhoilta eikä niitä ole näin ollen uusittu ikkunanauhojen uusimisen yhteydessä. Vasempaan kuvaan on merkitty nuolella suuntaa antavasti kohta, jossa sisäpuolella havaittiin kosteusjälki.*
