Vaskivuoren lukio

Täydentävä kosteus- ja sisäilmatekninen kuntotutkimus

1.7.2025

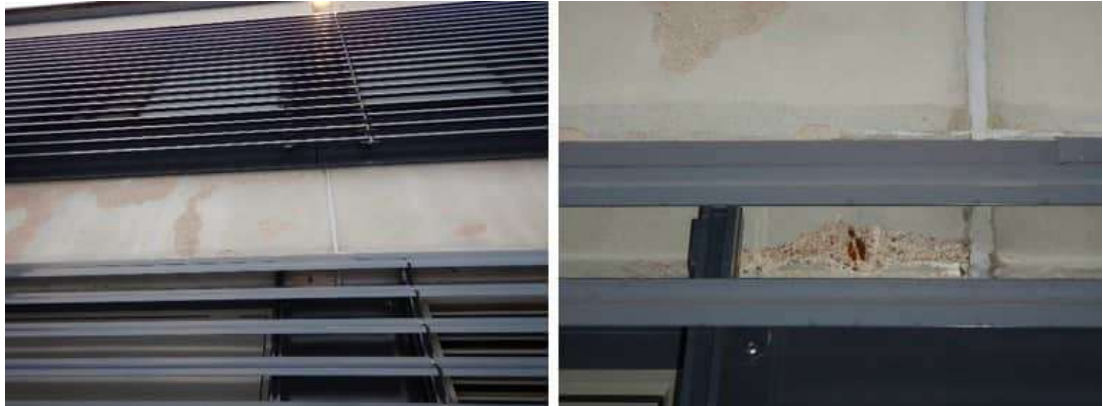
*Kuva 118. Eteläjulkisivun betonirakenteisen osan kuntoa. Raudoitukset ovat paikoin esillä. Kuva kohdasta, jossa sisäpuolella oli kosteusjälki.*

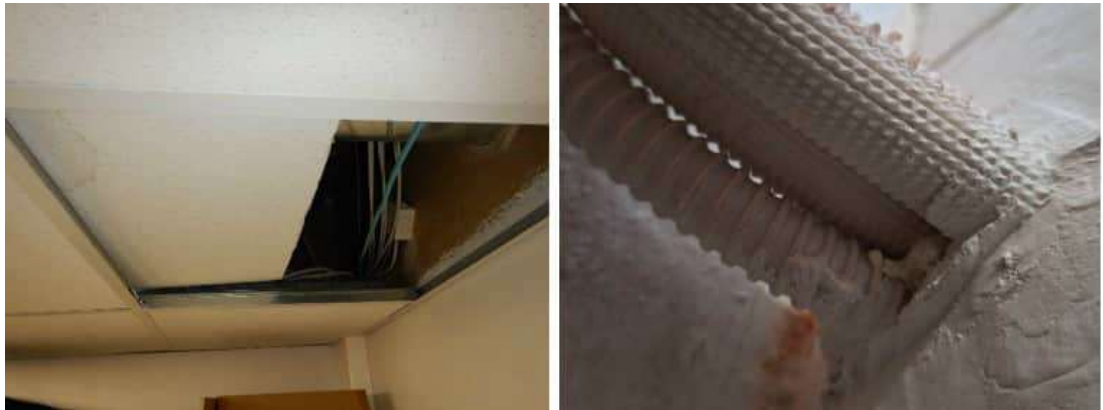
*Kuva 125. Tilan 232 alakattolevyssä havaittiin vanha pieni kosteusjälki, jonka yläpuolella betonipinnassa on härmää (kuva vasemmalla). Kanslian 237 ilmalämpöpumpun läpivienti seinässä on aistinvaraisesti havainnoiden varsin tiiviin näköinen (kuva oikealla).*

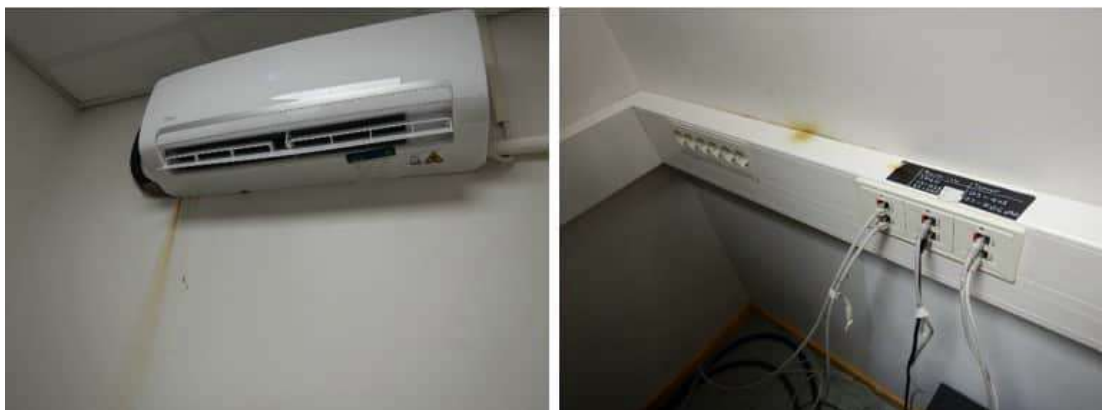
Tilassa 233 havaittiin ilmalämpöpumpun kondenssiveden vuoto, joka on vaurioittanut 232 ja 233 välistä väliseinää. Vuotokohta suositellaan korjaamaan. Aiempi TV-radiotilassa 232 havaittu ilmalämpöpumpun vuoto on havaintojen perusteella korjattu riittävällä tavalla.

*Kuva 126. Tilassa 233 havaittiin ilmalämpöpumpun vuotaneen seinäpinnalle.*

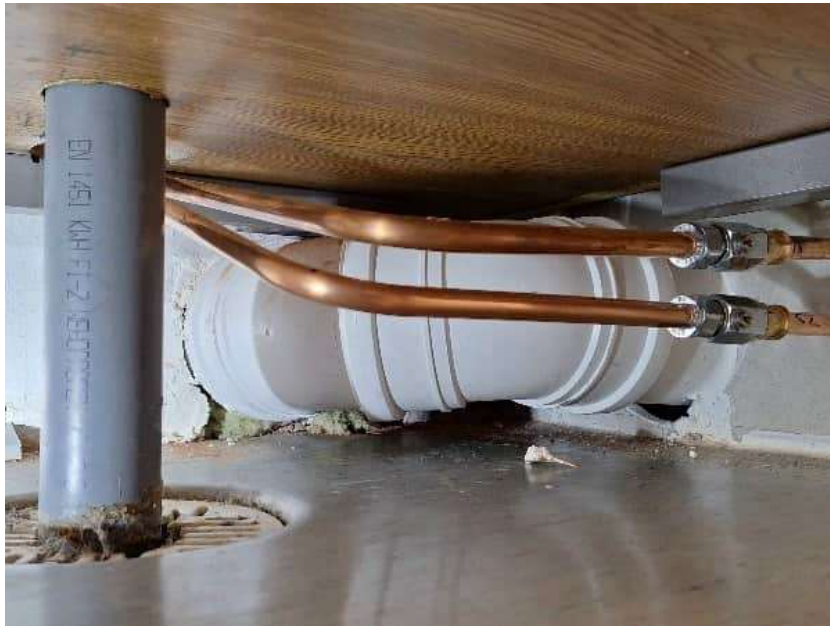
*Kuva 127. Luokan 205 vesipisteen alapuolinen lattiakaivo, joka haisi viemärille, ja läpivienti viereiseen kuilutilaan, josta havaittiin ilmavirtaus sisätiloihin päin.*

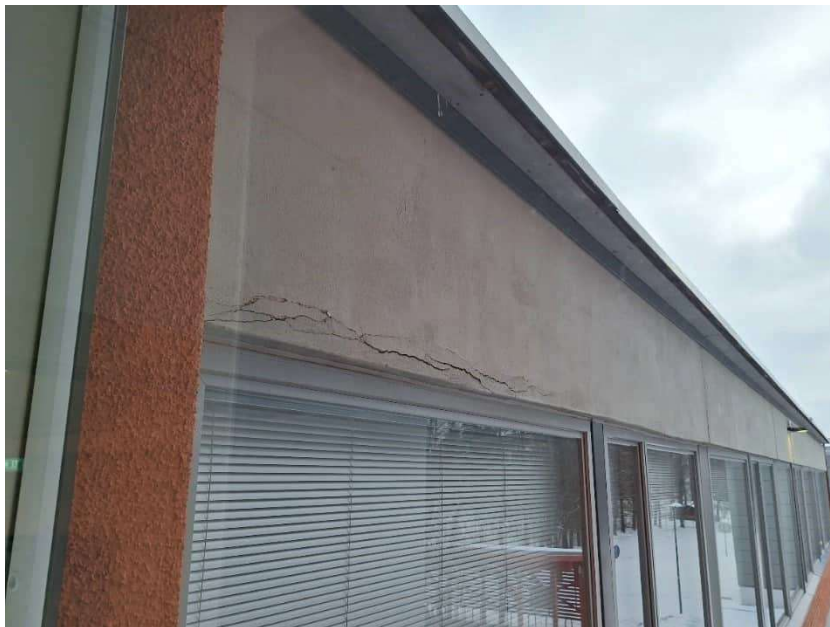
*Kuva 128. Luokan 205 kohdalla ikkunan yläpuoleisessa betonipinnassa on iso halkeama. Vastaavia, mutta vähäisempiä halkeamia oli myös muualla. Halkeamien aiheuttaja ei selvinnyt.*

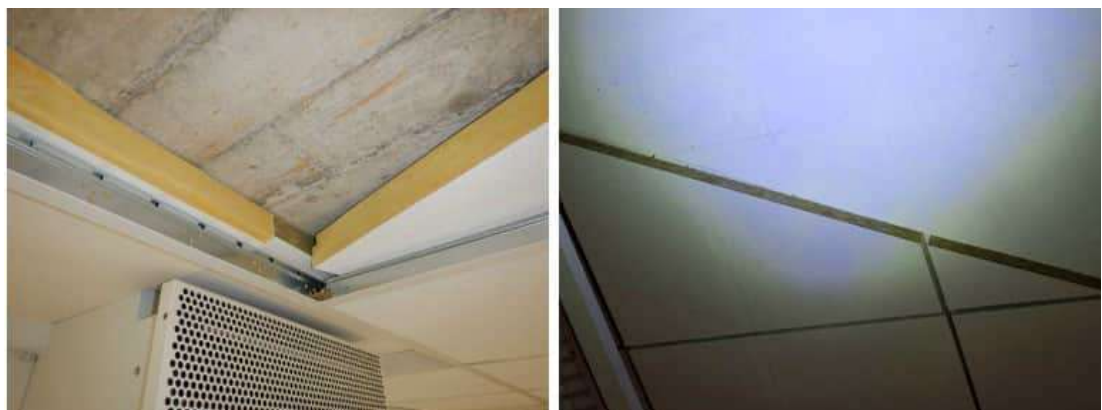
*Kuva 131. Tilojen alakattojen levyjen reunoissa ja akustiikkalevyjen leikatuissa reunoissa on avointa villapintaa.*

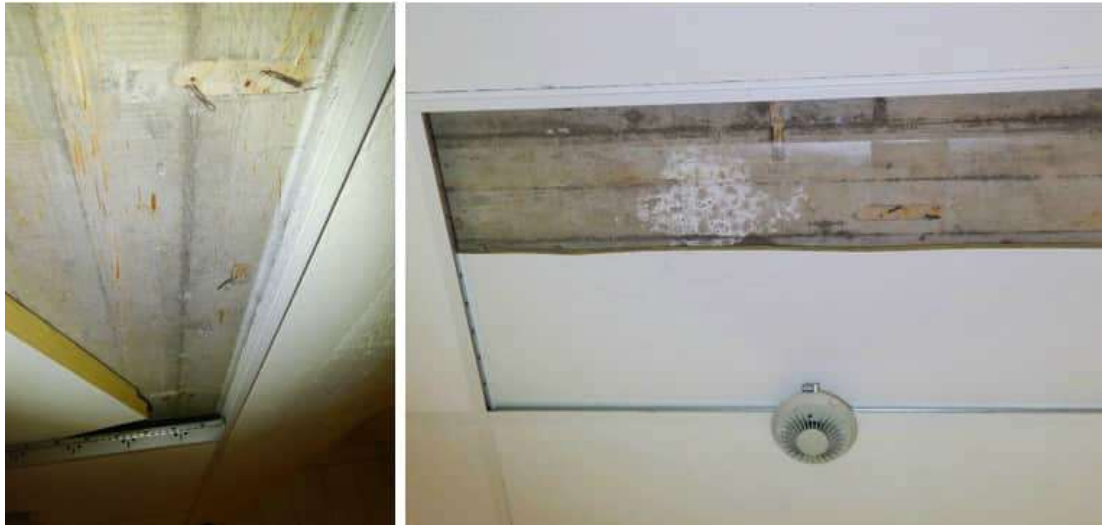
*Kuva 132. Alakaton yläpuolella on jäämiä muottilaudoituksesta. Yhdessä kohdassa alakaton levyssä havaittiin vanha pieni kosteusjälki, jonka yläpuolella betonissa on härmää. Kohta oli pintakosteudenosoittimella tutkittuna kuiva.*

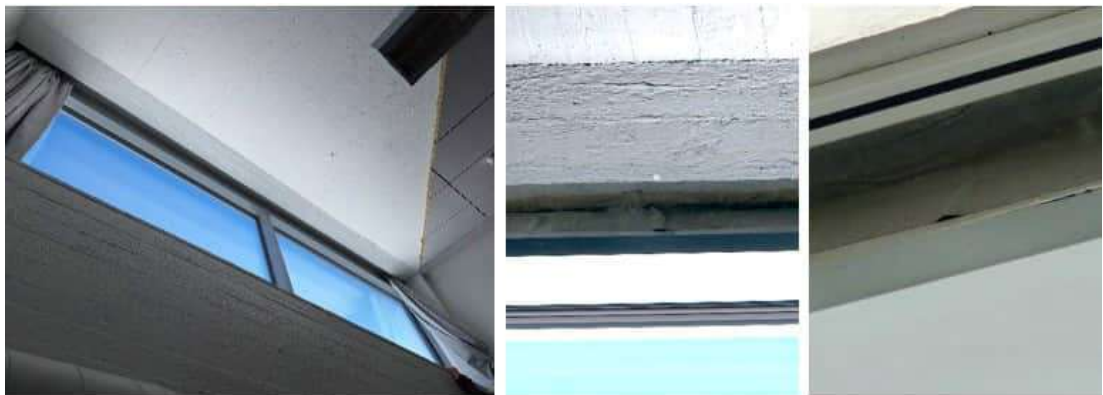
*Kuva 133. Luokan 208 yläosassa on katonrajassa ikkunat, joiden liittymät on tiivistetty nauhalla. Tiivistyksissä on paljon poimuja ja ne ovat paikoittain selvästi epätiivitä.*
