# KUOHUKUJA 1- 3, VANTAA

## KORJATTAVUUSSELVITYS

Helsinki 28.02.2023

KORJATTAVUUDEN SELVITYS KUOHUKUJAN OSTOSKESKUS

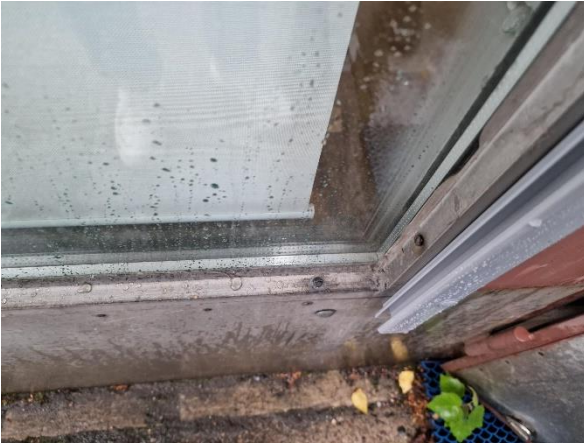
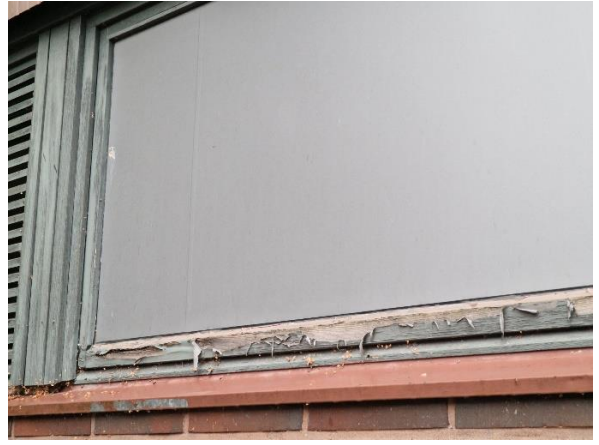
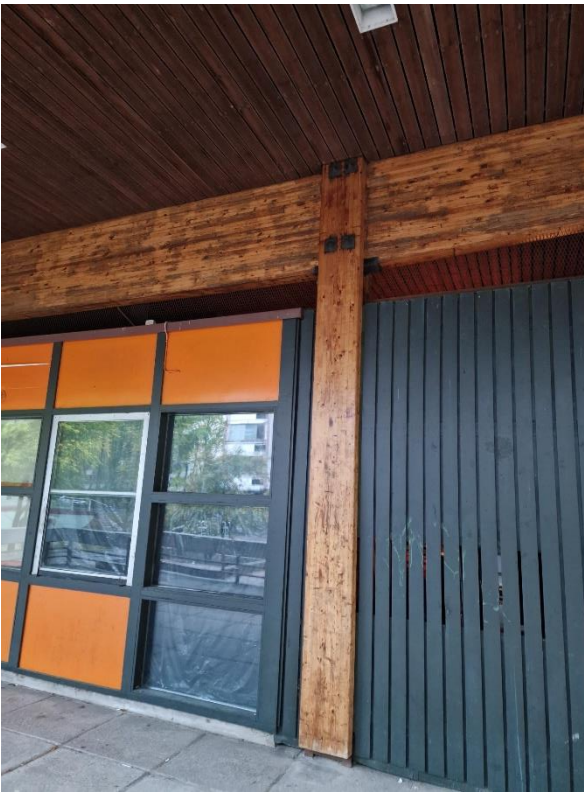
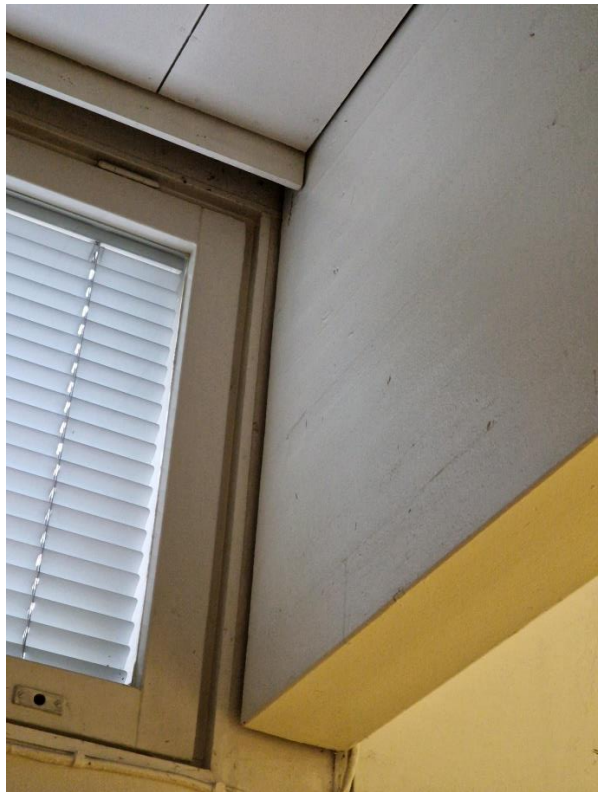
Ikkunat ovat pääosin alkuperäisiä, lukuun ottamatta kioskiin rakennettua kampaamoja, jossa on asialliset lämpölaselementit. Osaan päärakennuksen liiketiloista on myös remonttien yhteydessä vaihdettu ikkunoita, mutta pääosin ikkunat ovat huonossa kunnossa.

Ulko-ovia on myös paikoin vaihdettu (kampaamo), mutta pääosin ne ovat alkuperäisiä metalli- tai puuvia ja elinkaarensa päässä.

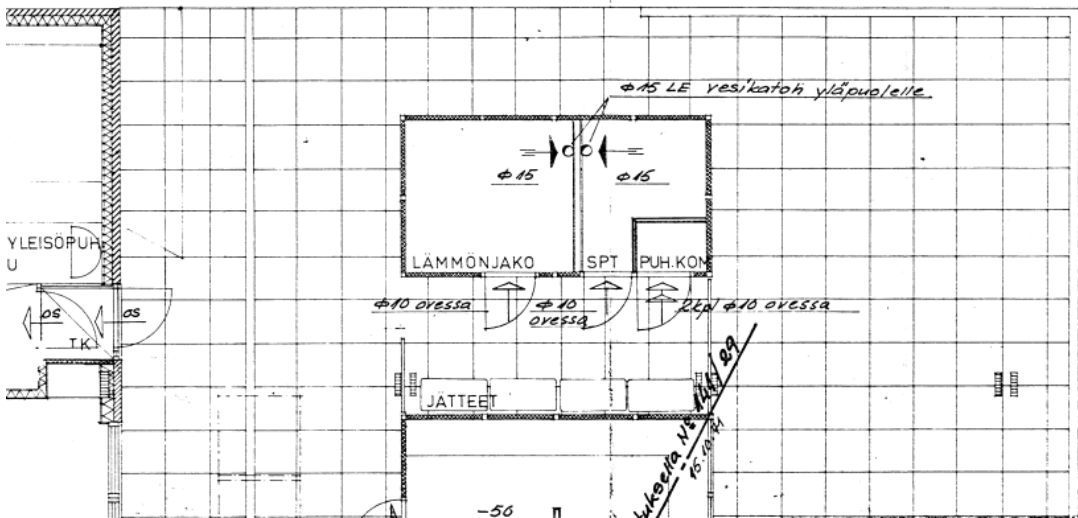
Kuva 1. Lämmönjakuhuone

Kiinteistön lämmitysjärjestelmänä on ollut alusta asti kaukolämpö. Lämmönjakuhuone on erillisessä itäpuolen piharakennuksessa. Lämmönjakokeskus on vuodelta 1999 ja se on Cetetherm Oy:n valmistama. Keskuksessa on juotetut levylämmönsiirtimet käyttövedelle (152 kW) ja lämmitykselle (105 kW). Kaukolämpösäätöventtiilit ovat mallia Landis&Gyr VVF52. Käyttöveden kiertopumppu on malli Kolmeks AP-20/4/110 ja lämmityspumppu AE-32/4/110. Pumput ovat vanhanaikaisia kolmivaihepumppeja, jossa ei ole taajuusmuuttajia. Virtaamasäätö tehdään kuristamalla säätöventtiilejä ja näin ollen pumput kuluttavat energiaa nykyaikaisia pumppuja huomattavasti enemmän. Ilmanvaihdolle ei ole erillistä siirintä. Lämmönsiirtimien ja koko laitteiston tekninen käyttöikä 20 vuotta on jo ylittynyt (KH 90-00403). Kiinteistö suositellaan siirrettäväksi matalalämpöiseen kaukolämpöön, joka mahdollistaa tehokkaamman energiatuotannon energiayhtiölle. Tämä vaatii uudet kaukolämpölaitteistot.

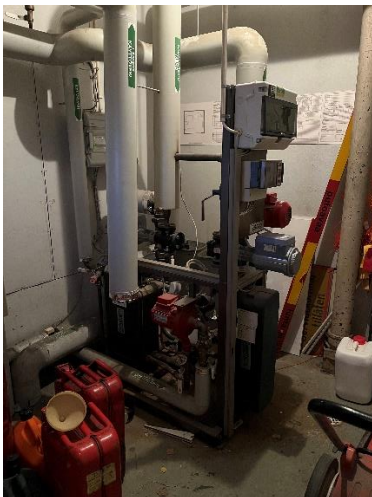
Kuva 2. Lämmönjakokeskusyksikkö

Kiinteistössä on vesikiertoinen patterilämmitys. Patterit on mitoitettu 80/60°C lämpötiloille. Patterit ja lämpöjohtoverkosto on pääosin alkuperäinen. Patteriventtiilit on uusittu joissain vaiheissa.

Patteriventtiilien tekninen käyttöikä on 15-20 vuotta (KH 90-00403) ja oletettavasti ne ovat teknisen käyttöikänsä lopussa. Matalalämpökaukolämmön hyödyntäminen vaatii koko kiinteistön lämpöjohtoverkoston ja patterien uusimisen.

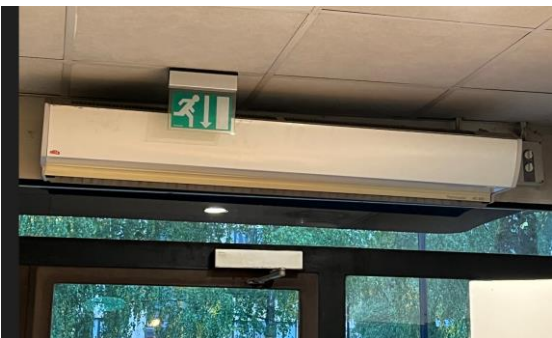
Kuva 3. Vanha kiertoilmalämmitys

Vuosien saatossa osaan tiloista on lisätty sähkölämmitteisiä kiertoilmapuhaltimia ja split -mallisia ilmalämpöpumppuja, joilla tiloja voidaan myös jäähdyttää.

Alkuperäiseen ilmanvaihtojärjestelmään on tehty lähinnä korjauksia huoltotöinä. Järjestelmä ei vastaa nykyvaatimuksia ja se on teknisen käyttöikänsä lopussa. Lisäksi se on energiatehokkuudeltaan huono, kun siinä ei mitään lämmöntalteenottoa. Koko ilmanvaihtojärjestelmä suositellaan uusittavaksi ja varustettavaksi tehokkaalla lämmöntalteenotolla. Tuloilma suositellaan lämmitettäväksi kaukolämmöllä, maalämmöllä tai muulla energiatehokkaammalla järjestelmällä sähkön sijaan.

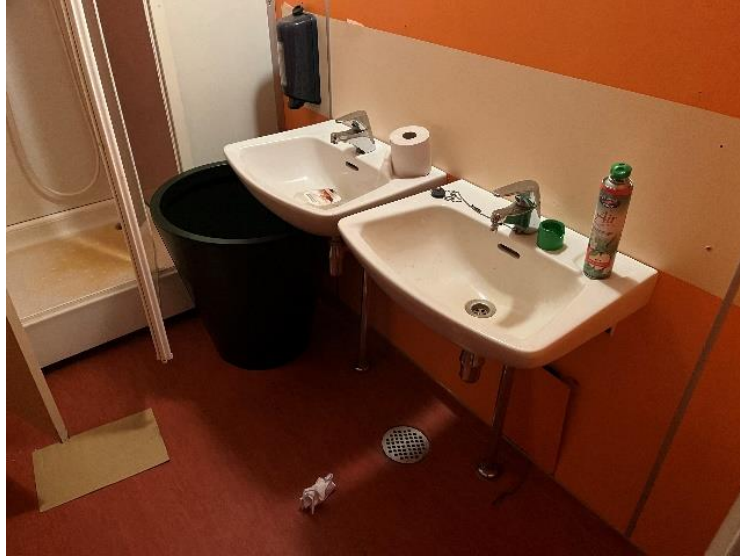
Kuva 6. Wc-tila

Kiinteistön vesi- ja viemärijärjestelmät ovat pääosin alkuperäiset vuodelta 1972. Vesijohtojen materiaali on kupari ja viemäreiden valurauta. Vesikalusteita on uusittu huoltotoimenpiteinä ja tilojen pintaremonttien yhteydessä.

Vesijohdoista ja viemäreistä ei käytössä kuntotutkimusta, mutta kokemuseräisesti 50 vuotta putkistot ovat taloudellisen ja turvallisen käyttöikänsä päässä. Viemärit kulkevat maassa ovat alttiina ulkopuoliselle korroosiolle. Vesijohtojen maassa kulkeva rakennusten väliset putkielementit ovat suurin riskirakenne.

Vesi- ja viemäriverkosto on ylittänyt teknisen käyttöikänsä (KH 90-00403) ja suositellaan uusittavaksi.

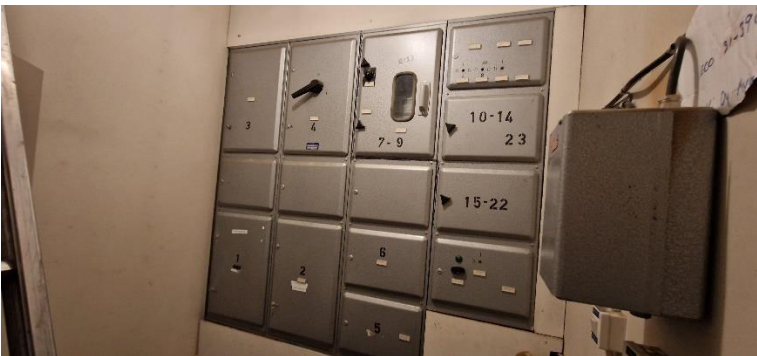
Pääkeskus on alkuperäinen, pois lukien 2003 tehtyjä muutoksia. Sähköenergian päämittarit ja alamittausmittarit on uusittu myöhemmin.

Pääkeskus ja alamittauskeskus ovat teknisen käyttöiän lopussa eikä vastaa enää nykypäivän määräyksiä.

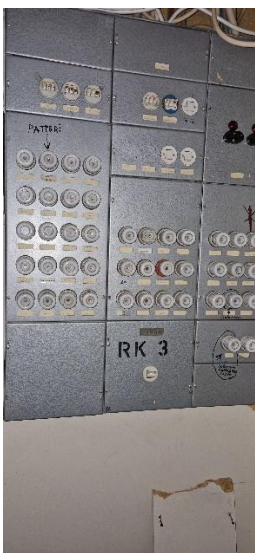
Ryhmäkeskukset ovat pääosin alkuperäisiä ja teknisen käyttöikänsä lopussa. Vikavirtasuojia keskuksia ei ole.

Ryhmäkeskukset ovat teknisen käyttöikänsä lopussa eikä vastaa enää nykypäivän määräyksiä.

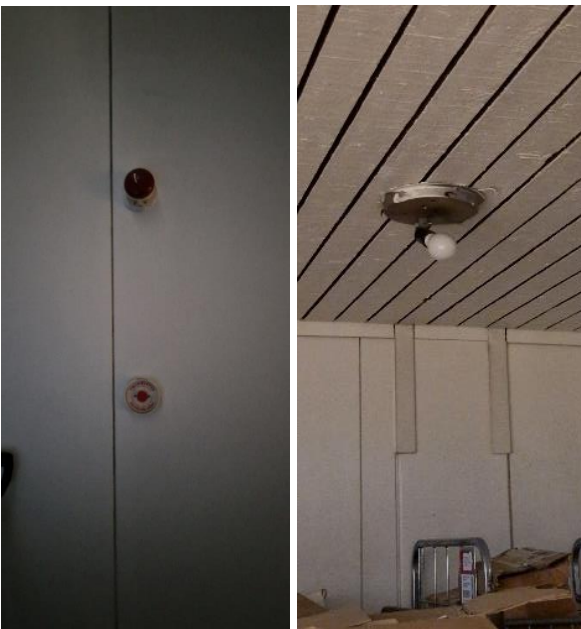
Telejärjestelmät ovat pääosin alkuperäisiä. Paloilmoitusjärjestelmä (-Varoitin?) on myös alkuperäinen. Järjestelmien tekninen käyttöikä on lopussa.

Kuvassa rakennuksen alkuperäinen paloilmoitinpainike, hälytinsummeri ja valaisin

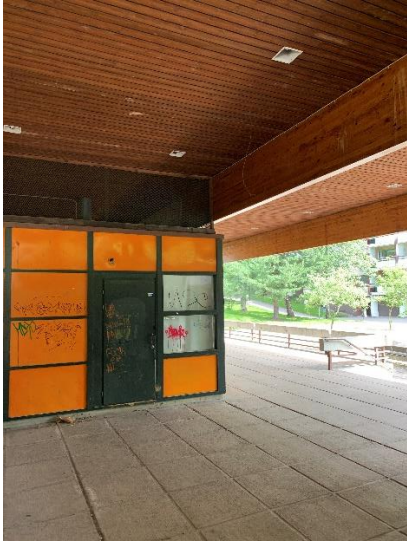
Isomman kioskin teräsrakenteinen ja kunnostettavissa oleva teräsovi sekä korjattavissa/uusittavissa olevat julkisivun julkisivurakenteet

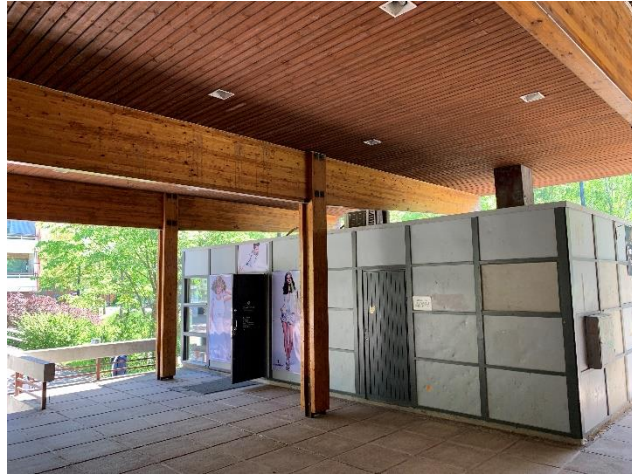
Pienempi kioskeista, jossa näkyvissä toinen myöhemmin uusittu ovi sekä korjattavissa/uusittavissa olevat julkisivurakenteet.
