**KORJATTAVUUDEN SELVITYS
KNAPAKSEN PÄÄRAKENNUS
SAATSI ARKKITEHDIT
18.8.2020**

Knapaksen päärakennuksen korjattavuuden selvitys

Tilaaaja: Vantaan kaupunki, Kaupunkiympäristön toimiala

Tekijä: Saatsi Arkkitehdit Oy

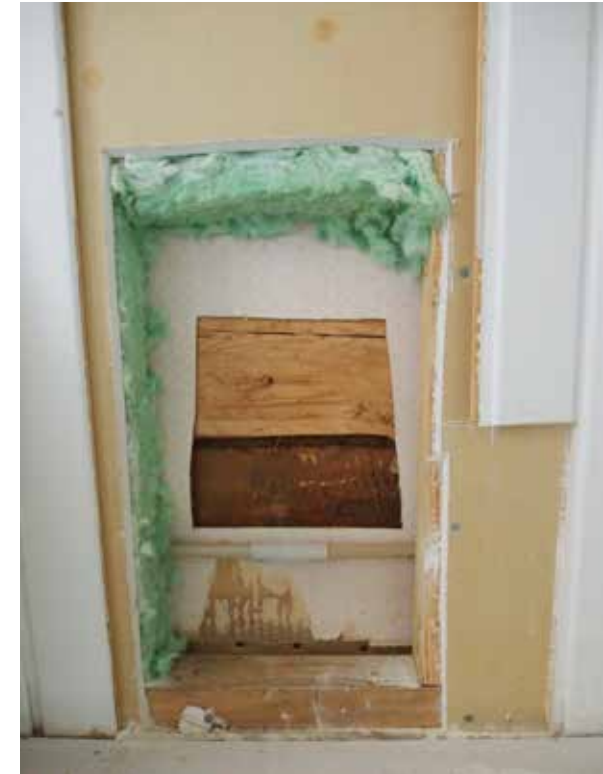
1. Väliseinän rakenneavaus

- Panelointi
- Kipsilevy
- Eristysvilla ja koolaus 75mm
- Kipsilevy

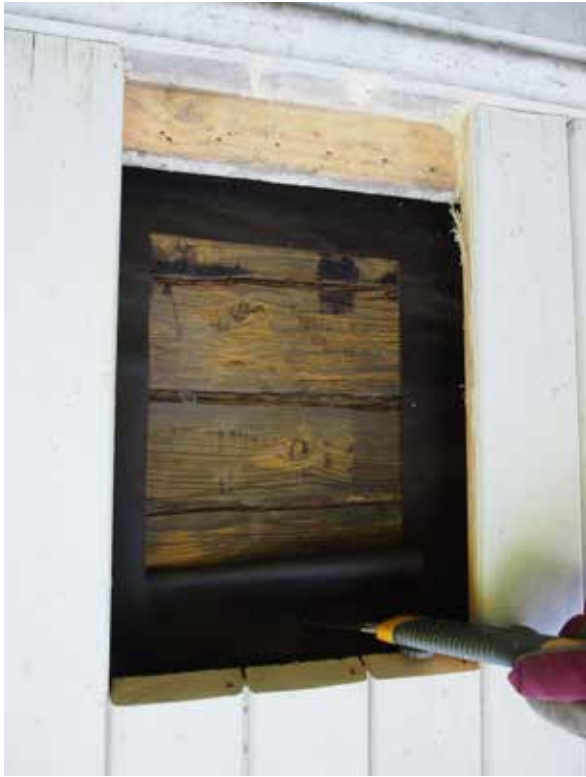
3. Ulkoseinän rakenneavaus

- Laudoitus
- Koolaus
- Tervapaperi
- Hirsirunko

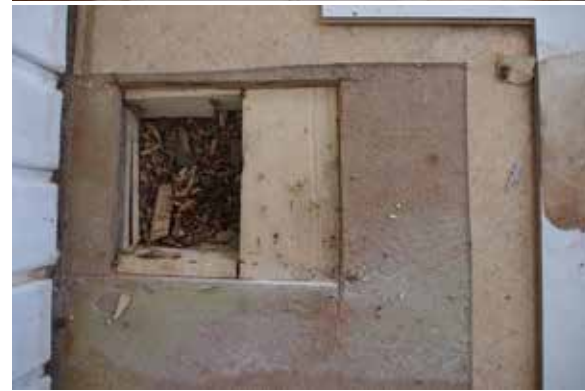
4. Alapohja rakenneavaus

- Laminaatti
- Muovimatto
- Kovalevy, betonin päällä kahdessa kerroksessa
- Ruosteenestomaalilla maalattu betoniperustus (tulisijan alla) ja lattialankut
- Laudoituksen alla kutterinpuru ja koksia

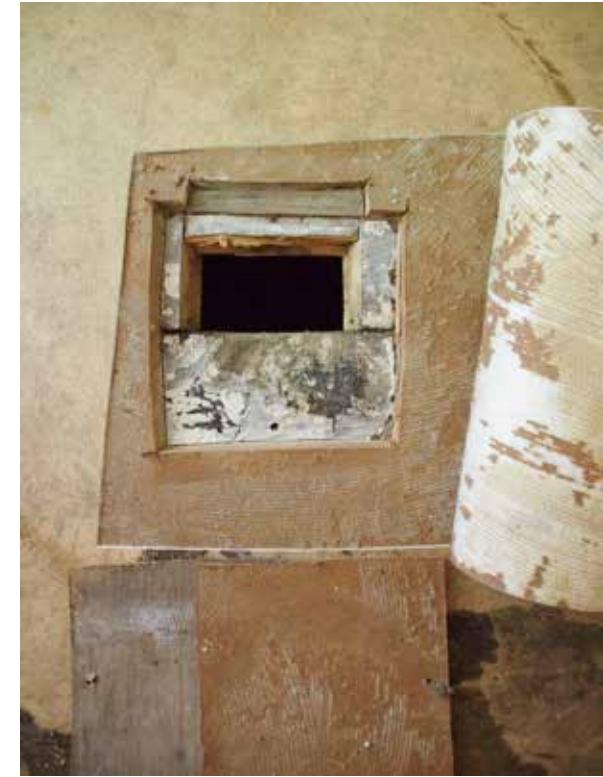
5. Kuistin lattian rakenneavaus

Päätykuistilla voi havaita mikrobiperäistä hajua, mikä johtunee kosteusteknisesti sopimattomista lattiapintarakenteista.

- Muovimatto
- Kovalevy
- Korkkimatto
- Valkoiseksi maalattu lattialankku
