# Korjattavuusselvitys

Salkolan talo

Rakennushistoriaselvitys ja

rakenne- ja kosteustekninen kuntotutkimus

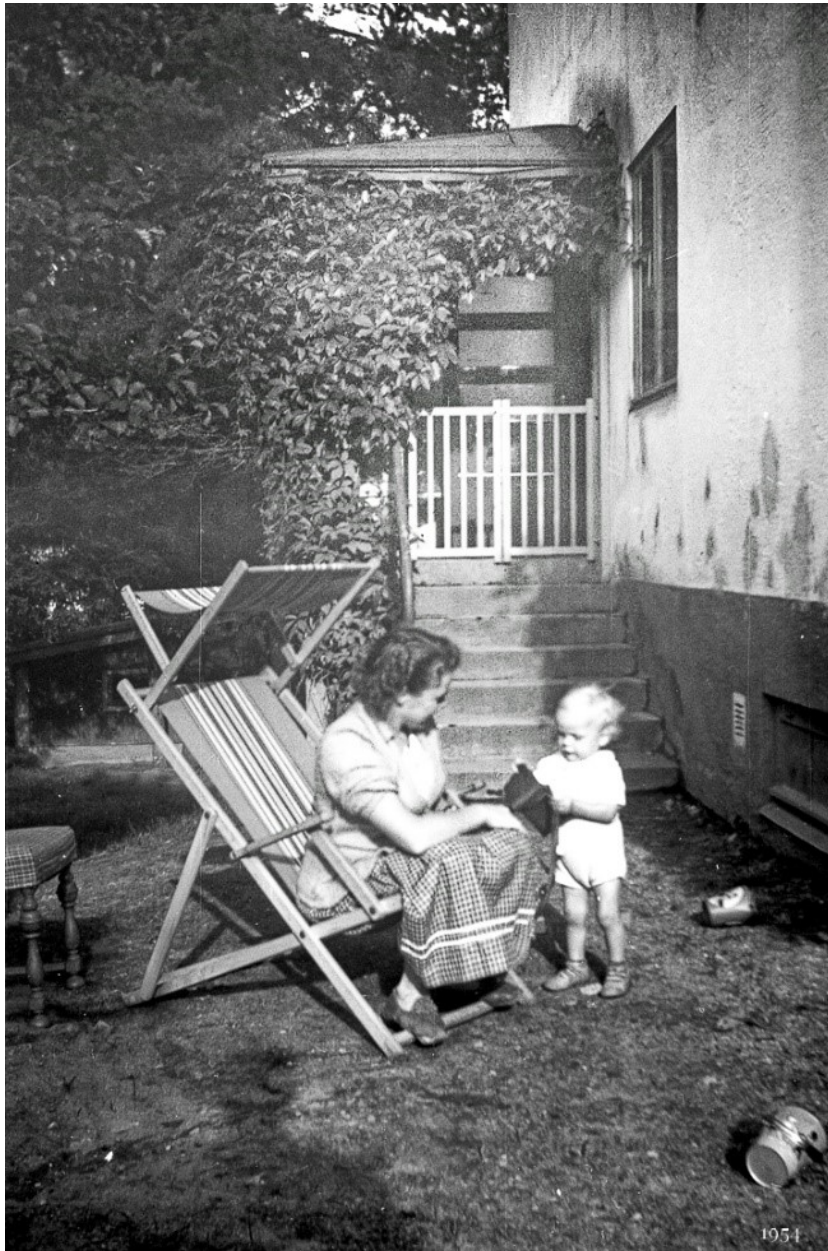
*Kuva 21. Rappaus oli huonossa kunnossa ennen mineriittilevyjen asennusta 1950-luvulla. Klaus Salkolan arkisto.*

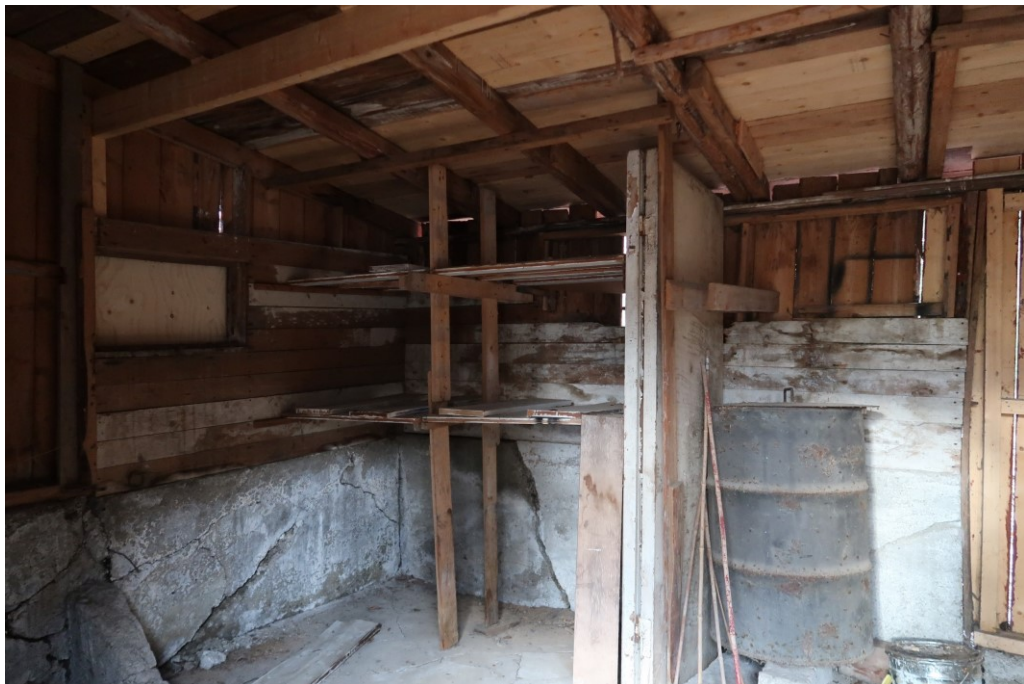
*Kuva 40. Liiterin länsipäädyssä on huonokuntoinen, betonirakenteinen eläinsuoja.*

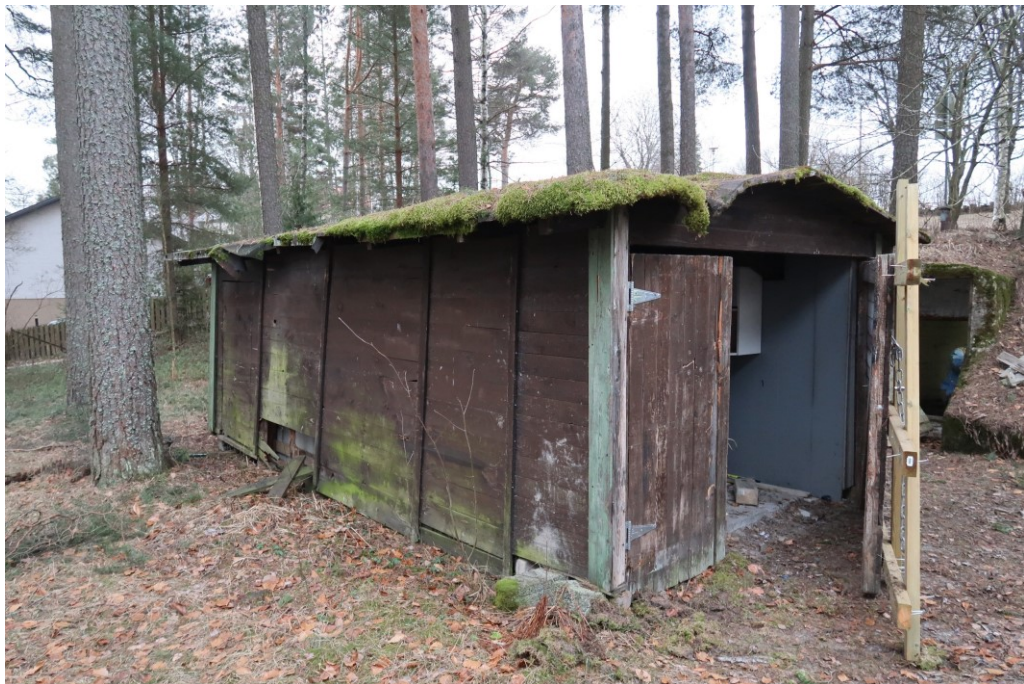
*Kuva 42. Autotalli, joka on hyvin huonokuntoinen.*

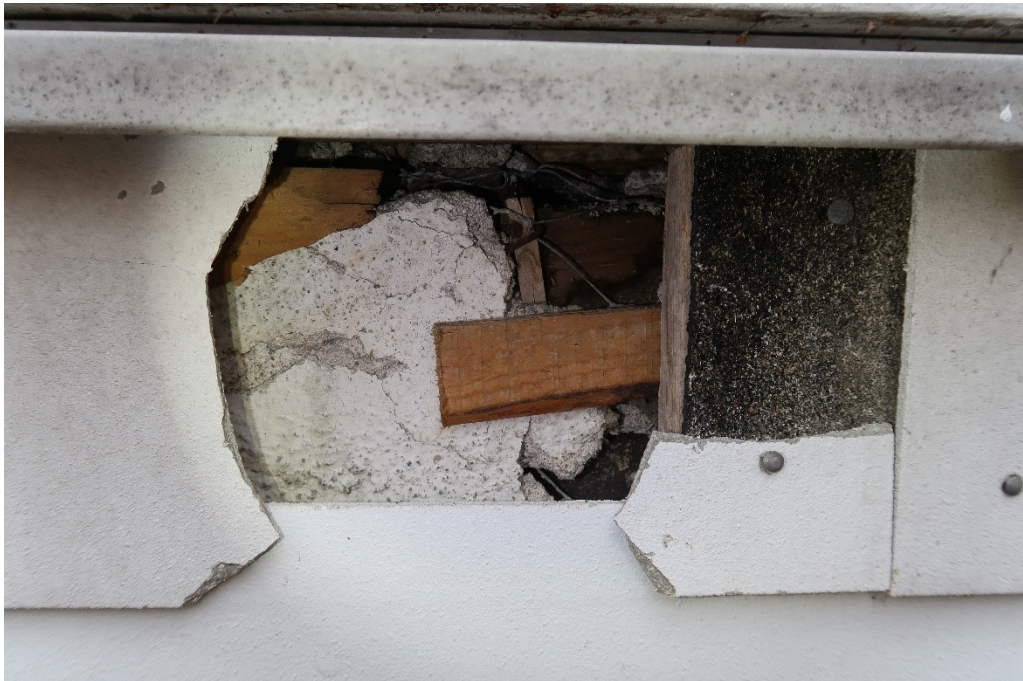
*Kuva 52. Rikkinäisten mineriittilevyjen takaa näkyy alkuperäistä, kanaverkon varaan tehtyä rappaista.*

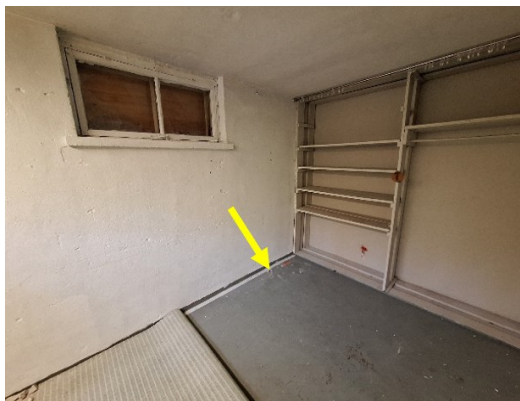
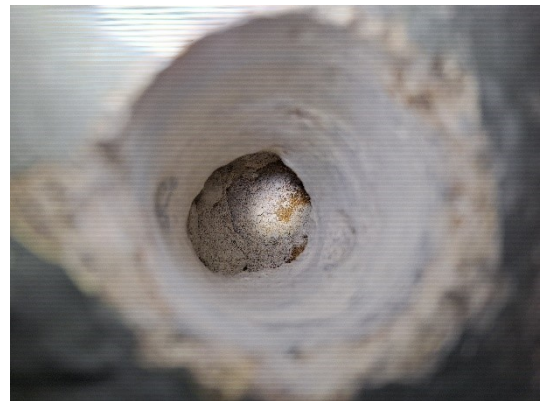
Avaukseen tehtiin hetkellinen kosteusmittaus H4 avauksen ilmatilaan (betonilaatan alapuolelle), jossa lämpötila, suhteellinen kosteus ja absoluuttinen kosteus olivat 15,7 °C; 96,7 %RH ja 13,0 g/m<sup>3</sup>. Sisäilman vastaavat olosuhteet olivat 17,8 °C; 38,8 %RH ja 5,9 g/m<sup>3</sup> mittaushetkellä. Mittauksen annettiin tasaantua poikkeavasti vain 5 min korkean suhteellisen kosteuden takia.

*Kuva 67. Avauksesta havaittiin kostean hiekan haju ja selvä ilmavirtaus rakenteesta sisätiloihin päin.*

Kellarikerroksen alapohja on pääosalla aluetta alkuperäinen maanvarainen laatta, jonka alapuolella on hiekkakerros, joka oli ainakin yhden rakenneavauksen perusteella märkää. Alapohjaan kohdistuu siis nykyisellään kosteusrasitusta, jonka vuoksi rakenteen pintamateriaalien hyvän vesihöyrynläpäisevyyden varmistaminen on tärkeää. Kellarin lattian nykyiset pintamateriaalit ovat kuluneet ja askartelutilassa ("slöjdrum") on tekstiilimatto. Kellarin alkuperäisten alapohjien pintamateriaalit suositellaan uusimaan hyvin vesihöyryä läpäisevillä ja kosteutta hyvin kestävillä materiaaleilla. Alkuperäisen alapohjan alapuolella oleva hiekkakerros on havaintojen perusteella painunut, mikä voi aiheuttaa maanvaraisen betonilaatan halkeilua etenkin, jos sitä kuormitetaan. Laatan kuntoa suositellaan seuraamaan ja tiloissa ei suositella säilytettävän mitään erityisen painavaa materiaalia. Kuivaushuoneen muovimatolla päällystetty alapohja on uusittu vuonna 2003, ja sen rakenne on havaintojen mukaan kosteusteknisesti toimiva, eikä näin ollen vaadi toimenpiteitä.

Kellarissa vanha alapohjarakenne toimii kosteusteknisesti huonosti, koska alapohjalaatan alla on hyvin kapillaarisesti kosteutta nostava hieno hiekkakerros ja tiivis, joskin kulunut lattiapinnoite. Tämän vuoksi lattia suositeltavaa pinnoittaa kosteutta kestäväällä ja vesihöyryä hyvin läpäisevällä materiaalilla. Maanvastaisissa seinissä havaittiin paikallisia kosteusvaurioita, jotka suositellaan korjaamaan pinnoittamalla maanvastaiset seinät kosteutta kestäväällä ja vesihöyryä hyvin läpäisevällä materiaalilla.

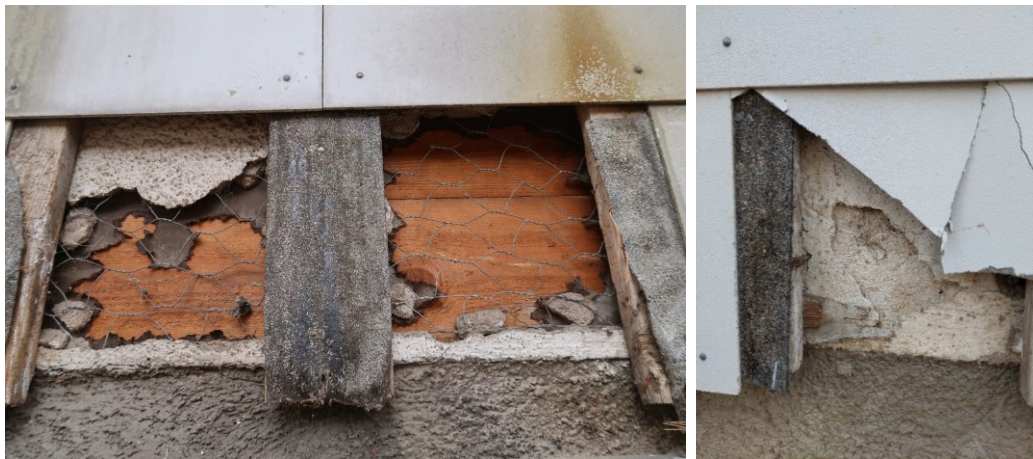
*Kuva 71. Alkuperäinen rappaus on mineriitin alla, mutta hyvin huonokuntoisena. Rappauksen pinnassa on ollut lämpimän valkoinen kalkkimaali.*

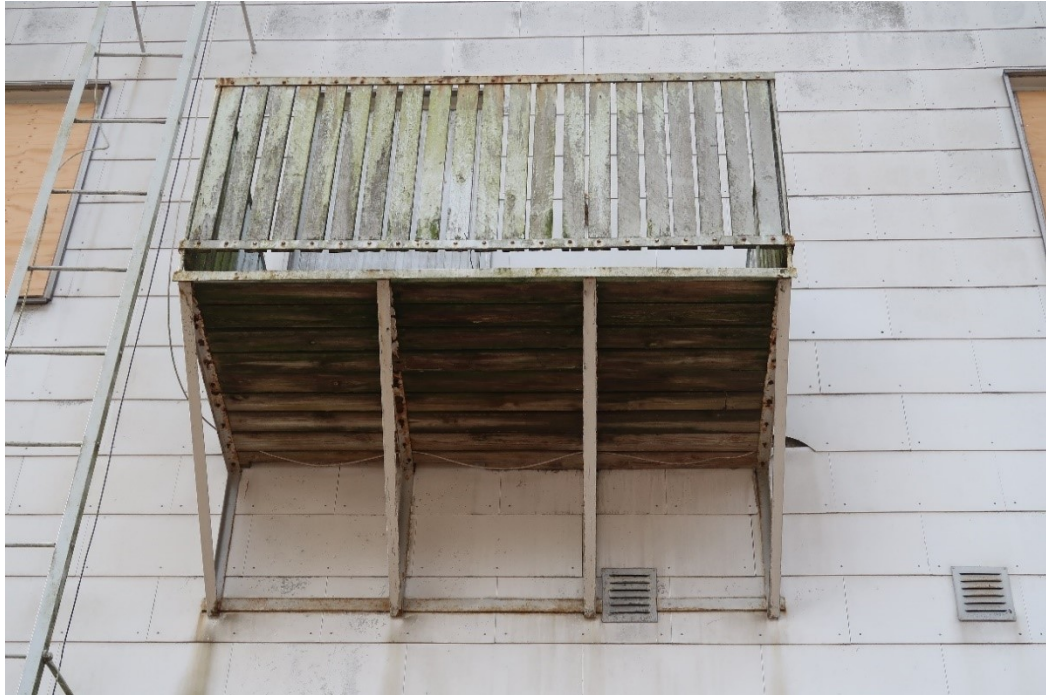
Itäjulkisivun parveke on tuettu teräskonsoleilla julkisivusta. Parvekkeen lattiapinta on laudoitettu. Parvekkeen ovea ei saatu avattua, joten parvekettä tarkasteltiin pihalta ja nostimesta katselmoiden. Parvekkeen teräsosissa on ruostetta ja puuosissa leväkasvustoa.

*Kuva 72. Parvekkeen teräsosat ovat ruostuneet ja puuosissa kasvaa levää.*

- 2. kerroksen lattian välipohjan kosteusvaurioituneiden materiaalien uusiminen parvekkeen kohdalta ennen tilojen käyttöönottoa.
- Parvekkeen kantavien rakenteiden ulkoseinäliittymän tarkastus ja tarvittaessa tiivistys seuraavan vuoden aikana. Rakenteiden toteutustavan arviointi ja mahdollinen parannus julkisivukorjauksen yhteydessä.
- Kellarin kylpyhuoneen katon muovimaton poistaminen seuraavan kylpyhuoneeseen tai saunaan kohdistuvan korjaustoimenpiteen yhteydessä.

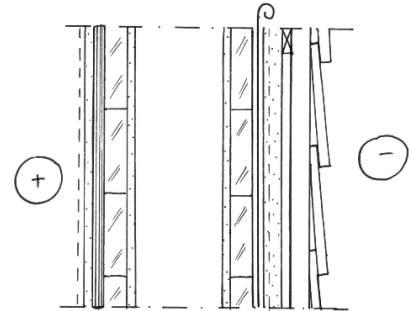
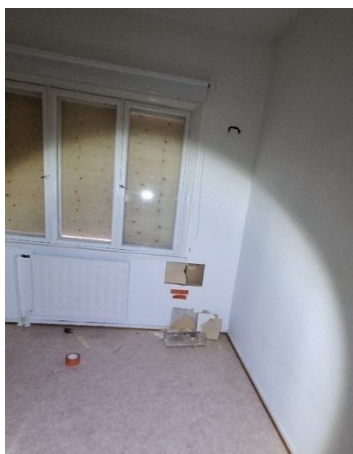
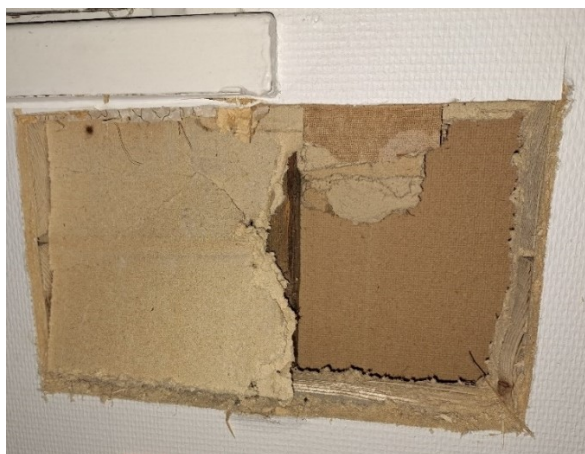
*Kuva 73. Ikkunaliittymät on tilkitty pellavariveellä. Vanhoja vähäisiä kosteusjälkiä havaittiin laudoituksessa ja tapetissa, naulat rakenteessa olivat ruosteessa. Avauksesta ei havaittu poikkeavaa hajua ja hyvin lievä ilmavirtaus rakenteesta sisätiloihin päin.*

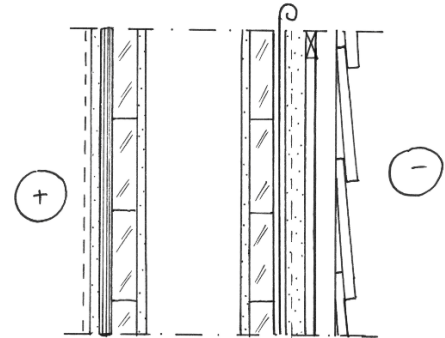
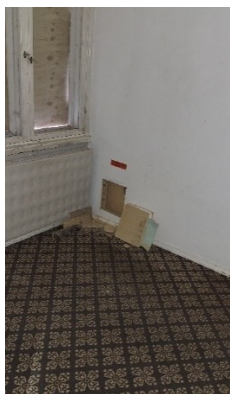
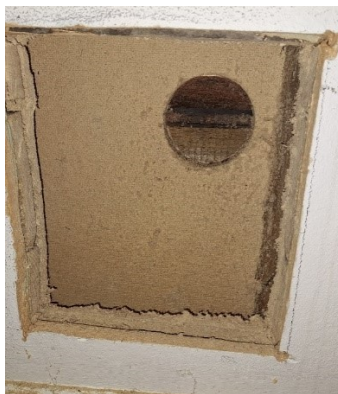
*Kuva 75. Avauksesta ei havaittu poikkeavaa hajua ja heikko ilmavirtaus rakenteesta sisätiloihin päin. Ulkoseinän nurkassa ulompien huokoisten kuitulevyjen välissä oli rako. Rakenteissa havaittiin vanhoja vähäisiä kosteusjälkiä sisäpuolisten lautojen takana olevassa levyssä.*

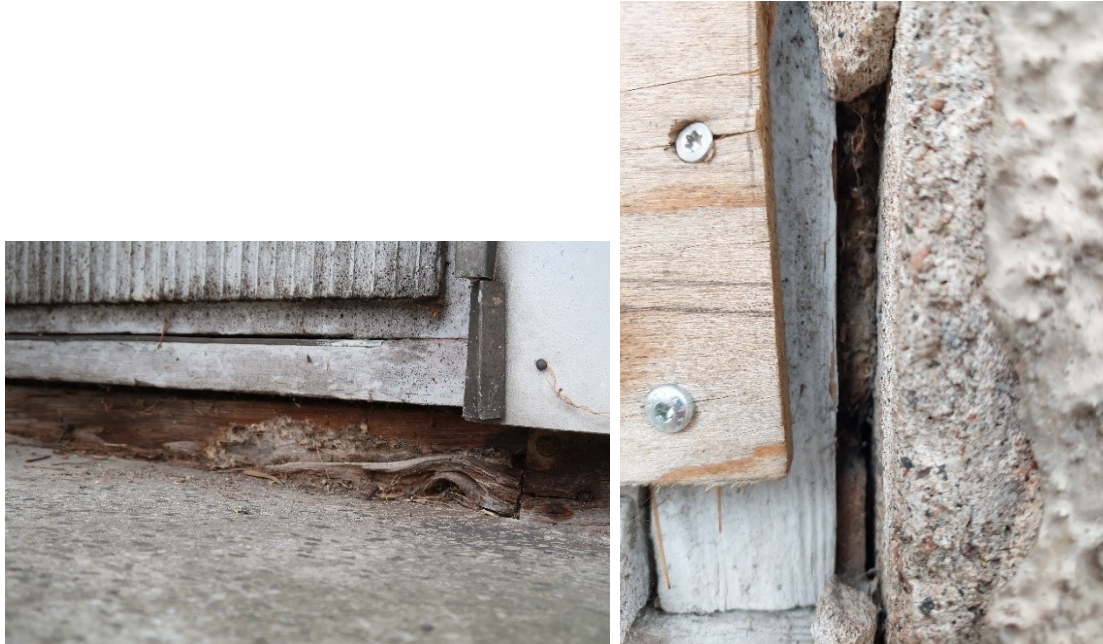
*Kuva 80. Vasemmalla länsijulkisivun ulko-oven kynnyksen alla on betoniporrasta vasten oleva puu lahonnut. Oikealla saunan pesuhuoneen ikkunankarmin ja seinärakenteen välissä on huokoinen kuitulevy.*

1. ja 2. kerrosten ikkunoiden pieliliitokset ovat aikakaudelleen tyypilliset ja niiden rakenne on vedenpitävyydeltään ja ohjaukseltaan tyydyttävä. Vesipellitys suositellaan kuitenkin uusimaan ja liitoksien toteutusta parantamaan seuraavan mittavamman julkisivukorjauksen yhteydessä. Muuten ikkunoiden liitosten vedenpitävyys suositellaan tarkastamaan ja mahdolliset puutteet korjaamaan ikkunoiden huoltokorjauksen yhteydessä, kun ikkunat päästään tarkastamaan ulkopuolelta. Samalla suositellaan tarkastamaan ja tarvittaessa tiivistämään myös ulko-ovien liitokset ja uusimaan länsijulkisivun ulko-oven kynnyksen alla oleva puukoolaus ja parantamaan toteutuksen vedenpitävyyttä.

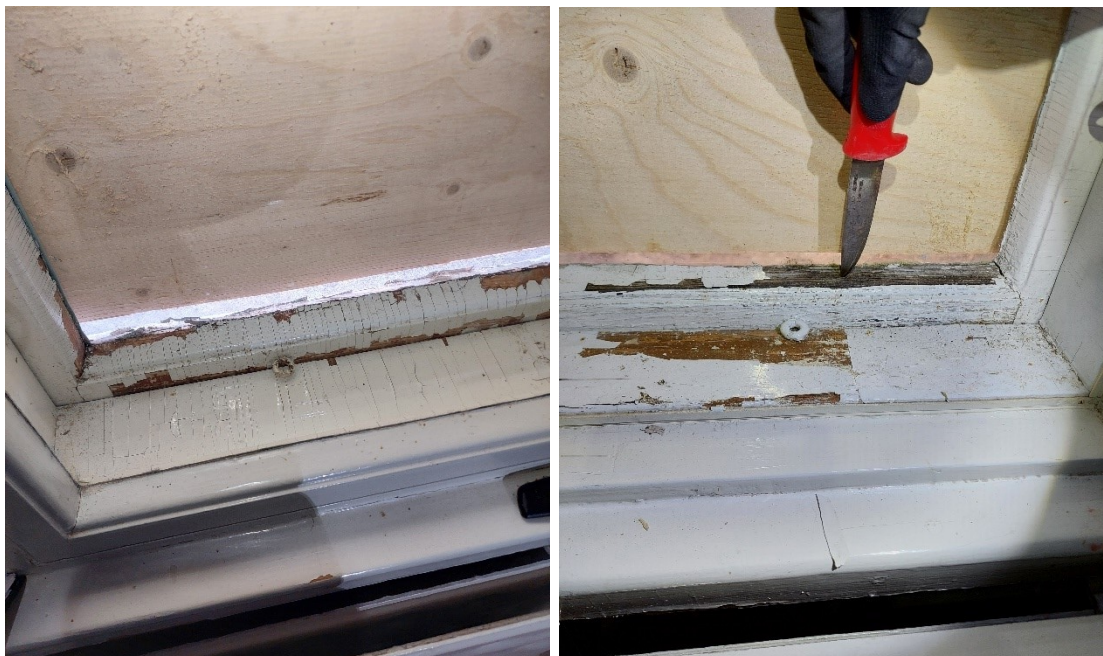
Toisen kerroksen yhden ikkunan ulkopuitteen alasarjassa todettiin paikallisesti lahoa, lasien kittauksissa havaittiin puutteita ja keittiössä yksi lasi oli kiinnitetty kitin sijaan lasilistalla. Laseja oli myös rikottu kaikissa kerroksissa ja yksi ikkuna oli töhritty spraymaalilla. Kellarissa puuttui kokonaan yksi ulkopuite lammen puoleiselta julkisivulta. Ensimmäisen kerroksen ikkunoissa havaittiin yhdessä ikkunassa sisäpuitteen kulmarautojen olevan hyvin ruosteiset ja yhden ikkunan kaikki lasit olivat rikki. Kellarin ikkunoista saunan pesuhuoneen ikkunan pinnat olivat kosteusvaurioituneet, mutta lahoa ei vielä havaittu. Ikkunoiden maalipinnoitteet ovat yleisesti runsaasti lohkeilleet, etenkin ulkopuitteissa, karmeissa ja sisäpuitteiden ulkopinnoilla. Ikkunoiden sisäpuitteiden käynneissä ei havaittu puutteita. Ikkunoiden tiivisteet ovat paikoin huonokuntoisia ja ilmavirran epäpuhtauksien tummentamia.

*Kuva 81. Ikkunoiden maalipinnat hilseilivät. Yhdessä toisen kerroksen ikkunanpuitteessa oli alkavaa lahoa.*

- Rikkinäisten ikkunoiden ja ulko-ovien lasien korjaus kiireellisesti.
- Yhden puuttuvan ikkunanpuutteen asennus kellarin ikkunaan kiireellisesti.
- Ikkunoiden ja ulko-ovien huoltokorjaus sis. maalipintojen uusiminen, tiivisteiden uusiminen ja lahovaurioituneiden puuosien uusiminen seuraavan 1–3 vuoden aikana.

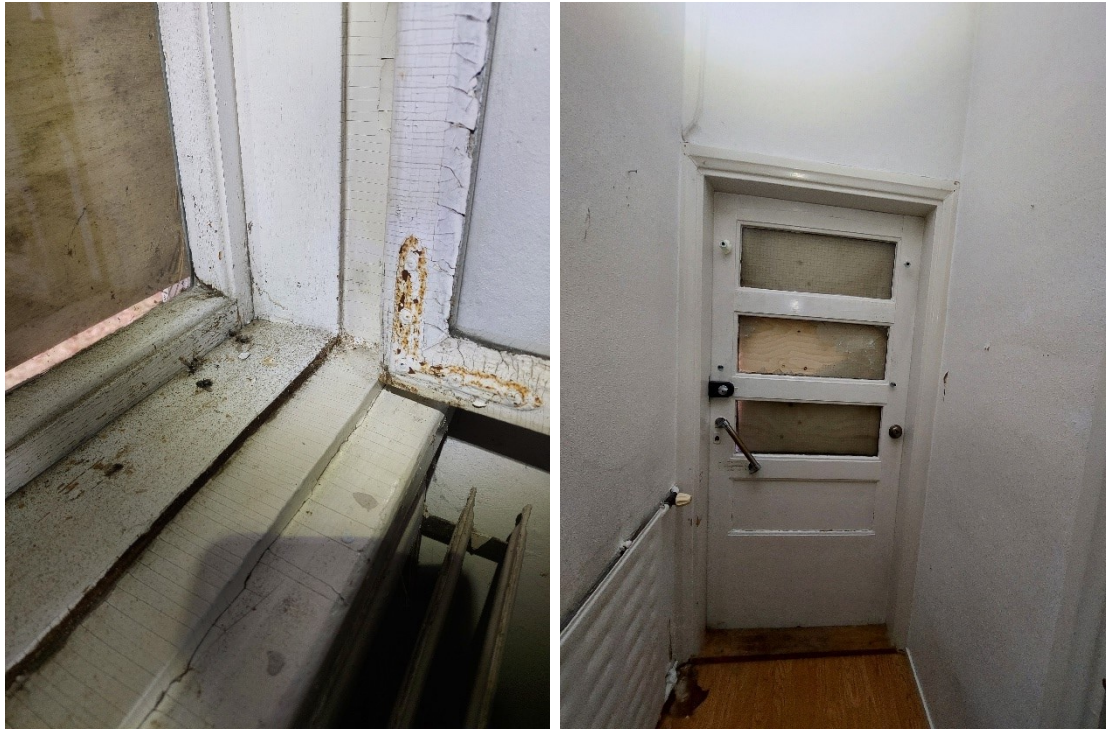
*Kuva 82. Ikkunoiden sisäpuitteiden kulmaraudoissa oli ruostetta. Pohjoisjulkisivun oven laseista yksi oli rikottu ja ovi oli levytetty ulkopuolelta.*

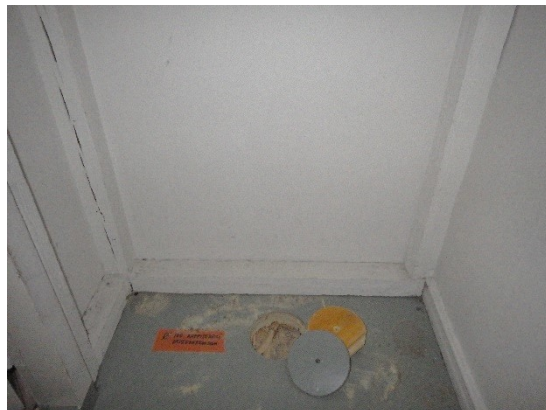
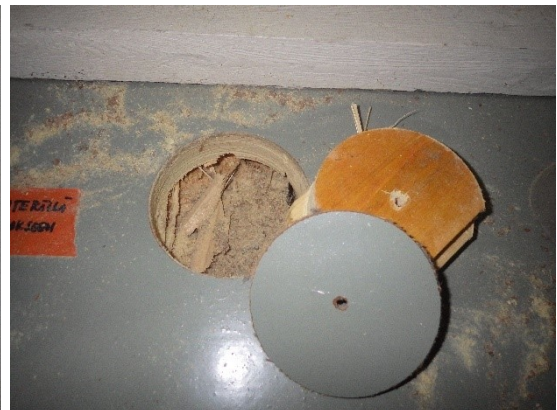
Avaukseen tehtiin hetkellinen kosteusmittaus H1 rakenteen eristetilaan, jossa lämpötila, suhteellinen kosteus ja absoluuttinen kosteus olivat 15,4 °C; 31,7 %RH ja 4,2 g/m<sup>3</sup>. Sisäilman vastaavat olosuhteet olivat 13,2 °C; 43,7 %RH ja 4,9 g/m<sup>3</sup> mittaushetkellä.

*Kuva 84. Avauksesta ei havaittu poikkeavaa hajua eikä ilmavirtausta rakenteen ja sisätilojen välillä.*

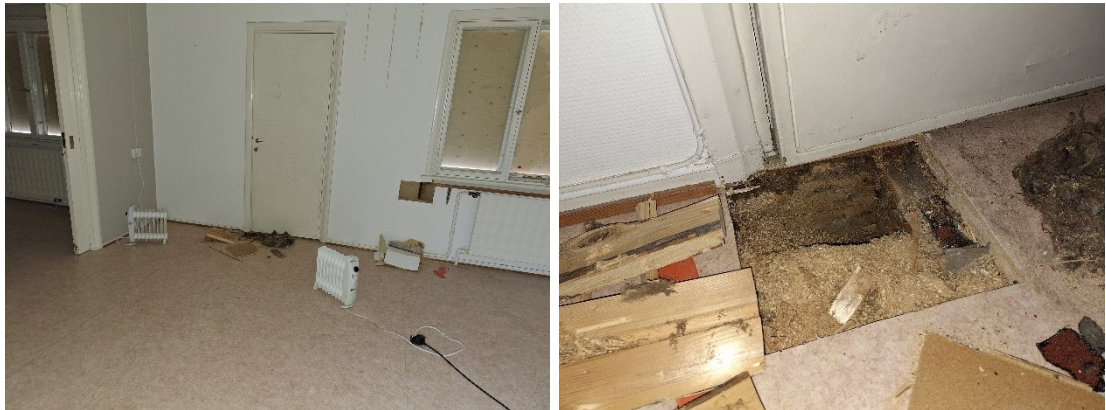
Avaukseen tehtiin hetkellinen kosteusmittaus H2 rakenteen eristetilaan lähelle ulkoseinää, jossa lämpötila, suhteellinen kosteus ja absoluuttinen kosteus olivat 10,6 °C; 43,9 %RH ja 4,3 g/m<sup>3</sup>. Sisäilman vastaavat olosuhteet olivat 13,1 °C; 46,0 %RH ja 5,3 g/m<sup>3</sup> mittaushetkellä.

*Kuva 85. Avauksen täyttö oli tummentunutta ja avauksesta havaittiin mikrobiperäinen haju. Avauksen kohdalla ulkopuolella on parveke, jonka kantavat rakenteet on liitetty ulkoseinään ja välipohjaan.*

1. ja 2. kerroksen välipohjat ovat yleisesti hyväkuntoisia eikä niihin kohdistu juurikaan toimenpidetarpeita. Välipohjan täyttönä olevassa sahanpuru / kutterieristeessä havaittiin vain paikallisesti tummentumaa 2. kerroksessa parvekkeen kohdalla. Kohtaan tehdystä avauksesta kerätyssä materiaalinäytteessä ei todettu mikrobikasvua analyysissä, mutta avauksesta havaittiin kuitenkin kosteusvaurioon viittaavaa hajua. Kohdassa parvekkeen teräspalkki lävistää ulkoseinärakenteen ja liittymät ovat todennäköisesti epätiivitä tai ne ovat olleet epätiivitä, ja ovat johtaneet kosteutta välipohjaan. Hetkellisen kosteusmittauksen perusteella välipohjatäytössä ei todettu tutkimushetkellä kosteutta eivätkä puurakenteet olleet kosteita piikkimittarilla mitattuna. Välipohjan kosteusvaurioituneet rakenteet suositellaan korjaamaan parvekkeen edustalta ennen tilojen käyttöönottoa. Parvekerakenteiden liittymien ja läpivientien tiiviys julkisivussa suositellaan tarkastamaan ja tarvittaessa

Toisen kerroksen parvekkeen edessä havaittiin välipohjassa paikallinen kosteusvaurio, minkä vuoksi välipohjaeriste on suositeltavaa uusia paikallisesti ja varmistaa, ettei parvekkeen liittymästä pääse kosteutta rakenteeseen.

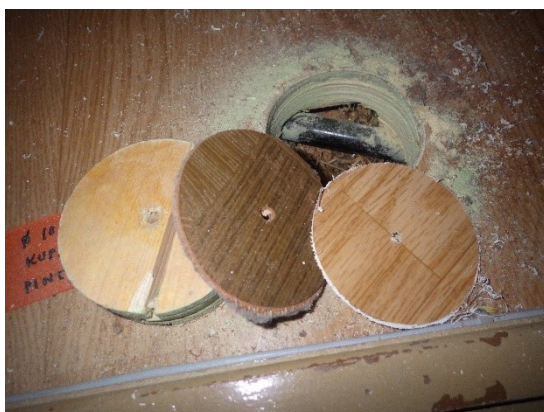
Avaukseen tehtiin hetkellinen kosteusmittaus H3 rakenteen eristetilaan, jossa lämpötila, suhteellinen kosteus ja absoluuttinen kosteus olivat 13,5 °C; 36,9 %RH ja 4,3 g/m<sup>3</sup>. Sisäilman vastaavat olosuhteet olivat 14,6 °C; 35,6 %RH ja 4,5 g/m<sup>3</sup> mittaushetkellä.

*Kuva 87. Avauksen kohdalla välipohjan eristetilan yläosassa oli musta putki. Avauksesta ei havaittu poikkeavaa hajua ja selvä ilmavirtaus rakenteesta sisätiloihin päin.*

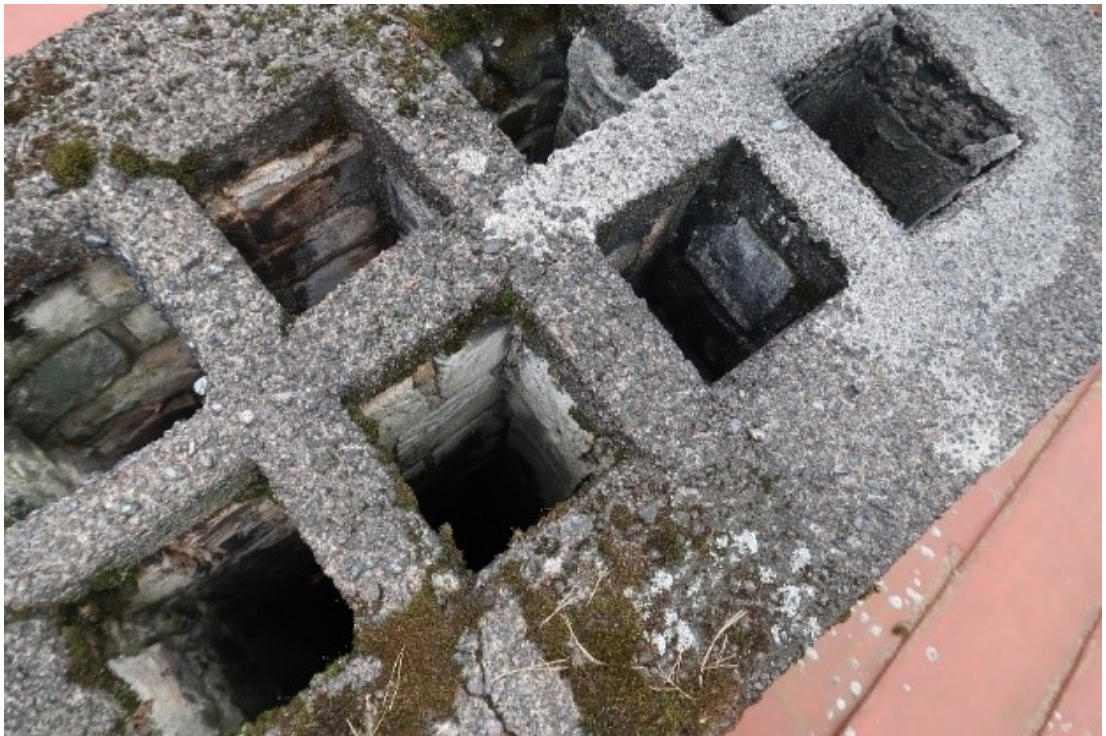
*Kuva 94. Piipun hormien avoimet päät ja rapautunutta betonivalua.*

Vesikaton kattoluukun lahovaurioitunut kansi suositellaan uusimaan ja asentamaan sille kiinnitysketju ja piipun päälle suositellaan asentamaan sadekatos seuraavan vuoden aikana. Viemärin tuuletusputkeen suositellaan asentamaan samalla jäätymissuoja.

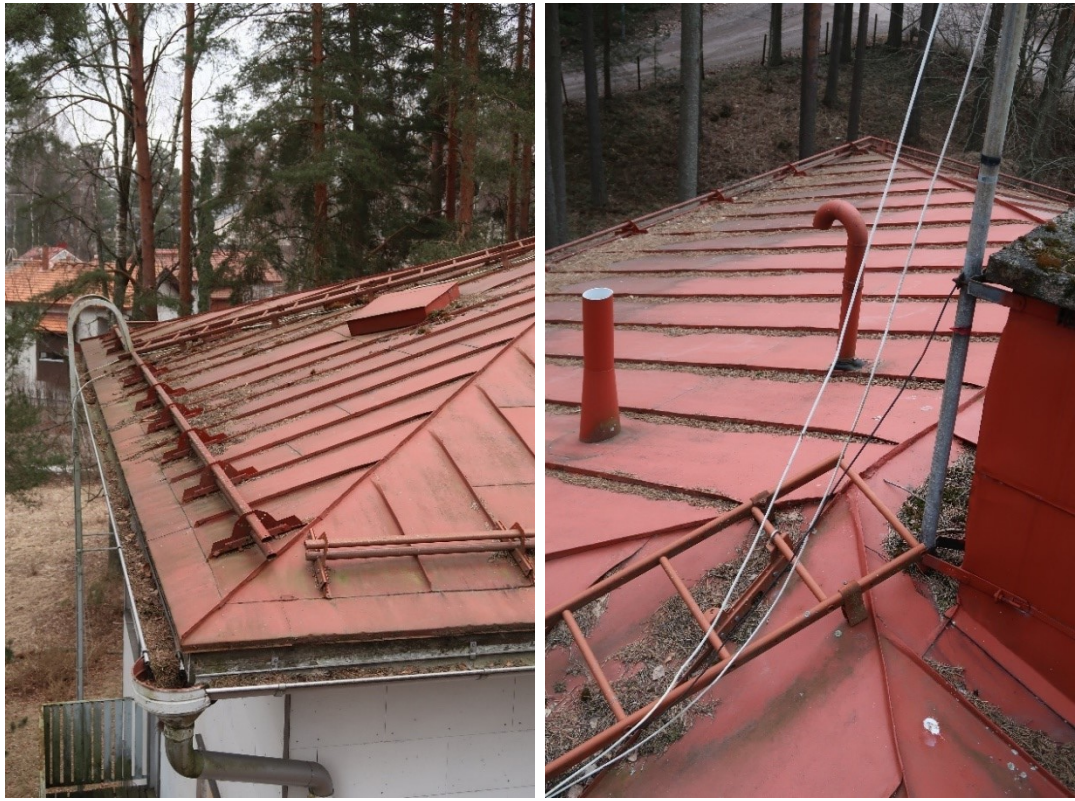
*Kuva 95. Tummentumat räystääsalueen puurakenteissa ovat suunnilleen tikapuiden kohdalla. Räystääkouru ja syöksytorven suppilo ovat täynnä neulasia ja lehtiä. Läpiviennit ovat tiiviitä, mutta katolla on paljon neulasia ja lehtiä.*

Yläpohja on yleisesti hyväkuntoinen. Yläpohjatilasta käsin havaittiin yksi kohta, jossa vesikatteen aluslaudoitus vaikutti olevan lahovaurioitunut, ja joka suositellaan korjaamaan kiireellisesti. Kohta on lähellä räystästä ja kohdan alueella sijaitsevat sekä kattotikkaat että lapetikkaat.

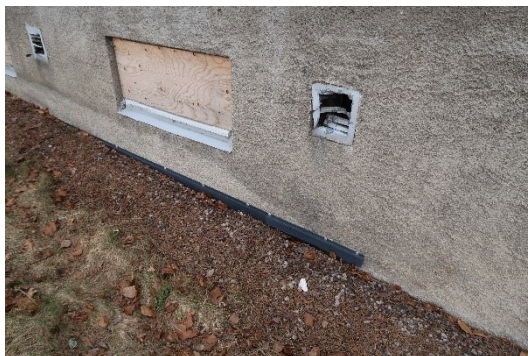
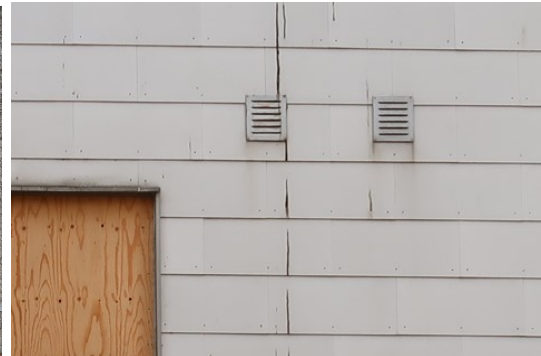
*Kuva 98. Kellarikerroksen tuloilmasäleiköt oli lähes kaikki rikottu. Ensimmäisen ja toisen kerroksen säleiköt olivat kunnossa.*

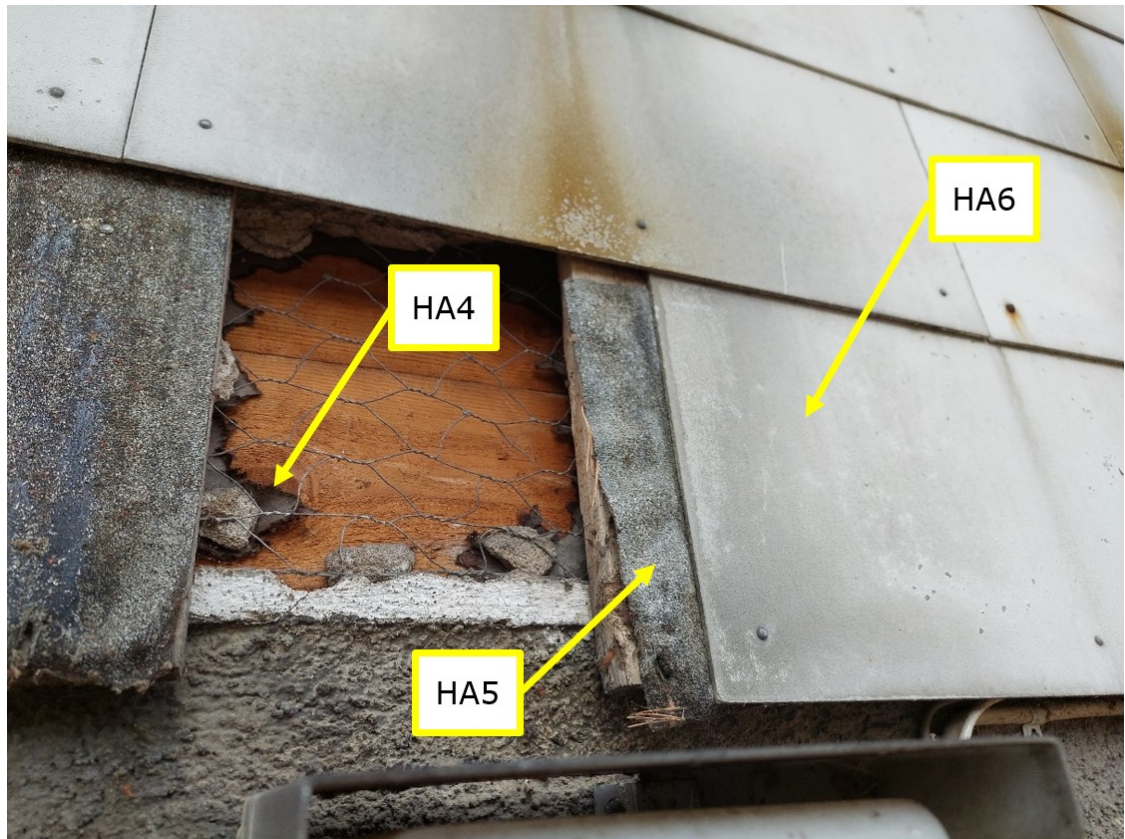
*Kuva 102. Julkisivurappauksen takana oleva tervapahvi (HA4) sisältää vaarallisen jätteen raja-arvon ylittävän summapitoisuuden PAH(16)-yhdisteitä. Mineriittilevyn takana oleva kermi (HA5) antofylliittiasbestia, mutta sen PAH(16)-yhdisteiden summapitoisuus alittaa vaarallisen jätteen raja-arvon. Julkisivun mineriittilevy (HA6) sisältää krokidoliitti- ja krysotiiliiasbestia.*
