2021

Tikkurilan raha-asema

Rakennushistoriaselvitys

Vantaa

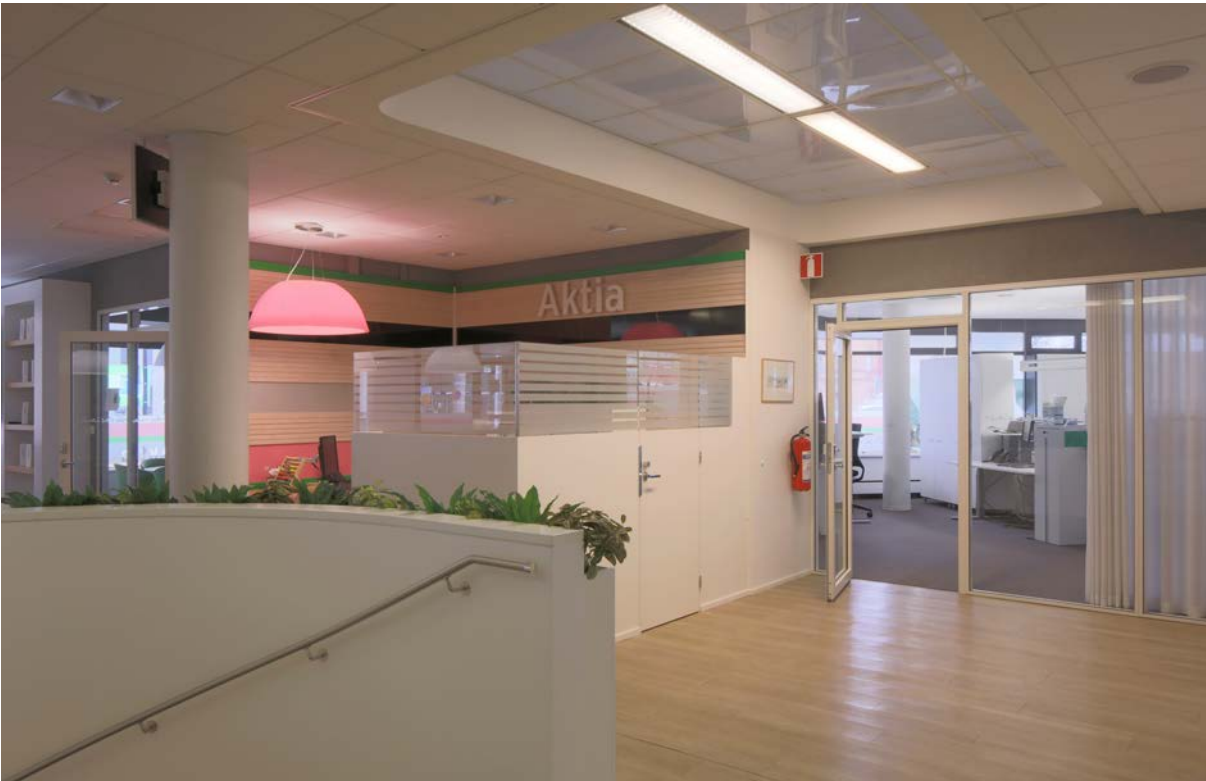
②

Alun perin avoin valokuilu on myöhemmissä muutosvaiheessa laitettu umpeen. Valokuilun alaosaan on asennettu alakatto, johon on asennettu kiinteitä valaisimia. Kellariin johtavan kaksiosaisen portaan toinen puolisko on poistettu käytöstä ja ainakin sen kaide on purettu, niin ettei siitä ole enää jälkeä pankkitilassa.

↑↑ Alkuperäinen valokuilu on levytetty umpeen akryyllilevyillä. Kuilun paikka erottuu kattopinnasta kuilun muotoisena syvennyksenä.

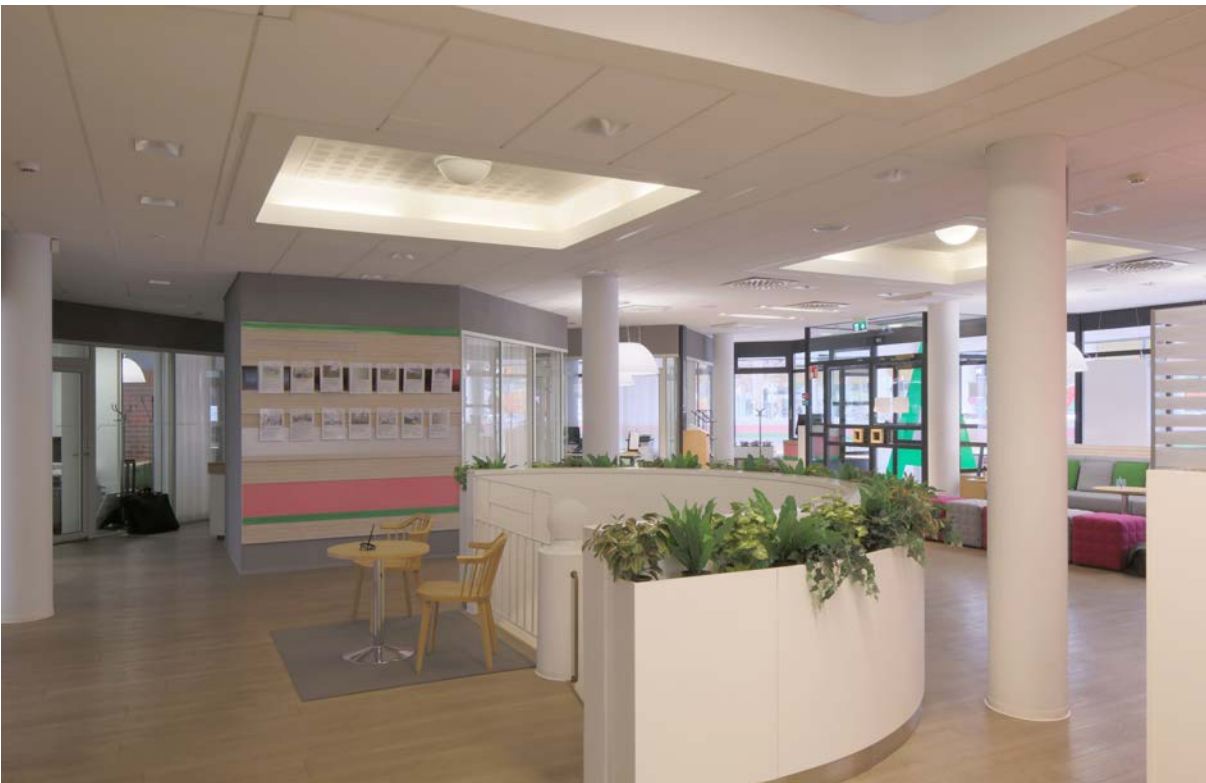
③

↑ Pankin tilarakenne on muuttunut julkisluonteisesta pankkialista lähemmäs toimiston tilarakennetta, jonka tilat ovat pääasiassa työ- ja neuvotteluhuoneita.

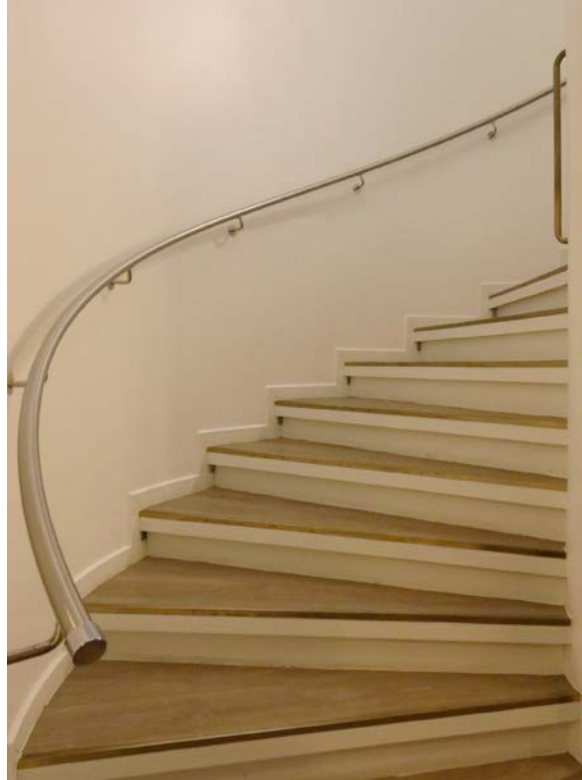
↑↑ Kellaritiloihin johtaa kierreporras, jonka askelmat on päällystetty myöhemmin vaalealla pinnoitteella. Portaalla oli alun perin symmetrinen porraspari, joka on ilmeisesti purettu.

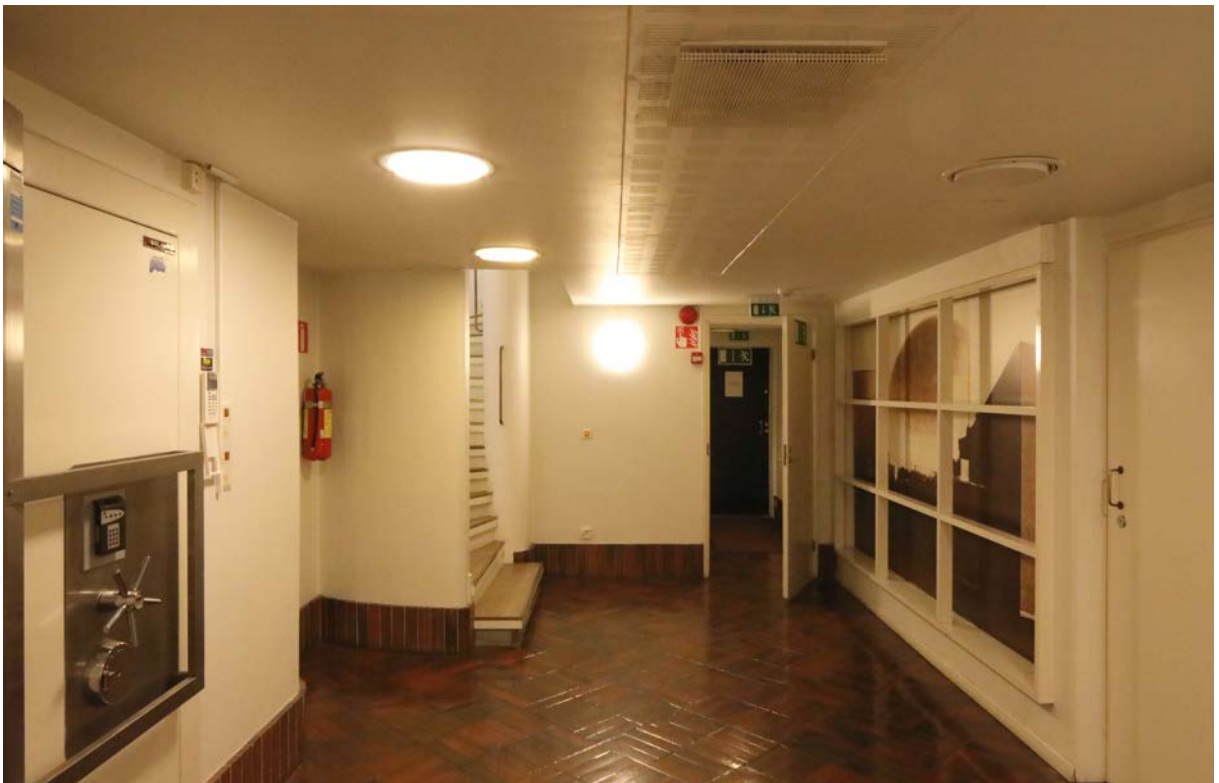
↑ Kellarikerroksessa on säilynyt alkuperäisiä huonetiloja ja pintamateriaaleja, kuten lattian klinkkeri.

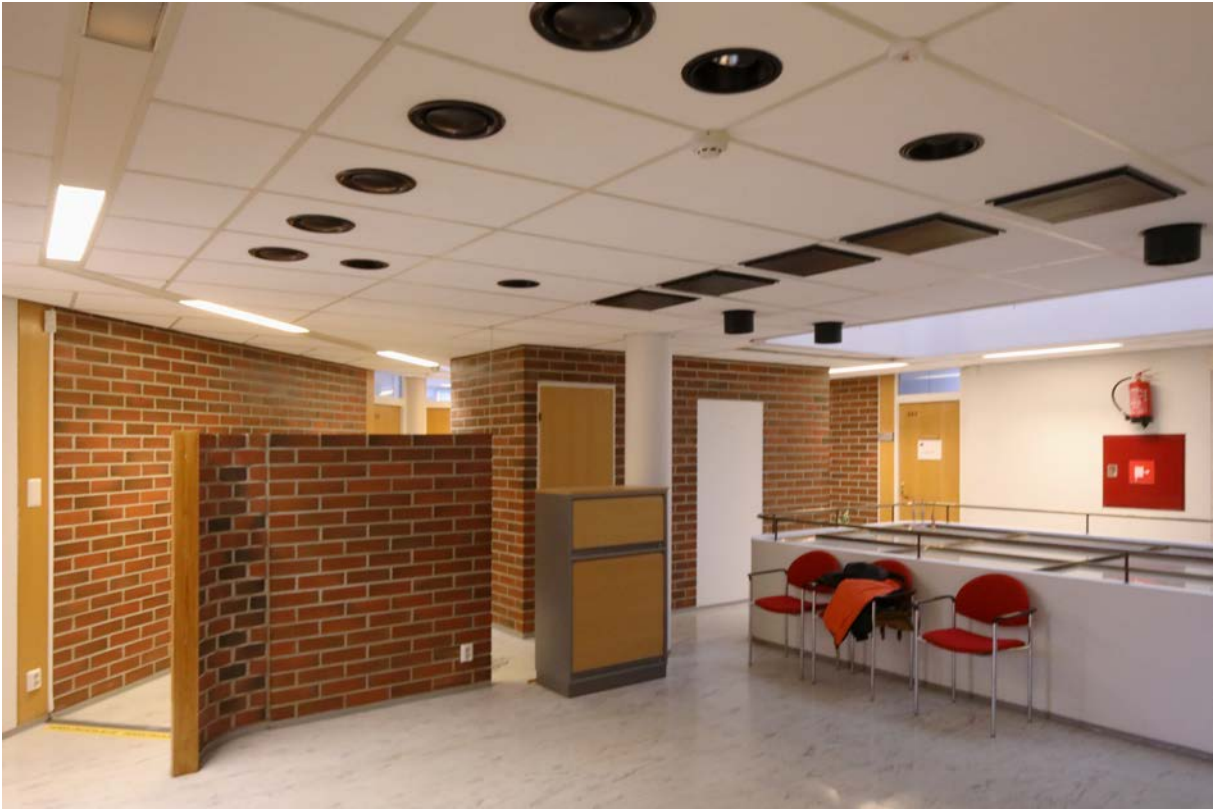
①

↑↑ Käytävätilaa yhdistää avara porrasaula, jota valaisee oikealla näkyvä koko rakennuksen korkuinen valokuilu. Vaalea lattiapinnoite on myöhempää muutosvaihetta.

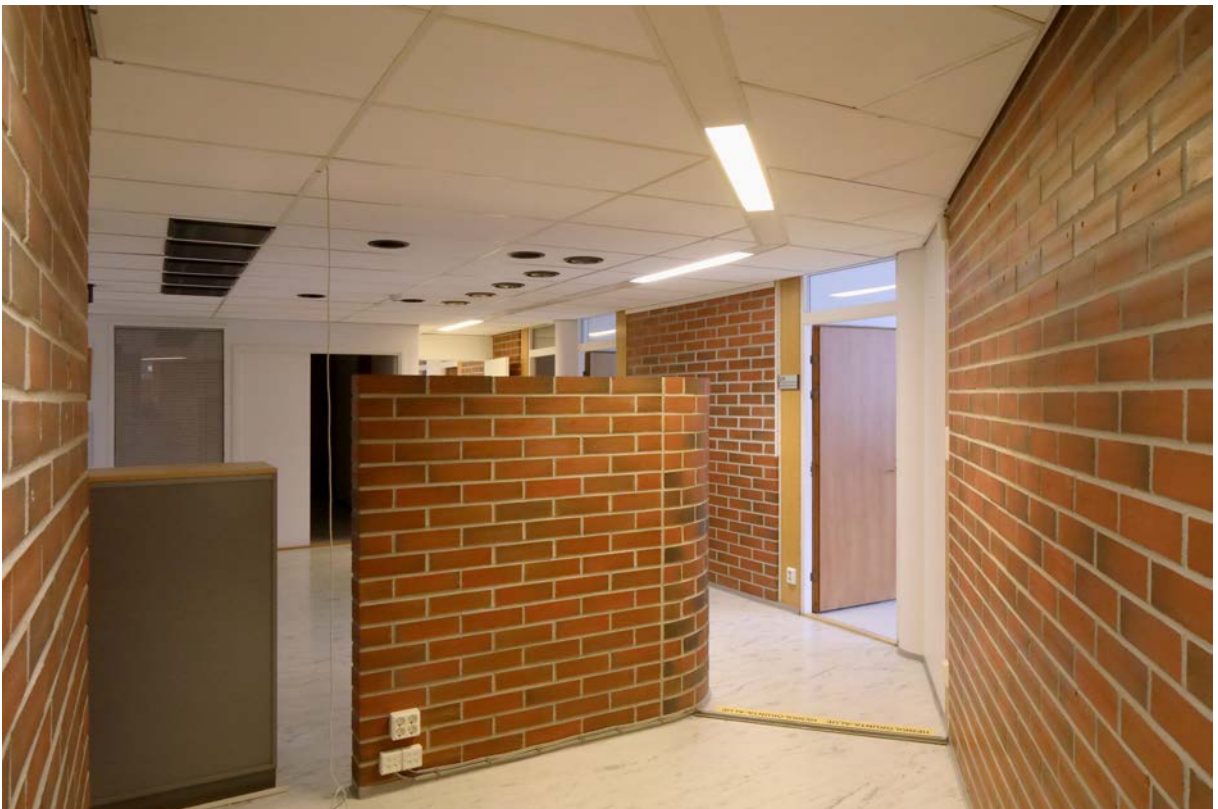
②

↑ Aulatilän keskellä on tiilipintainen pilttuu, joka on osittain purettu myöhemmässä vaiheessa aulan avartamiseksi. Alkuperäispiirustuksissa pilttuu on auki vain yhdeltä puolelta.

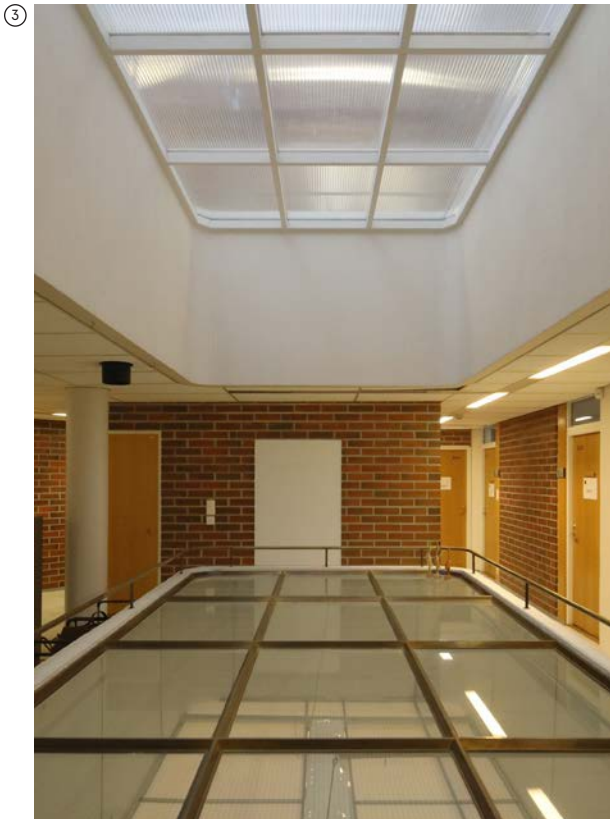
Alun perin avoin valokuilu on myöhemmissä muutosvaiheessa jaettu erillisin lasivälikatoin välipohjien tasolta sekä kaiteen ylätasosta. Kaiteen ylätasossa on messinkikehyksinen kirkas lankalasiakatto. Sen alapuolella oleva välipohjan tasoinen lasikatto on läpinäkyvän ja valkokehyksinen.

↑ Aulatilán pystysuunnassa puhkaiseva valokuilu on koko rakennuksen korkuinen. Kerrokset on erotettu toisistaan lasikatoin myöhemmissä muutosvaiheissa oletettavasti tilojen käyttäjien muuttuessa.

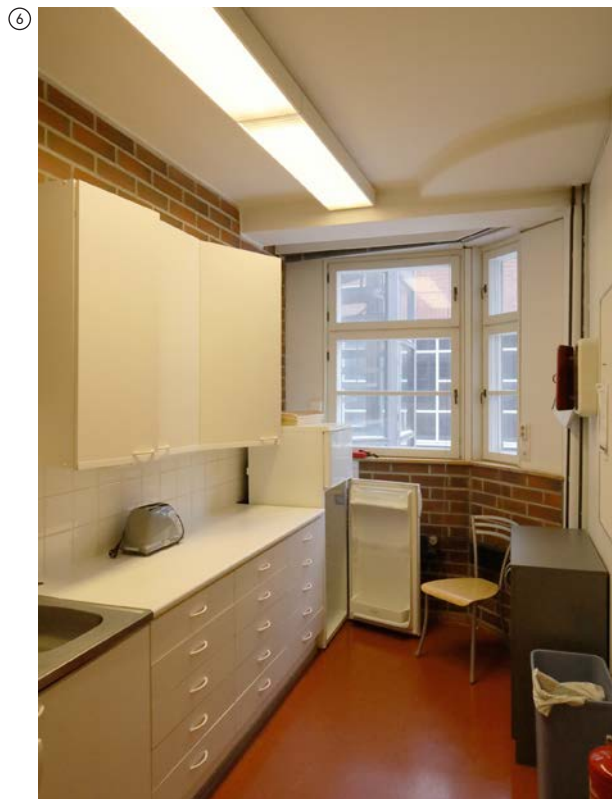
↑ Pienkeittiössä on säilynyt luultavasti alkuperäinen punainen muovi-laattalattia. Keittiökalusteet ovat myöhemmästä muutosvaiheesta.

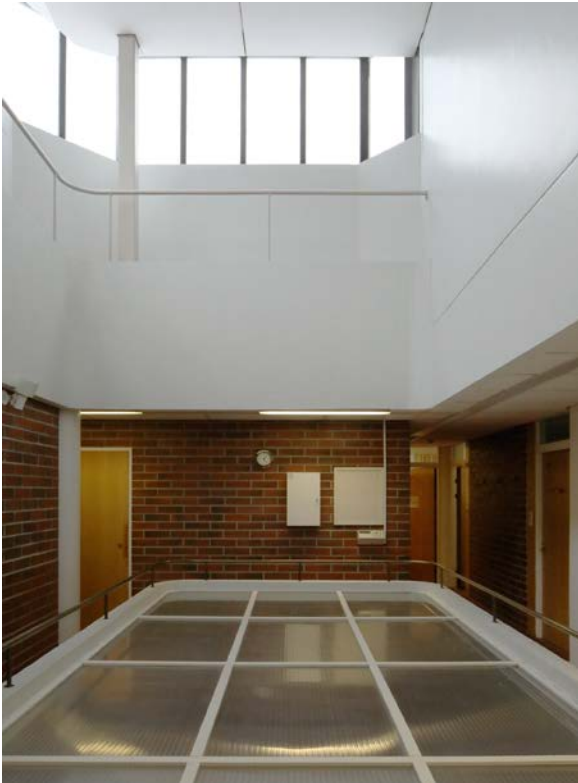
⑩

↑ Kolmannen kerroksen aulassa valokuilun yläosa on säilynyt avoimena. Yhteys alapuolisiin kerroksiin on suljettu lasikatoon.

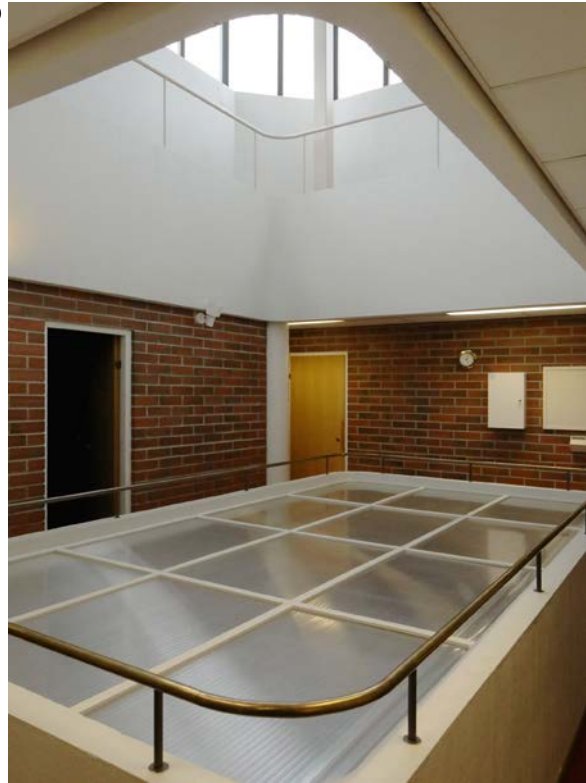
⑪

↑ Valokuilun vierellä aulatilassa alun perin avoin pilttuosa on muurattu myöhemmin umpinaiseksi huonetilaksi.

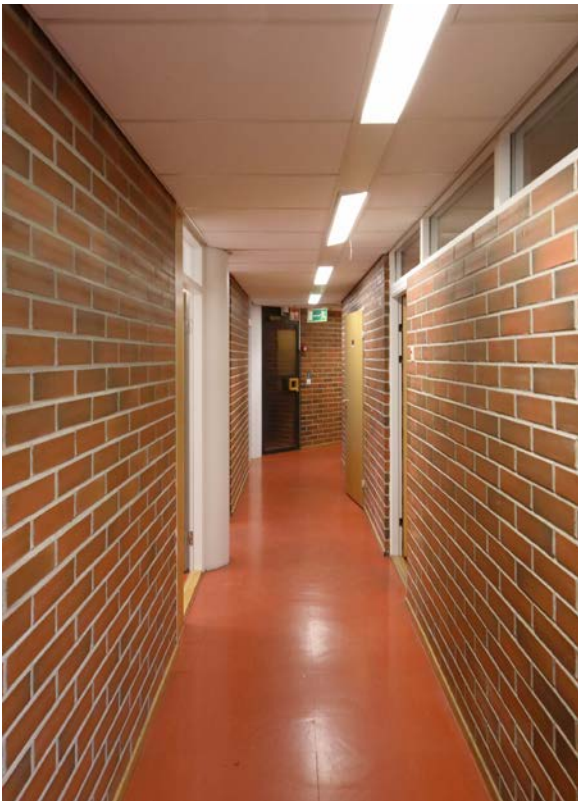
⑫

↑ Kolmannen kerroksen käytävillä on säilynyt oletettavasti alkuperäinen punainen muovilattia.

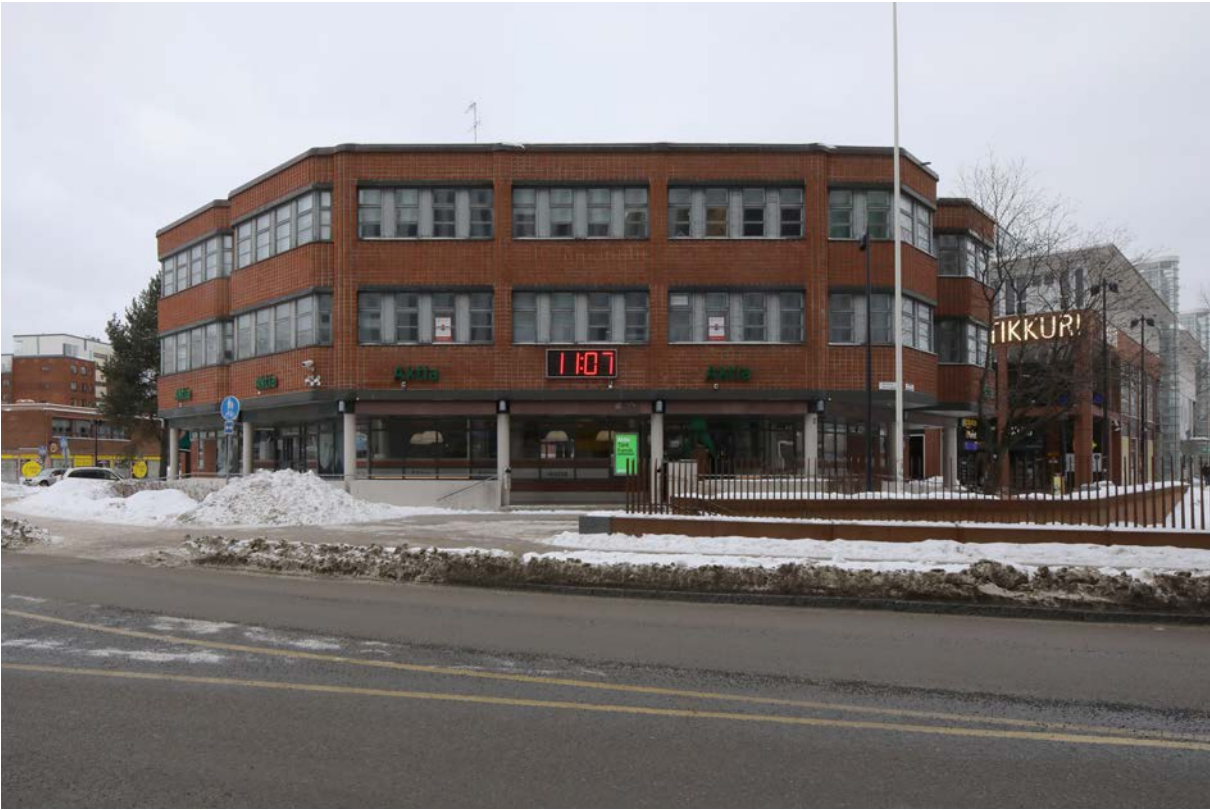
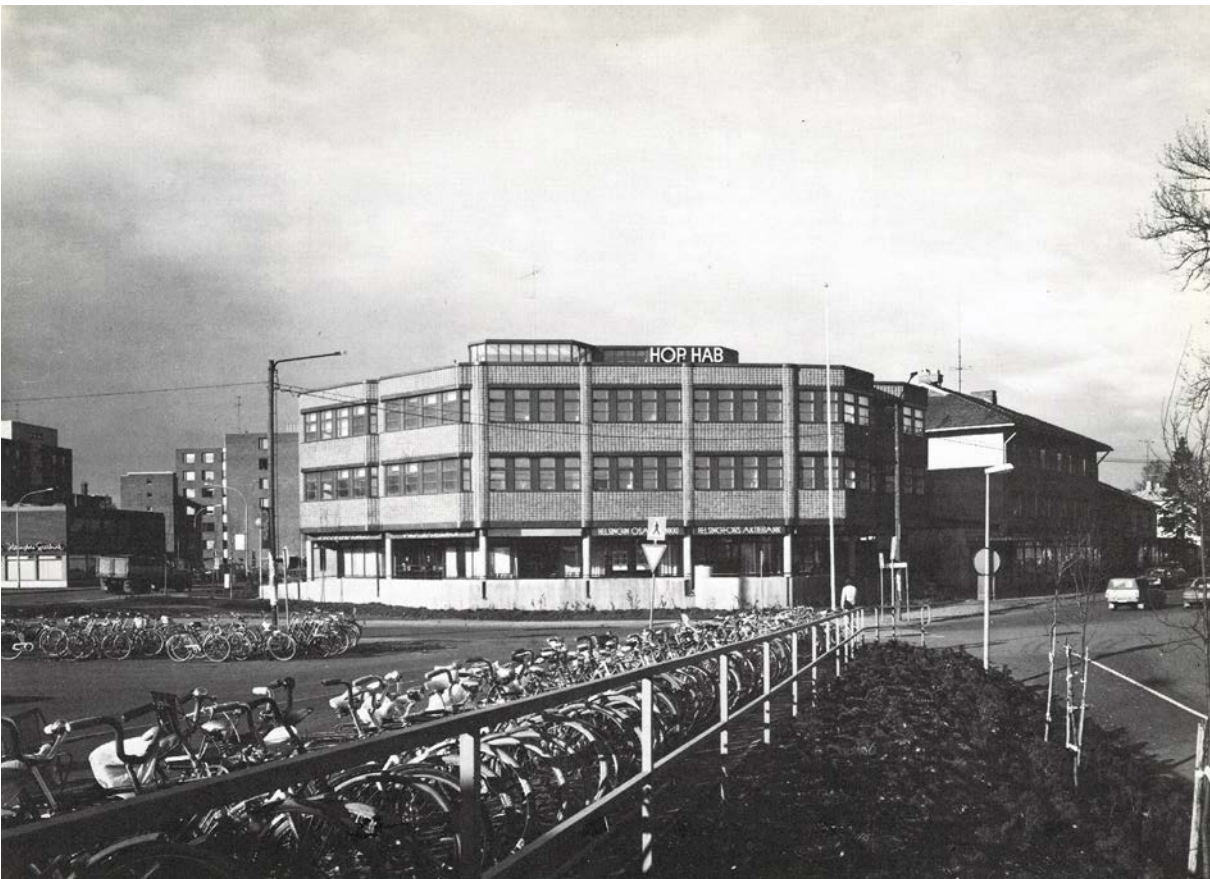
1

Julkisivun päämateriaali on pystysivuistaan pyöristetty melkein neliömäinen julkisivutiili. Julkisivutiilet on ladottu limittämättömästi. Julkisivutiilet ovat halkeilleet ja siirtyilleet huomattavasti, vaurioita on paikattu täyteaineella.

↑ Tikkurilan raha-aseman ulkohahmo on säilynyt täysin alkuperäisen kaltaisena. Ympäröivät korttelit ovat tästä huolimatta muuttuneet merkittävästi.
