## **Tolkinkyläntie tontit 40-519-1, 40-519-2, 40-519-4 ja 40-518-7:**

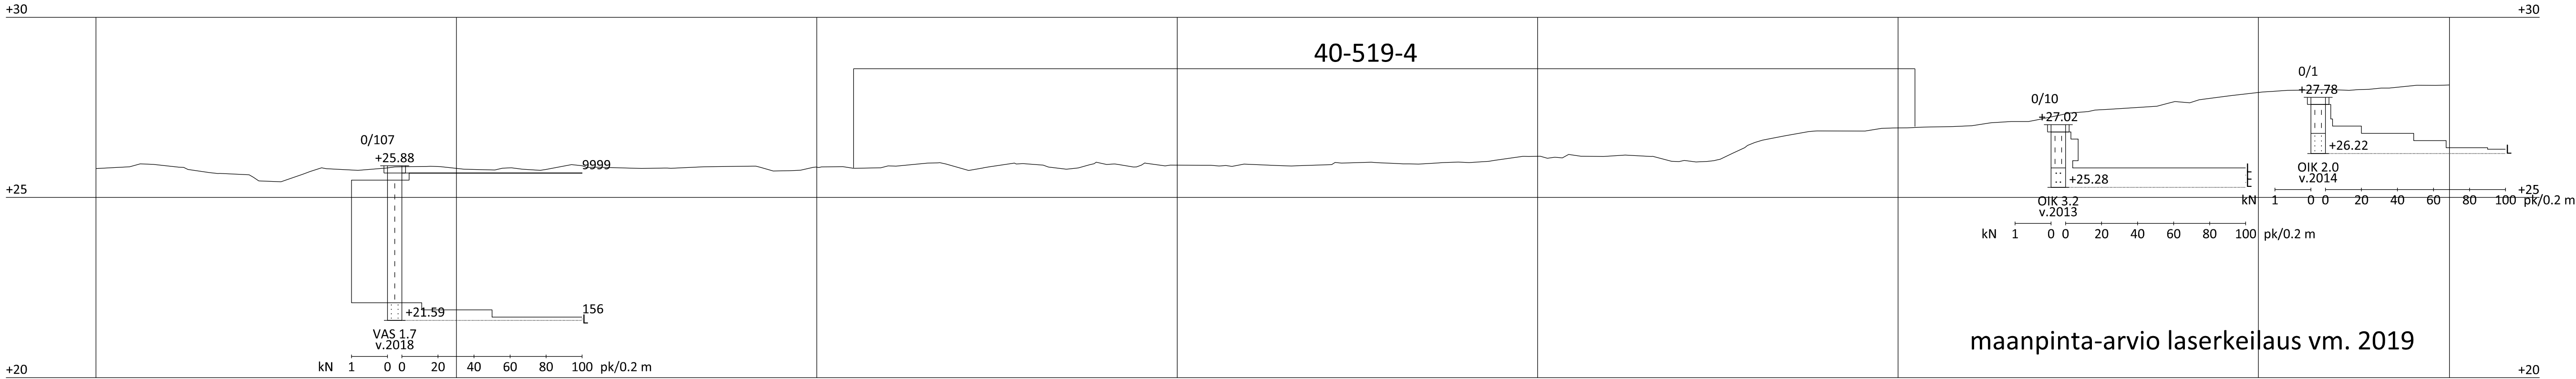
LEIKKAUS A - A  
1:100/1:100

Lähimmissä viheralueen kairauspisteillä on päästy tunkeutumaan noin 3,90-5 metrin syvyydelle kairausajankohdan maanpinnantasosta. Niissä on ollut mm. havaittavissa pehmeä savikerrostuma (leikkaus A-A, piste 107/ työ 4318). Maalajeja ei ole varmistettu laboratoriokokeilla.

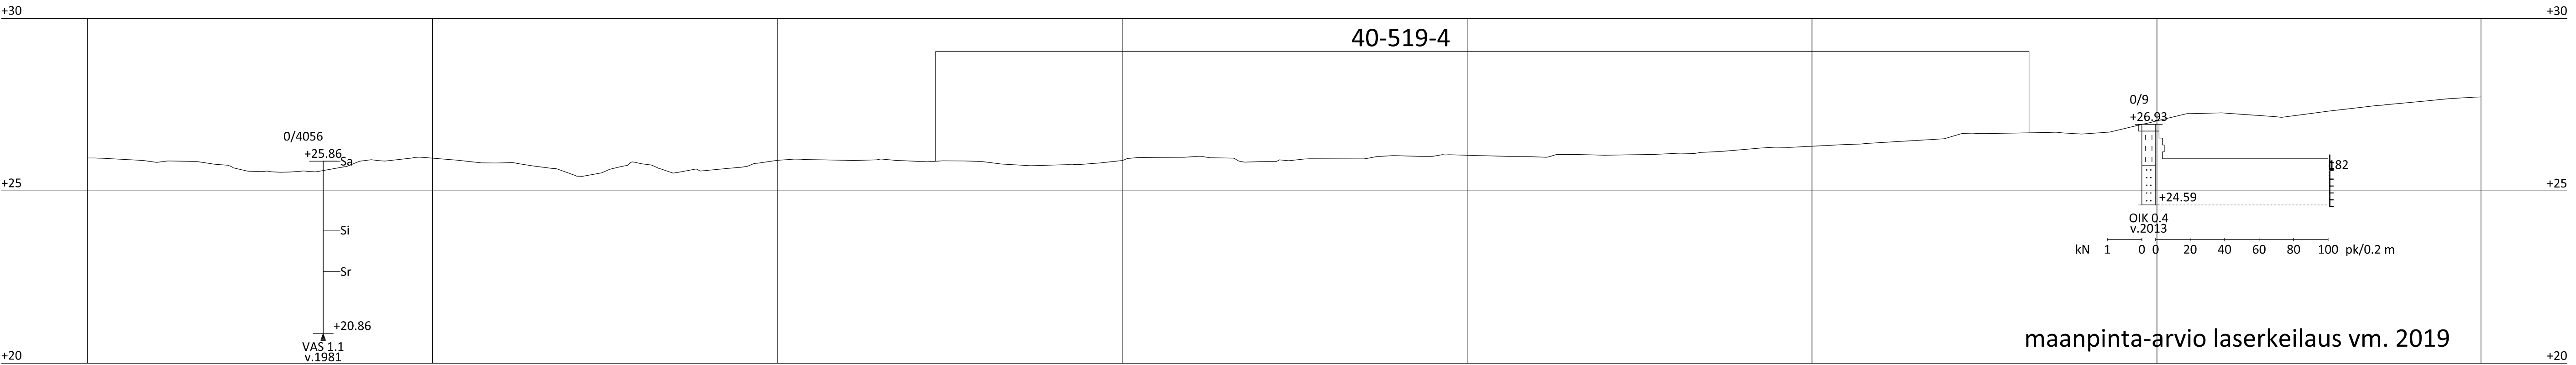
LEIKKAUS B - B  
1:100/1:100

Leikkauksissa A-A, B-B ja C-C esitetyillä katualueen kairauspisteillä (numerot 8,9 ja 10, työ 12913) on päästy tunkeutumaan 1,74-3,14 metrin syvyydelle kairausajankohdan maanpinnasta, kairauksissa on ollut pinnassa kairaajan maalajitulkin mukaan löyhempää silttikerrostumaa, jonka alapuolella on ollut kitkamaata. Maalajeja ei ole varmistettu laboratoriokokeilla. Joskus kairaajan ilmoittama siltti voi osoittautua saveksi, kun tutkitaan maanäytteitä.

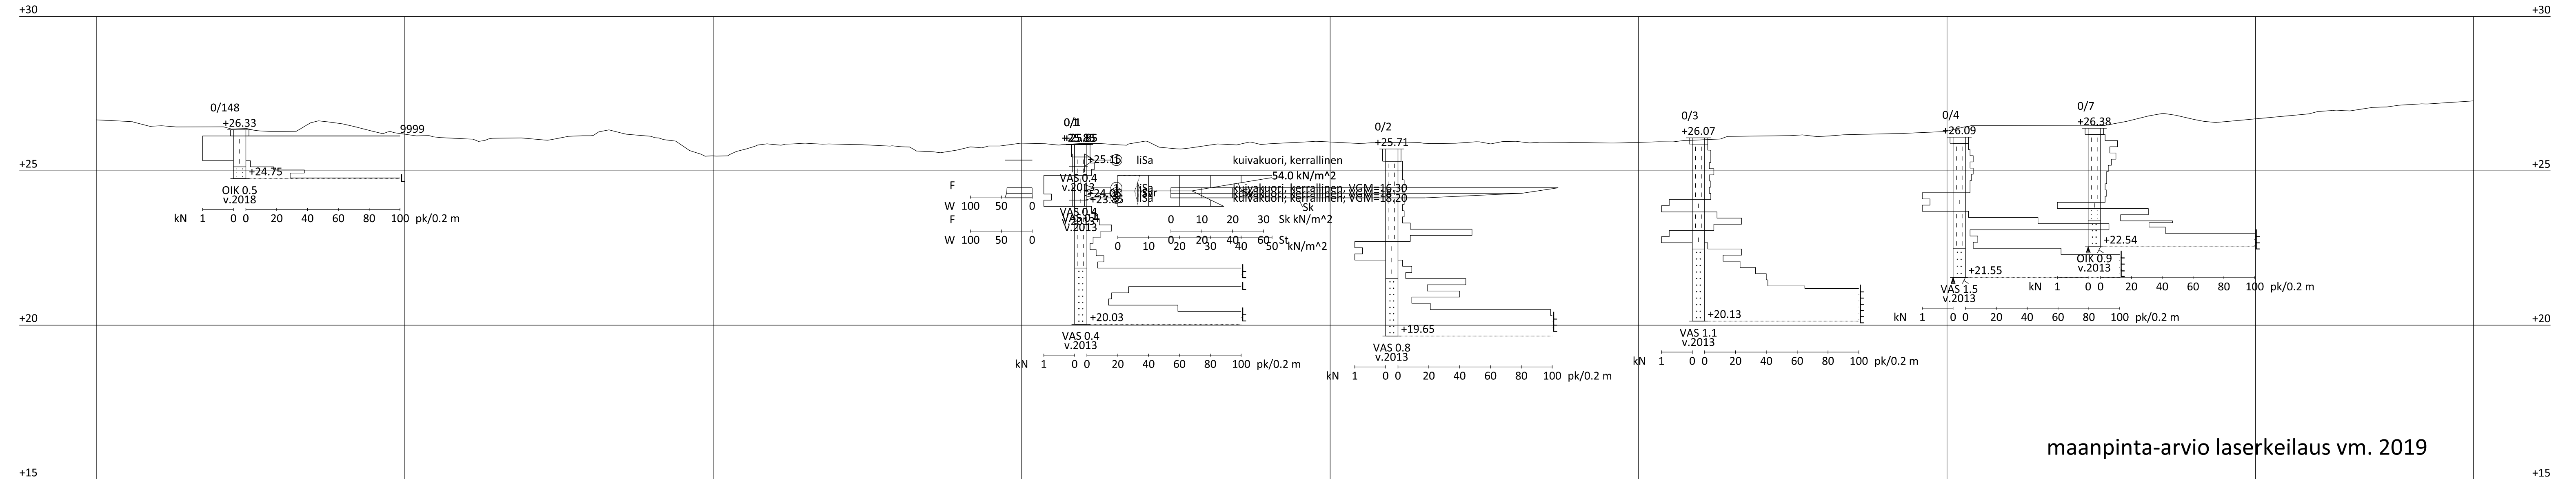
Naapuritontilta on kairattu linja D-D, jossa pinnan alla on ollut pehmeä, kiilamainen välisavikerrostuma. Maanäytepisteen mukaan, pintakerrostuma ja välisavikerrostuma olisi lihavaa savea.

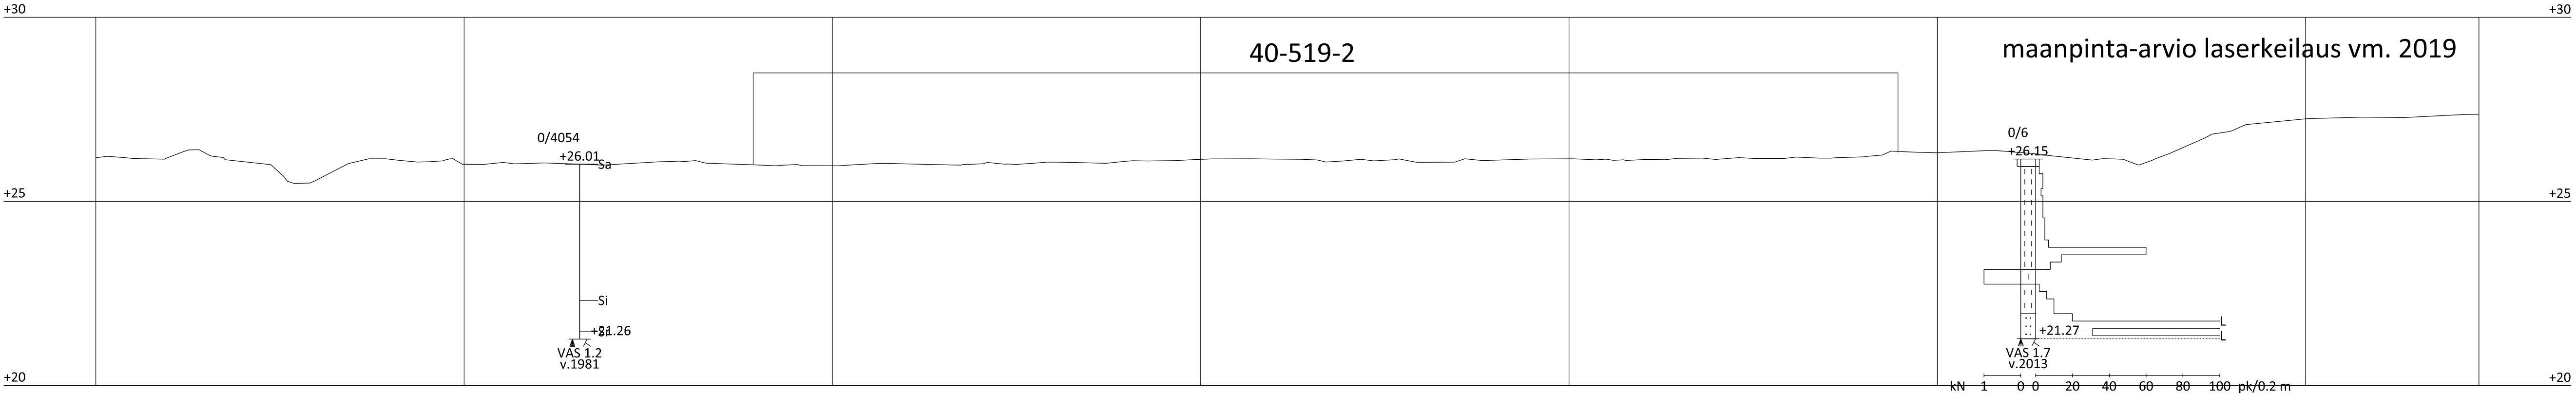
LEIKKAUS E - E  
1:100/1:100

Leikkauksissa E-E ja F-F esitetyillä katualueen kairauspisteillä (numerot 5 ja 6, työ 12913) on päästy tunkeutumaan 4,88 metrin syvyydelle kairausajankohdan maanpinnasta, kairauksissa on ollut kairaajan maalajitulkin mukaan löyhää silttiä ja kairauksissa on erotettavissa myös pehmeä välisavikerrostuma. Maalajeja ei ole varmistettu laboratoriokokeilla. Joskus kairaajan ilmoittama siltti voi osoittautua saveksi, kun tutkitaan maanäytteitä.

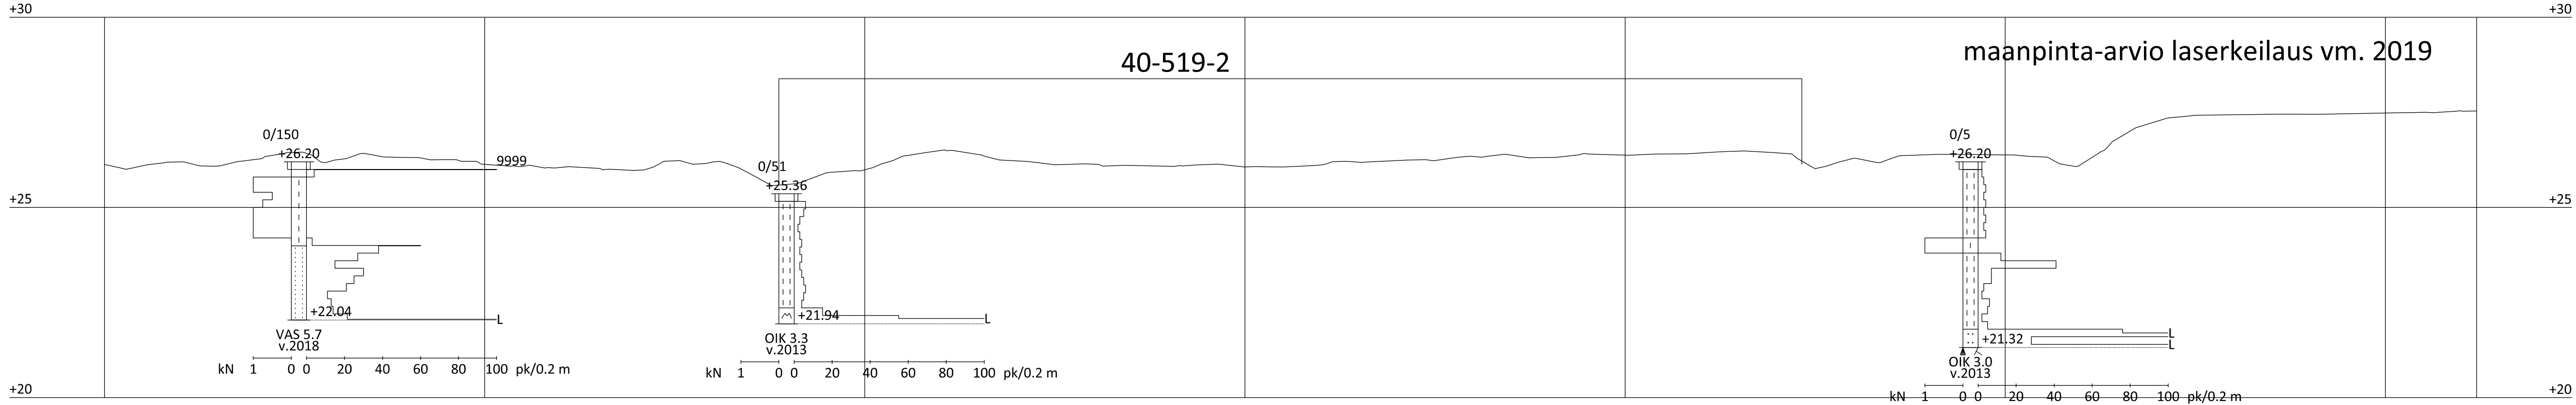
LEIKKAUS F - F  
1:100/1:100

Lähimmissä viheralueen kairauspisteillä on päästy tunkeutumaan noin 4,16-4,75 metrin syvyydelle kairausajankohdan maanpinnantasosta. Niissä on ollut mm. havaittavissa pehmeää savea (leikkaus F-F, piste 150/työ 4318). Maalajeja ei ole varmistettu laboratoriokokeilla.

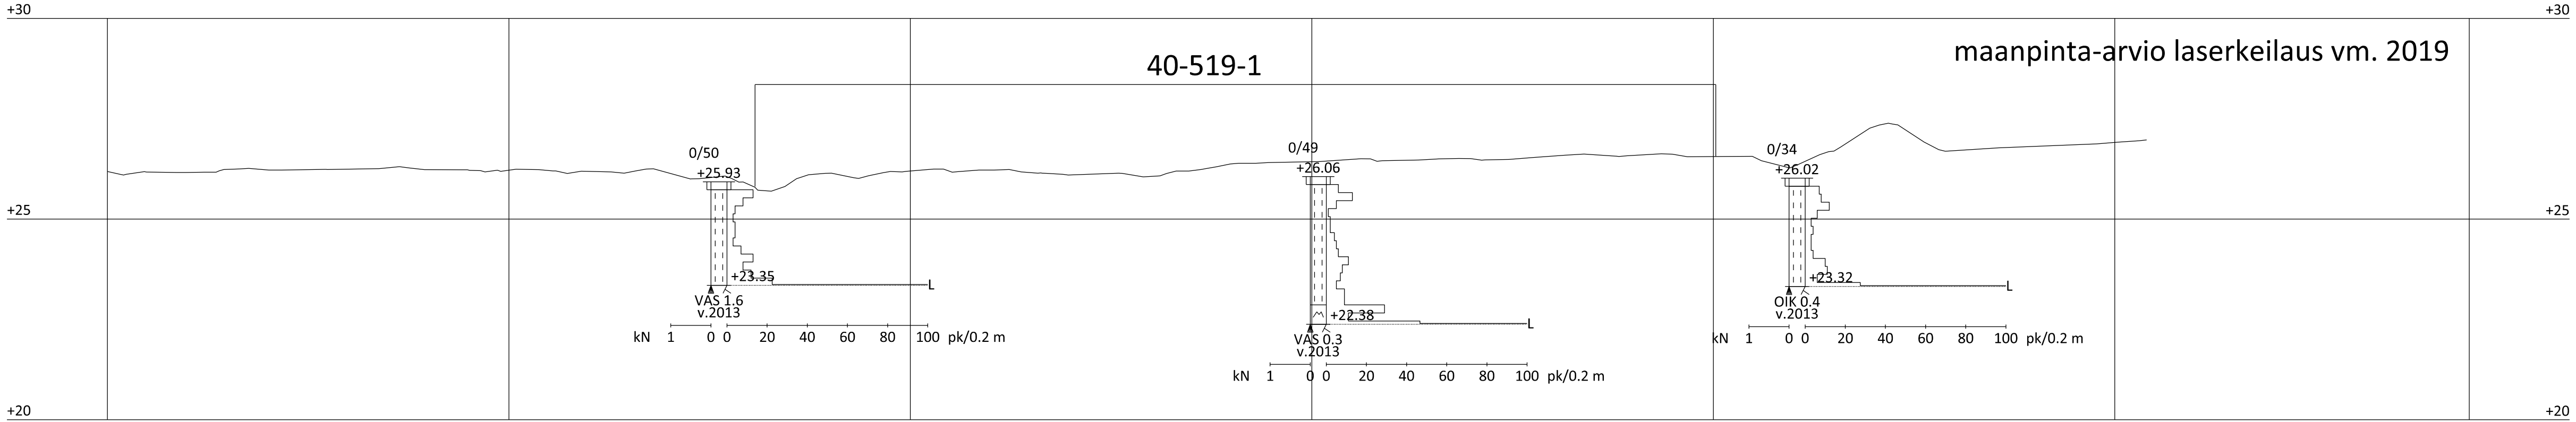
LEIKKAUS G - G  
1:100/1:100

Leikkauksissa H-H ja G-G esitetyillä katualueen kairauspisteillä (numerot 33 ja 34, työ 5913) on päästy tunkeutumaan 1,72-2,70 metrin syvyydelle kairausajankohdan maanpinnasta, kairauksissa on ollut kairajan maalajitulkinnan mukaan löyhää silttiä. Leikkaus G-G:ssä on esitetty yksi tontilta kairattu painokairauspiste (nro 49/ työ 5913). Pisteessä on päästy tunkeutumaan 3,68 metrin syvyydelle kairausajankohdan maanpinnasta ja kairajan maalajitulkinnan mukaan siinä on ollut löyhää silttiä. Lähimmissä viheralueen kairauspisteillä on päästy tunkeutumaan noin 2,58-5,2 metrin syvyydelle kairausajankohdan maanpinnantasosta. Maalajeja ei ole varmistettu laboratoriokokeilla. Joskus kairajan ilmoittama siltti voi osoittautua saveksi, kun tutkitaan maanäytteitä.

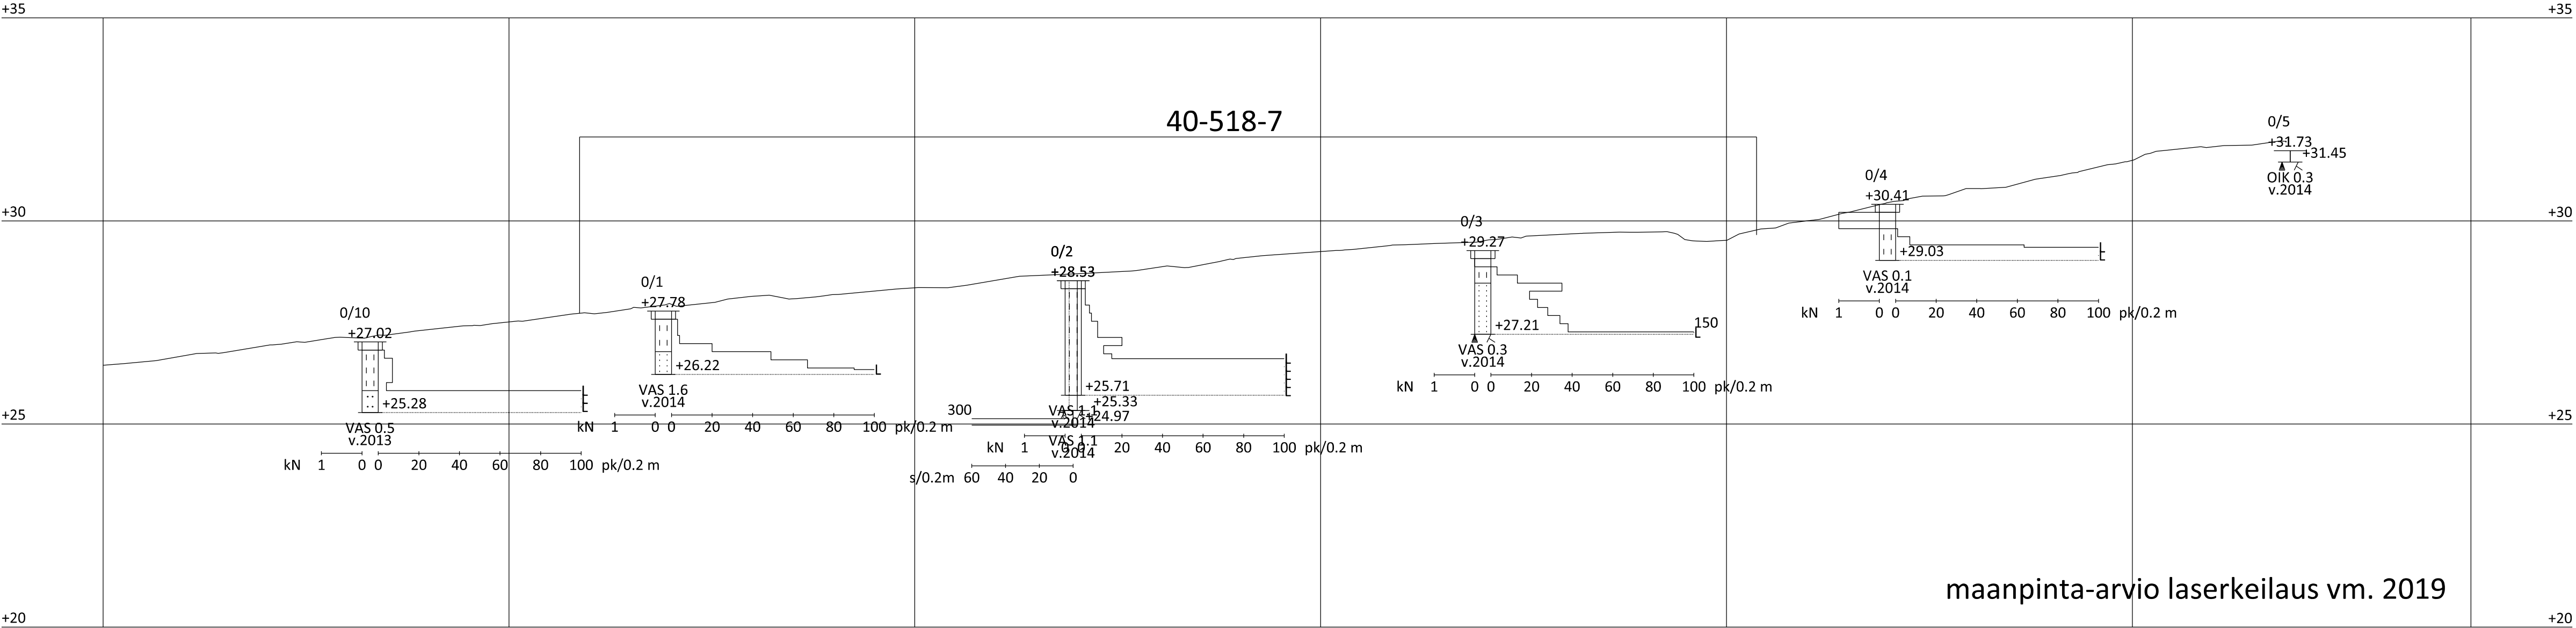
LEIKKAUS I - I  
1:100/1:100

Leikkauksissa I-I ja J-J on esitetty tontille sijoittuvia kairauspisteitä 4 kpl, pisteet: nro 2/ työ 3914, piste nro 3/työ 3914, piste nro 2/työ 2421 ja piste nro 1/työ 2421. Painokairauspisteillä on päästy tunkeutumaan 2,06-2,82 metrin syvyyteen kairausajankohdan maanpinnasta, pintakerrostuma on löyhää ja yhdessä pisteessä kairausvastus mennyt painoilla. Kairaajan maalajitulkinnan mukaan alueella silttiä. Kahdesta pisteestä tontilla on otettu maanäytteitä ja niiden mukaan maapohja on savista silttiä /silttiä.

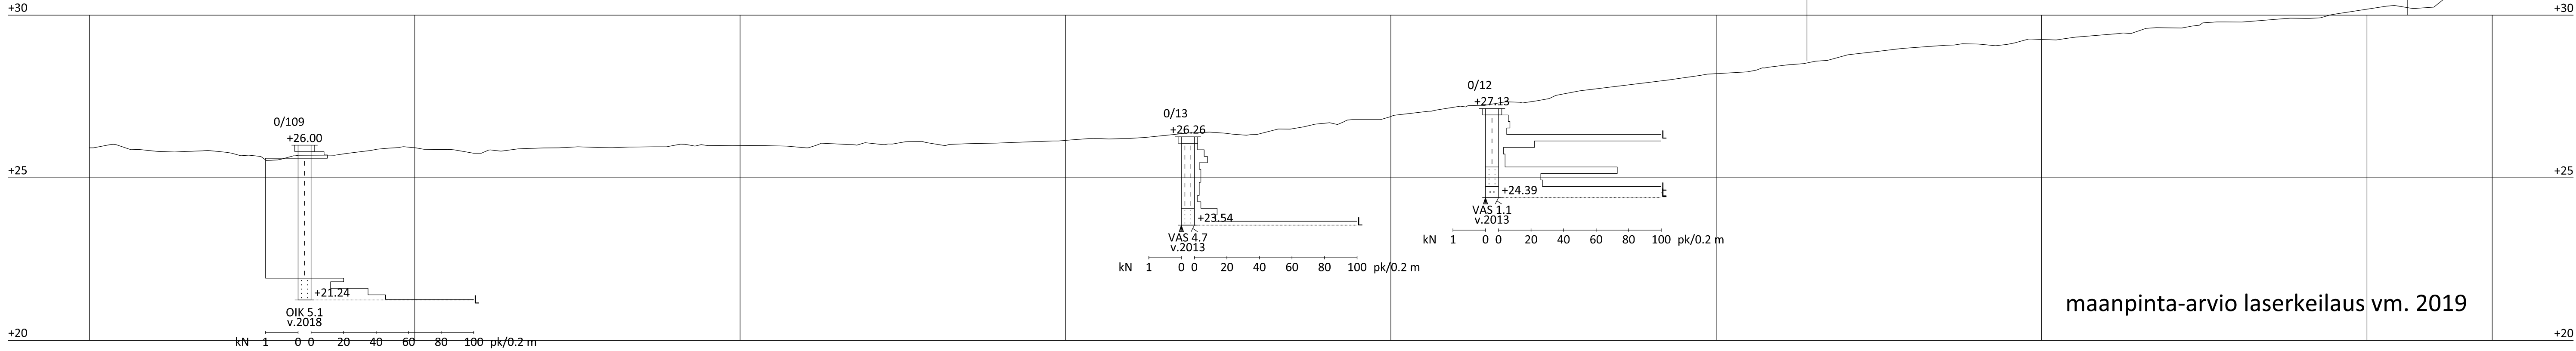
LEIKKAUS K - K  
1:100/1:100

Tontin 40-518-7 alustavat pohjaolosuhteet on esitetty leikkauksissa I-I, J-J ja K-K. Leikkauksissa on esitetty myös vuoden 2019 maanpinta-arvio laserkeilauksesta. Katualueen rakentamisajankohta ei ole tiedossa, kadun tasauksen saa selville katupiirustuksista. Tontti sijaitsee rinteessä. Pintamaalajikartta on virheellinen tontin kohdalla.
