Viikatetie

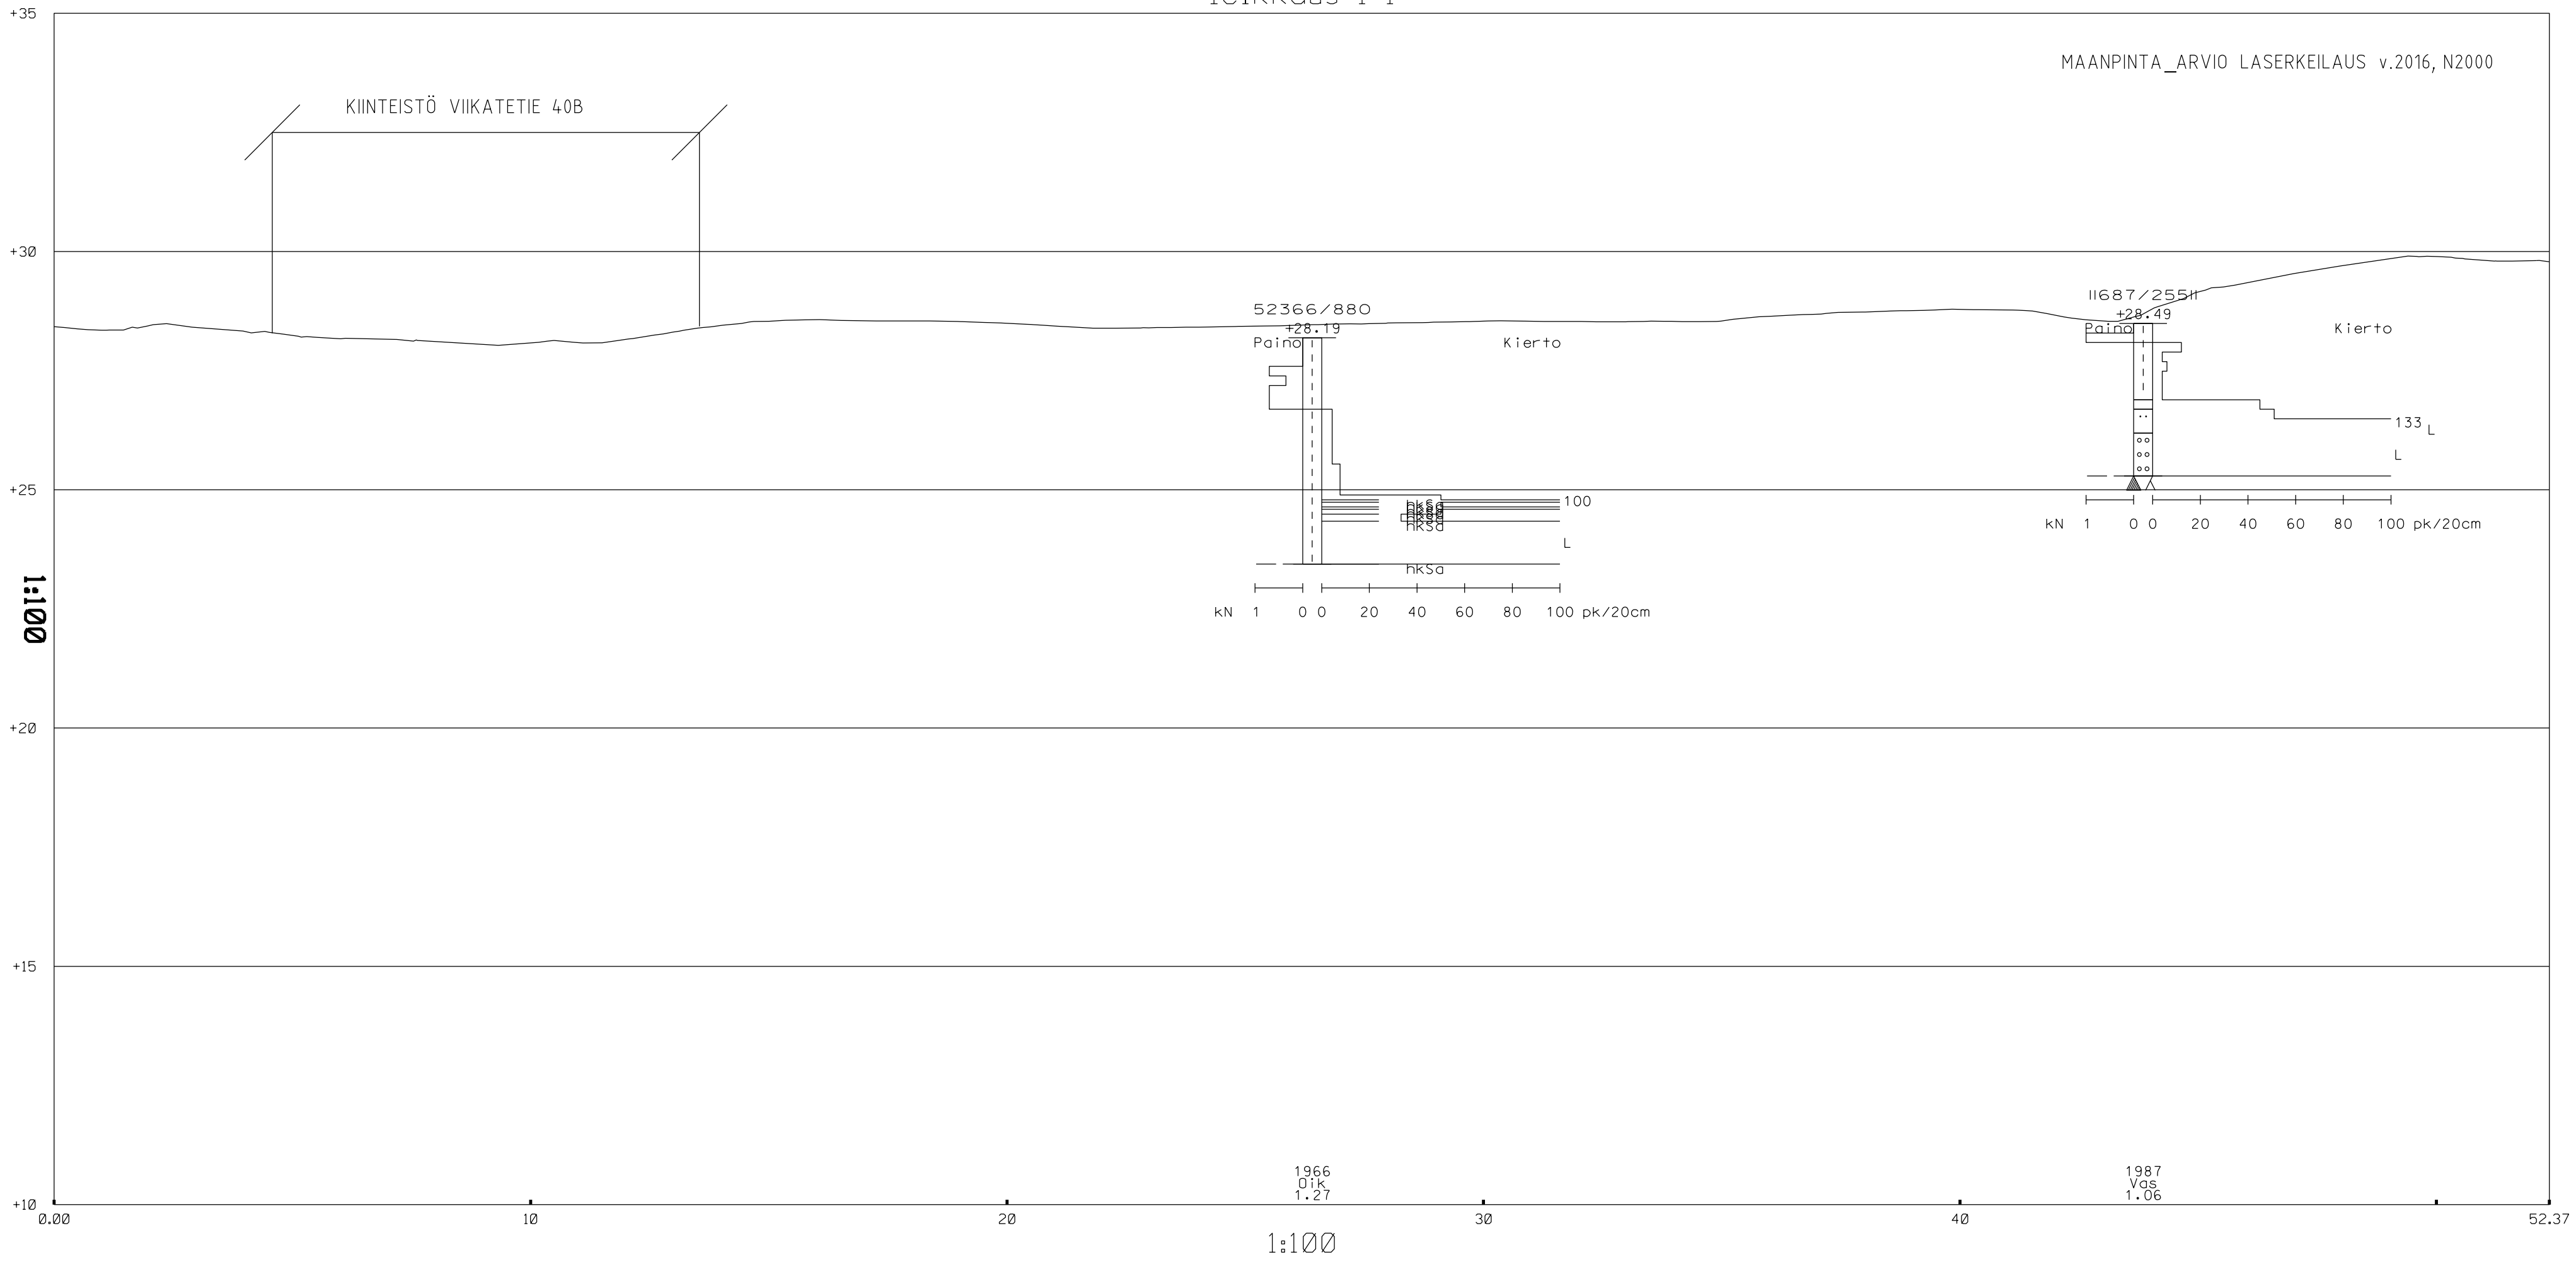
leikkaus 1-1

Leikkauksissa 1-1, 2-2 ja 3-3 on esitetty myös kairauksia vanhalta Hämeenkylläntieltä. Tie on rakennettu aikanaan pengerrakenteena maanvaraisesti savikon päälle ja sen alla on ns. kiilamainen savikerrostuma, joka viettää tontille päin (etelään päin). Tien stabiliteetti tontille päin on nykyisellään riittämätön. Kaavaselostuksessa on mm. maininta asiasta (sivu 5/37) <https://mfiles.matti.vantaa.fi/VampattiWebApplication/kaavaselostus/002358> . Tontin pohjoispuolella kulkee lisäksi oja, jonka pohjan syvyydestä ei ole tarkempaa tietoa ja joka aiheuttaa stabiliteettirasituksen tontille.

Alustavan arviomme mukaan stabiliteetti on riittämätön ja tulee tarkastella Hämeenkylläntien katupenkereen ja tulevien täyttöjen osalta. Kohteeseen on syytä palkata pätevä geosuunnittelija. Pohjavedenpinnantasoo tulee selvittää rakennuspaikkakohtaisella pohjavedenpinnantarkkailuputkella. Pohjaveden huomioon ottaminen tulisi perustua pitkäaikaisiin havaintosarjoihin. Pohjaveden alentaminen ei ole sallittua alueella.

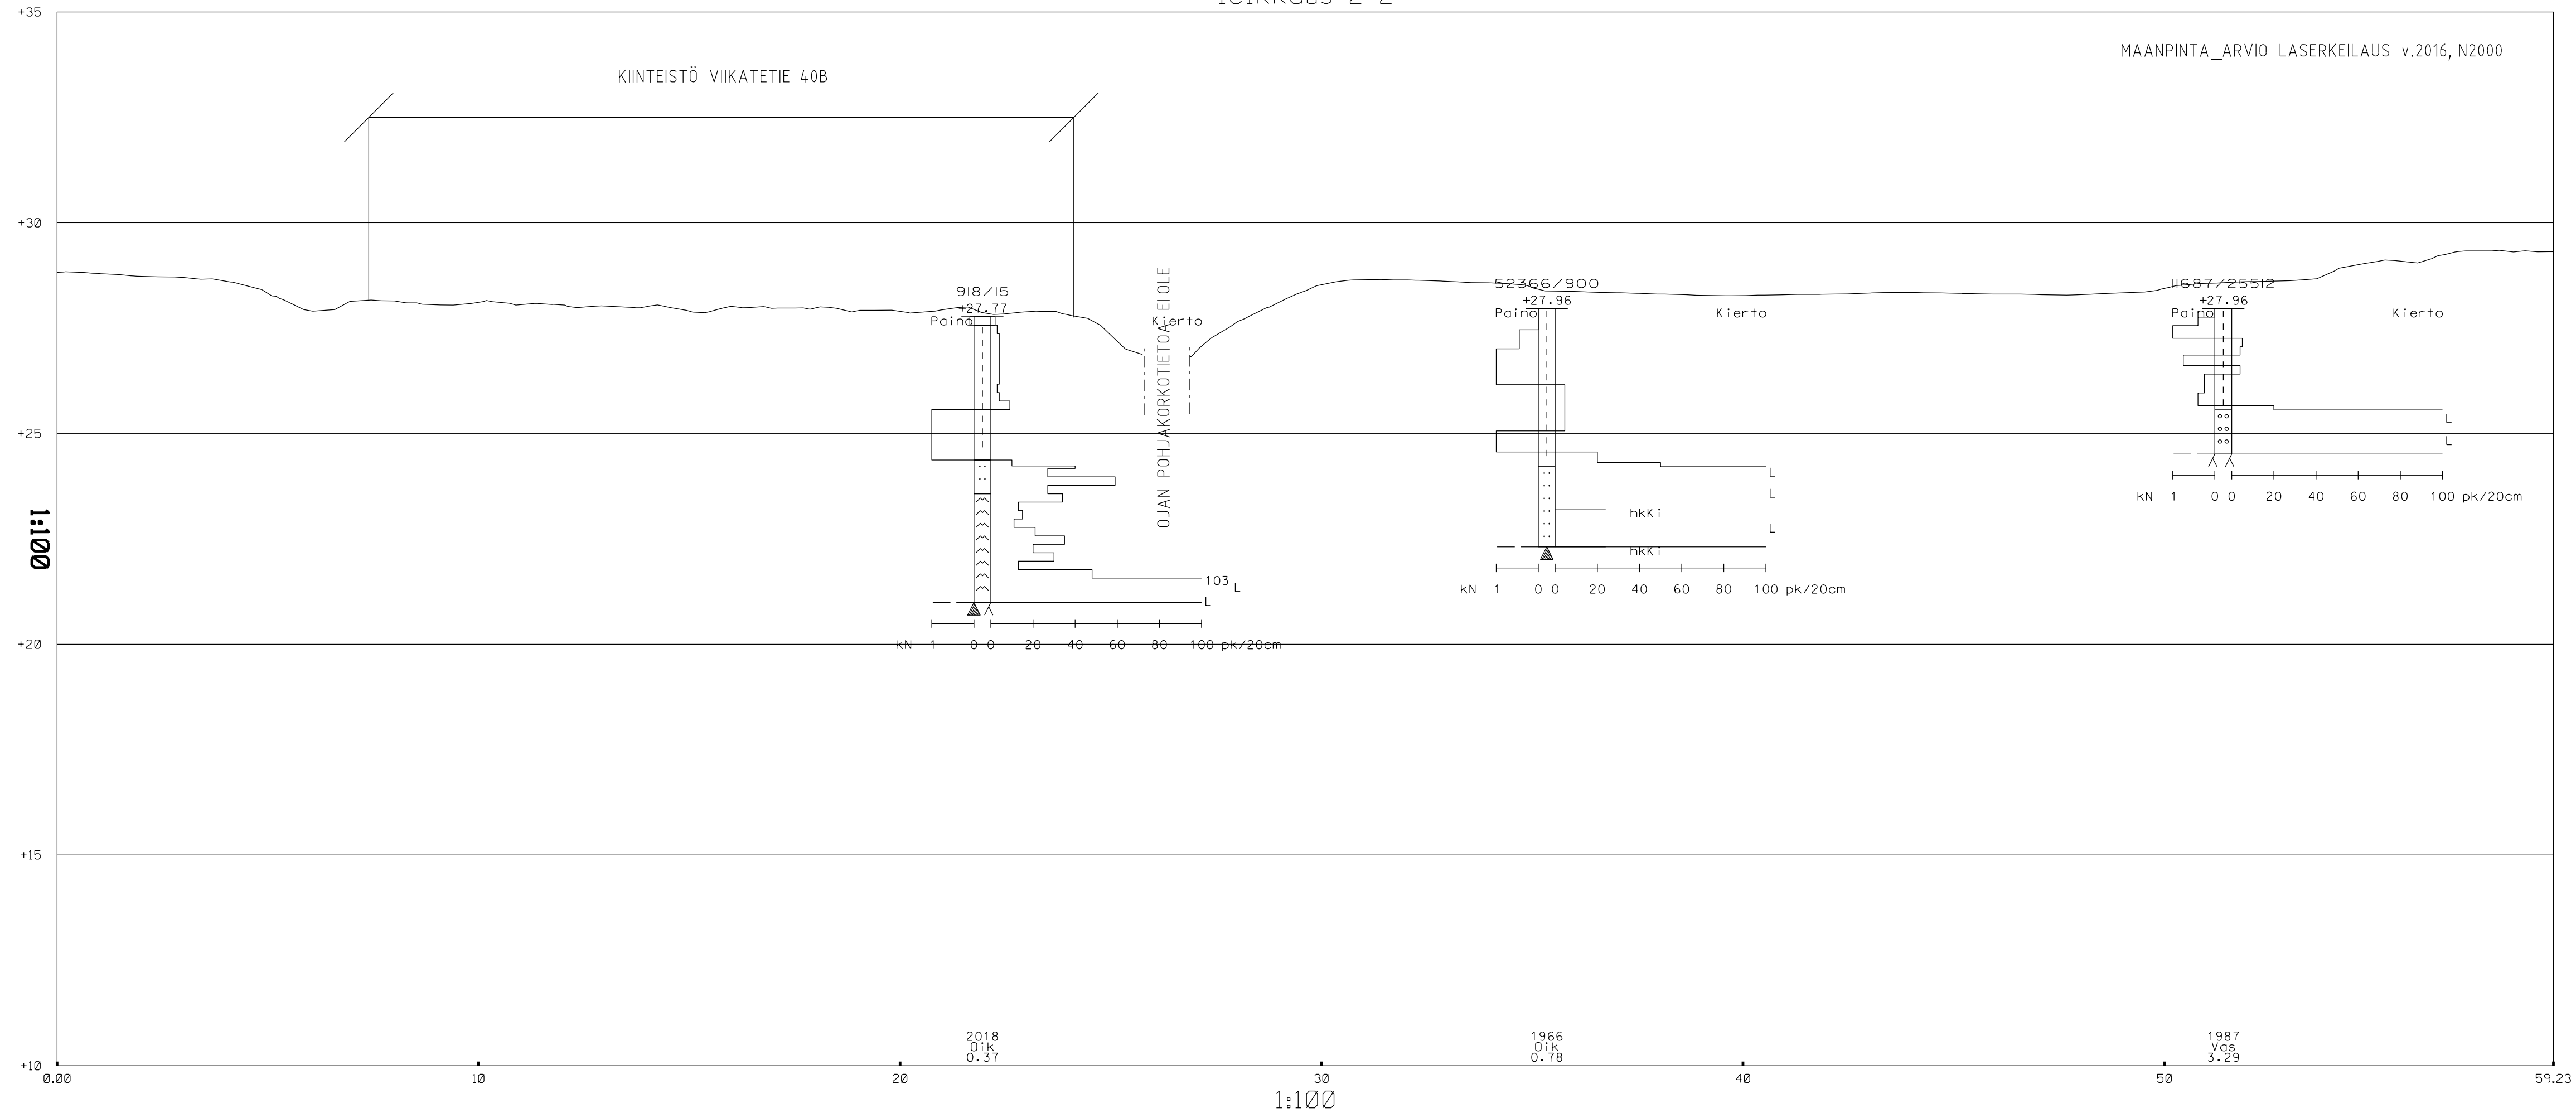
leikkaus 2-2

Leikkauksessa 2-2 on esitetty tontilla sijaitseva painokairauspiste nro 15/918, jolla ollaan päästy tunkeutumaan noin 6,8 metrin syvyydelle kairausajankohdan (v.2018) maanpinnasta. Kairauksessa on ollut kairajaan kuulohavaintoon perustuvan maalajitulkinnan mukaan savea noin 3,5 metriä ja sen alapuolella on ollut hiekkaa noin 0,8 metriä ennen karkeampia pohjakerrostumia.
