KUOHUKUJA 1, VANTAA

RAKENNUSHISTORIASELVITYS

30.11.2017

KARI LEPPÄNEN ARKKITEHDIT OY

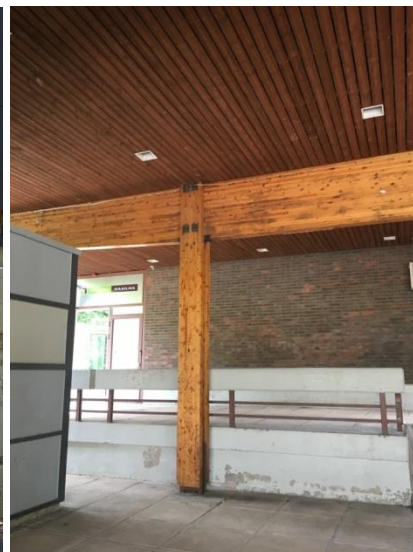
Katon alapinnalla on suuria liimapuupalkkirakenteita ja pilareita tasaisin välein. Liimapuupilarit kannattavat liimapuupalkkeja, jotka ovat ulkotilassa viistetty kohti räystäitä. Palkit eivät ole yhteydessä ulkoseiniin. Puuliitokset on viimeistelty teräspulteihin ja aluslevyihin. Palkit ja pilarit ovat lakattuja. Rakennuksessa pilarilinjat ovat 5,5 metriä ulkoseinälinjan sisäpuolella ja katto on kannatettu ulokkeena. Pilarit ovat ulkotiloissa kaksoiskappaleita ja sisällä yksivartisia. Sisätiloissa suurin osa pilareista ja palkeista on myöhempien rakenteiden peitossa. Palkit ja pilarit ovat tummuneet ja niissä on kulumia.

Palkit ja pilarit

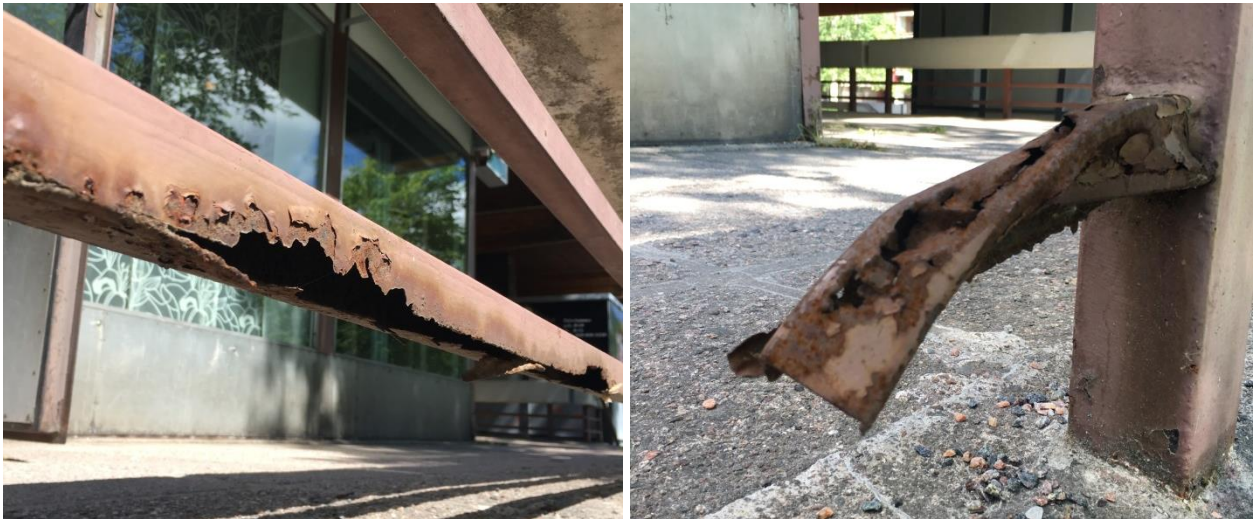
Rakennuksen ulkopuoli on huonossa kunnossa. Lähes kaikkiin pintoihin on tullut ajan saatossa rappeutumia, joita ei ole korjattu. Ikkunan puitteet, ovet ja kynnykset ovat rispaantuneita ja portaissa, terassitasossa, sekä kaiteissa on selkeitä halkeamia ja murtuneita kohtia.

Kaiteet huonossa kunnossa

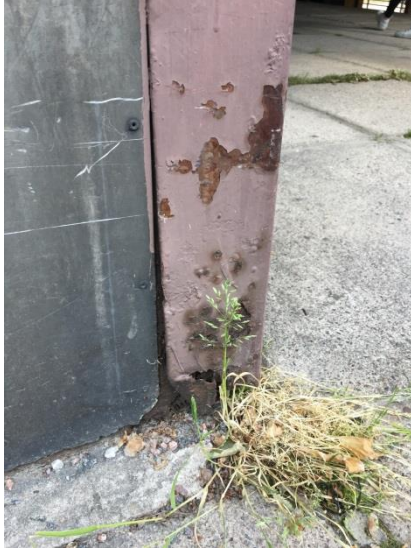
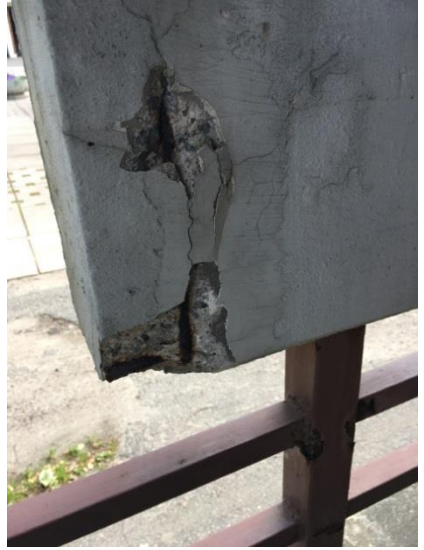
Kärsineitä pintoja

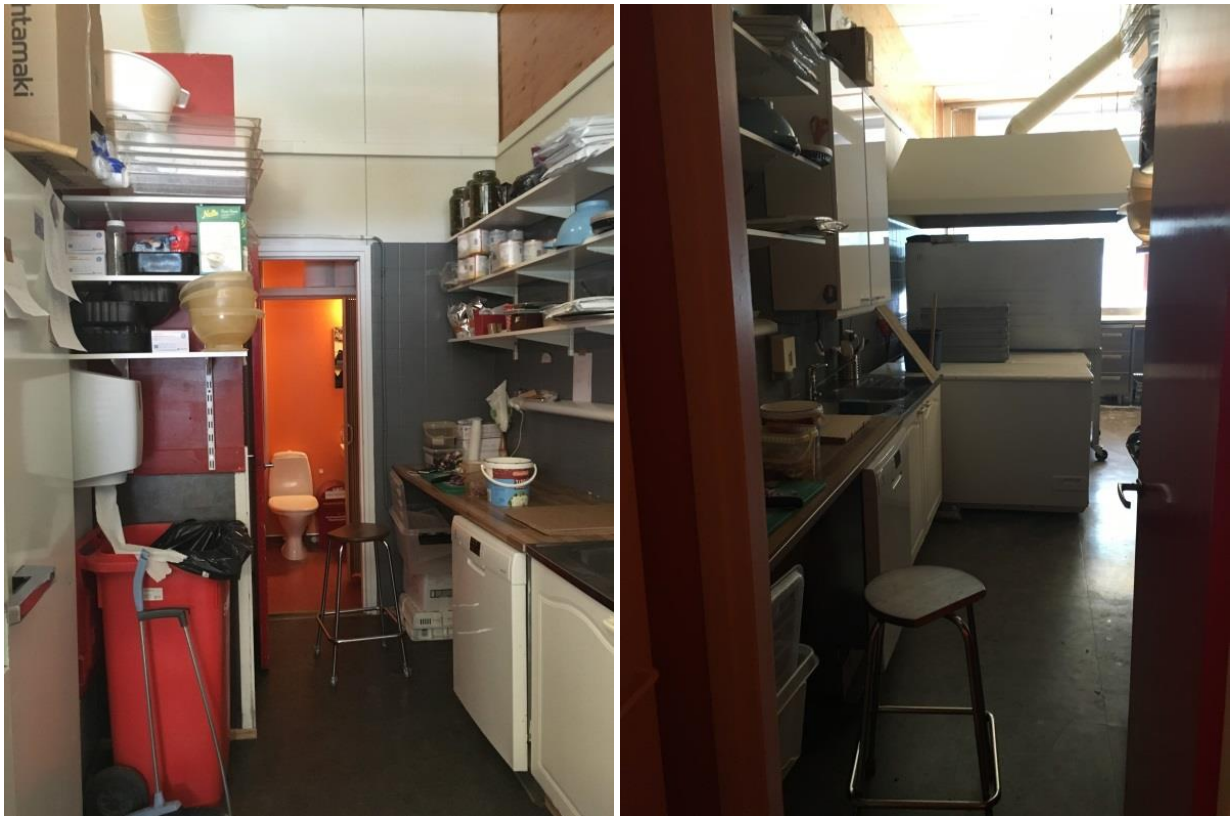
Henkilökunnan tilat

Ravintolan henkilökunnan tilat ovat ahtaat ja sotkuiset. Pukuhuone ja wc toimivat samassa tilassa. Kapea keittiö toimii myös säilytystilana, eikä vaikuta hygieeniseltä. Henkilökunnan wc:n seinät on maalattu punaiseksi.

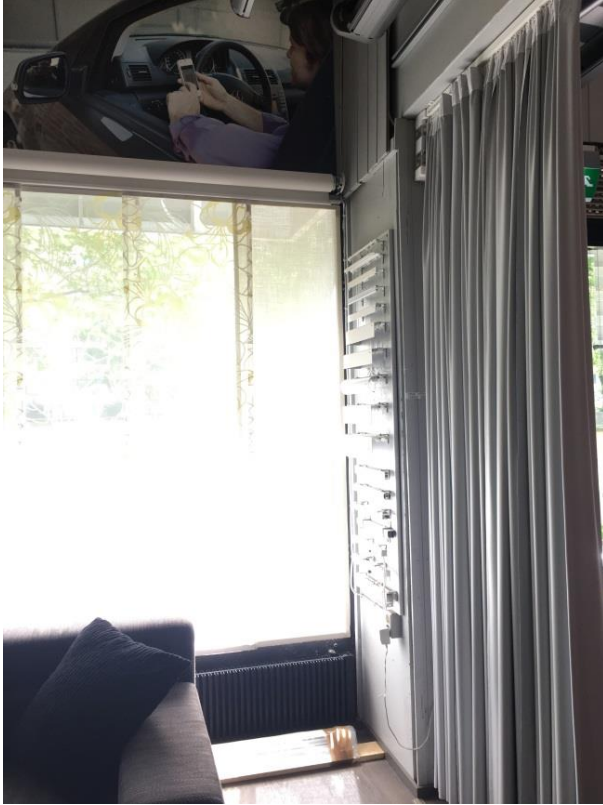
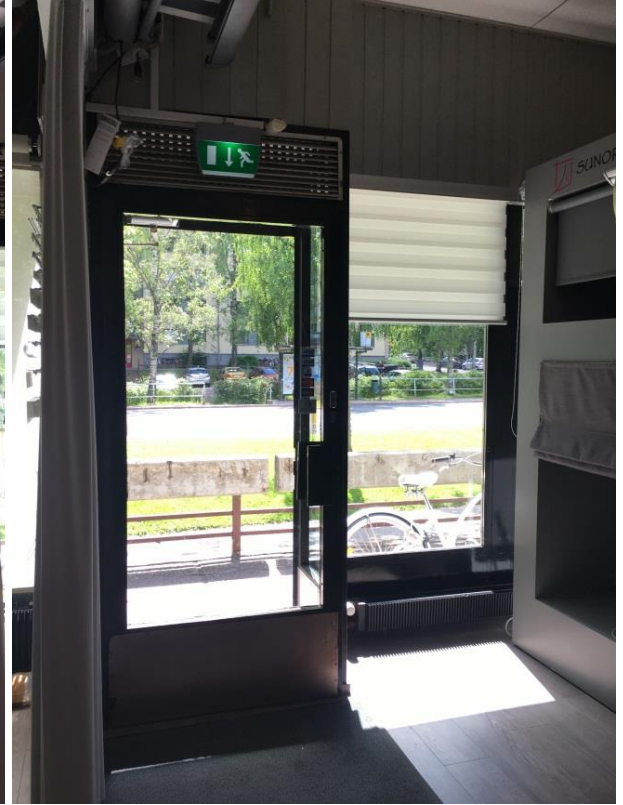
Sisäänkäynti tuulikaapista

Tuulikaappi on alkuperäinen. Ulko-ovi ja kynnykset ovat vanhat ja kuluneet. Ikkunoiden alla on vanhat tummanruskeat patterit.

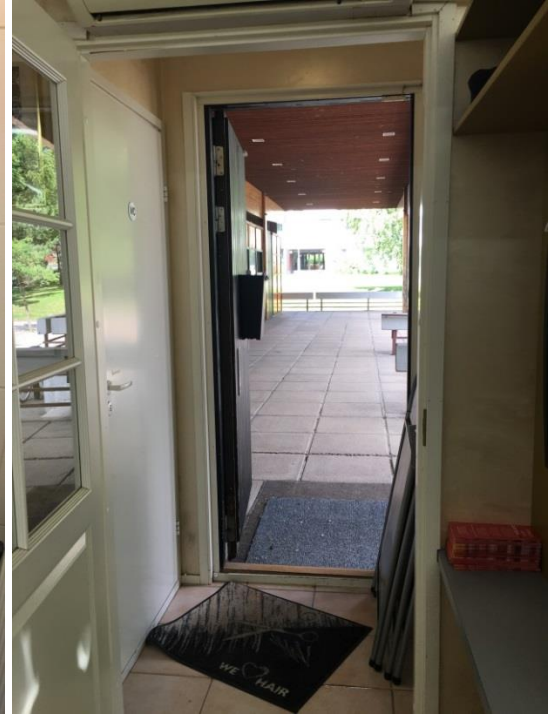
Lattiamateriaaleina on vaalea laatta ja laminaattiparketti. Seinissä on vaaleankellertävä maali ja paikoin sisustuskivipinta. Katto on valkoiseksi maalattua lautaa. Wc:ssä tumma mosaiikkilattia, seinillä suuri valkoinen laatoitus ja koristeboordi. Ulko-ovi on vanha ja ränsistynyt.

Sisäänkäynti
