## Simonmetsän päiväkoti, Täydentävät rakenneavaukset

### 1. Yleistiedot

| Tutkimuksen tarkoitus | Tutkimuksen tarkoituksena oli täydentää tarkentavilla rakenneavauksilla ja materiaalinäytteenotoilla AFRY Finland Oy:n tekemää rajattua rakenneteknistä kuntotutkimusta (raportti päivätty 3.3.2026). |
| Tekijä | AFRY Finland Oy |

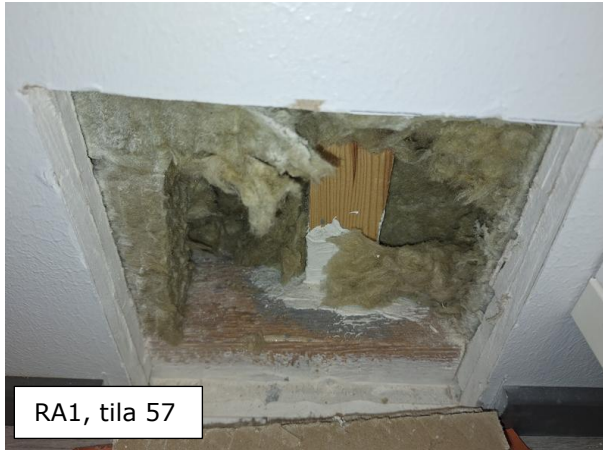
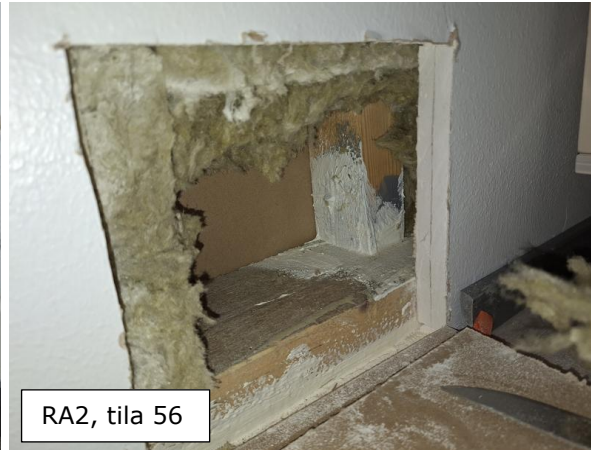
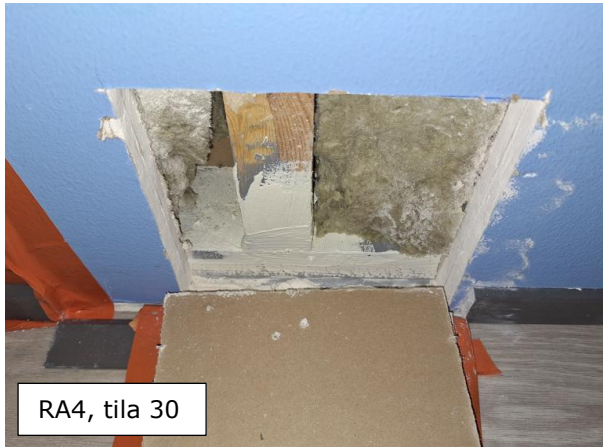
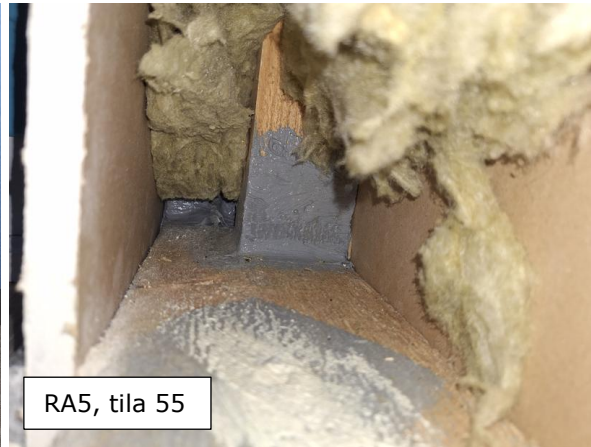
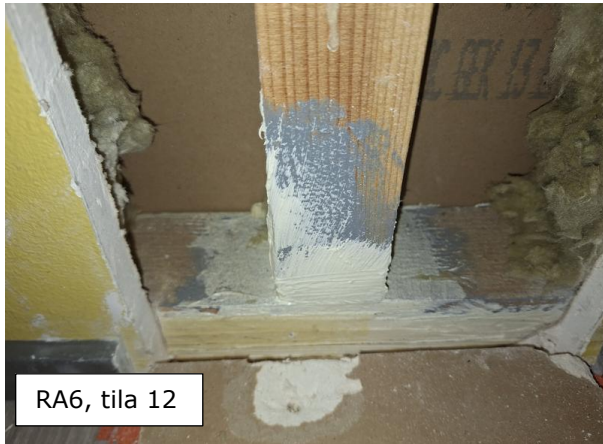
Kuvat 2. Kevyt rakenteisten väliseinien alaosiin tehtiin yhteensä viisi rakenneavausta. Avauksien perusteella puurakenteisen alaohjauspuun pinnalle on sivelty paikoin tiivistyspinnoitetta. Alaohjauspuu lähtee pintalaatan päältä. Lisäksi alaohjauspuun päältä lähtevien pystyrunkotolppien alaosiin on nostettu noin 30–80 mm korkeudelle tiivistyspinnoite. Avauksista kerättiin mineraalivillaeristeistä materiaalinäytteet mikrobialyysiin, näytteissä ei todettu mikrobikasvua.

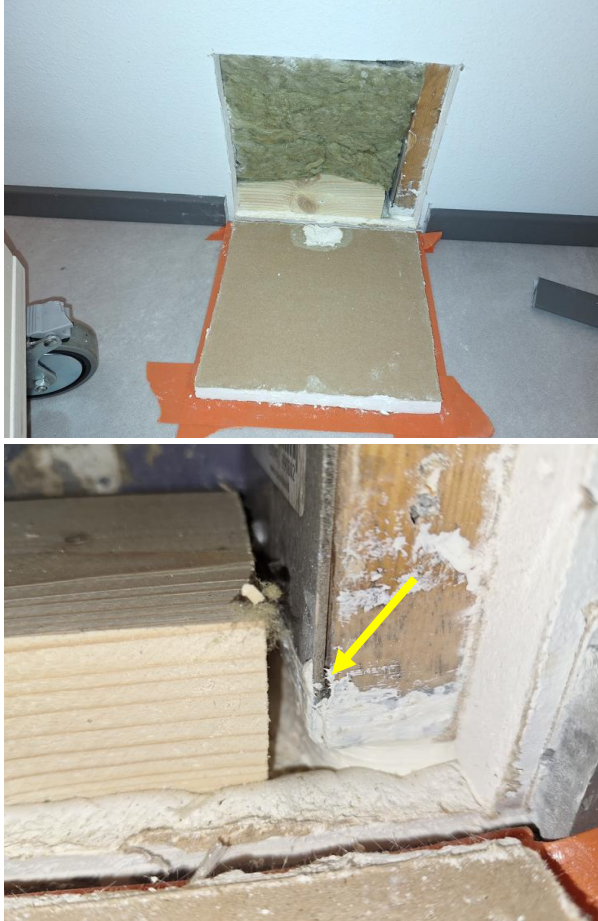
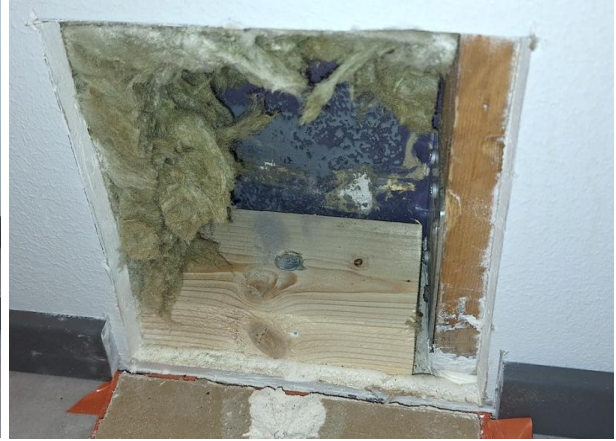
Kuvat 3. Käytävä 34, kantavan väliseinän rakenneavaus RA3. Avauksen perusteella väliseinärakenne on tiivistyskorjattu ja alaohjauspuu on nostettu lattiapinnan tasoon suunnitelmien mukaisesti. Tiivistyspinnoitetta on asennettu lattiapinnan tasoon ja nostettu osittain pystyrunkotolppaa vasten noin 20 mm korkeudelle, tiivistyspinnoite ei ole kaikilta osin yhtenäinen (keltainen nuoli). Avauksesta kerättiin mineraalivillaeristeestä materiaalinäyte (MA3) mikrobianalyysiin, näytteessä ei todettu mikrobikasvua. Aiemmassa tutkimuksessa todettiin, ettei viereisen terapiahuoneen 44 kantavaa väliseinälinjaa ole tiivistyskorjattu.

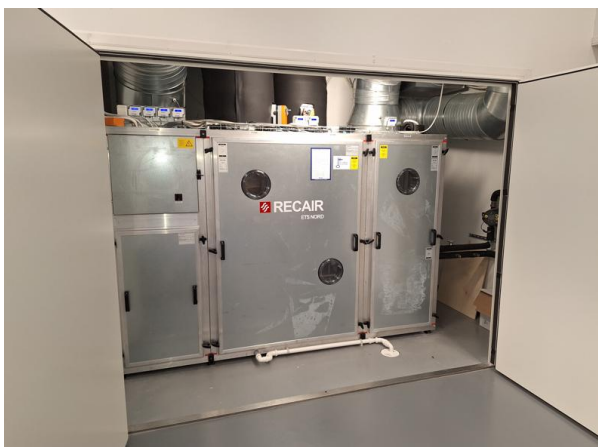
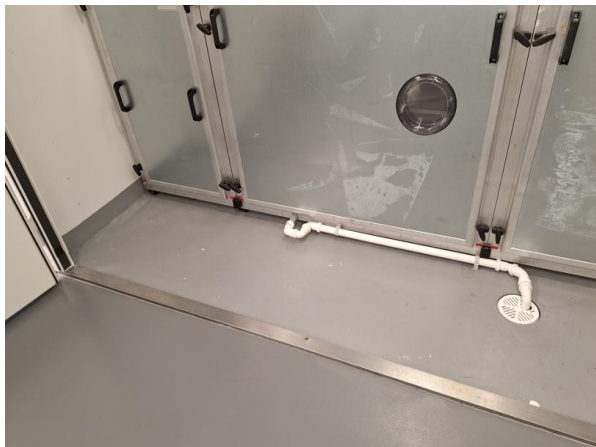
Kuvat 4. Teknisen tilan 41 lattiapäällysteenä on ehjä ja hyväkuntoinen polyuretaanipinnoite, joka on nostettu noin 100 mm seinustoille. Pinnoite parantaa lattia- ja seinäliittymien ilmatiivettä.

Monitoimitilan 40 yhteydessä olevan teknisen tilan 41 lattiapäällysteenä on polyuretaanipinnoite, joka toimii vedeneristeenä. Pinnoite on nostettu seinustoille, mikä parantaa rakenneliittymien ilmatiivyyttä.
