# KOTA-RAKENNUS

## Siimapuiston päiväkoti

### Olosuhde- ja hiilimonoksidimittausraportti 11.7.2026

### Mittausjakso: 26.11.2025–18.1.2026

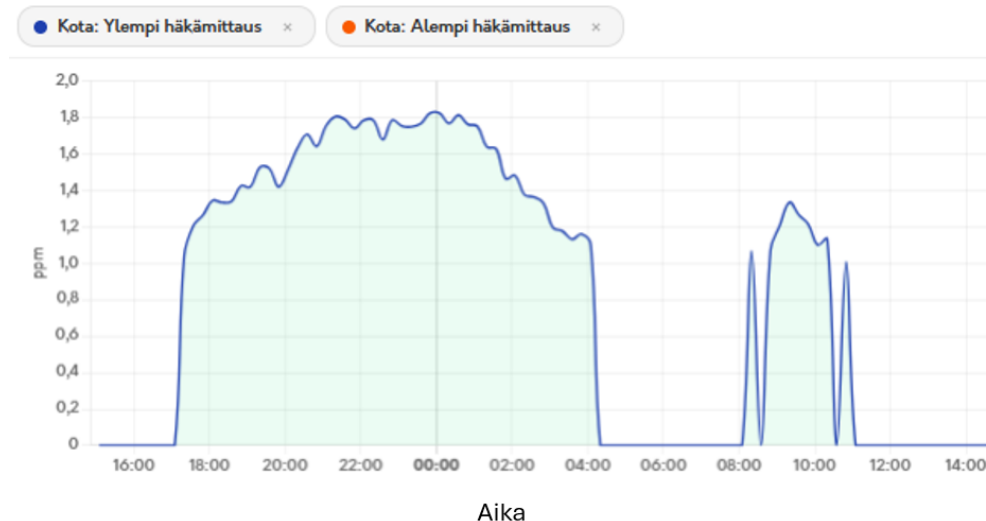
Kuvassa 2 on esitetty 5.1.2026 mitatut hiilimonoksidipitoisuudet.

Kuva 2. Hiilimonoksidipitoisuudet 5.1.2026.

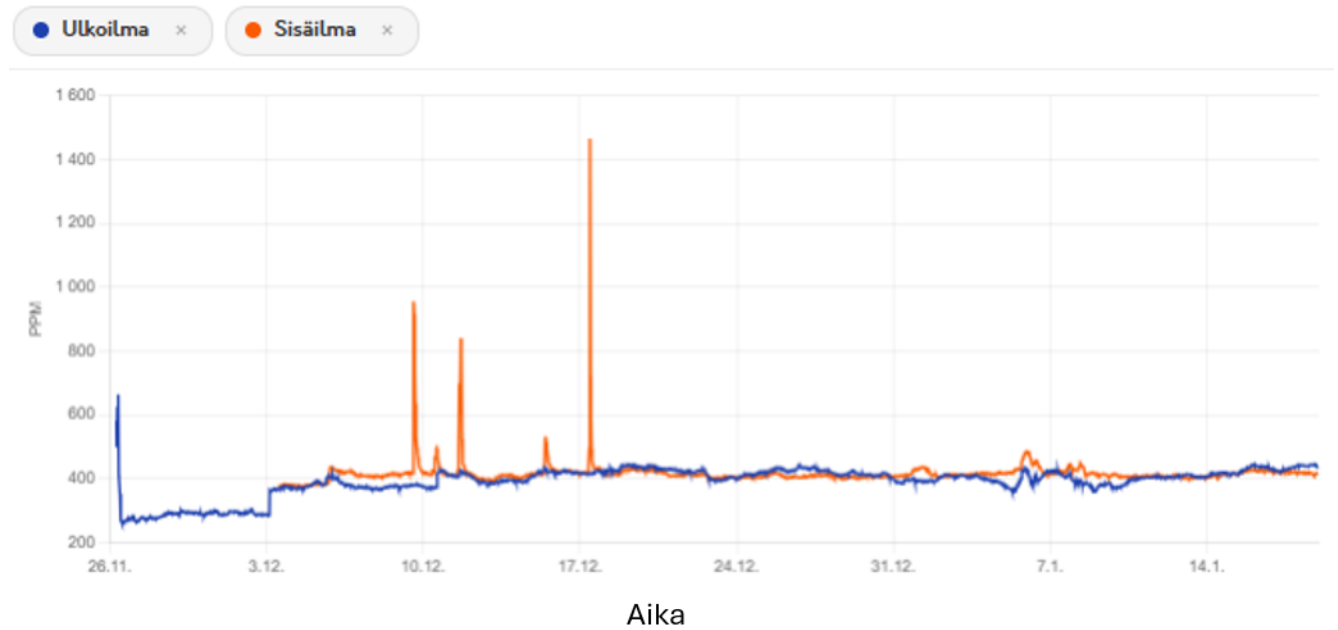
Kuva 4. Hiilidioksidipitoisuudet mittausjakson aikana. Kodan hiilidioksidipitoisuus on ollut koko mittausjakson ajan alle 1150 ppm. Korkein mitattu hiilidioksidiarvo on ollut 1466 ppm.

Hiilidioksidipitoisuuden toimenpideraja ei ylittynyt sisä- ja ulkoilman pitoisuuseron perusteella.
