## Lämpökuvaus

Malmiiniityn Päiväkoti  
Uusiniitynkuja 3  
01350 Vantaa

Malminiityn päiväkot  
Uusiniitynkuja 3  
01350 Vantaa

# 3 Lämpökuvaus

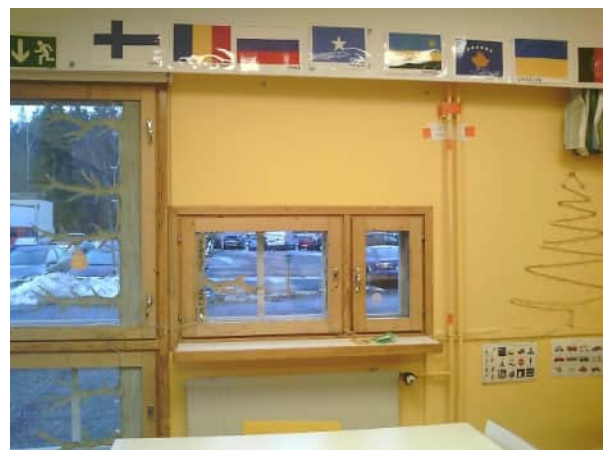
## KUVAPARI 1

| Lämpötilaindeksi Tulkinta<br>alimmalle<br>pistemäiselle<br>pintalämpötilalle | |
|---|---|
| 64 | Ilmavuotoa ikkunan tiivisteiden välistä. Suositellaan tarkastamaan tiivisteet ja ikkunan säädöt.<br>Ei alita lämpötilaindeksiä (61). |

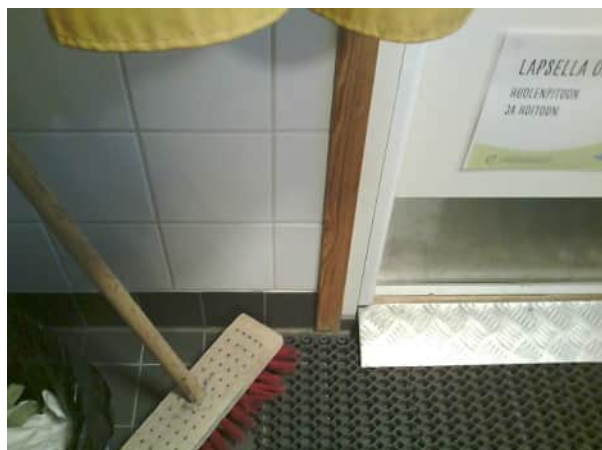
| Lämpötilaindeksi Tulkinta<br>alimmalle<br>pistemäiselle<br>pintalämpötilalle | |
|---|---|
| 48 | Tilan 01 (märkäeteinen) lämpötila oli alhainen n.14,0 °C. Ilmavuotoa karmiliittymästä. Suositellaan tarkastamaan liittymän eristeet ja tiivistykset. Alittaa lämpötilaindeksin (61). |

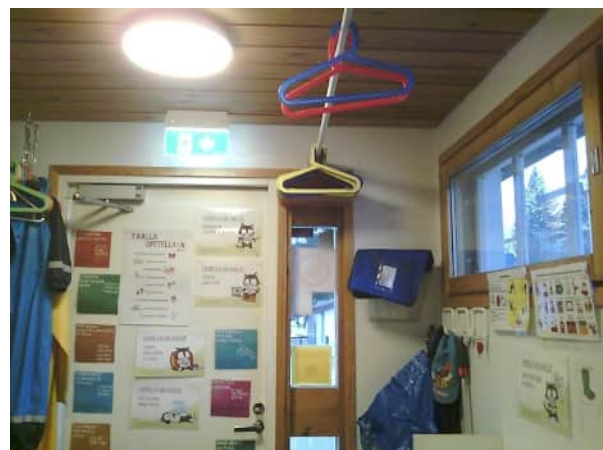
## KUVAPARI 6

| 66 | Tilan 01 (märkäeteinen) lämpötila oli alhainen n.14,0 °C. Viileä nurkka ulkoseinien ja yläpohjan liittymässä. Ei alita lämpötilaindeksiä (61). |

- Vesikiertoisten pattereiden ilmaus ja venttiilien toiminnallisuuden tarkastus tiloissa 03, 07 ja 20.
- Ulko-ovien ja ikkunoiden huoltokunnostus, mikäli niitä ei uusita.
  - tiivistäminen, käyntisovitukset, mahdolliset paikkamaalaukset, puiteliukujen uusimiset
- Märkäeteisen (05) sisälämpötilan nosto

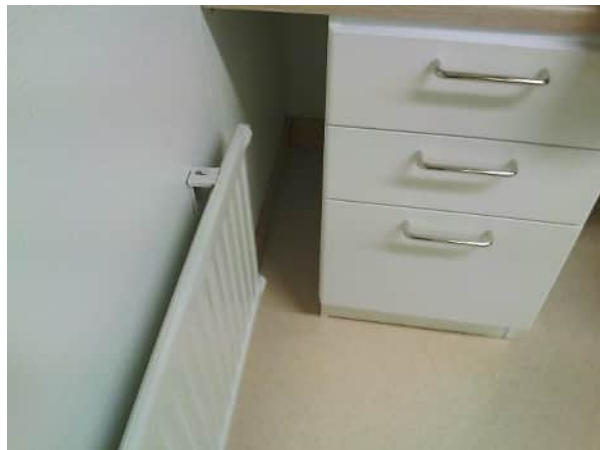
| 76 | Viileä nurkka. Ei alita lämpötilaindeksiä (61). |

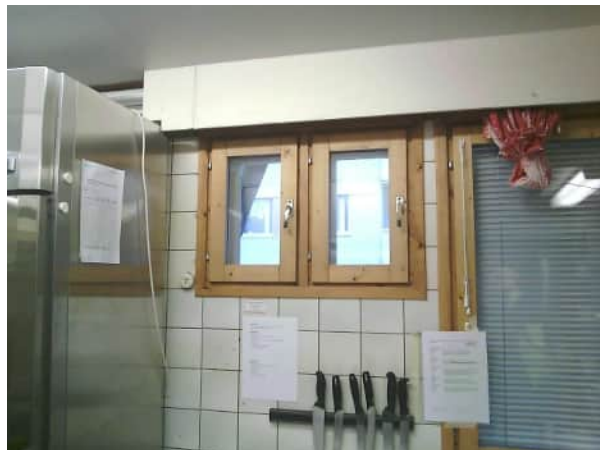
| 52 | Ilmavuotoa ikkunoiden tiivisteiden välistä sekä karmiliittymistä. Suositellaan tarkastamaan tiivisteet, tiivistykset ja ikkunan säädöt. Alittaa lämpötilaindeksin (61). |

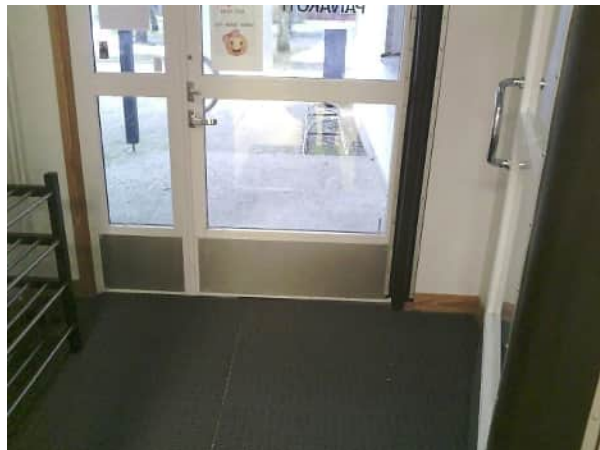
| 20 | Ilmavuotoa ulko-oven tiivisteiden välistä. Suositellaan tarkastamaan tiivisteet oven säädöt. Alittaa lämpötilaindeksin (61). |

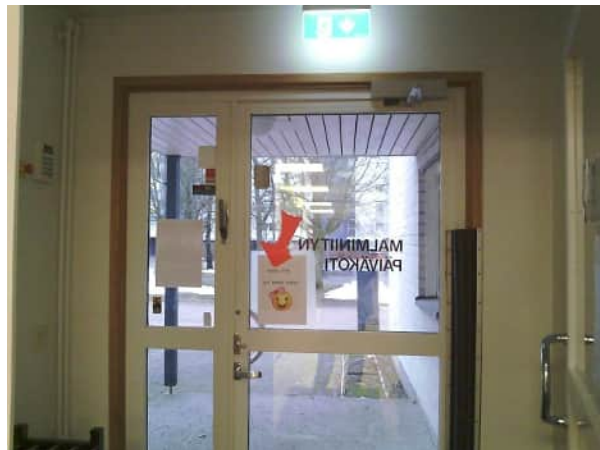
| 33 | Ilmavuotoa ulko-oven tiivisteiden välistä. Suositellaan tarkastamaan tiivisteet oven säädöt. Alittaa lämpötilaindeksin (61). |

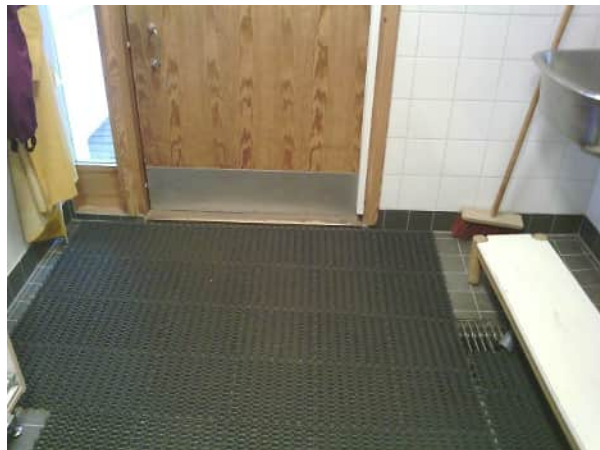
| 48 | Ilmavuotoa ulko-oven tiivisteiden välistä. Suositellaan tarkastamaan tiivisteet oven säädöt. Alittaa lämpötilaindeksin (61). |

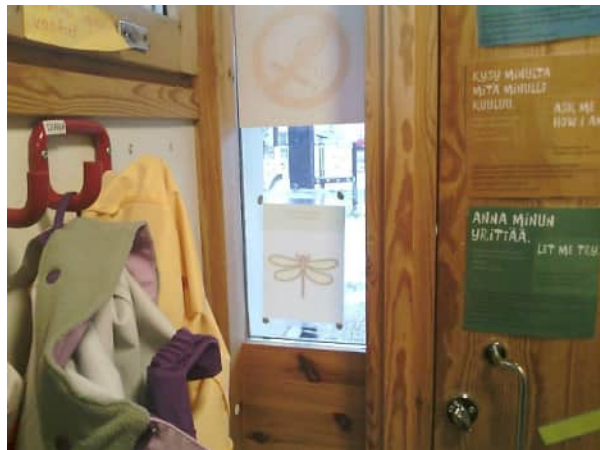
| 46 | Ilmavuotoa karmiliittymästä. Suositellaan tarkastamaan tiivistykset ja eristeet.<br>Alittaa lämpötilaindeksin (61). |

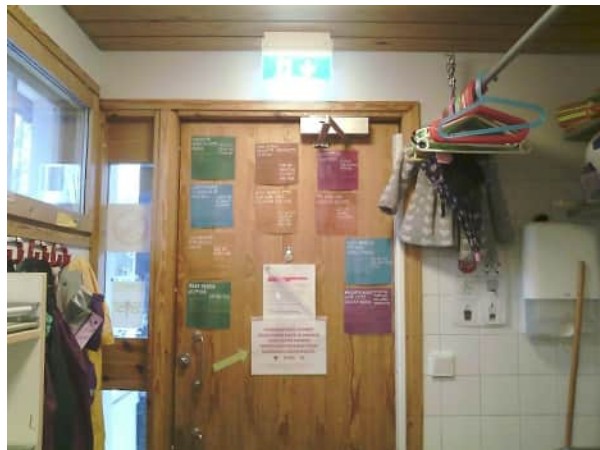
| 45 | Ilmavuotoa ulko-oven tiivisteiden välistä. Suositellaan tarkastamaan tiivisteet oven säädöt. Alittaa lämpötilaindeksin (61). |

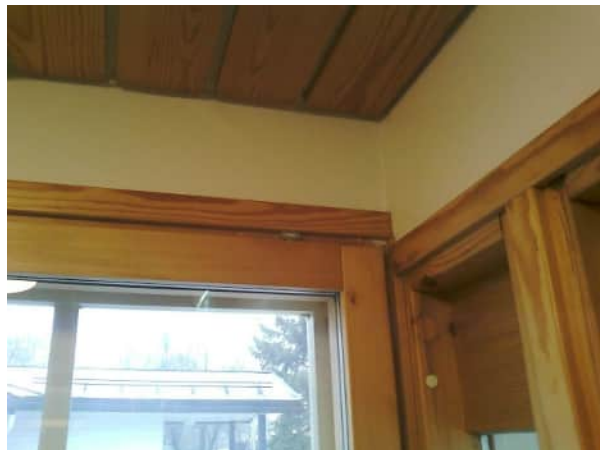
| 70 | Viileä nurkka ulkoseinien ja katon liittymässä. Ei alita lämpötilaindeksiä (61). |

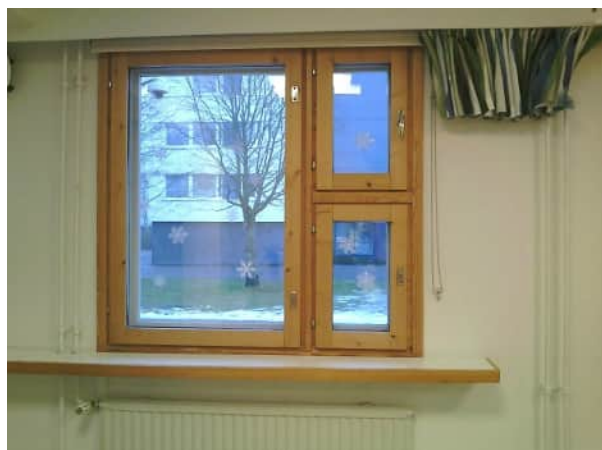
| Lämpötilaindeksi Tulkinta<br>alimmalle<br>pistemäiselle<br>pintalämpötilalle | |
|---|---|
| 66 | Ilmavuotoa ikkunoiden tiivisteiden välistä. Suositellaan tarkastamaan tiivisteet ja ikkunan säädöt.<br>Ei alita lämpötilaindeksiä (61). |

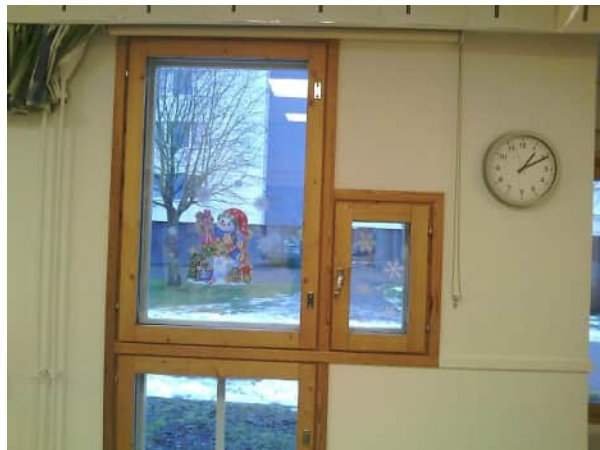
| 63 | Ilmavuotoa ikkunoiden tiivisteiden välistä. Suositellaan tarkastamaan tiivisteet ja ikkunan säädöt. Ei alita lämpötilaindeksiä (61). |

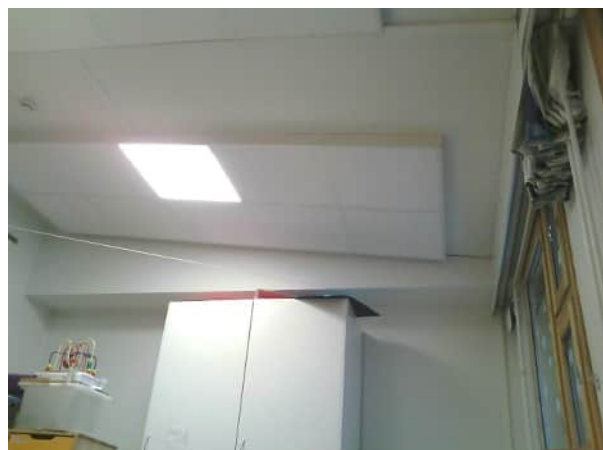
| 67 | Viileitä pintalämpötiloja katossa. Mahdollinen yläpohjan eristepuute tai kylmäsilta.<br>Ei alita lämpötilaindeksiä (61). |

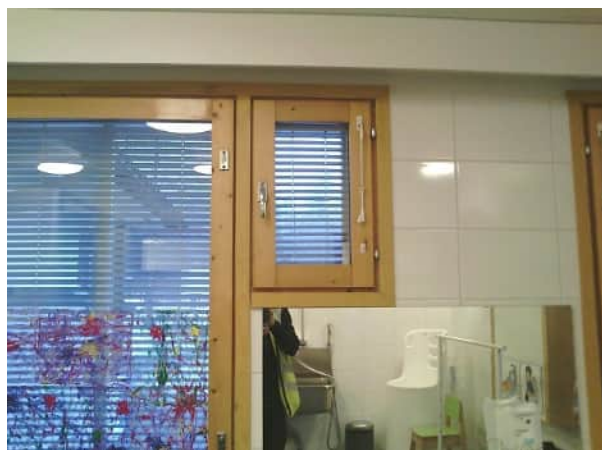
| 55 | Ilmavuotoa ikkunan tiivisteiden välistä. Suositellaan tarkastamaan tiivisteet ja ikkunan säädöt. Alittaa lämpötilaindeksin (61). |

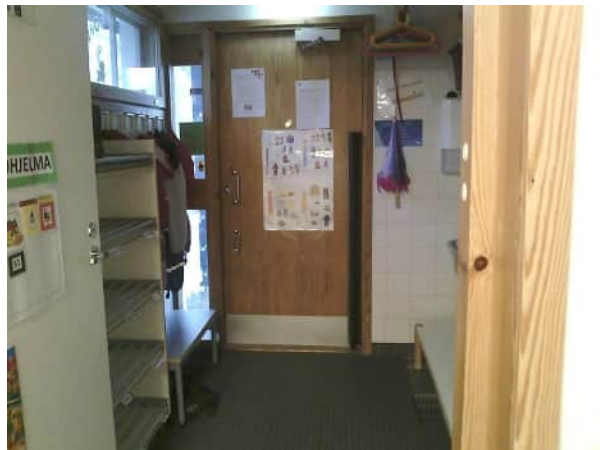
| 26 | Ilmavuotoa ulko-oven tiivisteiden välistä. Suositellaan tarkastamaan tiivisteet ja oven säädöt. Alittaa lämpötilaindeksin (61). |

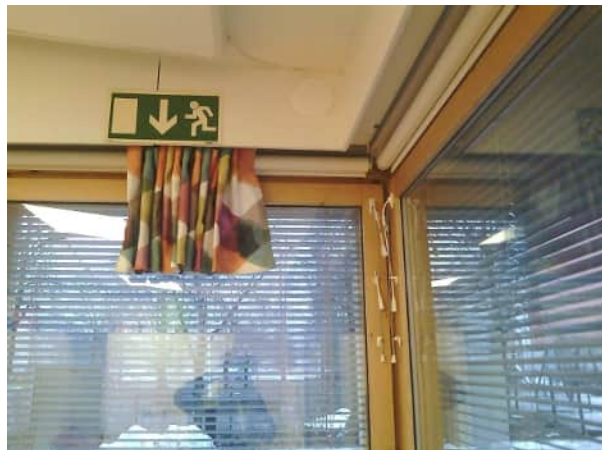
| Lämpötilaindeksi Tulkinta<br>alimmalle<br>pistemäiselle<br>pintalämpötilalle | |
|---|---|
| 49 | Ilmavuotoa ikkunan karmiliittymistä. Alittaa lämpötilaindeksin (61). |
