Vantaan purotalkkarit - Loppuraportti 2024

Honkanen Julia & Lahin Iiris

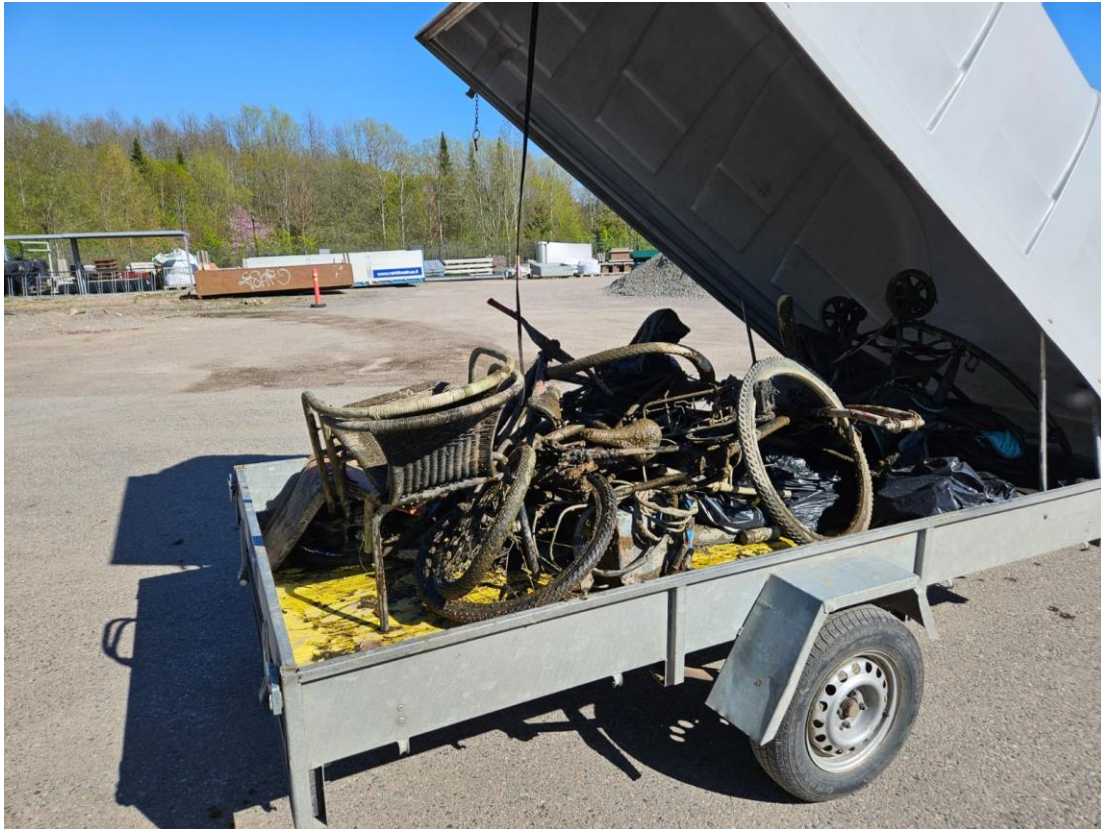
Kuva 3. Päivän roskasaalis Rekolanojalta (Honkanen, 2024).

Kesän 2024 aikana purotalkkarit saivat siistittyä Rekolanojan ja Kylmäojan purot koko matkalta. Lisäksi roskaa kerättiin muiden työtehtävien ohessa myös Kirkonkylänojasta, Krakanojasta, Multaojasta ja Mätäojasta. Kerätyn roskasaaliin perusteella Rekolanoja oli tämän kesän roskaisin puro (kuva 3). Sieltä kerättiin toukokuun aikana yhteensä 33 jätessäkillistä (4 950 litraa) sekajätettä, sekä neljä polkupyörää, viisi tuolia, kaksi televisiota, ostoskärryt, lastenrattaat ja kaksi autonrenkasta. Kaiken kaikkiaan yleisimpiä puroympäristöjen roskaa olivat pullot ja tölkit, solumuovin palaset, nuuskakiekot ja erilaiset muoviset elintarvikepakkaukset, joita löytyi lähes kaikkialta. Pienten roskien lisäksi puroista löytyi myös useita isoja roskaa, kuten pyöriä, auton renkaita ja huonekaluja. Roskaa kerättiin yhteensä 7 155 litraa (noin 48 kpl 150 l jätessäkillistä). Taulukossa 1 on lueteltu kerätyt roskat ja niiden määrät.

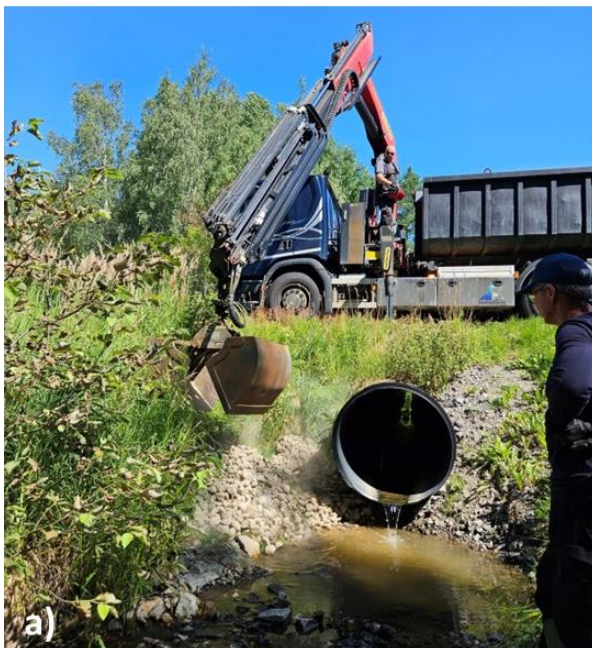
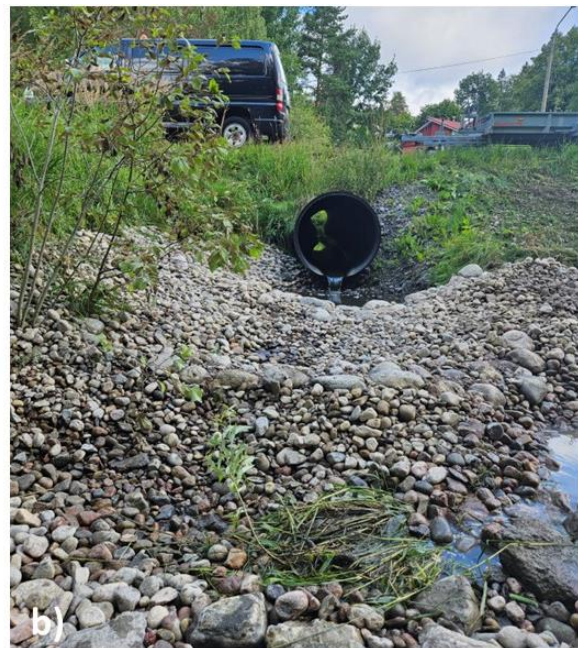
Multaojalla tehtiin suurempi kunnostusprojekti 10.-12.7.2024. Puroon oli muodostunut vaelluseste tierummun kohdalle, koska tierumpu oli vedenpintaan nähden liian korkealla. Paikalle tilattiin sorakuorma (kuva 4a) eroosiosuojauksen ja porrastuksen rakentamista varten. Alkuperäisen suunnitelman mukaan kuorman mukana oli tarkoitus myös tuoda kiviä, mutta inhimillisen virheen vuoksi kuorma ei sisältänyt kiviä, joten ne tuotiin myöhemmin paikalle peräkärjellä. Tarkoituksena oli porrastaa purouomaa tierummun alapuolella, jotta vedenpinta saataisiin korkeammaksi ja kalat pääsisivät kulkemaan tierummun lävitse (kuva 4b).

Kuva 4. a) Saapuva sorakuorma. b) Purouomaa porrastettiin soran ja kivien avulla (Honkanen, 2024).

Kivikynnyksiä rakennettiin yhteensä neljä ja niiden väliset pudotuskorkeudet mitattiin laserilla. Kynnykset rakennettiin siten, että kahden kynnyksen välinen pudotuskorkeus olisi alle 20 senttimetriä. Kynnysten väliin jätettiin altaat, jotta porrastuksesta saatiin riittävän loiva ja jotta kalat pääsisivät uimaan niiden yli. Eroosiosuojausta pyrittiin rakentamaan puroon reunoille lähes koko porrastuksen matkalta (kuva 5). Projektia hankaloitti sorakuorman saapuminen ennen kiviä, mikä teki tiiviiden kivikynnysten rakentamisesta haastavaa. Kynnyksiä pyrittiin kuitenkin tiivistämään hiekalla, savella ja soralla. Porrastuksen toimivuutta tulee seurata ja tarvittaessa tiivistää pohjakynnykset uudestaan.

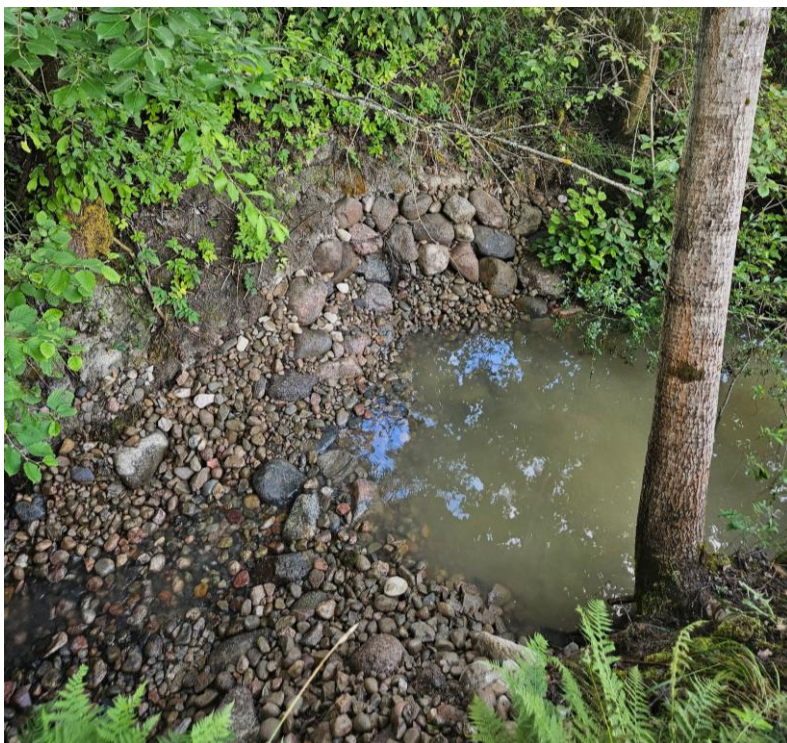
Kuva 5. Kiviä ja soraä aseteltiin puron reunoille suojaamaan penkkää eroosiolta (Honkanen, 2024).

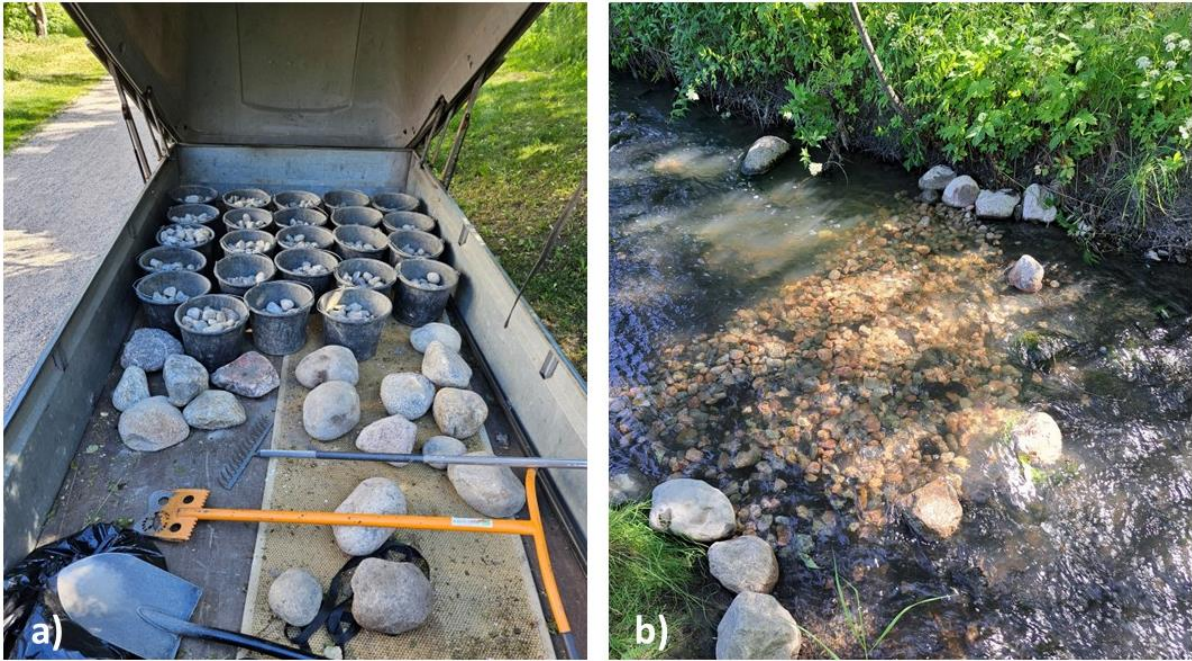
Kuva 6. a) Soraikon kunnostukseen tarvittavat välineet ja materiaalit (Honkanen, 2024). b) Valmis soraikko Pky33. Soraikkoon tuotiin uutta soraa ja poikaskiviä. Osa kivistä aseteltiin estämään soraikon leviämistä ja puron reunojen eroosiota (Lahin, 2024).

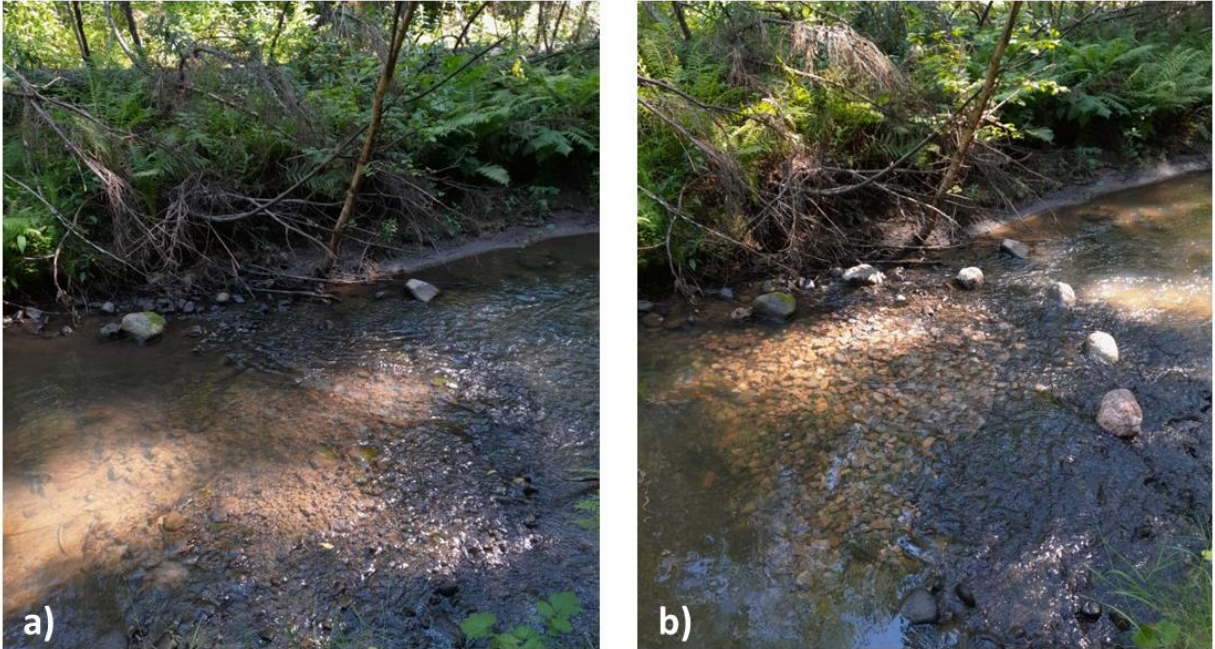
Kuva 7. Kylmäojan soraikko Pky09 a) ennen ja b) jälkeen kunnostuksen. Soraikkoon lisättiin soraa ja sen alareunaan aseteltiin kiviä estämään soran liikkumista (Honkanen, 2024).

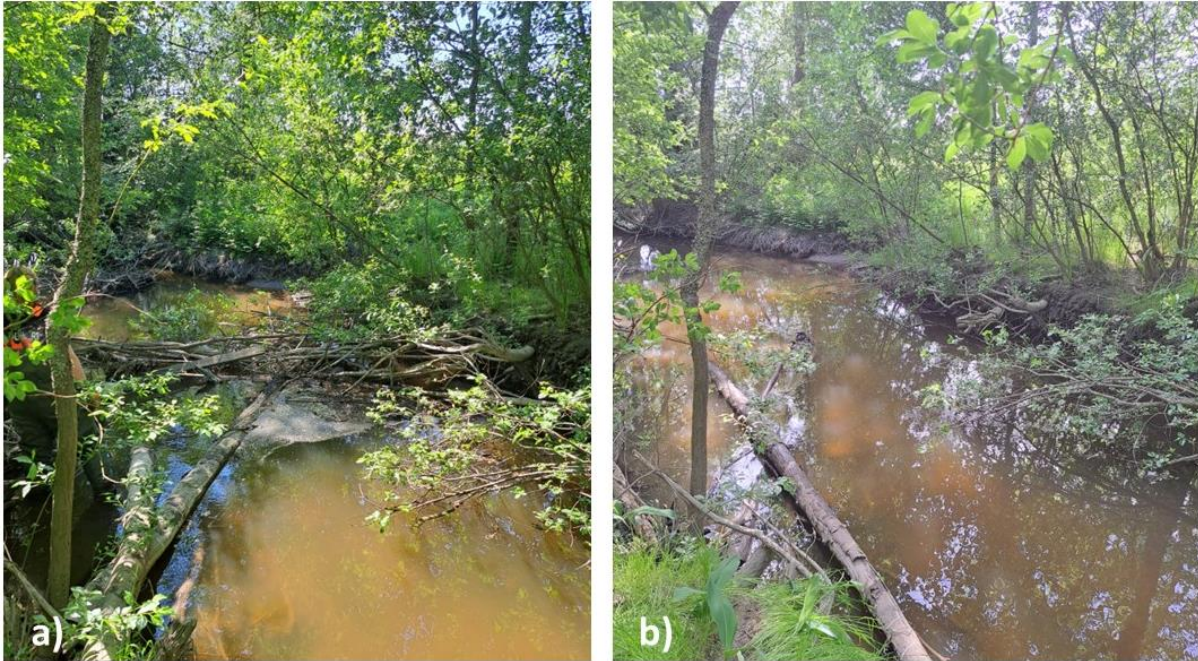
Kutusoraikkokunnostusten lisäksi puroja kunnostettiin rytöjä ja muita mahdollisia vaellusesteitä kartoittamalla ja purkamalla (kuva 8). Pienikin rydönalku kerää itseensä purossa ajelehtivia roskia ja risuja, jolloin se voi muodostua vaellusesteeksi kaloille. Rydöt voivat myös tukkia tierumpuja ja aiheuttaa purojen tulvimista.

Kuva 8. Rekolanoja a) ennen ja b) jälkeen rydön purkamisen (Lahin, 2024).

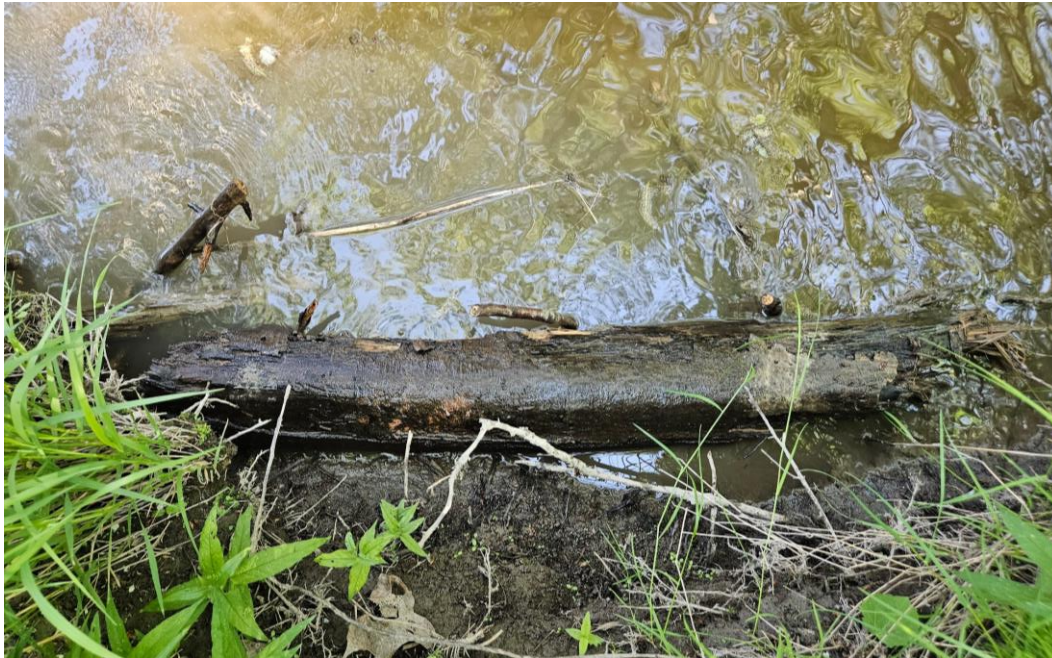
Rytöjä purettiin kesän aikana yhteensä 23 kappaletta. Rytöpatojen raivaamisessa otettiin huomioon uomassa olevan puumateriaalin vaikutukset puroympäristöjen biodiversiteettiin. Mahdollisuuksien mukaan ryttöjen sisältämää puumateriaalia kiilattiin puron pohjaan tai reunoille estämään eroosiota ja tarjoamaan elinympäristöä erilaisille pohjaeläimille, kuten katkoille (kuva 9). Myös turhia raivaamistoimenpiteitä puron reunakasvillisuudessa vältettiin, sillä varjostava kasvillisuus ehkäisee veden lämpötilan liiallista kohoamista ja lisää luonnon monimuotoisuutta.

Kuva 9. Puron penkkaan kiilattua rydöstä purettua puumateriaalia (Honkanen, 2024).

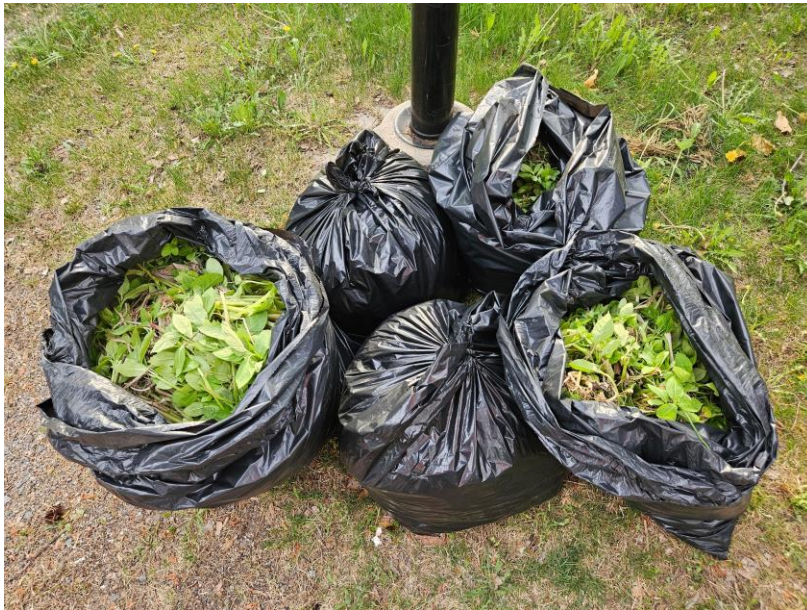
Kuva 17. Lions Club Vernissan kanssa talkoissa kitketty jättipalsami (Honkanen, 2024).

Talkoisiin osallistui purotalkkareiden lisäksi neljä henkilöä ja jättipalsamia saatiin kitkettyä 5 säkillistä eli noin 300 litraa (kuva 17). Purotalkkarit ovat järjestäneet jo useana kesänä talkoot yhdessä Lions Club Vernissan kanssa Kylmäojalla.

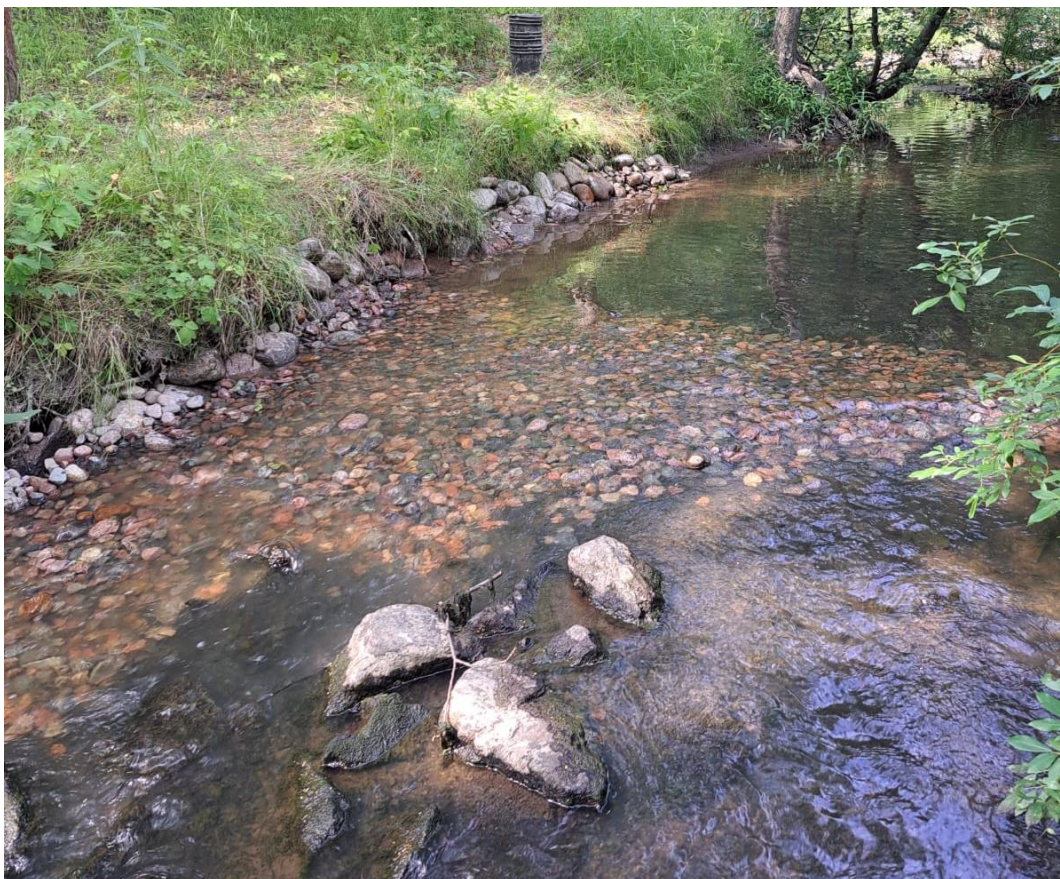
Kuva 20. Rekolanojalle talkoissa rakennettu soraikko Pre02a ja reunan eroosiosuojaus (Lahin, 2024).

Rekolanojalla järjestettiin kutosoraikkotalkoot 9.7.2024. Talkoisiin osallistui purotalkkareiden ja kaupungin kalastusteknikon lisäksi 3 henkilöä. Sateinen sää saattoi vaikuttaa osallistujamäärään. Talkoissa rakennettiin uusi kutosoraikko Pre02a Korson Ankkalammen eteläpuolelle (kuva 20). Tämän lisäksi vanha soraikko Pre02 kunnostettiin soraporalla kuohkeuttamalla.

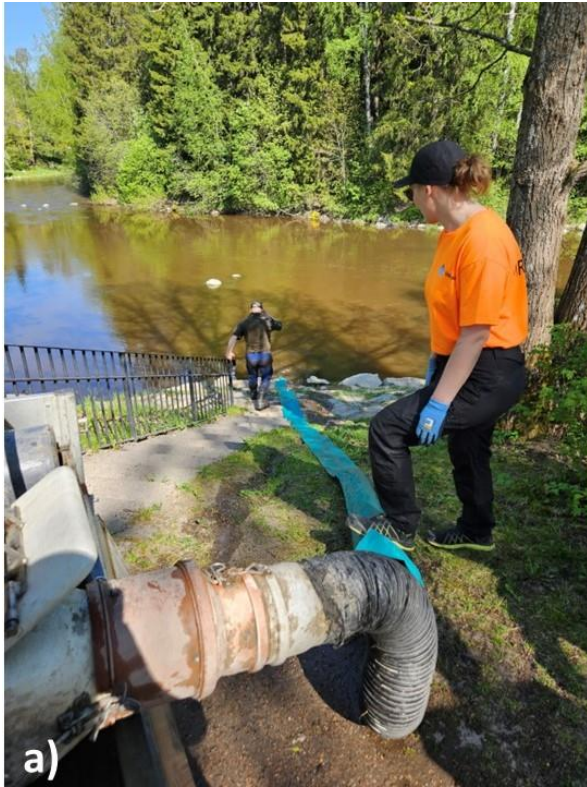
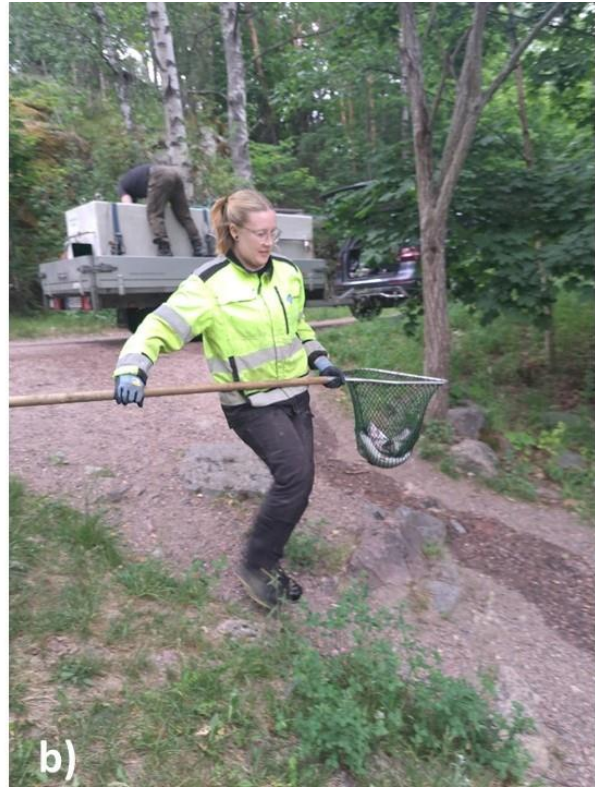
Kuva 21. a) Lahin varmistamassa kalansiirtoputken paikallaanpysymistä (Honkanen, 2024) ja b) Honkanen istuttamassa kirjolohia haavilla Vantaankoskella (Lahin, 2024).

Purotalkkarit osallistuivat myös tänä vuonna kirjolohen istutukseen Tikkurilankoskella ja Vantaankoskella. Istutuksia tehtiin viikoittain toukokuussa ja kesäkuussa. Heinäkuussa kirjolohia istutettiin vain kerran, jolloin kaikki kalat istutettiin poikkeuksellisesti Vantaankoskeen. Heinäkuussa vedet ovat usein lämmenneet pitkistä helteistä johtuen, joten istutukset ovat silloin tauolla, sillä veden korkea lämpötila voi olla kalojen terveydelle haitallista. Istutettavat kirjolohet ovat kaksivuotiaita ja pyyntikokoisia (noin 1 kg ja 40 cm). Kaikki istutettavat kalat ovat naaraita. Tällä pyritään varmistamaan, ettei Suomessa vieraslajiksi luokiteltava kirjolohi pääse lisääntymään. Viikoittainen istutusmäärä oli noin 50 kg Tikkurilankoskeen ja 100 kg Vantaankoskeen. Kalat siirrettiin kuljetustankeista veteen joko haavilla tai putkea pitkin (kuva 21).
