SAARELAN TALO, VILLA GIRSÉN  
RAKENNUSHISTORIALLINEN SELVITYS

A-KONSULTIT | arkkitehtitoimisto

Tekijät: Arkkitehtitoimisto A-konsultit oy 2024. Minna Vuorenpää, Panu Söderström

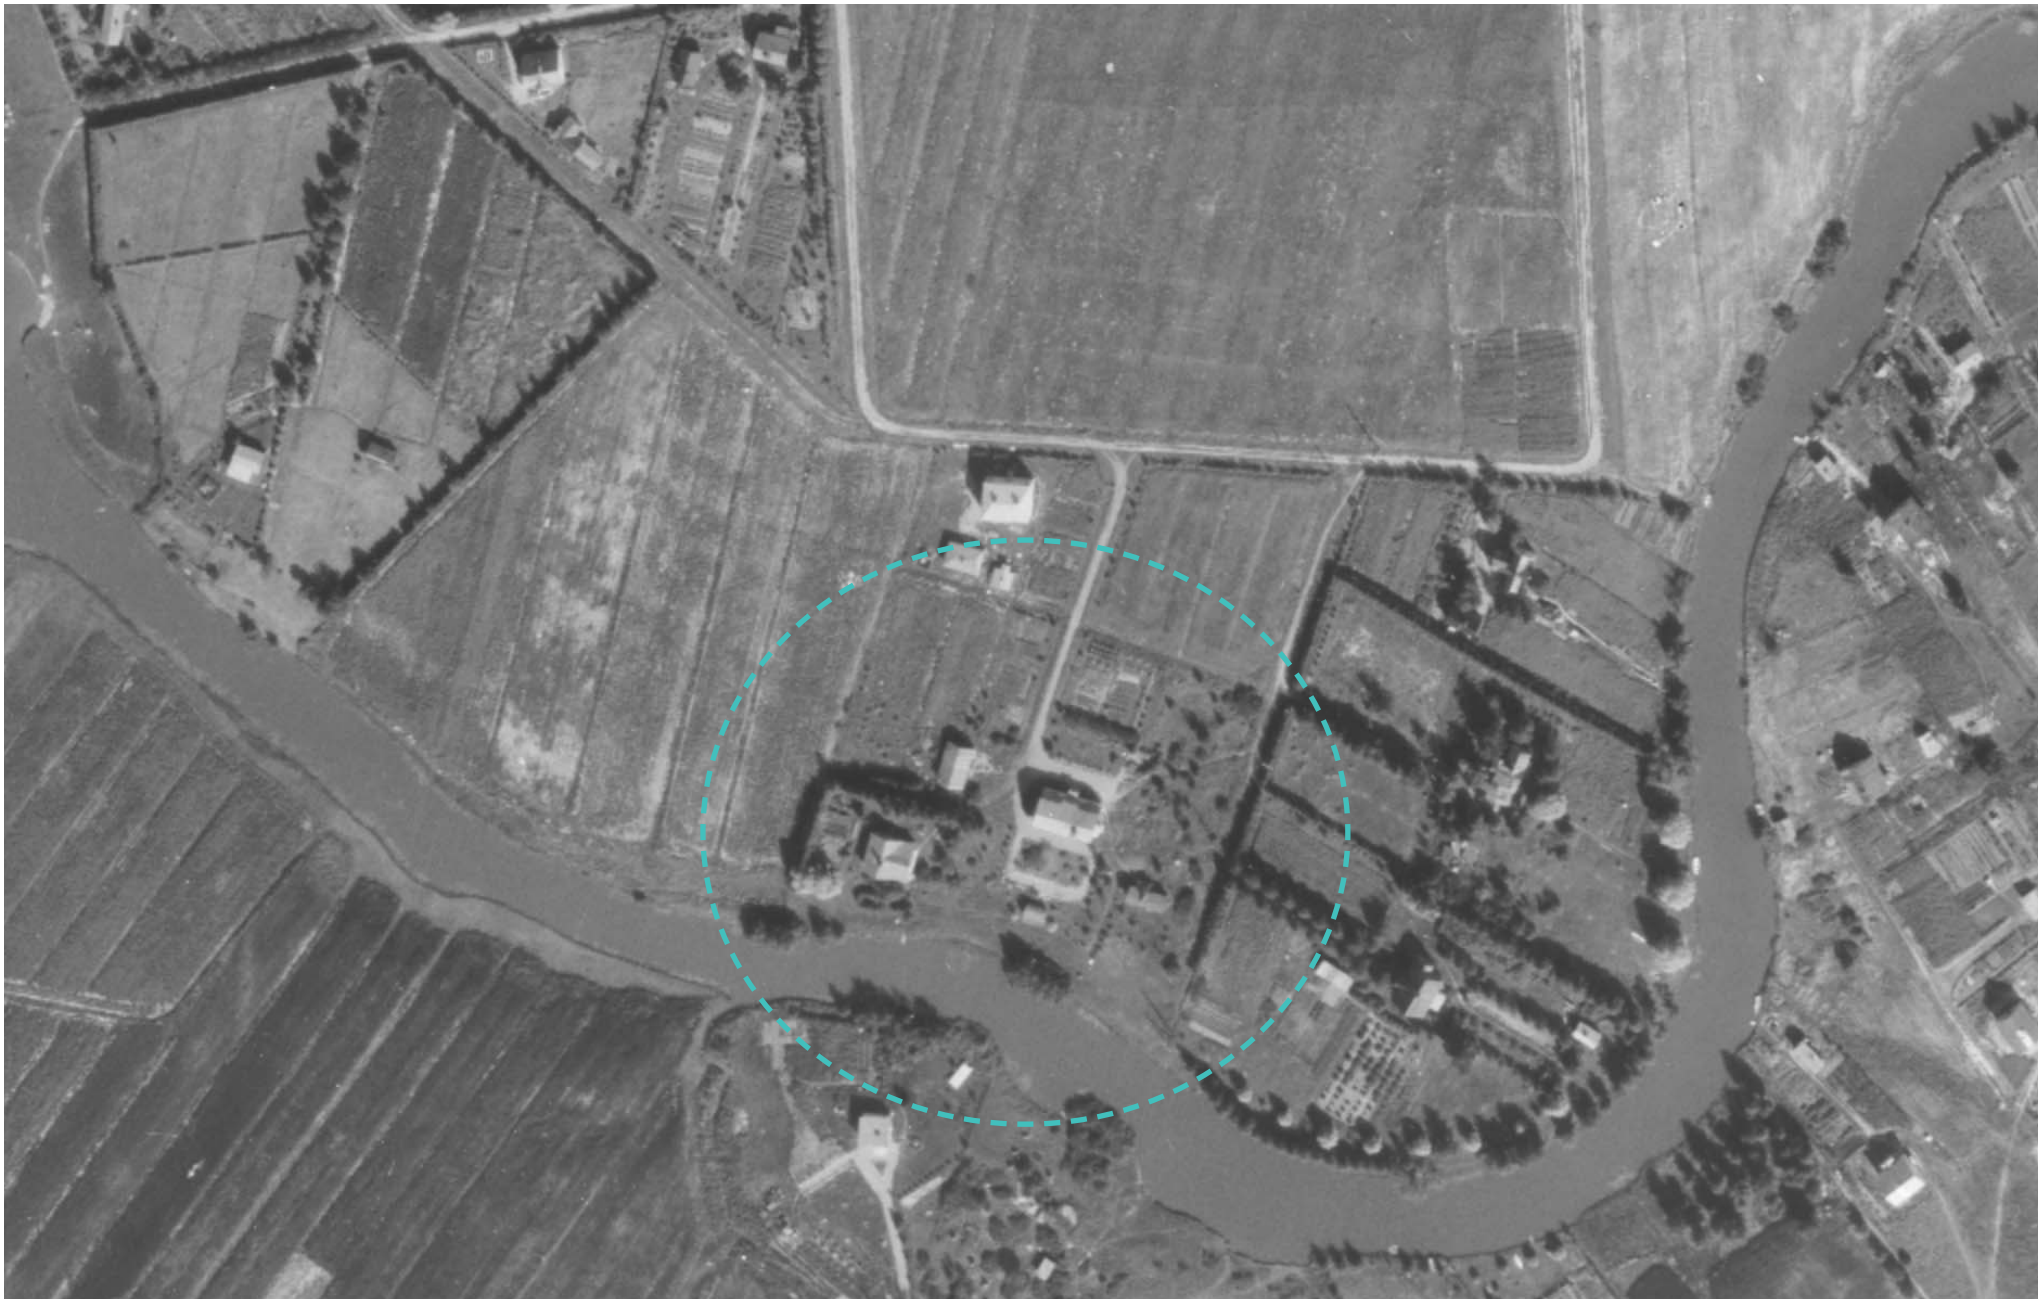
Saarelan talon piha 1942. Pihassa on toinenkin asuintalo, todennäköisesti puuseppätehtaan palosta säilynyt työnjohtajan asuintalo. Talon ympärillä on säilynyt myös vanhempaa puustoa kuin Saarelan talon ympärillä. Pallossa säilyi myös autotalli, joka on todennäköisesti Saarelan talon itäpuolella. Länsipuolella on saunarakennus. Tontin pohjoisreunassa on viljelmiä. Pihaan on istutettu puita. Kuva: Paikkatietoikkuna, historialliset ilmakuvat.

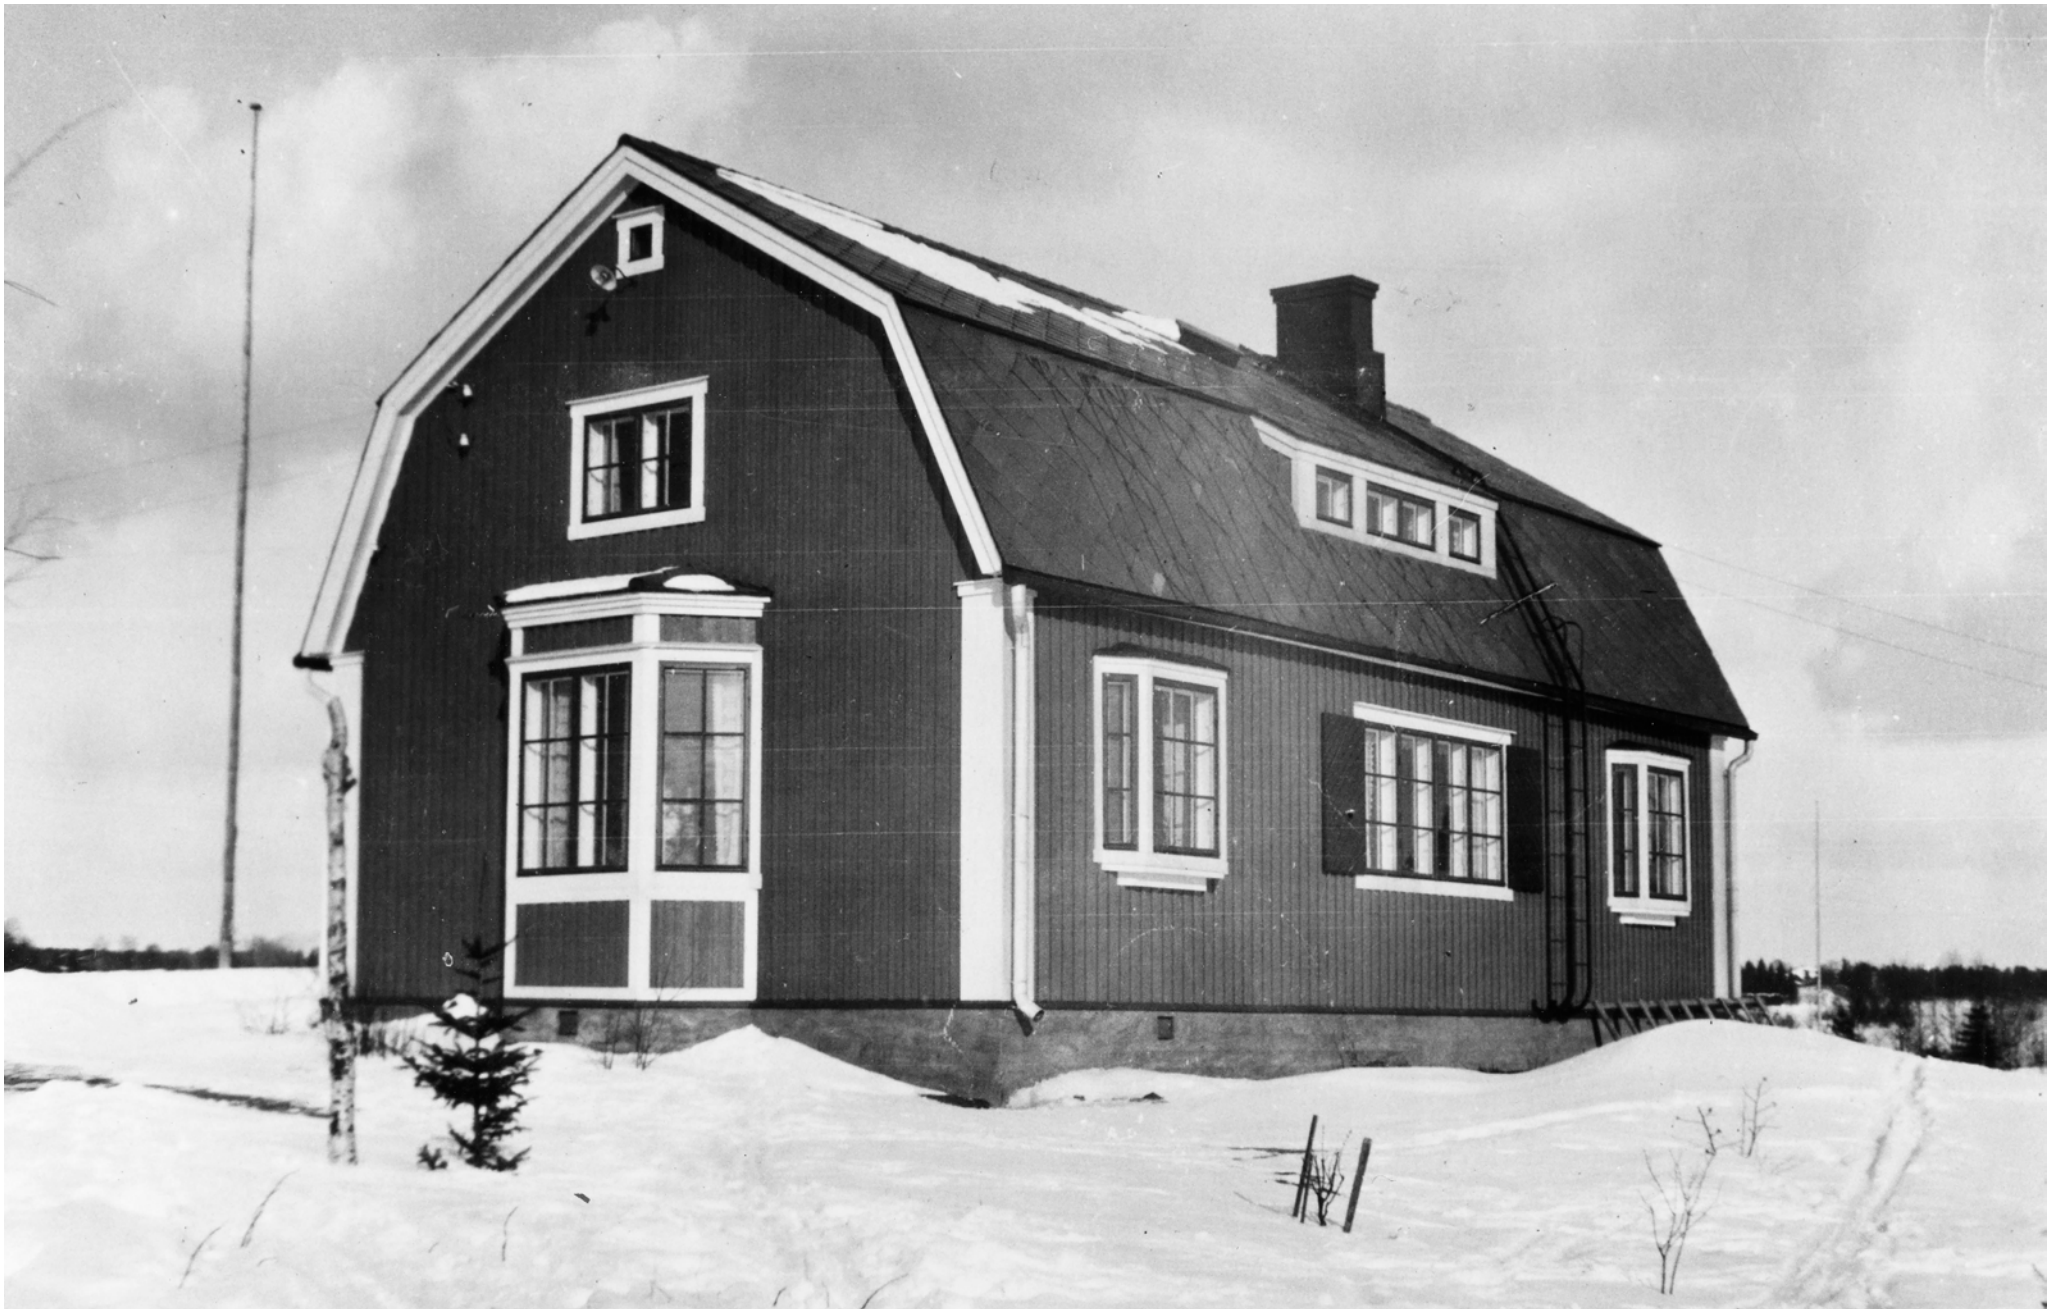
Saarelan talo 19.3.1932, kuvassa rakennus on todennäköisesti vielä alkuperäisessä asussaan. Kuva: VKM, kuvaaja tuntematon.

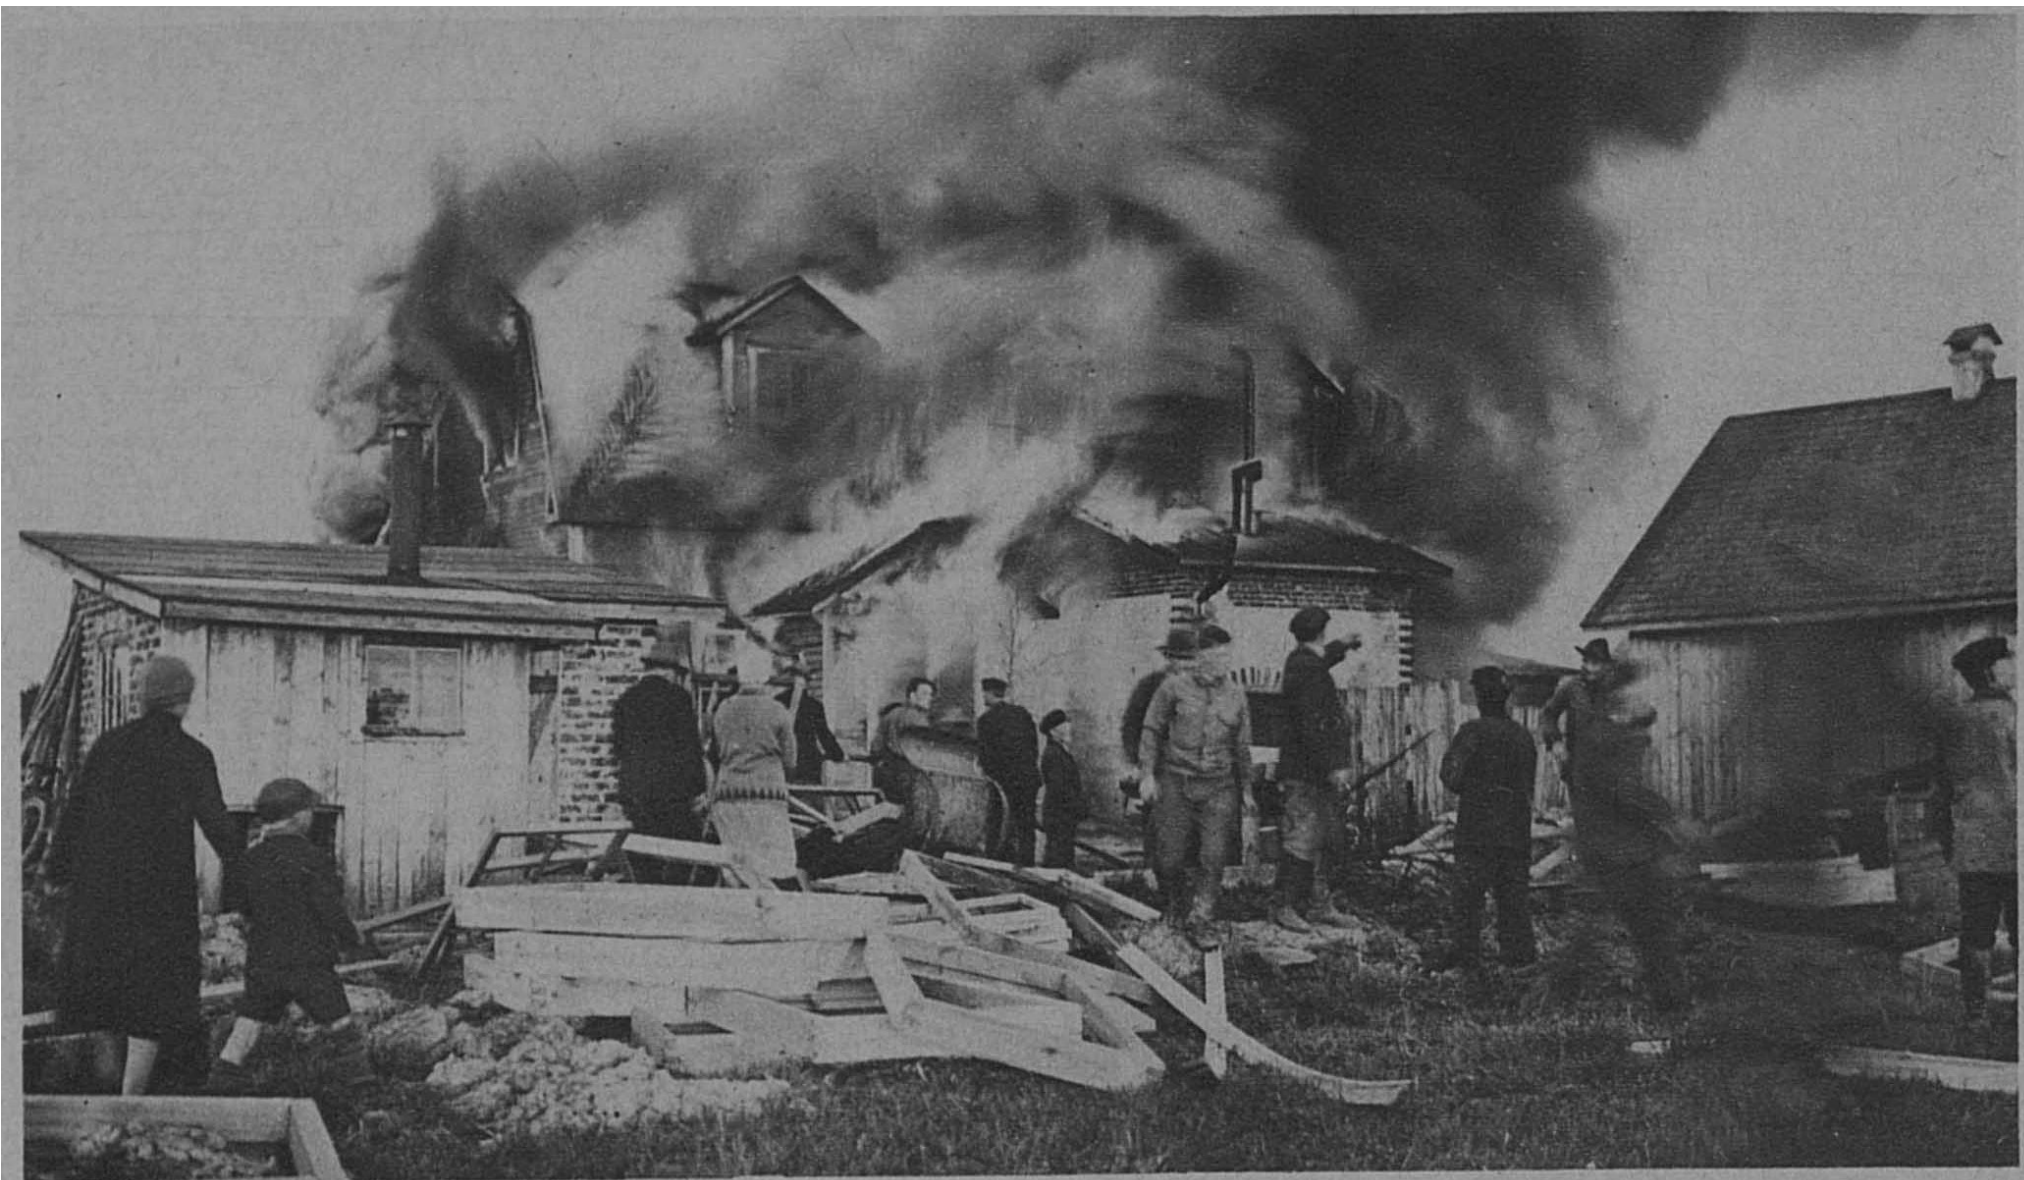
*Tikkurilan puuseppätehtaan palo 15. 5. 30. Tehdas paloi perustuksiaan myöten. Valok. E. Mäkeläinen.*

Tulipalossa kaksikerroksinen puuseppätehdas paloi täysin. Etualalla tehtaan tuotteita, ikkunoita. Suomen Kuvalehti 31.05.1930 Nro 22. s.33

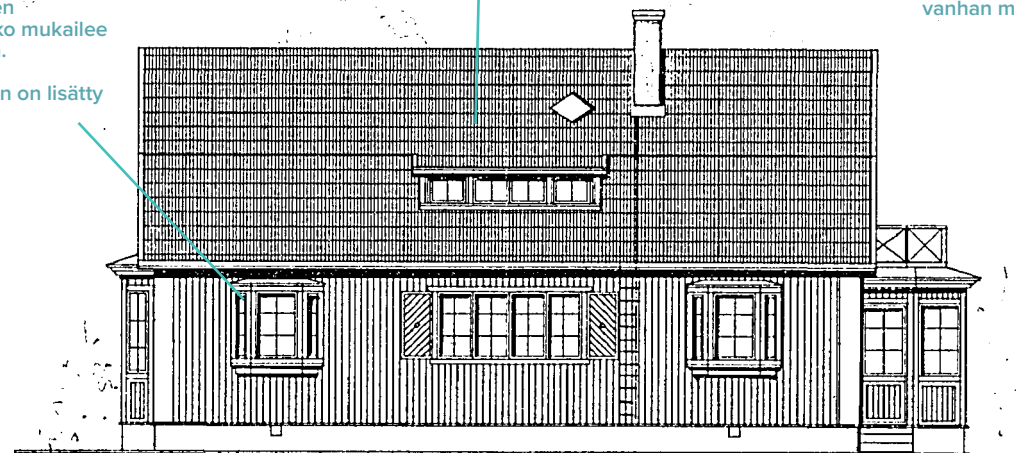
ETELÄÄN

Ulkoseinään on lisätty pilasterit vanhojen pilareiden mallin mukaan.

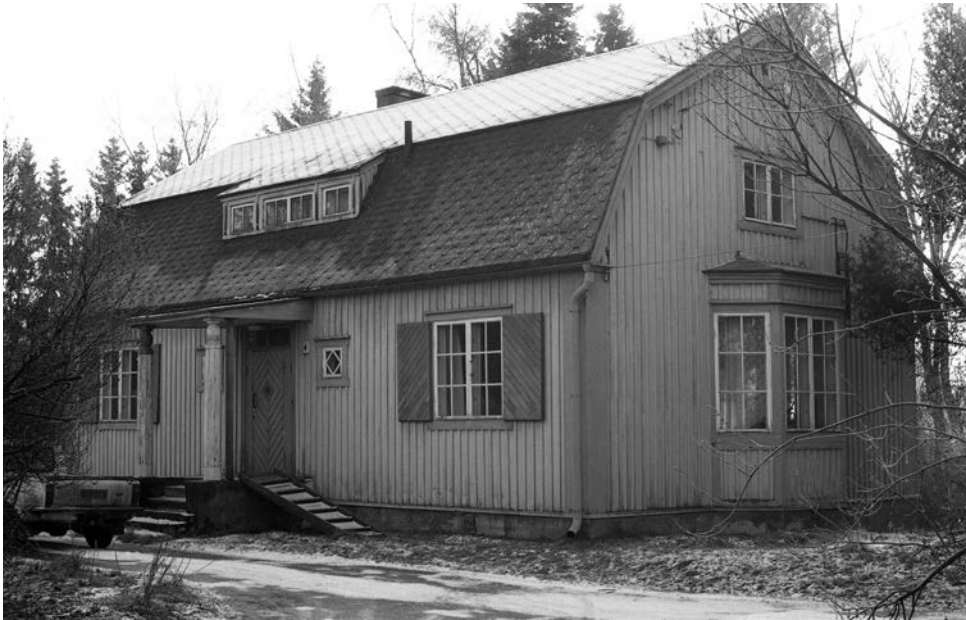
Saarelan talon itäpääty ennen muutoksia. Kuva 12/1991 VKM, Anni Lehtimäki

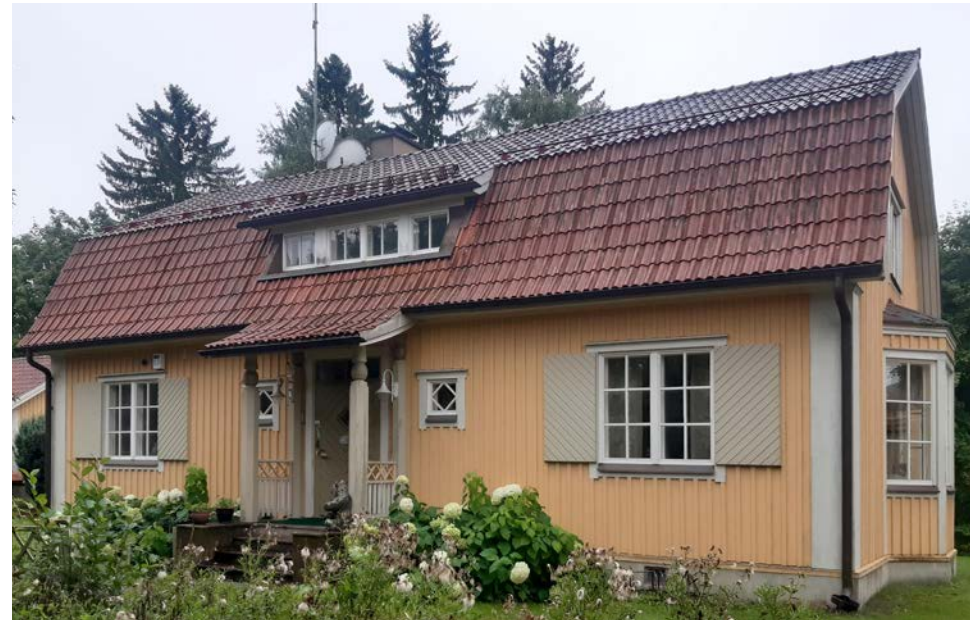
Peruskorjauksessa detaljit ovat muuttuneet. Ikkunoiden piellilistat olivat ennen tasan, nykyään ylä- ja ala piellilistat ovat pidemmät. Päätyerkerissa listat ovat jatkuneet ylös asti. Ikkunoihin on lisätty tummat pellitykset. Kattolyhdyn sovitin on muutettu todennäköisesti lisäeristämisen vuoksi. Kuva 08/2024 AK

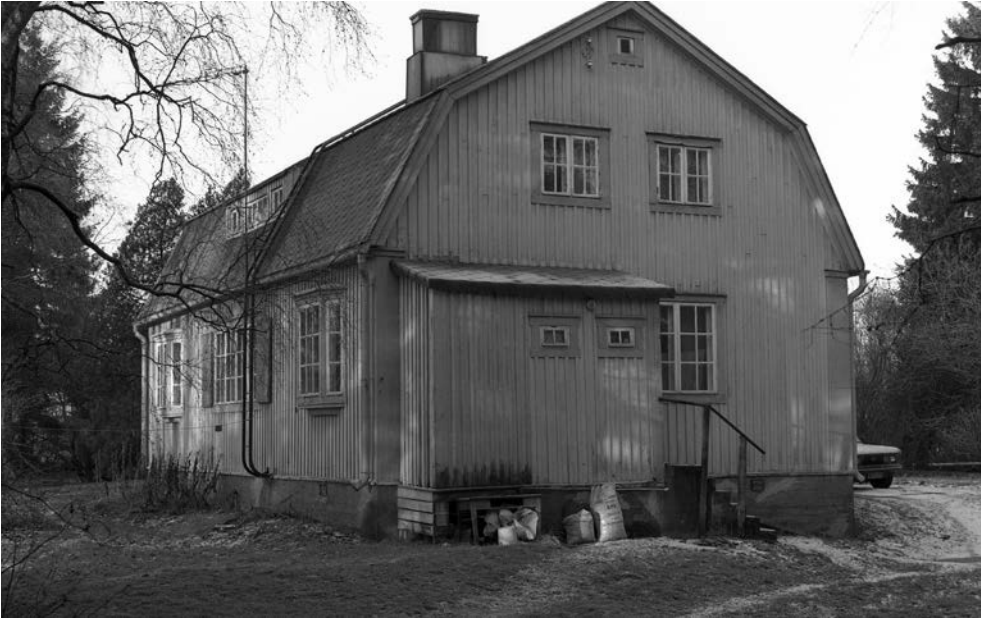
Ennen peruskorjausta itäpäädyssä oli piianporras. Kuva 12/1991 VKM Anni Lehtimäki,

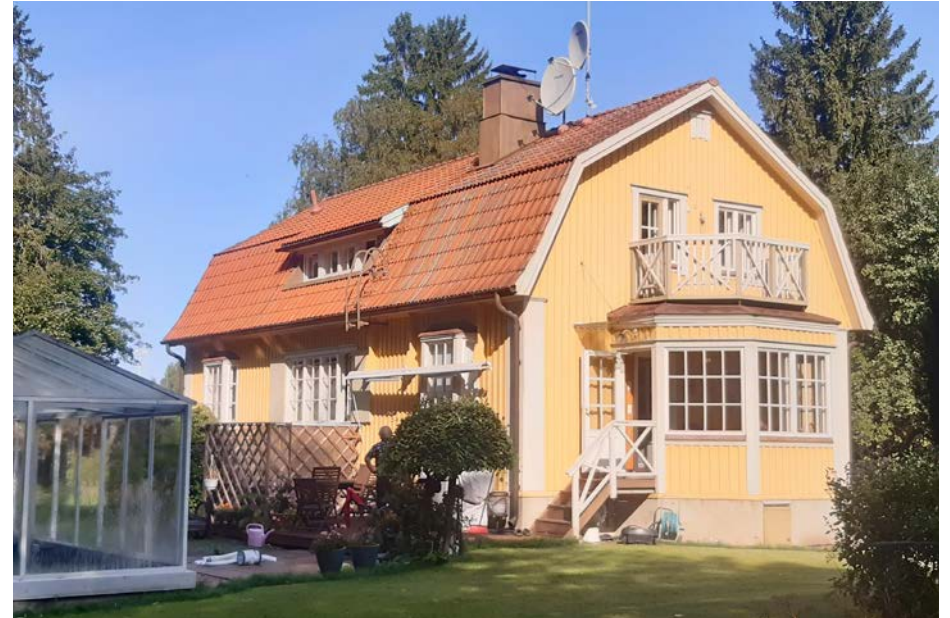
Peruskorjauksessa itäpäätyyn rakennettiin lasikuisti ja parveke. Kuva 08/2024 AK

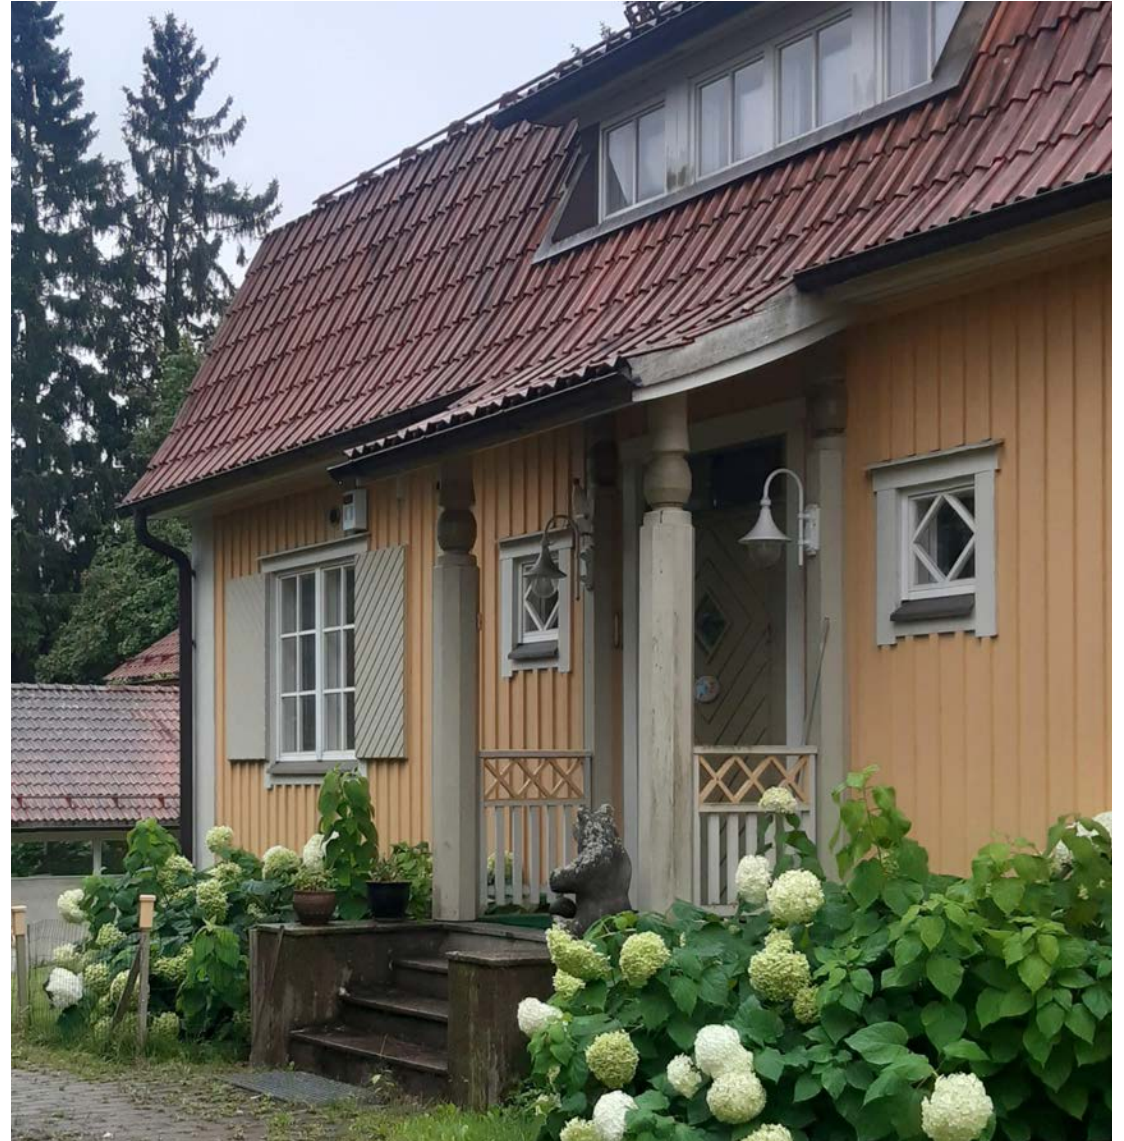
Peruskorjauksessa erillinen tasakattoinen sisäänkäynti katos on muutettu vesikaton jatkeeksi ja siitä on tehty kaareva. Katokseen on lisätty vesikouru. Sorvattujen pilareiden yläpää on muutettu. Ulkoseinään on lisätty pilasterit. Pilarin ja pilasterin väliin on lisätty kaide. Valaistus on siirretty katoksen pohjasta oven sivuille. Porras on uusittu uuden mallisena. Uusi porras on tehty harkoista ja pinnoitettu luonnonkivilaattalla. Kuva 08/2024 AK

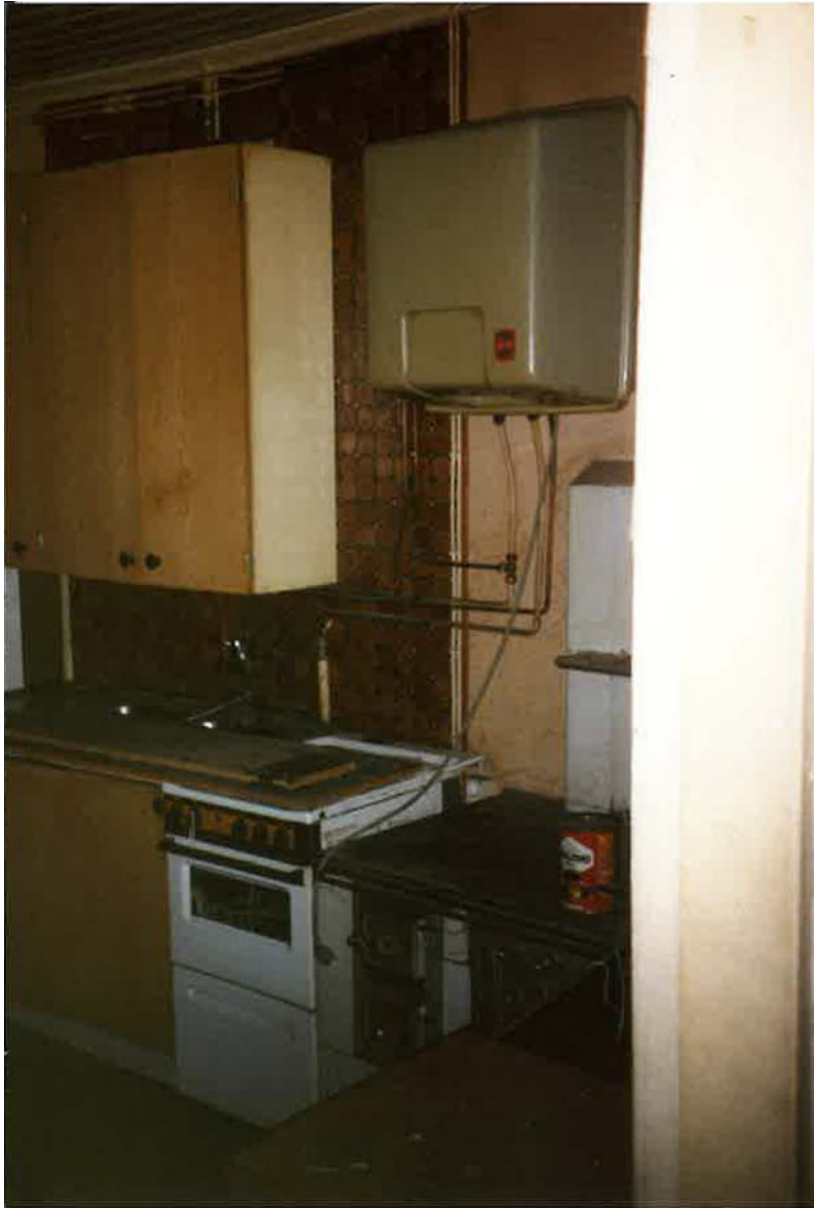
Keittiö ennen purkutöitä. Keittiössä olivat vierekkäin uusi sähköliesi ja vanha puuliesi. Keittiössä oli jälkikäteen lisätty suihku, joka oli johdettu suoraan ulos. Kuva 04/1997 EV

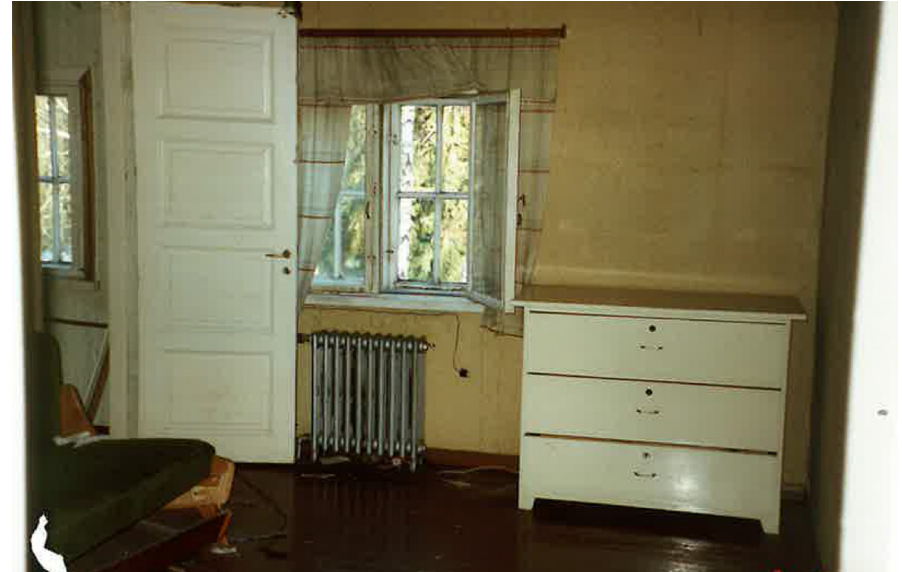
Kuva yläkerrasta itäpäädyn makuuhuoneista. Peruskorjauksessa Ikkuna purettiin ja sen paikalle tehtiin parvekkeen ovi. 04/1997 EV

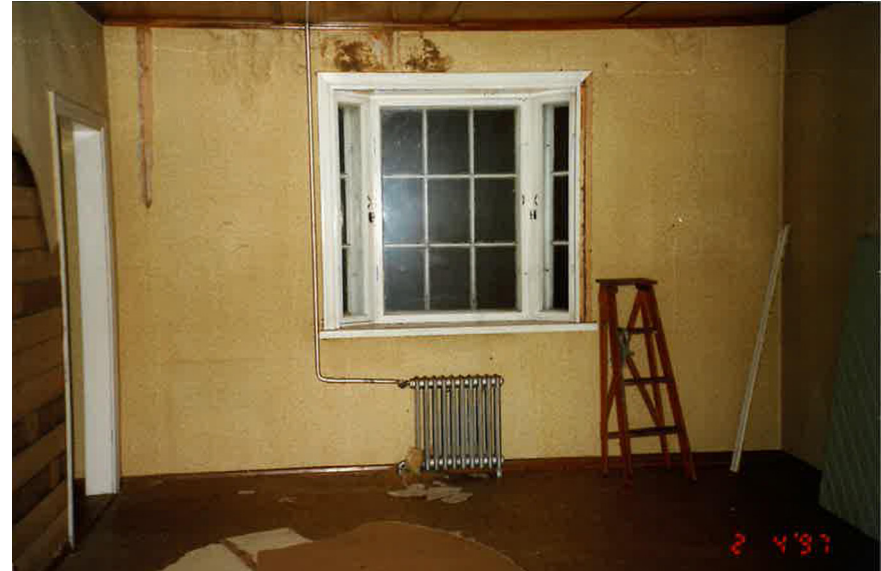
Olohuoneen ikkuna eteläseinältä. Ikkunat oli suojattu ulkoapäin levyin ilkeivallalta. Kuva 04/1997 EV

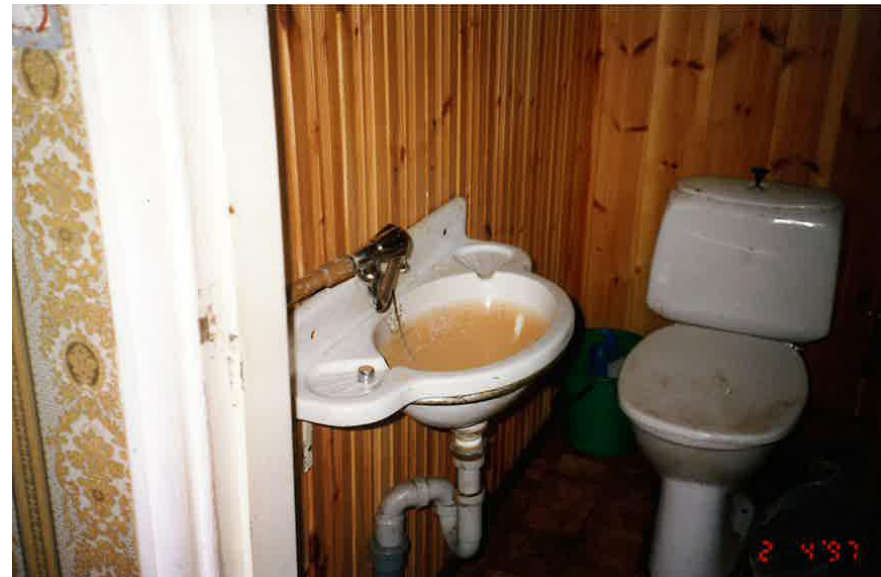
Wc oli alkuperäisellä paikallaan, pinnat oli uusittu. 04/1997 EV

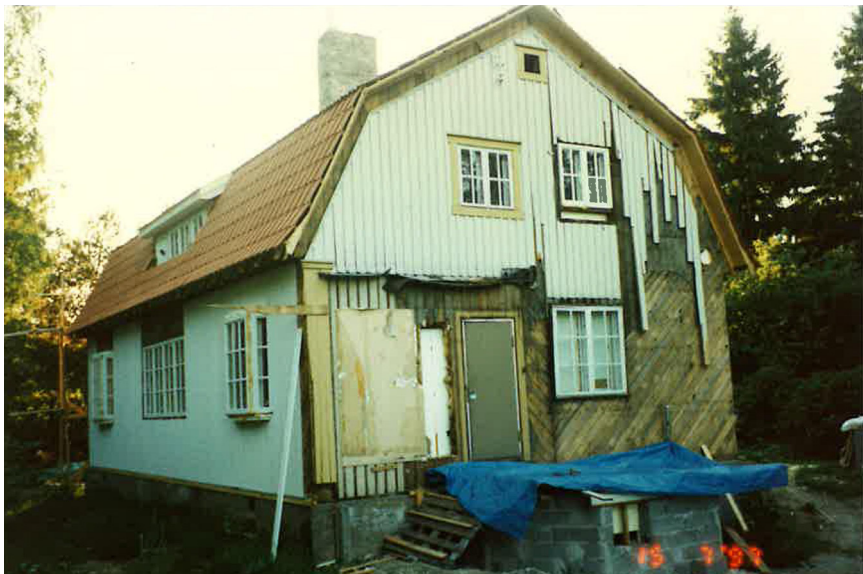
Saarelan talon itäpääty. Piianporras on purettu ja uudelle lasikuistille on muurattu perustus. Vesikate on uusittu tiilikatteena. 07/1997 EV

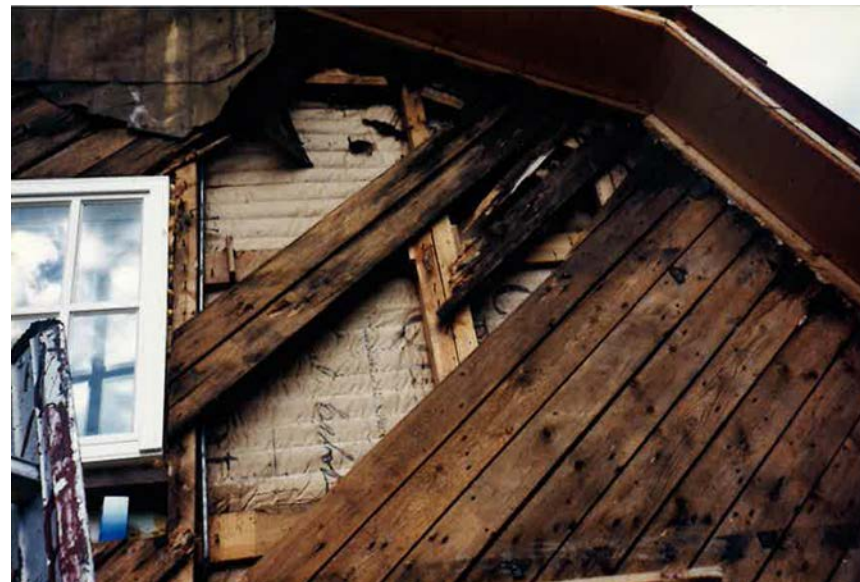
Ulkoseinän rakenne itäpäädyssä. 07/1997 EV

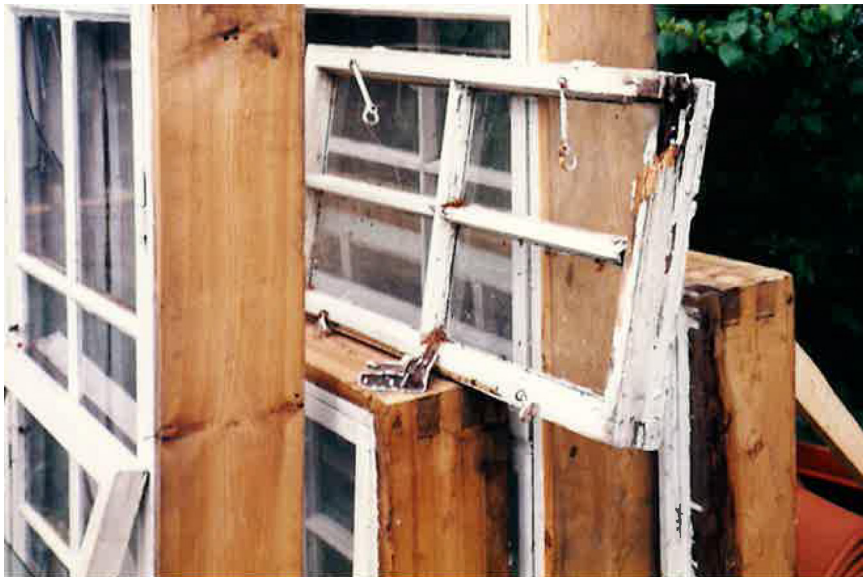
Kaikki ikkunat uusittiin. Ikkunoissa oli lahovaurioita. 07/1997 EV

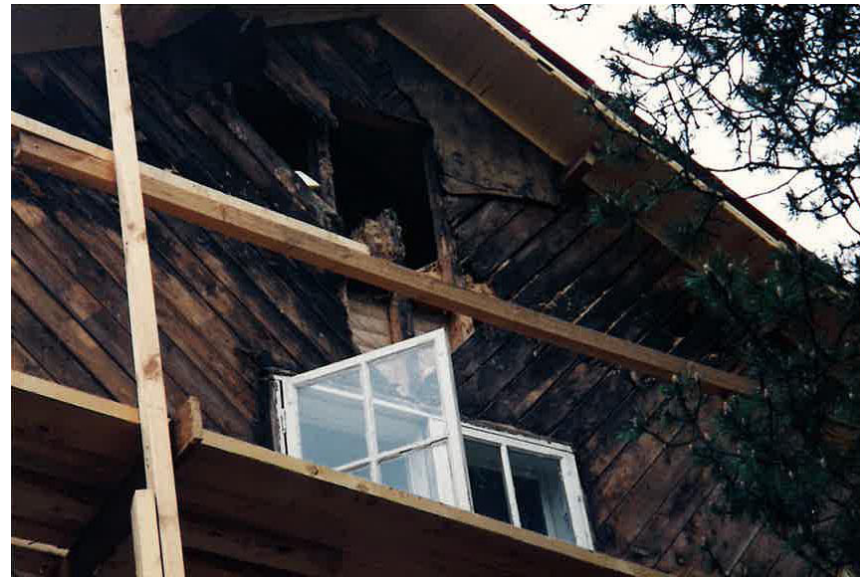
Ulkoseinän kosteusvaurio länsipäädyssä. 06/1997 EV

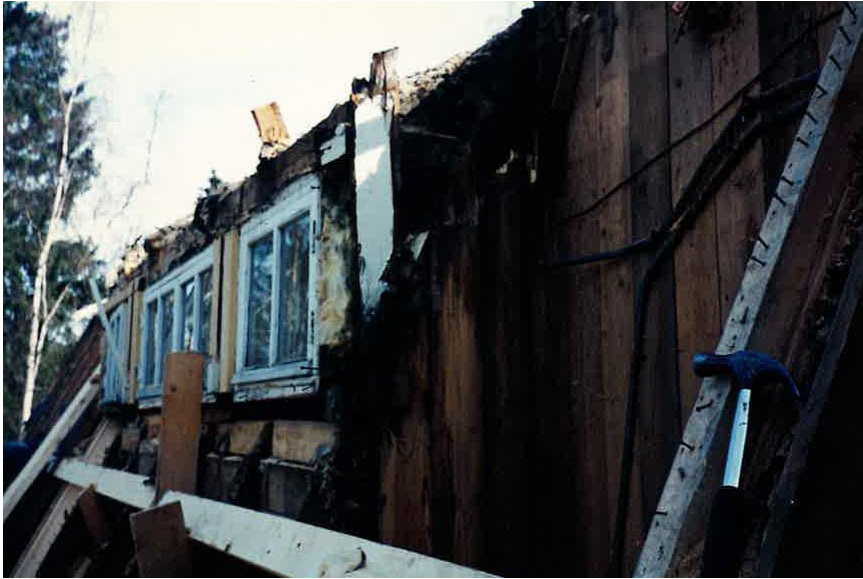
Vesikaton rakenteet olivat kosteusvaurioituneet kattolyhyn alueelta Kuva 05/1997 EV

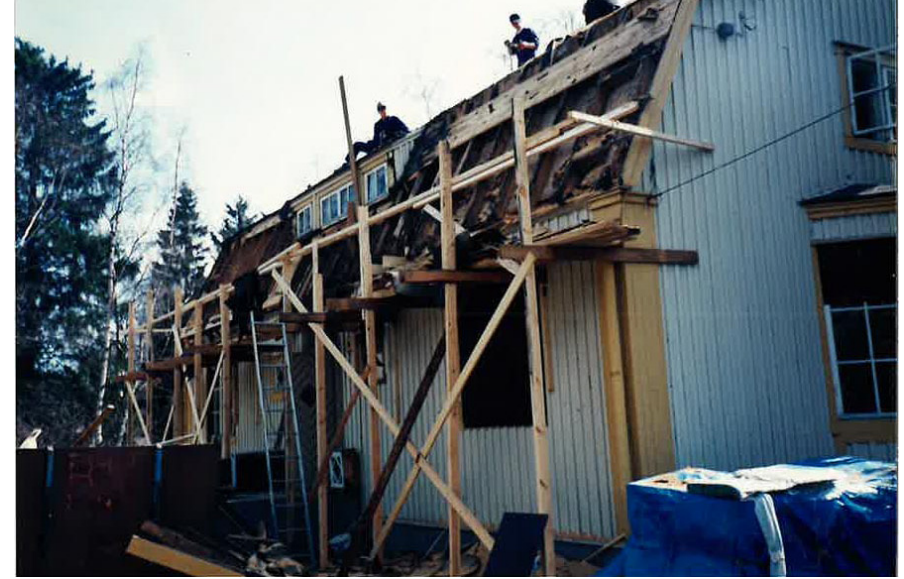
Peruskorjauksessa huopapalakate uusittiin. Kuva 05/1997 EV

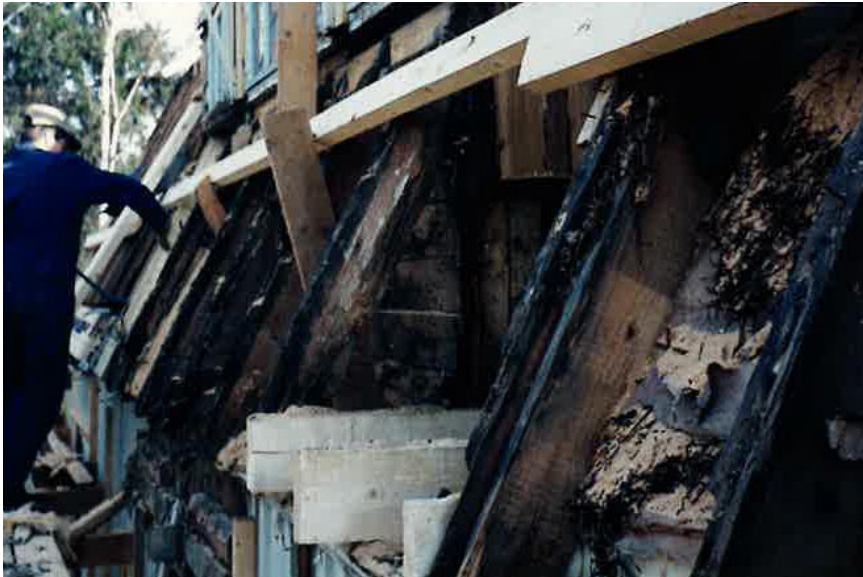
Vesikaton rakenteet olivat kosteusvaurioituneet kattolyhyn alueelta Kuva 05/1997 EV

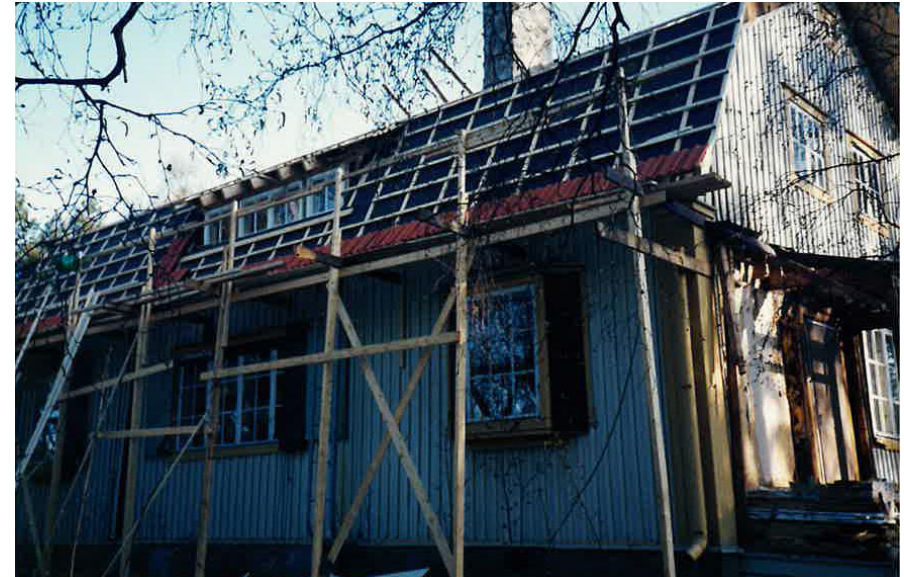
Uusi aluskate ja uudet (Domus) ikkunat asennettuna. Kuva 05/1997 EV

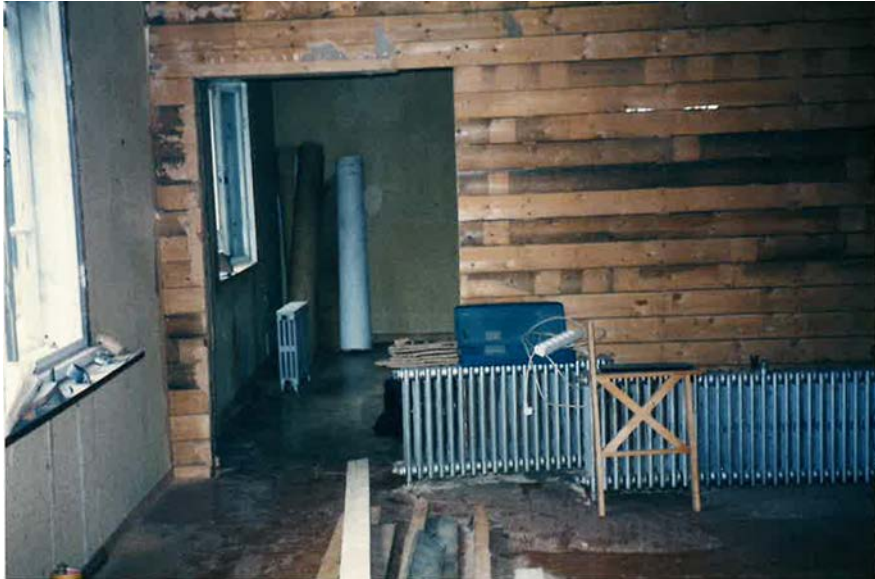
Ruokasalin itäseinä, oviaukkoa suurennettiin. Kaikki radiaattorit otettiin talteen kunnostusta varten. Kuva 04/1997 EV

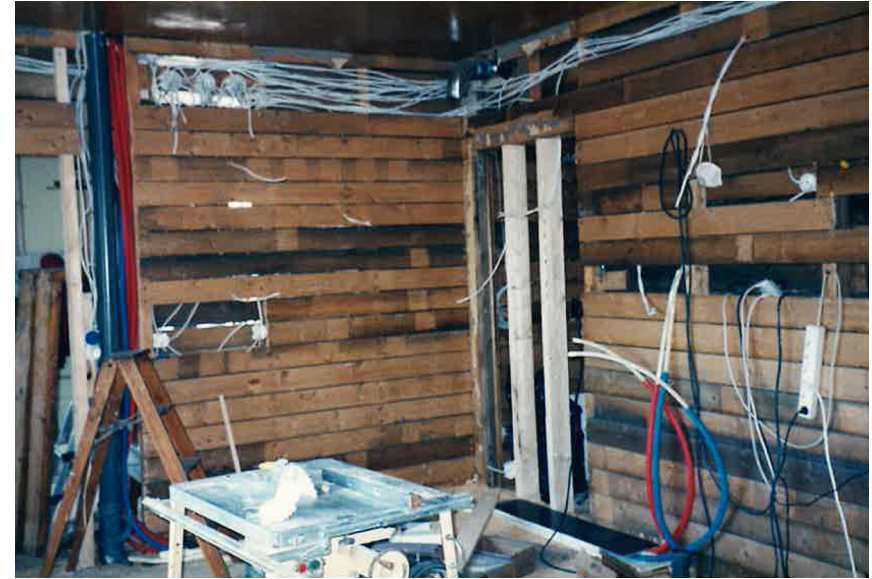
Sähkötöiden vuoksi kaikki pintarakenteet purettiin. Kuvassa on ruokasali, joka muutettiin keittiöksi. Oviaukko aulaan ummistettiin. Kuva 04/1997 EV

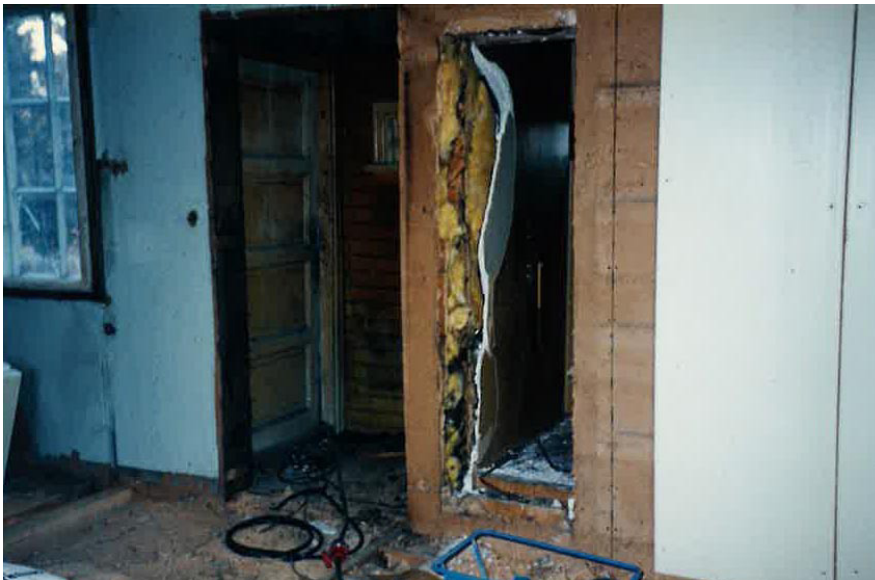
Keittiön ikkuna ja piianportaan ulko-ovi. Keittiöön aukeavat komerot ulkoseinällä ovat todennäköisesti olleet kylmäkomeroita. Kuva 05/1997 EV

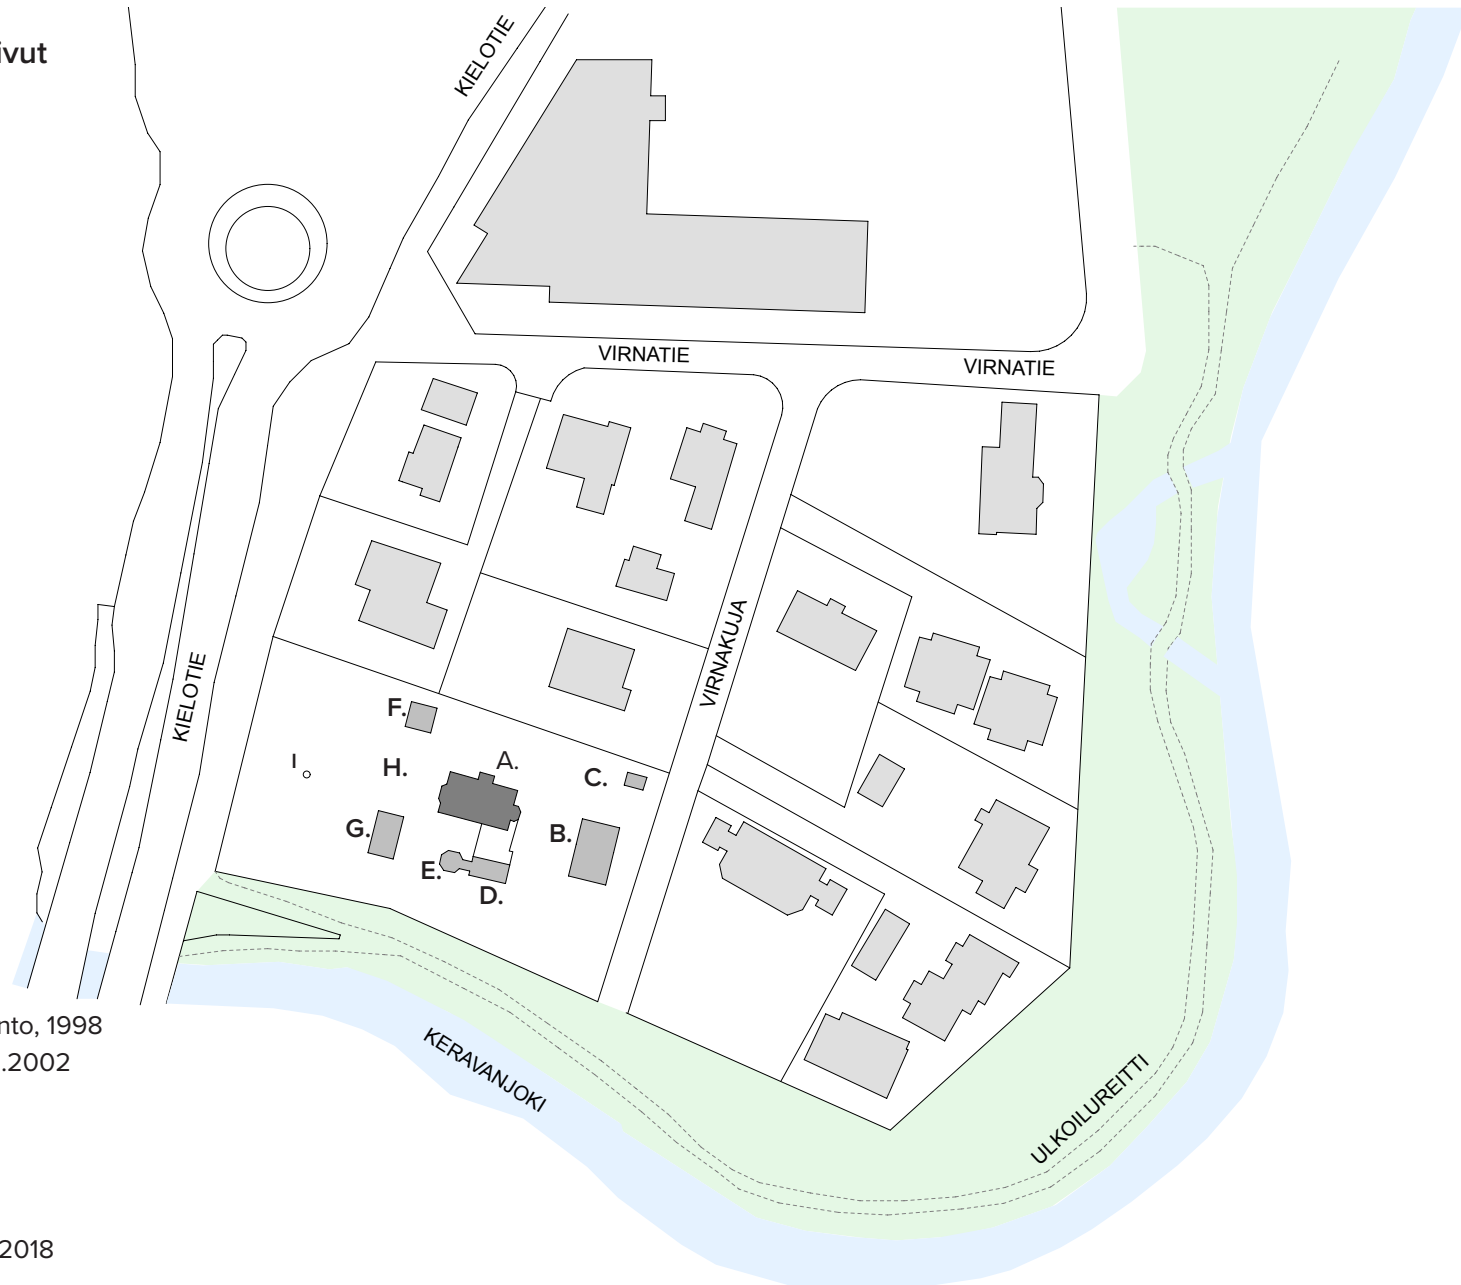
- A. Saarelan talo, 1930
- B. Autokatos, autotalli ja asunto, 1998
- C. Jätekatos ja postiluukut, n.2002
- D. Katettu uima-allas, 2003
- E. Huvimaja, 2003
- F. Ulkovarasto, 2012
- G. Ulkovarasto, 2011
- H. Tuulimylly, sähkösauna, n.2018
- I. Kaivo (ajoittamaton)
