SAARELAN TALO, VILLA GIRSÉN  
RAKENNUSHISTORIALLINEN SELVITYS

A-KONSULTIT | arkkitehtitoimisto

Tekijät: Arkkitehtitoimisto A-konsultit oy 2024. Minna Vuorenpää, Panu Söderström

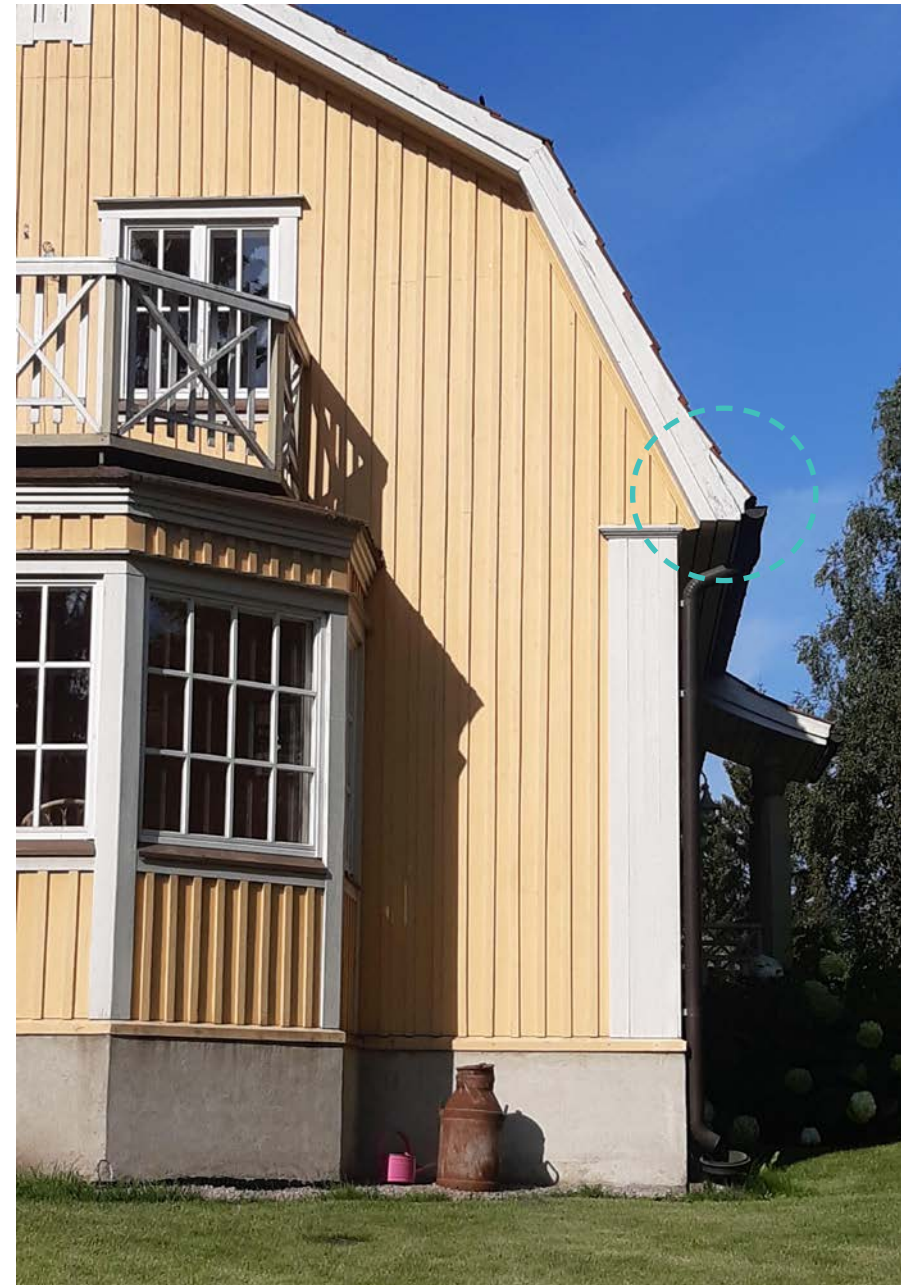
Esko Vattulainen kertoi, että peruskorjauksessa katon räystäälle lisättiin puukappale, jolla luotiin laappeeseen pääpiirustuksissa esitettyä kaarevuutta. Kuva 08/2024 AK

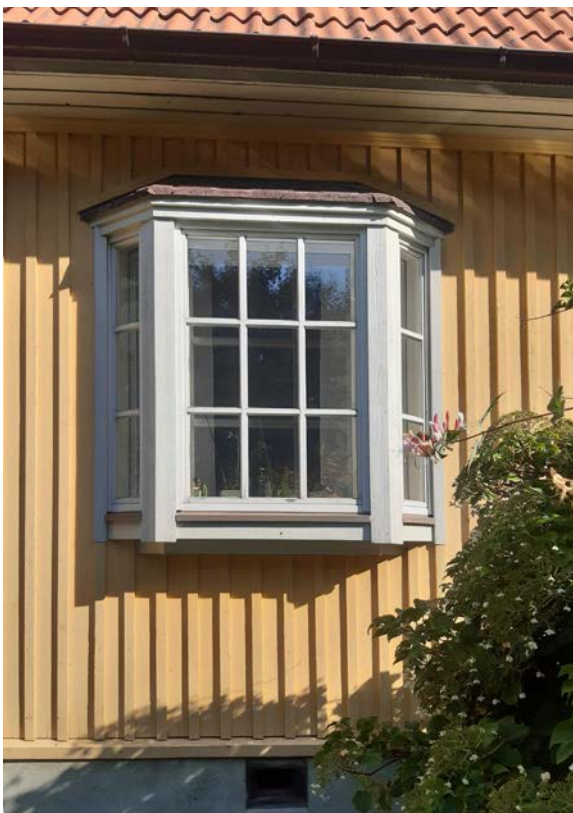
Eteläjulkisivun erkkeri-ikkuna on toteutettu vanhan mallin mukaan. Ikkunoihin on lisätty vesipellit. Kuva 08/2024 AK

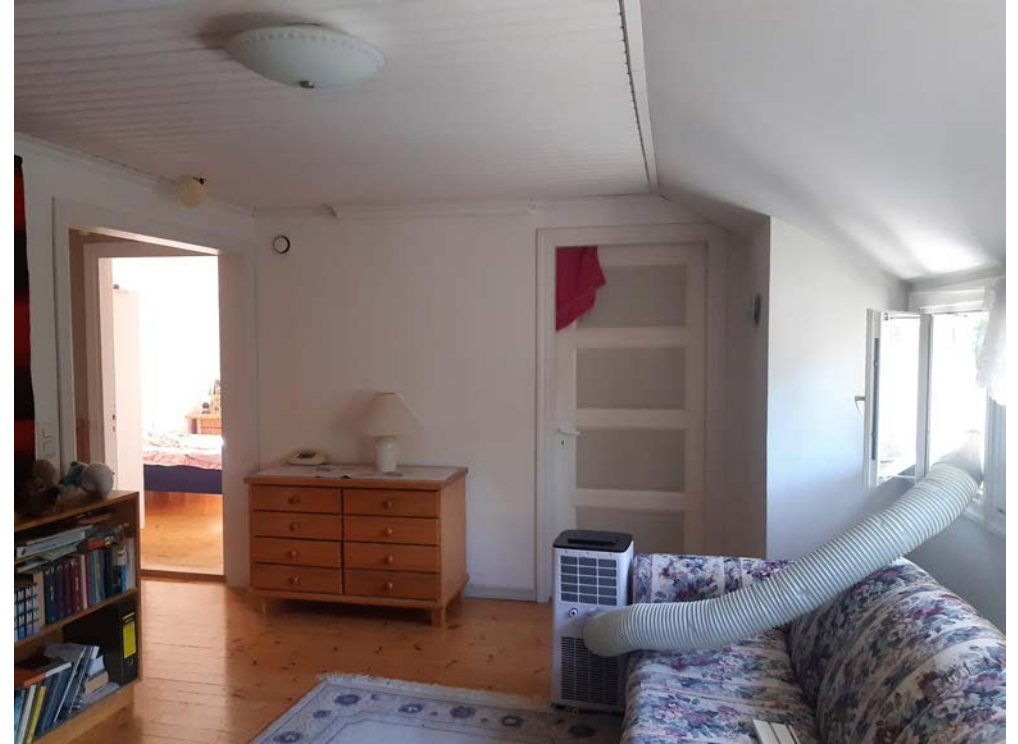
Yläkerran halli, sisäkatto uusittiin valkoiseksi maalatusta puupanelista, kuten se oli ollut ennen korjausta. Kuva 08/2024 AK.
