# **VAARALAN VARIKON LUONTOTYYPPISELVITYS**

**Vantaan kaupunki**

**Ratikka**

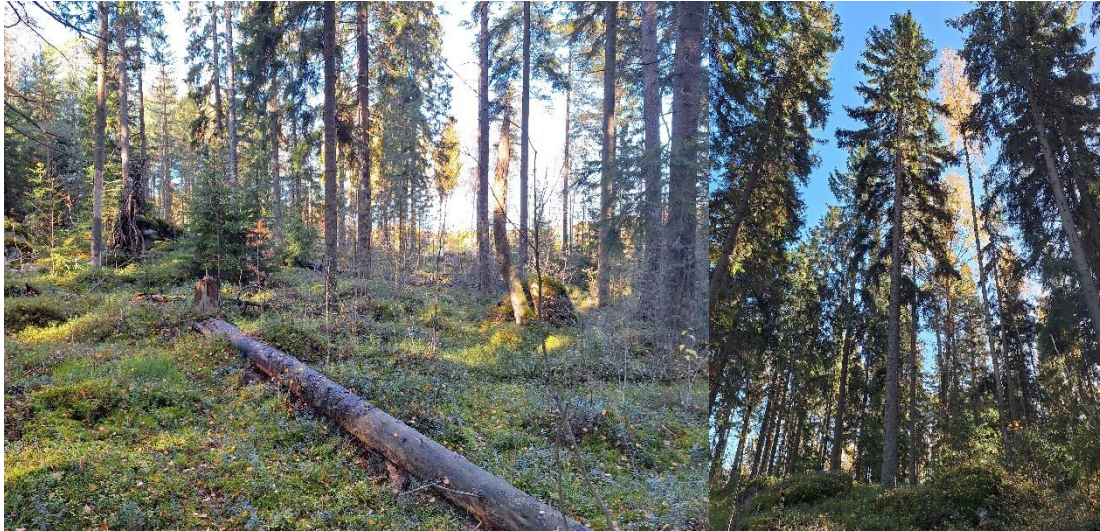
**Kuvio 1: Mustikkatyypin tuore kangas**

**Kuva 1.** Varttunutta havupuuvaltaista tuoretta kangasta kuvion pohjoisosissa. Kuvassa on myös kaksi kookasta lahoppuuta.

**Kuva 2.** Kuvion pohjoisosan puusto on kuusivaltaista ja varttunutta.

Kuvion läntiset ja eteläiset osat ovat harvennettua, varttunutta kasvatusmetsikköä, jonka pääpuulajit ovat mänty (*Pinus sylvestris*) ja rauduskoivu. Seassa kasvaa myös kuusia (*Picea abies*). Pohjoiset osat taas ovat varttunutta havupuuvaltaista tuoretta kangasta, missä pääpuulajina on kuusi. Pensaskerroksen runsaus vaihtelee kuvion eri osissa jonkin verran, muttei ole missään kohtaa erityisen tiheä vaan useimmissa kohdissa ennemmin niukka. Lajeista edustettuina ovat pihlaja (*Sorbus aucuparia*), korpipaatsama (*Rhamnus frangula*), kataja (*Juniperus communis*) sekä lehti- ja havupuiden taimet, kuten rauduskoivu, haapa (*Populus tremula*), vaahtera (*Acer plantanoides*), tammi (*Quercus robur*), kuusi ja mänty. Hakkuuaukoissa kasvaa paikoin lisäksi hieman vadelmaa (*Rubus idaeus*).

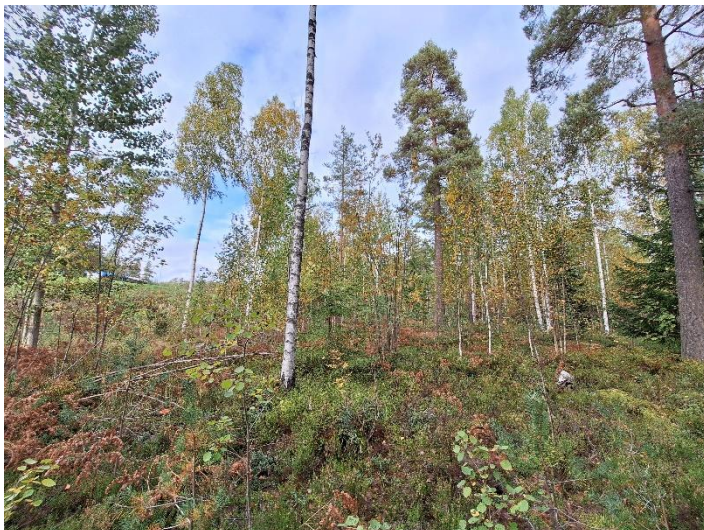
**Kuva 3.** Kuvion eteläosat ovat nuorempaa tuoretta kangasta, jonka rauduskoivu- ja mäntyvaltaista puustoa on harvennettu.

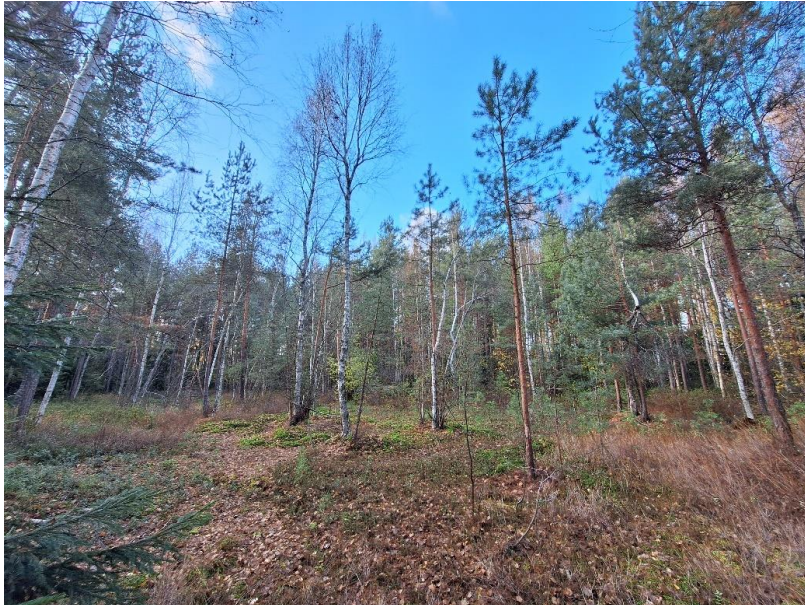
**Kuvio 2: Boreaalinen piensuo, kangasräme**

**Kuva 4.** Suon keskiosa on niukkapuustoista, reunoilla puusto ja muu kasvillisuus vaihtuvat tuoreeseen ja kuivahkoon kankaaseen.

Puusto on suon keskiosissa harvaa, reunoilla taas tiheämpää. Etenkin keskiosissa puusto on kituliasta, mutta varttunutta. Ikäjakaumassa on myös nuorempaa sekä välikäistä puusukupolvea. Tilajakauma on keskiosista satunnainen, reunoilla on tehty jonkin verran puuston käsittelyä, mikä vaikuttaa jakaumaan. Latvustossa on selvää kerrostuneisuutta, joskin suolle ominaiseen tapaan ylinkin latvusto on matalahkoa. Järeitä puita ei ole.

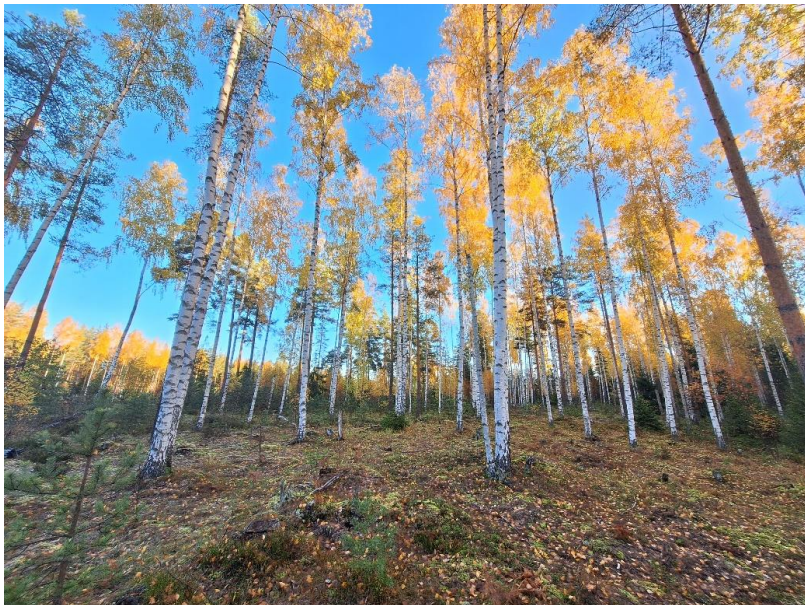
**Kuvio 3: Puolukkatyyppin kuivahko kangas**

**Kuva 5.** Kuvion puusto on voimakkaasti käsiteltyä ja rauduskoivuvaltaista. Harvennus on vaikuttanut kuvion kasvillisuuteen.

Puusto on iältään pääosin varttunutta kasvatusmetsikköä, joka on jätetty harvennuksessa kasvamaan. Lisäksi kuviolla on arvopuiksi merkitty, yli 100-vuotiaiden mäntyjen ryhmä. Latvuserroksellisuutta ei ole havaittavissa juuri lainkaan, sillä latvuston muodostavat lähinnä nämä korkeahkot kasvamaan jätetyt puut alempien kerrosten jäädessä puuttumaan. Puuston tilajakauma ei ole etenkään pääpuulajin, rauduskoivun, kohdalla satunnainen vaan ennemminkin säännöllinen. Puusto on ilmakuvioiden perusteella muuttunut viime vuosikymmeninä useaan otteeseen ja on tällä hetkellä 2010-luvun alkupuoliskolla tehdyn runsaan harvennuksen myötä tasaisesti jakautunutta. Lajisto koostuu edellä mainituista muutamista lajeista. Alueella ei havaittu palojälkiä tai haitallisia vieraslajeja. Ihmistoiminnasta kertovat hakkuujälkien lisäksi muutamat roskat sekä pari alueella kulkevaa polkua.

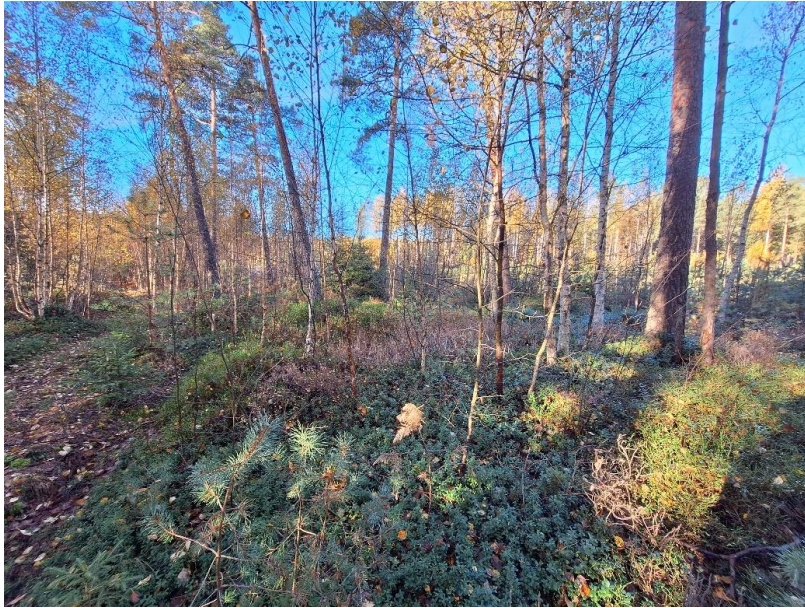
**Kuvio 4: Puolukkaturvekangas**

**Kuva 6.** Pienialaisen kuvion kenttäkerroksen kasvillisuus on laikuittaista.

Aukkoisen kenttäkerroksen lajistossa on lähinnä korkeakasvuisina varpuina puolukkaa, juolukkaa ja mustikkaa laikuittain sekä metsäalvejuurta ja metsälauhaa. Pohjakerros on hyvin aukkoinen ja lehtikarikkeinen. Maan pinnan vähäinen sammalpeite koostuu muun muassa seinäsammalesta, lehtokarhunsammalesta (*Polytrichastrum formosum*), korpirahkasammalesta ja nuokkuvarstasammalesta (*Pohlia nutans*). Jäkälä kuviolla kasvaa vain niukalti rungoilla.

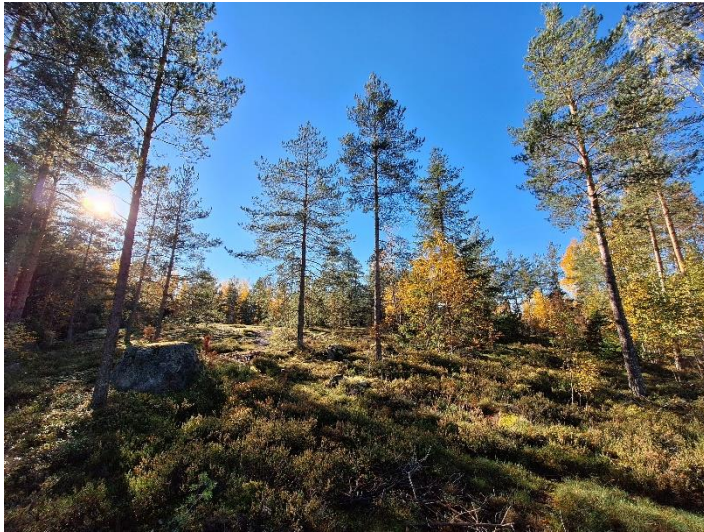
**Kuva 9.** Kuvion reunoilla kenttäkerroksen kasvillisuus on runsaampaa ja puustoa on enemmän.

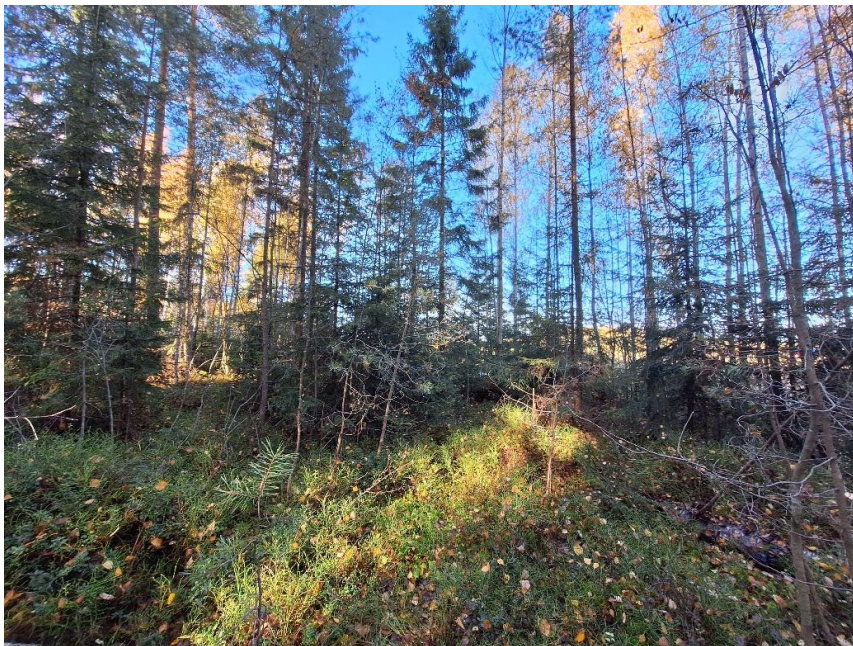
**Kuvio 6: Boreaalinen piensuo, kangaskorpi**

**Kuva 10.** Kuvio on kasvillisuudeltaan hyvin ryteikköinen ja korkeamittäinen.

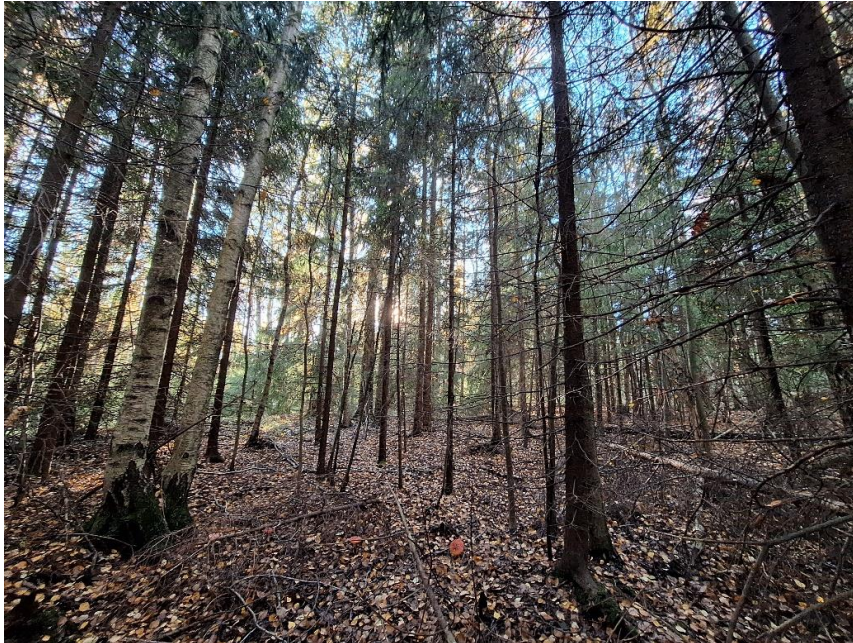
**Kuvio 7: Käenkaali-oravanmarjatyypin lehtomainen kangas**

**Kuva 11.** Kuvion kenttä- ja pohjakerrosten kasvillisuus on varjoisuuden myötä lähes olematonta.

Luontotyyppin pääpuulajina on siis kuusi, jonka ohella kuvilla kasvaa sekapuina myös rauduskoivuja, haapoja sekä mäntyjä. Kuusikon tiheyden myötä valoa pääsee alempiin kerroksiin vain vähän, mikä näkyy pensas-, kenttä- ja pohjakerrosten kasvillisuuden niukkuutena – se on ominainen piirre lehtomaisten kankaiden tiheille kuusikoille (Hotanen ym. 2018). Pensaskerroksessa kasvaa lähinnä kuusen taimia sekä pihlajaa.

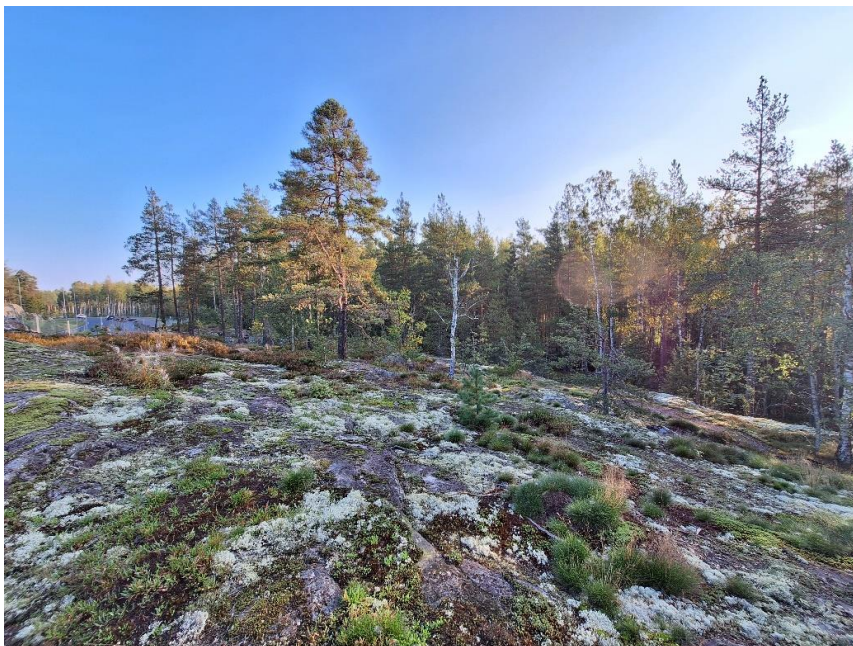
**Kuvio A: Kalliometsä**

**Kuva 12.** Kuviolla vuorottelevat puuttomat jäkälämattoiset kohdat ja puustoisemmat kohdat.

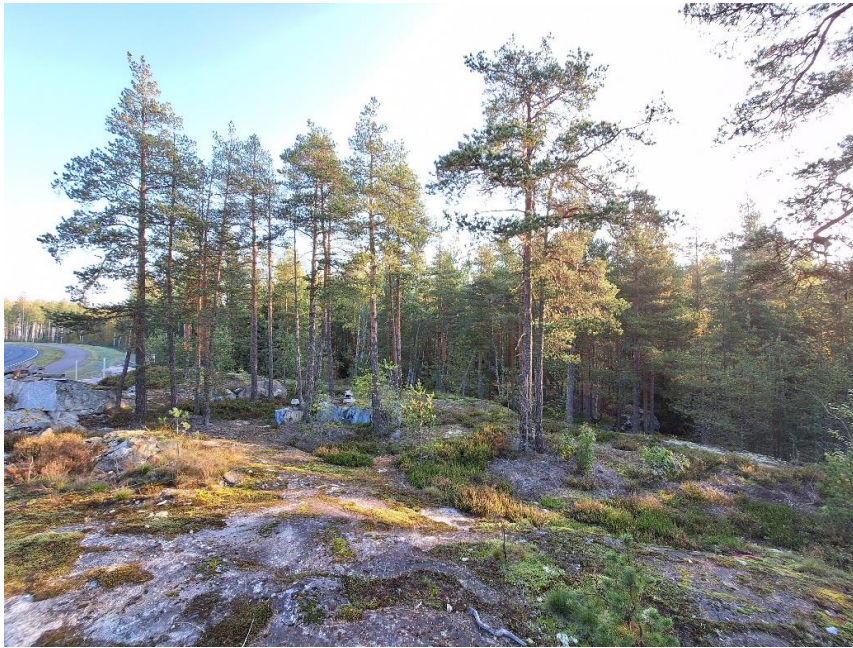
**Kuva 13.** Kuvion puustoisempaa osaa.

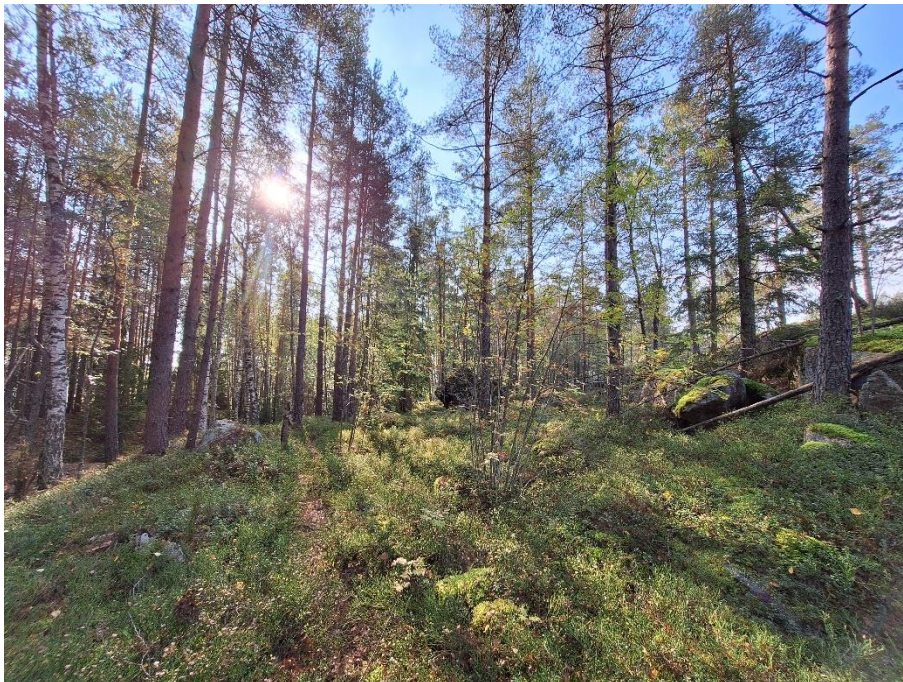
#### **Kuvio B: Mustikkatyypin tuore kangas**

**Kuva 14.** Kuvio muodostuu kapeasta kaistaleesta, jossa näkyvät myös viereisen kalliometsän vaikutteet, vaikka kasvillisuus onkin tuoreelle kankaalle ominaista.

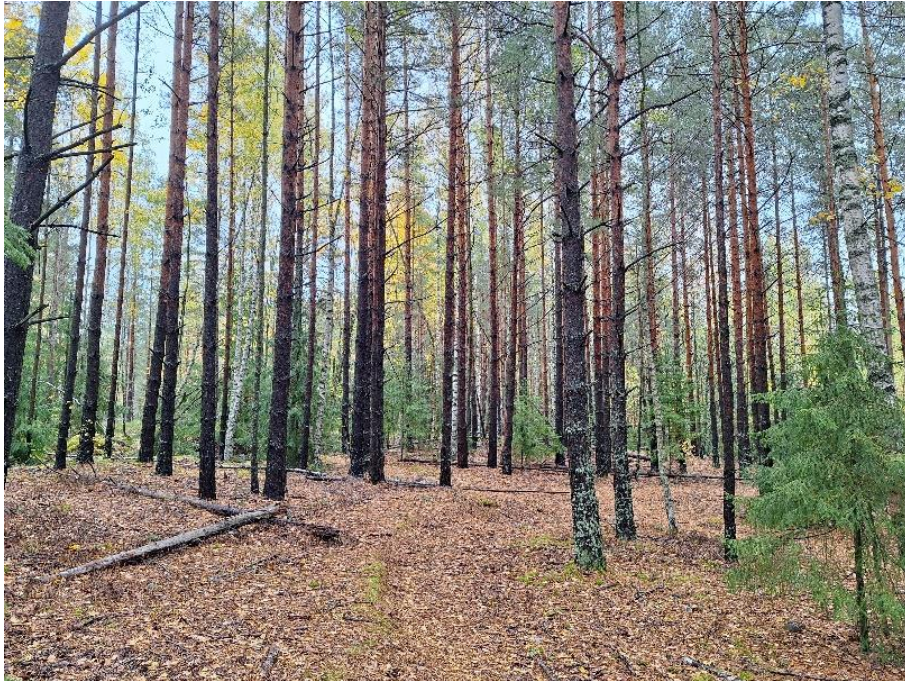
**Kuvio C: Metsittynyt täyttömaa**

**Kuva 15.** Kuvion metsän pohja on paikoin hyvin kulunutta ja kasvillisuudeltaan niukkaa.

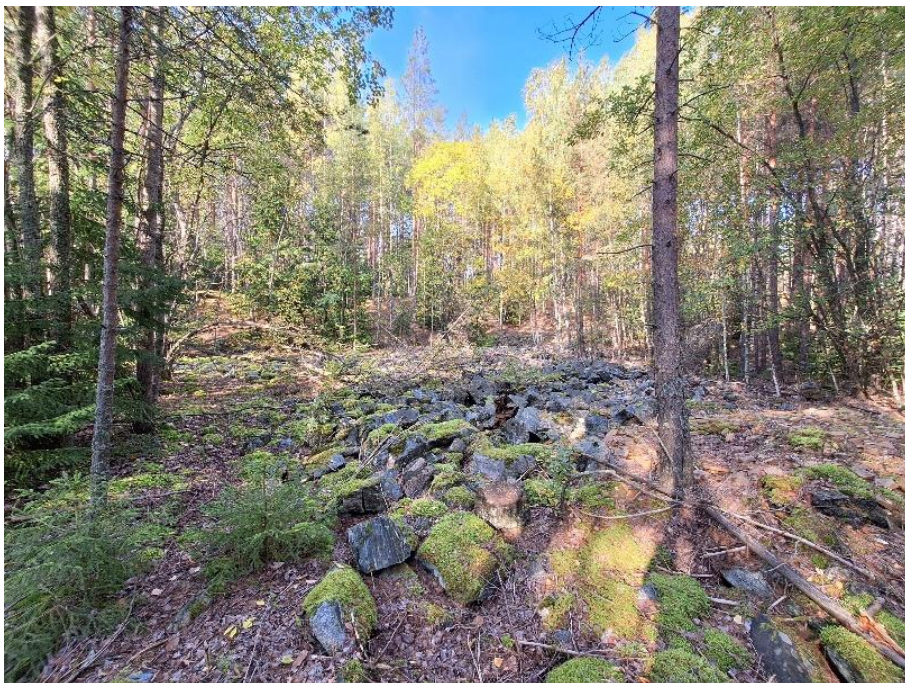
**Kuva 16.** Kuviolla ihmistoiminta näkyy monin eri tavoin, muun muassa kivikasojen muodossa.

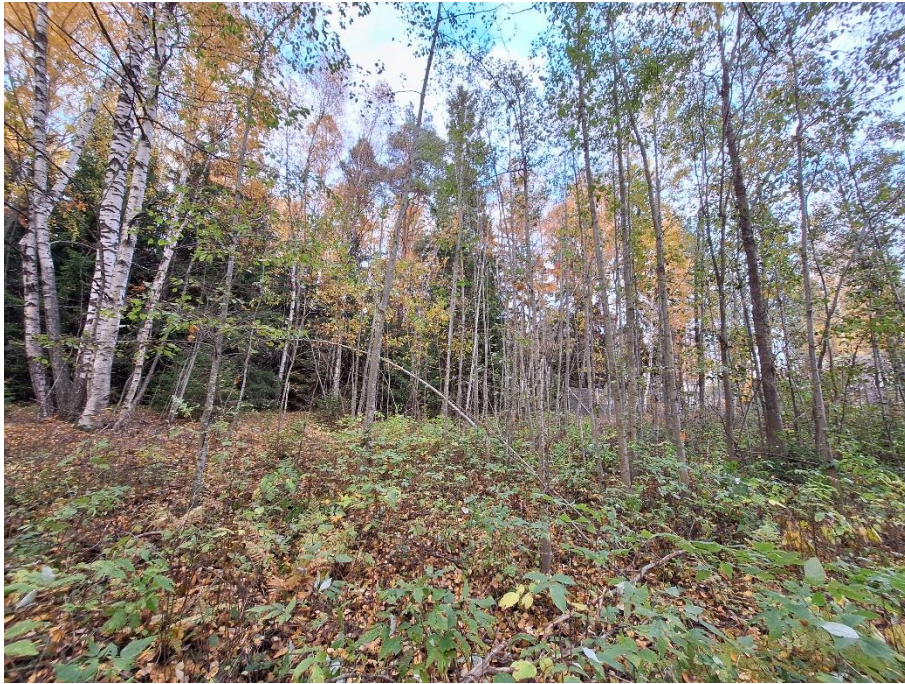
**Kuvio D: Tuore keskiravinteinen lehto**

**Kuva 17.** Kuvion kenttäkerros on monilajinen ja puusto koostuu pääosin nuorista lehtipuista.
