## Vantaan Salkolantalons lepakkoselvitys vuonna 2025

Faunatica Oy teki lepakkoselvityksen Vantaan Simonkylässä Salkolantalolla vuonna 2025.

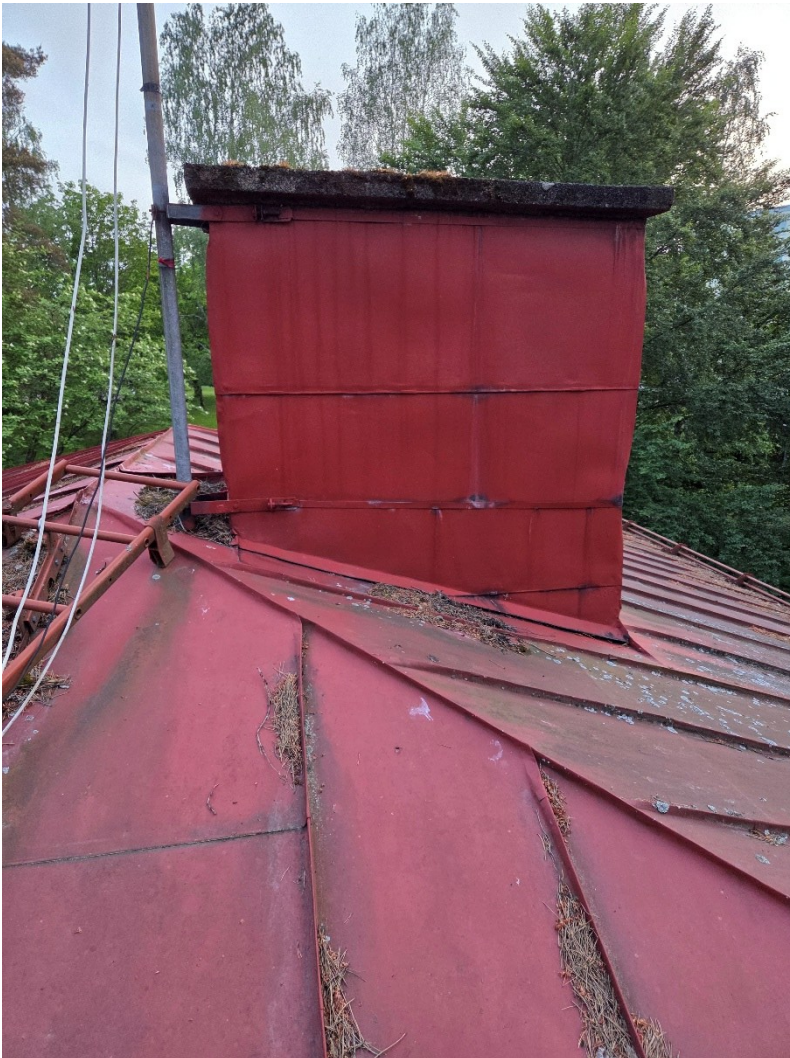
Vesikatto on ulkoapäin tiivis.

Rakennuksista ei löydetty minkäänlaisia merkkejä lepakoiden oleskelusta. Yläpohja pystytettiin tutkimaan läpikotaisin, eikä ainoatakaan lepakon papanaa löytynyt. Ilmeisesti lepakoilla ei ole sinne pääsyä, koska vesikatto on hyvin tiivis eikä räystäiden alla ole rakoja.

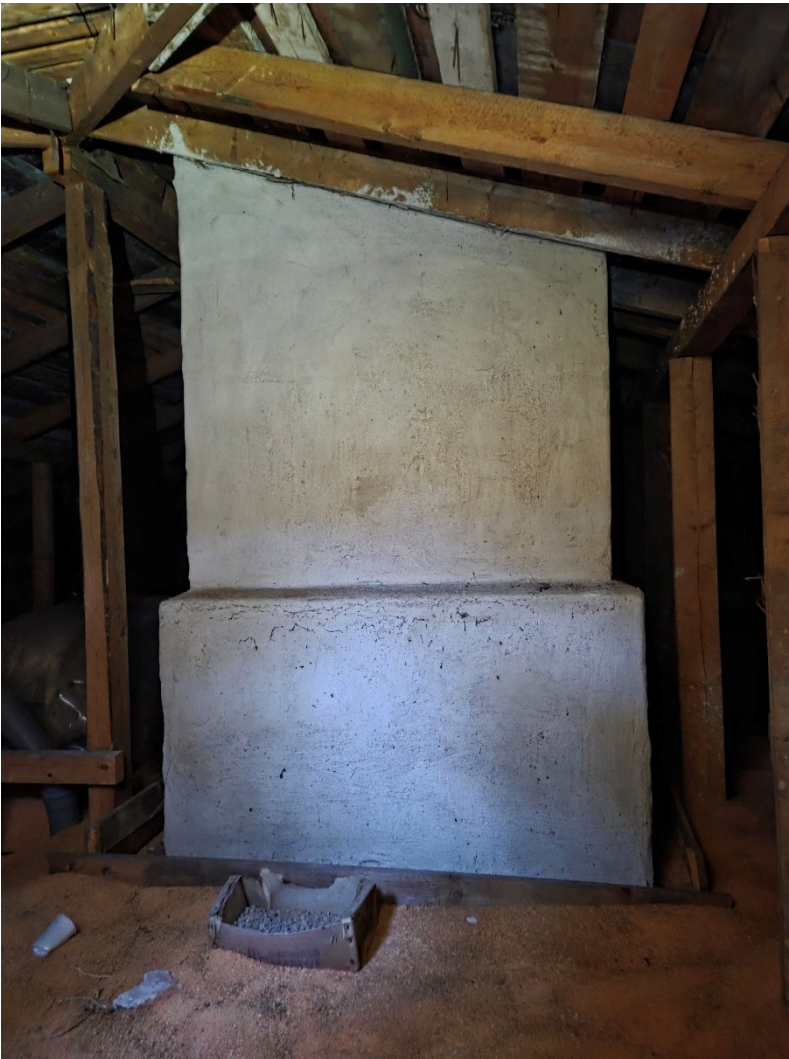
Yläpohjasta ei löytynyt lepakon ulosteita.

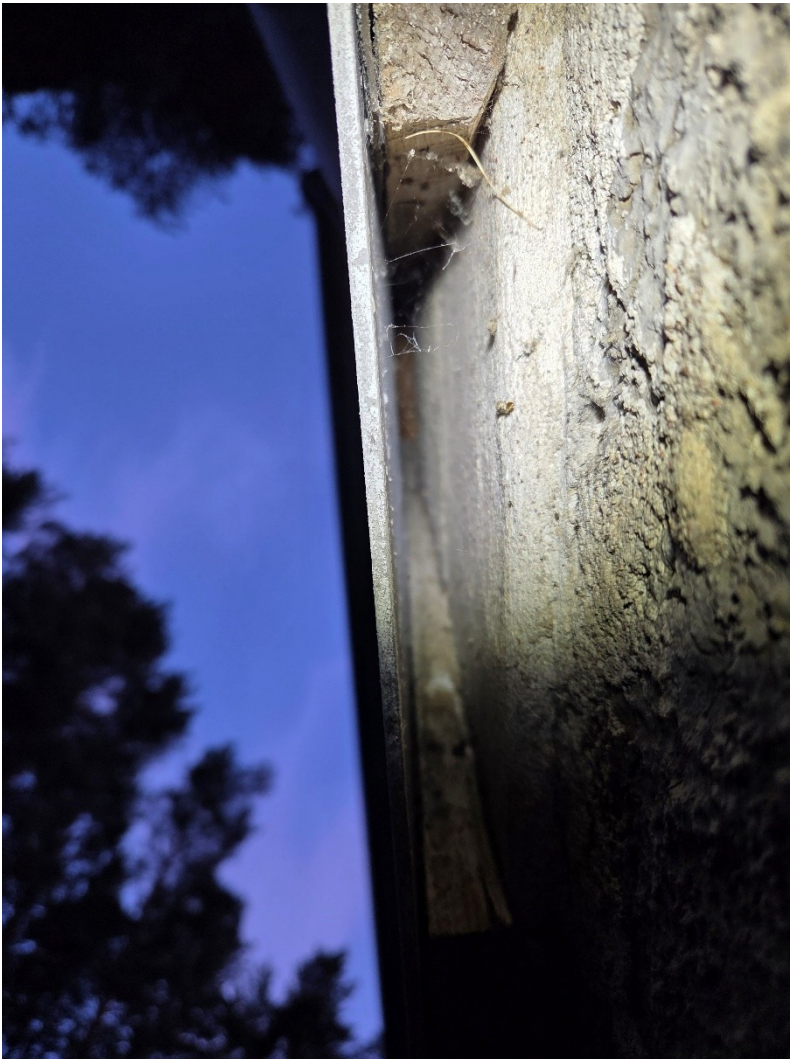
Mineriittilevyn alla on ilmarako, johon lepakot mahtuisivat. Sokkelin pinnalta ei kuitenkaan löytynyt lepakon ulosteita.

Päärakennuksen seinät ovat mineriittilevyä ja siten ulkopinnaltaan hyvin tiiviitä. Levyn alla on kuitenkin tuuletusrako, jonne lepakot pääsisivät levytyksen alareunasta. Mikäli lepakoita olisi oleskellut raossa, olisi niistä hyvin todennäköisesti jäänyt ulostepapanoita sokkelin pinnalle. Tällaisia ei kuitenkaan millään käynnillä havaittu.
