RAKENNUSHISTORIASELVITYS  
2017-18

TIKKURILA Oyj:n ALUE TIKKURILAN KESKUSTASSA  
RAKENNUSHISTORIASELVITYS  
2017

Tilaaja: Tikkurila Oyj  
Tekijä: Amark, Anna-Maarit Reijonen  
Päiväys: 30.11.2017 (täydennetty 31.1.2018)

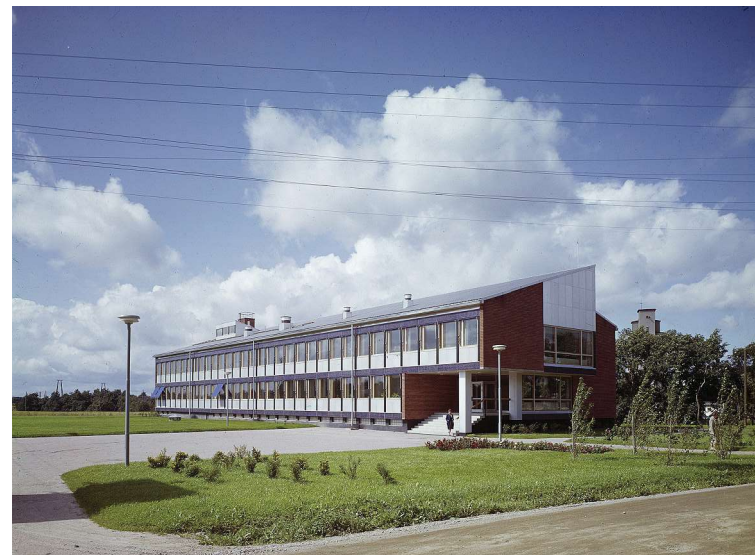
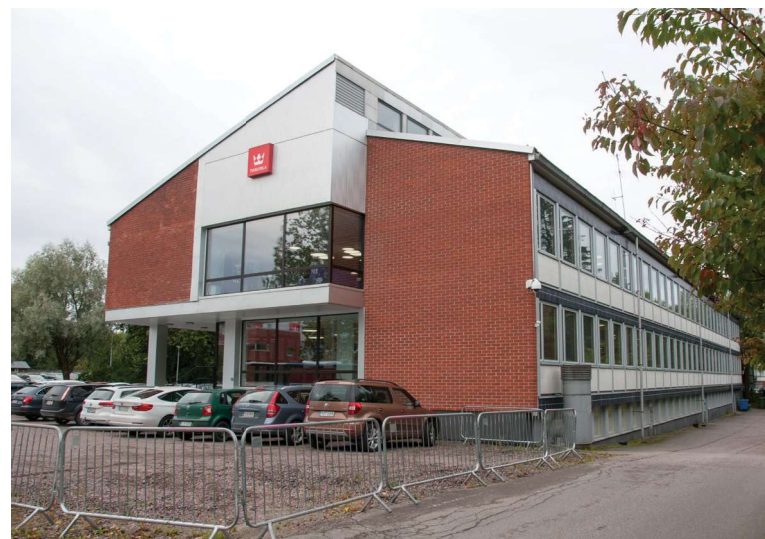
Kuva 1: Schildt & Hallbergin pääkonttori v. 1960 pian valmistumisensa jälkeen. Kuva Tikkurila Oyj.

Kuva 2: Pääkonttori v.2017 sen jälkeen, kun 1980-luvulla rakennettu siipirakennus on purettu huonokuntoisuuden vuoksi. Kuva JP,

Oy Schildt & Hallberg Ab:n hallintorakennus valmistui v. 1960 Keravan joen varteen. Varsinainen tehdasalue jäi kuitenkin vielä joen toiselle puolelle. Pääkonttorin läheisyydessä ei ollut sen rakennusaikana muita tehtaan rakennuksia. Myöhemmin alue on muuttunut paljon, kun tehtaan rakentamisen painopiste on siirtynyt kokonaan joen eteläpuolelle. Pääkonttoria on laajennettu useaan kertaan. Ensimmäinen laajennus oli v. 1982, kun Kuninkaalan tien varteen rakennettiin tien suuntainen siipirakennus, jonne sijoitettiin toimisto-, arkisto- ja varastotiloja. Seuraava laajennus tehtiin v. 1995, jolloin uusi toimistosiipi rakennettiin toiseen päähän alkuperäistä rakennusta. Samalle tontille rakennettiin myös laboratoriorakennukset I ja II.

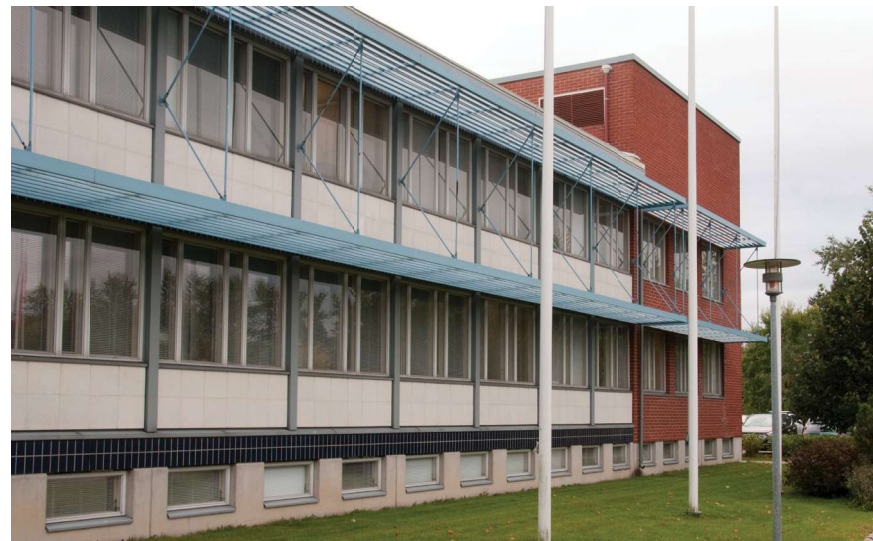
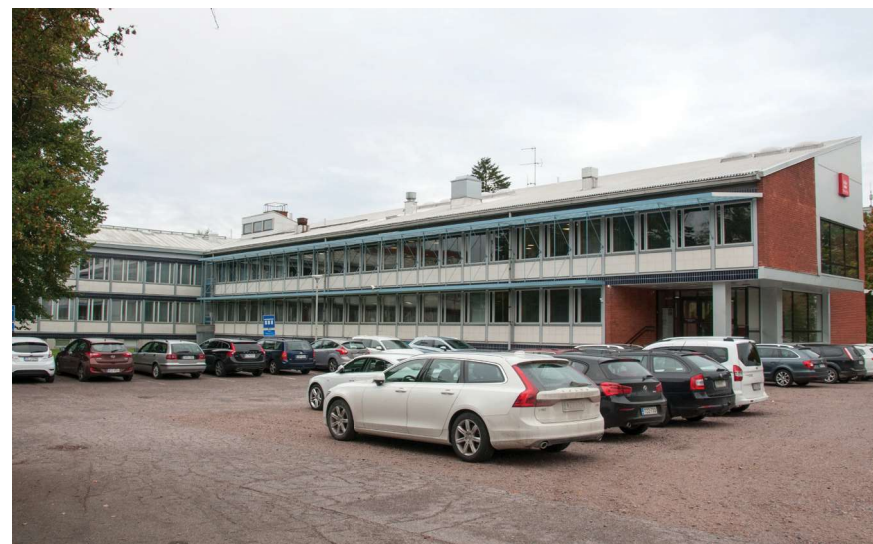
*Kuva 1: Pääkonttori läntinen siipirakennus. Kuva JP.*

*Kuva 2: Pääkonttori nykyisessä mallissaan. Etualalla alkuperäinen pääkonttori, vasemmalla 1990-luvulla tehty laajennus. Kuva JP,*

Toisessa laajennuksessa lounaaseen v.1995 uusi siipirakennus on tehty vähän moderneimmin ottein kuin aiemmat osat. Massoittelussa on yhdistetty tasakattoinen korkeampi osa ja matalampi kaksikerroksinen ja harjakattoinen osa. Julkisivujen yksityiskohdissa näkyy 1980-luvun muotokieli: ikkunoiden yläpuolella on aurinkosuojat ja päädyssä ristikkorakenteet.

Laajennuksen runkosyvyys on 10,8 m ja kerrosalaa on kahdessa kerroksessa 795 m<sup>2</sup>. Laajennukseen sijoitettiin toimistotiloja. Kerros- ja ikkunakorkeuksissa noudatettiin vanhaa julkisivujakoa. Julkisivumateriaalitkin ovat pitkälti samoja kuin aikaisemmin: punatiili päädyissä, klinkkeripintainen betonielementti välipohjien kohdalla ja profiilipelti ikkunoiden välissä. Ensimmäisen vaiheen laajennus on harjakattoinen siten, että sen harjakorkeus ulottuu vanhan osan pulpettikaton tasalle. Liitoskohta vanhaan osaan on tehty pulpettikattoisena. Runkorakenteena on käytetty pilari-palkki-ontelolaattarakennetta.
