VANTAAN KAUPUNKI, ANTTI SOININEN

## VASKIVUOREN LUKIO

Kosteus- ja sisäilmatekninen kuntotutkimus

11.11.2020

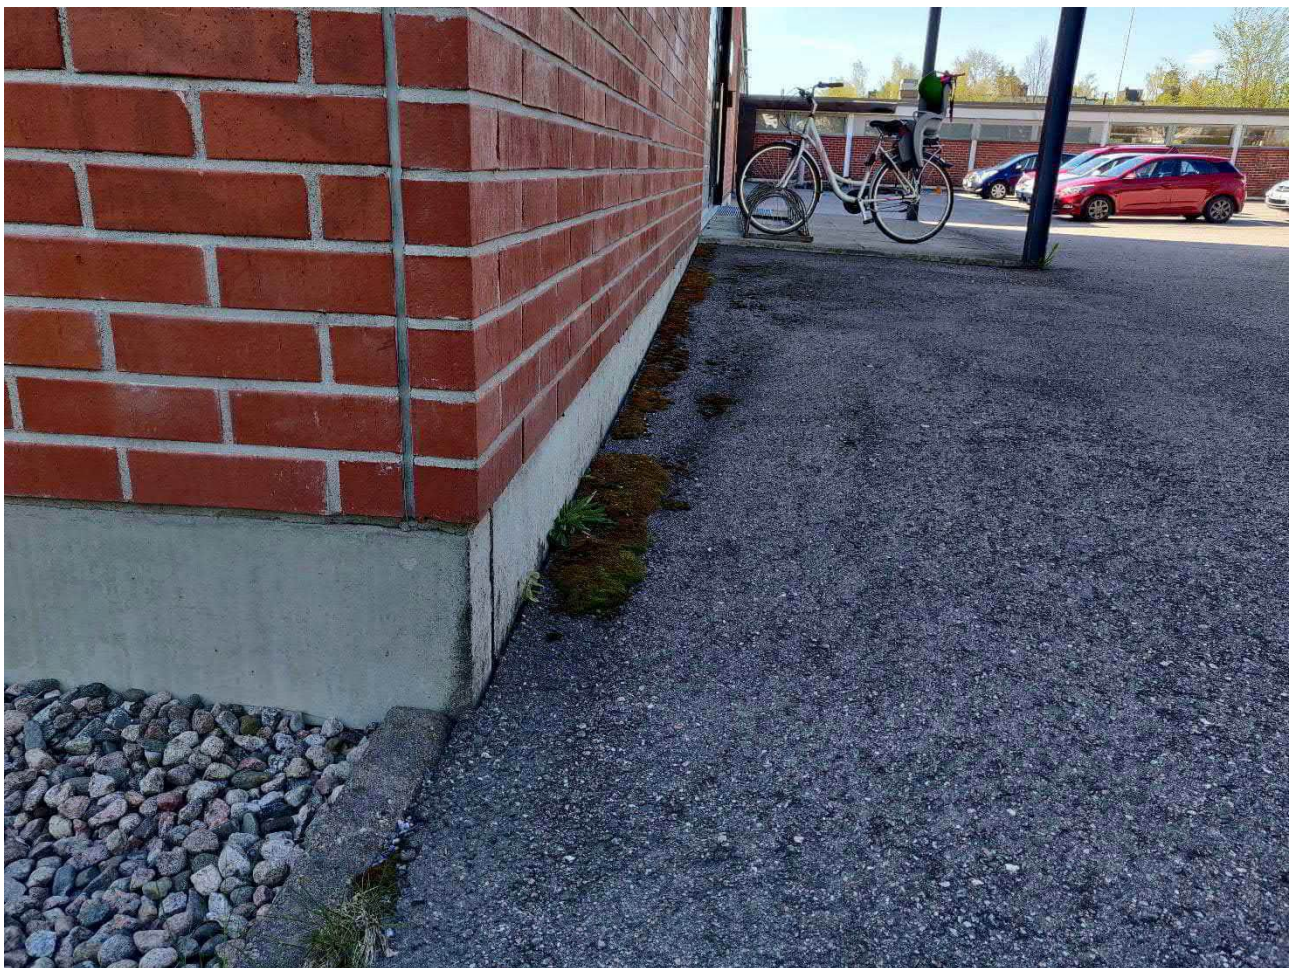
Kuva 4 Sokkelin ja asfaltin välissä rako, josta vesi pääsee imeytymään sokkelin juureen.

- Harkinnan mukaan sokkelieristeen poistaminen tai jo kiireellisesti tehtyjen tiivistysten pitävyyden laadunvarmistus.
- Sokkelin ulkopuolisen kosteuseristyksen asennus nurmipäällysteisillä osilla.
- Sokkelin ja asfaltin rajan tiivistäminen asfaltoidulla osilla.

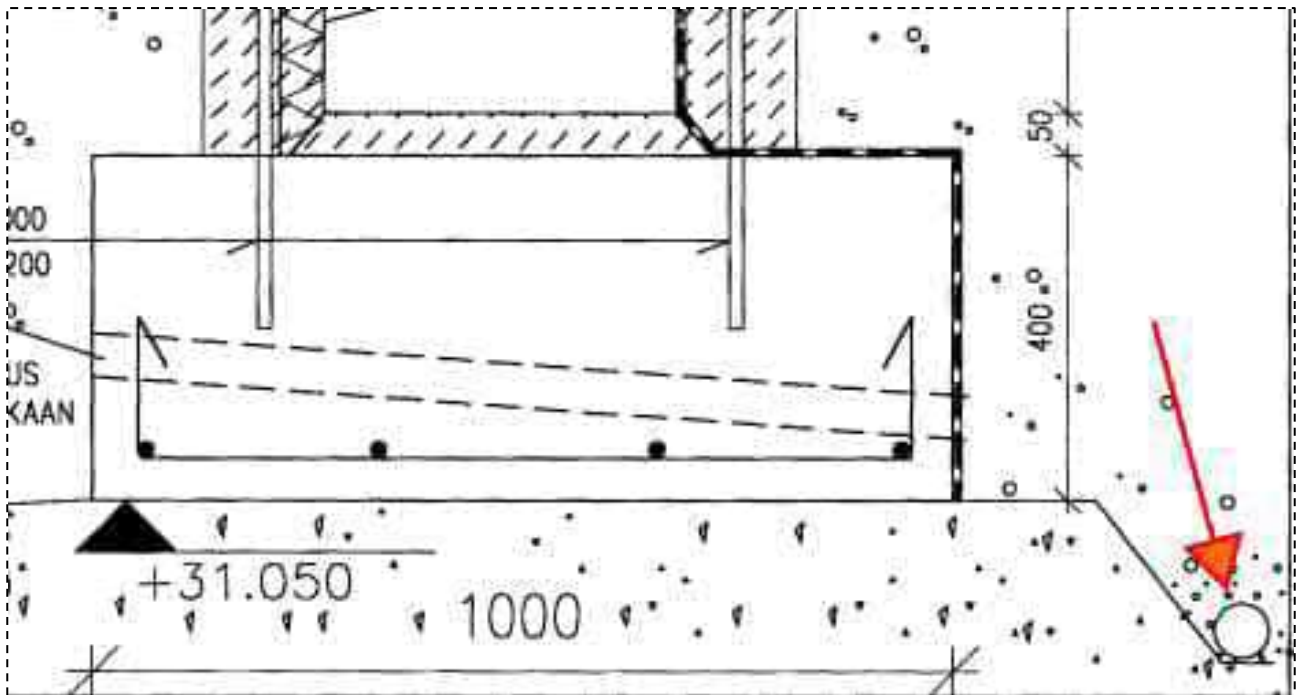
Kuva 8. Laajennus osan salaojat sijaitsevat perustamissyvyyden alapuolella.

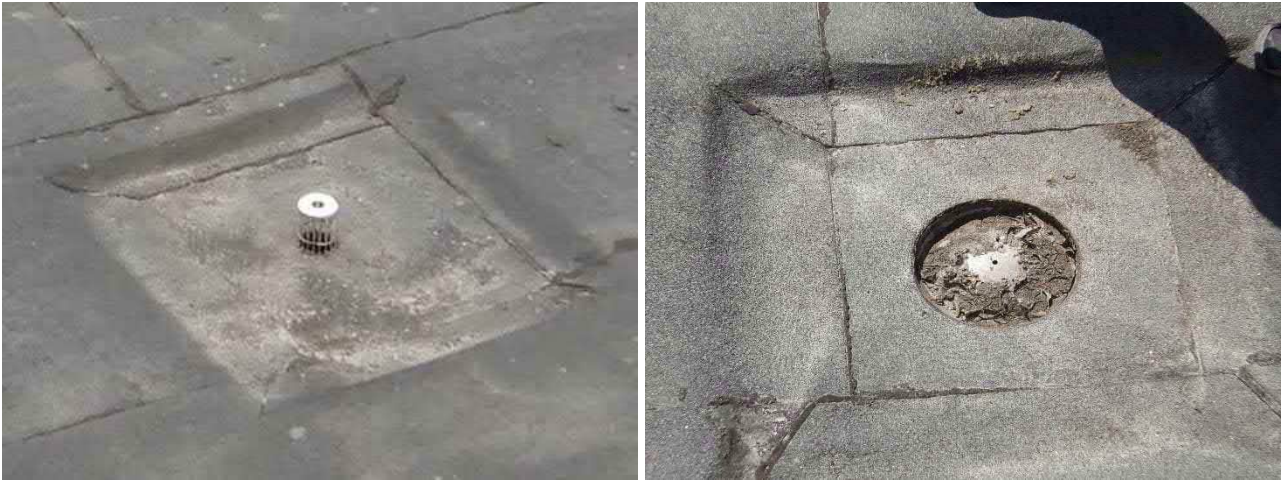
Rakennuksien vesikattojen sadevedenohjauksessa ja kaadoissa ei havaittu merkittäviä puutteita. Vesikaton isoissa sadevesiviemäreissä ei ollut roskasihtiä. Yksi isommista viemäreistä oli tukossa.

Kuva 11. Vasemmalle kuvassa on asianmukainen roskasihti. Oikealla on sadevesikaivo, joka oli tukkeutunut roskasta päärakennuksen katolla.

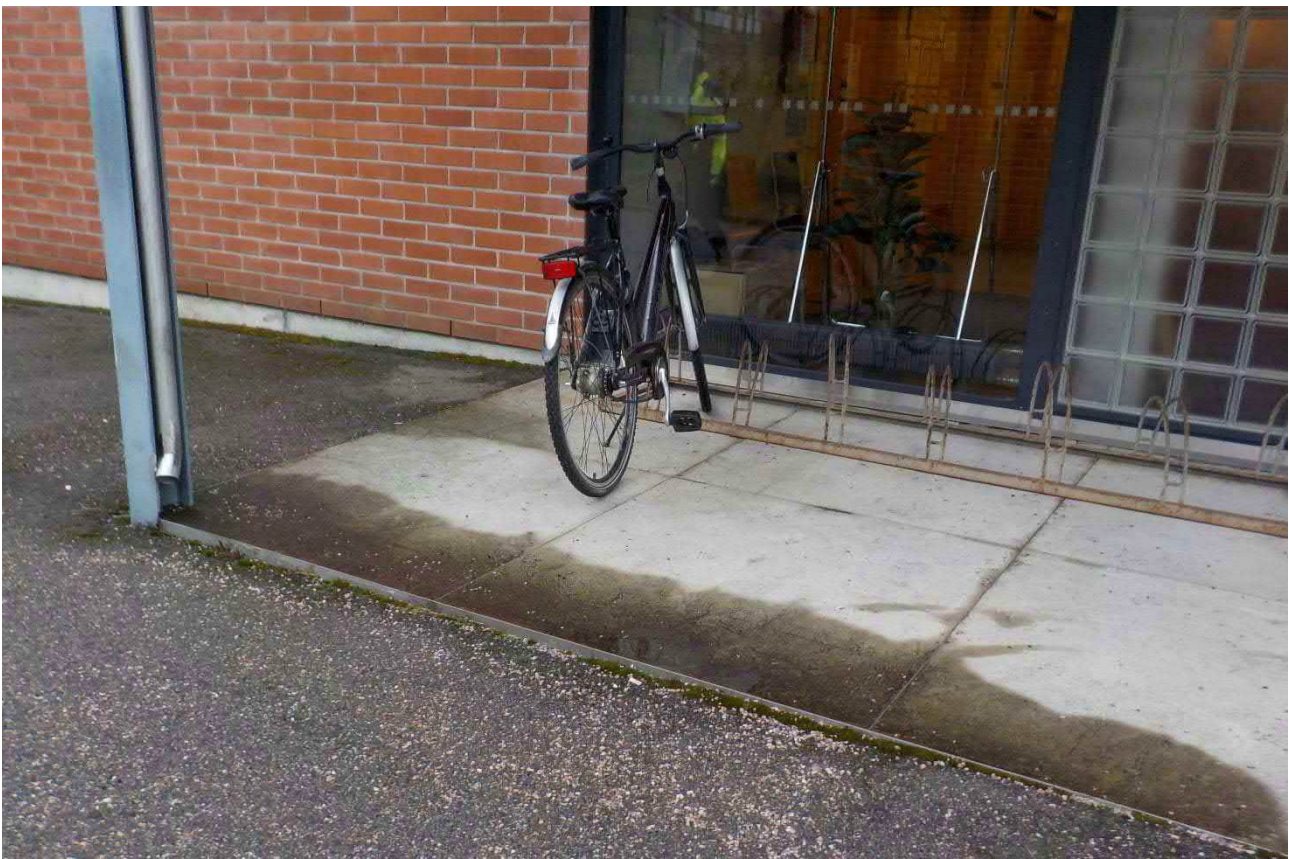
Laajennusosan länsipuolella olevan sisäänkäyntilipan sadevedet ohjataan sisäänkäynnin edustalle. Edustalla ei ole sadevesikaivoa syöksytorven sadevesille tai maassa ei ole kourua, joka ohjaisi vedet pois rakennuksen edustalta.

Kuva 12. Laajennusosan sisäänkäyntilipan sadevedet ohjataan suoraan maahan. Maassa ei ole sadevesikaivoa tai kourua, jotka ohjaisivat vedet pois rakennuksen edustalta.

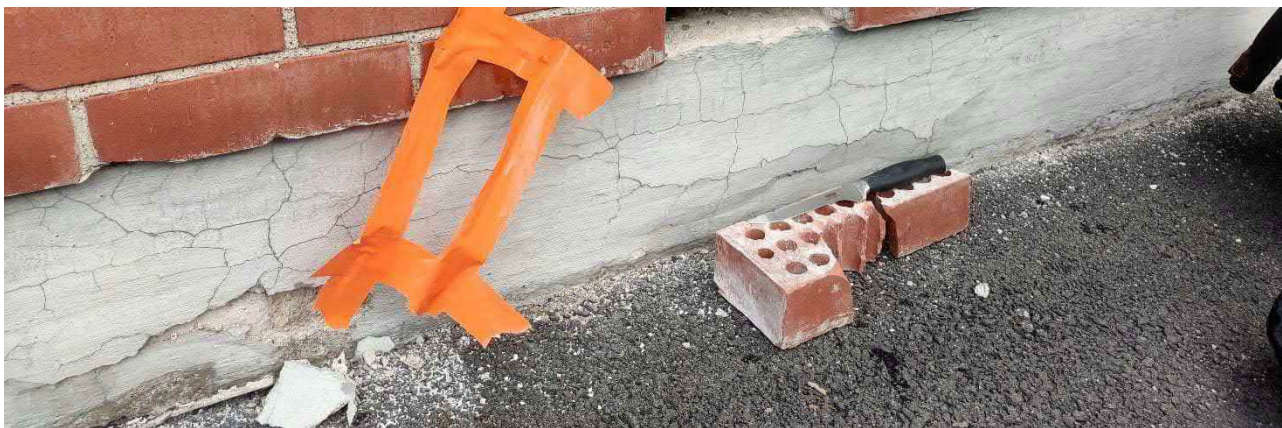
Päärakennuksen eteläpäädyssä havaittiin sokkelin ulkopinnassa runsaasti tasoitteen halkeilua ja irtoilua.

Kuva 34. Päärakennuksen eteläpäädyn sokkelin ulkopinnan tasoitteessa runsaasti halkeilua ja irtoilua.

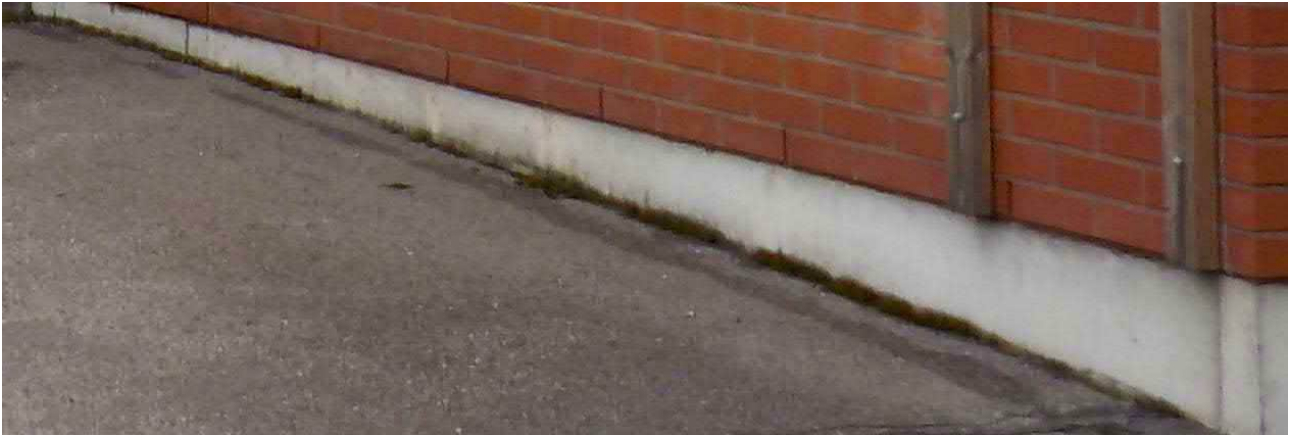
Päärakennuksen ja laajennusosan sokkelien ja piha-alueen asfaltin välistä rakoa ei ole tiivistetty. Sokkelien ulkopinnan ja asfaltin liitoksessa oli paikoin sammalkasvua. Sammalkasvua oli runsaammin päärakennuksen sokkelissa.

Kuva 35. Päärakennuksen ja laajennusosan sokkelien ja asfaltin rajalla sammalkasvua.

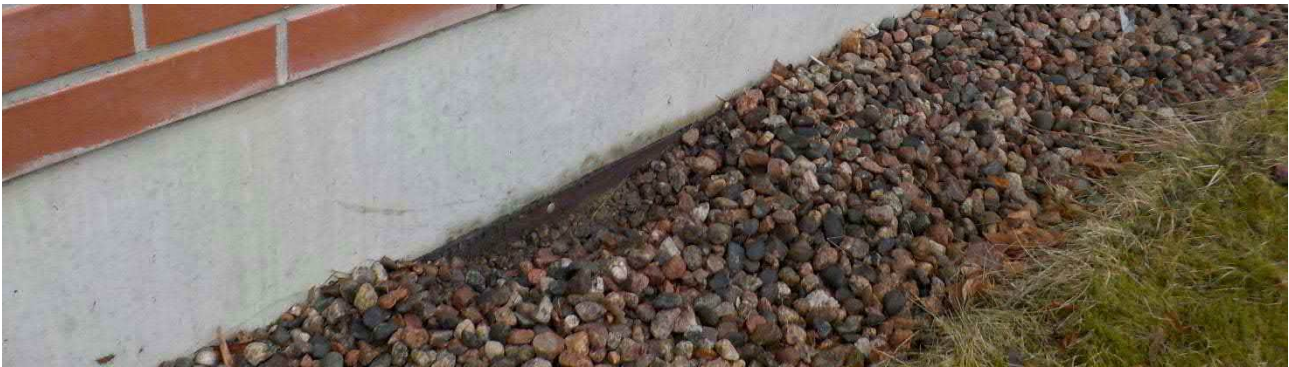
Laajennusosan sokkelin ulkopinnat olivat pääosin hyvässä kunnossa. Laajennusosalla maapinnan alapuolella osuudella sokkelin ulkopinnassa on patolevyä, joka vaikutti ehjältä ja toimivalta.

Kuva 36. Laajennusosalla sokkelin ja maa-aineksen erottava patolevy oli ehjä ja toimiva.

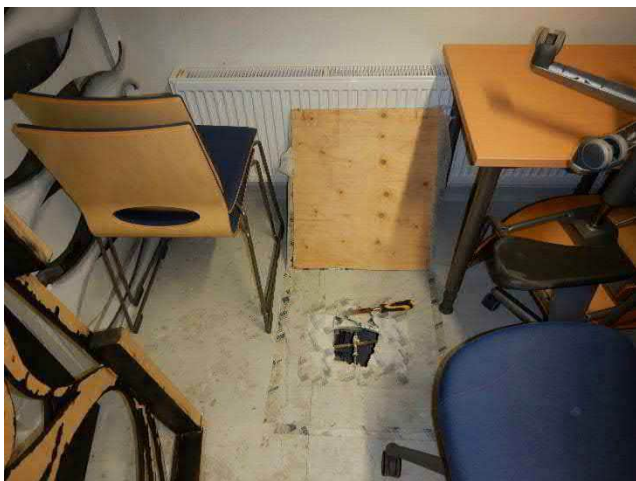
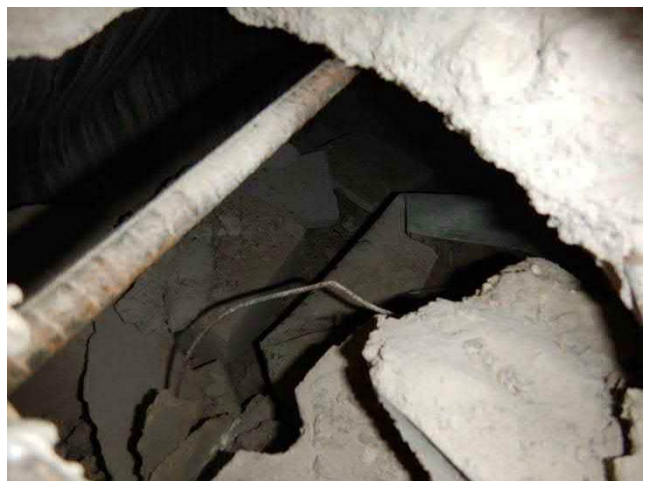
Päärakennuksen A-osan kellaritiloissa varaston 008 alapuolella kulkeva putkikanaali tarkastettiin varastossa olevan aukon kautta. Aukon kohdalla putkikanaalissa oli rakennusjätettä mm. kovalevyä, EPS-levyn palasia ja harkkoa. Avauksen kautta havaittiin voimakasta tunkkaista hajua ja ilmavirtaus huonetilaan päin. Varaston alapuoliseen putkikanaaliin tehtiin merkkiainekoe. Merkkiainekokeissa ei havaittu vuotoja.

Kuva 64. Varaston 008 alapuolisessa putkikanaalissa havaittiin orgaanista ja epäorgaanista rakennusjätettä.

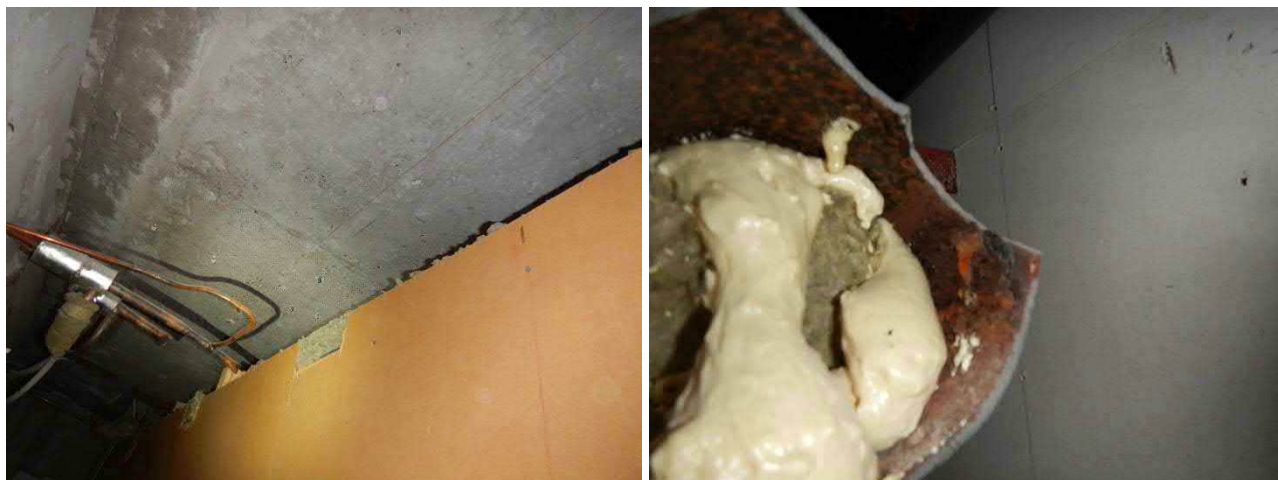
Päärakennuksen A-osan kellaritilan tietotekniikkatilan ja musiikkistudion tuuletetussa välitilassa havaittiin runsaasti paljasta villapintaa. Ilma oli pölyistä ja tunkkaista. Tuuletetussa välitilassa havaittiin vanhoja viemäriputkia, jotka oli tulpattu villalla ja uretaanilla. Huonetilan ja tuuletetun välitilan erottava väliseinä ei jatkunut välipohjan alapintaan asti.

Kuva 65. A-osan tuuletetussa välitilassa paljasta villapintaa ja vanhoja tukittuja viemäriputkia.

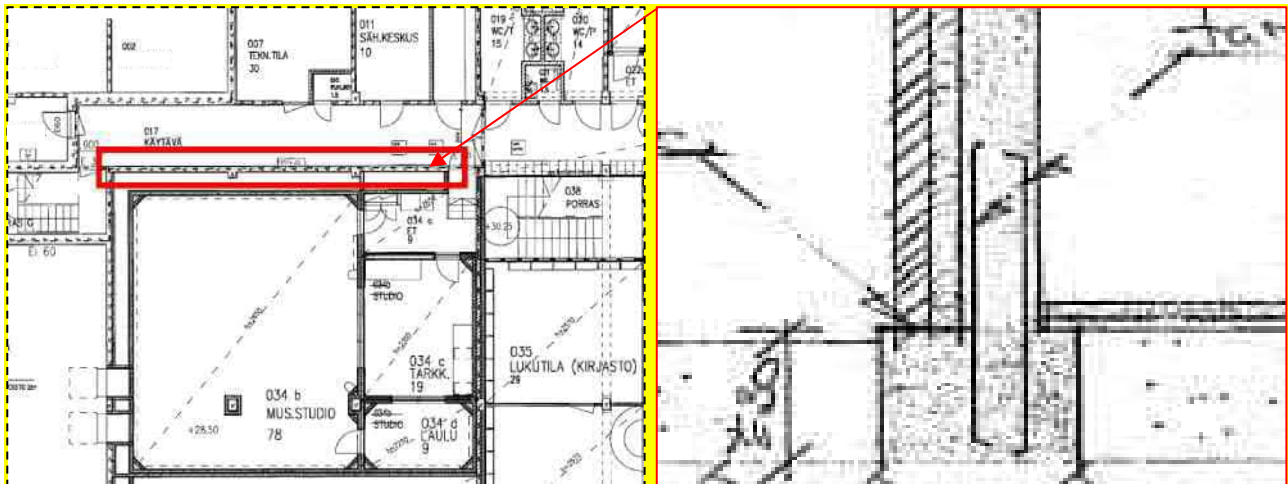
A-osan kellarin kantavassa väliseinässä musiikkistudion lähellä on kuorimuuraus, jonka takana on villaeriste.

Kuva 71. A-osan kellarin kantavassa väliseinässä havaittiin välitilan puolella tiilimuuraus ja villaeriste.

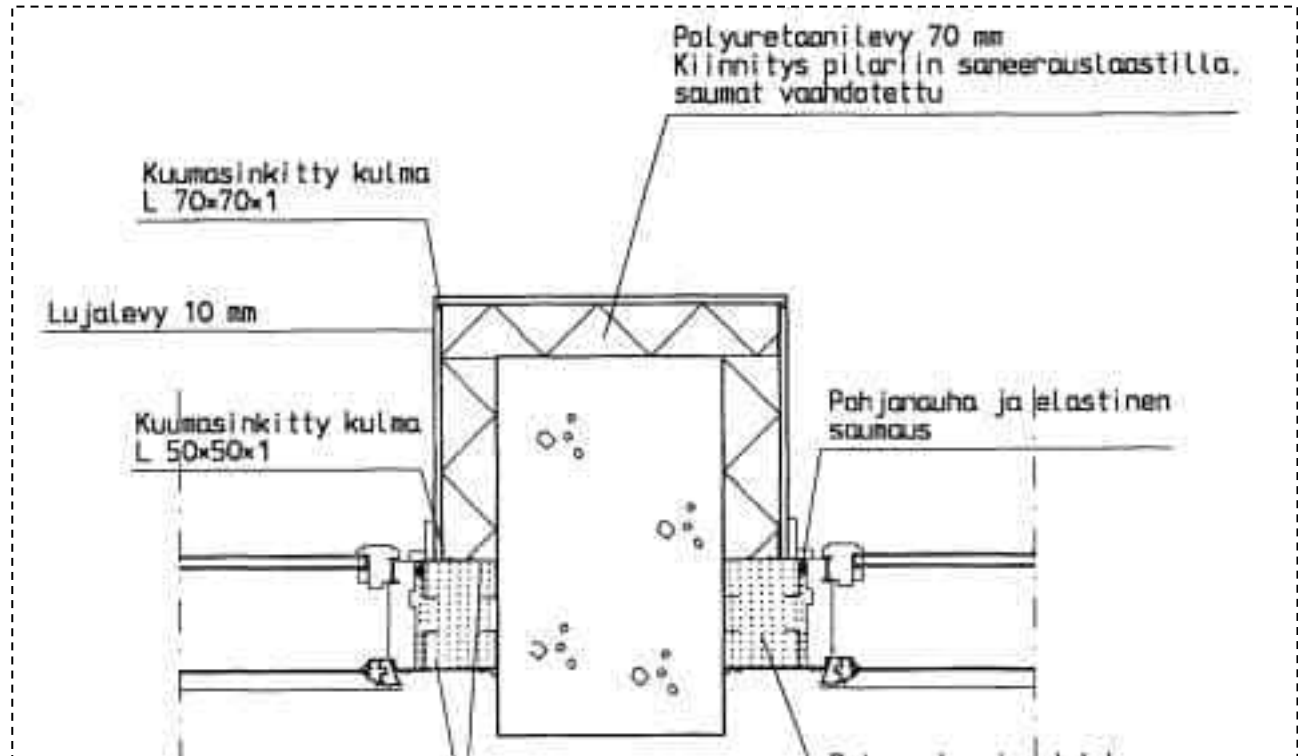
Päärakennuksen kellarin ikkunoiden välipilareita on lämmöneristetty sisäpuolelta vuoraamalla ne polyuretaanilevyillä vuoden 2006 perusparannuksen yhteydessä (ks. Kuva 73). Pilareita on myös vuorattu kellarin muissa tiloissa.

Kuva 73. Päärakennuksen kellarin ikkunoiden välipilareita on lämmöneristetty sisäpuolelta.

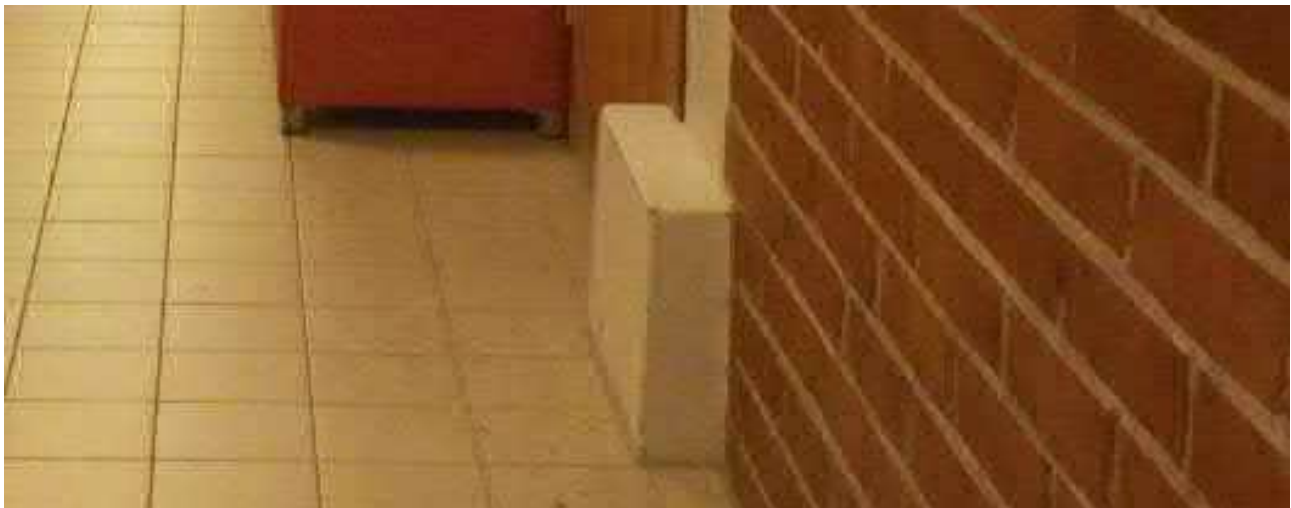
Osa päärakennuksen kellarikerroksen pilareiden anturoista on näkyvissä, koska lattianpinta on tällä alueella alempana (ks. Kuva 43 ja Kuva 74).

Kuva 74. Päärakennuksen kellarikerroksen pilarien anturat näkyvissä käytävällä. Kuva kohdekäynniltä 2020.

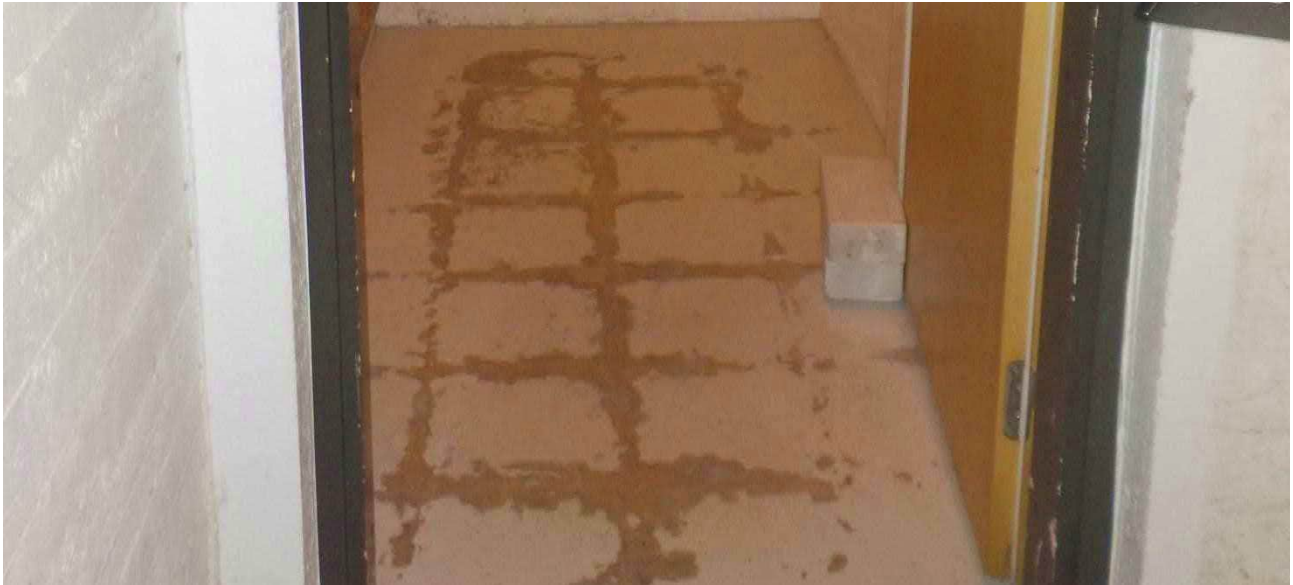
Päärakennuksen kellarikerroksessa keittiön läheisen porraskuilun lattiassa havaittiin systemaattista maalin irtoilua lattiapinnalla.

Kuva 100. Keittiön läheisen porraskuilun lattiapinnalla havaittiin systemaattista maalin irtoilua.

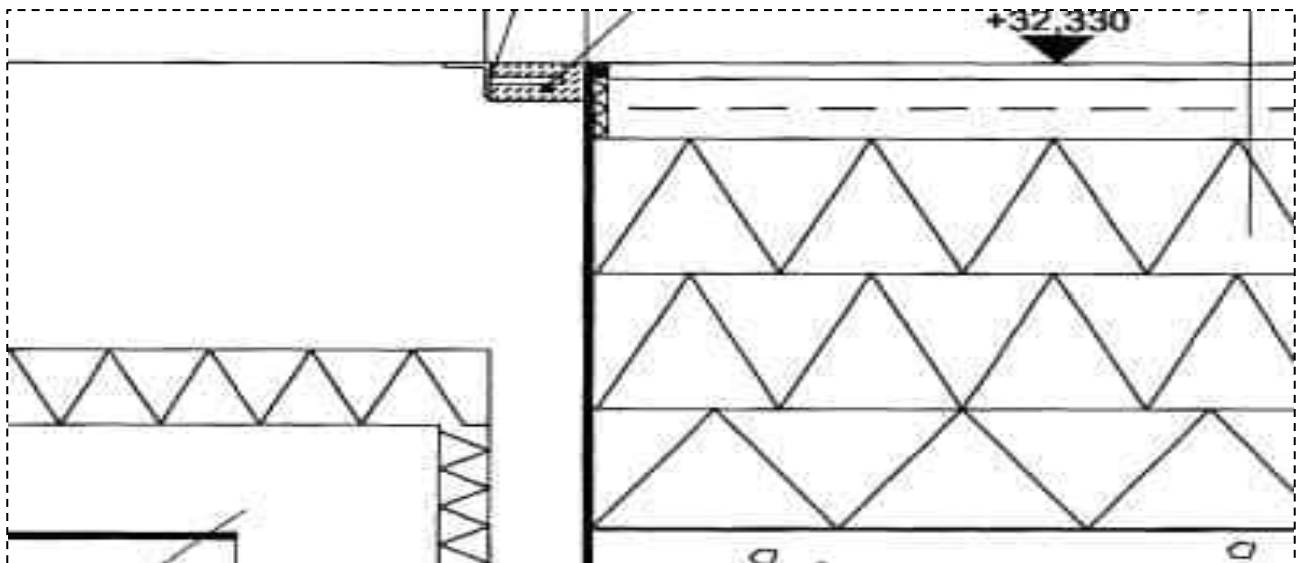
Laajennusosan yhdyskäytävän ja pääarakennuksen B-osan välissä on liikuntasaauma (ks. Kuva 103). Laajennusosan alapohjarakenteessa on liikuntasauvoja (ks. Kuva 104).

Kuva 103. B-osan ja laajennusosan yhdyskäytävän välinen liikuntasauma.

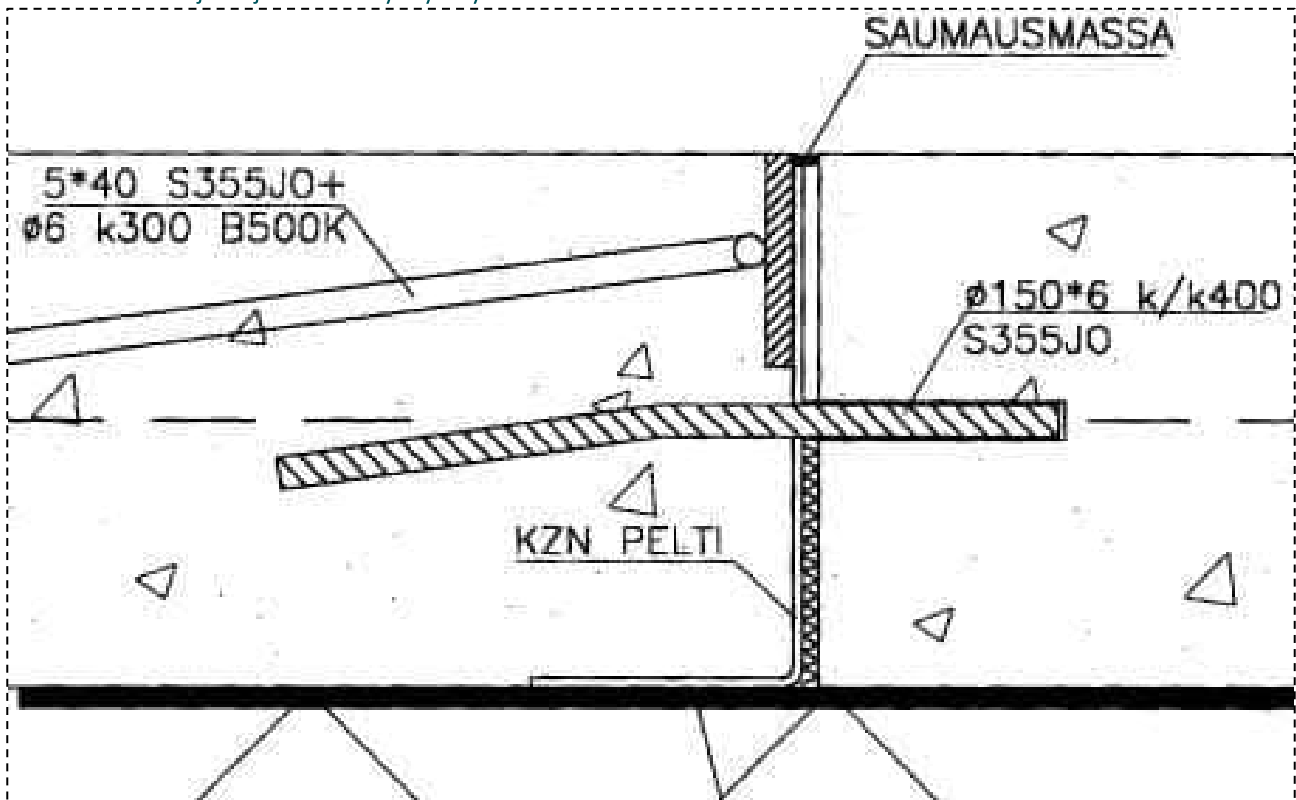
Kuva 104. Laajennusosan alapohjarakenteen liikuntasauma.

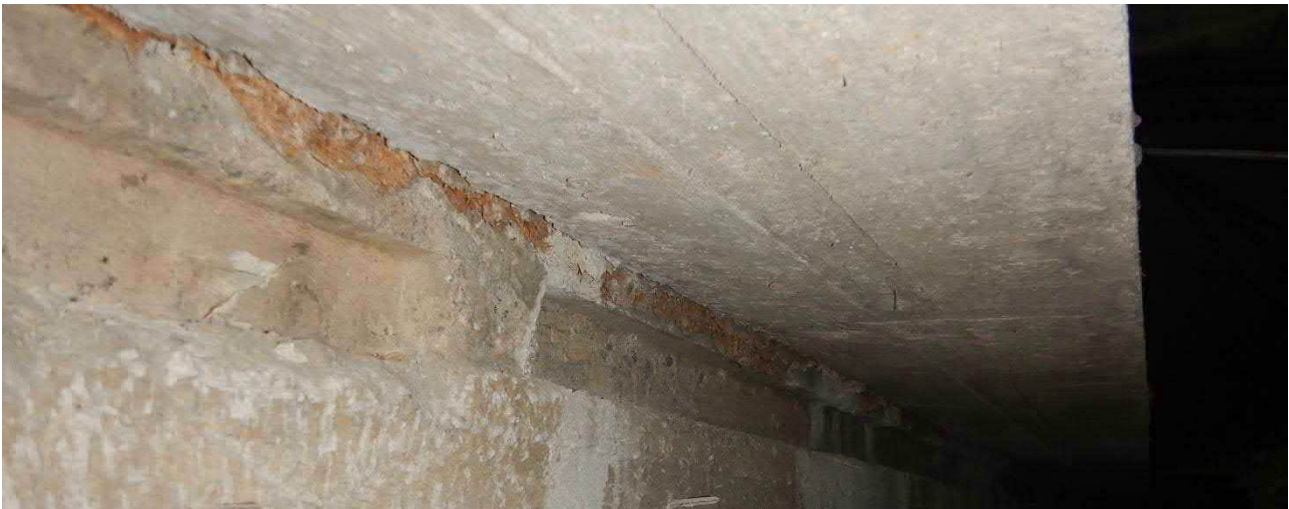
Liikuntasauvojen tiiveyttä ja kuntoa tutkittiin aistinvaraisesti. Aulan 135 alapuolisen alustilan kautta havaittiin, että A- ja B-osan välinen liikuntasaumassa on kovalevyä. Kovalevy vaikutti kuivalta. Liikuntasauvan kautta on ilmayhteys alustilan ja aulatilán välillä.

Kuva 105. A- ja B-osan välisessä liikuntasaumassa on kovalevyä.

Liikuntasaumoista voi kulkeutua ilmavirtojen mukana epäpuhtauksia alustilasta huoneilmaan. Kovalevyt voivat olla paikallisesti vaurioituneet ja niistä voi kulkeutua epäpuhtauksia huoneilmaan.

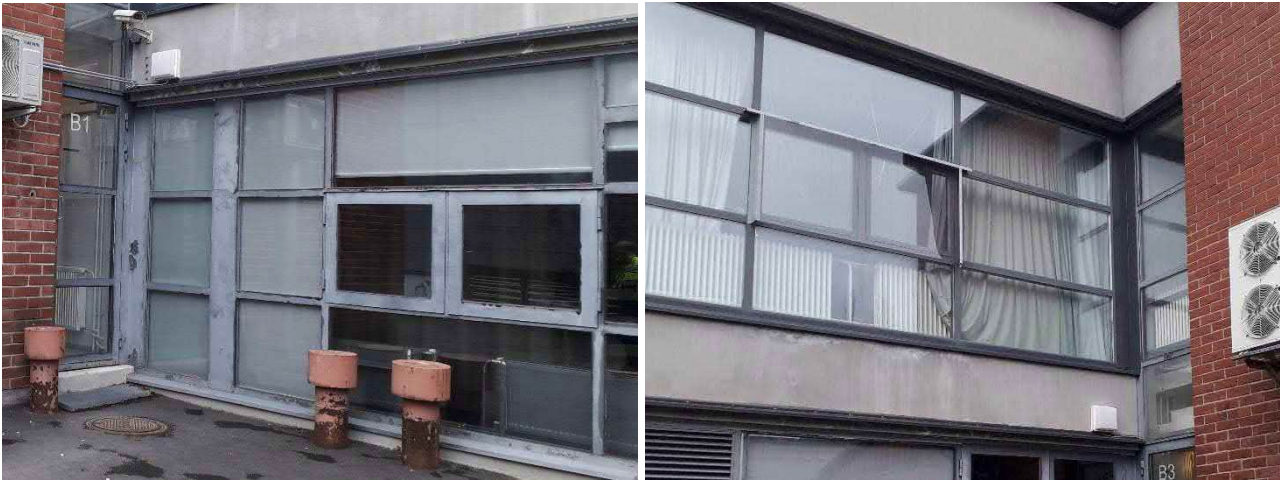
Päärakennuksen etelä- ja pohjoispäädyssä sijaitsevat teräsrakenteiset lasiseinät ovat huonokuntoisia. Ikkunan ulkopuolisten pellityksien kaadot ovat puutteellisia ja paikoin kaatoa ei ole. Lasiseinien teräskarmeissa havaittiin alkavaa ruostetta ja maalipinta hilseili paikoin runsaasti ulkolistoituksessa pl. eteläpäädyn 2. kerroksen lasiseinässä, joka ei ole alkuperäinen.

Kuva 132. Eteläpäädyn 1. kerroksen lasiseinä (vasemmalla) ja 2. kerroksen lasiseinä (oikealla).

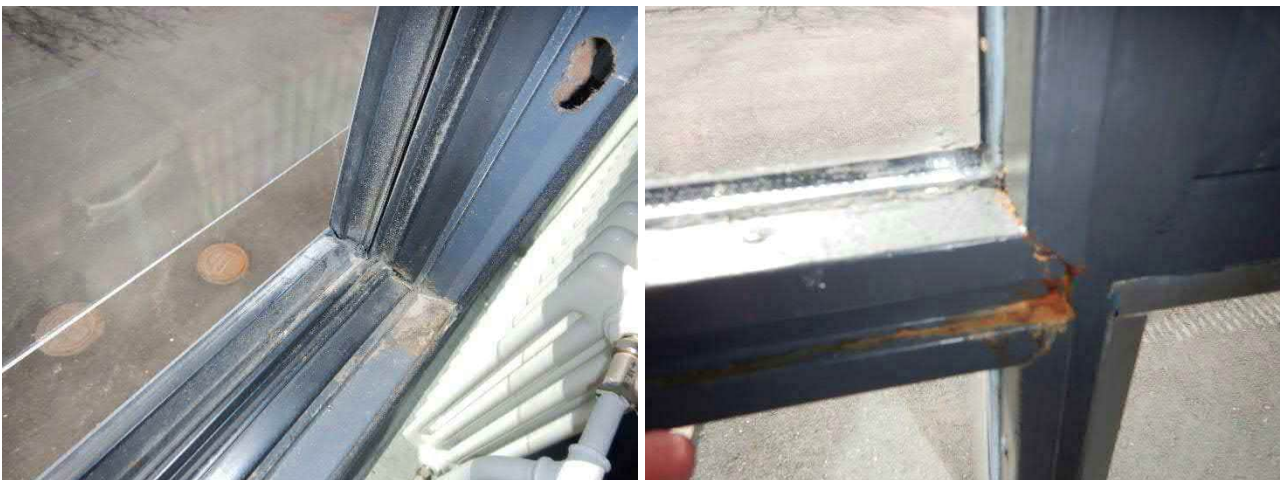
Eteläpäädyn 2. kerroksen fysiikan luokan lasiseinän kautta on päässyt vettä sisään tuuletusikkunoiden kautta ja kastellut lattiapintaa useamman vuoden (ks. kohta Lattiapinnat). Kyseisessä tilassa havaittiin alkavaa ruostetta lasiseinän sisäkarmeissa. Tuuletusikkunoiden tiiveys on puutteellinen ja sen huulokset ovat väärinpäin, minkä vuoksi se päästää vettä sisälle sateisella ja tuulisella säällä.

Kuva 133. Eteläpäädyn 2. kerroksen lasiseinässä ruostetta ja tuuletusikkunassa vesivuodon jälkiä.

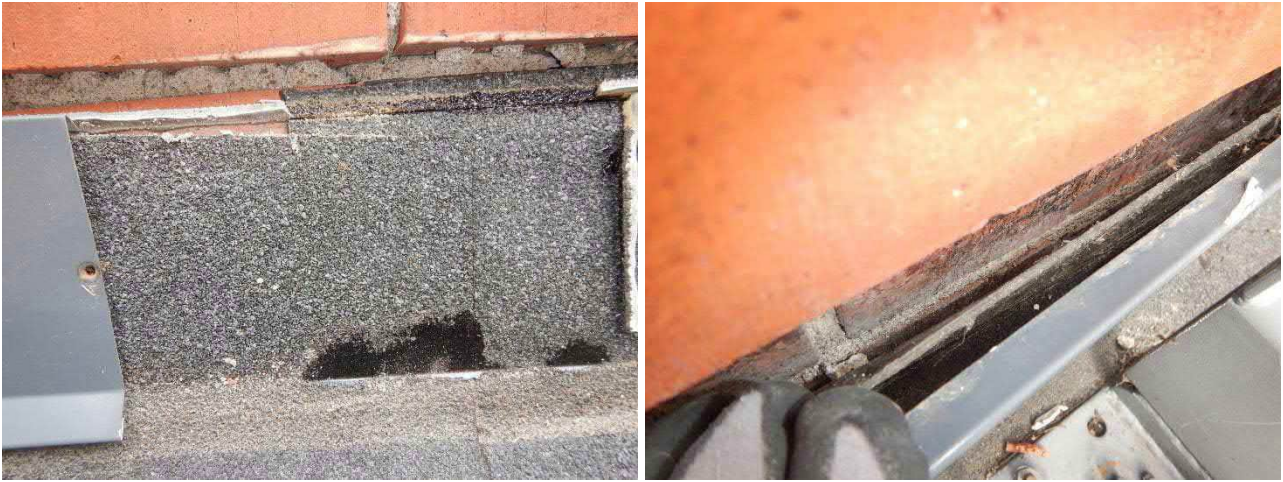
Rakennuksen itäisen sivun ruokailutilan vastaisen katoksen/kattoterassin pellitystä purettiin ja tarkastettiin mahdollisten epätiiveyskohtien sijainnit. Katoksen/kattoterassin ja ulkoseinän välisen pellityksen takana vesikate jatkuu pellityksen takana osittain pellityksen yli. Pellityksen yläpäässä oleva taitos kaataa rakennukseen päin. Vesikate oli heikosti kiinni ulkoseinärakenteen tiilimuurauksessa katoksen itäisellä puoliskolla. Vesikatteessa havaittiin ulkoseinäna lähellä pieniä kupruja, jotka voivat olla mahdollisia vuotokohtia. Käyttäjien mukaan katoksen sadevesikaivo tukkiutuu ajoittain ja katos tulvii. Katoksessa ei ole ylivuotoreittiä.

Kuva 141. Kattoterassin pellityksessä ja vesikatteessa havaittiin puutteita.

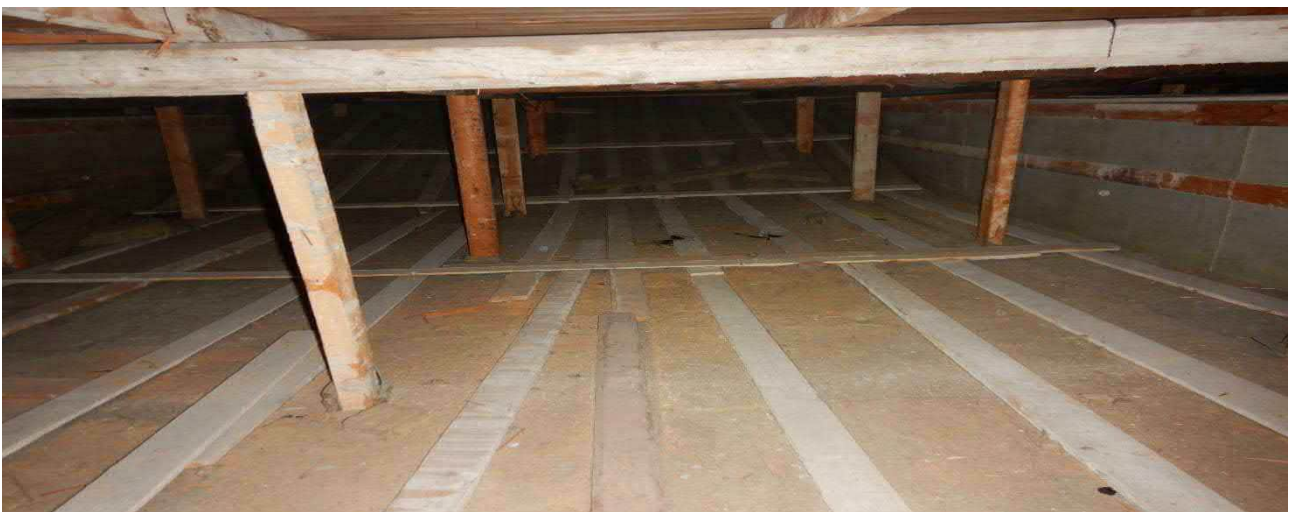
Auditorion yläpuolinen yläpohjarakenne YP6 tarkastettiin välitilaan johtavan luukun kautta. Yläpohja oli puhdas ja kuiva. Yläpohjassa ei havaittu merkkejä vesivuodoista.

Kuva 155. Kuva yläpohjarakenteen YP6 välitilasta.

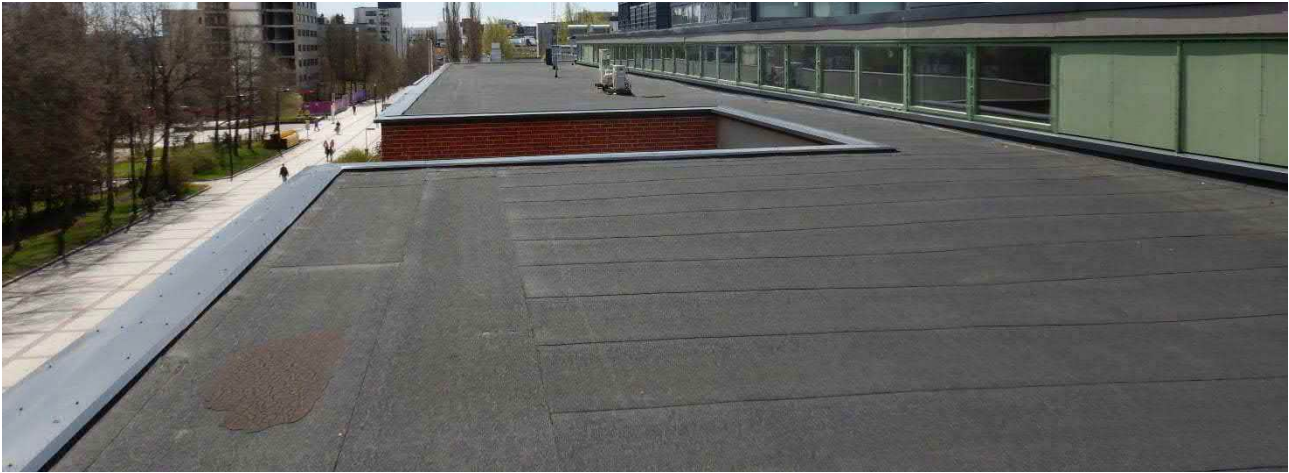
Vesikatteessa ei havaittu lammikoitumis- tai vuotokohtia. Vesikate oli puhdas ja kallistuksissa ei havaittu puutteita.

Kuva 156. Rakennuksien vesikatteet ja vesikaton läpiviennit vaikuttivat tiiviiltä. Valoaukkojen ikkunat teipattu.

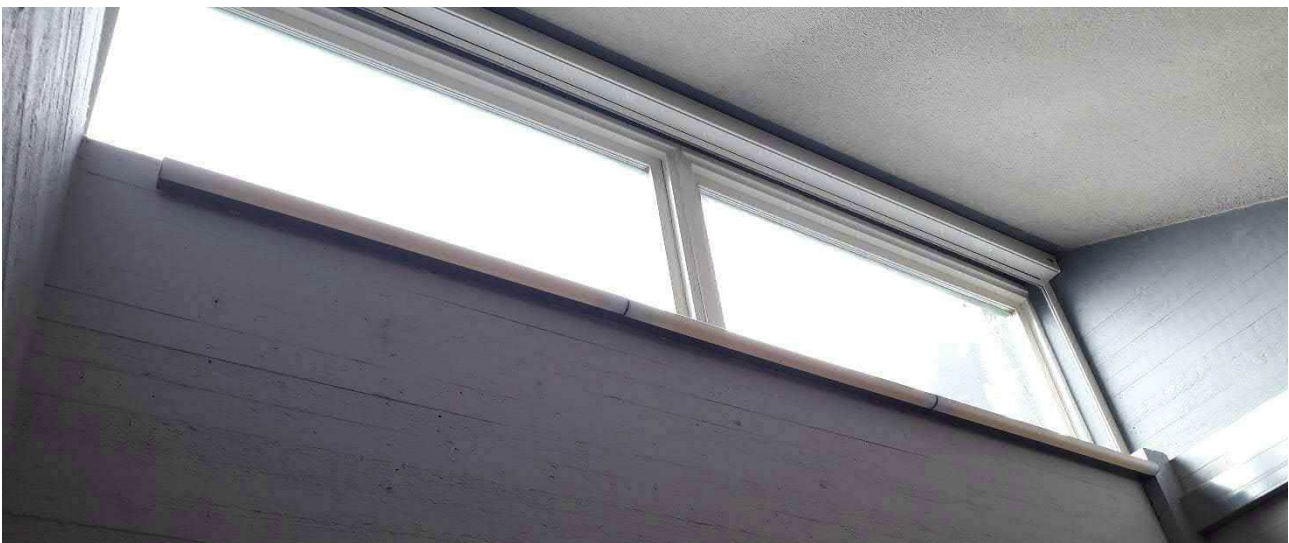
Kuva 157 Valoaukkojen ikkunat vuotavat ja ovat ulkopuolelta teipattu höyrynsulkuteipillä.

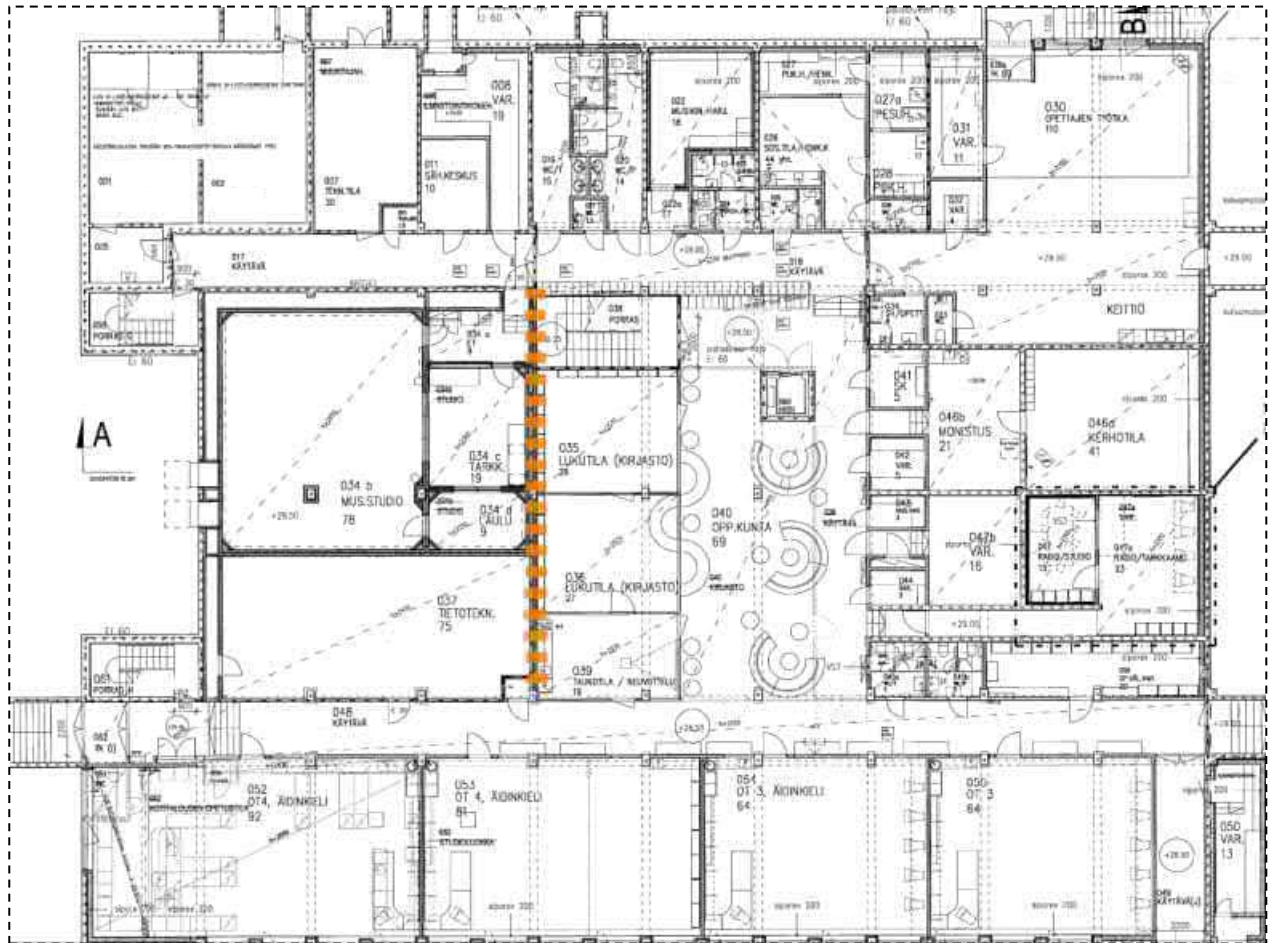
Kuva 159. Kuvassa on esitetty VS3 väliseinän sijainti päärakennuksen A-osan kellarikerroksessa.

Rakenneavaus VS3.1 tehtiin päärakennuksen A-osan musiikkistudion eteisen ja rappukäytävän erottavan väliseinän alaosaan. Avauksen kautta havaittiin lievää tunkkaista maakellarimaista hajua. Villaeristeessä havaittiin lievää tummentumaa. Villaeristeestä otettiin materiaalinäyte (VS3.1.1 Villa) mikrobianalyysiä varten. Näytteessä havaittiin lievä viite vauriosta. Merkkiainekokeissa todettiin VS3 eristetilasta olevan ilmayhteys huonetilaan. Vuotoa havaittiin musiikkistudion puolella.

Päärakennuksen A-osan kellaritiloissa sijaitseva VS3 rakenteen villa eriste lähtee suoraan anturan päältä, joten on todennäköistä, että lattiapinnan alapuolinen osuus eristeestä on huomattavasti vaurioituneempi kuin lattiapinnan tasosta otetusta näytteestä. A-osan kellaritilojen alapohjarakenteissa havaittiin runsaasti merkkejä rakenteita pitkin nousevasta kosteudesta, joten voidaan olettaa, että tiili-villa-tiili rakenteisen väliseinän alaosat ovat märkiä ja vaurioituneita. VS3 rakenteesta havaitun ilmayhteyden kautta voi siis kantautua epäpuhtauksia ja tunkkaista hajua ympäröiviin huonetiloihin ja vaikuttaa sisäilman laatuun heikentävästi. Tietotekniikkatilassa ja musiikkistudiossa havaittiin kohdekäynnillä tunkkaista hajua.

VS3 väliseinärakenteen mikrobivaurioiden korjaaminen ja rakenteen korvaaminen toimivammalla rakenteella. Seinän pituus on noin 16 m.

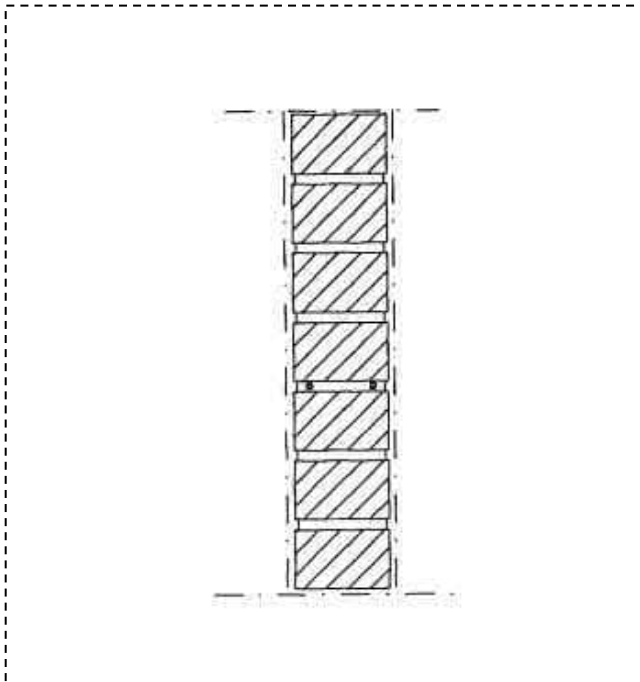
Kuva 160. VS1 rakenneleikkaus.

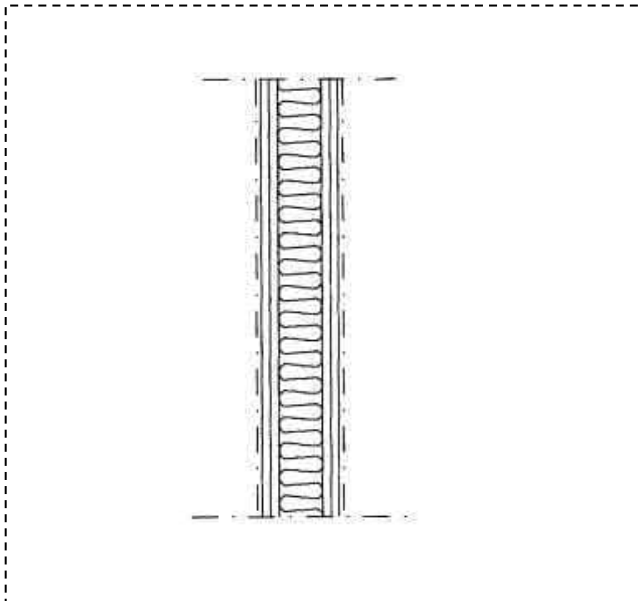
Kuva 161. VS2 rakenneleikkaus.

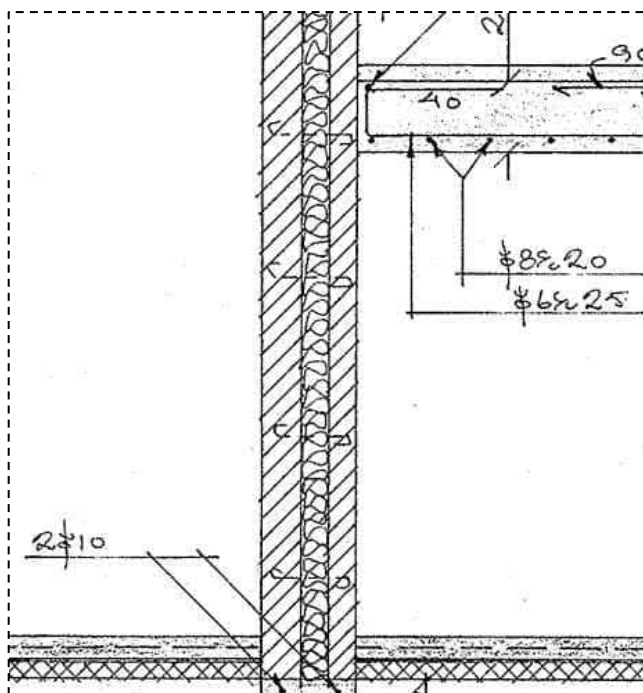
VS3 (kellarin tiili-villa-tiili väliseinärakenne)Rakennekerrokset vasemmalta oikealle:

- Puoltilimuuraus
- Villaeriste
- Pystytilimuuraus

- Kevyisiin väliseinärakenteisiin on voinut päästä liiallisesta siivousvedenkäytöstä kosteutta.
- Kellarikerroksessa alapohjarakennetta pitkin nouseva kosteus voi vaurioittaa kevyiden väliseinien alaosa.
- Kellarikerroksen väliseinärakenteen VS3 villaeriste lähtee anturan päältä, jolloin anturaa pitkin nouseva kapillaarinen kosteus on voinut vaurioittaa villaeristettä.
  - VS3 villaeristeestä voi olla ilmayhteys sisäilmaan.

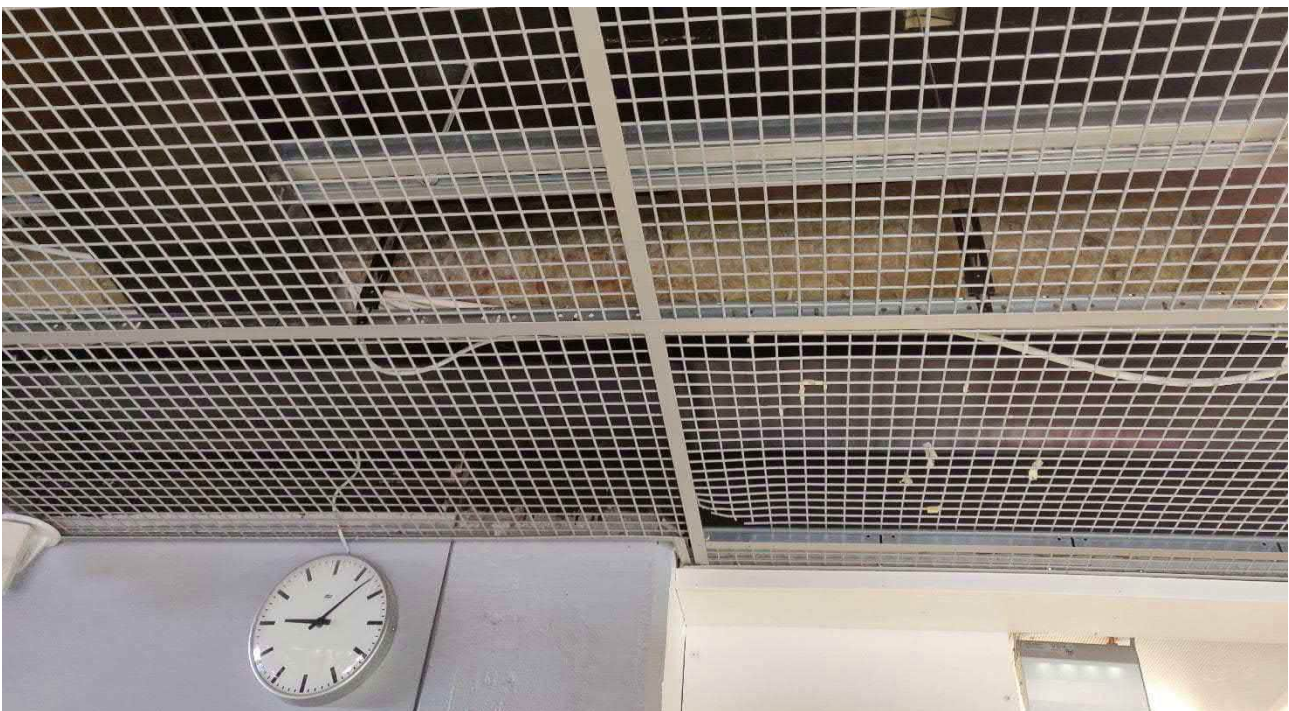
Päärakennuksen käytävillä alaslasketun rutiläkaton yläpuolella oli paljasta villapintaa. Rutiläkaton kiinnikkeet oli lovettu välipohjassa kiinni oleviin akustointivillalevyihin, jolloin kiinnikkeiden kohdalle jäi paljasta villapintaa. Ruokalan edustalla todettiin rutiläkaton yläpuolella villapintainen ilmanvaihtokanava. Luokkien vanhat akustiikkalevyt näyttivät ehjiltä.

Kuva 164 Ruokalan edustalla villapintainen kanava rutiläkaton yläpuolella.

Tutkimuksien yhteydessä otetuissa mineraalivillakuitujen laskeumanäytteistä kahdessa todettiin toimenpiderajan ylittäviä määriä mineraalivillakuituja. Käytävien alaslaskettujen rutiläkattojen yläpuolisten villalevyjen lovetukset sekä vaurioituneet putkieristeet voivat toimia kuitulähteinä.

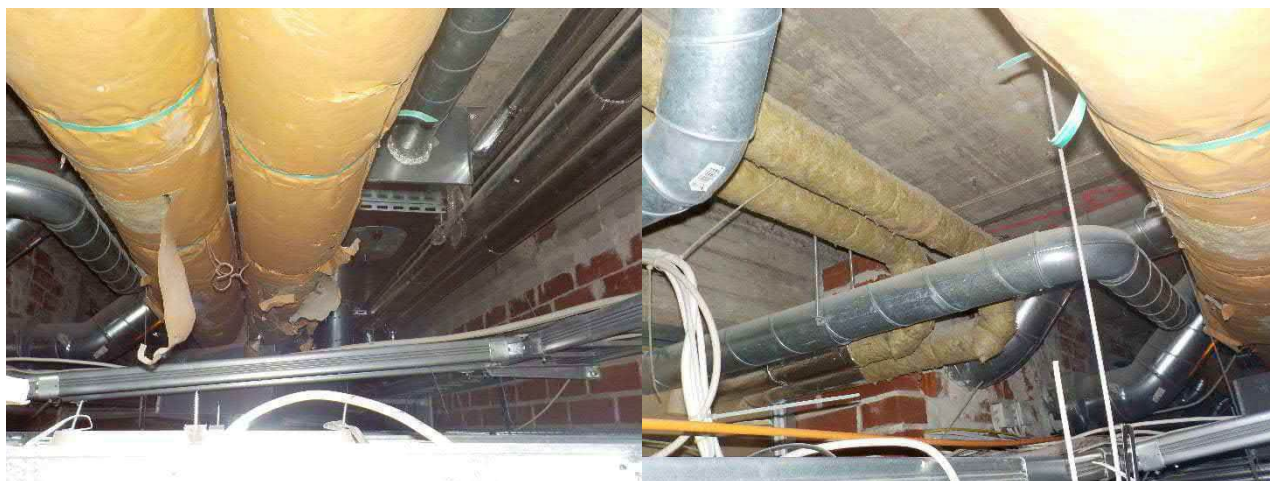
Kuva 165. Päärakennuksen kellaritilojen alaslasketun katon yläpuolella paljaita villapintoja.

Päärakennuksen kellaritiloissa havaittuja revenneitä putkieristeitä on todennäköisesti muuallakin kuin kellarissa. Revenneet tai osittain päällystetyt putkieristeet toimivat merkittävänä kuitulähteinä.
